CANALIZAÇÃO BAQUIRIVU-GUAÇU

RONDA SOCIOAMBIENTAL

1703-03-AS-RSA-0039-R00

08/07/2022

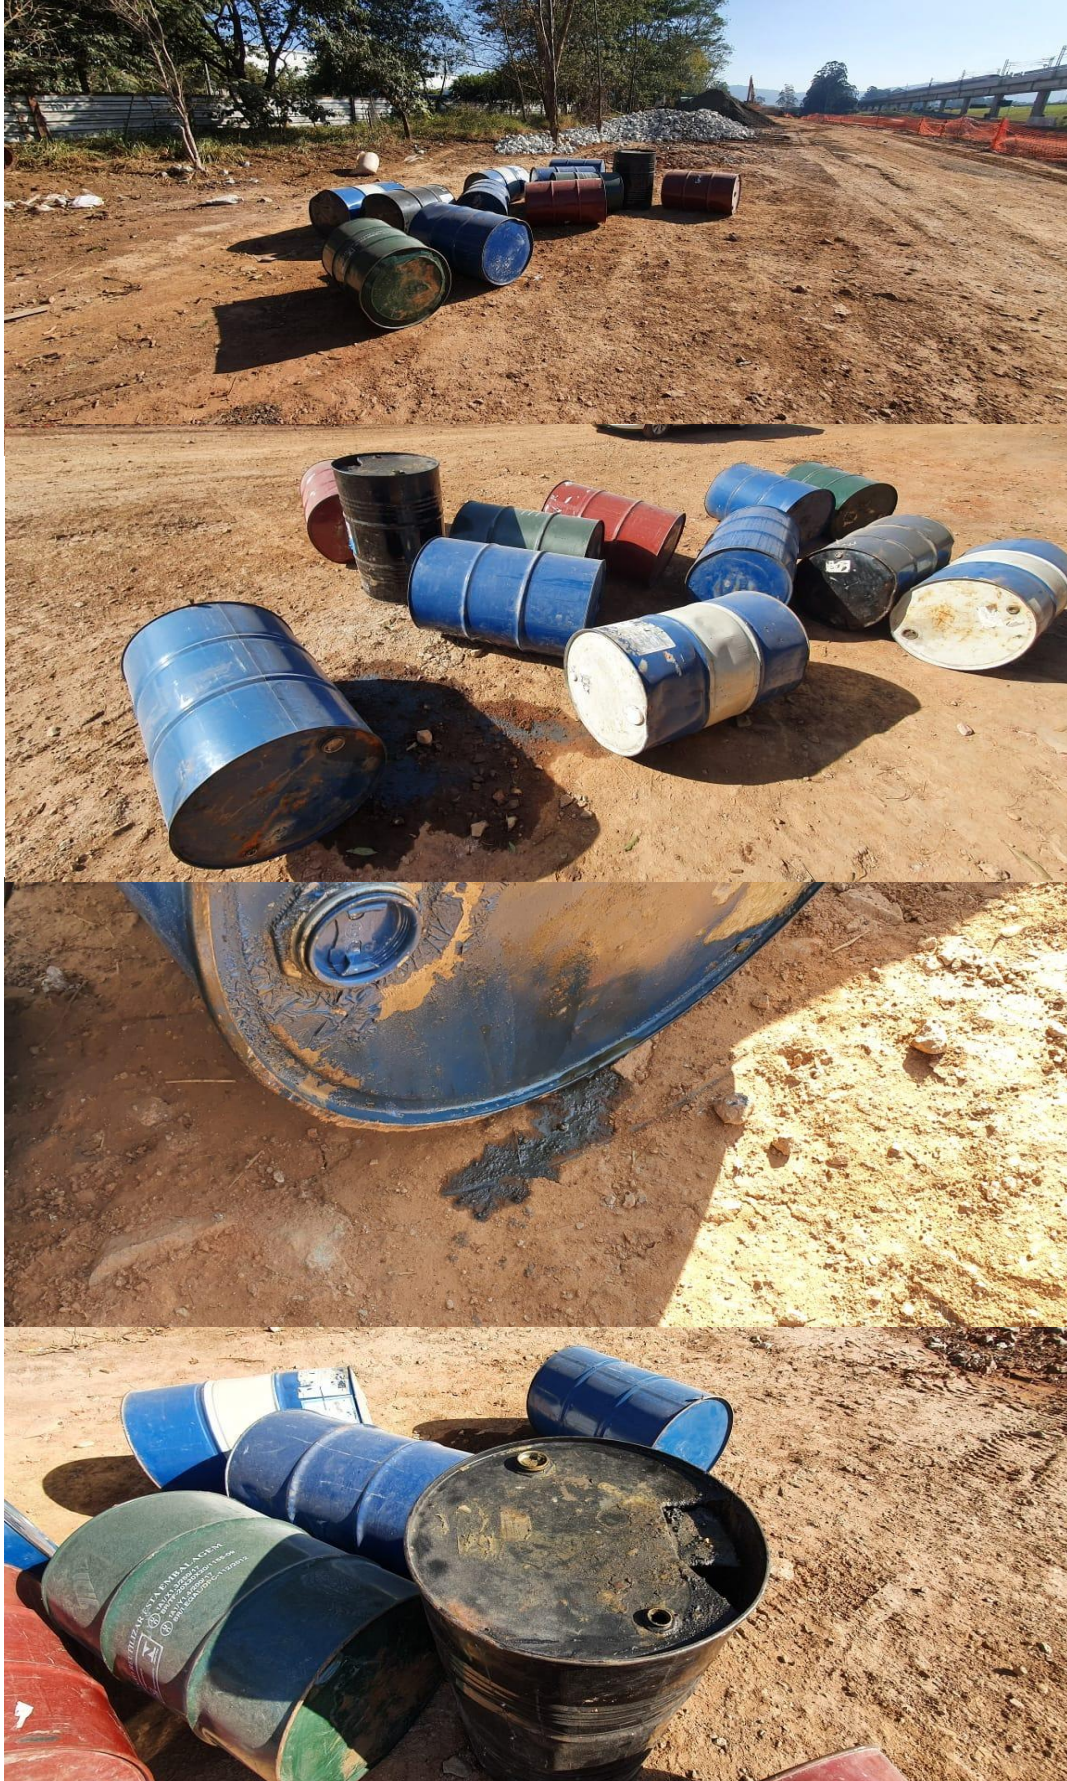
E270 MD

Material abandonado encontrado na obra.

Líquido viscoso e borra não identificável, aparentando ser tinner/solvente.

Quantidade: 12 galões, próximo a E270 MD.

Provavelmente deixado pela noite por terceiros.

BQII ficou de realizar o B.O. e arcar com as consequências do material, como: contenção do vazamento, separação do material e destinação.

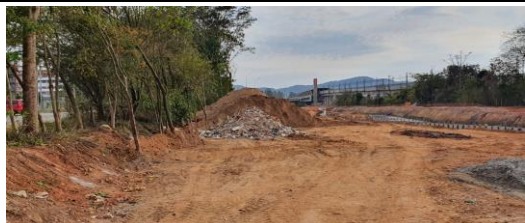
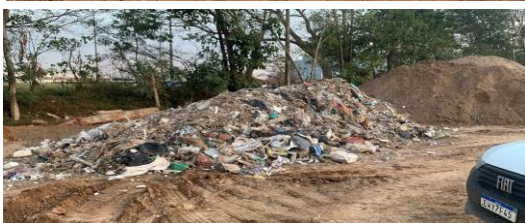
E220 MD

Material abandonado encontrado na obra.

Descarte irregular MD220, agente externo

BQII ficou de realizar um relatório informativo e irá arcar com as consequências do material, como: separação do material e destinação.

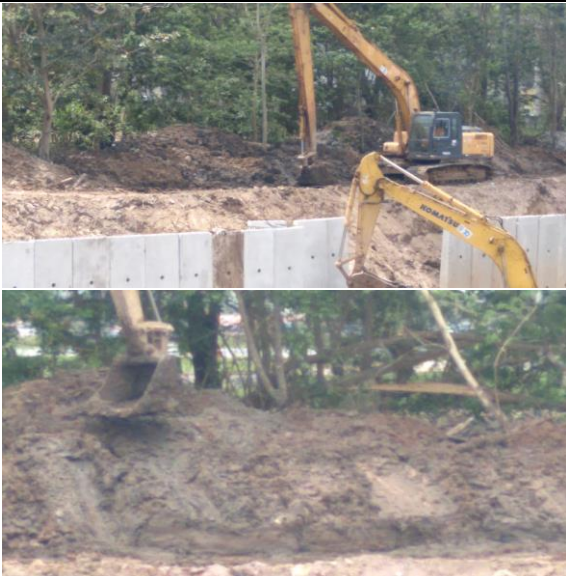
Evidenciado a deposição de material de escavação do rio sendo alocado dentro da APP, área não contemplada em ASV, contaminando solo e flora local. No registro, atividade na ME169

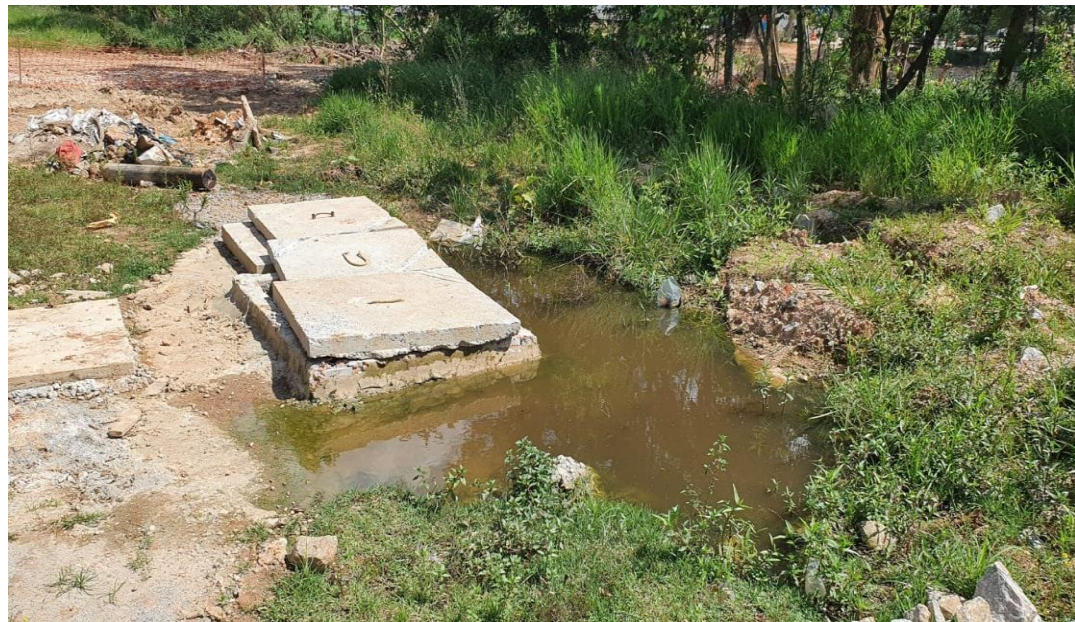
Canteiro 2 - Fossa

Falta de manutenção na fossa septica do canteiro 2, evidenciado vazamento de efluente no local.

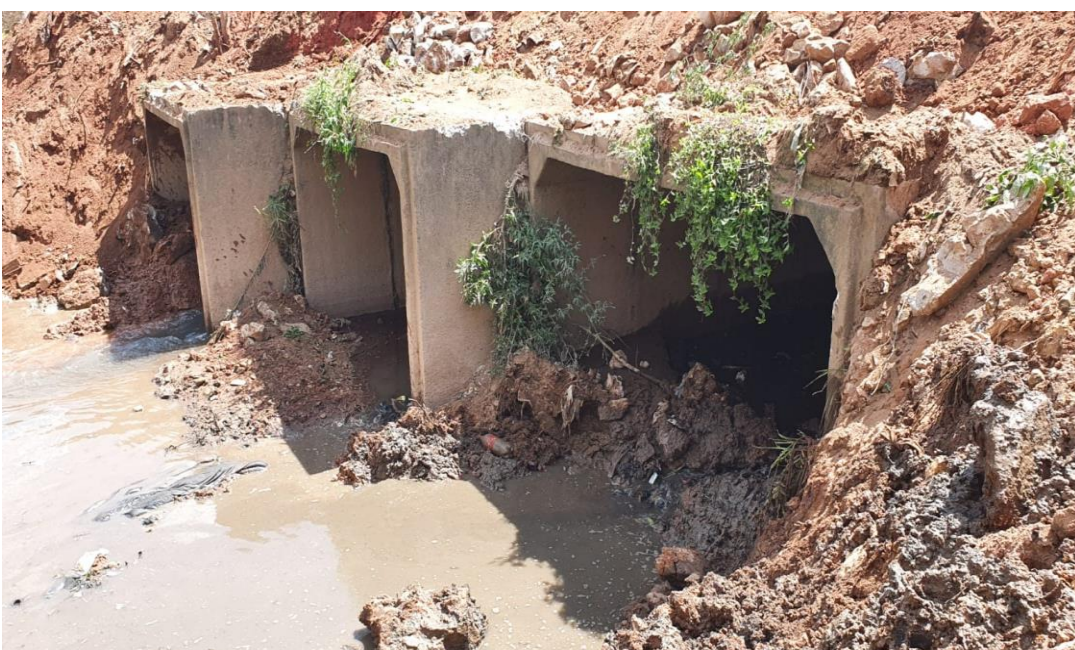
Galeria Córrego Taboão

Galeria tripla corrego Taboão com muito assoreamento na saída para o Rio Baquirivu, MD250.

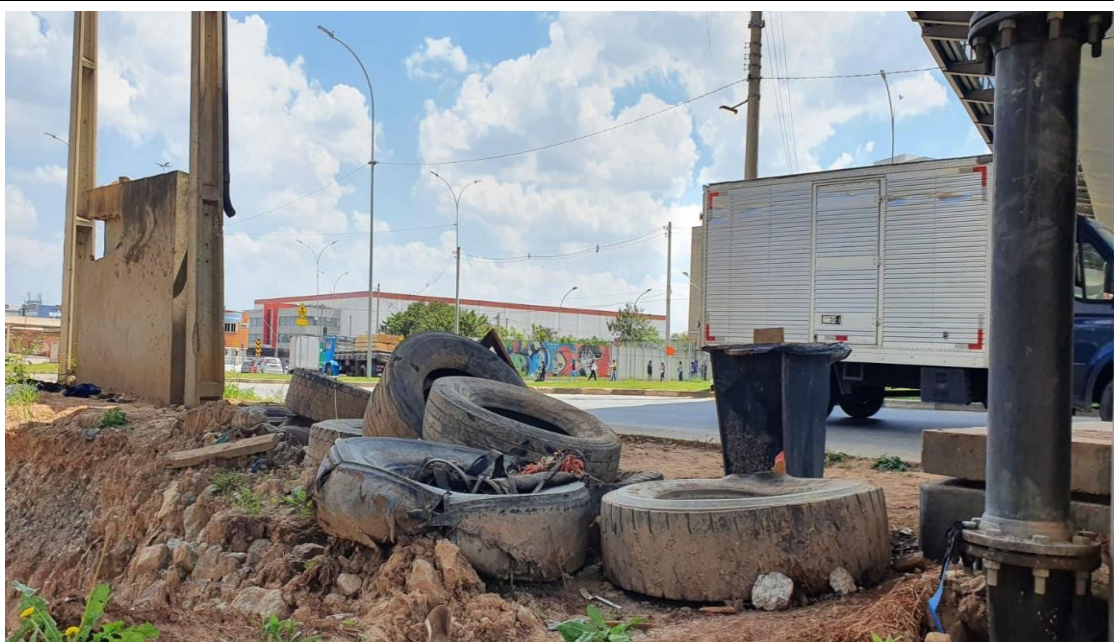
Pneus

Os pneus devem ser isolados e cobertos para posterior destinação. Se encontram debaixo da passarela da estação Guarulhos e alguns ao longo da obra.

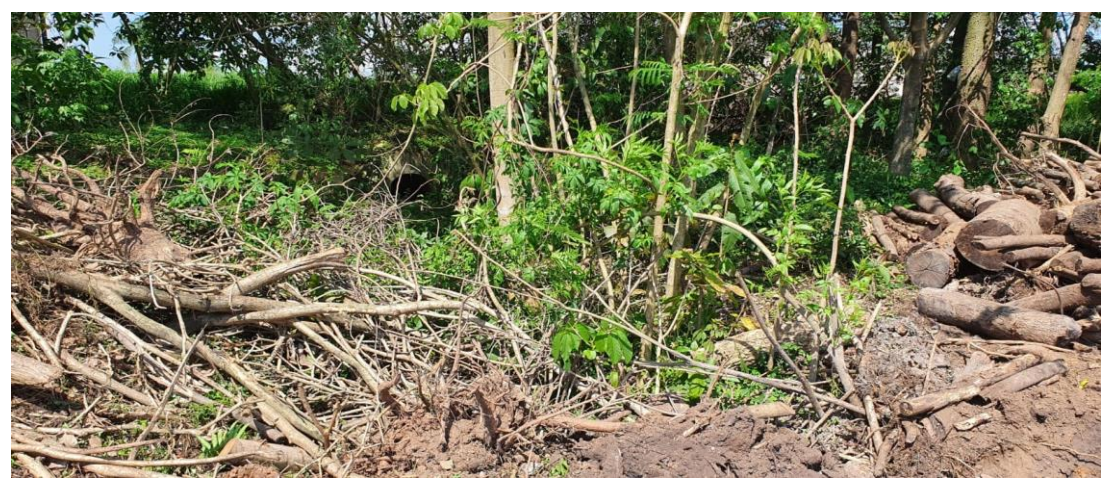
Drenagem ME162

Ausencia de drenagem continuada na ME162. Necessidade de continuação da drenagem existente.
