CANALIZAÇÃO BAQUIRIVU-GUAÇU

RONDA SOCIOAMBIENTAL

1703-03-AS-RSA-0044-R00

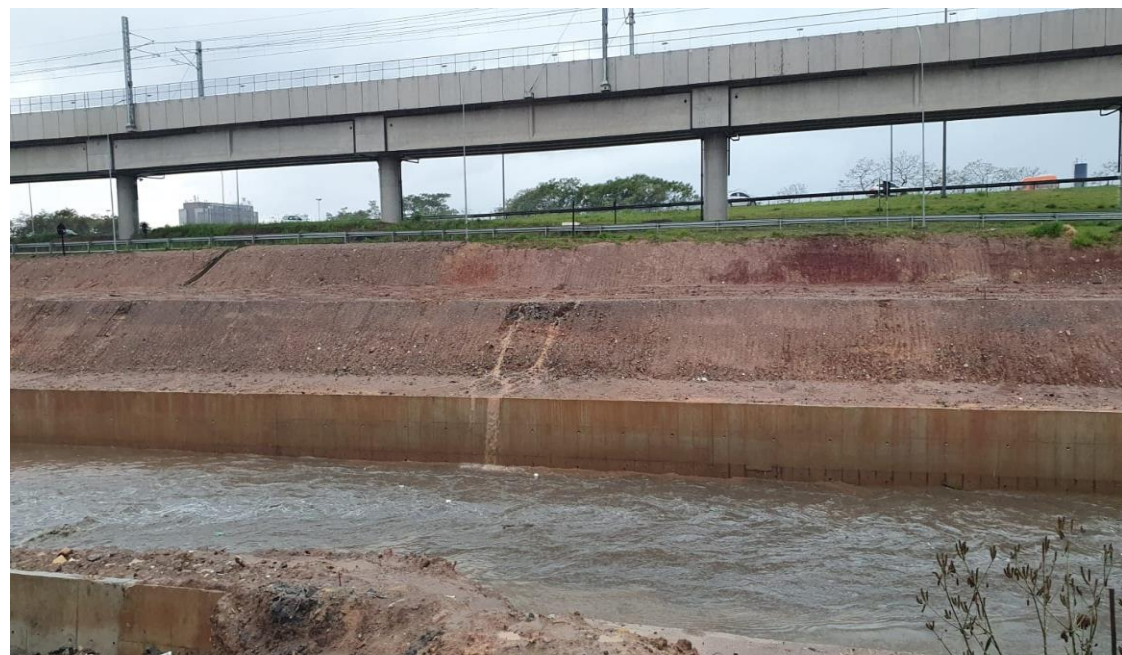
ME280

Talude sofrendo erosão pela água, ausência de drenagem efetiva, danificando área de recuperação de degradação. Recorrente.

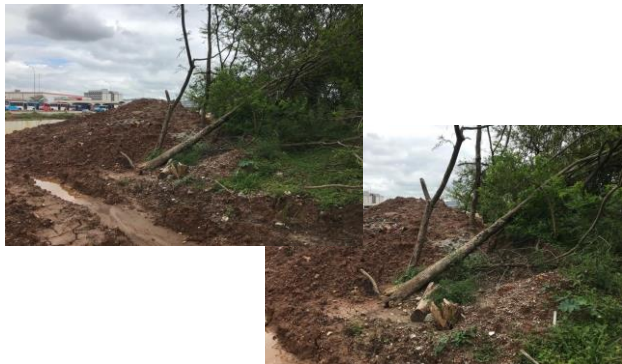
Evidenciado ME239 indivíduos arbóreos soterrados e quebrados devido a movimentação de máquinas e tombamento de material. BQII foi alertado para atenção e orientação aos funcionários.

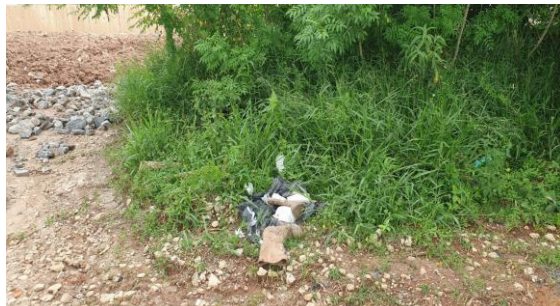
ME240

Necessidade de organização e limpeza ME240, evidenciado marmitas e restos de EPIS largados dentro do empreendimento.

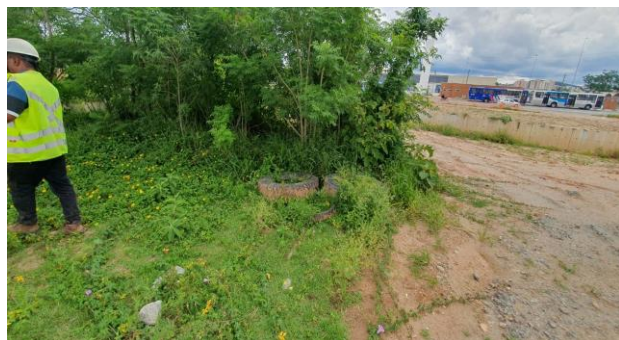
ME240

Necessidade de remoção dos pneus e acondicionamento adequado para destinação. Encontrados largados dentro do empreendimento.

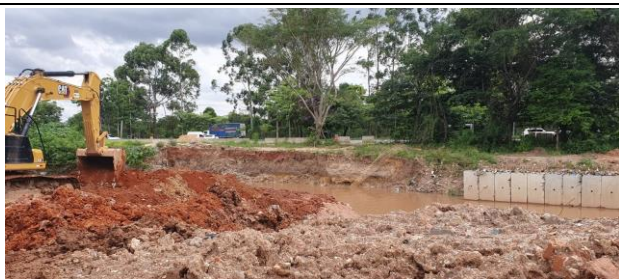
MD148

Área com erosão identificada MD148.

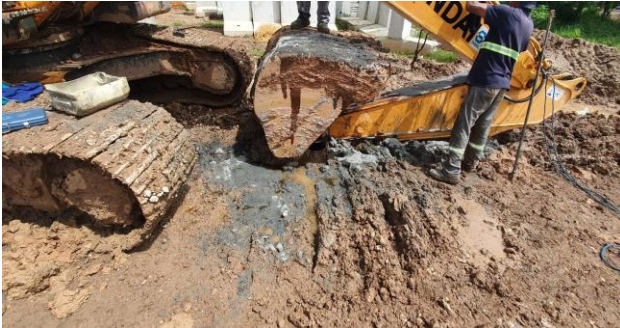
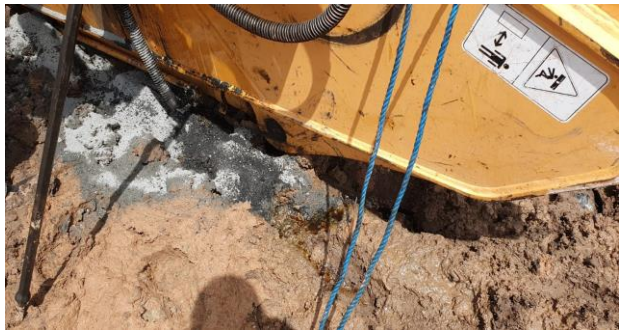
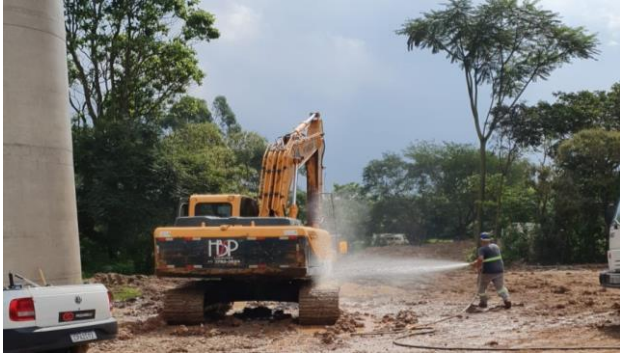
Máquina Escavadeira, localizada no canteiro 2

Foi identificado vazamento de óleo de máquina escavadeira. Supervisão acionou o Consórcio para remediação imediata da área, evitando contaminação do solo. Porém minutos depois a máquina foi lavada com água e escorrido o material, não sendo feita a remediação do local, aumentando a área exposta e infiltração de material. BQII deve orientar os funcionários, sempre que realizada manutenção, realizar os procedimentos contra vazamentos e contenção. Local deve armazenar o kit de emergências ambientais para tais ocorrências.

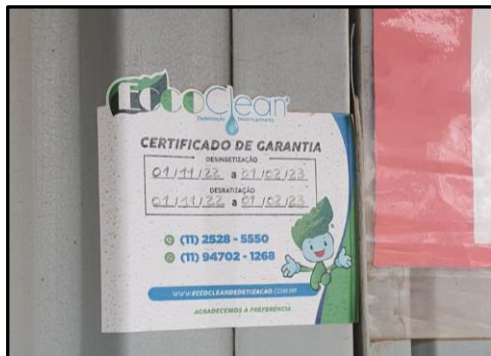
Áreas de vivência (canteiros)

Supervisão reforça a agilidade na nova desintetização e desratização das áreas comuns do empreendimento. Vem sendo observado a presença de roedores no local. Risco de proliferação de doenças.

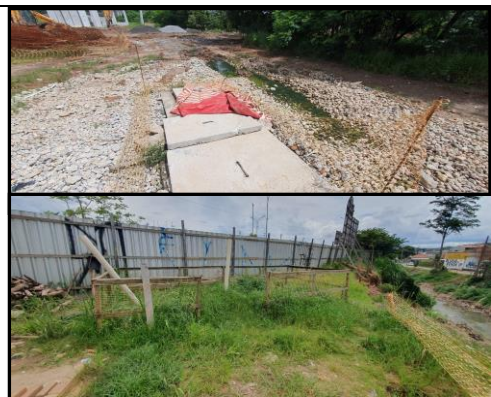
Fossas Sépticas

Solicitado manutenção das áreas de fossa séptica, e reforçado a necessidade da limpeza das mesmas. Áreas com possível transbordamento devido as águas pluviais e risco de contaminação.
