# BARRAGEM DUAS PONTES

PARTE VI CARTA DE ENCAMINHAMENTO DOS PROGRAMAS; RELATÓRIO COMPLEMENTAR DE FORMULÁRIOS; OFÍCIOS PROTOCOLADOS 6º RELATÓRIO QUADRIMESTRAL

# **SUPERVISÃO DA OBRA DA** **BARRAGEM DUAS PONTES**

## ***Relatório Complementar de Formulários*** ***7º Relatório Quadrimestral de Andamento*** ***Ambiental***

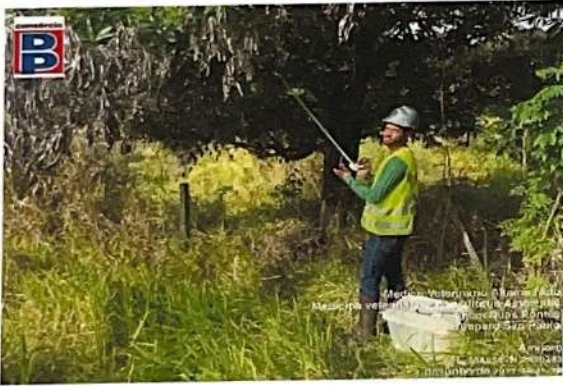
2.3 Vista frontal - Arvores sem presença de ninhos.

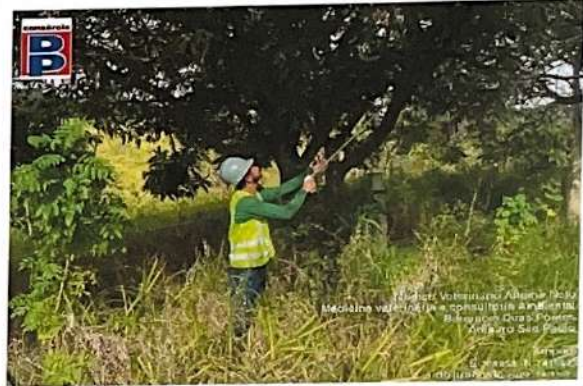
2.4 - Vista floral - Arvores sem presença de ninhos.

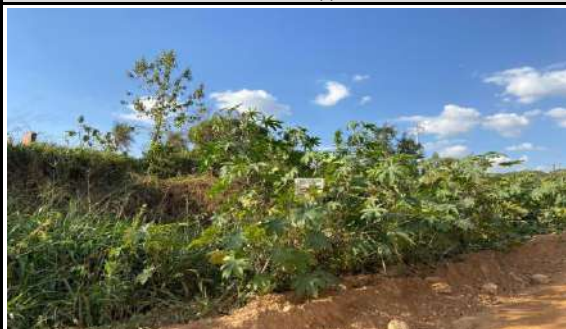
via de acesso

Manutenção das Placas nas vias de acesso Recomenda-se que seja realizada a poda da vegetação nas vias de acesso visto que as mesmas estão cobrindo as placas da via.

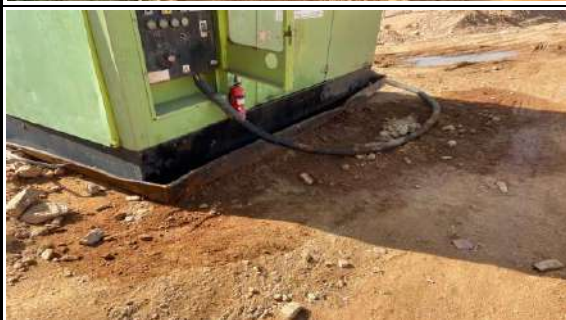
Descida do rápido

**Evidenciado:** Vazamento de óleo ao lado do gerador. Orienta-se que a franção de solo contaminada seja retirada e encaminhada para destinação adequada.

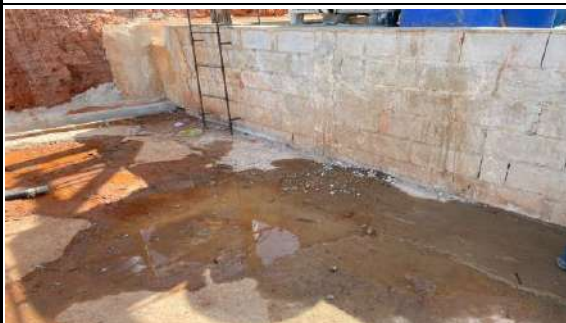
Central de concreto

Evidenciado: destinação de efluente gerado na usina de concreto sem devido direcionamento. INCA 1703-02AS-INC-0052-R00

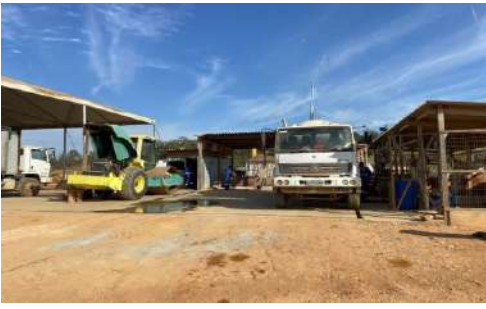
OFICINA		<p><b>Evidenciado: Vazamento de óleo na oficina mecânica.</b> Em desacordo com o PBA, toda manutenção de equipamentos deverá haver piso com revestimento impermeável e dispositivo de contenção e filtragem de óleos e graxas nas áreas de manutenção, oficina mecânica, abastecimento de combustíveis e armazenamento de derivados de petróleo e produtos químicos em geral, evitando com essas medidas a contaminação do solo e cursos d'água.</p>	
ELABORADO POR:	Michelle Yasmin Pinheiro		APROVADO POR:	DATA: 19/07/2022
VISTO TÉCNICO	Michelle Yasmin Pinheiro		VISTO COORDENADOR	HUGO MENDES
