BARRAGEM DUAS PONTES

PARTE VI - CARTA DE ENCAMINHAMENTO DOS PROGRAMAS;
RELATÓRIO DE FORMULÁRIOS E OFÍCIOS PROTOCOLADOS REFERENTES
AO 8º QUADRIMESTRAL

Relatório Complementar de Formulários ***9º Relatório Quadrimestral de Andamento*** ***Ambiental***

1703-02-AS-RQ-0009-R00

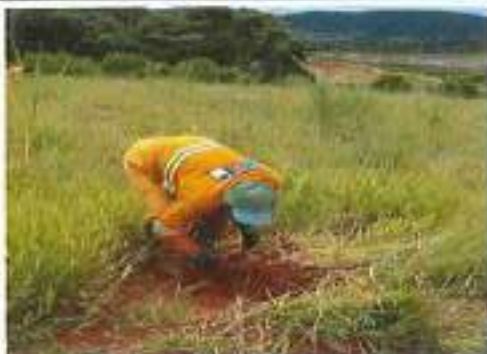
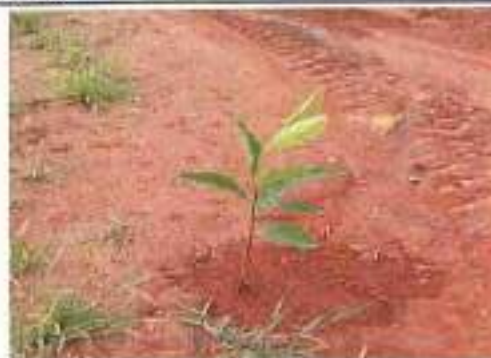
Foto 01	Colaborador realizando plantio de espécies nativas no subleito em referência (registro fotográfico 16/02/2023)	Foto 02	Detalhes da espécie nativa após plantio (registro fotográfico 16/02/2023)
---------	--	---------	---

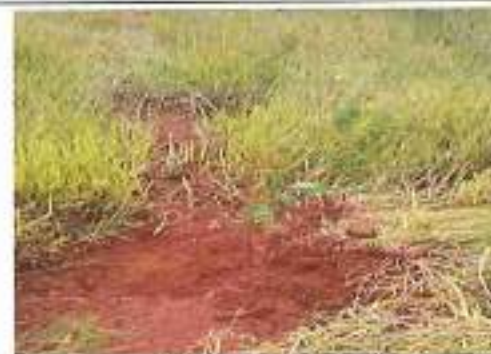
Foto 03	Preparo de área para plantio de espécies nativas no subleito em referência (registro fotográfico 16/02/2023)	Foto 04	Detalhes da espécie nativa após plantio (registro fotográfico 16/02/2023)
---------	--	---------	---

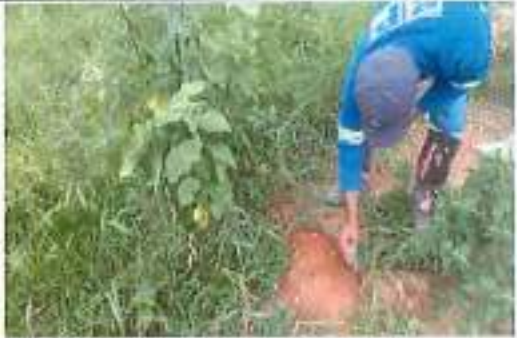
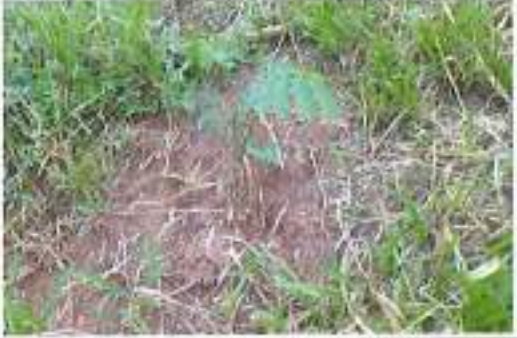
Foto 01	Atividade de Controle de formiga Cortadeira no subleite em referência (registro fotográfico 10/02/2023).	Foto 02	Detalhes da coroa com indivíduos invasores (registro fotográfico 10/02/2023).

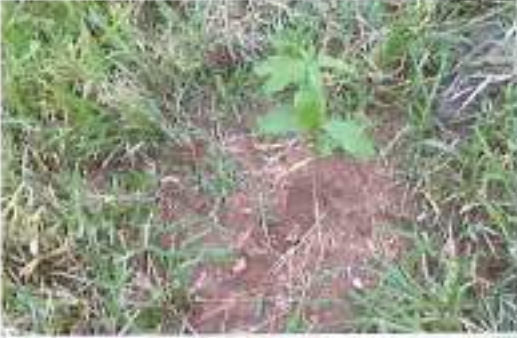
Foto 03	Visão geral da área de plantio (registro fotográfico 10/02/2023).	Foto 04	Detalhes da coroa sem indivíduos invasores (registro fotográfico 10/02/2023).
Foto 05		Foto 05

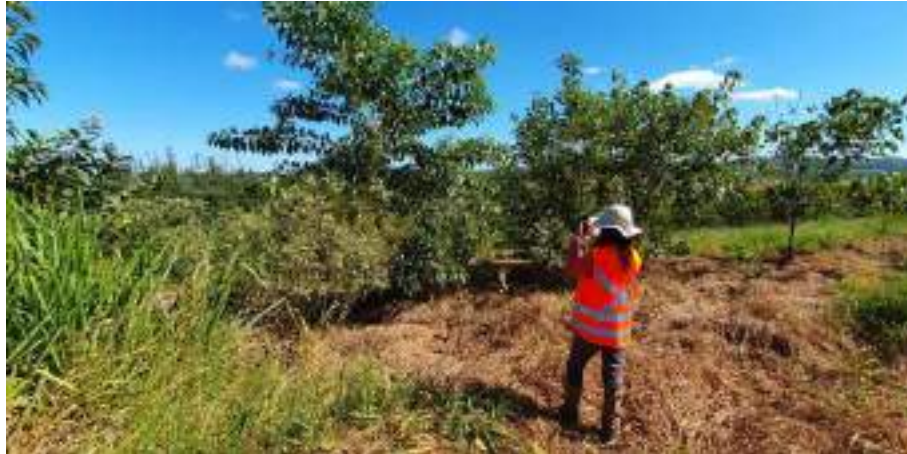
Foto 1: Acompanhamento de vistoria - BDP Data: 13/04/2023

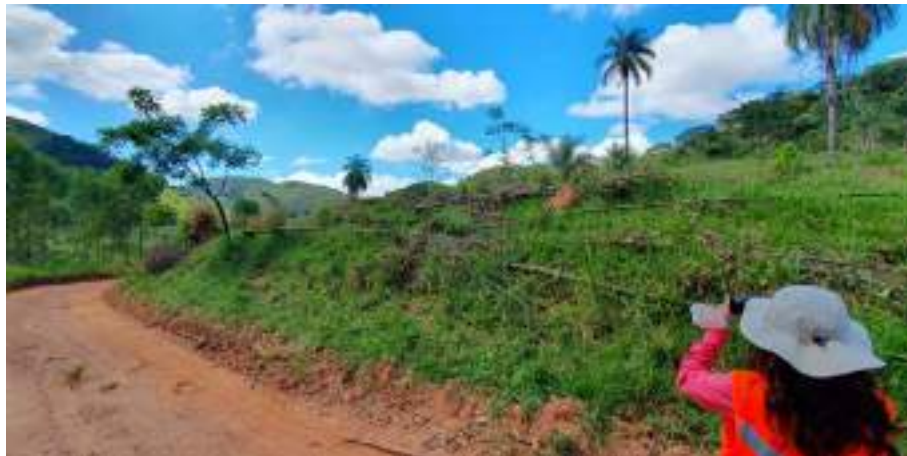
Foto 2: Acompanhamento de vistoria - BDP Data: 13/04/2023

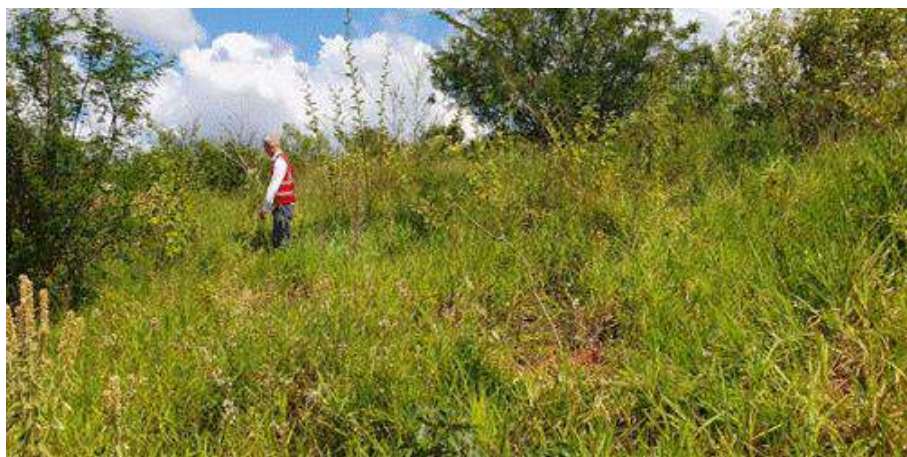
Foto 3: Acompanhamento de vistoria - BDP Data: 13/04/2023

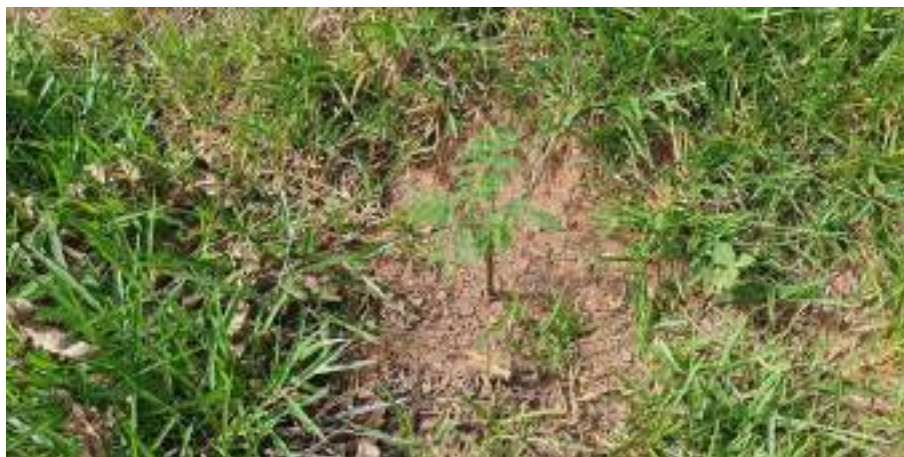
Foto 4: Acompanhamento de vistoria - BDP Data: 13/04/2023
