BARRAGEM DUAS PONTES

PARTE VIII CARTA DE ENCAMINHAMENTO DOS PROGRAMAS; RELATÓRIO COMPLEMENTAR DE FORMULÁRIOS; OFÍCIOS PROTOCOLADOS 7º RELATÓRIO QUADRIMESTRAL

SUPERVISÃO DA OBRA DA **BARRAGEM DUAS PONTES**

Relatório Complementar de Formulários ***8º Relatório Quadrimestral de Andamento*** ***Ambiental***

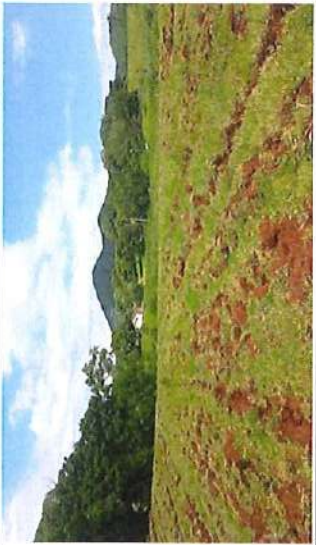
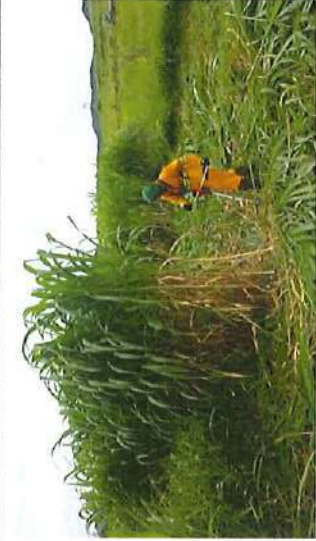
<p>Foto 01 Visão geral da área de plantio (registro fotográfico 17/12/2022).</p>

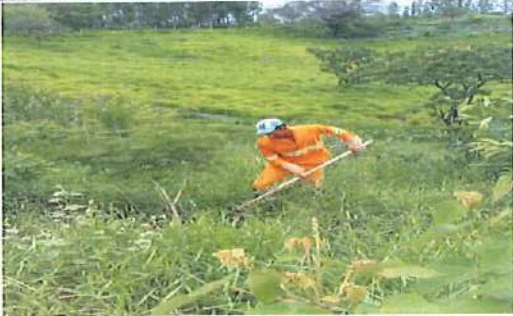
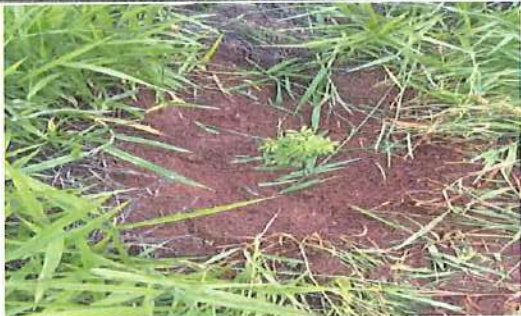
Foto 01	Colaborador realizando atividade de coroamento da espécie nativa (registro fotográfico 06/01/2023).		Foto 02	Detalhe da espécie nativa (registro fotográfico 06/01/2023).

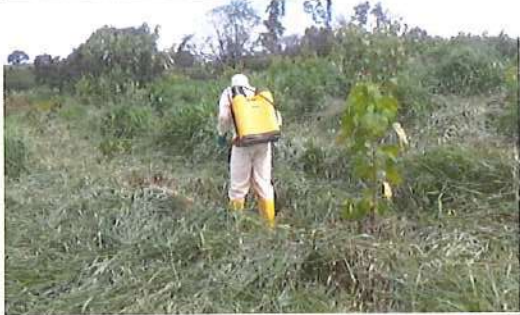
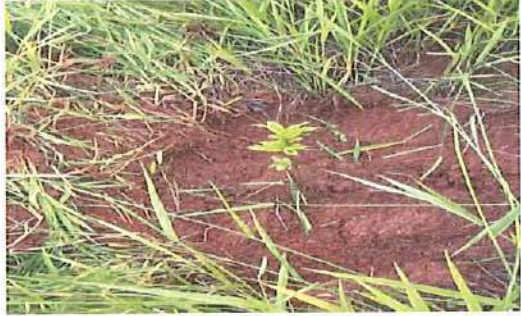
Foto 03	Colaborador realizando atividade de aplicação de herbicida no sublote em referência (registro fotográfico 06/01/2023).		Foto 04	Detalhe da espécie nativa (registro fotográfico 06/01/2023).

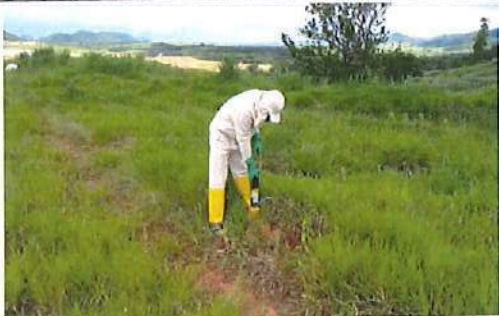
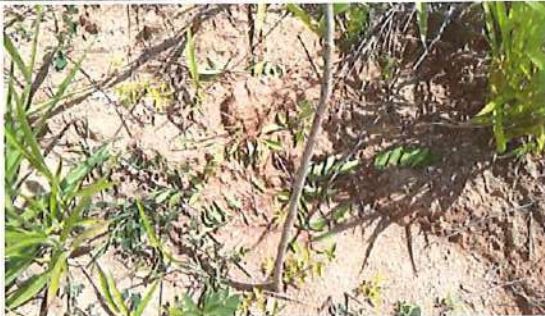
Foto 01	Atividade de controle de formiga cortadeira no sublote em referência (registro fotográfico 18/01/2023).		Foto 02	Detalhe da espécie nativa (registro fotográfico 18/01/2023).

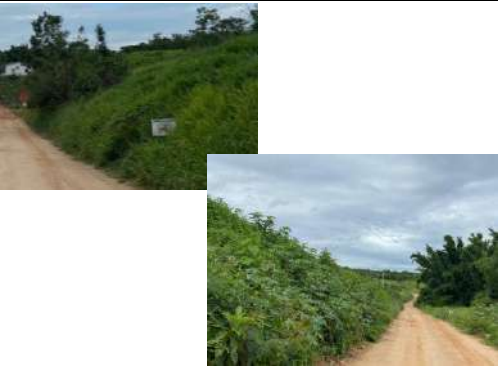
Vias de acesso		Manutenção das Placas nas vias de acesso Solicita-se que seja realizada a poda da vegetação nas vias de acesso visto que as mesmas estão cobrindo as placas das vias de acesso recorrente da Ronda socioambiental 1703-02AS-RSA-0241-R00

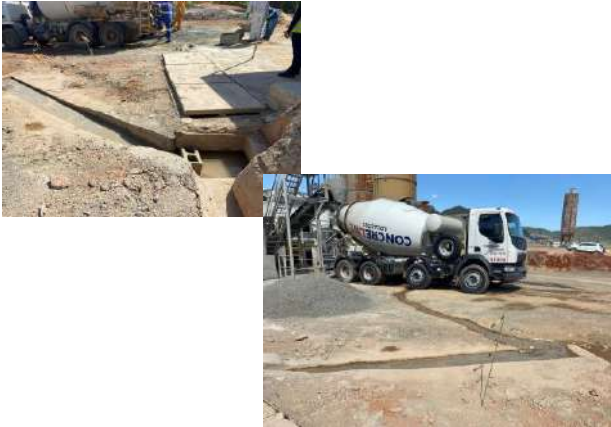
Central de concreto		<p>Evidenciado piso sem nivelamento, canaleta sem manutenção, em desacordo com o Item 7.5 SUBPROGRAMA DE MONITORAMENTO E CONTROLE DOS EFLUENTES SANITÁRIOS E INDUSTRIAIS</p> <p>III. Efluentes de lavagem de betoneiras (Bate-lastro). Os efluentes líquidos gerados por limpeza de máquinas e caminhões betoneiras nas rampas do sistema de recirculação e decantação serão enviados por gravidade aos tanques de decantação. Responsável já foi comunicado para providências. Posteriormente, a água resultante do processo de decantação, poderá ser reaproveitada na lavagem dos equipamentos destinados ao transporte e lançamento de concreto, ou na umectação de vias. As caixas deverão ser limpas periodicamente e o material decantado, após a secagem deverá ser encaminhado ao bota-fora. Responsável foi comunicado para providências.</p> <p>6.1.8 Geração de Resíduos e Efluentes Os resíduos sólidos e efluentes gerados durante as obras deverão ser tratados conforme descritos no Plano de Gerenciamento de Resíduos Sólidos (Anexo I) e no Subprograma de Controle e Monitoramento de Efluentes Sanitários e Industriais</p>
