BARRAGEM PEDREIRA

RELATÓRIO DE ANDAMENTO DOS PROGRAMAS AMBIENTAIS BARRAGEM PEDREIRA

1º Relatório Quadrimestral do Programa de Controle Ambiental das Obras

0322-01-AS-RQS-0001-R00-PCA

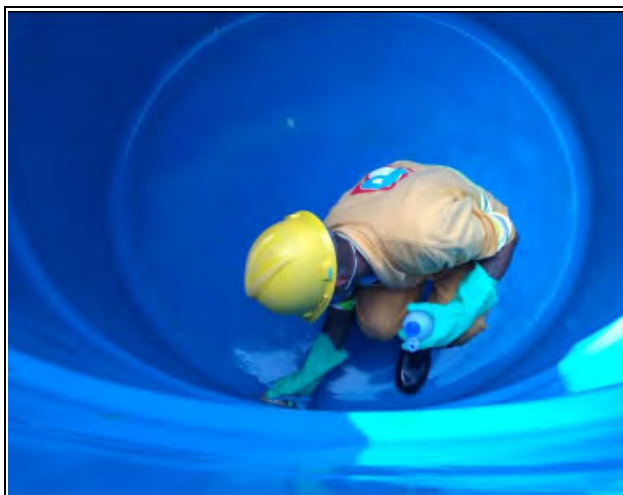
Foto 37 - Limpeza e higienização da Caixa d'água conforme procedimento. (Foto: 12.01.2019)

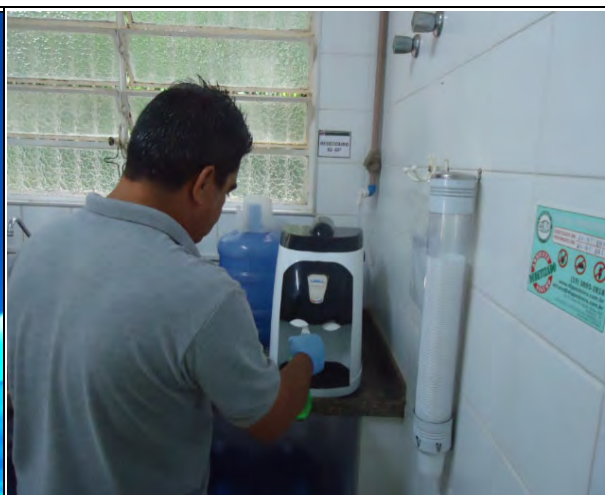
Foto 38 – Coleta de amostra para análise da água do Bebedouro 01 (Foto: 17.01.2019)

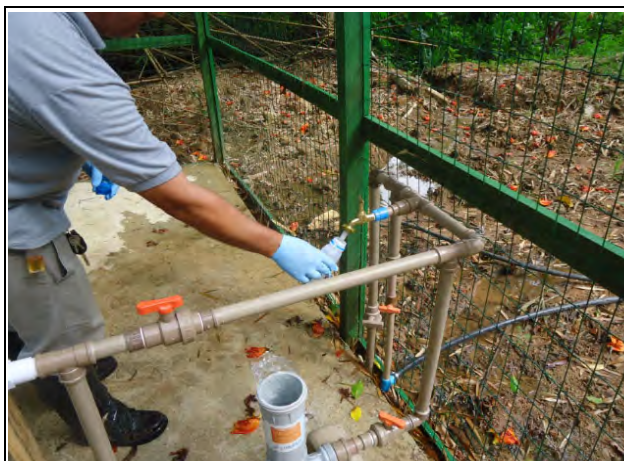
Foto 39 – Coleta de amostra para análise da água do Poço 01. (Foto: 17.01.2019)

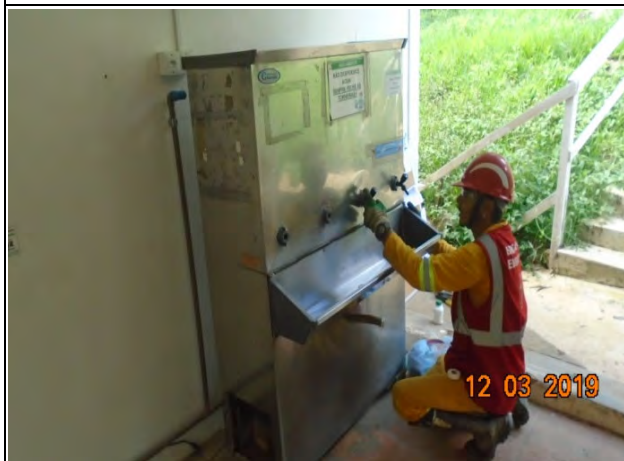
Foto 41 – Instalação de novo bebedouro no canteiro administrativo. (Foto: 12.03.2019)

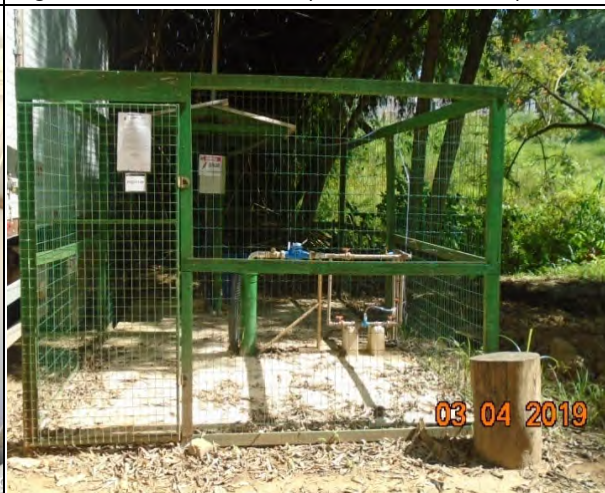
Foto 44 – Poço artesiano instalado no canteiro administrativo. (Foto: 03.04.2019)

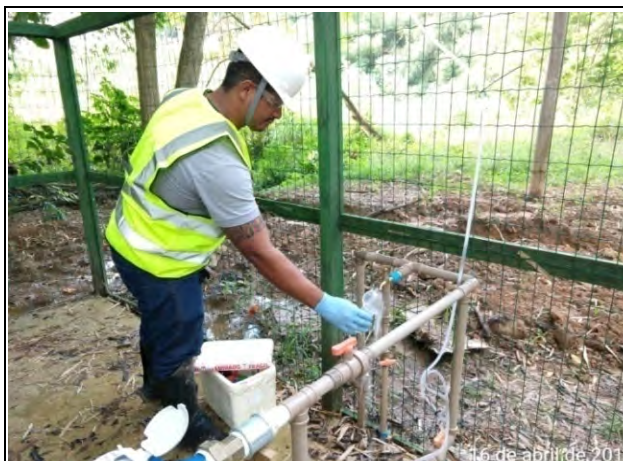
Foto 45 – Coleta de amostra para análise da água do Poço 01. (Foto: 16.04.2019)

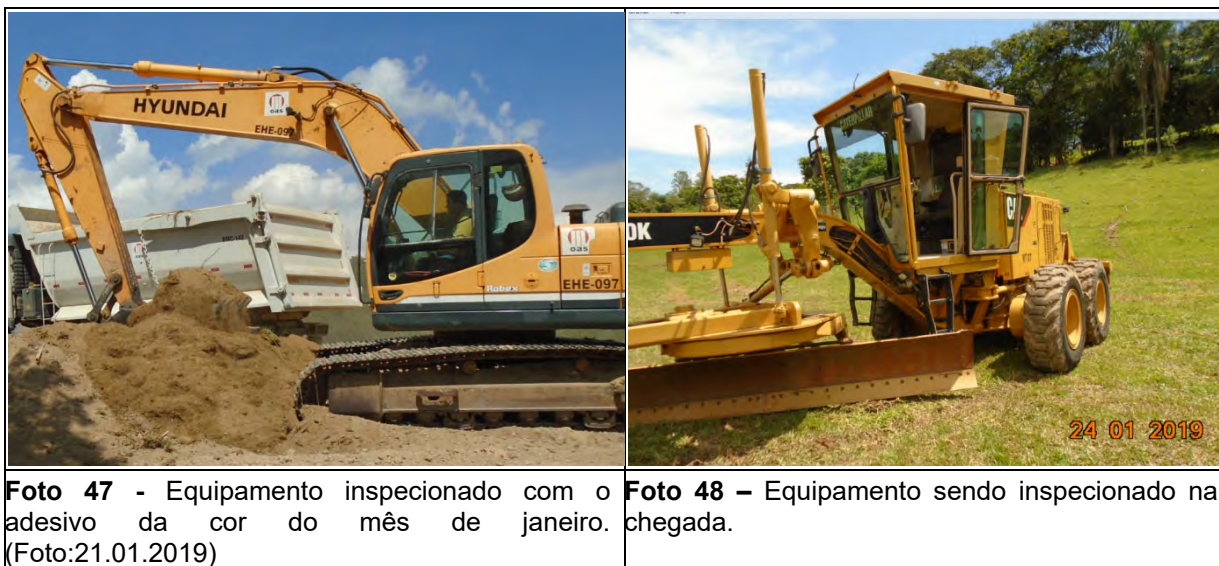
Foto 47 - Equipamento inspecionado com o adesivo da cor do mês de janeiro. (Foto:21.01.2019)

Foto 48 – Equipamento sendo inspecionado na chegada.

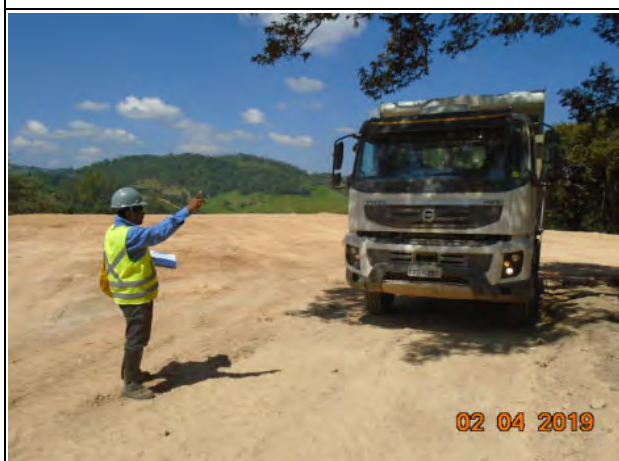
Foto 51 - Profissional realizando inspeção em veículo (Foto: 02.04.2019)

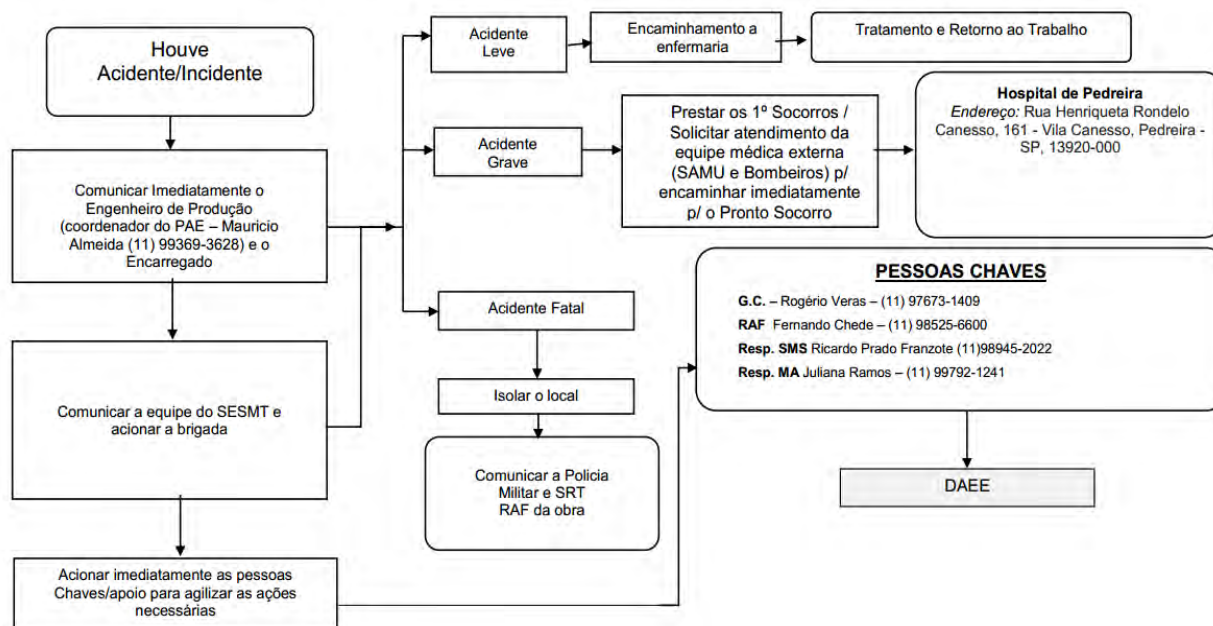
Na ocorrência de acidentes, o Plano de Atendimento à Emergência (PAE) é acionado seguindo o fluxograma apresentado na Figura 5.

Figura 5 -Fluxograma do para atendimento a emergência do Consórcio BP.

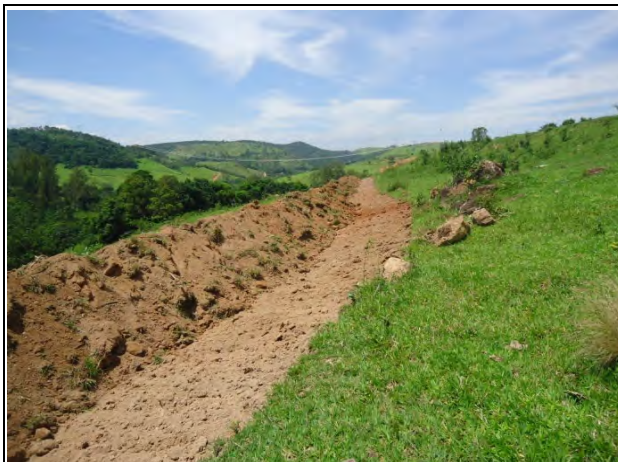
Foto93 - Instalação de curva de nível na área do futuro canteiro industrial. (Foto: 14.01.2019)

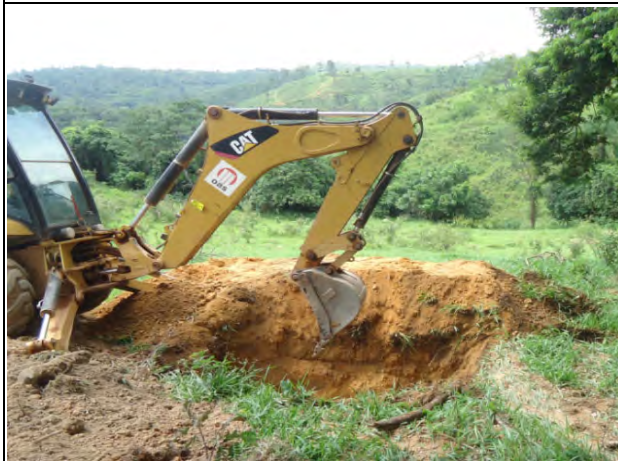
Foto 95 - Implantação de cacimba a jusante do canteiro industrial. (Foto: 24.01.2019)

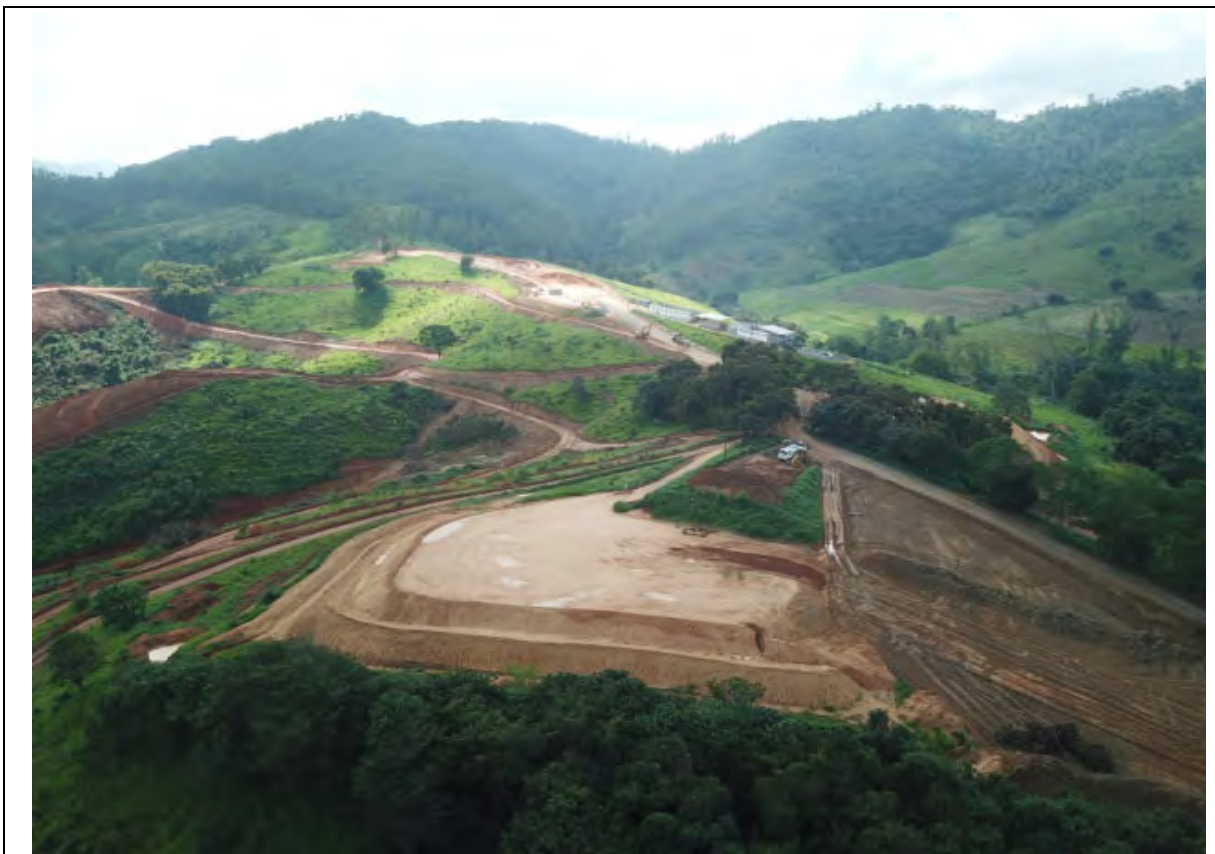
Foto 111 - Curva de nível na área de aterro do canteiro industrial. (Foto: 17.04.2019)

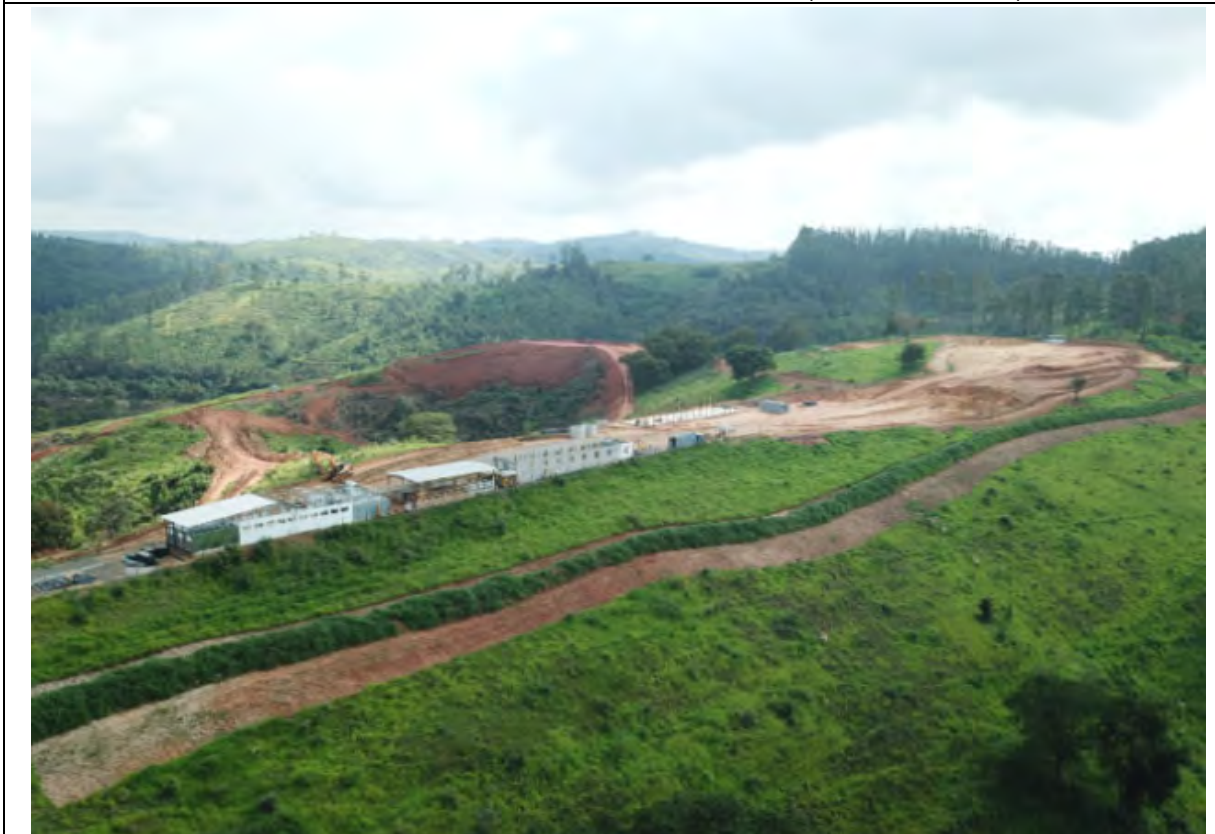
Foto 112 - Drenagem provisória, próximo área do canteiro industrial, vista aérea. (Foto:17.04.2019)

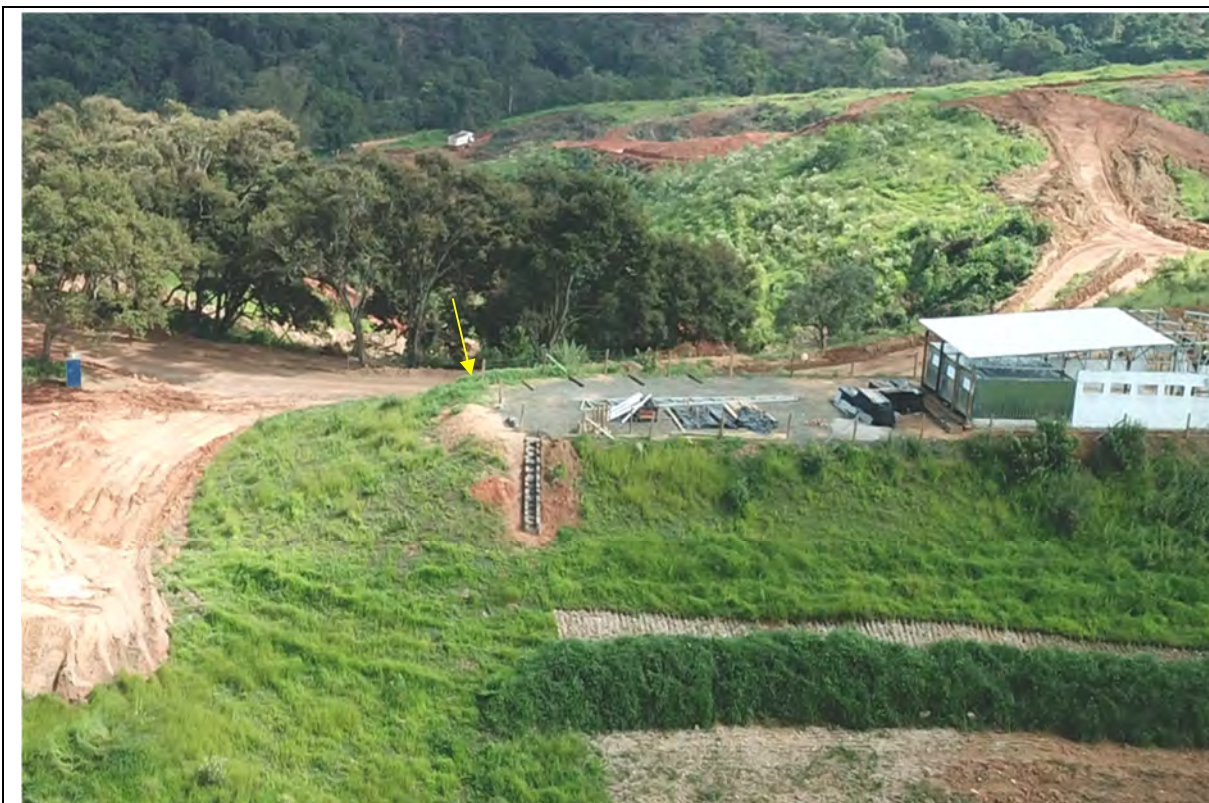
Foto 136 - Imagem aérea evidenciando local de implantação do sistema de tratamento de efluente no canteiro industrial. (Foto:17.04.2019)

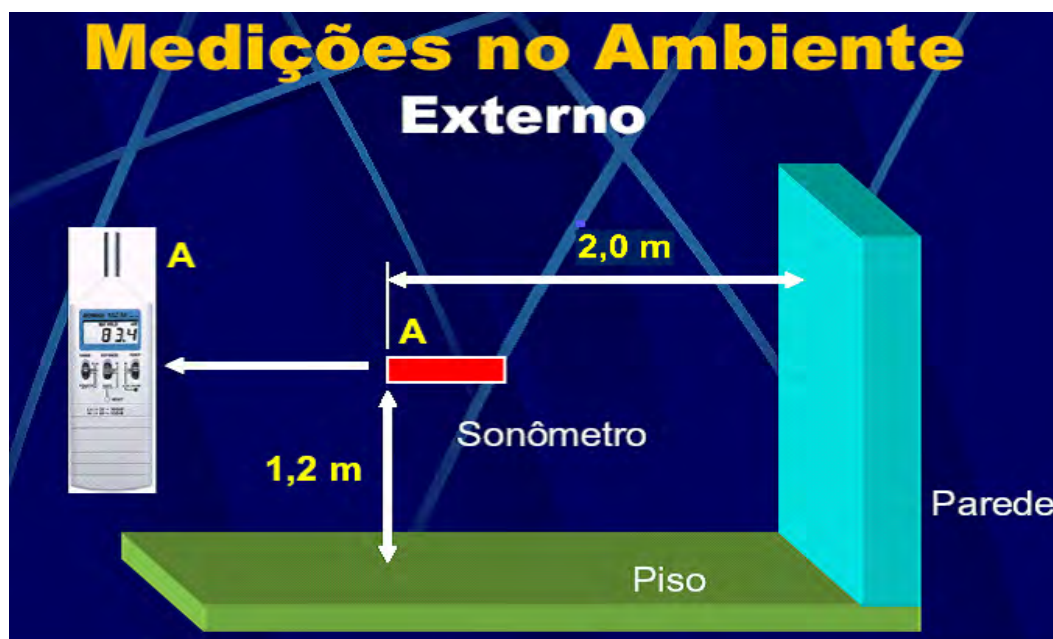
As medições serão realizadas de acordo com as condições sugeridas na NBR 10.151, a qual determina que, para medições em ambiente externo estas sejam realizadas 1,2 metros acima do solo e, no mínimo, 2,0 metros distantes de paredes, outros edifícios ou superfícies refletoras, conforme esquema abaixo. Sons não desejados, como ruído de interferência elétrica ou de fontes estranhas, serão evitados, bem como medições em condições climáticas extremas.

Figura 1 - Condições básicas para medições de nível de ruído em ambientes externos.
