BARRAGEM PEDREIRA

PARTE II – PROGRAMA DE CONTROLE AMBIENTAL DAS OBRAS

RELATÓRIO DE ANDAMENTO DOS
PROGRAMAS AMBIENTAIS
BARRAGEM PEDREIRA

***11º Relatório Quadrimestral do Programa de
Controle Ambiental das Obras***

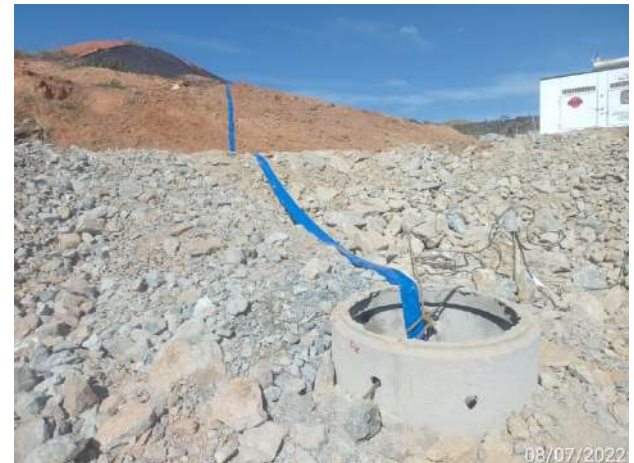
Foto 207 – Adequação da saída do sistema de drenagem, com dissipador de energia hídrica, na área de plantio 9.17. (Data:23/06/2022)

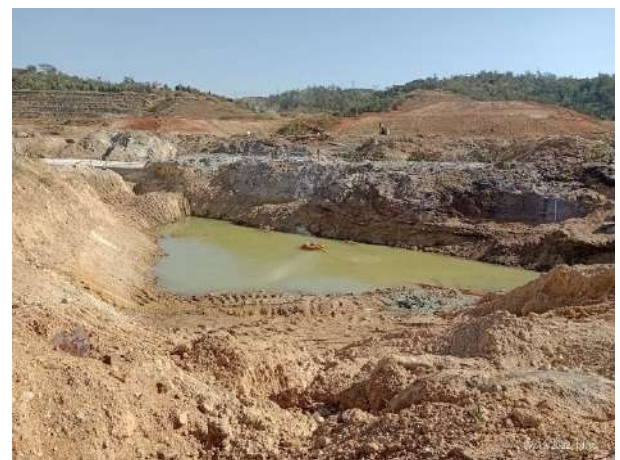
Foto 209 – Sistema de drenagem implantado em talude na Ombreira Direita. (Data:30/07/2022)

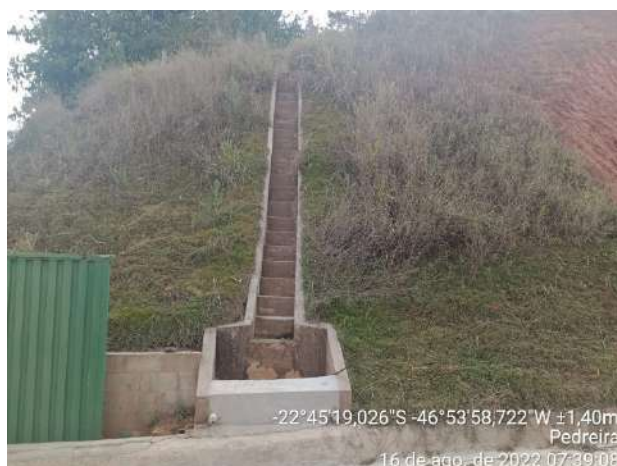
Foto 213 – Escada hidráulica localizada na entrada do empreendimento. (Data:16/08/2022)

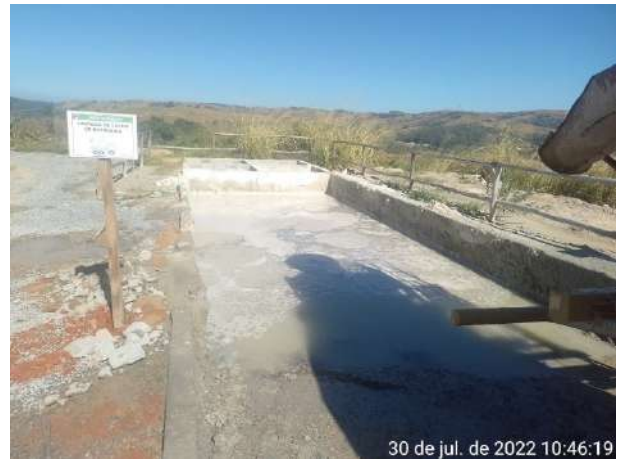
Foto 221 – Limpeza do sistema de tratamento de efluentes do Posto de abastecimento no canteiro industrial. (Data:26/07/2022)

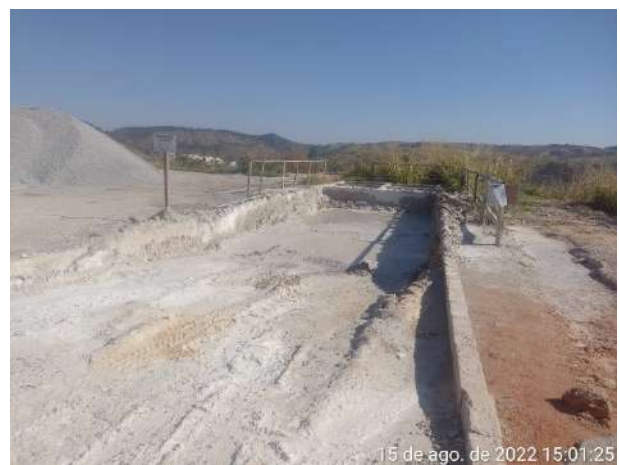
Foto 223 – Sistema de Separação de Água de Óleo – S.A.O, localizado na Oficina Mecânica. (Data:11/08/2022)

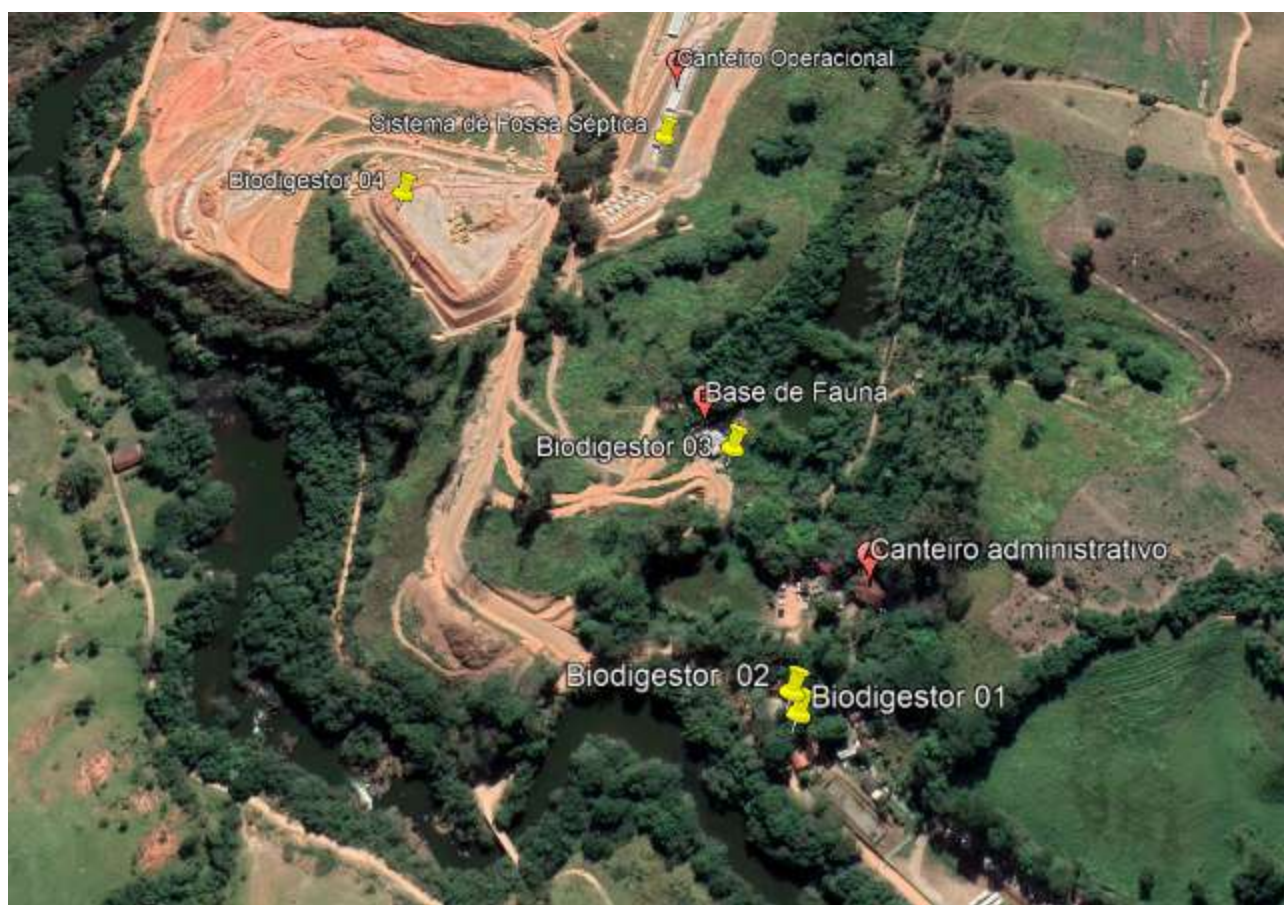
Figura 16 - Localização dos sistemas de tratamento de efluente doméstico.

Na figura a seguir são apresentados os locais de instalação dos biodigestores e sistema de fossa séptica.

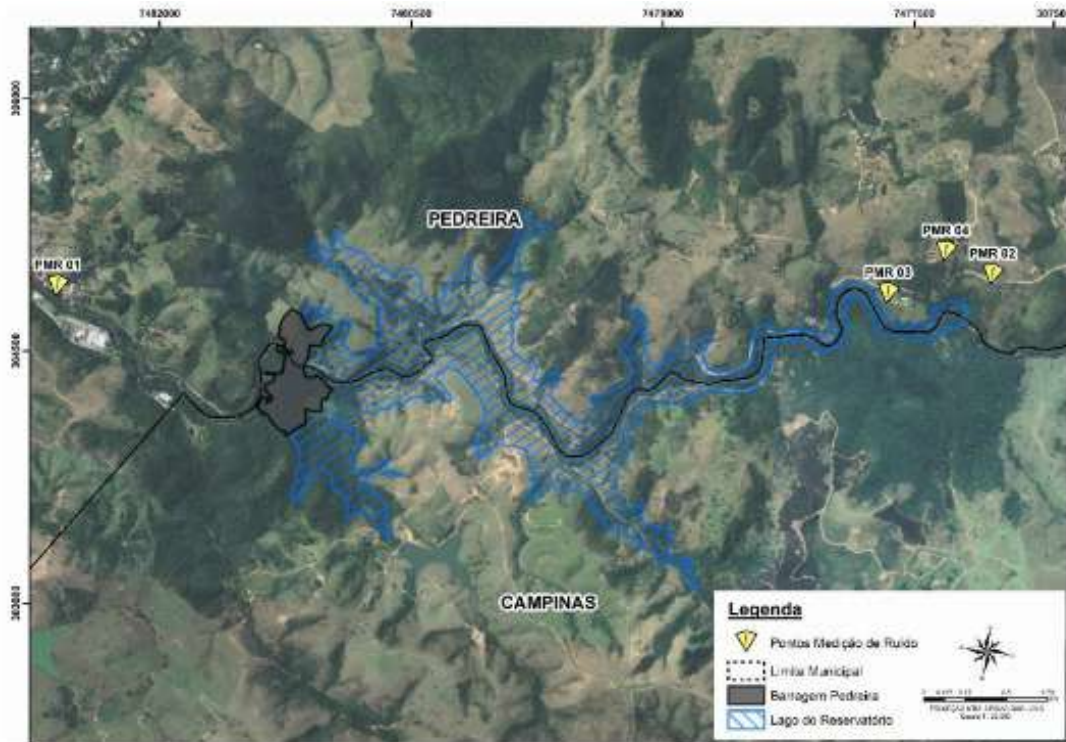
Figura 20–Localização dos pontos *baseline* para avaliação do Ruído Ambiental

Na figura abaixo são evidenciados os pontos de monitoramento estabelecidos no processo de licenciamento.
