BARRAGEM PEDREIRA

ANEXO XXIV - Relatório Complementar de Formulários

Relatório Complementar de Formulários ***12º Relatório Quadrimestral de Andamento*** ***Ambiental***

1703-01-AS-RQ-0012-R00

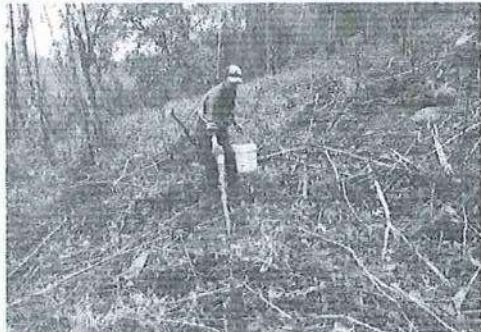
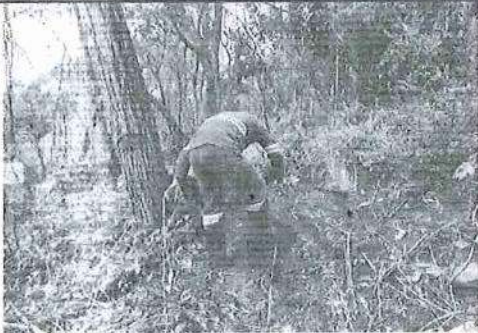
Foto 01	Aplicação de hidrogel (registro fotográfico 23/09/2022).		Foto 02	Plantio das mudas (registro fotográfico 23/09/2022).

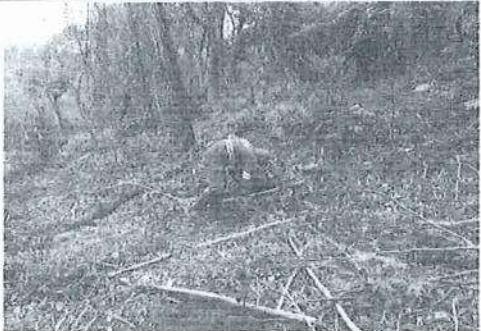
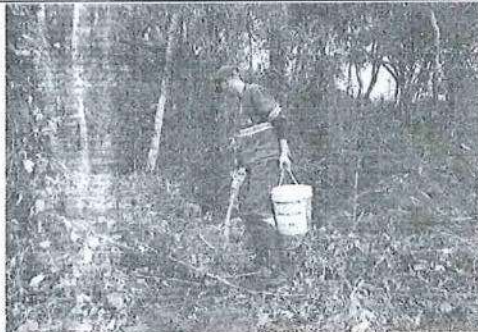
Foto 03	Plantio das mudas (registro fotográfico 23/09/2022).		Foto 04	Aplicação de hidrogel (registro fotográfico 23/09/2022).

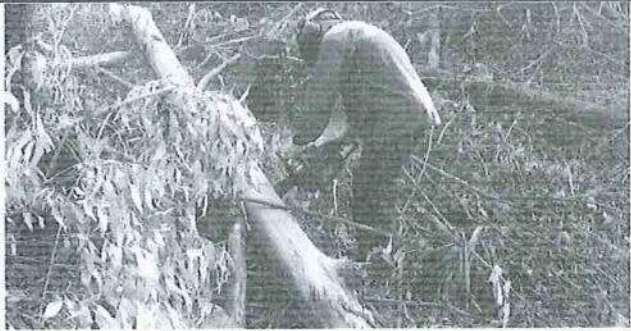
Foto 01	Controle de espécies arbóreas exóticas invasoras (registro fotográfico 08/09/2022).		Foto 02	Controle de espécies arbóreas exóticas invasoras (registro fotográfico 08/09/2022).

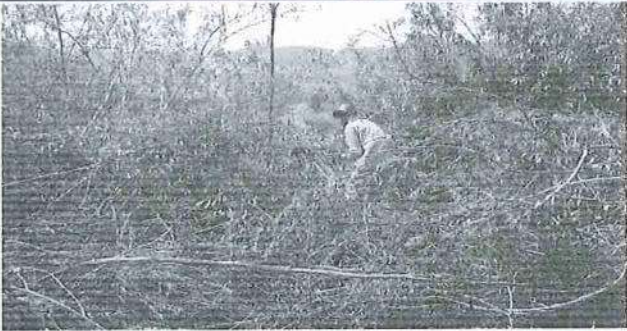
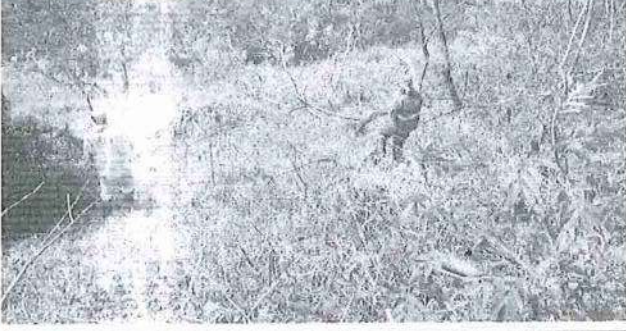
Foto 01	Controle de espécies arbóreas exóticas invasoras (registro fotográfico 08/09/2022).	Foto 02	Controle de espécies arbóreas exóticas invasoras (registro fotográfico 08/09/2022).

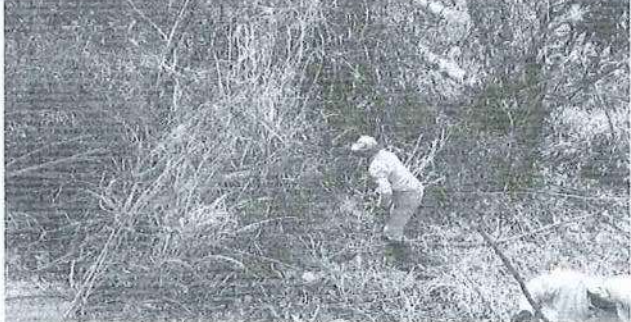
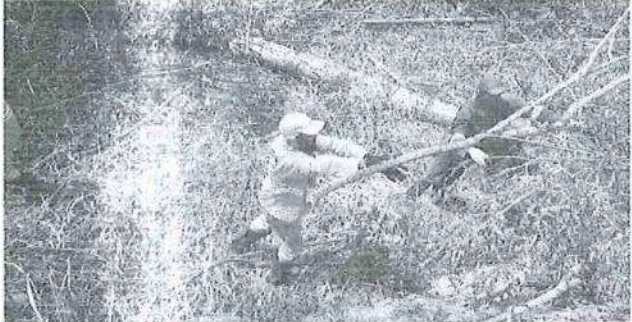
Foto 01	Controle de espécies arbóreas exóticas invasoras (registro fotográfico 08/09/2022).	Foto 02	Controle de espécies arbóreas exóticas invasoras (registro fotográfico 08/09/2022).

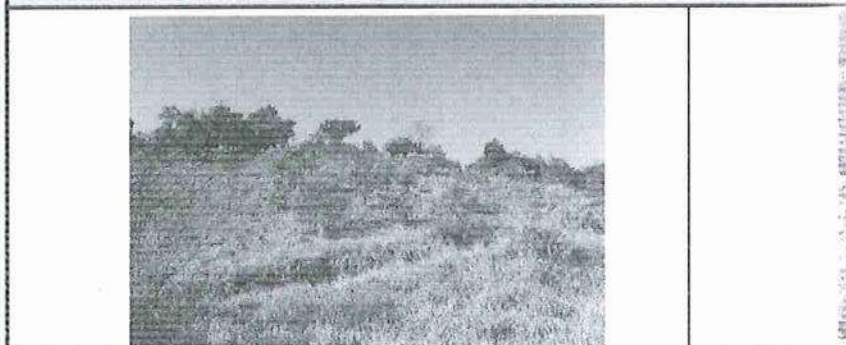
Foto 01	Espécie com desenvolvimento satisfatório (registro fotografico 23/09/2022).	Foto 02	
---------	---	---------	--

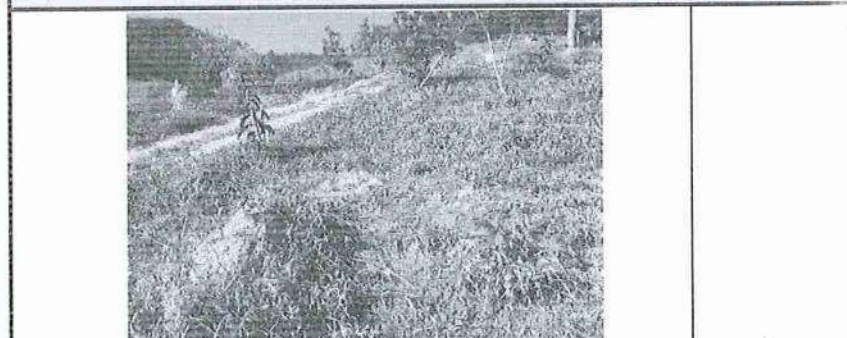
Foto 01	Espécie com desenvolvimento satisfatório (registro fotografico 23/09/2022).	Foto 02	
---------	---	---------	--

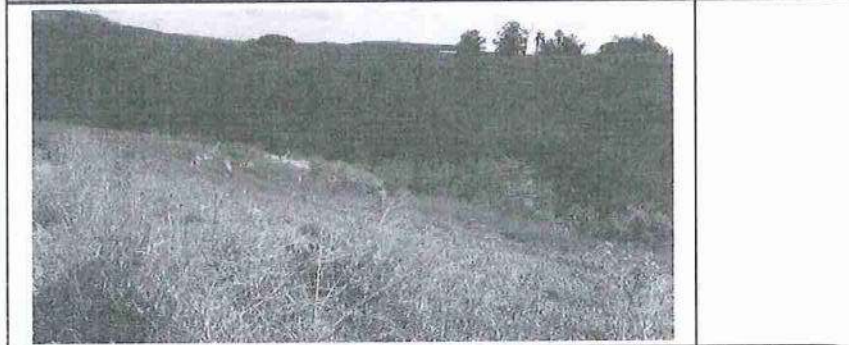
Foto	Atividades de manutenção na área de reflorestamento (registro fotográfico 23/09/2022).	Foto	02
------	--	------	----

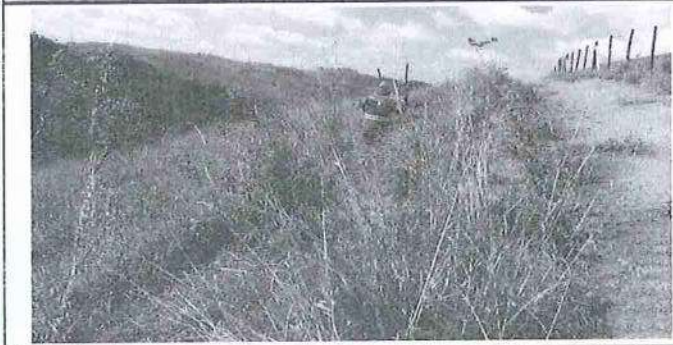
Foto 01	Atividades de manutenção na área de reflorestamento (registro fotográfico 23/09/2022).	Foto 02	
-------------------	--	-------------------	--

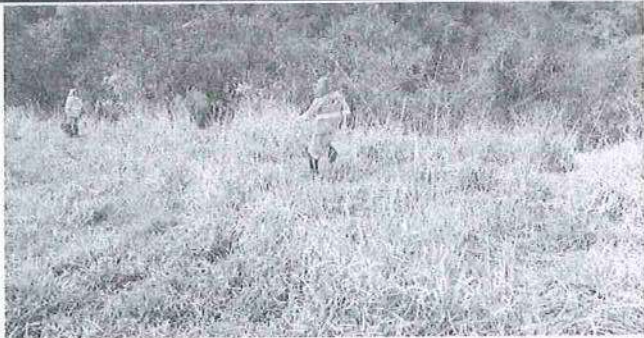
Foto 01	Atividades de manutenção na área de reflorestamento (registro fotográfico 23/09/2022).	Foto 02	
Foto 03		Foto 04	
Foto 05		Foto 06

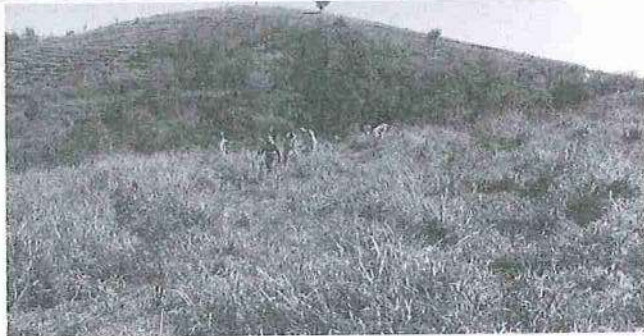
Foto 01	Atividades de manutenção na área de reflorestamento (registro fotográfico 23/09/2022).	Foto 02	
Foto 03		Foto 04	
Foto 05		Foto 06

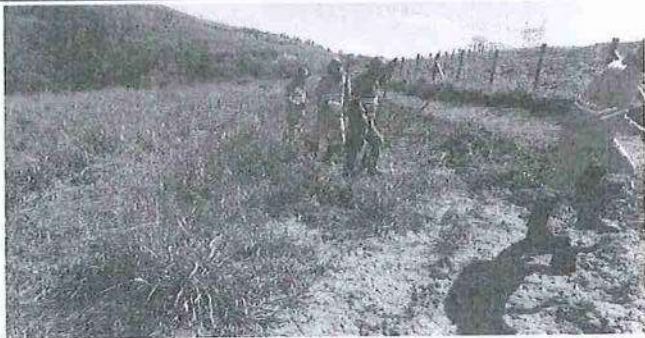
Foto 01	Atividades de manutenção na área de reflorestamento (registro fotográfico 23/09/2022).	Foto 02	
Foto 03		Foto 04	
Foto 05		Foto 06

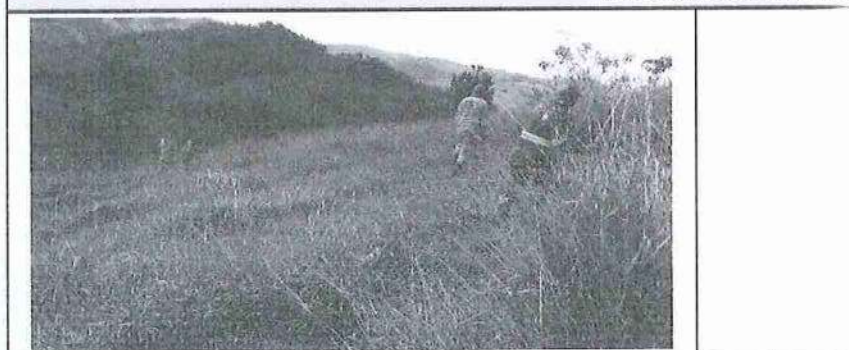
Foto 01	Atividades de manutenção na área de reflorestamento (registro fotográfico 23/09/2022).	Foto 02	
---------	--	---------	--

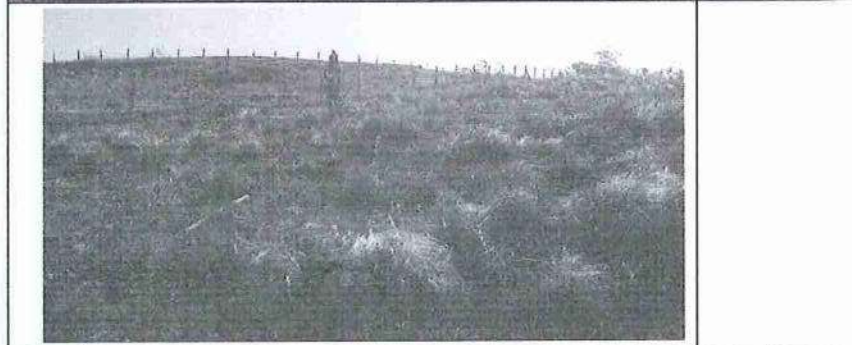
Foto	Atividades de manutenção na área de reflorestamento (registro fotográfico 23/09/2022).	Foto	02
Foto		Foto	
03		04	
Foto		Foto	
05		06

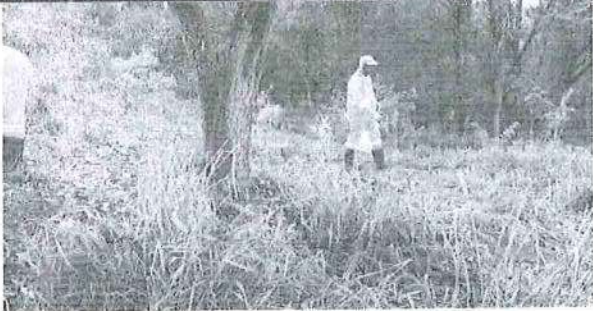
Foto 01	Equipe de campo realizando manutenção no subote em tela (registro fotográfico 23/09/2022).		Foto 02	
Foto 03			Foto 04	
Foto 05			Foto 06

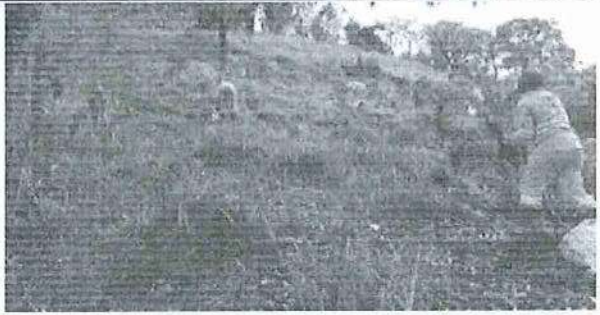
Foto 01	Equipe de campo realizando manutenção no subote em tela (registro fotográfico 23/09/2022).		Foto 02	
Foto 03			Foto 04	
Foto 05			Foto 06

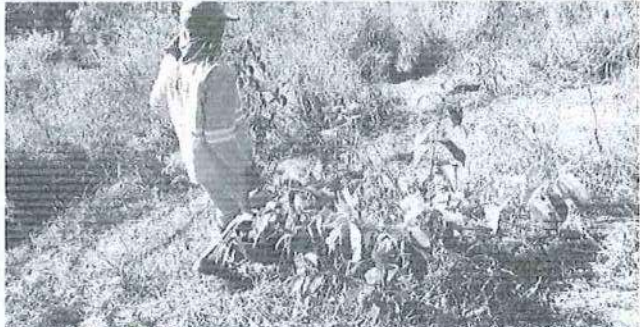
Foto 01	Equipe de campo realizando manutenção no sublote em tela (registro fotográfico 23/09/2022).	Foto 02	
Foto 03		Foto 04	
Foto 05		Foto 06

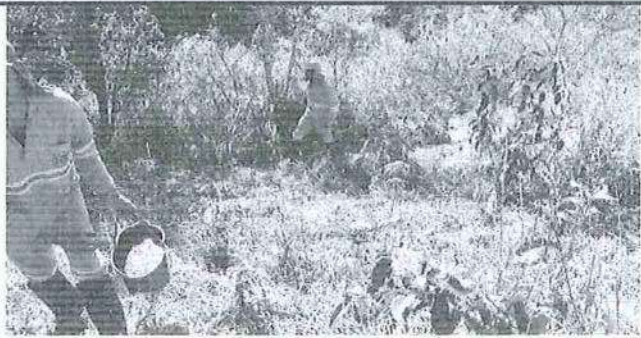
Foto 01	Equipe de campo realizando manutenção no sublote em tela (registro fotográfico 23/09/2022).	Foto 02	
Foto 03	Espécie com o devido crescimento (registro fotográfico 23/08/2022).	Foto 04	
Foto 05		Foto 06

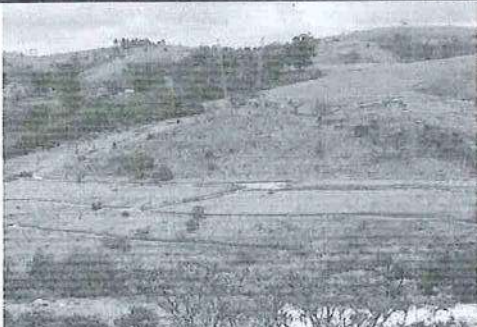
Foto 01	Espécie com o devido crescimento (registro fotográfico 23/08/2022).	Foto 02	
Foto 03		Foto 04	
Foto 05		Foto 06

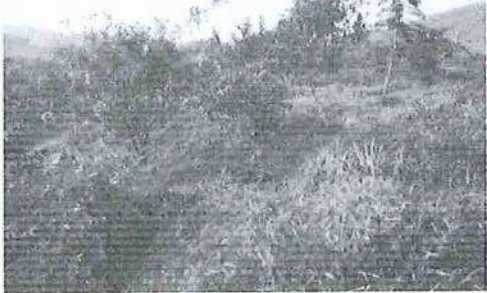
Foto 01	Espécie nativa com crescimento satisfatório (registro fotografico 23/09/2022).	Foto 02	Detalhe da muda em desenvolvimento (registro fotografico 23/09/2022).

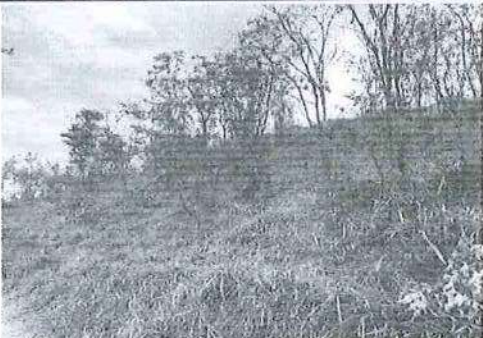
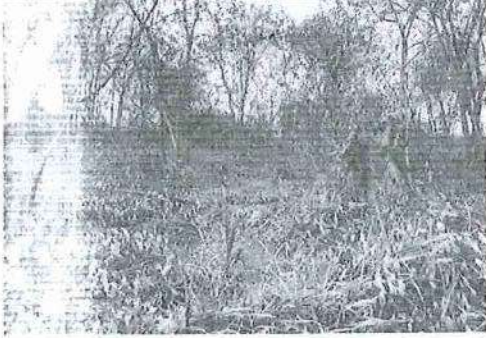
Foto 01	Espécie nativa (registro fotografico 23/09/2022).	Foto 02	Desenvolvimento espécie nativa (registro fotografico 23/09/2022).

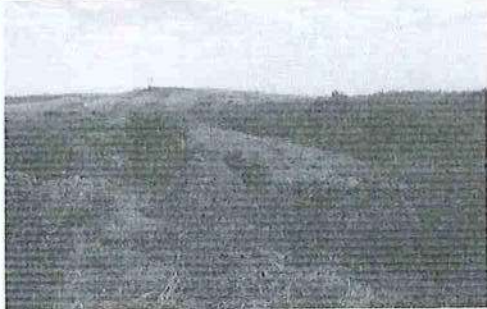
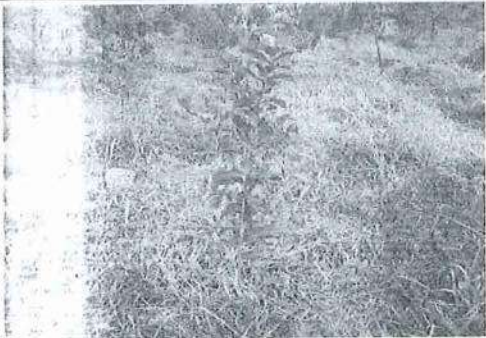
Foto 01	Vista geral do sublote de plantio (registro fotografico 23/09/2022).	Foto 02	Detalhe da muda em desenvolvimento (registro fotografico 23/09/2022).
Foto 03		Foto 04	
Foto 05		Foto 06

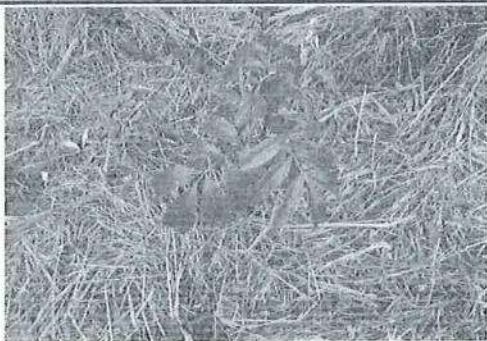
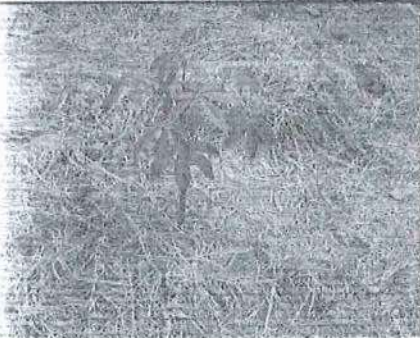
Foto 01	Espécie nativa (registro fotografico 23/09/2022).		Foto 02	Espécie com o devido crescimento (registro fotografico 23/09/2022).
Foto 03			Foto 04	
Foto 05			Foto 06

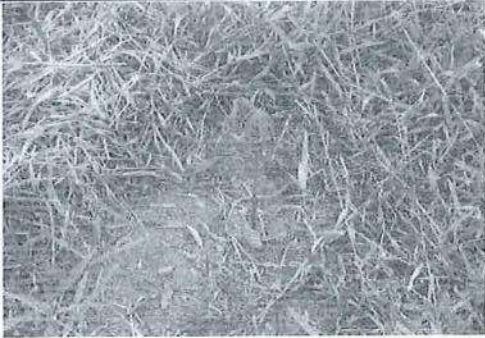
Foto 01	Vista geral do sublote de plantio (registro fotografico 23/09/2022).		Foto 02	Espécies com o devido crescimento (registro fotográfico 23/09/2022).
Foto 03			Foto 04	
Foto 05			Foto 06

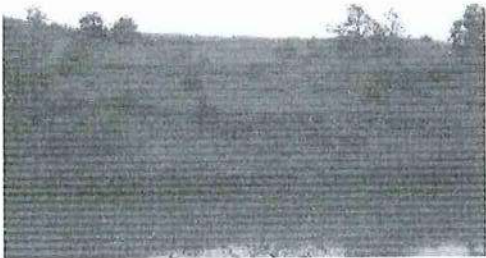
Foto 01	Vista geral do sublote de plantio (registro fotografico 23/09/2022).	Foto 02	Espécies em o devido crescimento (registro fotografico 23/09/2022).
Foto 03		Foto 04	
Foto 05		Foto 06

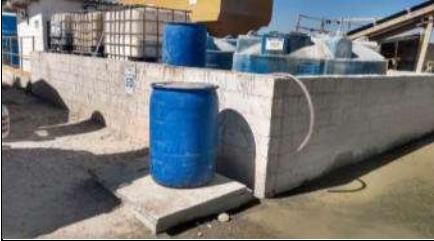
Galeria de Desvios		Evidenciado armazenamento de produtos químicos fora da área permitida em desacordo a Lei 9.605/98.

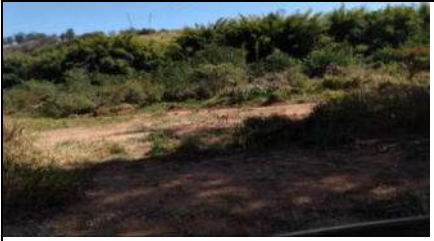
Pátio de Madeira Margem Direita		Evidenciados pátios de estocagem de madeira margem direita sem acesso restrito. PBA - O material lenhoso a ser gerado pelo corte da vegetação deve ser estocado em pilhas de baixa altura, em locais que não ofereçam riscos de acidentes aos usuários e trabalhadores, isolados, com acesso restrito.

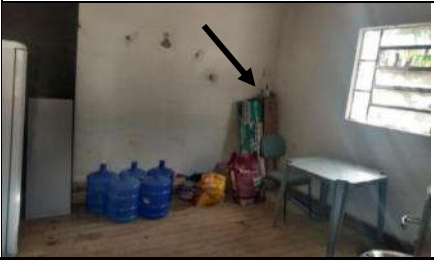
Serviço Gerais/ Canteiro Administrativo		Evidenciado o descarte de lâmpada em local inadequado. De acordo com o PBA A partir da Resolução CONAMA n.º 307/2002, que define responsabilidades e deveres no que diz respeito à Gestão de Resíduos de Construção Civil, este setor fica obrigado a minimizar os impactos causados por seus resíduos ao meio ambiente, implementando em seu Plano de Gerenciamento de Resíduos Sólidos. Este Plano deve contemplar diretrizes e premissas para a caracterização, triagem, acondicionamento, transporte e destinação final desses resíduos.

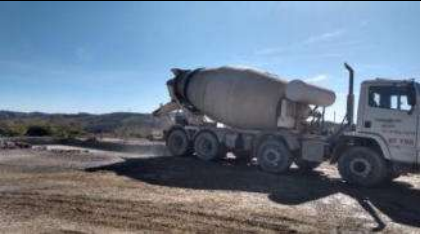
Usina de Concreto		Evidenciado bate lastro saturado em desacordo ao CONAMA 307/construção civil.

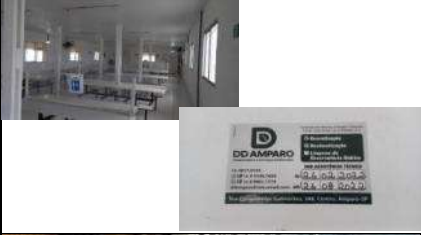
Refeitório		Evidenciado o vencimento dia 26/08 dos serviços de controle de vetores (Desinsetização e Desratização) em desacordo ao artigo 5º da lei 7.806/17. Recorrente da ronda socioambiental 1703-01-AS-RSA-0478-R00.

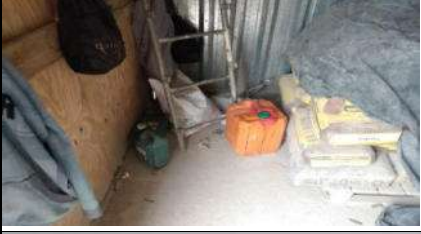
Ombreira Direita		Evidenciado produtos químicos com ausência de rotulagem secundária em desacordo com a NBR 14725.

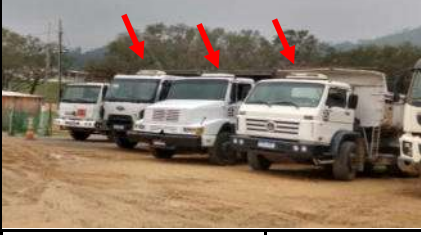
Pátio de Estacionamento		Não evidenciada vistoria e a realização de monitoramento de fumaça preta (caminhões basculantes terceiros), através de Escala Ringelmann, máquina e equipamento utilizados movidos à diesel, em desacordo à Portaria MINTER nº 100/80.

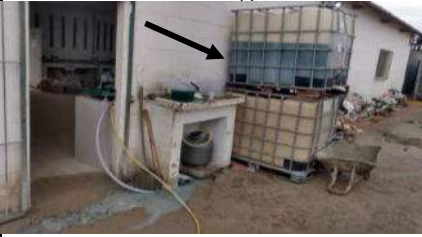
Laboratório de Concreto		Evidenciado armazenamento de produtos químicos fora da área permitida sem contenção em desacordo a Lei 9.605/98.

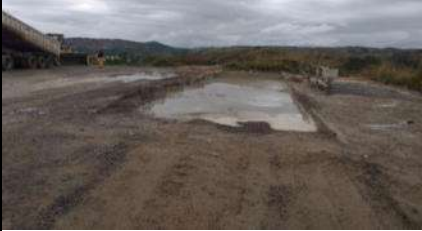
Usina de Concreto		Evidenciado bate lastro saturado em desacordo ao CONAMA 307/construção civil.

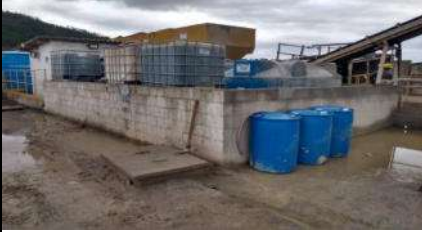
Usina de Concreto		Evidenciado armazenamento de produtos químicos fora da área permitida em desacordo a Lei 9.605/98.

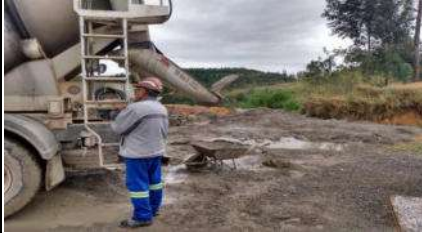
Usina de Concreto		Evidenciado vazamento de aditivos diretamente ao solo em desacordo a Lei 9.605/98.

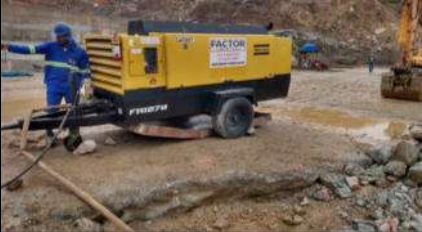
Platô 590		Não evidenciada vistoria e a realização de monitoramento de fumaça preta no equipamento TAG CAP 985T através de Escala Ringelmann, máquina e equipamento utilizados movidos à diesel, em desacordo à Portaria MINTER nº 100/80.

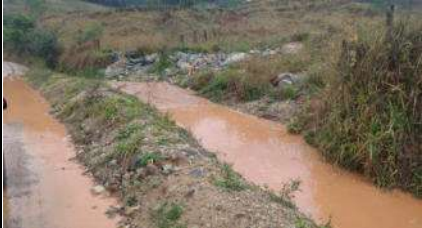
Bota Fora 3 Margem Direita		Evidenciado sistema drenagem provisório saturado. De acordo com o PBA - item V: Será necessário implementar dispositivos de proteção dos cursos d'água passíveis de serem diretamente afetados pelas obras. Recorrente a ronda socioambiental 1703-01-AS RSA-0473-R00.

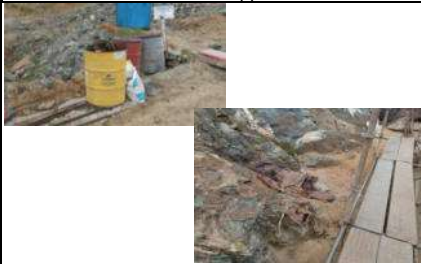
Galeria de Desvios		Evidenciada ausência de limpeza e organização na frente da atividade e também sendo observados tambores de resíduos com acúmulo em desacordo ao CONAMA 307/construção civil.

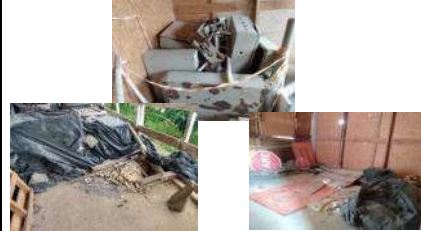
Carpintaria		Evidenciada ausência de limpeza e organização na frente da atividade e também sendo observado armazenamento de lâmpadas fora da área permitida em desacordo ao CONAMA 307/construção civil.

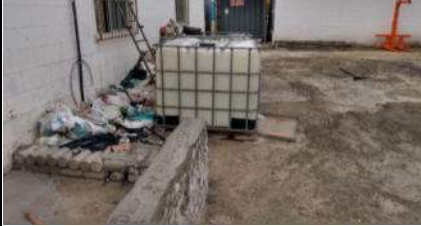
Laboratório de Concreto		Evidenciada ausência de limpeza e organização na frente da atividade em desacordo ao CONAMA 307/construção civil.

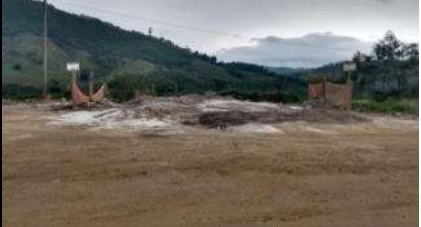
Canteiro Industrial		Evidenciada ausência de limpeza e organização no lavador de bicas em desacordo ao CONAMA 307/construção civil.

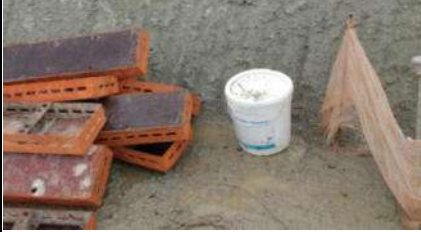
Ombreira Direita		Evidenciado: galão de produto químico sem identificação e armazenado de forma indevida em desacordo com item 6.1.14 Manejo de Produtos Perigosos e Uso de Explosivos.

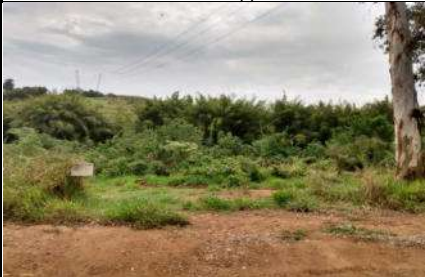
PÁTIO DE RAIZ MARGEM DIREITA		Evidenciados pátios de estocagem de madeira margem direita sem acesso restrito. PBA - O material lenhoso a ser gerado pelo corte da vegetação deve ser estocado em pilhas de baixa altura, em locais que não ofereçam riscos de acidentes aos usuários e trabalhadores, isolados, com acesso restrito. Recorrente da ronda socioambiental 1703-01-AS-RSA-0482-R00.

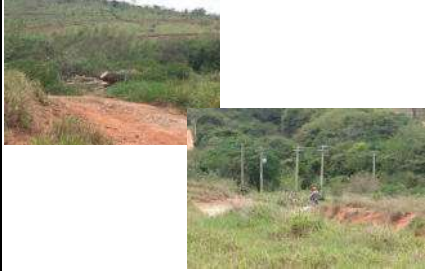
PARCELA 10 E 12 - ASV		Evidenciada ausência de enleiramentos das toras proveniente da supressão e destinação ao pátios de madeiras. De acordo com o PBA Deverá ser observado que o material quando estocado, não poderá obstruir acessos e demais áreas no entorno do local onde os serviços estão sendo executados. A estocagem de material deverá obedecer aos locais previamente definidos em projeto ou pela Fiscalização e homologado pelo órgão ambiental.

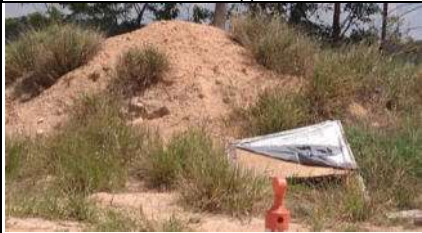
Canteiro Industrial		Evidenciada ausência de manutenção em placa de licença ambiental localizada no canteiro industrial.

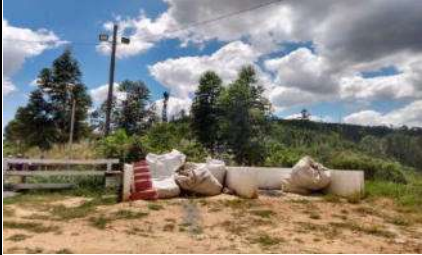
Canteiro Industrial		Recipiente de resíduo com ausência de identificação. Segundo o PBA -A identificação deve ser clara e objetiva, tais como: "metais", "reciclável", "orgânico", "óleo queimado", entre outros. Podem, ainda, ser usadas figuras ilustrativas, para facilitar a identificação dos recipientes e seus resíduos.

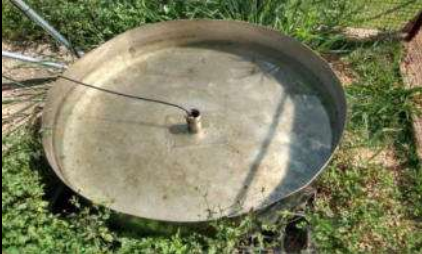
Estação Meteorológica		Evidenciado Ausência de manutenção na estação meteorológica tendo risco de proliferação de vetores De acordo com o PBA deve controlar os principais vetores na área do canteiro de obras, alojamentos e demais instalações.

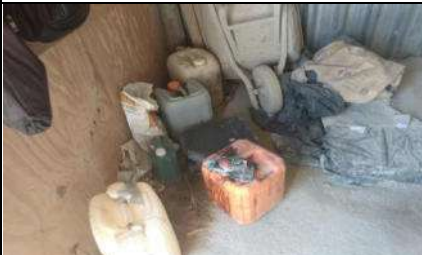
Ombreira Direita		Evidenciado produtos químicos com ausência de rotulagem secundária em desacordo com a NBR 14725.	
VISTO TECNICO	Luis Ricardo Perussi		VISTO COORDENADOR	Hugo Mendes

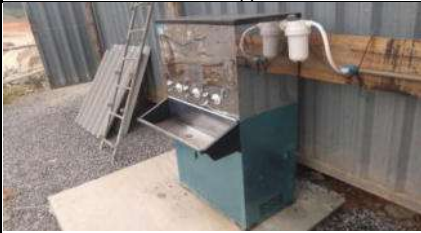
Ombreira direita (container)		Inspeção conjunta com o CBP foi evidenciado bebedouro com ausência de laudo de potabilidade, coletores de resíduos e etiqueta de limpeza em desacordo a Resolução RDC nº 274, de 22/09/2005.

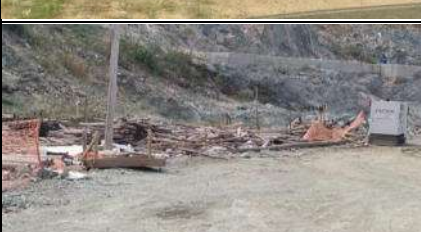
Ombreira direita		Inspeção conjunta com o CBP foi evidenciado ausência de limpeza e organização em desacordo com a ABNT 10.004.

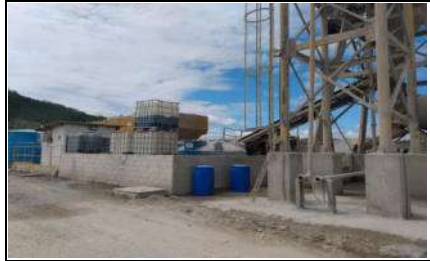
<p>Ombreira Direita</p>	<p>Inspeção conjunta com o CBP foi evidenciado armazenamento de aditivos fora da área permitida em desacordo com a NBR 14725.</p>	
<p>VISTO TECNICO</p>	<p>Luis Ricardo Perussi</p>	<p>VISTO COORDENADOR</p>	<p>Hugo Mendes</p>

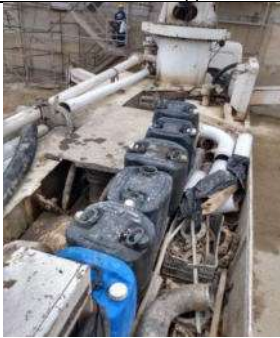
Empresa Moretti - Caminhão Bomba		Evidenciado armazenamento de produtos químicos com ausência de contenção, rotulagem e FISPQs em desacordo com a NBR 14725.

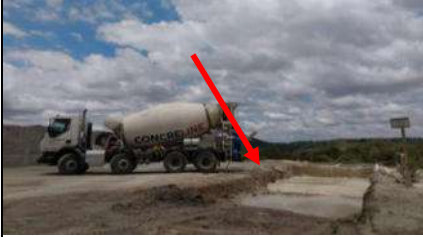
Usina de Concreto		Evidenciado bate lastro com caixa danificada em desacordo com a licença de operação Nº 37004692.

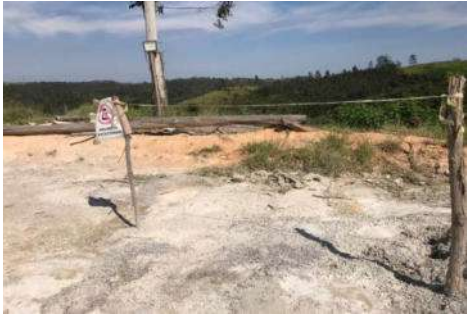
CANTEIRO INDUSTRIAL/LABORATÓRIO		<p>Caixa de passagem de energia sem a devida tampa, sinalização e soterrada. Em desacordo com a NBR 5410. Responsável da área de segurança e Coordenador de PCA do consórcio BP foi comunicado para as tratativas.</p>

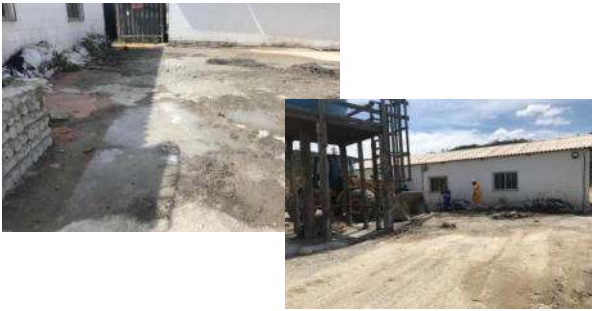
CANTEIRO INDUSTRIAL/LABORATÓRIO		<p>Efluente proveniente da lavagem de bicas de betoneiras lançando em local inapropriado. Em desacordo com o DECRETO Nº 8.468/76 ART 17 e 18; e PBA: 7.5 SUBPROGRAMA DE MONITORAMENTO E CONTROLE DOS EFLUENTES SANITÁRIOS E INDUSTRIAIS. Desvio resolvido no ato da identificação. Fica determinado nas leis e resoluções acima citadas que o gerador de efluente só poderá lançar o efluente proveniente de suas atividades após o devido tratamento. Sendo assim, a empresa deve garantir que os padrões exigidos na resolução estejam dentro da especificação.</p>

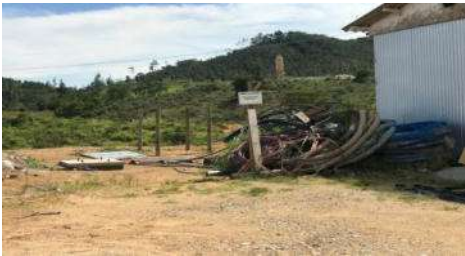
OFICINA MECÂNICA		<p>Situação em desacordo com NR 18. Desorganização e ausência de limpeza.</p>

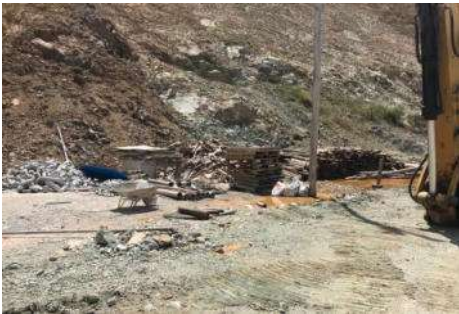
OMBREIRA DIREITA		<p>Situação em desacordo com NR 18. Desorganização e ausência de limpeza.</p>
