BARRAGEM PEDREIRA

RELATÓRIO DE ANDAMENTO DOS PROGRAMAS AMBIENTAIS BARRAGEM PEDREIRA

2º Relatório Quadrimestral do Programa de Controle Ambiental das Obras

0322-01-AS-RQS-0002-R05-PCA

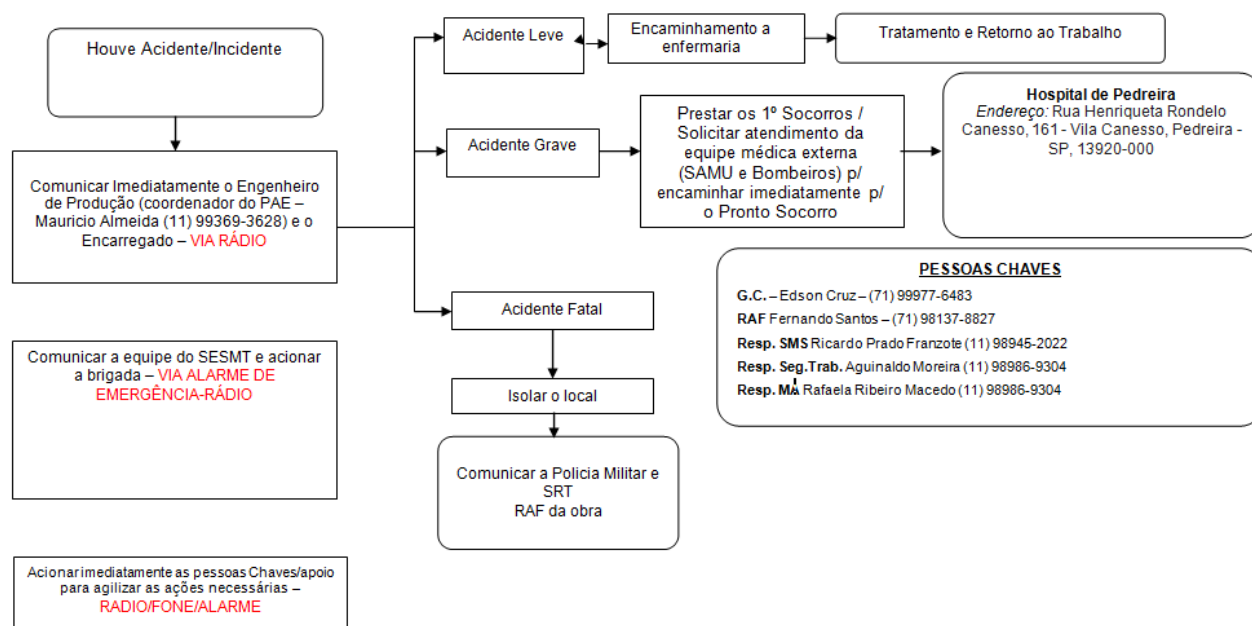
Figura 8 - Fluxograma de atendimento à emergência

Na ocorrência de acidentes, o Plano de Atendimento à Emergência (PAE) é acionado seguindo o fluxograma, atualizado, apresentado na **Figura 8**.

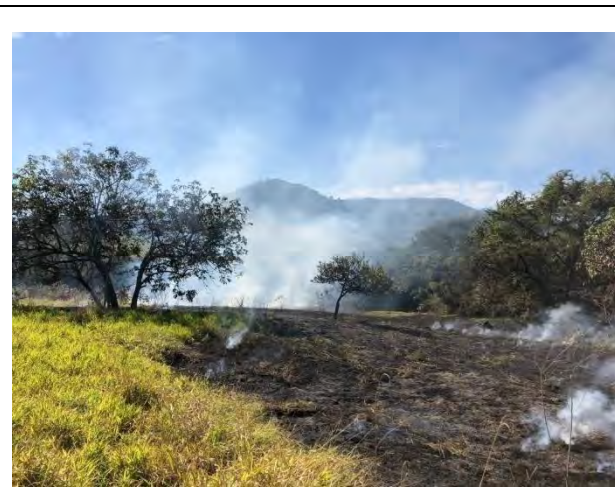
- Na segunda feira, dia 26 de agosto, por volta das 14h30min, o Técnico de segurança foi informado sobre um incêndio próximo às atividades da obra. Em seguida a equipe do SMS foi acionada, dirigiram-se até o local e combateram o incêndio através de abafadores e caminhão pipa. Às 16h30min o incêndio foi cessado, e não houve vítimas.

Foto 85 - Área afetada pelo incêndio. (Foto:29/07/19)

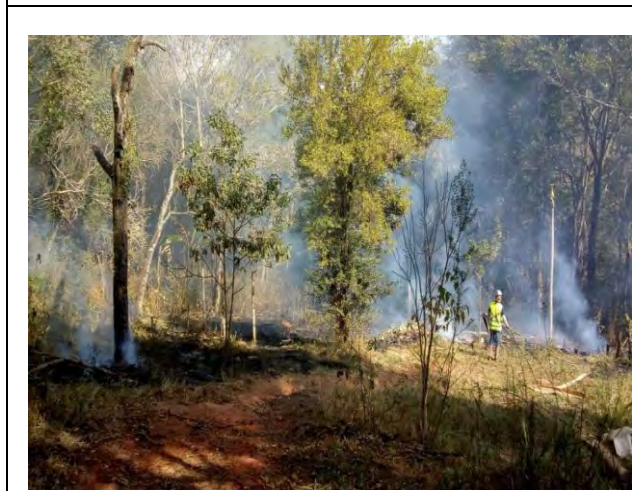
Foto 86 – Área afetada pelo incêndio. (Foto:26/08/19)

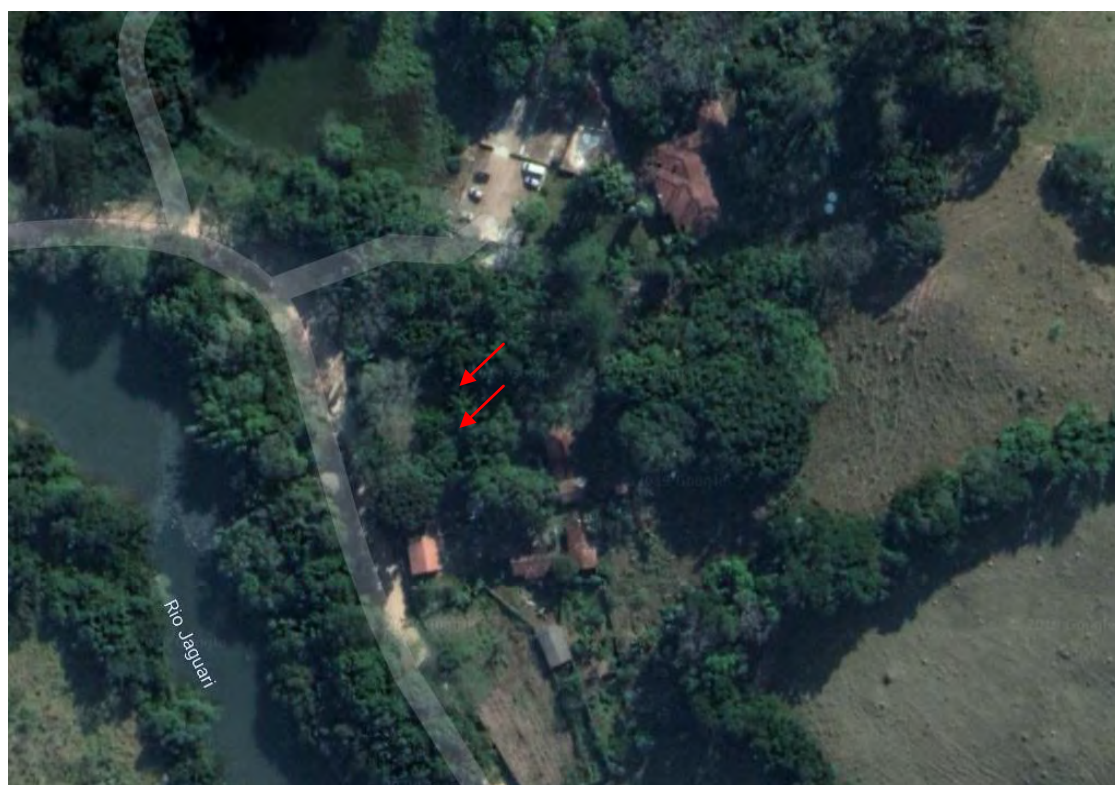
Foto 153 - Imagem aérea retirada do Google Maps de 2019, indicando a localização dos biodigestores 1 e 2 no canteiro administrativo. (Foto:17/04/2019)

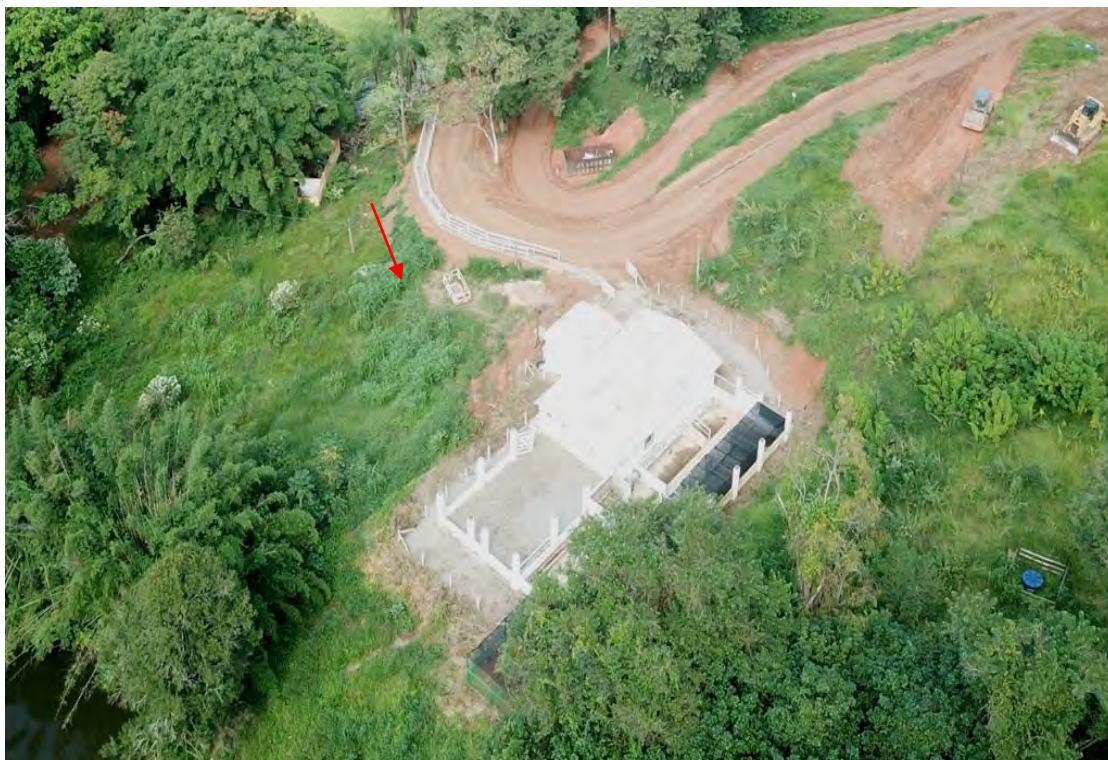
Foto 154 - Imagem aérea do BAAS (Base de Apoio para Animais Silvestres) indicando a localização do terceiro biodigestor. (Foto:17/04/2019)

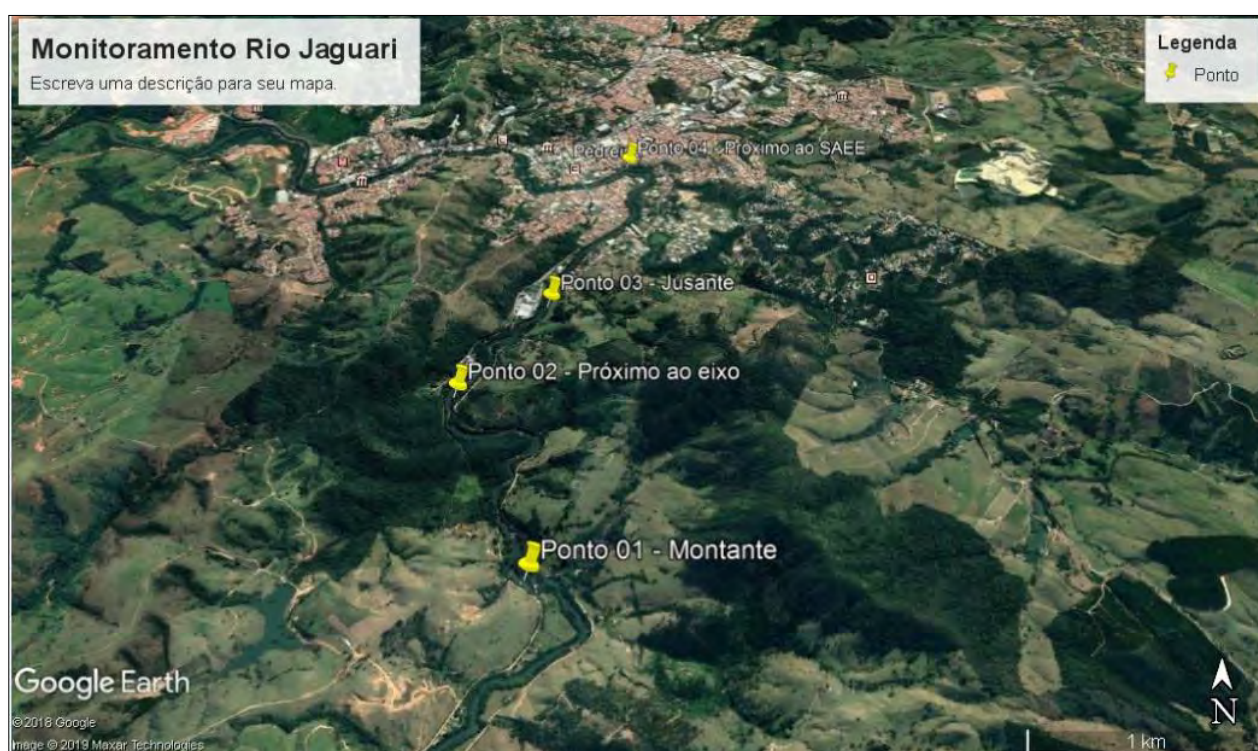
Figura 23 – Pontos de Monitoramento no Rio Jaguari

Foram selecionados 4 pontos em locais estratégicos para realizar o monitoramento, sendo o primeiro a montante das atividades do projeto, o segundo próximo ao eixo, o terceiro a jusante e o quarto próximo a captação de água do Serviço Autônomo de Água e Esgoto de Pedreira. A **Figura 23** demonstra os pontos de monitoramento no rio Jaguari.

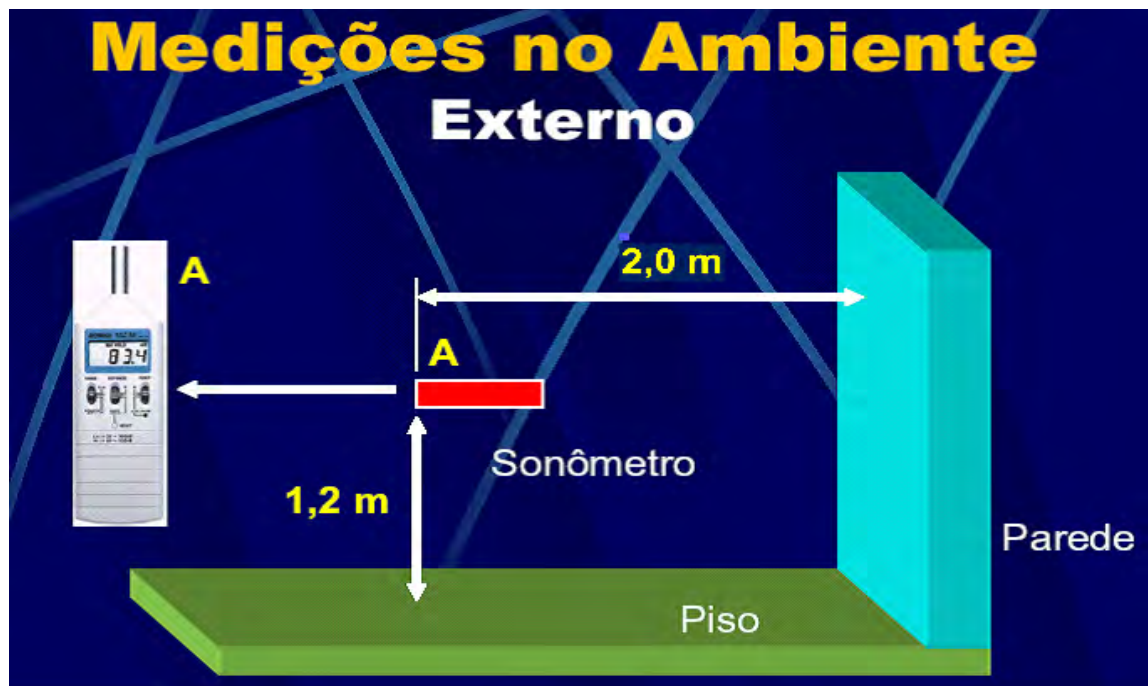
Figura 1 - Condições básicas para medições de nível de ruído em ambientes externos.

As medições serão realizadas de acordo com as condições sugeridas na NBR 10.151, a qual determina que, para medições em ambiente externo estas sejam realizadas 1,2 metros acima do solo e, no mínimo, 2,0 metros distantes de paredes, outros edifícios ou superfícies refletoras, conforme esquema abaixo. Sons não desejados, como ruído de interferência elétrica ou de fontes estranhas, serão evitados, bem como medições em condições climáticas extremas.

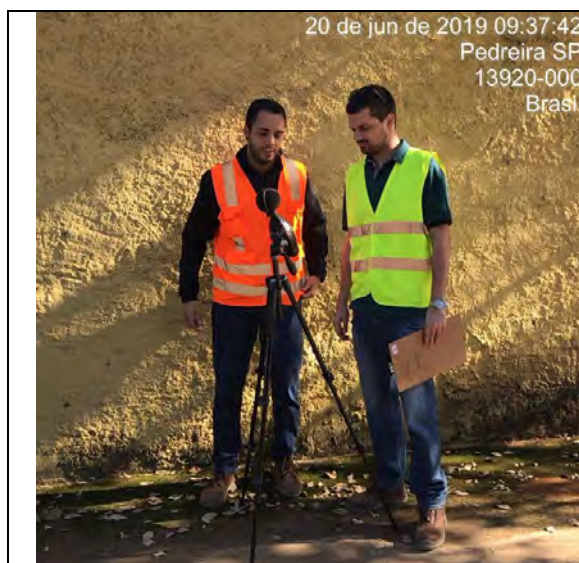
No dia 20 de junho de 2019 foi realizado o monitoramento dos níveis de ruído ambiente no PMR 01. O **Quadro 4** apresenta os resultados obtidos nesta campanha de monitoramento dos níveis de ruído realizados no ponto estabelecido (L_{ra} – ruído ambiente) em comparação aos valores estabelecidos na medição preliminar.

Foto 1 – Monitoramento de ruído no ponto PMR 01.
