BARRAGEM PEDREIRA

ANEXO VI Programa de Monitoramento da Qualidade das Águas Superficiais e dos Sedimentos

RELATÓRIO DE ANDAMENTO DOS PROGRAMAS AMBIENTAIS BARRAGEM PEDREIRA

3º Relatório Quadrimestral do Programa de Monitoramento da Qualidade das Águas Superficiais e Sedimentos

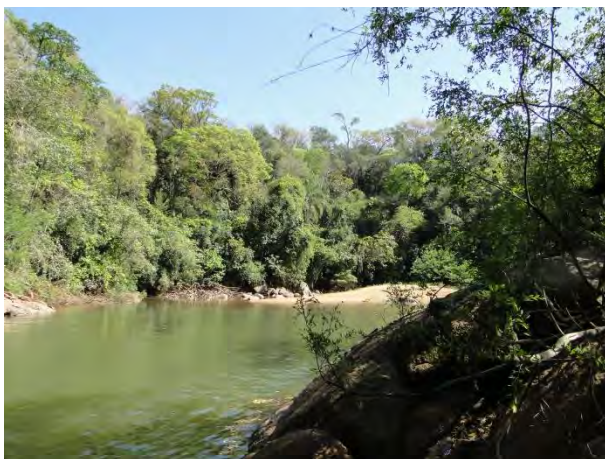
Foto 1 – Ponto P01 - Rio Jaguari, a Montante do Futuro Reservatório, com destaque para a Mata Ciliar Preservada. (Foto: 03/10/2019)

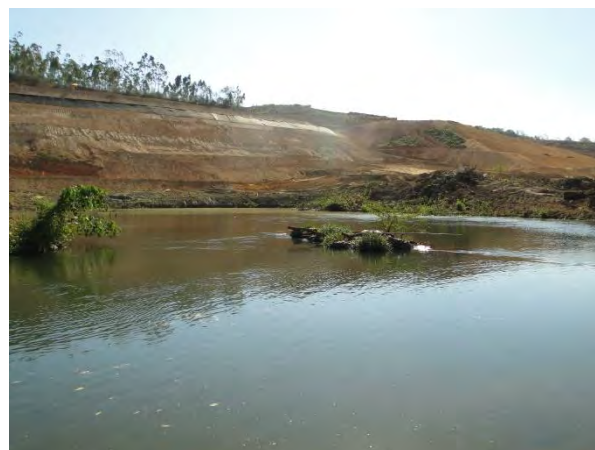
Foto 2 – Ponto P02 - Rio Jaguari, Próximo à Futura Barragem, onde se observam as atividades das obras no entorno. (Foto: 03/10/2019)

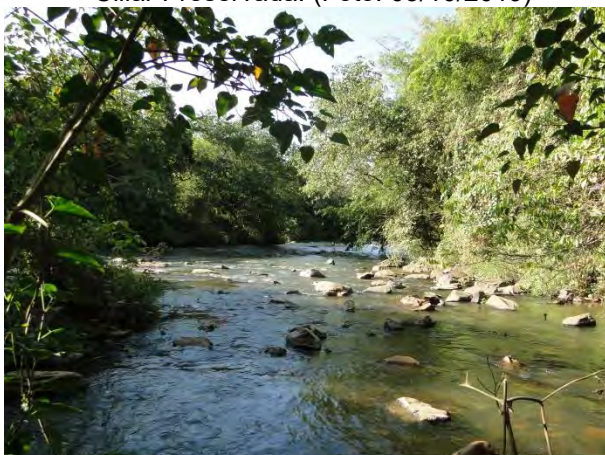
Foto 3 – Ponto P03 - Rio Jaguari, a Jusante do Reservatório Projetado. (Foto: 03/10/2019)

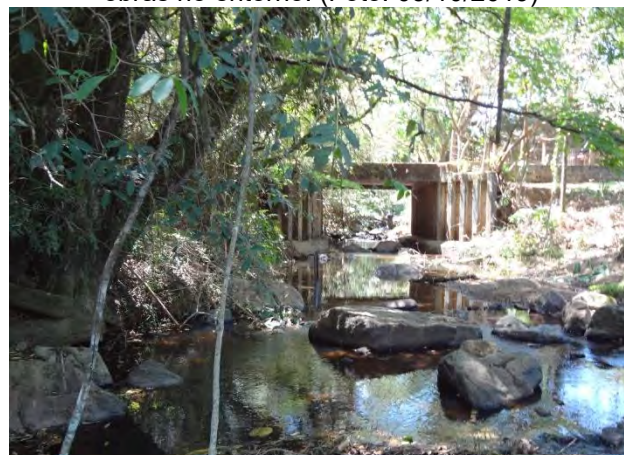
Foto 4 – Ponto P04 - Córrego Entre-Montes, em Trecho de Mata Ciliar Alterada. (Foto: 04/10/2019)

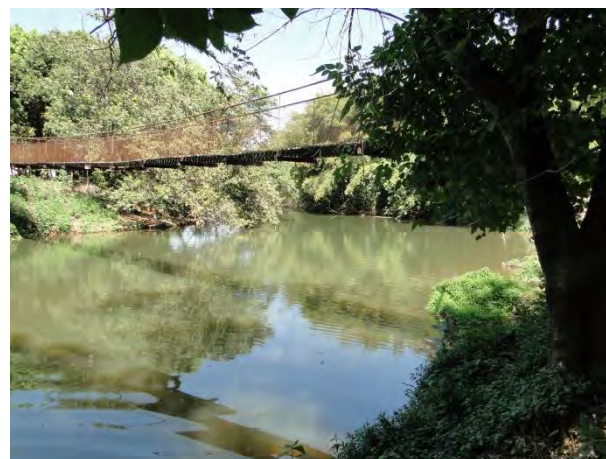
Foto 6 – Ponto P06 - Rio Jaguari, na Cidade de Pedreira, no Local de Captação de Água para Abastecimento. (Foto: 03/10/2019)

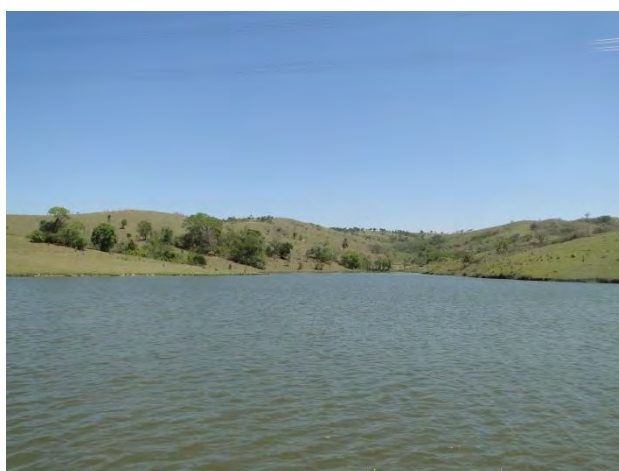
Foto 7 – Ponto P07 - Afluente do Rio Jaguari, Parcialmente Represado por uma Barragem Particular. (Foto: 04/10/2019)

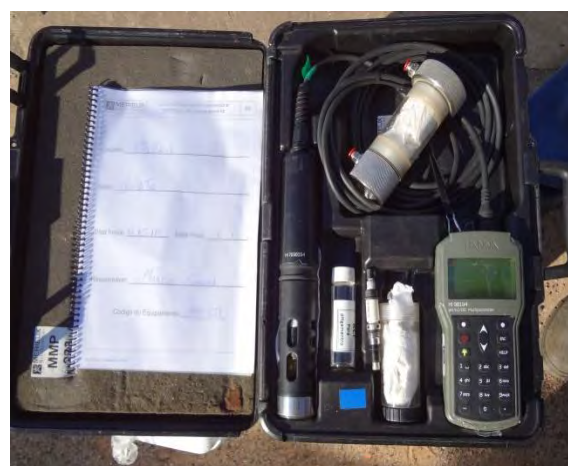
Foto 8 – Sonda Multiparâmetros Utilizada para Medições “in situ” (Foto: 04/10/2019)

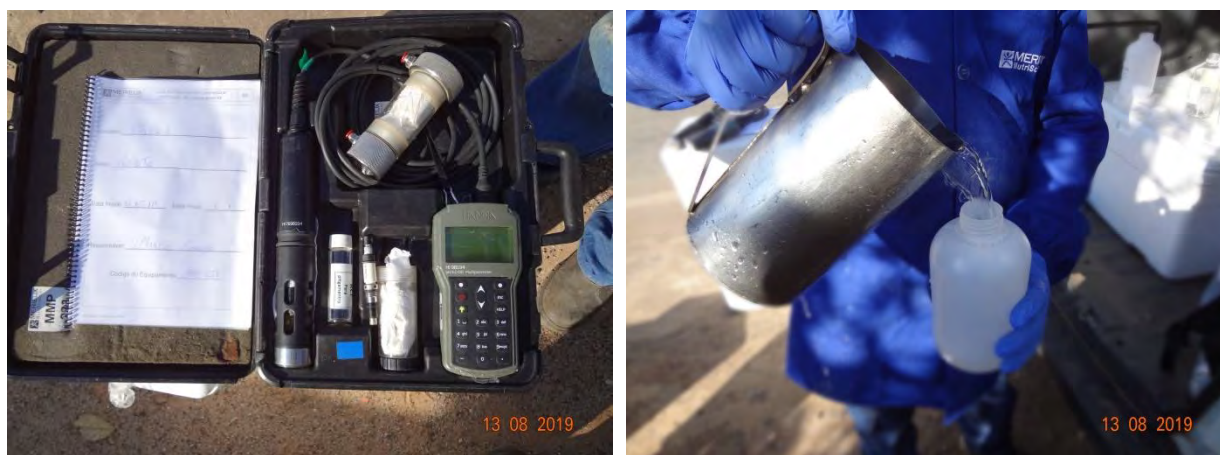
Fotos 3.2.1-1 e 3.2.1-2. Sonda multiparâmetros utilizada para medições “in situ” e armazenamento de amostra, respectivamente.

Os equipamentos utilizados em campo foram devidamente calibrados em laboratório da Rede Brasileira de Calibração (RBC) e verificados com padrões rastreáveis de forma a garantir a precisão e a exatidão dos dados obtidos. Nas **Fotos 3.2.1-1** e **3.2.1-2** são ilustrados alguns dos procedimentos de campo.

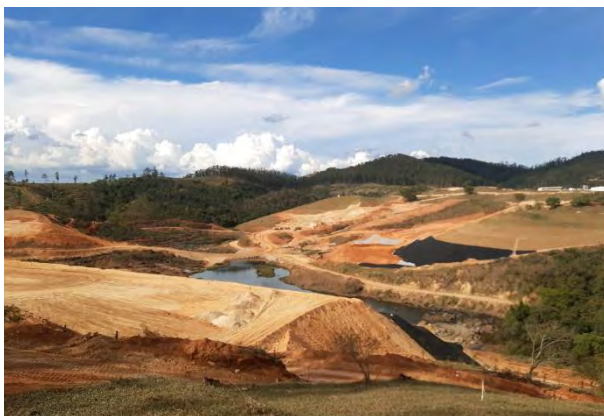
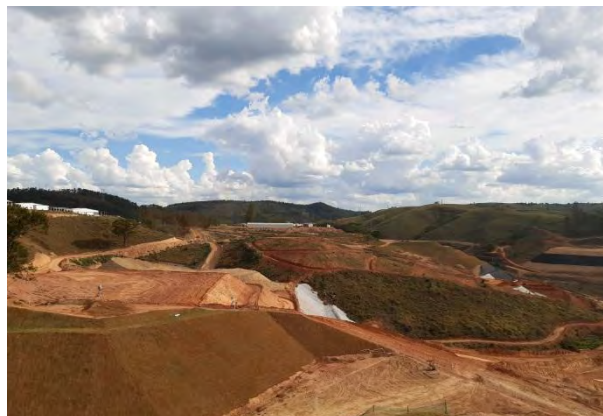
Fotos 4.1-9 e 4.1-10. Vista de taludes com solo exposto nas proximidades do ponto P02.

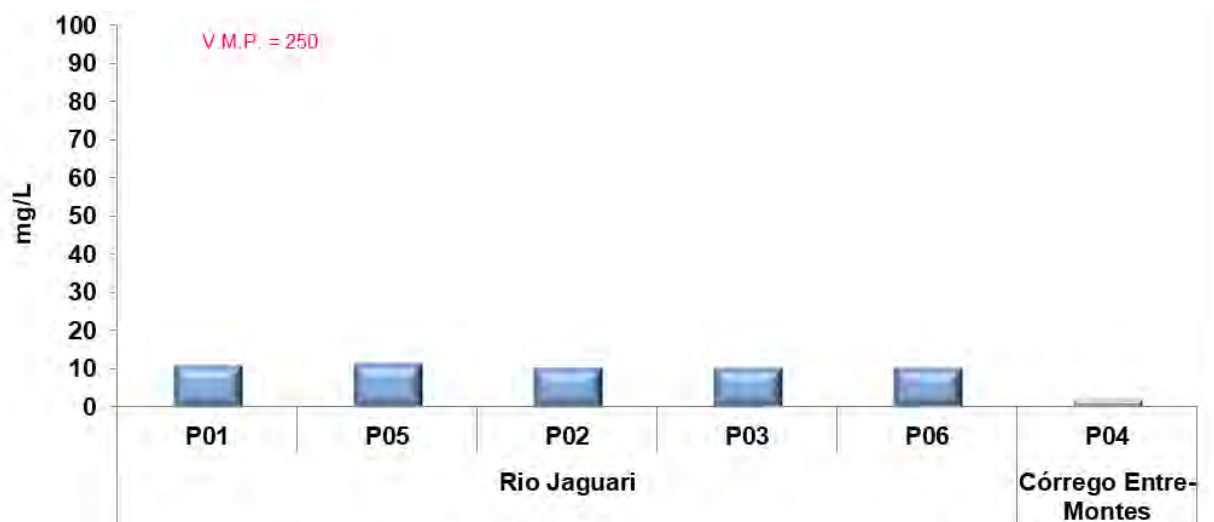
Na rede amostral da Barragem Pedreira, foram registrados teores reduzidos de cloreto total na sexta campanha, sobretudo no córrego Entre-Montes (P04), com 2,15 mg/L. Ao longo do curso do rio Jaguari, a concentração mínima de cloreto foi de 10,3 mg/L nos pontos P02, P03 e P06 (P01), e a máxima de 11,4 mg/L, no ponto P05, permanecendo inferior ao limite estipulado pela legislação (**Gráfico 4.2-3**).

Gráfico 4.2-3 – Cloreto Total nas Águas Superficiais - Barragem Pedreira - 6ªC (Ago/19).

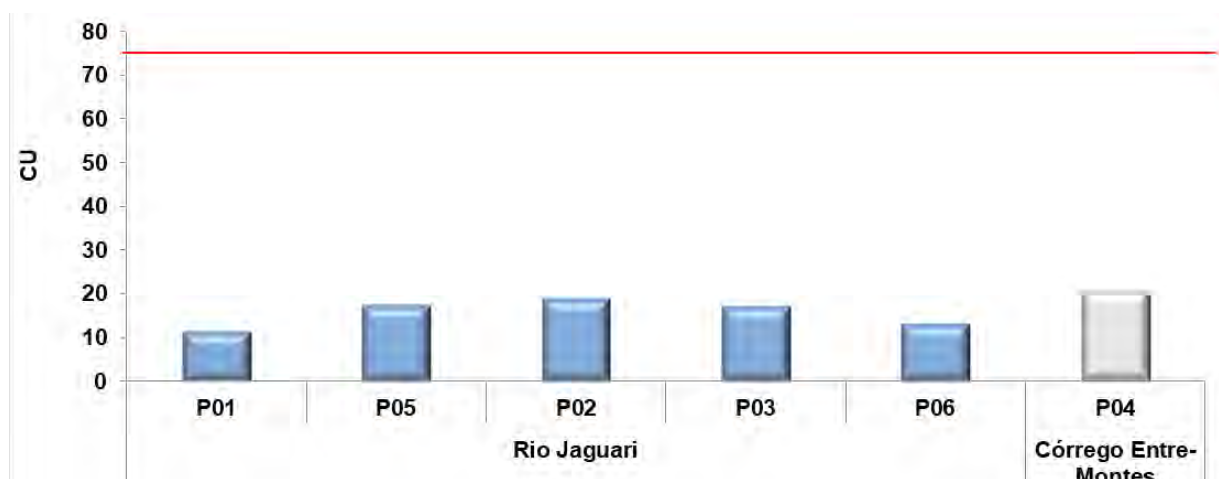
Na rede amostral da Barragem Pedreira, os índices de cor verdadeira, nesta sexta campanha, efetuada na etapa de implantação do empreendimento, permaneceram em consonância com o padrão definido pela legislação em todos os pontos avaliados, com máximo de 20,8 mg Pt/L, no córrego Entre-Montes (P02) (**Gráfico 4.2-5**). No rio Jaguari, a cor foi mais elevada no trecho mais próximo ao canteiro de obras (P02, com 19,1 mg Pt/L), porém atendendo ao limite da legislação.

Gráfico 4.2-5 - Cor Verdadeira das Águas Superficiais - Barragem Pedreira - 6C (Ago/19).

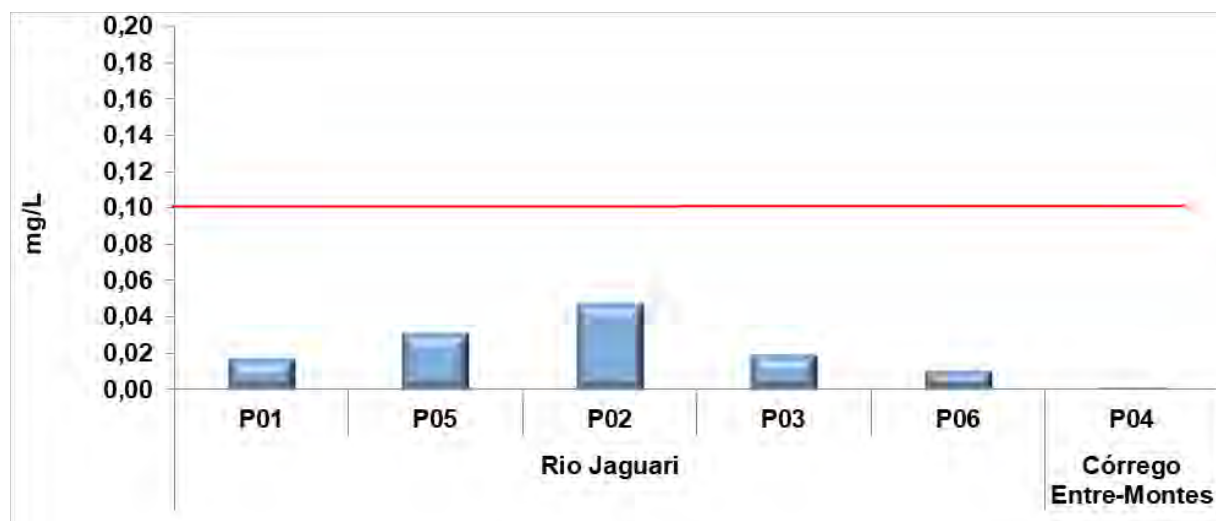
Nas amostragens anteriores, o afluente do rio Jaguari (P07), que se encontra represado, apresentou valores de fósforo total superiores ao limite estipulado para ambientes lânticos, com 0,13 mg/L (abril/2018), 0,0473 mg/L (outubro/2018) e 0,0371 mg/L (fevereiro/2019). Na primeira amostragem, realizada na etapa anterior ao início das obras, a concentração de fósforo total ainda foi superior ao padrão da legislação para ambientes lóticos no córrego Entre-Montes (P04), com 0,14 mg/L.

Gráfico 4.2-9 – Fósforo Total nas Águas Superficiais – Barragem Pedreira - 6°C (Ago/19).

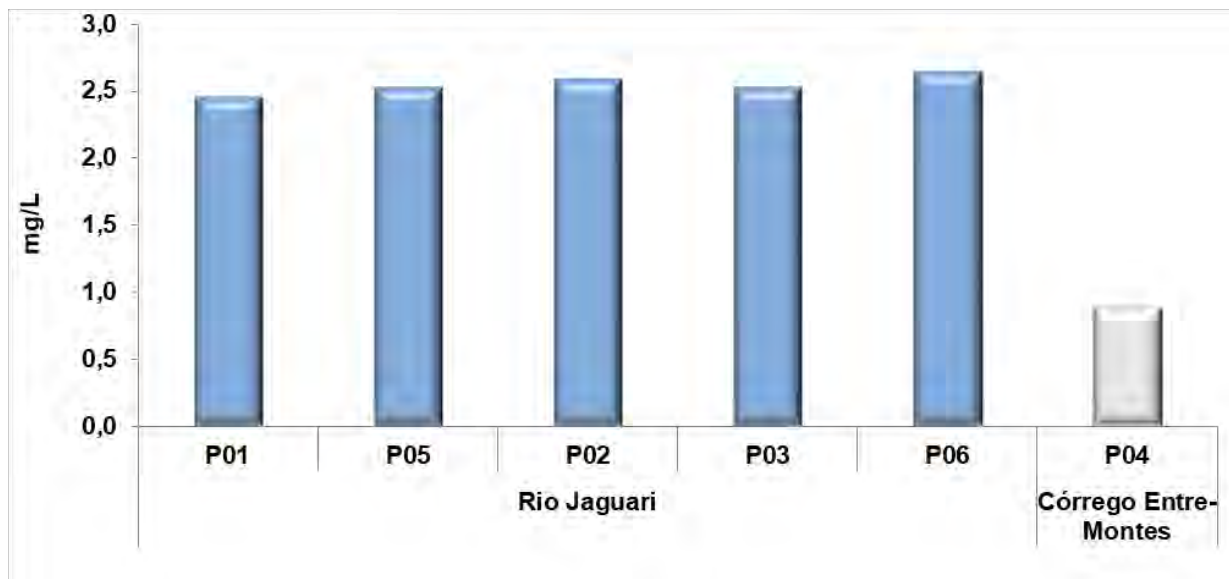
Gráfico 4.1-12 - Nitrogênio Total nas Águas Superficiais - Barragem Pedreira - 6°C (Ago/19).

Na sexta campanha (agosto/2019), os valores de nitrogênio total se mantiveram entre 2,46 mg/L (P01, a montante do futuro reservatório) a 2,65 mg/L (P06, na captação do SAAE) no rio Jaguari. No córrego Entre-Montes (P04), a soma total de compostos nitrogenados foi relativamente inferior, com 0,89 mg/L (**Gráfico 4.2-12**).

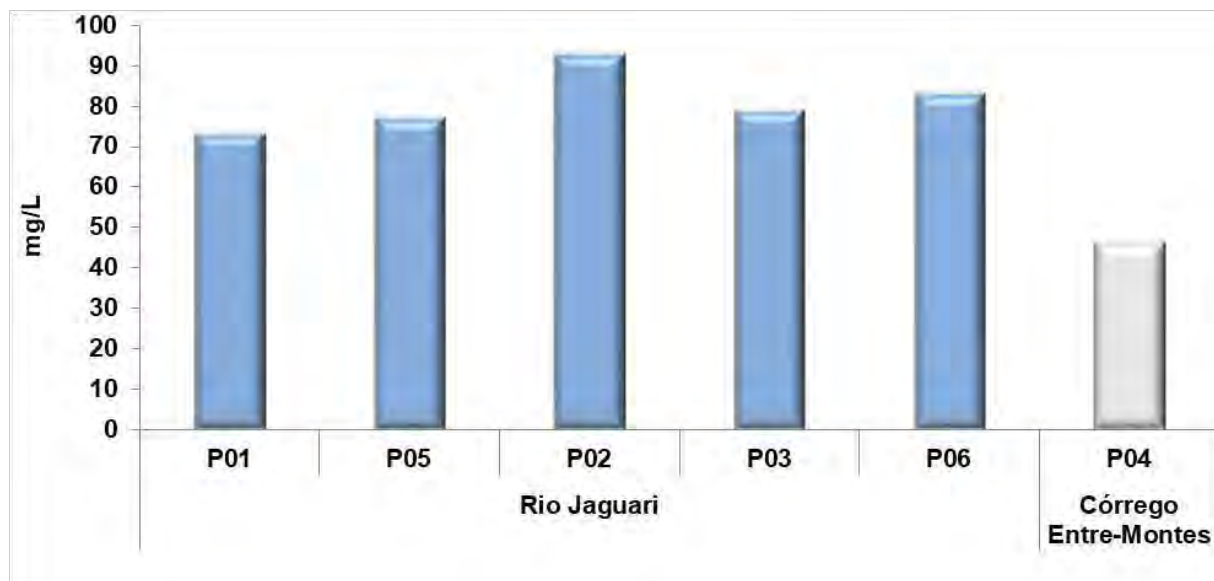
Gráfico 4.2-17 - Sólidos Totais nas Águas Superficiais - Barragem Pedreira - 6°C (Ago/19).

Na rede amostral da Barragem Pedreira, as concentrações de sólidos totais na sexta campanha, no período seco, refletiram os valores de sólidos dissolvidos, com variação entre 46 mg/L (P04, córrego Entre-Montes) e 93 mg/L (P02, rio Jaguari) (**Gráfico 4.2-17**).

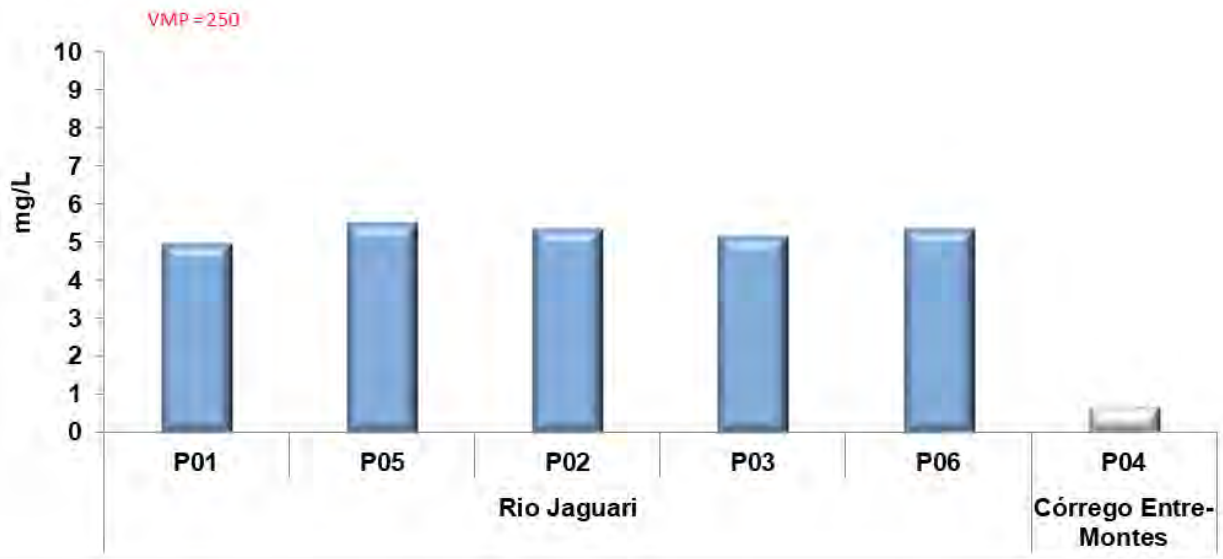
Gráfico 4.2-18 - Sulfato nas Águas Superficiais - Barragem Pedreira - 6°C (Ago/19).

Os dados obtidos em agosto de 2019 demonstram reduzidas concentrações de sulfato nos sistemas aquáticos amostrados, compatíveis com o padrão legal em toda a rede amostral, atingindo o máximo de 5,53 mg/L, no ponto P05, situado no rio Jaguari (**Gráfico 4.2-18**).

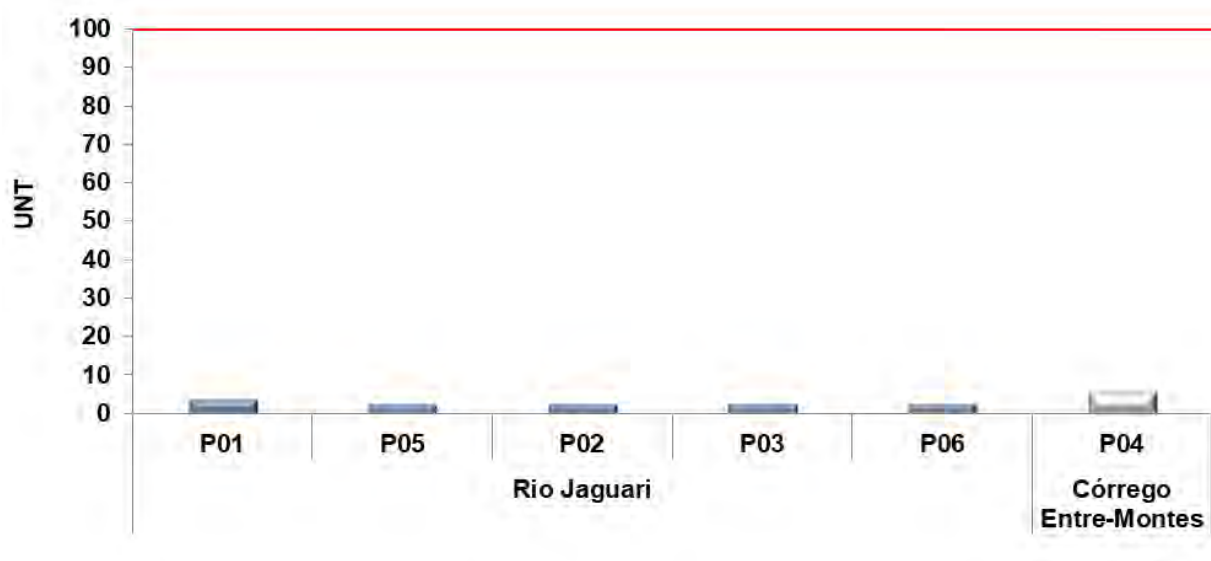
Gráfico 4.2-19 - Turbidez nas Águas Superficiais - Barragem Pedreira - 6°C (Ago/19).

Os baixos níveis de turbidez aferidos no rio Jaguari corroboram os resultados apresentados no âmbito do monitoramento realizado pela CETESB (2018), na captação do SAAE na cidade de Pedreira (JAGR02200), cujo valor máximo foi de 35 UNT em 2017.

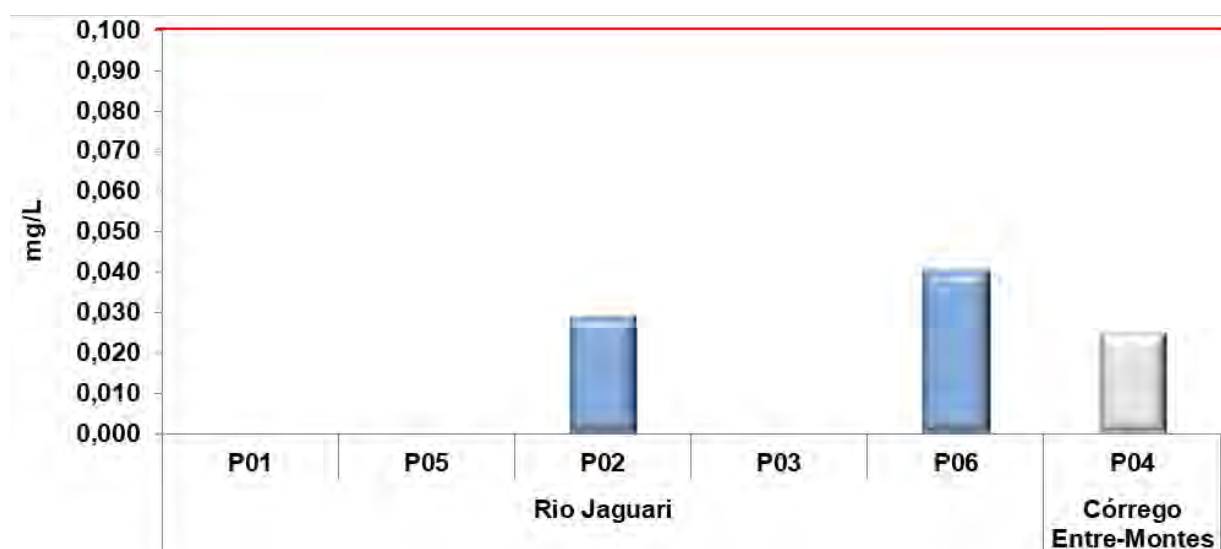
Gráfico 4.2-23 - Alumínio Dissolvido nas Águas Superficiais - Barragem Pedreira - 6°C (Ago/19).

Os dados obtidos na malha amostral da Barragem Pedreira apontam teores de alumínio de acordo com o padrão legal em todos os pontos avaliados na sexta campanha (agosto/2019), sendo o valor mínimo observado no ponto P04 (córrego Entre-Montes) com 0,0249 mg/L e o valor máximo no ponto P06 (captação SAEE), com 0,0406 mg/L. Nos pontos P01, P05 e P03, a concentração de alumínio dissolvido ficou abaixo do limite mínimo quantificável pelo método analítico (**Gráfico 4.2-23**).

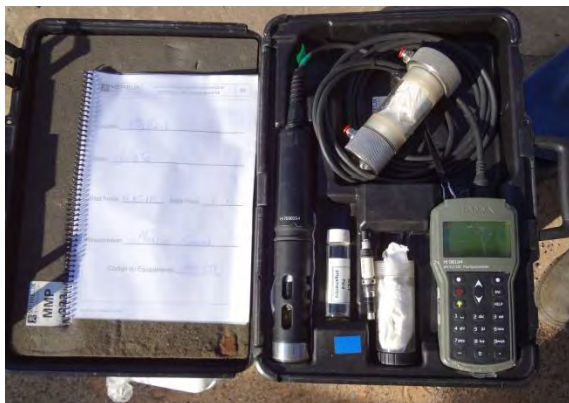
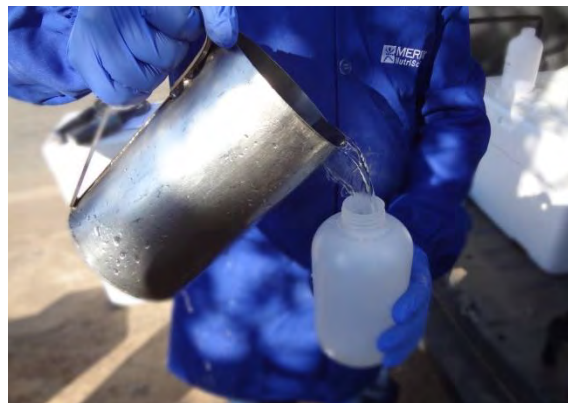
Fotos 3.2.1-1 e 3.2.1-2. Sonda Multiparâmetros Utilizada para Medições “in situ” e Armazenamento de Amostra de Água, Respectivamente.

Os equipamentos utilizados em campo foram devidamente calibrados em laboratório da Rede Brasileira de Calibração (RBC) e verificados com padrões rastreáveis de forma a garantir a precisão e a exatidão dos dados obtidos. Nas **Fotos 3.2.1-1 e 3.2.1-2** são ilustrados alguns dos procedimentos de campo.

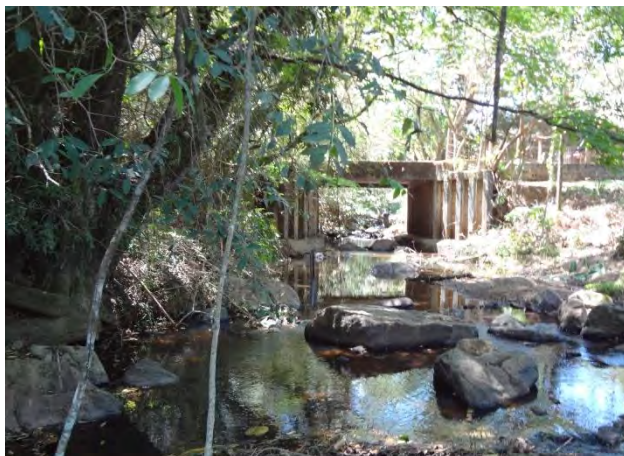
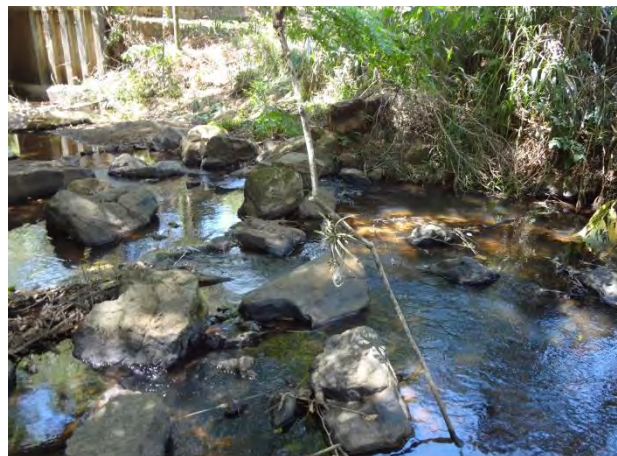
No segmento amostrado, próximo à foz, as águas são veiculadas em leito conformado em substrato rochoso. Durante a amostragem no córrego Entre-Montes (P04) observou-se a largura de 3 m, com profundidade de 0,3 e transparência total.

Fotos 4.1-11 e 4.1-12. Ponto P04 - Córrego Entre-Montes, em Trecho de Mata Ciliar Alterada.

O córrego Entre-Montes, tributário da margem direita do rio Jaguari, constitui um dos principais braços formadores do futuro reservatório de Pedreira (**Fotos 4.1-11 e 4.1-12**). A mata ciliar tende a ser mais preservada na margem direita em relação à margem esquerda, na qual há predomínio de propriedades rurais.

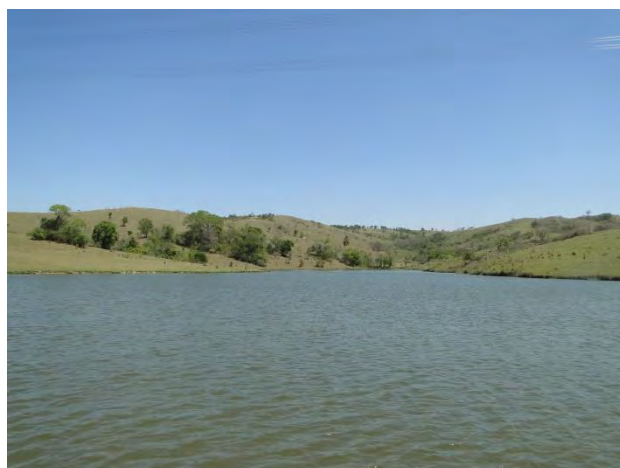
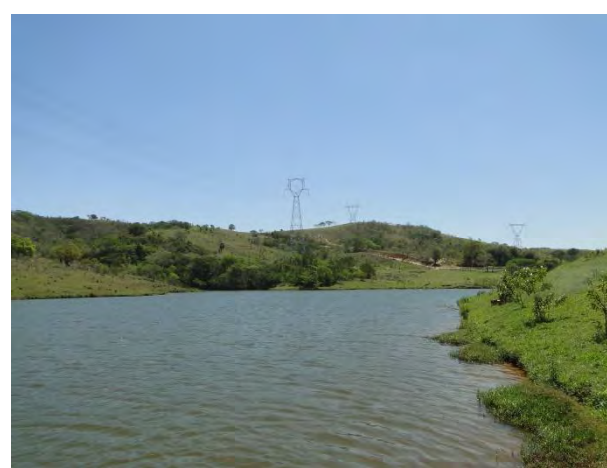
Esse afluente, amostrado em local parcialmente represado por uma barragem particular, forma um ambiente tipicamente lântico (**Fotos 4.1-13 e 4.1-14**). No local monitorado, imediatamente a montante do braço formador do futuro reservatório de Pedreira, a largura foi estimada em 100 m, com profundidade de 1,5 m e transparência de 0,5 m.

Fotos 4.1-13 e 4.1-14. Ponto P07 - Afluente do Rio Jaguari, Parcialmente Represado por uma Barragem Particular.

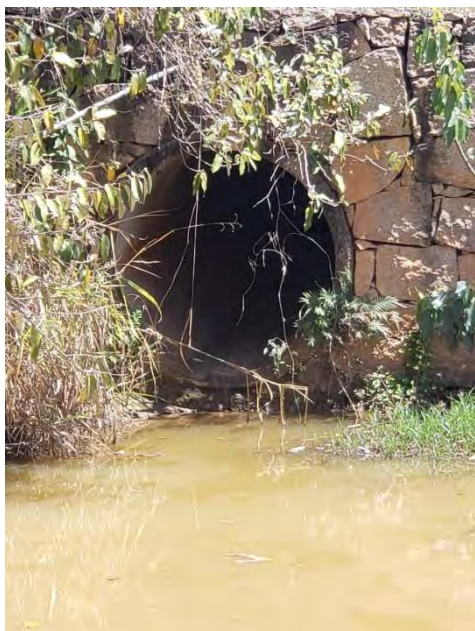
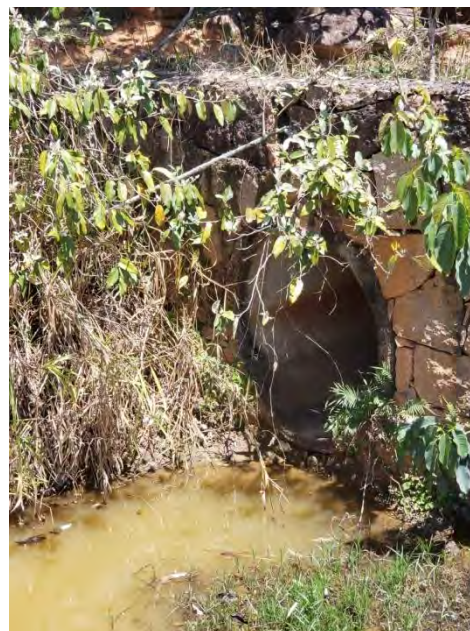
No córrego, o equipamento utilizado foi o molinete fluviométrico. Na saída da barragem, verificou-se que a tubulação estava seca, conforme fotos a seguir.

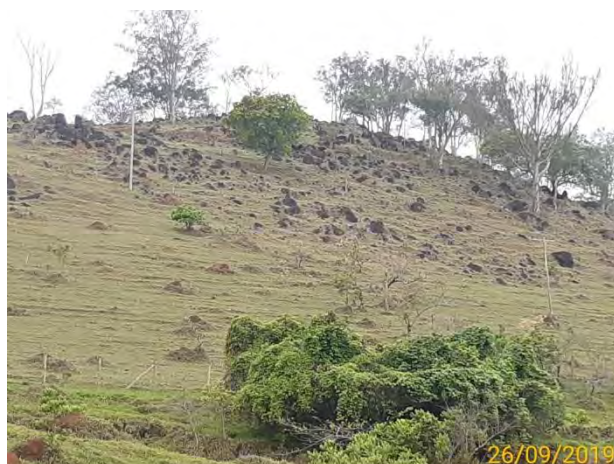
Foto 1 – Vista de área com afloramento rochoso de granito Morungaba. (Data: 26/09/19)

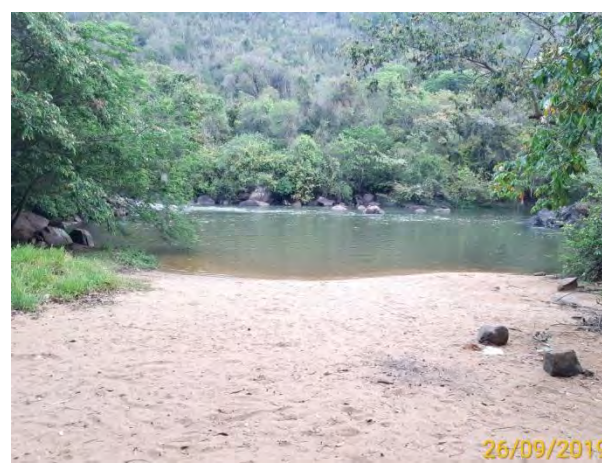
Foto 2 – Vista do leito do rio Jaguari em área de depósito aluvionares. (Data: 26/09/19)

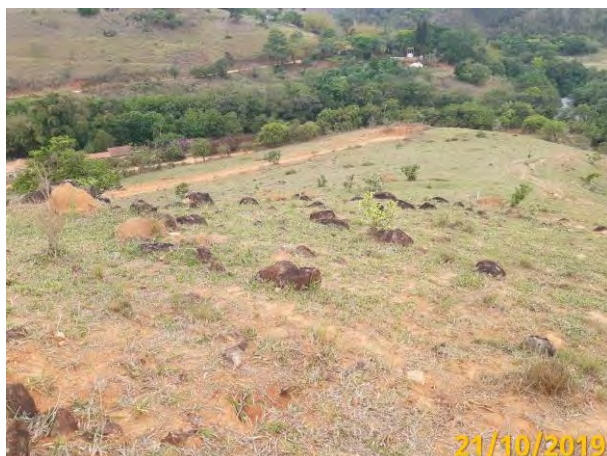
Foto 3 – Vista do afloramento rochoso da Formação Amparo (Data: 21/10/19)

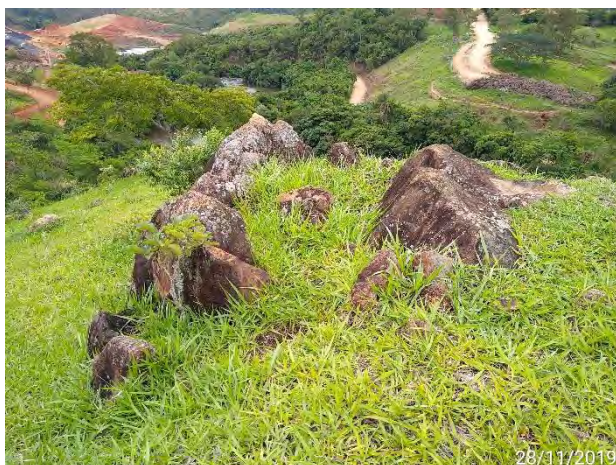
Foto 5 – Área com afloramento rochoso da Formação Amparo (Data: 28/11/19)

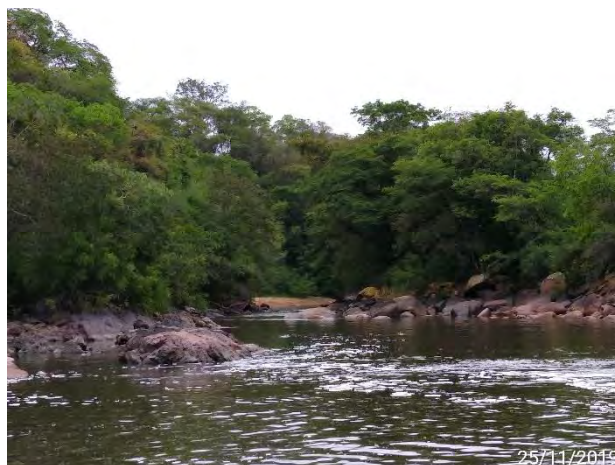
Foto 6 – Vista do leito do rio Jaguari com presença de granito Morungaba (Data: 25/11/19)

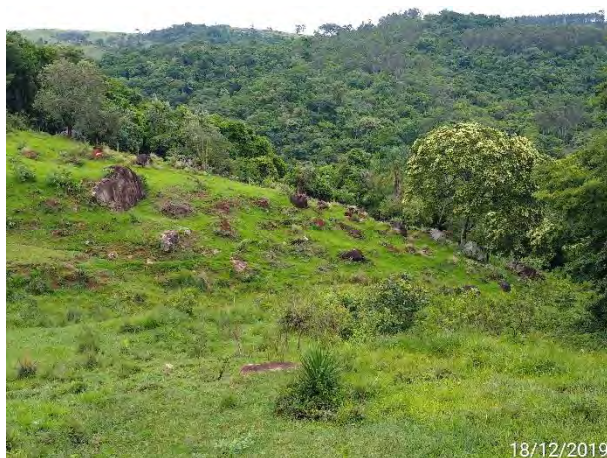
Foto 7 – Área com afloramento rochoso de granito Morungaba. (Data: 18/12/19)

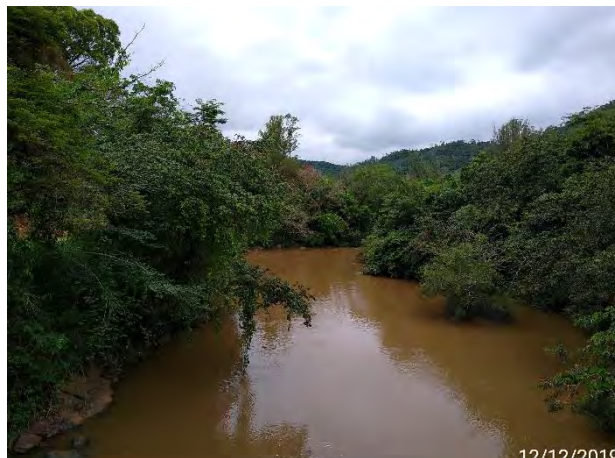
Foto 8 – Vista do leito do rio Jaguari em área de depósitos aluvionares. (Data: 12/12/19)

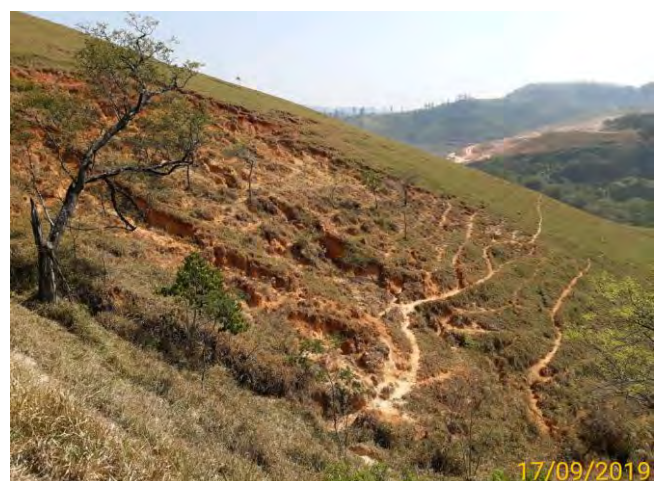
Tipo: Escorregamento (creeping).
 Nesta área ocorre o processo de creeping, este processo encontra-se em estágio médio de evolução, portanto já abrange uma área relativamente grande, com potencial de risco devido a declividade local.

Foto 02: Vista do processo de creeping.

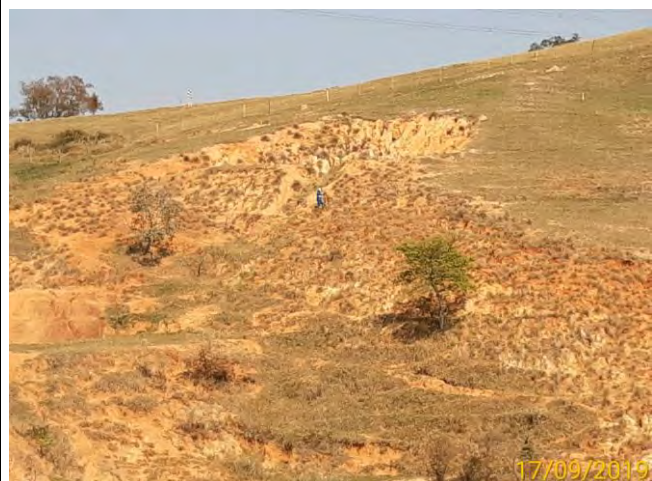
Neste ponto ocorre o creeping, este processo encontra-se em estágio médio/avançado de evolução, pois está abrangendo uma grande área, além do local apresentar uma declividade alta, fator este que pode acelerar mais este processo. Nota-se neste local a água das chuvas atuam de maneira considerada tendo em vista o porte deste passivo ambiental.

Foto 02: Vista do processo de creeping.

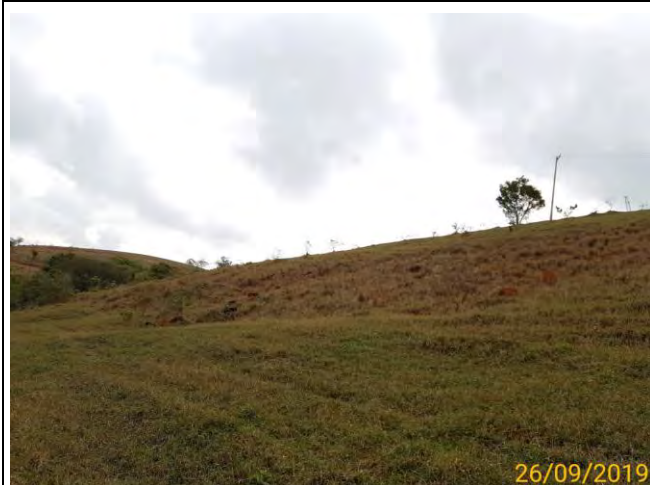
Tipo: Escorregamento (creeping).
A área apresenta escorregamento, além de algumas sulcos provenientes da criação de gado existente no local.

Foto 01: Vista geral do escorregamento. Nota-se a presença de gramínea em área de criação de gado.

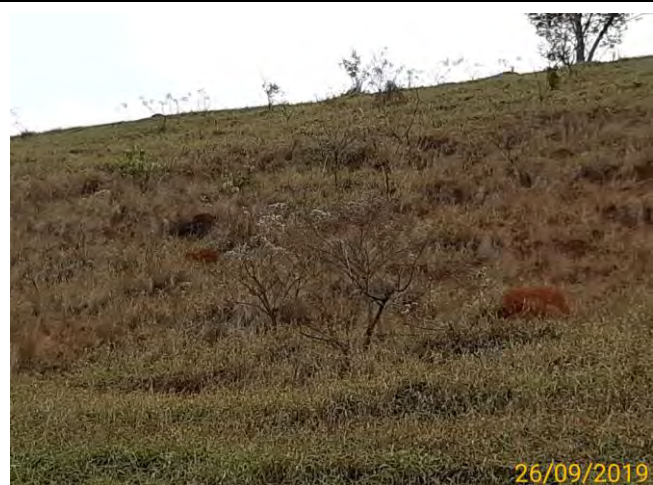
Foto 02: Detalhe do processo erosivo.

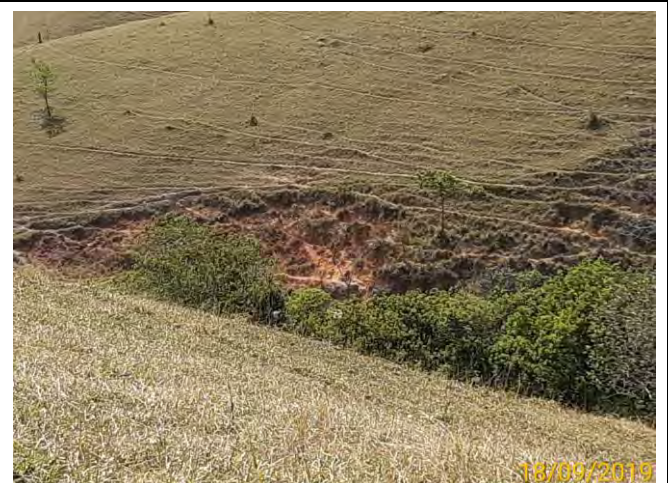
Foto 02: Detalhe de sulcos/ravinas.

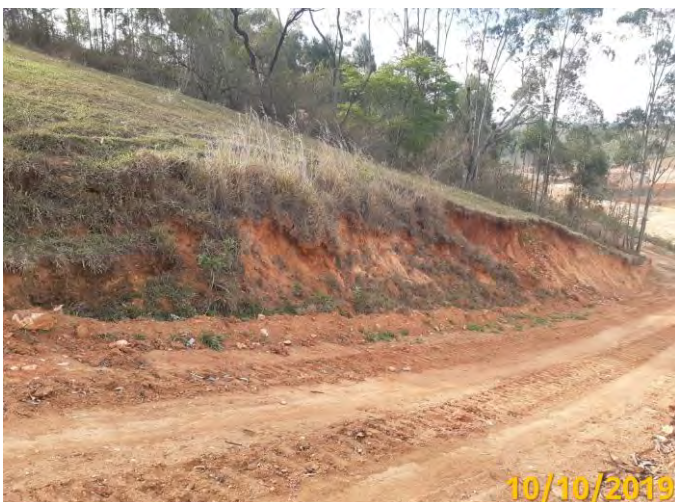
Tipo: Deslocamento terroso e erosão linear Este passivo foi anteriormente classificado do tipo escorregamento e erosão linear. Entretanto, a área onde ocorria as feições de escorregamento e ravinas foram reconformadas em virtude do andamento da obra. Dessa forma, no momento na área apresenta taludes oriundos do corte da estrada com deslocamentos terroso.

Foto 01: Vista do processo erosivo na estrada. Nota-se a formação de sulcos erosivos formados pela concentração do escoamento.

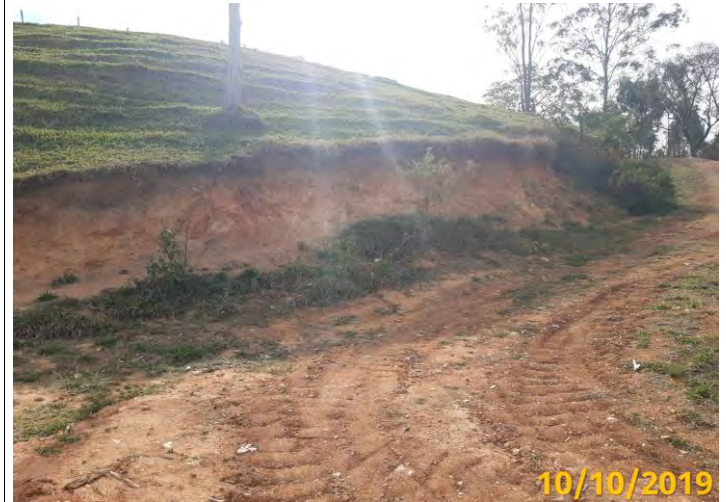
Foto 02: Panorama da formação de sulcos erosivos formados pela concentração do escoamento. Nota-se feições erosivas no corte do talude.

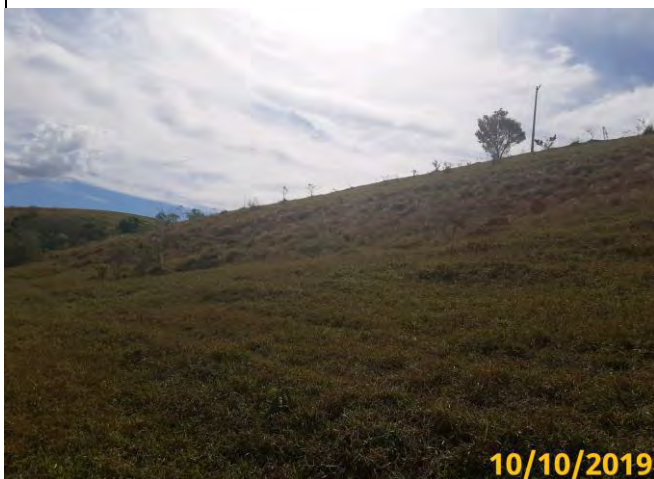
Tipo: Escorregamento (creeping).
A área apresenta escorregamento e sulcos erosivos provenientes da forma dos uso do solo. Trata-se de área de pastagem com criação de gado.

Foto 01: Vista geral do escorregamento. Nota-se a presença de gramínea em área de criação de gado.

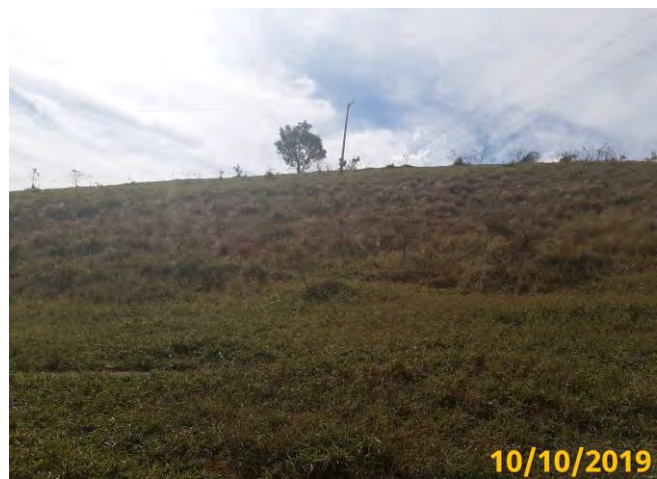
Foto 02: Detalhe do processo erosivo.

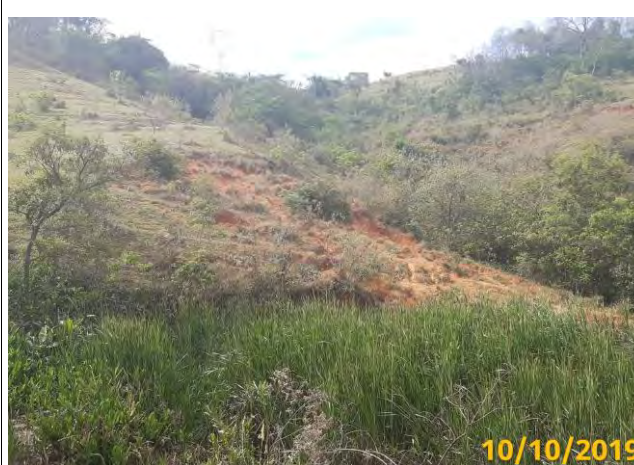
Tipo: Escorregamento (creeping).

Foto 02: Detalhe das ravinas/sulcos presentes na área.

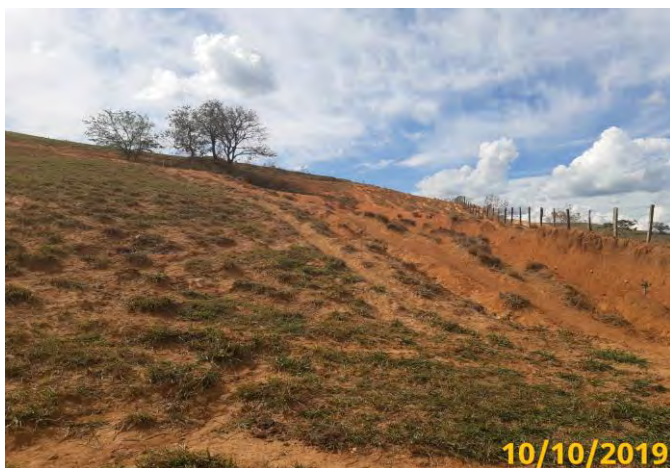
Tipo: Escorregamento (creeping).
 Trata-se de uma área de pastagem com criação de com susceptibilidade a escorregamento, além de algumas ravinas e/ou sulcos formados pela escoamento das águas pluviais.

Foto 01: Visada geral da área de passivo ambiental.

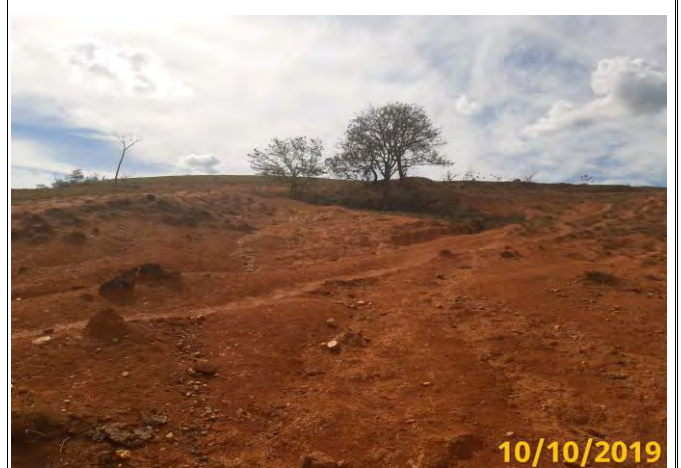
Foto 02: Ravinas e sulcos presentes na área.

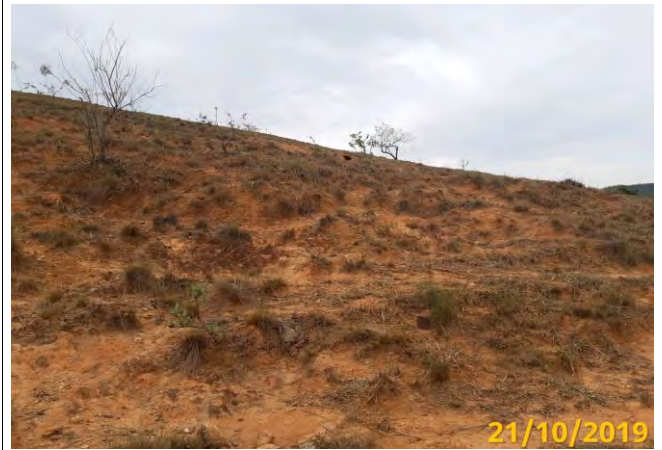
Tipo: Escorregamento (creeping).

Foto 02: Detalhe das ravinas e sulcos.

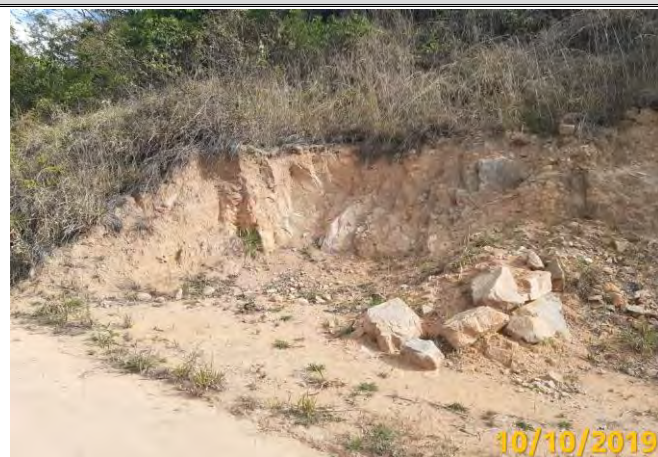
10/10/2019

Tipo: Deslocamento Maciço Rochoso

Foto 01: Visada geral da área de passivo ambiental.**Foto 02:** Risco de deslocamento no maciço/terroso.

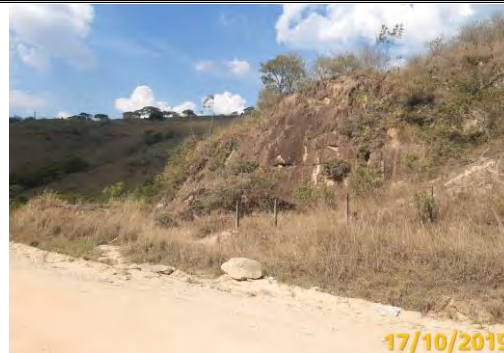
Foto 02: Risco de deslocamento do maciço rochoso.

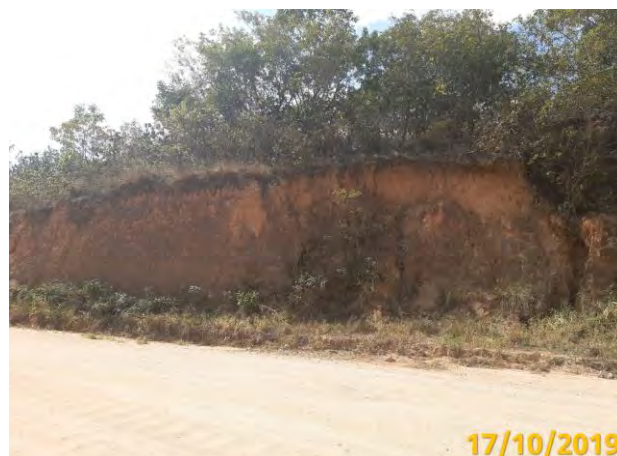
Foto 02: Risco de deslocamento do maciço rochoso/terroso.

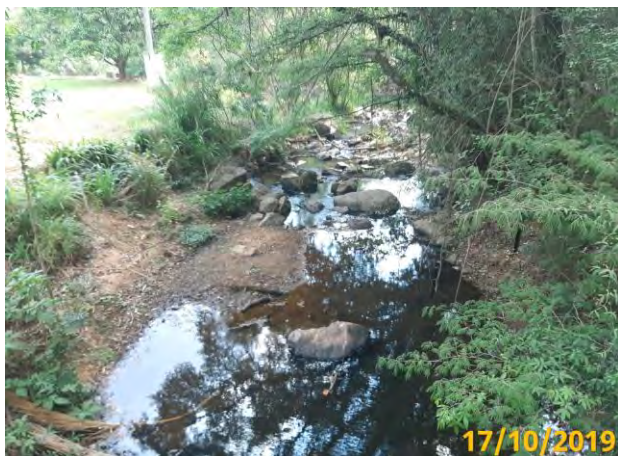
Tipo: Assoreamento
 Este local apresenta susceptibilidade ao processo geológico-geotécnico de assoreamento, devido as baixas declividades do local aliada a carga de sedimentos provenientes deste afluente.

Foto 01: Área vulnerável ao passivo ambiental (assoreamento).

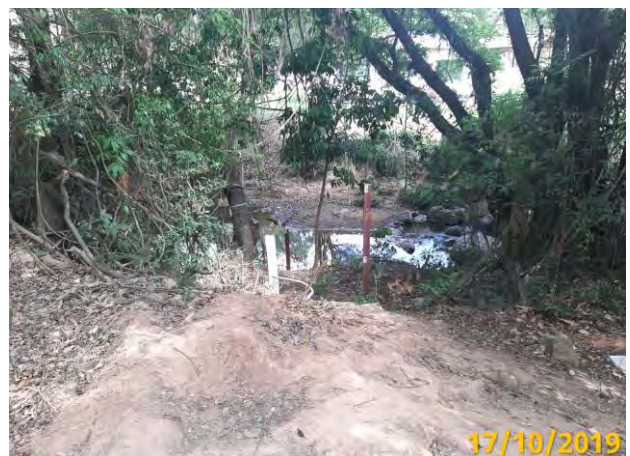
Foto 02: Susceptibilidade ao processo de assoreamento no córrego Entre-Montes.

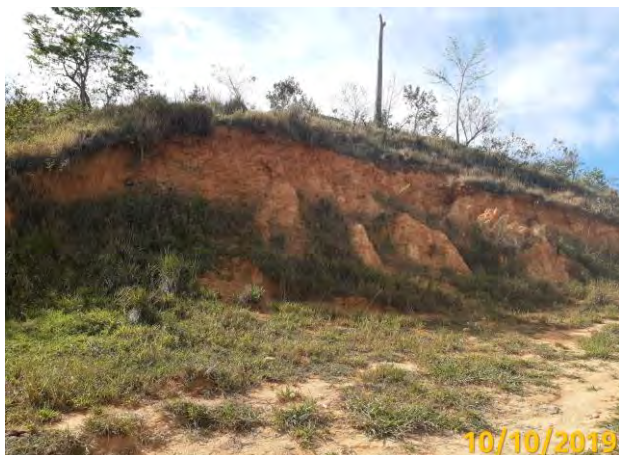
Tipo: Deslocamento.
A área trata-se do talude cortado para implantação de estrada de acesso. A ausência de vegetação e dispositivos de proteção ocasionou o deslocamento terroso.

Foto 01: Visada geral do processo erosivo.

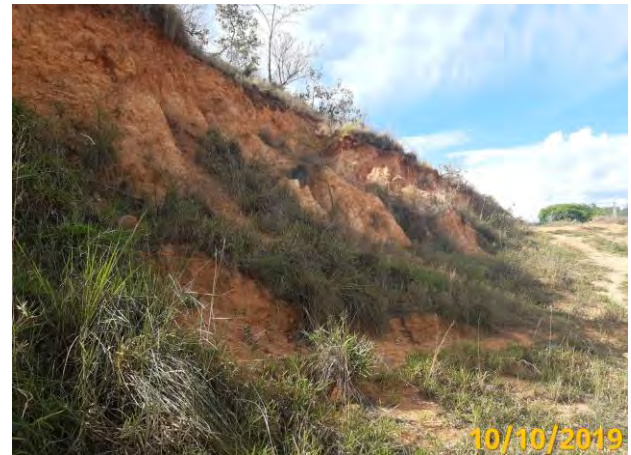
Foto 02: Detalhe do sulco/ravina.

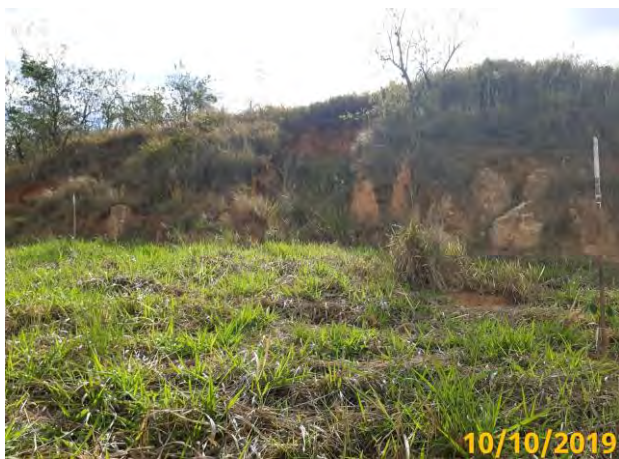
Tipo: Escorregamento (creeping).
 Nesta área ocorrem 2 tipos de processos geológicos-geotécnicos: o creeping e as erosões lineares (sulco e ravinas). Estes processos ocorrem pela ausência de cobertura vegetal associada com criação de gado existente na área.

Foto 01: Passivo ambiental (creeping, sulcos e ravinas)

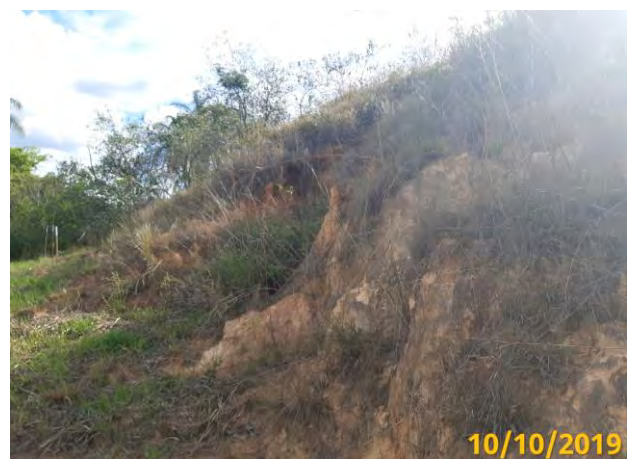
Foto 02: Detalhe das feições erosivas.

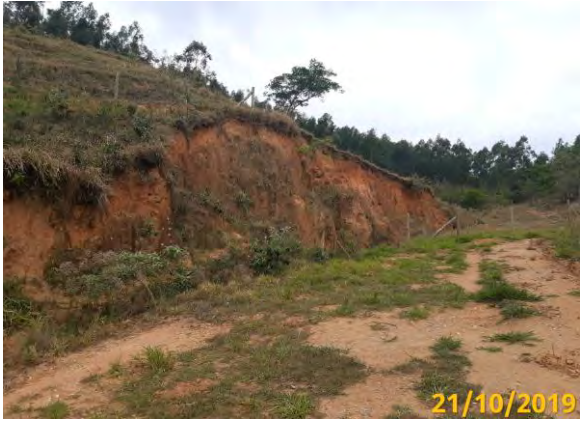
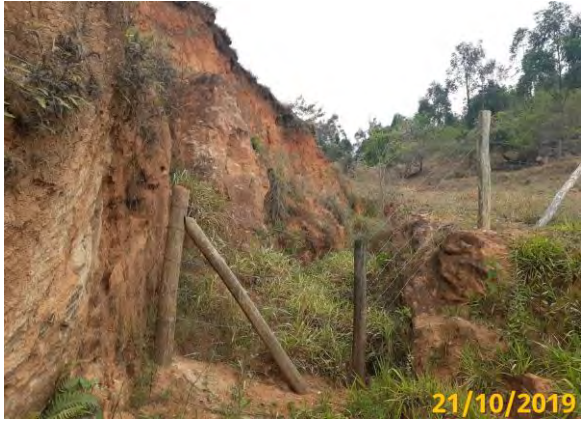
Observações e Recomendações do Passivo																									
<p>Tipo: Ravina/voçoroca e deslocamento terroso.</p> <p>Nesta área ocorrem 2 tipos de processos geológicos-geotécnicos: as ravinas/voçorocas e o deslocamento terroso. O deslocamento ocorre devido a ausência de cobertura vegetal no talude. As ravinas/voçorocas ocorrem em virtude da ausência de cobertura vegetal no solo associado ao fluxos d'água concentrados em virtude da precipitações, ocasionando dutos podendo atingir o lençol freático. Este tipo de erosão constitui um processo acelerado e de instabilidade nas paisagens.</p>

Foto 01: Visada geral da área de passivo ambiental.			Foto 02: Detalhe da ravina/voçoroca e deslocamento terroso.
