BARRAGEM PEDREIRA

ANEXO VI Programa de Monitoramento da Qualidade das Águas Superficiais e dos Sedimentos

RELATÓRIO DE ANDAMENTO DOS PROGRAMAS AMBIENTAIS BARRAGEM PEDREIRA

3º Relatório Quadrimestral do Programa de Monitoramento da Qualidade das Águas Superficiais e Sedimentos

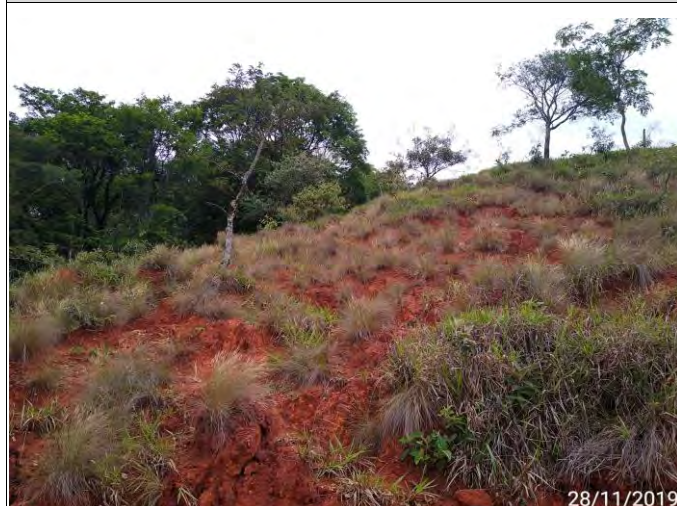
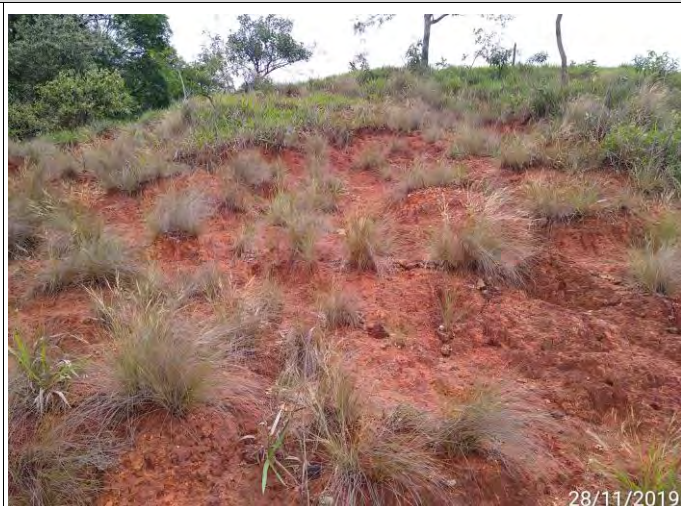
Tipo: Escorregamento (creeping).
Nesta área ocorrem 2 tipos de processos geológicos-geotécnicos: o creeping e as erosões lineares (sulco e ravinas). Estes processos ocorrem pela ausência de cobertura vegetal associada com criação de gado existente na área. Porém, a incidência de creeping ocorre de maneira mais acentuada neste ponto. As feições erosivas ocorrem nas faces das vertentes em quatro pontos mais evidenciados.

Foto 01	Vista da feições erosivas.	Foto 02	Detatalhe do processo erosivo
----------------	----------------------------	----------------	-------------------------------

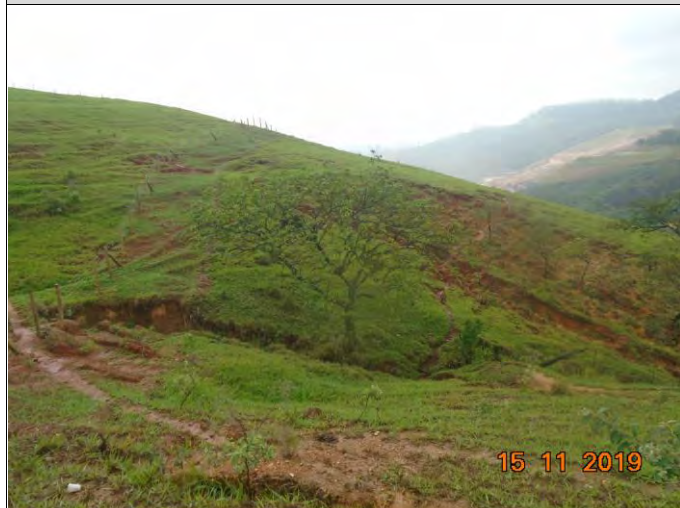
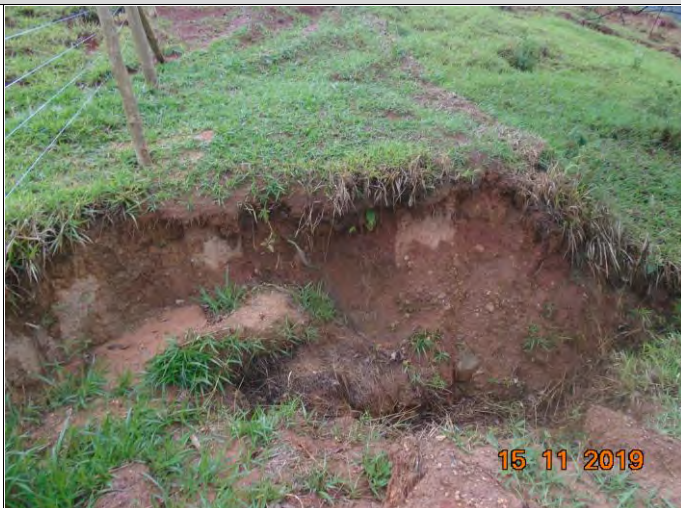
Tipo: Escorregamento (creeping).
 Nesta área ocorre o processo de creeping, este processo encontra-se em estágio médio de evolução, portanto já abrange uma área relativamente grande, com potencial de risco devido a declividade local. No período em questão foi verificado evolução do processo erosivo, com surgimento de sulcos.

Foto 01	Vista da feições erosivas.	Foto 02	Detatalhe do processo do sulco erosivo
----------------	----------------------------	----------------	----------------------------------------

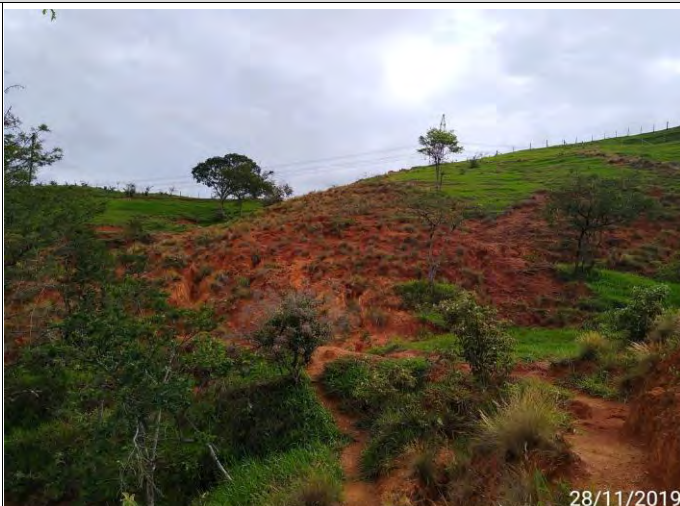
Tipo: Escorregamento (creeping).
 Nesta área ocorre o processo de creeping, este processo encontra-se em estágio médio/avançado de evolução, abrangendo uma área relativamente grande, com potencial de risco devido a declividade local. No período em questão não foi verificado evolução do processo erosivo.

Foto 01	Vista geral das feições erosivas.	Foto 02	Detatalhe do processo erosivo
----------------	-----------------------------------	----------------	-------------------------------

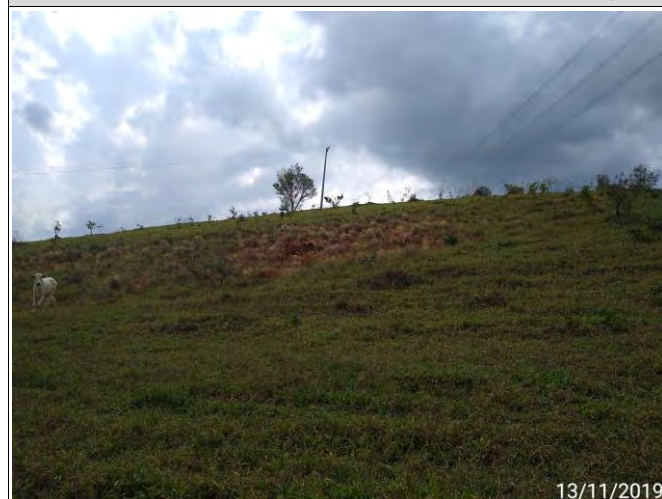
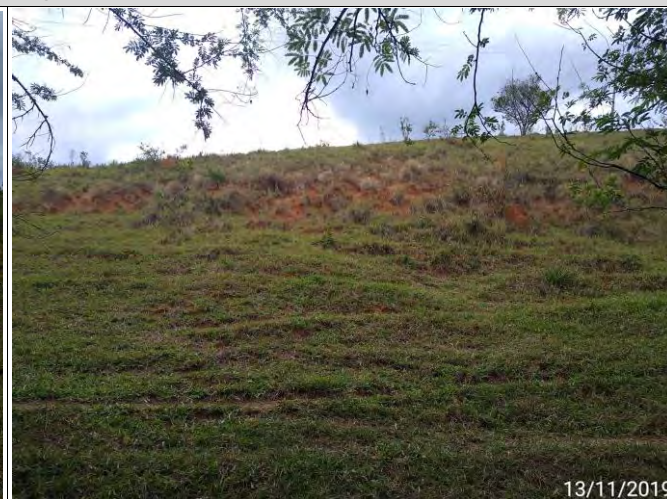
Tipo: Escorregamento (creeping).
 A área apresenta susceptibilidade a escorregamento e sulcos erosivos provenientes do uso do solo. Trata-se de área de pastagem com criação de gado. No período em questão não foi verificado evolução do processo erosivo.

Foto 01	Vista geral da feições erosivas.	Foto 02	Detalhe do processo erosivo
----------------	----------------------------------	----------------	-----------------------------

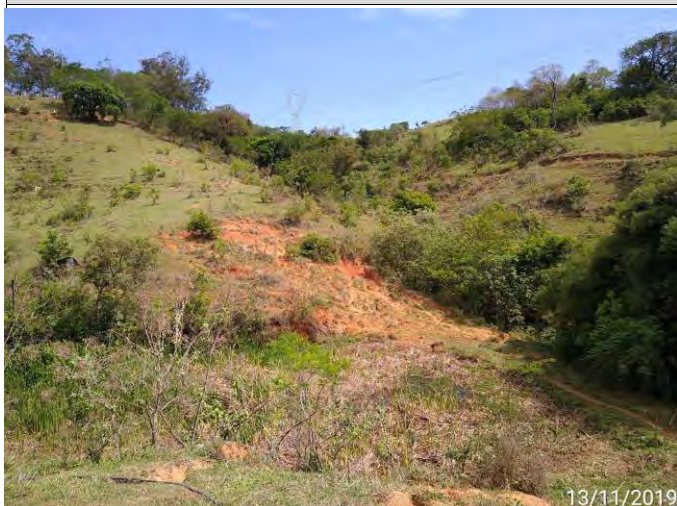
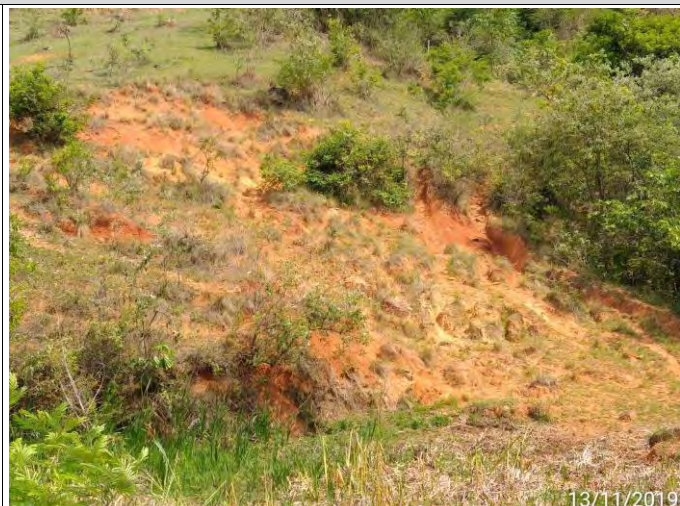
Foto 01	Vista geral da feições erosivas.	Foto 02	Detalhe do processo erosivo
----------------	----------------------------------	----------------	-----------------------------

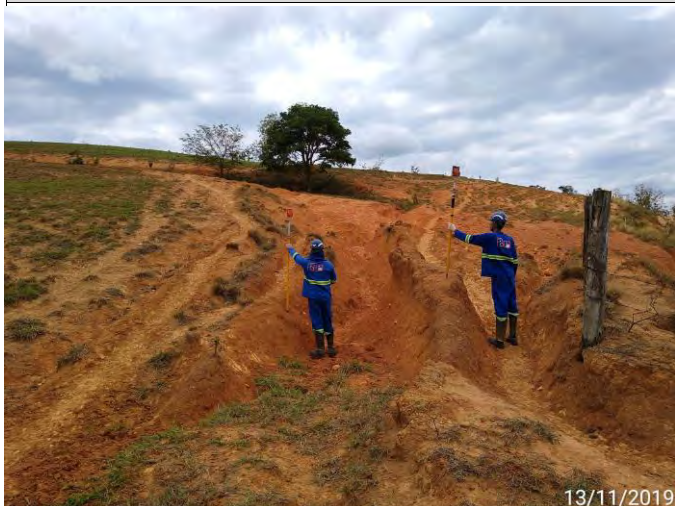
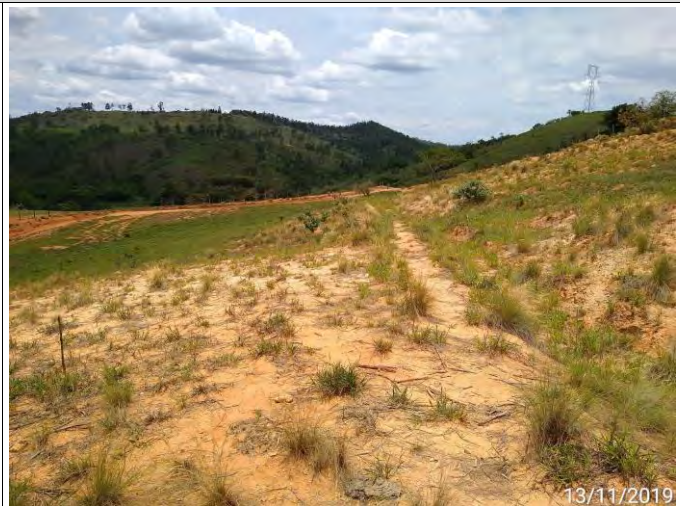
Tipo: Escorregamento (creeping).
 A área apresenta susceptibilidade a escorregamento e presença de sulcos erosivos provenientes do tipo de uso do solo. Trata-se de área de pastagem com criação de gado. O local é cortado pela estrada de acesso do lindeiro. No período em questão foi realizado o levantamento topográfico das duas áreas com processos erosivos cortados pela estrada.

Foto 01	Vista do levantamento topográfico na área de sulcos/ravinas	Foto 02	Vista do processo erosivo
----------------	-------------------------------------------------------------	----------------	---------------------------

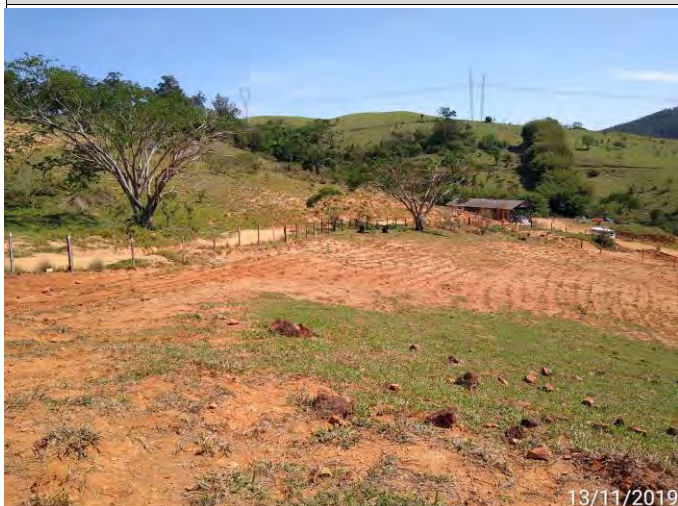
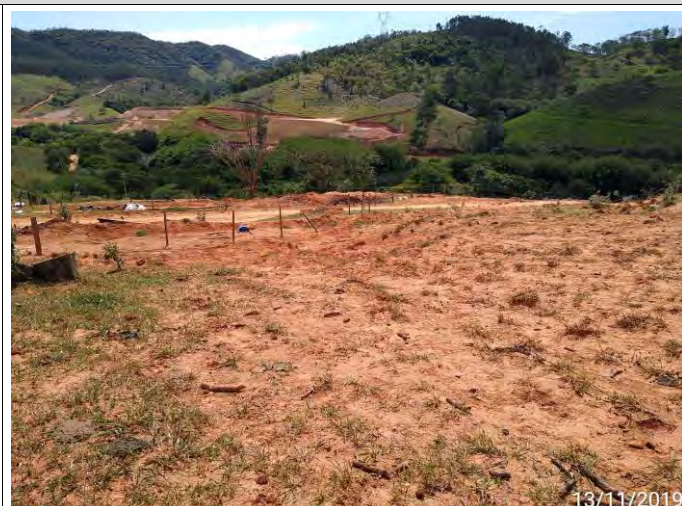
Tipo: Erosão linear (sulcos).
A área apresenta escorregamento e sulcos erosivos provenientes do uso do solo. Trata-se de área de pastagem com criação de gado. O local é cortado pela estrada de acesso do lindeiro. No período em questão foi realizado o levantamento topográfico das duas áreas com processos erosivos cortados pela estrada.

Foto 01	Vista geral da área com solo exposto	Foto 02	Detalhe do processo erosivo
----------------	--------------------------------------	----------------	-----------------------------

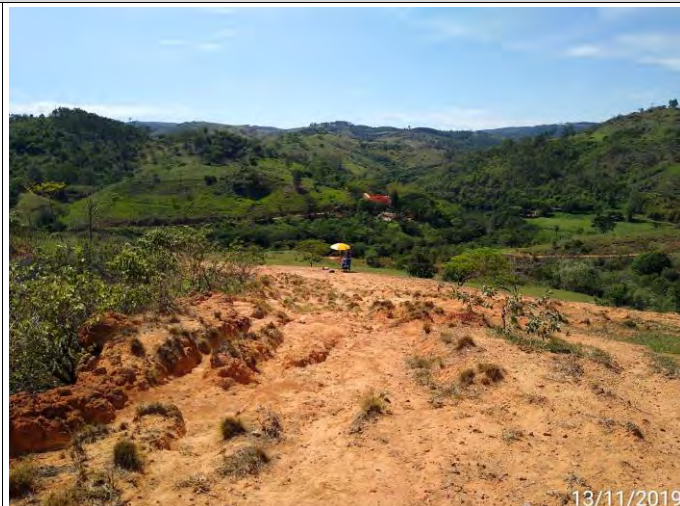
Tipo: Escorregamento (creeping).
 A área apresenta susceptibilidade a escorregamento e presença de sulcos erosivos provenientes do tipo de uso do solo. Trata-se de área de pastagem com criação de gado. No período em questão foi realizado o levantamento topográfico das feições erosivas.

Foto 01	Vista das feições erosivas e do levantamento topográfico	Foto 02	Detalhe dos sulcos erosivos
----------------	----------------------------------------------------------	----------------	-----------------------------

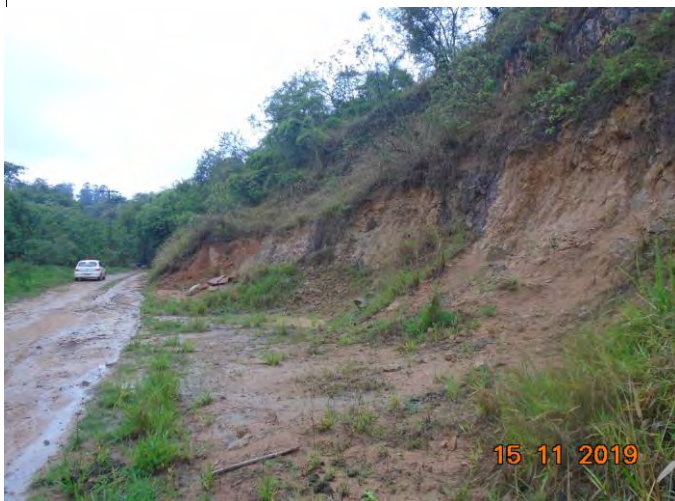
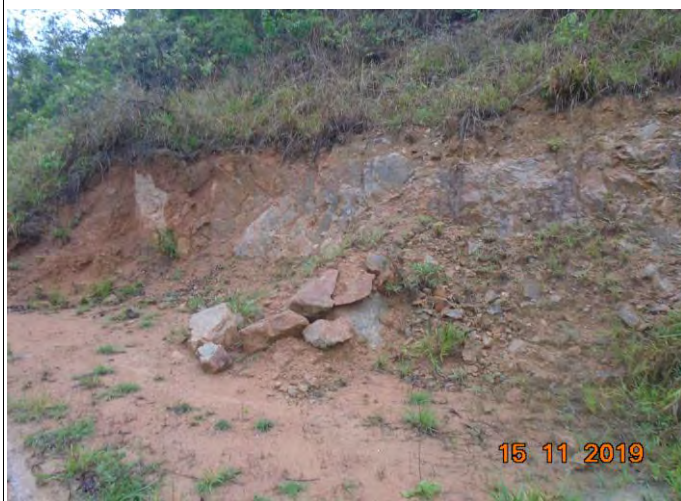
Foto 01	Vista das feições erosivas no talude	Foto 02	Detalhe do deslocamento rochoso
----------------	--------------------------------------	----------------	---------------------------------

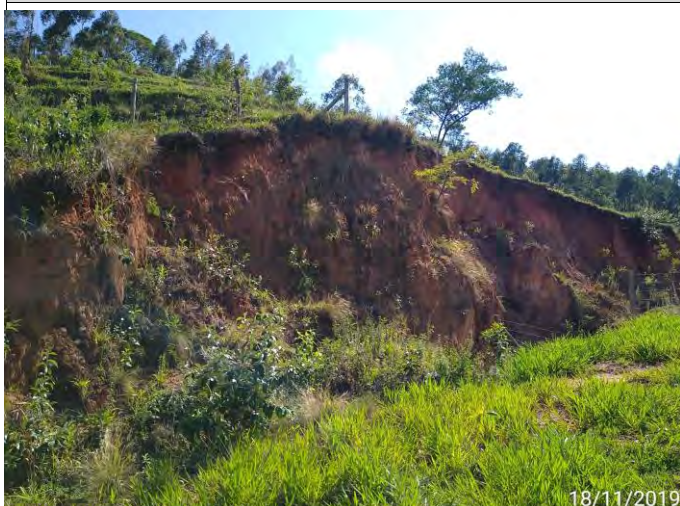
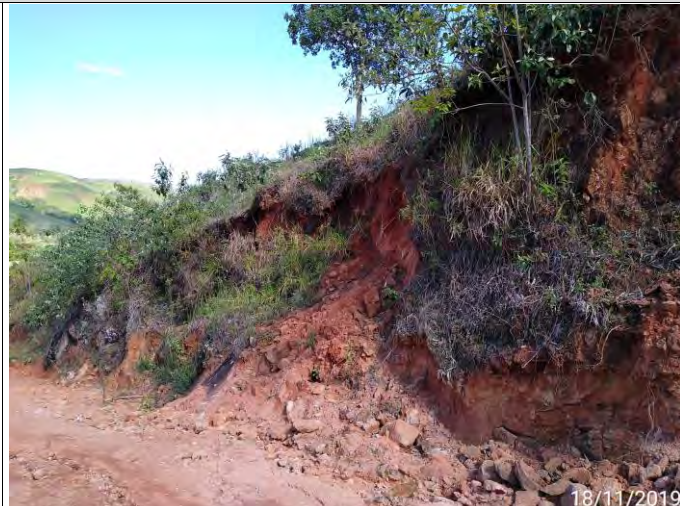
Tipo: Ravina/voçoroca e deslocamento terroso.
 Nesta área ocorrem 2 tipos de processos geológicos-geotécnicos: as ravinas/voçoroca e o deslocamento terroso. O deslocamento ocorre devido a ausência de cobertura vegetal no talude. As ravinas/voçorocas ocorrem em virtude da ausência de cobertura vegetal no solo associado ao fluxos d' água concentrados em virtude da precipitações, ocasionando dutos podendo atingir o lençol freático. Este tipo de erosão constitui um processo acelerado e de instabilidade nas paisagens.

Foto 01	Vista das feições erosivas no talude	Foto 02	Detalhe do deslocamento rochoso/terroso
----------------	--------------------------------------	----------------	-----------------------------------------

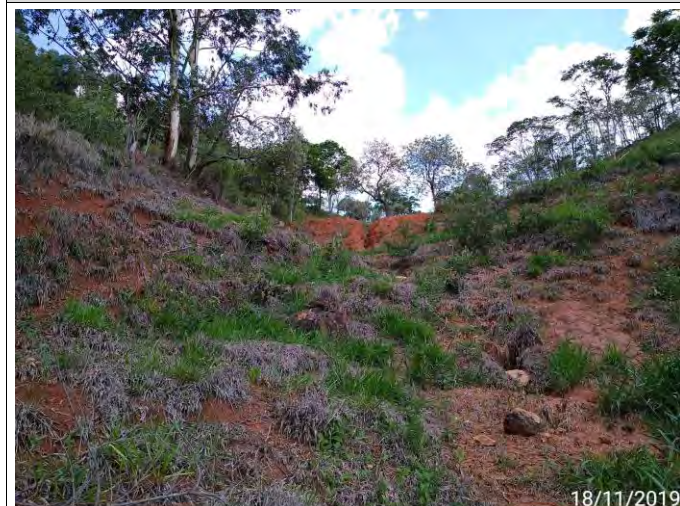
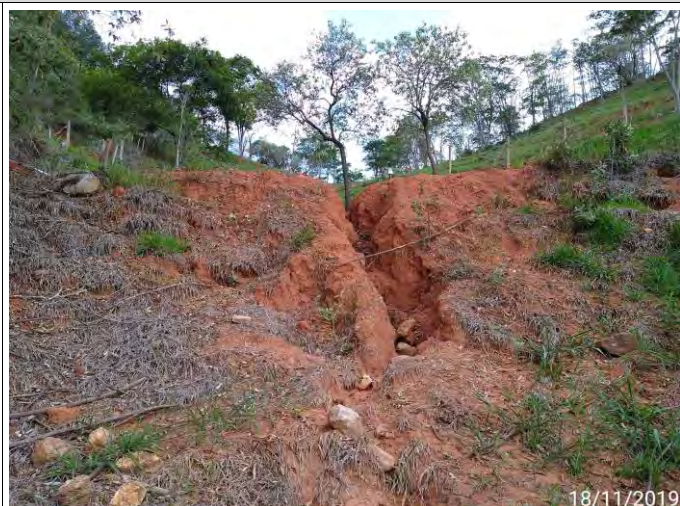
Foto 01	Vista geral do passivo ambiental	Foto 02	Detalhe do processo erosivo
----------------	----------------------------------	----------------	-----------------------------

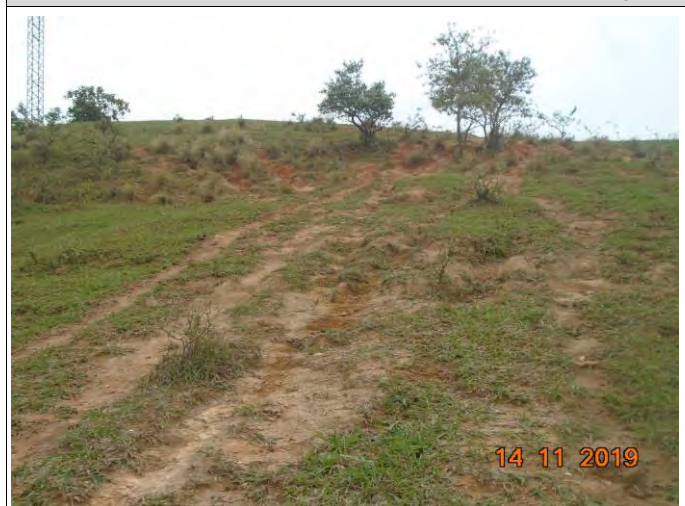
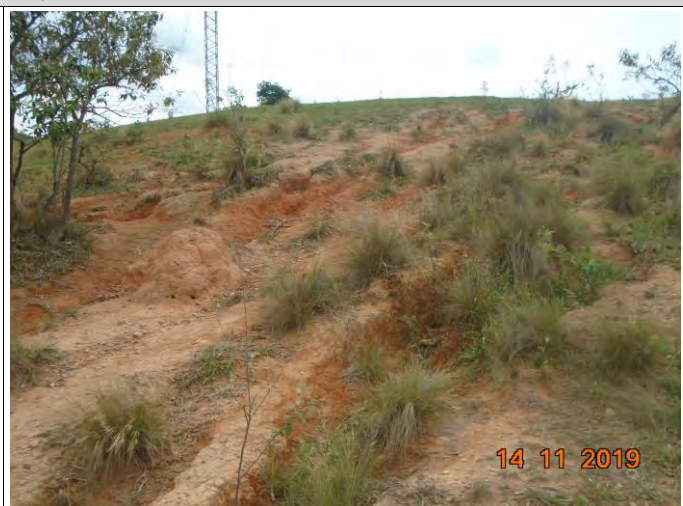
Obra:	Barragem Pedreira	DATA	Nº
		14/11/2019	PA-21
Localização:	Margem Esquerda	Ref. Locacional:

Tipo: Creeping + Sulcos
 Nesta área ocorre dois tipos de processos geológicos-geotécnicos: susceptibilidade a escorregamento e sulcos. O sulcos ocorrem em virtude da ausência de cobertura vegetal no solo, declividade do terreno associado ao fluxos d' água concentrados em virtude da precipitações, ocasionando dutos .

Gravidade	
	(00) Sem perigo
x	(01) Potencial para oferecer perigo
	(02) Com perigo
	(03) Já interfere com perigo

Foto 01	Vista geral do passivo ambiental	Foto 02	Detalhe do processo erosivo
----------------	----------------------------------	----------------	-----------------------------

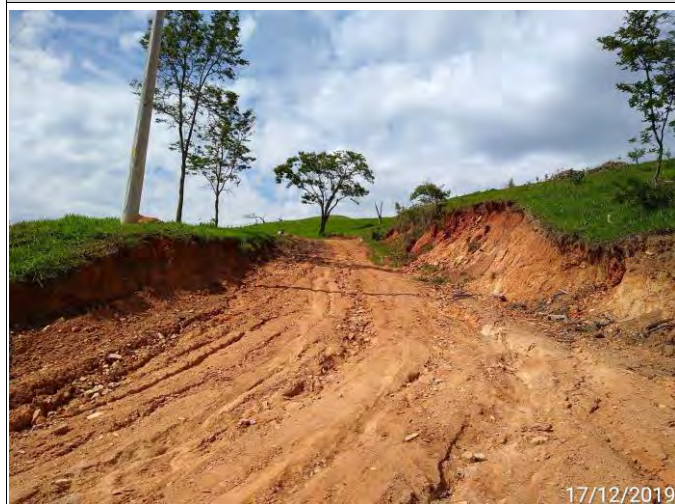
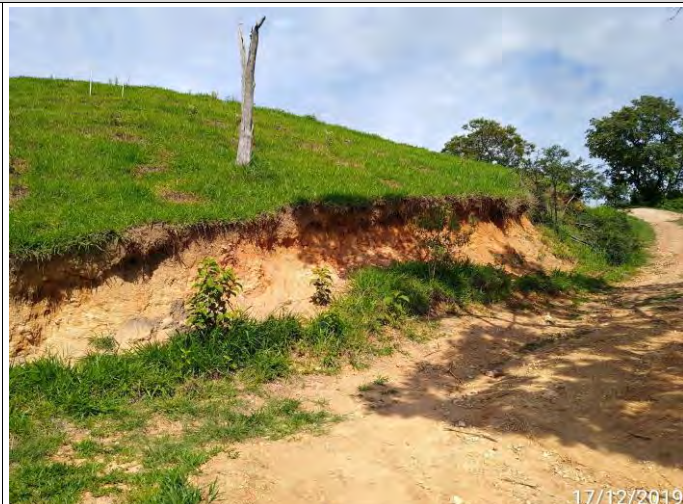
Obra:	Barragem Pedreira	DATA	Nº
		17/12/2019	PA-01
Localização:	Margem Esquerda	Ref. Locacional:

Tipo: Deslocamento terroso e erosão linear
 Este passivo foi anteriormente classificado do tipo rastejamento e erosão linear. Entretanto, a área onde ocorria as feições de escorregamento e ravinas foram reconformadas em virtude do andamento da obra. Dessa forma, no momento a área apresenta taludes oriundos do corte da estrada com deslocamentos terroso e sulcos erosivos.

Gravidade	
	(00) Sem perigo
x	(01) Potencial para oferecer perigo
	(02) Com perigo
	(03) Já interfere com perigo

Foto 01	Vista dos sulcos erosivos e talude de corte.	Foto 02	Detalhe do processo erosivo no talude.
----------------	----------------------------------------------	----------------	----------------------------------------

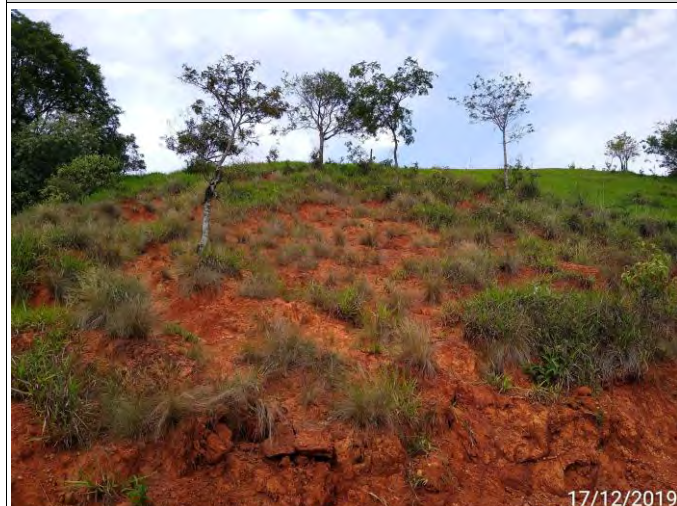
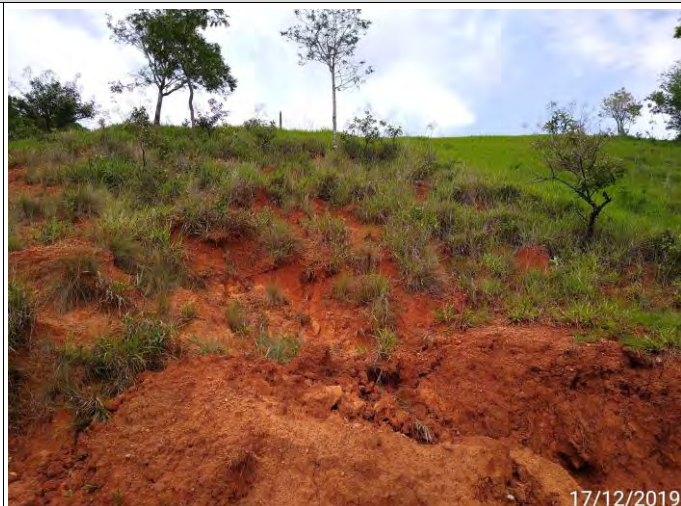
Obra:	Barragem Pedreira	DATA	Nº
		17/12/2019	PA-02
Localização:	Margem Esquerda	Ref. Locacional:

Tipo: Rastejamento (creeping).
 Nesta área ocorrem 2 tipos de processos geológicos-geotécnicos: o creeping e as erosões lineares (sulco e ravinas). Estes processos ocorrem pela ausência de cobertura vegetal associada com criação de gado existente na área. As feições erosivas ocorrem nas faces das encostas em quatro pontos mais evidenciados.

Gravidade	
	(00) Sem perigo
x	(01) Potencial para oferecer perigo
	(02) Com perigo
	(03) Já interfere com perigo

Foto 01	Vista geral das feições erosivas.	Foto 02	Detatalhe do processo erosivo.
----------------	-----------------------------------	----------------	--------------------------------

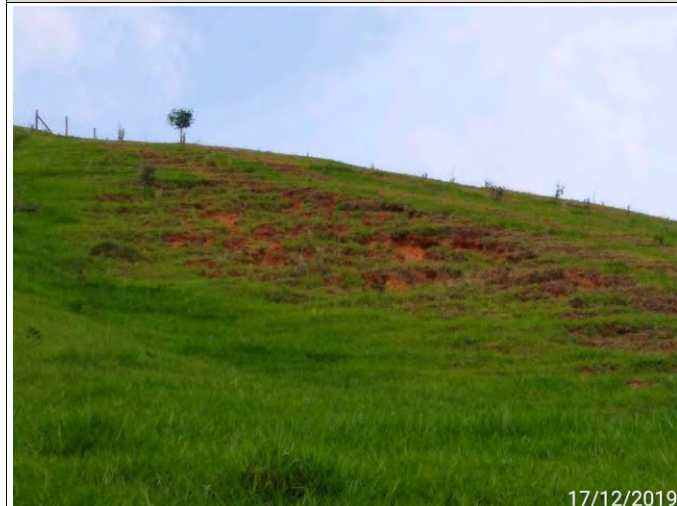
Obra:	Barragem Pedreira	DATA	Nº
		17/12/2019	PA-03
Localização:	Margem Esquerda	Ref. Locacional:

Gravidade	
	(00) Sem perigo
x	(01) Potencial para oferecer perigo
	(02) Com perigo
	(03) Já interfere com perigo

Foto 01	Vista geral da feições erosivas.	Foto 02	Panorama geral da área erodida.
----------------	----------------------------------	----------------	---------------------------------

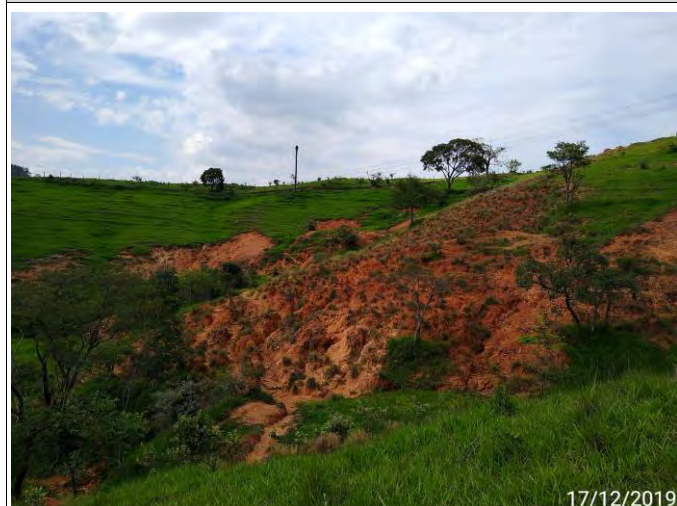
Obra:	Barragem Pedreira	DATA	Nº
		17/12/2019	PA-04
Localização:	Margem Esquerda	Ref. Locacional:

Tipo: Rastejamento (creeping).
Nesta área ocorre o processo de creeping, este processo encontra-se em estágio médio/avançado de evolução, abrangendo uma área relativamente grande, com potencial de risco devido a declividade local.

Gravidade	
	(00) Sem perigo
x	(01) Potencial para oferecer perigo
	(02) Com perigo
	(03) Já interfere com perigo

Foto 01	Vista geral da feições erosivas.	Foto 02	Panorama da área erodida.
----------------	----------------------------------	----------------	---------------------------

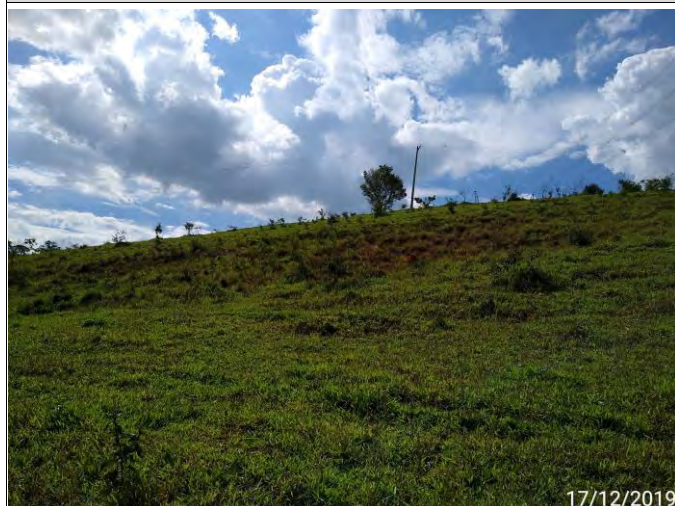
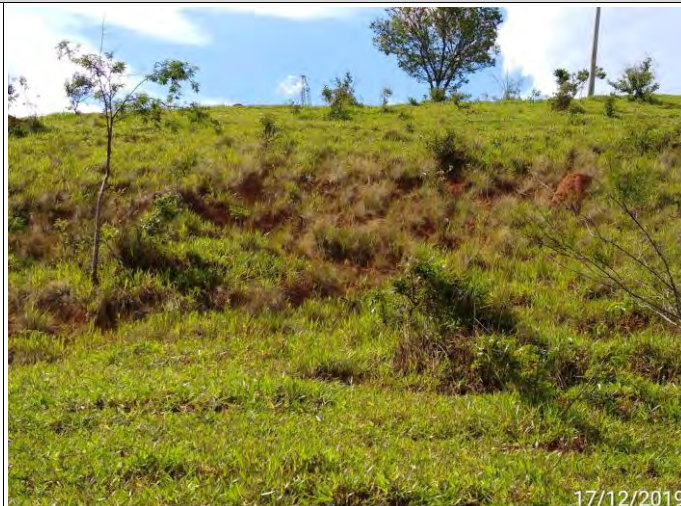
Obra:	Barragem Pedreira	DATA	Nº
		17/12/2019	PA-05
Localização:	Margem Esquerda	Ref. Locacional:

Tipo: Rastejamento (creeping).

Gravidade	
x	(00) Sem perigo
	(01) Potencial para oferecer perigo
	(02) Com perigo
	(03) Já interfere com perigo

Foto 01	Vista geral da feições erosivas.	Foto 02	Detalhe do processo erosivo.
----------------	----------------------------------	----------------	------------------------------

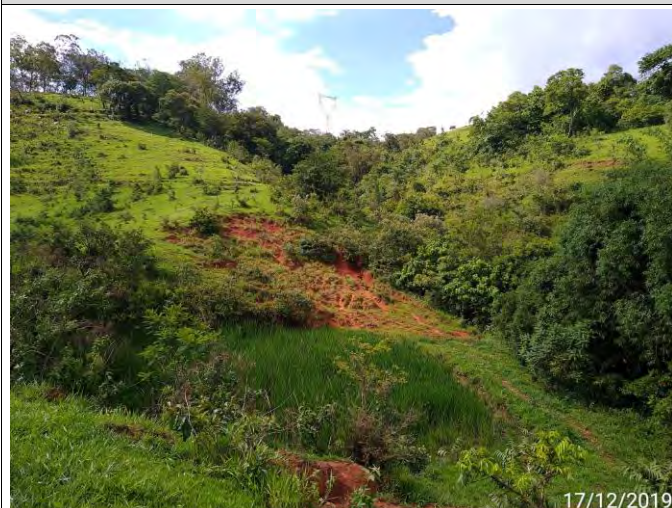
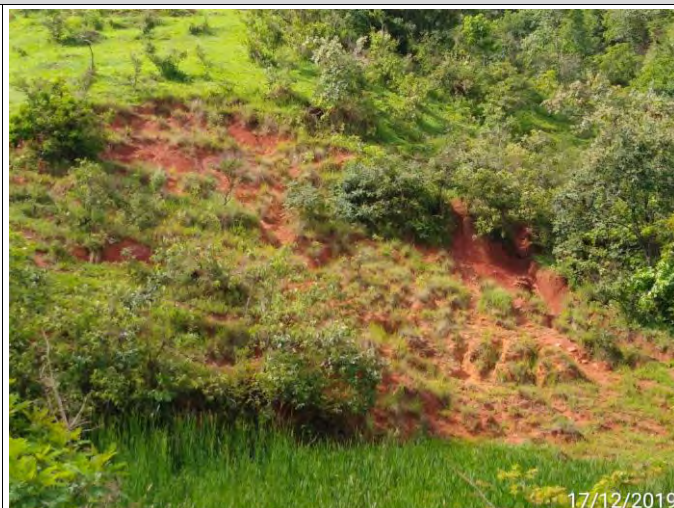
Gravidade	
x	(00) Sem perigo
	(01) Potencial para oferecer perigo
	(02) Com perigo
	(03) Já interfere com perigo

Foto 01	Vista geral da feições erosivas.	Foto 02	Detalhe do processo erosivo.
----------------	----------------------------------	----------------	------------------------------

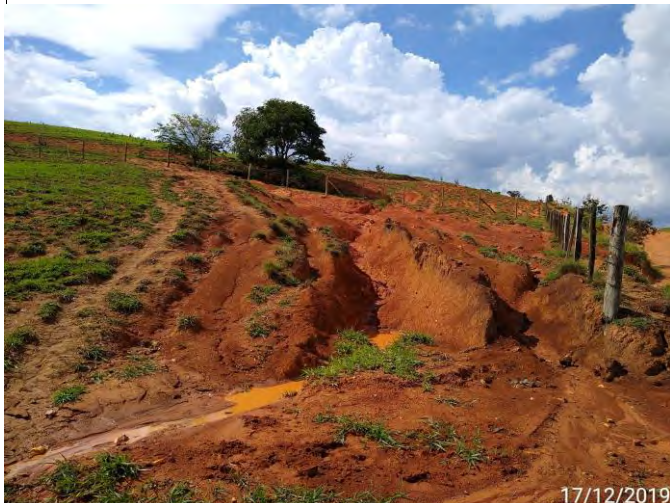
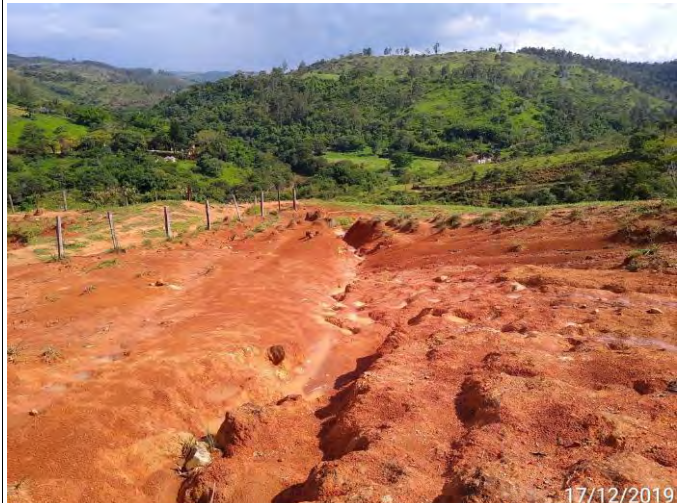
Obra:	Barragem Pedreira	DATA	Nº
		17/12/2019	PA-07
Localização:	Margem Esquerda	Ref. Locacional:

Gravidade	
	(00) Sem perigo
x	(01) Potencial para oferecer perigo
	(02) Com perigo
	(03) Já interfere com perigo

Foto 01	Vista geral da área com presença de sulcos/ravinas.	Foto 02	Detalhe dos sulcos erosivos.
----------------	-----------------------------------------------------	----------------	------------------------------

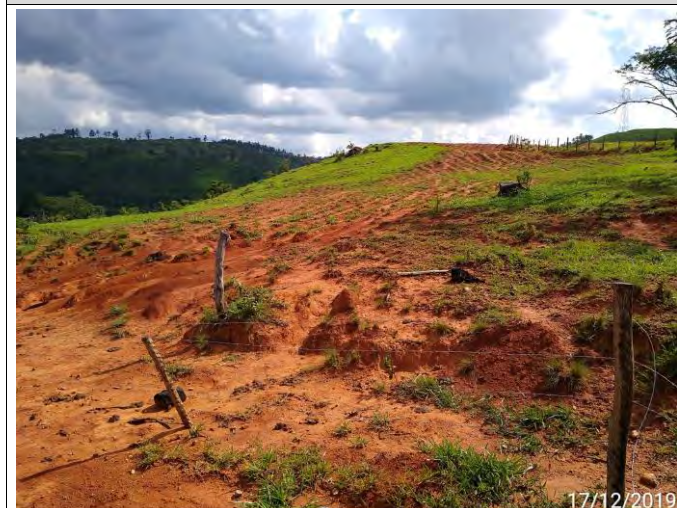
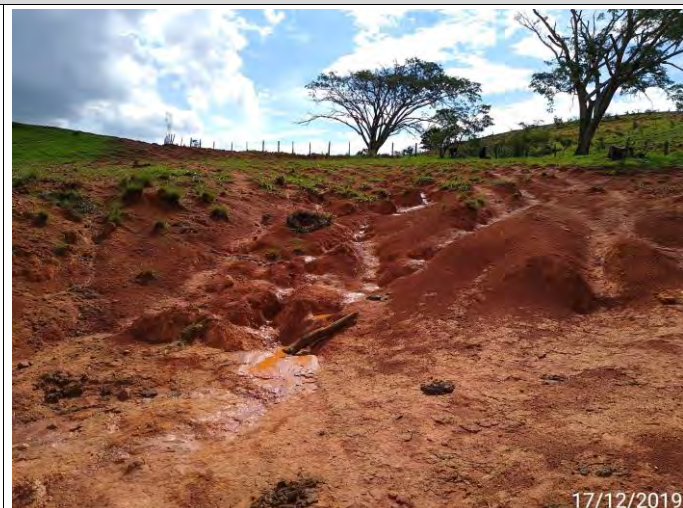
Gravidade	
x	(00) Sem perigo
	(01) Potencial para oferecer perigo
	(02) Com perigo
	(03) Já interfere com perigo

Foto 01	Vista geral da área com solo exposto com sulcos/ravinas.	Foto 02	Detalhe do processo erosivo.
----------------	----------------------------------------------------------	----------------	------------------------------

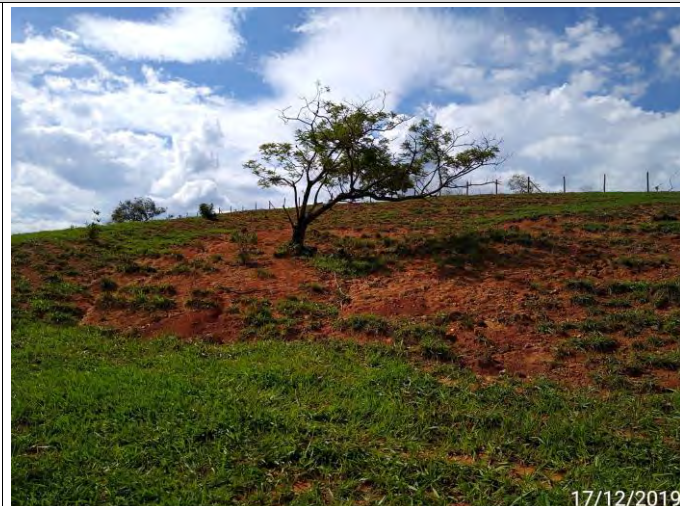
Obra:	Barragem Pedreira	DATA	Nº
		17/12/2019	PA-08
Localização:	Margem Esquerda	Ref. Locacional:

Tipo: Rastejamento (creeping).
 A área apresenta rastejamento e sulcos erosivos provenientes do uso do solo. Trata-se de área de pastagem com criação de gado. No período em questão foi verificado o carreamento de sedimentos devido ao escoamento das águas das chuvas.

Gravidade	
x	(00) Sem perigo
	(01) Potencial para oferecer perigo
	(02) Com perigo
	(03) Já interfere com perigo

Foto 01	Vista geral das feições erosivas.	Foto 02	Detalhe do processo erosivo.
----------------	-----------------------------------	----------------	------------------------------

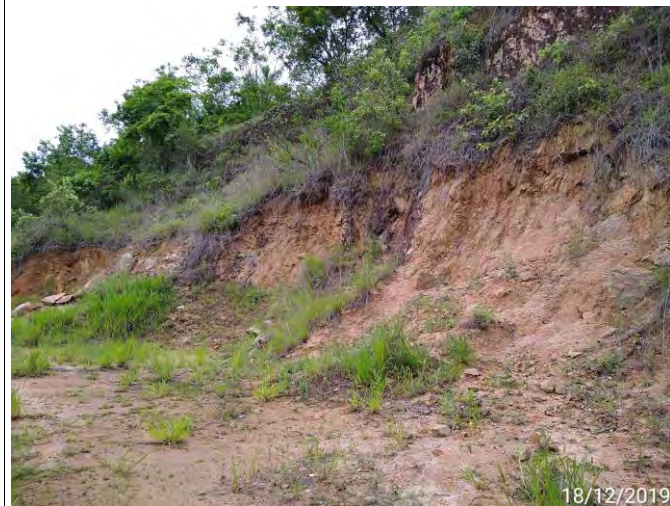
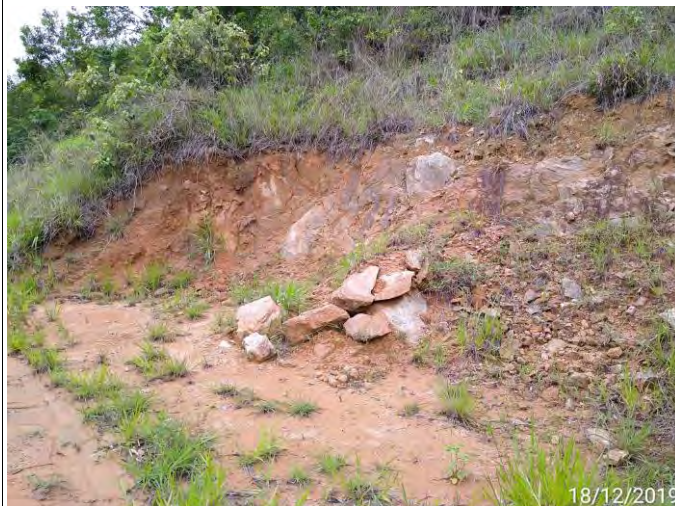
Gravidade	
	(00) Sem perigo
x	(01) Potencial para oferecer perigo
	(02) Com perigo
	(03) Já interfere com perigo

Foto 01	Vista das feições erosivas no talude.	Foto 02	Detalhe do deslocamento rochoso.
----------------	---------------------------------------	----------------	----------------------------------

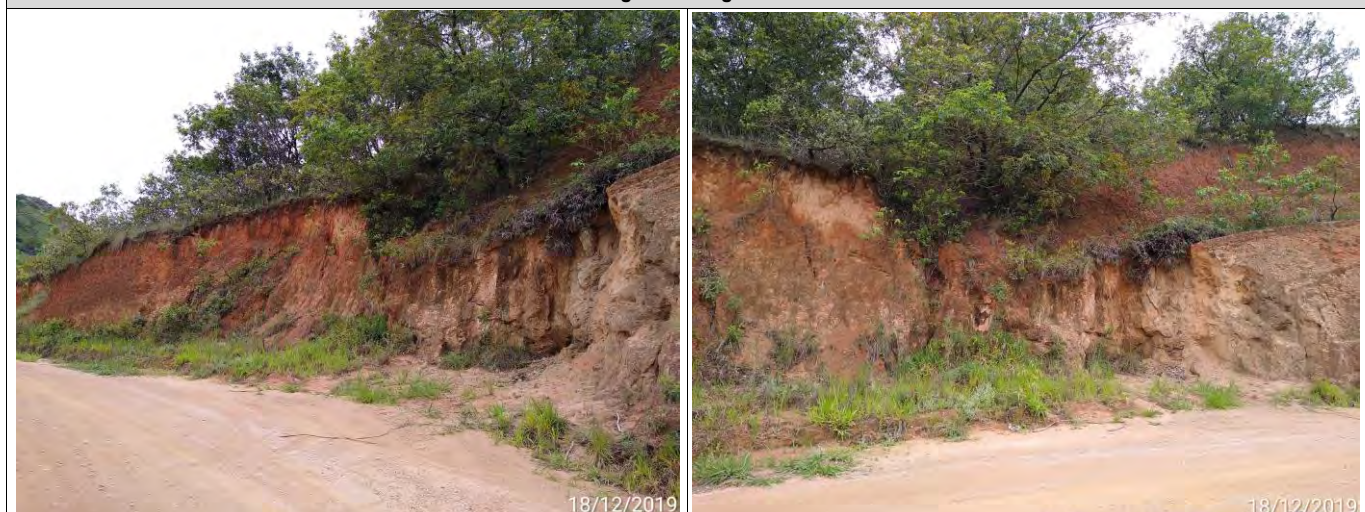
Foto 01	Vista das feições erosivas no talude.	Foto 02	Detalhe do deslocamento rochoso/terroso.
----------------	---------------------------------------	----------------	------------------------------------------

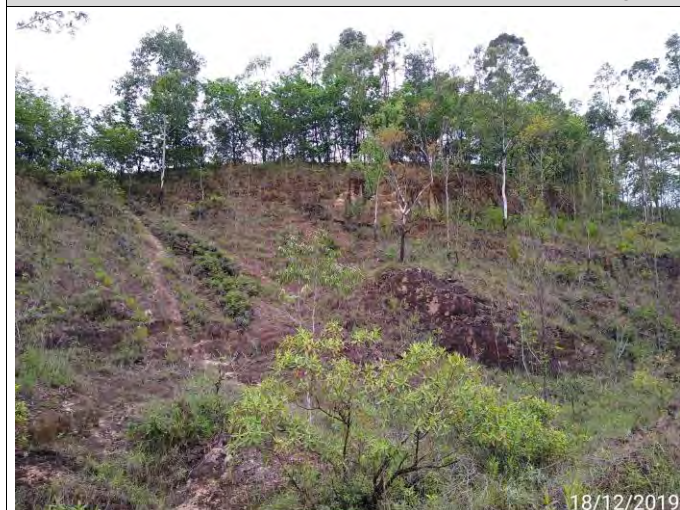
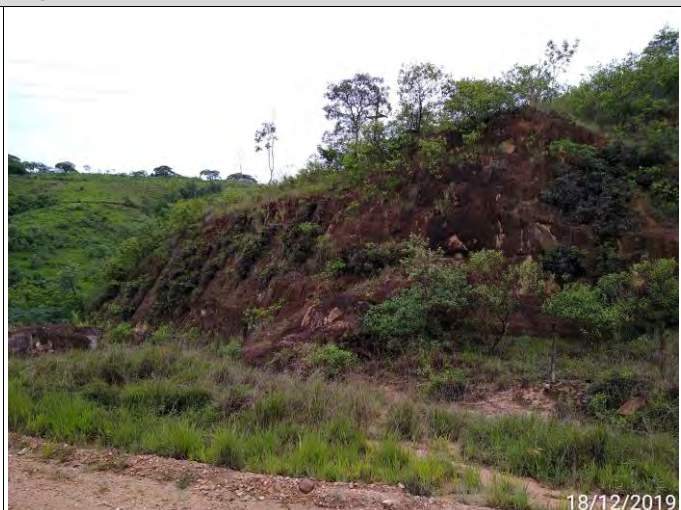
Gravidade	
	(00) Sem perigo
x	(01) Potencial para oferecer perigo
	(02) Com perigo
	(03) Já interfere com perigo

Foto 01	Vista das feições erosivas no talude.	Foto 02	Detalhe do deslocamento rochoso/terroso.
----------------	---------------------------------------	----------------	------------------------------------------

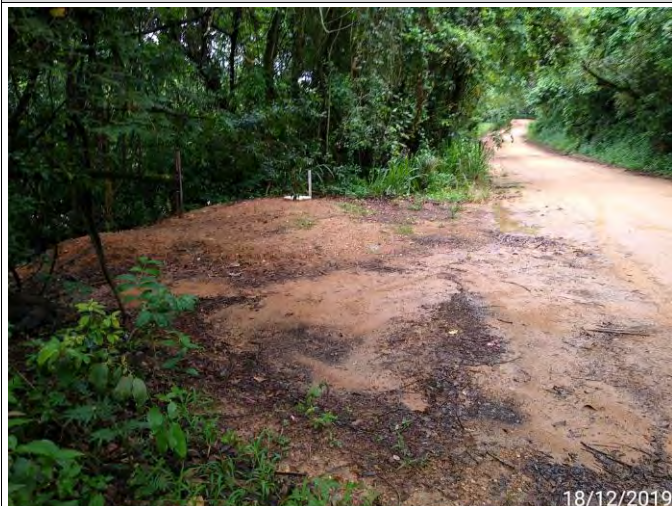
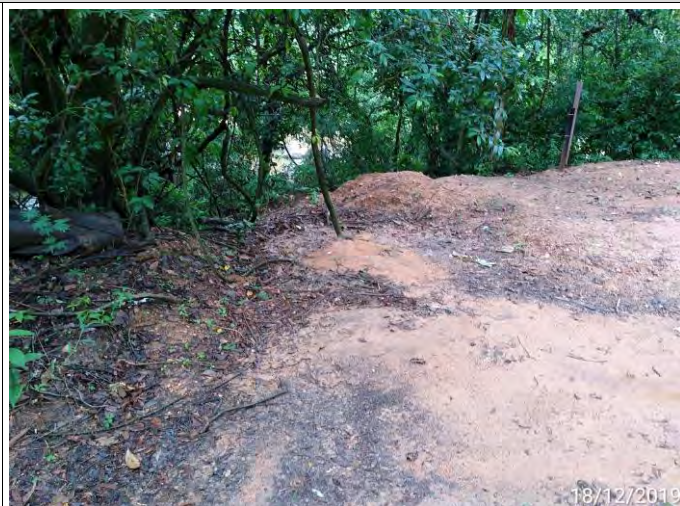
Obra:	Barragem Pedreira	DATA	Nº
		18/12/2019	PA-13
Localização:	Margem Direita	Ref. Locacional:

Tipo: Assoreamento
 Este local apresenta susceptibilidade ao processo geológico-geotécnico de assoreamento, devido ao solo exposto na margem do córrego. .

Gravidade	
	(00) Sem perigo
x	(01) Potencial para oferecer perigo
	(02) Com perigo
	(03) Já interfere com perigo

Foto 01	Área com presença de solo exposto na margem do córrego.	Foto 02	Detalhe do solo exposto na margem do córrego Entre-Montes.
----------------	---------------------------------------------------------	----------------	------------------------------------------------------------

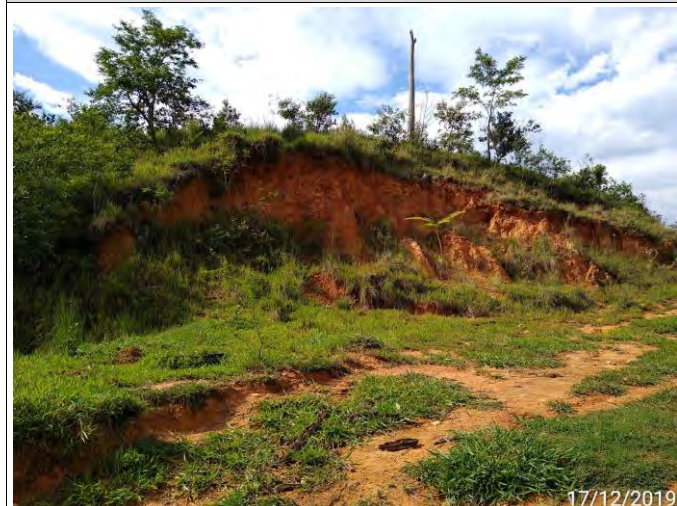
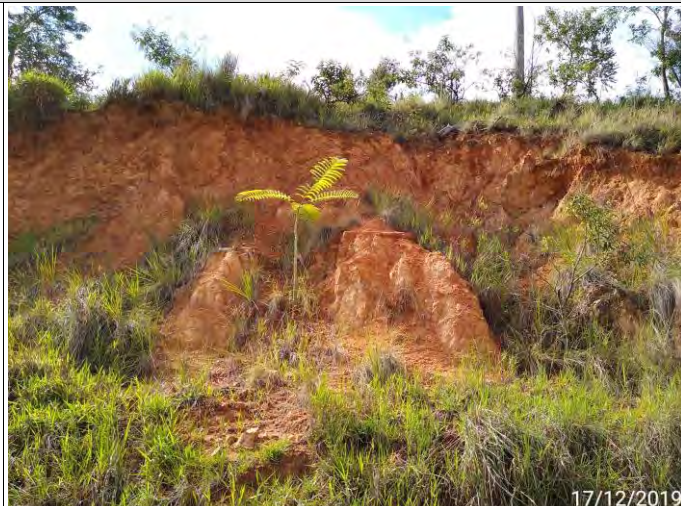
Obra:	Barragem Pedreira	DATA	Nº
		17/12/2019	PA-15
Localização:	Margem Esquerda	Ref. Locacional:

Tipo: Deslocamento Rochoso/Terroso.
A área trata-se do talude cortado para implantação de estrada de acesso. A ausência de vegetação e dispositivos de proteção ocasionou o deslocamento terroso.

Gravidade	
	(00) Sem perigo
x	(01) Potencial para oferecer perigo
	(02) Com perigo
	(03) Já interfere com perigo

Foto 01	Vista geral do processo erosivo.	Foto 02	Detalhe da área erodida.
----------------	----------------------------------	----------------	--------------------------

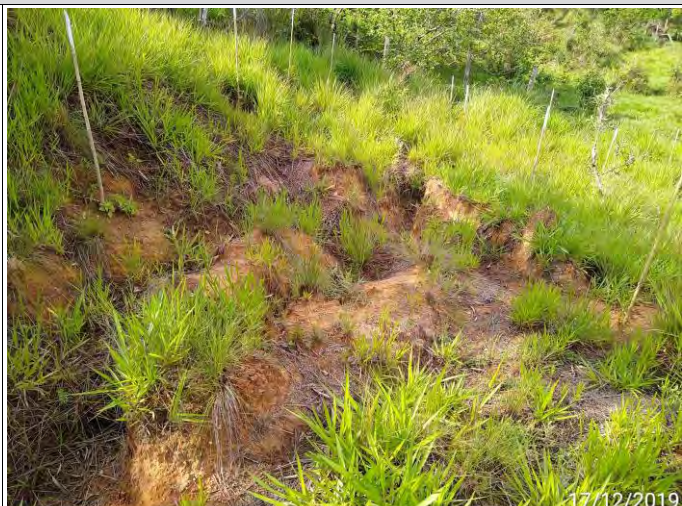
Obra:	Barragem Pedreira	DATA	Nº
		17/12/2019	PA-16
Localização:	Margem Esquerda	Ref. Locacional:

Tipo: Rastejamento (creeping).
 Nesta área ocorrem 2 tipos de processos geológicos-geotécnicos: o creeping e as erosões lineares (sulco e ravinas). Estes processos ocorrem pela ausência de cobertura vegetal associada a criação de gado existente na área..

Gravidade	
	(00) Sem perigo
x	(01) Potencial para oferecer perigo
	(02) Com perigo
	(03) Já interfere com perigo

Foto 01	Vista geral da feição erosiva.	Foto 02	Detalhe dos sulcos erosivos.
----------------	--------------------------------	----------------	------------------------------

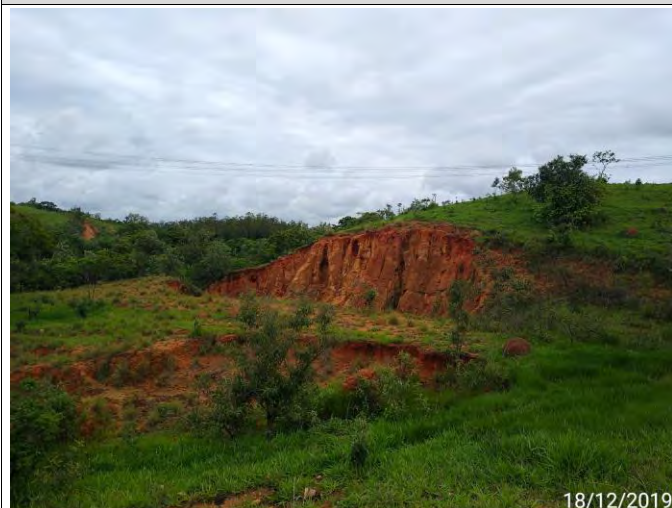
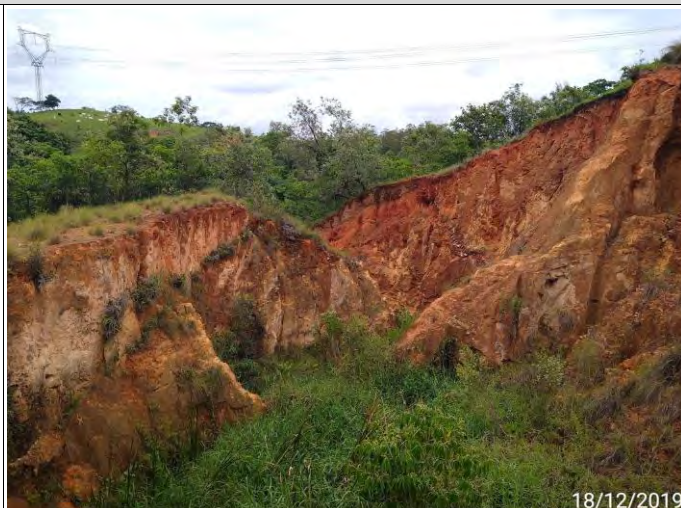
Obra:	Barragem Pedreira	DATA	Nº
		18/12/2019	PA-18
Localização:	Margem Esquerda	Ref. Locacional:

Tipo: Ravina/voçoroca
 As ravinas/voçorocas ocorrem em virtude da ausência de cobertura vegetal no solo associado ao fluxos d' água concentrados em virtude da precipitações, ocasionando dutos podendo atingir o lençol freático. Este tipo de erosão constitui um processo acelerado e de instabilidade nas paisagens.

Gravidade	
	(00) Sem perigo
	(01) Potencial para oferecer perigo
	(02) Com perigo
x	(03) Já interfere com perigo

Foto 01	Vista geral da voçoroca.	Foto 02	Detalhe da voçoroca.
----------------	--------------------------	----------------	----------------------

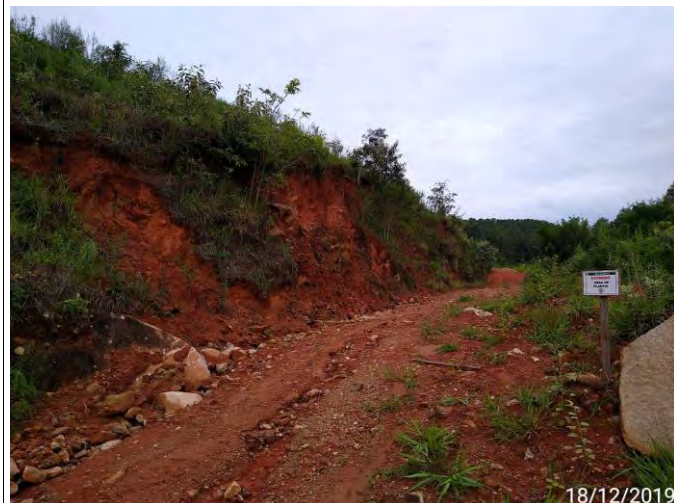
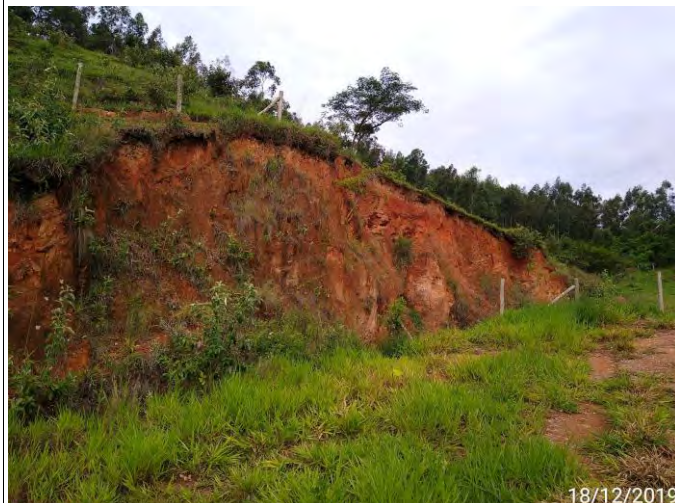
Gravidade	
	(00) Sem perigo
x	(01) Potencial para oferecer perigo
	(02) Com perigo
	(03) Já interfere com perigo

Foto 01	Vista das feições erosivas no talude.	Foto 02	Detalhe da ravina/voçoroca..
----------------	---------------------------------------	----------------	------------------------------

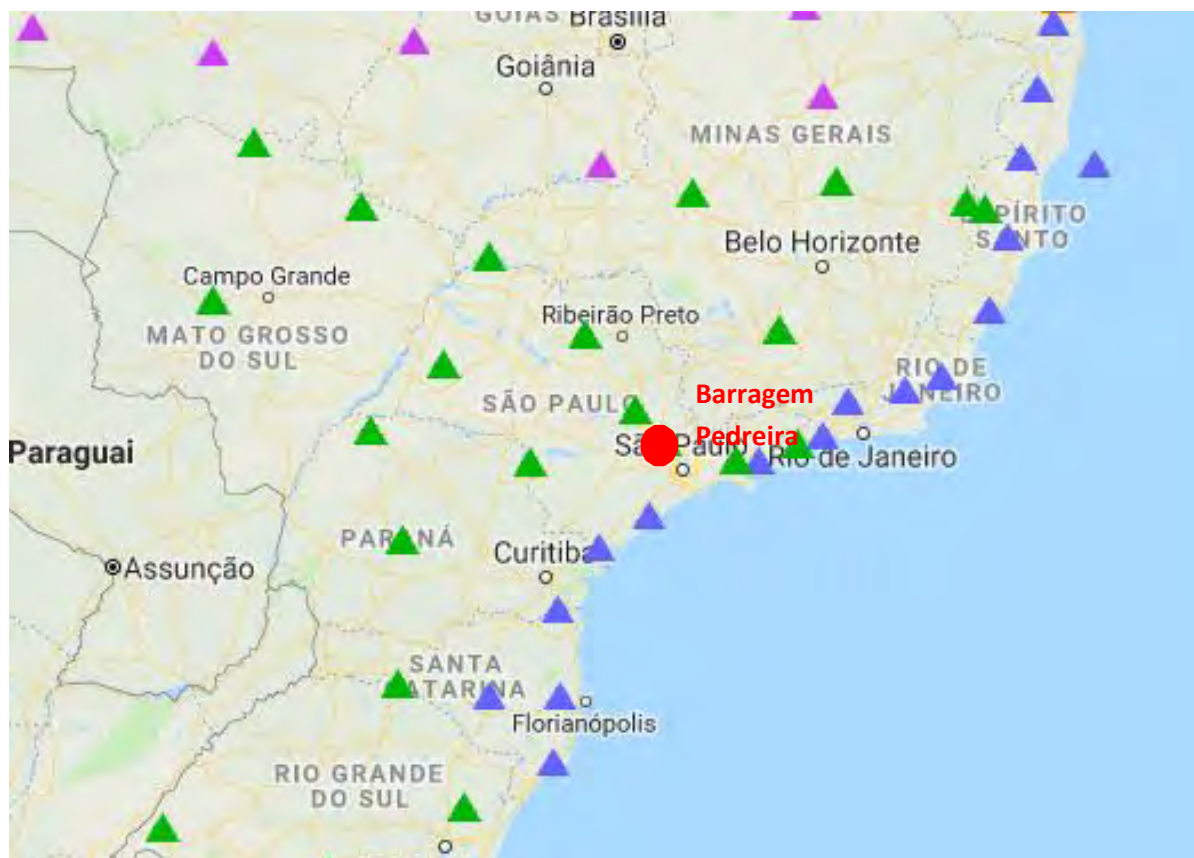
Figura 3 – Rede Sismográfica do Brasil - RSBR, com a identificação da localização da Barragem Pedreira em relação as estações sismológicas instaladas no entorno.

No período de setembro a dezembro de 2019 foi dado prosseguimento no acompanhamento dos eventos sísmicos da região e macrorregião de influência da Barragem Pedreira, pela Rede Sismográfica do Brasil, apresentada na **Figura 3**.

▲ ON-RSIS ▲ USP-BRASIL ▲ UNB-RSCN
 FONTE: site da Rede Sismográfica Brasileira ([http://www.rsbr.gov.br/\(01/2019\)](http://www.rsbr.gov.br/(01/2019))).
