BARRAGEM PEDREIRA

ANEXO VI Programa de Monitoramento da Qualidade das Águas Superficiais e dos Sedimentos

RELATÓRIO DE ANDAMENTO DOS PROGRAMAS AMBIENTAIS BARRAGEM PEDREIRA

3º Relatório Quadrimestral do Programa de Monitoramento da Qualidade das Águas Superficiais e Sedimentos

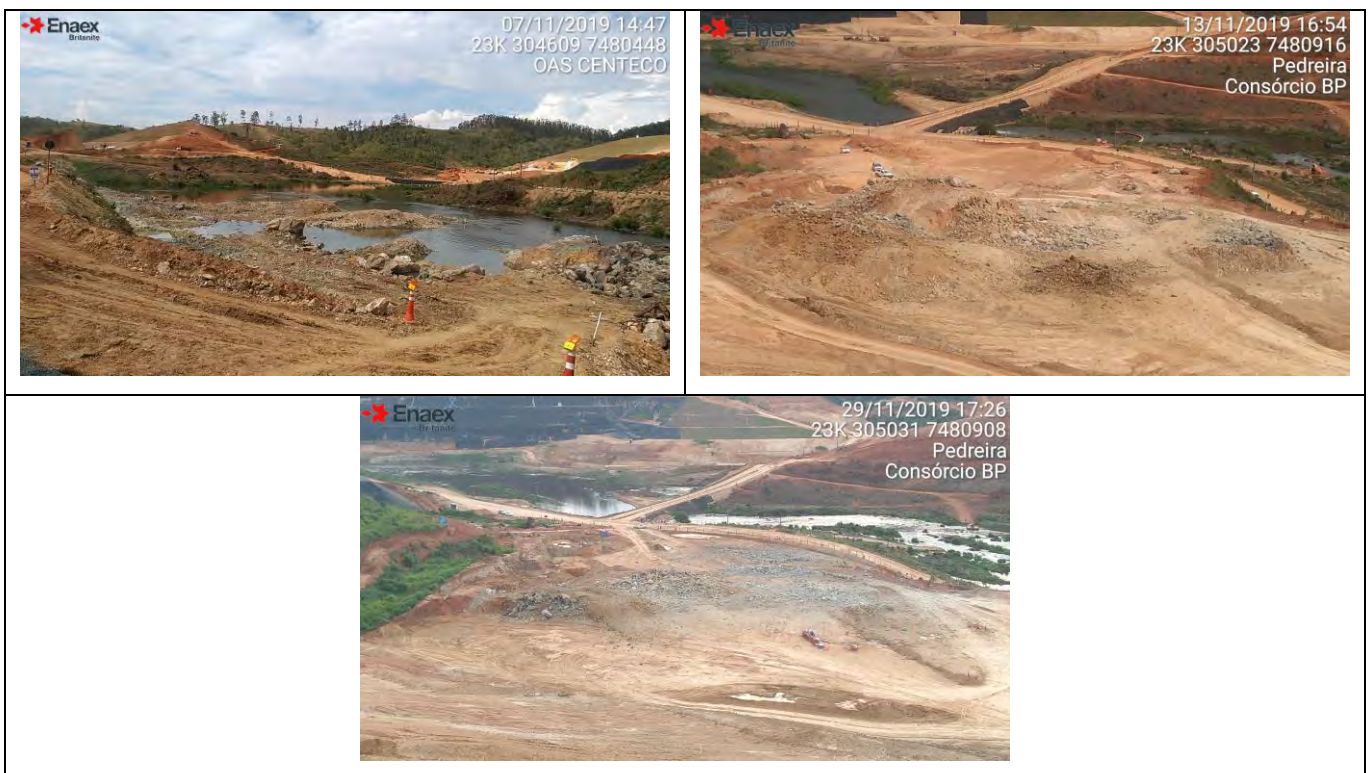
Figura 2. Locais dos desmontes de rochas.

As principais informações dos desmontes realizados no período de monitoramento estão descritas na Tabela 2, a seguir, onde todas as informações devem ser consultadas no próprio boletim de desmonte, na íntegra no Anexo I. O local dos desmontes foi registrado fotograficamente e pode ser visualizado na Figura 2.

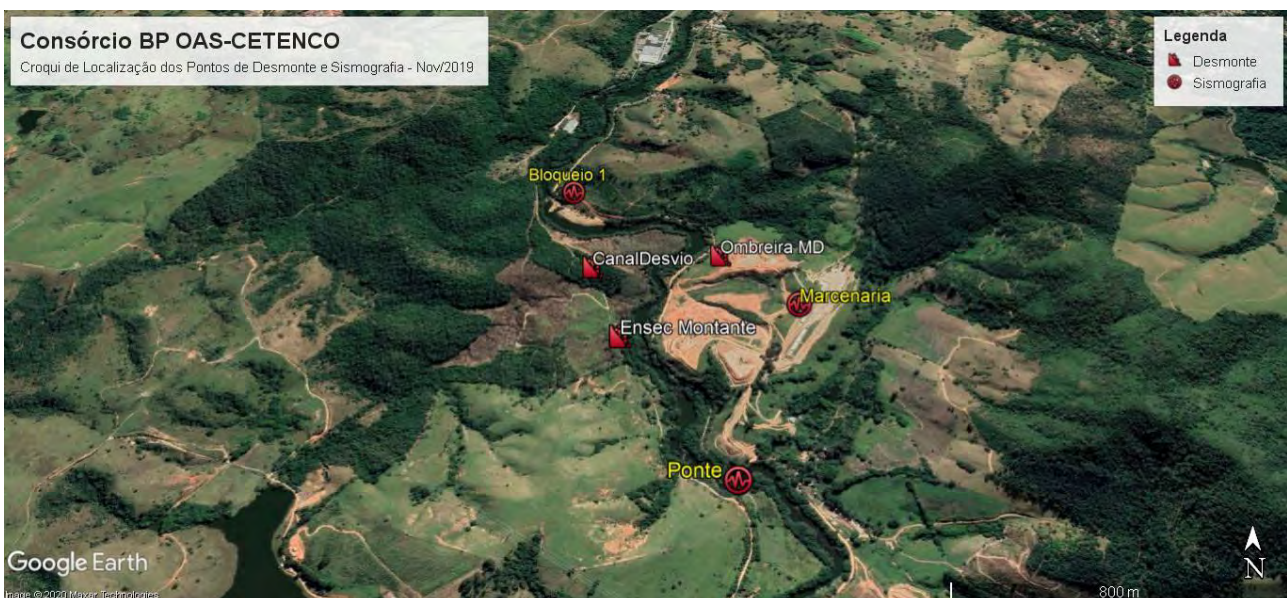
Figura 3. Localização dos desmortes e locais de monitoramento.

Os locais de monitoramentos estão identificados na Tabela 3 com croqui na Figura 3, com respectivo registro fotográfico do local com o sismógrafo instalado (Figura 4). Os sismógrafos utilizados estão identificados na Tabela 4, cujo os certificados de calibração

Tipo	Referência	Coordenadas (SIRGRAS)			Distância(s) ao Desmorte(s)	
		Zona	E (m)	N (m)	Referência	Distância (m)
Desmorte	07/11 - Ensec. Montante	23K	304.575	7.480.502	Bloqueio 1	666
Desmorte	13/11-16:35 - Ombreira MD	23K	304.875	7.480.848	Marcenaria	309
Desmorte	29/11-17:09 - Ombreira MD	23K	304.875	7.480.848	Ponte	844
Desmorte	29/11-17:09 - Canal Desvio	23K	304.483	7.480.791	Ponte	887
Sismógrafo	Bloqueio 1	23K	304.405	7.481.146		
Sismógrafo	Marcenaria	23K	305.101	7.480.638		
Sismógrafo	Ponte	23K	304.892	7.480.004

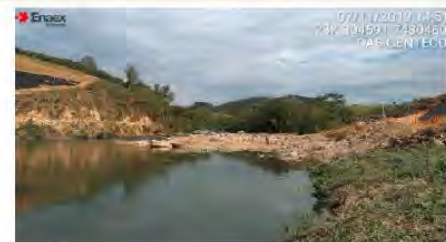
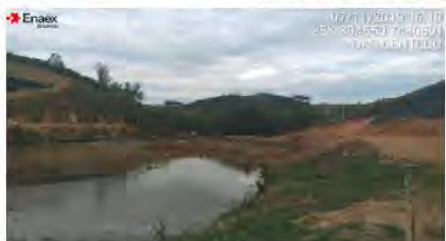
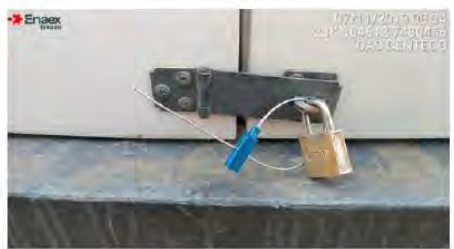
CROQUI DO PLANO DE FOGO / RELATÓRIO DE DESMONTE

DISTÂNCIA DESM/SISMÓGRAFO (m):	660	CARGA MÁXIMA POR ESPERA (kg):	3
LOCAL DE CAPTAÇÃO:	Ponto 07	VELOCIDADE RESULTANTE (mm/s):

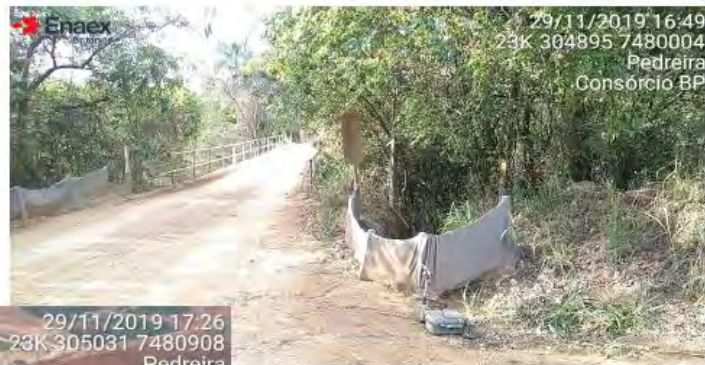
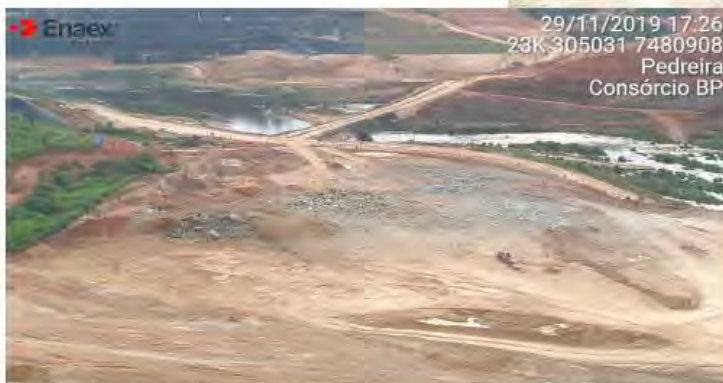
CROQUI DO PLANO DE FOGO / RELATÓRIO DE DESMONTE

RESULTADOS SISMOGRÁFICOS			
DISTÂNCIA DESM/SISMÓGRAFO (m)	800m prévia	CARGA MÁXIMA DE ESPERA (kg)	14,10
LOCAL DA CAPTAÇÃO	Ponte	VELOCIDADE RESULTANTE (mm/s)	0,25mm/s 128dB
VERIFICAÇÃO APÓS DESMONTE (Resultados obtidos e observações)			Tempo de Retorno
ok			15 min
RESPONSÁVEL PELO SERVIÇO			
Sergio Tamai

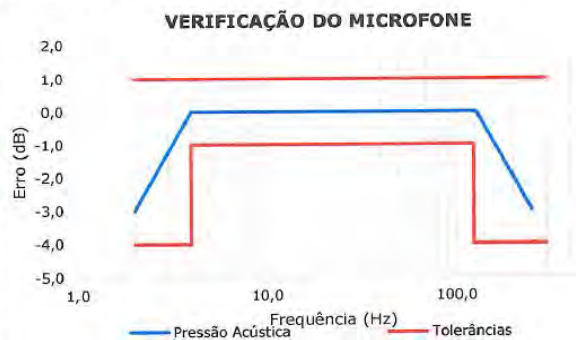
Freq. Referência (Hz)	V.C. (dBL)	V.I. (dBL)	Erro (dB)	Teste
2,0	134	131	-3,0	PASS
4,0	134	134	0,0	PASS
8,0	134	134	0,0	PASS
16,0	134	134	0,0	PASS
31,5	134	134	0,0	PASS
64,0	134	134	0,0	PASS
128,0	134	134	0,0	PASS
250,0	134	131	-3,0	PASS

O MICROFONE NÃO NECESSITOU DE AJUSTE.

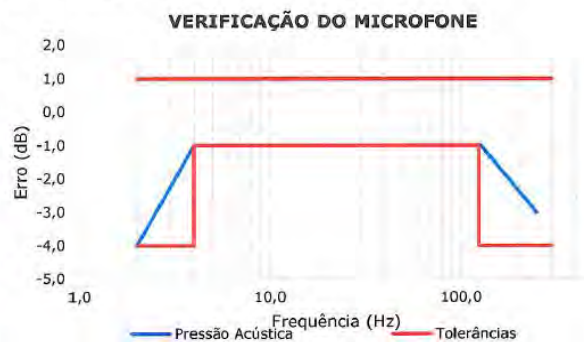
Freq. Referência (Hz)	V.C. (dBL)	V.I. (dBL)	Erro (dB)	Teste
2,0	134	130	-4,0	PASS
4,0	134	133	-1,0	PASS
8,0	134	133	-1,0	PASS
16,0	134	133	-1,0	PASS
31,5	134	133	-1,0	PASS
64,0	134	133	-1,0	PASS
128,0	134	133	-1,0	PASS
250,0	134	131	-3,0	PASS

O MICROFONE NÃO NECESSITOU DE AJUSTE.

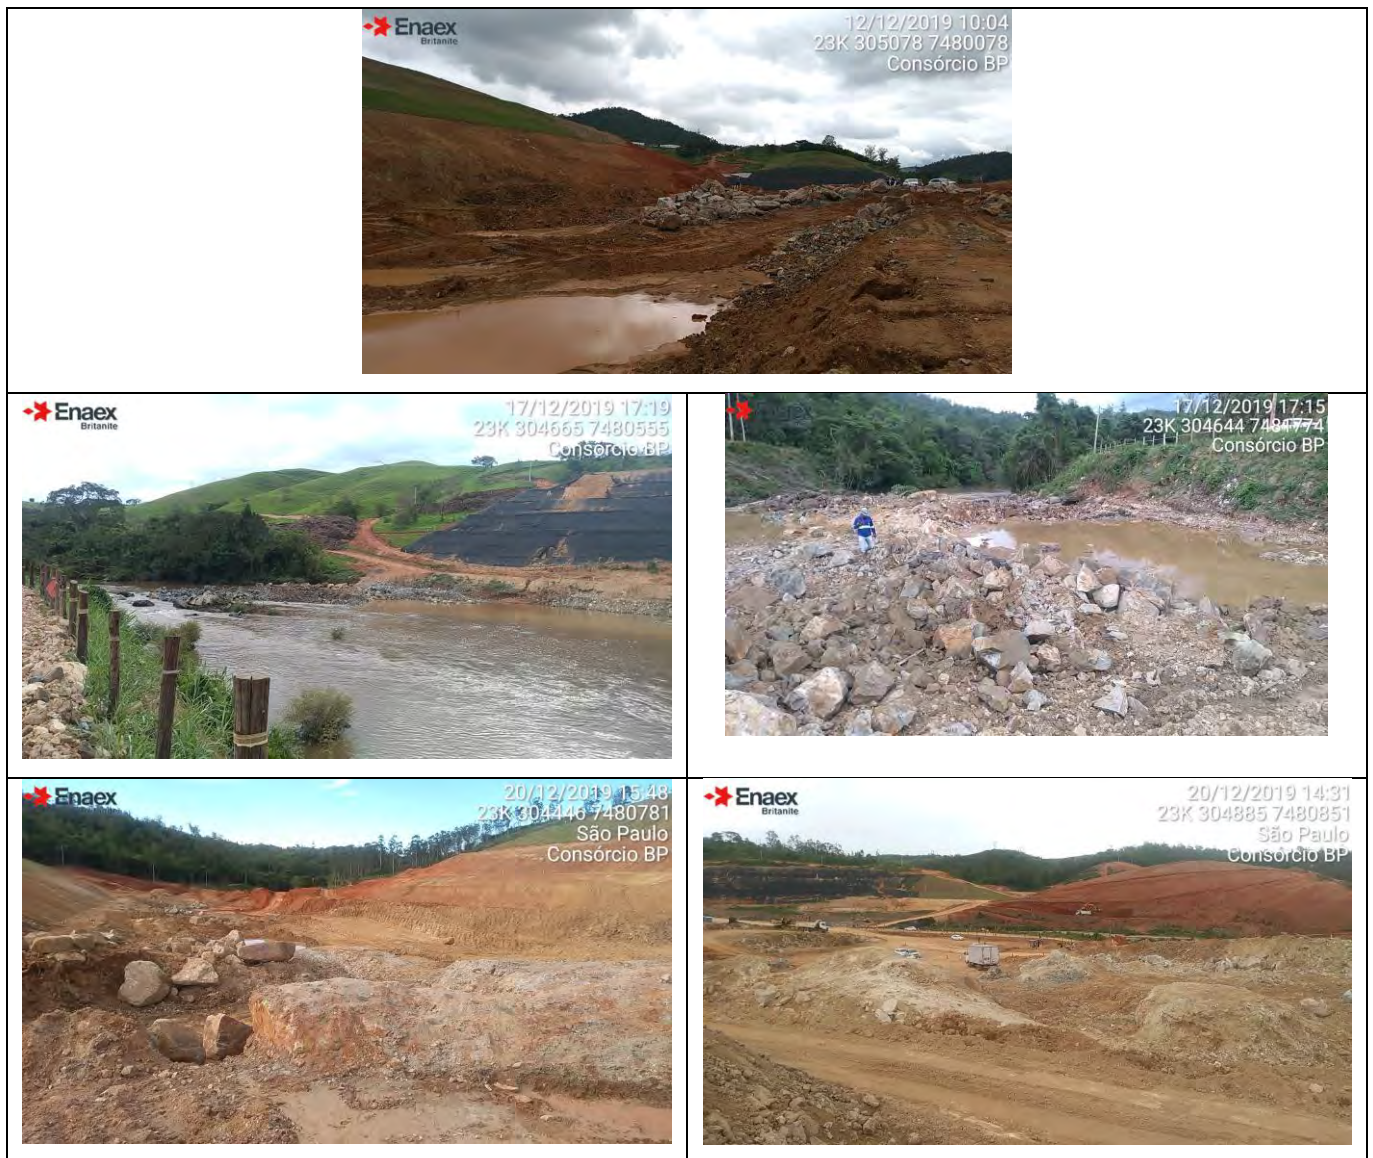
Figura 2. Locais dos desmontes de rochas.

As principais informações dos desmonte realizados no período de monitoramento estão descritas na Tabela 2, a seguir, onde todas as informações devem ser consultadas no próprio boletim de desmonte, na íntegra no Anexo I. O local dos desmontes foi registrado fotograficamente e pode ser visualizado na Figura 2.

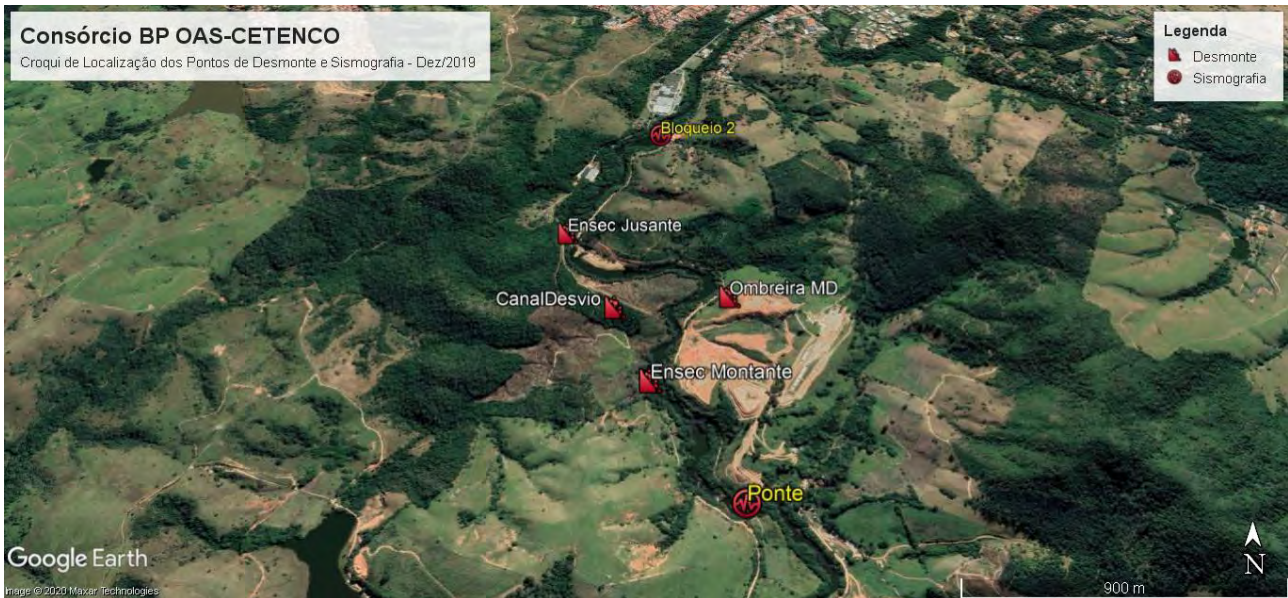
Figura 3. Localização dos desmontes e locais de monitoramento.

Os locais de monitoramentos estão identificados na Tabela 3 com croqui na Figura 3, com respectivo registro fotográfico do local com o sismógrafo instalado (Figura 4). Os sismógrafos utilizados estão identificados na Tabela 4, cujo os certificados de calibração podem ser encontrados no Anexo III. As coordenadas UTM de todos os locais estão dispostas na Tabela 5, onde também foram calculadas as distâncias entre os mesmos.

Tipo	Referência	Coordenadas (SIRGRAS)			Distância(s) ao Desmorte(s)	
		Zona	E (m)	N (m)	Referência	Distância (m)
Desmorte	12/12 - Ombreira MD	23K	304.875	7.480.848	Ponte	844
Desmorte	12/12-17:16 - Canal Desvio	23K	304.483	7.480.791	Ponte	887
Desmorte	17/12-17:02 - Ensec Jusante	23K	304.299	7.481.166	Bloqueio 2	682
Desmorte	17/12-17:02 - Ensec Montante	23K	304.575	7.480.502	Bloqueio 2	1.259
Desmorte	20/12-17:08 - Ombreira MD	23K	304.875	7.480.848	Ponte	844
Desmorte	20/12-17:08 - Canal Desvio	23K	304.483	7.480.791	Ponte	887
Sismógrafo	Ponte	23K	304.892	7.480.004		
Sismógrafo	Bloqueio 2	23K	304.635	7.481.760		
Sismógrafo	Ponte	23K	304.892	7.480.004

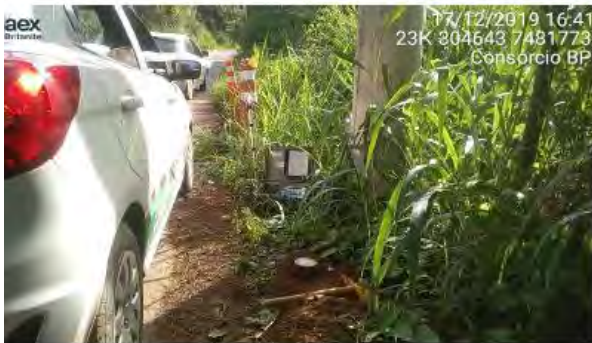
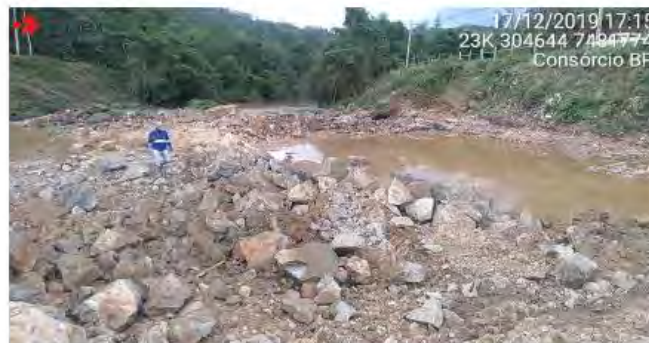
ensecadeira Jusante

RESULTADOS SISMOGRÁFICOS			
DISTÂNCIA DESM/SISMÓGRAFO (m)	680m prévia	CARGA MÁXIMA DE ESPERA (kg)	1,73
LOCAL DA CAPTAÇÃO	Oficina (Bloqueio)	VELOCIDADE RESULTANTE (mm/s)	0,89mm/s 120dB
VERIFICAÇÃO APÓS DESMONTE (Resultados obtidos e observações)			Tempo de Retorno
ok			15 min
RESPONSÁVEL PELO SERVIÇO			
Sergio Tamai

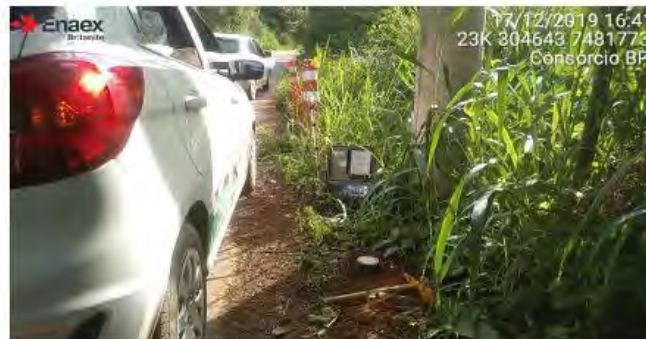
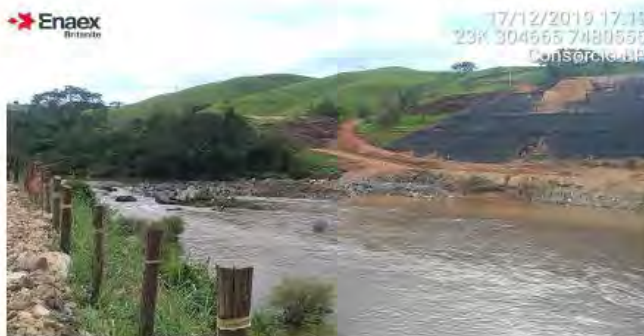
Ensecadeira Montante

RESULTADOS SISMOGRÁFICOS			
DISTÂNCIA DESM/SISMÓGRAFO (m)	1,3 km prévia	CARGA MÁXIMA DE ESPERA (kg)	3,33
LOCAL DA CAPTAÇÃO	Oficina (Bloqueio)	VELOCIDADE RESULTANTE (mm/s)	0,89m/s 120dB
VERIFICAÇÃO APÓS DESMONTE (Resultados obtidos e observações)			Tempo de Retorno
ok			15 min
RESPONSÁVEL PELO SERVIÇO			
Sergio Tamai

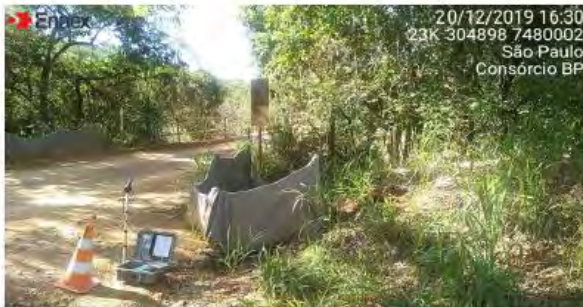
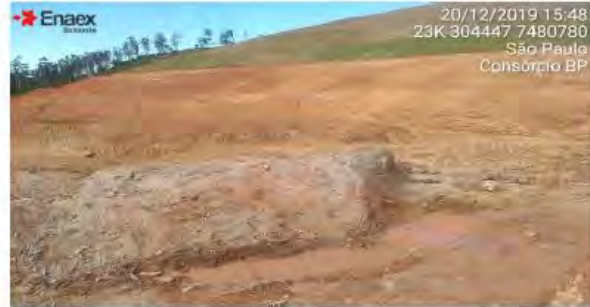
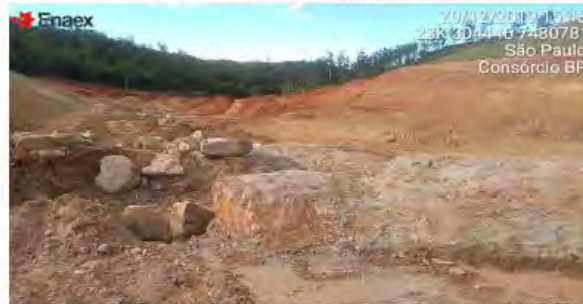
CANAL DE DESVIO

RESULTADOS SISMOGRÁFICOS			
DISTÂNCIA DESM/SISMÓGRAFO (m)	890m Prévia	CARGA MÁXIMA DE ESPERA (kg)	4,55
LOCAL DA CAPTAÇÃO	Ponte	VELOCIDADE RESULTANTE (mm/s)	0,13mm/s 121dB
VERIFICAÇÃO APÓS DESMONTE (Resultados obtidos e observações)			Tempo de Retorno
ok			15 min
RESPONSÁVEL PELO SERVIÇO			
Sergio Tamai

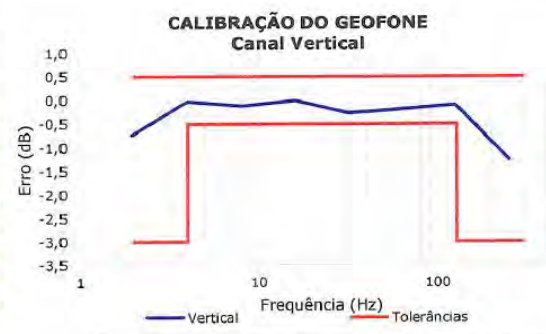
Geofone standard - 130 mm/s

Frequências de Referência	Velocidade		Erro
	V.C.	V.I.	
(Hz)	(mm/s)		(dB)
2,0	12,732	11,70	-0,7
4,0	12,698	12,65	0,0
8,0	12,710	12,53	-0,1
16,0	12,699	12,69	0,0
31,5	12,704	12,32	-0,3
50,0	12,705	12,39	-0,2
125,0	6,350	6,28	-0,1
249,9	3,811	3,30	-1,3

Incerteza U (%) = 1,5 (0,13 dB)

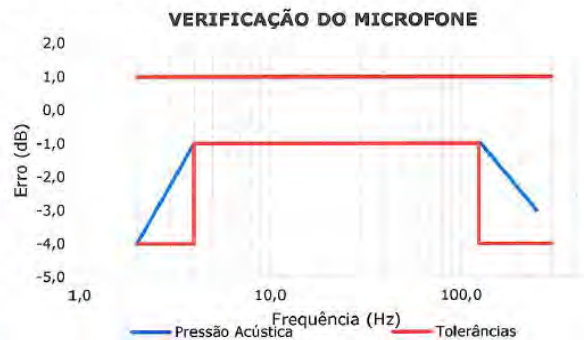
Freq. Referência (Hz)	V.C. (dBL)	V.I. (dBL)	Erro (dB)	Teste
2,0	134	130	-4,0	PASS
4,0	134	133	-1,0	PASS
8,0	134	133	-1,0	PASS
16,0	134	133	-1,0	PASS
31,5	134	133	-1,0	PASS
64,0	134	133	-1,0	PASS
128,0	134	133	-1,0	PASS
250,0	134	131	-3,0	PASS

O MICROFONE NÃO NECESSITOU DE AJUSTE.
