BARRAGEM PEDREIRA

RELATÓRIO DE ANDAMENTO DOS **PROGRAMAS AMBIENTAIS** **BARRAGEM PEDREIRA**

4º Relatório Quadrimestral do Programa de Controle Ambiental das Obras

0322-01-AS-RQS-0004-R02-PCA

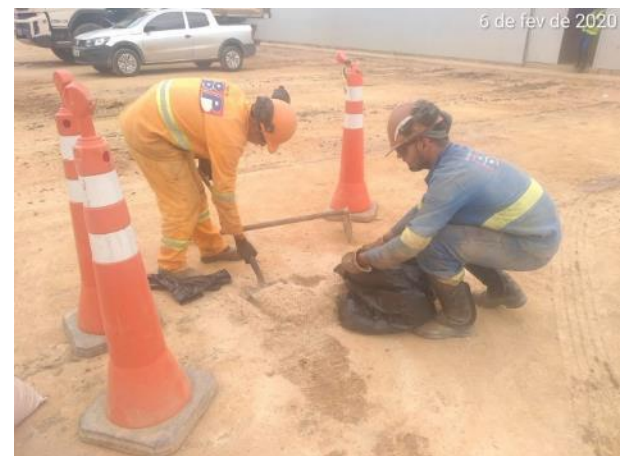
Foto 81– Profissionais retirando solo misturado com diesel por vazamento de equipamento. (Data:06/02/2020)

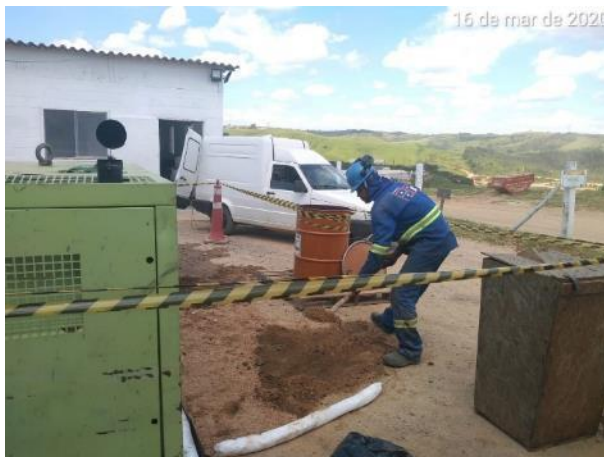
Foto 84– Atendimento a emergência ambiental devido a vazamento de diesel do gerador. (Data:16/03/2020)

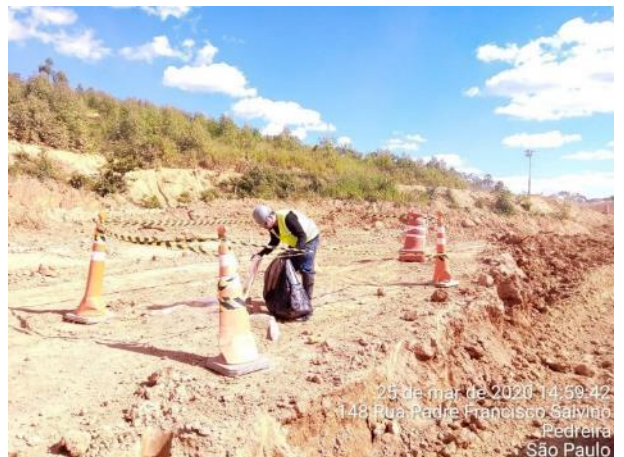
Foto 85– Atendimento de emergência ambiental de vazamento de diesel de caminhão basculante. (Data:25/03/2020).

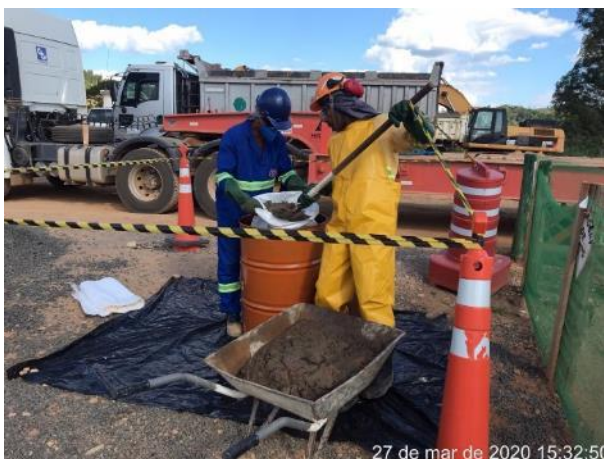
Foto 86– Solo com óleos retirado durante limpeza da calha da caixa AS. (Data:27/03/2020)

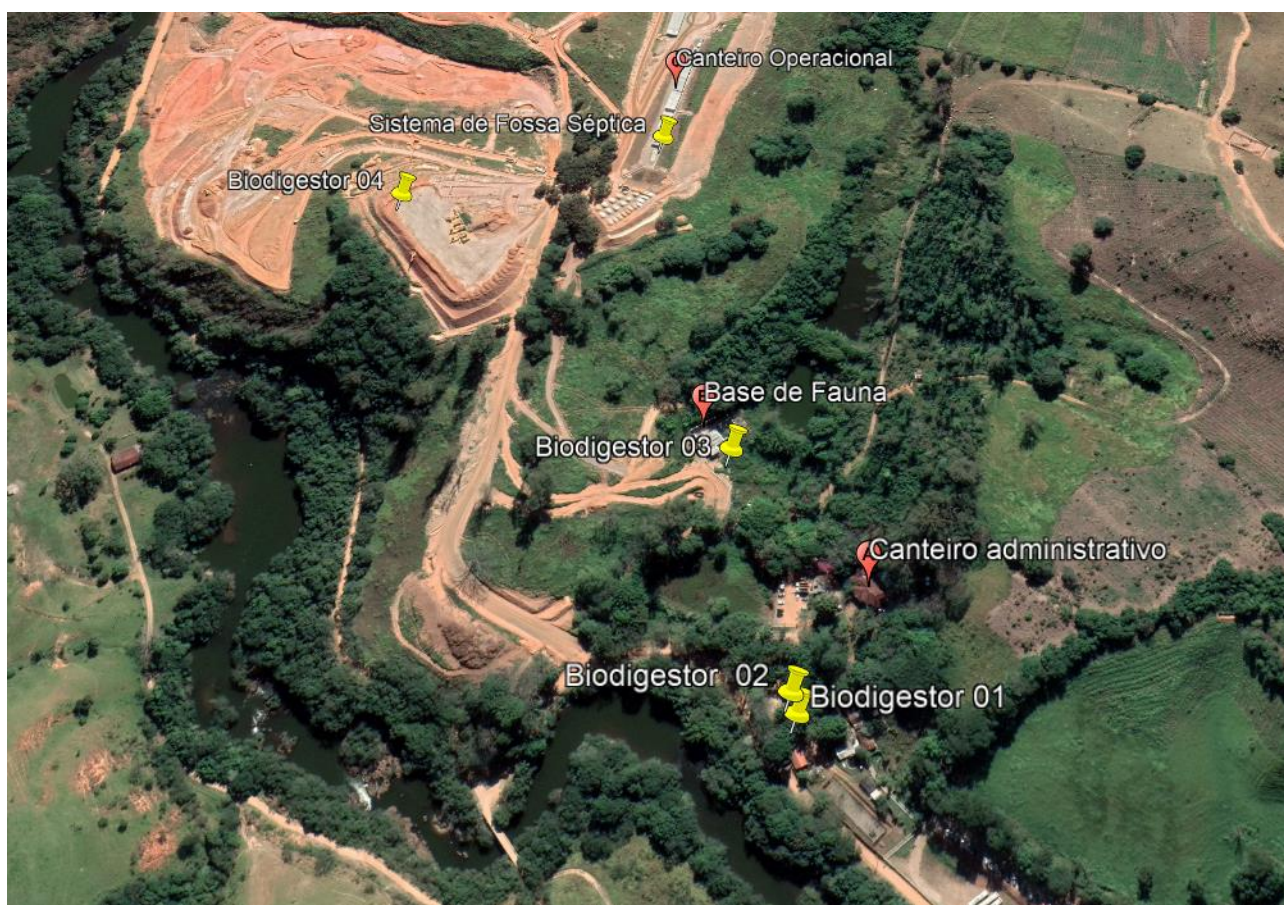
Figura 15-Localização dos sistemas de tratamento de efluente doméstico. Apresentam-se os registros fotográficos.

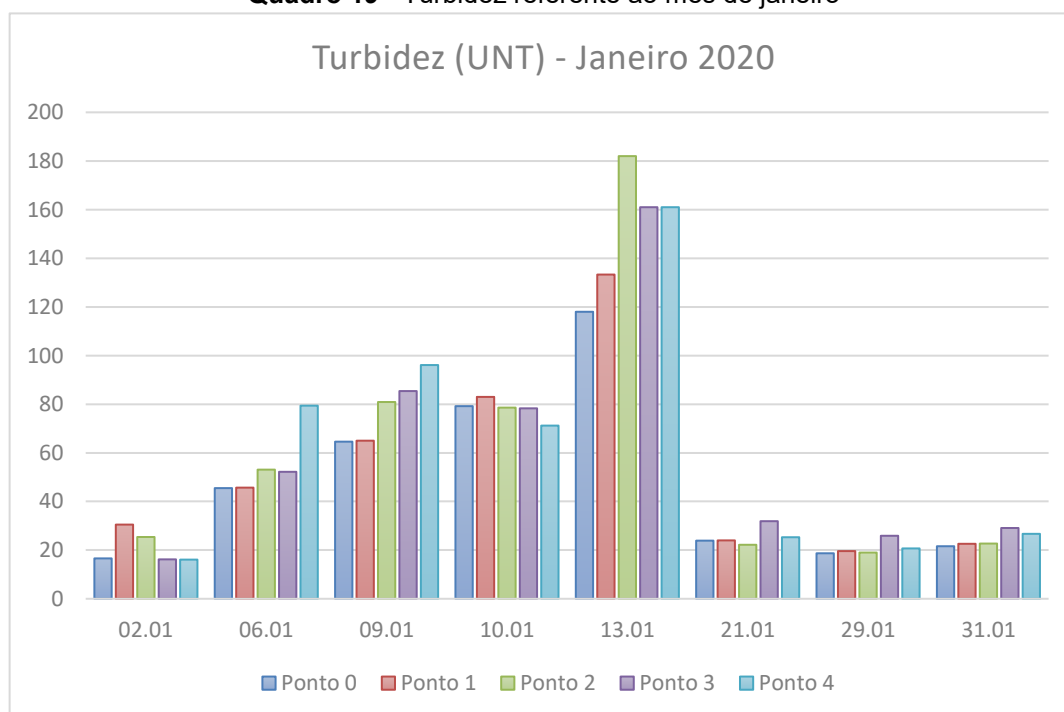
Gráfico 4—Monitoramento de turbidez referente ao mês de janeiro

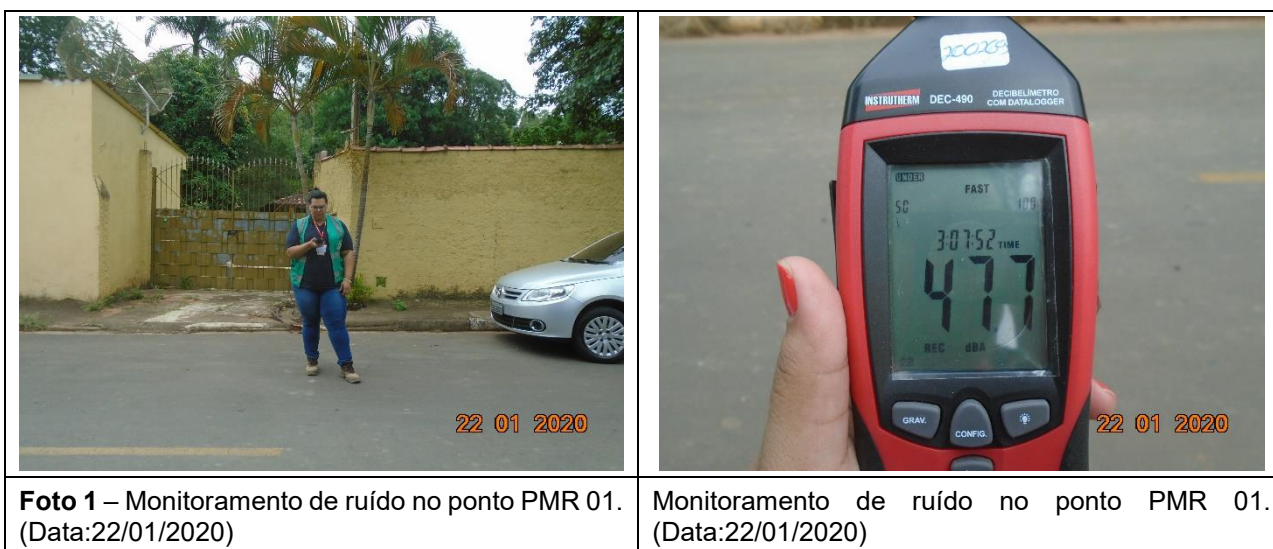
Foto 1 – Monitoramento de ruído no ponto PMR 01. (Data:22/01/2020)

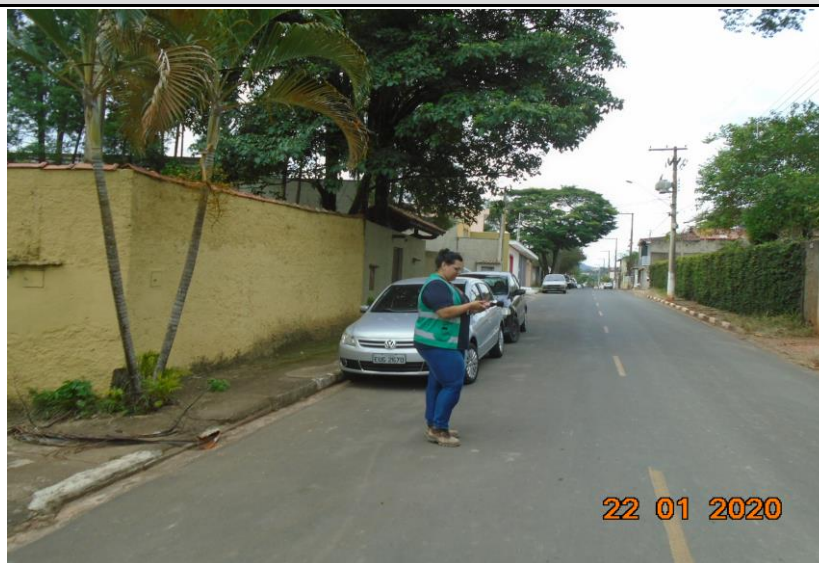
Observações: Cabe ressaltar que próximo ao local de monitoramento existe a presença de ruídos provenientes de equipamentos das atividades dos lindeiros. Ainda, houve a pesença de ruído de carros e motos passando pela rua.

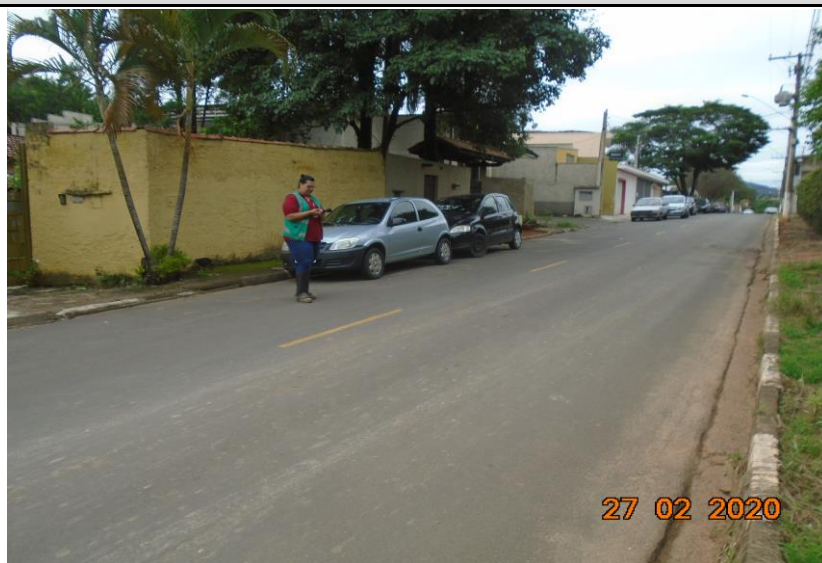
Observações: Cabe ressaltar que próximo ao local de monitoramento existe a presença de ruídos provenientes de equipamentos das atividades dos lindeiros. Ainda, houve a presença de ruído de carros e motos passando pela rua.

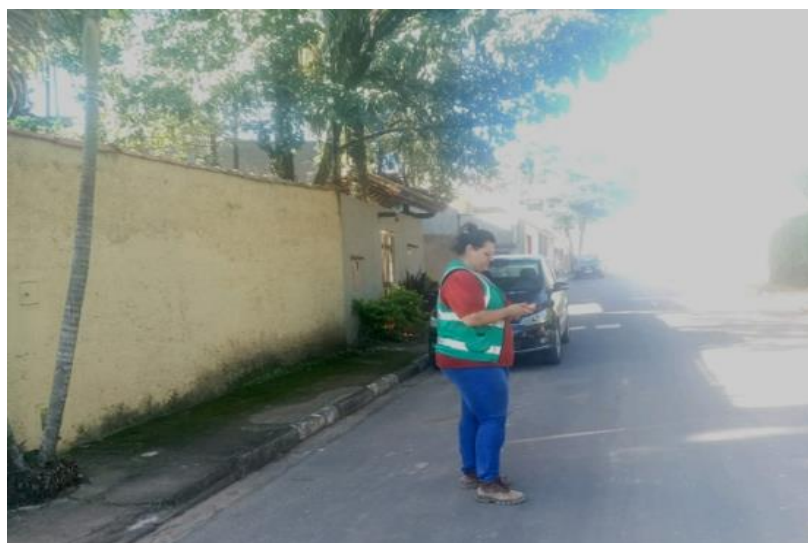
Observações: Cabe ressaltar que próximo ao local de monitoramento existe a presença de ruídos provenientes de equipamentos das atividades dos lindeiros. Ainda, houve a presença de ruído de carros e motos passando pela rua.

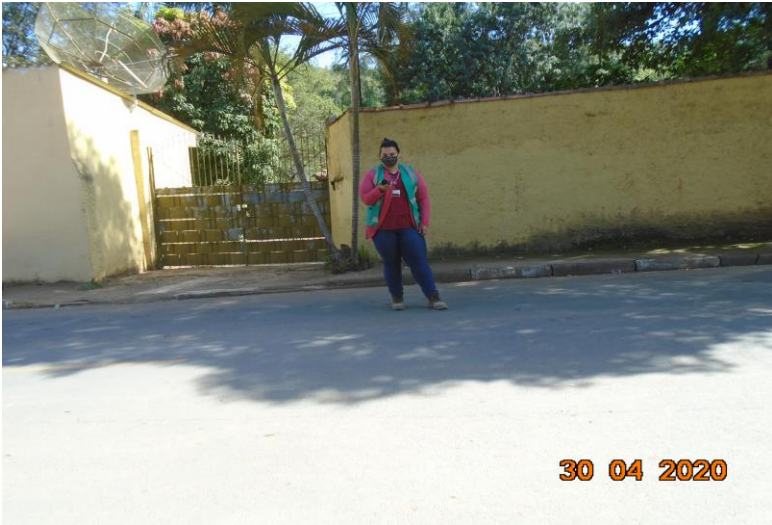
Observações:	Cabe ressaltar que próximo ao local de monitoramento existe a presença de ruídos provenientes de equipamentos das atividades dos lindeiros. Ainda, houve a pesença de ruído de carros e motos passando pela rua.					
Responsável pelo Monitoramento:						
Mariana Ruggiero
