# BARRAGEM PEDREIRA

## ANEXO VI Programa de Monitoramento da Qualidade das Águas Superficiais e dos Sedimentos

# **RELATÓRIO DE ANDAMENTO DOS PROGRAMAS AMBIENTAIS BARRAGEM PEDREIRA**

## ***4º Relatório Quadrimestral do Programa de Monitoramento da Qualidade das Águas Superficiais e Sedimentos***

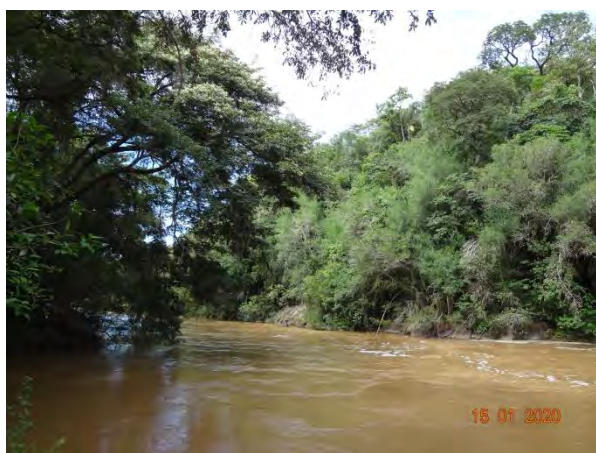
**Foto 1** – Ponto P01, Rio Jaguari, a montante do futuro reservatório. (Data: 15/01/2020).

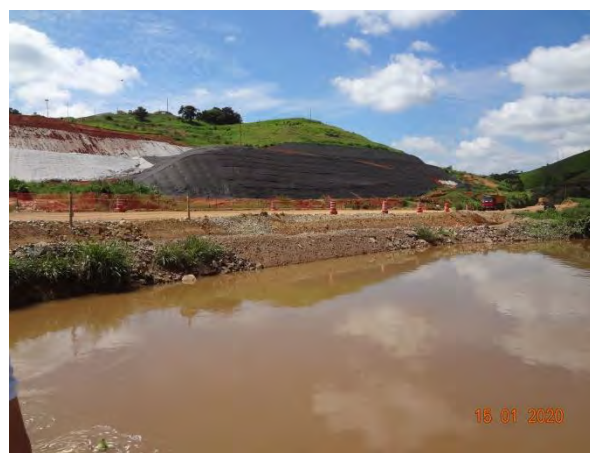
**Foto 2** - Ponto P02, Rio Jaguari, próximo ao eixo da Barragem Pedreira. (Data: 15/01/2020).

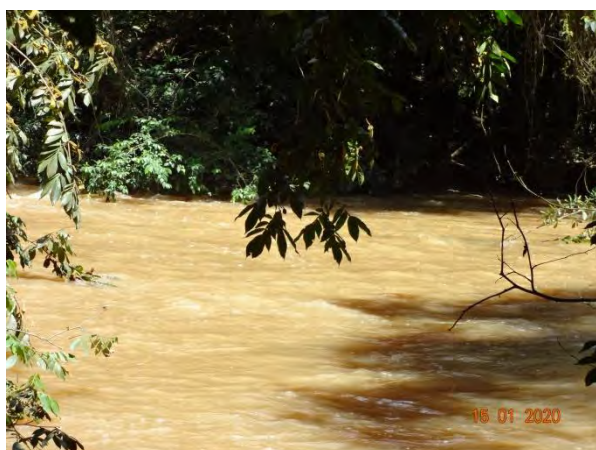
**Foto 3** - Ponto P03, Rio Jaguari, a jusante do reservatório projetado. (Data: 15/01/2020).

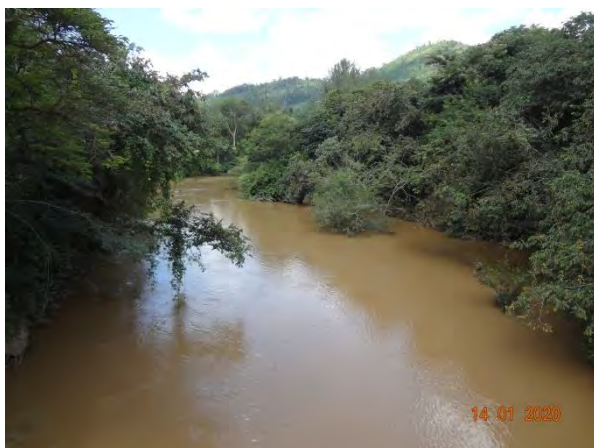
**Foto 5** – Ponto P05, Rio Jaguari, no corpo principal do futuro reservatório, a jusante do córrego Entre-Montes. (Data: 14/01/2020).

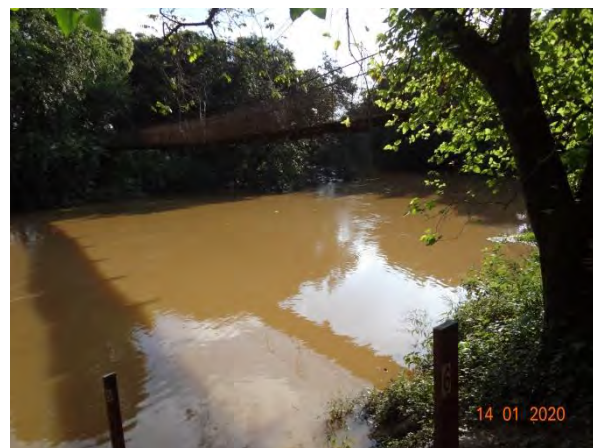
**Foto 6** – Ponto P06, Rio Jaguari, na Cidade de Pedreira, no Local de Captação de água para abastecimento. (Data: 14/01/2020).

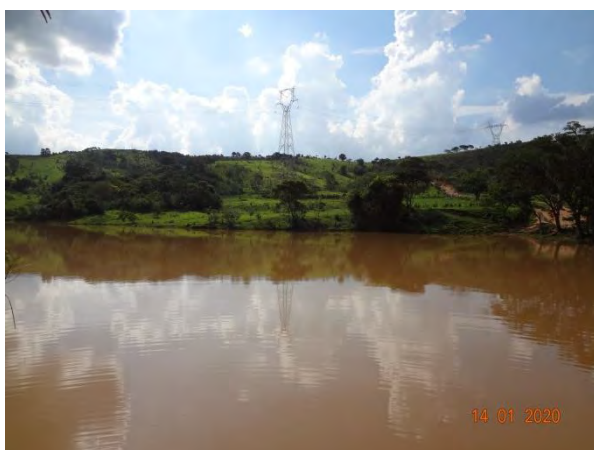
**Foto 7** – Ponto P07, Córrego Caracol, parcialmente represado por uma barragem particular. (Data: 14/01/2020).

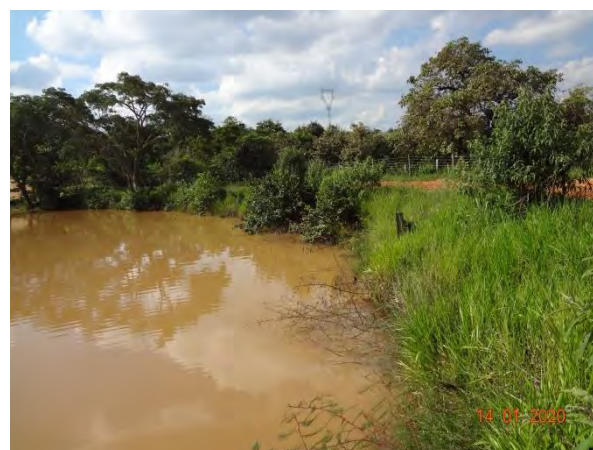
**Foto 8** – Ponto P07, detalhe do ponto de coleta de água, a margem do córrego Caracol. (Data: 14/01/2020).

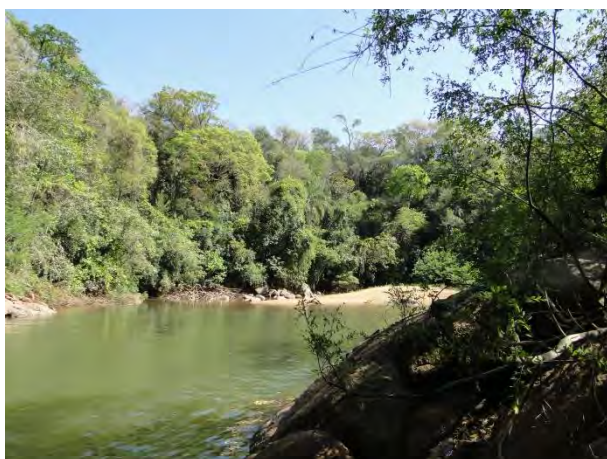
**Foto 9** – Ponto P01, Rio Jaguari, a montante do futuro reservatório, com destaque para a mata ciliar preservada. (Data: 20/02/2020).

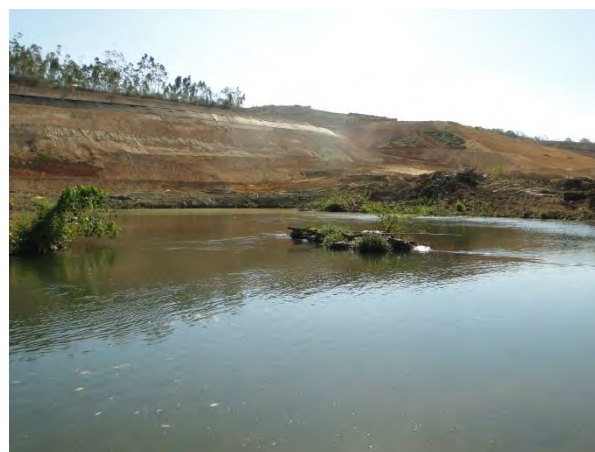
**Foto 10** – Ponto P02, Rio Jaguari, próximo à futura barragem, onde se observam as atividades das obras no entorno. (Data: 20/02/2020).

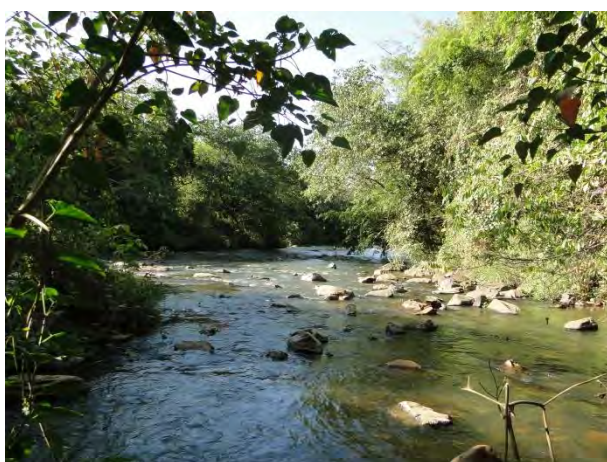
**Foto 11** – Ponto P03, Rio Jaguari, a jusante do reservatório projetado. (Data: 20/02/2020).

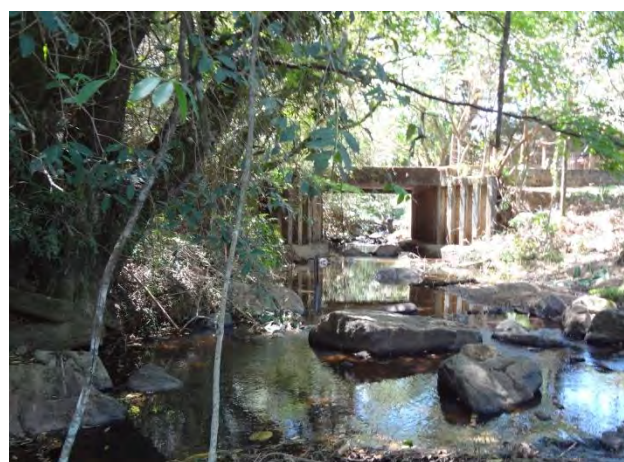
**Foto 12** – Ponto P04, Córrego Entre-Montes, em trecho de mata ciliar alterada. (Data: 20/02/2020).

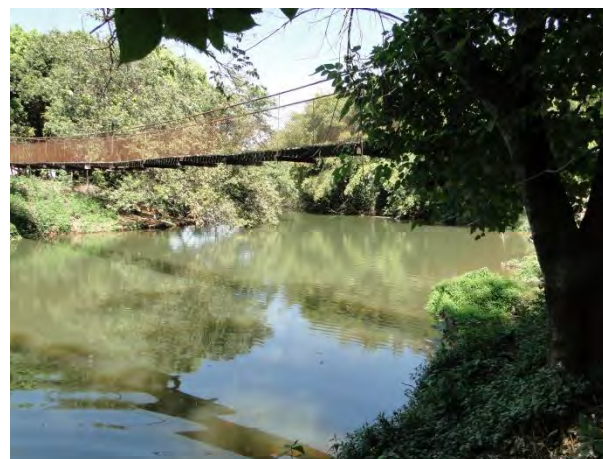
**Foto 14** – Ponto P06, Rio Jaguari, na Cidade de Pedreira, no local de captação de água para abastecimento. (Data: 19/02/2020).

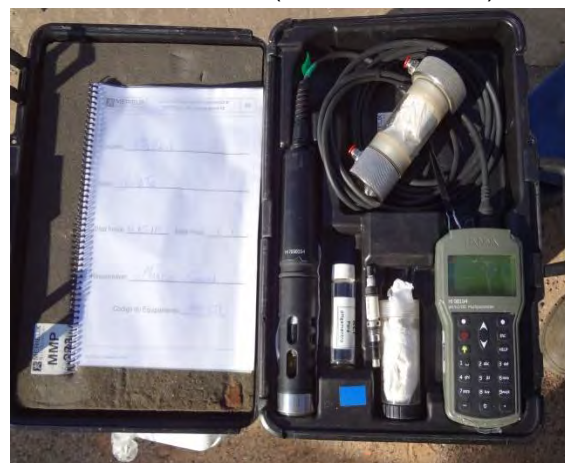
**Foto 16** – Sonda Multiparâmetros Utilizada para Medições “in situ”, durante as campanhas (Data: 19/02/2020).

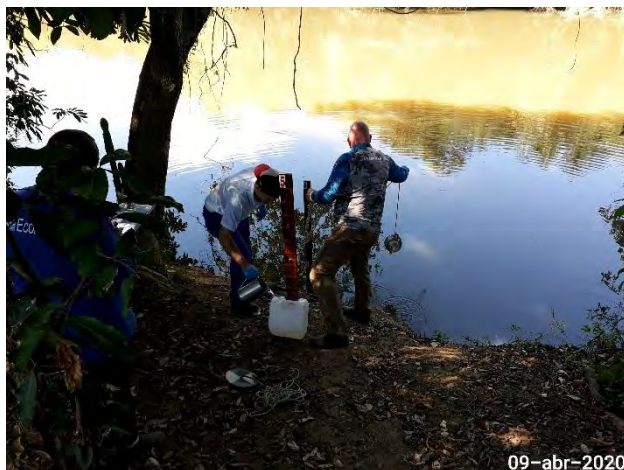
**Foto 17** – Vista da coleta de água no P01. (Data: 09/04/2020).

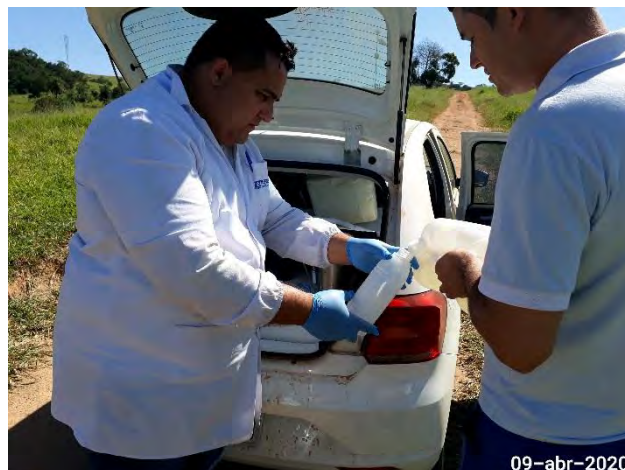
**Foto 18** – Detalhe do armazenamento da água nos recipientes no P01. (Data: 09/04/2020).

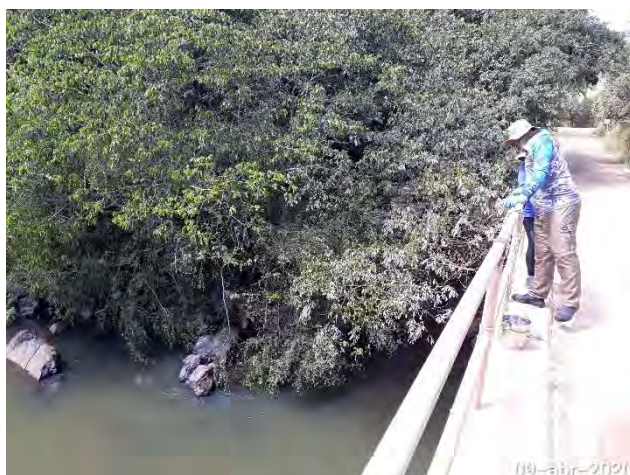
**Foto 19** – Vista do ponto de amostragem no P05 (Data: 09/04/2020).

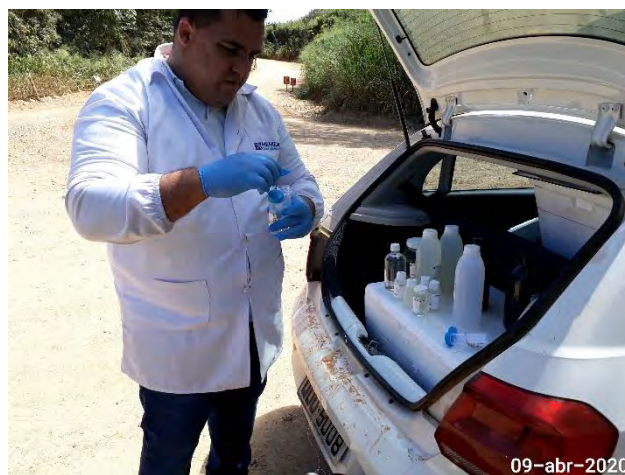
**Foto 20** – Detalhe do armazenamento da água nos recipientes no P05 (Data: 09/04/2020).

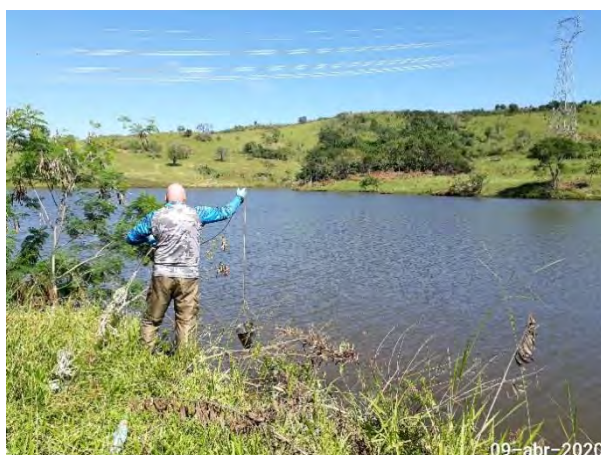
**Foto 21** - Vista do ponto de amostragem no P07, represa no córrego Caracol (Data: 09/04/2020).

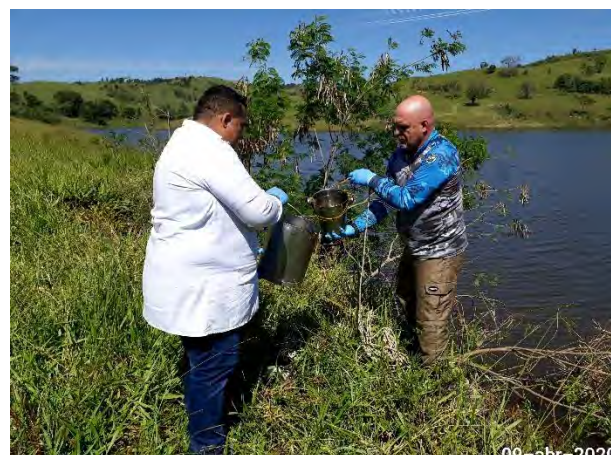
**Foto 22** – Detalhe da coleta de água no P07, represa no córrego Caracol. (Data: 09/04/2020).

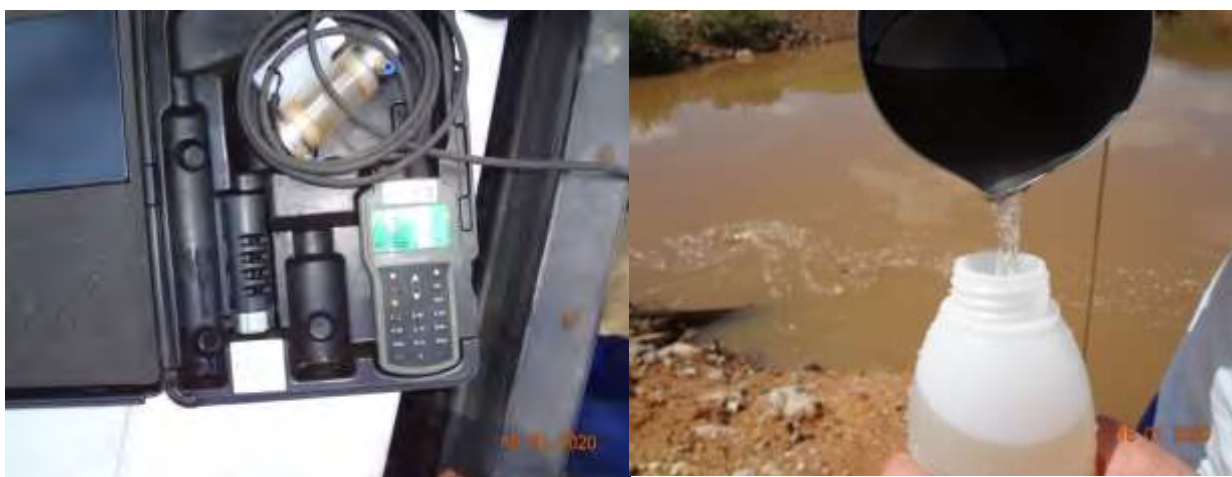
Os equipamentos utilizados em campo foram devidamente calibrados em laboratório da Rede Brasileira de Calibração (RBC) e verificados com padrões rastreáveis de forma a garantir a precisão e a exatidão dos dados obtidos. Nas **Fotos 3.2.1-1** e **3.2.1-2** são ilustrados alguns dos procedimentos de campo.

**Fotos 3.2.1-1 e 3.2.1-2. Sonda multiparâmetros utilizada para medições “in situ” e armazenamento de amostra de água, respectivamente.**

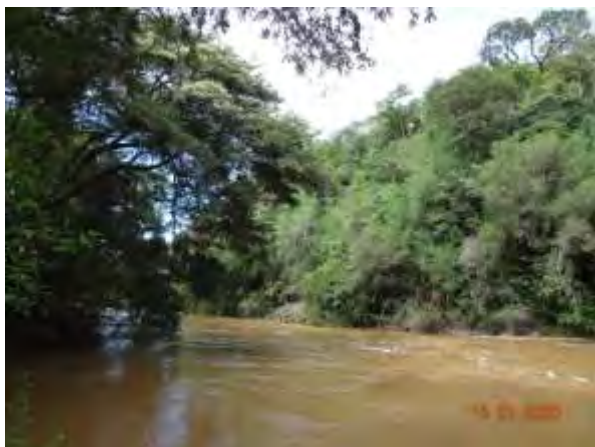
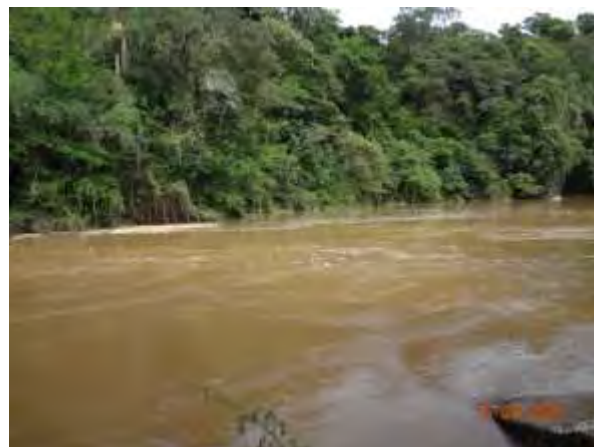
**Fotos 4.1-1 e 4.1-2. Ponto P01 - Rio Jaguari, a montante do futuro reservatório, com destaque para a mata ciliar preservada.**

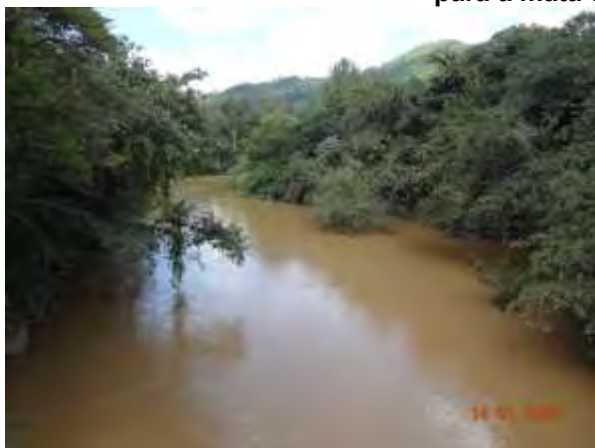
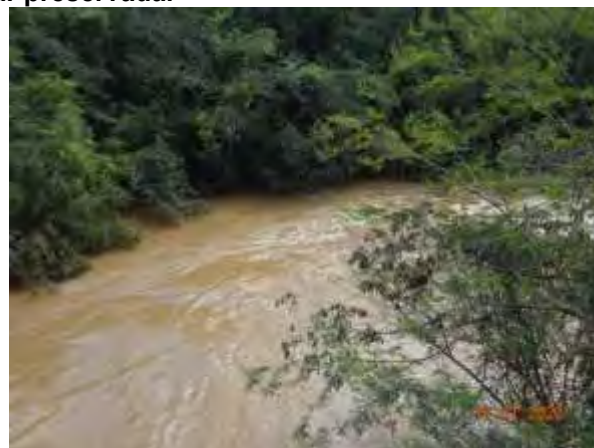
**Fotos 4.1-3 e 4.1-4. Ponto P05 - Rio Jaguari, no corpo principal do futuro reservatório, a jusante do Córrego Entre-Montes.**

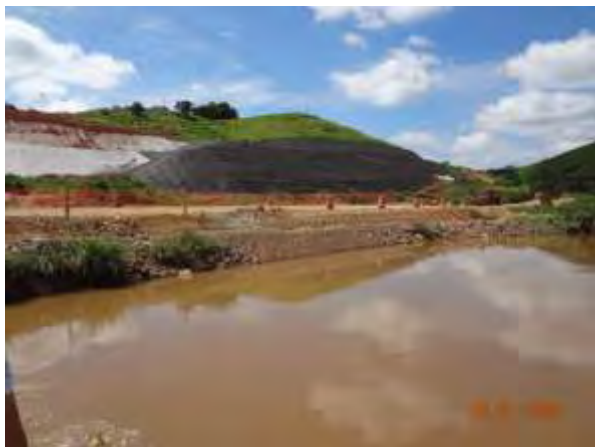
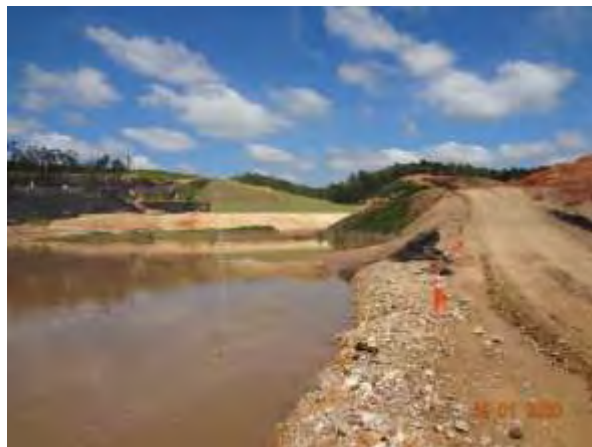
Fotos 4.1-5 e 4.1-6. Ponto P02 - Rio Jaguari, próximo à futura barragem, onde se observam as atividades das obras no entorno.

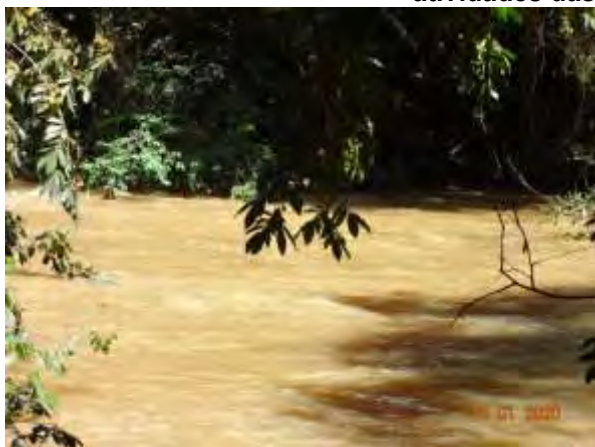
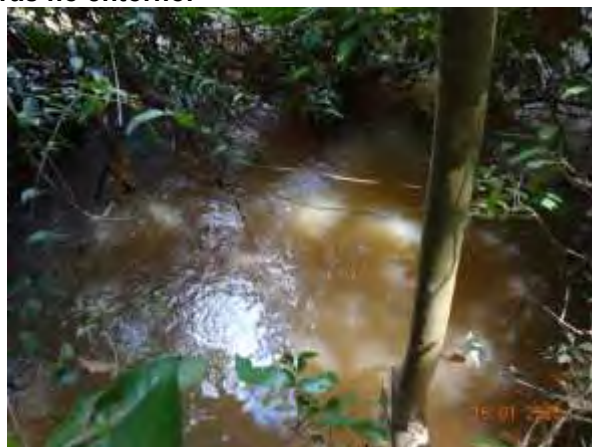
Fotos 4.1-7 e 4.1-8. Ponto P03 - Rio Jaguari, a jusante do reservatório projetado.

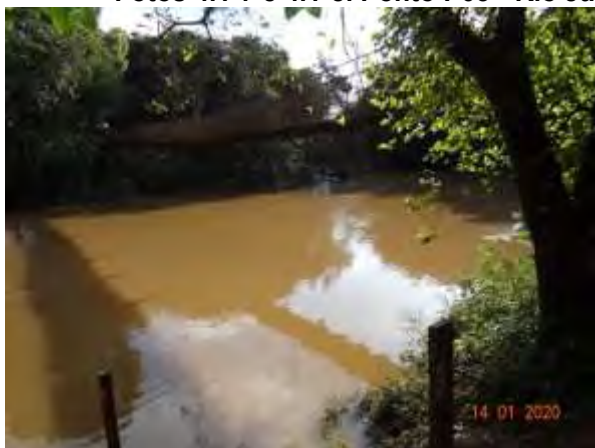
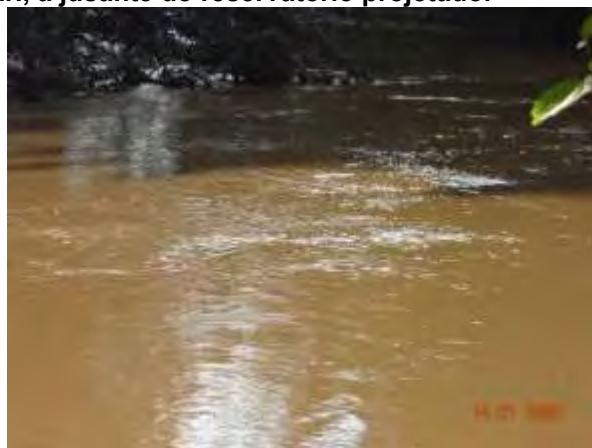
Fotos 4.1-9 e 4.1-10. Ponto P06 - Rio Jaguari, na cidade de Pedreira, no local de captação de água para abastecimento.

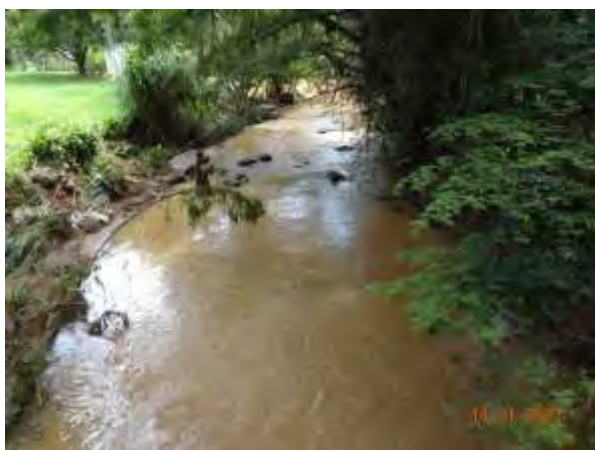
O córrego Entre-Montes, tributário da margem direita do rio Jaguari, constitui um dos principais braços formadores do futuro reservatório de Pedreira (**Fotos 4.1-11 e 4.1-12**). A mata ciliar tende a ser mais preservada na margem direita em relação à margem esquerda, na qual há predomínio de propriedades rurais.

No segmento amostrado, próximo à foz, as águas são veiculadas em leito conformado em substrato rochoso. Durante a amostragem no córrego Entre-Montes (P04) observou-se a largura de 6 m, com profundidade de 0,6m e transparência reduzida (0,1 m), e velocidade de corrente de 0,4 m/s.

**Fotos 4.1-11 e 4.1-12. Ponto P04 - Córrego Entre-Montes, em trecho de mata ciliar alterada.**

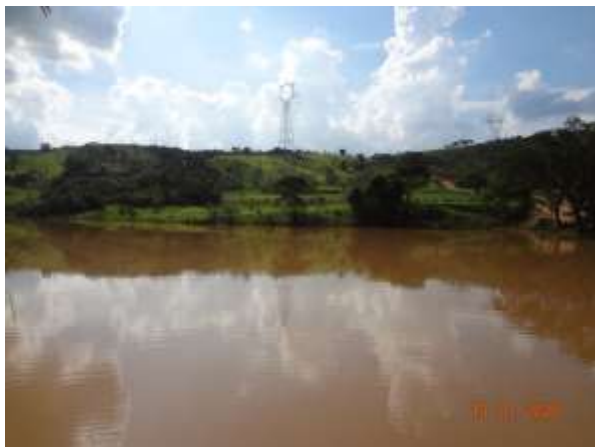
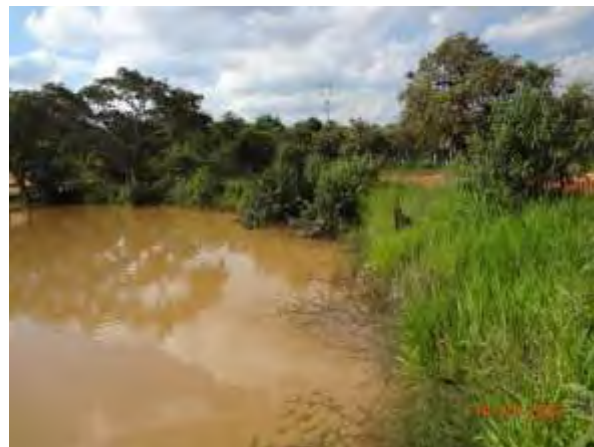
Esse afluente, amostrado em local parcialmente represado por uma barragem particular, forma um ambiente tipicamente lântico (**Fotos 4.1-13 e 4.1-14**). No local monitorado, imediatamente a montante do braço formador do futuro reservatório de Pedreira, a largura foi estimada em 100 m, com profundidade de 1 m e transparência de 0,1 m.

**Fotos 4.1-13 e 4.1-14. Ponto P07 - Afluente do rio Jaguari, parcialmente represado por uma barragem particular.**

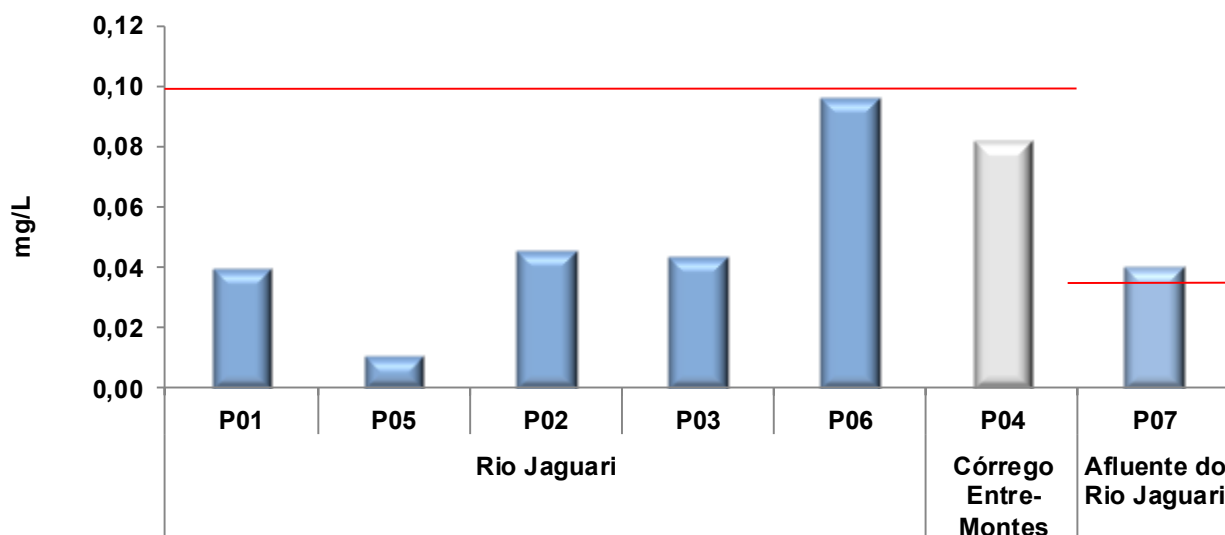
**Gráfico 4.2-8 – Fósforo Total nas Águas Superficiais – Barragem Pedreira - 8<sup>a</sup>C (Jan/20).**

De acordo com o monitoramento realizado pela CETESB na área de captação em Pedreira (JAGR02200), na amostragem realizada em 2018, a concentração de fósforo total se manteve em conformidade com o limiar legal durante toda a amostragem, atingindo o valor máximo em janeiro de 2018 com 0,09 mg/L, resultado semelhante ao da campanha em foco.

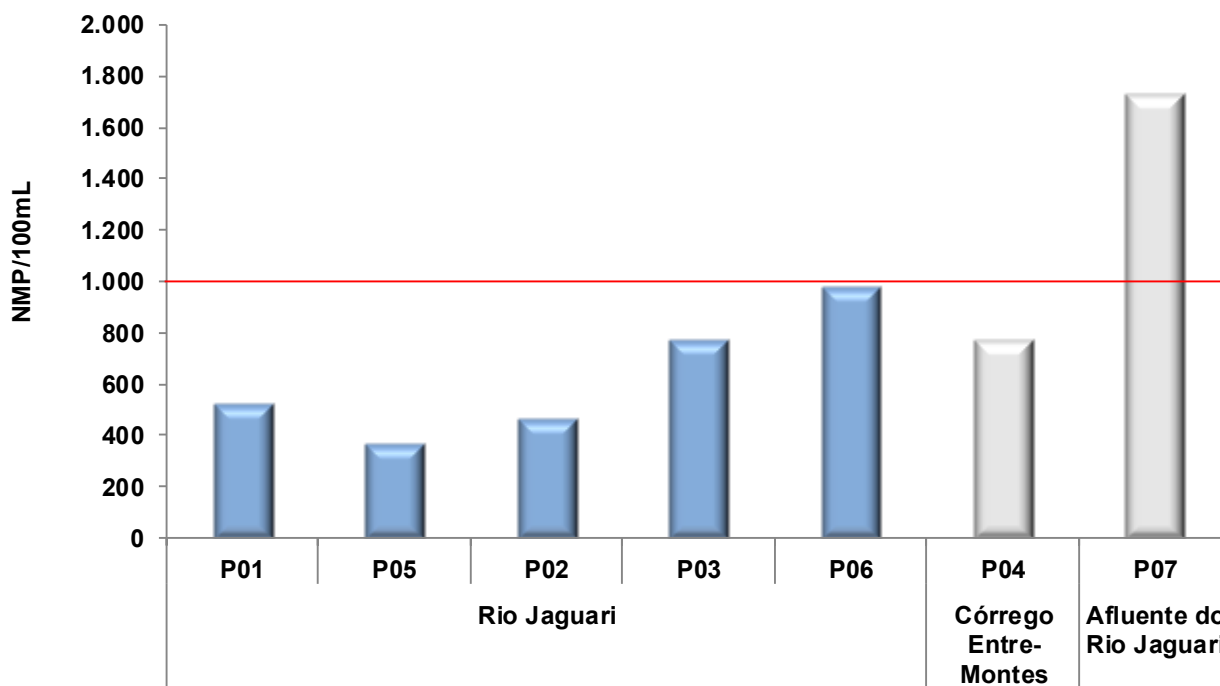
**Gráfico 4.2-21 Coliformes Termotolerantes nas Águas Superficiais - Barragem Pedreira - 8°C (Jan/20).**

No monitoramento realizado pela CETESB (2019), a avaliação de *Escherichia coli* no ponto de captação de Pedreira (JAGR02200) nas campanhas de monitoramento realizados em 2018 (CETESB, 2019) apontam níveis acima do padrão legal em todas as amostragens.

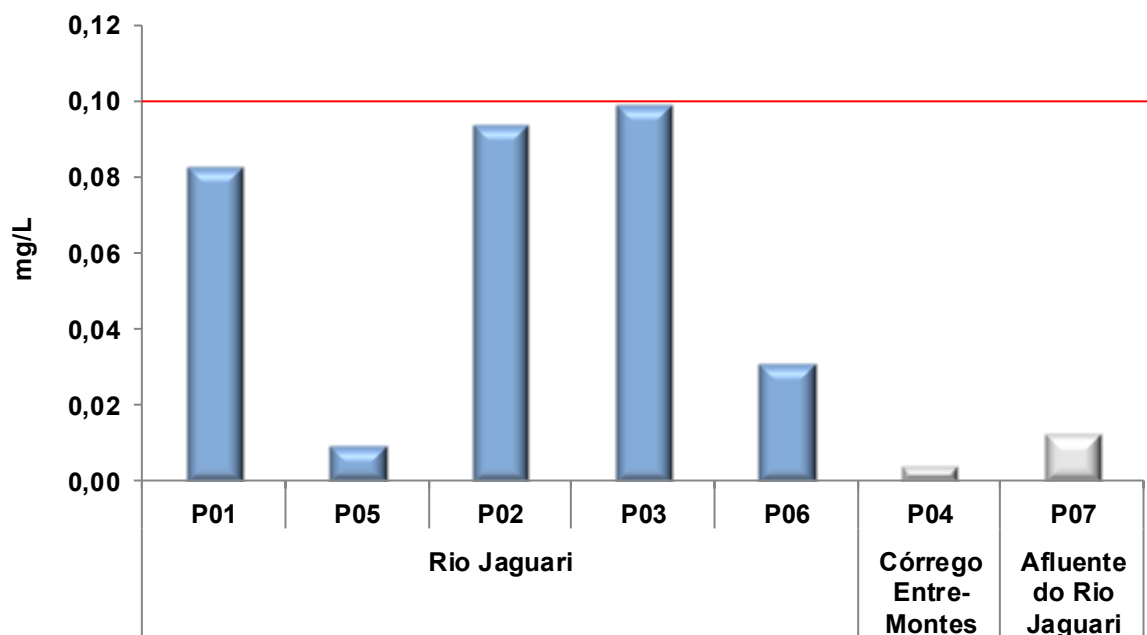
**Gráfico 4.2-23 - Alumínio Dissolvido nas Águas Superficiais - Barragem Pedreira - 8ªC (Jan/20).**

Os dados obtidos na malha amostral da Barragem Pedreira apontam teores de alumínio de acordo com o padrão legal em todas as seções monitoradas no rio Jaguari e afluentes, com mínimo de 0,0038 mg/L (P04), no córrego Entre – Montes, e máximo de 0,0992 mg/L (P03), no rio Jaguari, conforme **Gráfico 4.2-23**. Em geral, o aumento da concentração de alumínio está associado com o período chuvoso, assim as concentrações próximas ao limite da legislação, nos pontos P02 e P03 do rio Jaguari possivelmente foram favorecidas pela atual amostragem ter sido conduzida na estação chuvosa.

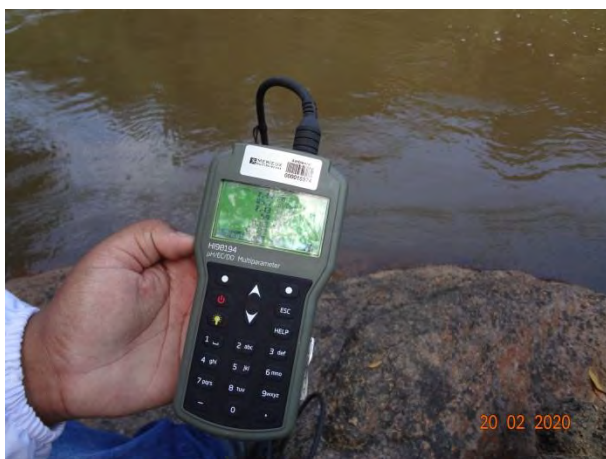
Fotos 3.2.1-1. Sonda multiparâmetros utilizada para medições “in situ”.

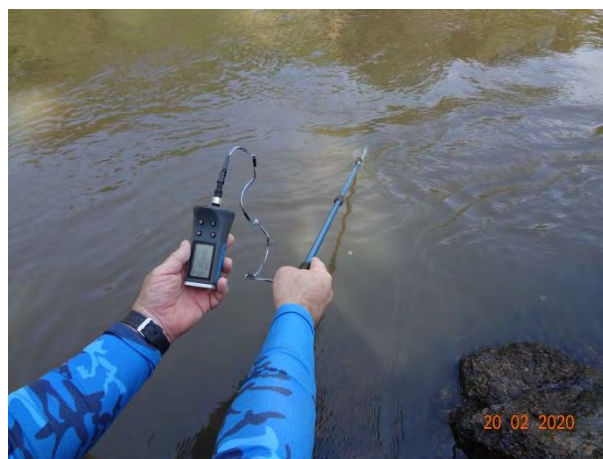
Foto 3.2.1-2. Medidor portátil de velocidade de corrente.

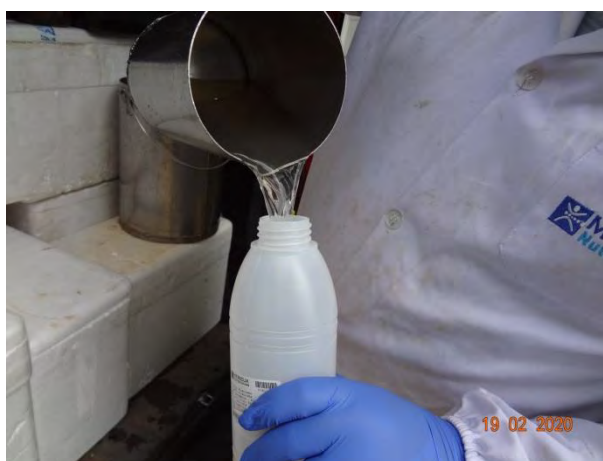
Foto 3.2.1-3. Armazenamento de amostra de água.

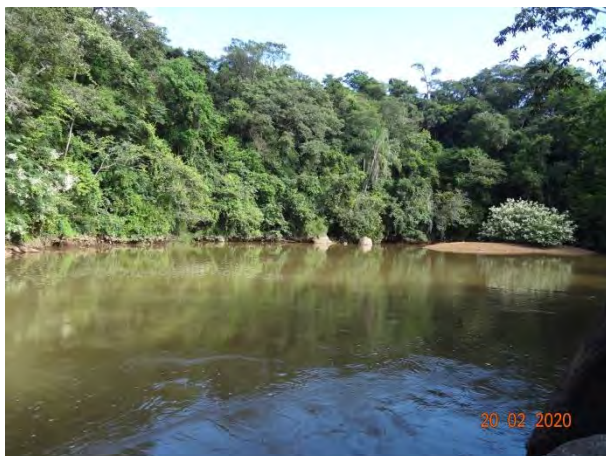
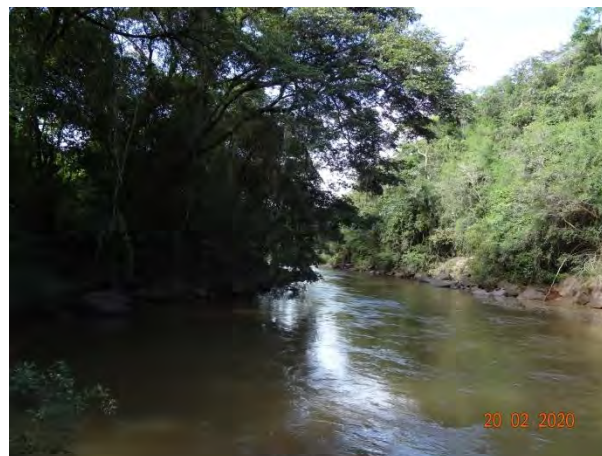
**Fotos 4.1-1 e 4.1-2. Ponto P01 - Rio Jaguari, a montante do futuro reservatório, com destaque para a mata ciliar preservada.**

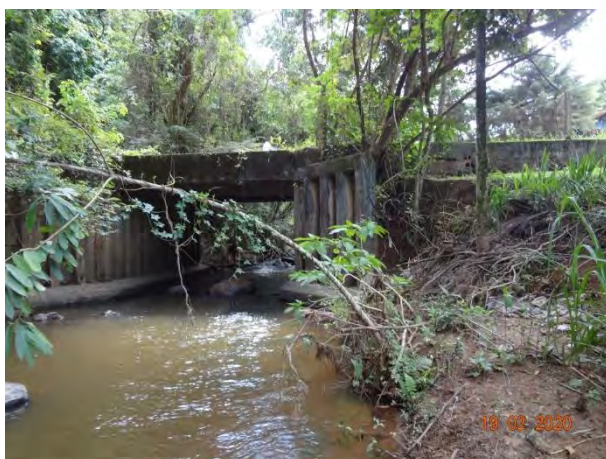
**Fotos 4.1-11 e 4.1-12. Ponto P04 - Córrego Entre-Montes, em trecho de mata ciliar alterada.**

O córrego Entre-Montes, tributário da margem direita do rio Jaguari, constitui um dos principais braços formadores do futuro reservatório de Pedreira (**Fotos 4.1-11 e 4.1-12**). A mata ciliar tende a ser mais preservada na margem direita em relação à margem esquerda, a qual é predominantemente alterada em função de propriedades rurais no entorno.

No segmento amostrado, próximo à foz, as águas são veiculadas em leito conformado em substrato rochoso. Durante a amostragem no córrego Entre-Montes (P04) observou-se a largura de 2,7 m, com profundidade de 0,3 m, transparência total (0,3m) e velocidade de corrente de 0,3 m/s.

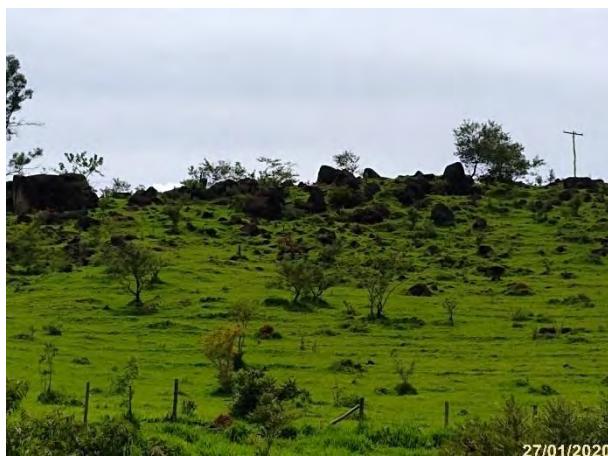
**Foto 1** – Detalhe do afloramento rochoso de Granito Morungaba. (Data: 27/01/20).

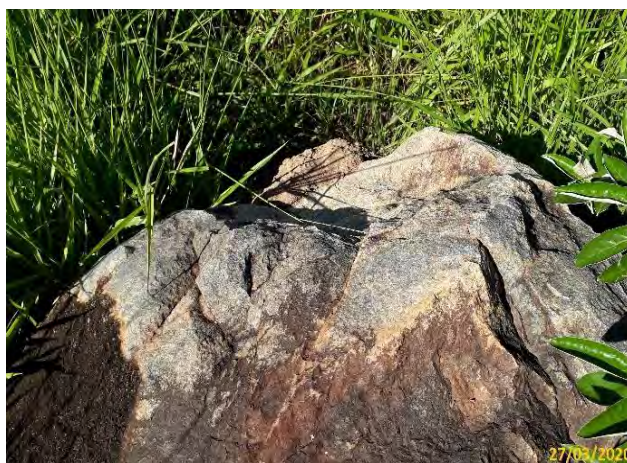
**Foto 5** – Vista do afloramento rochoso da Formação Amparo (Data: 27/03/20).

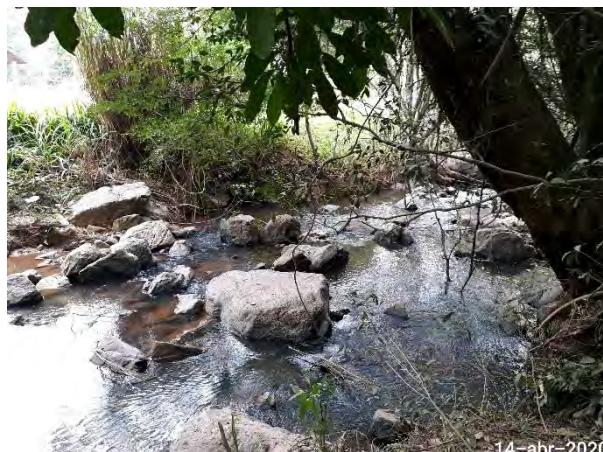
**Foto 8** – Vista do leito do córrego Entre-Montes com presença de gnaisses da Formação Amparo (Data: 14/04/20).

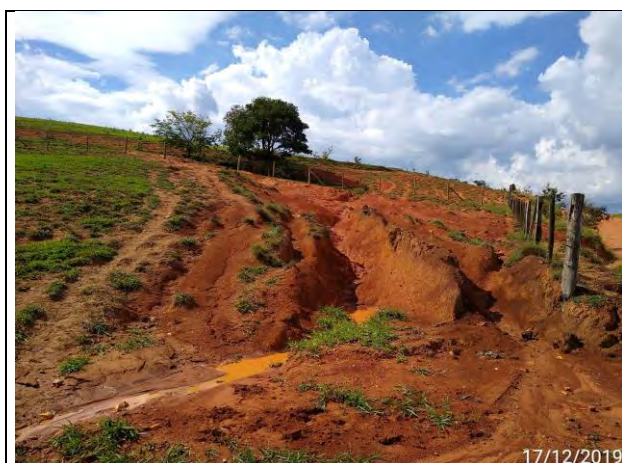
**Foto 1** – Vista geral do processo erosivo.

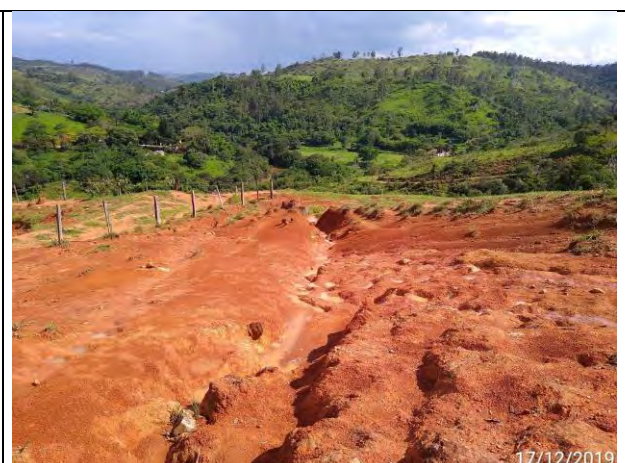
**Foto 2**- Detalhe da formação dos sulcos erosivos.

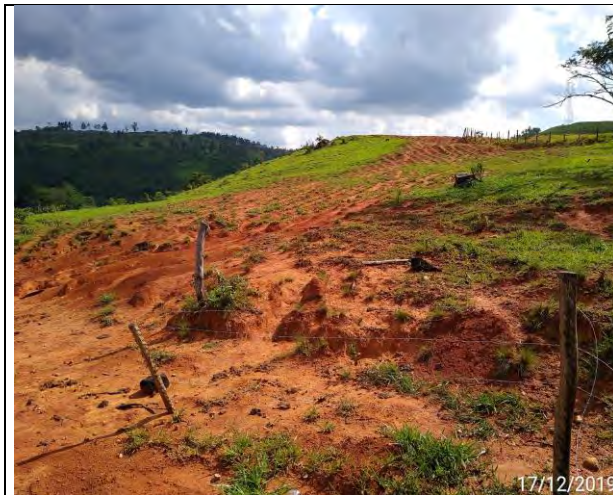
**Foto 3** - Vista geral das feições erosivas.

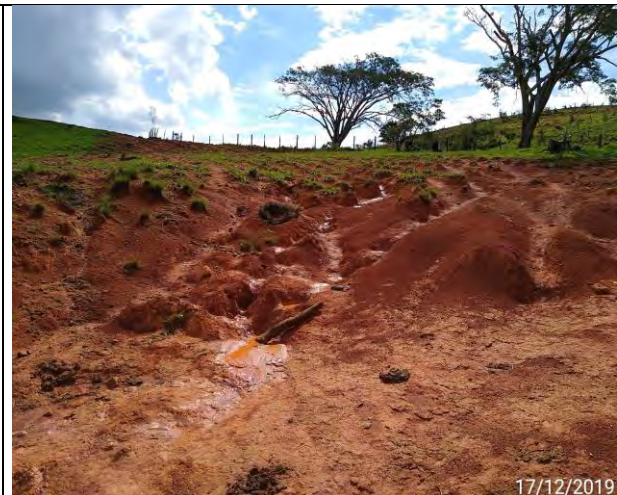
**Foto 4** – Detalhe dos sulcos formados pela concentração do escoamento pluvial.

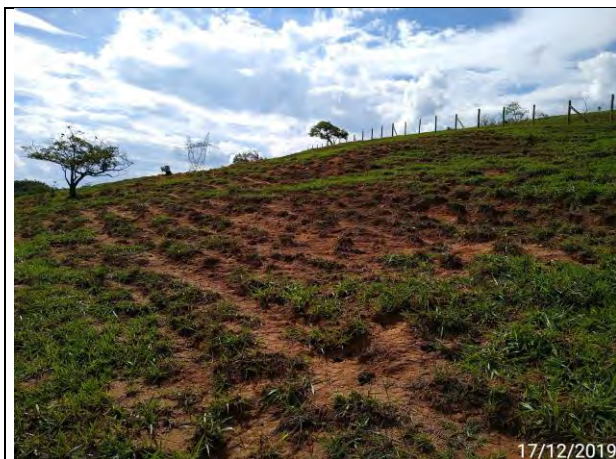
**Foto 5** - Vista geral do processo erosivo tipo rastejo.

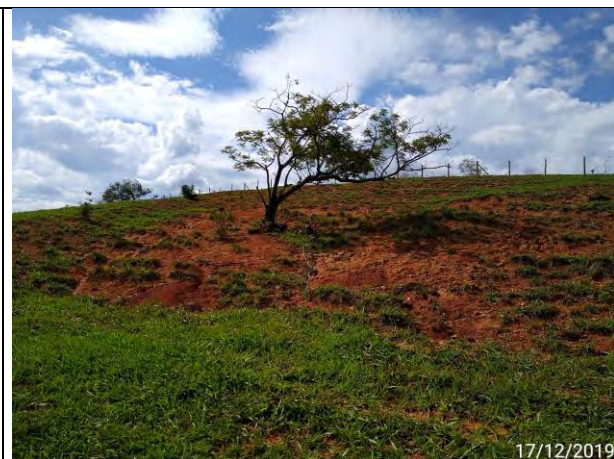
**Foto 6** - Panorama das feições erosivas.

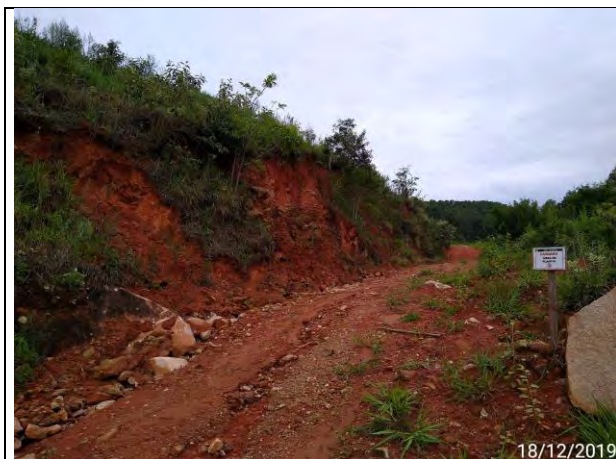
**Foto 7**- Vista geral da área com presença de deslocamento do talude.

- Para estabilização de áreas afetadas por processos de voçorocamento, recomenda-se, inicialmente, conduzir adequadamente as águas provenientes do escoamento superficial na área à montante.
- Realizar o retaludamento e contenção dos taludes da voçoroca, bem como dos taludes de corte (desplacamento), conforme apresentado na **Figura 4**. Trata-se de uma movimentação de terra que, neste caso específico, deverá ser realizada com uso de máquinas. A medida visa diminuir a inclinação do talude e aumentar sua estabilização, de modo a permitir o plantio e estabelecimento da vegetação.

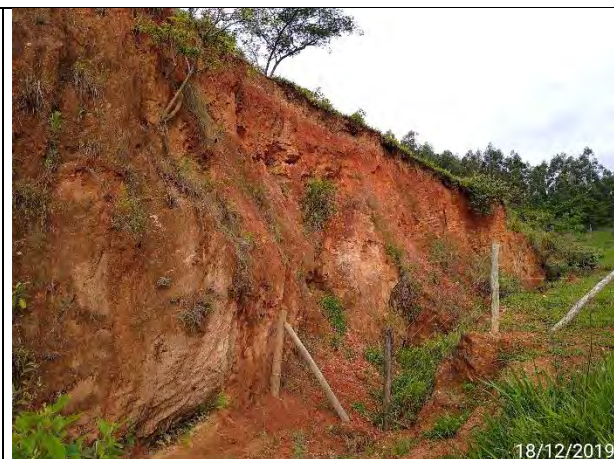
**Foto 8**– Detalhe da voçoroca.

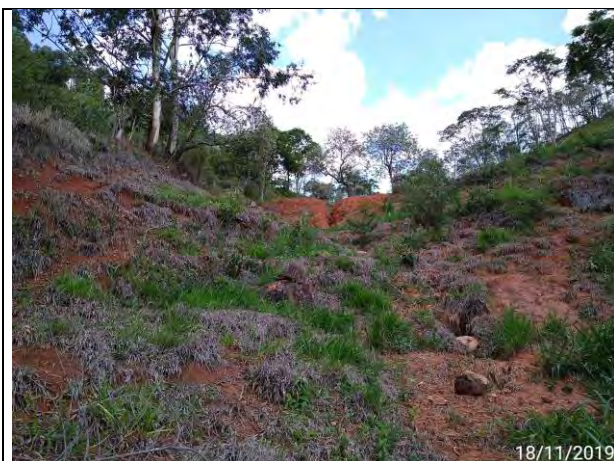
**Foto 9-** Vista do processo erosivo com formação de sulcos/ravinas.

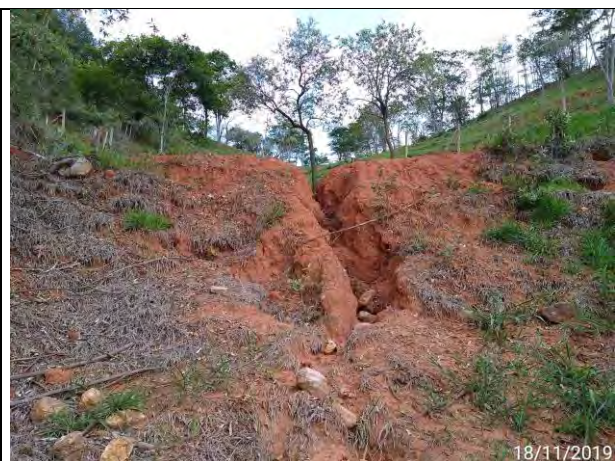
**Foto 10-** Detalhe do sulco/ravina formado pela concentração do escoamento pluvial.

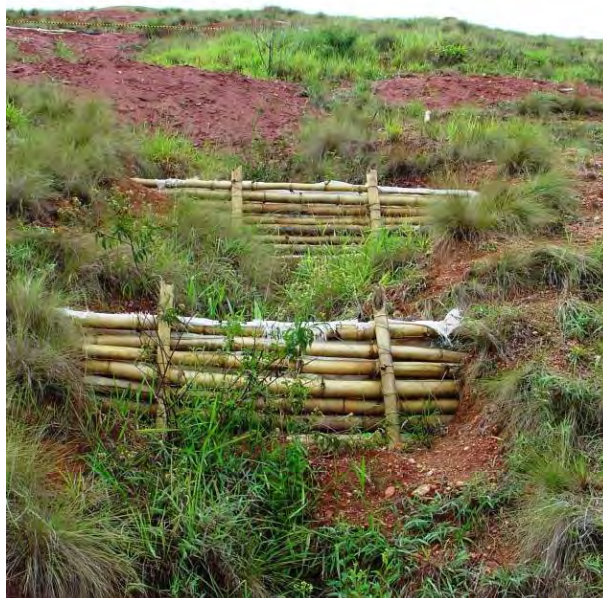
- Em conjunto ao terraceamento, nas áreas de maior declividade e com erosões lineares podem ser instaladas paliçadas (**Figura 3**), para diminuir a velocidade do escoamento pluvial e conter o carreamento de sedimentos. Tal medida permite a estabilização do solo superficial no local e evita que mudas, semente e adubos, sejam arrastados nas primeiras chuvas.

**Figura 3** – Exemplo de paliçada com bambu. Fonte: [www.embrapa.br](http://www.embrapa.br), acesso em 16/12/2019.

Para fixar as paliçadas, devem-se realizar cortes nas laterais dos canais, sulcos e/ou linhas de drenagem de forma a garantir sua estabilização até que a vegetação se desenvolva. Seus componentes devem ser amarrados com arame de aço inoxidável, deixando as estacas de bambu bem unidas para aumentar a eficiência na retenção de sedimentos e redução da velocidade da água.

Em seguida, acomodam-se sacos de rafia ou algodão cheios de terra ou outros materiais disponíveis na área e que sirvam para absorver o impacto da água que atravessa a paliçada. É importante destacar que o uso desses materiais impede que a água faça um buraco após a paliçada, comprometendo a sua estrutura.

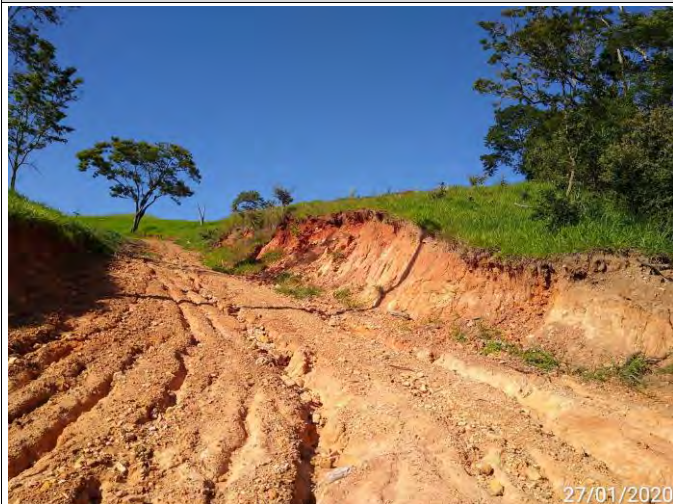
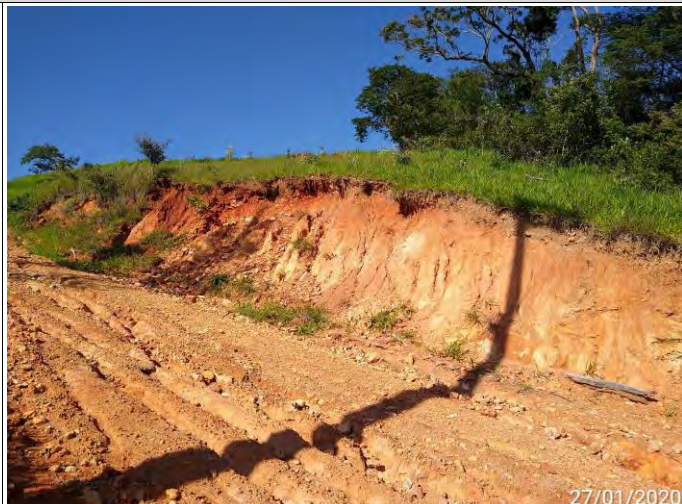
Tipo: Deslocamento terroso e erosão linear  
 Este passivo foi anteriormente classificado do tipo rastejamento e erosão linear. Entretanto, a área onde ocorria as feições de escorregamento e ravinas foram reconformadas em virtude do andamento da obra. Dessa forma, no momento a área apresenta taludes oriundos do corte da estrada com deslocamentos terroso e sulcos erosivos.

<b>Foto 01</b>	Vista dos sulcos erosivos e talude de corte.	<b>Foto 02</b>	Detalhe do processo erosivo no talude.
----------------	--	----------------	--

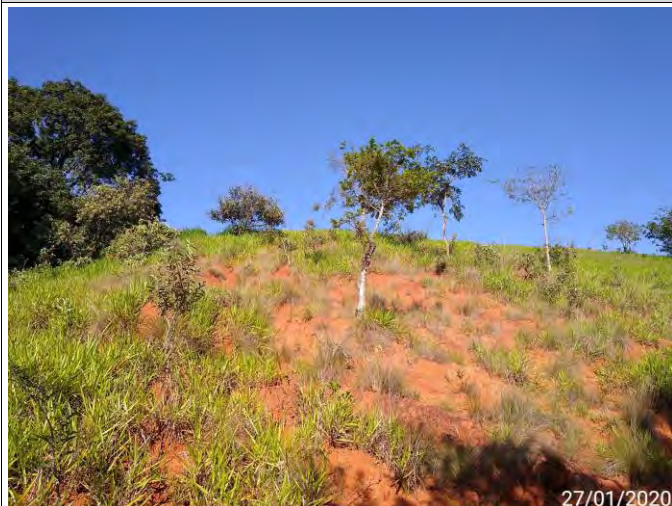
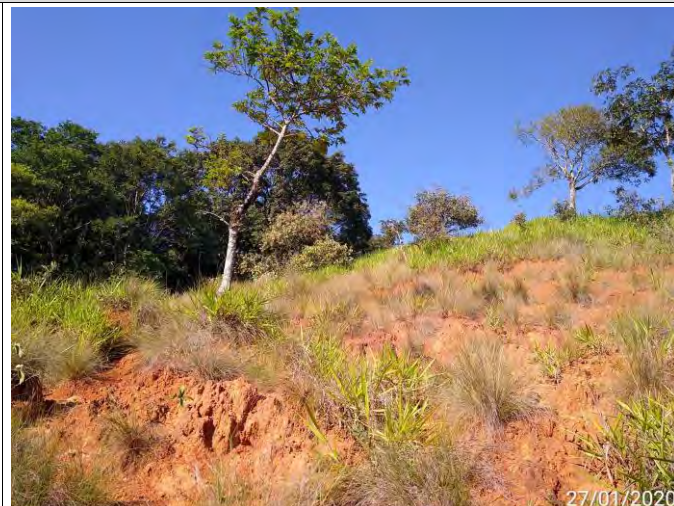
Tipo: Rastejo (creeping).  
 Nesta área ocorrem 2 tipos de processos geológicos-geotécnicos: o creeping e as erosões lineares (sulco e ravinas). Estes processos ocorrem pela ausência de cobertura vegetal associada com criação de gado existente na área. As feições erosivas ocorrem nas faces das encostas em quatro pontos mais evidenciados.

<b>Foto 01</b>	Vista geral das feições erosivas.	<b>Foto 02</b>	Detatalhe do processo erosivo.
----------------	-----------------------------------	----------------	--------------------------------

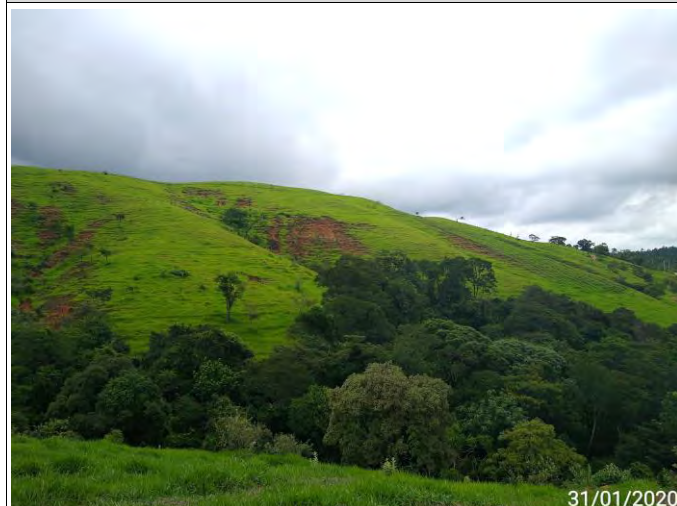
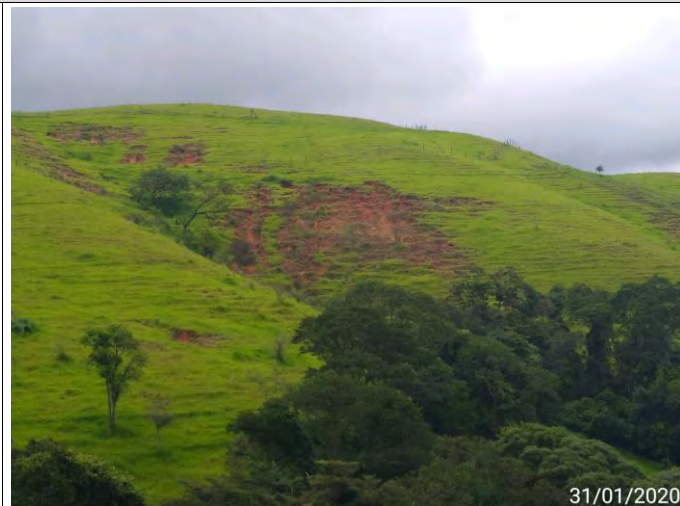
Tipo: Rastejo (creeping).  
 Nesta área ocorre o processo de creeping, este processo encontra-se em estágio médio de evolução, portanto já abrange uma área relativamente grande, com potencial de risco devido a declividade local. Foi verificado evolução do processo erosivo, com surgimento de sulcos erosivos.

<b>Foto 01</b>	Vista geral da feições erosivas.	<b>Foto 02</b>	Vista detalhada da área erodida.
----------------	----------------------------------	----------------	----------------------------------
