# BARRAGEM PEDREIRA

## ANEXO VI Programa de Monitoramento da Qualidade das Águas Superficiais e dos Sedimentos

# **RELATÓRIO DE ANDAMENTO DOS PROGRAMAS AMBIENTAIS BARRAGEM PEDREIRA**

## ***4º Relatório Quadrimestral do Programa de Monitoramento da Qualidade das Águas Superficiais e Sedimentos***

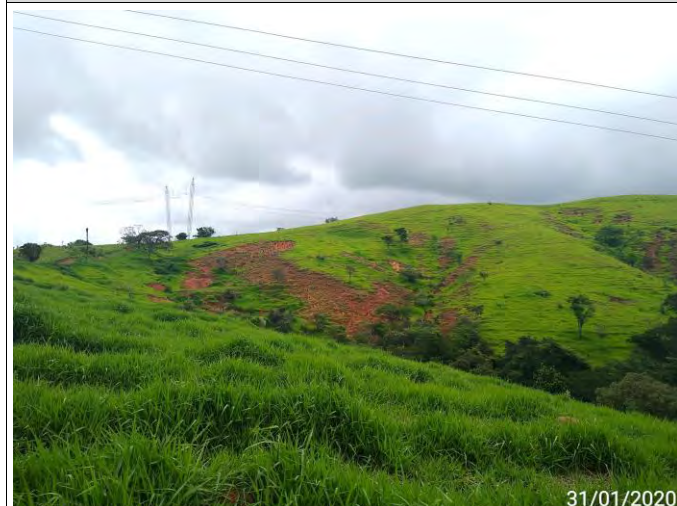
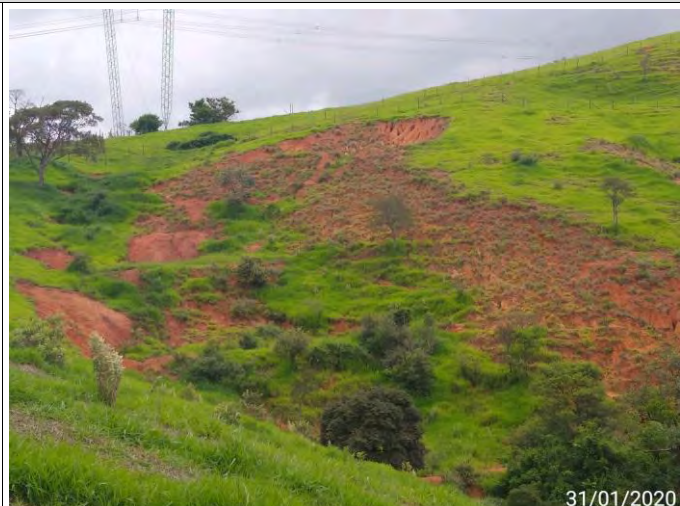
<b>Foto 01</b>	Vista geral da feições erosivas.	<b>Foto 02</b>	Vista detalhada da área erodida.
----------------	----------------------------------	----------------	----------------------------------

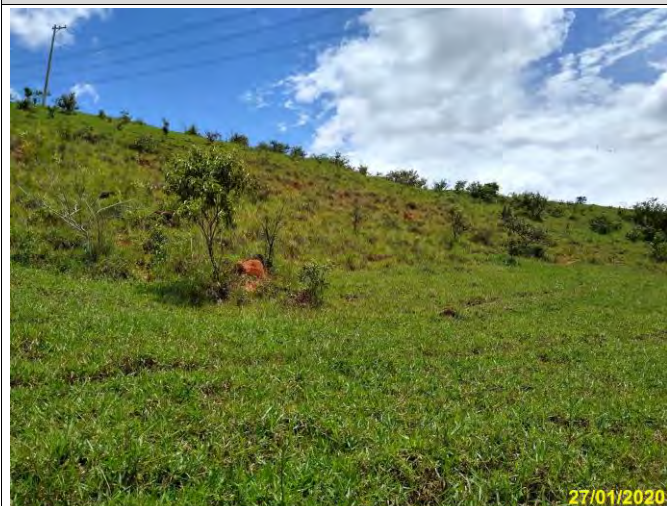
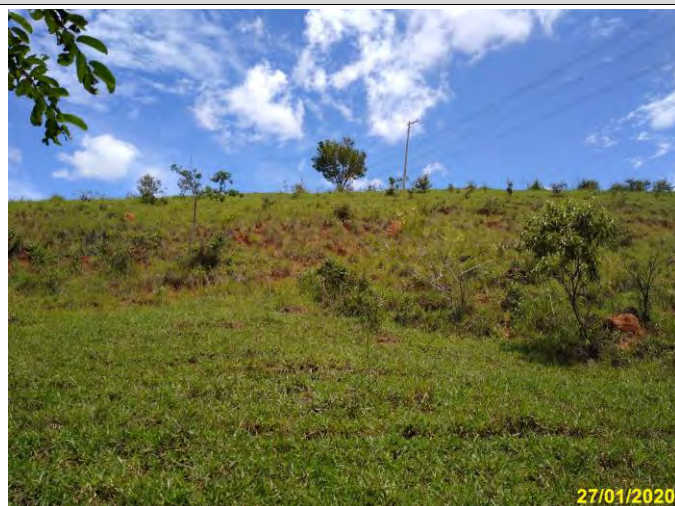
<b>Obra:</b>	Barragem Pedreira	<b>DATA</b>	<b>Nº</b>
		27/01/2020	PA-05
<b>Localização:</b>	Margem Esquerda	<b>Ref. Locacional:</b>

Tipo: Rastejo (creeping).  
 A área apresenta rastejamento e sulcos erosivos provenientes a forma do uso do solo. Trata-se de área de pastagem com criação de gado. No período em questão não foi verificado evolução do processo erosivo.

<b>Foto 01</b>	Vista geral da feições erosivas.	<b>Foto 02</b>	Detalhe do processo erosivo.
----------------	----------------------------------	----------------	------------------------------

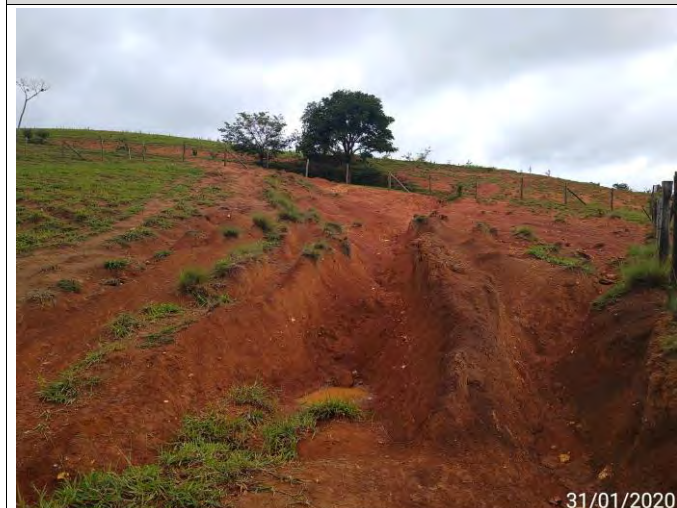
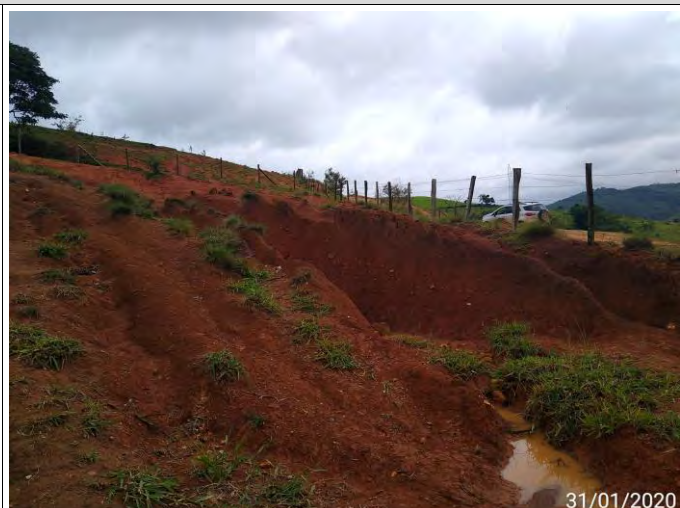
<b>Obra:</b>	Barragem Pedreira	<b>DATA</b>	<b>Nº</b>
		31/01/2020	PA-07
<b>Localização:</b>	Margem Esquerda	<b>Ref. Locacional:</b>

Tipo: Rastejo (creeping).  
A área apresenta rastejamento e sulcos erosivos provenientes do uso do solo. Trata-se de área de pastagem com criação de gado. O local é cortado pela estrada de acesso do lindeiro. No período em questão foi verificado o carreamento de sedimentos devido ao escoamento das águas das chuvas.

<b>Foto 01</b>	Vista geral da área com presença de sulcos/ravinas.	<b>Foto 02</b>	Detalhe dos sulcos erosivos.
----------------	---	----------------	------------------------------

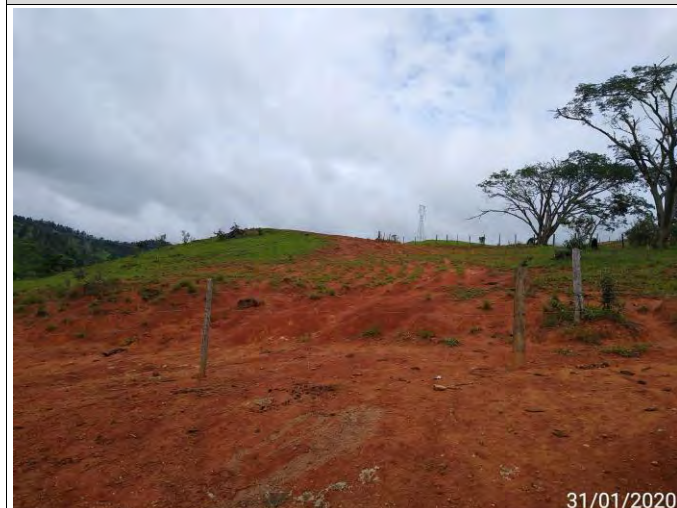
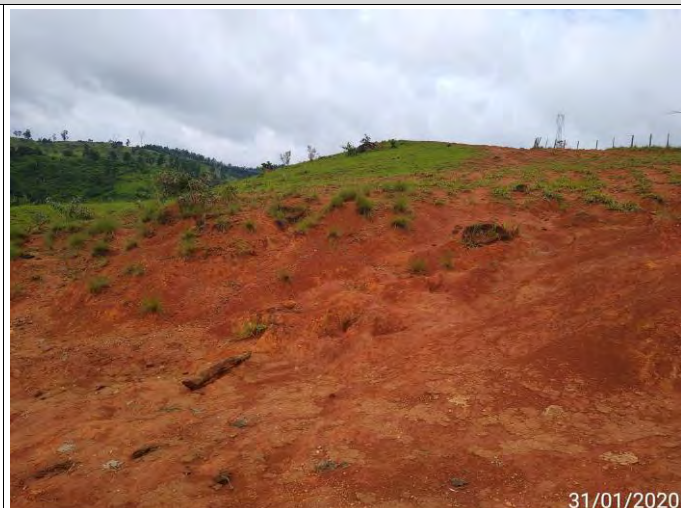
<b>Obra:</b>	Barragem Pedreira	<b>DATA</b>	<b>Nº</b>
		31/01/2020	PA-07A
<b>Localização:</b>	Margem Esquerda	<b>Ref. Locacional:</b>

Tipo: Rastejo (creeping).  
A área apresenta rastejamento e sulcos erosivos provenientes da forma do uso do solo. Trata-se de área de pastagem com criação de gado. O local é cortado pela estrada de acesso do lindeiro.

<b>Foto 01</b>	Vista geral da área com solo exposto com sulcos/ravinas.	<b>Foto 02</b>	Detalhe do processo erosivo.
----------------	--	----------------	------------------------------

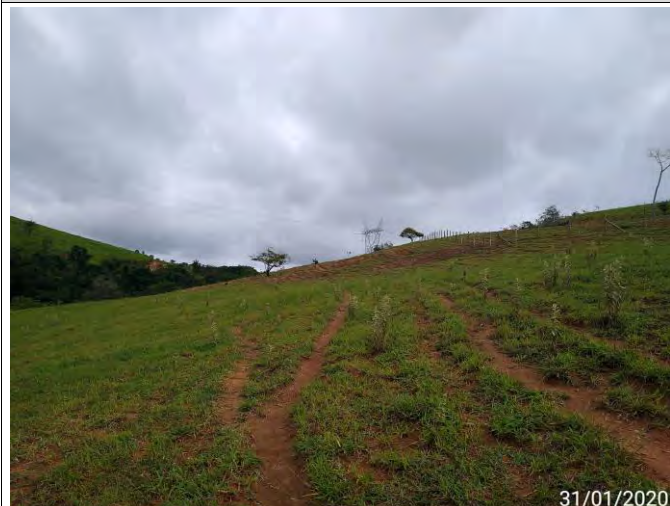
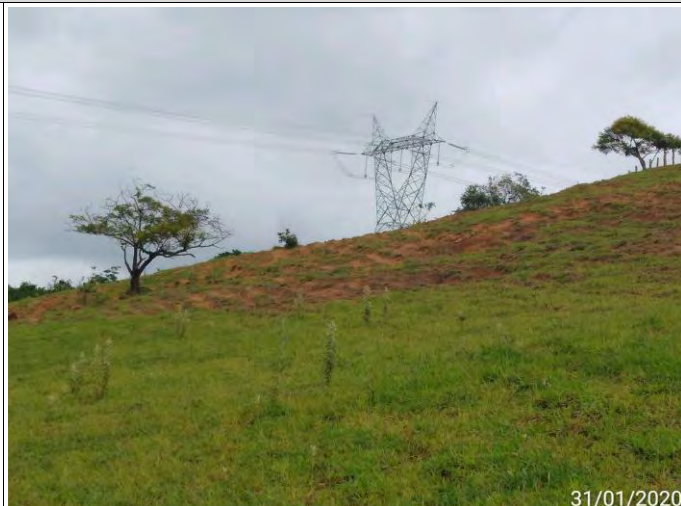
<b>Obra:</b>	Barragem Pedreira	<b>DATA</b>	<b>Nº</b>
		31/01/2020	PA-08
<b>Localização:</b>	Margem Esquerda	<b>Ref. Locacional:</b>

Tipo: Rastejo (creeping).

A área apresenta rastejamento e sulcos erosivos provenientes do uso do solo. Trata-se de área de pastagem com criação de gado. No período em questão foi verificado o carreamento de sedimentos devido ao escoamento das águas das chuvas.

<b>Foto 01</b>	Vista geral das feições erosivas.	<b>Foto 02</b>	Detalhe do processo erosivo.
----------------	-----------------------------------	----------------	------------------------------

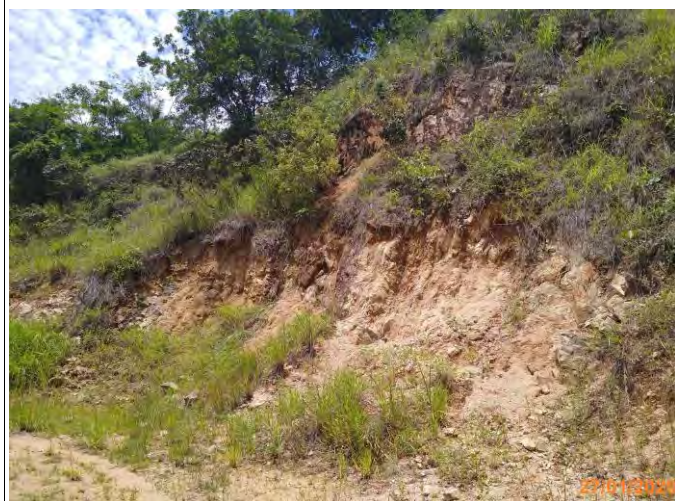
Tipo: Deslocamento Maciço Rochoso  
 Nesta área pode ocorrer o deslocamento no maciço/terroso encontrado no local, pois a área apresenta um talude com declividade muito acentuada (próximo aos 80°) além da ausência de cobertura vegetal. Assim, o efeito da elevação do lençol freático aliado as futuras ondas do reservatório podem causar a desestabilidade desde talude.

**Foto 01** Vista das feições erosivas no talude.

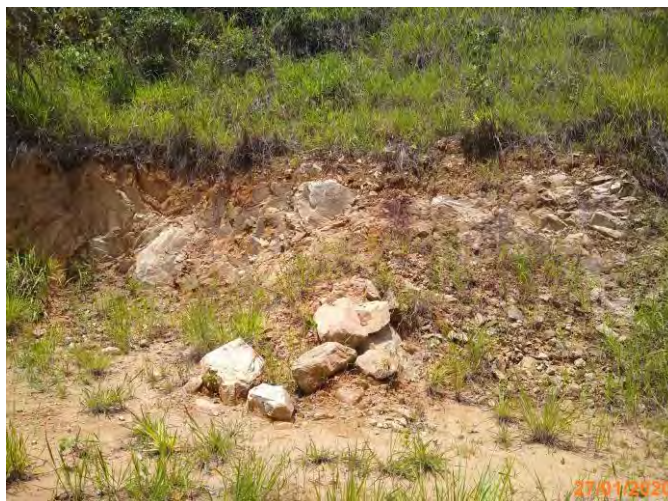
**Foto 02** Detalhe do deslocamento rochoso.

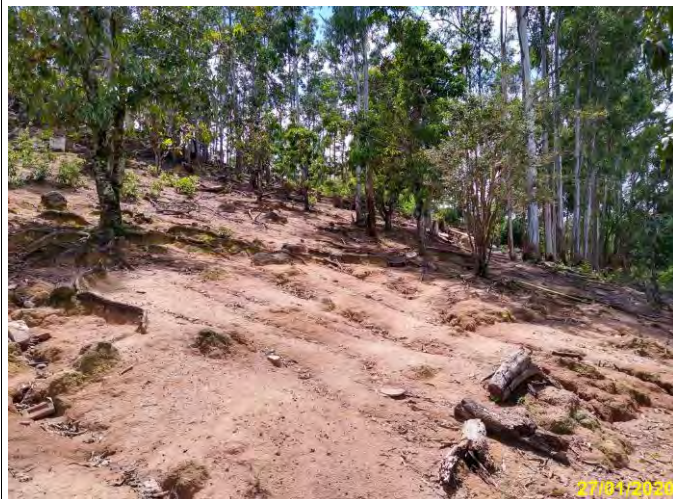
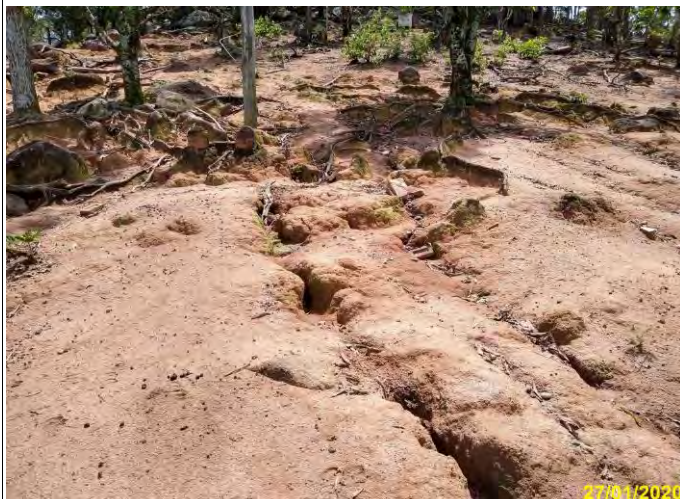
<b>Obra:</b>	Barragem Pedreira	<b>DATA</b>	<b>Nº</b>
		27/01/2020	PA-10
<b>Localização:</b>	Margem Direita	<b>Ref. Locacional:</b>

Tipo: Rastejo (creeping).  
 Nesta área ocorre o processo geológicos-geotécnicos do creeping. Este processo ocorre devido ao uso do solo (plantio eucaliptos), falta de proteção do solo associado as declividades elevadas da área, assim aumentando o processo de rastejo já existente.

<b>Foto 01</b>	Vista geral do passivo ambiental	<b>Foto 02</b>	Detalhe do processo erosivo
----------------	----------------------------------	----------------	-----------------------------

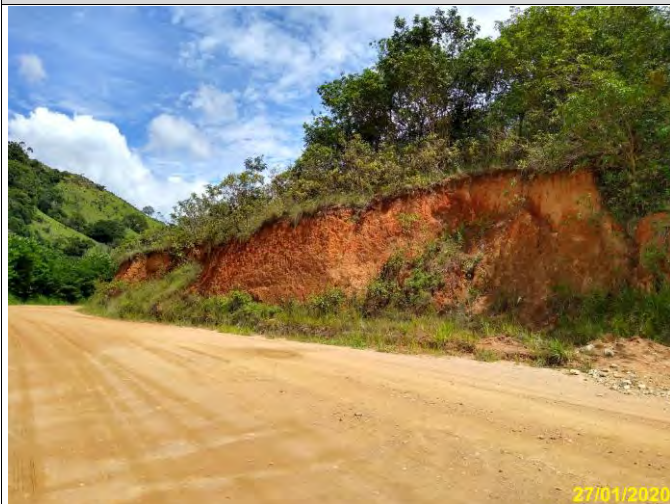
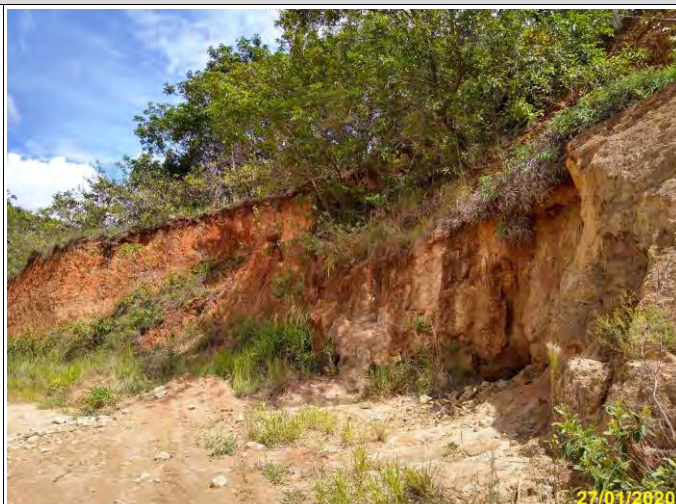
<b>Obra:</b>	Barragem Pedreira	<b>DATA</b>	<b>Nº</b>
		27/01/2020	PA-11
<b>Localização:</b>	Margem Direita	<b>Ref. Locacional:</b>

<b>Foto 01</b>	Vista das feições erosivas no talude.	<b>Foto 02</b>	Detalhe do deslocamento rochoso/terroso.
----------------	---------------------------------------	----------------	--

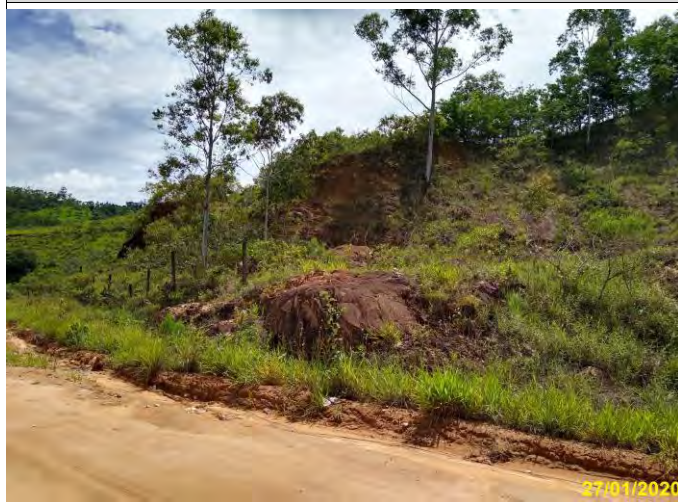
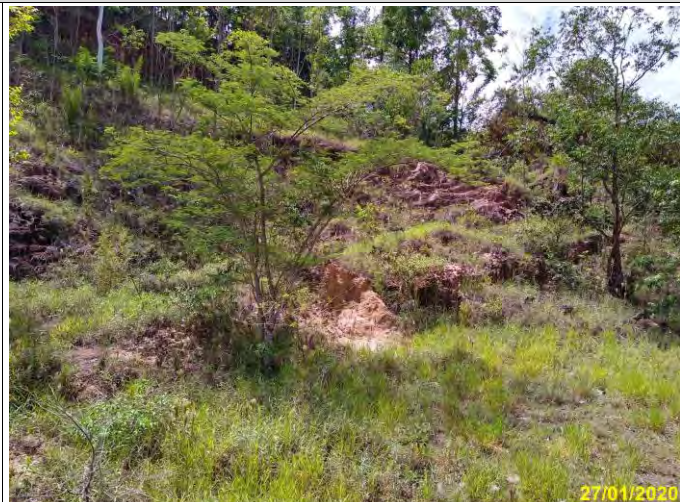
<b>Obra:</b>	Barragem Pedreira	<b>DATA</b>	<b>Nº</b>
		27/01/2020	PA-12
<b>Localização:</b>	Margem Direita	<b>Ref. Locacional:</b>

<b>Foto 01</b>	Vista das feições erosivas no talude.	<b>Foto 02</b>	Detalhe do deslocamento rochoso/terroso.
----------------	---------------------------------------	----------------	--

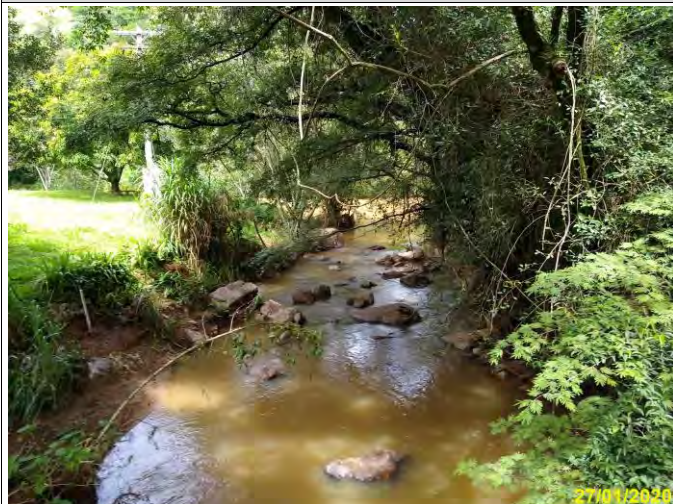
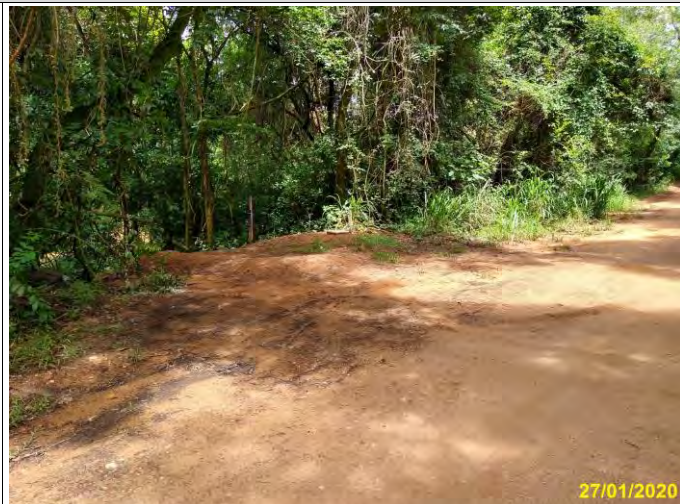
<b>Obra:</b>	Barragem Pedreira	<b>DATA</b>	<b>Nº</b>
		27/01/2020	PA-13
<b>Localização:</b>	Margem Direita	<b>Ref. Locacional:</b>

Tipo: Assoreamento  
 Este local apresenta susceptibilidade ao processo geológico-geotécnico de assoreamento, devido ao solo exposto na margem do córrego. .

<b>Foto 01</b>	Vista do córrego Entre-Montes.	<b>Foto 02</b>	Área com presença de solo exposto na margem do córrego.
----------------	--------------------------------	----------------	---

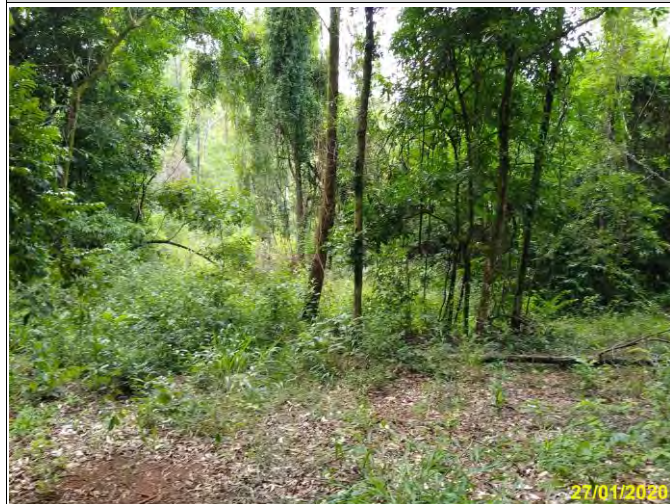
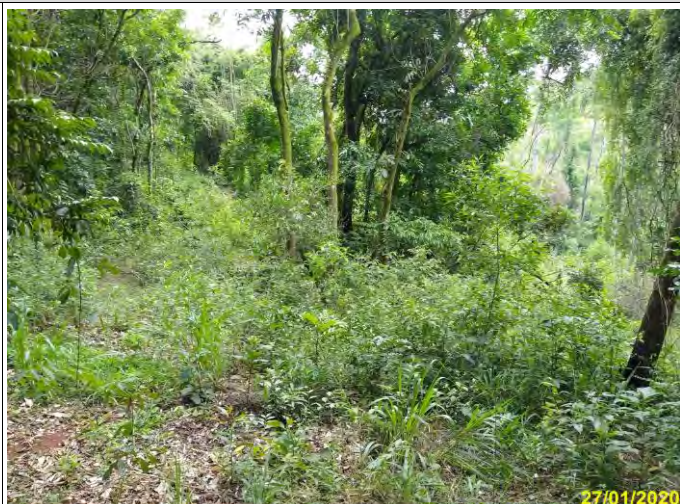
<b>Obra:</b>	Barragem Pedreira	<b>DATA</b>	<b>Nº</b>
		27/01/2020	PA-14
<b>Localização:</b>	Margem Direita	<b>Ref. Locacional:</b>

<b>Foto 01</b>	Vista do córrego Entre-Montes.	<b>Foto 02</b>	Área com presença de solo exposto na margem do córrego.
----------------	--------------------------------	----------------	---

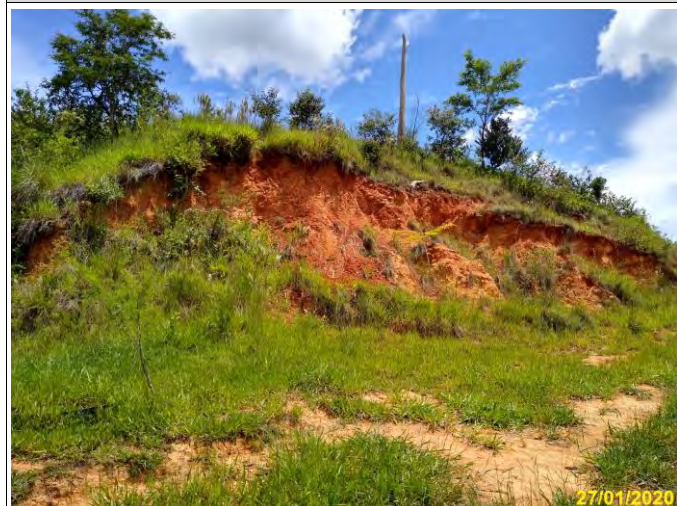
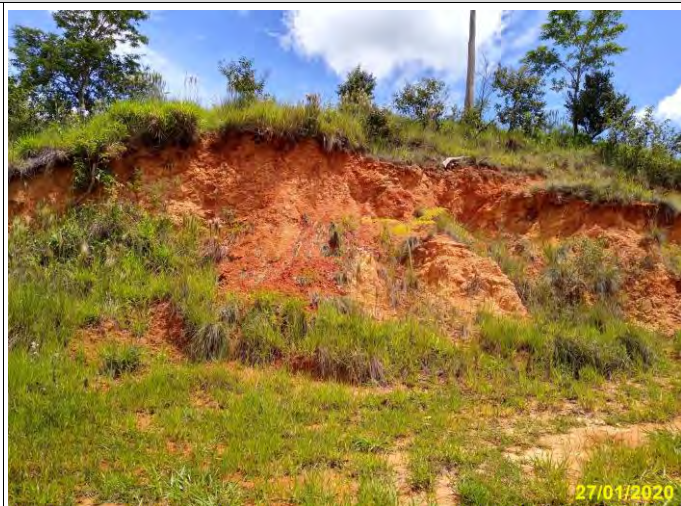
<b>Obra:</b>	Barragem Pedreira	<b>DATA</b>	<b>Nº</b>
		27/01/2020	PA-15
<b>Localização:</b>	Margem Esquerda	<b>Ref. Locacional:</b>

Tipo: Deslocamento Rochoso/Terroso.  
A área trata-se do talude cortado para implantação de estrada de acesso. A ausência de vegetação e dispositivos de proteção ocasionou o deslocamento terroso.

<b>Foto 01</b>	Vista geral do processo erosivo.	<b>Foto 02</b>	Detalhe da área erodida.
----------------	----------------------------------	----------------	--------------------------

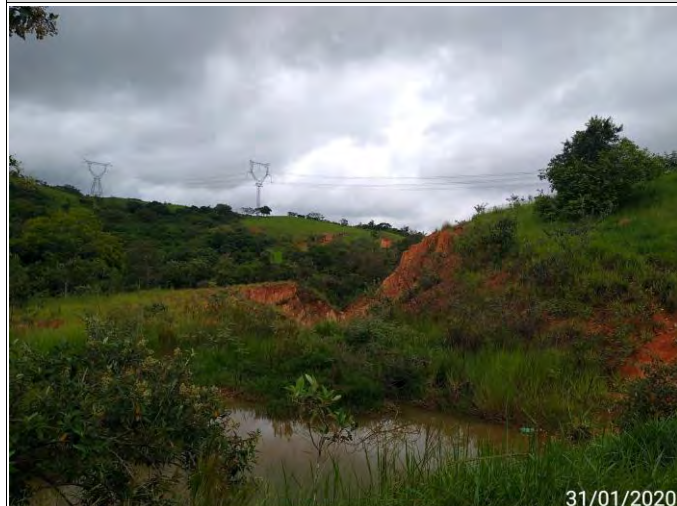
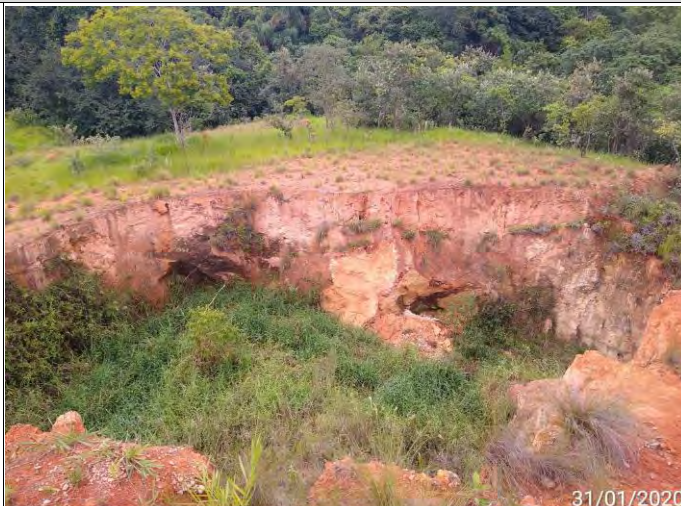
<b>Obra:</b>	Barragem Pedreira	<b>DATA</b>	<b>Nº</b>
		31/01/2020	PA-18
<b>Localização:</b>	Margem Esquerda	<b>Ref. Locacional:</b>

Tipo: Ravina/voçoroca  
 As ravinas/voçorocas ocorrem em virtude da ausência de cobertura vegetal no solo associado ao fluxos d' água concentrados em virtude da precipitações, ocasionando dutos podendo atingir o lençol freático. Este tipo de erosão constitui um processo acelerado e de instabilidade nas paisagens.

Gravidade	
	(00) Sem perigo
	(01) Potencial para oferecer perigo
	(02) Com perigo
x	(03) Já interfere com perigo

<b>Foto 01</b>	Vista geral da voçoroca.	<b>Foto 02</b>	Detalhe da voçoroca.
----------------	--------------------------	----------------	----------------------

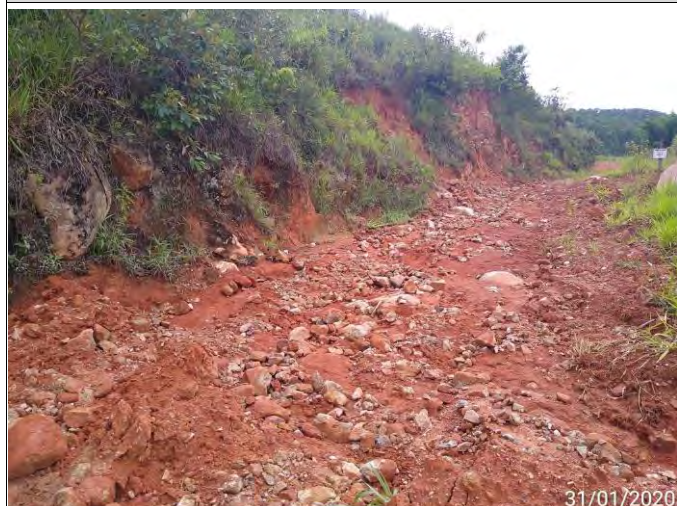
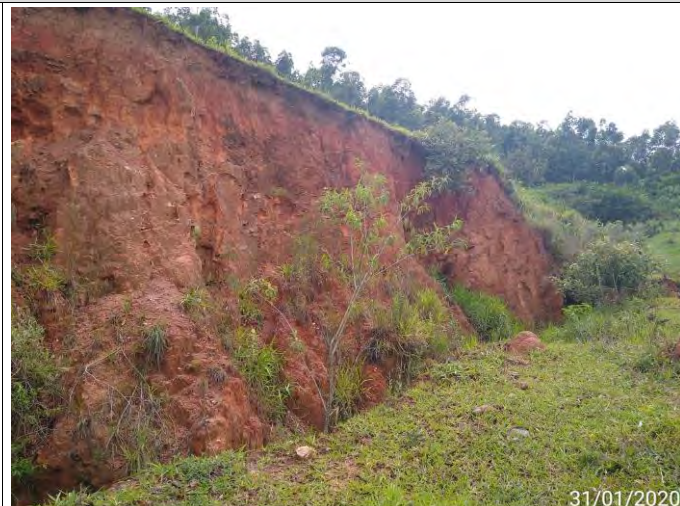
<b>Obra:</b>	Barragem Pedreira	<b>DATA</b>	<b>Nº</b>
		31/01/2020	PA-19
<b>Localização:</b>	Margem Direita	<b>Ref. Locacional:</b>

Tipo: Ravina/voçoroca e deslocamento rochoso/terroso.  
 Nesta área ocorrem 2 tipos de processos geológicos-geotécnicos: as ravinas/voçoroca e o deslocamento terroso. O deslocamento ocorre devido a ausência de cobertura vegetal no talude. As ravinas/voçorocas ocorrem em virtude da ausência de cobertura vegetal no solo associado ao fluxos d' água concentrados em virtude da precipitações, ocasionando dutos podendo atingir o lençol freático. Este tipo de erosão constitui um processo acelerado e de instabilidade nas paisagens.

<b>Foto 01</b>	Vista das feições erosivas no talude.	<b>Foto 02</b>	Detalhe da ravina/voçoroca..
----------------	---------------------------------------	----------------	------------------------------

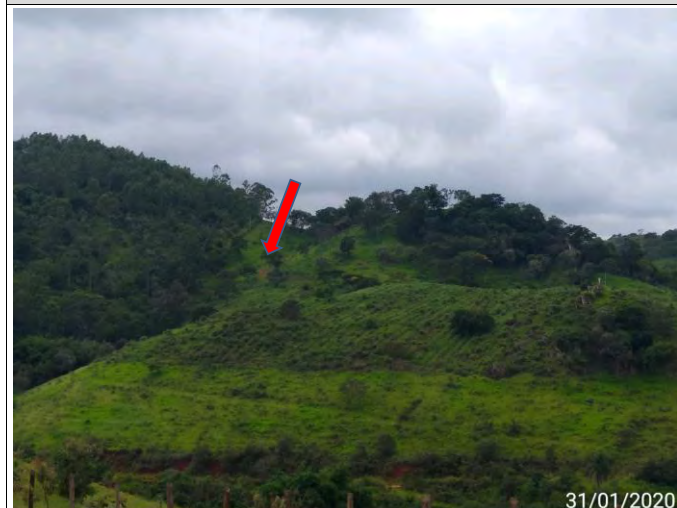
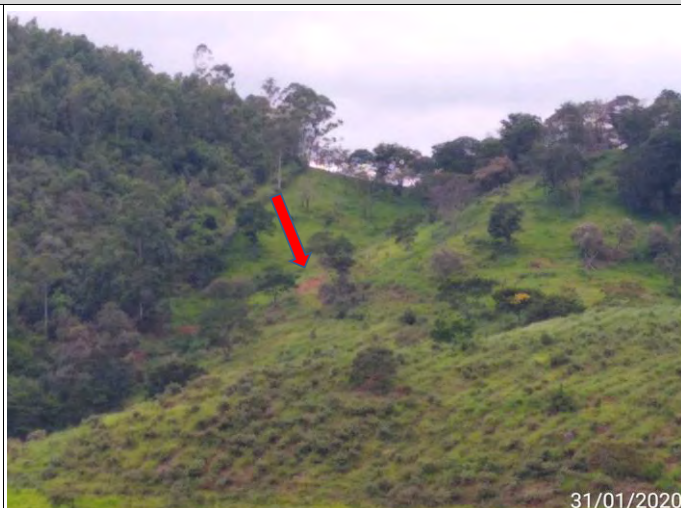
<b>Obra:</b>	Barragem Pedreira	<b>DATA</b>	<b>Nº</b>
		31/01/2020	PA-20
<b>Localização:</b>	Margem Direita	<b>Ref. Locacional:</b>

<b>Foto 01</b>	Vista geral do passivo ambiental	<b>Foto 02</b>	Detalhe do processo erosivo
----------------	----------------------------------	----------------	-----------------------------

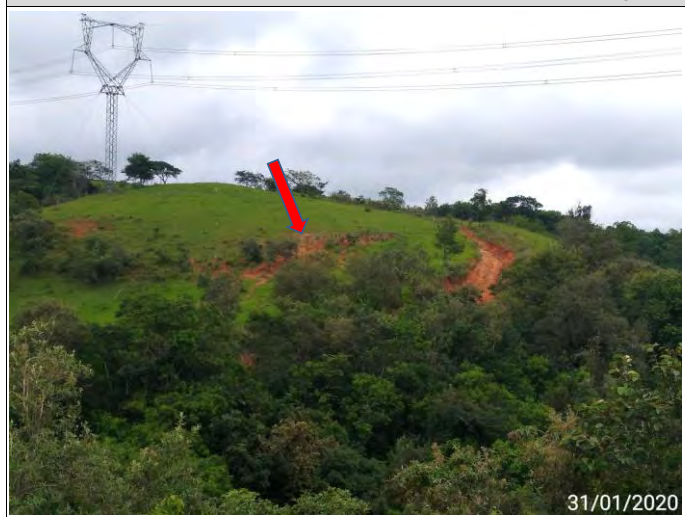
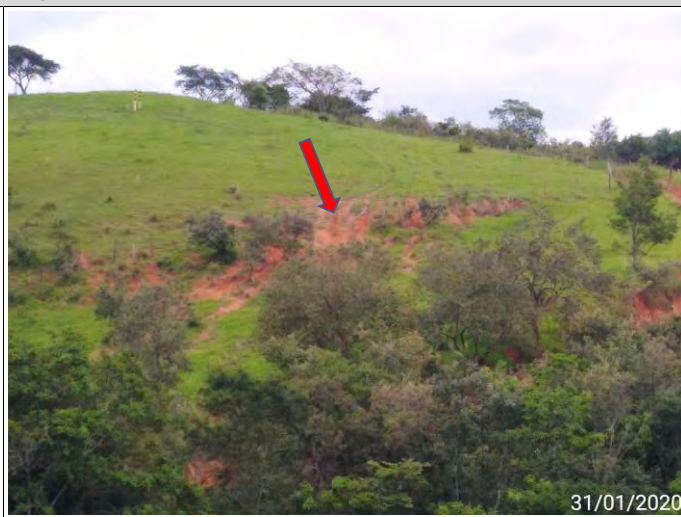
<b>Foto 01</b>	Vista geral do passivo ambiental	<b>Foto 02</b>	Detalhe do processo erosivo
----------------	----------------------------------	----------------	-----------------------------

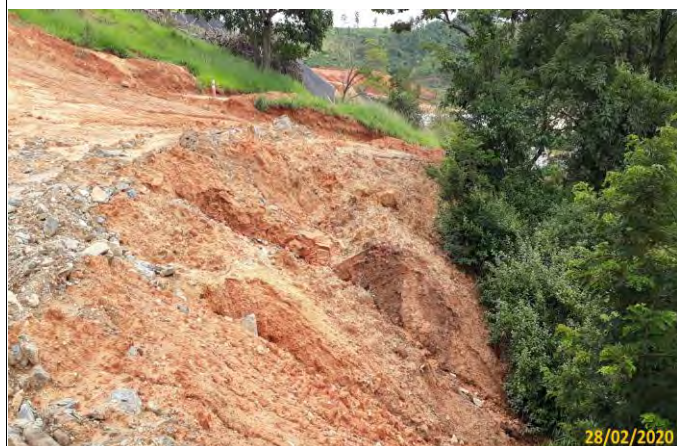
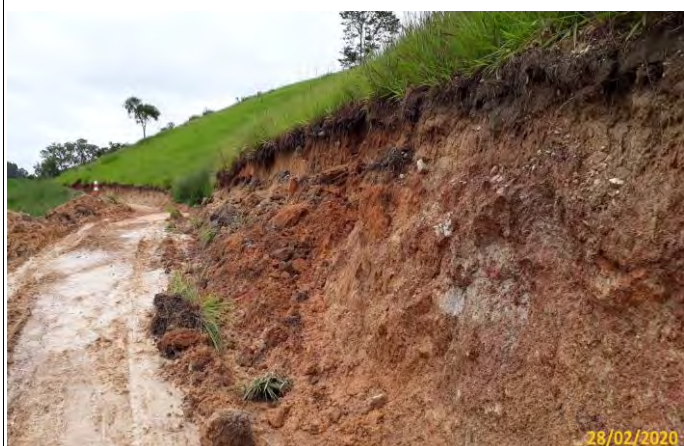
<b>Obra:</b>	Barragem Pedreira	<b>DATA</b>	<b>Nº</b>
		28/02/2020	PA-01
<b>Localização:</b>	Margem Esquerda	<b>Ref. Locacional:</b>

Tipo: Deslocamento terroso e erosão linear

Este passivo foi anteriormente classificado do tipo rastejamento e erosão linear. Entretanto, a área onde ocorria as feições de escorregamento e ravinas foram reconformadas em virtude do andamento da obra. Dessa forma, no momento a área apresenta taludes oriundos do corte da estrada com deslocamentos terroso e sulcos erosivos.

Comprimento (m):	70
Distância Cota Maximorum (m)	5
Altura (m):	
Distância do rio (m):	190
Largura (m):	10

<b>Foto 01</b>	Vista dos sulcos erosivos e talude de corte.	<b>Foto 02</b>	Detalhe do processo erosivo no talude.
----------------	--	----------------	--

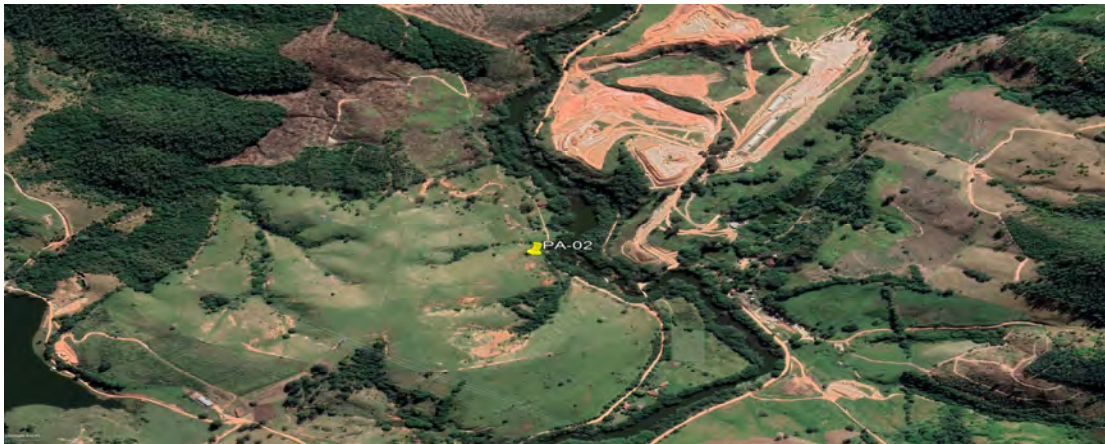
<b>Obra:</b>	Barragem Pedreira	<b>DATA</b>	<b>Nº</b>
		28/02/2020	PA-02
<b>Localização:</b>	Margem Esquerda	<b>Ref. Locacional:</b>

Tipo: Rastejo (creeping).  
 Nesta área ocorrem 2 tipos de processos geológicos-geotécnicos: o creeping e as erosões lineares (sulco e ravinas). Estes processos ocorrem pela ausência de cobertura vegetal associada com criação de gado existente na área. As feições erosivas ocorrem nas faces das encostas em quatro pontos mais evidenciados.

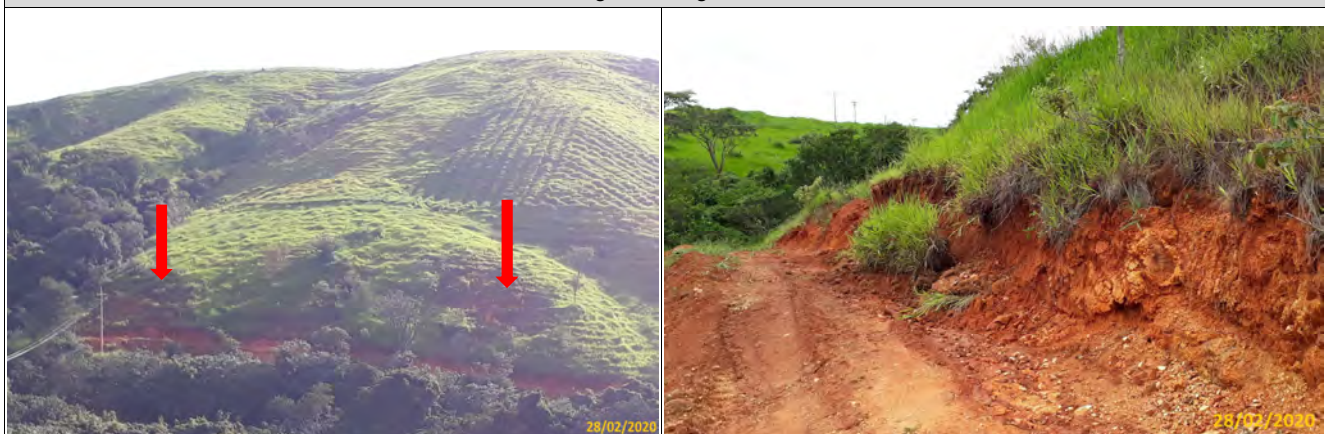
<b>Foto 01</b>	Vista geral das feições erosivas.	<b>Foto 02</b>	Detatalhe do processo erosivo.
----------------	-----------------------------------	----------------	--------------------------------

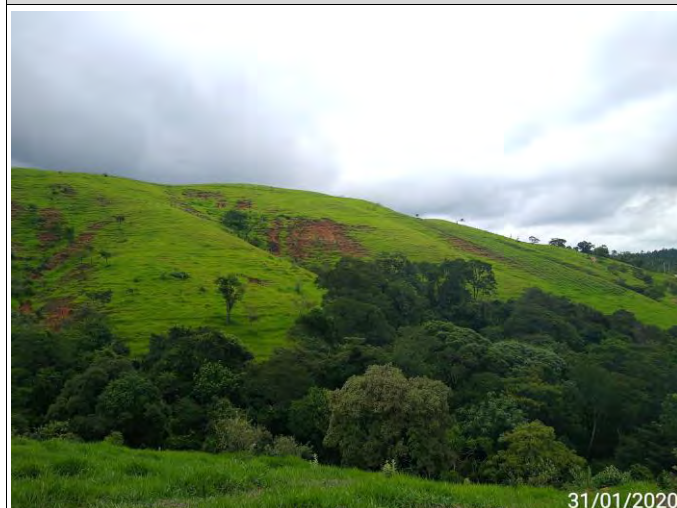
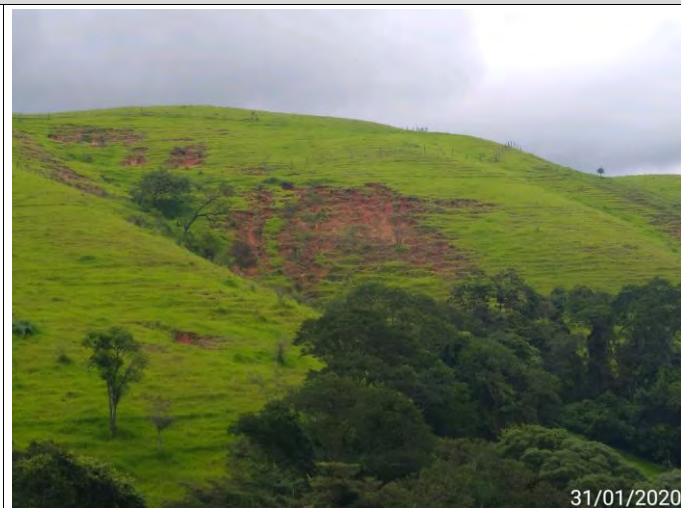
<b>Obra:</b>	Barragem Pedreira	<b>DATA</b>	<b>Nº</b>
		31/01/2020	PA-03
<b>Localização:</b>	Margem Esquerda	<b>Ref. Locacional:</b>

Tipo: Rastejo (creeping).  
 Nesta área ocorre o processo de creeping, este processo encontra-se em estágio médio de evolução, portanto já abrange uma área relativamente grande, com potencial de risco devido a declividade local. Foi verificado evolução do processo erosivo, com surgimento de sulcos erosivos.

<b>Foto 01</b>	Vista geral da feições erosivas.	<b>Foto 02</b>	Vista detalhada da área erodida.
----------------	----------------------------------	----------------	----------------------------------

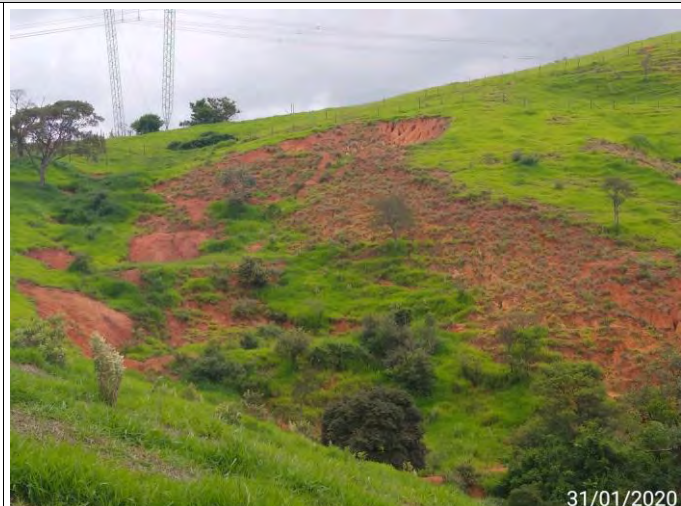
<b>Obra:</b>	Barragem Pedreira	<b>DATA</b>	<b>Nº</b>
		31/01/2020	PA-04
<b>Localização:</b>	Margem Esquerda	<b>Ref. Locacional:</b>

Tipo: Rastejo (creeping).  
Nesta área ocorre o processo de creeping, este processo encontra-se em estágio médio/avançado de evolução, abrangendo uma área relativamente grande, com potencial de risco devido a declividade local.

<b>Foto 01</b>	Vista geral da feições erosivas.	<b>Foto 02</b>	Vista detalhada da área erodida.
----------------	----------------------------------	----------------	----------------------------------

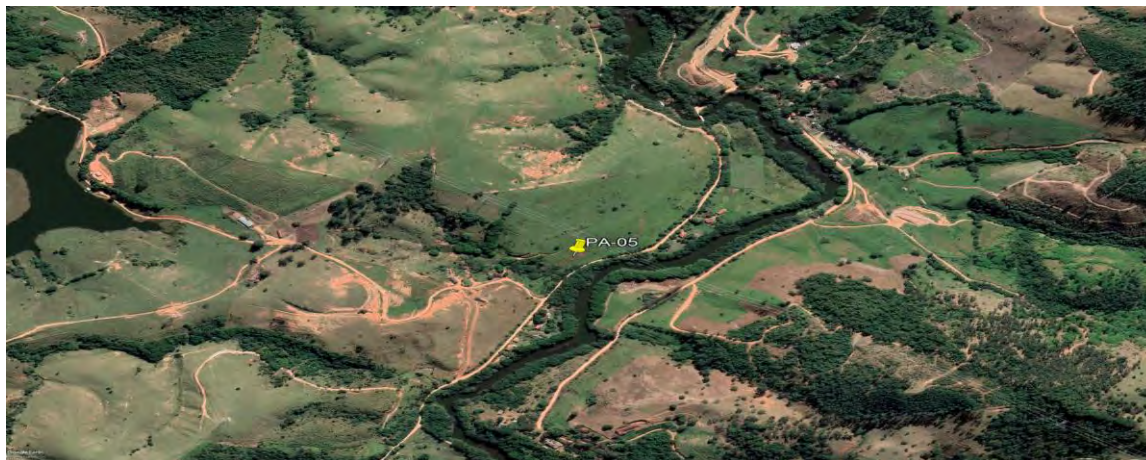
<b>Obra:</b>	Barragem Pedreira	<b>DATA</b>	<b>Nº</b>
		28/02/2020	PA-05
<b>Localização:</b>	Margem Esquerda	<b>Ref. Locacional:</b>

Tipo: Rastejo (creeping).  
 A área apresenta rastejamento e sulcos erosivos provenientes a forma do uso do solo. Trata-se de área de pastagem com criação de gado. No período em questão não foi verificado evolução do processo erosivo.

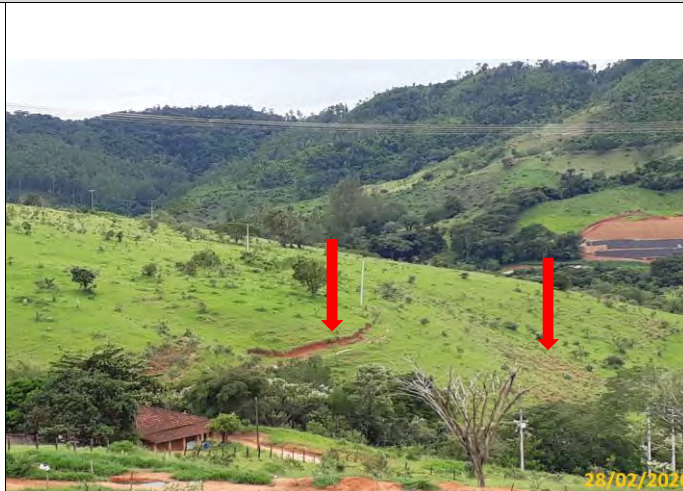
<b>Foto 01</b>	Vista geral da feições erosivas.	<b>Foto 02</b>	Detalhe do processo erosivo.
----------------	----------------------------------	----------------	------------------------------

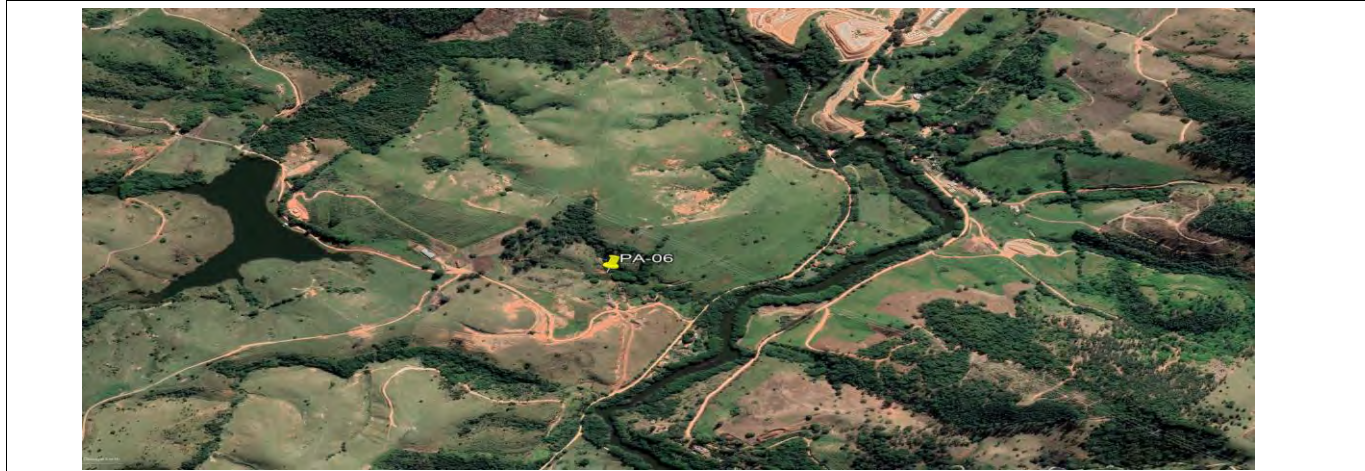
<b>Obra:</b>	Barragem Pedreira	<b>DATA</b>	<b>Nº</b>
		17/12/2019	PA-06
<b>Localização:</b>	Margem Esquerda	<b>Ref. Locacional:</b>

Tipo: Rastejamento (creeping).  
A área apresenta rastejamento e sulcos erosivos provenientes do uso do solo. Trata-se de área de pastagem com criação de gado. No período em questão não foi verificado evolução do processo erosivo.

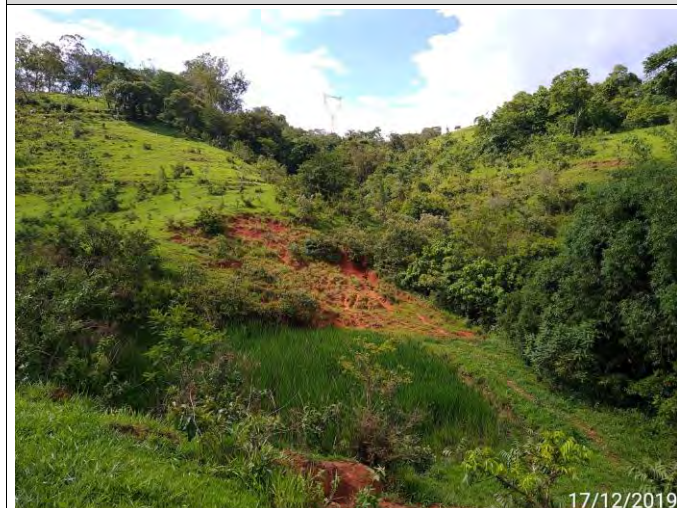
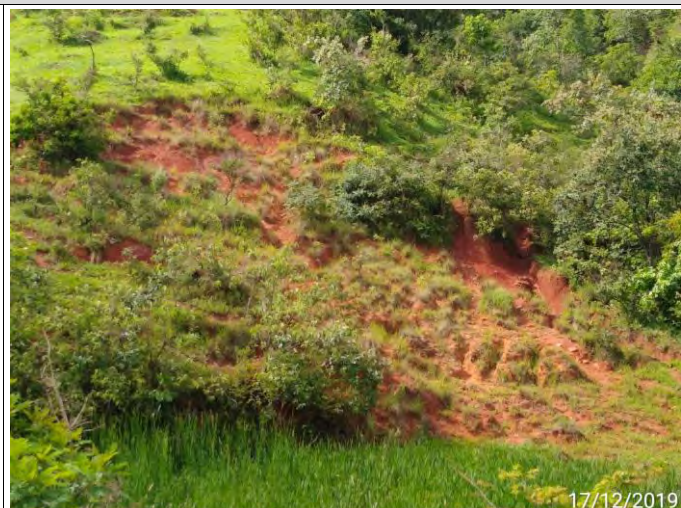
<b>Foto 01</b>	Vista geral da feições erosivas.	<b>Foto 02</b>	Detalhe do processo erosivo.
----------------	----------------------------------	----------------	------------------------------

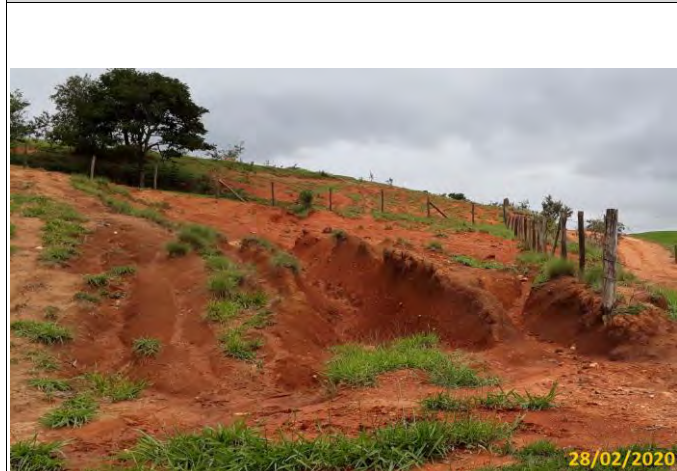
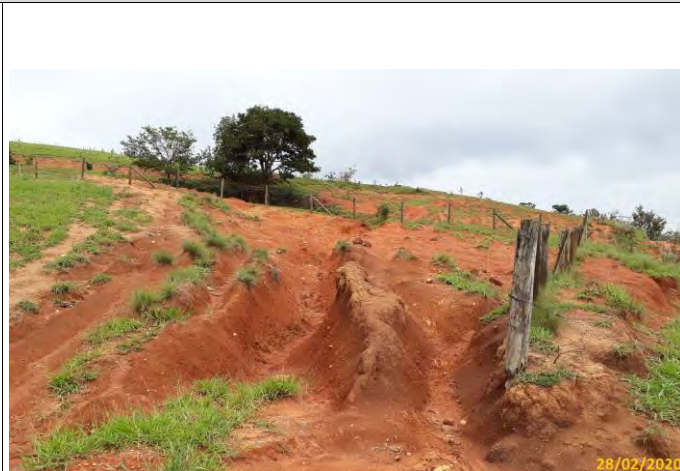
<b>Obra:</b>	Barragem Pedreira	<b>DATA</b>	<b>Nº</b>
		28/02/2020	PA-07
<b>Localização:</b>	Margem Esquerda	<b>Ref. Locacional:</b>

Tipo: Rastejo (creeping).  
 A área apresenta rastejamento e sulcos erosivos provenientes do uso do solo. Trata-se de área de pastagem com criação de gado. O local é cortado pela estrada de acesso do lindeiro. No período em questão foi verificado o carreamento de sedimentos devido ao escoamento das águas das chuvas.

<b>Foto 01</b>	Vista geral da área com presença de sulcos/ravinas.	<b>Foto 02</b>	Detalhe dos sulcos erosivos.
----------------	---	----------------	------------------------------

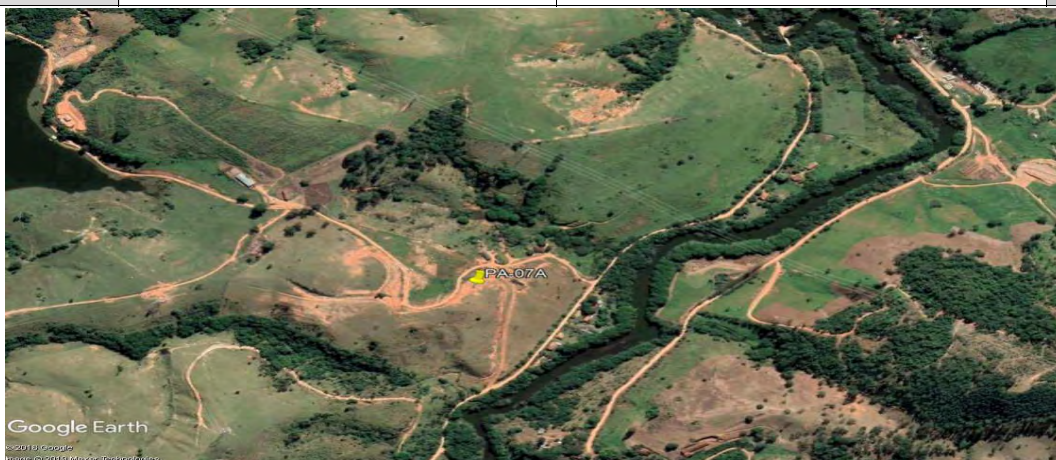
Tipo: Rastejo (creeping).  
A área apresenta rastejamento e sulcos erosivos provenientes da forma do uso do solo. Trata-se de área de pastagem com criação de gado. O local é cortado pela estrada de acesso do lindeiro.

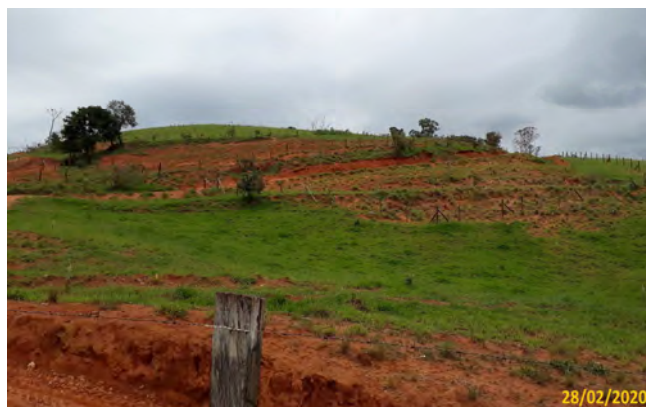
**Foto 01** Vista geral da área com solo exposto.

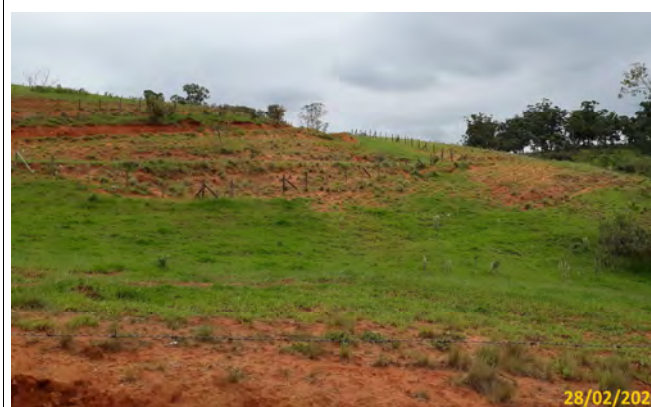
**Foto 02** Detalhe do processo erosivo.

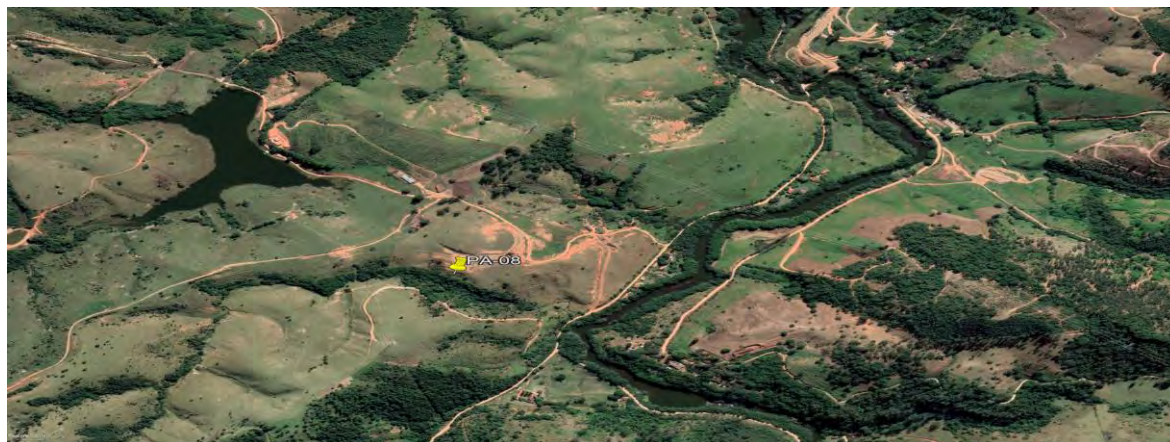
<b>Obra:</b>	Barragem Pedreira	<b>DATA</b>	<b>Nº</b>
		28/02/2020	PA-08
<b>Localização:</b>	Margem Esquerda	<b>Ref. Locacional:</b>

Tipo: Rastejo (creeping).  
 A área apresenta rastejamento e sulcos erosivos provenientes do uso do solo. Trata-se de área de pastagem com criação de gado. No período em questão foi verificado o carreamento de sedimentos devido ao escoamento das águas das chuvas.

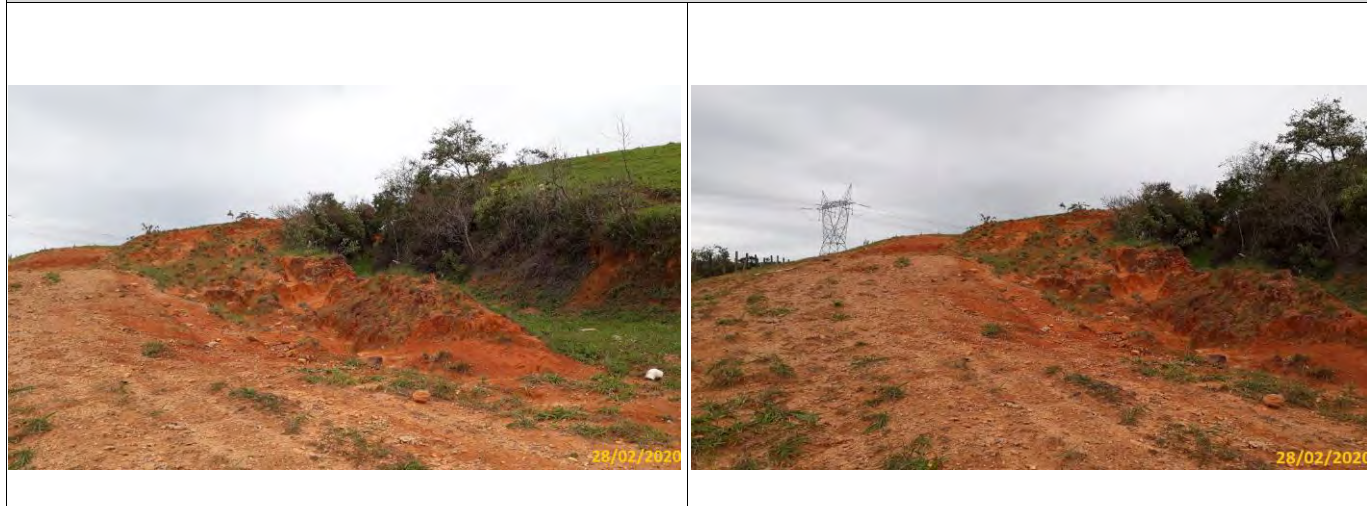
<b>Foto 01</b>	Vista geral das feições erosivas.	<b>Foto 02</b>	Detalhe do processo erosivo.
----------------	-----------------------------------	----------------	------------------------------

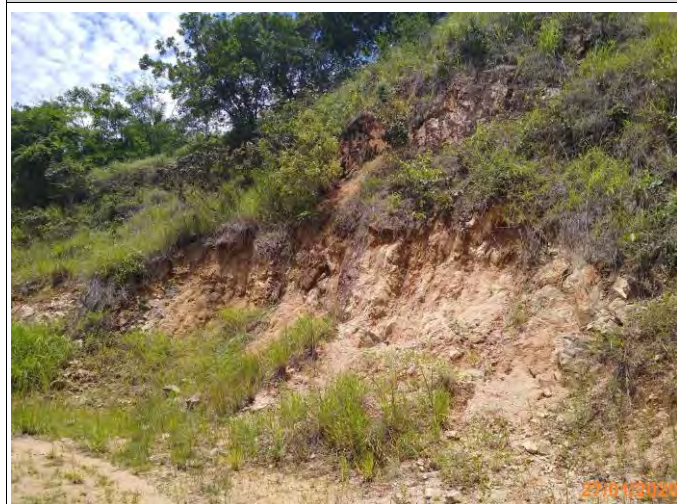
**Foto 01** Vista das feições erosivas no talude.
