# BARRAGEM PEDREIRA

## ANEXO VI Programa de Monitoramento da Qualidade das Águas Superficiais e dos Sedimentos

# **RELATÓRIO DE ANDAMENTO DOS PROGRAMAS AMBIENTAIS BARRAGEM PEDREIRA**

## ***4º Relatório Quadrimestral do Programa de Monitoramento da Qualidade das Águas Superficiais e Sedimentos***

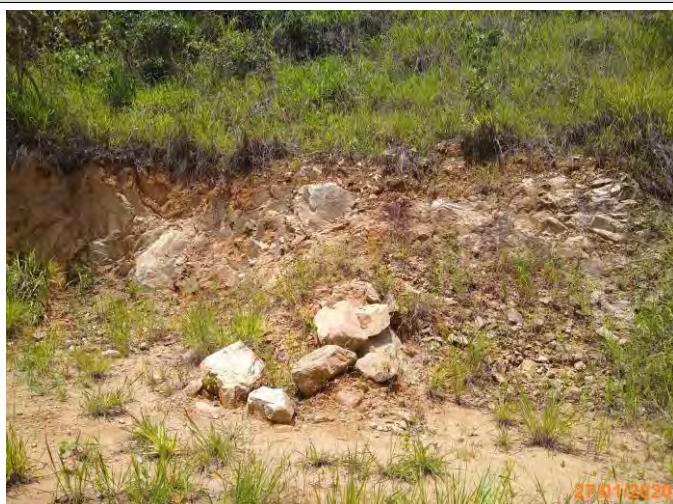
**Foto 02** Detalhe do deslocamento rochoso.

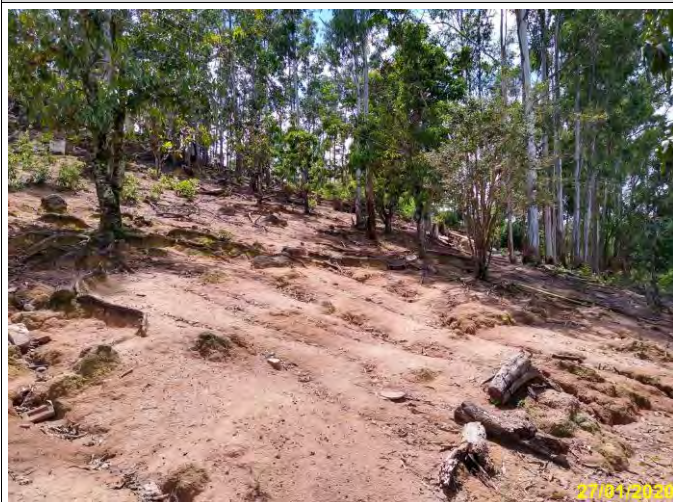
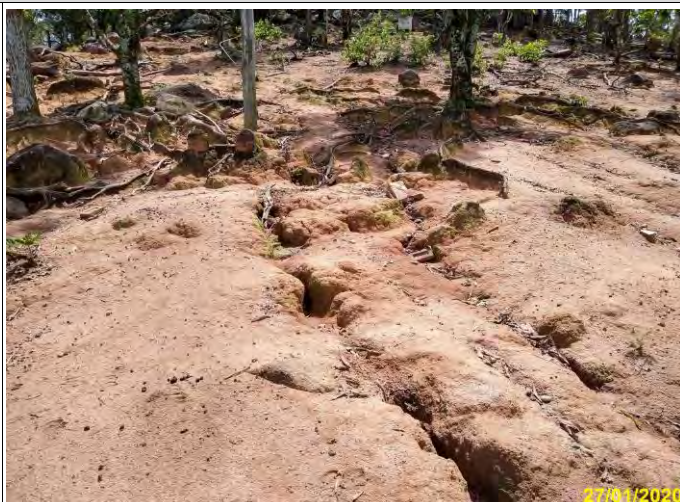
<b>Foto 01</b>	Vista geral do passivo ambiental	<b>Foto 02</b>	Detalhe do processo erosivo
----------------	----------------------------------	----------------	-----------------------------

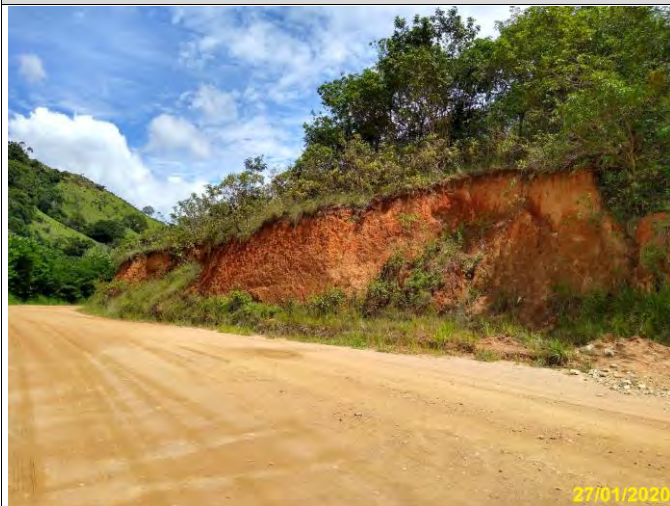
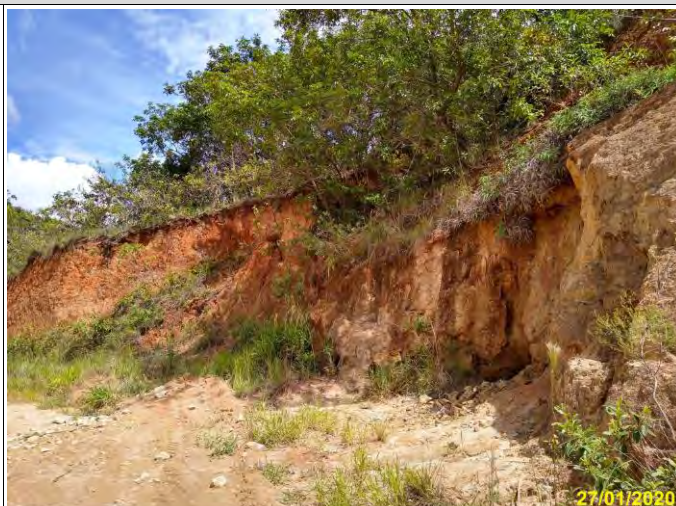
<b>Obra:</b>	Barragem Pedreira	<b>DATA</b>	<b>Nº</b>
		27/01/2020	PA-11
<b>Localização:</b>	Margem Direita	<b>Ref. Locacional:</b>

<b>Foto 01</b>	Vista das feições erosivas no talude.	<b>Foto 02</b>	Detalhe do deslocamento rochoso/terroso.
----------------	---------------------------------------	----------------	--

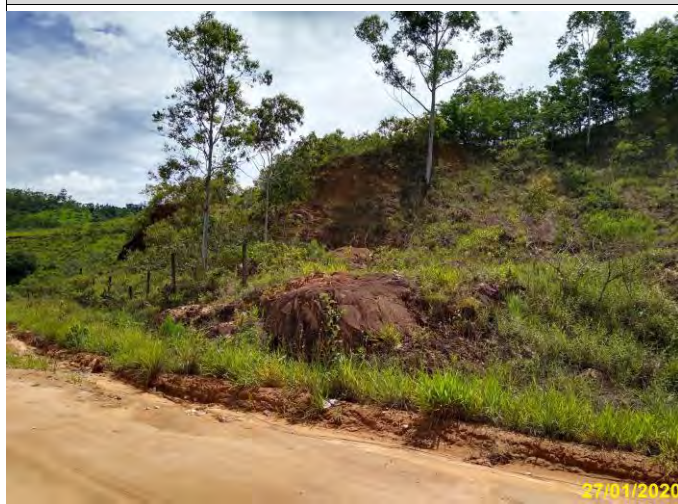
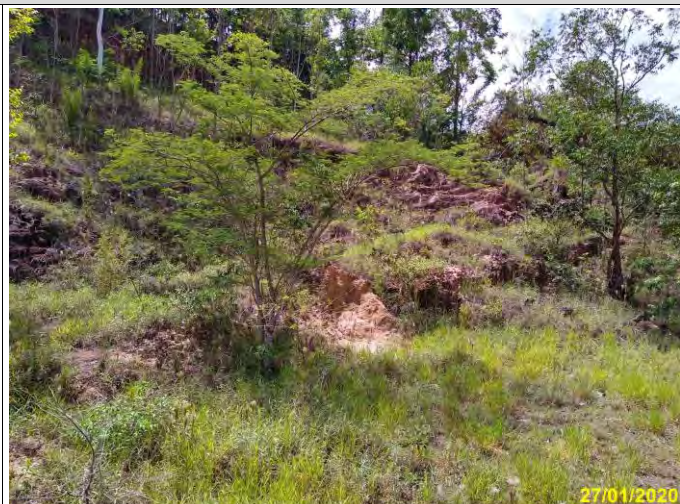
<b>Obra:</b>	Barragem Pedreira	<b>DATA</b>	<b>Nº</b>
		27/01/2020	PA-12
<b>Localização:</b>	Margem Direita	<b>Ref. Locacional:</b>

<b>Foto 01</b>	Vista das feições erosivas no talude.	<b>Foto 02</b>	Detalhe do deslocamento rochoso/terroso.
----------------	---------------------------------------	----------------	--

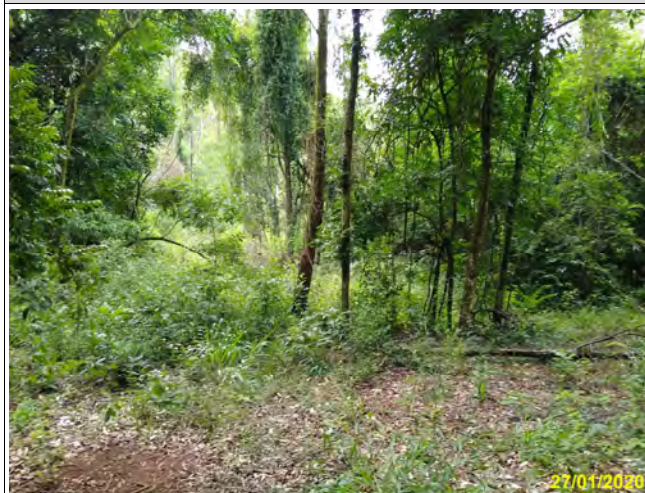
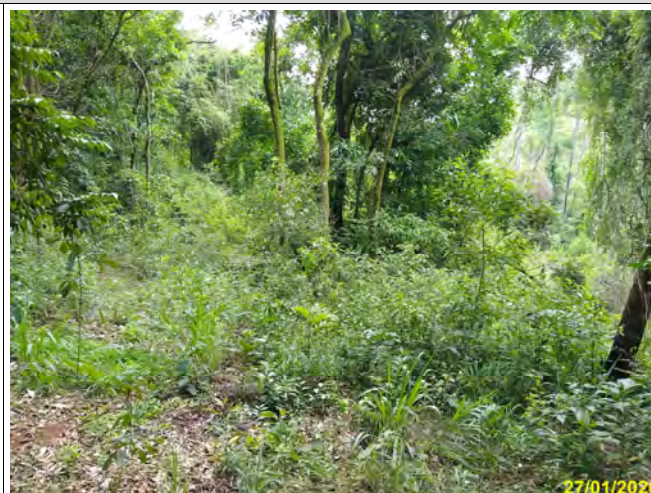
Foto 01	Vista geral do passivo ambiental.	Foto 02	Área com presença de solo exposto na margem do córrego.
---------	-----------------------------------	---------	---

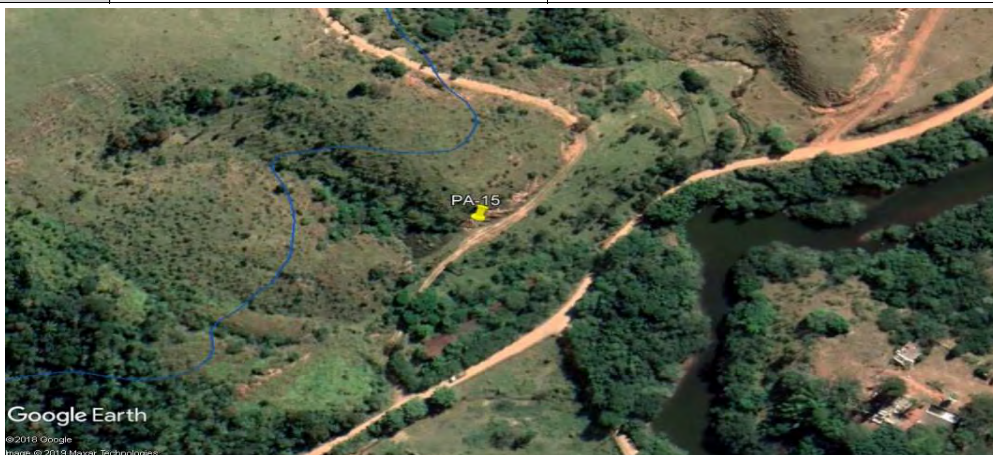
<b>Obra:</b>	Barragem Pedreira	<b>DATA</b>	<b>Nº</b>
		05/02/2020	PA-15
<b>Localização:</b>	Margem Esquerda	<b>Ref. Locacional:</b>

Tipo: Deslocamento Rochoso/Terroso.  
 A área trata-se do talude cortado para implantação de estrada de acesso. A ausência de vegetação e dispositivos de proteção ocasionou o deslocamento terroso.

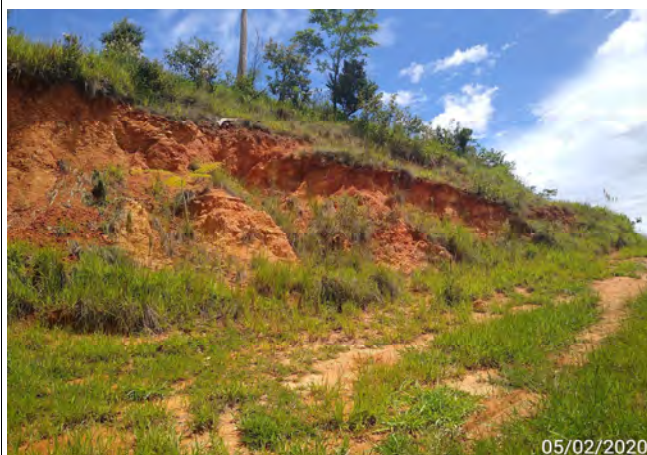
<b>Foto 01</b>	Vista geral do processo erosivo.	<b>Foto 02</b>	Detalhe da área erodida.
----------------	----------------------------------	----------------	--------------------------

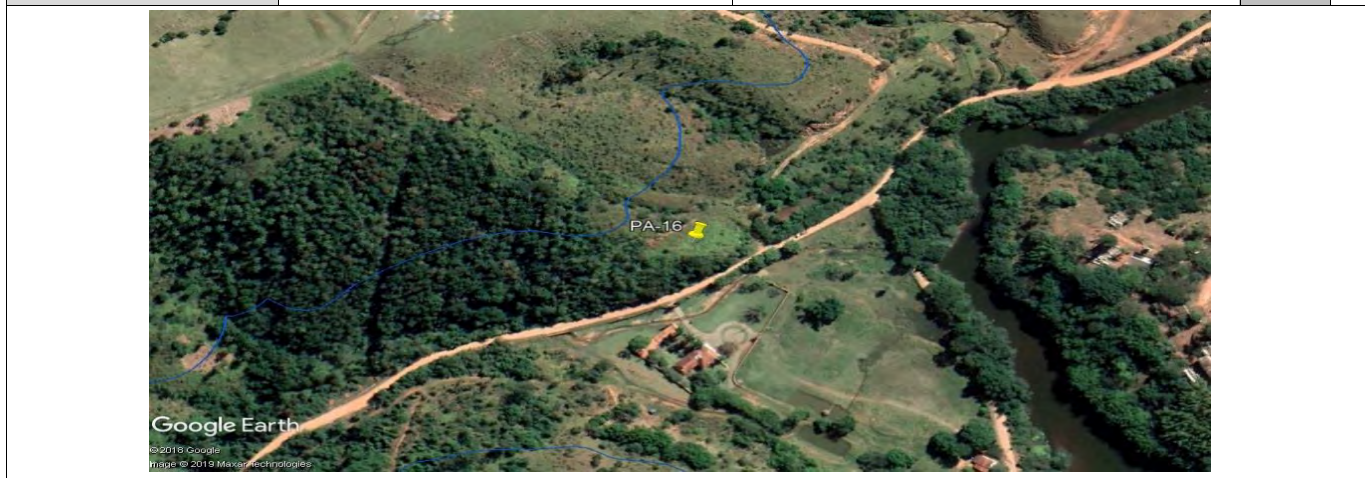
<b>Obra:</b>	Barragem Pedreira	<b>DATA</b>	<b>Nº</b>
		17/12/2019	PA-16
<b>Localização:</b>	Margem Esquerda	<b>Ref. Locacional:</b>

Tipo: Rastejamento (creeping).  
 Nesta área ocorrem 2 tipos de processos geológicos-geotécnicos: o creeping e as erosões lineares (sulco e ravinas). Estes processos ocorrem pela ausência de cobertura vegetal associada a criação de gado existente na área..

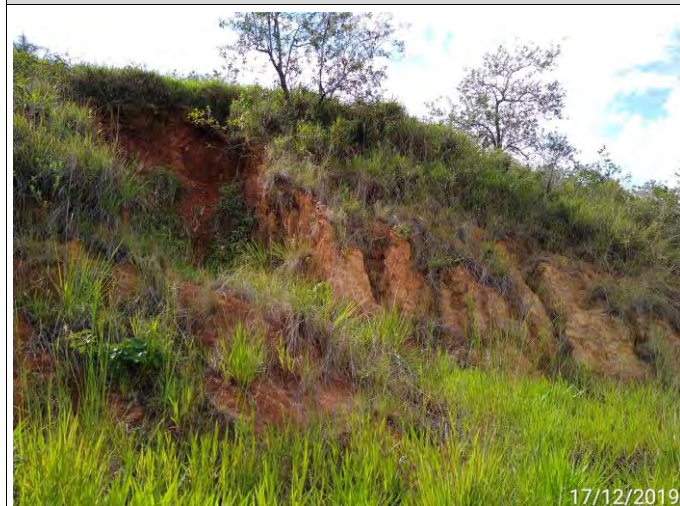
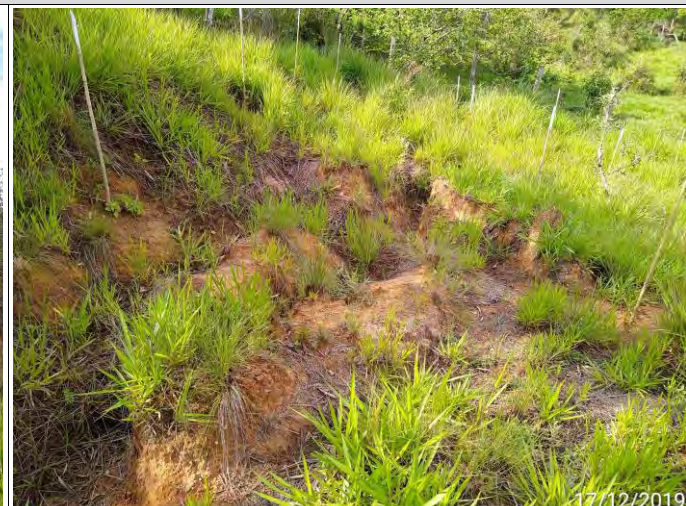
<b>Foto 01</b>	Vista geral da feição erosiva.	<b>Foto 02</b>	Detalhe dos sulcos erosivos.
----------------	--------------------------------	----------------	------------------------------

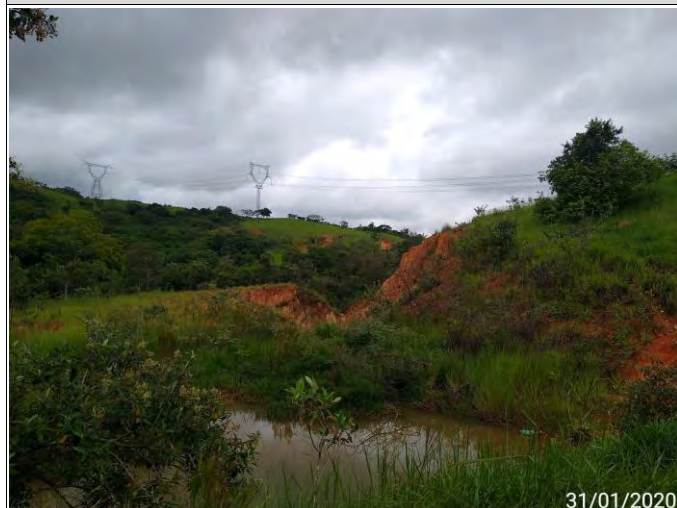
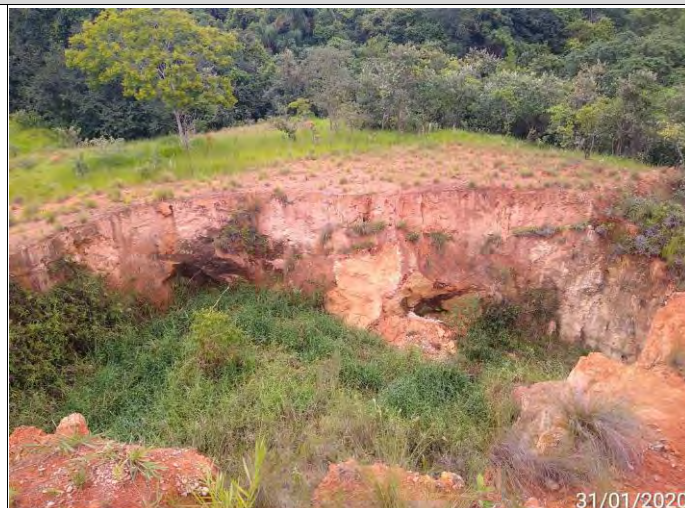
<b>Obra:</b>	Barragem Pedreira	<b>DATA</b>	<b>Nº</b>
		31/01/2020	PA-18
<b>Localização:</b>	Margem Esquerda	<b>Ref. Locacional:</b>

Gravidade	
	(00) Sem perigo
	(01) Potencial para oferecer perigo
	(02) Com perigo
x	(03) Já interfere com perigo

<b>Foto 01</b>	Vista geral da voçoroca.	<b>Foto 02</b>	Detalhe da voçoroca.
----------------	--------------------------	----------------	----------------------

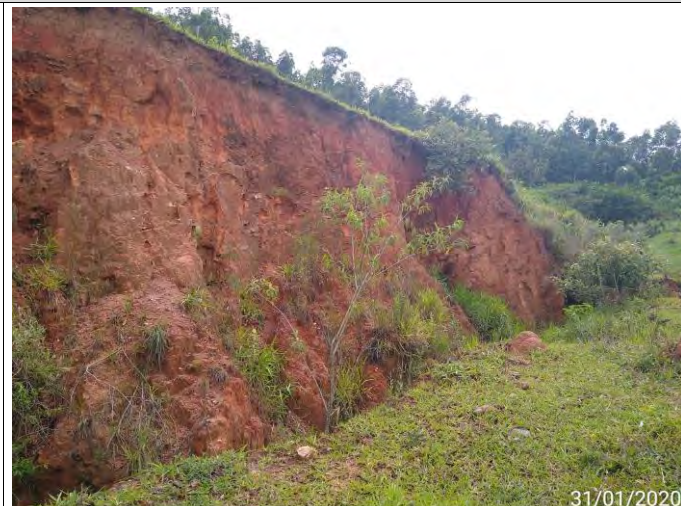
<b>Foto 01</b>	Vista das feições erosivas no talude.	<b>Foto 02</b>	Detalhe da ravina/voçoroca..
----------------	---------------------------------------	----------------	------------------------------

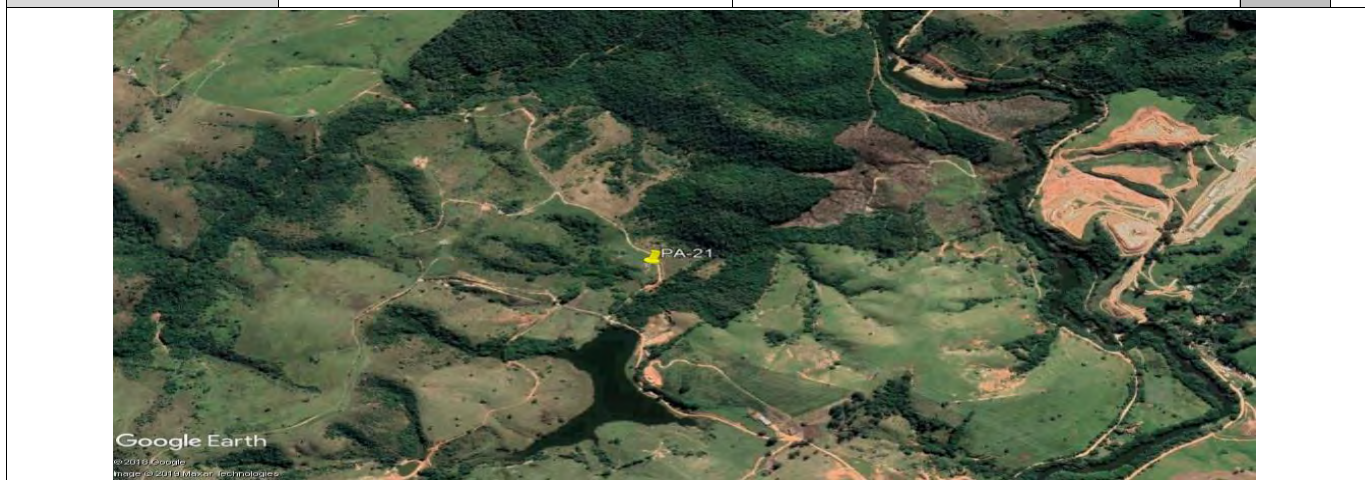
<b>Obra:</b>	Barragem Pedreira	<b>DATA</b>	<b>Nº</b>
		31/01/2020	PA-21
<b>Localização:</b>	Margem Esquerda	<b>Ref. Locacional:</b>

Tipo: Creeping + Sulcos  
 Nesta área ocorre dois tipos de processos geológicos-geotécnicos: susceptibilidade a escorregamento e sulcos. O sulcos ocorrem em virtude da ausência de cobertura vegetal no solo, declividade do terreno associado ao fluxos d' água concentrados em virtude da precipitações, ocasionando dutos .

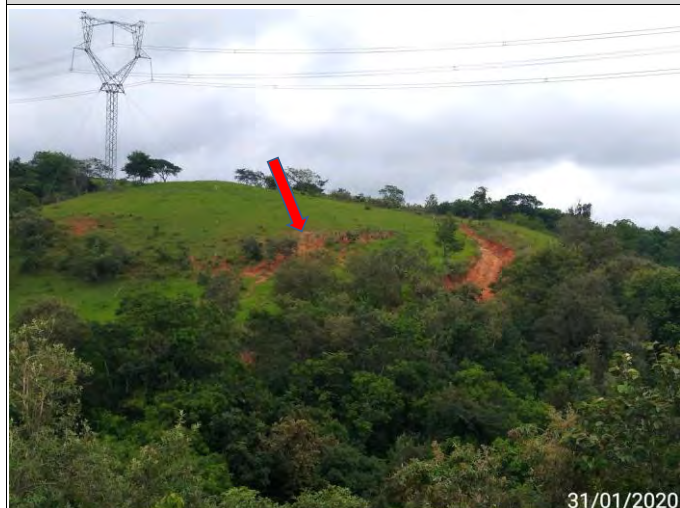
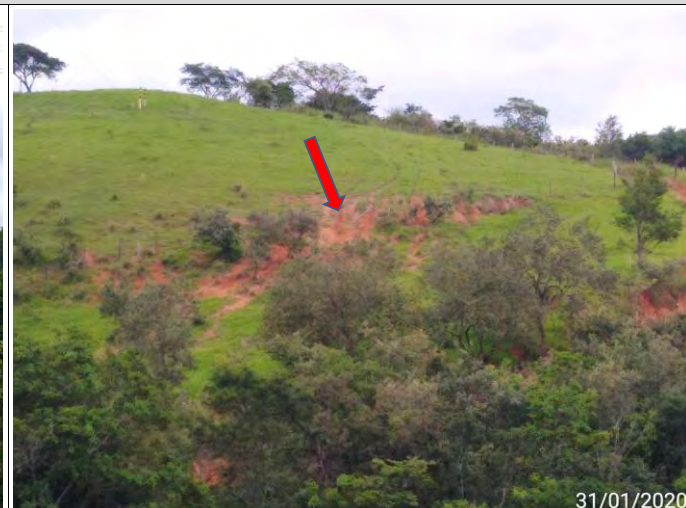
<b>Obra:</b>	Barragem Pedreira	<b>DATA</b>	<b>Nº</b>
		16/03/2020	PA-01
<b>Localização:</b>	Margem Esquerda	<b>Ref. Locacional:</b>

<b>Foto 01</b>	Vista geral do passivo ambiental	<b>Foto 02</b>	Detalhe do processo erosivo
----------------	----------------------------------	----------------	-----------------------------

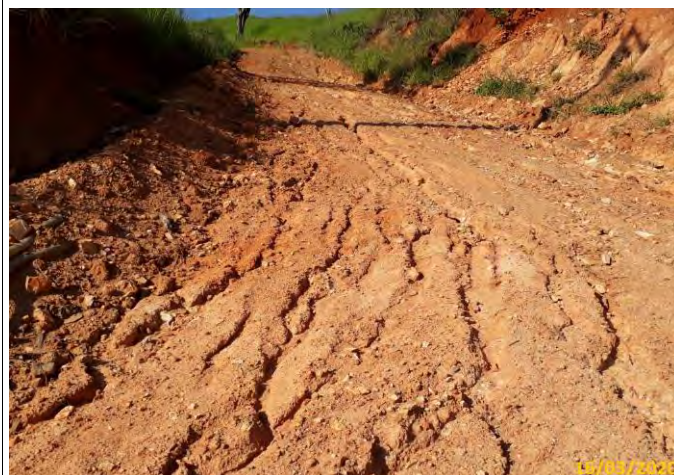
<b>Obra:</b>	Barragem Pedreira	<b>DATA</b>	<b>Nº</b>
		16/03/2020	PA-02
<b>Localização:</b>	Margem Esquerda	<b>Ref. Locacional:</b>

Tipo: Deslocamento terroso e erosão linear  
 Este passivo foi anteriormente classificado do tipo rastejamento e erosão linear. Entretanto, a área onde ocorria as feições de escorregamento e ravinas foram reconformadas em virtude do andamento da obra. Dessa forma, no momento a área apresenta taludes oriundos do corte da estrada com deslocamentos terroso e sulcos erosivos.

**Foto 01** Vista geral do processo erosivo e talude de corte.

**Foto 02** Detalhe dos sulcos no processo erosivo.

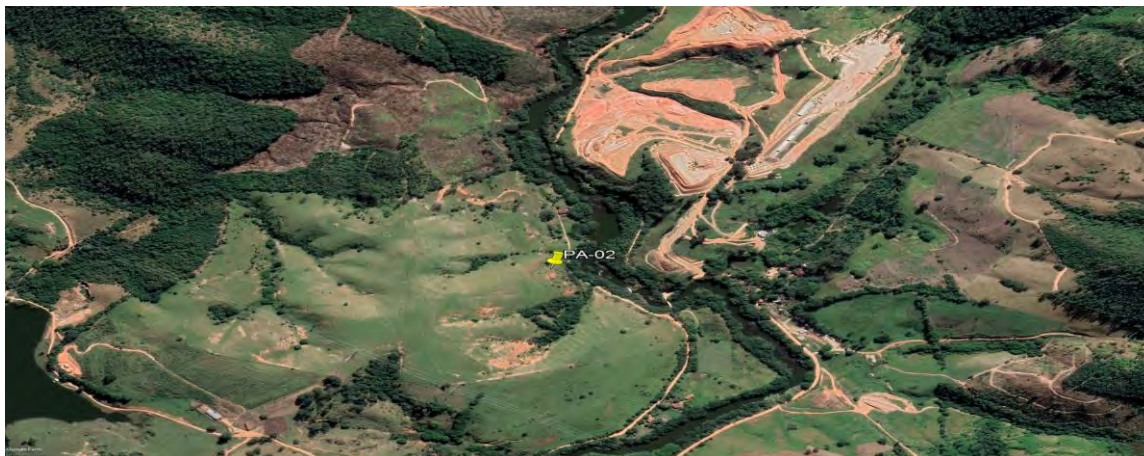
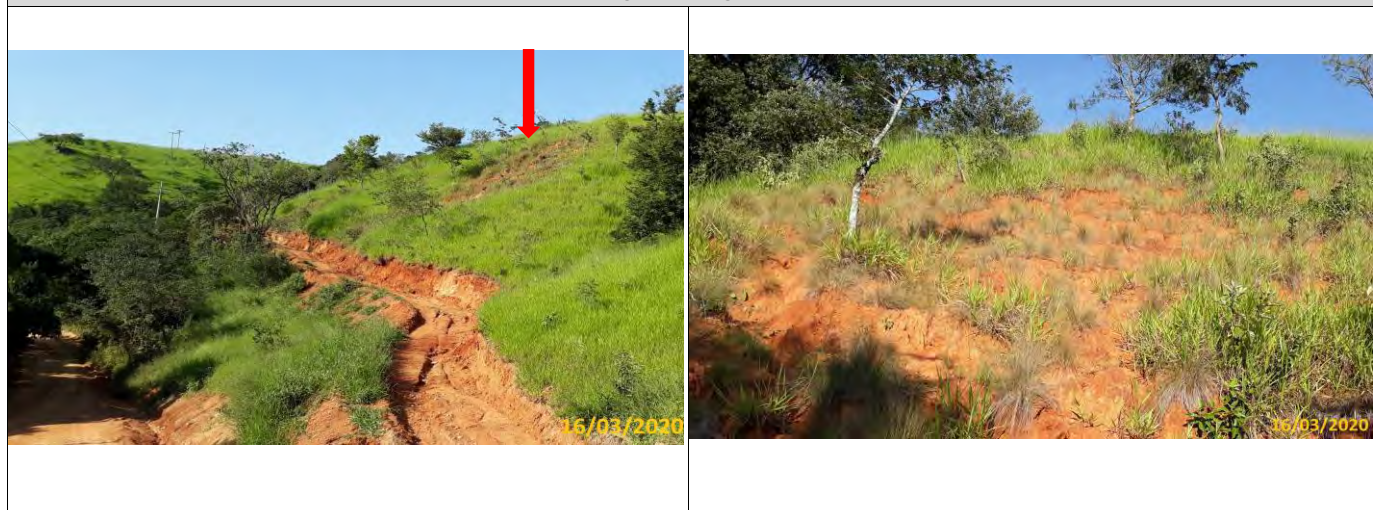
<b>Obra:</b>	Barragem Pedreira	<b>DATA</b>	<b>Nº</b>
		16/03/2020	PA-03
<b>Localização:</b>	Margem Esquerda	<b>Ref. Locacional:</b>

Tipo: Rastejo (creeping).  
 Nesta área ocorrem 2 tipos de processos geológicos-geotécnicos: o creeping e as erosões lineares (sulco e ravinas). Estes processos ocorrem pela ausência de cobertura vegetal associada com criação de gado existente na área. As feições erosivas ocorrem nas faces das encostas em quatro pontos mais evidenciados.

<b>Foto 01</b>	Vista geral das feições erosivas.	<b>Foto 02</b>	Detatalhe do processo erosivo.
----------------	-----------------------------------	----------------	--------------------------------

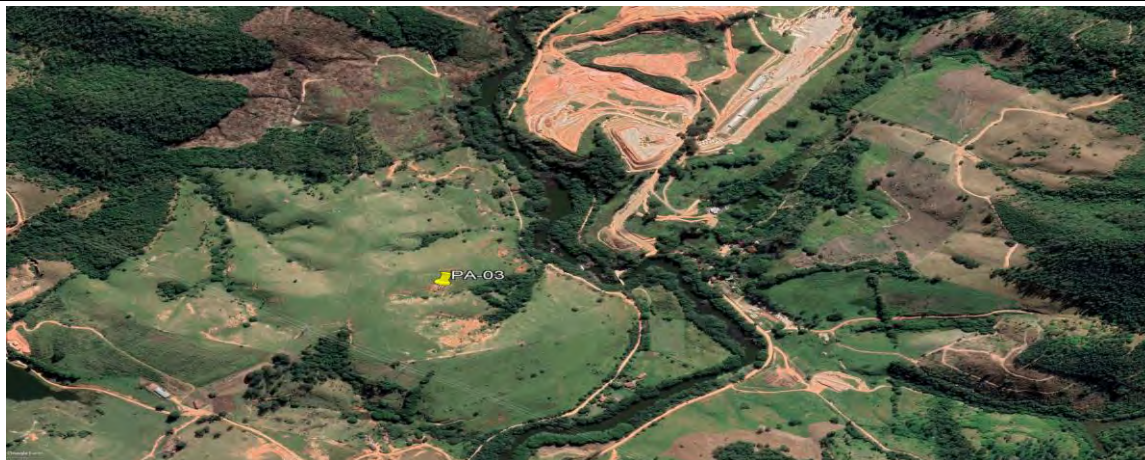
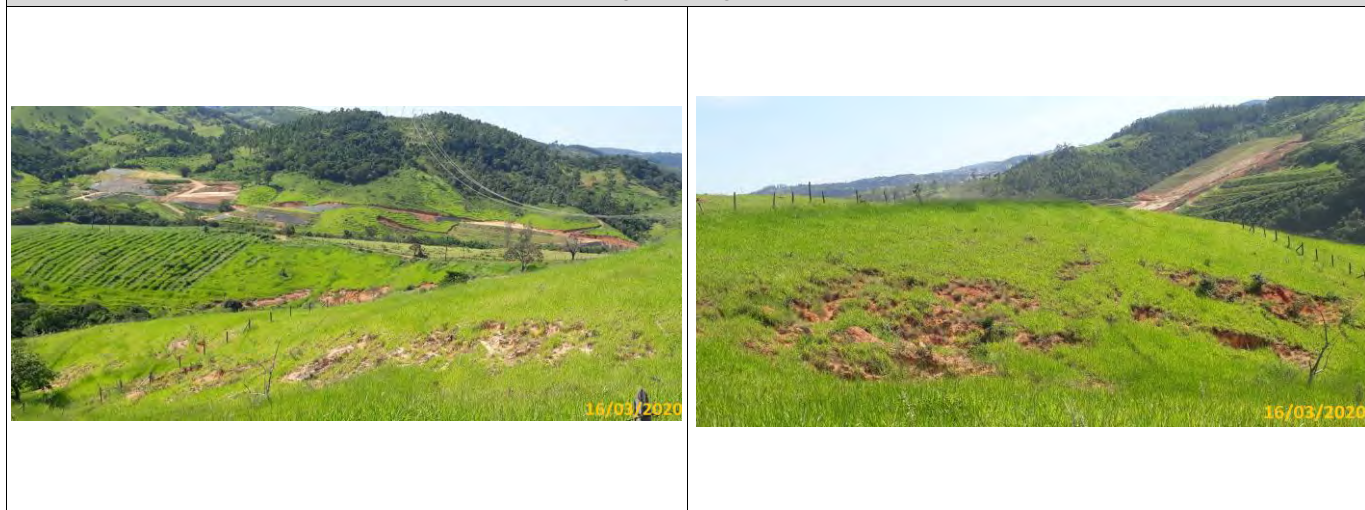
<b>Obra:</b>	Barragem Pedreira	<b>DATA</b>	<b>Nº</b>
		16/03/2020	PA-04
<b>Localização:</b>	Margem Esquerda	<b>Ref. Locacional:</b>

Tipo: Rastejo (creeping).  
Nesta área ocorre o processo de creeping, este processo encontra-se em estágio médio de evolução, portanto já abrange uma área relativamente grande, com potencial de risco devido a declividade local. Foi verificado evolução do processo erosivo, com surgimento de sulcos erosivos.

<b>Foto 01</b>	Vista geral da feições erosivas.	<b>Foto 02</b>	Vista detalhada da área erodida.
----------------	----------------------------------	----------------	----------------------------------

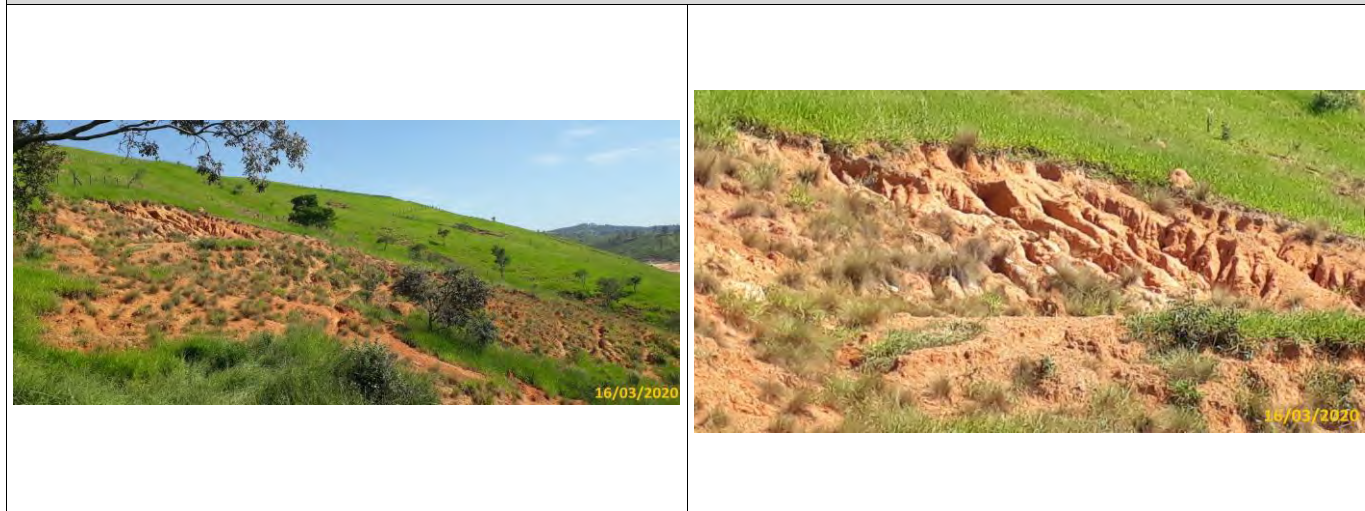
Tipo: Rastejo (creeping).  
Nesta área ocorre o processo de creeping, este processo encontra-se em estágio médio/avançado de evolução, abrangendo uma área relativamente grande, com potencial de risco devido a declividade local.

<b>Foto 01</b>	Vista geral da feições erosivas.	<b>Foto 02</b>	Vista detalhada da área erodida.
----------------	----------------------------------	----------------	----------------------------------

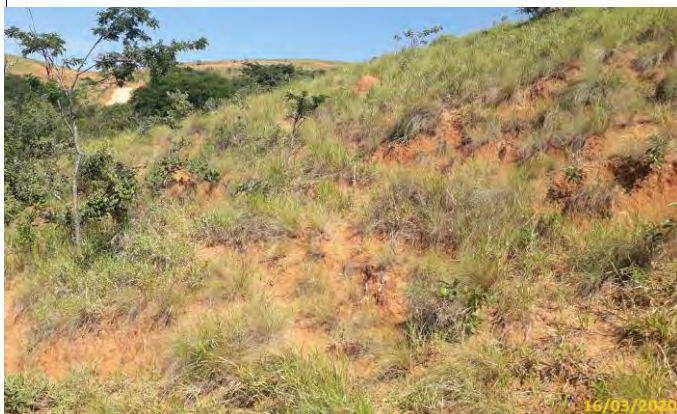
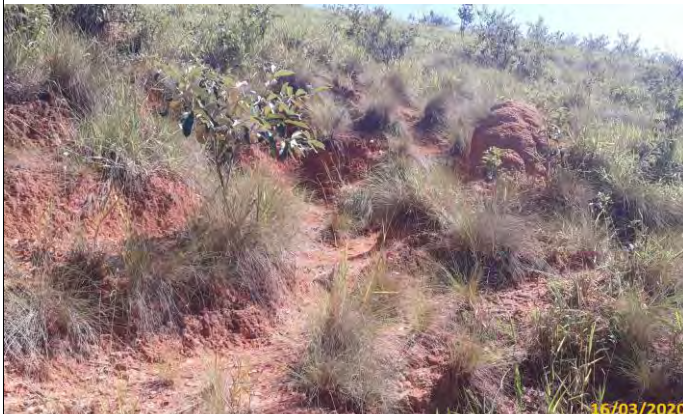
Tipo: Rastejo (creeping).  
 A área apresenta rastejamento e sulcos erosivos provenientes a forma do uso do solo. Trata-se de área de pastagem com criação de gado. No período em questão não foi verificado evolução do processo erosivo.

<b>Foto 01</b>	Vista geral da feições erosivas.	<b>Foto 02</b>	Detalhe do processo erosivo.
----------------	----------------------------------	----------------	------------------------------

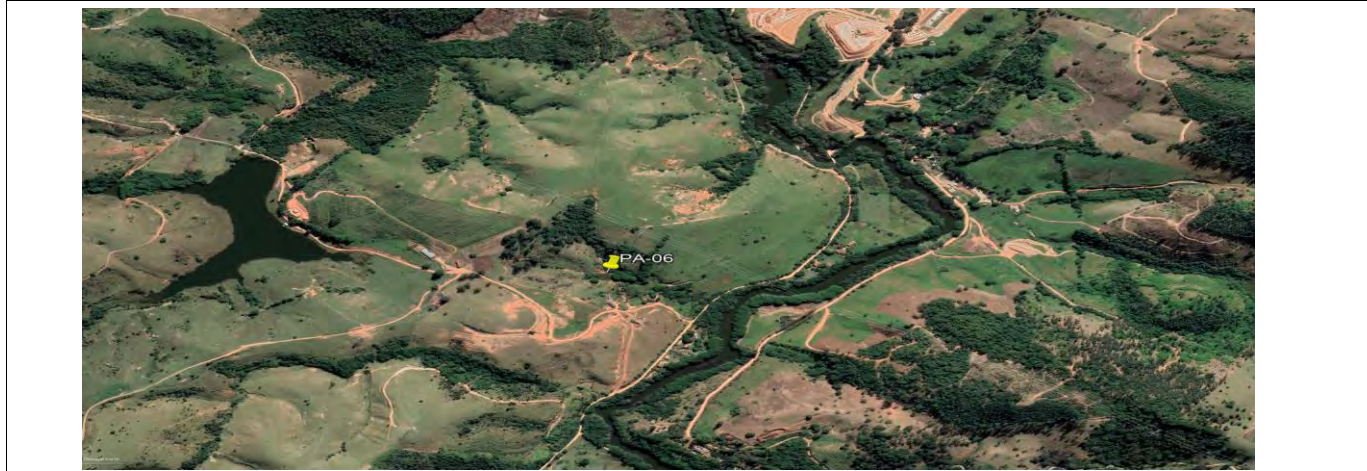
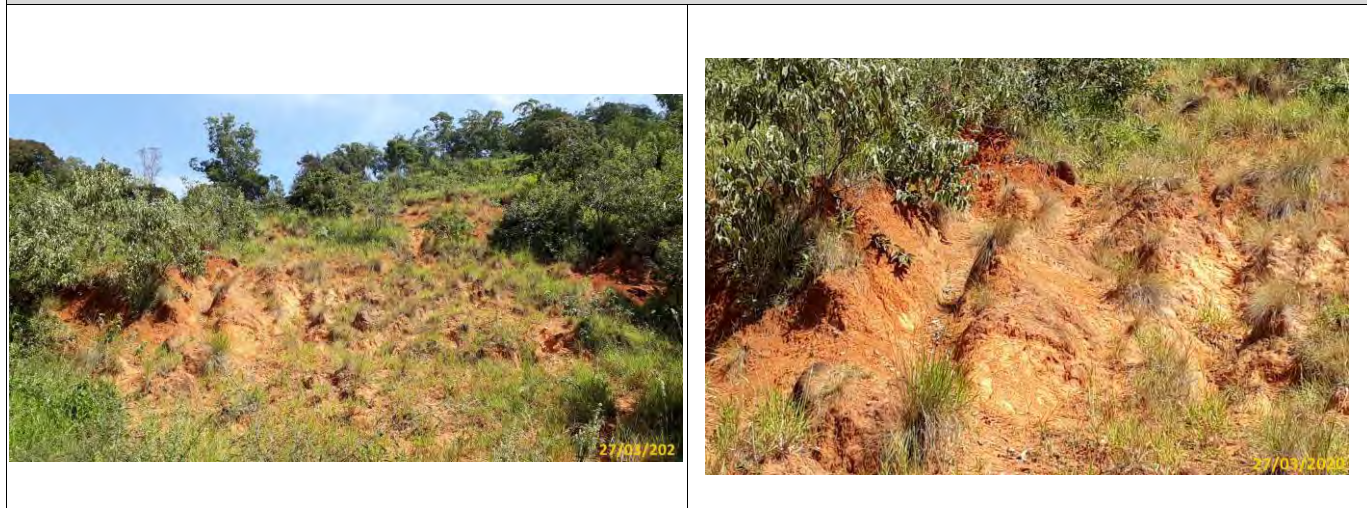
<b>Obra:</b>	Barragem Pedreira	<b>DATA</b>	<b>Nº</b>
		27/03/2020	PA-06
<b>Localização:</b>	Margem Esquerda	<b>Ref. Locacional:</b>

Tipo: Rastejamento (creeping).  
 A área apresenta rastejamento e sulcos erosivos provenientes do uso do solo. Trata-se de área de pastagem com criação de gado. No período em questão não foi verificado evolução do processo erosivo.

<b>Foto 01</b>	Vista geral da feições erosivas.	<b>Foto 02</b>	Detalhe do processo erosivo.
----------------	----------------------------------	----------------	------------------------------

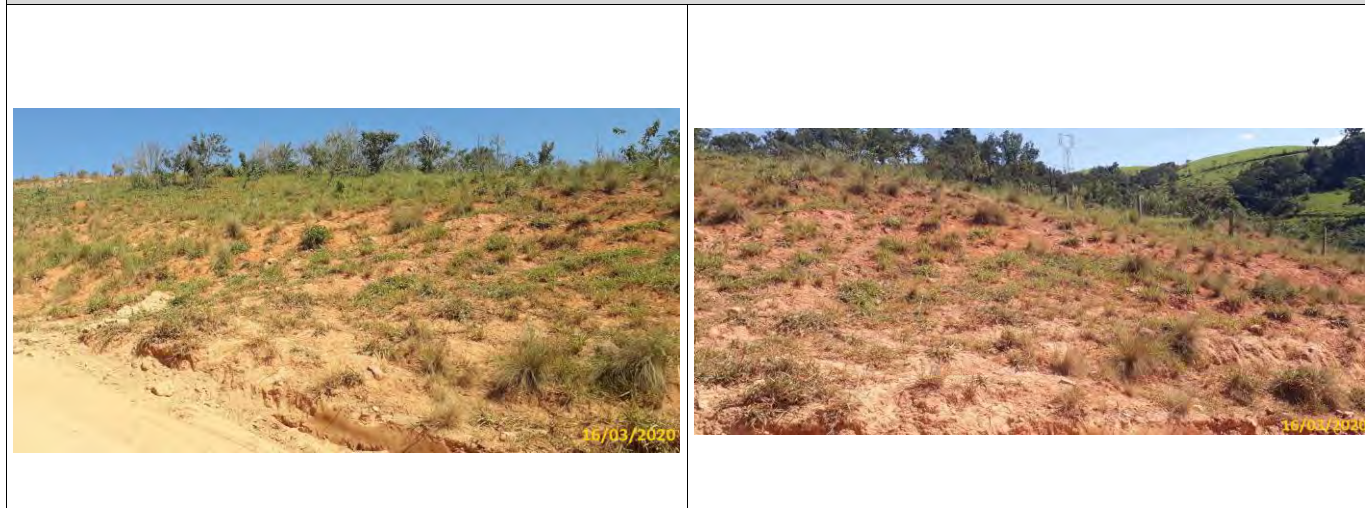
<b>Foto 01</b>	Vista geral da área com solo exposto.	<b>Foto 02</b>	Detalhe do processo erosivo.
----------------	---------------------------------------	----------------	------------------------------

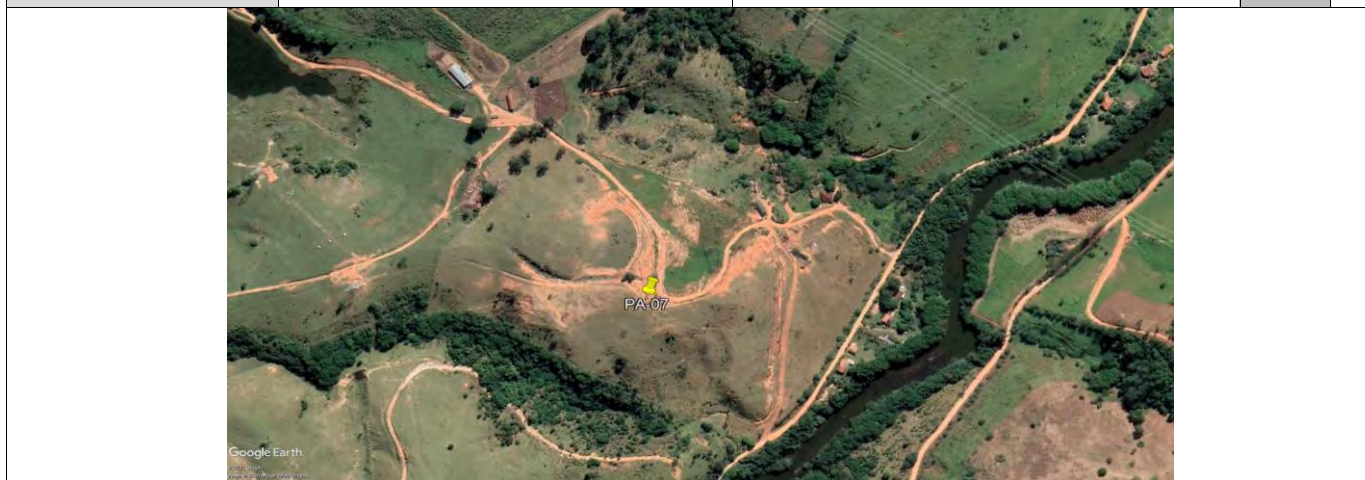
<b>Obra:</b>	Barragem Pedreira	<b>DATA</b>	<b>Nº</b>
		16/03/2020	PA-07
<b>Localização:</b>	Margem Esquerda	<b>Ref. Locacional:</b>

Tipo: Rastejo (creeping).  
A área apresenta rastejamento, sulcos erosivos e ravinas provenientes do uso do solo. Trata-se de área de pastagem com criação de gado. O local é cortado pela estrada de acesso do lindeiro. No período em questão foi verificado o carreamento de sedimentos devido ao escoamento das águas das chuvas.

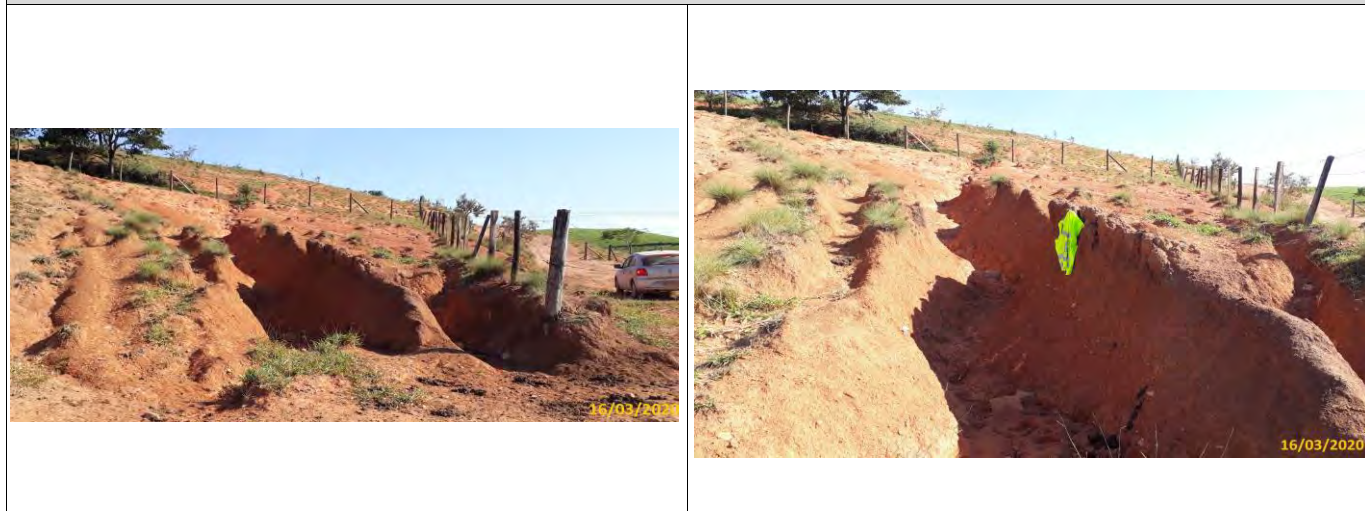
<b>Foto 01</b>	Vista geral da área com presença de sulcos/ravinas.	<b>Foto 02</b>	Detalhe da dimensão da ravina.
----------------	---	----------------	--------------------------------

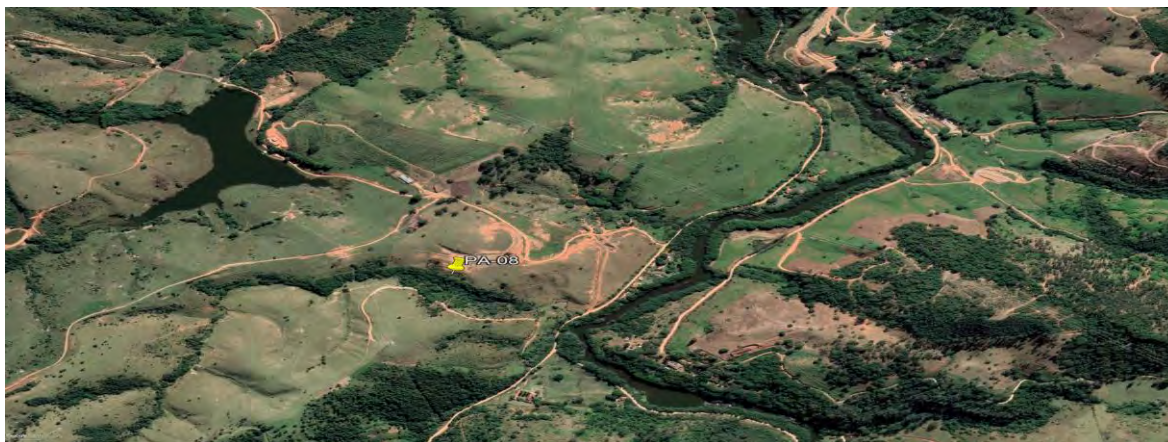
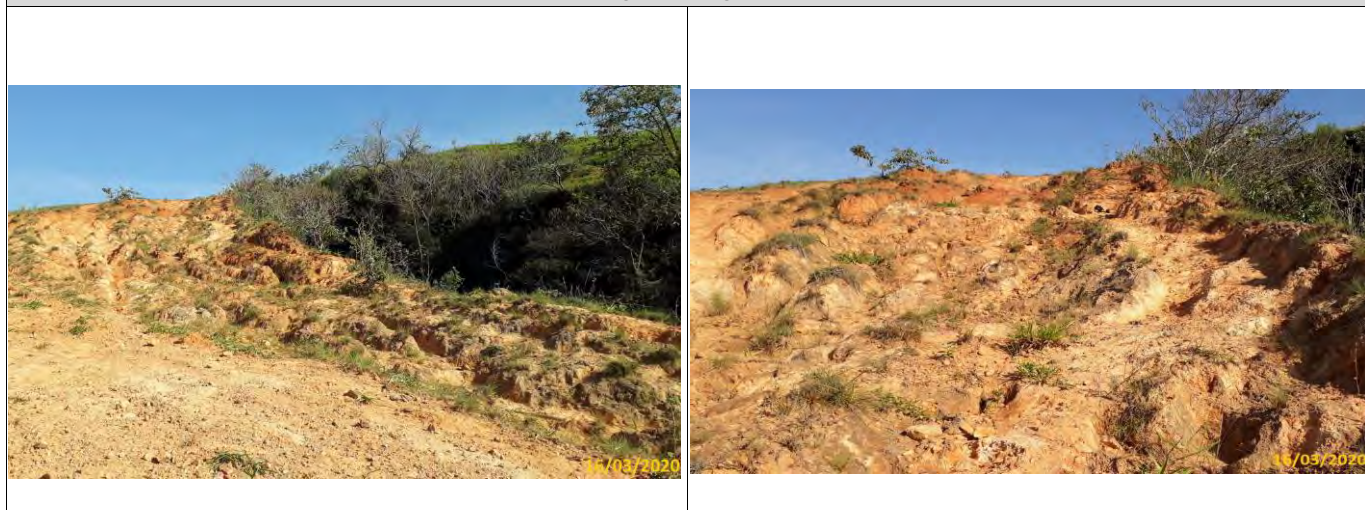
<b>Obra:</b>	Barragem Pedreira	<b>DATA</b>	<b>Nº</b>
		16/03/2020	PA-08
<b>Localização:</b>	Margem Esquerda	<b>Ref. Locacional:</b>

Tipo: Rastejo (creeping).  
 A área apresenta rastejamento e sulcos erosivos provenientes do uso do solo. Trata-se de área de pastagem com criação de gado. No período em questão foi verificado o carreamento de sedimentos devido ao escoamento das águas das chuvas.

<b>Foto 01</b>	Vista geral das feições erosivas.	<b>Foto 02</b>	Detalhe do processo erosivo.
----------------	-----------------------------------	----------------	------------------------------

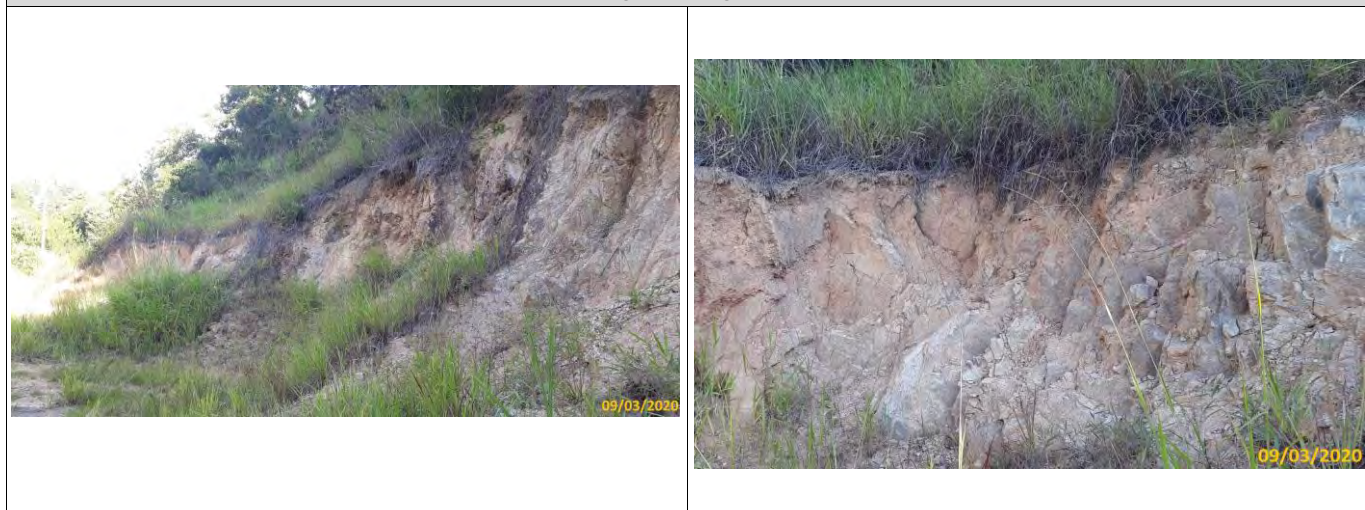
<b>Foto 01</b>	Vista das feições erosivas no talude.	<b>Foto 02</b>	Detalhe do deslocamento rochoso.
----------------	---------------------------------------	----------------	----------------------------------

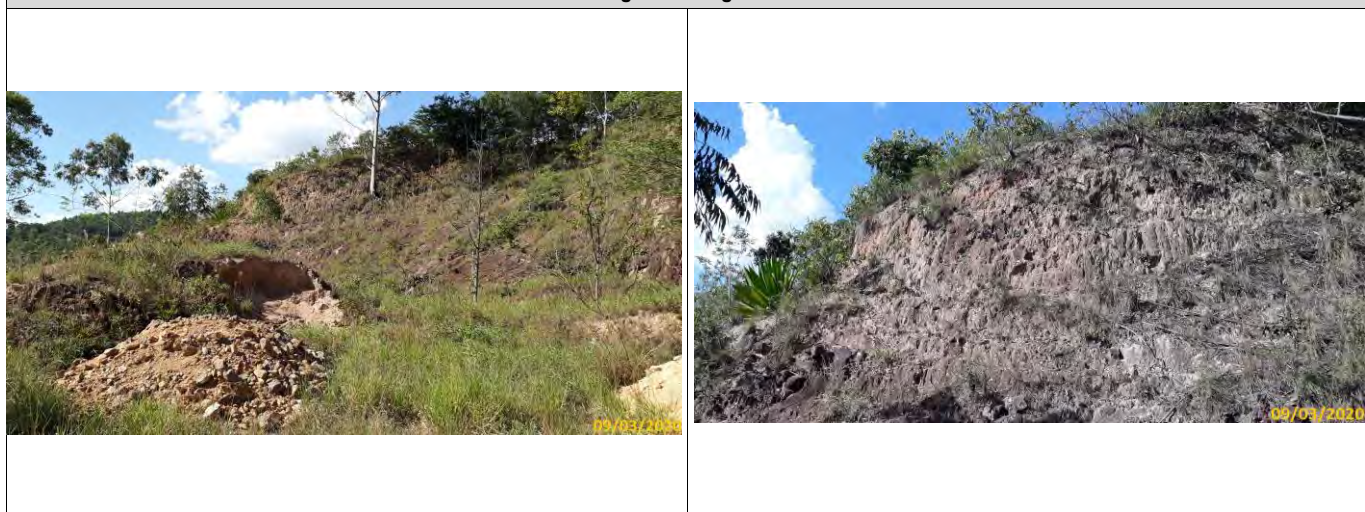
<b>Foto 01</b>	Vista das feições erosivas no talude.	<b>Foto 02</b>	Detalhe do deslocamento rochoso/terroso.
----------------	---------------------------------------	----------------	--

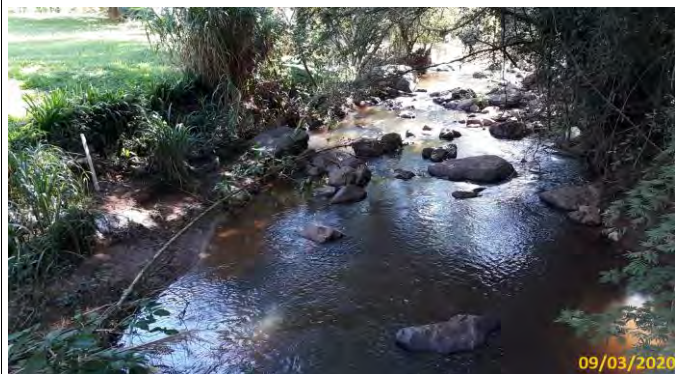
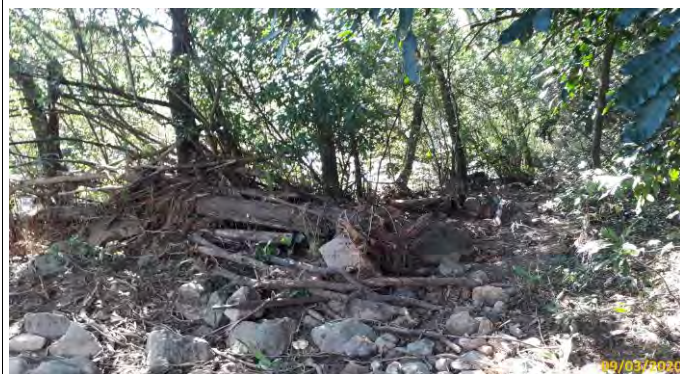
**Foto 01** Vista do córrego Entre-Montes.

**Foto 02** Área com presença de solo exposto na margem do córrego.

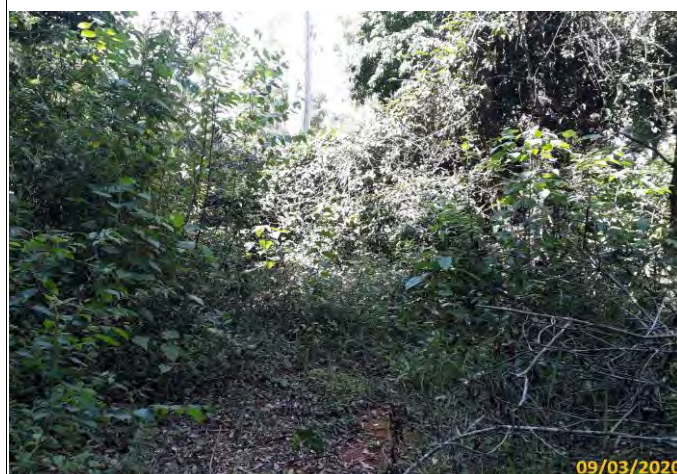
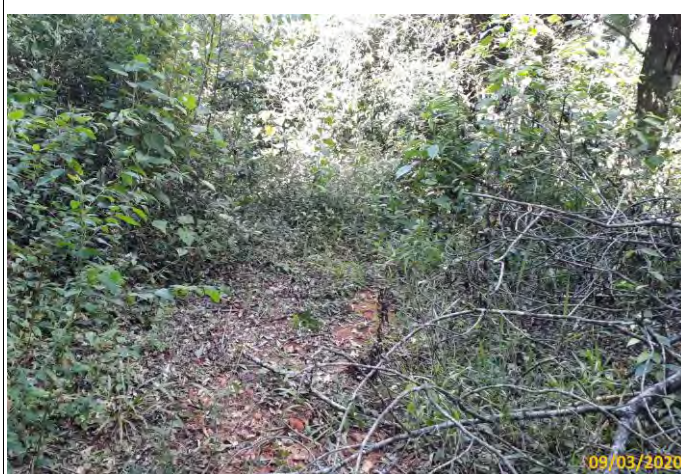
<b>Foto 01</b>	Vista geral do passivo ambiental.	<b>Foto 02</b>	Área com pouco solo exposto, já sendo coberto pela vegeação.
----------------	-----------------------------------	----------------	--

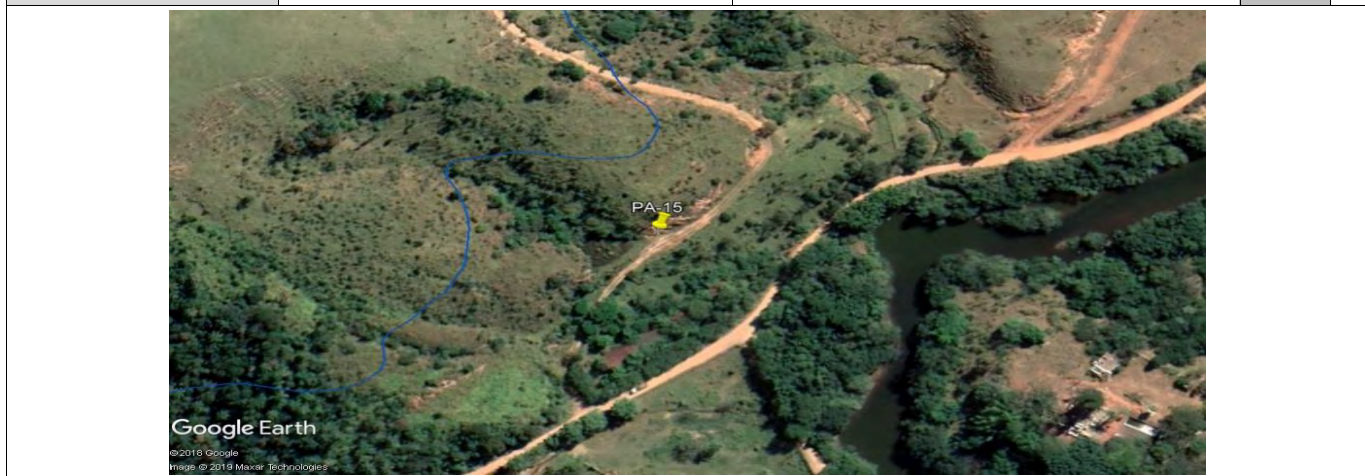
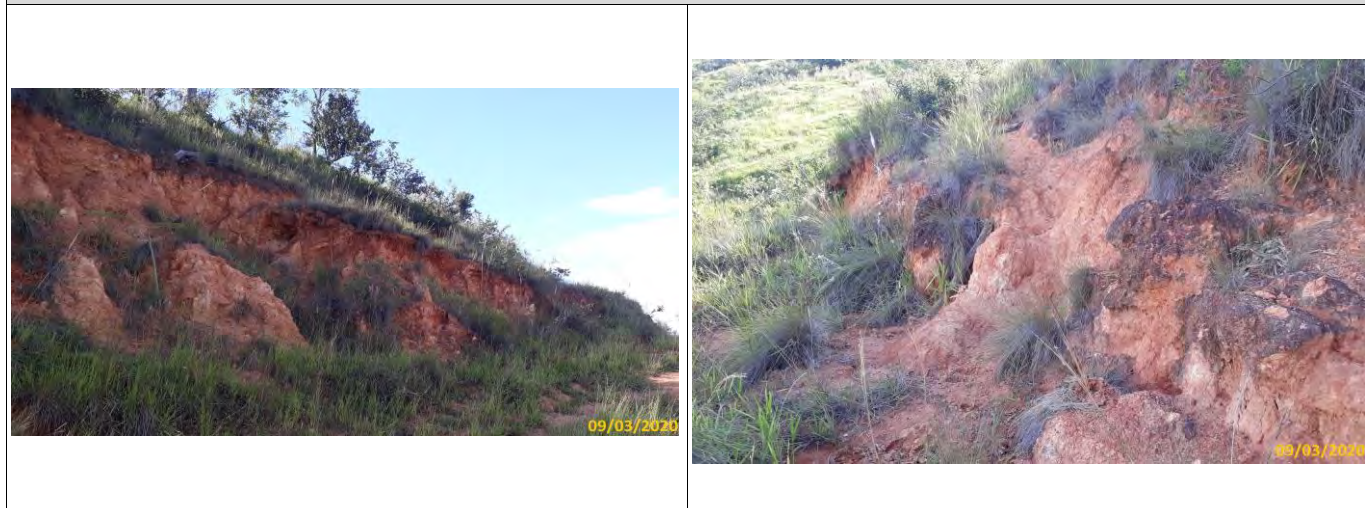
<b>Obra:</b>	Barragem Pedreira	<b>DATA</b>	<b>Nº</b>
		09/03/2020	PA-15
<b>Localização:</b>	Margem Esquerda	<b>Ref. Locacional:</b>

Tipo: Deslocamento Rochoso/Terroso.  
A área trata-se do talude cortado para implantação de estrada de acesso. A ausência de vegetação e dispositivos de proteção ocasionou o deslocamento terroso.

<b>Foto 01</b>	Vista geral do processo erosivo.	<b>Foto 02</b>	Detalhe da área erodida.
----------------	----------------------------------	----------------	--------------------------
