# BARRAGEM PEDREIRA

## ANEXO VI Programa de Monitoramento da Qualidade das Águas Superficiais e dos Sedimentos

# **RELATÓRIO DE ANDAMENTO DOS PROGRAMAS AMBIENTAIS BARRAGEM PEDREIRA**

## ***4º Relatório Quadrimestral do Programa de Monitoramento da Qualidade das Águas Superficiais e Sedimentos***

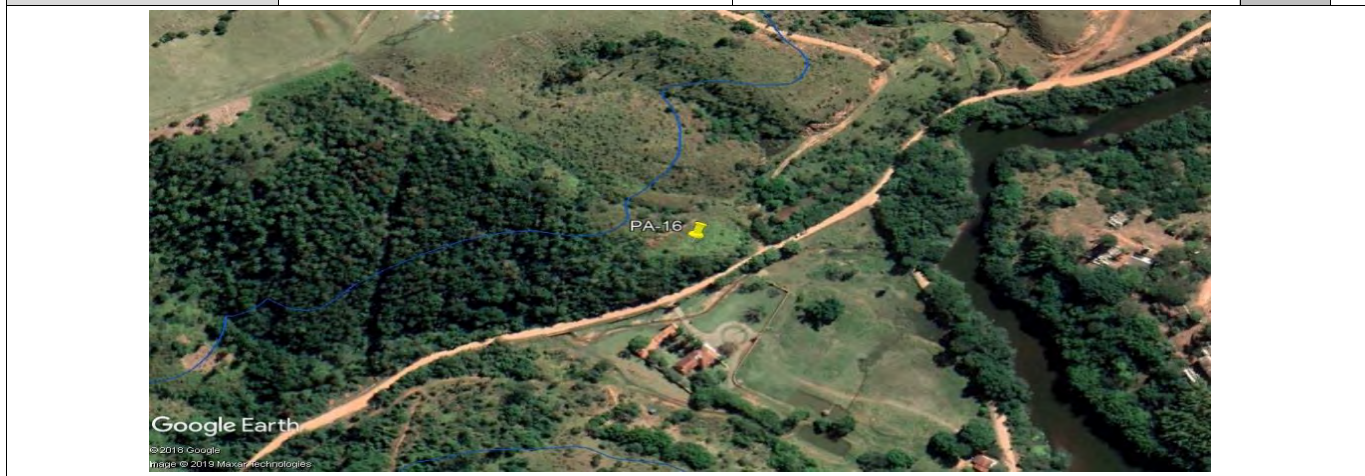
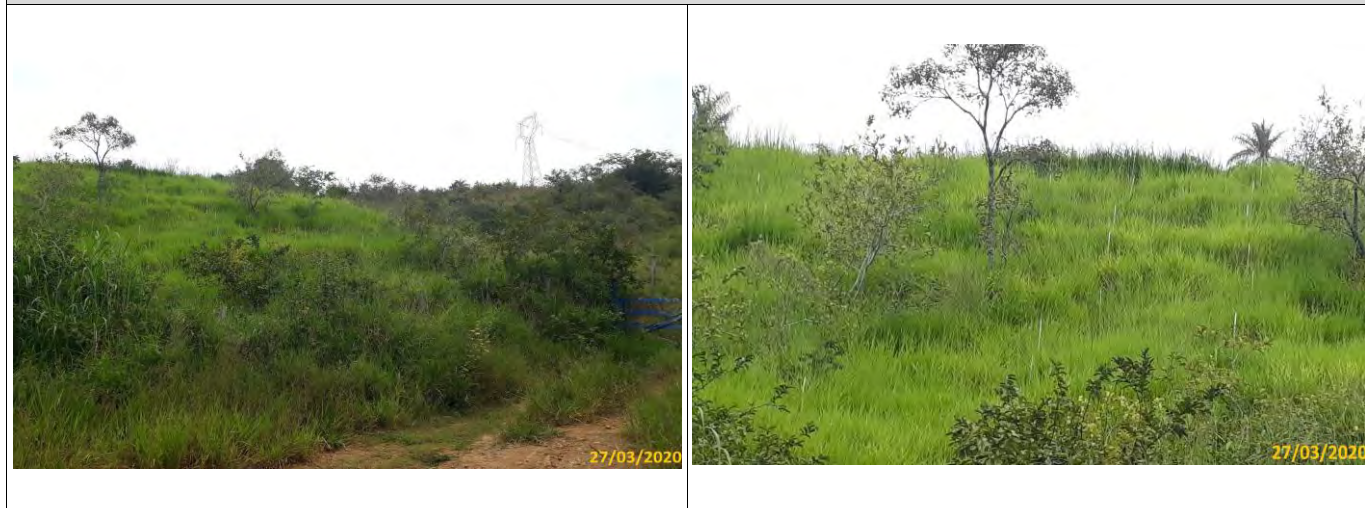
<b>Obra:</b>	Barragem Pedreira	<b>DATA</b>	<b>Nº</b>
		27/03/2020	PA-16
<b>Localização:</b>	Margem Esquerda	<b>Ref. Locacional:</b>

Tipo: Rastejamento (creeping).  
Nesta área ocorrem 2 tipos de processos geológicos-geotécnicos: o creeping e as erosões lineares (sulco e ravinas). Até o registro de dezembro de 2019, este processo ocorria pela ausência de cobertura vegetal associada a criação de gado existente na área. Porém, no período de vistoria de março/2020, a área já apresenta intensa vegetação cobrindo todo o passivo e não há mais a presença de gado. A vegetação é proveniente de plantação do proprietário.

<b>Foto 01</b>	Vista geral da feição erosiva.	<b>Foto 02</b>	Detalhe da vegetação plantada.
----------------	--------------------------------	----------------	--------------------------------

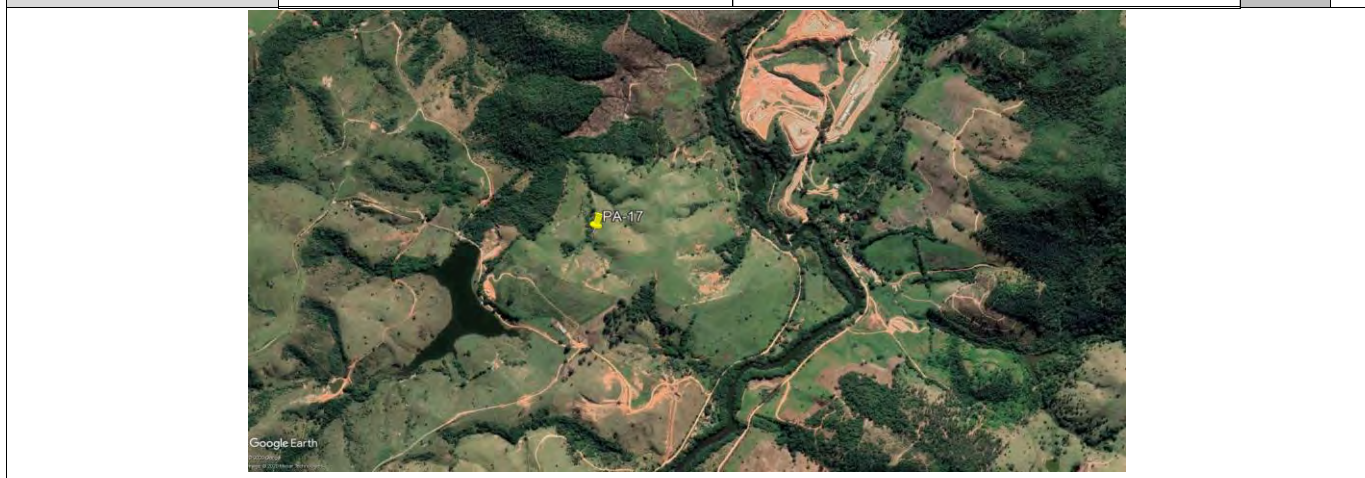
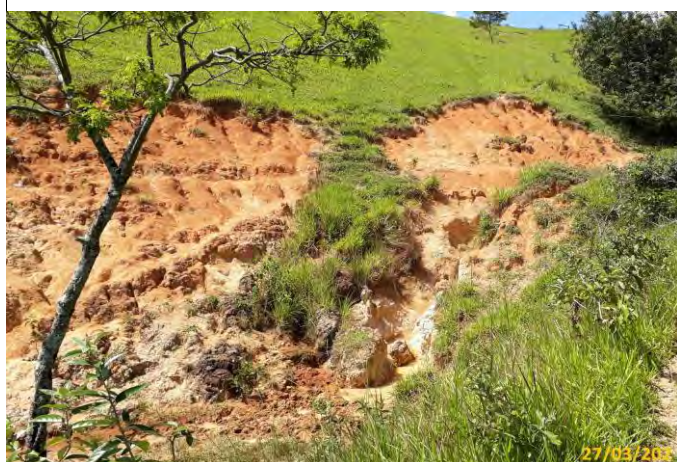
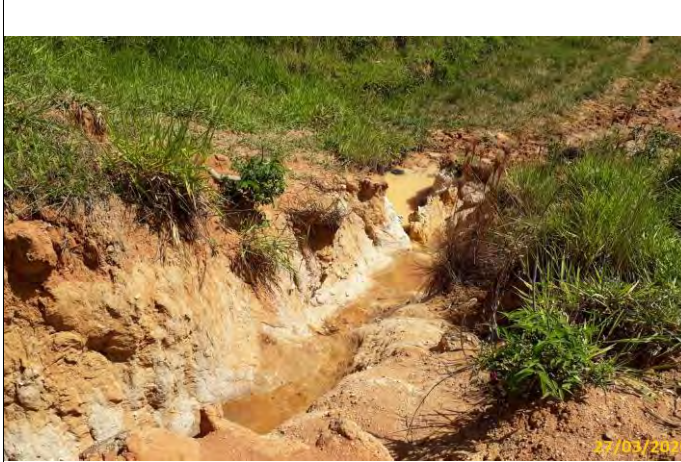
<b>Obra:</b>	Barragem Pedreira	<b>DATA</b>	<b>Nº</b>
		27/03/2020	PA-17
<b>Localização:</b>	Margem Esquerda	<b>Ref. Locacional:</b>

Tipo: Escorregamento (creeping).  
 Nesta área ocorrem 2 tipos de processos geológicos-geotécnicos: o creeping e as erosões lineares (sulco e ravinas). Estes processos ocorrem pela ausência de cobertura vegetal associada com criação de gado existente na área. Porém, a incidência de creeping ocorre de maneira mais acentuada neste ponto. As feições erosivas ocorrem nas faces das vertentes em quatro pontos mais evidenciados.

<b>Foto 01</b>	Vista geral das feições erosivas	<b>Foto 02</b>	Detalhe da erosão linear (ravinas) com retenção de água
----------------	----------------------------------	----------------	---

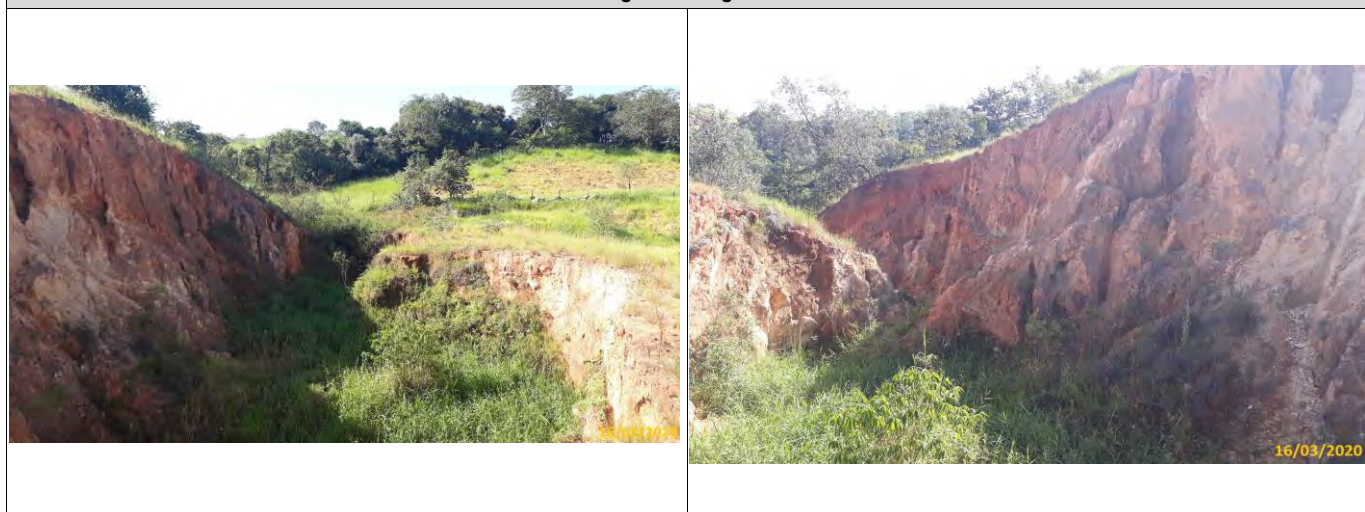
<b>Foto 01</b>	Vista geral da voçoroca.	<b>Foto 02</b>	Detalhe da voçoroca.
----------------	--------------------------	----------------	----------------------

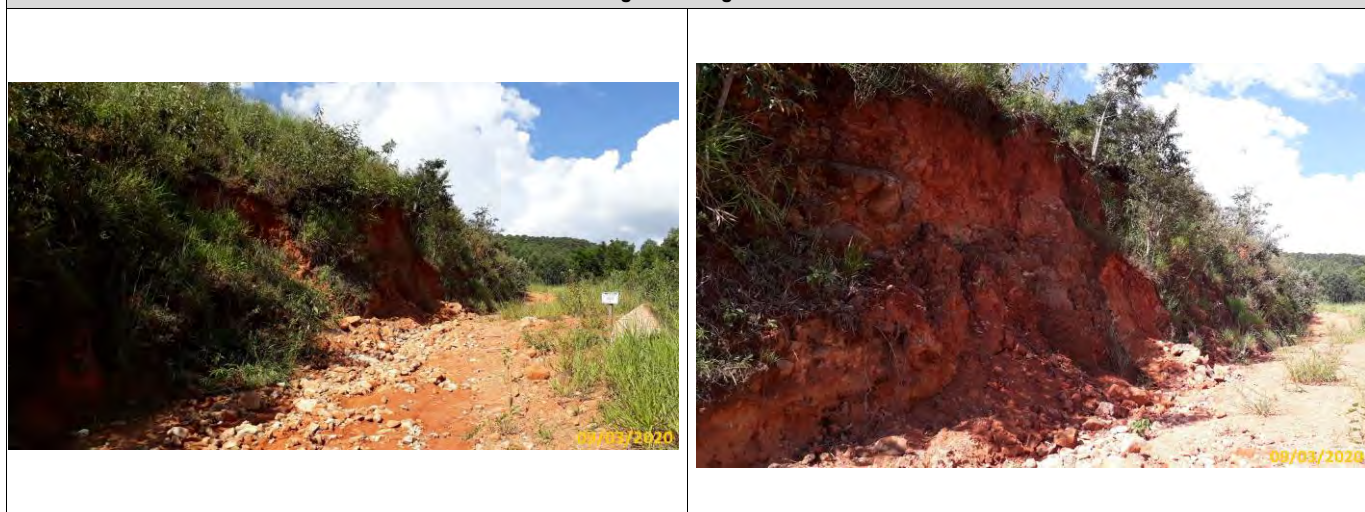
<b>Foto 01</b>	Vista das feições erosivas no talude.	<b>Foto 02</b>	Detalhe do processo erosivo.
----------------	---------------------------------------	----------------	------------------------------

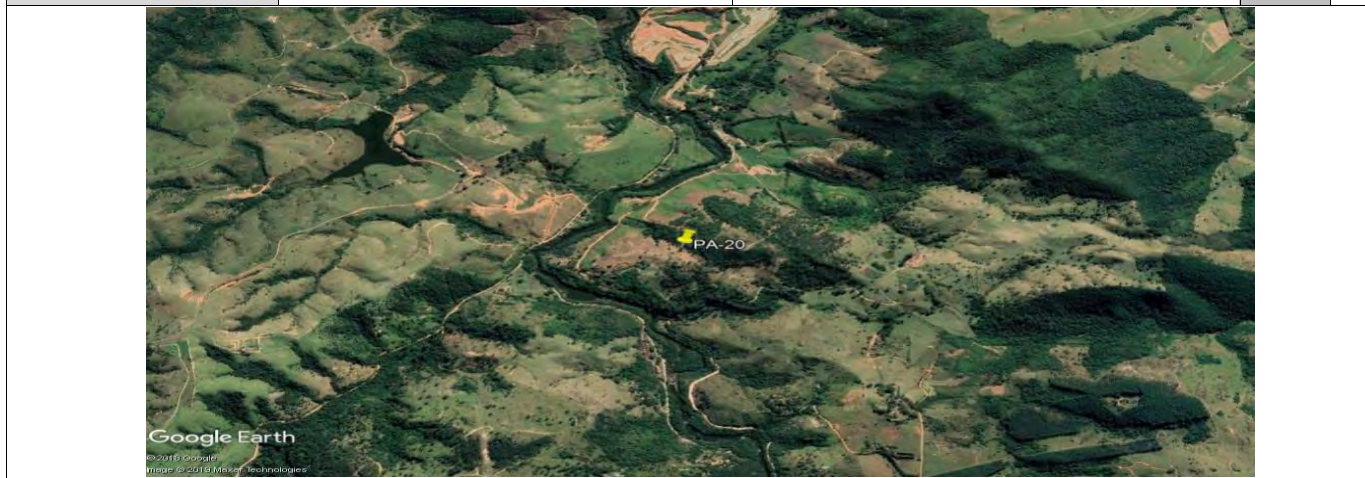
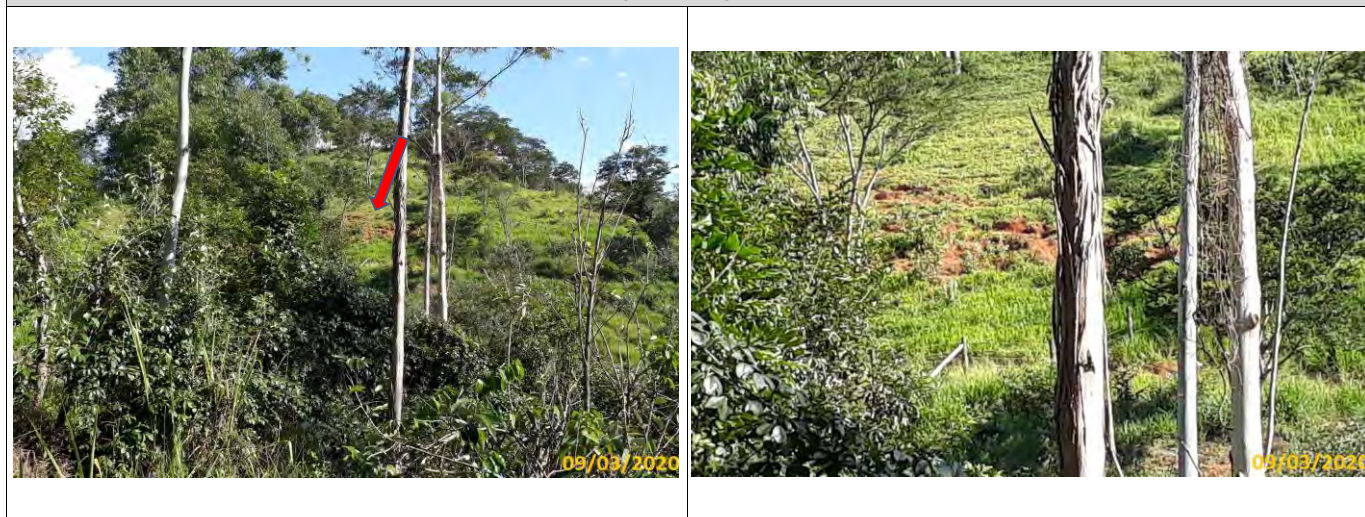
<b>Obra:</b>	Barragem Pedreira	<b>DATA</b>	<b>Nº</b>
		09/03/2020	PA-20
<b>Localização:</b>	Margem Direita	<b>Ref. Locacional:</b>

Tipo: Sulcos/Ravina  
 Nesta área ocorre os processos geológicos-geotécnicos do tipo sulcos/ ravinas. O sulcos/ravinas ocorrem em virtude da ausência de cobertura vegetal no solo, declividade do terreno associado ao fluxos d' água concentrados em virtude da precipitações, ocasionando dutos .

<b>Foto 01</b>	Vista geral do passivo ambiental	<b>Foto 02</b>	Detalhe do processo erosivo
----------------	----------------------------------	----------------	-----------------------------

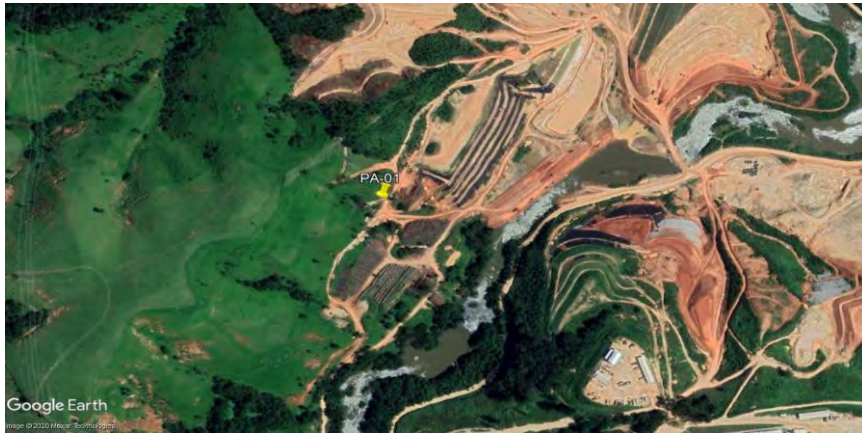
Tipo: Deslocamento terroso e erosão linear  
Este passivo foi anteriormente classificado do tipo rastejamento e erosão linear. Entretanto, a área onde ocorria as feições de escorregamento e ravinas foram reconformadas em virtude do andamento da obra. Dessa forma, no momento a área apresenta taludes oriundos do corte da estrada com deslocamentos terroso. Os sulcos erosivos sofreram uma forte redução, devido ao período menos chuvoso da vistoria e devido a manutenção da estrada.

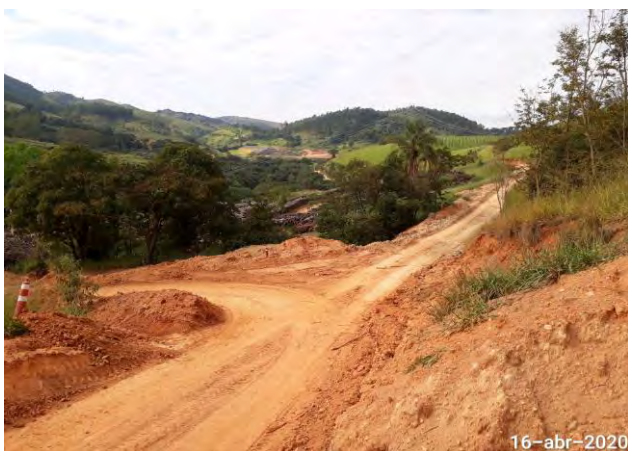
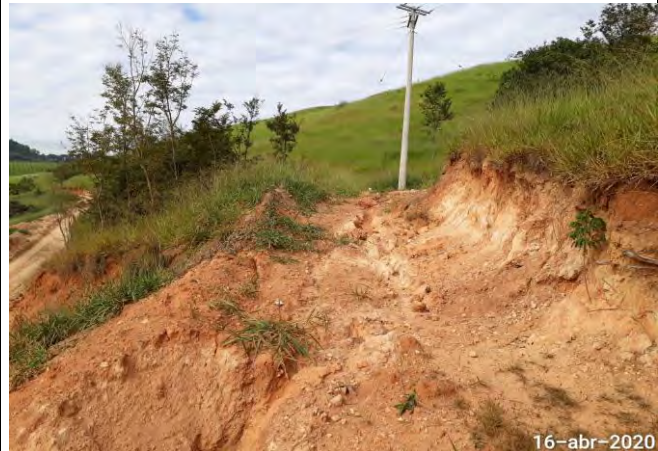
<b>Foto 01</b>	Vista geral do processo erosivo e talude de corte.	<b>Foto 02</b>	Detalhe do talude de corte no processo erosivo.
----------------	--	----------------	---

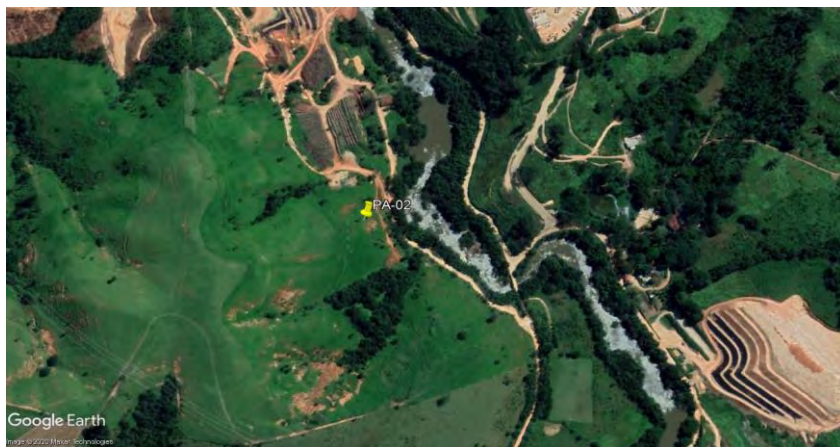
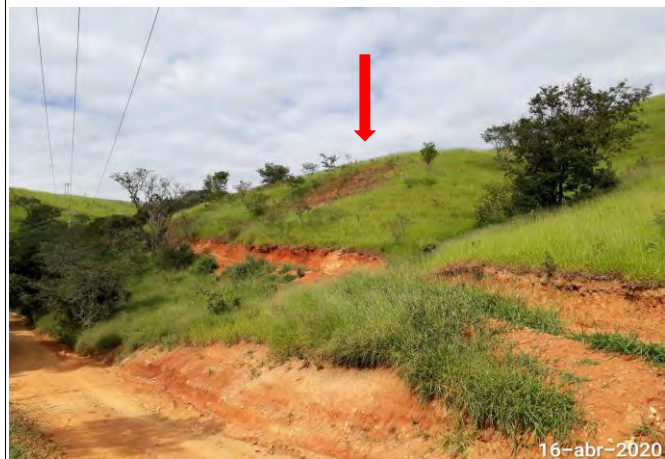
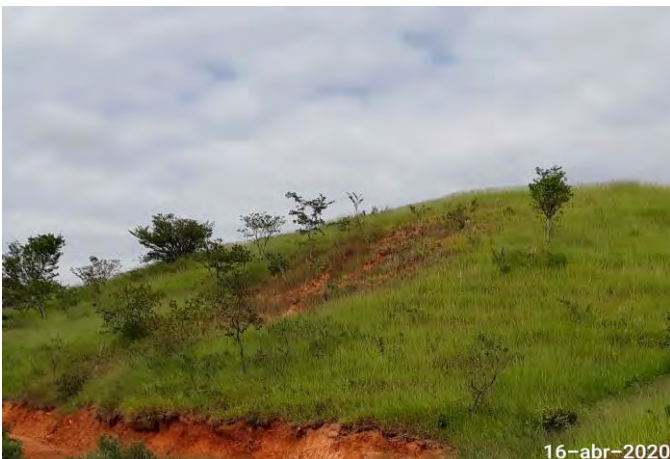
<b>Obra:</b>	Barragem Pedreira	<b>DATA vistoria atual</b>	<b>Nº</b>
		16/04/2020	PA-02

Tipo: Rastejo (creeping).  
 Nesta área ocorrem 2 tipos de processos geológicos-geotécnicos: o creeping e as erosões lineares (sulco e ravinas). Estes processos ocorrem pela ausência de cobertura vegetal associada com criação de gado existente na área. As feições erosivas ocorrem nas faces das encostas em quatro pontos mais evidenciados.

Gravidade	
	(00) Sem perigo
x	(01) Potencial para oferecer perigo
	(02) Com perigo
	(03) Já interfere com perigo

<b>Foto 01</b>	Vista geral das feições erosivas.	<b>Foto 02</b>	Detatalhe do processo erosivo.
----------------	-----------------------------------	----------------	--------------------------------

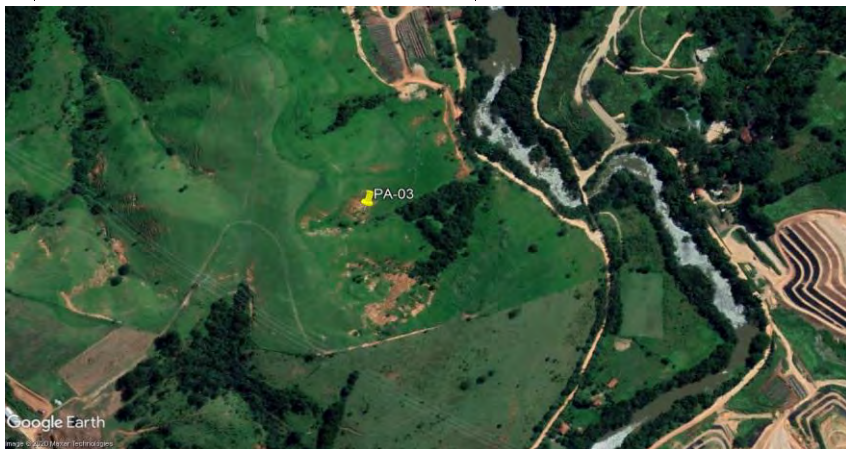
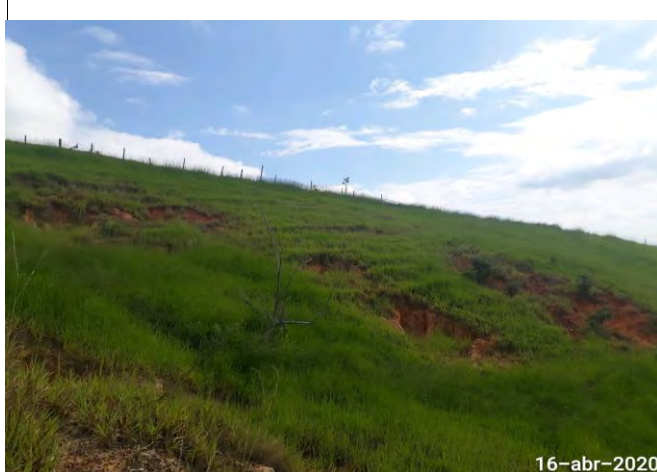
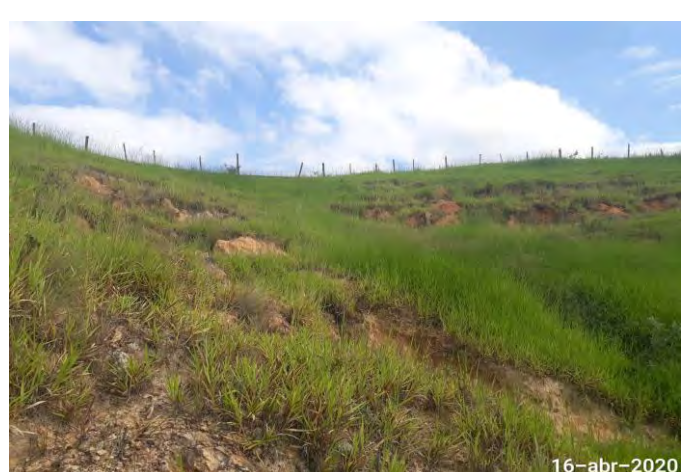
Obra:	Barragem Pedreira	DATA vistoria atual	Nº
		16/04/2020	PA-03

Nesta área ocorre o processo de creeping, este processo encontra-se em estágio médio de evolução, portanto já abrange uma área relativamente grande, com potencial de risco devido a declividade local. Foi verificado evolução do processo erosivo, com surgimento de sulcos erosivos.

Gravidade	
	(00) Sem perigo
x	(01) Potencial para oferecer perigo
	(02) Com perigo
	(03) Já interfere com perigo

Foto 01	Vista geral da feições erosivas.	Foto 02	Vista detalhada da área erodida.
---------	----------------------------------	---------	----------------------------------

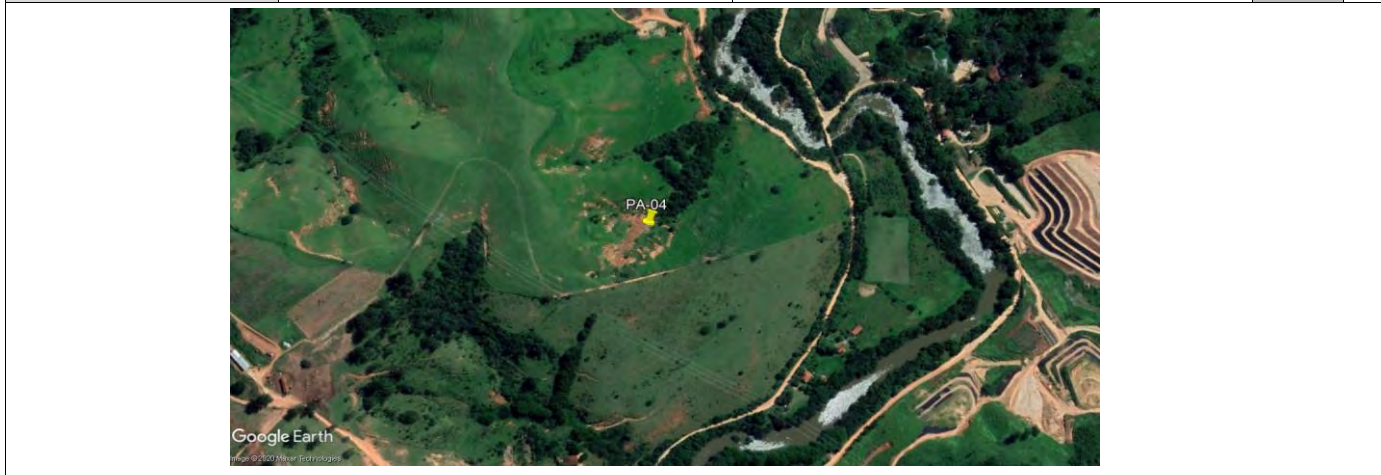
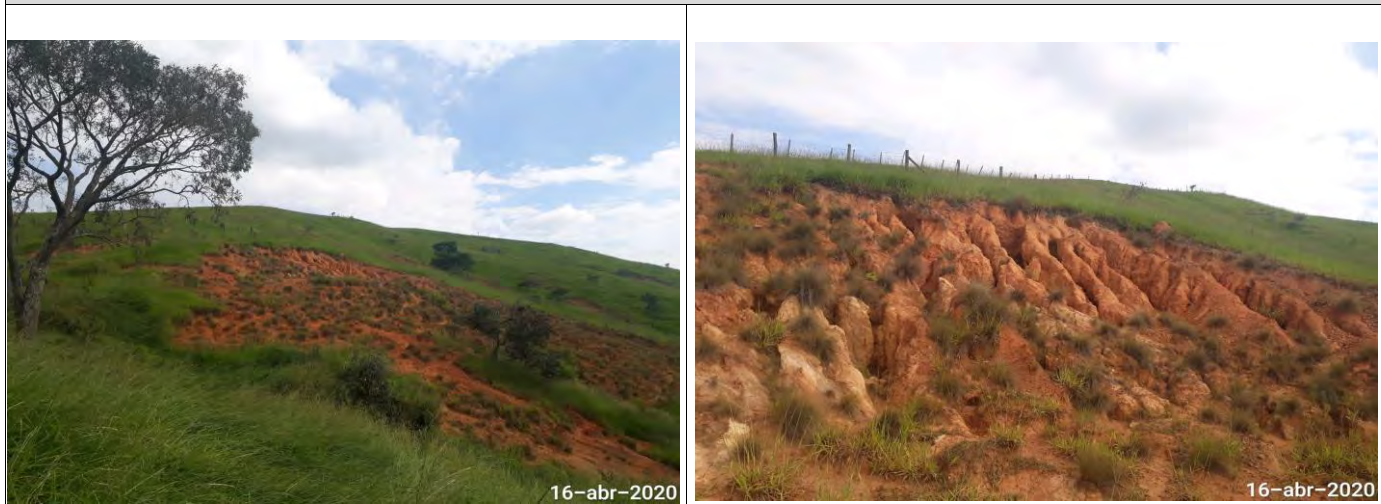
<b>Obra:</b>	Barragem Pedreira	<b>DATA vistoria atual</b>	<b>Nº</b>
		16/04/2020	PA-04
<b>Localização:</b>	Margem Esquerda	<b>Ref. Locacional:</b>

Tipo: Rastejo (creeping) + sulcos e ravinas  
Nesta área ocorre o processo de creeping, este processo encontra-se em estágio médio/avançado de evolução, abrangendo uma área relativamente grande, com potencial de risco devido a declividade local. E ainda sulcos e ravinas, provenientes da erosão pluvial.

Gravidade	
	(00) Sem perigo
x	(01) Potencial para oferecer perigo
	(02) Com perigo
	(03) Já interfere com perigo

<b>Foto 01</b>	Vista geral da feições erosivas.	<b>Foto 02</b>	Vista detalhada da área erodida.
----------------	----------------------------------	----------------	----------------------------------

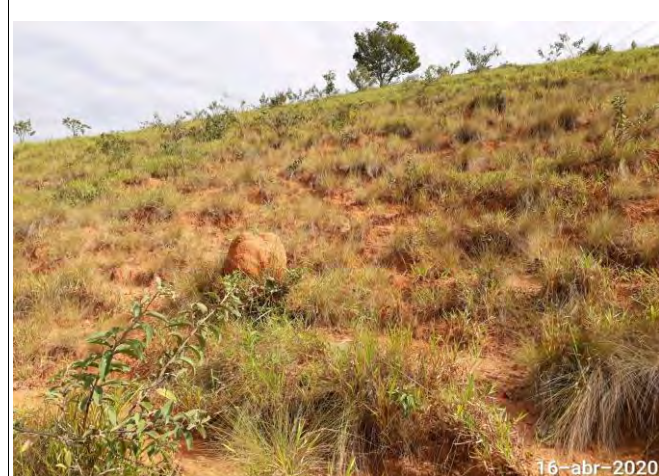
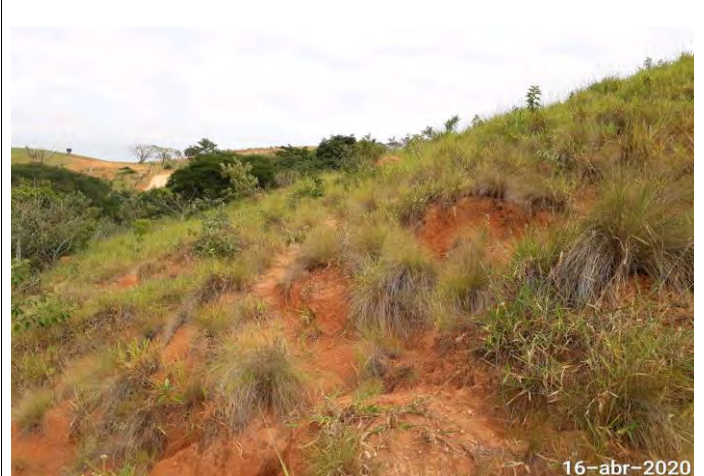
<b>Obra:</b>	Barragem Pedreira	<b>DATA vistoria atual</b>	<b>Nº</b>
		16/04/2020	PA-05

Tipo: Rastejo (creeping).  
 A área apresenta rastejamento e sulcos erosivos provenientes da forma de uso do solo. Trata-se de área de pastagem com criação de gado. No período em questão não foi verificado evolução do processo erosivo.

<b>Foto 01</b>	Vista geral da feições erosivas.	<b>Foto 02</b>	Detalhe do processo erosivo.
----------------	----------------------------------	----------------	------------------------------

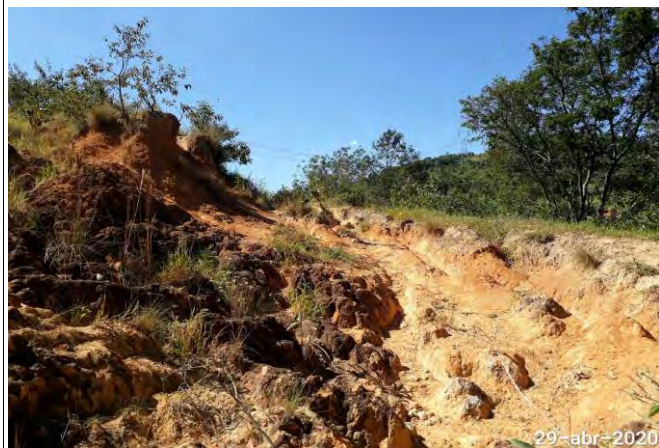
**Foto 01**

A área apresenta dois processos erosivos, o rastejamento e sulcos erosivos. O rastejamento, típico desta área, ocorre devido a elevada inclinação e solo exposto, devido a vegetação escassa. Os sulcos são provenientes da concentração do escoamento superficial das águas da chuva, gerando erosões lineares. Essas incisões (sulcos) podem se intensificar e evoluir para ravinas. A consequência desses processos erosivos, resulta no assoreamento que é visível na margem da drenagem. \*Esta foi a primeira vistoria neste ponto.

Vista geral da feições erosivas.

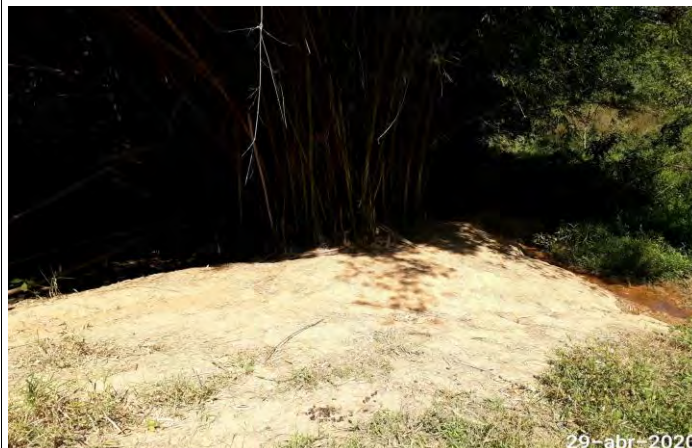
**Foto 02**

Detalhe do processo de assoreamento no leito da drenagem.

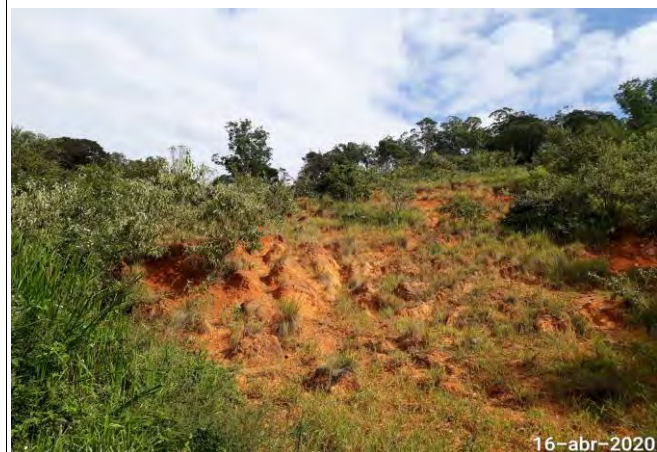
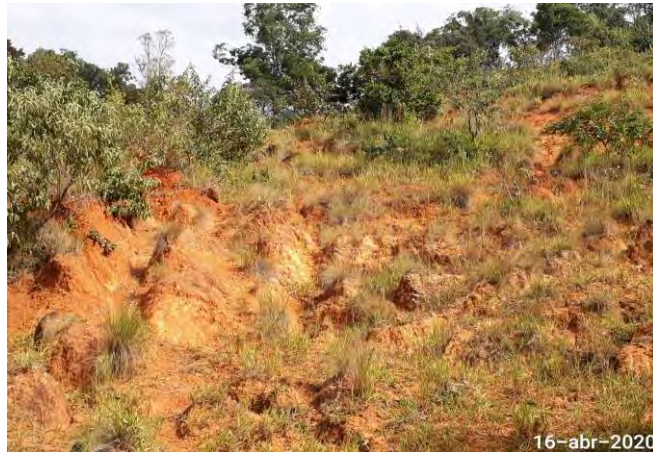
<b>Obra:</b>	Barragem Pedreira	<b>DATA vistoria atual</b>	<b>Nº</b>
		16/04/2020	PA-06

<b>Foto 01</b>	Vista geral da feições erosivas.	<b>Foto 02</b>	Detalhe do processo erosivo.
----------------	----------------------------------	----------------	------------------------------

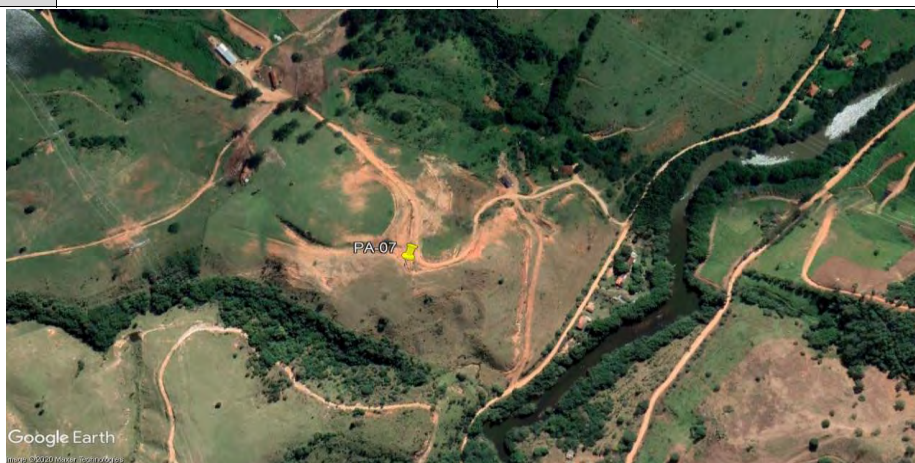
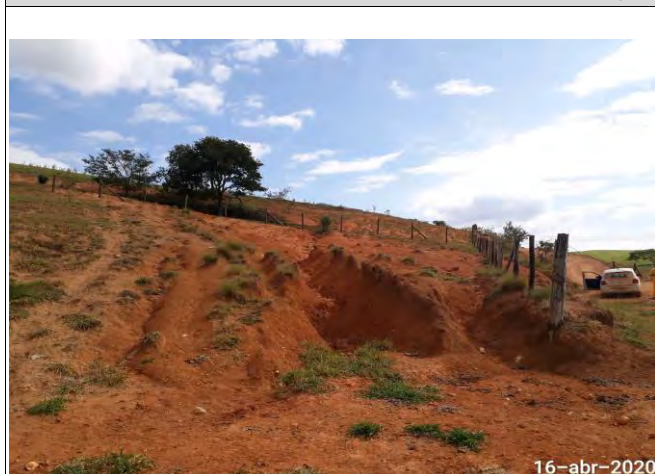
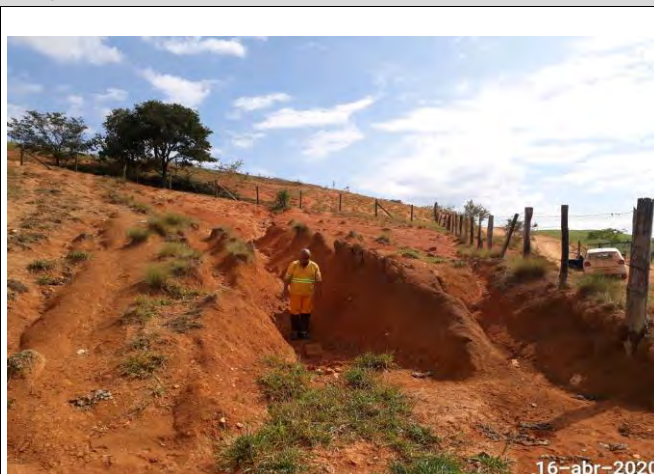
Obra:	Barragem Pedreira	DATA vistoria atual	Nº
		16/04/2020	PA-07

Tipo: Rastejamento + sulcos e ravinas.

Gravidade	
	(00) Sem perigo
x	(01) Potencial para oferecer perigo
	(02) Com perigo
	(03) Já interfere com perigo

<b>Foto 01</b>	Vista geral da área com presença de sulcos/ravinas.	<b>Foto 02</b>	Detalhe da dimensão da ravina.
----------------	---	----------------	--------------------------------

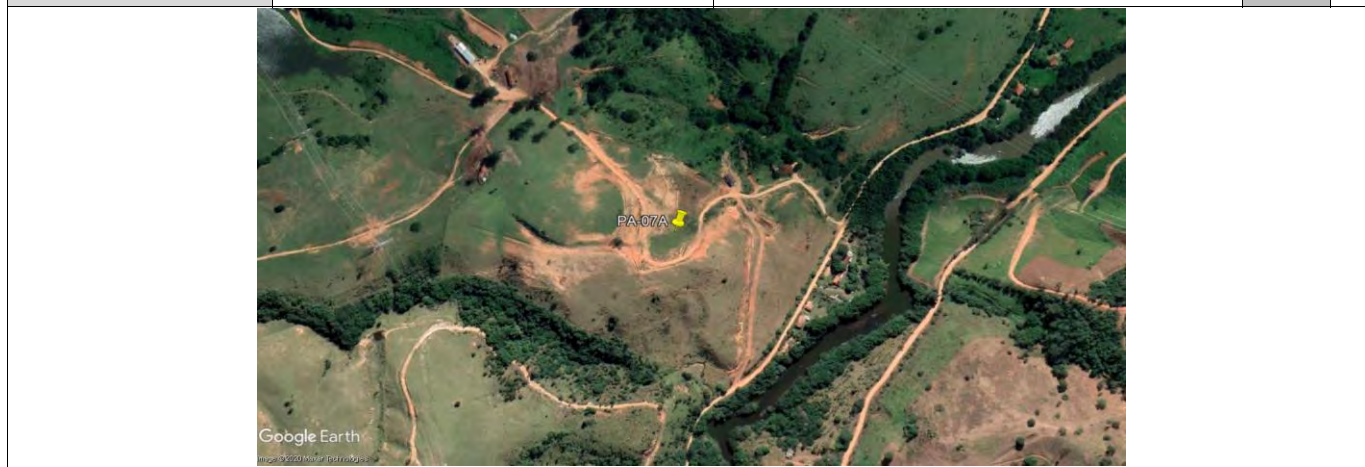
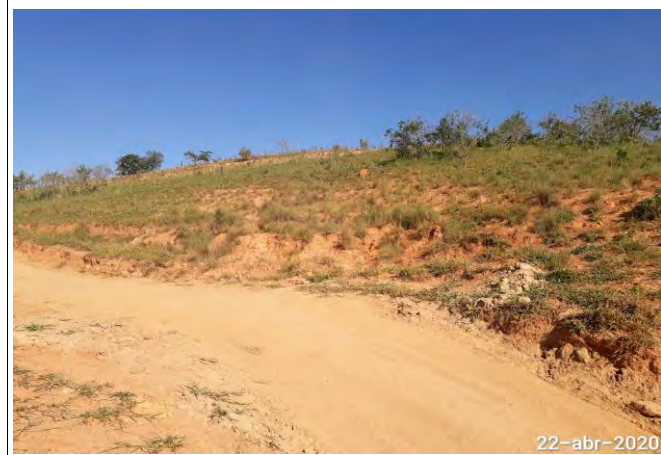
Tipo: Rastejo (creeping).  
 A área apresenta rastejamento e sulcos erosivos provenientes da forma do uso do solo. Trata-se de área de pastagem com criação de gado. O local é cortado pela estrada de acesso do lindeiro.

**Foto 01** Vista geral da área com solo exposto.

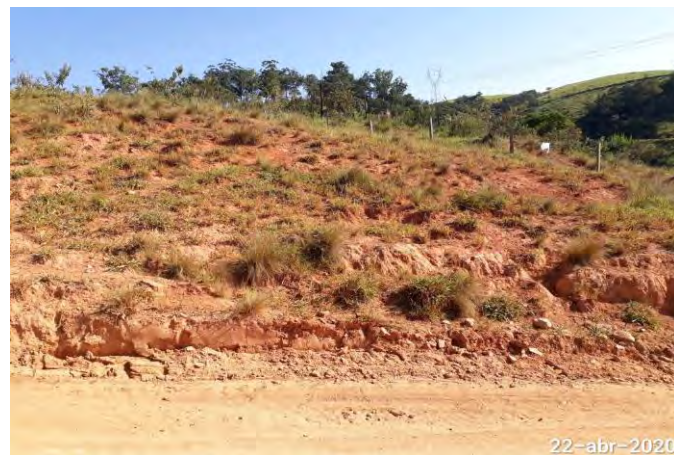
**Foto 02** Detalhe do processo erosivo.

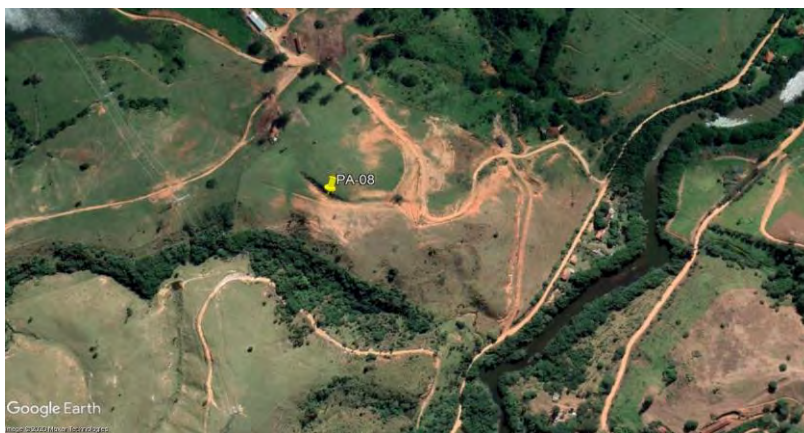
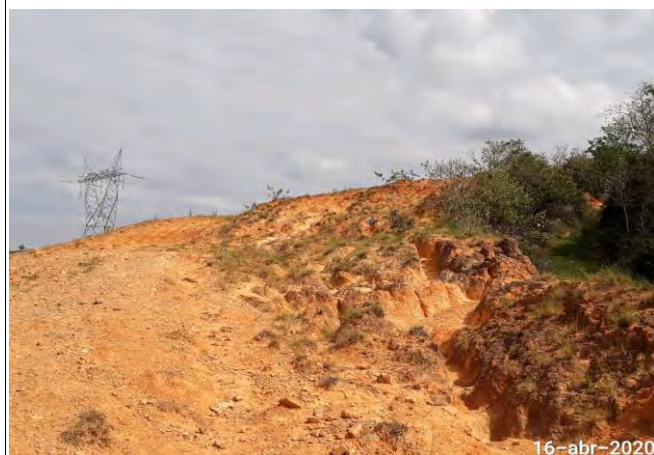
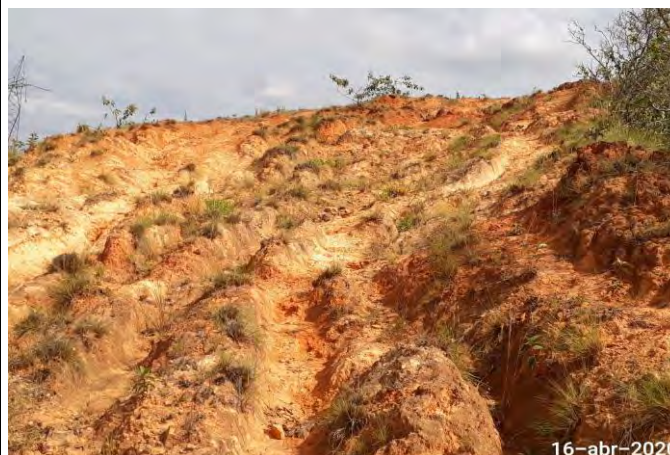
Tipo: Rastejo (creeping) + sulcos e ravinas  
 A área apresenta rastejamento, sulcos e ravinas erosivos provenientes do uso do solo. Trata-se de área de pastagem com criação de gado, onde a erosão é intensificada pela ação das águas da chuva.

Foto 01	Vista geral das feições erosivas.	Foto 02	Detalhe do processo erosivo.
---------	-----------------------------------	---------	------------------------------

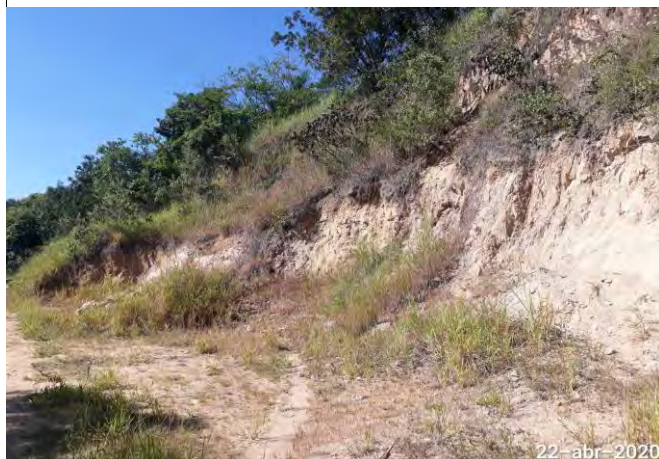
**Foto 01** Vista das feições erosivas no talude.

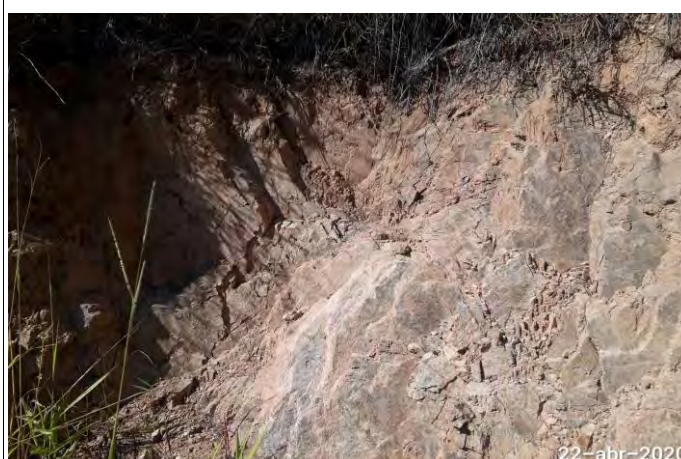
**Foto 02** Detalhe do deslocamento rochoso.

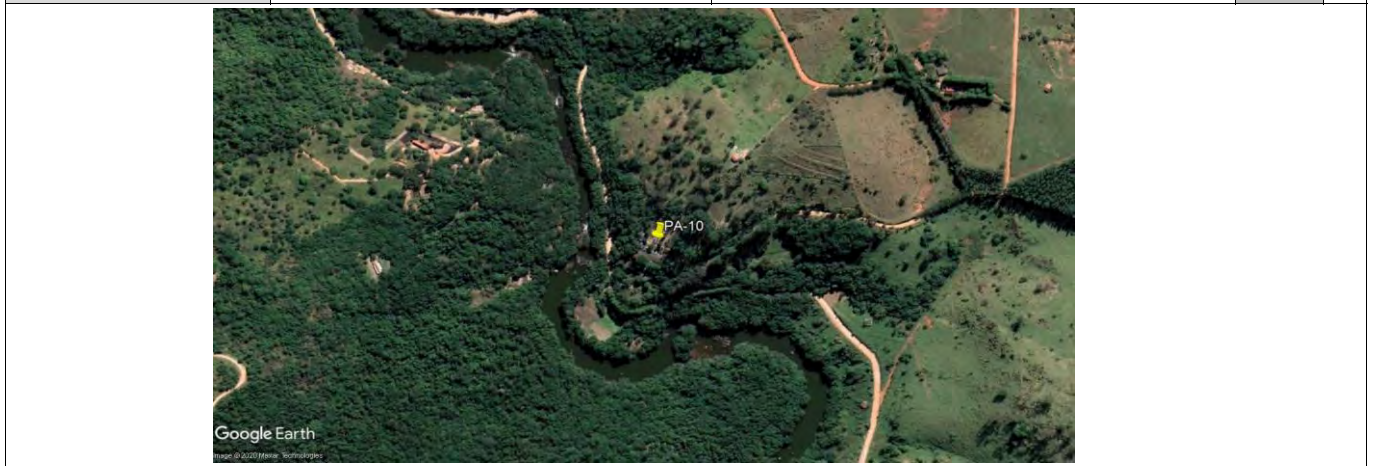
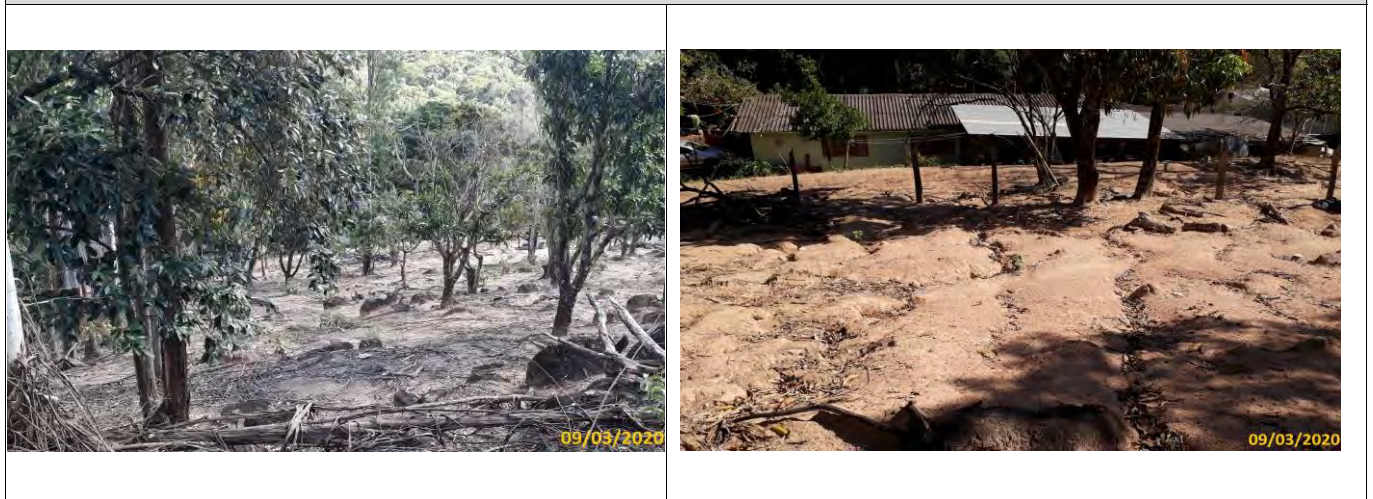
Tipo: Rastejo (creeping).  
 Nesta área ocorre o processo geológicos-geotécnicos do creeping. Este processo ocorre devido ao uso do solo (planto eucaliptos), falta de proteção do solo associado as declividades elevadas da área, assim aumentando o processo de rastejo já existente.

Gravidade	
	(00) Sem perigo
x	(01) Potencial para oferecer perigo
	(02) Com perigo
	(03) Já interfere com perigo

<b>Foto 01</b>	Vista geral do passivo ambiental	<b>Foto 02</b>	Detalhe do processo erosivo
----------------	----------------------------------	----------------	-----------------------------

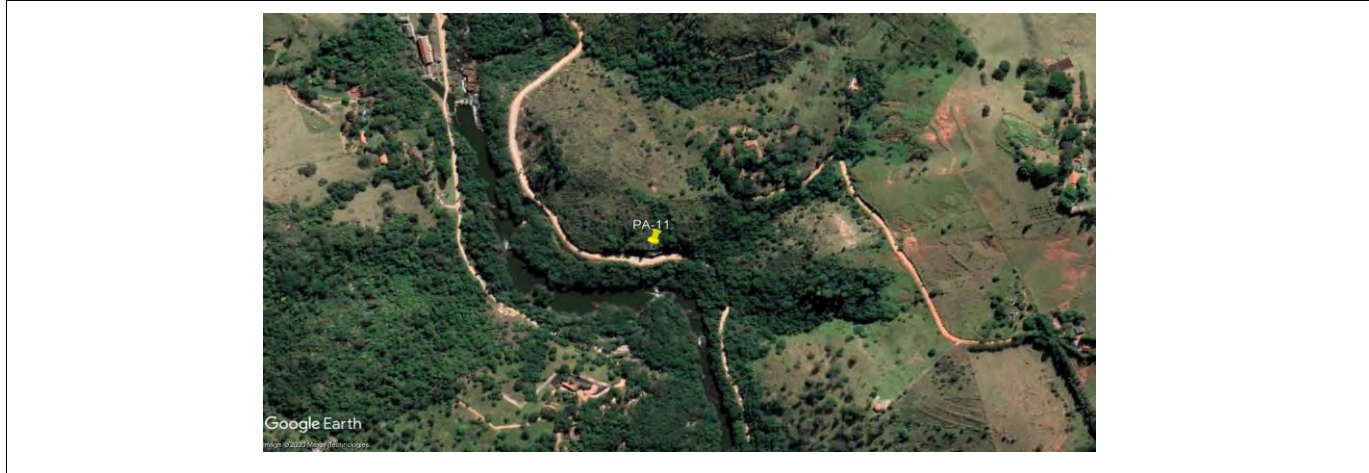
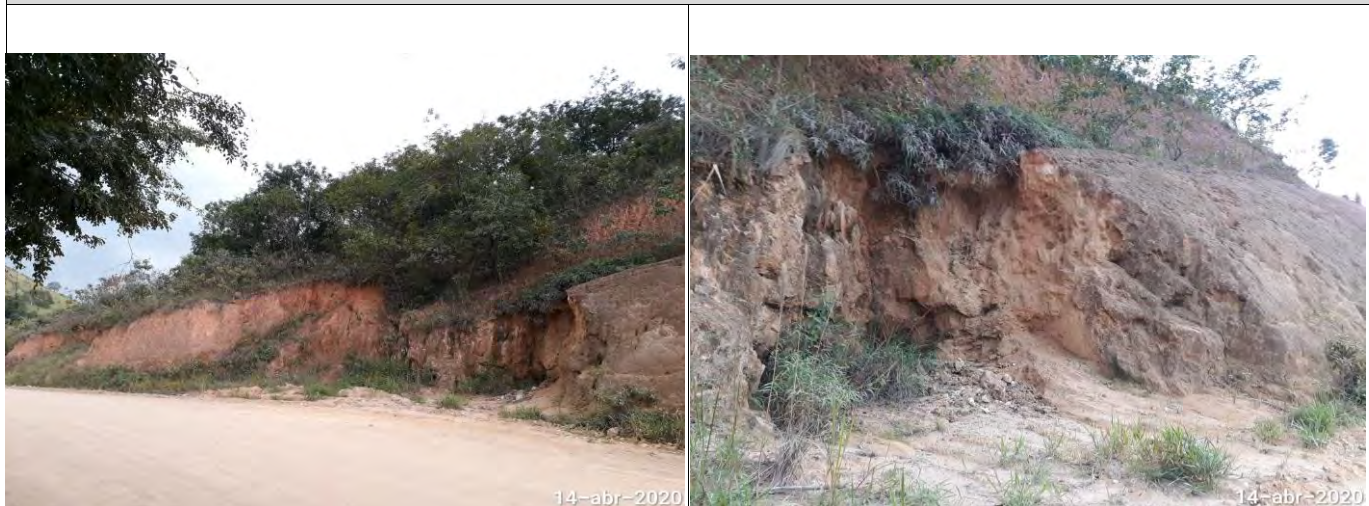
<b>Obra:</b>	Barragem Pedreira	<b>DATA vistoria atual</b>	<b>Nº</b>
		14/04/2020	PA-11
<b>Localização:</b>	Margem Direita	<b>Ref. Locacional:</b>

Tipo: Deslocamento Maciço Rochoso/Terroso  
 Nesta área ocorre o deslocamento do maciço rochoso/terroso, devido a declividade elevada do talude de corte de estrada e a ausência da cobertura vegetal.

Gravidade	
	(00) Sem perigo
x	(01) Potencial para oferecer perigo
	(02) Com perigo
	(03) Já interfere com perigo

<b>Foto 01</b>	Vista das feições erosivas no talude.	<b>Foto 02</b>	Detalhe do deslocamento rochoso/terroso.
----------------	---------------------------------------	----------------	--

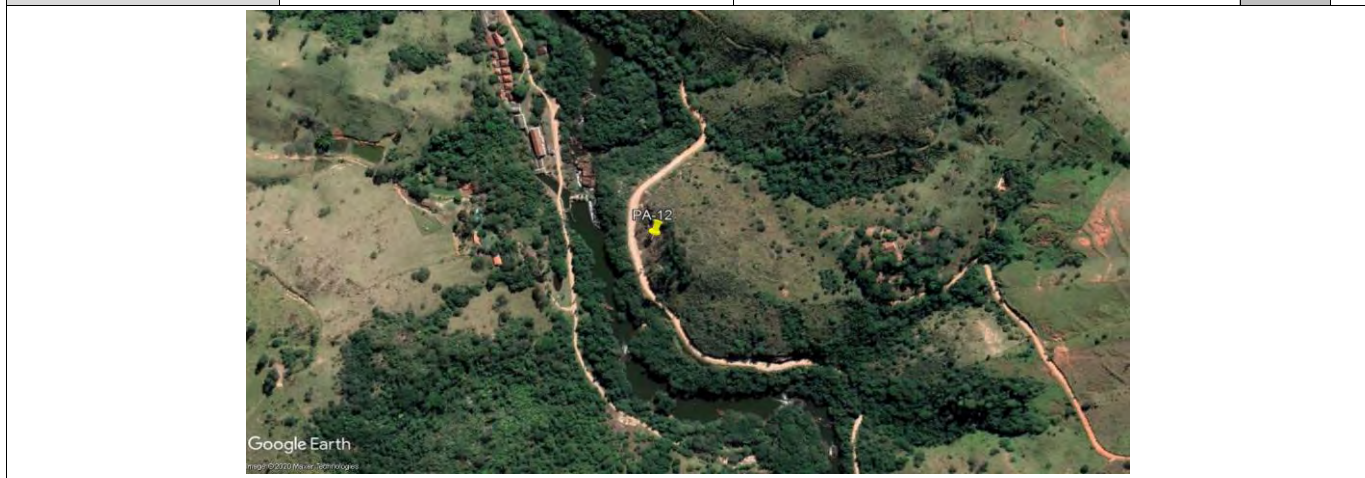
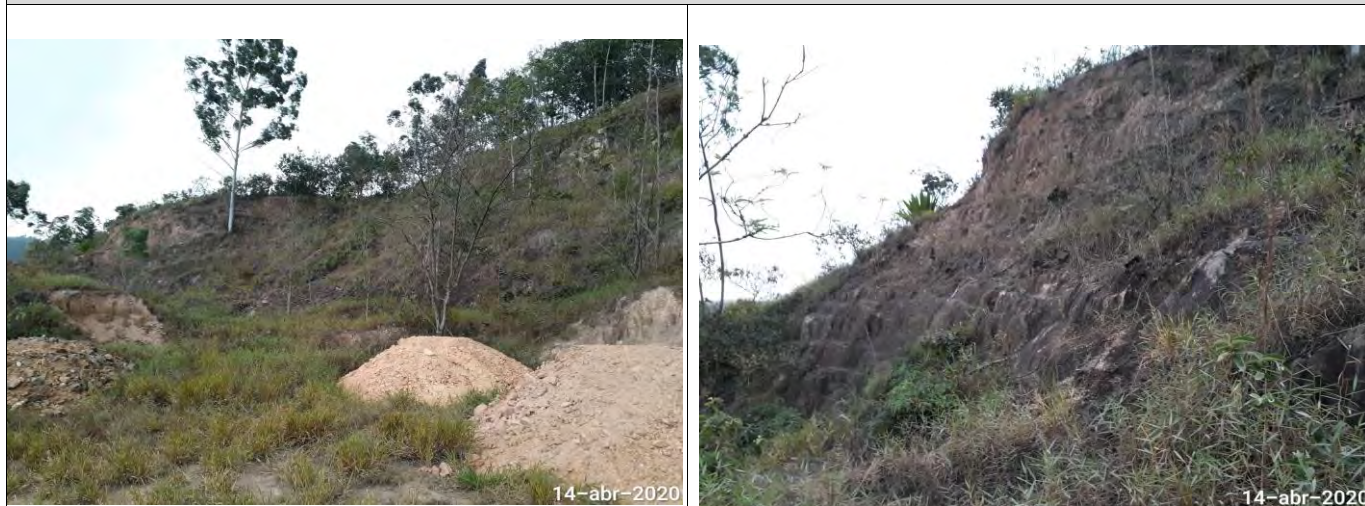
<b>Obra:</b>	Barragem Pedreira	<b>DATA vistoria atual</b>	<b>Nº</b>
		14/04/2020	PA-12
<b>Localização:</b>	Margem Dieita	<b>Ref. Locacional:</b>

Tipo: Deslocamento Maciço Rochoso e Terroso  
 Nesta área ocorre o deslocamento do maciço rochoso/terroso, devido a declividade do talude e ausência da cobertura vegetal. Ainda, com as elevações do nível freático juntamente com o efeito das possíveis ondas do reservatório podem desestabilizar o talude, podendo causar o seu colapso.

Gravidade	
	(00) Sem perigo
x	(01) Potencial para oferecer perigo
	(02) Com perigo
	(03) Já interfere com perigo

<b>Foto 01</b>	Vista das feições erosivas no talude.	<b>Foto 02</b>	Detalhe do deslocamento rochoso/terroso.
----------------	---------------------------------------	----------------	--
