# BARRAGEM PEDREIRA

## ANEXO VI Programa de Monitoramento da Qualidade das Águas Superficiais e dos Sedimentos

# **RELATÓRIO DE ANDAMENTO DOS PROGRAMAS AMBIENTAIS BARRAGEM PEDREIRA**

## ***4º Relatório Quadrimestral do Programa de Monitoramento da Qualidade das Águas Superficiais e Sedimentos***

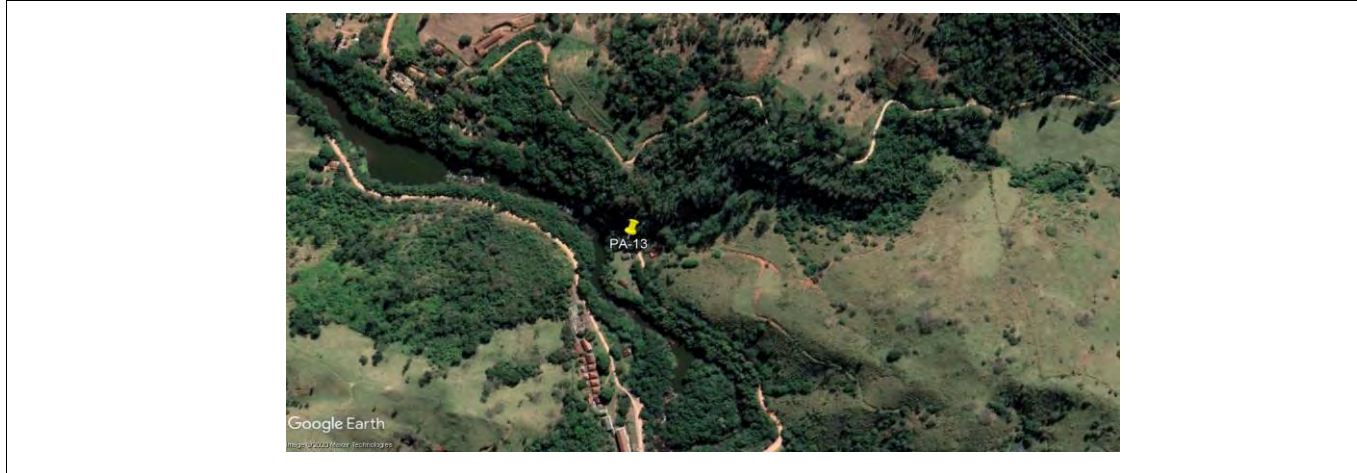
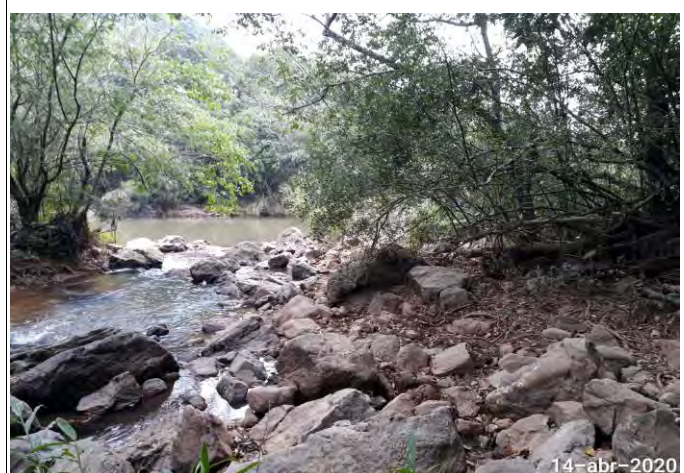
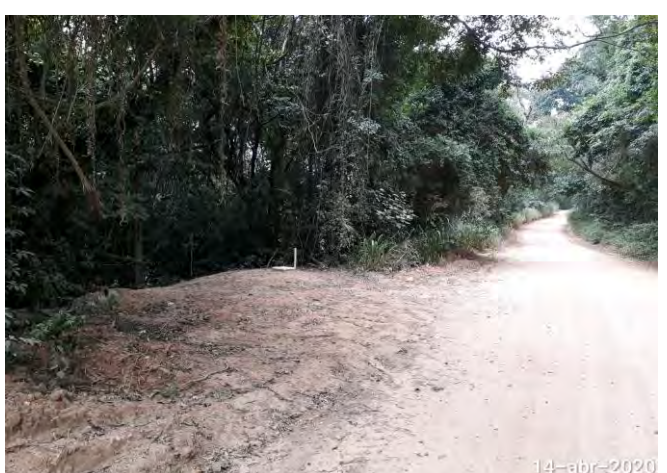
<b>Obra:</b>	Barragem Pedreira	<b>DATA vistoria atual</b>	<b>Nº</b>
		14/04/2020	PA-13
<b>Localização:</b>	Margem Direita	<b>Ref. Locacional:</b>

Tipo: Assoreamento  
 Este local apresenta susceptibilidade ao processo geológico-geotécnico de assoreamento, devido ao solo exposto na margem do córrego.

Gravidade	
	(00) Sem perigo
x	(01) Potencial para oferecer perigo
	(02) Com perigo
	(03) Já interfere com perigo

<b>Foto 01</b>	Vista do córrego Entre-Montes.	<b>Foto 02</b>	Área com presença de solo exposto na margem do córrego.
----------------	--------------------------------	----------------	---

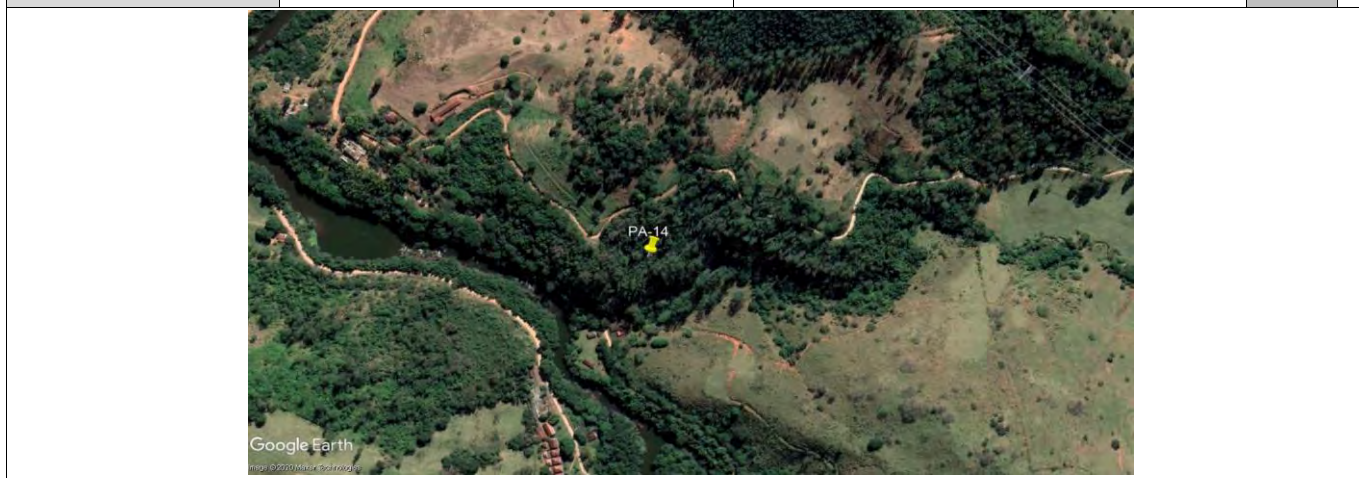
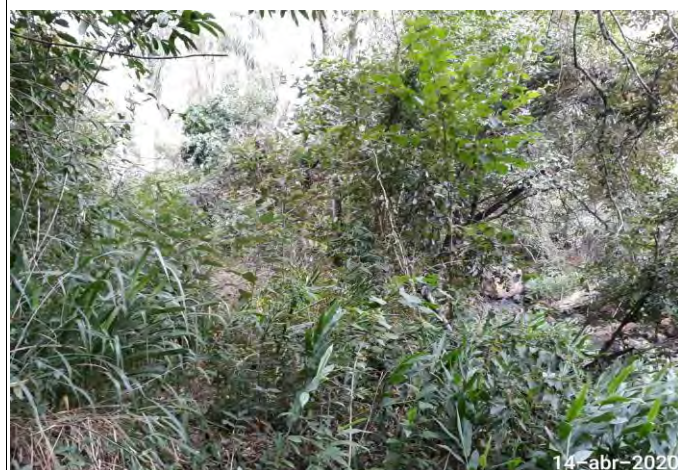
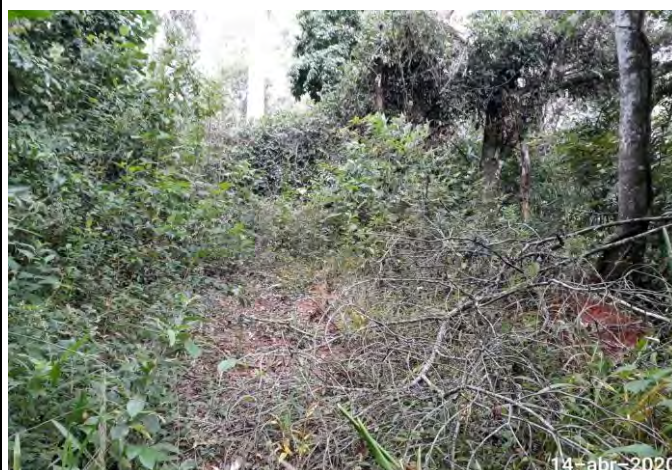
<b>Obra:</b>	Barragem Pedreira	<b>DATA vistoria atual</b>	<b>Nº</b>
		14/04/2020	PA-14
<b>Localização:</b>	Margem Direita	<b>Ref. Locacional:</b>

Tipo: Rastejo (creeping)  
 Nesta área ocorrem o processo geológicos-geotécnicos do creeping. Este processo ocorre devido a falta de proteção do solo associado a declividade da margem do córrego. Entretanto, nota-se que está em processo de regeneração natural no local, neste período de vistoria nota se que a vegetação está cobrindo a área de solo exposto.

<b>Foto 01</b>	Vista geral do passivo ambiental.	<b>Foto 02</b>	Área com pouco solo exposto, já sendo coberto pela vegeação.
----------------	-----------------------------------	----------------	--

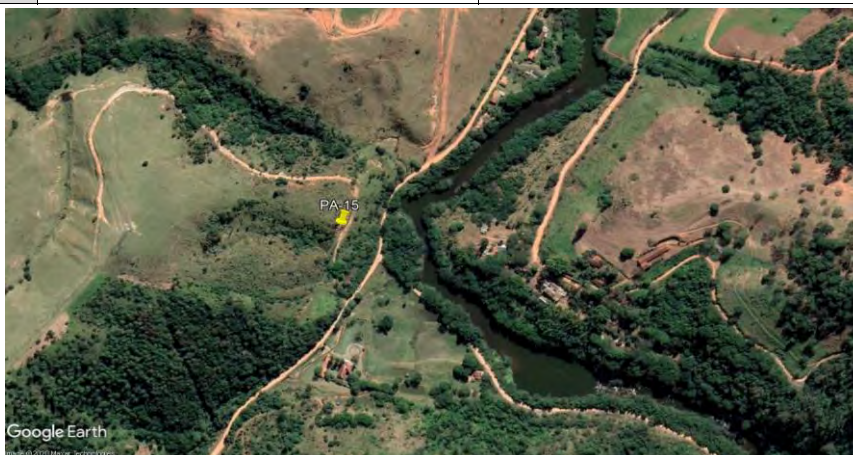
<b>Obra:</b>	Barragem Pedreira	<b>DATA vistoria atual</b>	<b>Nº</b>
		09/03/2020	PA-15

Tipo: Desplacamento Rochoso/Terroso.  
 A área trata-se do talude cortado para implantação de estrada de acesso. A ausência de vegetação e dispositivos de proteção ocasionou o deslocamento terroso.

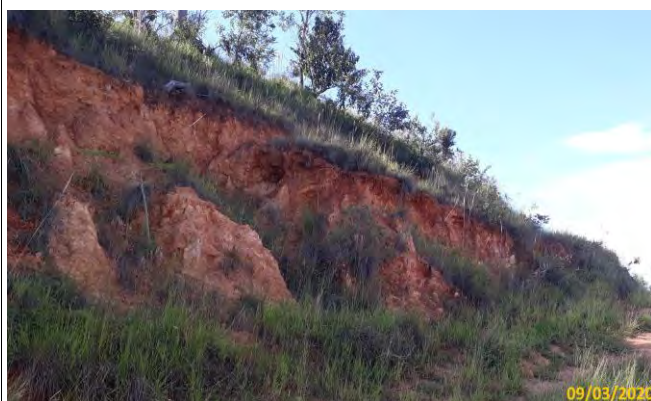
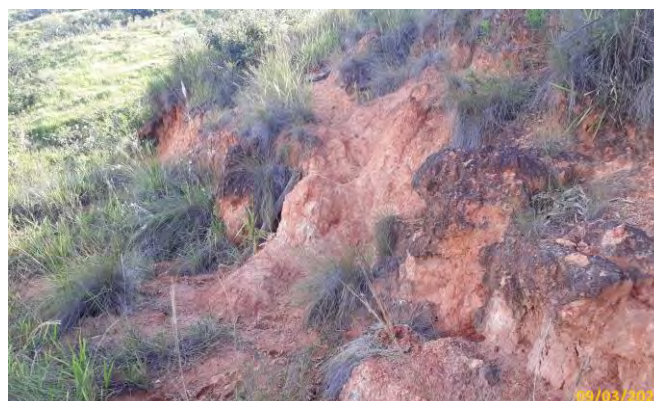
<b>Foto 01</b>	Vista geral do processo erosivo.	<b>Foto 02</b>	Detalhe da área erodida.
----------------	----------------------------------	----------------	--------------------------

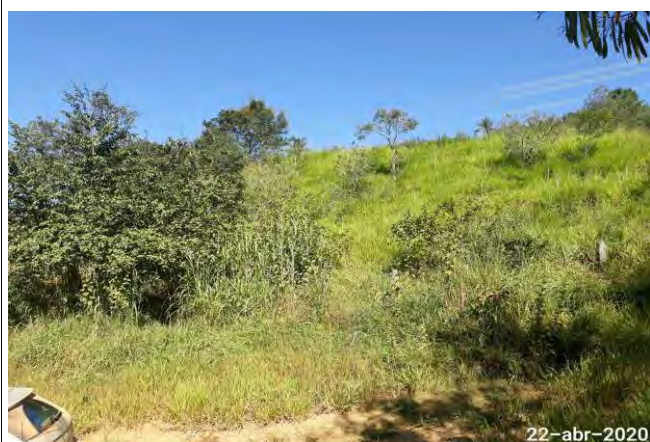
**Foto 01**

Tipo: Rastejamento (creeping).  
 Nesta área ocorrem 2 tipos de processos geológicos-geotécnicos: o creeping e as erosões lineares (sulco e ravinas). Até o registro de dezembro de 2019, este processo ocorria pela ausência de cobertura vegetal associada a criação de gado existente na área. Porém, no período de vistoria de abril/2020, a área já apresenta vegetação, proveniente do proprietário, cobrindo a área do passivo e não há mais a presença de gado.

Gravidade	
x	(00) Sem perigo
	(01) Potencial para oferecer perigo
	(02) Com perigo
	(03) Já interfere com perigo

Vista geral da feição erosiva.

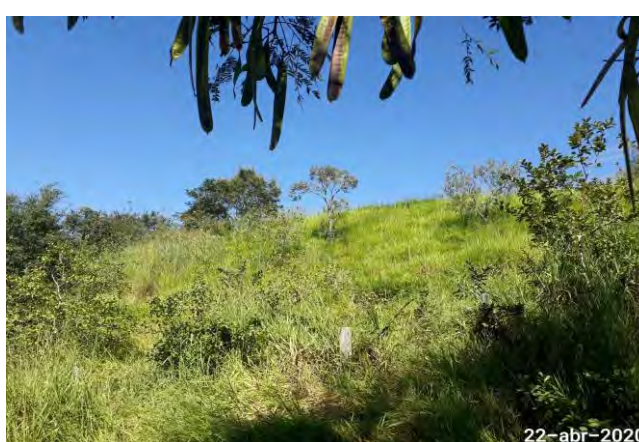
**Foto 02**

Detalhe da vegetação plantada.

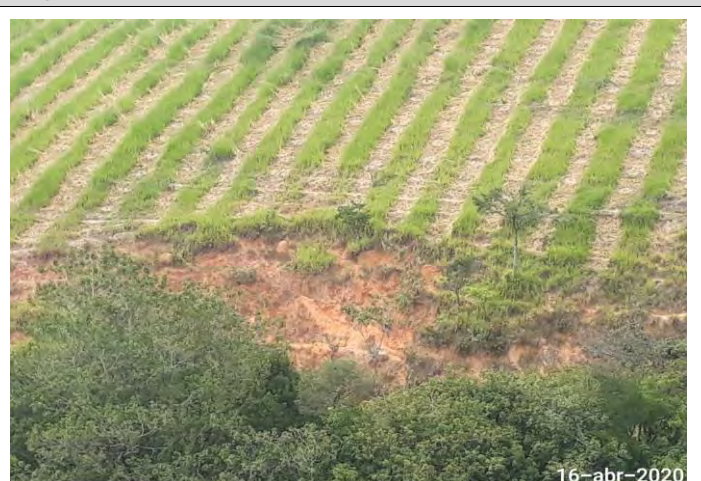
Tipo: Escorregamento (creeping).  
 Nesta área ocorrem 2 tipos de processos geológicos-geotécnicos: o creeping e as erosões lineares (sulco e ravinas). Estes processos ocorrem pela ausência de cobertura vegetal associada com criação de gado existente na área. Porém, a incidência de creeping ocorre de maneira mais acentuada neste ponto. As feições erosivas ocorrem nas faces das vertentes em quatro pontos mais evidenciados.

Gravidade	
	(00) Sem perigo
x	(01) Potencial para oferecer perigo
	(02) Com perigo
	(03) Já interfere com perigo

<b>Foto 01</b>	Vista geral das feições erosivas	<b>Foto 02</b>	Detalhe da erosão linear
----------------	----------------------------------	----------------	--------------------------

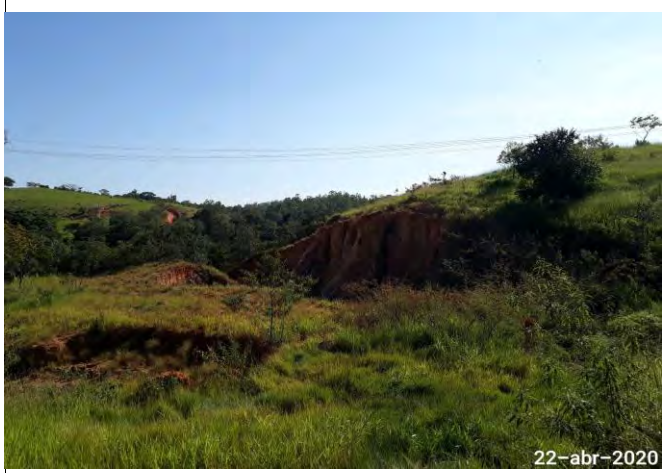
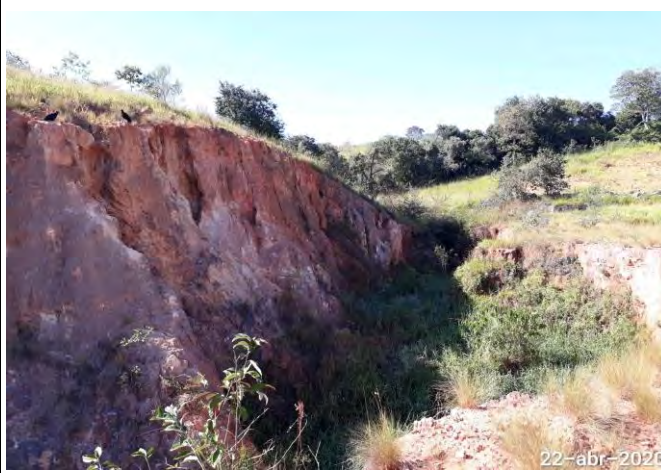
Tipo: Ravina/voçoroca  
 As ravinas e voçorocas ocorrem em virtude da ausência de cobertura vegetal no solo associado ao fluxos d' água concentrados em virtude da precipitações, ocasionando dutos podendo atingir o lençol freático. Este tipo de erosão constitui um processo acelerado e de instabilidade nas paisagens.

Gravidade	
	(00) Sem perigo
	(01) Potencial para oferecer perigo
	(02) Com perigo
x	(03) Já interfere com perigo

<b>Foto 01</b>	Vista geral da voçoroca.	<b>Foto 02</b>	Detalhe da voçoroca.
----------------	--------------------------	----------------	----------------------

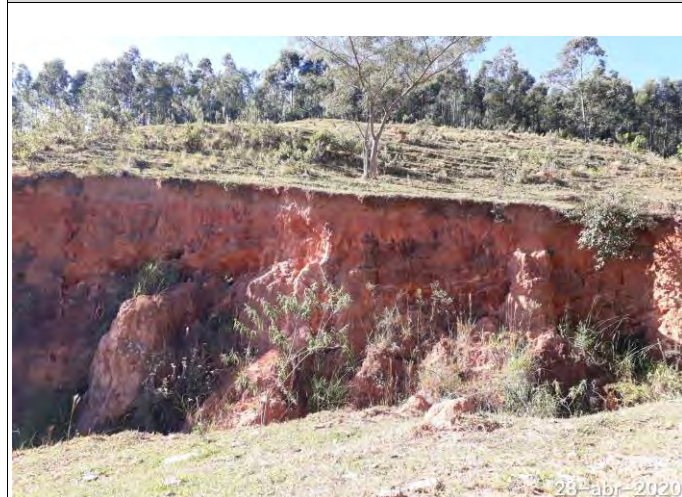
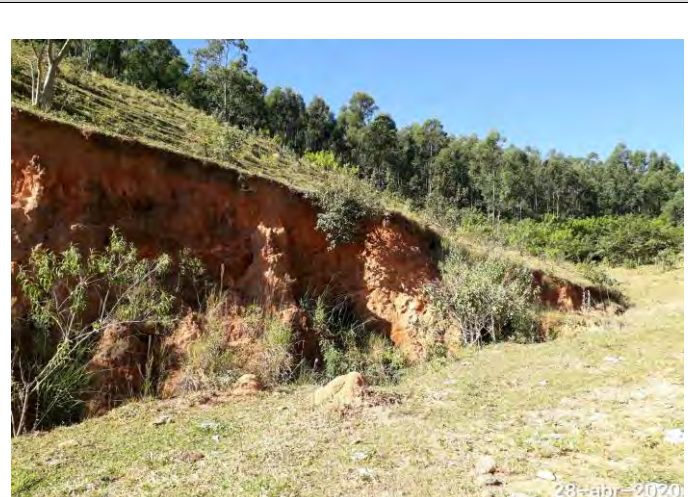
Tipo: Ravina/voçoroca e deslocamento rochoso/terroso.  
 Nesta área ocorrem 2 tipos de processos geológicos-geotécnicos: as ravinas/voçoroca e o deslocamento terroso. O deslocamento ocorre devido a ausência de cobertura vegetal no talude. As ravinas/voçorocas ocorrem em virtude da ausência de cobertura vegetal no solo associado ao fluxos d' água concentrados em virtude da precipitações, ocasionando dutos podendo atingir o lençol freático. Este tipo de erosão constitui um processo acelerado e de instabilidade nas paisagens.

Gravidade	
	(00) Sem perigo
x	(01) Potencial para oferecer perigo
	(02) Com perigo
	(03) Já interfere com perigo

<b>Foto 01</b>	Vista das feições erosivas no talude.	<b>Foto 02</b>	Detalhe do processo erosivo.
----------------	---------------------------------------	----------------	------------------------------

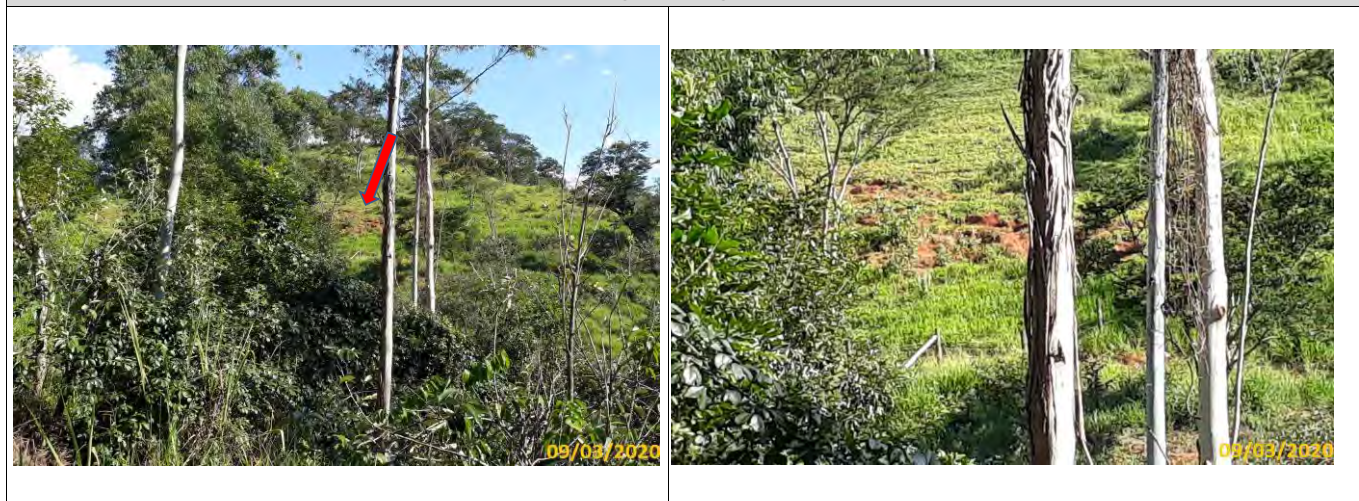
**Tipo:** Sulcos/Ravina  
 Nesta área ocorre os processos geológicos-geotécnicos do tipo sulcos e ravinas, que ocorrem em virtude da ausência de cobertura vegetal no solo, declividade do terreno associado ao fluxos d' água concentrados em virtude da precipitações, ocasionando dutos.

Gravidade	
	(00) Sem perigo
x	(01) Potencial para oferecer perigo
	(02) Com perigo
	(03) Já interfere com perigo

<b>Foto 01</b>	Vista geral do passivo ambiental	<b>Foto 02</b>	Detalhe do processo erosivo
----------------	----------------------------------	----------------	-----------------------------

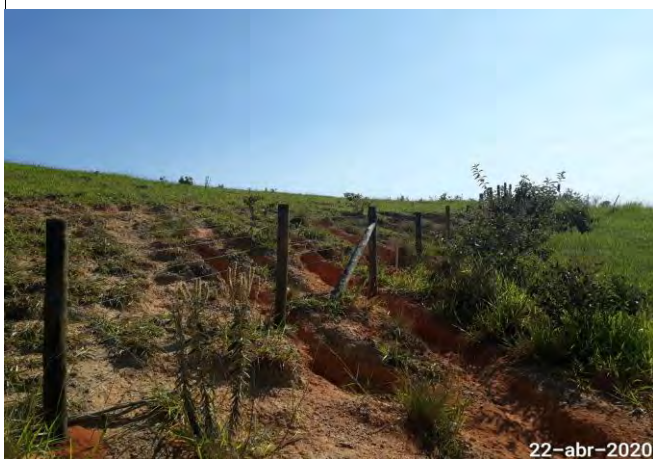
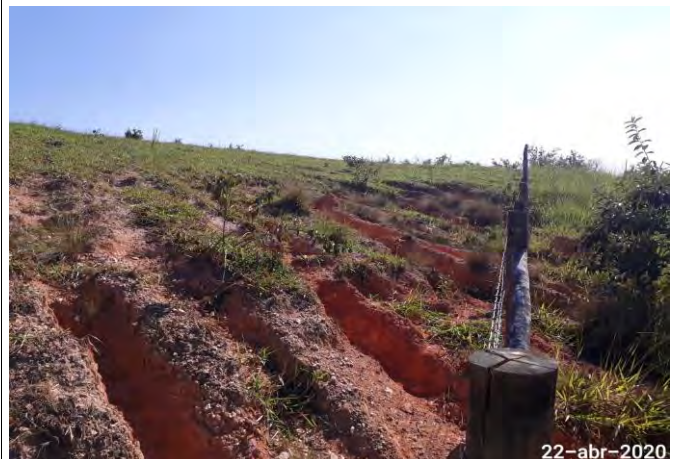
Tipo: Creeping + Sulcos e Ravinas  
 Nesta área ocorre dois tipos de processos geológicos-geotécnicos: susceptibilidade a escorregamento, sulcos e ravinas. Os sulcos ocorrem em virtude da ausência de cobertura vegetal no solo, declividade do terreno associado ao fluxos d' água concentrados em virtude das precipitações. Os sulcos quando ultrapassam a profundidade de 0,5 metros, são classificados como ravinas, que também ocorrem neste passivo.

Gravidade	
	(00) Sem perigo
x	(01) Potencial para oferecer perigo
	(02) Com perigo
	(03) Já interfere com perigo

Foto 01	Vista geral do passivo ambiental	Foto 02	Detalhe do processo erosivo com sulcos e ravinas
---------	----------------------------------	---------	--

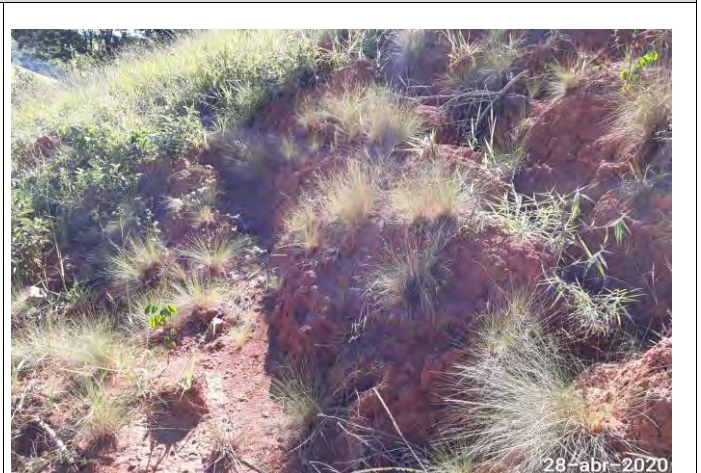
Tipo: Creeping + Sulcos  
 A área apresenta rastejamento, devido a inclinação, e sulcos erosivos provenientes da erosão das águas das chuvas. Este ponto esta dentro do Grupo C do mapeamento geológico-geotécnico, que corresponde a áreas com alta susceptibilidade a erosão, devido as características de elevada inclinação (entre 45% e 75%), somado com techos de ausência de cobertura vegetal, deixando o solo exposto a erosão pluvial. \*Esta foi a primeira vistoria neste ponto.

Gravidade	
	(00) Sem perigo
x	(01) Potencial para oferecer perigo
	(02) Com perigo
	(03) Já interfere com perigo

<b>Foto 01</b>	Vista geral do passivo ambiental	<b>Foto 02</b>	Detalhe do processo erosivo com sulcos e ravinas
----------------	----------------------------------	----------------	--
