BARRAGEM PEDREIRA

RELATÓRIO DE ANDAMENTO DOS **PROGRAMAS AMBIENTAIS** **BARRAGEM PEDREIRA**

5º Relatório Quadrimestral do Programa de Controle Ambiental das Obras

0322-01-AS-RQS-0005-R01-PCA

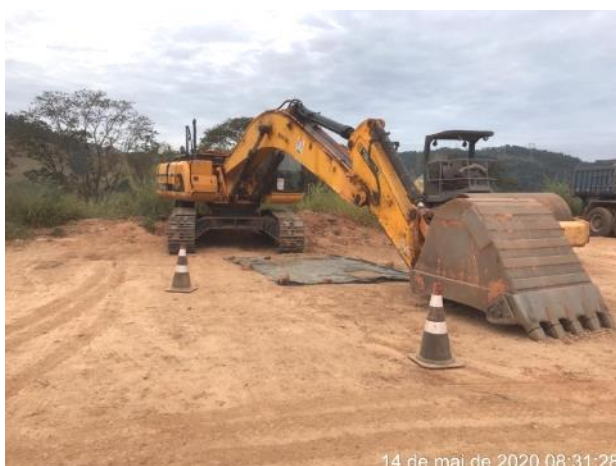
Foto 77– Área isolada para manutenção de óleo da retro escavadeira. (Data:14/05/2020)

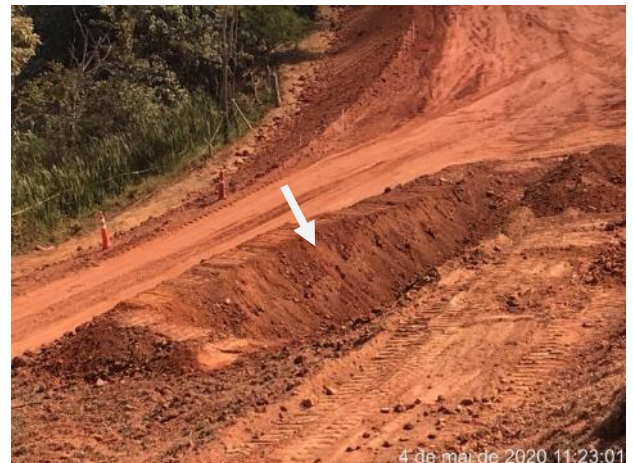
Foto 247– Cacimba localizada no desvio MD03. (Data:04/05/2020)

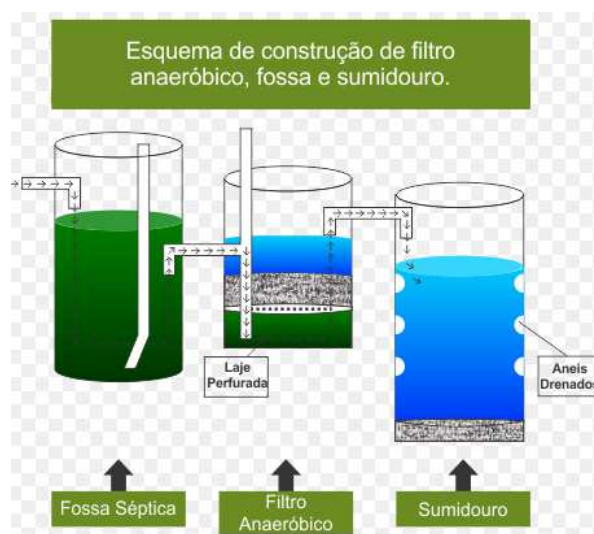
Figura 17—Ilustração do sistema de tratamento efluente doméstico.

Para o tratamento de efluente doméstico gerado no canteiro operacional, é utilizado o sistema de tratamento de fossa séptica, seguida de filtro anaeróbico e sumidouro, conforme apresentado na **Figura17**.

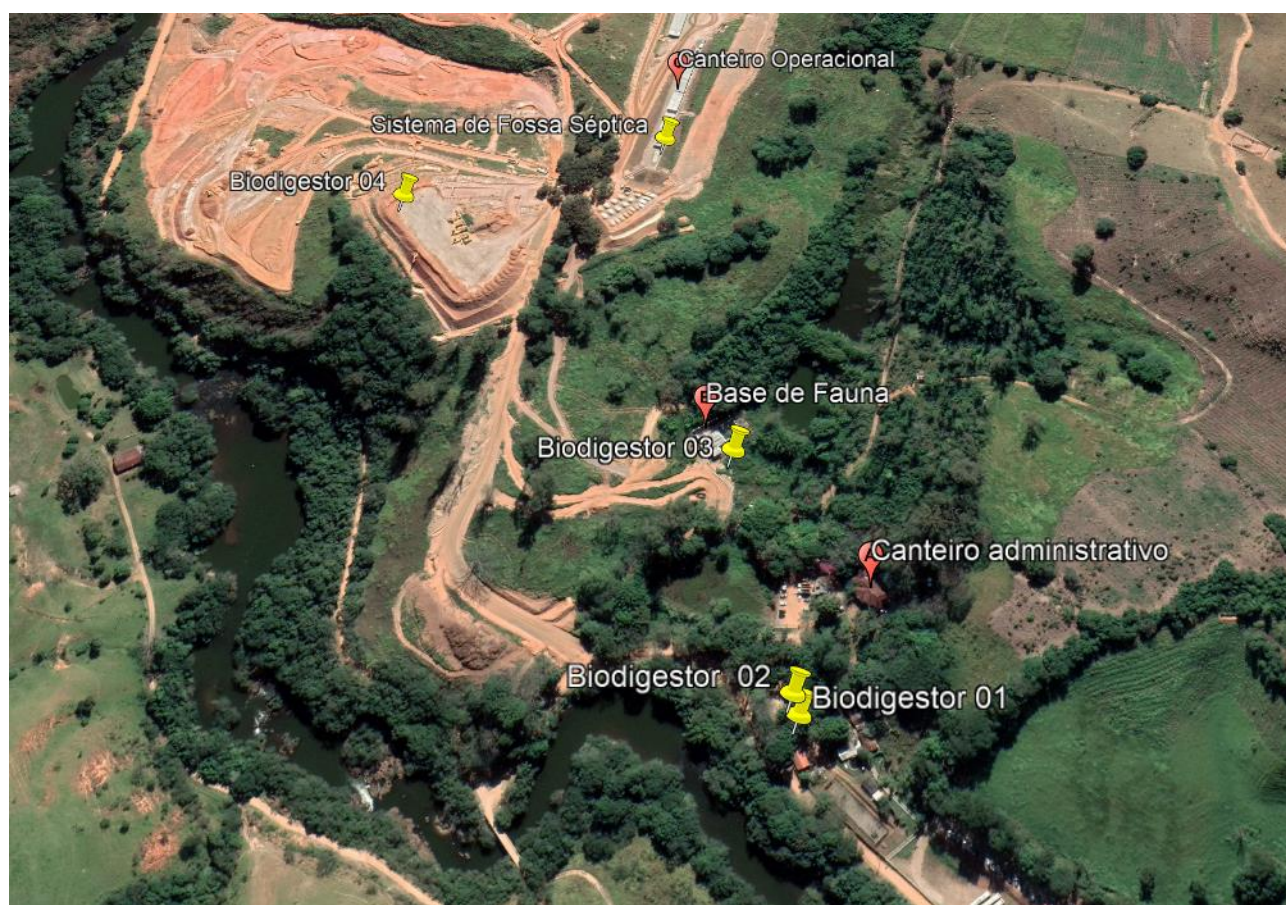
Figura 18-Localização dos sistemas de tratamento de efluente doméstico.

Na figura a seguir são apresentados os locais de instalação dos biodigestores e sistema de fossa séptica.

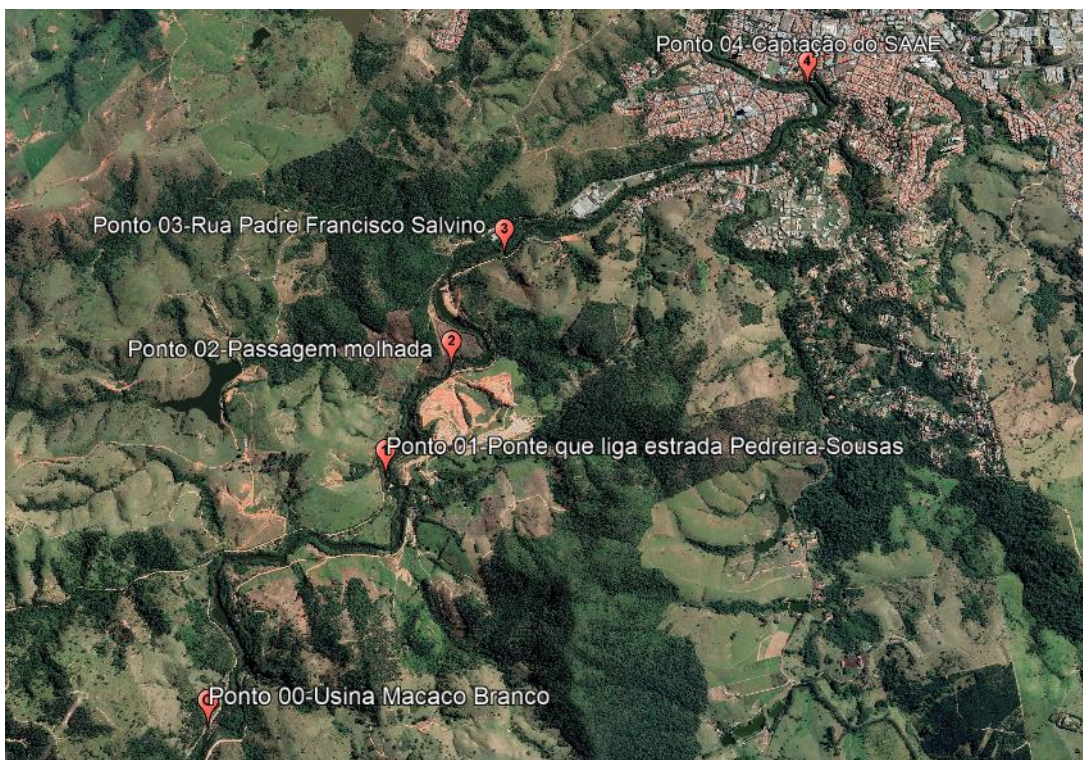
Figura 27–Pontos de Monitoramento no Rio Jaguari

Foram pré-definidos 5 pontos de monitoramento em locais estratégicos, dois pontos a montante das atividades do projeto, um próximo ao eixo da barragem, outros dois a jusante, sendo o último próximo a captação de água do Serviço Autônomo de Água e Esgoto (SAAE) do Município de Pedreira.

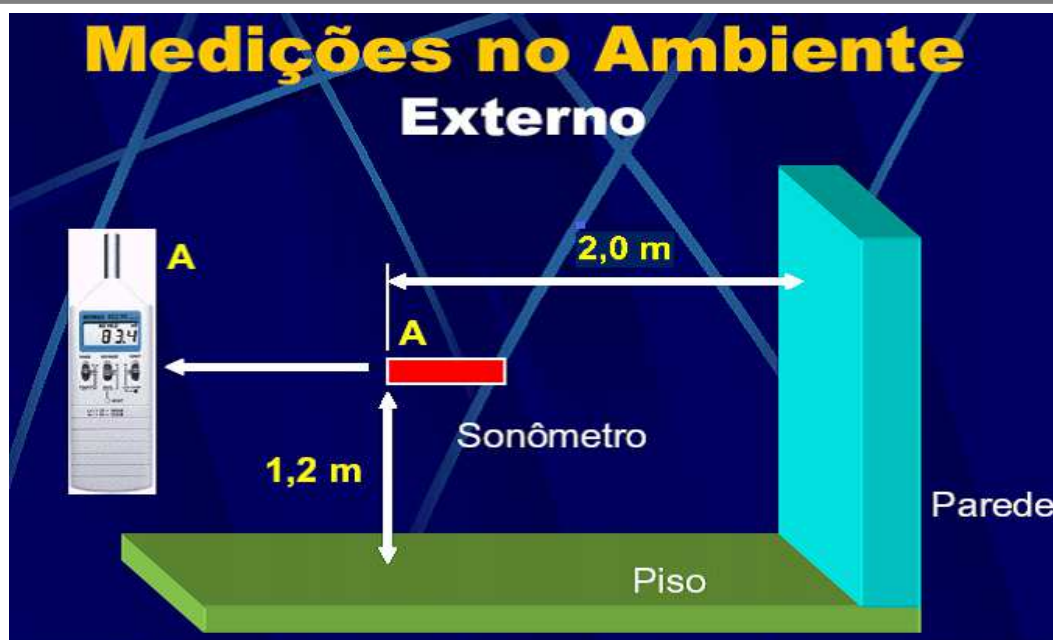
Figura 1 - Condições básicas para medições de nível de ruído em ambientes externos.

As medições serão realizadas de acordo com as condições sugeridas na NBR 10.151, a qual determina que, para medições em ambiente externo estas sejam realizadas 1,2 metros acima do solo e, no mínimo, 2,0 metros distantes de paredes, outros edifícios ou superfícies refletoras, conforme esquema abaixo. Sons não desejados, como ruído de interferência elétrica ou de fontes estranhas, serão evitados, bem como medições em condições climáticas extremas.

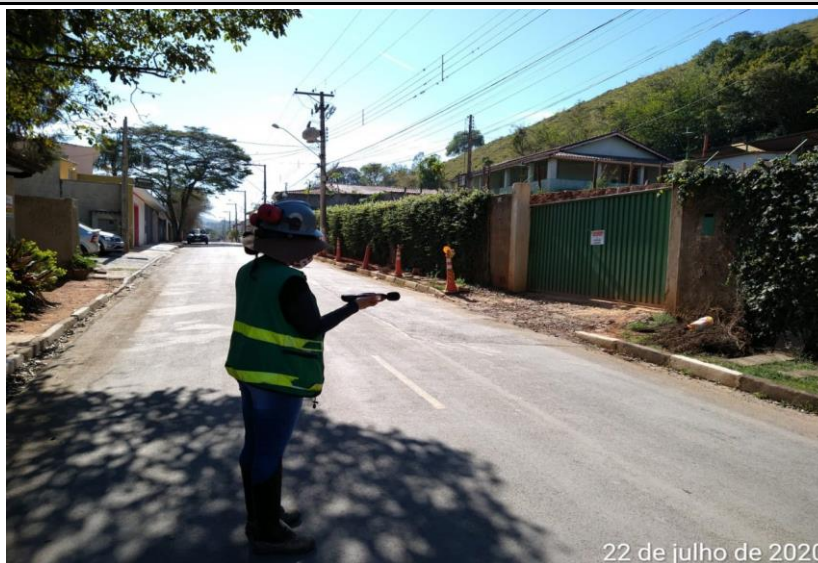
Observações: Durante a atividade de medição de ruído ambiental não estavam ocorrendo atividades do empreendimento próximo ao local. Portanto, o ruído constatado é proveniente ao trânsito local e as atividades dos lindeiros.
