BARRAGEM PEDREIRA

PARTE V – MEIO FÍSICO

RELATÓRIO DE ANDAMENTO DOS PROGRAMAS AMBIENTAIS BARRAGEM PEDREIRA

5º Relatório Quadrimestral do Programa de Monitoramento da Qualidade das Águas Superficiais e Sedimentos

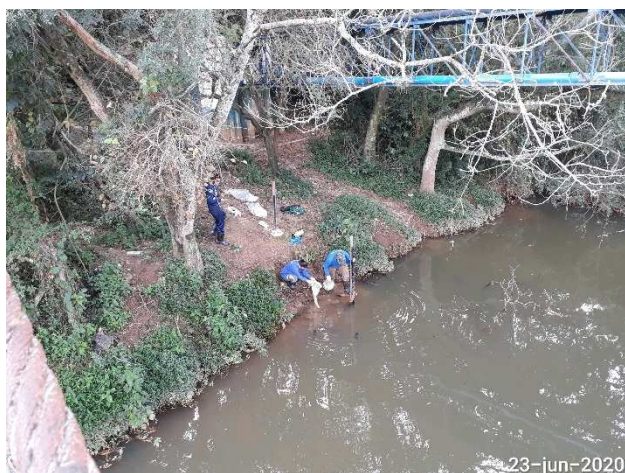
Foto 1 – Vista da coleta de água e sedimentos no P06. (Data: 23/06/2020).

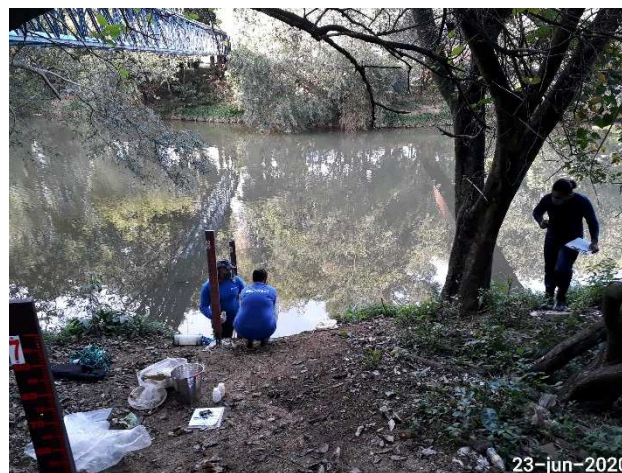
Foto 2 – Vista geral do ponto de coleta no P06. (Data: 23/06/2020).

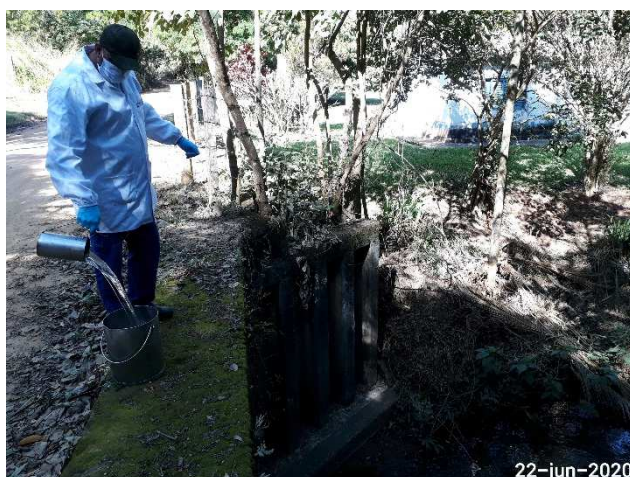
Foto 3 – Vista do ponto de amostragem no P04, ponte sobre o córrego Entre-Montes. (Data: 22/06/2020).

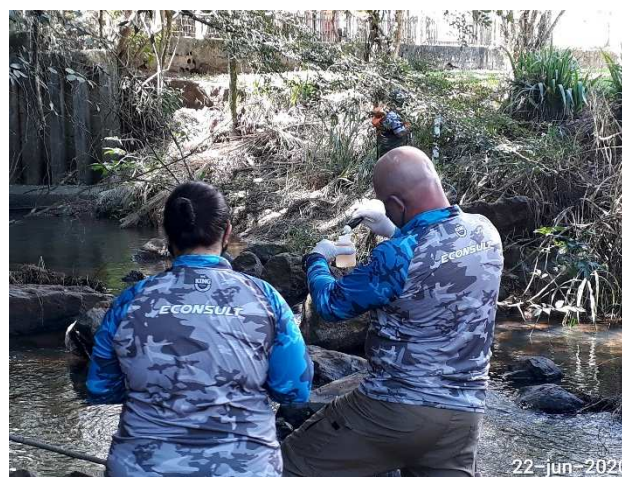
Foto 4 – Detalhe do armazenamento da água nos recipientes no P04. (Data: 22/06/2020).

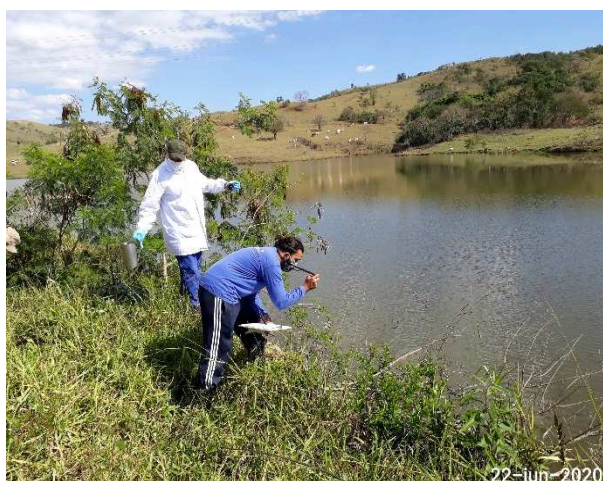
Foto 5 – Detalhe da coleta de água no P07, represa no córrego Caracol. (Data: 22/06/2020).

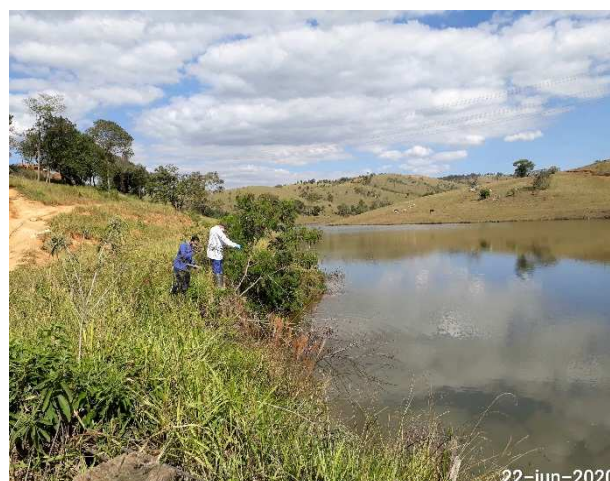
Foto 6 – Vista do ponto de amostragem no P07, represa no córrego Caracol. (Data: 22/06/2020).

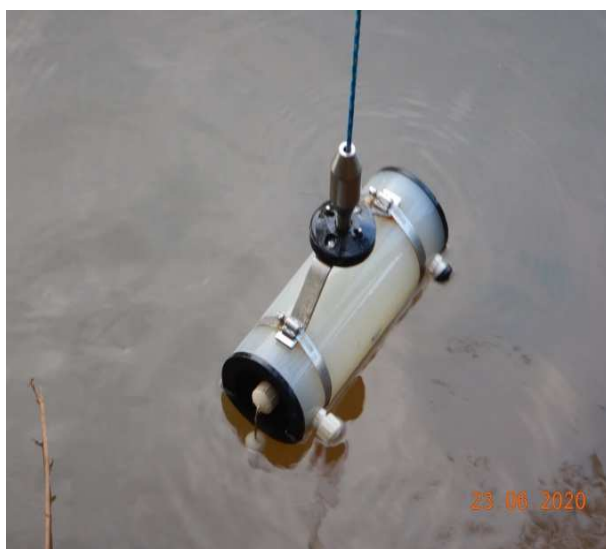
Foto 7 – Detalhe do equipamento utilizado (Garrafa de Van Dorn) para a coleta de água superficial. (Data: 22/06/2020).

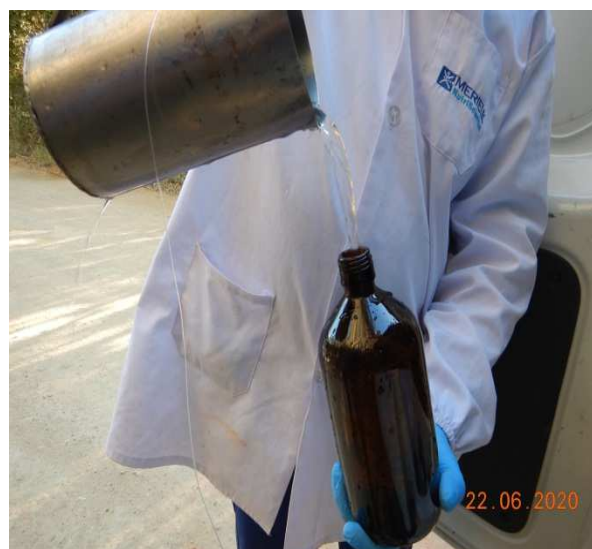
Foto 8 – Equipamento utilizado para o armazenamento de água (Data: 22/06/2020).

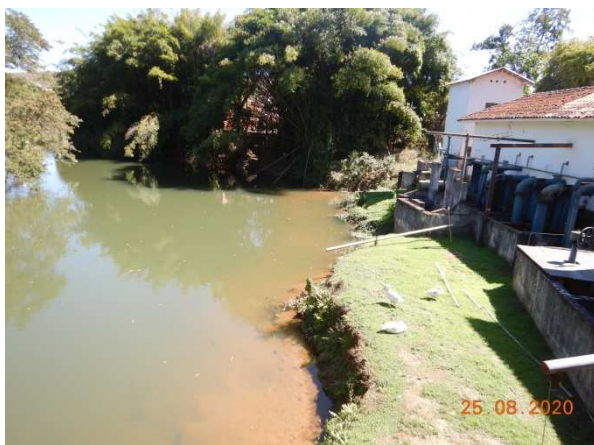
Foto 9 – Ponte de coleta de água e sedimentos no P06. (Data: 25/08/2020).

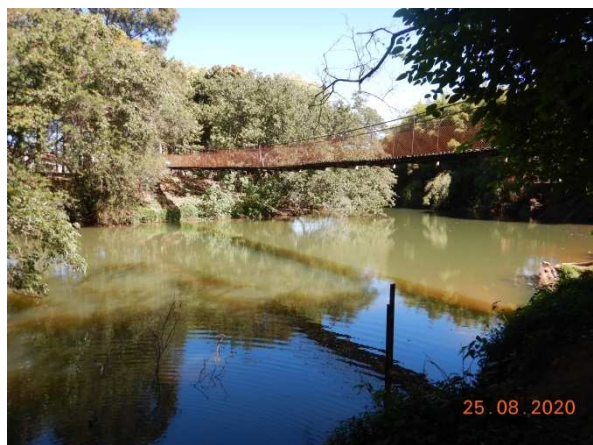
Foto 10 – Vista geral do ponto de coleta no P06. (Data: 25/08/2020).

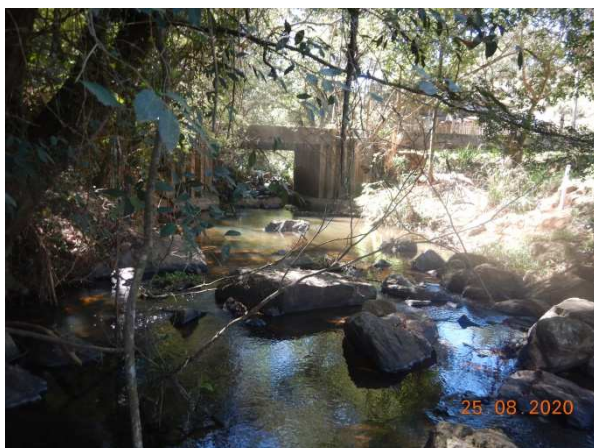
Foto 11 – Vista do ponto de amostragem no P04, ponte sobre o córrego Entre-Montes. (Data: 25/08/2020).

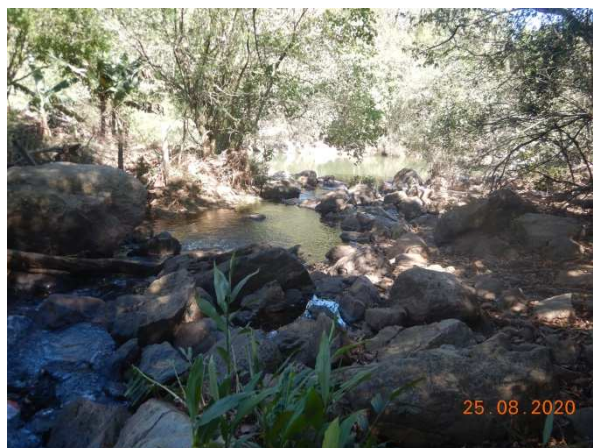
Foto 12 – Ponto de coleta de água e sedimentos no P04. (Data: 25/08/2020).

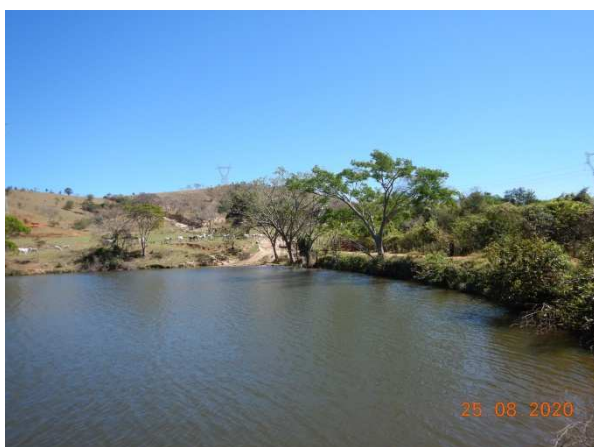
Foto 13 - Ponto de coleta de água no P07, represa no córrego Caracol. (Data: 25/08/2020).

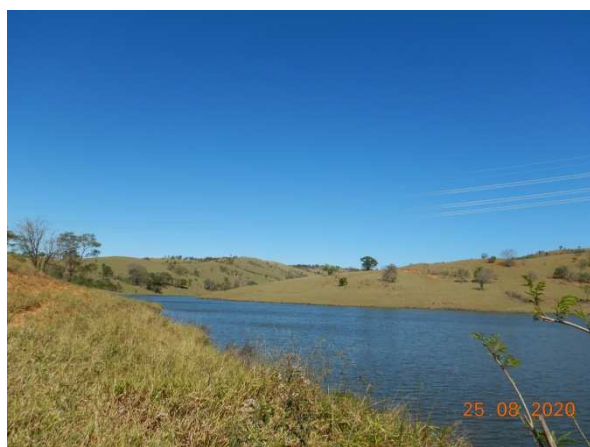
Foto 14 – Vista do ponto de amostragem no P07, represa no córrego Caracol. (Data: 25/08/2020).

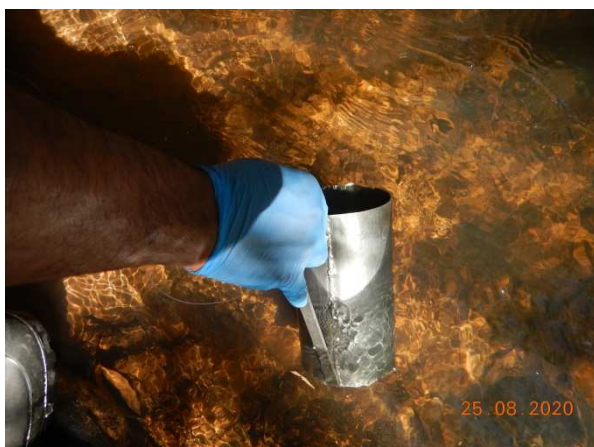
Foto 15 - Detalhe do equipamento utilizado para a coleta de água superficial. (Data: 25/08/2020).

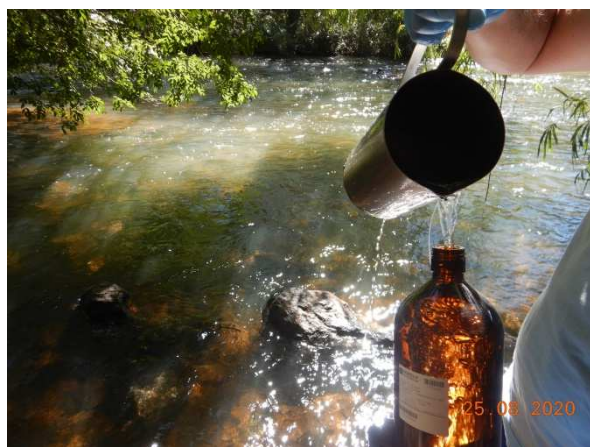
Foto 16 – Equipamento utilizado para o armazenamento de água (Data: 25/08/2020).

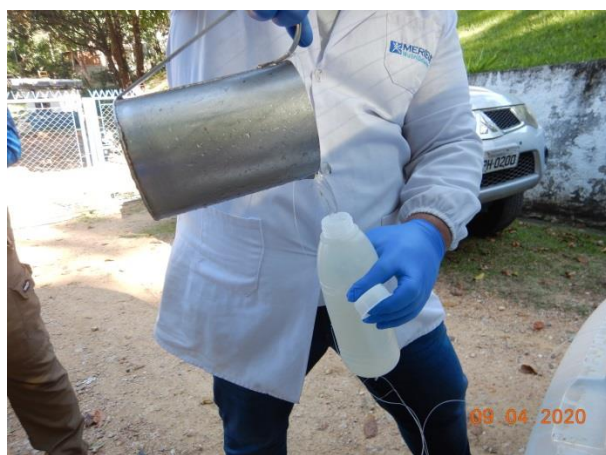
Fotos 3.2.1-1. Armazenamento de amostra de água.

Os equipamentos utilizados em campo foram devidamente calibrados em laboratório da Rede Brasileira de Calibração (RBC) e verificados com padrões rastreáveis de forma a garantir a precisão e a exatidão dos dados obtidos. Nas **Fotos 3.2.1-1** e **3.2.1-2** são ilustrados alguns dos procedimentos de campo.

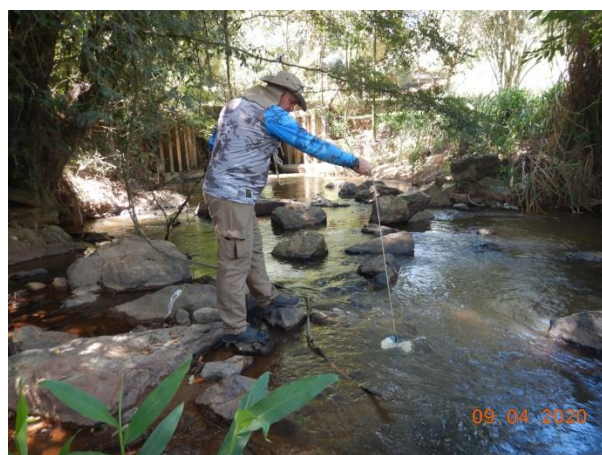
Foto 3.2.1-2. Utilização do disco de Secchi para aferir a transparência.

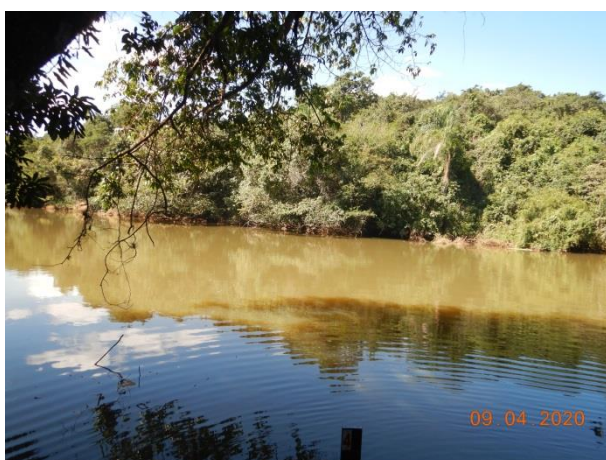
Fotos 4.1-1 e 4.1-2. Ponto P01 - Rio Jaguari, a montante do futuro reservatório, com destaque para a mata ciliar preservada.

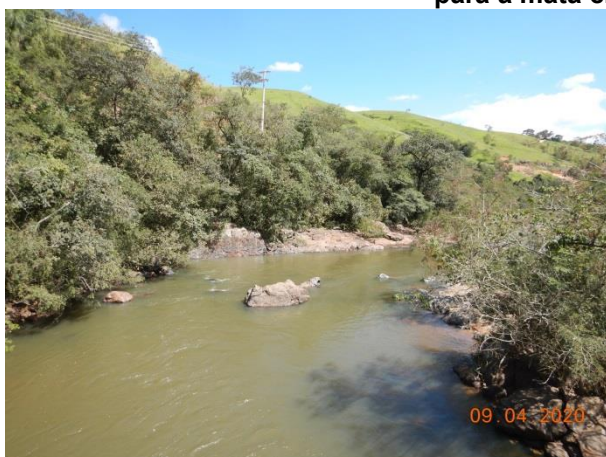
Fotos 4.1-3 e 4.1-4. Ponto P05 - Rio Jaguari, no corpo principal do futuro reservatório, a jusante do Córrego Entre-Montes.

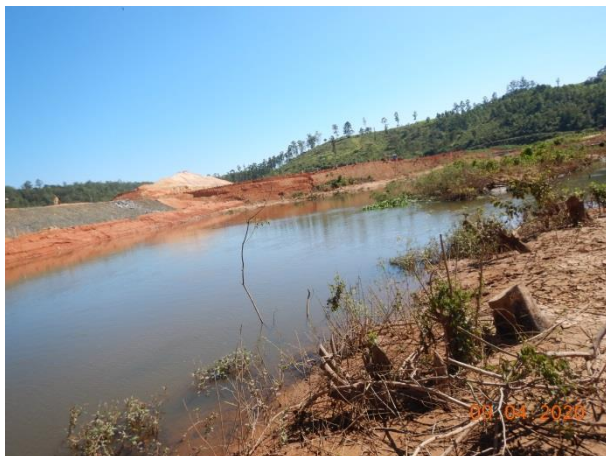
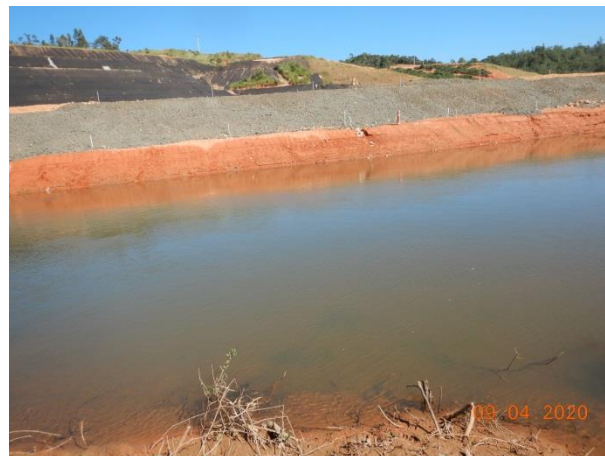
Fotos 4.1-5 e 4.1-6. Ponto P02 - Rio Jaguari, próximo à futura barragem, onde se observam as atividades das obras no entorno.

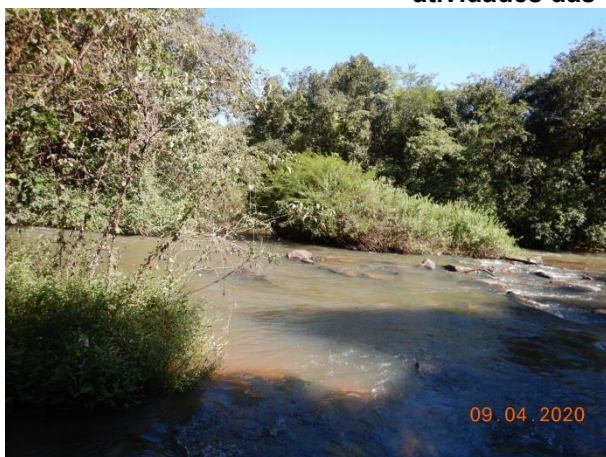
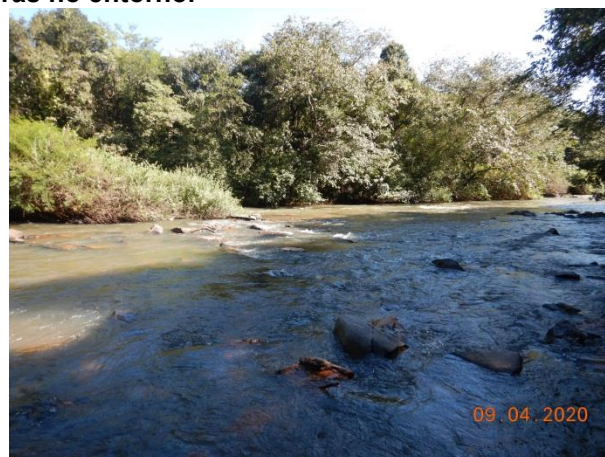
Fotos 4.1-7 e 4.1-8. Ponto P03 - Rio Jaguari, a jusante do reservatório projetado.

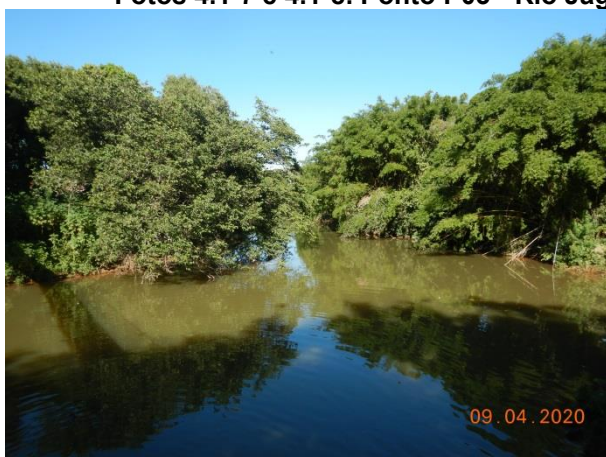
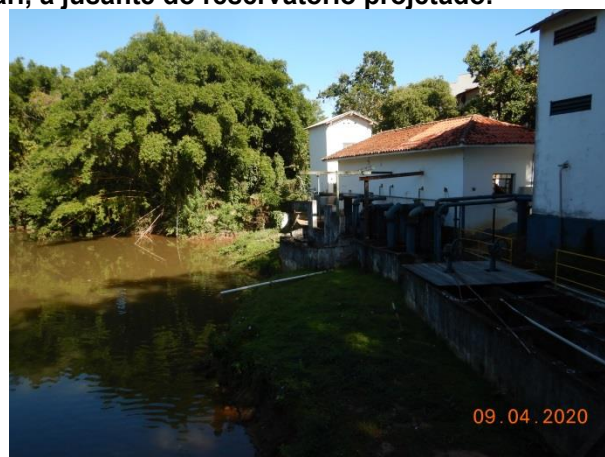
A largura estimada nos pontos amostrados no rio Jaguari variou entre 15 m (P02 e P05) e 35 m (P01). Os locais mais rasos foram verificados próximo à barragem (P02) e a jusante do reservatório a ser formado (P03), com 0,3 m, atingindo máximo de 1,4 m (P06). A transparência foi total na maioria dos pontos monitorados no rio Jaguari, com exceção do ponto P06, localizado no ponto de captação de abastecimento, com 0,9 m.

Fotos 4.1-9 e 4.1-10. Ponto P06 - Rio Jaguari, na cidade de Pedreira, no local de captação de água para abastecimento.

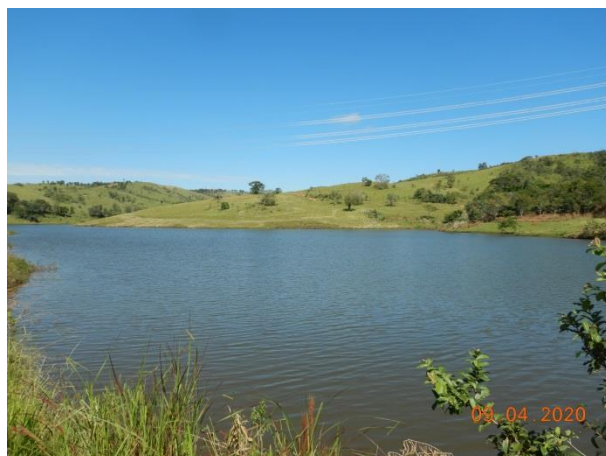
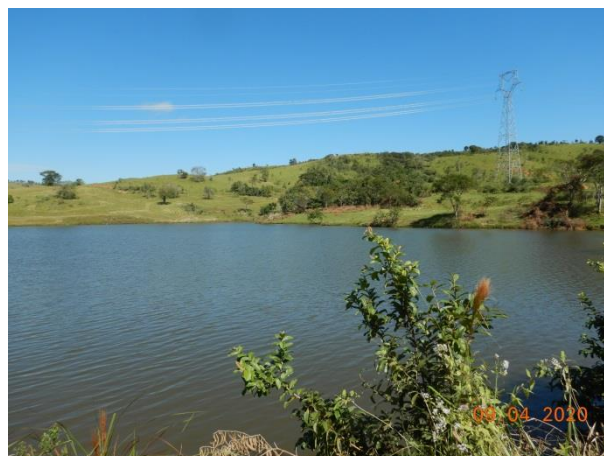
Esse afluente, amostrado em local parcialmente represado por uma barragem particular, forma um ambiente tipicamente lântico (**Fotos 4.1-13 e 4.1-14**). No local monitorado, imediatamente a montante do braço formador do futuro reservatório de Pedreira, a largura foi estimada em 80 m, com profundidade de 0,7 m e transparência total.

Fotos 4.1-13 e 4.1-14. Ponto P07 – Afluente do rio Jaguari, parcialmente represado por uma barragem particular

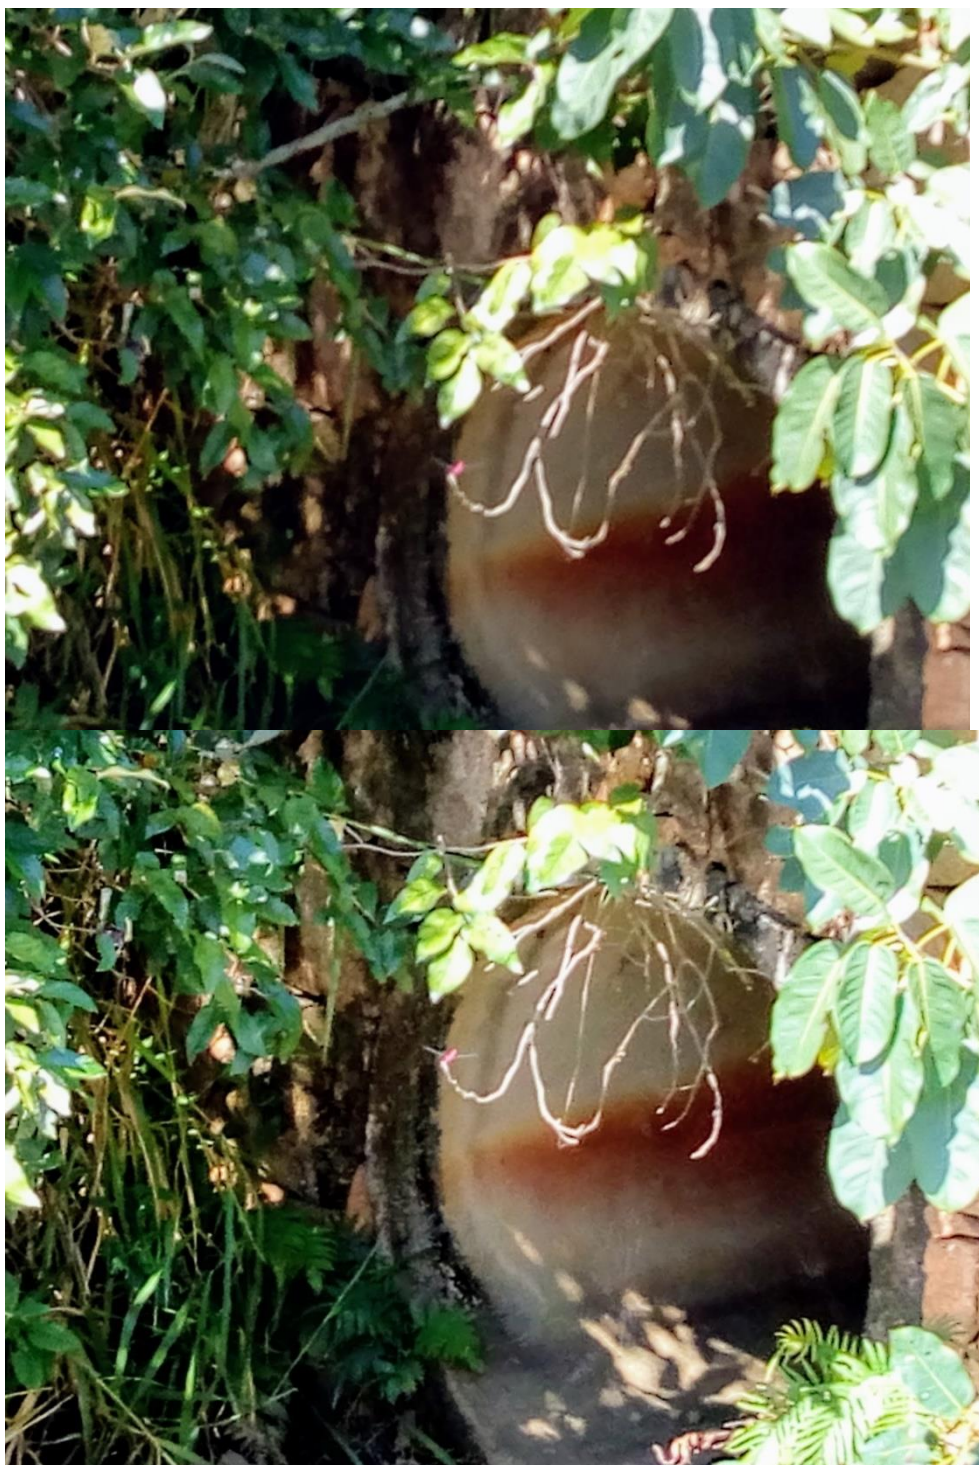
Fotos 01 e 02: Tubulação de saída do ponto P07 seca, na décima campanha.

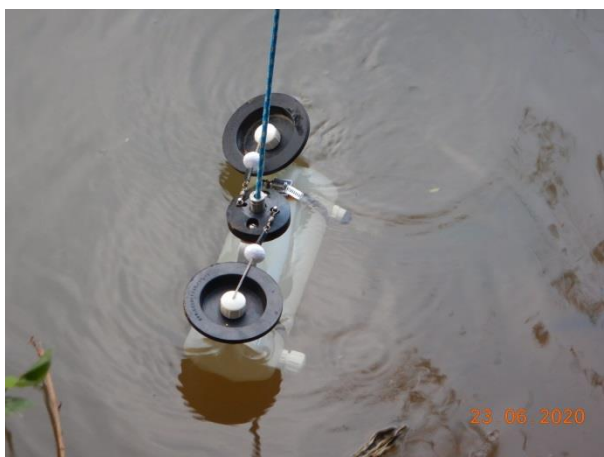
Fotos 3.2.1-1. Coleta de água superficial.

Os equipamentos utilizados em campo foram devidamente calibrados em laboratório da Rede Brasileira de Calibração (RBC) e verificados com padrões rastreáveis de forma a garantir a precisão e a exatidão dos dados obtidos. Nas **Fotos 3.2.1-1** e **3.2.1-2** são ilustrados alguns dos procedimentos de campo.

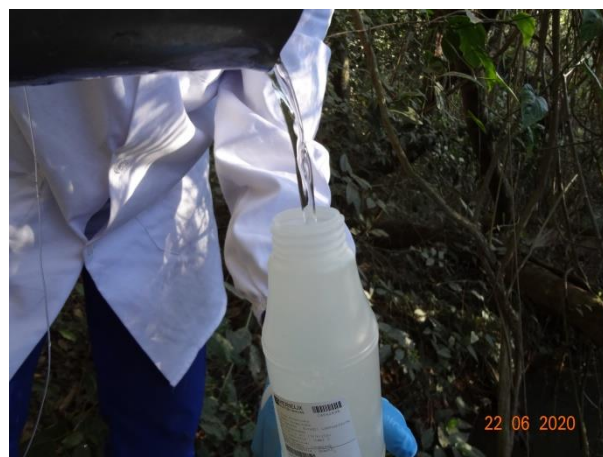
Foto 3.2.1-2. Armazenamento de amostra de água.

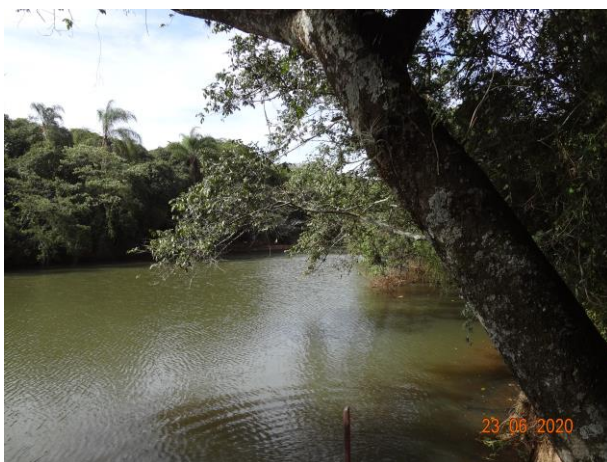
Fotos 4.1-1 e 4.1-2. Ponto P01 - Rio Jaguari, a montante do futuro reservatório, com destaque para a mata ciliar parcialmente preservada.

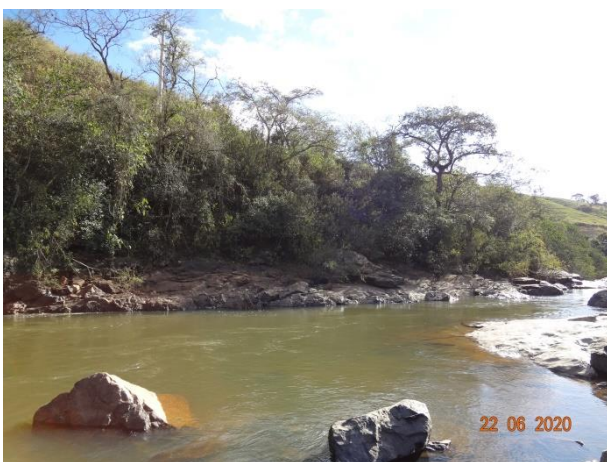
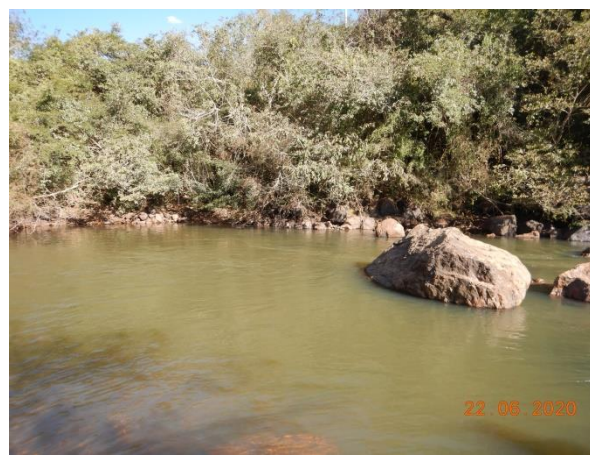
Fotos 4.1-3 e 4.1-4. Ponto P05 - Rio Jaguari, no corpo principal do futuro reservatório, a jusante do Córrego Entre-Montes.

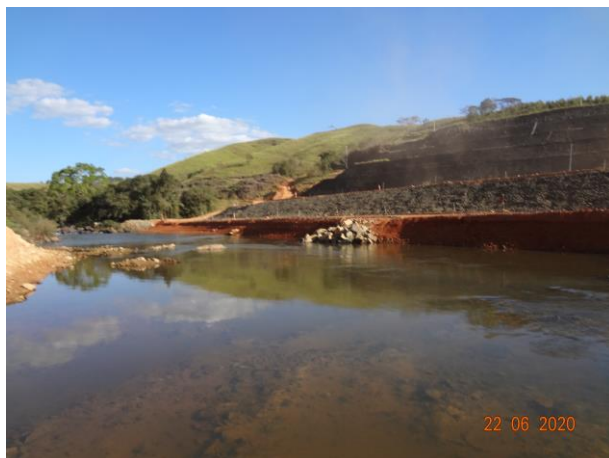
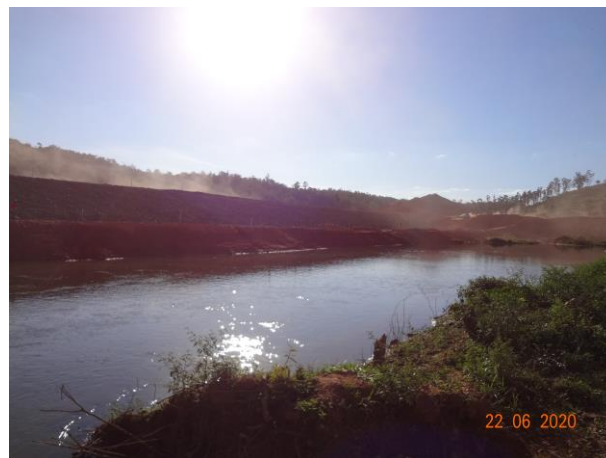
Fotos 4.1-5 e 4.1-6. Ponto P02 - Rio Jaguari, próximo à futura barragem, onde se observam as atividades das obras no entorno.

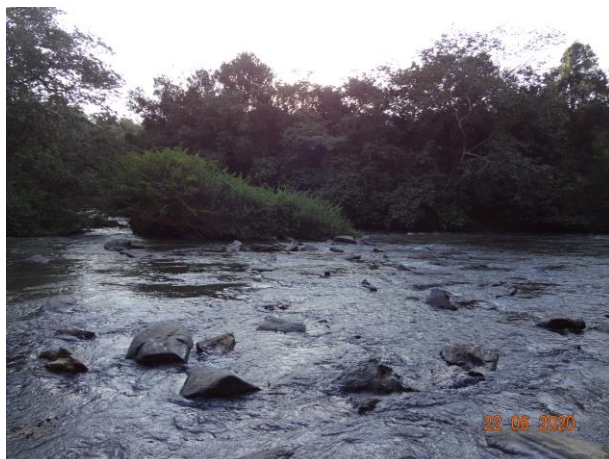
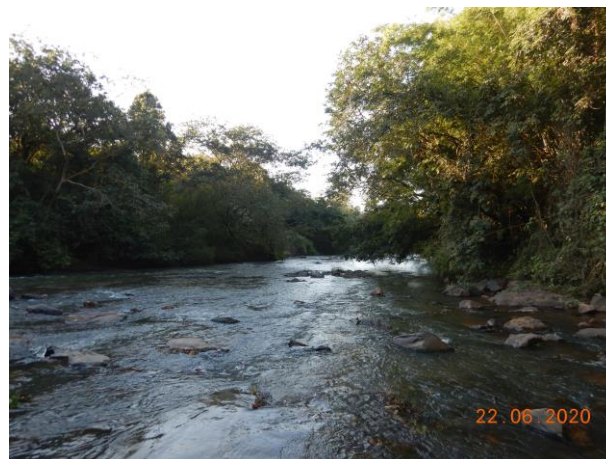
Fotos 4.1-7 e 4.1-8. Ponto P03 - Rio Jaguari, a jusante do reservatório projetado.

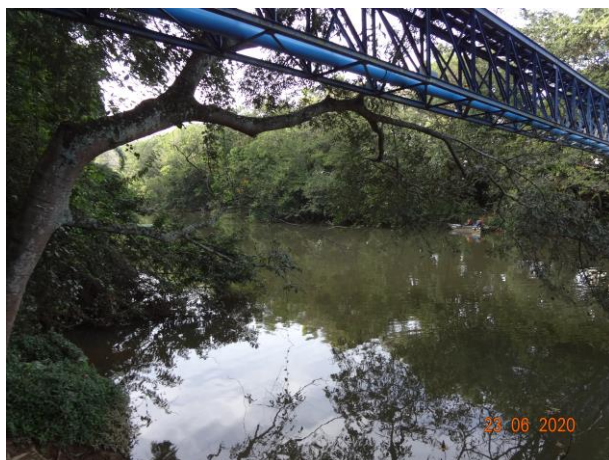
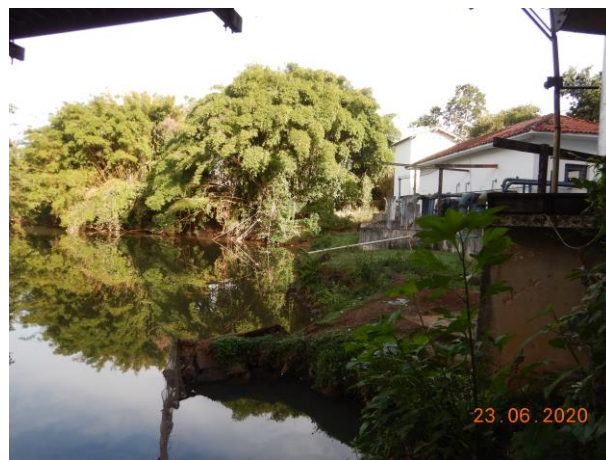
Fotos 4.1-9 e 4.1-10. Ponto P06 - Rio Jaguari, na cidade de Pedreira, no local de captação de água para abastecimento.

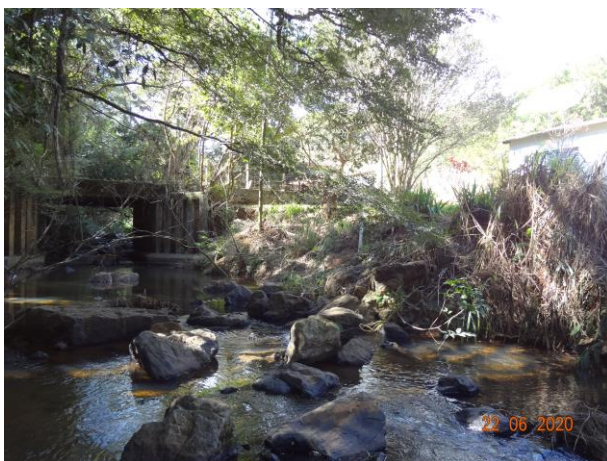
No segmento amostrado, próximo à foz, as águas são veiculadas em leito conformado em substrato rochoso. Durante a amostragem no córrego Entre-Montes (P04) observou-se a largura de 4 m, com profundidade de 0,5 m, transparência total e velocidade de corrente de 0,4 m/s.

Fotos 4.1-11 e 4.1-12. Ponto P04 - Córrego Entre-Montes, em trecho de mata ciliar alterada.

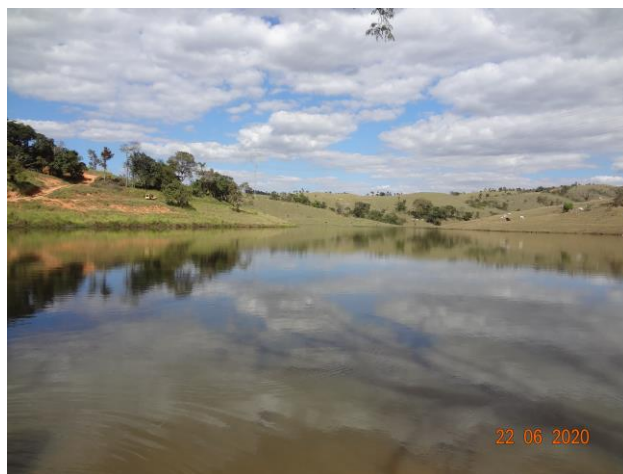
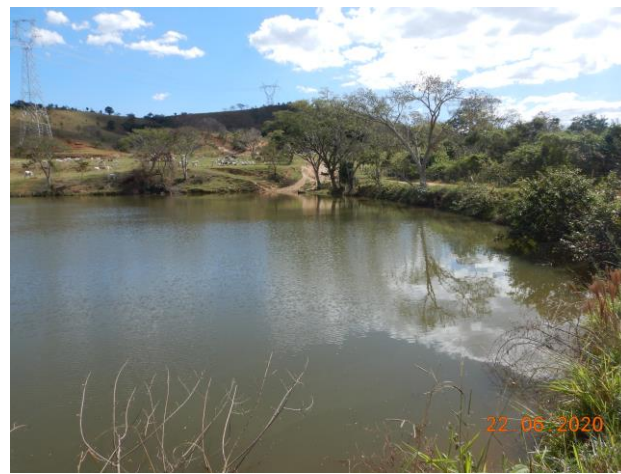
Esse afluente, amostrado em local parcialmente represado por uma barragem particular, forma um ambiente tipicamente lântico (**Fotos 4.1-13 e 4.1-14**). No local monitorado, imediatamente a montante do braço formador do futuro reservatório de Pedreira, a largura foi estimada em 100 m, com profundidade de 0,6 m e transparência total.

Fotos 4.1-13 e 4.1-14. Ponto P07 – Afluente do rio Jaguarí, parcialmente represado por uma barragem particular

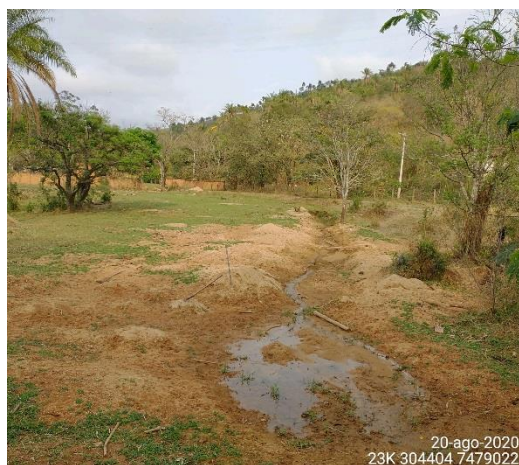
Foto 9 – Propriedade da Fazenda Roseira, com indícios de exploração de Depósitos Aluvionares no ponto 5. (Data: 20/08/2020).

Na maior parte dos locais, não foram verificadas atividades informais de mineração durante o período. Contudo chamou atenção, durante as inspeções do mês de agosto/2020 para uma área particular que ainda não foi desapropriada, na Fazenda Roseira (**Ponto 5, Foto 9**), onde registrou-se aparentemente exploração de areia em um leito de drenagem, de um afluente da margem esquerda do Rio Jaguari.

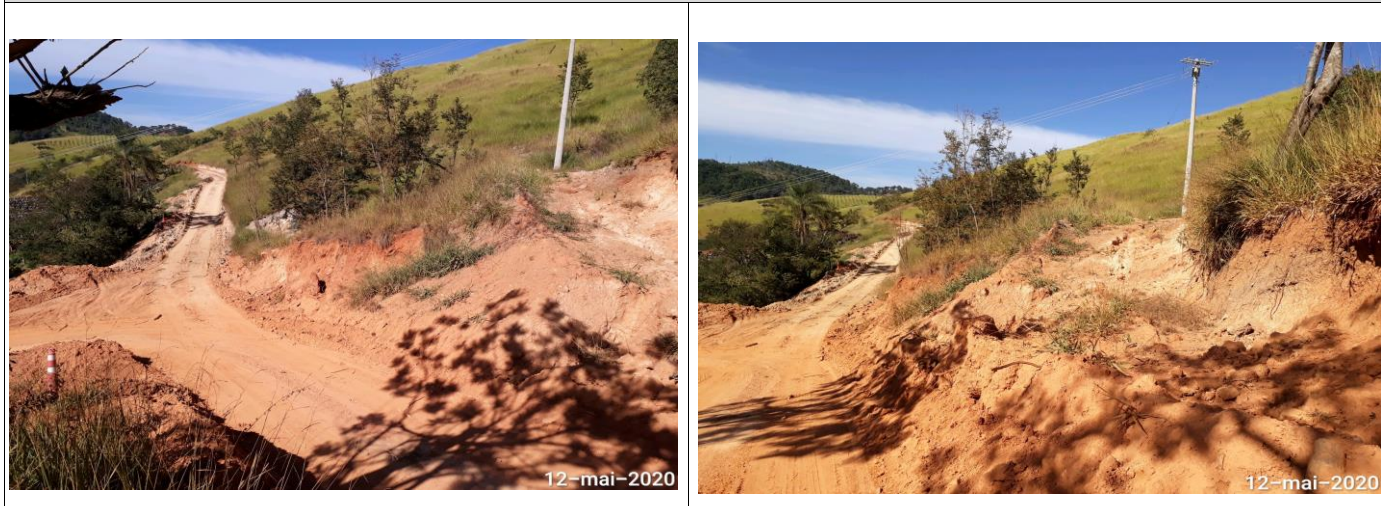
Foto 01	Vista geral do processo erosivo e talude de corte.	Foto 02	Detalhe do talude de corte no processo erosivo.
---------	--	---------	---

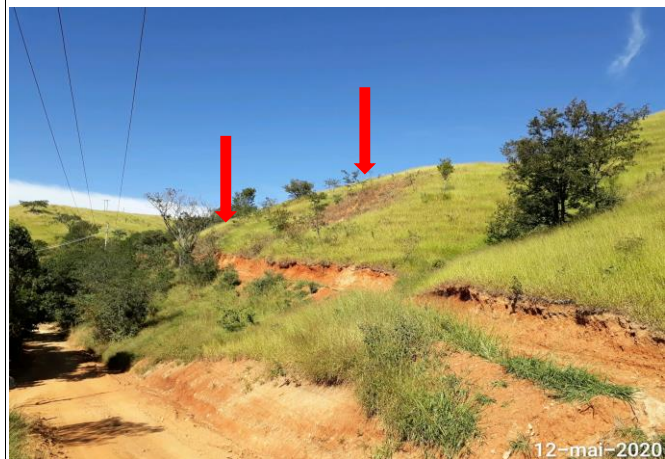
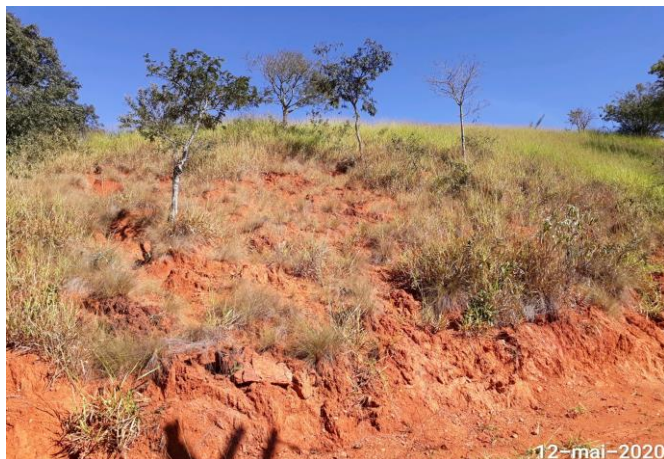
Tipo: Rastejo (creeping).
 Nesta área ocorrem 2 tipos de processos geológicos-geotécnicos: o creeping e as erosões lineares (sulco e ravinas). Estes processos ocorrem pela ausência de cobertura vegetal associada com criação de gado existente na área e é intensificada pelo corte de estrada que retira parte da sustentação do solo. As feições erosivas ocorrem nas faces das encostas em quatro pontos mais evidenciados.

Foto 01	Vista geral das feições erosivas.	Foto 02	Detatalhe do processo erosivo.
----------------	-----------------------------------	----------------	--------------------------------

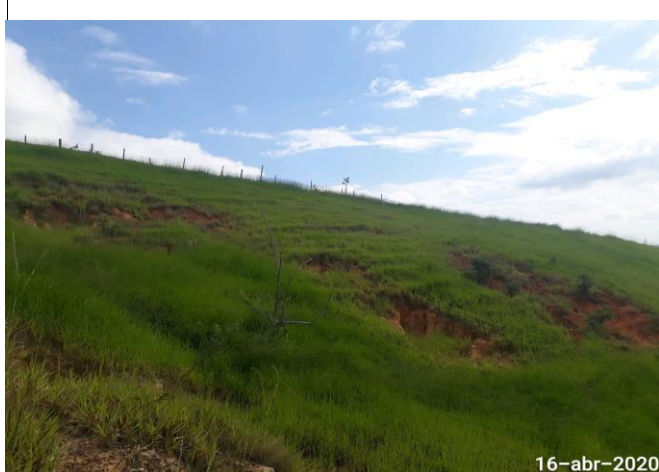
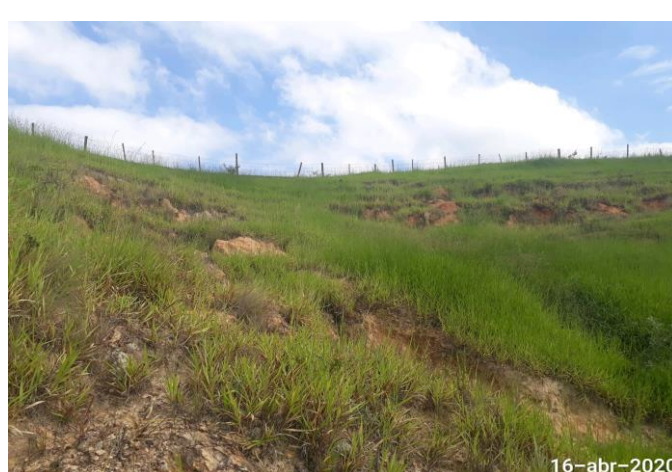
Foto 01	Vista geral da feições erosivas.	Foto 02	Vista detalhada da área erodida.
---------	----------------------------------	---------	----------------------------------

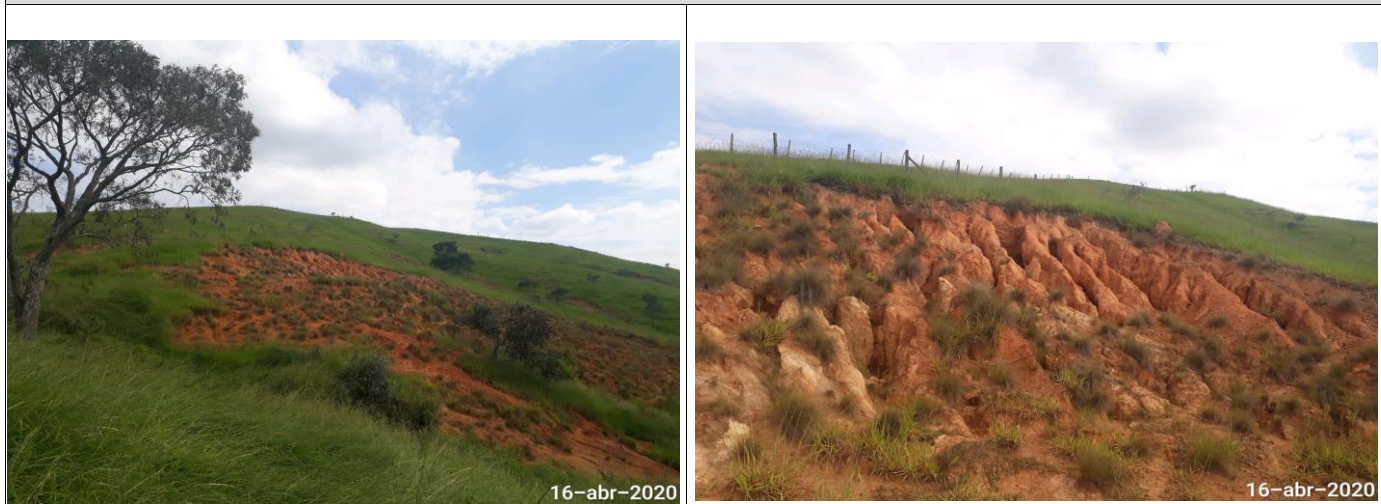
Foto 01	Vista geral da feições erosivas.	Foto 02	Vista detalhada da área erodida.
----------------	----------------------------------	----------------	----------------------------------

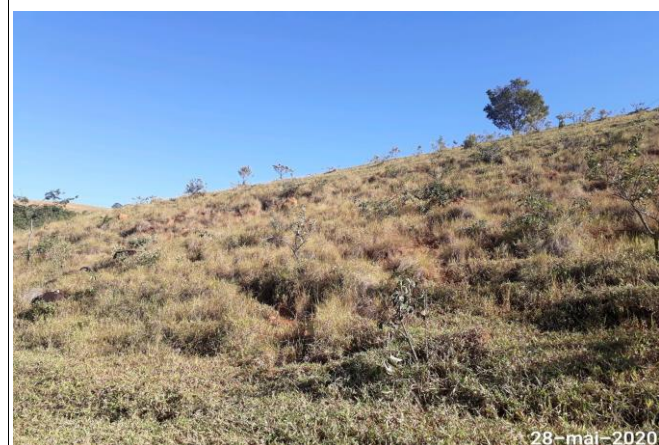
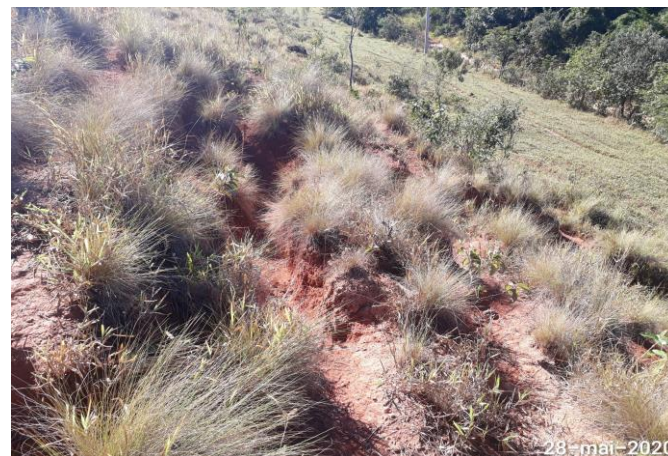
Tipo: Rastejo (creeping) + sulcos e ravinas
 Nesta área ocorre o processo de creeping, este processo encontra-se em estágio médio/avançado de evolução, abrangendo uma área relativamente grande, com potencial de risco devido a declividade local. E ainda sulcos e ravinas, provenientes da erosão pluvial.

Foto 01	Vista geral da feições erosivas.	Foto 02	Detalhe do processo erosivo.
----------------	----------------------------------	----------------	------------------------------

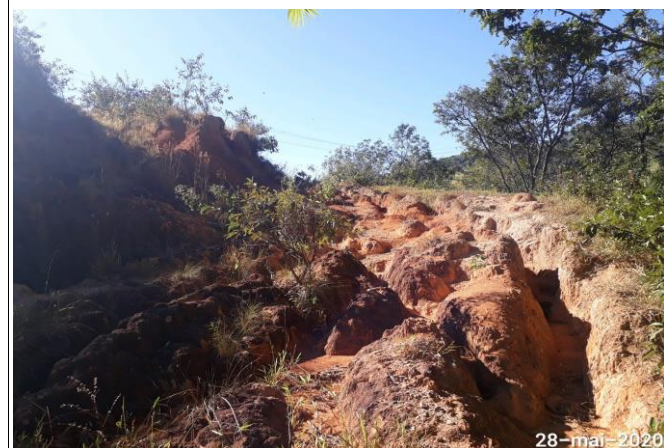
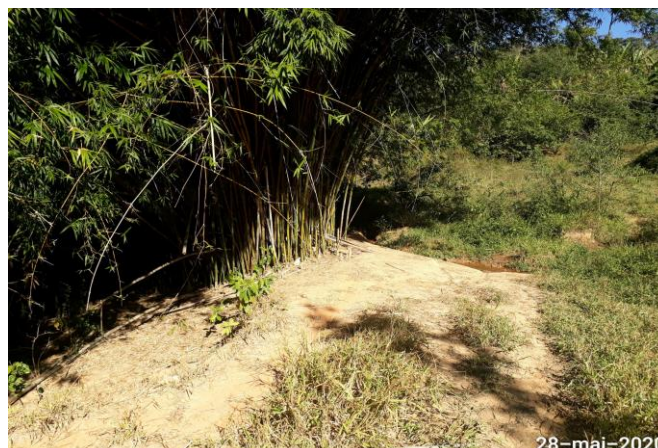
Foto 01	Vista geral da feições erosivas.	Foto 02	Detalhe do processo de assoreamento no leito da drenagem.
----------------	----------------------------------	----------------	---

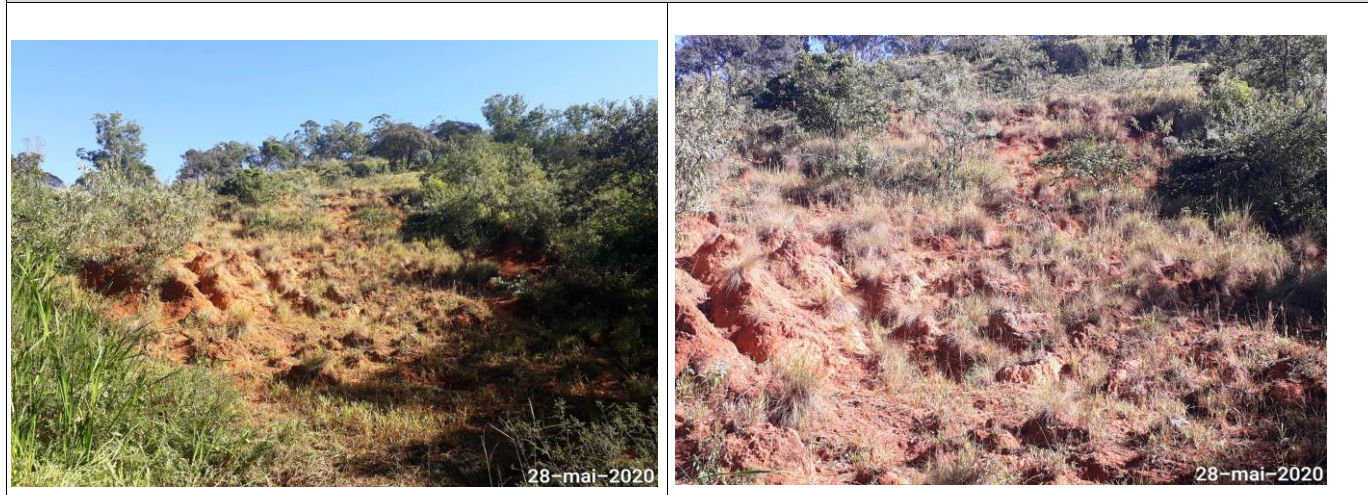
Foto 01	Vista geral da feições erosivas.	Foto 02	Detalhe do processo erosivo.
----------------	----------------------------------	----------------	------------------------------

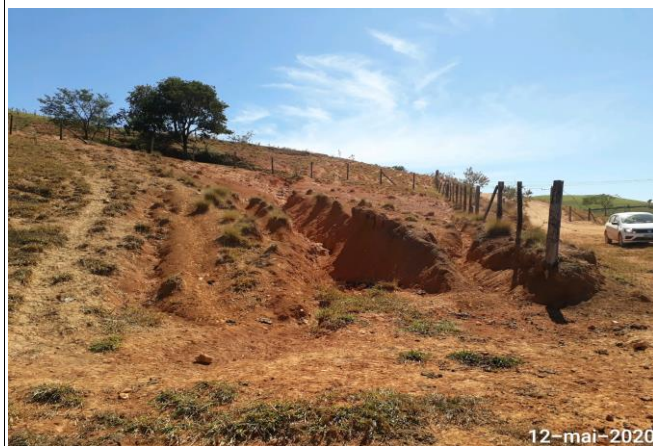
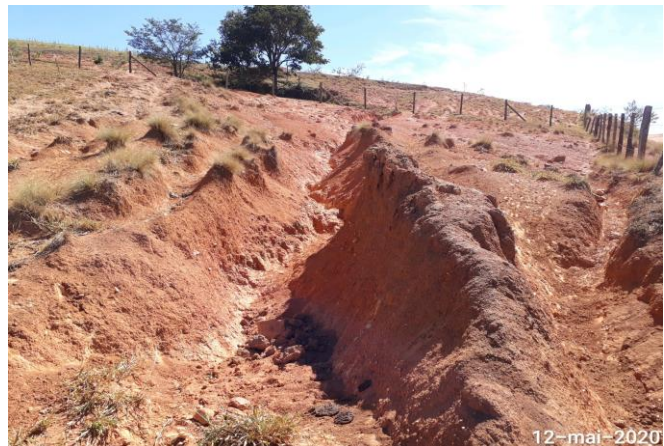
Tipo: Rastejo (creeping) + sulcos e ravinas.

Foto 01	Vista geral da área com presença de sulcos/ravinas.	Foto 02	Detalhe da dimensão da ravina.
----------------	---	----------------	--------------------------------

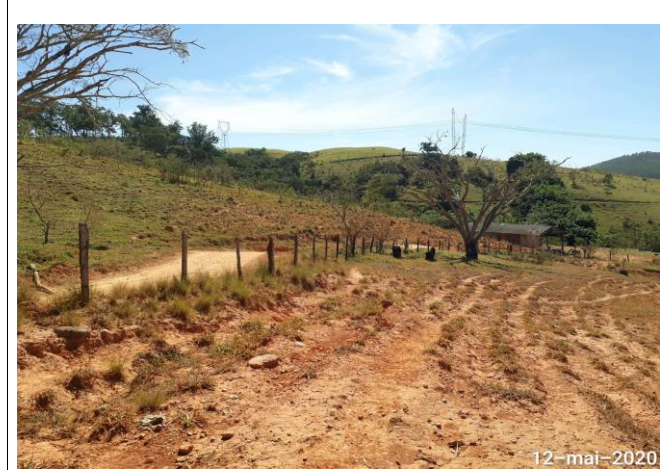
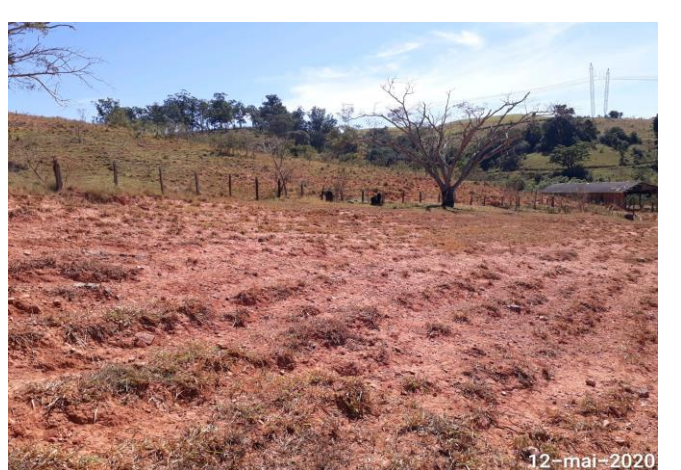
Tipo: Rastejo (creeping).
 A área apresenta rastejamento e sulcos erosivos provenientes da forma de uso do solo e da erosão das águas pluviais. Trata-se de área de pastagem com criação de gado. O local é cortado pela estrada de acesso do lindeiro.

Foto 01	Vista geral da área com solo exposto.	Foto 02	Detalhe do processo erosivo.
----------------	---------------------------------------	----------------	------------------------------

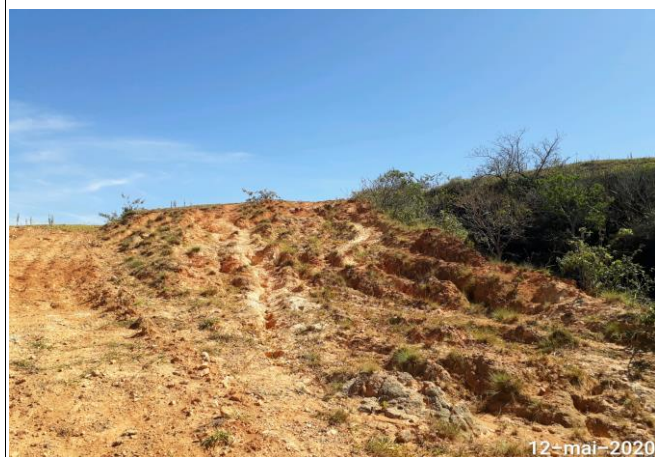
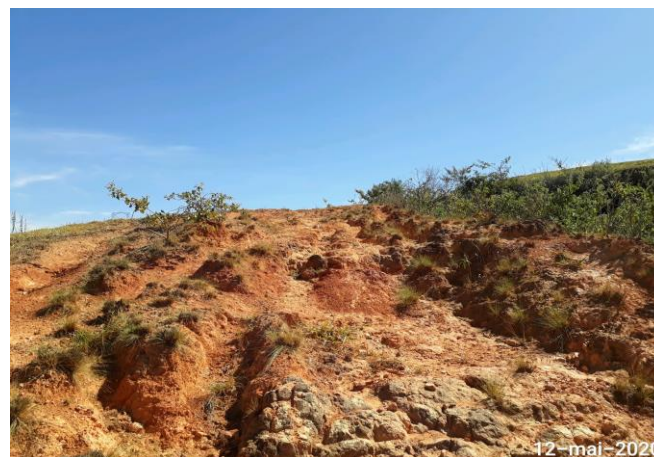
Foto 01	Vista geral das feições erosivas.	Foto 02	Detalhe do processo erosivo.
---------	-----------------------------------	---------	------------------------------

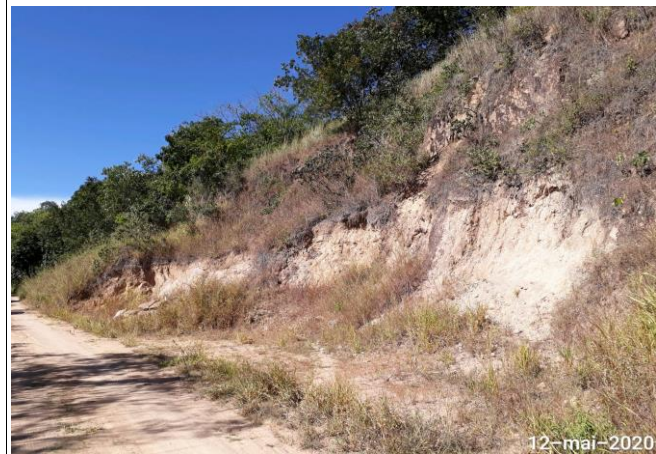
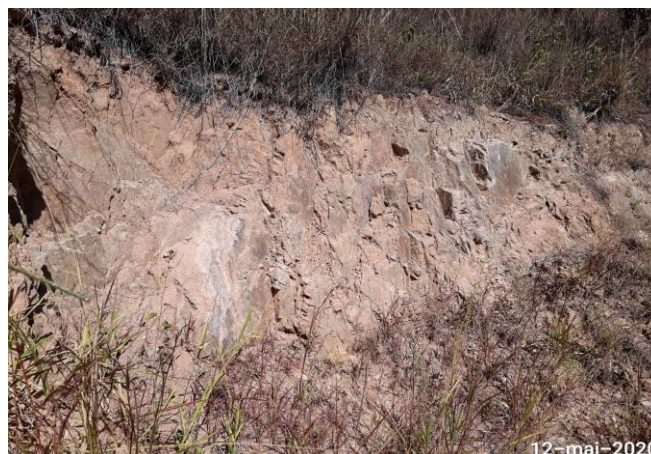
Tipo: Deslocamento Maciço Rochoso
 Nesta área pode ocorrer o deslocamento no maciço/terroso encontrado no local, pois a área apresenta um talude com declividade muito acentuada (próximo aos 80°) além da ausência de cobertura vegetal. Assim, devido a proximidade do rio, o efeito da elevação do lençol freático aliado as futuras ondas do reservatório podem causar a desestabilidade desde talude.

Foto 01	Vista das feições erosivas no talude.	Foto 02	Detalhe do deslocamento rochoso.
----------------	---------------------------------------	----------------	----------------------------------
