BARRAGEM PEDREIRA

PARTE V – MEIO FÍSICO

RELATÓRIO DE ANDAMENTO DOS PROGRAMAS AMBIENTAIS BARRAGEM PEDREIRA

5º Relatório Quadrimestral do Programa de Monitoramento da Qualidade das Águas Superficiais e Sedimentos

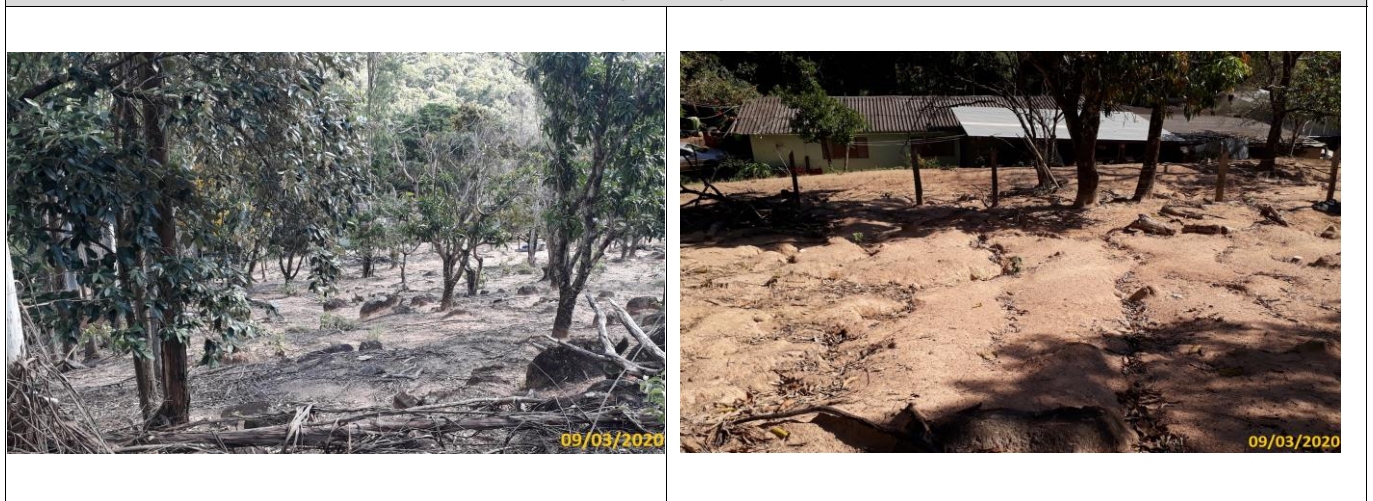
Foto 01	Vista geral do passivo ambiental	Foto 02	Detalhe do processo erosivo
---------	----------------------------------	---------	-----------------------------

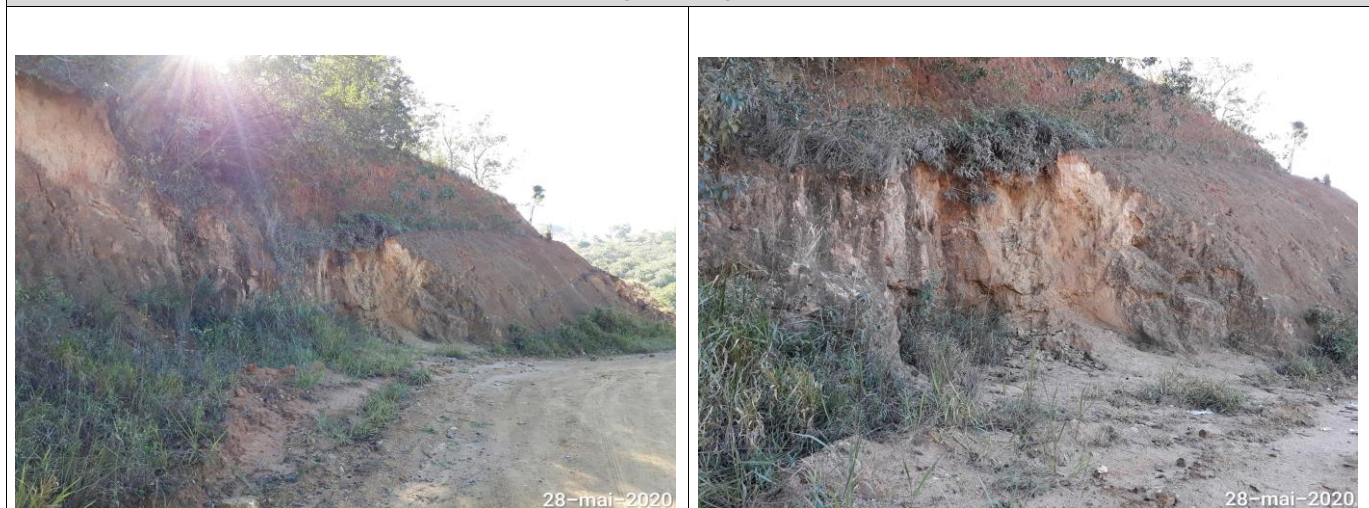
Foto 01	Vista das feições erosivas no talude.	Foto 02	Detalhe do deslocamento rochoso/terroso.
----------------	---------------------------------------	----------------	--

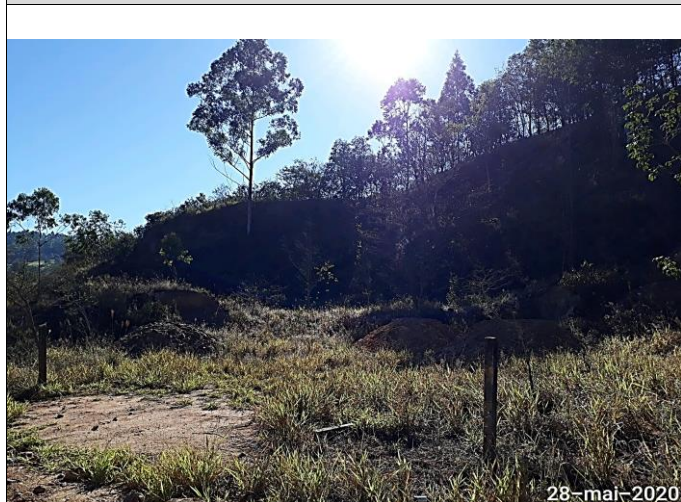
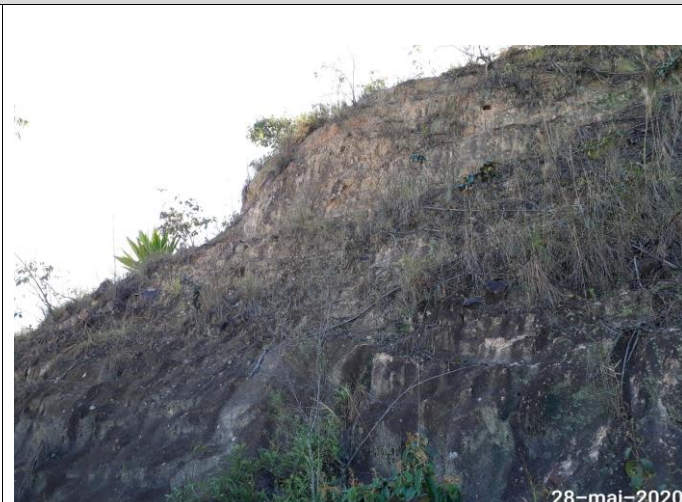
Foto 01	Vista das feições erosivas no talude.	Foto 02	Detalhe do deslocamento rochoso/terroso.
----------------	---------------------------------------	----------------	--

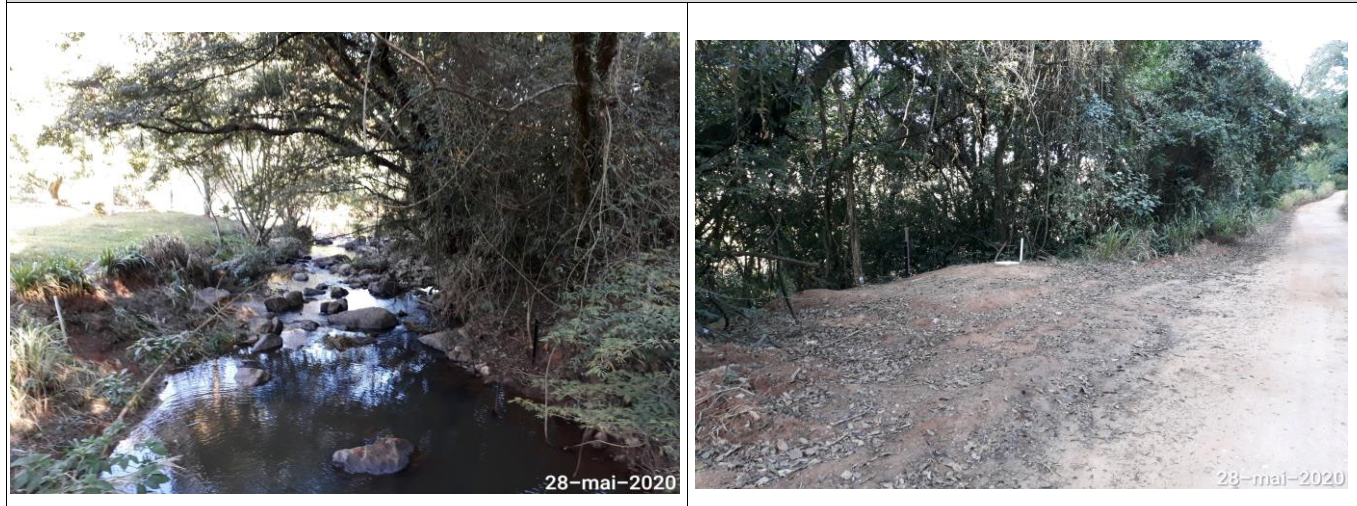
Foto 01	Vista do córrego Entre-Montes.	Foto 02	Área com presença de solo exposto na margem do córrego.
----------------	--------------------------------	----------------	---

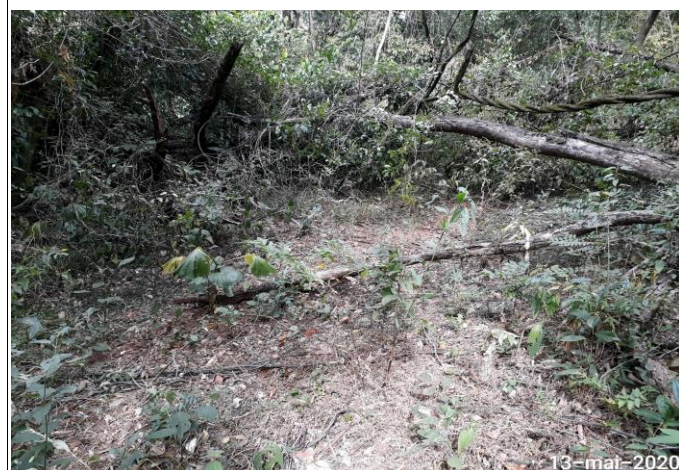
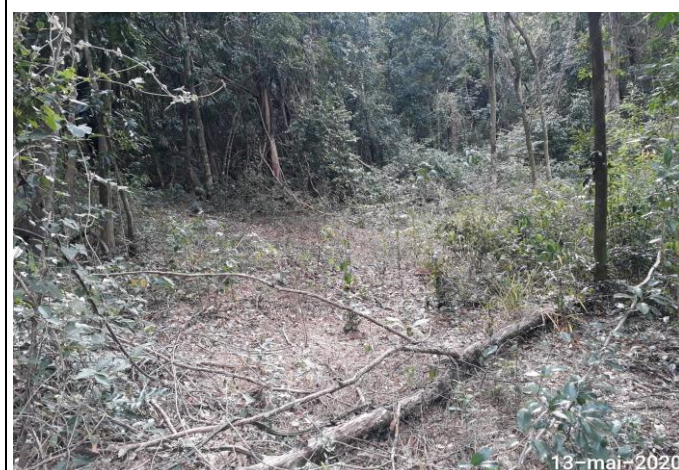
Obra:	Barragem Pedreira	DATA última vistoria	Nº
		12/05/2020	PA-14
Localização:	Margem Direita	Ref. Locacional:

Tipo: Rastejo (creeping)
 Nesta área ocorrem o processo geológicos-geotécnicos do creeping. Este processo ocorre devido a falta de proteção do solo associado a declividade da margem do córrego. Entretanto, nota-se que está em processo de regeneração natural no local, neste período de vistoria nota se que a vegetação está cobrindo a área de solo exposto.

Foto 01	Vista geral do passivo ambiental.	Foto 02	Área com pouco solo exposto, já sendo coberto pela vegeação.
---------	-----------------------------------	---------	--

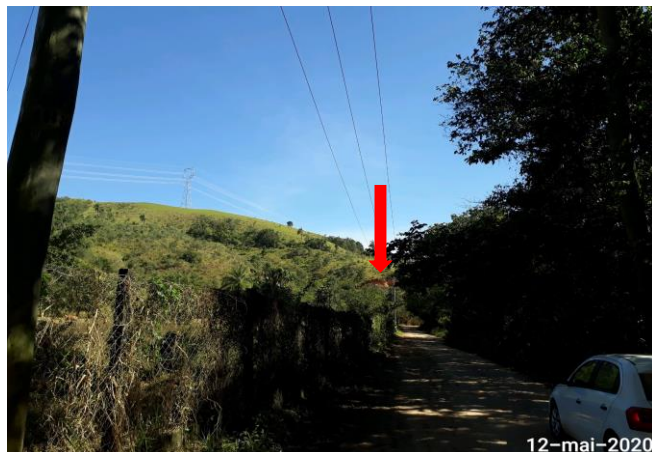
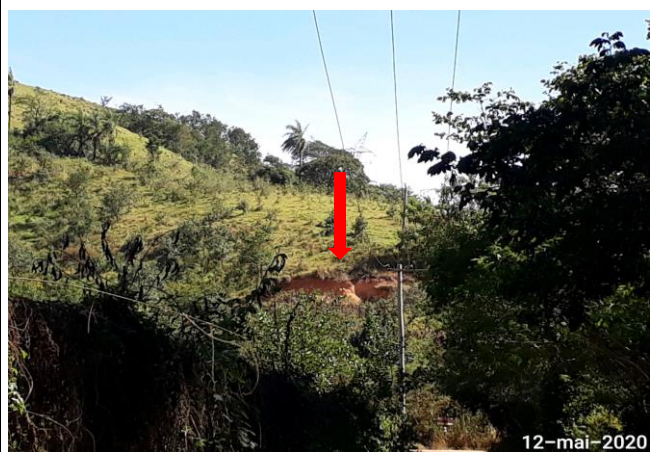
Obra:	Barragem Pedreira	DATA última vistoria	Nº
		12/05/2020	PA-15

Tipo: Deslocamento Rochoso/Terroso.

A área trata-se do talude cortado para implantação de estrada de acesso. A ausência de vegetação e dispositivos de proteção ocasionou o deslocamento terroso.

Foto 01 Visão da estrada da área do passivo.

Foto 02 Detalhe da área erodida.

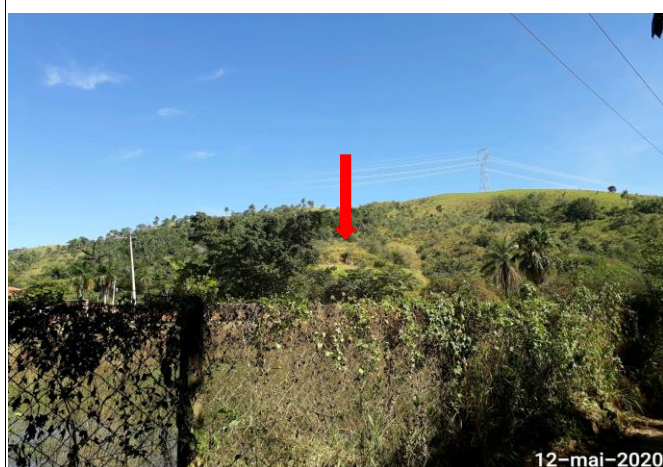
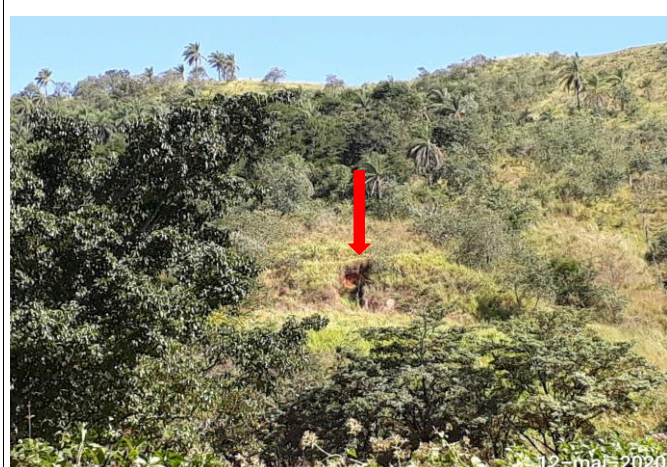
Obra:	Barragem Pedreira	DATA última vistoria	Nº
		12/05/2020	PA-16

Tipo: Rastejamento (creeping).

Nesta área ocorrem 2 tipos de processos geológicos-geotécnicos: o creeping e as erosões lineares (sulco e ravinas). Até o registro de dezembro de 2019, este processo ocorria pela ausência de cobertura vegetal associada a criação de gado existente na área. Porém, após este período, a área já apresenta vegetação, proveniente do proprietário, cobrindo a área do passivo e não há mais a presença de gado.

Foto 01	Vista geral da feição erosiva.	Foto 02	Detalhe da vegetação plantada.
---------	--------------------------------	---------	--------------------------------

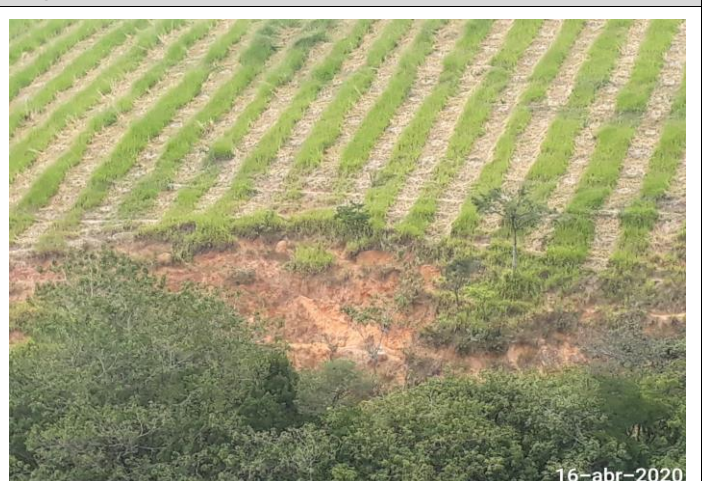
Obra:	Barragem Pedreira	DATA última vistoria	Nº
		16/04/2020	PA-17

Tipo: Escorregamento (creeping).
 Nesta área ocorrem 2 tipos de processos geológicos-geotécnicos: o creeping e as erosões lineares (sulco e ravinas). Estes processos ocorrem pela ausência de cobertura vegetal associada com criação de gado existente na área. Porém, a incidência de creeping ocorre de maneira mais acentuada neste ponto. As feições erosivas ocorrem nas faces das vertentes em quatro pontos mais evidenciados.

Foto 01	Vista geral das feições erosivas	Foto 02	Detalhe da erosão linear
----------------	----------------------------------	----------------	--------------------------

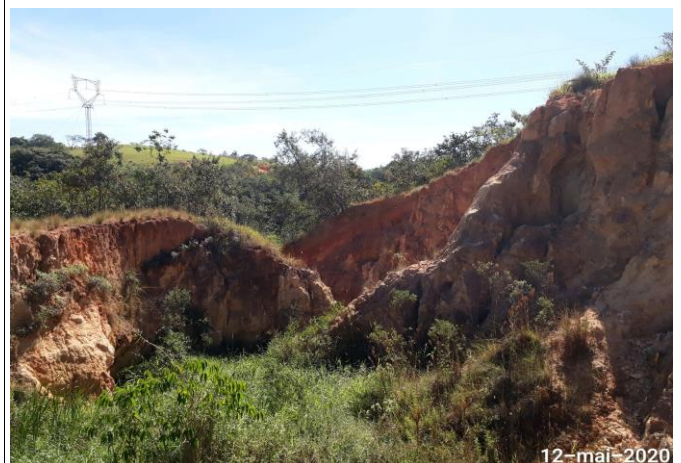
Tipo: Ravina/voçoroca
 As ravinas e voçorocas ocorrem em virtude da ausência de cobertura vegetal no solo associado ao fluxos d' água concentrados em virtude da precipitações, ocasionando dutos podendo atingir o lençol freático. Este tipo de erosão constitui um processo acelerado e de instabilidade nas paisagens.

Foto 01	Vista geral da voçoroca.	Foto 02	Detalhe da voçoroca.
---------	--------------------------	---------	----------------------

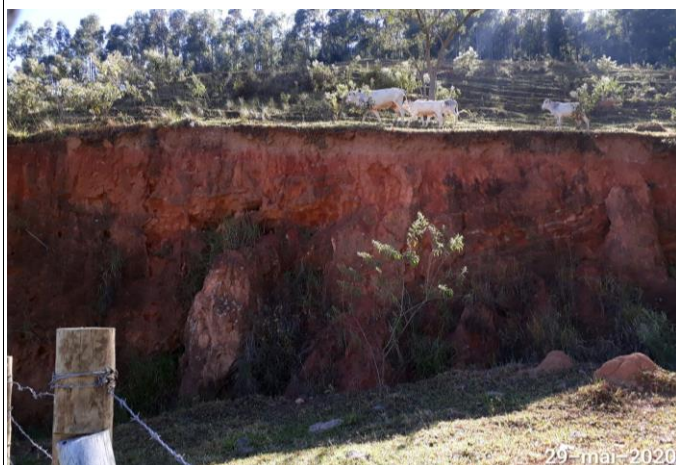
Obra:	Barragem Pedreira	DATA última vistoria	Nº
		29/05/2020	PA-19
Localização:	Margem Direita	Ref. Locacional:

Tipo: Ravina/voçoroca e deslocamento rochoso/terroso.
 Nesta área ocorrem 2 tipos de processos geológicos-geotécnicos: as ravinas/voçoroca e o deslocamento terroso. O deslocamento ocorre devido a ausência de cobertura vegetal no talude. As ravinas/voçorocas ocorrem em virtude da ausência de cobertura vegetal no solo associado ao fluxos d' água concentrados em virtude da precipitações, ocasionando dutos podendo atingir o lençol freático. Este tipo de erosão constitui um processo acelerado e de instabilidade nas paisagens.

Foto 01 Vista das feições erosivas no talude.

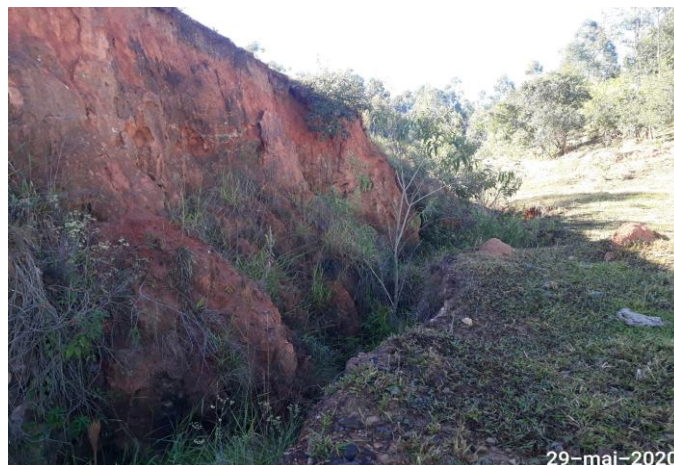
Foto 02 Detalhe do processo erosivo.

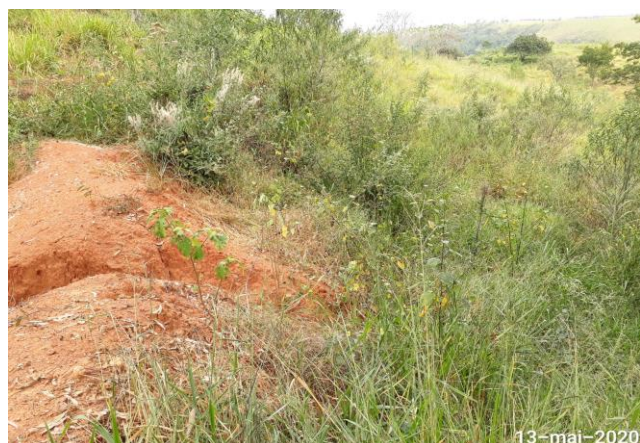
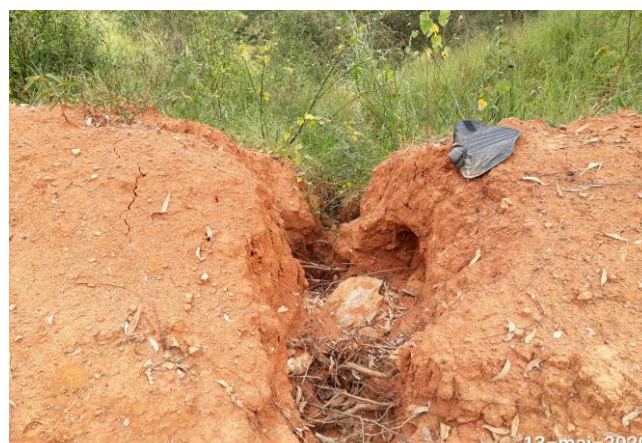
Tipo: Ravina
 Nesta área ocorre os processos geológicos-geotécnicos do tipo ravina, que ocorre em virtude da ausência de cobertura vegetal no solo, elevada declividade do terreno associado ao fluxos d' água concentrados em virtude da precipitações, ocasionando dutos. Nesta vistoria podemos observar um significativo aumento da vegetação no entorno da ravina, principalmente abaixo dela, esta vegetação ajuda a conter o avanço do processo erosivo.

Foto 01	Vista geral do passivo ambiental	Foto 02	Detalhe do processo erosivo
----------------	----------------------------------	----------------	-----------------------------

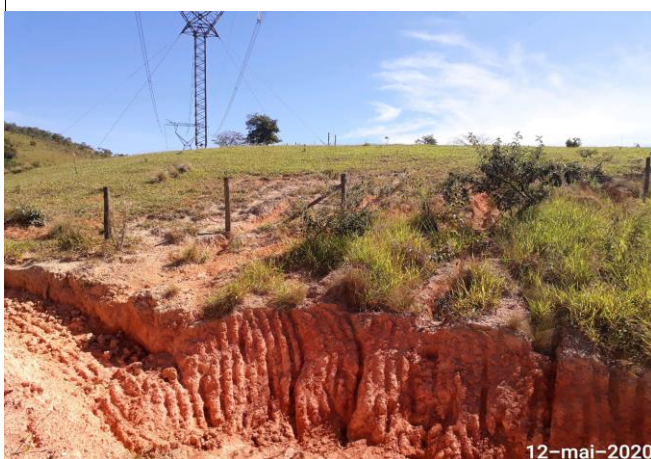
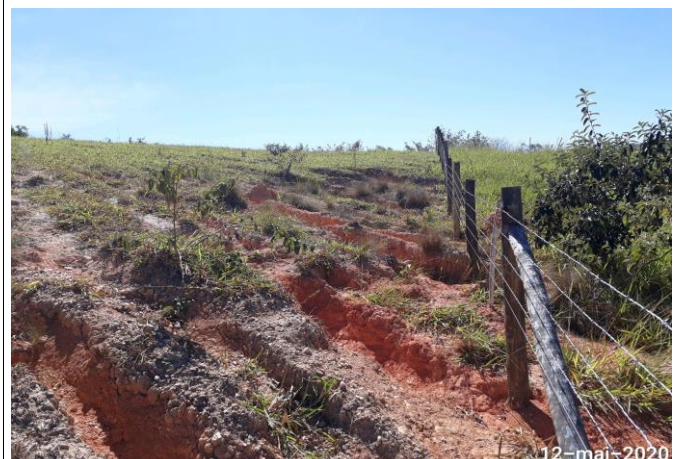
Tipo: Creeping + Sulcos e Ravinas

Foto 01	Vista geral do passivo ambiental	Foto 02	Detalhe do processo erosivo com sulcos e ravinas
----------------	----------------------------------	----------------	--

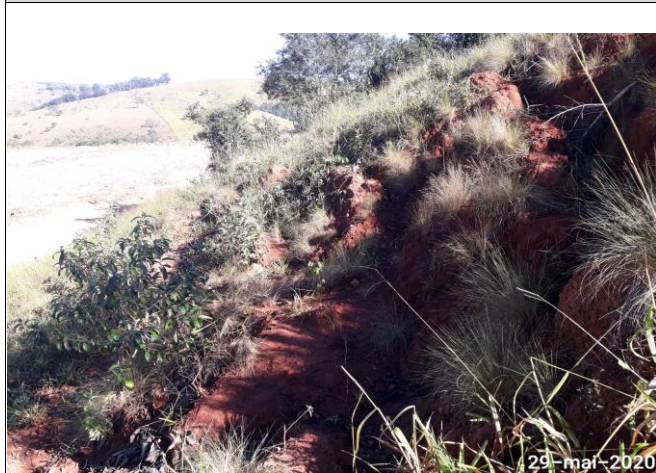
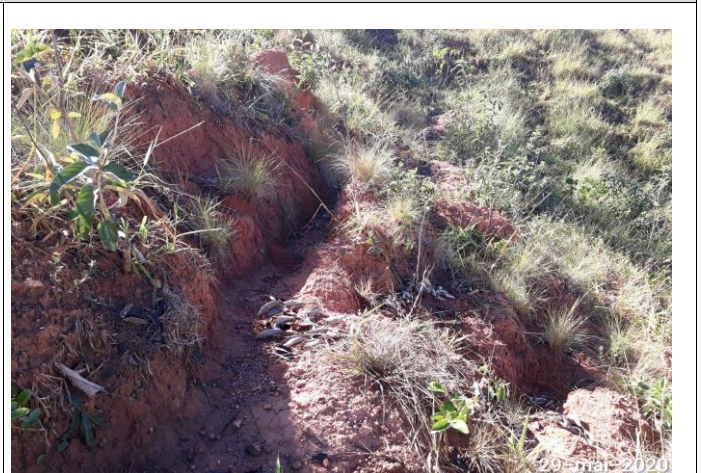
Tipo: Creeping + Sulcos
 A área apresenta rastejamento, devido a inclinação, e sulcos erosivos provenientes da erosão das águas das chuvas. Este ponto esta dentro do Grupo C do mapeamento geológico-geotécnico, que corresponde a áreas com alta susceptibilidade a erosão, devido as características de elevada inclinação (entre 45% e 75%), somado com techos de ausência de cobertura vegetal, deixando o solo exposto a erosão pluvial.

Foto 01	Vista geral do passivo ambiental	Foto 02	Detalhe do processo erosivo com sulcos erosivos
---------	----------------------------------	---------	---

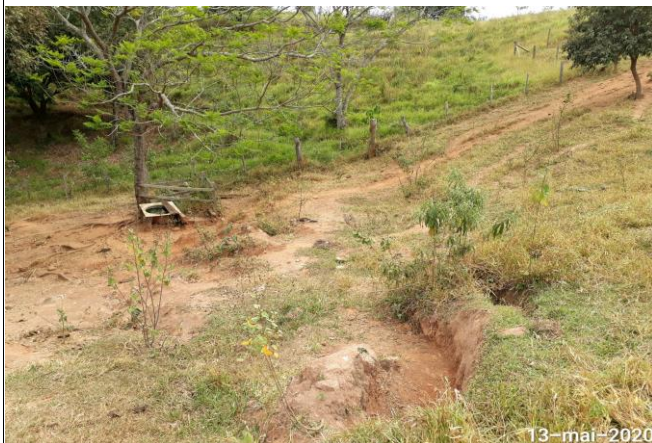
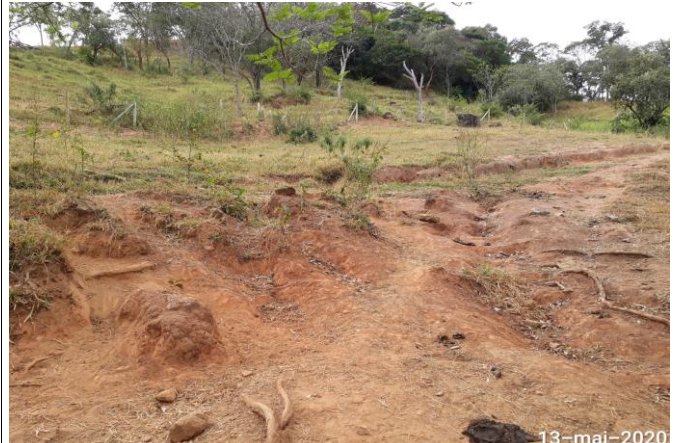
Tipo: Creeping + Sulcos

Foto 01	Vista geral do passivo ambiental	Foto 02	Detalhe do processo erosivo.
---------	----------------------------------	---------	------------------------------

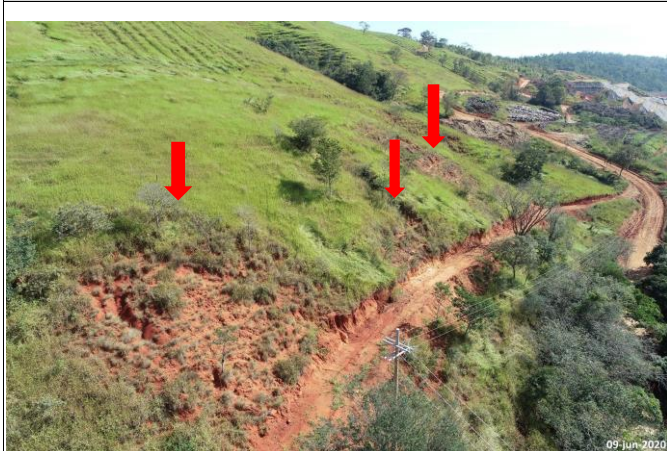
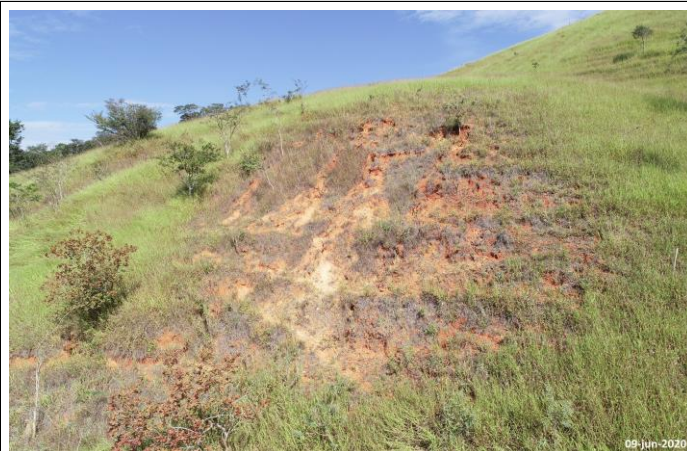
Tipo: Deslocamento terroso e erosão linear
 Este passivo foi anteriormente classificado do tipo rastejamento e erosão linear. Entretanto, a área onde ocorria as feições de escorregamento e ravinas foram reconfiguradas em virtude do andameto da obra. Dessa forma, no momento a área apresenta taludes oriundos do corte da estrada com deslocamentos terroso. Os sulcos erosivos sofreram uma forte redução, devido ao período menos chuvoso da vistoria e devido a manutenção da estrada.
 Localização dentro da área de influência Barragem Pedreira: este ponto está localizado dentro da área que será coberta pelo futuro reservatório.

Foto 01	Vista aérea das feições erosivas.	Foto 02	Detatalhe do processo erosivo.
----------------	-----------------------------------	----------------	--------------------------------

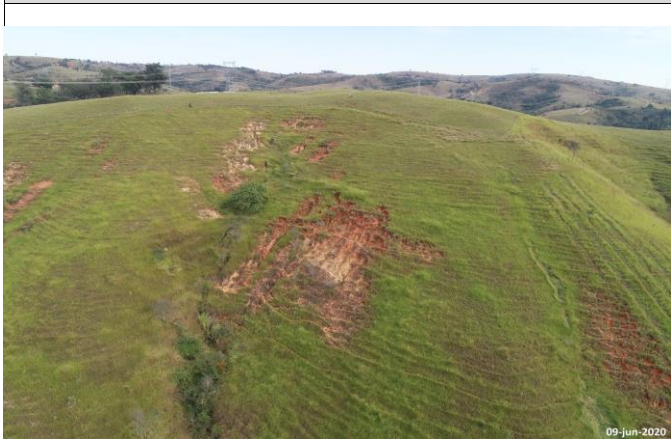
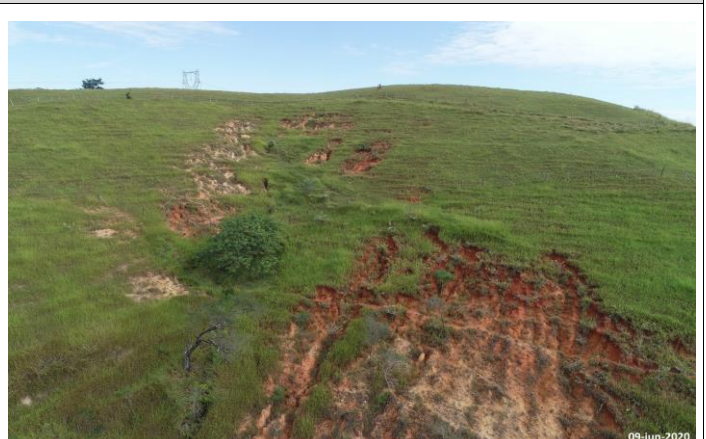
Tipo: Rastejo (creeping).
 Nesta área ocorre o processo de creeping, este processo encontra-se em estágio médio de evolução, portanto já abrange uma área relativamente grande, com potencial de risco devido a declividade local.
 Localização dentro da área de influência Barragem Pedreira: este ponto está localizado dentro da APP.

Foto 01	Vista aérea geral da feições erosivas.	Foto 02	Vista detalhada da área erodida.
---------	--	---------	----------------------------------

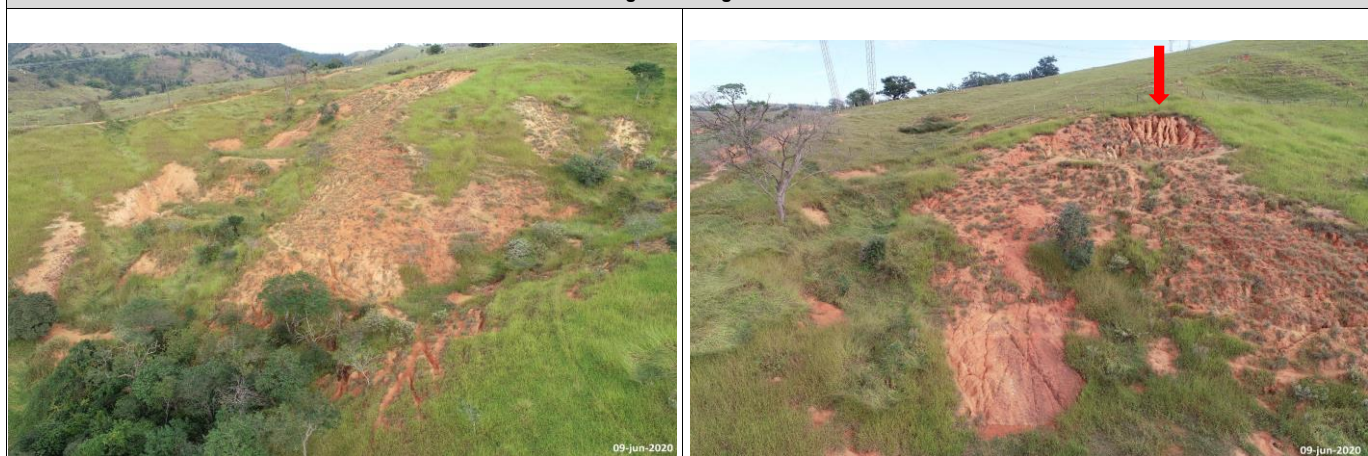
Tipo: Rastejo (creeping) + sulcos e ravinas
 Nesta área ocorre o processo de creeping, este processo encontra-se em estágio médio/avançado de evolução, abrangendo uma área relativamente grande, com potencial de risco devido a declividade local. E ainda sulcos e ravinas, provenientes da erosão pluvial.
 Localização dentro da área de influência Barragem Pedreira: este ponto representa uma área extensa que abrange tanto o futuro reservatório quanto a APP.

Foto 01	Vista aérea da amplitude que a área erodida abrange.	Foto 02	Vista aérea do ponto mais crítico da área erodida.
----------------	--	----------------	--

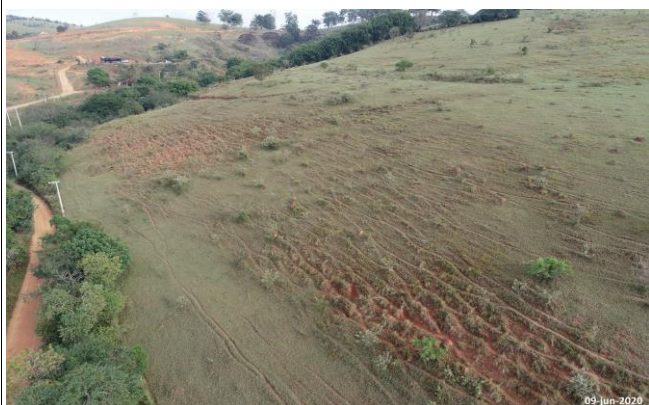
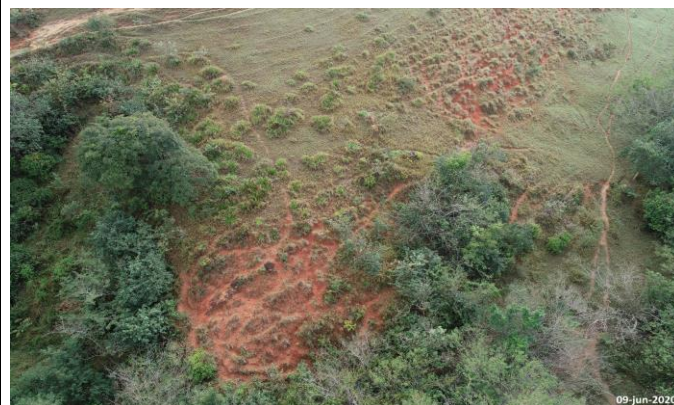
Foto 01	Vista aérea das feições erosivas.	Foto 02	Detalhe do processo erosivo.
----------------	-----------------------------------	----------------	------------------------------

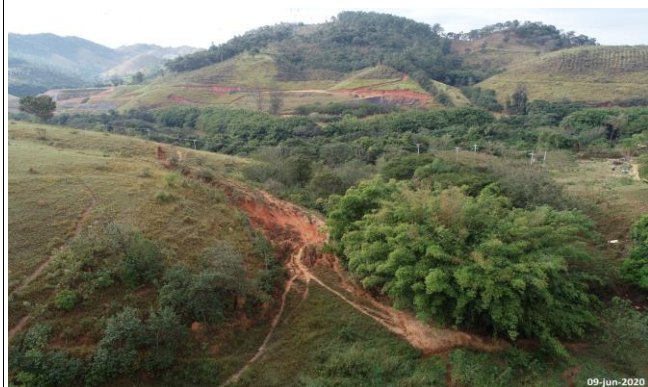
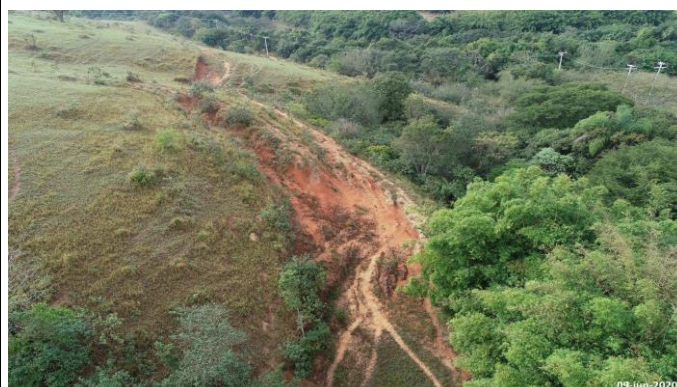
Obra:	Barragem Pedreira	DATA última vistoria	Nº
		09/06/2020	PA-05A

Tipo: Rastejo (creeping) + Sulcos erosivos

A área apresenta dois processos erosivos, o rastejamento e erosões lineares, formando sulcos. O rastejamento, típico desta área, ocorre devido a elevada inclinação e o solo exposto. Os sulcos são provenientes da concentração do escoamento superficial das águas da chuva. Essas incisões (sulcos) podem se intensificar e evoluir para ravinas. Como consequência desses processos erosivos, ocorre o assoreamento que é visível na margem da drenagem.

Foto 01	Vista aérea das feições erosivas.	Foto 02	Detalhe do processo erosivo.
----------------	-----------------------------------	----------------	------------------------------

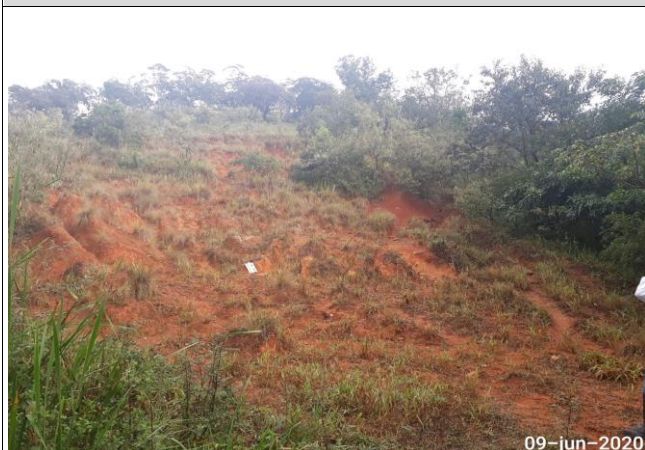
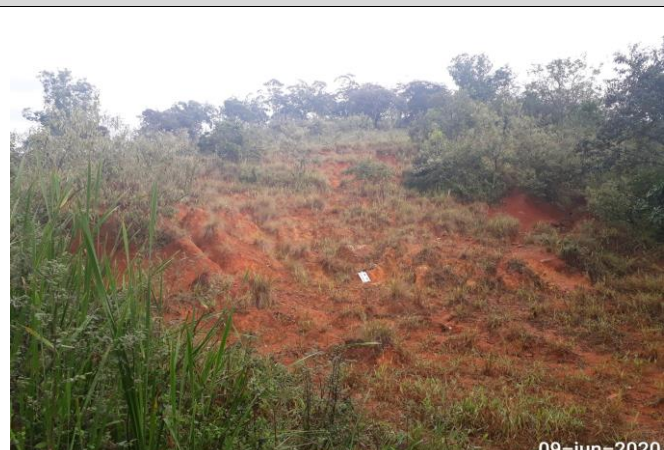
Obra:	Barragem Pedreira	DATA última vistoria	Nº
		09/06/2020	PA-06

Tipo: Rastejamento (creeping).
 A área apresenta rastejamento e erosões lineares, formando sulcos erosivos provenientes das águas das chuvas e do uso do solo, trata-se de área de pastagem com criação de gado. No período em questão não foi verificado evolução do processo erosivo.
 Localização dentro da área de influência Barragem Pedreira: este ponto está localizado dentro da área que será coberta pelo futuro reservatório.

Foto 01	Vista geral da feições erosivas.	Foto 02	Detalhe do processo erosivo.
---------	----------------------------------	---------	------------------------------

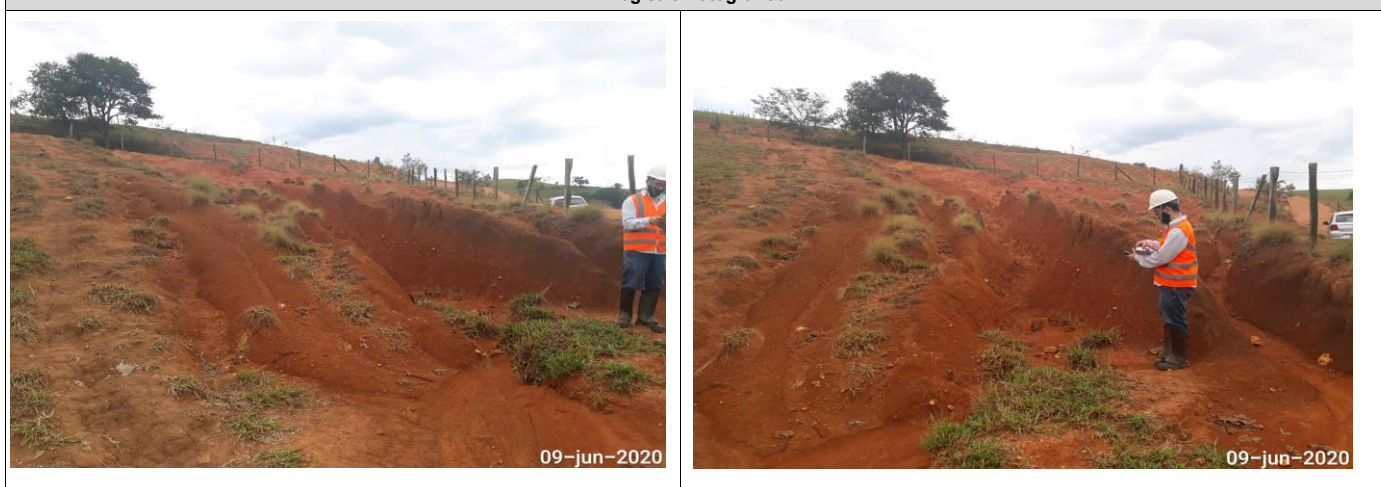
Foto 01	Vista geral da área com presença de sulcos/ravinas.	Foto 02	Detalhe da dimensão da ravina.
----------------	---	----------------	--------------------------------

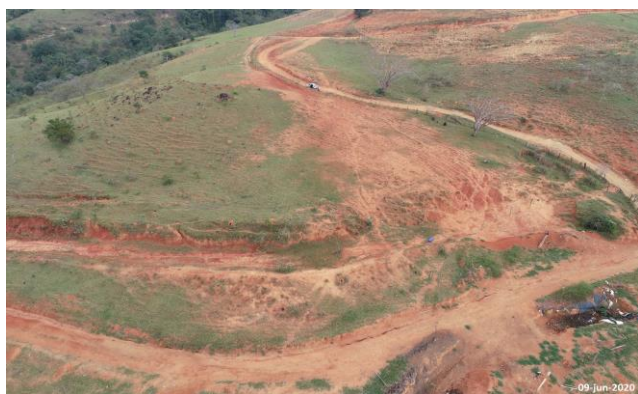
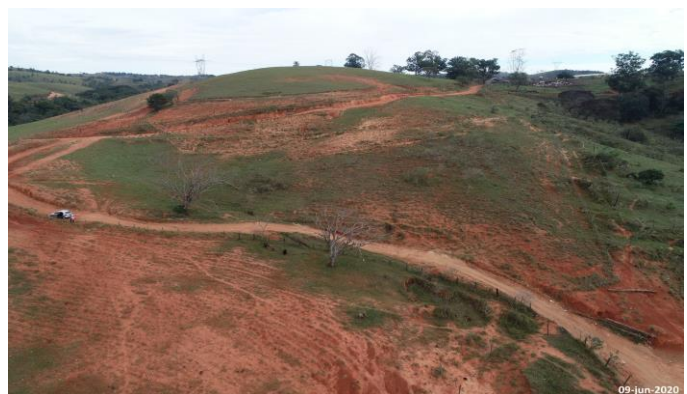
Obra:	Barragem Pedreira	DATA última vistoria	Nº
		09/06/2020	PA-07A

Tipo: Rastejo (creeping).
 A área apresenta rastejamento e sulcos erosivos provenientes da forma de uso do solo e da erosão das águas pluviais. Trata-se de área de pastagem com criação de gado. O local é cortado pela estrada de acesso do lindeiro.
 Localização dentro da área de influência Barragem Pedreira: este ponto representa uma área extensa que abrange tanto o futuro reservatório quanto a APP.

Foto 01	Vista aérea geral da feições erosivas.	Foto 02	Vista aérea da amplitude que a área erodida abrange.
---------	--	---------	--

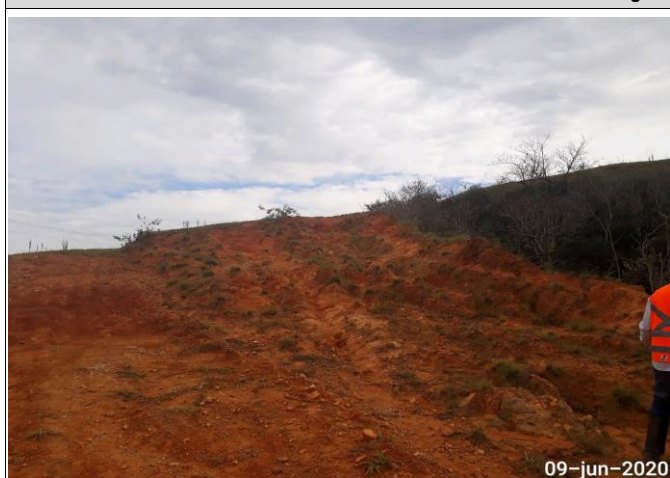
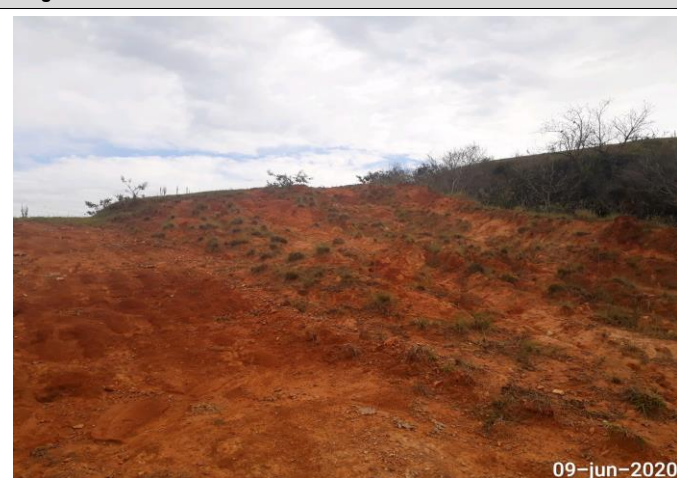
Tipo: Rastejo (creeping) + sulcos e ravinas
 A área apresenta rastejamento, sulcos e ravinas erosivos provenientes do uso do solo. Trata-se de área de pastagem com criação de gado, onde a erosão é intensificada pela ação das águas da chuva. Localização dentro da
 área de influência Barragem Pedreira: este ponto está localizado dentro da APP.

Foto 01	Vista geral das feições erosivas.	Foto 02	Detalhe do processo erosivo.
----------------	-----------------------------------	----------------	------------------------------

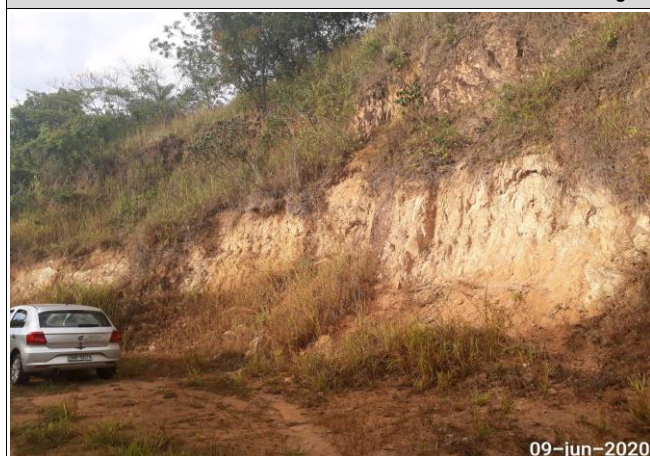
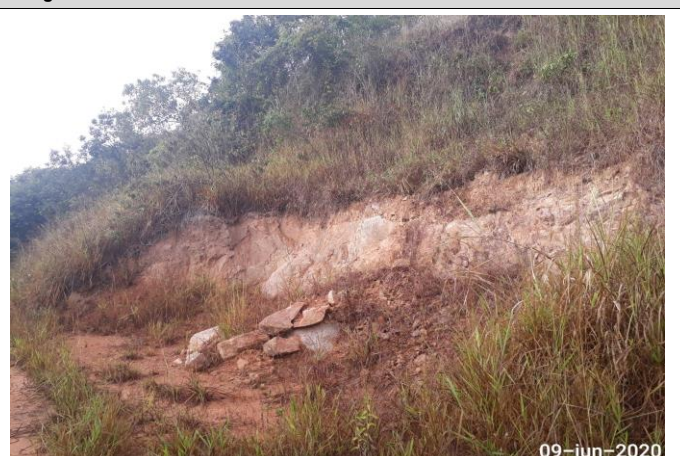
Foto 01	Vista das feições erosivas no talude.	Foto 02	Detalhe do deslocamento rochoso.
---------	---------------------------------------	---------	----------------------------------

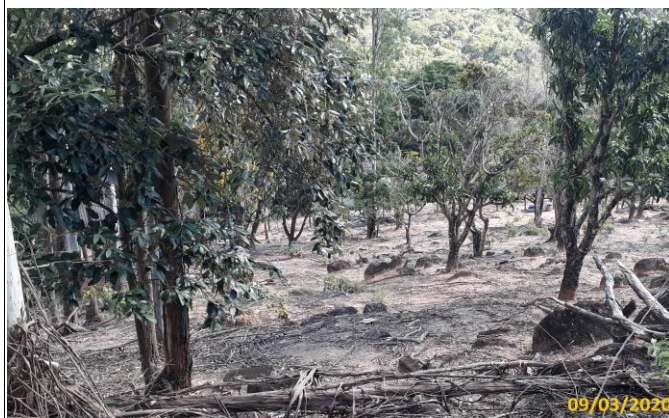
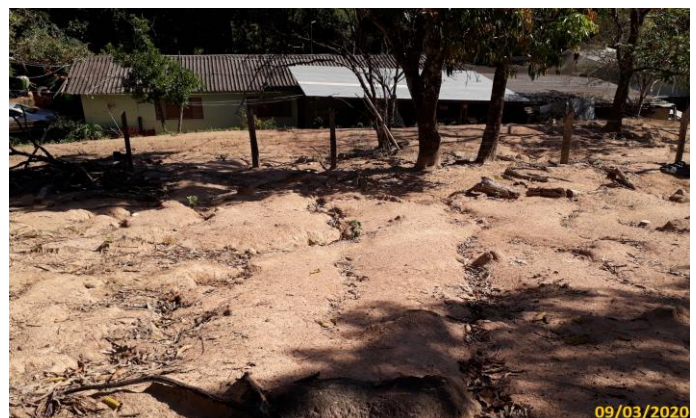
Tipo: Rastejo (creeping).
 Nesta área ocorre o processo geológicos-geotécnicos do creeping. Este processo ocorre devido ao uso do solo (plantaio eucaliptos), falta de proteção do solo associado as declividades elevadas da área, assim aumentando o processo de rastejo já existente. *Devido a problemas com o proprietário desta área no mês de março/2020, o mesmo não permitiu mais a entrada dos funcionários do Consórcio em sua propriedade.
 Localização dentro da área de influência Barragem Pedreira: este ponto está localizado dentro da APP.

Foto 01	Vista geral do passivo ambiental	Foto 02	Detalhe do processo erosivo
----------------	----------------------------------	----------------	-----------------------------

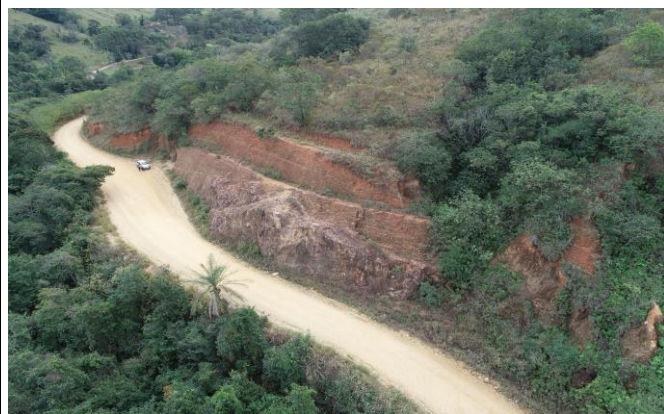
Tipo: Deslocamento Maciço Rochoso/Terroso
 Nesta área ocorre o deslocamento do maciço rochoso/terroso, devido a declividade elevada do talude de corte de estrada e a ausência da cobertura vegetal.
 Localização dentro da área de influência Barragem Pedreira: este ponto representa uma área extensa que abrange tanto o futuro reservatório quanto a APP.

Foto 01 Vista aérea do talude no sentido leste-oeste.

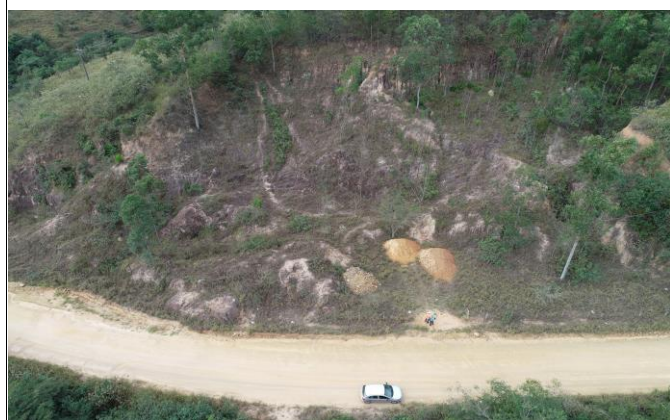
Foto 01 Vista aérea do talude.

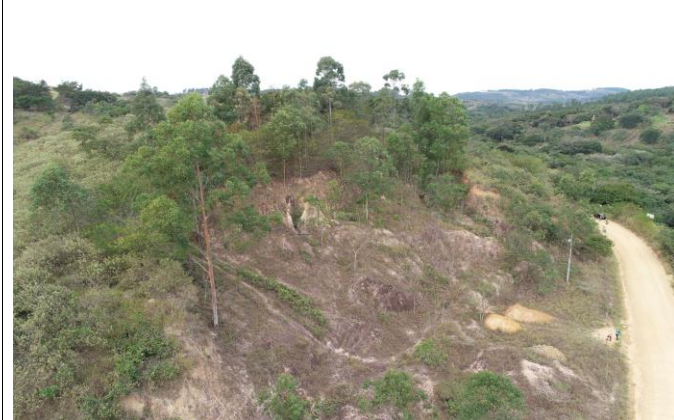
Foto 02 Vista aérea geral da feições erosivas.

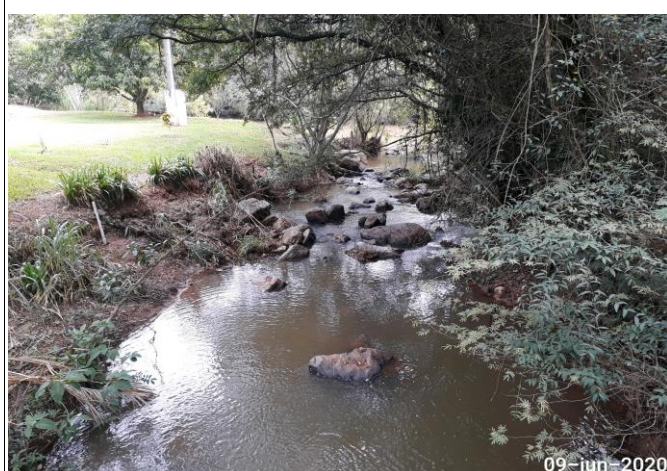
Foto 01 Vista do córrego Entre-Montes.

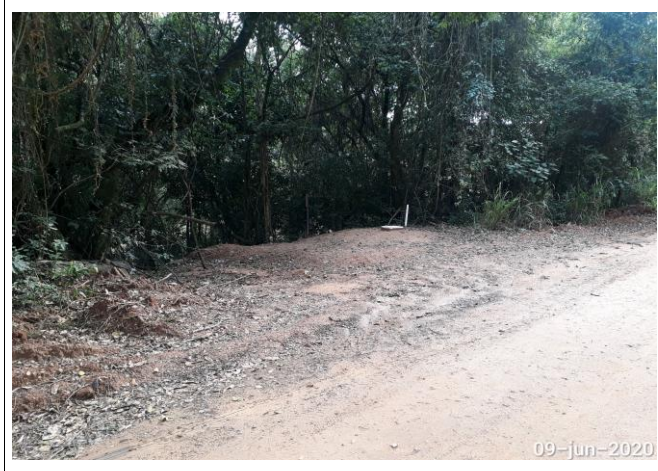
Foto 02 Área com presença de solo exposto na margem do córrego.

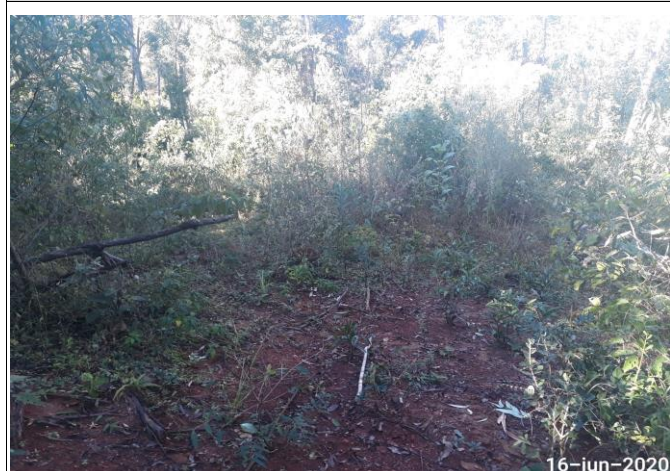
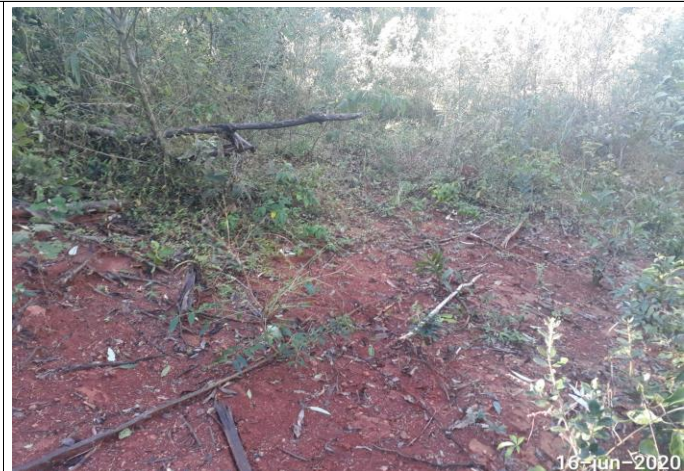
Tipo: Rastejo (creeping)
 Nesta área ocorrem o processo geológicos-geotécnicos do creeping. Este processo ocorre devido a falta de proteção do solo associado a declividade da margem do córrego. Entretanto, nota-se que está em processo de regeneração natural no local, neste período de vistoria nota se que a vegetação está cobrindo a área de solo exposto.
 Localização dentro da área de influência
 Barragem Pedreira: este ponto está localizado dentro da APP.

Foto 01	Vista geral do passivo ambiental.	Foto 02	Área com pouco solo exposto, já sendo coberto pela vegetação.
----------------	-----------------------------------	----------------	---

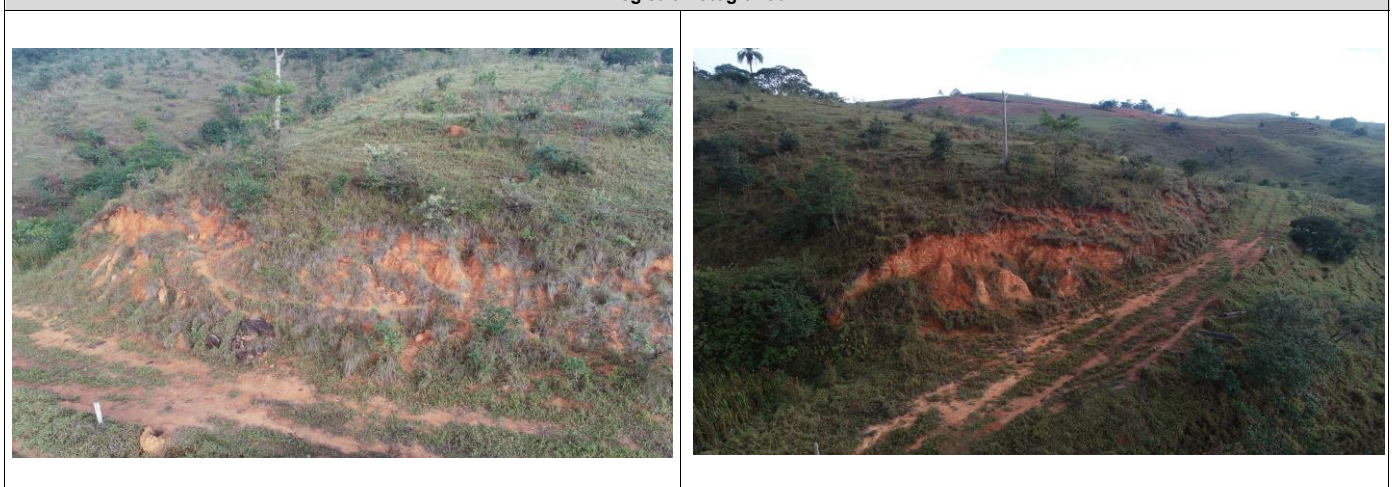
Foto 01	Vista aérea das feições erosivas.	Foto 02	Detalhe da área erodida.
---------	-----------------------------------	---------	--------------------------

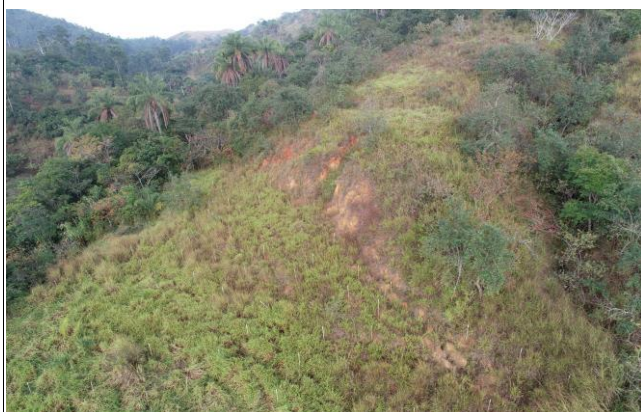
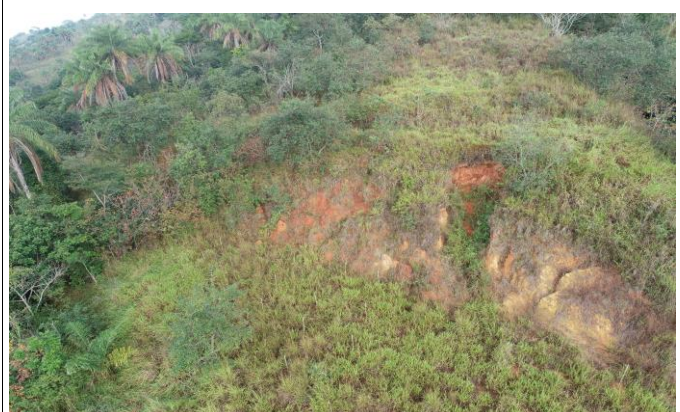
Obra:	Barragem Pedreira	DATA última vistoria	Nº
		09/06/2020	PA-16
Localização:	Margem Esquerda	Ref. Locacional:

Tipo: Rastejamento (creeping).
 Nesta área ocorrem 2 tipos de processos geológicos-geotécnicos: o creeping e as erosões lineares (sulco e ravinas). Até o registro de dezembro de 2019, este processo ocorria pela ausência de cobertura vegetal associada a criação de gado existente na área. Porém, após este período, a área já apresenta vegetação, proveniente do proprietário, cobrindo a área do passivo e não há mais a presença de gado.
 Barragem Pedreira: este ponto está localizado dentro da área que será coberta pelo futuro reservatório.
 Localização dentro da área de influência

Foto 01	Vista aérea das feições erosivas.	Foto 02	Detalhe da área erodida já com a vegetação cobrindo as estacas.
---------	-----------------------------------	---------	---

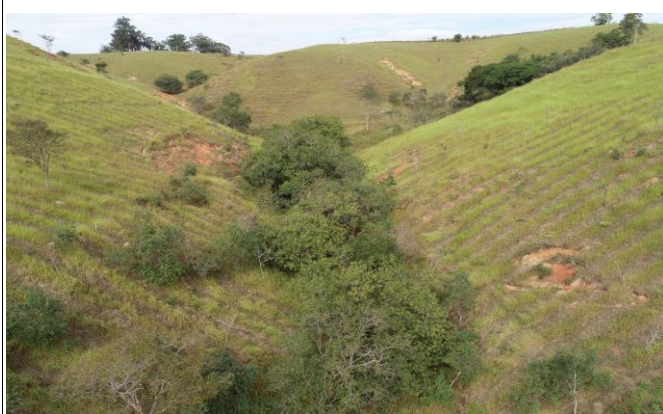
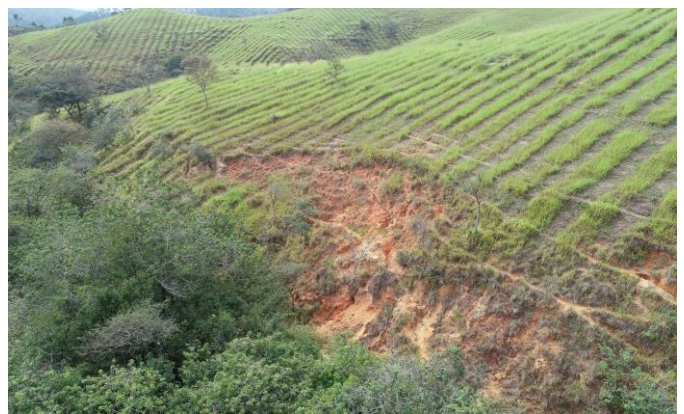
Foto 01	Vista aérea das feições erosivas.	Foto 02	Vista aérea do ponto mais crítico da área erodida.
---------	-----------------------------------	---------	--
