BARRAGEM PEDREIRA

PARTE V – MEIO FÍSICO

RELATÓRIO DE ANDAMENTO DOS PROGRAMAS AMBIENTAIS BARRAGEM PEDREIRA

5º Relatório Quadrimestral do Programa de Monitoramento da Qualidade das Águas Superficiais e Sedimentos

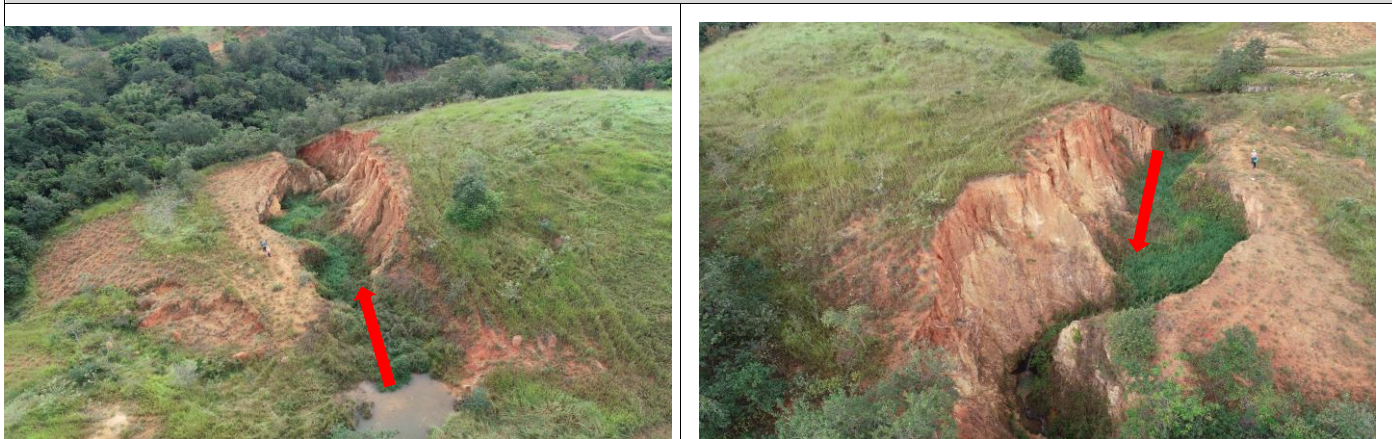
Tipo: Ravina/voçoroca
 As ravinas e voçorocas ocorrem em virtude da ausência de cobertura vegetal no solo associado ao fluxos d' água concentrados em virtude da precipitações, ocasionando dutos podendo atingir o lençol freático. Este tipo de erosão constitui um processo acelerado e de instabilidade nas paisagens. As setas vermelhas nas fotos indicam o sentido do fluxo de água que atua neste passivo ambiental.
 Localização dentro da área de influência Barragem Pedreira: este ponto representa uma área extensa que abrange tanto o futuro reservatório quanto a APP.

Foto 01	Vista aérea do talude no sentido sudeste-noroeste.	Foto 02	Vista aérea do talude no sentido noroeste-sudeste.
----------------	--	----------------	--

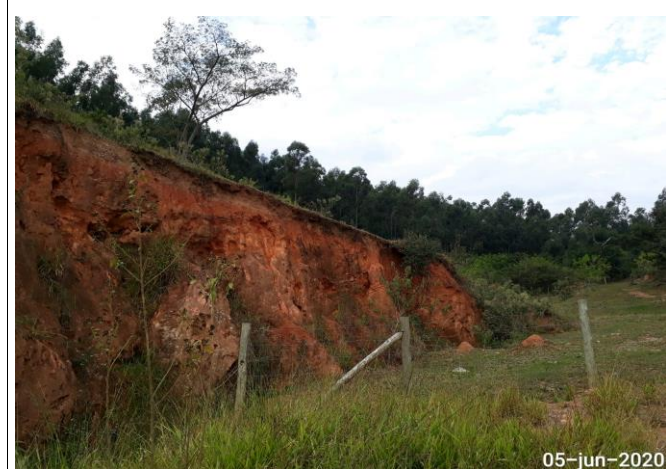
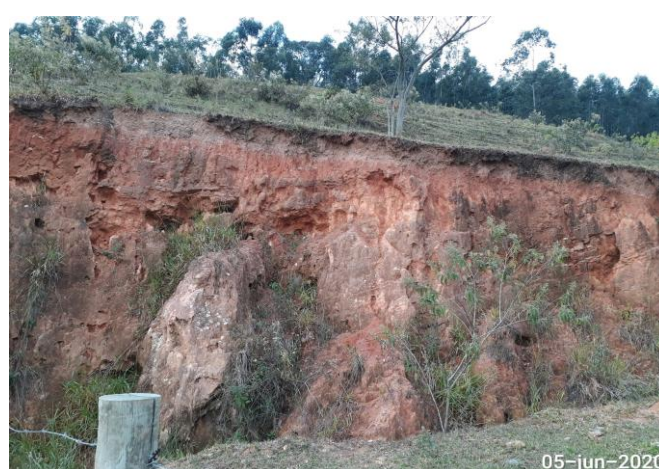
Tipo: Ravina/voçoroca e deslocamento rochoso/terroso.
 Nesta área ocorrem 2 tipos de processos geológicos-geotécnicos: as ravinas/voçoroca e o deslocamento terroso. O deslocamento ocorre devido a ausência de cobertura vegetal no talude. As ravinas/voçorocas ocorrem em virtude da ausência de cobertura vegetal no solo associado ao fluxos d' água concentrados em virtude da precipitação, ocasionando dutos podendo atingir o lençol freático. Este tipo de erosão constitui um processo acelerado e de instabilidade nas paisagens. Localização dentro da área de influência Barragem Pedreira: este ponto está localizado no limite da APP, como mostra a demarcação da cerca.

Foto 01	Vista das feições erosivas no talude.	Foto 02	Detalhe do processo erosivo.
----------------	---------------------------------------	----------------	------------------------------

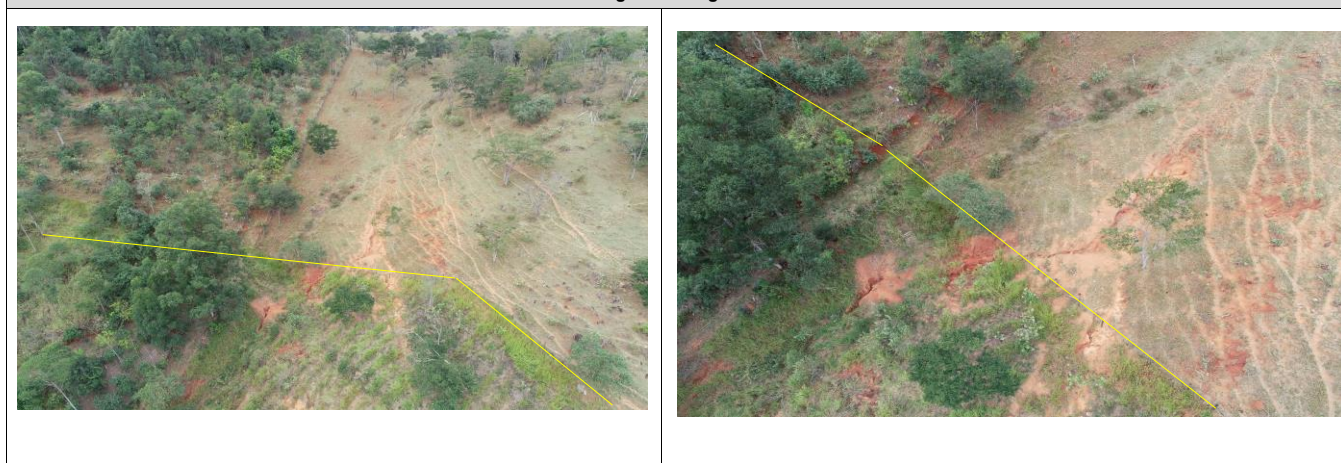
Foto 01	Vista aérea das feições erosivas.	Foto 02	Vista aérea das feições erosivas.
---------	-----------------------------------	---------	-----------------------------------

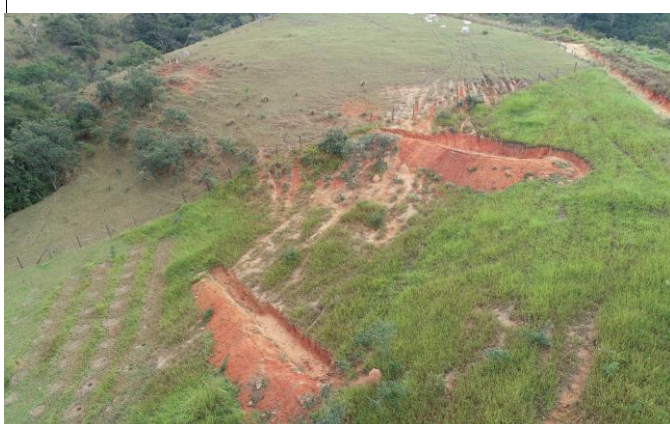
Tipo: Creeping + Sulcos e Ravinas
 Nesta área ocorre dois tipos de processos geológicos-geotécnicos: susceptibilidade a escorregamento, sulcos e ravinas. Os sulcos ocorrem em virtude da ausência de cobertura vegetal no solo, declividade do terreno associado ao fluxos d' água concentrados em virtude das precipitações. Os sulcos quando ultrapassam a profundidade de 0,5 metros, são classificados como ravinas, que também ocorrem neste passivo.
 Localização dentro da área de influência Barragem Pedreira: este ponto está localizado no limite da APP, como mostra a demarcação da cerca (traço amarelo nas fotos).

Foto 01 Vista aérea geral do passivo ambiental

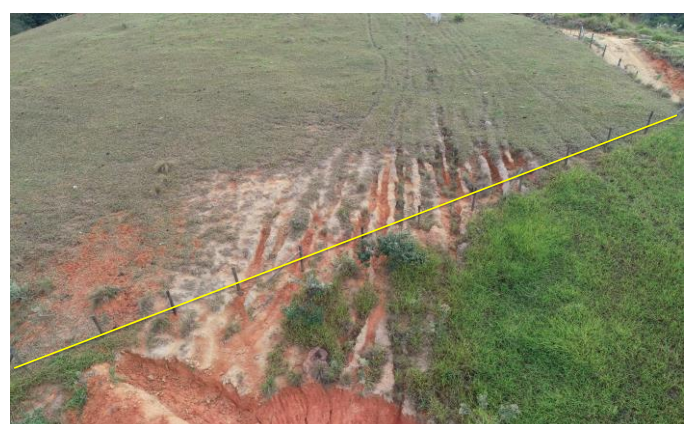
Foto 02 Detalhe do processo erosivo com sulcos e ravinas

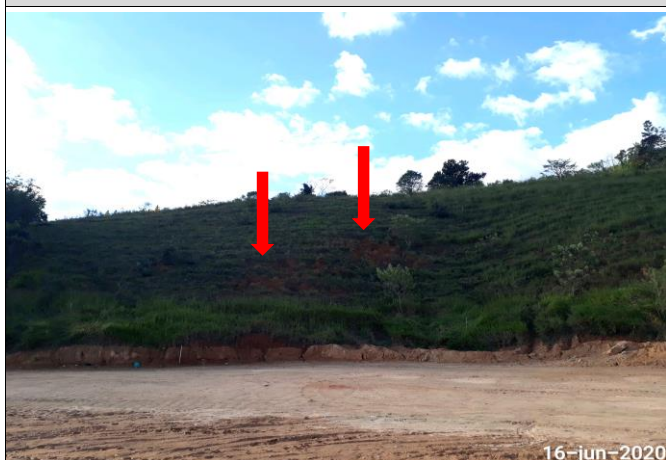
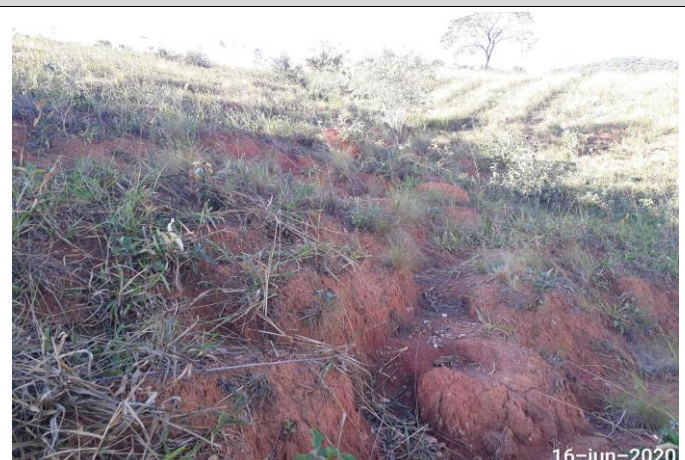
Tipo: Creeping + Sulcos

A área apresenta rastejamento, devido a inclinação, e sulcos erosivos provenientes da erosão das águas das chuvas. Este ponto está dentro do Grupo C do mapeamento geológico-geotécnico, que corresponde a áreas com alta susceptibilidade a erosão, devido as características de elevada inclinação (entre 45% e 75%), somado com techos de ausência de cobertura vegetal, deixando o solo exposto a erosão pluvial. Localização dentro da área de influência

Foto 01	Vista geral do passivo ambiental	Foto 02	Detalhe do processo erosivo com sulcos erosivos
----------------	----------------------------------	----------------	---

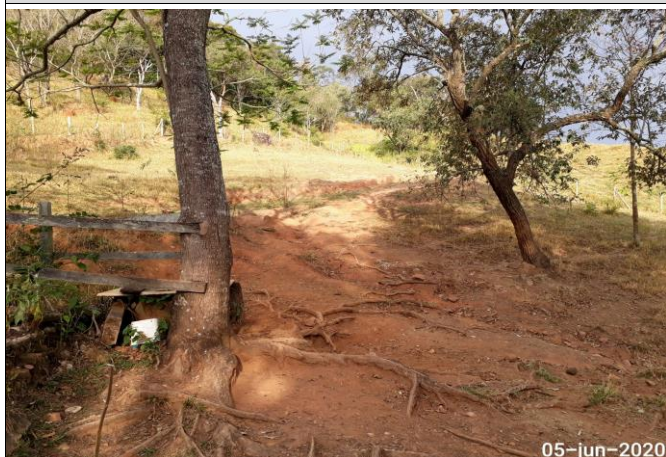
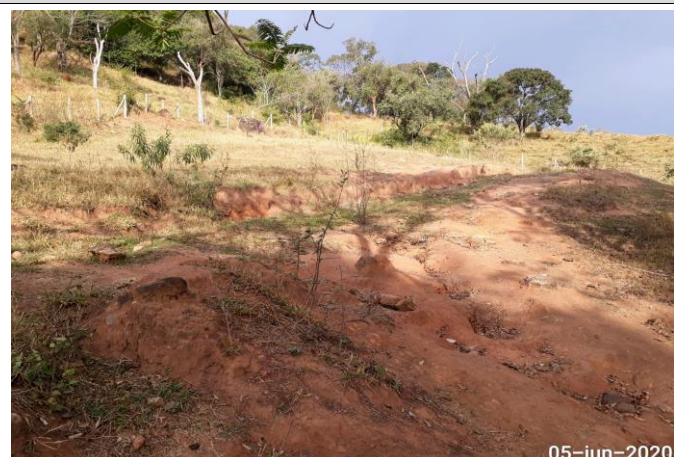
A área apresenta rastejamento (creeping) e sulcos erosivos. Esses processos erosivos são consequência do uso do solo, pastagem com criação de gado, associado a erosão proveniente das águas pluviais. *Esta foi a primeira vistoria neste ponto. Localização dentro da área de influência

Foto 01	Vista geral do passivo ambiental	Foto 02	Detalhe do processo erosivo.
----------------	----------------------------------	----------------	------------------------------

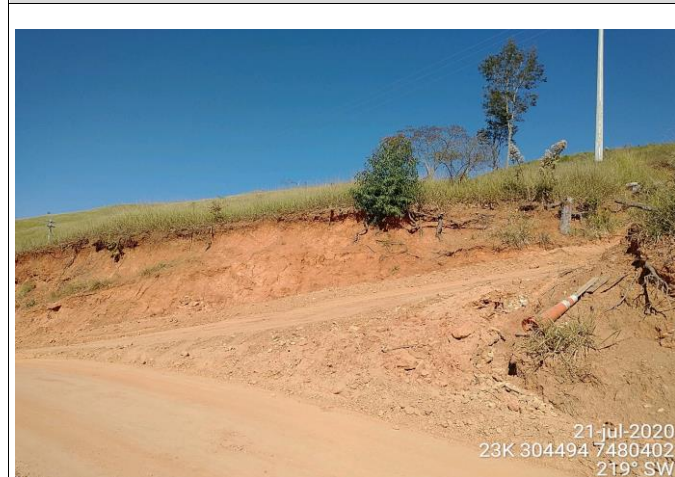
Tipo: Deslocamento terroso e erosão linear
 Este passivo foi anteriormente classificado do tipo rastejamento e erosão linear. Entretanto, a área onde ocorria as feições de escorregamento e ravinas foram reconfirmadas em virtude do andameto da obra. Dessa forma, no momento a área apresenta taludes oriundos do corte da estrada com deslocamentos terroso. Os sulcos erosivos soferam uma forte redução, devido ao período menos chuvoso da vistoria e devido a manutenção da estrada.
 Localização dentro da área de influência Barragem Pedreira: este ponto está localizado dentro da área que será coberta pelo futuro reservatório.

Foto 01	Vista geral do processo erosivo e talude de corte.	Foto 02	Detatalhe do talude de corte no processo erosivo.
----------------	--	----------------	---

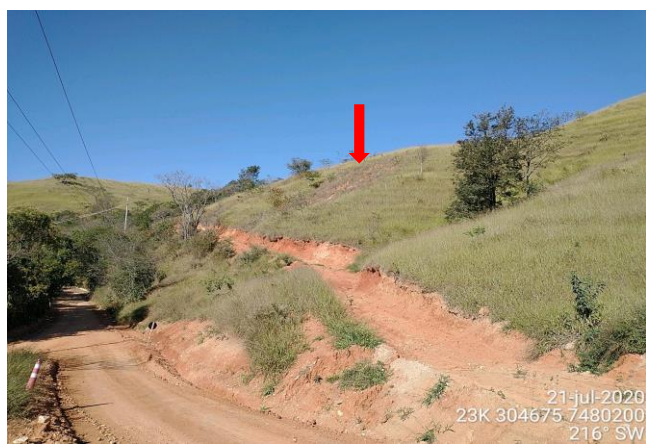
Tipo: Rastejo (creeping).
 Nesta área ocorrem 2 tipos de processos geológicos-geotécnicos: o creeping e as erosões lineares (sulco e ravinas). Estes processos ocorrem pela ausência de cobertura vegetal associada com criação de gado existente na área e é intensificada pelo corte de estrada que retira parte da sustentação do solo. As feições erosivas ocorrem nas faces das encostas em quatro pontos mais evidenciados.
 Localização dentro da área de influência Barragem Pedreira: este ponto está localizado dentro da área que será coberta pelo futuro reservatório.

Foto 01 Vista geral das feições erosivas.

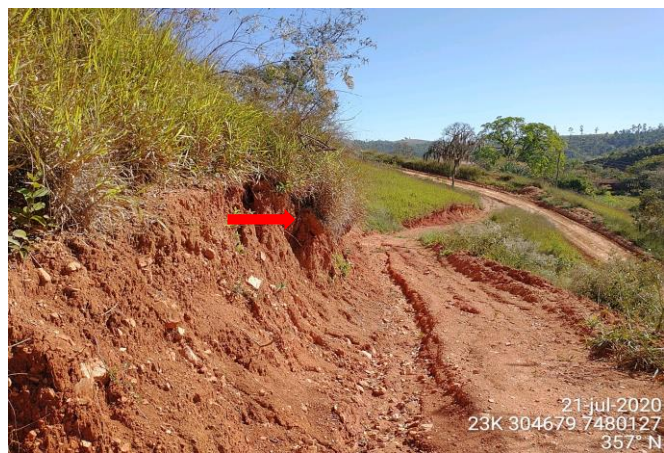
Foto 02 Solo se desprendendo do talude devido a falta de sustentação.

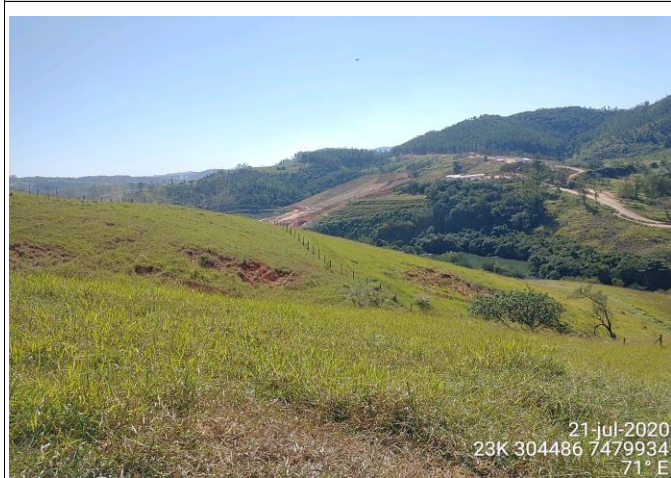
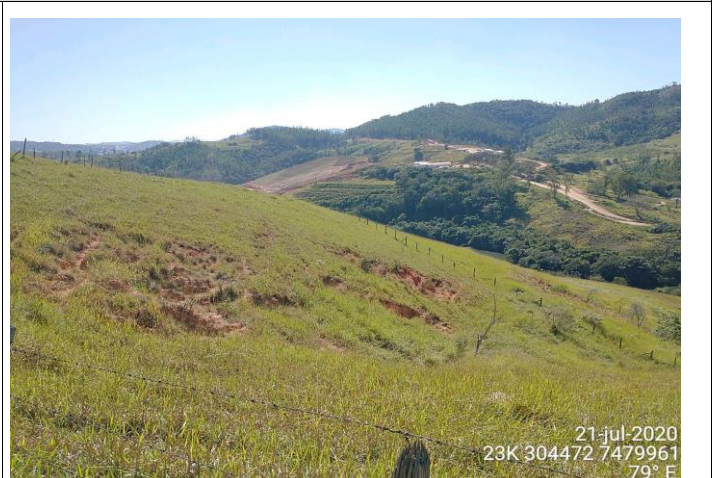
Foto 01	Vista geral da feições erosivas.	Foto 02	Vista detalhada da área erodida.
----------------	----------------------------------	----------------	----------------------------------

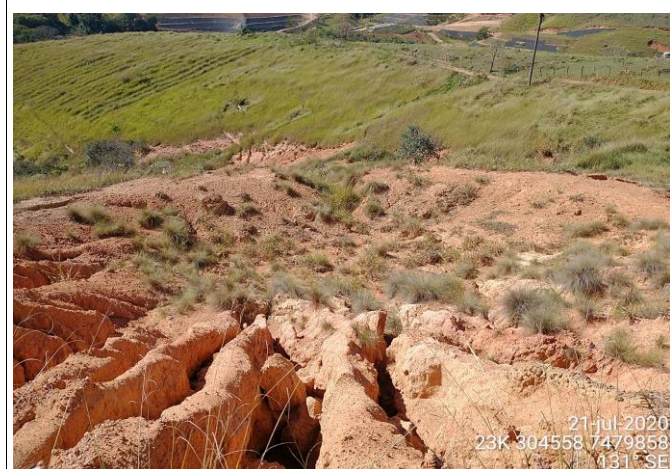
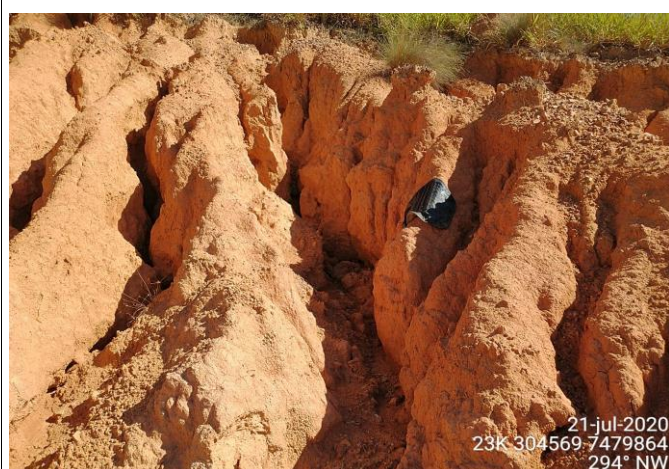
Tipo: Rastejo (creeping) + sulcos e ravinas
 Nesta área ocorre o processo de creeping, este processo encontra-se em estágio médio/avançado de evolução, abrangendo uma área relativamente grande, com potencial de risco devido a declividade local. E ainda sulcos e ravinas, provenientes da erosão pluvial.
 Localização dentro da área de influência Barragem Pedreira: este ponto representa uma área extensa que abrange tanto o futuro reservatório quanto a APP.

Foto 01	Vista geral das feições erosivas.	Foto 02	Detalhe da dimensão das ravinas (perneira como escala).
----------------	-----------------------------------	----------------	---

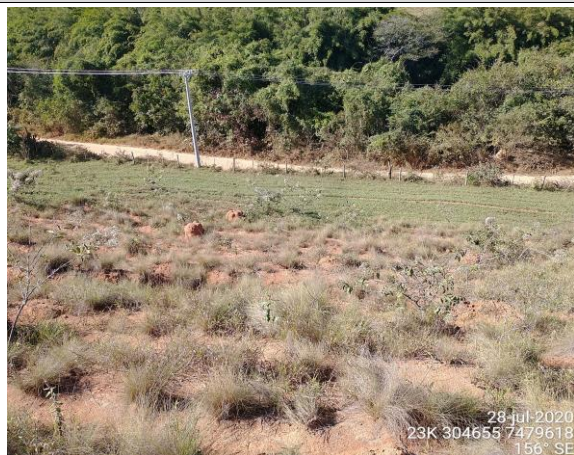
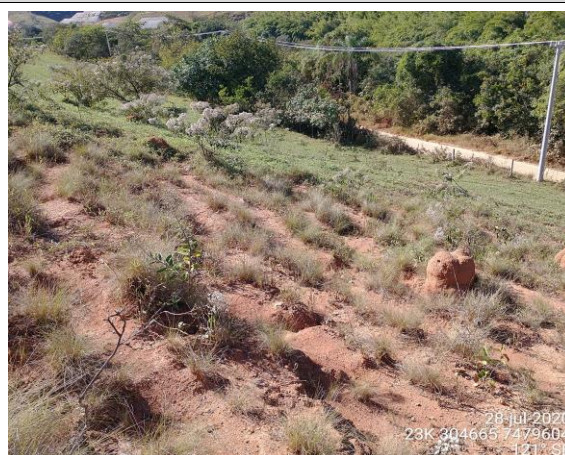
Foto 01	Vista geral das feições erosivas.	Foto 02	Detalhe do processo erosivo.
----------------	-----------------------------------	----------------	------------------------------

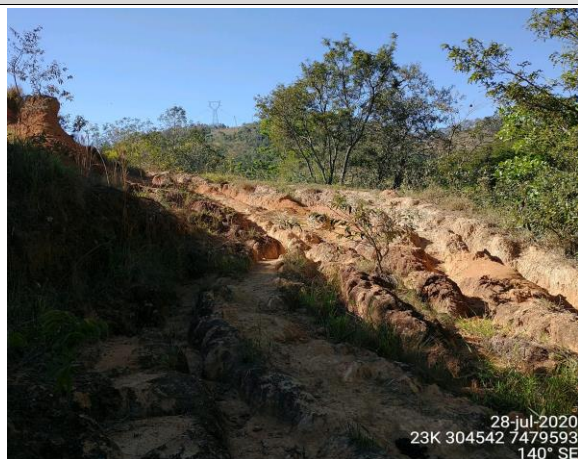
Foto 01

Vista geral das feições erosivas.

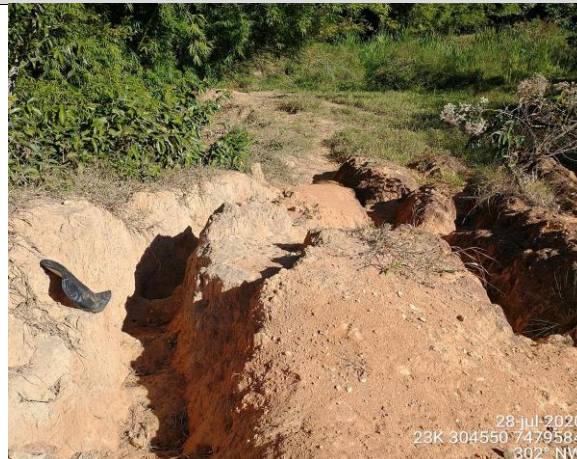
Foto 02

Detalhe do processo erosivo de ravina, com a perneira como escala.

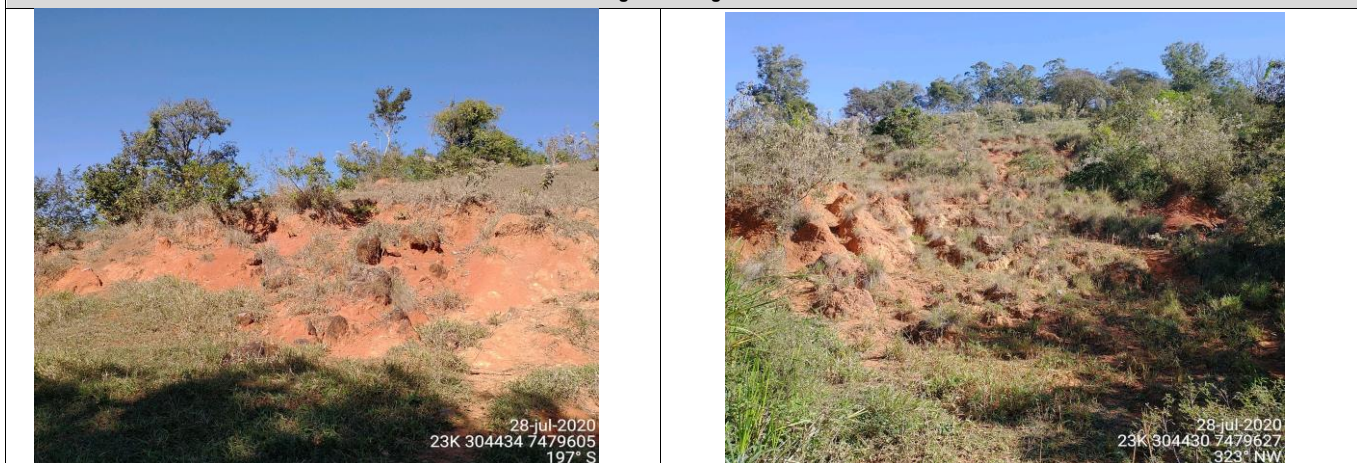
Tipo: Rastejamento (creeping).
A área apresenta dois pontos de erosão, com rastejamento e erosões lineares, formando sulcos erosivos provenientes das águas das chuvas e do uso do solo, trata-se de área de pastagem com criação de gado. No período em questão não foi verificado evolução do processo erosivo.
Localização dentro da área de influência Barragem Pedreira: este ponto está localizado dentro da área que será coberta pelo futuro reservatório.

Foto 01	Vista geral da feições erosivas no 1º ponto.	Foto 02	Vista geral da feições erosivas no 2º ponto
----------------	--	----------------	---

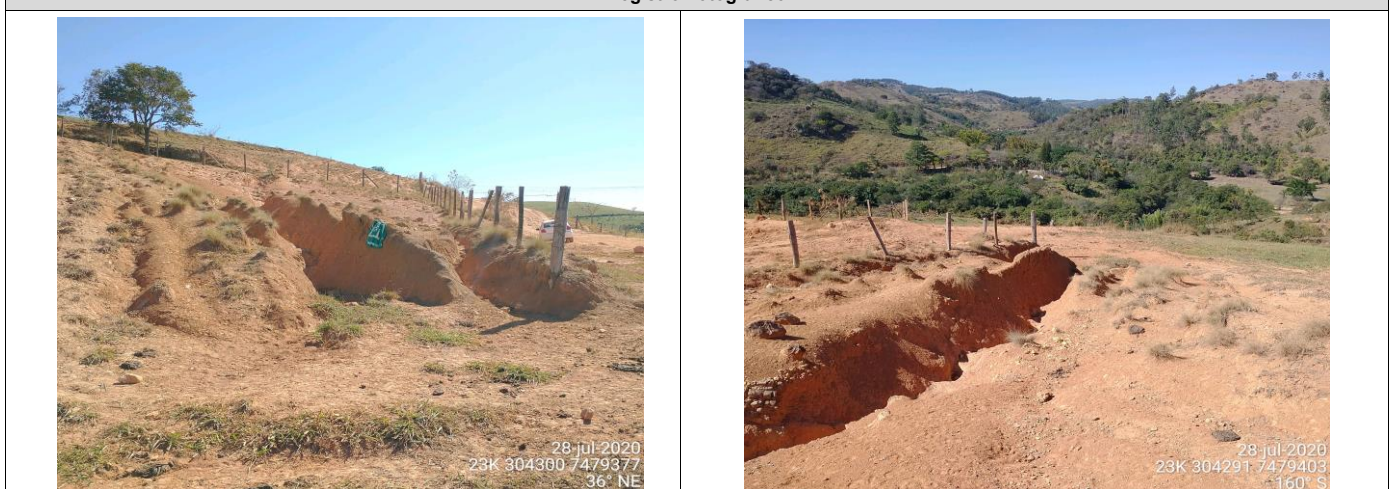
Foto 01	Vista geral da área com presença de sulcos/ravinas.	Foto 02	Vista da ravina na orientação sul.
----------------	---	----------------	------------------------------------

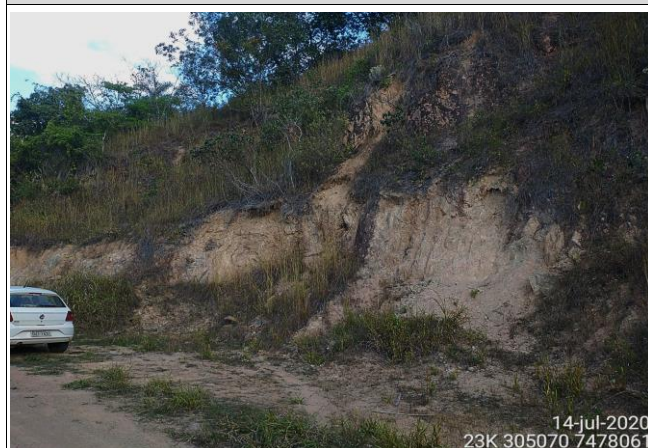
Tipo: Deslocamento Maciço Rochoso
 Nesta área pode ocorrer o deslocamento no maciço/terroso encontrado no local, pois a área apresenta um talude com declividade muito acentuada (próximo aos 80°) além da ausência de cobertura vegetal. Assim, devido a proximidade do rio, o efeito da elevação do lençol freático aliado as futuras ondas do reservatório podem causar a desestabilidade desde talude.
 Localização dentro da área de influência Barragem Pedreira: este ponto está localizado dentro da área que será coberta pelo futuro reservatório.

Foto 01 Vista das feições erosivas no talude. 14-jul-2020 23K 305070 7478061

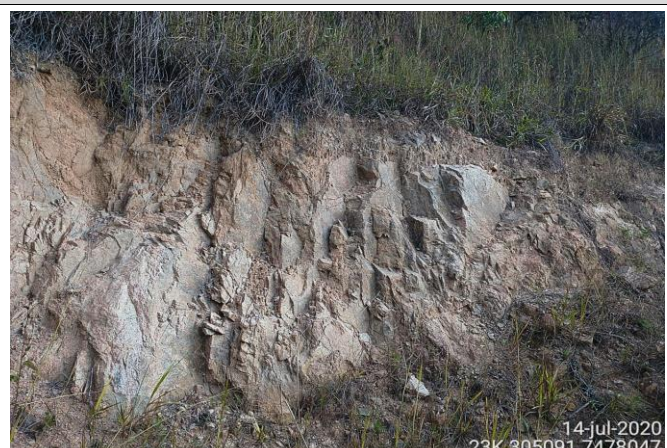
Foto 02 Detalhe do deslocamento rochoso. 14-jul-2020 23K 305091 7478047

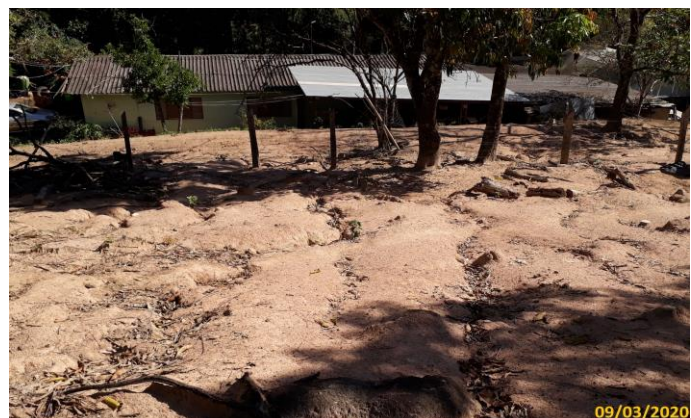
Foto 02 Detalhe do processo erosivo

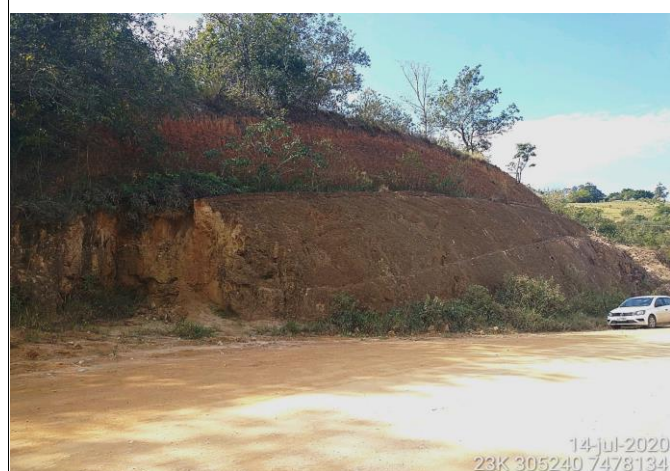
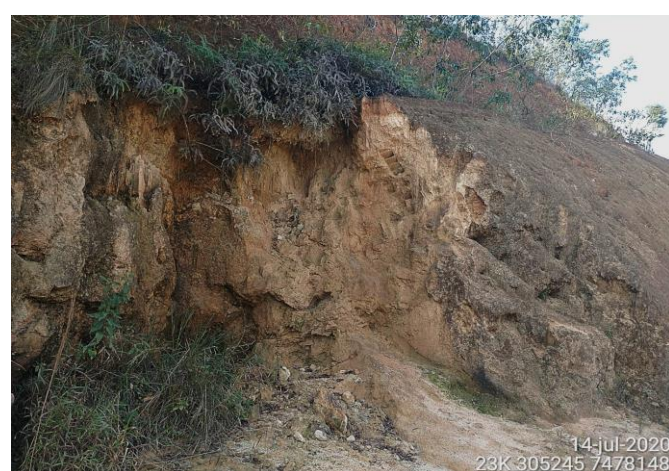
Foto 01	Vista geral do talude.	Foto 02	Detalhe da feição erosiva com a rocha já muito alterada.
----------------	------------------------	----------------	--

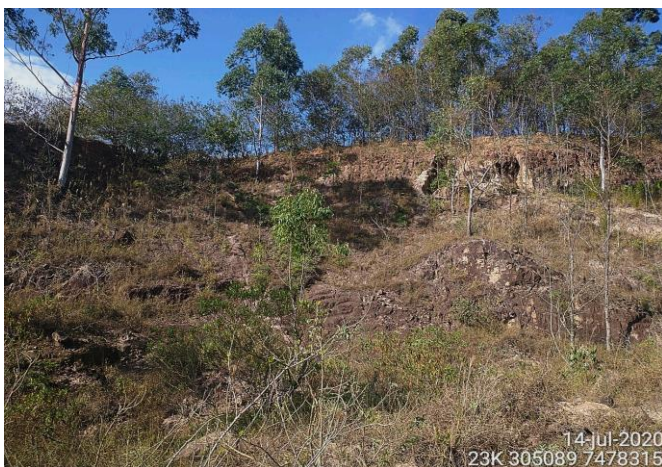
Tipo: Deslocamento Maciço Rochoso e Terroso

Foto 01	Vista geral do talude.	Foto 02	Vista das feições erosivas.
---------	------------------------	---------	-----------------------------

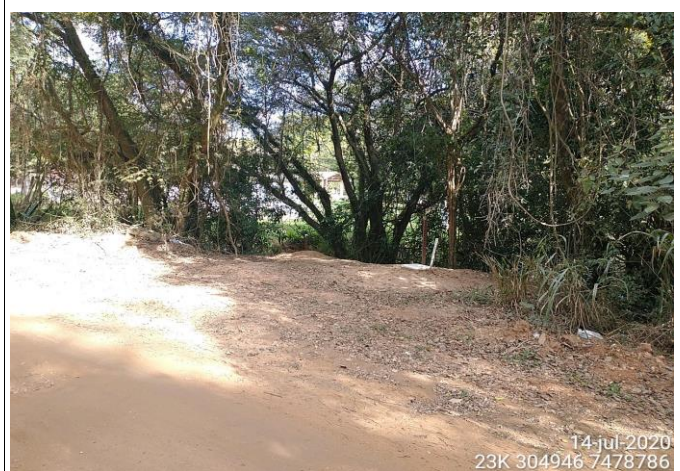
Foto 01	Vista do córrego Entre-Montes.	Foto 02	Área com presença de solo exposto na margem do córrego.
----------------	--------------------------------	----------------	---

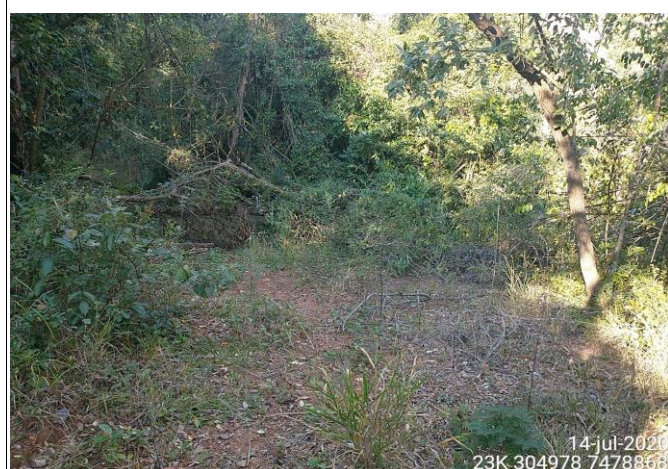
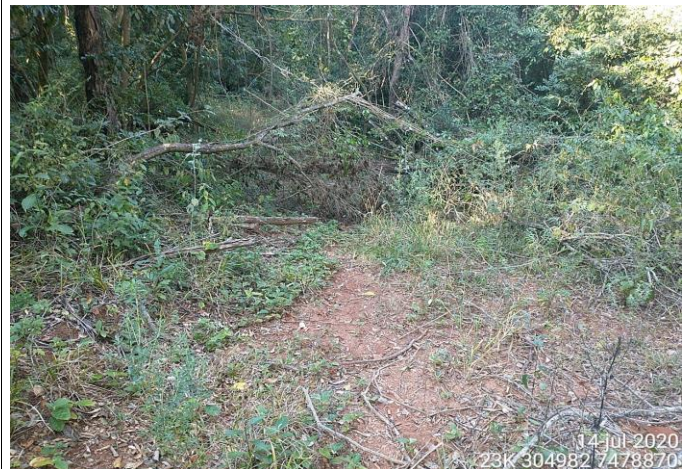
Foto 01	Vista geral do passivo ambiental.	Foto 02	Área com pouco solo exposto, já sendo coberto pela vegetação.
----------------	-----------------------------------	----------------	---

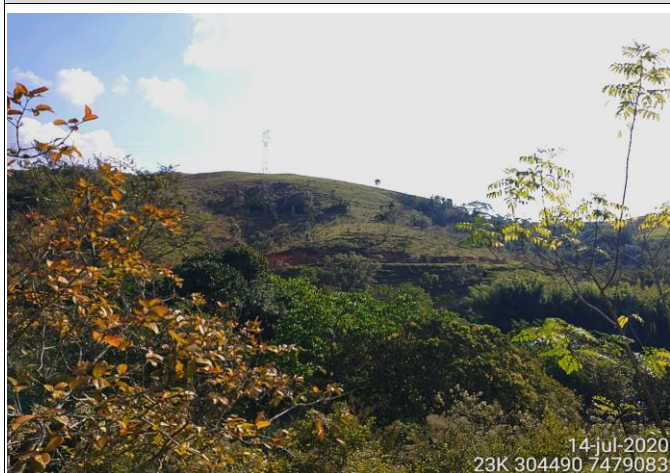
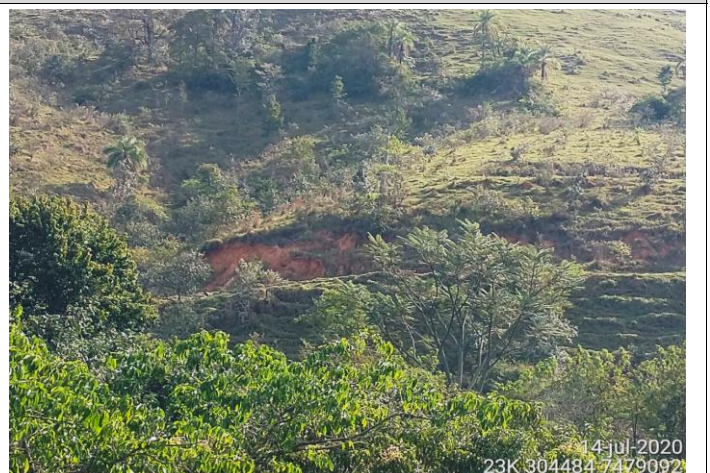
Foto 01	Vista aérea das feições erosivas.	Foto 02	Detalhe da área erodida.
----------------	-----------------------------------	----------------	--------------------------

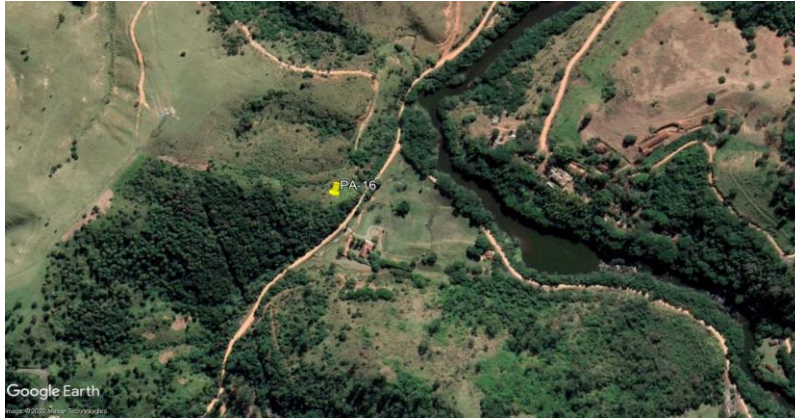
Obra:	Barragem Pedreira	DATA última vistoria	Nº
		14/07/2020	PA-16
Localização:	Margem Esquerda	Ref. Locacional:

Tipo: Rastejamento (creeping).
 Nesta área ocorrem 2 tipos de processos geológicos-geotécnicos: o creeping e as erosões lineares (sulco e ravinas). Até o registro de dezembro de 2019, este processo ocorria pela ausência de cobertura vegetal associada a criação de gado existente na área. Porém, após este período, a área já apresenta vegetação, proveniente do proprietário, cobrindo a área do passivo e não há mais a presença de gado.
 Barragem Pedreira: este ponto está localizado dentro da área que será coberta pelo futuro reservatório.
 Localização dentro da área de influência

Comprimento (m):	35
Distância Cota Maxiorum (m):	25
Altura (m):	
Distância do rio (m):	150
Largura (m):	10

Gravidade	
x	(00) Sem perigo
	(01) Potencial para oferecer perigo
	(02) Com perigo
	(03) Já interfere com perigo

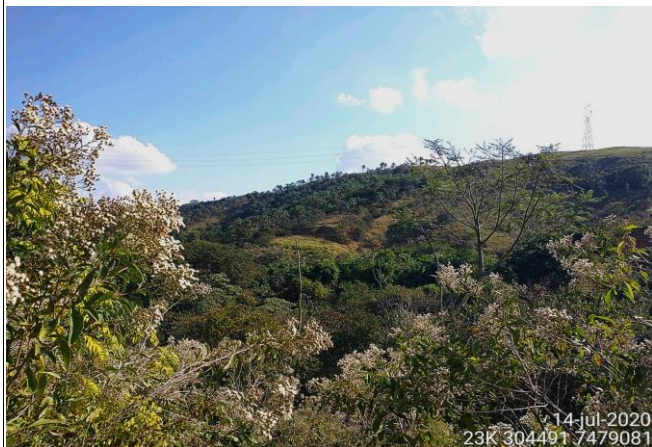
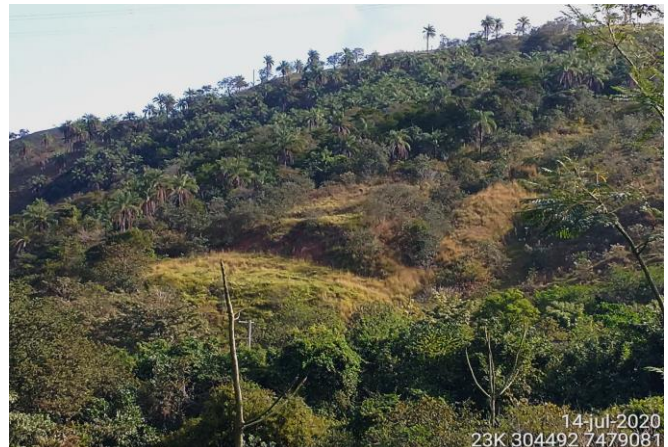
Foto 01	Vista aérea das feições erosivas.	Foto 02	Detalhe da área erodida já com a vegetação cobrindo as estacas.
---------	-----------------------------------	---------	---

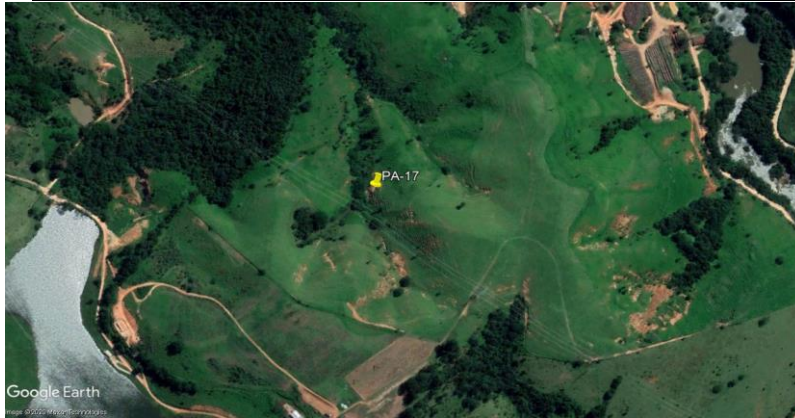
Obra:	Barragem Pedreira	DATA última vistoria	Nº
		21/07/2020	PA-17

Tipo: Escorregamento (creeping).
Nesta área ocorrem 2 tipos de processos geológicos-geotécnicos: o creeping e as erosões lineares (sulco e ravinas). Estes processos ocorrem pela ausência de cobertura vegetal associada com criação de gado existente na área. Porém, a incidência de creeping ocorre de maneira mais acentuada neste ponto. As feições erosivas ocorrem nas faces das vertentes em quatro pontos mais evidenciados.
Localização dentro da área de influência Barragem Pedreira: este ponto representa uma área extensa que abrange tanto o futuro reservatório quanto a APP.

Comprimento (m):	100
Distância Cota Maximum (m):	44
Altura (m):	
Distância do rio (m):	560
Largura (m):

Gravidade	
	(00) Sem perigo
x	(01) Potencial para oferecer perigo
	(02) Com perigo
	(03) Já interfere com perigo

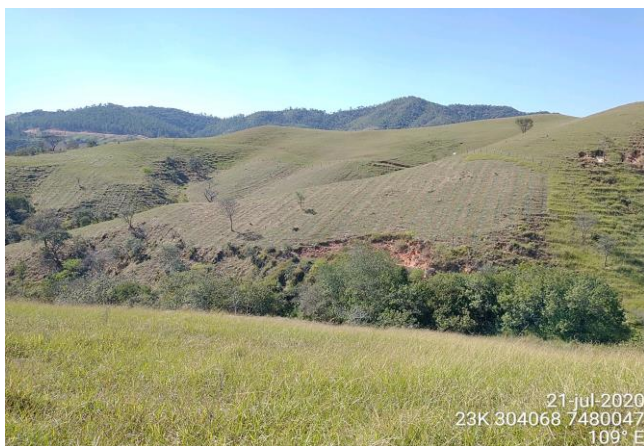
**Foto 01**

Vista das feições erosivas na encosta.

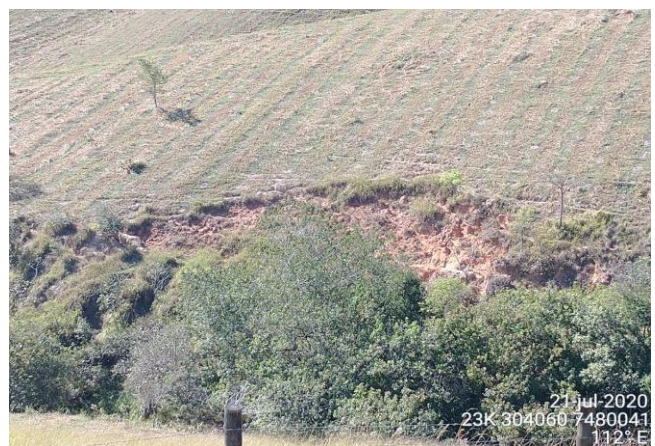
**Foto 02**

Detalhe do ponto mais crítico da área erodida.

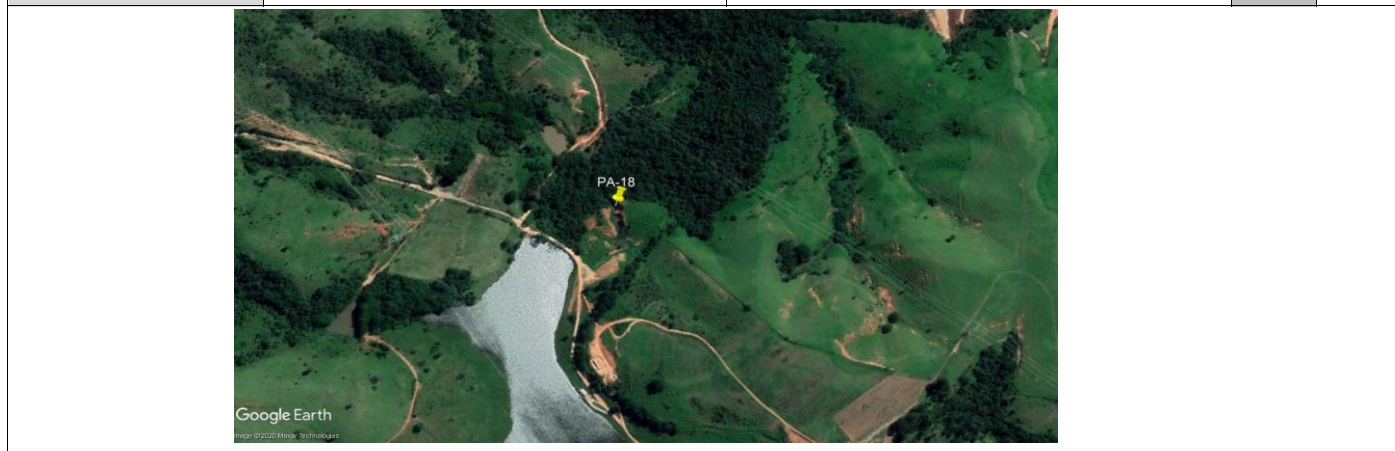
Obra:	Barragem Pedreira	DATA última vistoria	Nº
		28/07/2020	PA-18

Tipo: Ravina/voçoroca
 As ravinas e voçorocas ocorrem em virtude da ausência de cobertura vegetal no solo associado ao fluxos d' água concentrados em virtude da precipitações, ocasionando dutos podendo atingir o lençol freático. Este tipo de erosão constitui um processo acelerado e de instabilidade nas paisagens. Localização dentro da área de influência Barragem Pedreira: este ponto representa uma área extensa que abrange tanto o futuro reservatório quanto a APP.

Comprimento (m):	80
Distância Cota Maximorum (m):	58
Altura (m):	12
Distância do rio (m):	900
Largura (m):	20

Gravidade	
	(00) Sem perigo
	(01) Potencial para oferecer perigo
	(02) Com perigo
x	(03) Já interfere com perigo

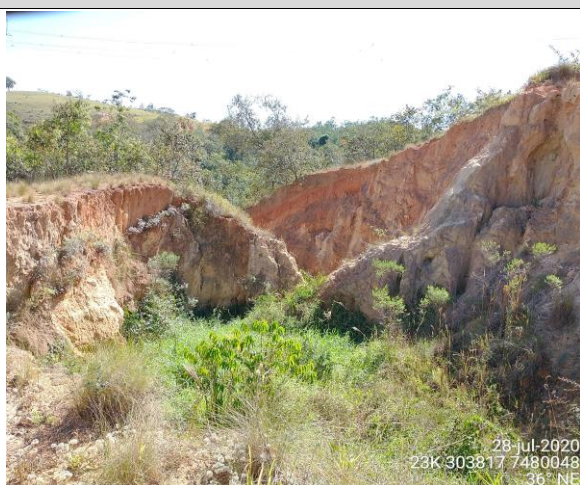
Foto 01

Vista geral dos taludes da voçoroca.

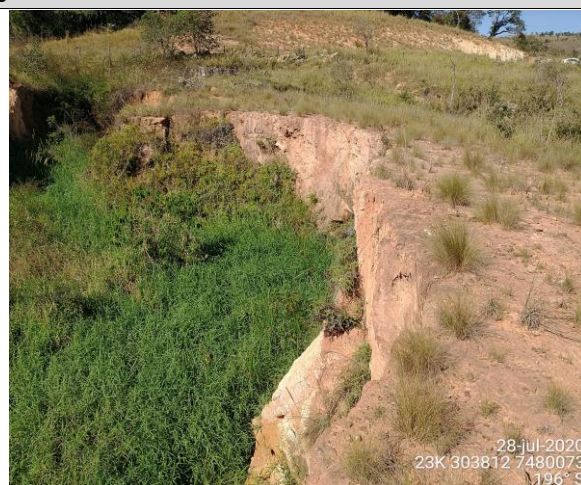
Foto 02

Detalhe do talude da voçoroca que já esta em inclinação negativa.

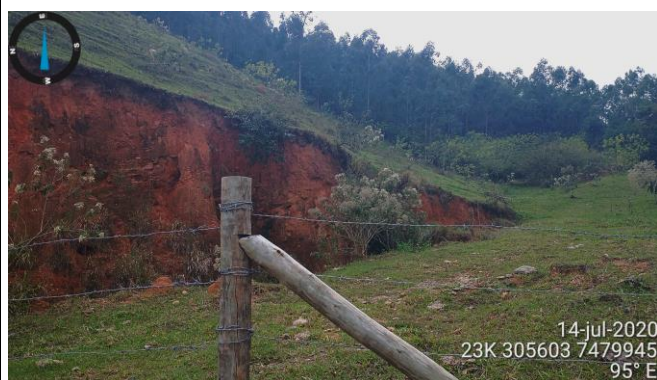
Tipo: Ravina/voçoroca e deslocamento rochoso/terroso.
 Nesta área ocorrem 2 tipos de processos geológicos-geotécnicos: as ravinas/voçorocas e o deslocamento terroso. O deslocamento ocorre devido a ausência de cobertura vegetal no talude. As ravinas/voçorocas ocorrem em virtude da ausência de cobertura vegetal no solo associado ao fluxos d' água concentrados em virtude da precipitação, ocasionando dutos podendo atingir o lençol freático. Este tipo de erosão constitui um processo acelerado e de instabilidade nas paisagens. Localização dentro da área de influência Barragem Pedreira: este ponto está localizado no limite da APP, como mostra a demarcação da cerca.

Foto 01	Vista das feições erosivas no talude.	Foto 02	Detalhe do processo erosivo.
----------------	---------------------------------------	----------------	------------------------------

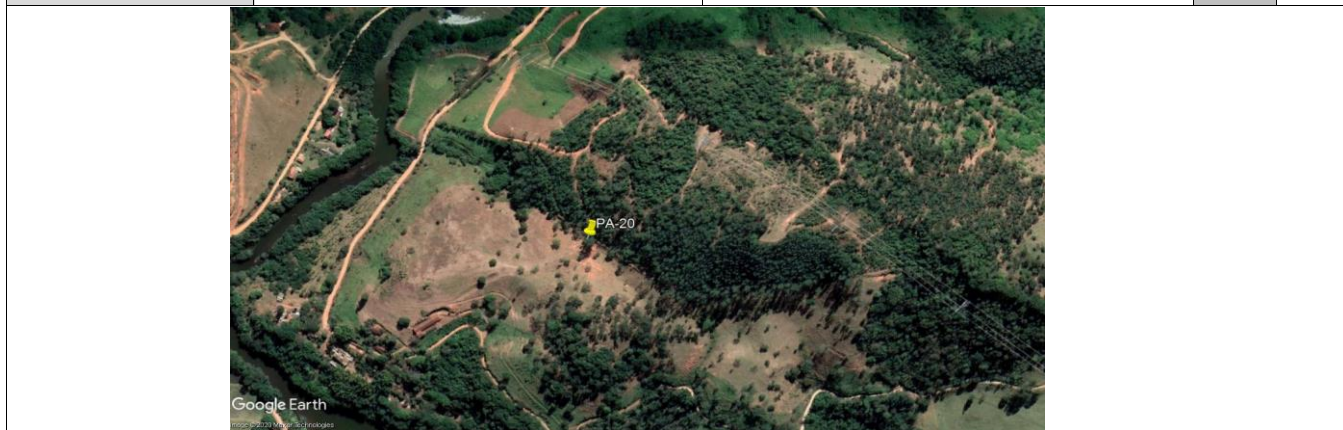
Tipo: Ravina
 Nesta área ocorre os processos geológicos-geotécnicos do tipo ravina, que ocorre em virtude da ausência de cobertura vegetal no solo, elevada declividade do terreno associado ao fluxos d' água concentrados em virtude da precipitações, ocasionando dutos.
 Localização dentro da área de influência Barragem Pedreira: este ponto está localizado no limite da APP, como mostra a demarcação da cerca.

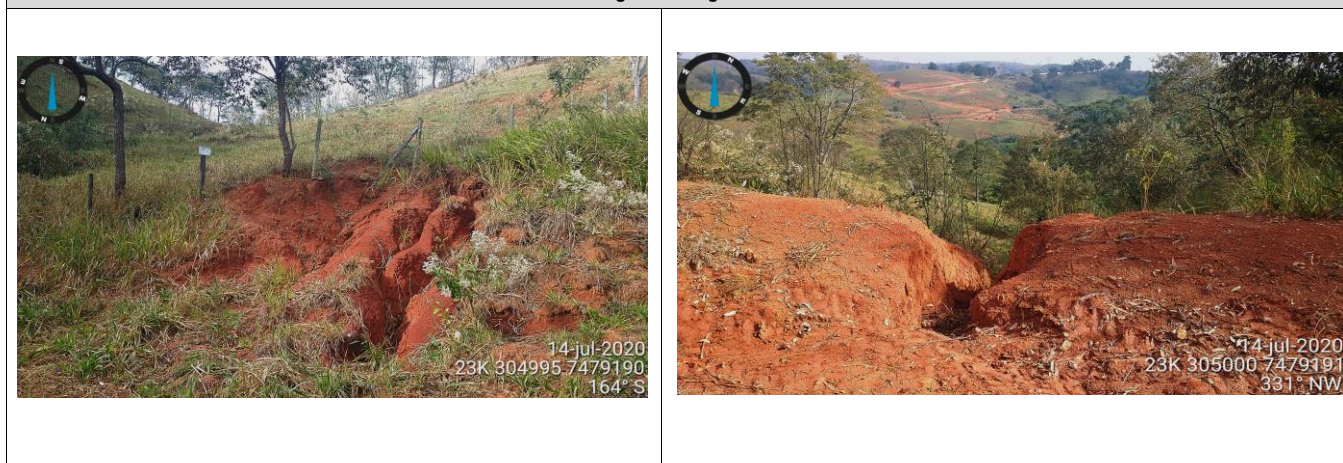
Foto 01	Vista aérea das feições erosivas.	Foto 02	Vista aérea das feições erosivas.
---------	-----------------------------------	---------	-----------------------------------

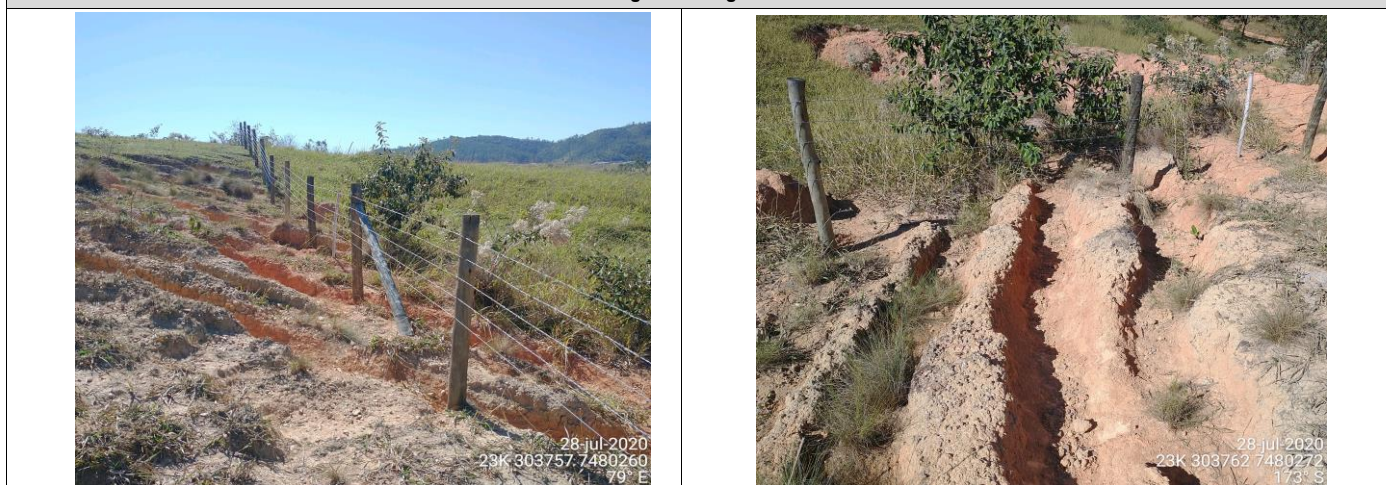
Foto 01	Vista geral do passivo ambiental	Foto 02	Detalhe do processo erosivo com sulcos e ravinas
----------------	----------------------------------	----------------	--

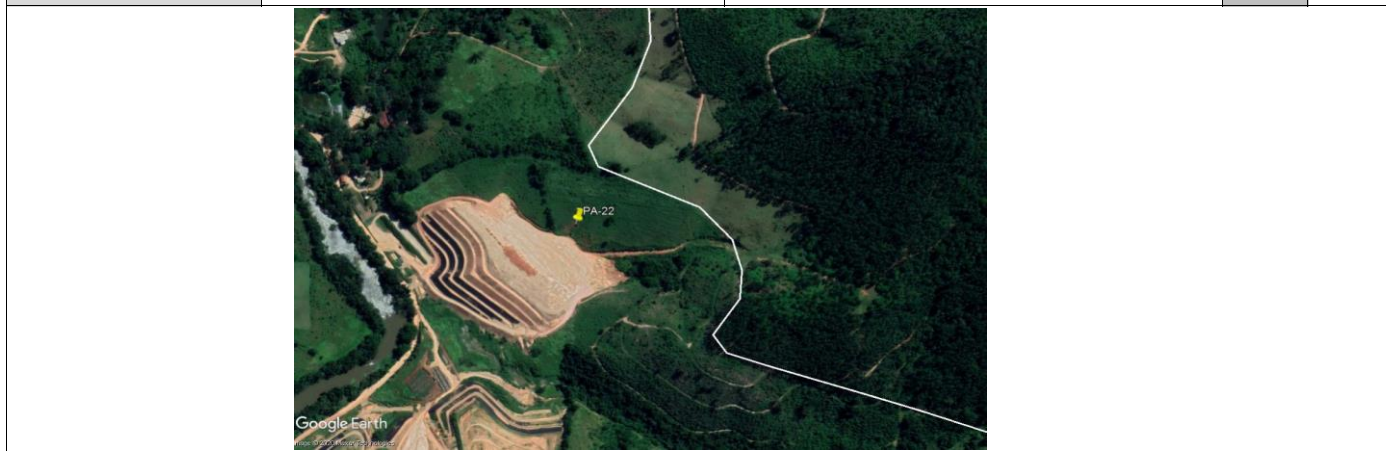
Tipo: Creeping + Sulcos
 A área apresenta rastejamento, devido a inclinação, e sulcos erosivos provenientes da erosão das águas das chuvas. Este ponto está dentro do Grupo C do mapeamento geológico-geotécnico, que corresponde a áreas com alta susceptibilidade a erosão, devido as características de elevada inclinação (entre 45% e 75%), somado com techos de ausência de cobertura vegetal, deixando o solo exposto a erosão pluvial. Localização dentro da área de influência Barragem Pedreira: este ponto está localizado dentro da APP.

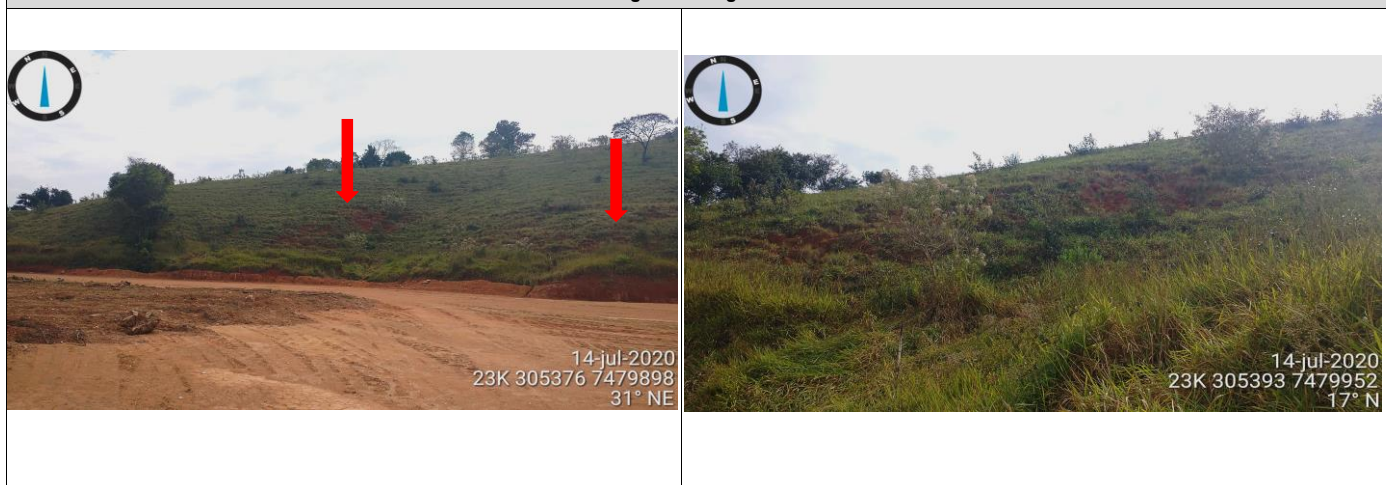
Foto 01	Vista geral do passivo ambiental	Foto 02	Detalhe do processo erosivo com sulcos erosivos
----------------	----------------------------------	----------------	---

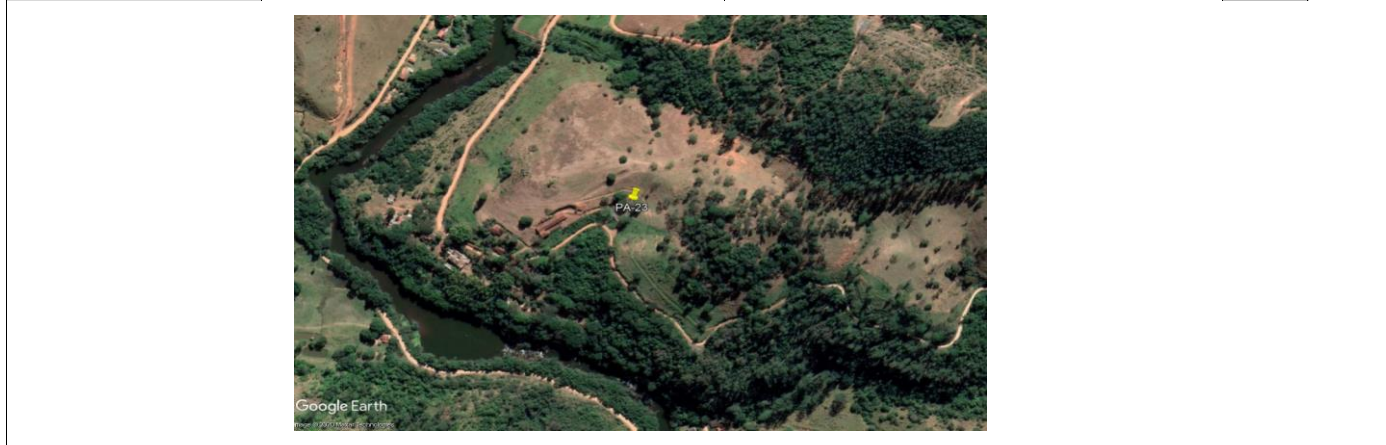
Tipo: Creeping + Sulcos
 A área apresenta rastejamento (creeping) e sulcos erosivos. Esses processos erosivos são consequência do uso do solo, pastagem com criação de gado, associado a erosão proveniente das águas pluviais. *Esta foi a primeira vistoria neste ponto. Localização dentro da área de influência Barragem Pedreira: este ponto está localizado dentro da APP.
