BARRAGEM PEDREIRA

PARTE V – MEIO FÍSICO

RELATÓRIO DE ANDAMENTO DOS PROGRAMAS AMBIENTAIS BARRAGEM PEDREIRA

5º Relatório Quadrimestral do Programa de Monitoramento da Qualidade das Águas Superficiais e Sedimentos

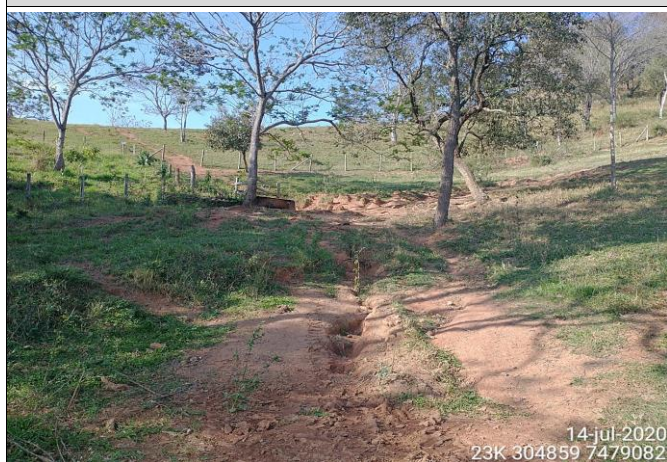
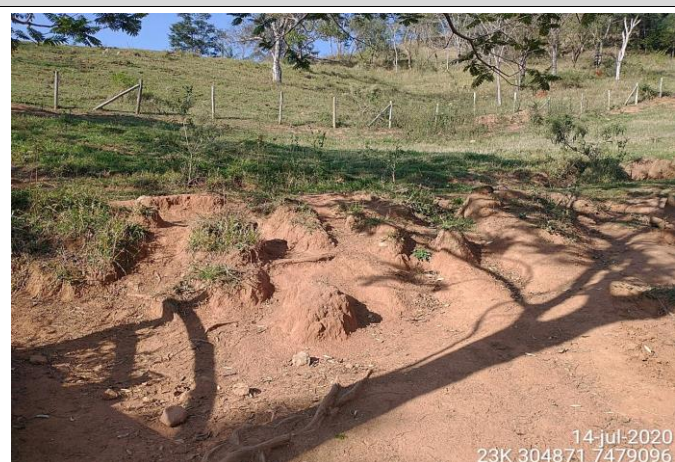
Tipo: Creeping + Sulcos
 A área apresenta rastejamento (creeping) e sulcos erosivos. Esses processos erosivos são consequência do uso do solo, pastagem com criação de gado, associado a erosão proveniente das águas pluviais. *Esta foi a primeira vistoria neste ponto. Localização dentro da área de influência Barragem Pedreira: este ponto está localizado dentro da APP.

Foto 01	Vista geral do passivo ambiental	Foto 02	Detalhe do processo erosivo.
----------------	----------------------------------	----------------	------------------------------

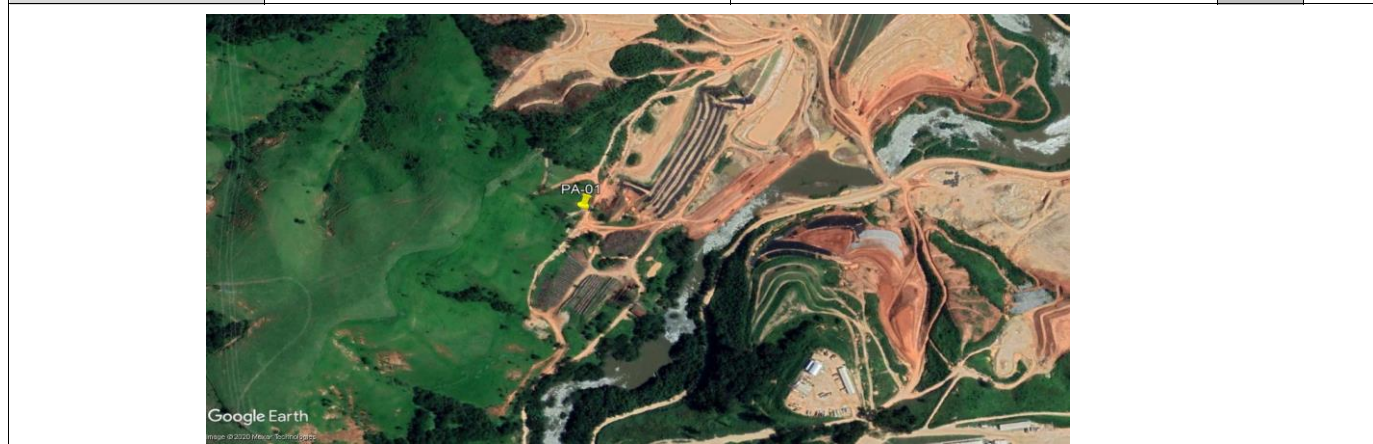
Tipo: Deslocamento terroso e erosão linear
 Este passivo foi anteriormente classificado do tipo rastejamento e erosão linear. Entretanto, a área onde ocorria as feições de escorregamento e ravinas foram reconformadas em virtude do andameto da obra. Dessa forma, no momento a área apresenta taludes oriundos do corte da estrada com deslocamentos terroso. Os sulcos erosivos sofreram uma forte redução, devido ao período menos chuvoso da vistoria e devido a manutenção da estrada.
 Localização dentro da área de influência Barragem Pedreira: este ponto está localizado dentro da área que será coberta pelo futuro reservatório.

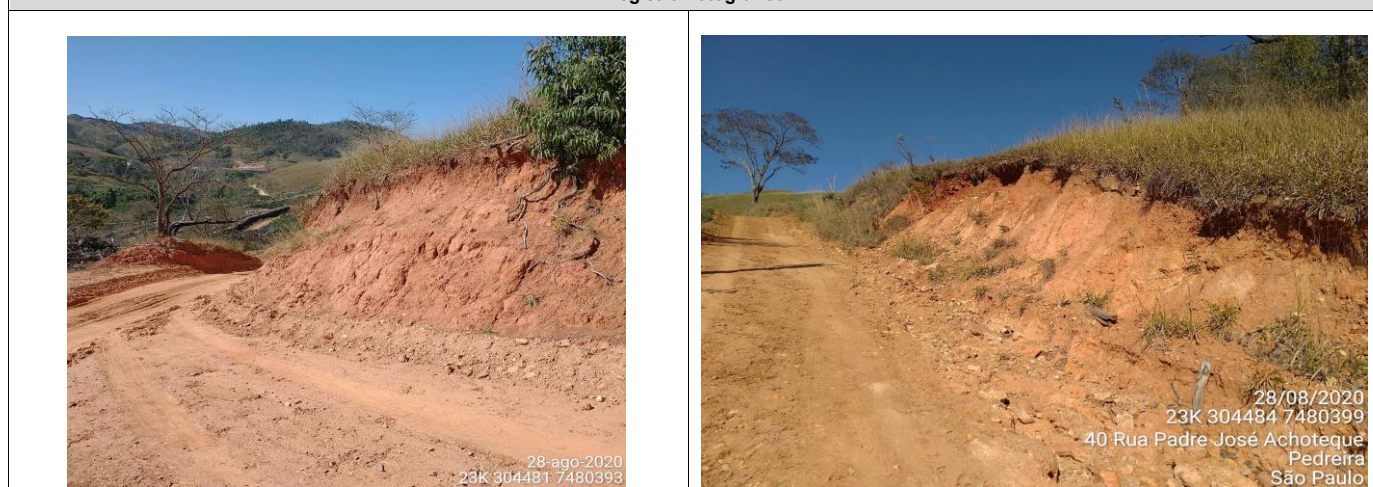
Foto 01	Vista geral do processo erosivo e talude de corte.	Foto 02	Detalhe do talude de corte no processo erosivo.
----------------	--	----------------	---

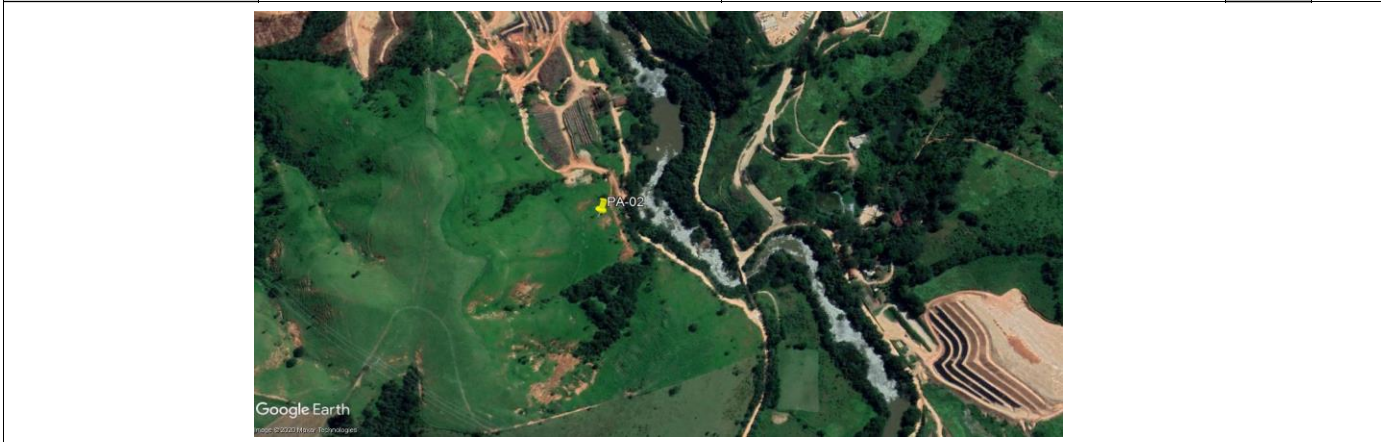
Tipo: Rastejo (creeping).
 Nesta área ocorrem 2 tipos de processos geológicos-geotécnicos: o creeping e as erosões lineares (sulco e ravinas). Estes processos ocorrem pela ausência de cobertura vegetal associada com criação de gado existente na área e é intensificada pelo corte de estrada que retira parte da sustentação do solo. As feições erosivas ocorrem nas faces das encostas em quatro pontos mais evidenciados.
 Localização dentro da área de influência Barragem Pedreira: este ponto está localizado dentro da área que será coberta pelo futuro reservatório.

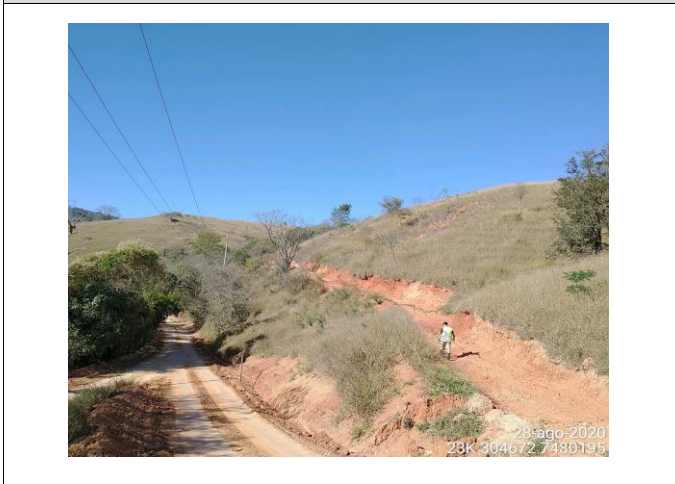
Foto 01 Vista geral das feições erosivas.

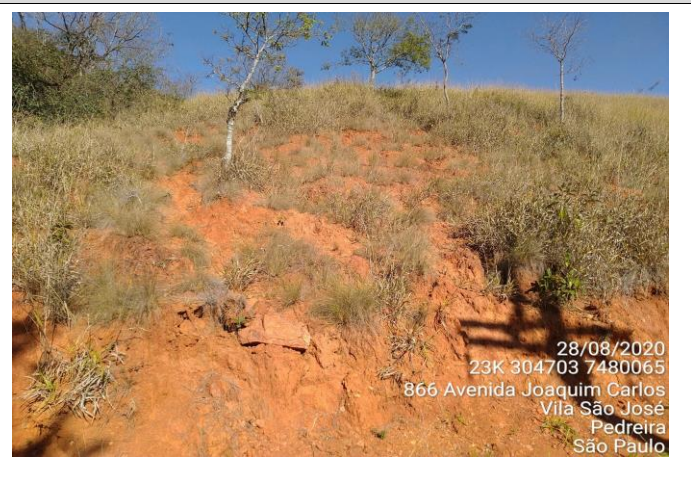
Foto 02 Solo se desprendendo do talude devido a falta de sustentação.

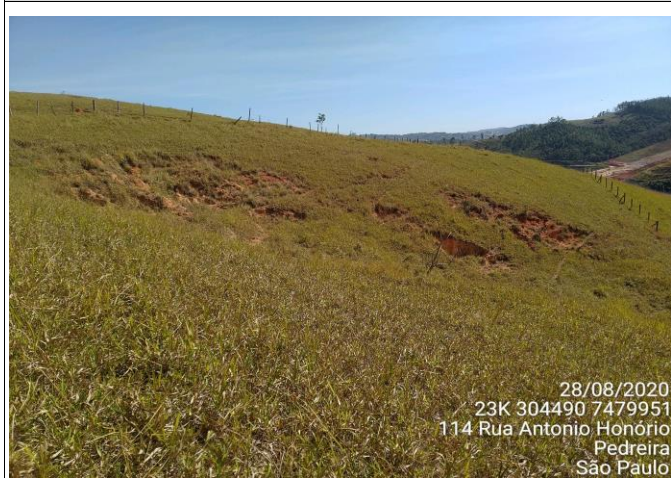
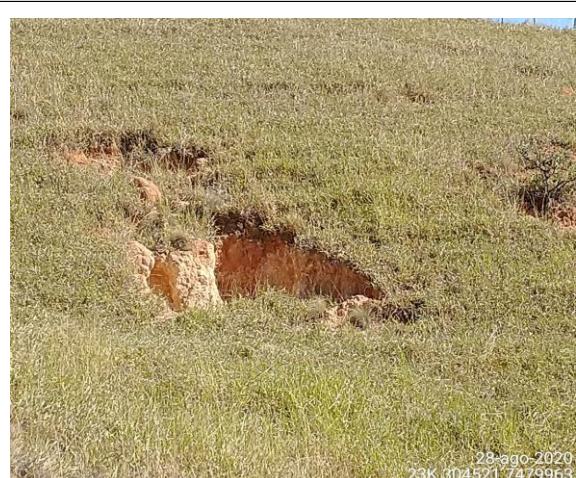
Foto 01	Vista geral da feições erosivas.	Foto 02	Vista detalhada da área erodida.
----------------	----------------------------------	----------------	----------------------------------

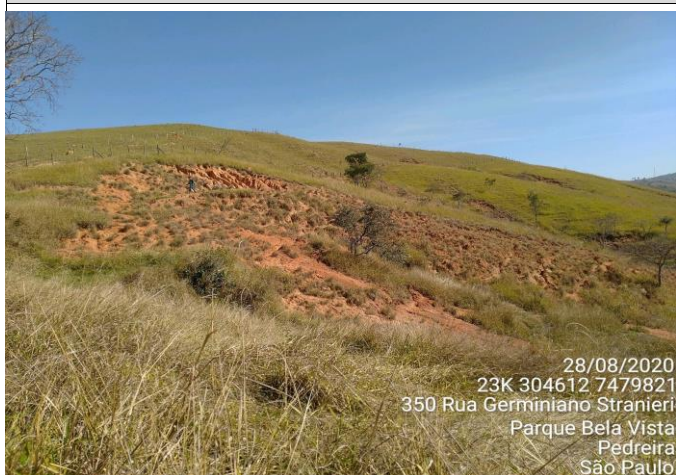
Foto 01	Vista geral das feições erosivas.	Foto 02	Detalhe da dimensão das ravinas.
----------------	-----------------------------------	----------------	----------------------------------

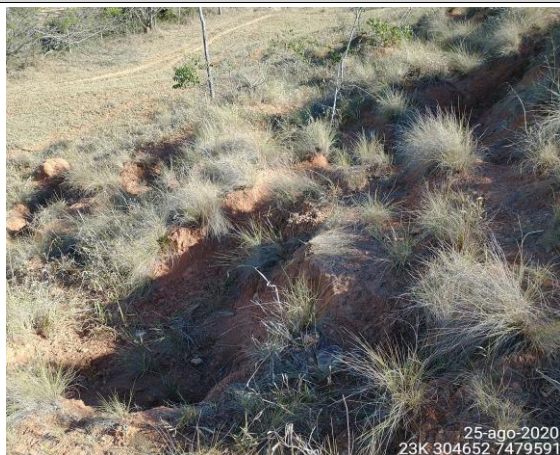
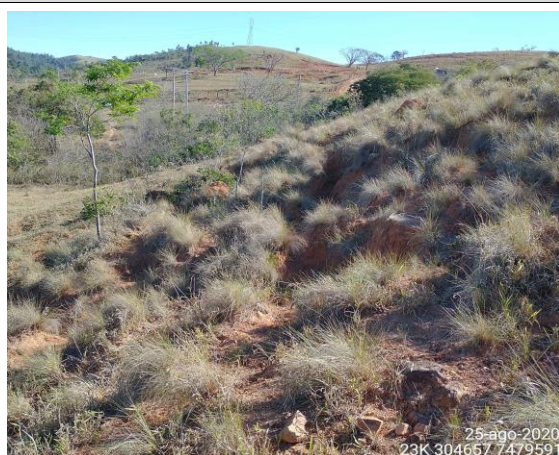
Foto 01	Vista geral das feições erosivas.	Foto 02	Detalhe do processo erosivo.
----------------	-----------------------------------	----------------	------------------------------

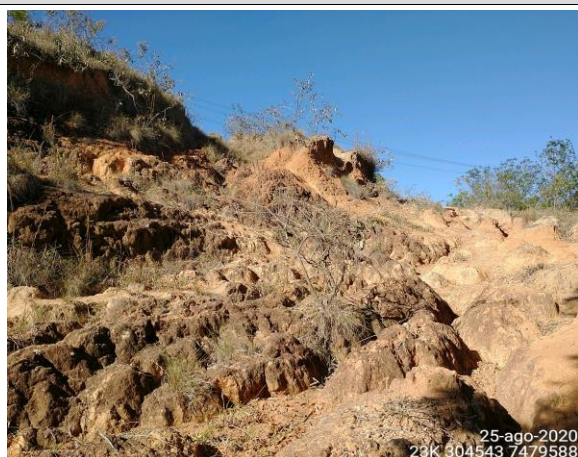
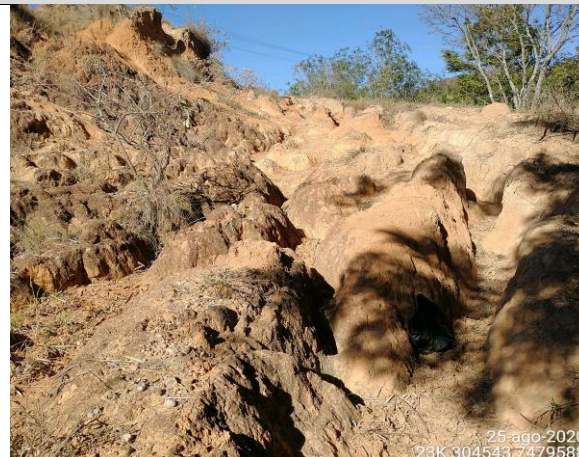
Foto 01	Vista geral das feições erosivas.	Foto 02	Detalhe do processo erosivo de ravina, com a perneira como escala.
----------------	-----------------------------------	----------------	--

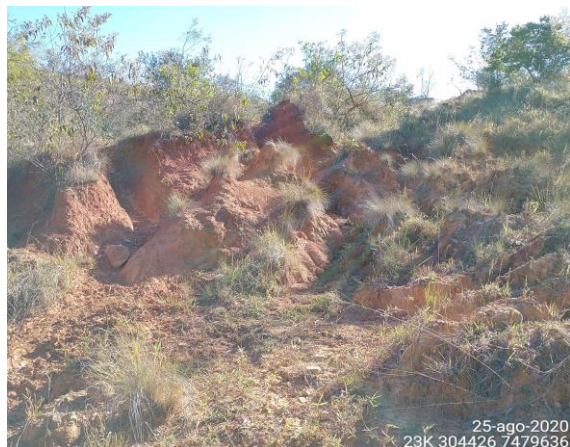
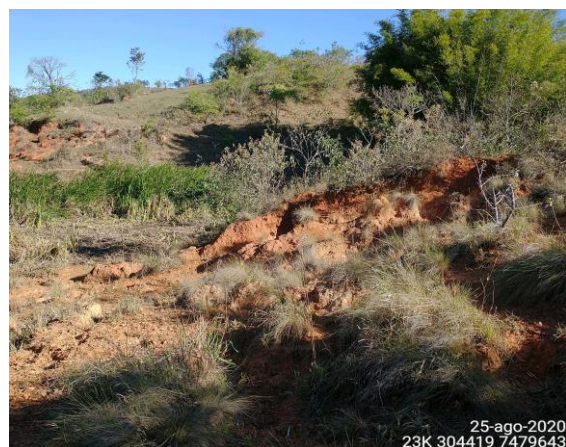
Foto 01	Vista geral da feições erosivas no 1º ponto.	Foto 02	Vista geral da feições erosivas no 2º ponto
----------------	--	----------------	---

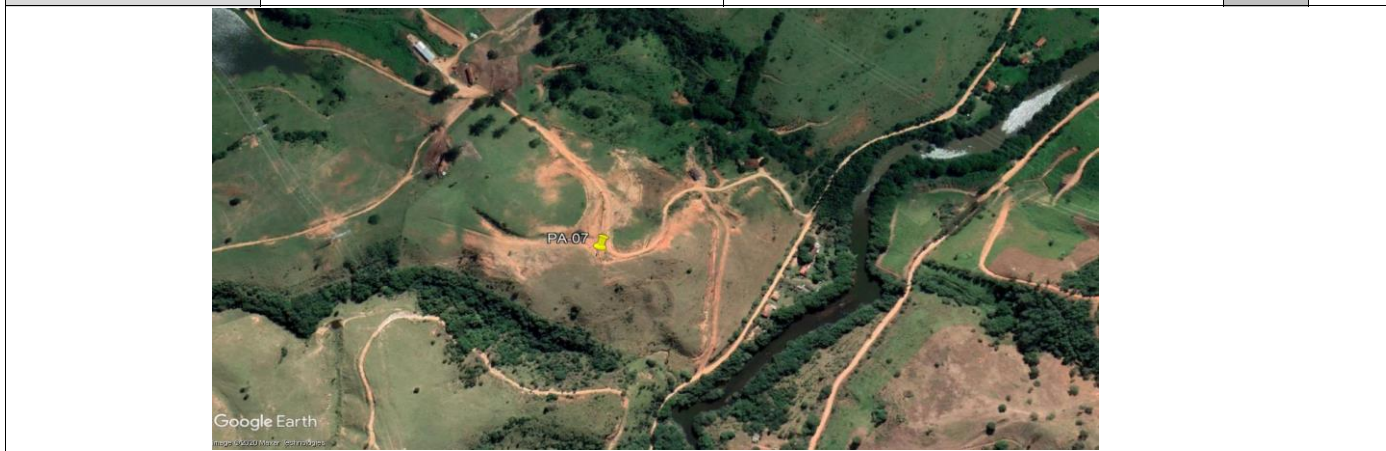
Tipo: Rastejo (creeping) + sulcos e ravinas.
 A área apresenta rastejamento, sulcos erosivos e ravinas. Trata-se de área de pastagem com criação de gado, aonde canaliza e se concentra o escoamento das águas das chuvas. O local é cortado pela estrada de acesso do lindeiro.
 Localização dentro da área de influência Barragem Pedreira: este ponto está localizado dentro da APP.

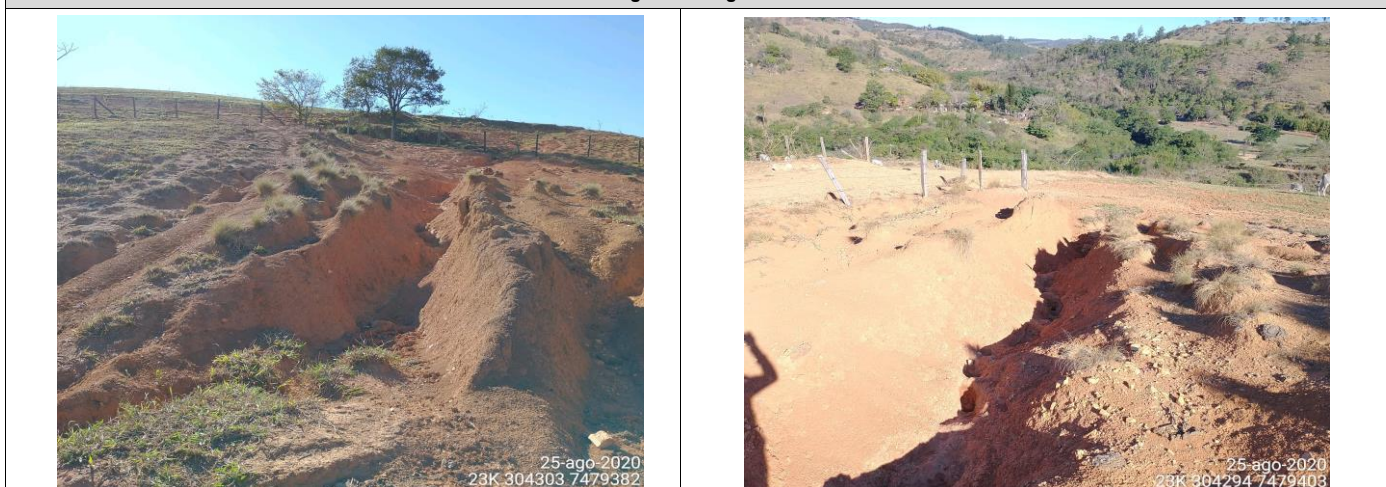
Foto 01	Vista geral da área com presença de sulcos/ravinas.	Foto 02	Vista da ravina na orientação sul.
----------------	---	----------------	------------------------------------

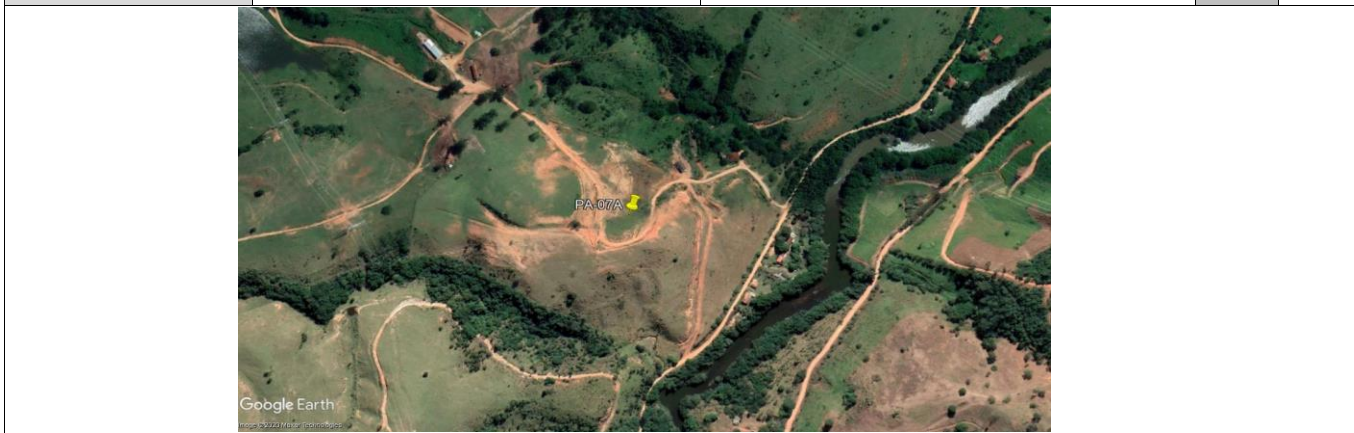
Tipo: Rastejo (creeping).
 A área apresenta rastejamento e sulcos erosivos provenientes da forma de uso do solo e da erosão das águas pluviais. Trata-se de área de pastagem com criação de gado. Esta vistoria foi realizada em um período de forte escassez de chuva, evidenciando a falta de vegetação. O local é cortado pela estrada de acesso do lindeiro. Localização dentro da área de influência Barragem Pedreira: este ponto representa uma área extensa que abrange tanto o futuro reservatório quanto a APP.

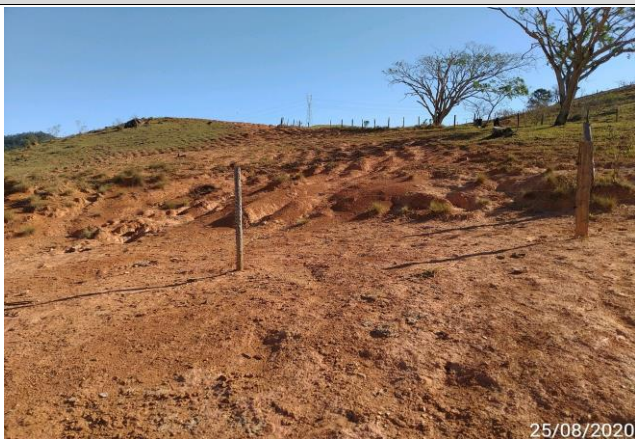
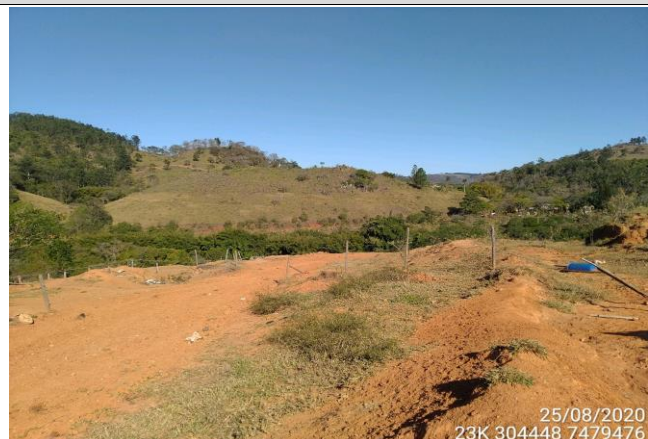
Foto 01	Vista geral da feições erosivas.	Foto 02	A falta de chuva por longos períodos contribui para a exposição do solo
---------	----------------------------------	---------	---

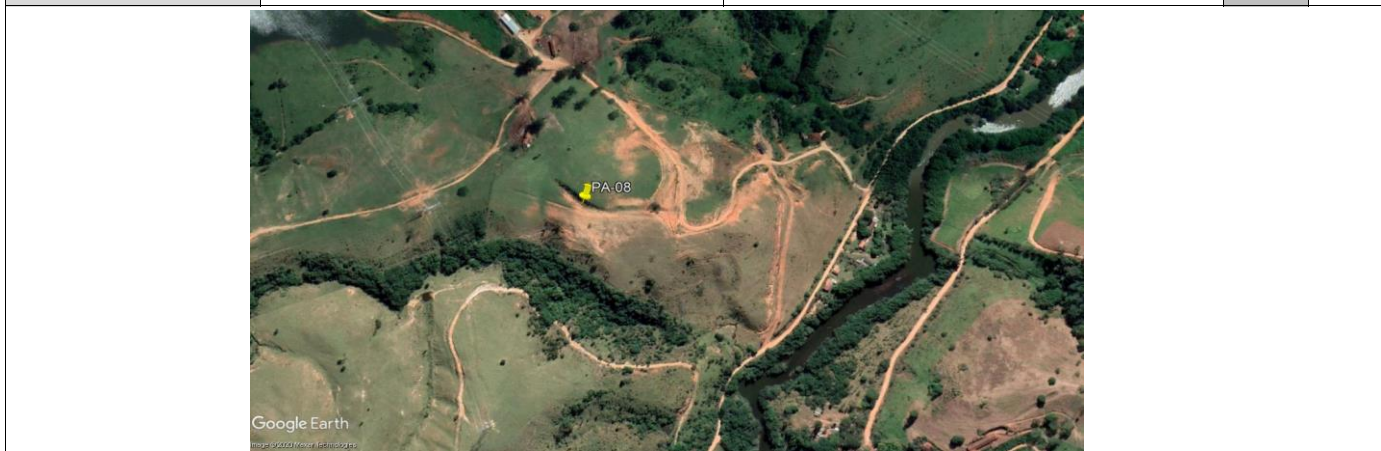
Tipo: Rastejo (creeping) + sulcos e ravinas
 A área apresenta rastejamento, sulcos e ravinas erosivos provenientes do uso do solo. Trata-se de área de pastagem com criação de gado, onde a erosão é intensificada pela ação das águas da chuva. Localização dentro da área de influência Barragem Pedreira: este ponto está localizado dentro da APP.

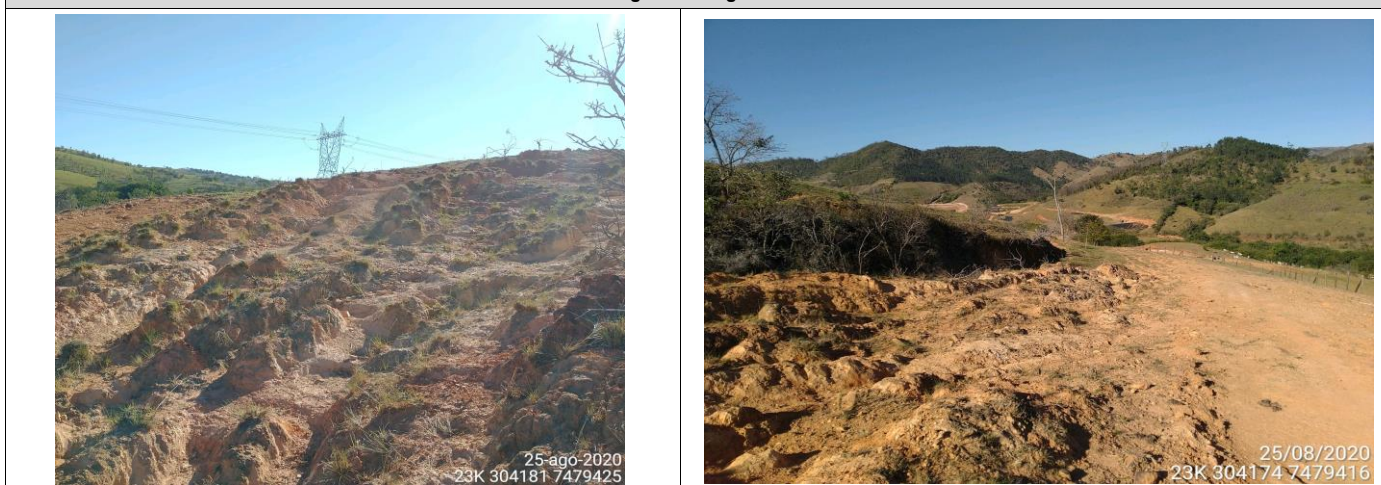
Foto 01	Vista geral das feições erosivas.	Foto 02	Detalhe do processo erosivo.
----------------	-----------------------------------	----------------	------------------------------

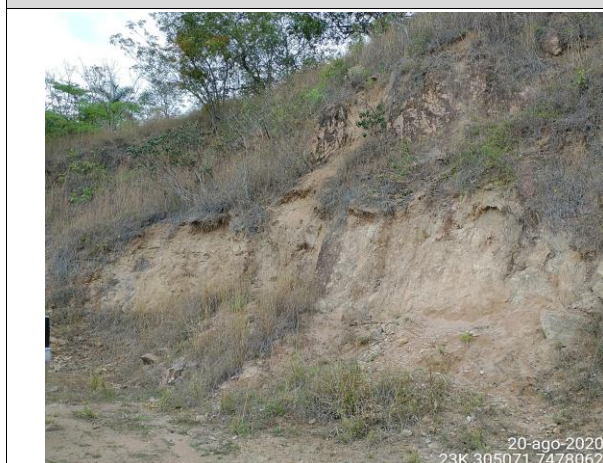
Foto 01 Vista das feições erosivas no talude.

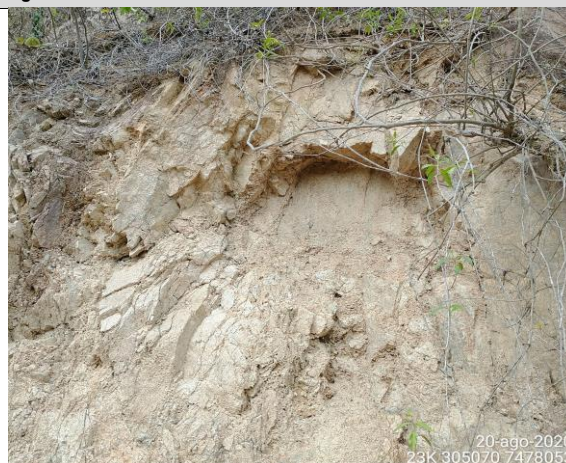
Foto 02 Detalhe do deslocamento rochoso.

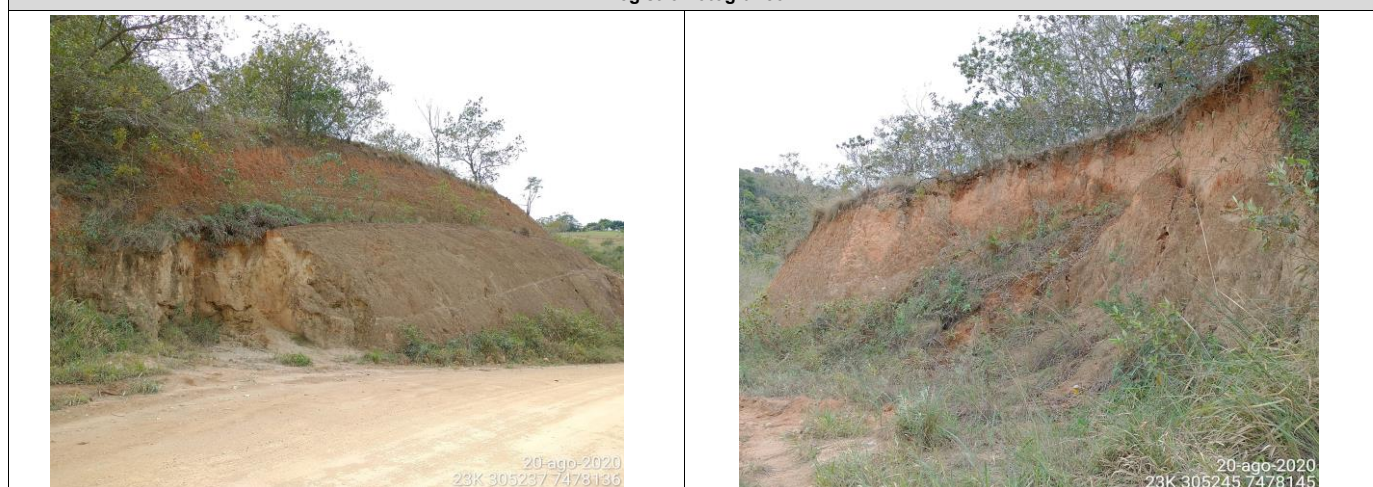
Foto 01	Vista geral do talude.	Foto 02	Detalhe da feição erosiva com a rocha já muito alterada.
----------------	------------------------	----------------	--

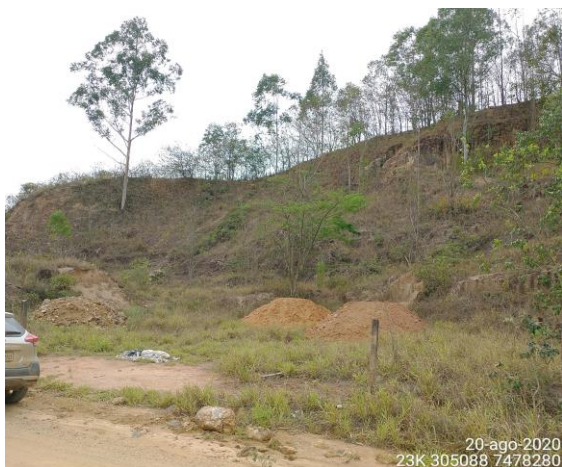
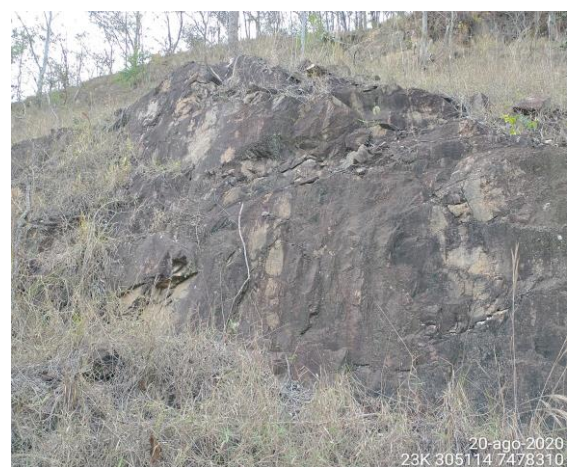
Foto 01	Vista geral do talude.	Foto 02	Vista das feições erosivas.
---------	------------------------	---------	-----------------------------

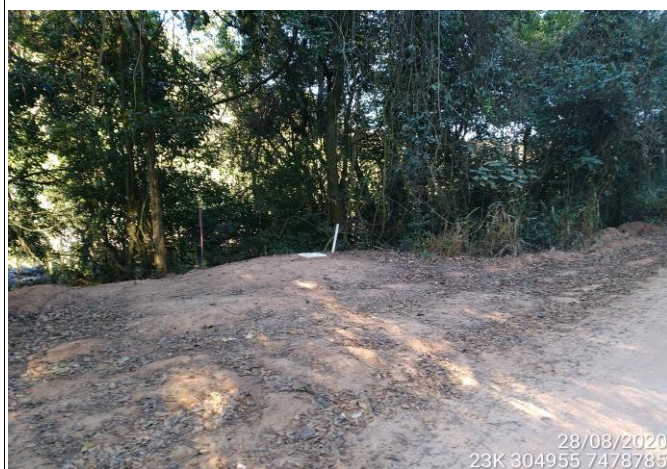
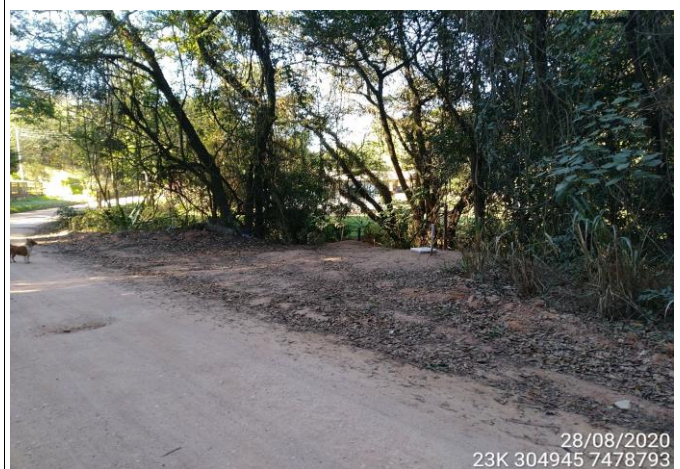
Foto 01	Vista do córrego Entre-Montes.	Foto 02	Área com presença de solo exposto na margem do córrego.
----------------	--------------------------------	----------------	---

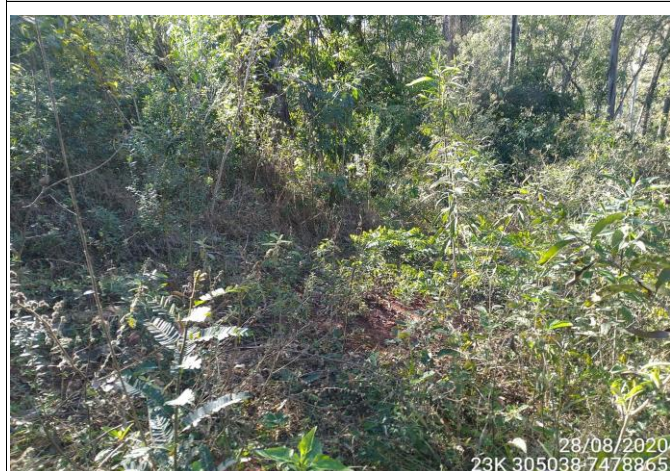
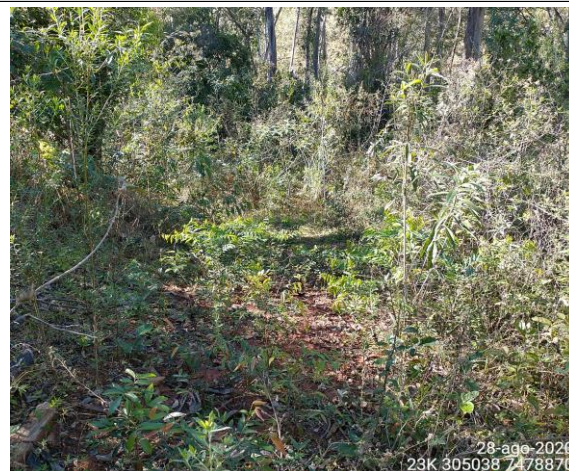
Obra:	Barragem Pedreira	DATA última vistoria	Nº
		28/08/2020	PA-14

Foto 01	Vista geral do passivo ambiental.	Foto 02	Área com pouco solo exposto, já sendo coberto pela vegetação.
----------------	-----------------------------------	----------------	---

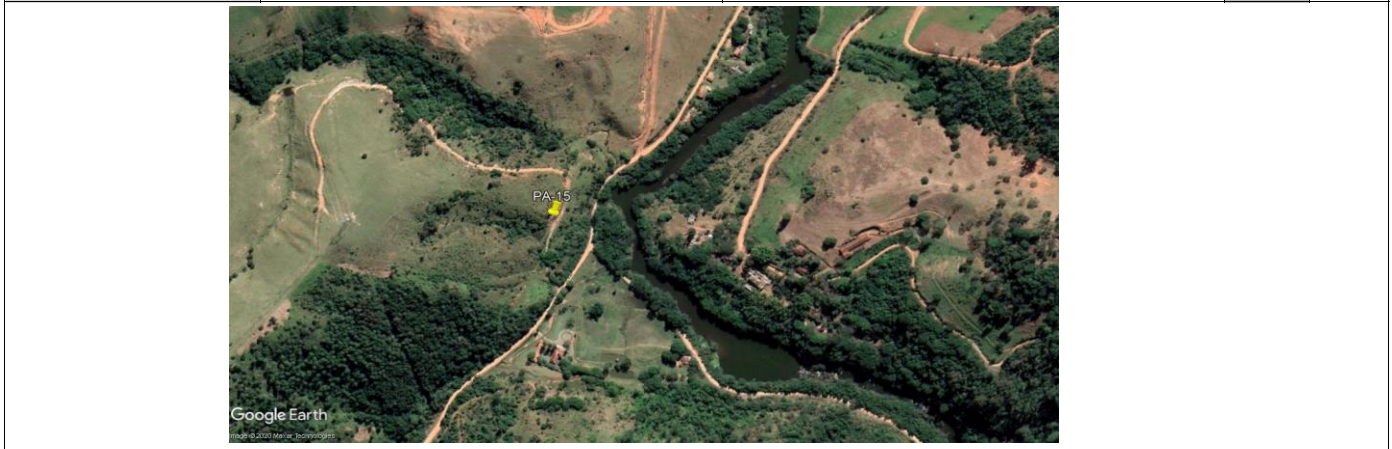
Tipo: Deslocamento Rochoso/Terroso.
A área trata-se do talude cortado para implantação de estrada de acesso. A ausência de vegetação e dispositivos de proteção ocasionou o deslocamento terroso. Localização dentro da área de influência Barragem Pedreira: este ponto está localizado dentro da área que será coberta pelo futuro reservatório.

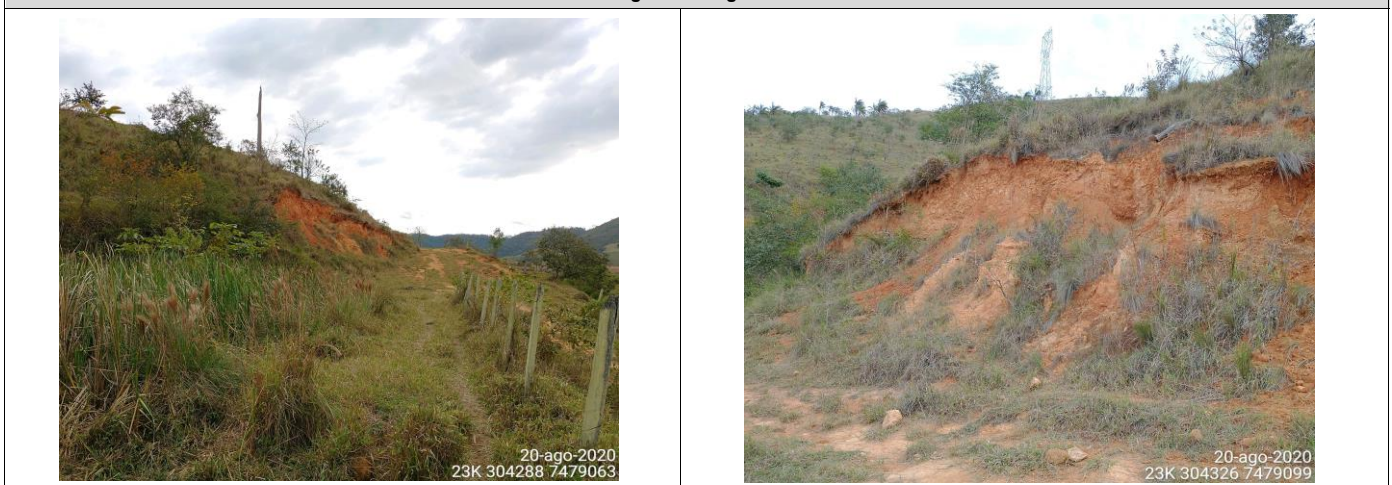
Foto 01	Vista geral das feições erosivas.	Foto 02	Detalhe da área erodida.
----------------	-----------------------------------	----------------	--------------------------

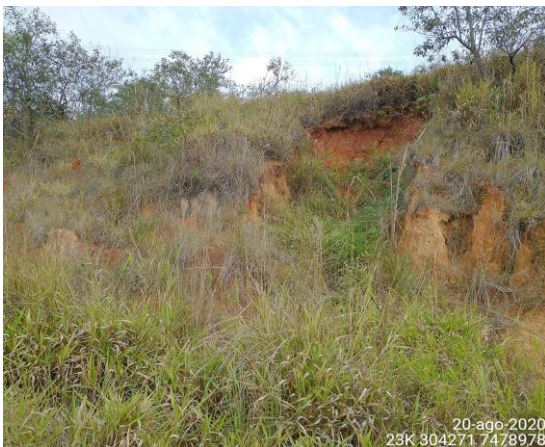
Foto 01 Vista das feições erosivas.

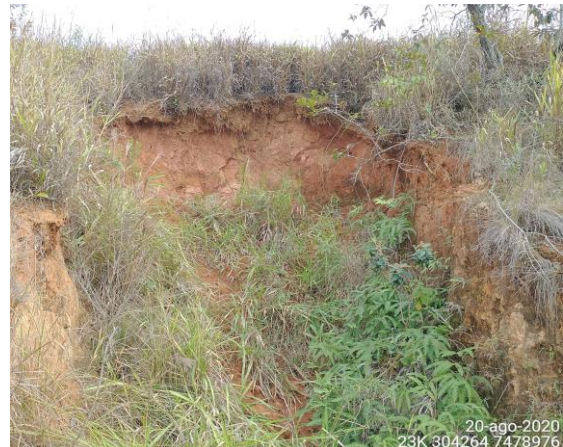
Foto 02 Detalhe da área erodida já com a vegetação cobrindo o passivo.

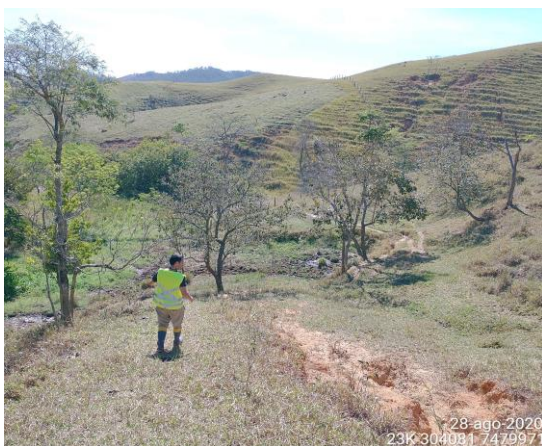
**Foto 01**

Feições erosivas nas encostas.

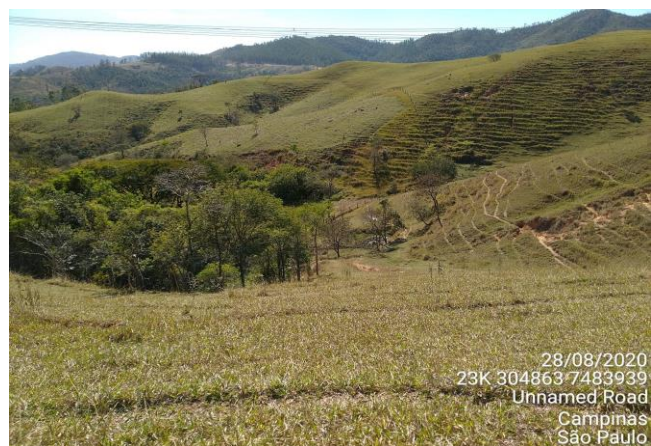
**Foto 02**

Vista da área com as feições erosivas nas encostas.

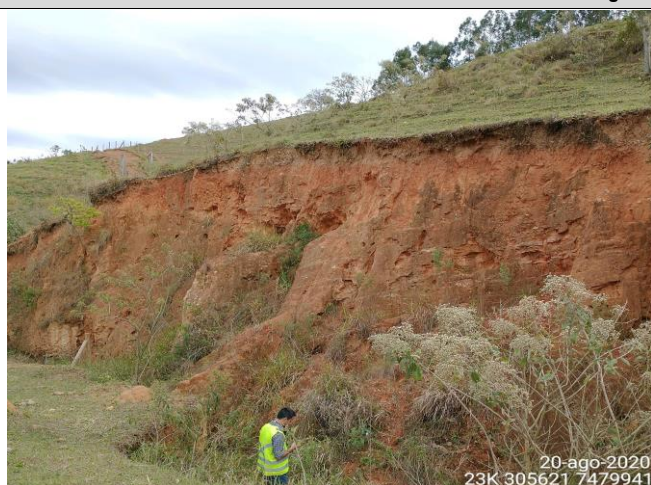
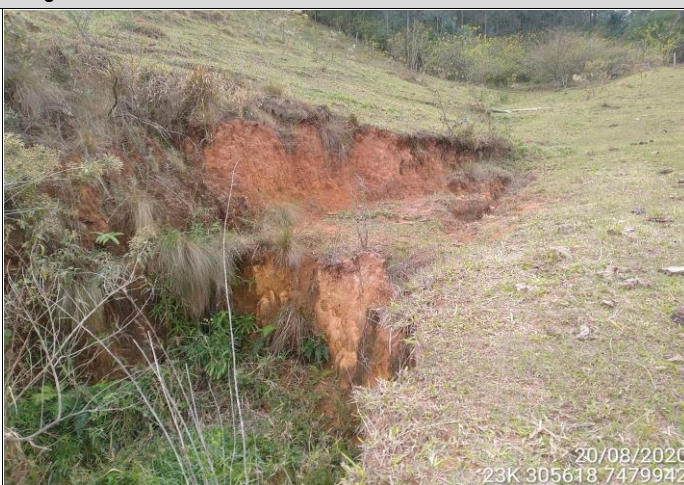
Foto 01	Vista das feições erosivas no talude.	Foto 02	Detalhe do processo erosivo.
----------------	---------------------------------------	----------------	------------------------------

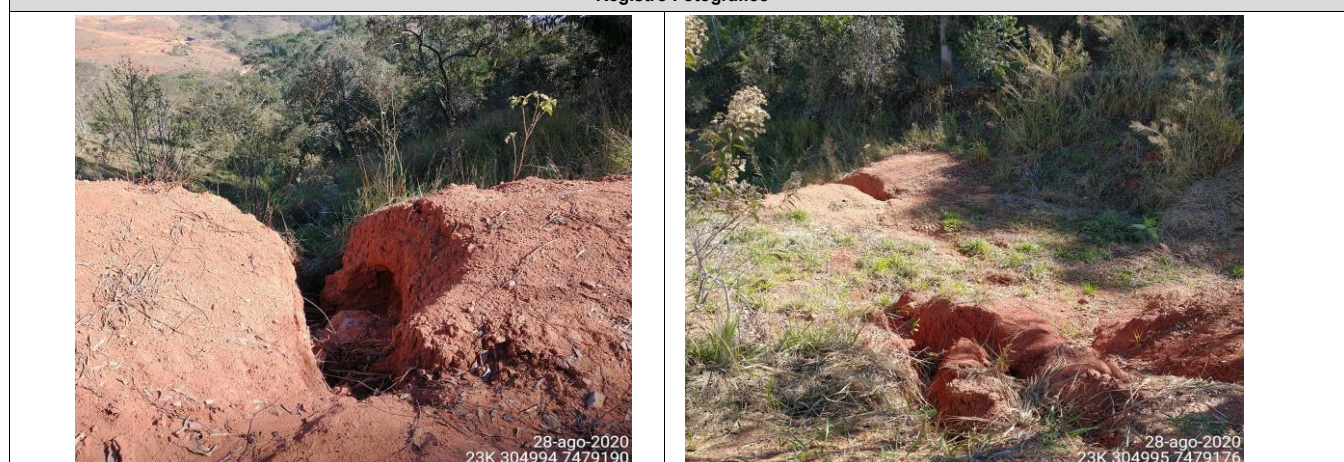
Foto 01

Feição com maior grau de erosão.

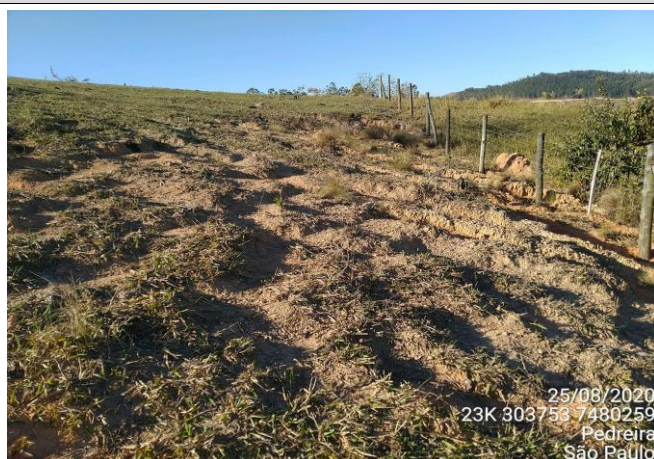
Foto 01	Vista geral do passivo ambiental	Foto 02	Detalhe de medida adotada para mitigar a jusante do processo
----------------	----------------------------------	----------------	--

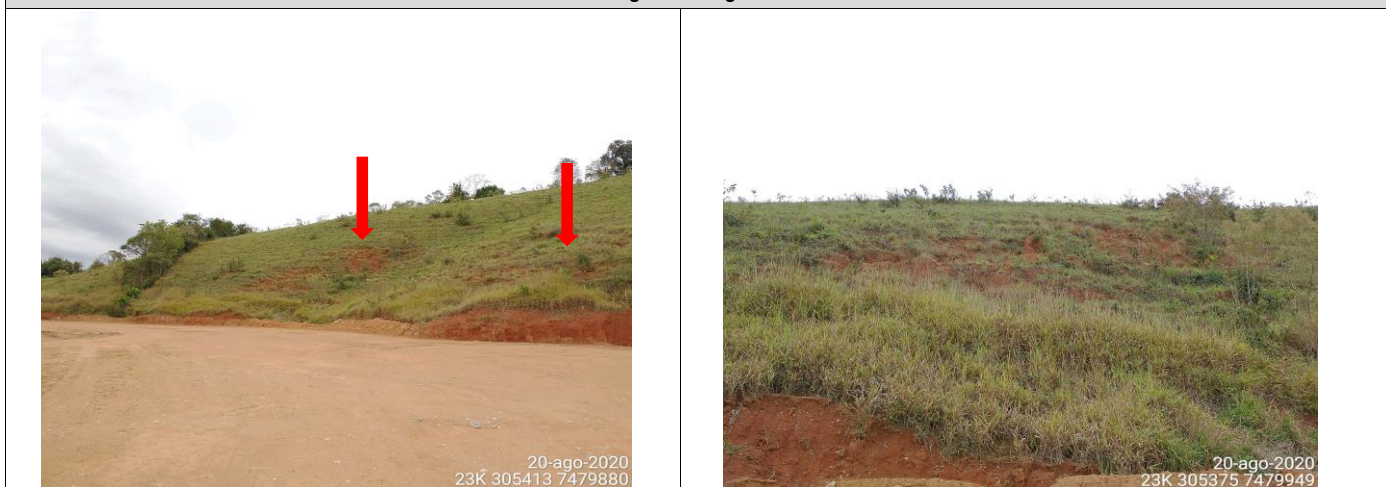
Foto 01	Vista geral do passivo ambiental	Foto 02	Detalhe do processo de revegetação da superfície
----------------	----------------------------------	----------------	--

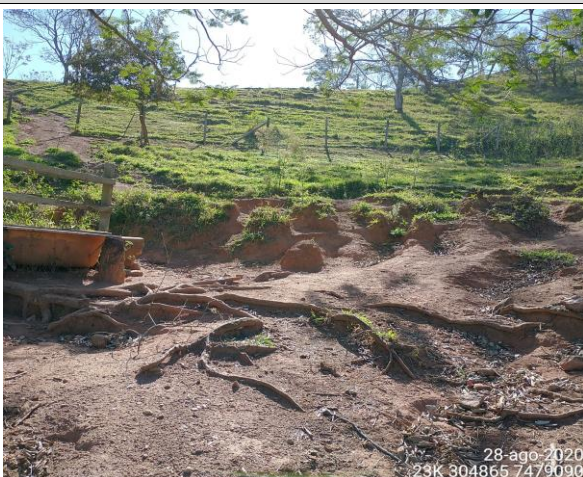
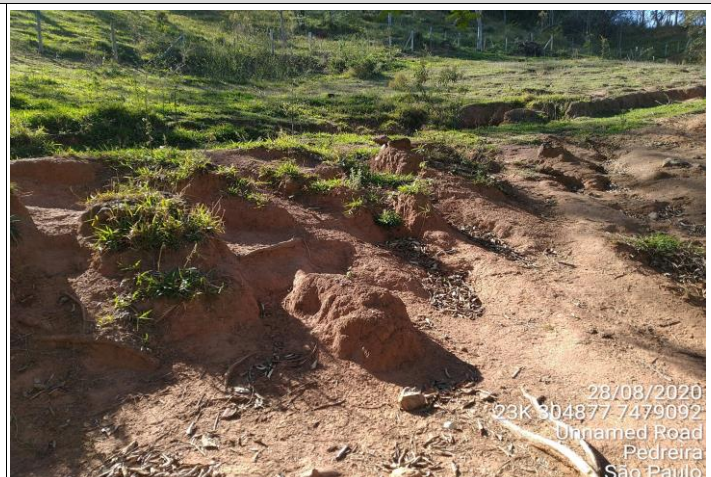
Tipo: Creeping + Sulcos
 A área apresenta rastejamento (creeping) e sulcos erosivos. Esses processos erosivos são consequência do uso do solo, pastagem com criação de gado, associado a erosão proveniente das águas pluviais. *Esta foi a primeira vistoria neste ponto. Localização dentro da área de influência Barragem Pedreira: este ponto está localizado dentro da APP.

Foto 01	Vista geral do passivo ambiental	Foto 02	Detalhe do processo erosivo.
----------------	----------------------------------	----------------	------------------------------

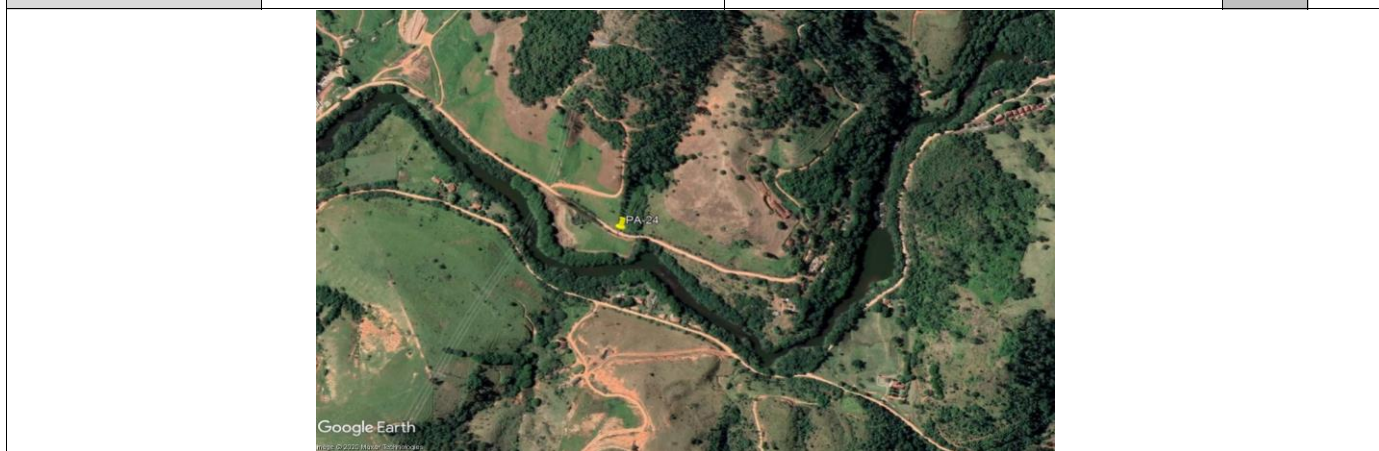
Tipo: Desplacamento Maciço Rochoso
 Passivo ambiental proveniente de corte de talude para estrada vicinal. O maciço rochoso se encontra já em fase elevada de alteração de rocha, formando solo, e ainda com a predominância de fraturas ao longo do talude. Essas características aceleram o processo de deslocamento e facilitam a percolação da água no talude rochoso.
 Localização dentro da área de influência Barragem Pedreira: localizado dentro da área que será coberta pelo futuro reservatório.

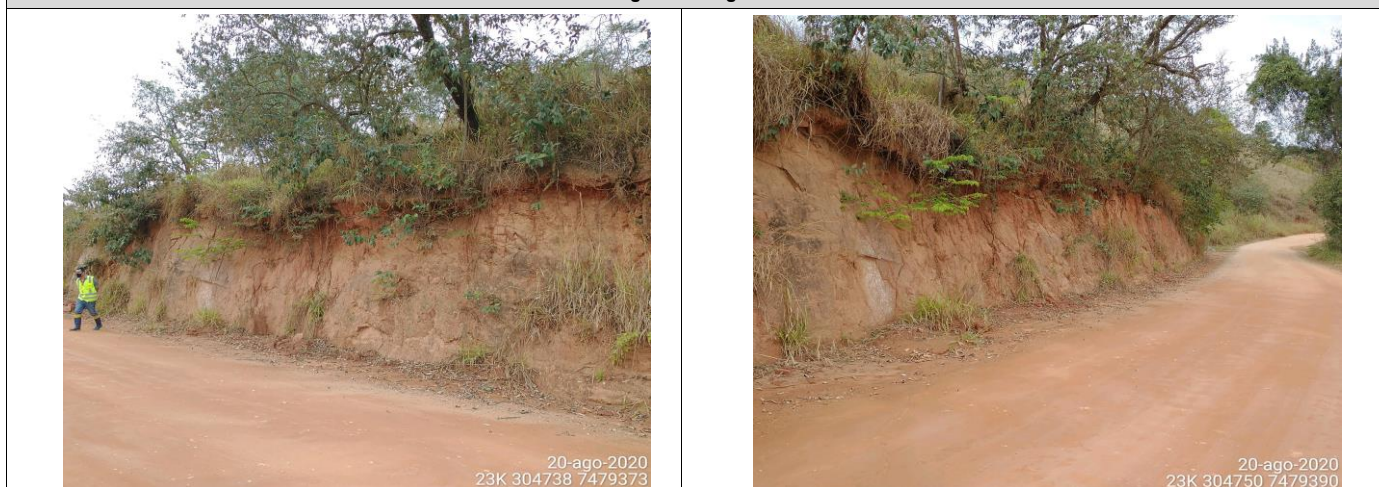
Foto 01	Vista geral do passivo ambiental	Foto 02	Detalhe do processo erosivo.
----------------	----------------------------------	----------------	------------------------------
