# BARRAGEM PEDREIRA

# **RELATÓRIO DE ANDAMENTO DOS** **PROGRAMAS AMBIENTAIS** **BARRAGEM PEDREIRA**

## ***6º Relatório Quadrimestral do Programa de Controle Ambiental das Obras***

0322-01-AS-RQS-0006-R01-PCA

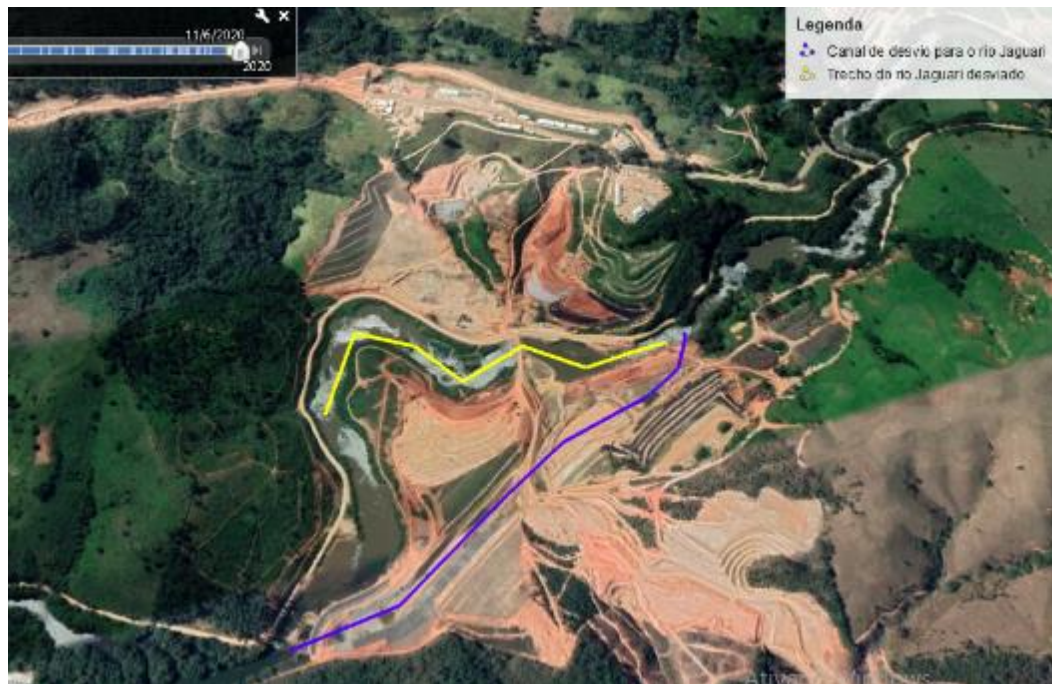
**Figura 7-**Identificação do trecho do rio Jaguarí desviado.

Apresentam-se a localização do trecho do rio Jaguari desviado, seguido das etapas da atividade através de sequência de imagens e registro fotográfico.

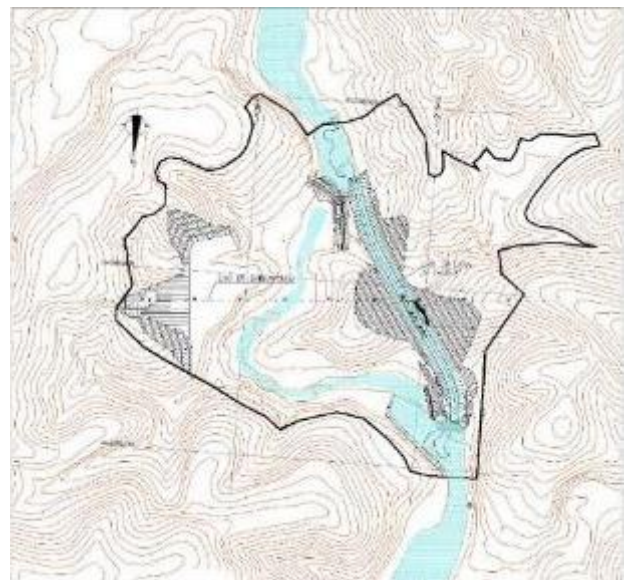
**Figura 9-**Construção da ensecadeira de montante

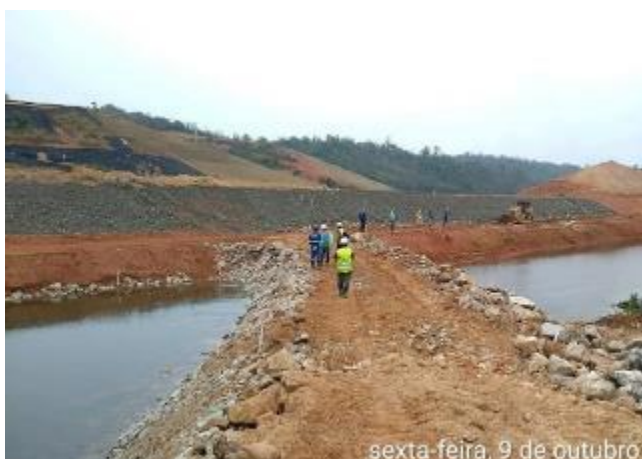
**Foto 276**– Ensecadeira M1 com enrocamento no talude. (Data:09/10/2020)

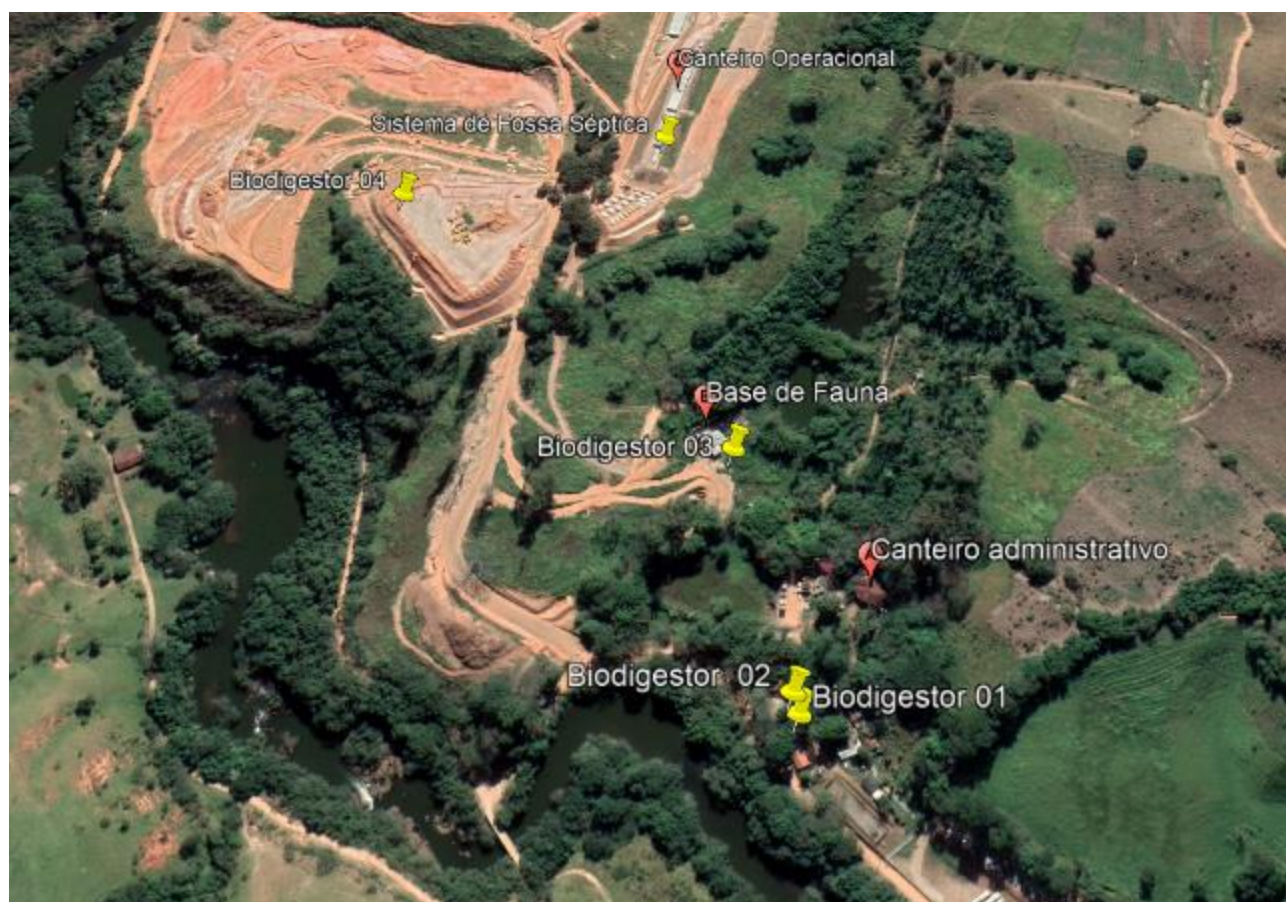
**Figura 20-**Localização dos sistemas de tratamento de efluente doméstico.

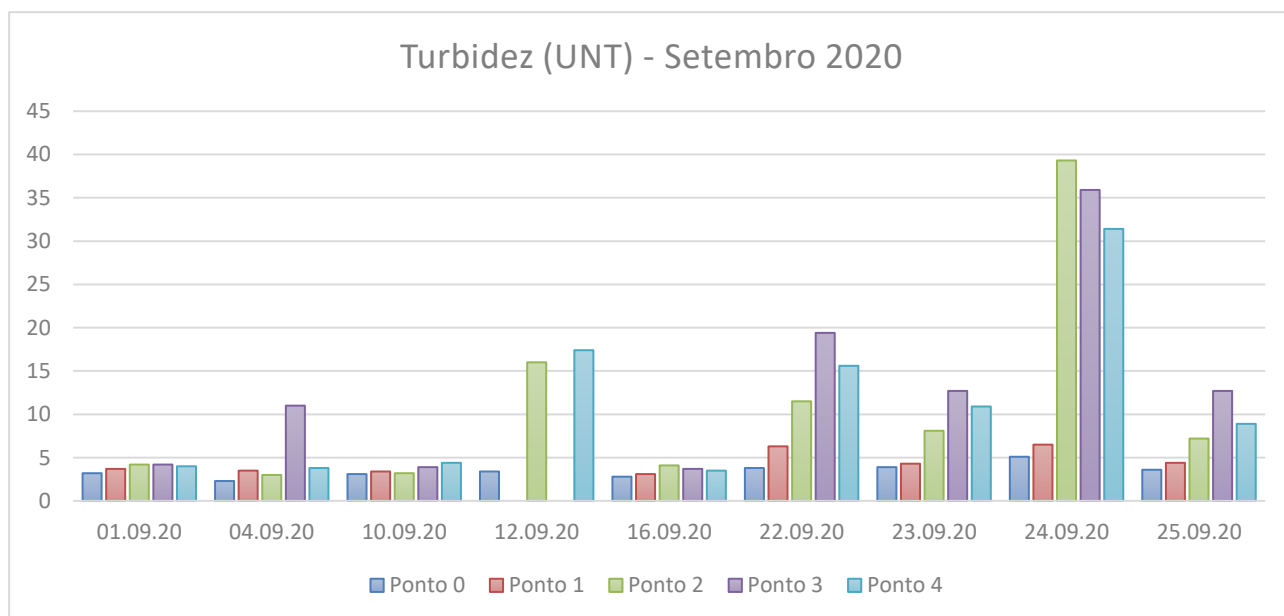
**Gráfico 4**–Resumo das medições

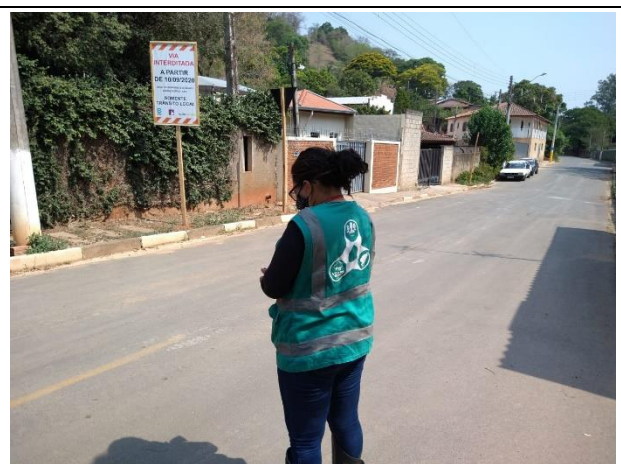
**Foto 2** – Monitoramento de ruído ambiental no ponto PMR 01. (Data:23/09/2020)

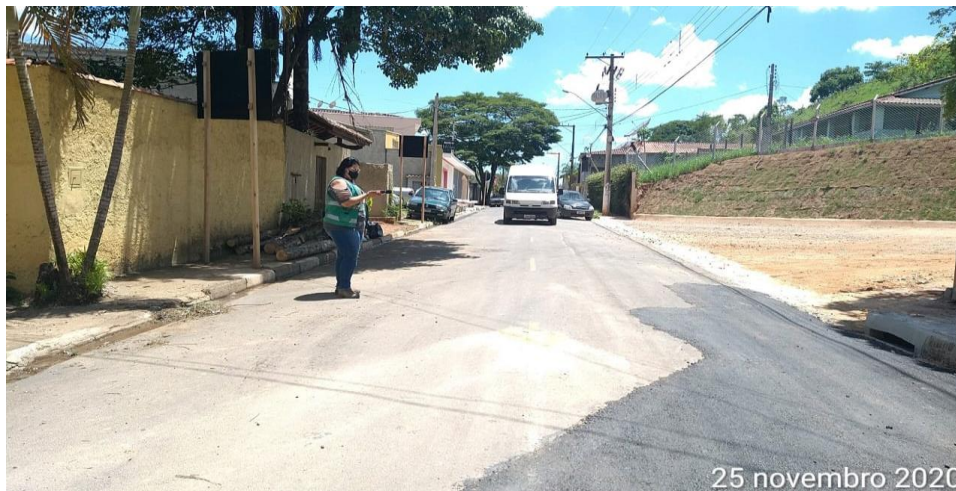
**Observações:** Durante o monitoramento tiveram ruídos provenientes do trânsito intenso no local, da loja de móveis planejados e da atividade de concretagem por caminhão betoneira. Cabe ressaltar que a atividade do empreendimento é pontual no local, com pouca geração de ruído e ocorre durante o período de diurno.

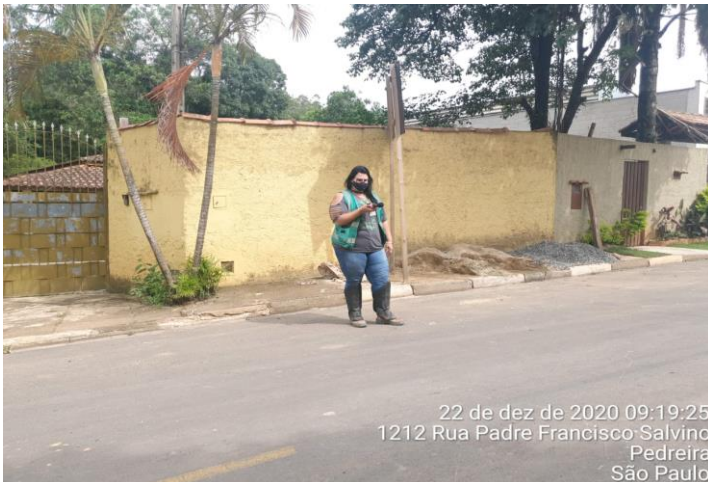
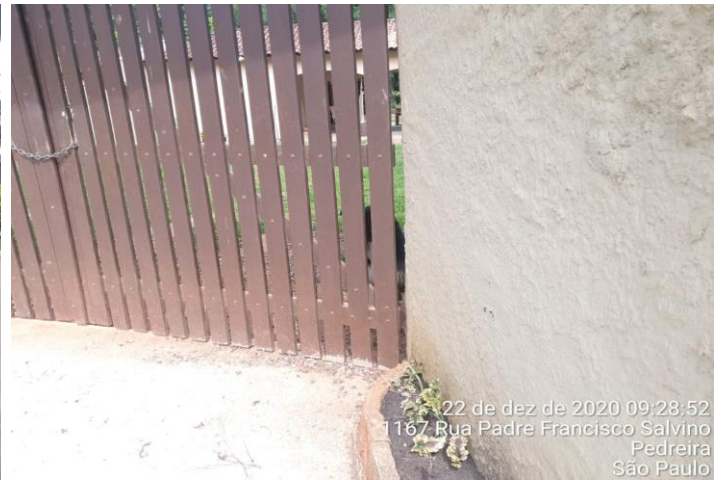
**Observações:** Durante o monitoramento tiveram ruídos provenientes do trânsito local, de cachorros dos lindeiros e de equipamentos da loja de móveis planejados. Cabe ressaltar que não está havendo atividades do empreendimento próximo ao local.
