# BARRAGEM PEDREIRA

PARTE IX – CARTA DE ENCAMINHAMENTO DOS PROGRAMAS;  
RELATÓRIO COMPLEMENTAR DE FORMULÁRIOS; E  
PROTOCOLOS DE ENVIO DO 5º RELATÓRIO QUADRIMESTRAL

# **SUPERVISÃO DA OBRA DA** **BARRAGEM PEDREIRA**

## ***Relatório Complementar de Formulários*** ***6º Relatório Quadrimestral de Andamento*** ***Ambiental***

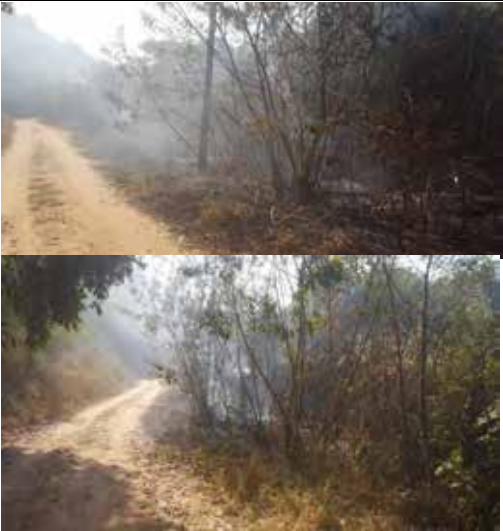
Próximo a Usina Macaco Branco		Comunicado por moradores o mesmo informou ao Consórcio BP OAS-CETENCO no dia 09/09/2020 sobre princípio de incêndio, em área de vegetação próximo a Usina macaco branco. O evento foi controlado pela Brigadistas do Consórcio BP OAS-CETENCO. No mesmo dia 09/09/2020	
<b>ELABORADO POR: Luis Ricardo Macedo Perussi</b>			<b>APROVADO POR: Mariana Bittu</b>	
			<b>DATA: 09/09/2020</b>	
<b>VISTO TECNICO</b>	Luis Ricardo Macedo Perussi	<b>VISTO COORDENADOR</b>	Mariana Bittu

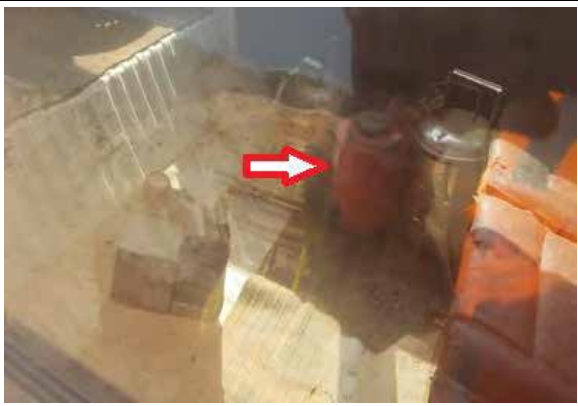
Equipe da Sondagem - Margem Direita		Evidenciado armazenamento de produtos químicos inflamáveis dentro do veículo fechado, além de galão de água para consumo humano (garrafa vermelha), em desacordo com o plano básico ambiental.

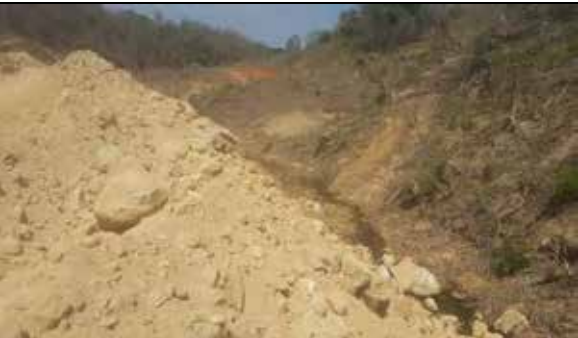
Bota Fora 2 Margem Esquerda - Córrego Caracol		Verificado em ronda expansão do bota fora 2 no limite do córrego caracol (não canalizado) com risco de carreamento de material para corpo hídrico.

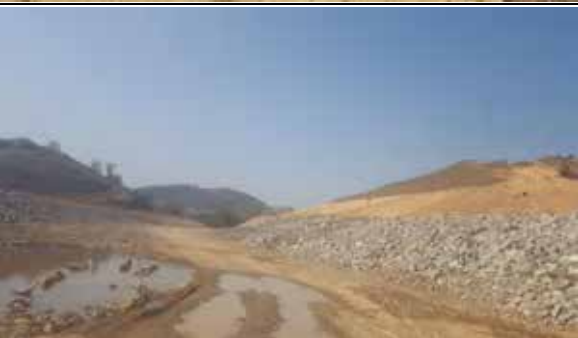
Canal de Desvios Margem Esquerda		Observado em ronda que parte do talude do canal de desvio ainda permanece sem cobertura/proteção. Foi evidenciado equipe trabalhando no local, porém recomenda-se que os taludes estejam todos cobertos antes da execução do desvio do Rio ,para não gerar carreamento de sedimentos.

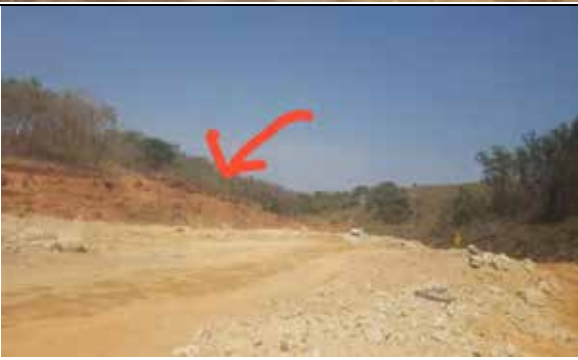
Bota Fora 2 Margem Esquerda		Bota fora 2 em expansão, com ritmo acelerado, e observado material lenhoso (toras e galhadas) próximo ao local, podendo ser soterrado, devido ao processo construtivo. Conforme preconizado no PBA, o material lenhoso suprimido no empreendimento deve ser encaminhado aos pátios de madeira e galhada.
<b>ELABORADO POR:</b> Luis Ricardo Macedo Perussi			<b>APROVADO POR:</b> Mariana Bittu	
			<b>DATA:</b> 16/09/2020	
<b>VISTO TECNICO</b>	Luis Ricardo Macedo Perussi		<b>VISTO COORDENADOR</b>	Mariana Bittu

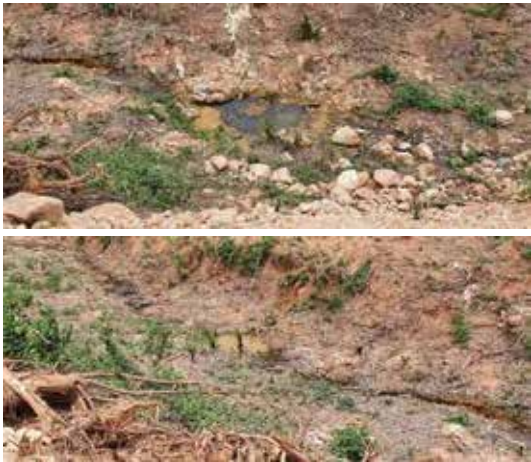
CÓRREGO DO CARACOL		EVIDENCIADO PONTOS DE EUTROFIZAÇÃO, PROVAVELMENTE PROVENIENTES DA RETENÇÃO D'ÁGUA, NO CASO O CÓRREGO DEIXOU DE MANTER O FLUXO NATURAL D'ÁGUA. EM DESACORDO COM O PBA E Lei Nº 9.433/97.
ELABORADO POR: VINÍCIUS BLANKENBURG			APROVADO POR: MARIANA BITTU	DATA: 22/09/2020
VISTO TÉCNICO	VB	VISTO COORDENADOR	MB

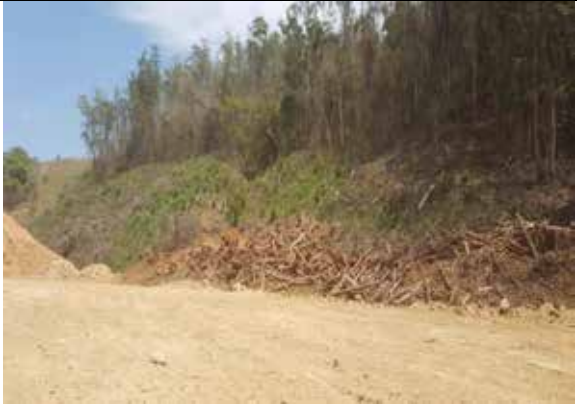
Bota Fora 2 Margem Esquerda		<p>Bota fora 2 em expansão, com ritmo acelerado, e observado material lenhoso (toras e galhadas) próximo ao local, podendo ser soterrado, devido ao processo construtivo. Conforme preconizado no PBA, o material lenhoso suprimido no empreendimento deve ser encaminhado aos pátios de madeira e galhada. <b>Recorrente da ronda socioambiental 1703-01-AS-RSA-0221-R00.</b></p>

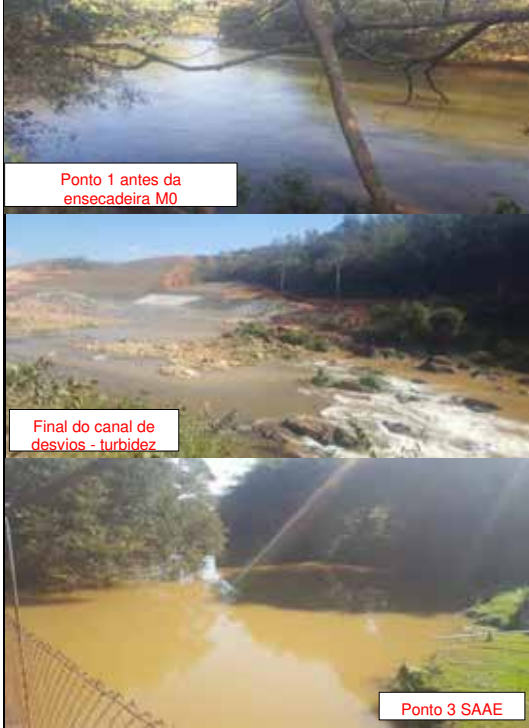
Rio Jaguari

Evidenciando o aumento do nível do rio Jaguari passando pelo canal de desvios sendo observado o aumento da turbidez na saída do canal para o rio.

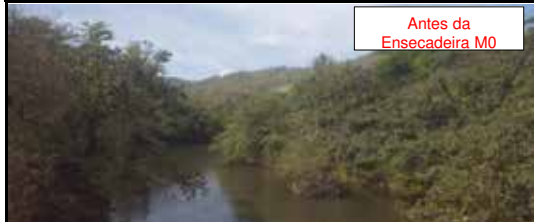
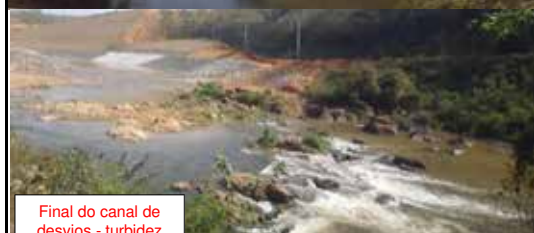
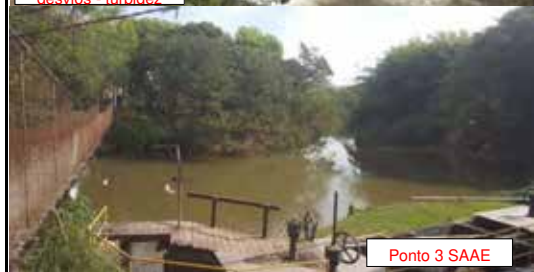
**Ponto 3 SAAE****Rio Jaguari**

**Final do canal de  
desvios - turbidez**

Evidenciando o aumento do nível do rio Jaguari passando pelo canal de desvios sendo observado o aumento da turbidez na saída do canal para o rio.

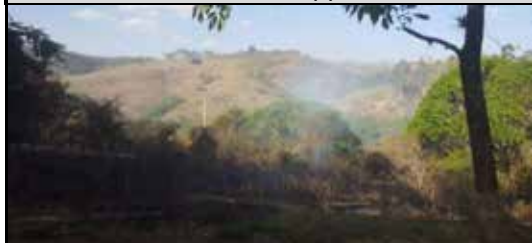
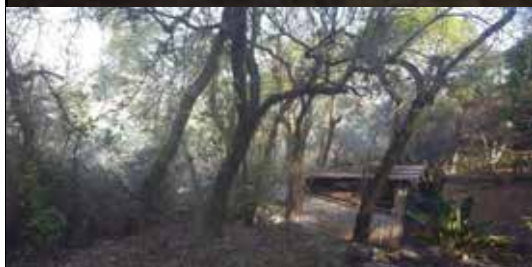
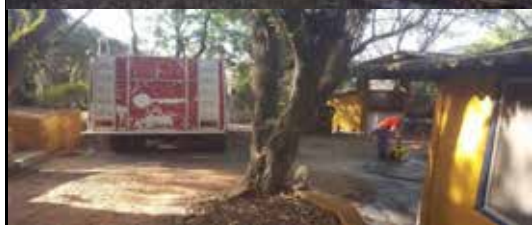
Usina Macaco Branco/ Sítio São José

Constatado no dia 26/09/2020, a ocorrência de incêndio, em área de vegetação próximo a usina Macaco Branco. A Supervisão informou o Consórcio BP sobre o ocorrido, e o mesmo alegou que não iria no local, pois o incêndio não estava dentro da área do empreendimento. O evento foi controlado pelo Corpo de Bombeiros.

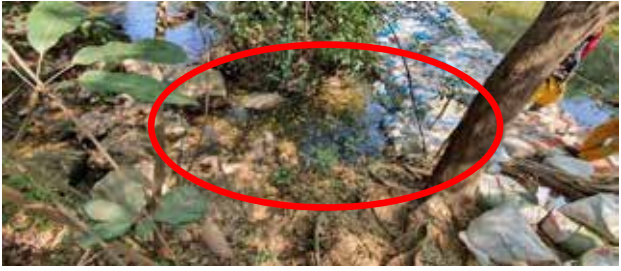
Sacaria SAAE		Evidenciado o represamento d'água em local após o início da sacaria, necessidade de adequação, conforme PBA e legislação.

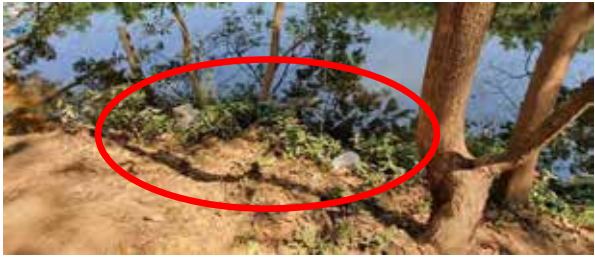
Evidenciado a falta de limpeza do local, não conforme segundo PBA.	
<b>ELABORADO POR: VINÍCIUS BLANKENBURG</b>			<b>APROVADO POR: MARIANA BITTU</b>	
			<b>DATA: 05/10/2020</b>	
VISTO TÉCNICO	VB	VISTO COORDENADOR	MB

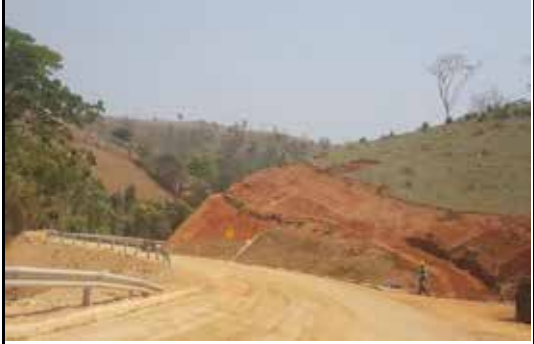
Acesso MD 03		Evidenciado o plantio de grama nos taludes do acesso MD 03 de acordo com item 3.2 do Pes - Procedimento de execução de serviços: Plantio de grama - preparação do solo através da regularização da superfície, consertando às ravinas das erosões, limpeza com retirada de tocos, pedras etc, deverão ser incorporados fertilizantes na área regularizada, de acordo com padrão estabelecido pelo tipo de solo, e a irrigação das áreas plantadas.	
<b>ELABORADO POR: Luis Ricardo Macedo Perussi</b>			<b>APROVADO POR: Mariana Bittu</b>	
			<b>DATA: 06/10/2020</b>	
<b>VISTO TECNICO</b>	Luis Ricardo Macedo Perussi		<b>VISTO COORDENADOR</b>	Mariana Bittu

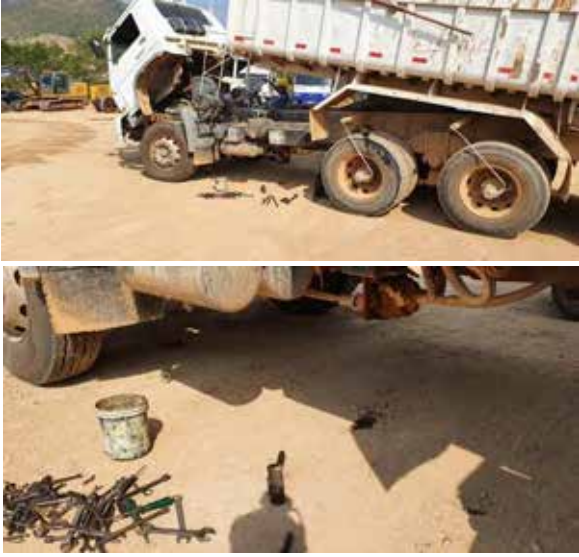
Oficina mecânica		Evidenciado manutenção fora da área específica para atividade. E a mesma apresentou derramamento de óleo.
ELABORADO POR: VINÍCIUS BLANKENBURG			APROVADO POR: MARIANA BITTU	
			DATA: 06/10/2020	
VISTO TECNICO	VB	VISTO COORDENADOR	MB

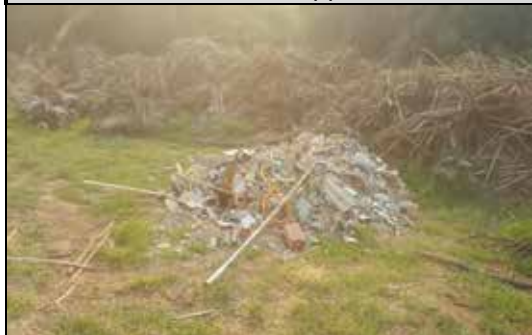
Pátio de Raízes - Margem Direita

Evidenciado resíduos de entulho proveniente demolição armazenado no pátio de raízes em desacordo ao Plano Básico Ambiental.

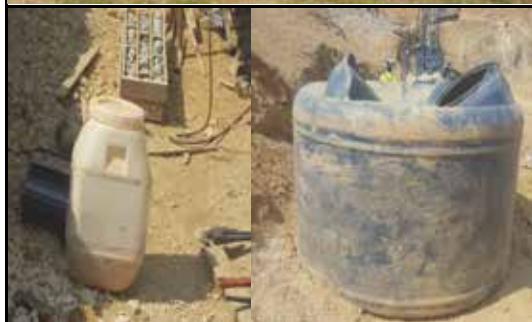
Ponto 714 sondagem – Ombreira Direita

Evidenciados recipientes de produtos químicos sem identificação, caixa d'água com água industrial e kit de emergência. Devido ser pendência recorrente do campo foi notificada em ronda socioambiental.

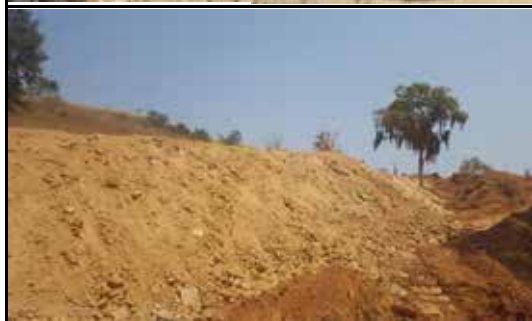
Margem Esquerda - Acesso Novo Camparini

Evidenciado acesso novo sem sistema drenagem provisório em desacordo ao Plano Básico Ambiental.

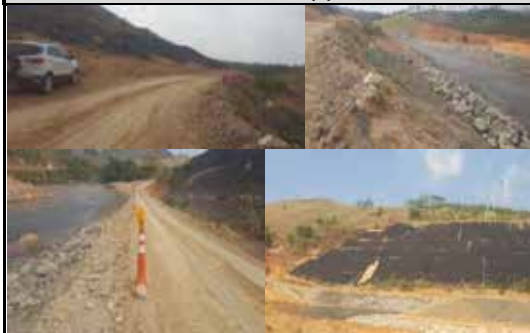
Margem Esquerda - Talude canal de desvios - Bota Fora 2

Evidenciado área que precisa de manutenção, foi notada cacimbas saturadas e não contendo direcionamento adequado e talude sem cobertura em desacordo ao Plano Básico Ambiental.

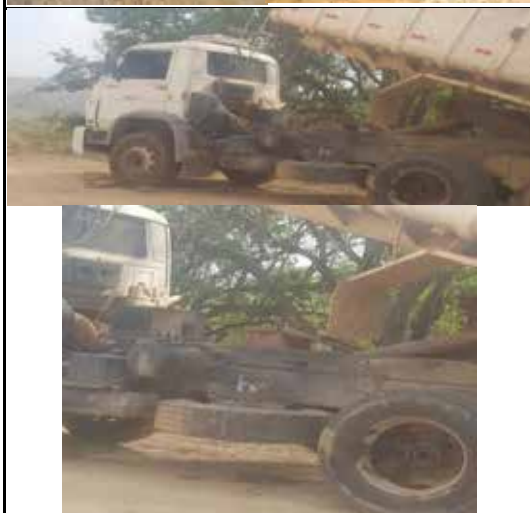
Estacionamento de Ônibus

Evidenciado manchas de óleo no local, provavelmente provenientes de vazamentos do Caminhão basculante de empresa terceira TAG CBS-6015T em desacordo ao Plano Básico Ambiental.

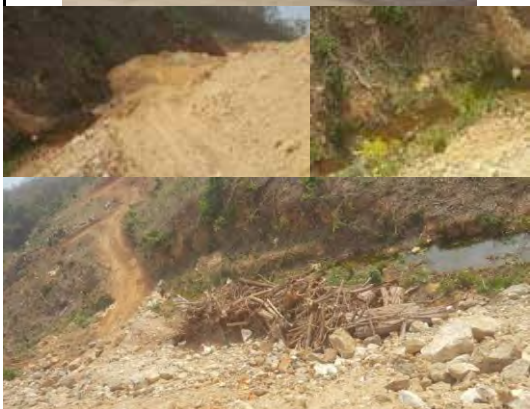
Margem Esquerda - Bota fora 2 / Córrego Caracol

Evidenciado material lenhoso próximo ao córrego caracol, proliferação de algas no córrego e expansão do bota fora 2 área não canalizada com risco de soterramento do córrego em desacordo ao Plano Básico Ambiental.

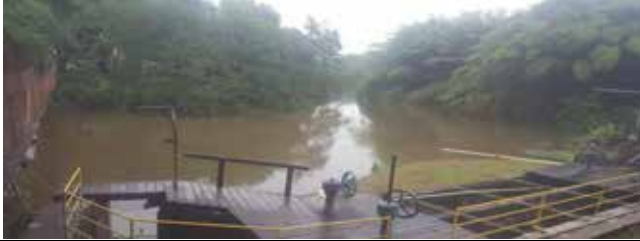
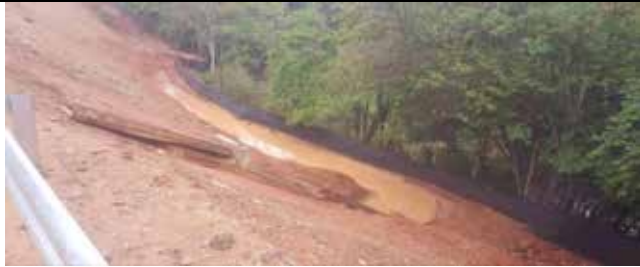
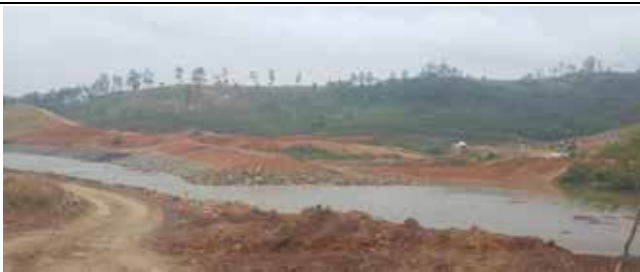
SAAE

ACESSO MD 03

ENTRADA DO CANAL DE DESVIOS

DAS 08h DO DIA 15/10 ÀS 11h FORAM REGISTRADOS 7,6 mm DE CHUVA. EVIDENCIADO AUMENTO DA TURBIDEZ. ALGUNS PONTOS DO NOVO ACESSO DA MD03 APRESENTARAM ACUMULO DE ÁGUA.

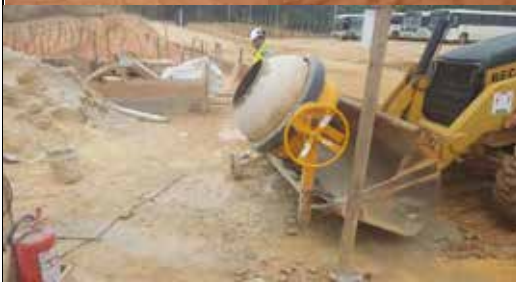
Canteiro Industrial - Betoneira

Evidenciada betoneira sem contenção, caixa d'água sem tampa, falta de limpeza e organização, big bags para descarte de resíduos sem identificação em desacordo ao Plano Básico Ambiental.

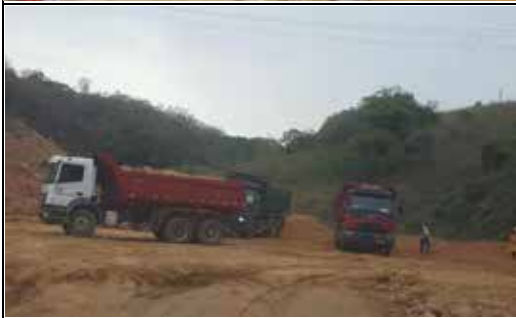
Caminhões Basculantes Terceiros Novos

Não evidenciada a realização de monitoramento de fumaça preta nos caminhões basculantes da empresa terceira, através de Escala Ringelmann, em desacordo à Portaria MINTER nº 100/80 e Plano Básico Ambiental.

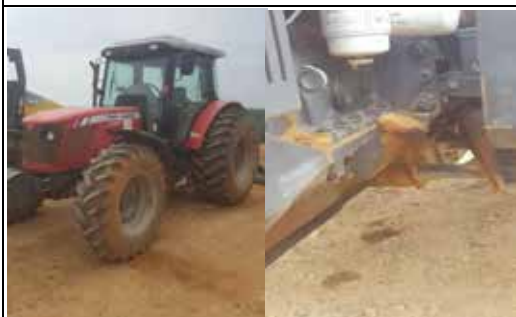
Estacionamento de Equipamentos Trator Agrícola 4297

Equipamento com vazamento de óleo hidráulico não contendo lona mento na hora da manutenção, em desacordo ao Plano Básico Ambiental da Barragem de Pedreira.

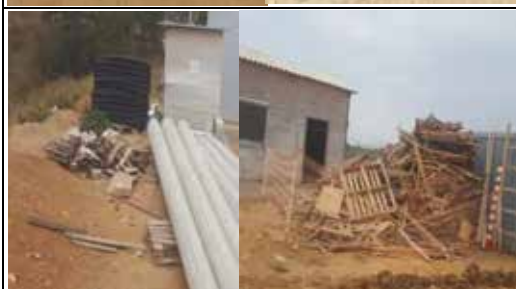
Canteiro Industrial Almoxarifado e Carpintaria

Falta de organização e limpeza e excesso de resíduos na baía de madeira com o cerquite perdendo a finalidade, em desacordo ao Plano Básico Ambiental.

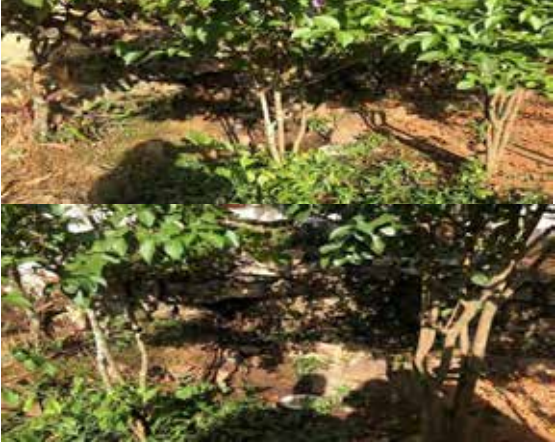
Canalização abaixo do refeitório canteiro administrativo		Evidenciado mau cheiro e proliferação de mosquitos na saída da canalização abaixo do refeitório no canteiro administrativo. CBP já foi acionado e informou que irá tomar as devidas providências.
<b>ELABORADO POR:</b> Vinicius B.			<b>APROVADO POR:</b> Mariana Bittu	<b>DATA:</b> 22/10/2020
<b>VISTO TÉCNICO</b>	Vinicius B.	<b>VISTO COORDENADOR</b>	Mariana Bittu

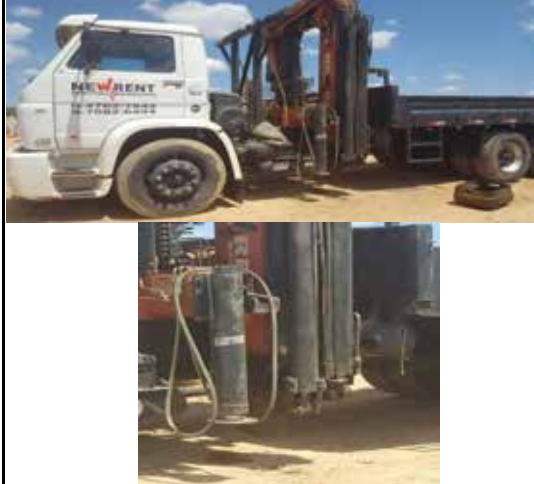
Caminhão Munck - Empresa Terceira Newrent - Área da Manutenção		Evidenciado vazamento de óleo hidráulico do caminhão munck empresa terceira Newrent em desacordo ao Plano Básico Ambiental.	
<b>ELABORADO POR: Luis Ricardo Macedo Perussi</b>			<b>APROVADO POR: Mariana Bittu</b>	
			<b>DATA: 23/10/2020</b>	
<b>VISTO TECNICO</b>	Luis Ricardo Macedo Perussi	<b>VISTO COORDENADOR</b>	Mariana Bittu

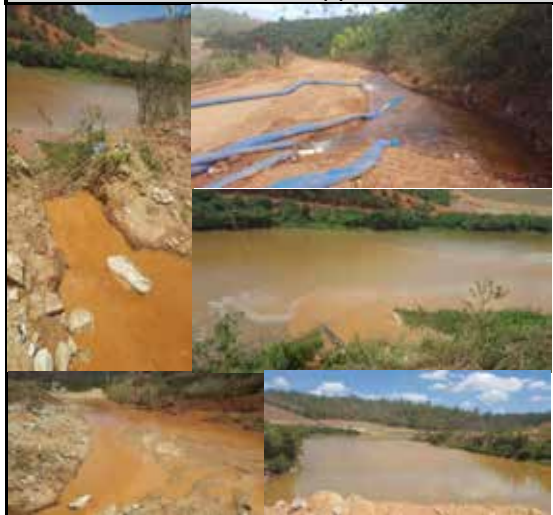
Bombeamento da ensecadeira J1 para o Rio Jaguari

Evidenciado bombeamento da ensecadeira J1 sendo utilizado a estrada municipal para o esgotamento a supervisão observou processo de carregamentos de sedimentos, com deposição no rio Jaguari em desacordo ao plano básico ambiental.

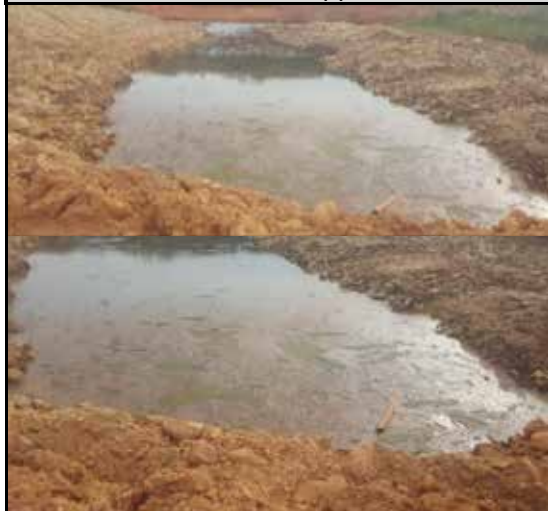
Ensecadeira M1

Devido curso hídrico está represado foi evidenciado Eutrofização em desacordo ao Plano Básico Ambiental.

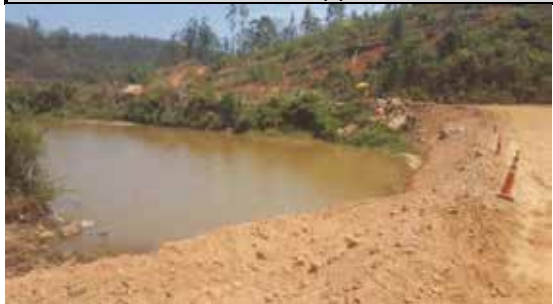
Ensecadeira J1

Evidenciado talude sem cobertura na ensecadeira J1 em desacordo ao Plano Básico Ambiental.

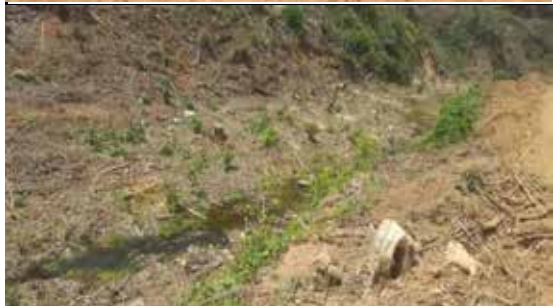
Córregol Caracol/Bota Fora 2 Margem Esquerda

EVIDENCIADO PONTOS DE EUTROFIZAÇÃO, PROVAVELMENTE PROVENIENTES DA RETENÇÃO D'ÁGUA, NO CASO O CÓRREGO DEIXOU DE MANTER O FLUXO NATURAL D'ÁGUA. EM DESACORDO COM O PBA E Lei Nº 9.433/97. Recorrente da ronda socioambiental 1703-01-AS-RSA-0231-R00.

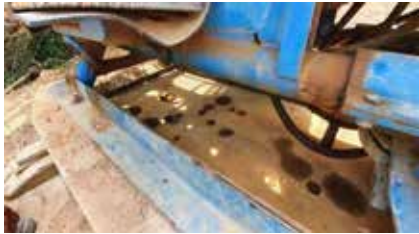
PM-BP-01		Evidenciado vazamento de óleo em máquina perfuratriz da equipe CTG, em desacordo com PBA.
<b>ELABORADO POR: VINÍCIUS BLANKENBURG</b>			<b>APROVADO POR: MARIANA BITTU</b>	
			<b>DATA: 30/10/2020</b>	
VISTO TÉCNICO	VB	VISTO COORDENADOR	MB

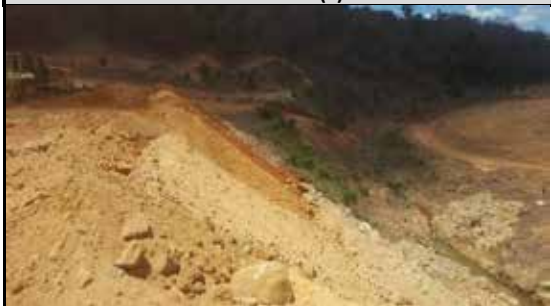
Bota Fora 2/ Córrego Caracol  
Margem EsquerdaVerificado em ronda expansão do bota fora  
2 no limite do córrego caracol (não  
canalizado) com risco de carreamento de  
material para corpo hídrico. Recorrente da  
ronda socioambiental 1703-01-AS-RSA-  
0223-R00.**ELABORADO POR: Luis Ricardo Macedo Perussi****APROVADO POR: Mariana Bittu****DATA: 04/11/2020****VISTO TECNICO**

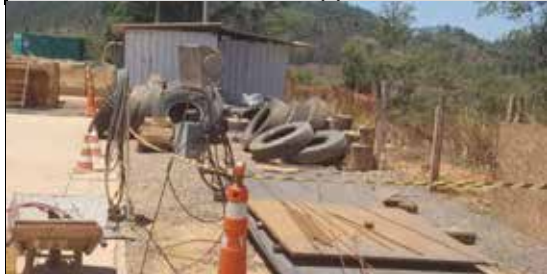
Área da Manutenção

Deposição de pneus e rodas mal acondicionadas, em desacordo com plano básico ambiental.

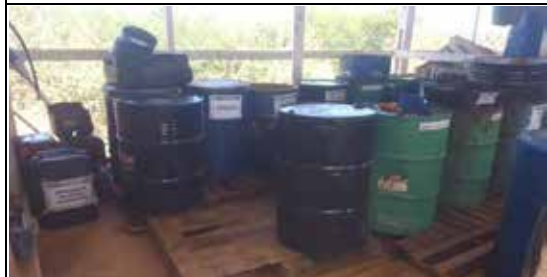
Área da Manutenção

Tambores com ausência da rotulagem secundária em desacordo com a NR 26.

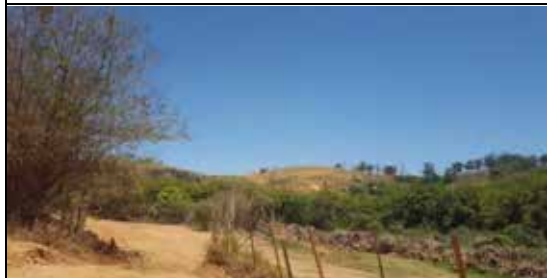
Pátio de Raízes Margem Direita

Evidenciando cerca danificada permitindo acesso livre de pessoas em desacordo ao Plano Básico Ambiental.

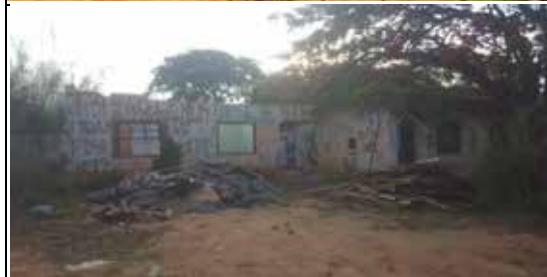
Casas 28/29 Lote 31

Evidenciada a disposição de resíduos sobre o solo com a composição de amianto, sem isolamento, falta de identificação e necessária a destinação em desacordo ao Plano Básico Ambiental. Recorrente da ronda socioambiental 1703-01-AS-RSA-0247-R00.

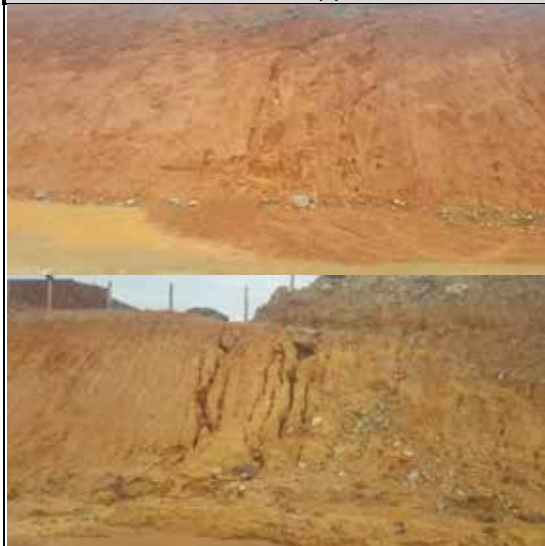
ACESSO MD01

EVIDENCIADO PROCESSO DE EROÇÃO E CONSEQUENTE CARREAMENTO DE SEDIMENTOS, EM DESACORDO AO PLANO BÁSICO AMBIENTAL. PENDÊNCIA RECORRENTE DA RONDA SOCIOAMBIENTAL 1703-01-AS-RSA-0161-R00, 1703-01-AS-RSA-0197 E INCA 1703-01-AS-INC-0058-R00.

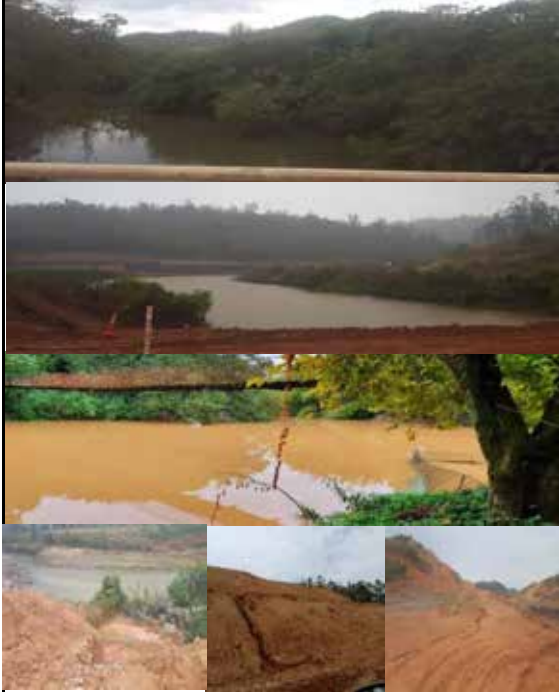
**Rio Jaguari**  
**Pontos**  
**de carreamentos MD03,**  
**Ensecadeira J0/J1 e Bota Fora 2A**  
**margem esquerda.**

NO DIA 09/11 e 10/11 FORAM REGISTRADOS 19,4 mm DE CHUVA. EVIDENCIADO AUMENTO DA TURBIDEZ. ALGUNS PONTOS DO NOVO ACESSO DA MD03, Ensecadeira J0/J1 e Bota fora margem esquerda APRESENTARAM CARREAMENTOS DE SEDIMENTOS.

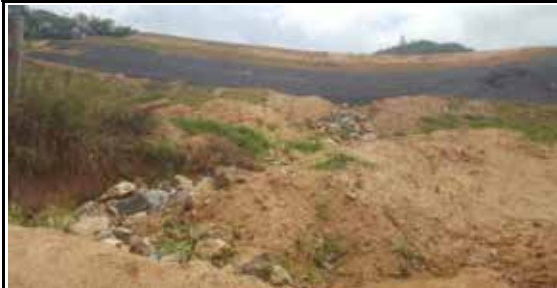
Bota Fora 7 MD

Evidenciado saturamento da contenção próximo a estrada municipal em desacordo com Plano Básico Ambiental.

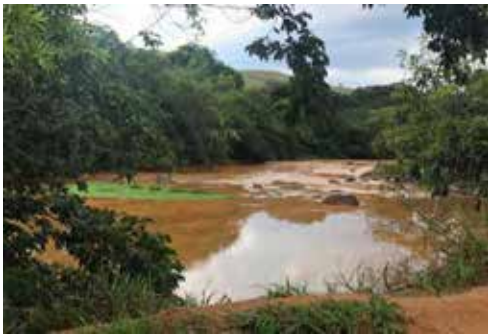
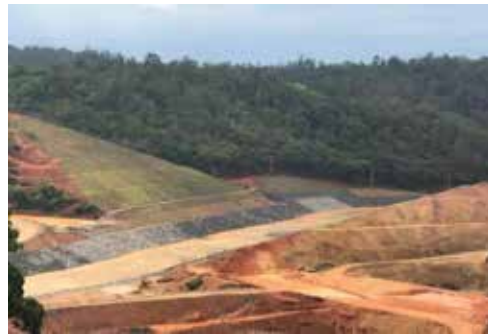
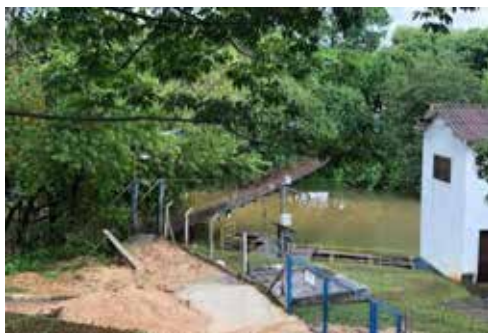
**Ponto a montante da obra**

**Canal de desvio**

**SAE**

Pancadas de chuva no meio da tarde, evidenciado aumento na turbidez. A montante das atividades do empreendimento também foi observado aumento na turbidez.

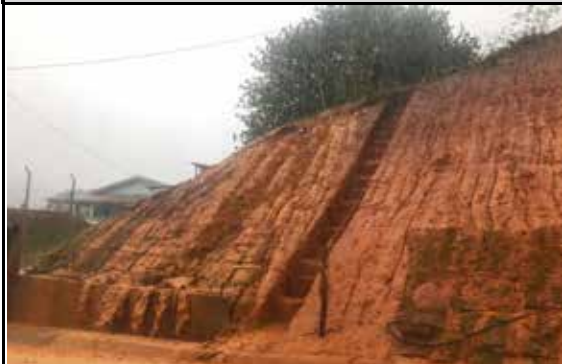
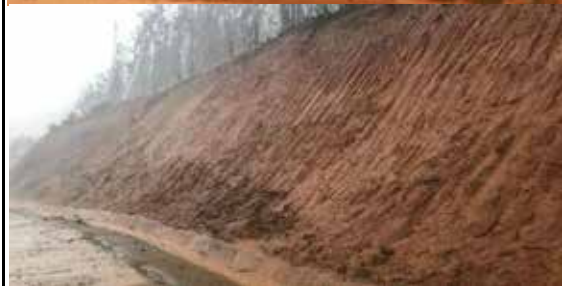
**ACESSO MD 03**

EVIDENCIADO PROCESSO DE EROÇÃO E CONSEQUENTE CARREAMENTO DE SEDIMENTOS, EM DESACORDO AO PLANO BÁSICO AMBIENTAL. **PENDÊNCIA RECORRENTE DA RONDA SOCIOAMBIENTAL** 1703-01-AS-RSA-0161-R00, 1703-01-AS-RSA-0170-R00, 1703-01-AS-RSA-0196-R00, 1703-01-AS-RSA-0202-R00, 1703-01-AS-RSA-0212 E INCA 1703-01-AS-INC-0058-R00.

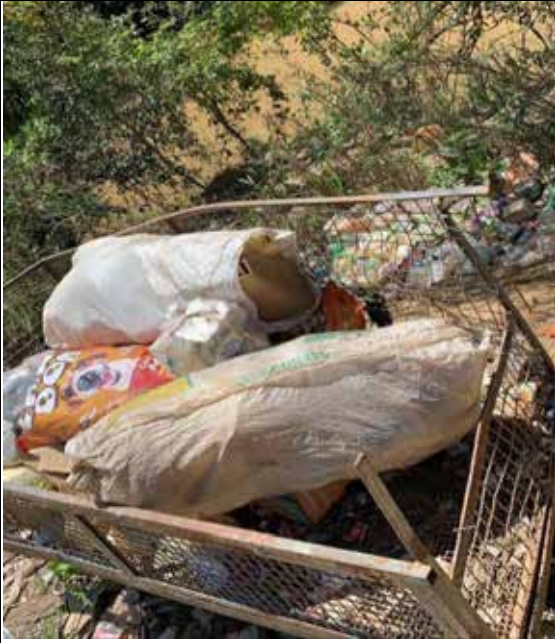
Lixeira Pública - Estrada Municipal  
"e entorno, próximo ao rio Jaguari"Excesso de resíduos acondicionado na  
lixeira municipal e entorno, próximo ao rio  
jaguari, sem evidência de relação com a  
obra Barragem Pedreira. Recorrente da  
ronda socioambiental Nº1703-01-AS-RSA-  
0074-R00.**ELABORADO POR: Luis Ricardo Perussi****APROVADO POR: Mariana Bittu****DATA: 24/11/2020****VISTO TECNICO**

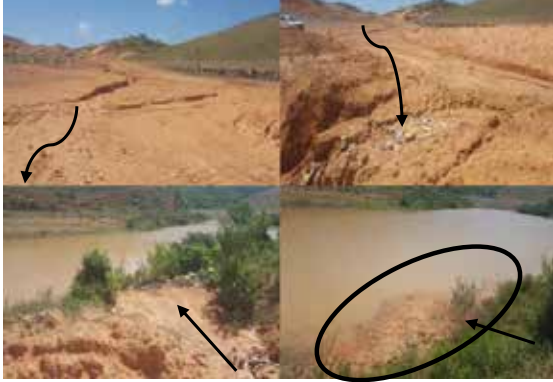
**Ensecadeira J0 Margem Esquerda**

Evidenciado saturamento de caçimba, em desacordo com Plano Básico Ambiental. Recorrente das rondas socioambiental 1703-01-AS-RSA-0191-R00, 1703-01-AS-RSA-0211-R00 e 1703-01-AS-RSA-0240-R00.

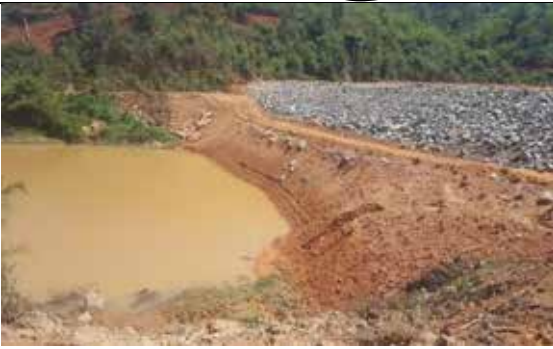
**Ensecadeira J1 Margem Esquerda**

Evidenciado talude sem cobertura na ensecadeira J1 em desacordo ao Plano Básico Ambiental. Recorrente da ronda socioambiental 1703-01-AS-RSA-0248-R00.

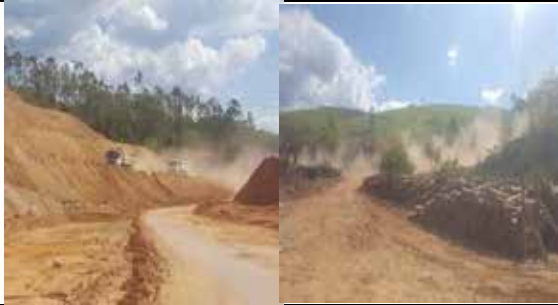
Barragem Pedreira		Necessidade de umectação das vias com maior recorrência, em conformidade ao Plano Básico Ambiental-Barragem Pedreira (6.19-As empresas contratadas deverão controlar as emissões de poeiras por meio da adoção de métodos de estabilização temporária das partículas, como umectação das superfícies expostas (vias de trânsito), tratamento químico, betuminoso leve ou outros similares.).

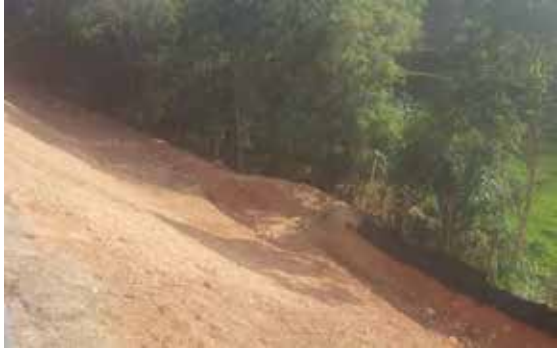
Acesso MD03 - Estaca 10		EVIDENCIADO CACIMBA SATURADA COM CARREAMENTO DE SEDIMENTOS, COM POSTERIOR DEPOSIÇÃO EM CÓRREGO, PROPICIANDO O ASSOAREAMENTO DO REFERIDO CORPO D'ÁGUA, EM DESACORDO AO PLANO BÁSICO AMBIENTAL DA BARRAGEM PEDREIRA

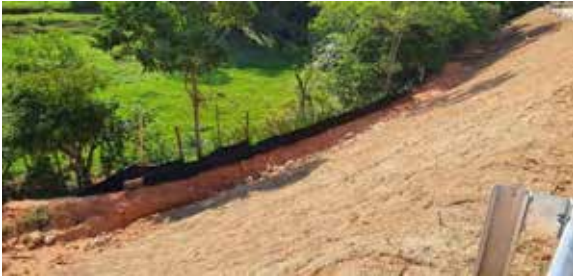
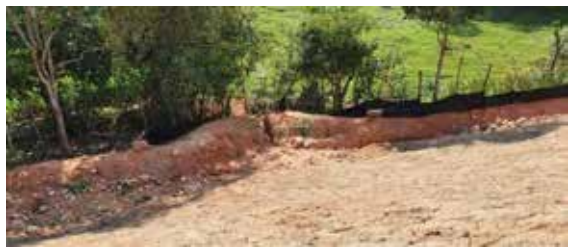
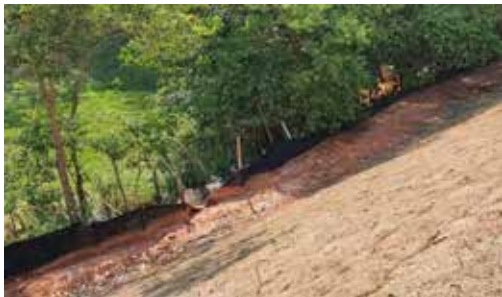
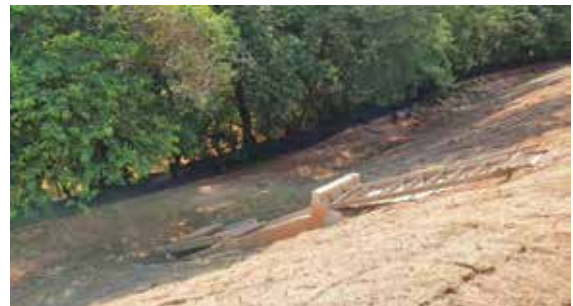
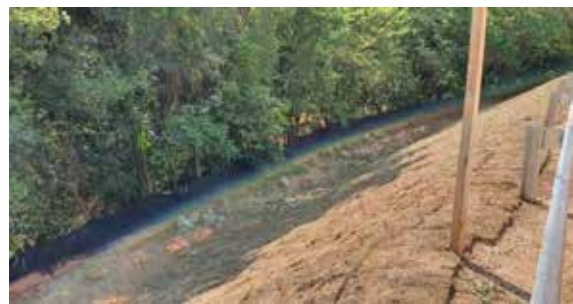
MD 03

Evidenciada barreira de contenção de madeira com bidim, que funcionou a contento na última grande chuva, saturada, incapaz de conter novos carregamentos de material, causados pela chuva, decorrentes da falta de grama/proteção nos taludes da estrada.  
Recomenda-se manutenção da contenção até que a cobertura dos taludes da estrada esteja concluída.

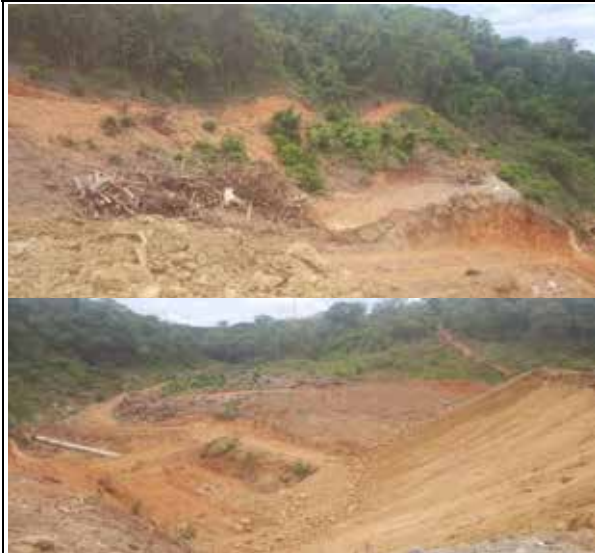
Bota Fora 2 Margem Esquerda

Evidenciado material lenhoso próximo ao córrego caracol com expansão do bora fora 2 está com risco de soterramento em desacordo ao Plano Básico Ambiental.

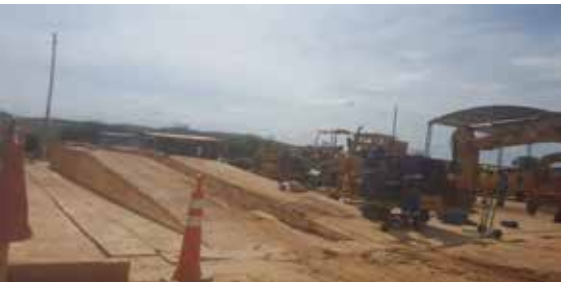
Área de lavagem - oficina		Evidenciado rampa de lavagem de equipamento cedendo com risco de acidentes e canaletas sem direcionamento devido e danificada.	
 		Ombreira esquerda - T1		Evidenciado empresa Moreti realizando sondagem sem APR, produtos químicos sem FISPQs e colaboradores carregando materiais pelo talude sem caminho seguro com risco de acidentes. Em desacordo com PBA.	
<b>ELABORADO POR:</b> Luis Perussi			<b>APROVADO POR:</b> Mariana Bittu		<b>DATA:</b> 03/12/2020
<b>VISTO TÉCNICO</b>		Luis P.	<b>VISTO COORDENADOR</b>		Mariana B.

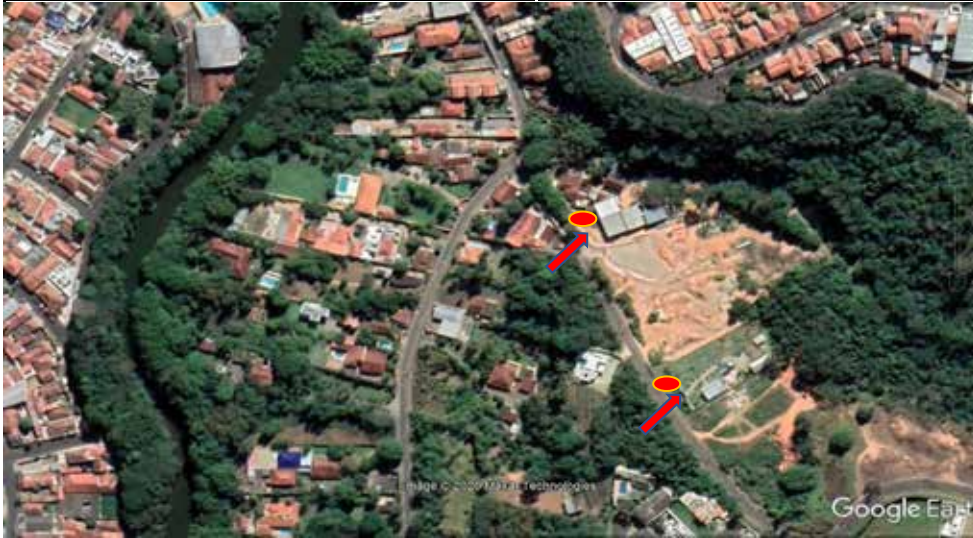
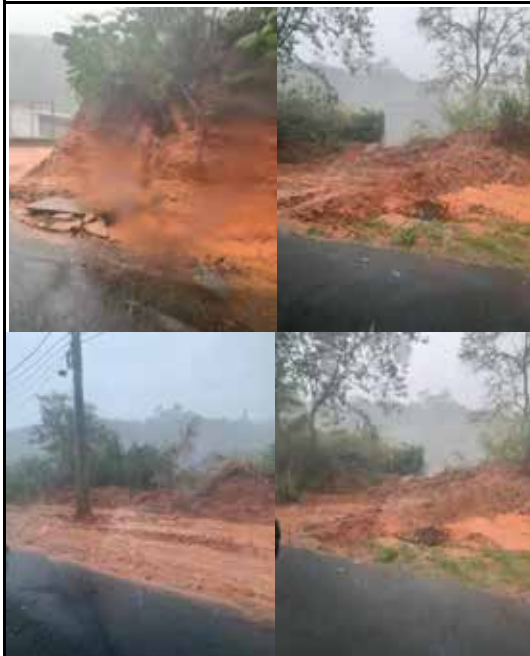
**Estrada. Mun. Pará Entremontes  
Coordenadas 22°44'52.40"S e  
46°53'34.59"O**

EVIDENCIADO PROCESSO DE CARREAMENTO DE SEDIMENTOS PARA BUEIRO/DRENAGEM COM FUTURA DEPOSIÇÃO NO RIO JAGUARI.

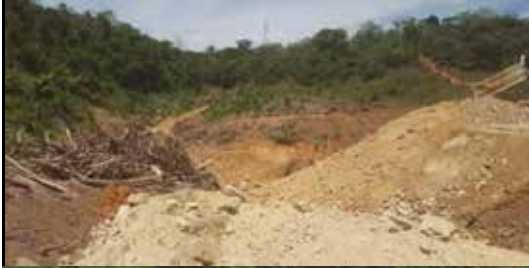
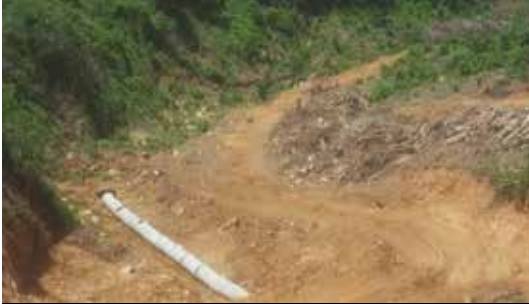
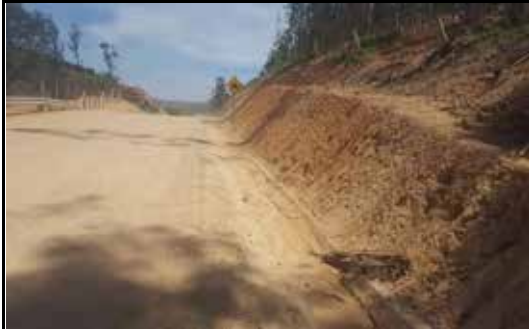
**BOTA FORA 2 MARGEM ESQUERDA****ACESSO MD 03**

Evidenciado material lenhoso próximo ao córrego caracol com expansão do bota fora 2 está com risco de soterramento, recorrente da ronda socioambiental 1703-01-AS-RSA-0264-R00.

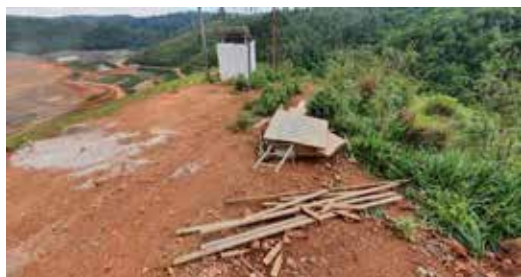
Ponto PMS - OD

Necessidade de organização e limpeza conforme PBA.

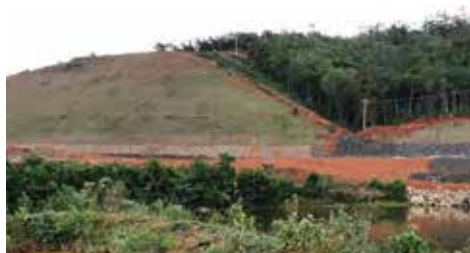
T1 ME

Evidenciado pontos de erosão no T1, ME. Ocasionalmente ocasionando carreamento de materiais para o corpo d'água. Necessidade de adequação conforme PBA.

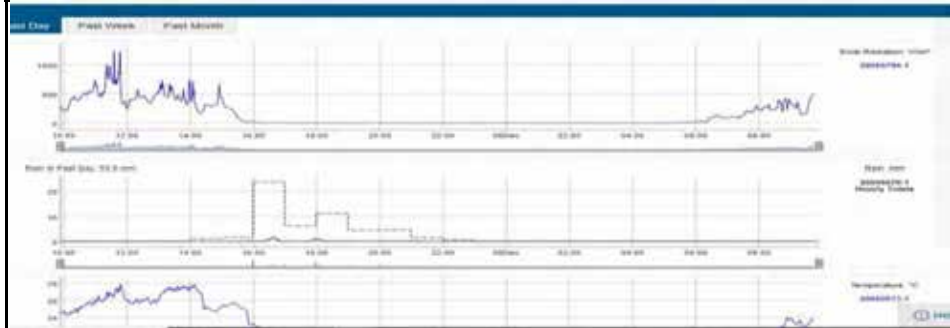
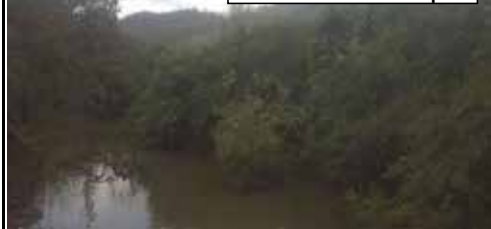
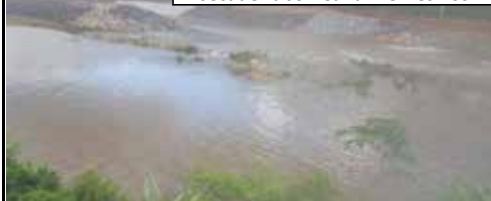
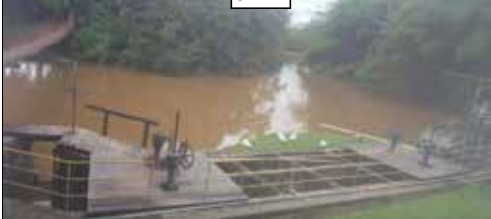
DAS 14h DO DIA 07/12 ÀS 00h FORAM REGISTRADOS 55 mm DE CHUVA. OBSERVADO CARREAMENTO DE MATERIAL E AUMENTO DA TURBIDEZ AO FINAL DA ÁREA DE CONSTRUÇÃO DA BARRAGEM PEDREIRA, PORÉM O AUMENTO MAIS SIGNIFICATIVO DA TURBIDEZ FOI REGISTRADO NO SAAE, EVIDENCIANDO INTERFERÊNCIAS EXTERNAS NO RIO JAGUARI.

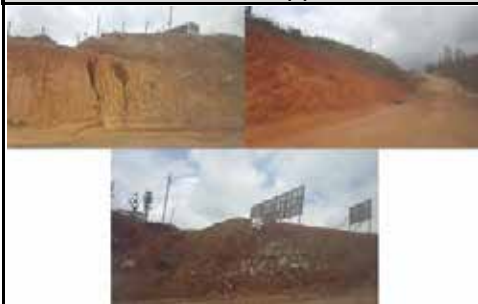
Acesso MD01

EVIDENCIADO PROCESSO DE EROSÃO E CONSEQUENTE CARREAMENTO DE SEDIMENTOS, EM DESACORDO AO PLANO BÁSICO AMBIENTAL. PENDÊNCIA RECORRENTE DA RONDA SOCIOAMBIENTAL 1703-01-AS-RSA-0161-R00, 1703-01-AS-RSA-0197-R00, 1703-01-AS-RSA-0254-R00 E INCA 1703-01-AS-INC-0058-R00.

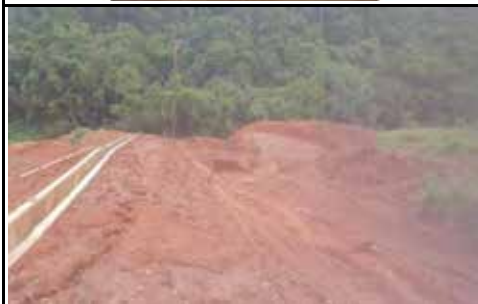
Ombreira Direita

Evidenciado saturamento da caçimba e **consequente carreando para área próximo a APP** em desacordo ao Plano Básico Ambiental.

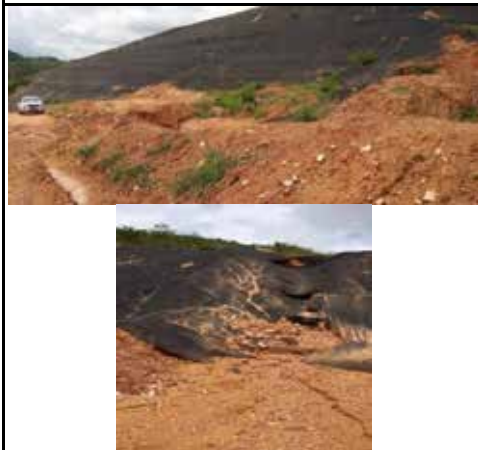
Bota Fora 1 Margem Esquerda

Evidenciado saturamento da caçimba e consequente carreando para o rio Jaguari em desacordo ao Plano Básico Ambiental. **Recorrente da ronda socioambiental 1703-01-AS-RSA-0224-R00.**

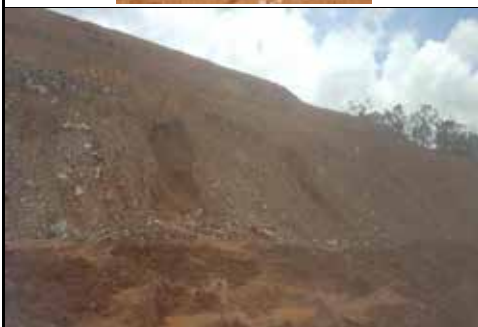
Bota Fora 2A Margem Esquerda

EVIDENCIADO PROCESSO DE EROSÃO E CONSEQUENTE CARREAMENTO DE SEDIMENTOS, EM DESACORDO AO PLANO BÁSICO AMBIENTAL.

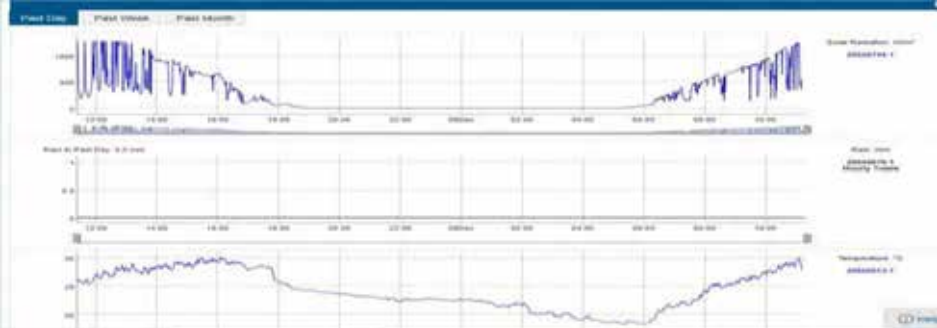
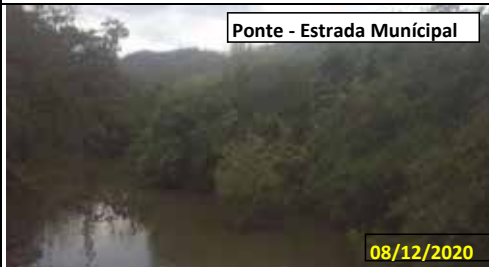
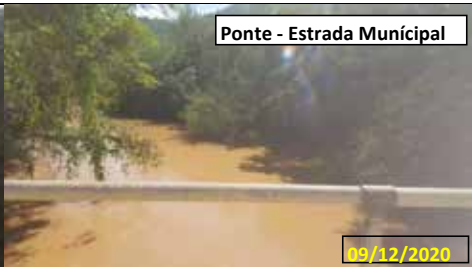
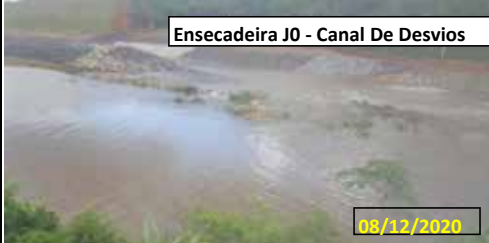
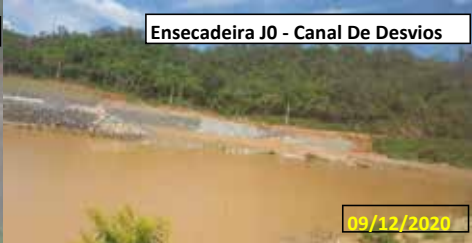
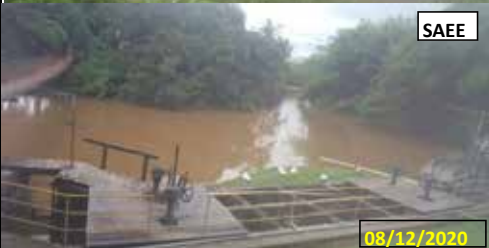
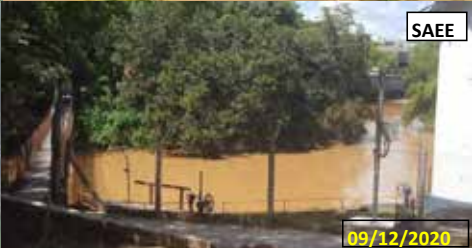
De acordo com a estação climática da obra não houve registro de chuva entre os dias 08/12 e 09/12, mais foi constatado o aumento significativo da turbidez no Rio Jaguari.

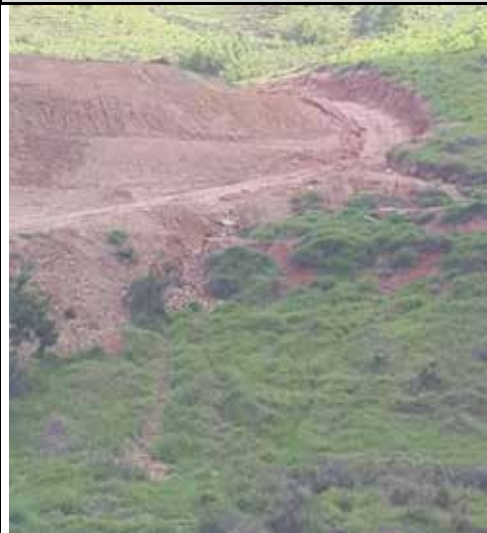
Bota fora 7 Margem Direita

EVIDENCIADO PROCESSO DE EROSÃO E CONSEQUENTE CARREAMENTO DE SEDIMENTOS, COM POSTERIOR DEPOSIÇÃO NA ÁREA DE PRESERVAÇÃO PERMANENTE, PROPICIANDO O ASSOAREAMENTO DO REFERIDO CORPO D'ÁGUA, EM DESACORDO AO PLANO BÁSICO AMBIENTAL DA BARRAGEM PEDREIRA.

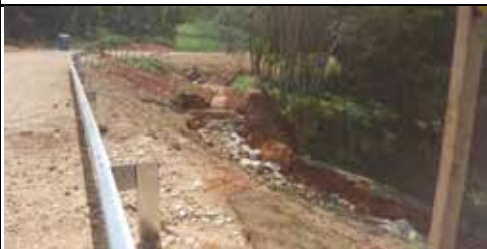
Acesso MD03

Evidenciado saturamento da cacimba e consequente carreando para o córrego dos lindeiros em desacordo ao Plano Básico Ambiental.

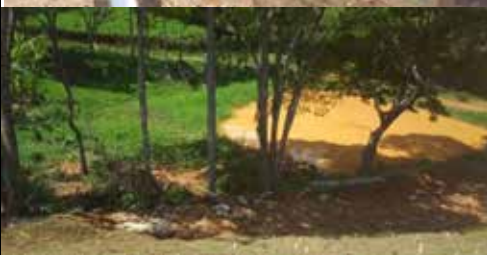
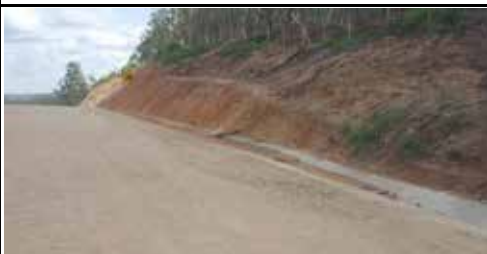
Acesso MD03

EVIDENCIADO PROCESSO DE EROSÃO E CONSEQUENTE CARREAMENTO DE SEDIMENTOS, CONGESTIONANDO CANALETAS DE DRENAGEM PLUVIAL, RECORRENTE DA RONDA SOCIOAMBIENTAL 1703-01-AS-RSA-0260-R00 E 1703-01-AS-RSA-0268-R00.

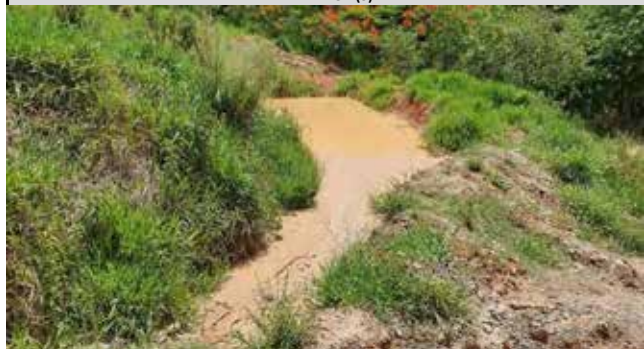
Acesso ao canteiro industrial.

Necessidade de manutenção das cacimbas, apresentam saturamento, podendo ocasionar carreamento de materiais.

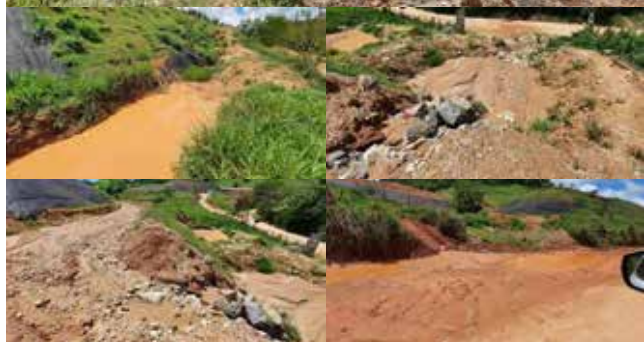
Bota-Foras MD

Necessidade de manutenção das cacimbas dos BF3, 3A, 4, 5 e 7. Estão saturadas e algumas estouraram, carreando sedimentos para a via.

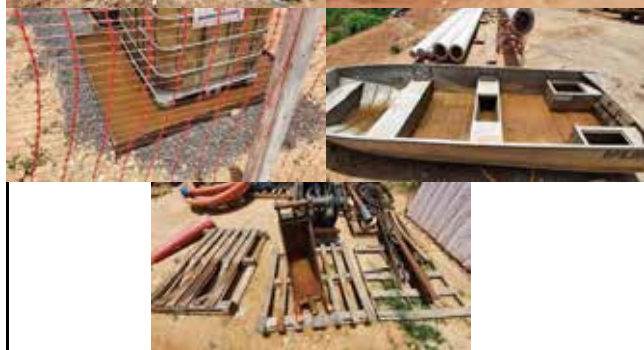
OFICINA

Acúmulo de água em locais da área da manutenção. Podendo haver a proliferação de doenças no local.

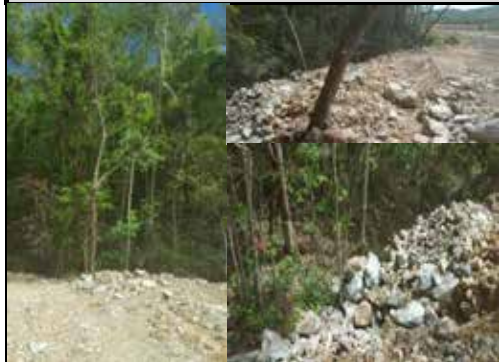
Bota fora 2 Margem Esquerda

Evidenciado soterramento de indivíduos arbóreos com rachão no bota fora 2 margem esquerda. O evento foi verificado em campo no dia 14/12/2020.

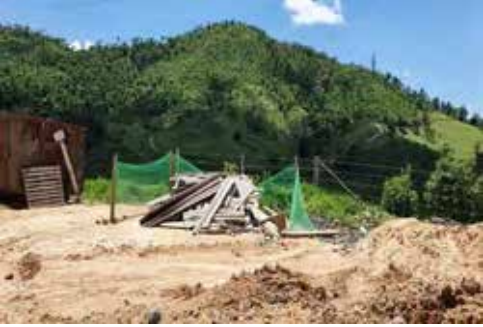
Canteiro industrial		Resíduo material acumulado e sem organização, área da carpintaria.

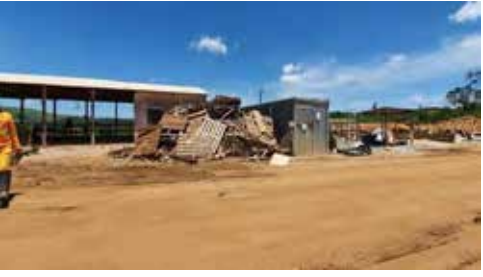
Carpintaria		Resíduos de telha sem identificação.	
<b>ELABORADO POR: Vinicius Blankenburg</b>		<b>APROVADO POR: Mariana Bittu</b>		<b>DATA: 18/12/2020</b>
<b>VISTO TECNICO</b>	Vinicius B	<b>VISTO COORDENADOR</b>	Mariana Bittu
