# BARRAGEM PEDREIRA

PARTE IX – CARTA DE ENCAMINHAMENTO DOS PROGRAMAS;  
RELATÓRIO COMPLEMENTAR DE FORMULÁRIOS; E  
PROTOCOLOS DE ENVIO DO 5º RELATÓRIO QUADRIMESTRAL

# **SUPERVISÃO DA OBRA DA** **BARRAGEM PEDREIRA**

## ***Relatório Complementar de Formulários*** ***6º Relatório Quadrimestral de Andamento*** ***Ambiental***

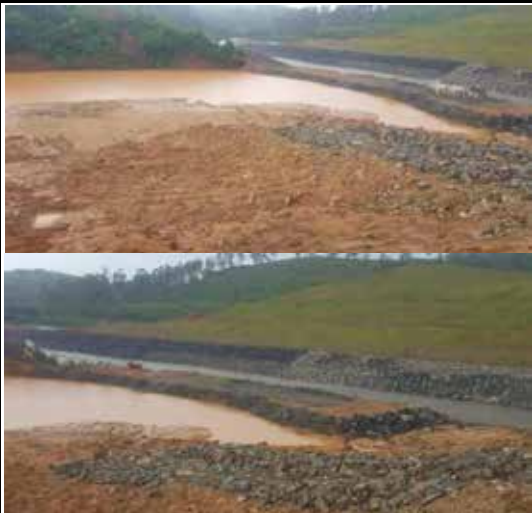
Bota Fora 1 - Canal de Desvios Margem Esquerda

Evidenciado o acúmulo de sedimentos em cacimba antes do canal de desvios em desacordo com o Plano Básico Ambiental.

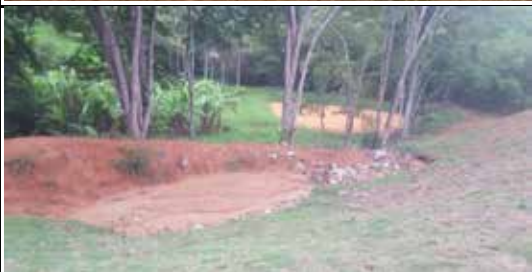
Acesso MD03 Estaca 24 e 36

Evidenciado o acúmulo de sedimentos em cacimba próximo corpo hídrico estaca 40 provenientes de carreamentos em desacordo com o Plano Básico Ambiental. Recorrente da ronda socioambiental 1703-01-AS-RSA-0278-R00.

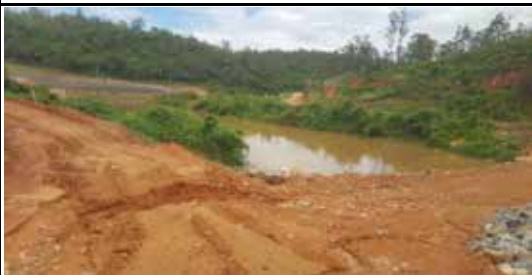
Ensecadeira J1

Evidenciado talude sem cobertura na ensecadeira J1 em desacordo ao Plano Básico Ambiental. Recorrente da ronda socioambiental 1703-01-AS-RSA-0248-R00 e 1703-01-AS-RSA-0262-R00.

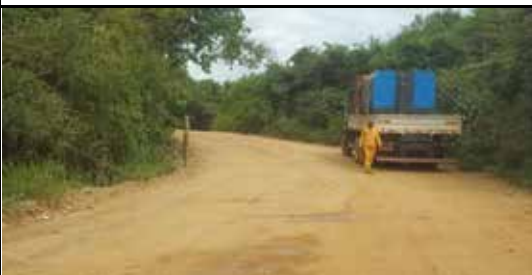
Empresa Desmonte de Rochas MS

Evidenciados vazamentos de óleo diesel na tampa de abastecimento do gerador, no deslocamento com o caminhão munck para a ombreira direita, a supervisão observou e parou o motorista que a acionou a equipe de meio ambiente do consórcio BP que realizou a mitigação.

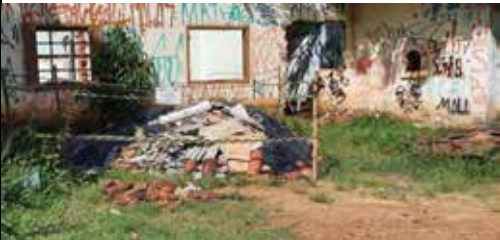
BP - Casas demolidas 28 e 29		Evidenciado resíduo material de amianto com a cobertura/condicionamento danificados. Necessidade de ajustes conforme PBA / Lei nº 12.684, de 26 de julho de 2007.
<b>ELABORADO POR: Vinicius Blankenburg</b>			<b>APROVADO POR: Mariana Bittu</b>	<b>DATA: 29/12/2020</b>
<b>VISTO TECNICO</b>	Vinicius B		<b>VISTO COORDENADOR</b>	Mariana Bittu

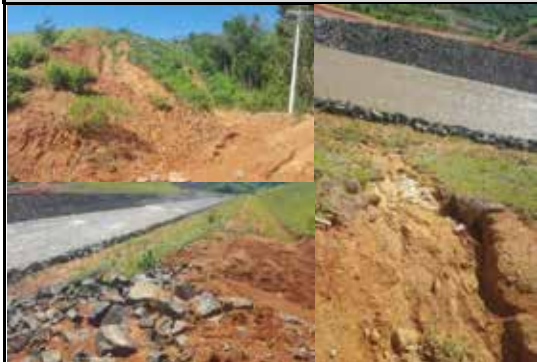
Ombreira Esquerda -Talude 1

Evidenciado o saturamento da cacimba ocasionando carreamento de sedimentos sem proteção para o canal de desvios em desacordo ao Plano Básico Ambiental da Barragem Pedreira.

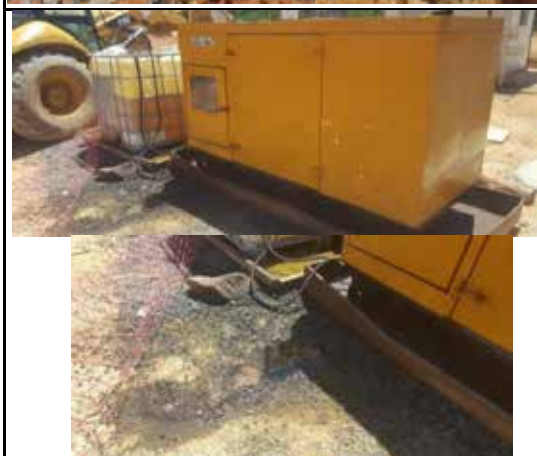
Laboratório de Concreto

Evidenciado Gerador placa GGD-1494 T com vazamento de óleo hidráulico e necessário a limpeza do solo contaminado em desacordo ao Plano Básico Ambiental. Vale ressaltar que a equipe de meio ambiente do Consórcio BP foi acionada.

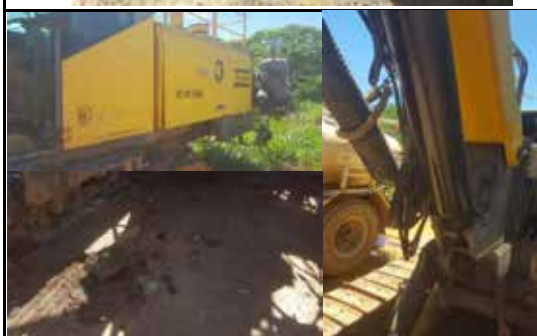
Área de estacionamento de Equipamentos/ Oficina

Evidenciada perfuratriz placa PHX- 0035T com vazamento de óleo hidráulico e necessário a limpeza do solo contaminado em desacordo ao Plano Básico Ambiental. Vale ressaltar que a equipe de meio ambiente do Consórcio BP foi acionada.

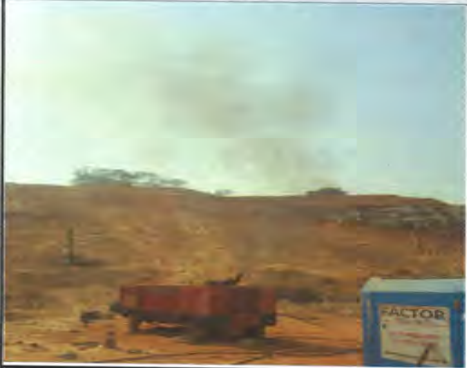
-	N/A	Programa de Controle Ambiental das Obras-PCA	Gerador da empresa MC com excesso de fumaça preta. Pendência recorrente da ronda socioambiental N°1703-01-AS-RSA-0215-R00 dia 27/08/2020.	Plano Básico Ambiental			X	Gerador da empresa MC - Desmonte de Rochas	Item II. Emissões Veiculares e de Maquinário a empreiteira e todas as empresas contratadas para as obras, deverão ter seus veículos movidos a diesel submetidos a uma inspeção periódica conforme procedimento, do grau de opacidade emitido pelo escapamento de cada veículo. A emissão de fumaça, em qualquer regime de trabalho, não poderá exceder ao padrão número 2 (dois), na Escala Ringelmann (Portaria MINTER n° 100/80).	17/09/2020	
FOTO 1		FOTO 2			FOTO 3

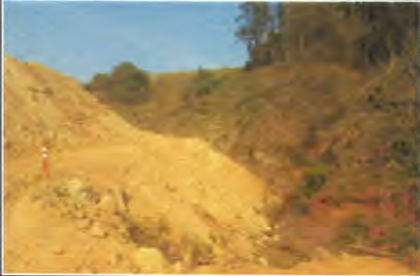
-	N/A	Programa de Controle Ambiental das Obras - PCA	Verificado nos dias 16/09 e 17/09 expansão do bota fora 2 no limite do córrego caracol (não canalizado) com risco de carreamento de material para corpo hídrico. <b>Recorrente da ronda socioambiental 1703-01-AS-RSA-0221-R00 e INCA 1703-01-AS-INC-0049-R00.</b>	PBA			X	Bota Fora 2/ Córrego Caracol Margem Esquerda	De acordo com o PBA - item V, Proteção de cursos d'água será necessário implementar dispositivos de proteção dos cursos d'água passíveis de serem diretamente afetados pelas obras.	23/09/2020
FOTO 1			FOTO 2			FOTO 3

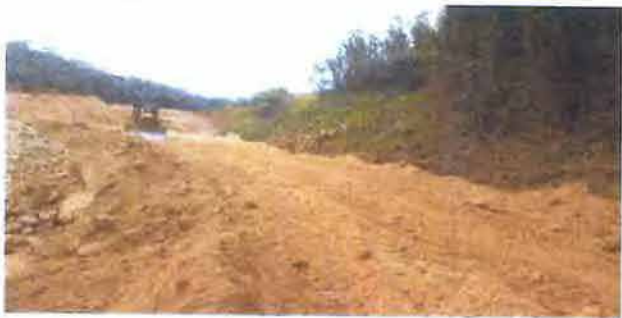
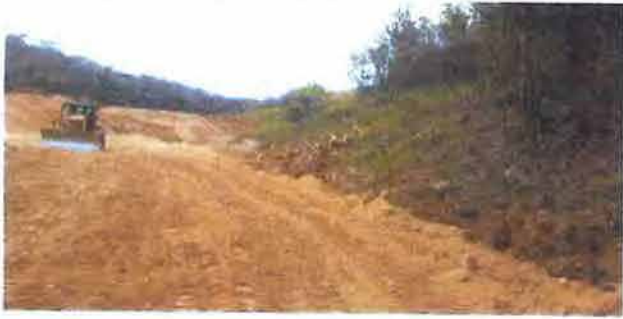
<b>FOTOS</b>

<b>BARRAGENS</b>					Consórcio <b>SUPERENG</b> Barragens			
		X	PEDREIRA		DUAS PONTES					
TÍTULO:						Nº				
INFORME DE OCORRÊNCIA DE NÃO CONFORMIDADE AMBIENTAL - INCA						1703-01-AS-INC-0064-R00				
NOME SUPERVISOR		Carolina de Azevedo				DATA DE EMISSÃO				
LOCAL		Barragem Pedreira				29/09/2020				
MEIO	CONDICIONANTE	PROGRAMA ASSOCIADO	DESCRIÇÃO	REQUISITO LEGAL	ESTACA			LOCAL OCORRENCIA	RECOMENDAÇÕES	PRAZO ATENDIMENTO
					BAIXO	MÉDIO	ALTO			
Biótico	N/A	PSV e PCA	Evidenciado soterramento de material lenhoso, e estoque do material em valas, devido ao processo construtivo do BF II da margem esquerda do reservatório.  Recorrência no INCA 0063 e Rondas Socioambientais 1703-01-AS-RSA-0221-R00 e 1703-01-AS-RSA-0224-R00.	PBA "As toras deverão ser empilhadas conforme orientações e sendo que o local deverá ser de fácil acesso para a realização do carregamento, não poderão ser estocadas em valas de drenagem da obra ou dentro de áreas sujeitas à inundação ou rios".			X	Bota Fora 2 - margem esquerda	A estocagem de material deverá obedecer aos locais previamente definidos em projeto ou pela Fiscalização e homologado pelo órgão ambiental. No caso de impossibilidade de deslocamento para outras áreas, elas deverão ser empilhadas junto ao limite da faixa de servidão, nas cotas mais elevadas.	05/10/2020

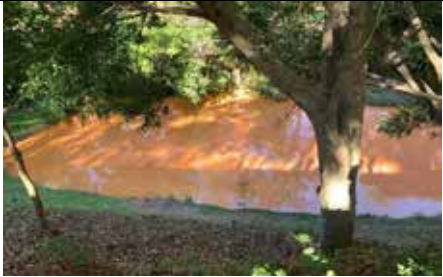
-	N/A	PCA - SUBP. DE CONTROLE DA EROSIÃO E ASSOREAMENTO	Evidenciado aumento da turbidez no córrego dos lindeiros devido a carreamentos de sedimentos no acesso MD 03, recorrente da ronda socioambiental 1703-01-AS-RSA-0263-R00.	PBA			X	Córrego Lindeiros/ Acesso MD03	De acordo com PBA o controle da velocidade de escoamento das águas pluviais sobre áreas de solo exposto é fundamental. Isso deve ser conseguido aumentando o percurso da água, ou implantando leiras ou outros elementos redutores de velocidade transversalmente ao seu curso. Quanto maior a velocidade do escoamento, maior a energia erosiva, e maiores os problemas de erosão e carreamento de solos.	04/12/2020
FOTO 1			FOTO 2			FOTO 3

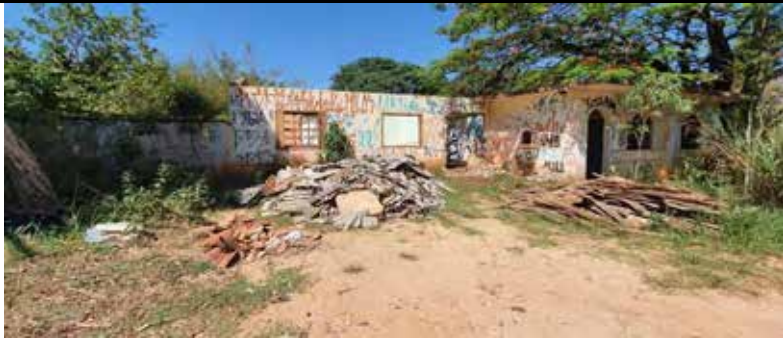
-	N/A	PCA	<p>Evidenciada material residual de amianto sem condicionamento/destinação adequados, sem isolamento e com falta de identificação, em desacordo ao Plano Básico Ambiental.</p> <p>Recorrência da ronda socioambiental 1703-01-AS-RSA-0247-R00.</p>	PBA / Lei nº 12.684, de 26 de julho de 2007			X	Casas 28/29 Lote 31	Material deve ser identificado, isolado e coberto dos intempéries, evitando a contaminação do local pelo amianto enquanto aguarda a destinação final adequada.	07/12/2020	
<b>FOTOS</b>

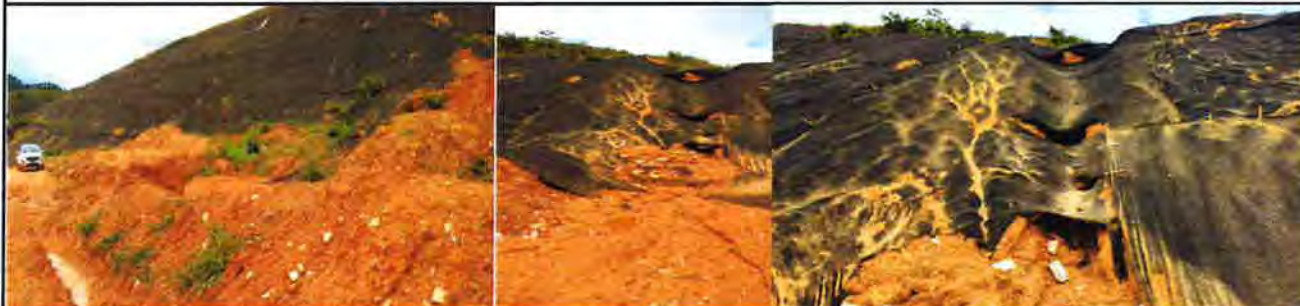
## EVIDÊNCIAS

Nº	MEIO	TEMA	DESCRIÇÃO DA(S) NC(S)
		PCA - SUBP. DE CONTROLE DA EROSIÃO E ASSOREAMENTO	EVIDENCIADO PROCESSO DE EROSIÃO E CACIMBAS SATURADAS, CONSEQUENTE CARREAMENTO DE SEDIMENTOS PARA O RIO JAGUARI. RECORRENTE DO INCA 1703-01-AS-INC-0053-R00 e 1703-01-QL-RNC-0008-R01.

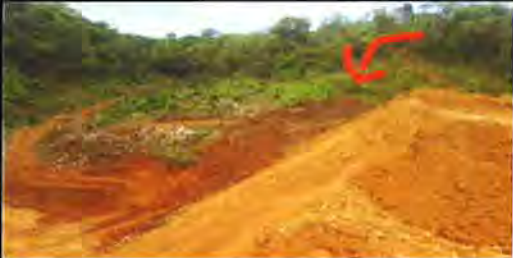
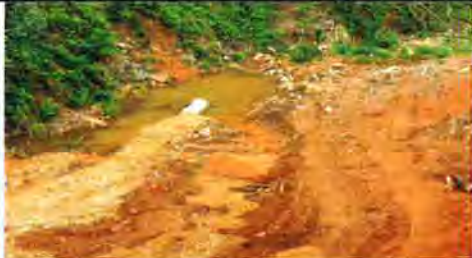
21	FISICO	Sinalização	Ausência de sinalização trânsito; ambiental; social			
22	SOCIO	Incomodo	Reclamação de moradores em decorrência das obras (especificar)			
23	OUTRO	Outro	Erosão e carreamento de material	X		
Nº	MEIO	TEMA	DESCRIÇÃO DA(S) NC(S)			
		PCA - SUBP. DE CONTROLE DA EROSÃO E ASSOREAMENTO	<p>Carreamento de material para corpo hídrico e consequente assoreamento do Córrego Caracol.</p> <p>Recorrente do 1703-01-AS-INC-0063-R00.</p> <p>Consequencia do não cumprimento das atividades citadas na resposta 0322-01-AS-INC-0063-R00 ao INCA gerador da presente NNCA.</p>			
EVIDÊNCIAS

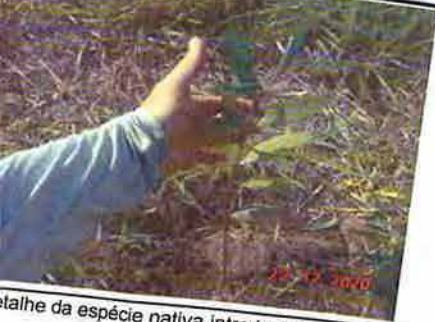
Plantio da espécie nativa introduzida na futura Área de Preservação Permanente - APP.

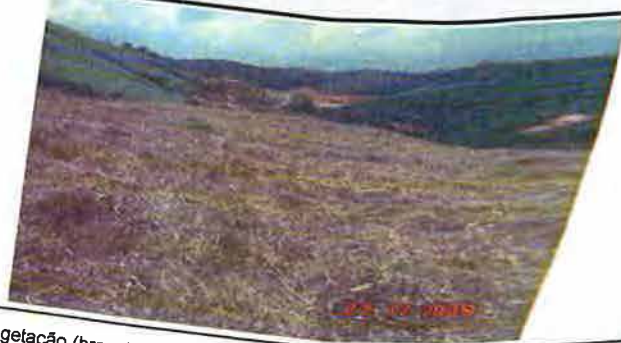
Vegetação (braquiária) controlada por meio da aplicação de herbicida.

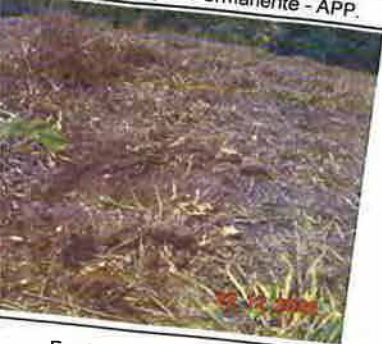
Espécie nativa após plantio.

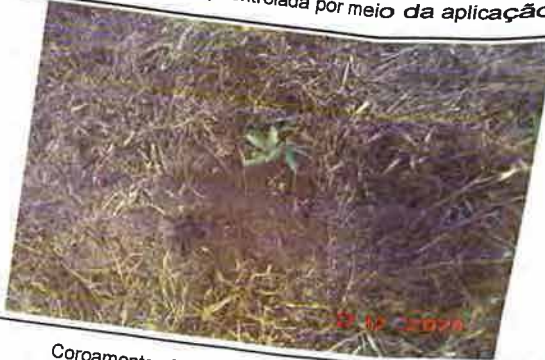
Coroamento efetuado no entorno da espécie nativa.

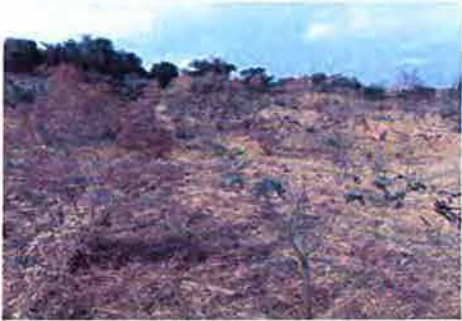
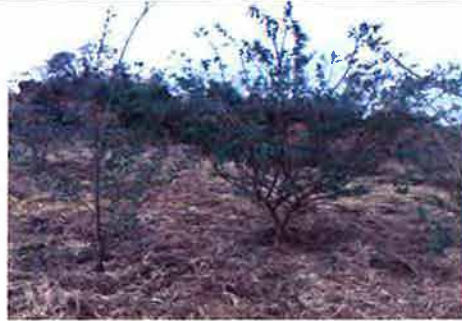
Foto 01	Placa de identificação do sub lote (Registro fotográfico 21/09/2020).		Foto 02	Visada geral da área reflorestada (Registro fotográfico 21/09/2020).

Foto 03	Espécies nativas devidamente coroadas (Registro fotográfico 21/09/2020).		Foto 04	Visada geral da área reflorestada (Registro fotográfico 21/09/2020).

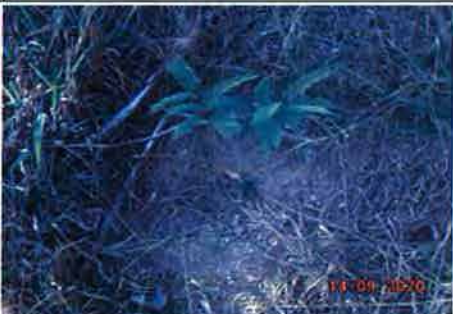
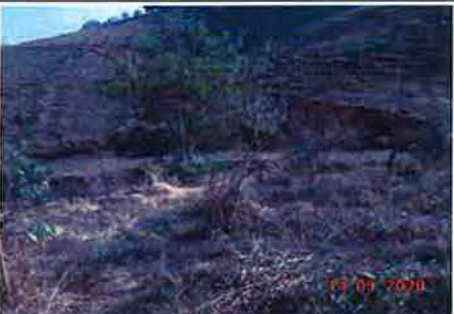
Foto 03	Espécie nativa introduzida na futura Área de Preservação Permanente - APP.		Foto 04	Visada geral da área reflorestada.
Foto 05		Foto 06

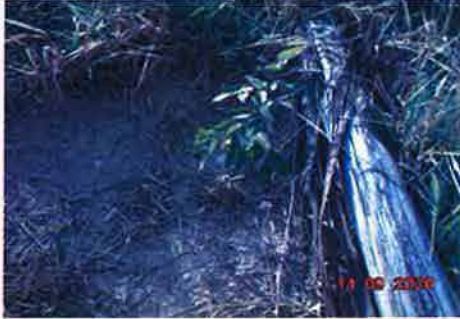
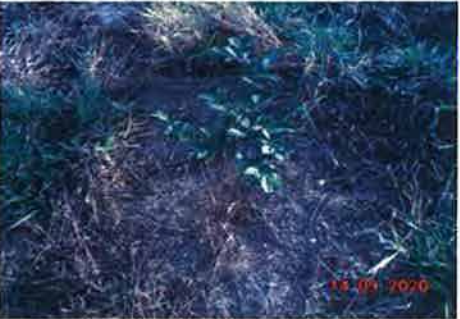
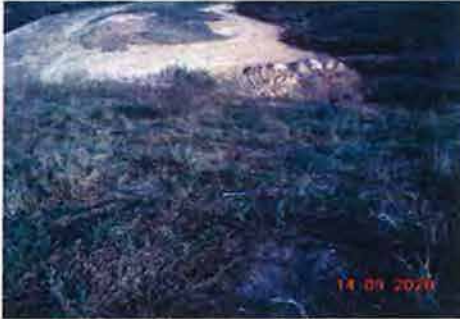
Foto 01	Placa de identificação do subote.		Foto 02	Espécie nativa livre de plantas infestantes.

Foto 03	Coroamento realizado no entorno da espécie nativa.		Foto 04	Vegetação (ervas daninha) controlada através da atividade de roçada.
Foto 05		Foto 06

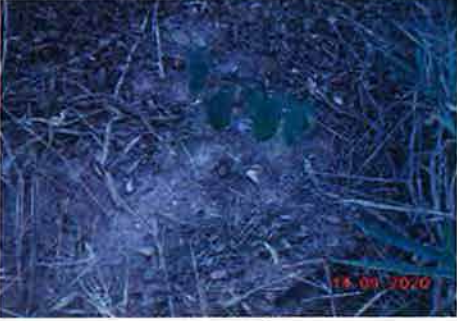
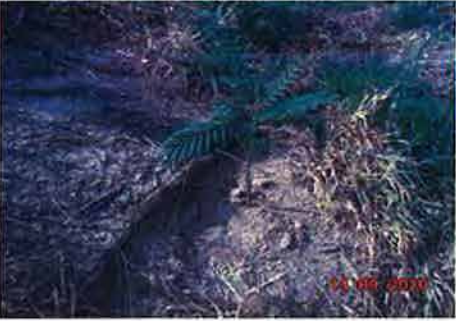
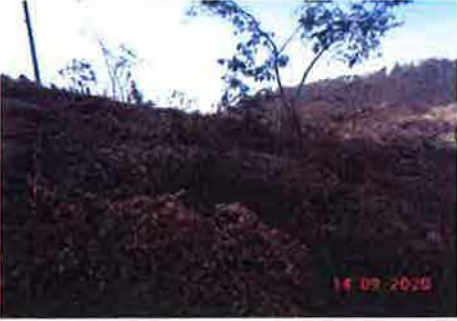
Foto 01	Placa de identificação do sublote.	Foto 02	Espécie nativa introduzida na futura Área de Preservação Permanente - APP

Foto 03	Espécie nativa devidamente coroada.	Foto 04	Base da espécie nativa livre de plantas infestantes.	
Foto 05		Foto 06

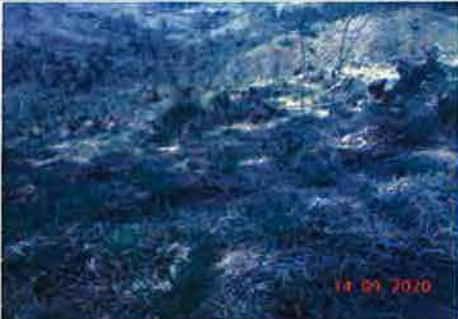
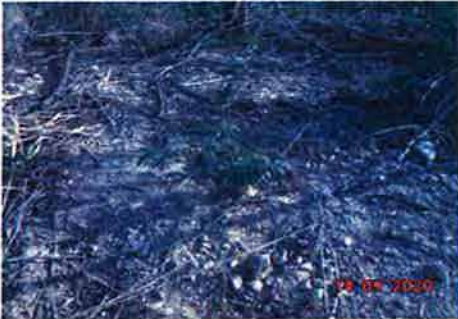
Foto 01	Visada geral da área reflorestada.	Foto 02	Base da espécie nativa livre de plantas infestantes.

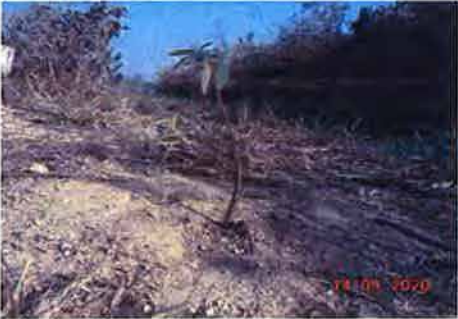
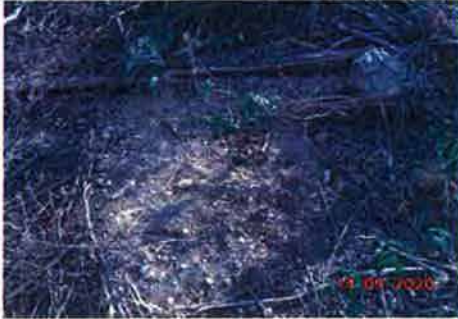
Foto 03	Detalhe da espécie nativa utilizada no reflorestamento.	Foto 04	Coroamento efetuado no entorno da espécie nativa.	
Foto 05		Foto 06

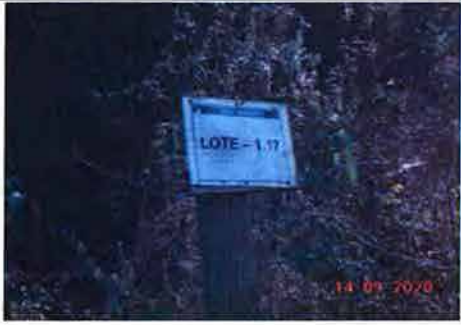
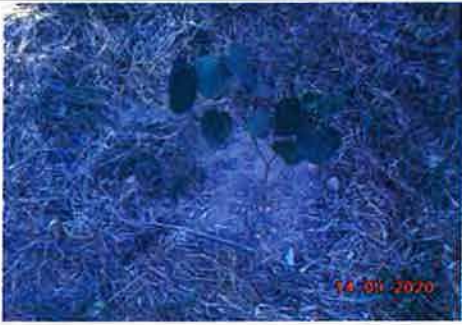
Foto 01	Placa de identificação do sublote.		Foto 02	Espécie nativa utilizada no reflorestamento.

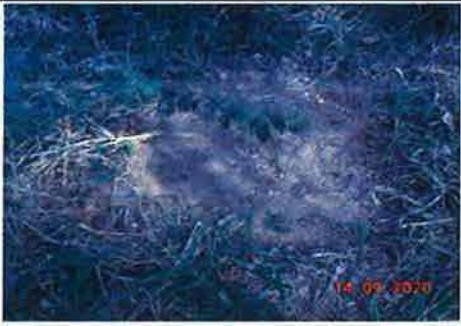
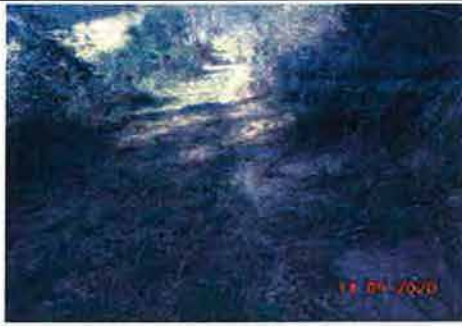
Foto 03	Vegetação (ervas daninha) controlada na área de plantio.		Foto 04	Desenvolvimento da espécie nativa.

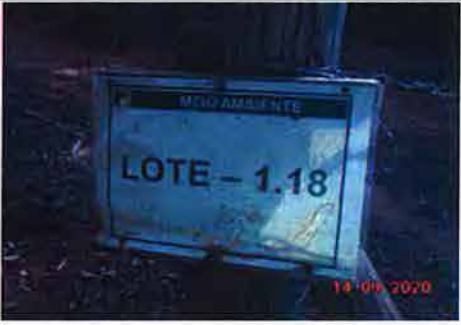
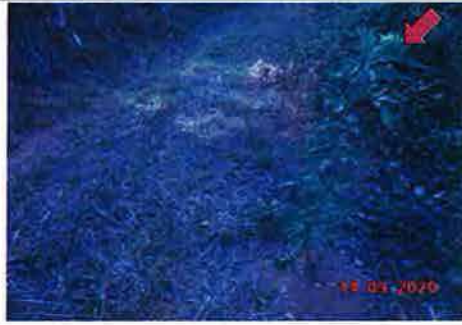
Foto 01	Placa de identificação do sublote.		Foto 02	Espécie nativa em ótimo estágio de crescimento.

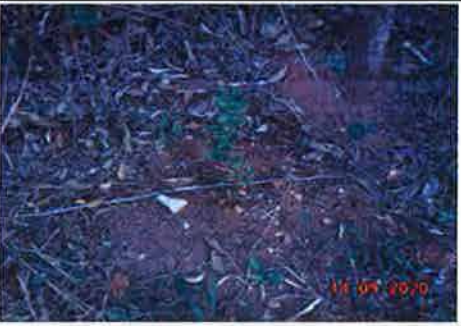
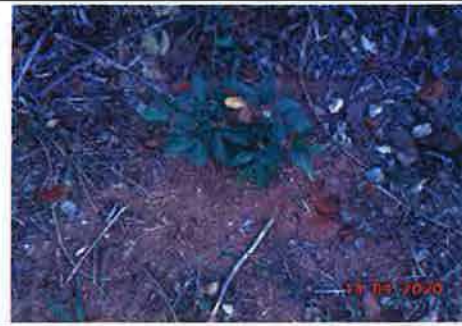
Foto 03	Base da espécie nativa livre de plantas infestantes.		Foto 04	Espécie nativa utilizada no reflorestamento.	
Foto 05			Foto 06

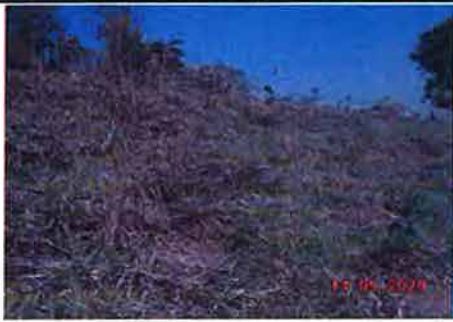
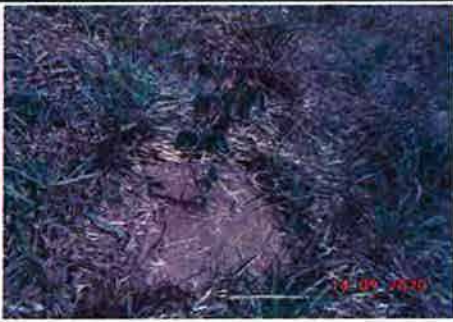
Foto 01	Visada geral da área de plantio.		Foto 02	Coroamento efetuado no entorno da espécie nativa.

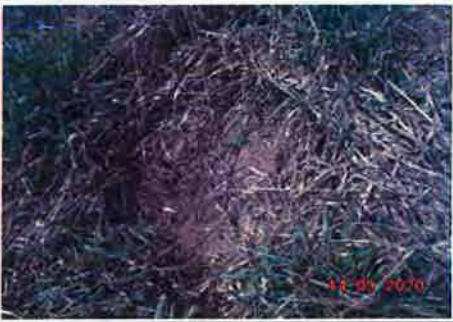
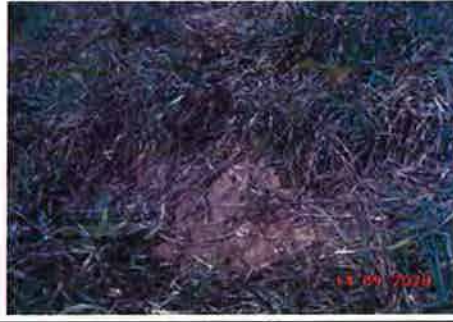
Foto 03	Espécie nativa livre de plantas infestantes.		Foto 04	Espécie nativa introduzida na futura Área de Preservação Permanente - APP.

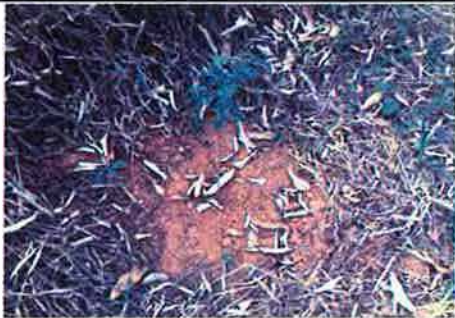
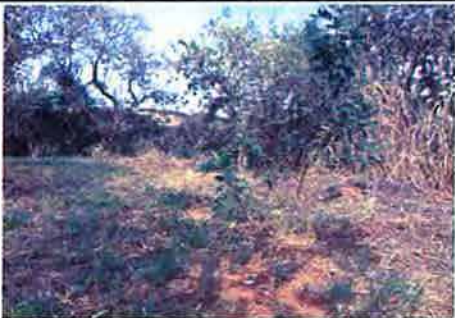
Foto 01	Coroamento efetuado no entorno da espécie nativa (Registro fotográfico 21/09/2020).		Foto 02	Desenvolvimento das espécies nativas (Registro fotográfico 21/09/2020).

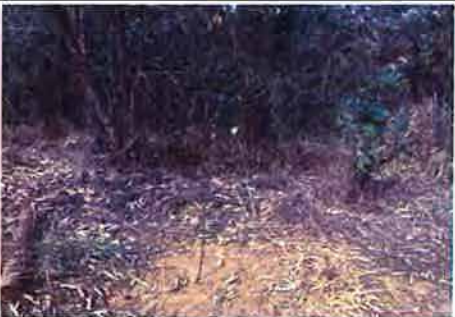
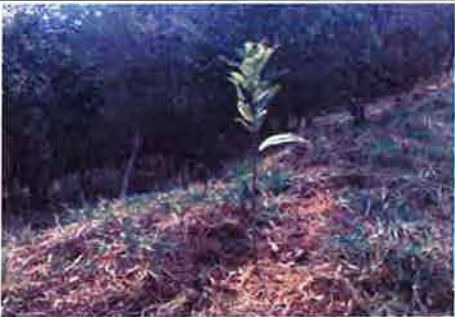
Foto 03	Espécie nativa utilizada no reflorestamento (Registro fotográfico 21/09/2020).		Foto 04	Espécie nativa livre de plantas infestantes (Registro fotográfico 21/09/2020).
Foto 05			Foto 06

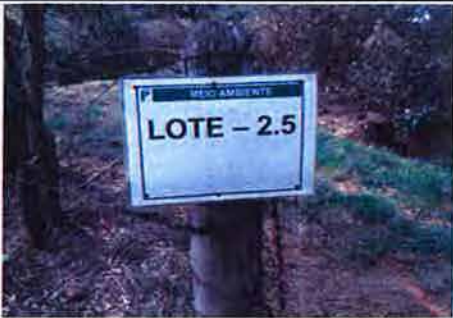
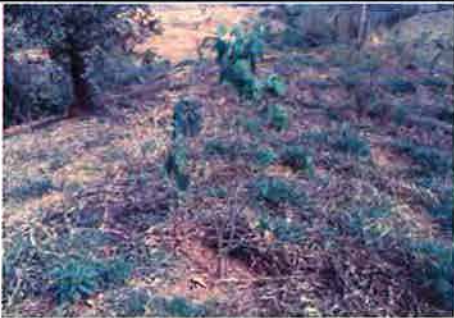
Foto 01	Placa de identificação do sublote (Registro fotográfico 21/09/2020).		Foto 02	Espécie nativa em ótimo estágio de crescimento (Registro fotográfico 21/09/2020).

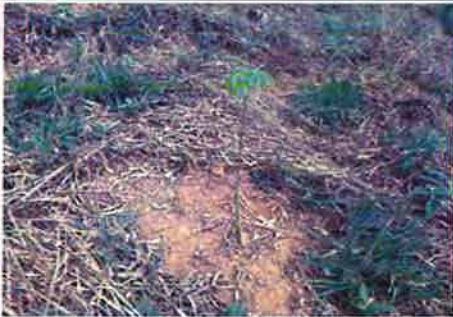
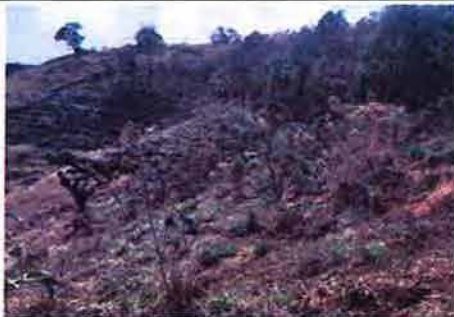
Foto 03	Coroamento efetuado no entorno da espécie nativa (Registro fotográfico 21/09/2020).		Foto 04	Visada geral da área reforestada (Registro fotográfico 21/09/2020).

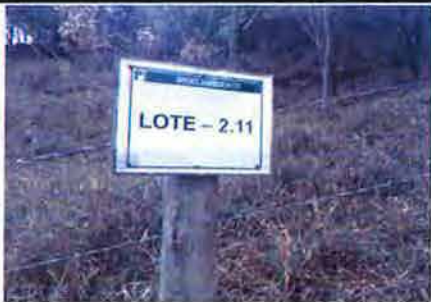
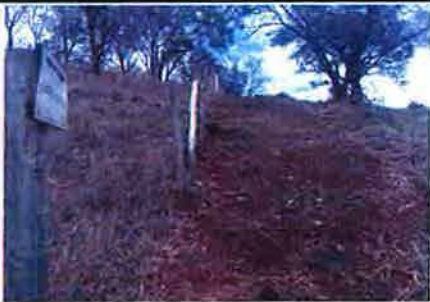
Foto 01	Placa de identificação do sublote (Registro fotográfico 22/09/2020).	Foto 02	Aceiro realizado em paralelo a cerca delimitadora do plantio (Registro fotográfico 22/09/2020).

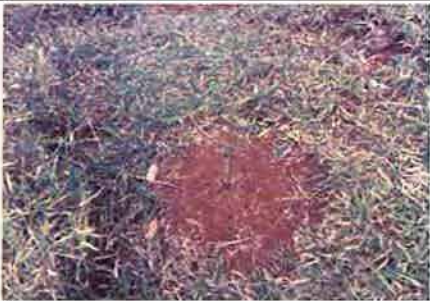
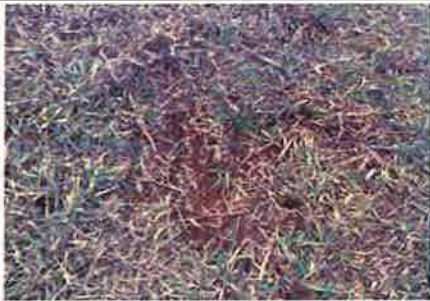
Foto 03	Detalhe da espécie nativa devidamente coroada (Registro fotográfico 22/09/2020).	Foto 04	Espécie nativa utilizada no reflorestamento (Registro fotográfico 22/09/2020).	
Foto 05		Foto 06

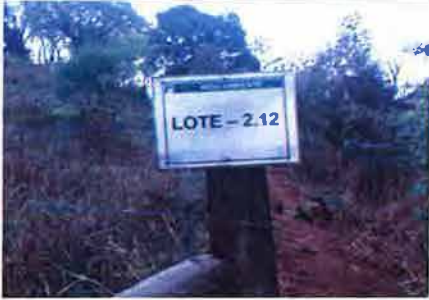
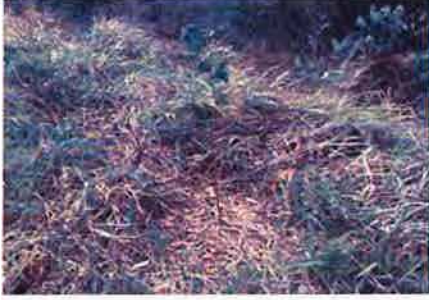
Foto 01	Placa de identificação do sublote (Registro fotográfico 22/09/2020).		Foto 02	Desenvolvimento da espécie nativa (Registro fotográfico 22/09/2020).

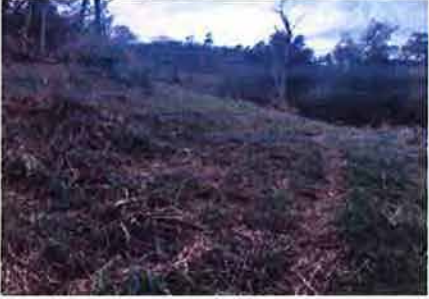
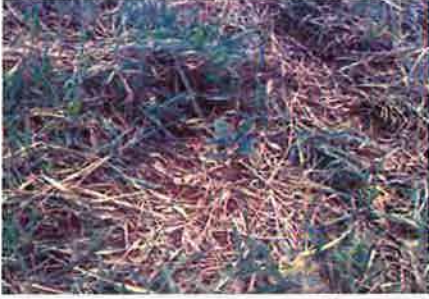
Foto 03	Visada geral da área de plantio (Registro fotográfico 22/09/2020).		Foto 04	Base da espécie nativa livre de plantas infestantes (Registro fotográfico 22/09/2020).

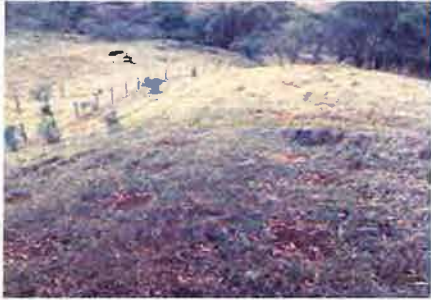
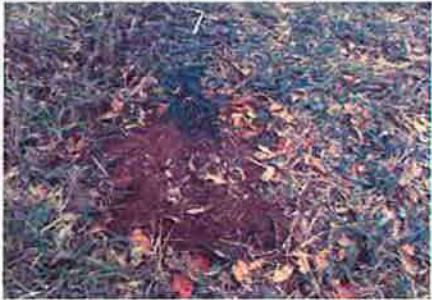
Foto 01	Visada geral da área de plantio (Registro fotográfico 22/09/2020).		Foto 02	Coroamento efetuado no entorno da espécie nativa (Registro fotográfico 22/09/2020).

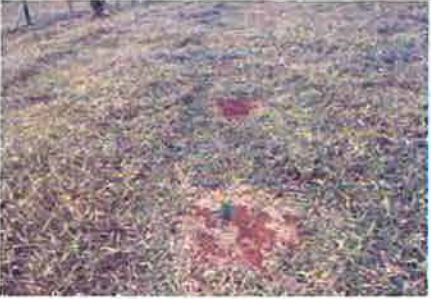
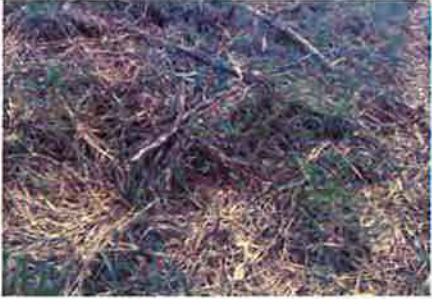
Foto 03	Espécies nativas devidamente coroadas (Registro fotográfico 22/09/2020).		Foto 04	Espécie nativa utilizada no reflorestamento (Registro fotográfico 22/09/2020).

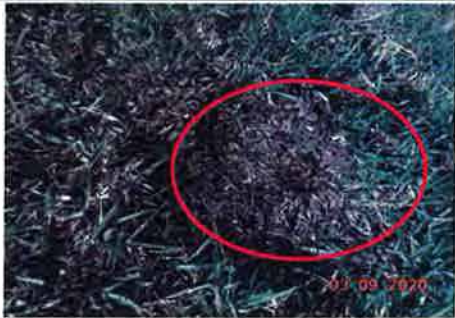
Foto 01	Base da espécie nativa devidamente coroadada.	Foto 02	Linha de plantio das espécies nativas.

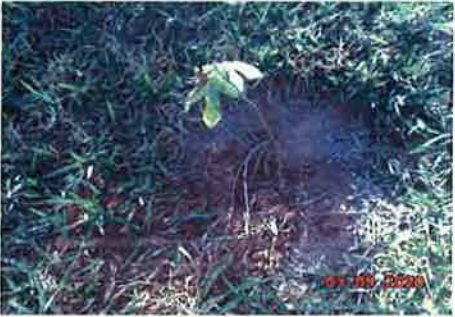
Foto 03	Espécie nativa utilizada no reflorestamento.	Foto 04	Visada geral da futura Área de Preservação Permente - APP.	
Foto 05		Foto 06

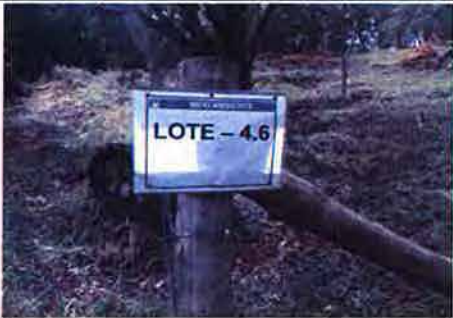
Foto 01	Placa de identificação do sublote (Registro fotográfico 22/09/2020).		Foto 02	Coroamento efetuado no entorno das espécies nativas (Registro fotográfico 22/09/2020).

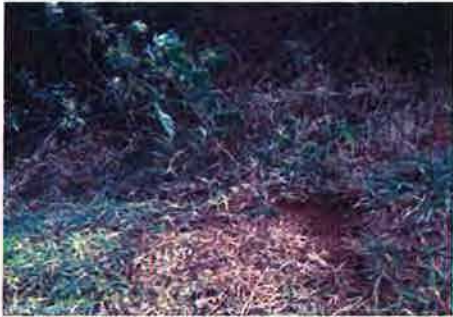
Foto 03	Desenvolvimento da espécie nativa (Registro fotográfico 22/09/2020).		Foto 04	Espécie nativa devidamente coroada (Registro fotográfico 22/09/2020).

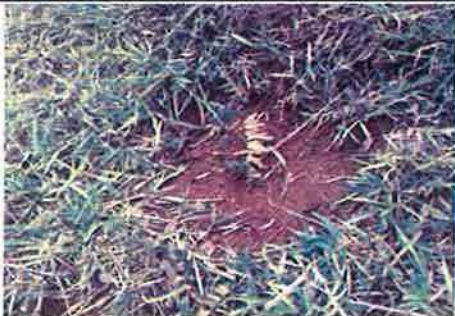
Foto 01	Base da espécie nativa livre de plantas infestantes (Registro fotográfico 22/09/2020).	Foto 02	Espécie nativa utilizada no reflorestamento (Registro fotográfico 22/09/2020).

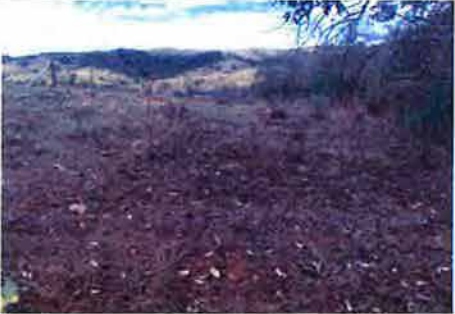
Foto 03	Visada geral da área de plantio (Registro fotográfico 22/09/2020).	Foto 04	Trecho 1 da cerca danificada (Registro fotográfico 22/09/2020).

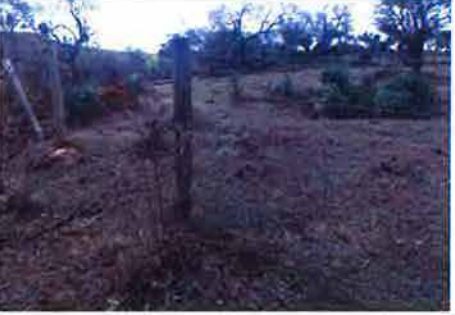
Foto 05	Trecho 2 da cerca danificada (Registro fotográfico 22/09/2020).	Foto 06	Detalhe dos arames da cerca "cortados" (Registro fotográfico 22/09/2020).

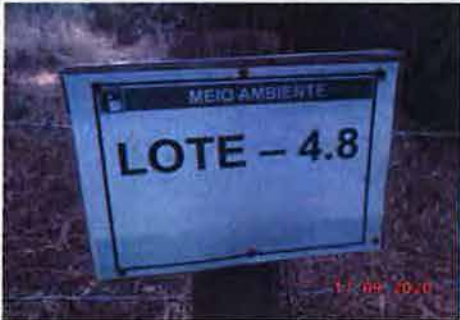
Foto 01	Placa de identificação do sublote.	Foto 02	Espécie nativa introduzida na futura Área de Preservação Permanente - APP.

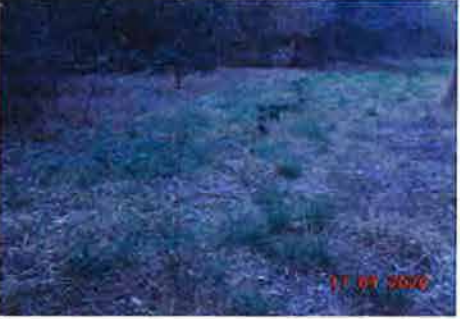
Foto 03	Visada geral da área reforestada.	Foto 04	Base da espécie nativa livre de plantas infestantes.	
Foto 05		Foto 06

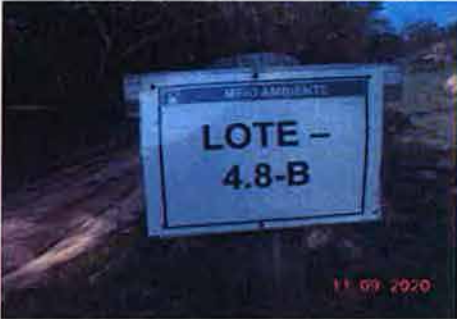
Foto 01	Placa de identificação do subote.	Foto 02	<i>Erythrina speciosa</i> (mulungu).

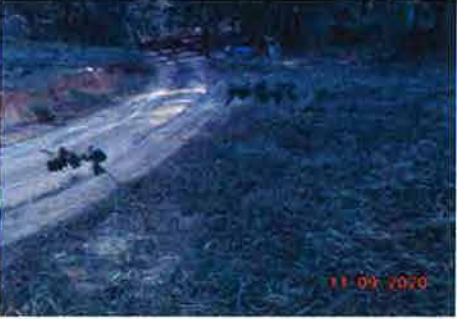
Foto 03	Desenvolvimento das espécies nativas.	Foto 04	Espécie nativa devidamente coroada.	
Foto 05		Foto 06

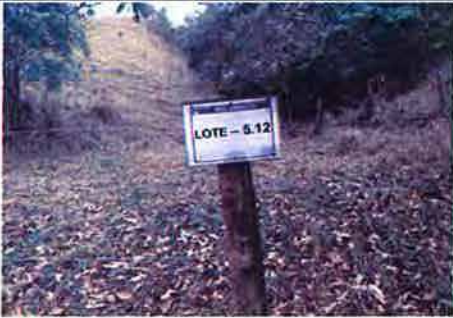
Foto 01	Placa de identificação do sublote (Registro fotográfico 22/09/2020).		Foto 02	Espécie nativa devidamente coroada (Registro fotográfico 22/09/2020).

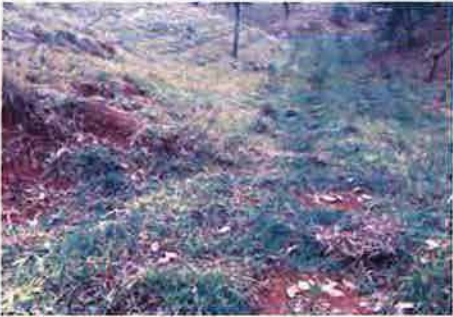
Foto 03	Visada geral da área de plantio (Registro fotográfico 22/09/2020).		Foto 04	Vegetação controlada na área reflorestada (Registro fotográfico 22/09/2020).	
Foto 05			Foto 06

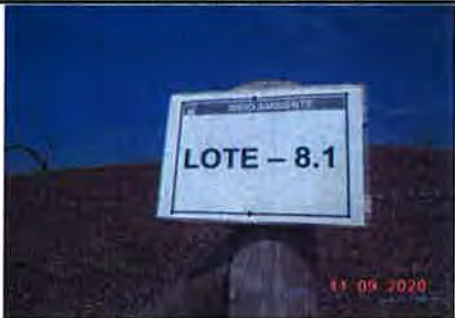
Foto 01	Placa de identificação do sublote.		Foto 02	Base da espécie nativa livre de plantas infestantes.

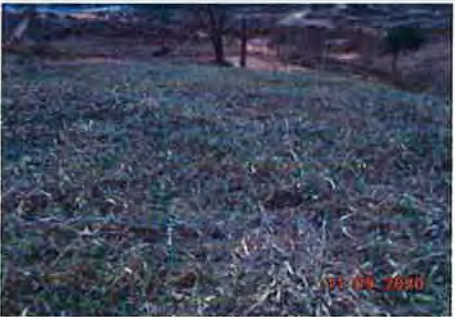
Foto 03	Vegetação (ervas daninha) controlada nas linhas e entrelinhas de plantio.		Foto 04	Espécie nativa utilizada no reflorestamento.	
Foto 05			Foto 06

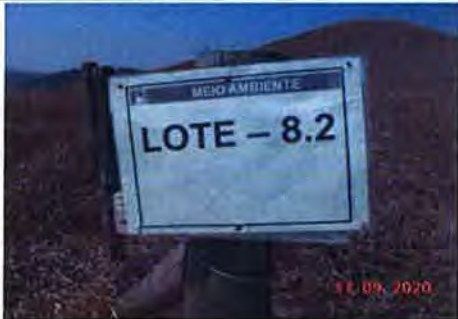
Foto 01 Placa de identificação do sublote.

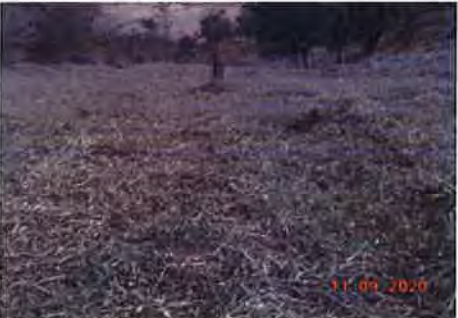
Foto 03 Vegetação (ervas daninha) controlada nas linhas e entrelinhas de plantio.

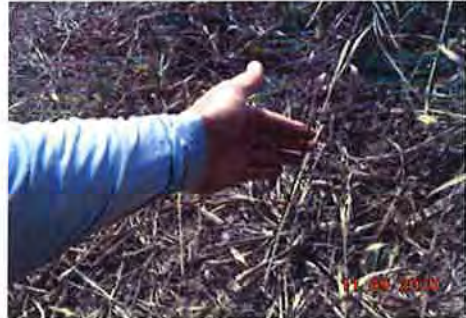
Foto 04 Espécie nativa morta (seca).

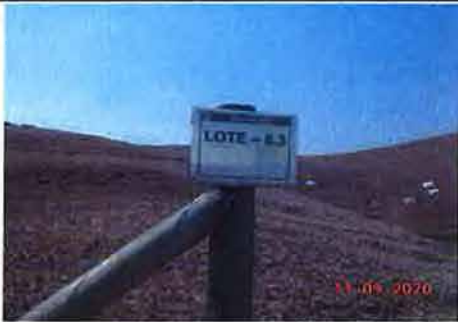
Foto 01

Placa de identificação do sublote.

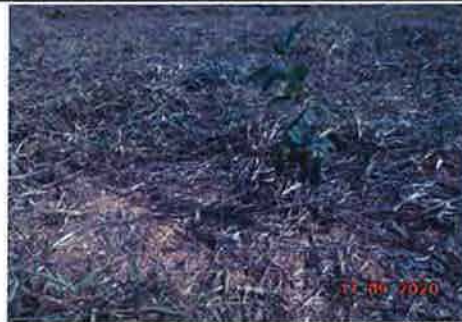
Foto 02

Desenvolvimento da espécie nativa,

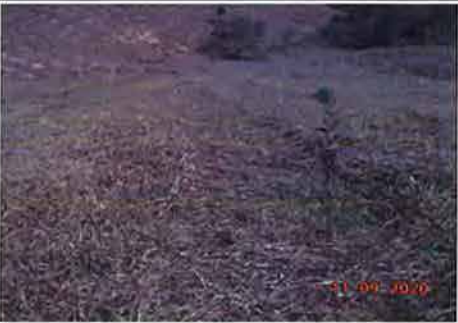
Foto 03

Espécie nativa introduzida na futura Área de Preservação Permanente - APP.

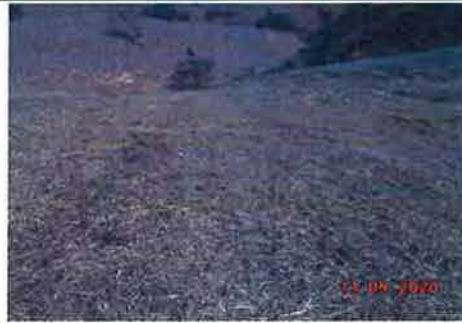
Foto 04

Vegetação controlada na área reflorestada.

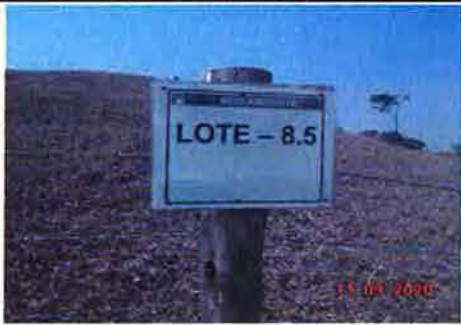
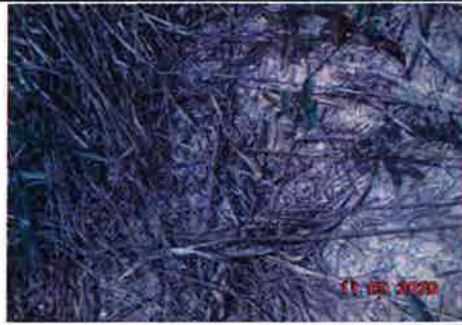
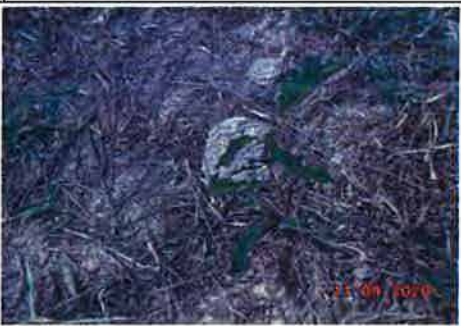
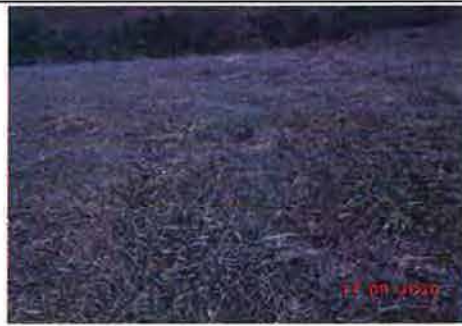
Foto 01	Placa de identificação do sublote.		Foto 02	Base da espécie nativa livre de plantas infestantes.

Foto 03	<i>Senna alata</i> (fedegoso-gigante).		Foto 04	Vegetação (ervas daninha) controlada através das atividades de coroamento e roçada.
Foto 05		Foto 06

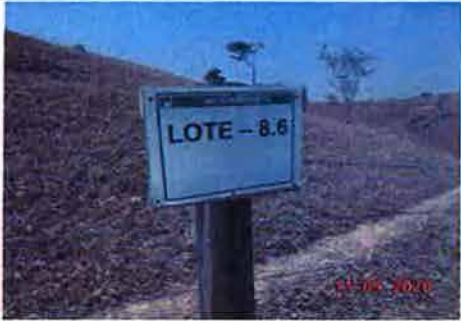
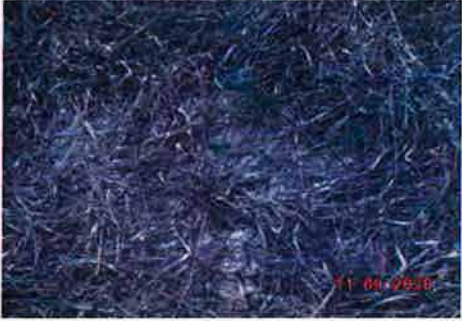
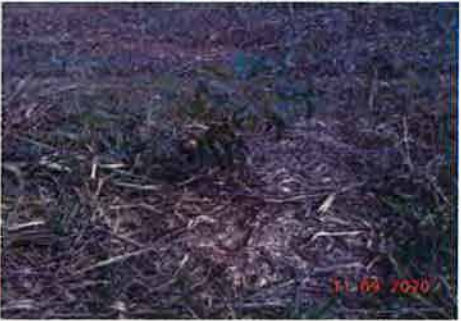
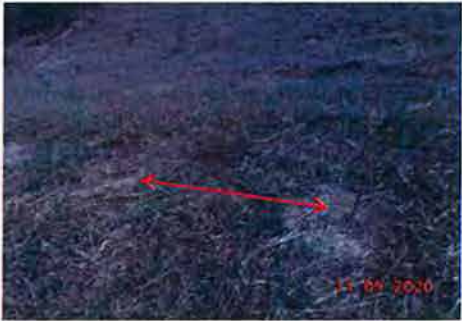
Foto 01	Placa de identificação do sublote.		Foto 02	Espécie nativa utilizada no reflorestamento.

Foto 03	Coroamento efetuado no entorno da espécie nativa.		Foto 04	Visada para a linha de plantio.
Foto 05		Foto 06

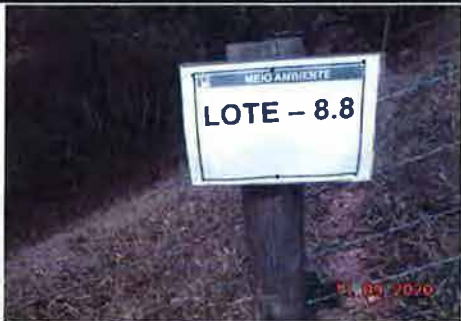
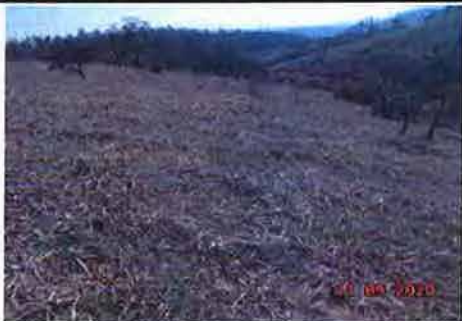
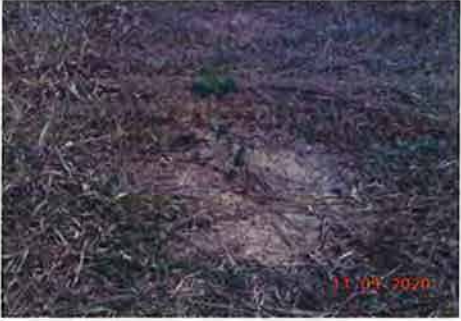
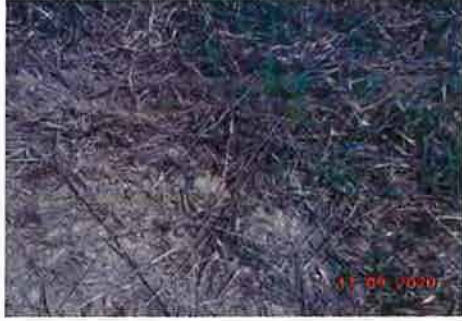
Foto 01	Placa de identificação do sublote.	Foto 02	Área de plantio devidamente roçada.

Foto 03	Coroamento efetuado no entorno da espécie nativa.	Foto 04	Desenvolvimento da espécie nativa.	
Foto 05		Foto 06

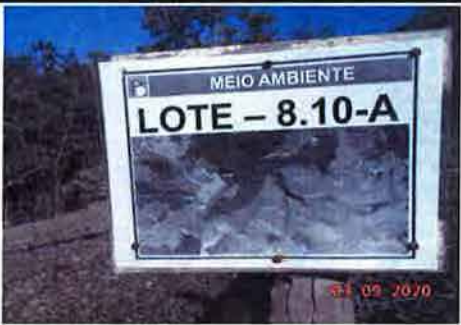
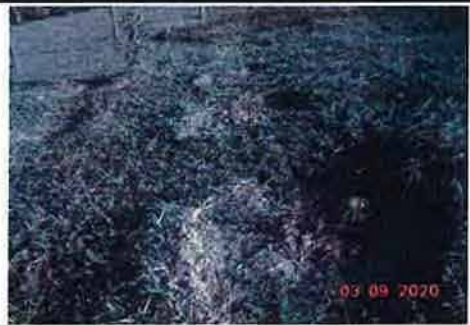
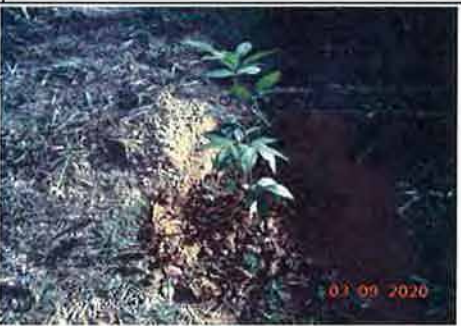
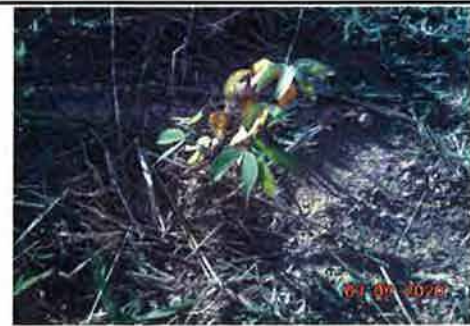
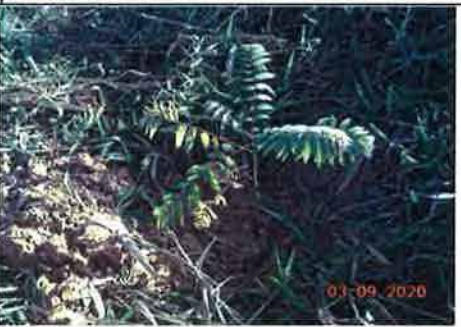
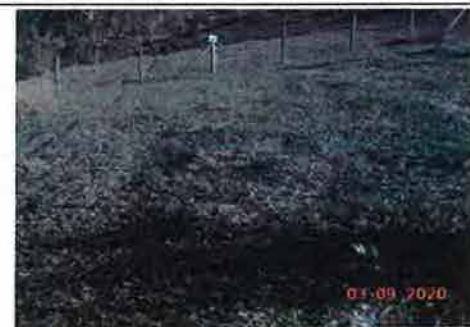
Foto 01	Placa de identificação do sublote.		Foto 02	Espécies nativas devidamente coroadas.

Foto 03	Desenvolvimento das espécies nativas.		Foto 04	Detalhe da espécie nativa utilizada no reflorestamento.

Foto 05	<i>Cedrela fissilis</i> (cedro-rosa)		Foto 06	Visada geral da futura Área de Preservação Permente - APP.

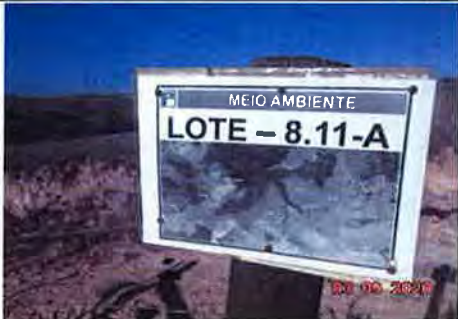
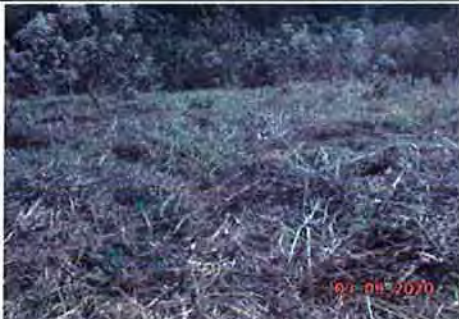
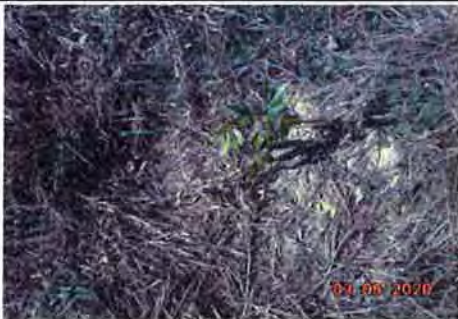
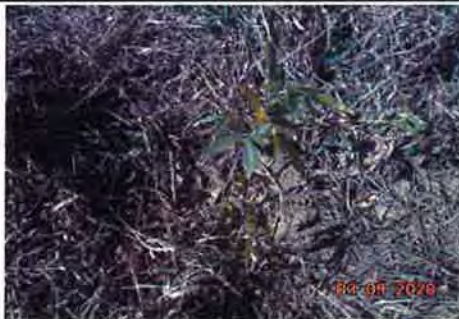
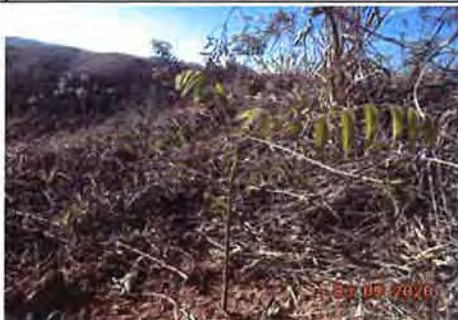
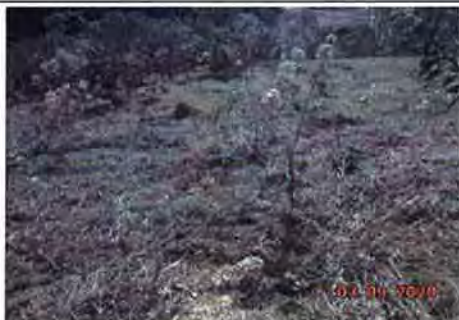
Foto 01	Placa de identificação do sublote.	Foto 02	Vegetação (ervas daninha) controlada na área de plantio.

Foto 03	Coroamento presente no entorno da espécie nativa.	Foto 04	Espécie nativa utilizada no reflorestamento.

Foto 05	Desenvolvimento da espécie nativa.	Foto 06	Visada geral da futura Área de Preservação Permanente - APP.

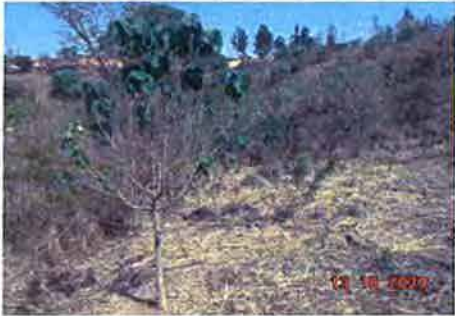
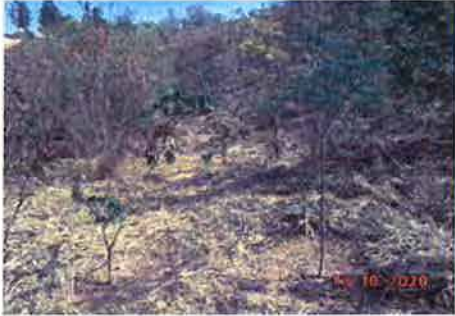
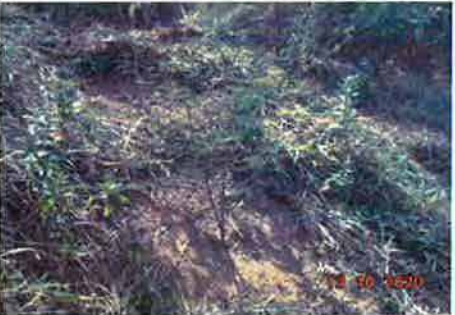
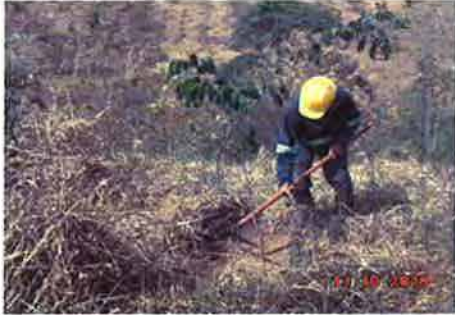
Foto 01	Espécie nativa em ótimo estágio de crescimento.		Foto 02	Vegetação (ervas daninha) controlada nas linhas/entrelinhas de plantio.

Foto 03	Espécie nativa devidamente coroada.		Foto 04	Colaborador efetuando a atividade de coroamento.

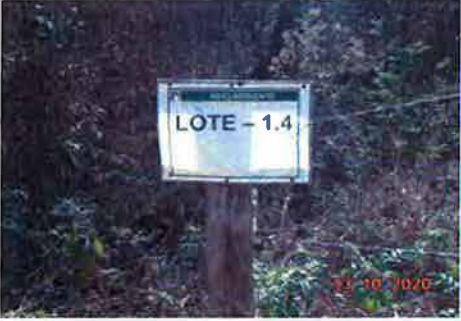
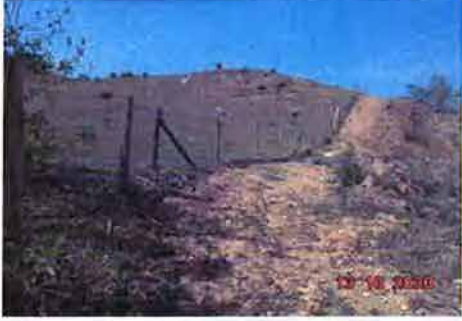
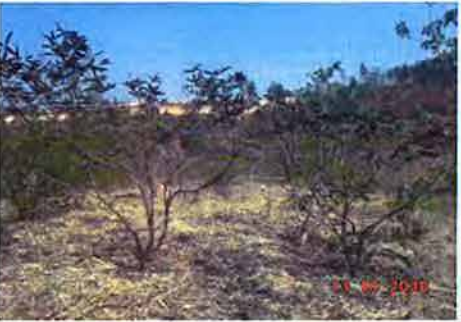
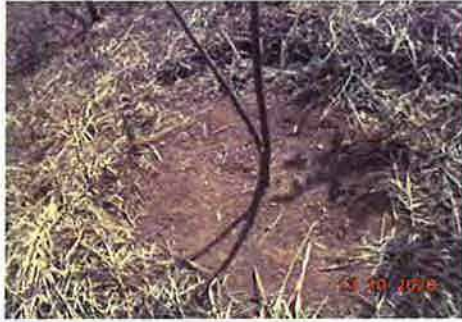
Foto 01	Placa de identificação do subote.	Foto 02	Aceiro em paralelo a cerca delimitadora do plantio.

Foto 03	Vegetação (ervas daninha) controlada nas linhas/entrelinhas de plantio.	Foto 04	Coroamento realizado no entorno da espécie nativa.	
Foto 05		Foto 06

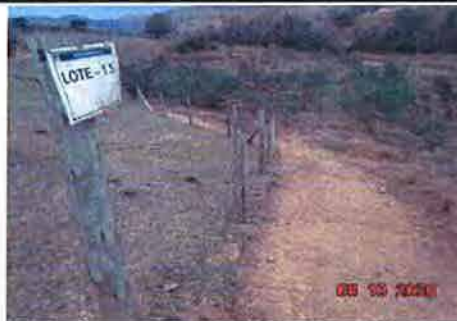
Foto 02 Aceiro em paralelo a cerca delimitadora do plantio.
