# BARRAGEM PEDREIRA

PARTE IX – CARTA DE ENCAMINHAMENTO DOS PROGRAMAS;  
RELATÓRIO COMPLEMENTAR DE FORMULÁRIOS; E  
PROTOCOLOS DE ENVIO DO 5º RELATÓRIO QUADRIMESTRAL

# **SUPERVISÃO DA OBRA DA** **BARRAGEM PEDREIRA**

## ***Relatório Complementar de Formulários*** ***6º Relatório Quadrimestral de Andamento*** ***Ambiental***

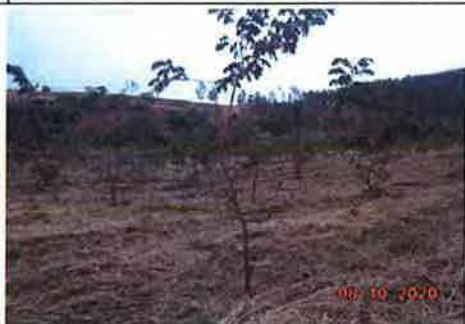
Foto 03 Espécies nativas em ótimo estágio de crescimento.

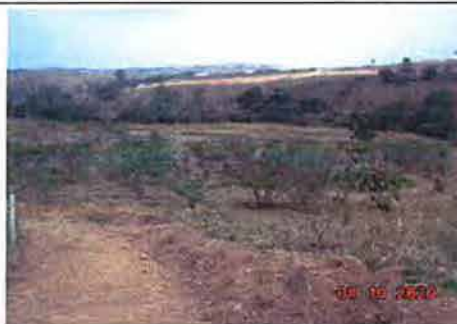
Foto 04 Visada geral da área reflorestada.

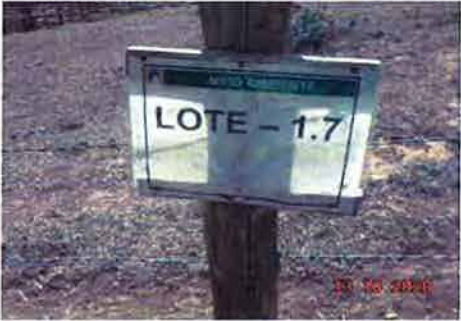
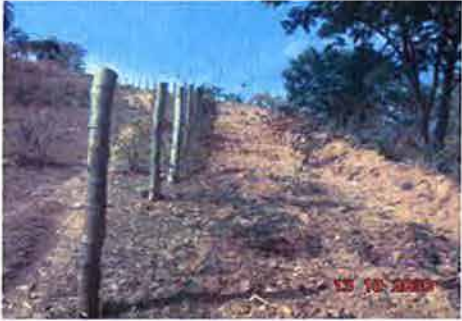
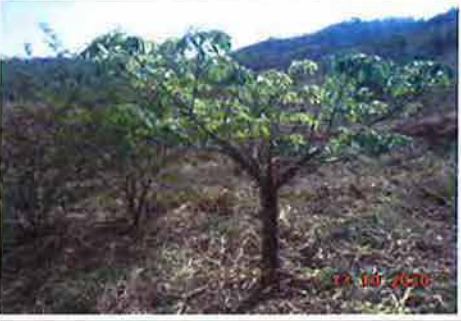
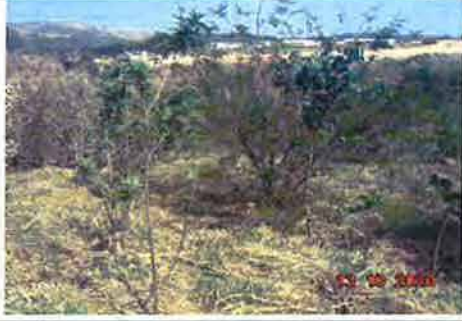
Foto 01	Placa de identificação do subote.		Foto 02	Aceiro em paralelo a cerca delimitadora do plantio.

Foto 03	<i>Ceiba speciosa</i> (paineira-rosa)		Foto 04	Vegetação (plantas daninha) controlada na área reforestada.	
Foto 05		Foto 06

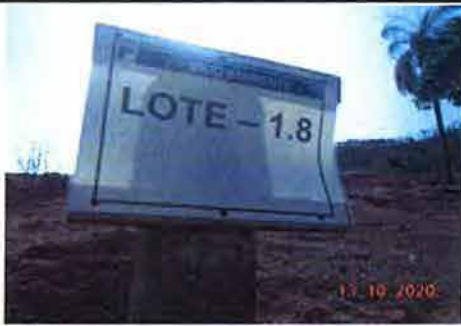
Foto 01	Placa de identificação do sub lote.		Foto 02	Aceiro realizado em paralelo a cerca delimitadora do plantio.

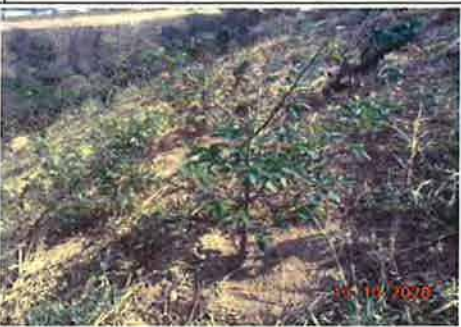
Foto 03	Coroamento efetuado no entorno da espécie nativa.		Foto 04	Visada geral da área reflorestada.

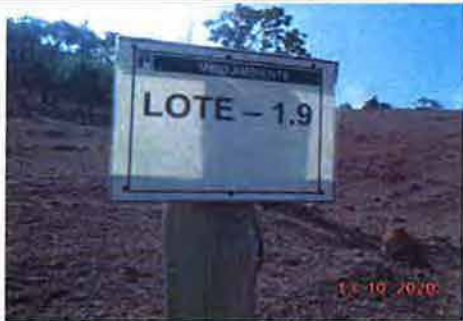
Foto 01	Placa de identificação do sublote.		Foto 02	Aceiro em paralelo a cerca delimitadora do plantio.

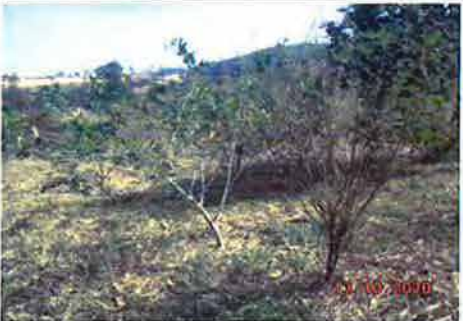
Foto 03	Espécies nativas introduzidas na futura Área de Preservação Permanente - APP.		Foto 04	Espécie nativa em ótimo estágio de crescimento.
Foto 05		Foto 06

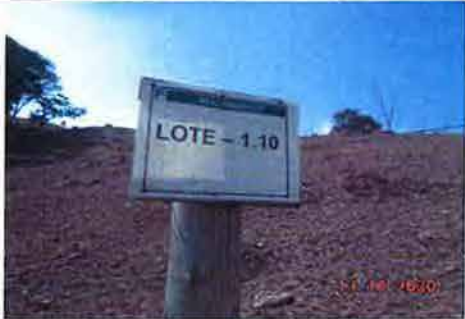
Foto 01	Placa de identificação do sublote.	Foto 02	Aceiro em paralelo a cerca delimitadora do plantio.

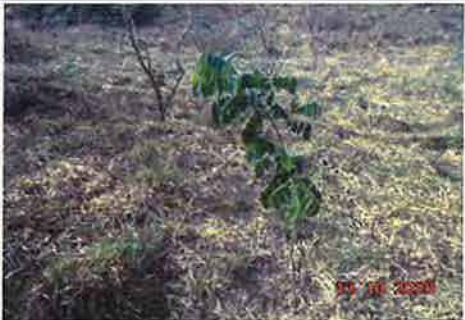
Foto 03	Desenvolvimento da espécie nativa.	Foto 04	Área de plantio com as devidas práticas culturais.	
Foto 05		Foto 06

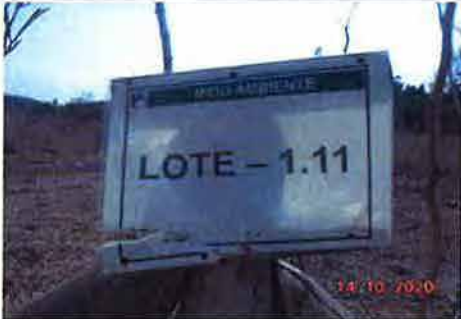
Foto 01	Placa de indentificação do sublote.		Foto 02	Aceiro em paralelo a cerca delimitadora do plantio.

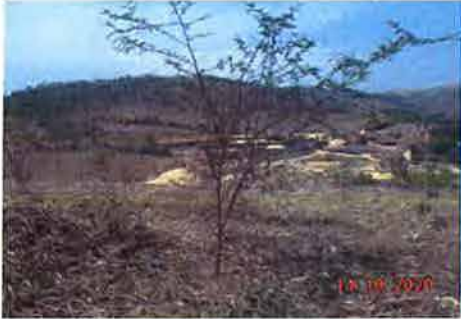
Foto 03	Espécies nativas em ótimo estágio de crescimento.		Foto 04	Coroamento no entorno da espécie nativa .
Foto 05		Foto 06

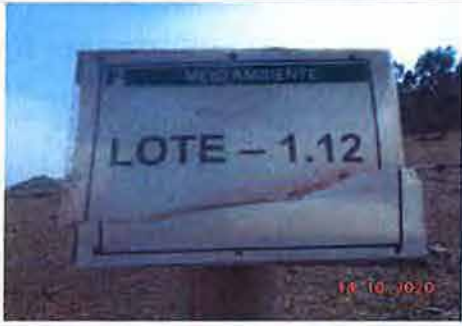
Foto 01	Placa de identificação do sublote.		Foto 02	Aceiro em paralelo a cerca delimitadora do plantio.

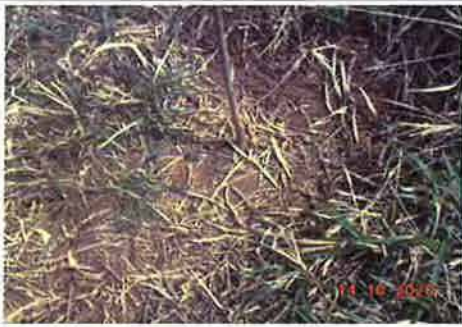
Foto 03	Coroamento no entorno da espécie nativa.		Foto 04	Visada geral da área de plantio.

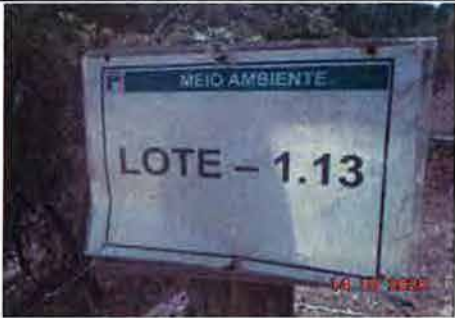
Foto 01	Placa de identificação do subote.		Foto 02	Aceiro em paralelo a cerca delimitadora do plantio.

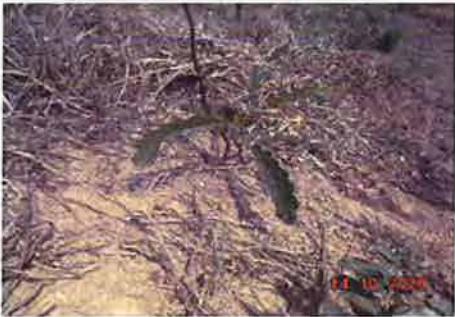
Foto 03	Espécie nativa utilizada no plantio.		Foto 04	Visada geral da área de plantio.

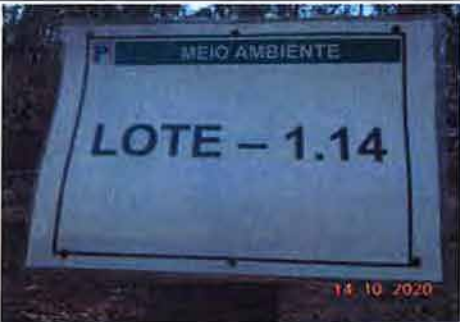
Foto 01	Placa de identificação do sublote.		Foto 02	Aceiro em paralelo a cerca delimitadora do plantio.

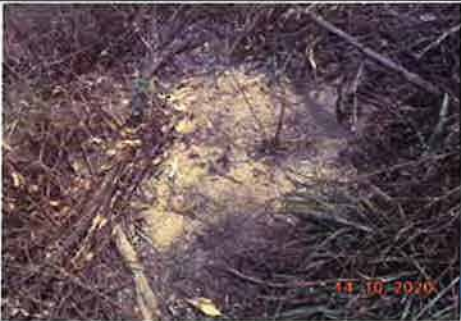
Foto 03	Coroamento realizado no entorno da espécie nativa.		Foto 04	Visada geral da área de plantio.

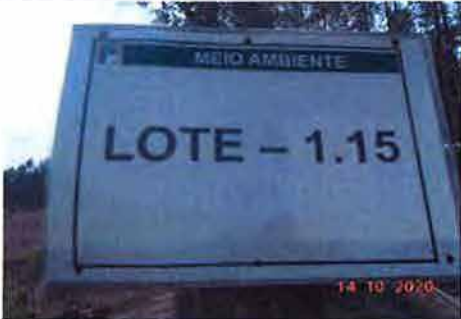
Foto 01	Placa de identificação do subote.		Foto 02	Aceiro em paralelo a cerca delimitadora do plantio.

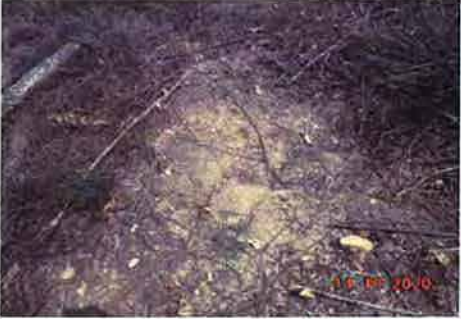
Foto 03	Espécie nativa devidamente coroad.		Foto 04	Controle da espécie exótica (Eucalipto) através da desbrota na área de plantio.

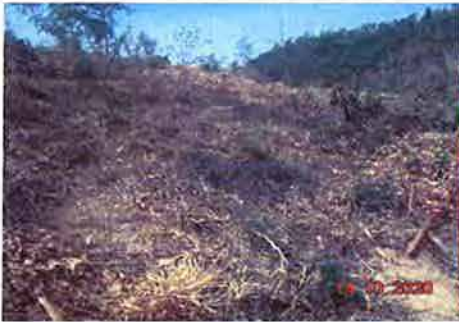
Foto 01 Vegetação controlada através da atividade de roçada.

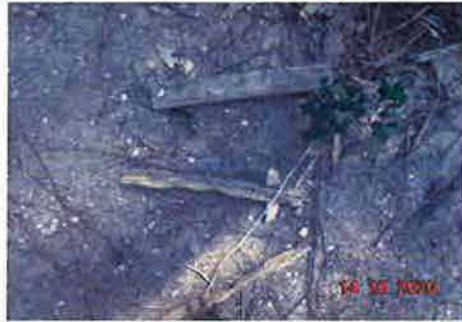
Foto 02 Base da espécie nativa livre de plantas infestantes.

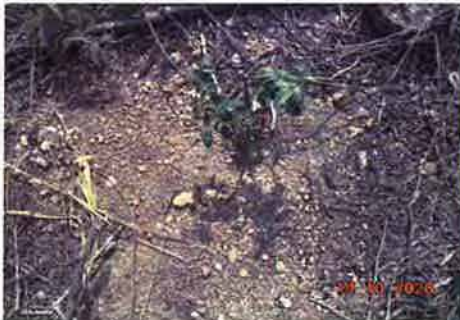
Foto 03 Espécie nativa devidamente coroada.

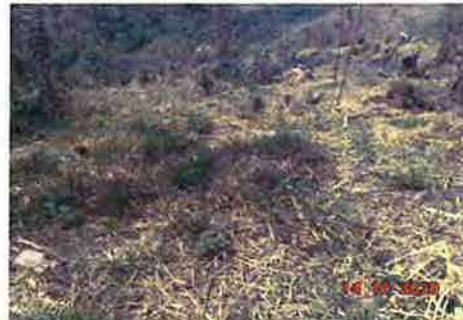
Foto 04 Visada geral da área de plantio.

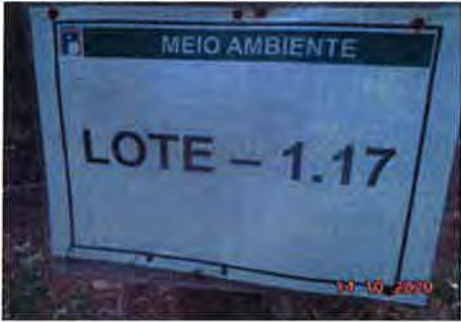
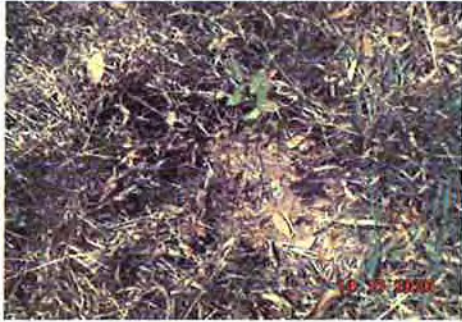
Foto 01	Placa de identificação do sub lote.		Foto 02	Espécie nativa utilizada no reflorestamento.

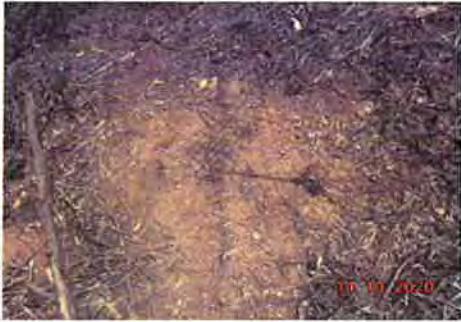
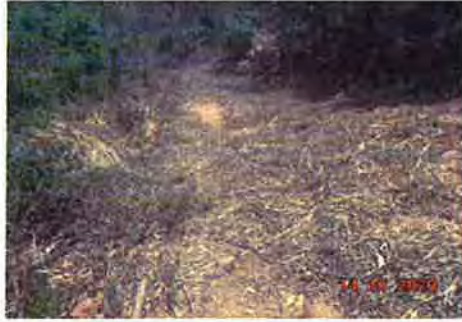
Foto 03	Espécie de muda nativa devidamente coroada.		Foto 04	Visada geral da área de plantio.	
Foto 05		Foto 06

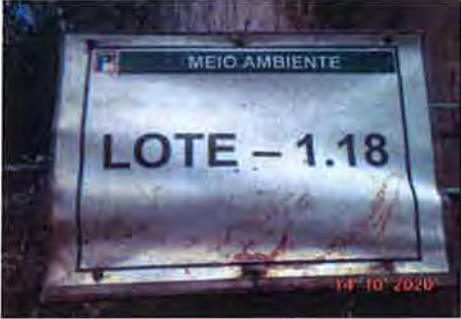
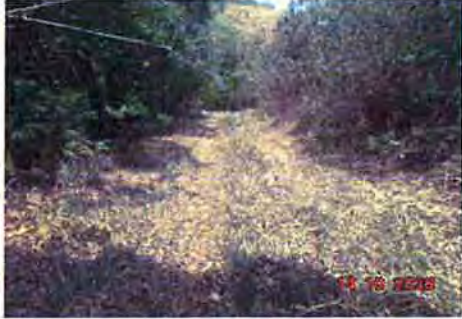
Foto 01	Placa de identificação do sub lote.		Foto 02	Visada Geral da área de plantio.

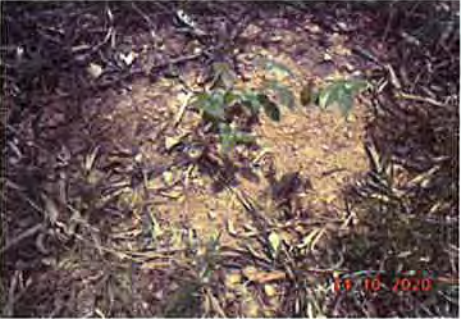
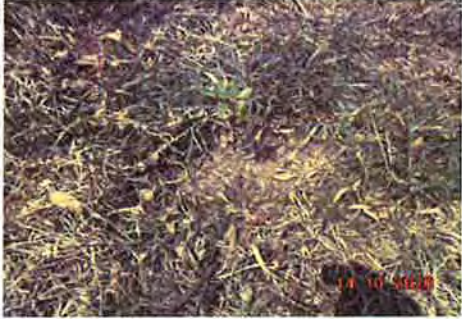
Foto 03	Espécie nativa devidamente coroada.		Foto 04	Espécie nativa utilizada no reflorestamento.

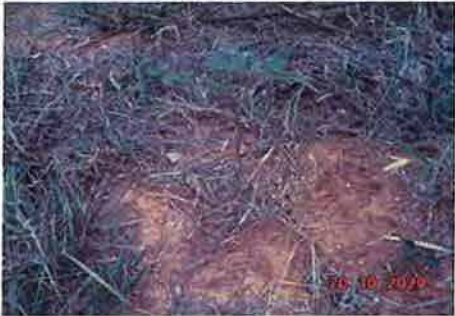
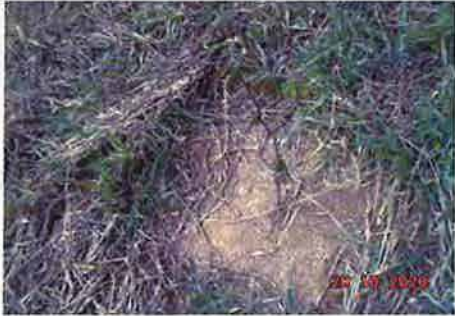
Foto 01	Espécie nativa devidamente coroada.		Foto 02	Espécie nativa utilizada no reflorestamento.

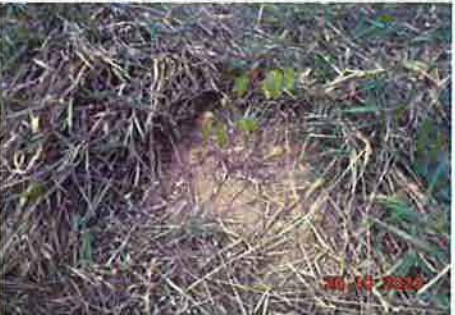
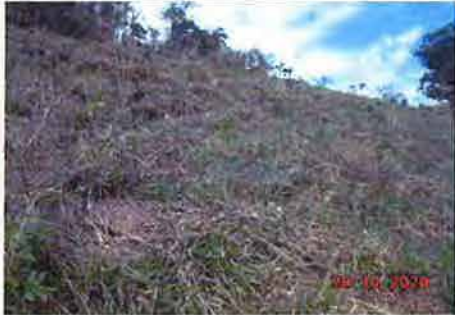
Foto 03	Coroamento no entorno da espécie nativa.		Foto 04	Visada geral da área de plantio.
Foto 05		Foto 06

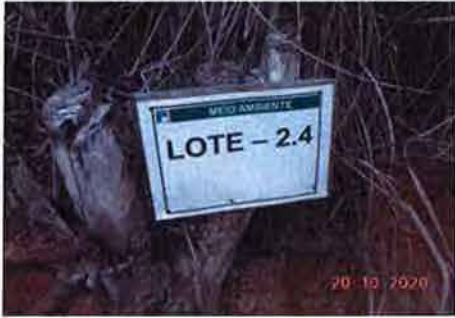
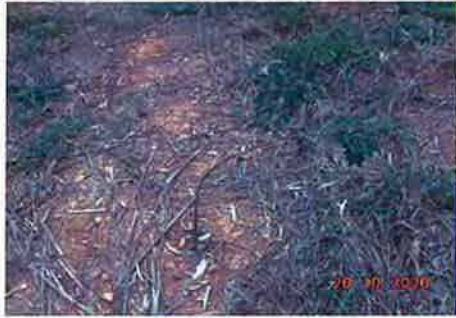
Foto 01	Placa de identificação do sublote.	Foto 02	Espécie nativa utilizada no reflorestamento.

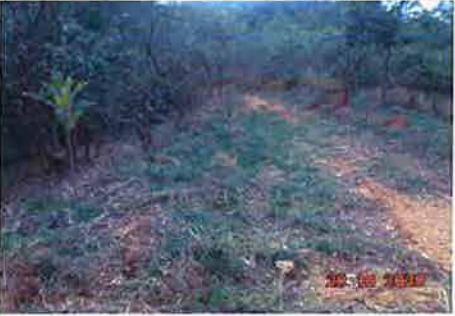
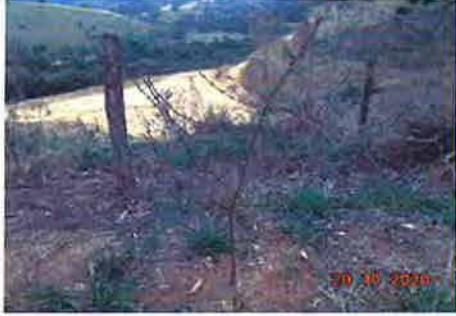
Foto 03	Visada geral da área reflorestada.	Foto 04	Base da espécie nativa livre de plantas infestantes.

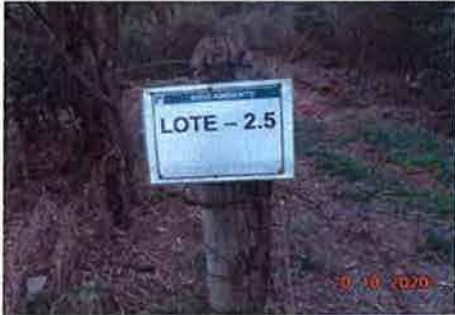
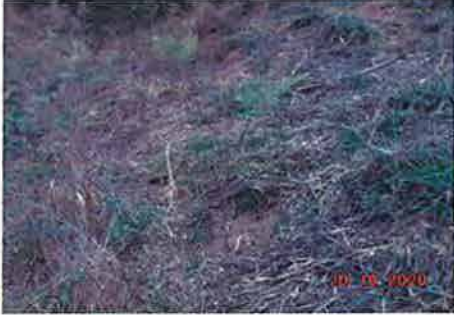
Foto 01	Placa de identificação do subote.		Foto 02	Desenvolvimento da espécie nativa.

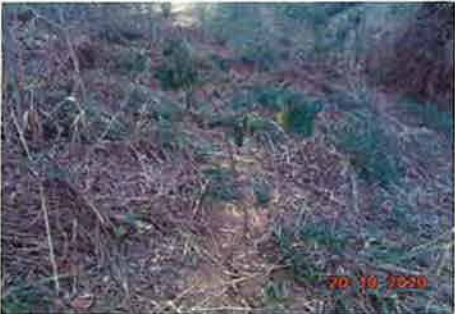
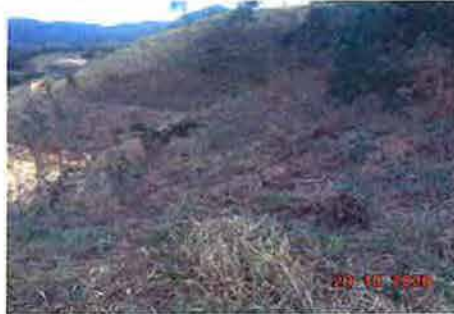
Foto 03	Detalhe da espécie nativa introduzida na futura Área de Preservação Permanente - APP.		Foto 04	Visada geral da área reflorestada.
Foto 05		Foto 06

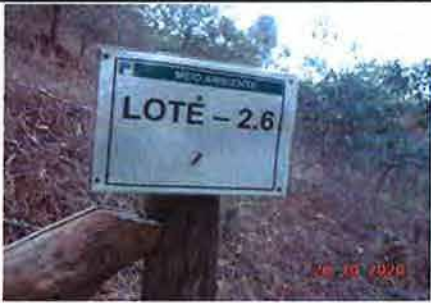
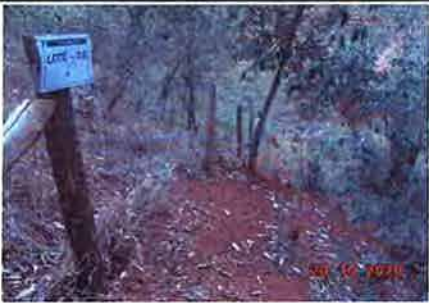
Foto 01	Placa de identificação do sublote.	Foto 02	Aceiro em paralelo a cerca delimitadora do plantio.

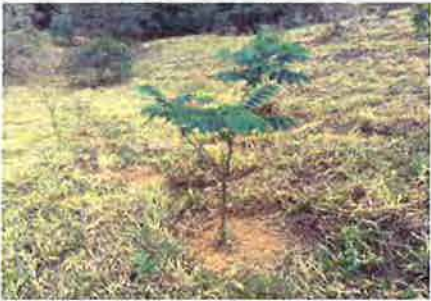
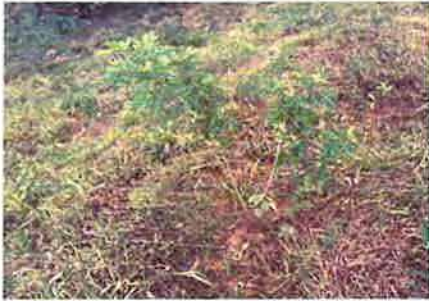
Foto 03	Espécie nativa em ótimo estágio de crescimento (Registro fotográfico 20/10/2020).	Foto 04	Espécie nativa utilizada no reflorestamento (Registro fotográfico 20/10/2020).

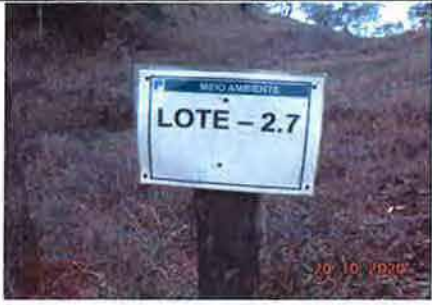
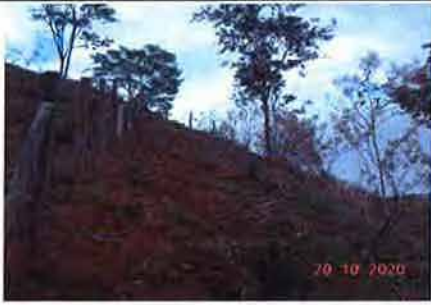
Foto 01	Placa de identificação do sublote.		Foto 02	Aceiro em paralelo a cerca delimitadora do plantio.

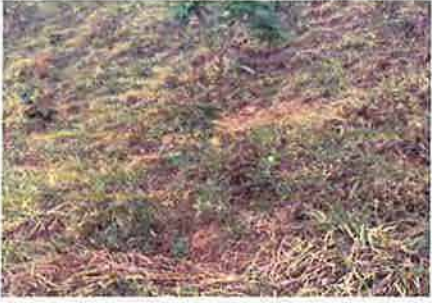
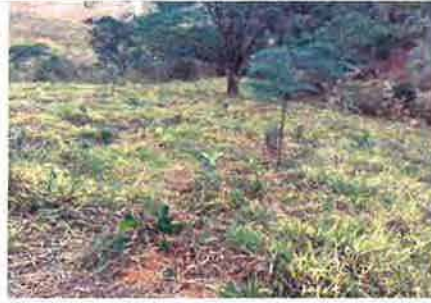
Foto 03	Espécie nativa utilizada no reflorestamento (Registro fotográfico 20/10/2020).		Foto 04	Visada geral da área de plantio (Registro fotográfico 20/10/2020).

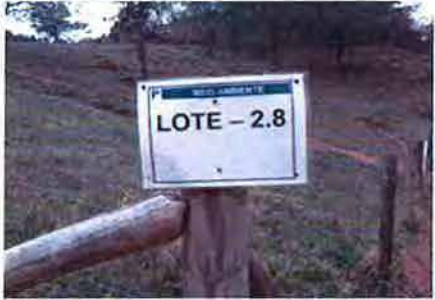
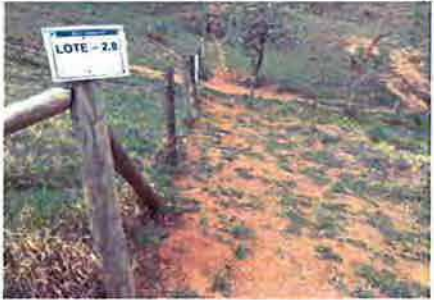
Foto 01	Placa de identificação do sublote (Registro fotográfico 20/10/2020).	Foto 02	Aceiro em paralelo a cerca delimitadora do plantio (Registro fotográfico 20/10/2020).

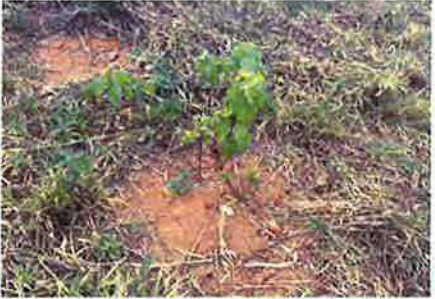
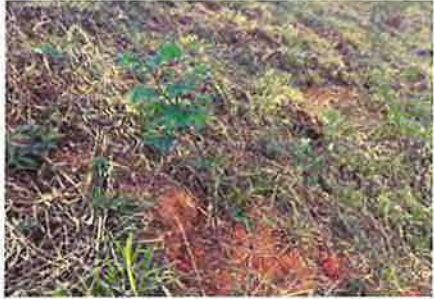
Foto 03	<i>Bixa orellana</i> (urucum) (Registro fotográfico 20/10/2020).	Foto 04	Base da espécie nativa livre de plantas infestantes (Registro fotográfico 20/10/2020).	
Foto 05		Foto 06

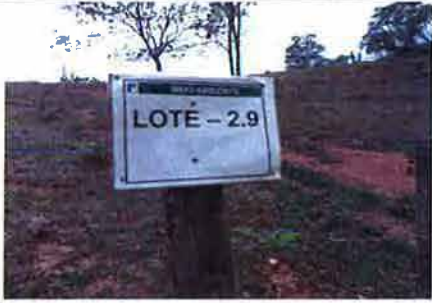
Foto 01	Placa de identificação do sublote (Registro fotográfico 20/10/2020).	Foto 02	Aceiro em paralelo a cerca delimitadora do plantio (Registro fotográfico 20/10/2020).

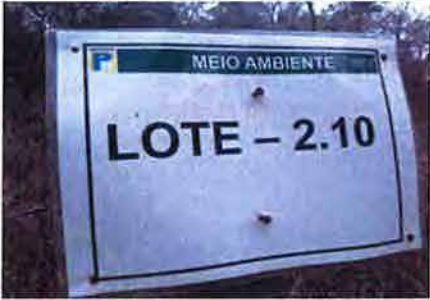
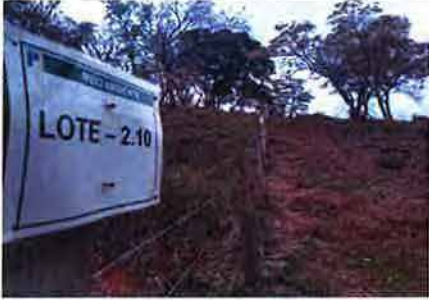
Foto 01	Placa de identificação do sublote (Registro fotográfico 20/10/2020).		Foto 02	Aceiro em paralelo a cerca delimitadora do plantio (Registro fotográfico 20/10/2020).

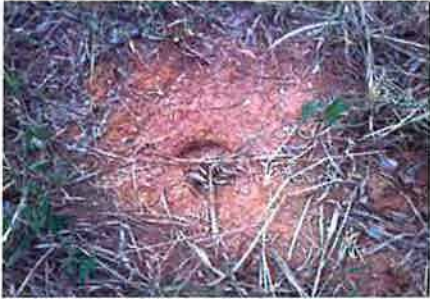
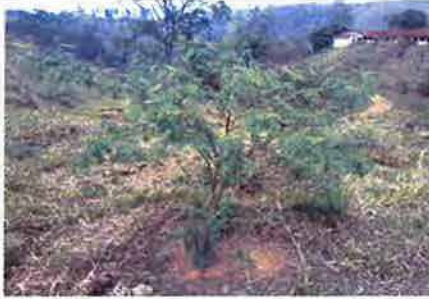
Foto 03	Coroamento realizado no entorno da espécie nativa (Registro fotográfico 20/10/2020).		Foto 04	Espécie nativa em ótimo estágio de crescimento (Registro fotográfico 20/10/2020).

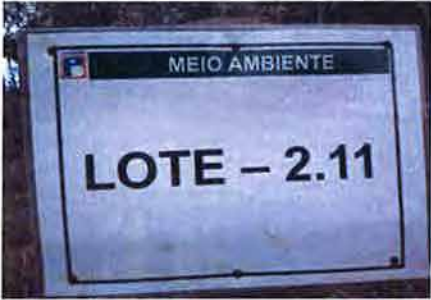
Foto 01	Placa de identificação do sublote (Registro fotográfico 20/10/2020)		Foto 02	Aceiro realizado em paralelo a cerca delimitadora do plantio (Registro fotográfico 20/10/2020).

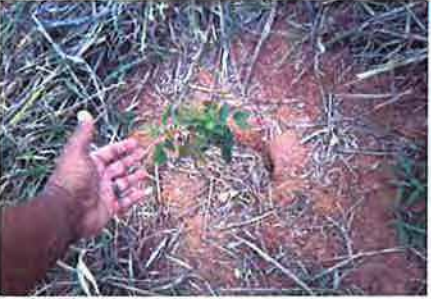
Foto 03	Detalhe da espécie nativa introduzida na futura Área de Preservação Permanente - APP (Registro fotográfico 20/10/2020).		Foto 04	Vegetação controlada na área de plantio (Registro fotográfico 20/10/2020).
Foto 05			Foto 06

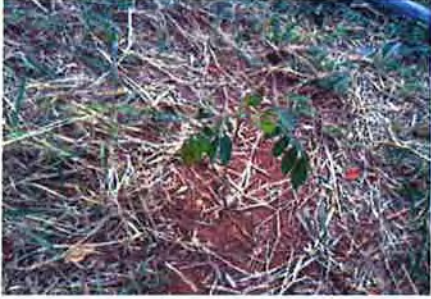
Foto 03	Base da espécie nativa livre de plantas infestantes (Registro fotográfico 20/10/2020).	Foto 04	Visada geral da área reflorestada (Registro fotográfico 20/10/2020).	
Foto 05		Foto 06

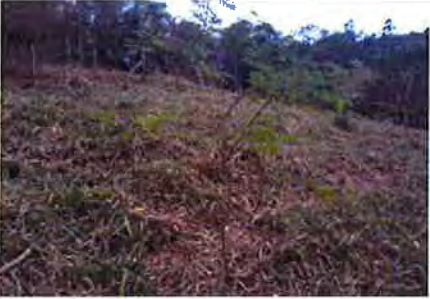
Foto 03	Desenvolvimento da espécie nativa (Registro fotográfico 20/10/2020).	Foto 04	Visada geral da área de plantio (Registro fotográfico 20/10/2020).

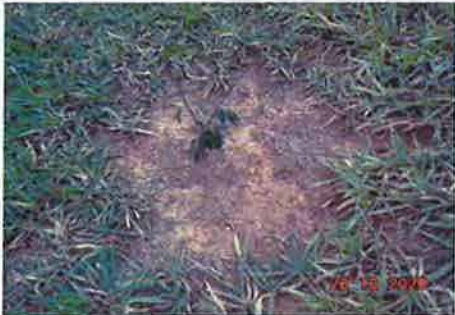
Foto 01	Coroamento realizado no entorno das espécies nativas.	Foto 02	Espécie nativa utilizada no reflorestamento.

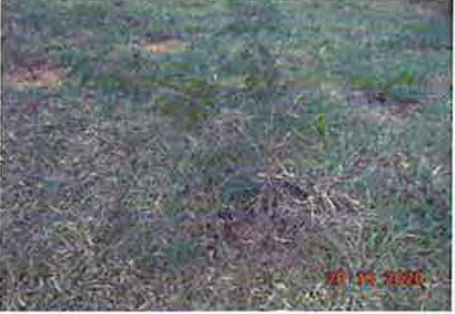
Foto 03	<i>Mimosa bimucronata</i> (maricá).	Foto 04	Visada geral da futura Área de Preservação Permente - APP.

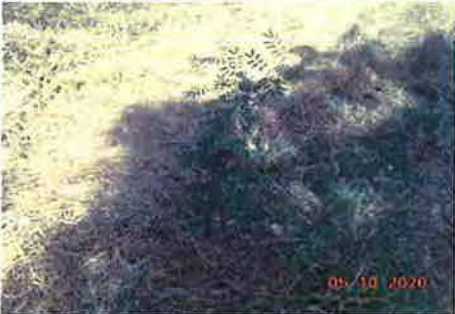
Foto 03	Desenvolvimento da espécie nativa.	Foto 04	Visada geral da área de plantio após roçada da vegetação.	
Foto 05		Foto 06

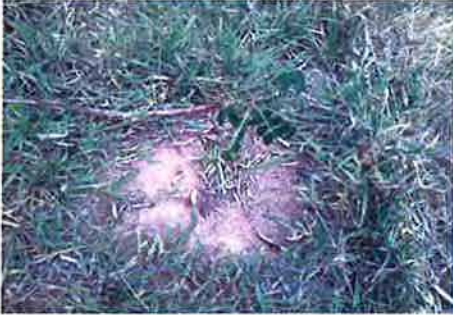
Foto 01	Coroamento realizado no entorno da espécie nativa (Registro fotográfico 20/10/2020).	Foto 02	Espécie nativa utilizada no reflorestamento (Registro fotográfico 20/10/2020).

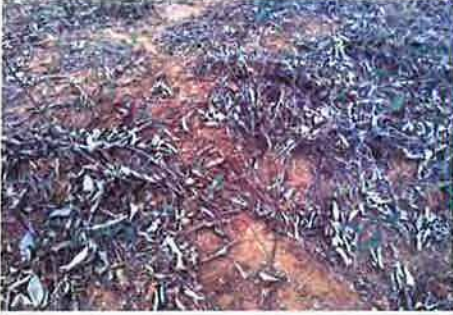
Foto 03	Base da espécie nativa livre de plantas infestantes (Registro fotográfico 20/10/2020).	Foto 04	Visada geral da área de plantio (Registro fotográfico 20/10/2020).	
Foto 05		Foto 06

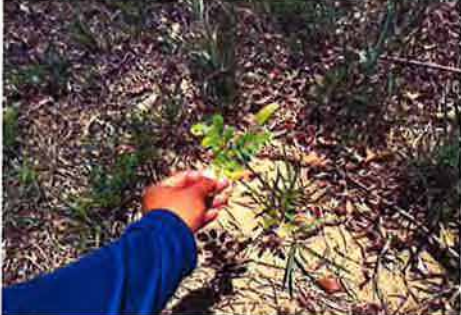
Foto 03	Detalhe da espécie nativa utilizada em campo (Registro fotográfico 23/10/2020)		Foto 04	Desenvolvimento da espécie nativa (Registro fotográfico 23/10/2020)
Foto 05			Foto 06

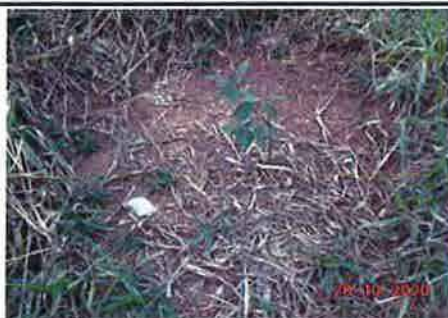
Foto 02 Base da espécie nativa livre de plantas infestantes.

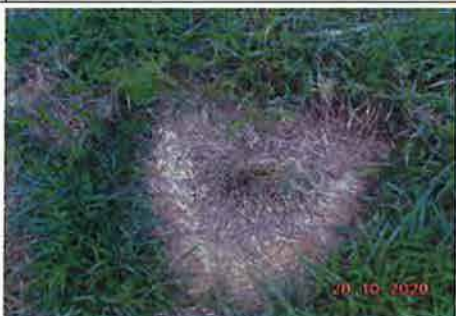
Foto 03 Coroamento efetuado no entorno da espécie nativa.

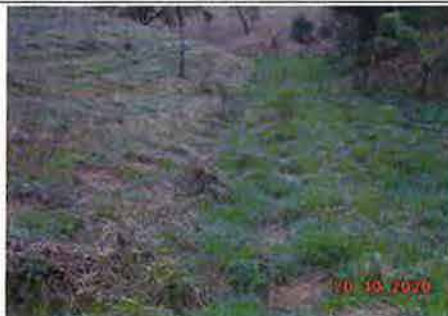
Foto 04 Visada geral da área reflorestada.

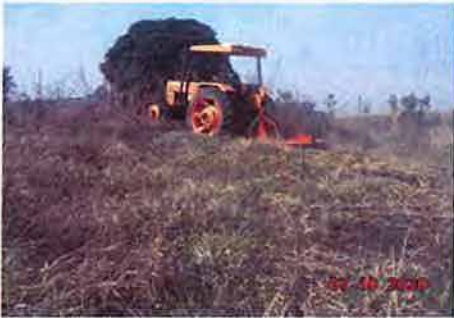
Foto 01	Atividade de roçada da vegetação de forma mecanizada	Foto 02	Atividade de roçada da vegetação nas linhas de plantio de forma semimecanizada.

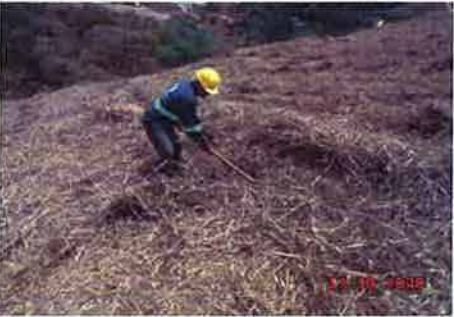
Foto 03	Colaborador realizando a atividade de coroamento	Foto 04	Detalhe para a linha de plantio coroada.	
Foto 05		Foto 06

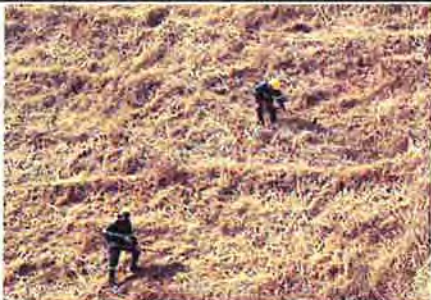
Foto 01	Equipe de campo realizando a atividade de coroamento (Registro fotográfico 22/10/2020).		Foto 02	Base da espécie nativa livre de plantas infestantes (Registro fotográfico 22/10/2020).

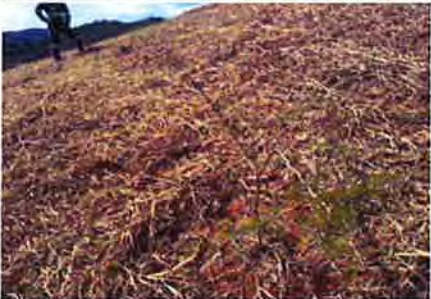
Foto 03	Espécie nativa introduzida na futura Área de Preservação Permanente - APP (Registro fotográfico 22/10/2020).		Foto 04	Vegetação (braquiária) controlada através da atividade de roçada (Registro fotográfico 22/10/2020).

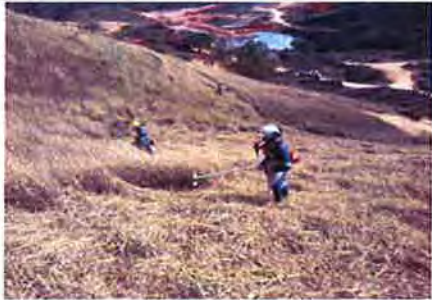
Foto 01	Equipe de campo efetuando a atividade de roçada da vegetação (Registro fotográfico 22/10/2020).		Foto 02	Vegetação (braquiária) controlada nas linhas e entrelinhas de plantio (Registro fotográfico 22/10/2020).

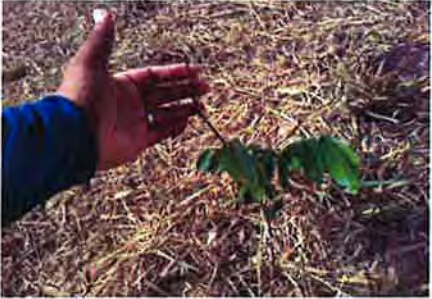
Foto 03	Espécie nativa utilizada no reflorestamento (Registro fotográfico 22/10/2020).		Foto 04	Visada geral da área de plantio (Registro fotográfico 22/10/2020).
Foto 05		Foto 06

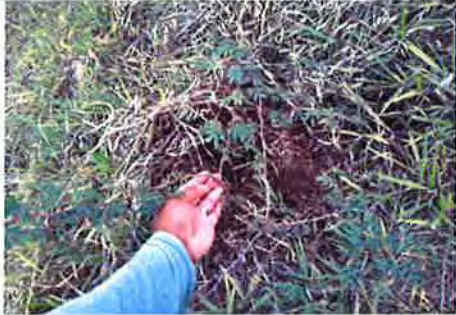
Foto 01	Placa de identificação do sublote (Registro fotográfico 16/10/2020).	Foto 02	Espécie nativa utilizada no reflorestamento (Registro fotográfico 16/10/2020).

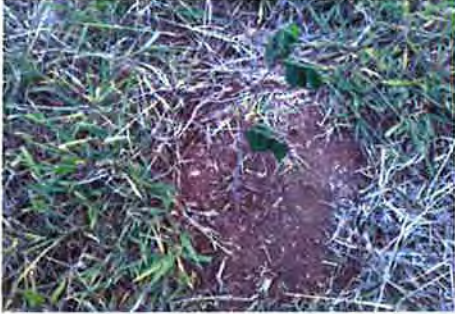
Foto 03	Coroamento efetuado no entorno da espécie nativa (Registro fotográfico 16/10/2020).	Foto 04	Visada geral da área de plantio (Registro fotográfico 16/10/2020).	
Foto 05		Foto 06

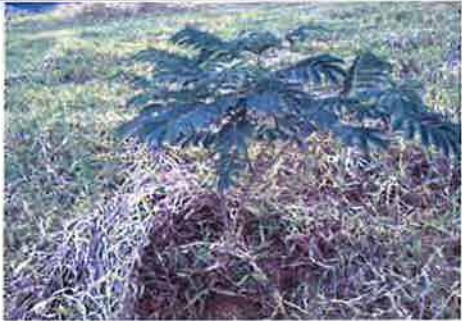
Foto 01	Placa de identificação do sublote (Registro fotográfico 16/10/2020).	Foto 02	Espécie nativa em ótimo estágio de crescimento (Registro fotográfico 16/10/2020).

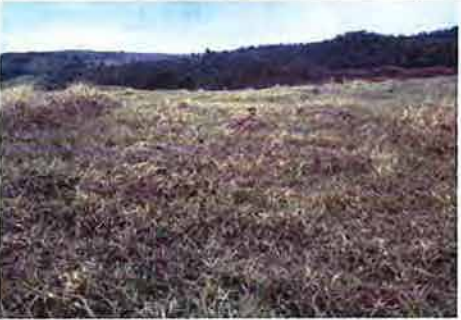
Foto 03	Visada geral da área de plantio (Registro fotográfico 16/10/2020).	Foto 04	Base da espécie nativa livre de plantas infestantes (Registro fotográfico 16/10/2020).
Foto 05		Foto 06

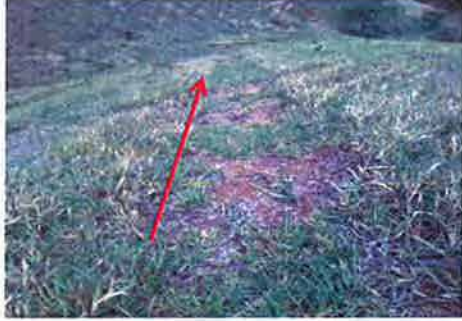
Foto 01	Placa de identificação do sublote (Registro fotográfico 16/10/2020).		Foto 02	Visada geral da área de plantio (Registro fotográfico 16/10/2020).

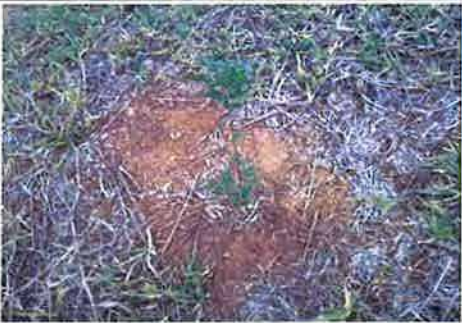
Foto 03	Coroamento realizado no entorno da espécie nativa (Registro fotográfico 16/10/2020).		Foto 04	Vegetação rasteira controlada na área reflorestada (Registro fotográfico 16/10/2020).
Foto 05			Foto 06

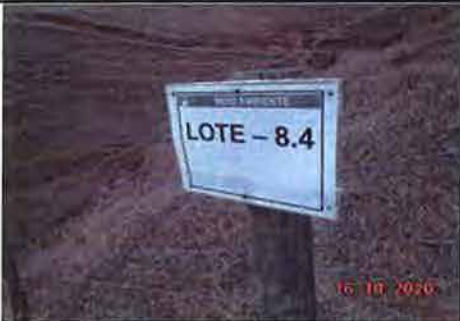
Foto 01	Base da espécie nativa livre de plantas infestantes (Registro fotográfico 16/10/2020).	Foto 02	Visada geral das linhas e roçada da área de plantio(Registro fotográfico 16/10/2020).

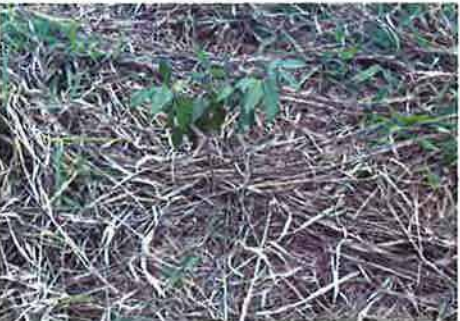
Foto 03	Espécie nativa utilizada no reflorestamento(Registro fotográfico 16/10/2020).	Foto 04	Base da espécie nativa livre de plantas infestantes(Registro fotográfico 16/10/2020).	
Foto 05		Foto 06

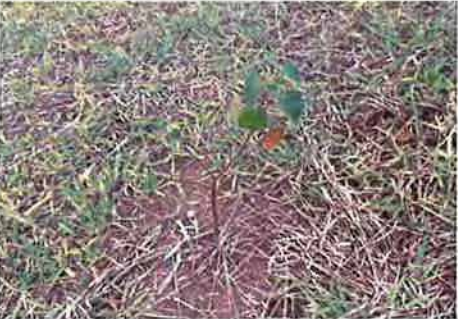
Foto 03	Espécie nativa devidamente coroada (Registro fotográfico 16/10/2020).		Foto 04	Detalhe da espécie nativa utilizada no reflorestamento (Registro fotográfico 16/10/2020).

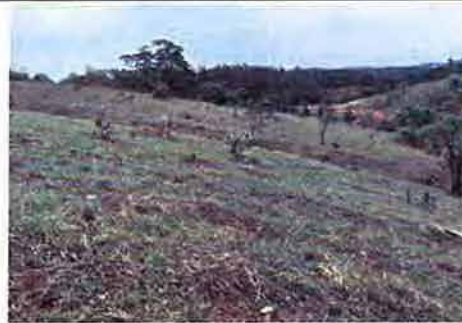
Foto 02 Visada geral da área de plantio (Registro fotográfico 16/10/2020).

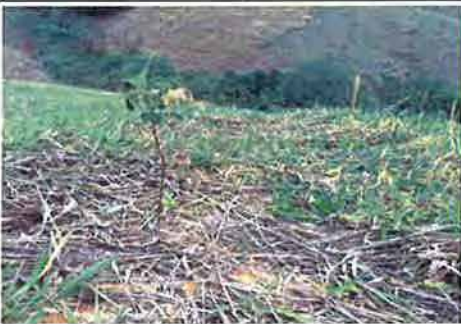
Foto 03 Desenvolvimento da espécie nativa (Registro fotográfico 16/10/2020).

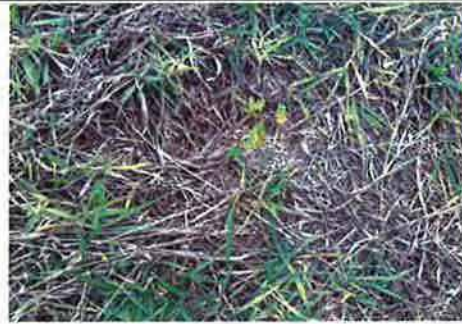
Foto 04 Detalhe da espécie nativa utilizada no reflorestamento (Registro fotográfico 16/10/2020).

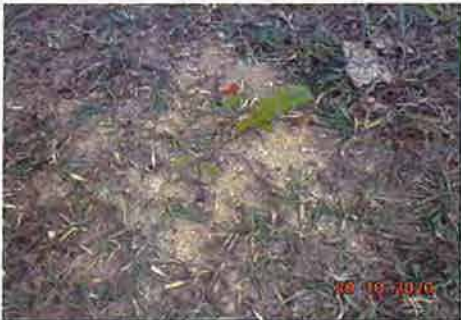
Foto 03	Desenvolvimento das espécies nativas.	Foto 04	Visada geral da área de plantio.	
Foto 05		Foto 06

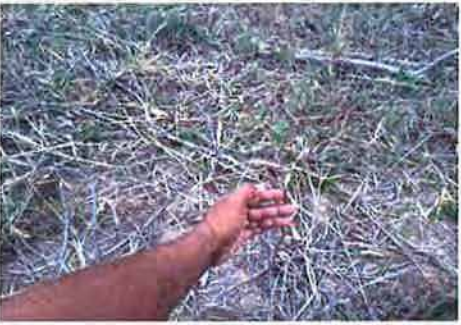
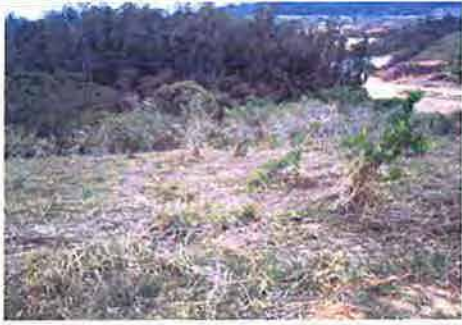
Foto 03	Detalhe da espécie nativa utilizada em campo (Registro fotográfico 20/10/2020).		Foto 04	Visada geral da área de plantio (Registro fotográfico 20/10/2020).

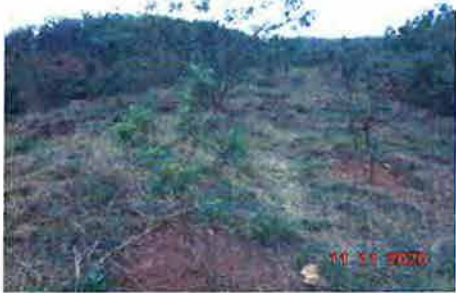
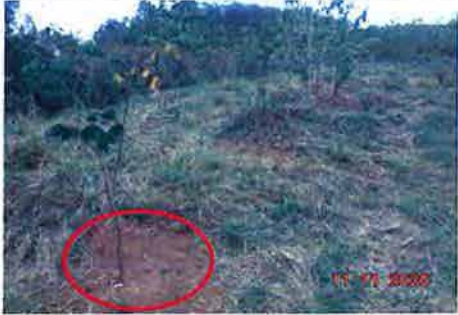
Foto 01	Visada geral da área reflorestada.	Foto 02	Espécie nativa devidamente coroada.

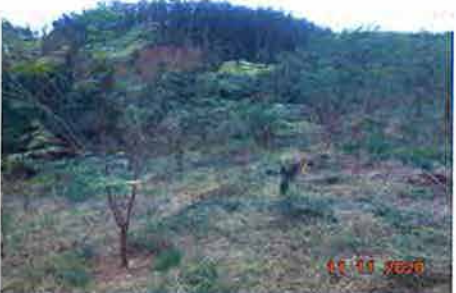
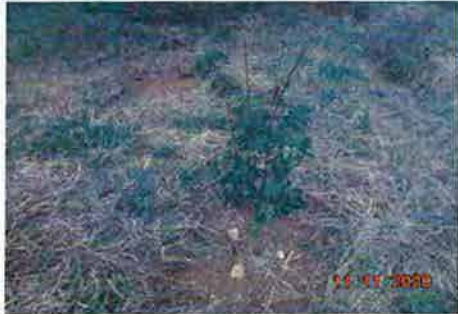
Foto 03	Espécies nativas em ótimo estágio de crescimento.	Foto 04	Espécie nativa utilizada no reflorestamento.	
Foto 05		Foto 06

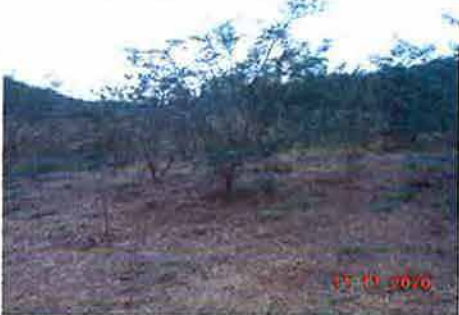
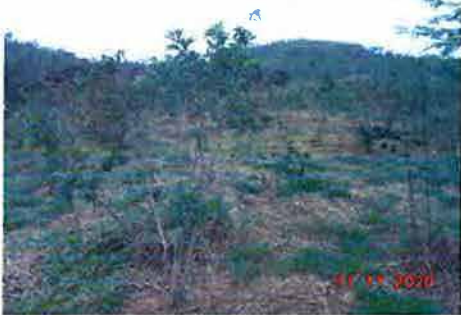
Foto 01	Visada geral da área reflorestada		Foto 02	Vegetação controlada nas linhas/entrelinhas de plantio.

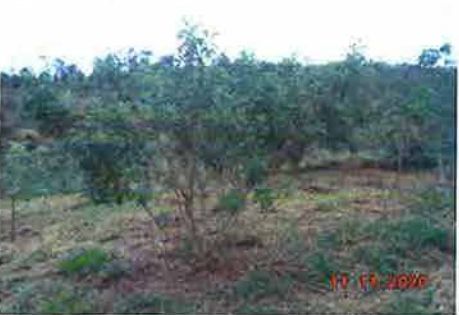
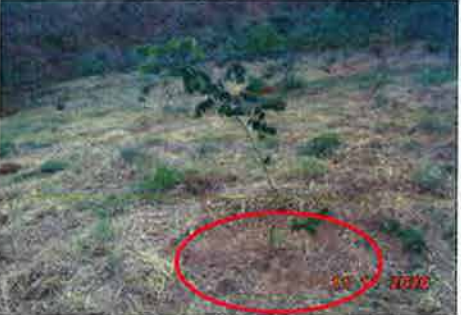
Foto 03	Espécies nativas em ótimo estágio de crescimento.		Foto 04	Coroamento realizado no entorno da espécie nativa.
Foto 05			Foto 06

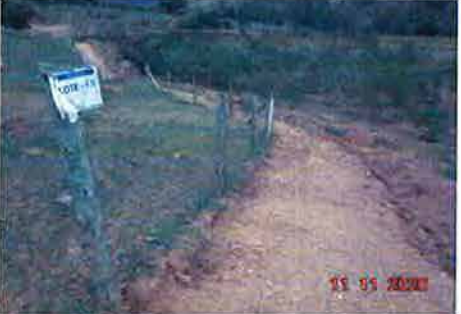
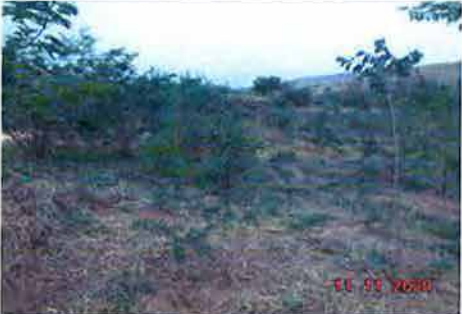
Foto 01	Aceiro em paralelo a cerca delimitadora do plantio.	Foto 02	Visada geral da área reflorestada.

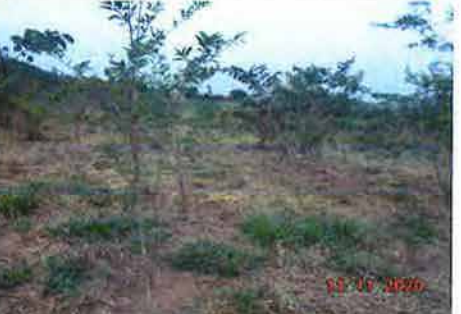
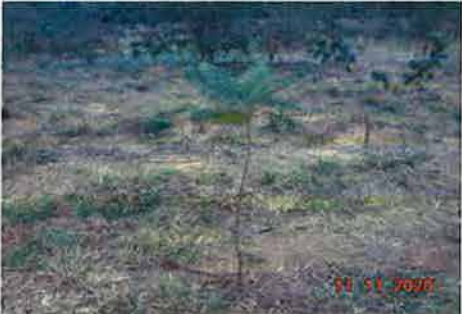
Foto 03	Vegetação controlada nas linha/entrelinhas de plantio.	Foto 04	Espécie nativa livre de plantas infestantes.	
Foto 05		Foto 06

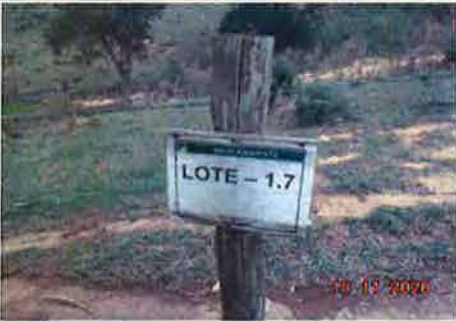
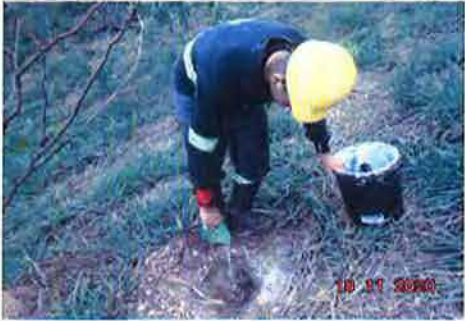
Foto 01	Placa de identificação do sublote.		Foto 02	Aplicação de hidrogel (gel) na cova de plantio.

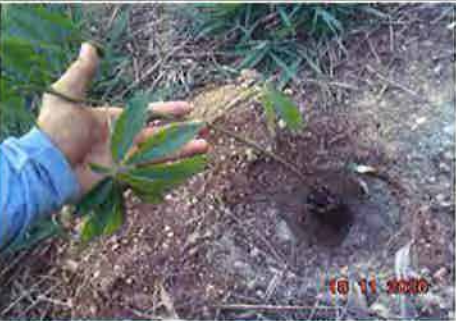
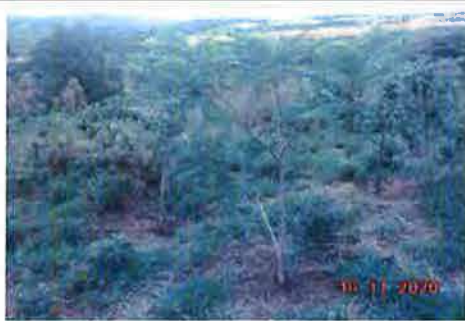
Foto 03	Espécie nativa utilizada no replantio.		Foto 04	Espécies nativas em ótimo estágio de crescimento.

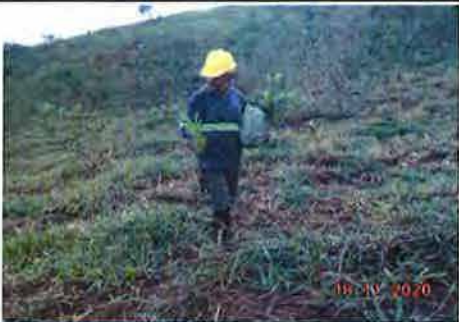
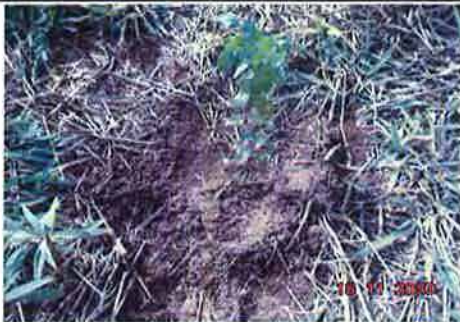
Foto 01	Colaborador efetuando a distribuição das mudas nativas nas covas para replantio.		Foto 02	Detalhe da espécie nativa após replantio.

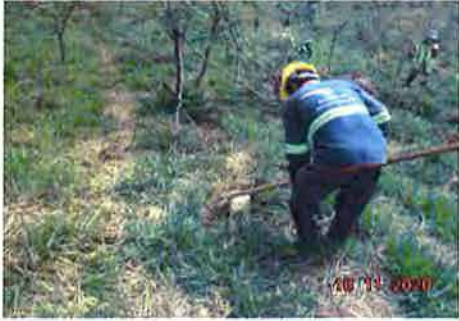
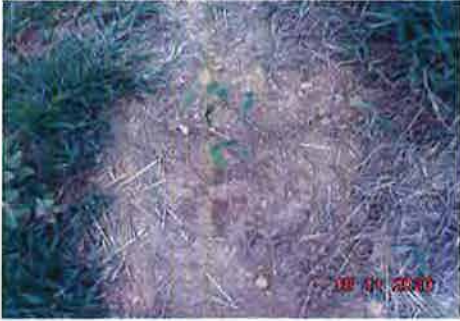
Foto 03	Colaborador efetuando a atividade de coroamento.		Foto 04	Espécie nativa devidamente coroada.
Foto 05		Foto 06

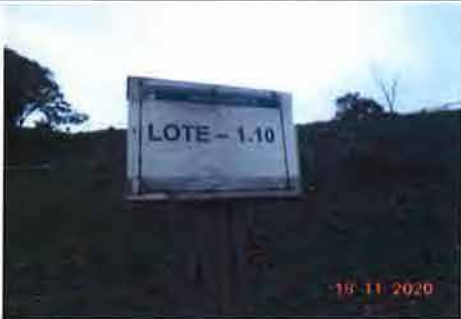
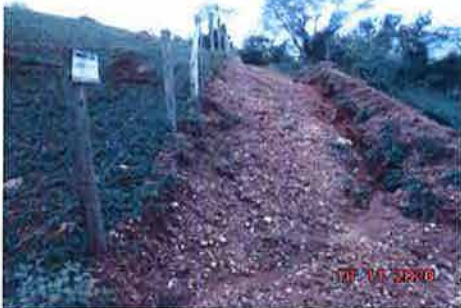
Foto 01	Placa de identificação do sublote.		Foto 02	Aceiro em paralelo a cerca delimitadora do plantio.

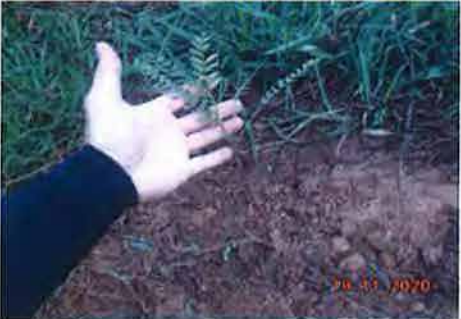
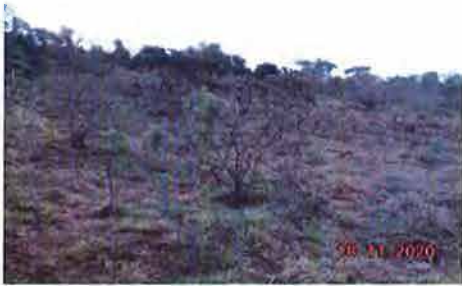
Foto 03	Espécie nativa após replantio.		Foto 04	Visada geral da área reflorestada.
Foto 05		Foto 06

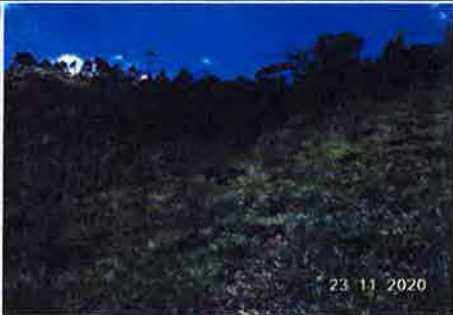
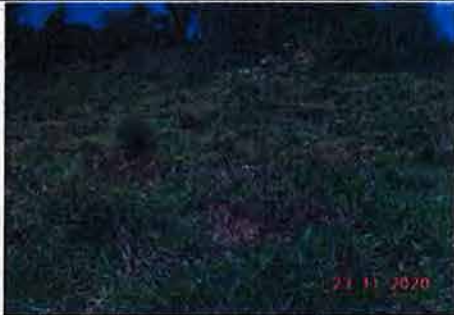
Foto 01	Visada geral da área de plantio.		Foto 02	Desenvolvimento da espécie nativa.

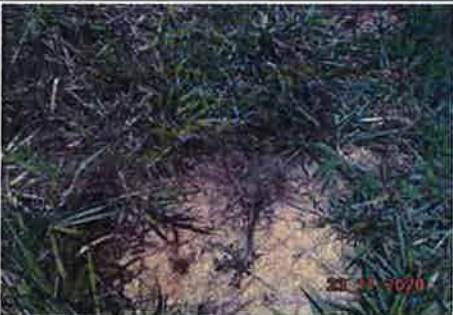
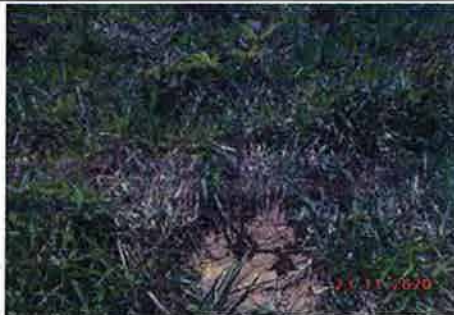
Foto 03	Coroamento no entorno da espécie nativa.		Foto 04	Espécie nativa utilizada no reflorestamento.
Foto 05		Foto 06

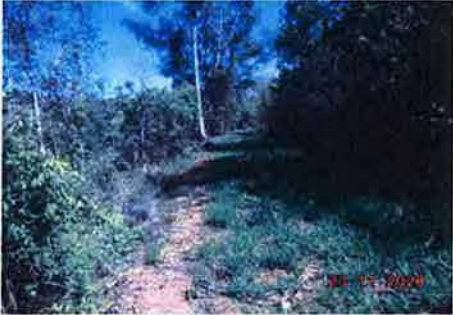
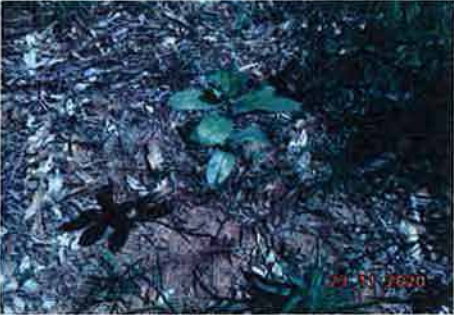
Foto 01	Antiga estrada de servidão em processo de restauração da vegetação nativa.		Foto 02	Espécie nativa introduzida na futura Área de Preservação Permanente - APP.

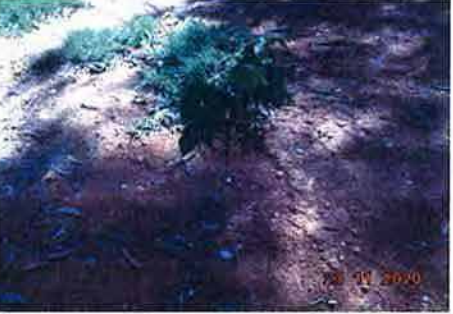
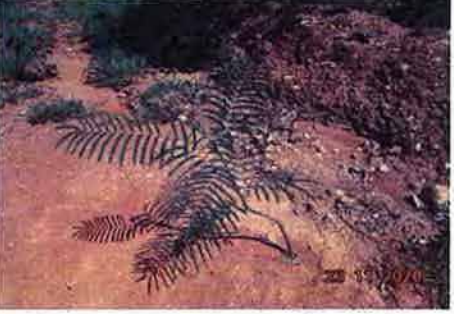
Foto 03	Base da espécie nativa livre de plantas infestantes.		Foto 04	Desenvolvimento da espécie nativa.
Foto 05			Foto 06

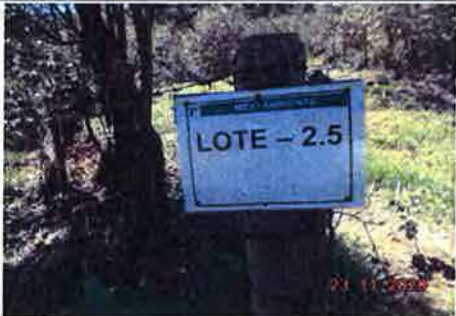
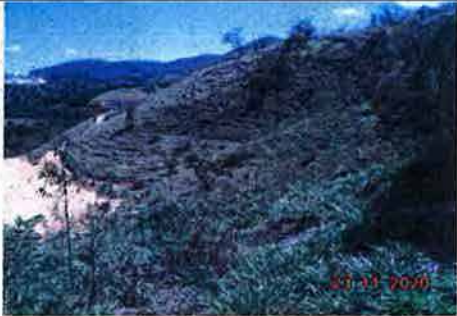
Foto 01	Placa de identificação do sublote.		Foto 02	Visada geral da área de plantio.

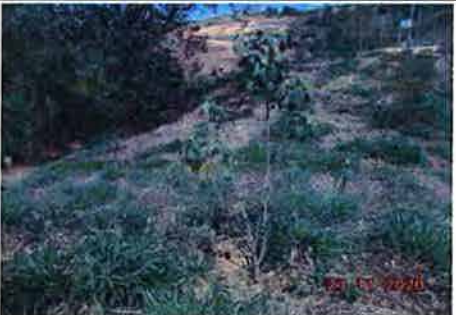
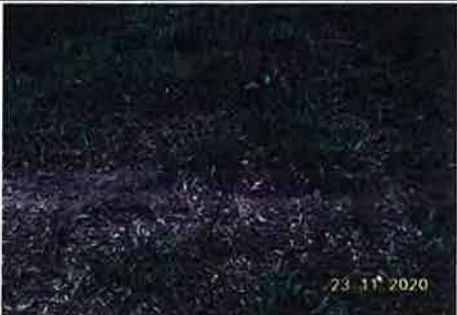
Foto 03	Espécie nativa em ótimo estágio de crescimento.		Foto 04	Base da espécie nativa livre de plantas daninha.

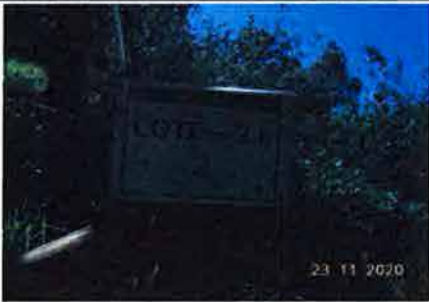
Foto 01	Placa de identificação do sublote.	Foto 02	Espécie nativa utilizada no reflorestamento.

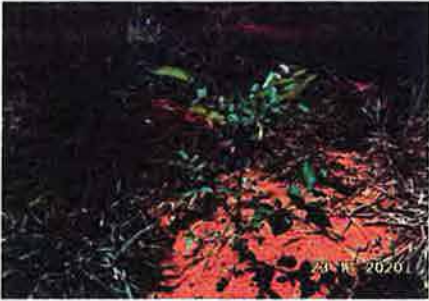
Foto 03	Espécie nativa devidamente coroada.	Foto 04	Visada geral da área de plantio.	
Foto 05		Foto 05

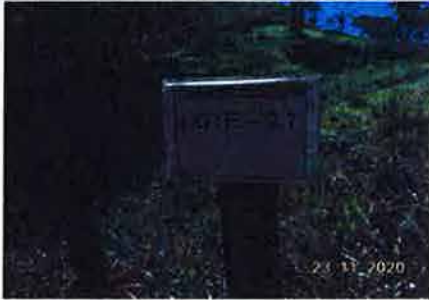
Foto 01	Placa de identificação do sublote.	Foto 02	Espécie nativa introduzida na futura Área de Preservação Permanente - APP.
