# BARRAGEM PEDREIRA

PARTE IX – CARTA DE ENCAMINHAMENTO DOS PROGRAMAS;  
RELATÓRIO COMPLEMENTAR DE FORMULÁRIOS; E  
PROTOCOLOS DE ENVIO DO 5º RELATÓRIO QUADRIMESTRAL

# **SUPERVISÃO DA OBRA DA** **BARRAGEM PEDREIRA**

## ***Relatório Complementar de Formulários*** ***6º Relatório Quadrimestral de Andamento*** ***Ambiental***

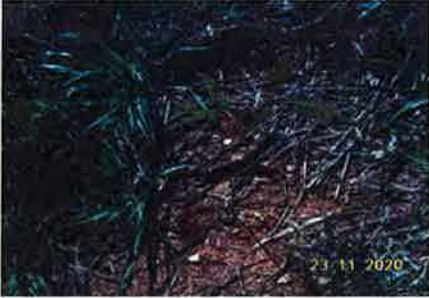
Foto 03	Espécie nativa utilizada no reflorestamento.	Foto 04	Coroamento efetuado no entorno da espécie nativa	
Foto 05		Foto 06

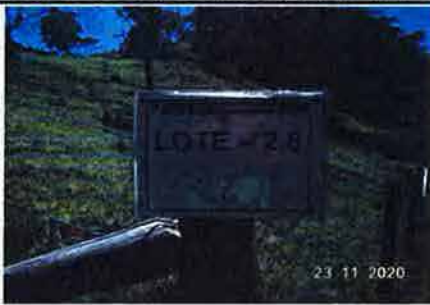
Foto 01	Placa de identificação do sublote.	Foto 02	Aceiro em paralelo a cerca delimitadora do plantio.

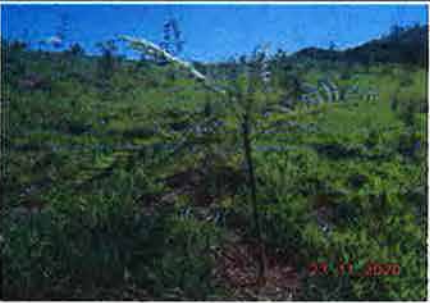
Foto 03	Espécie nativa em ótimo estágio de crescimento.	Foto 04	Base da espécie nativa livre de plantas infestantes.	
Foto 05		Foto 06

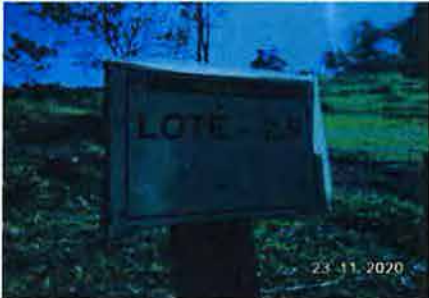
Foto 01	Placa de identificação do sublote.	Foto 02	Visada geral da área reforestada.

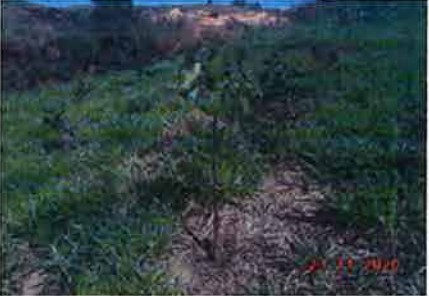
Foto 03	Base da espécie nativa livre de plantas infestantes.	Foto 04	Espécie nativa em ótimo estágio de crescimento.

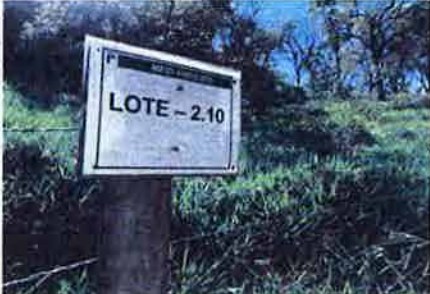
Foto 01	Placa de identificação do sublote (Registro fotográfico 23/11/2020).	Foto 02	Aceiro em paralelo a cerca delimitadora do plantio (Registro fotográfico 23/11/2020).

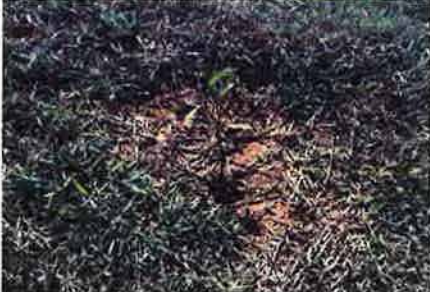
Foto 03	Base da espécie nativa livre de plantas infestantes (Registro fotográfico 23/11/2020).	Foto 04	Vegetação controlada nas linhas/entrelinhas de plantio (Registro fotográfico 23/11/2020).

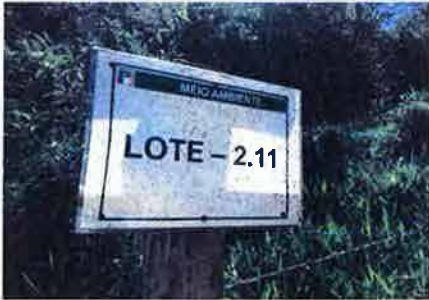
Foto 01	Placa de identificação do sublote (Registro fotográfico 23/11/2020).		Foto 02	Coroamento efetuado no entorno da espécie nativa (Registro fotográfico 23/11/2020).

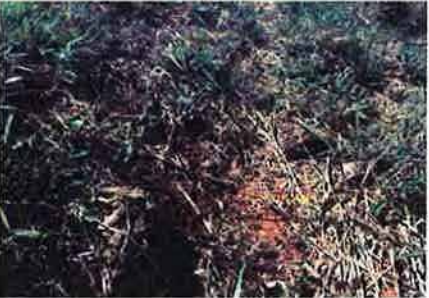
Foto 03	Espécie nativa utilizada no reflorestamento (Registro fotográfico 23/11/2020).		Foto 04	Visada geral da área de plantio (Registro fotográfico 23/11/2020).

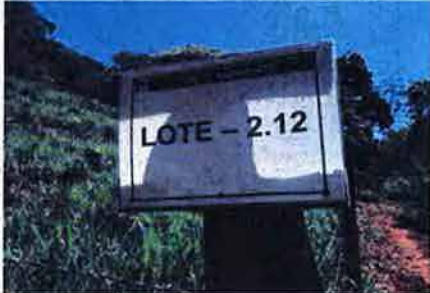
Foto 01	Placa de identificação do sub lote (Registro fotográfico 23/11/2020).	Foto 02	Aceiro em paralelo a cerca delimitadora do plantio (Registro fotográfico 23/11/2020):

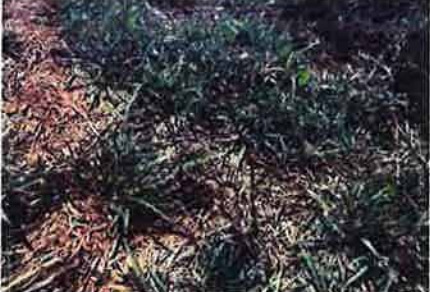
Foto 03	Espécie nativa utilizada no reflorestamento (Registro fotográfico 23/11/2020).	Foto 04	Espécie nativa devidamente coroada (Registro fotográfico 23/11/2020).

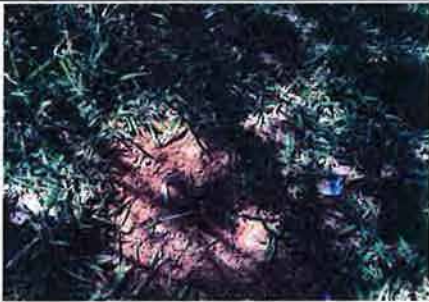
Foto 01	Espécie nativa utilizada no reflorestamento (Registro fotográfico 23/11/2020).		Foto 02	Coroamento efetuado no entorno da espécie nativa (Registro fotográfico 23/11/2020).

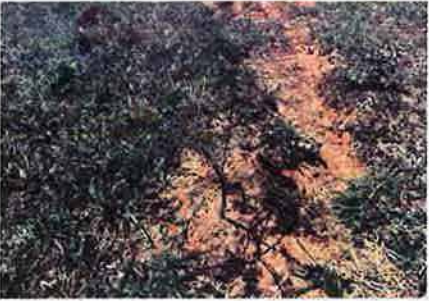
Foto 03	<i>Mimosa bimucronata</i> - maricá (Registro fotográfico 23/11/2020).		Foto 04	Visada geral da área de plantio (Registro fotográfico 23/11/2020).
Foto 05		Foto 06

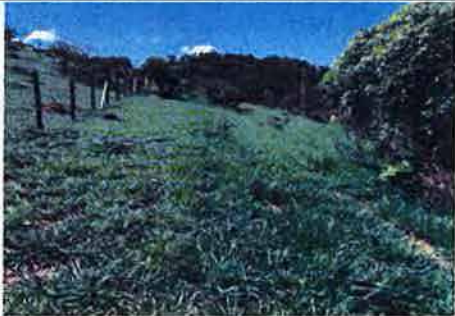
Foto 01	Visada geral da área de plantio (Registro fotográfico 23/11/2020).		Foto 02	Espécie nativa utilizada no reflorestamento (Registro fotográfico 23/11/2020).

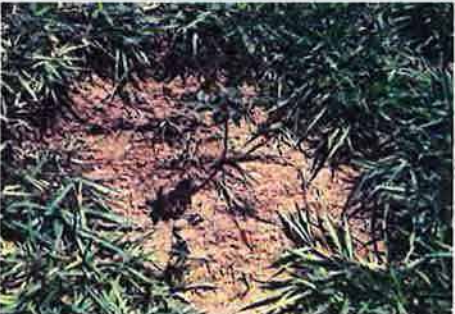
Foto 03	Coroamento efetuado no entorno da espécie nativa (Registro fotográfico 23/11/2020).		Foto 04	Base da espécie nativa livre de plantas infestantes (Registro fotográfico 23/11/2020).	
Foto 05			Foto 06

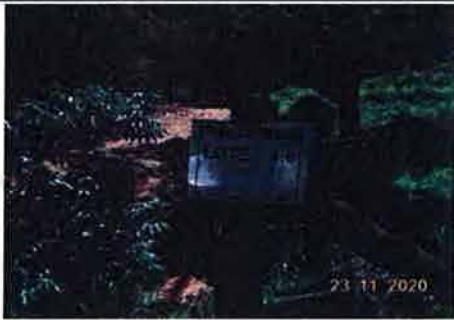
Foto 01	Placa de identificação do sub lote.		Foto 02	Coroamento efetuado no entorno da espécie nativa.

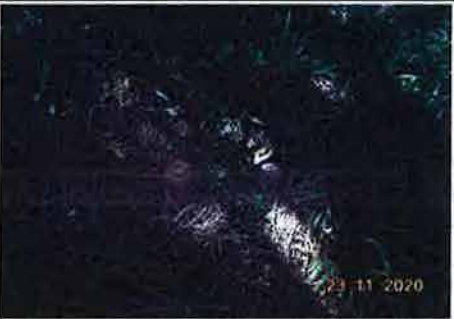
Foto 03	Base da espécie nativa livre de plantas infestantes.		Foto 04	Espécie nativa utilizada no reflorestamento.	
Foto 05			Foto 06

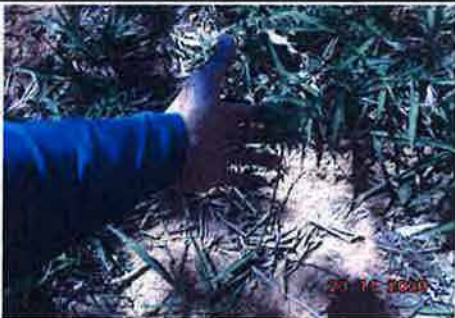
Foto 01	Detalhe da espécie nativa utilizada no reflorestamento.		Foto 02	Base da espécie nativa livre de plantas infestantes.

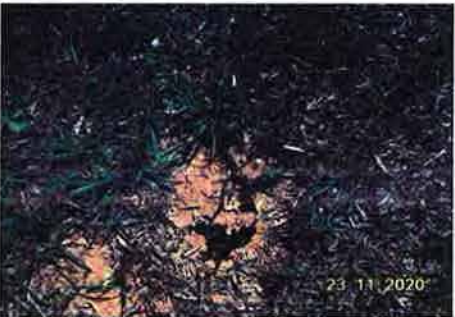
Foto 03	<i>Inga laurina</i> (inga-branco).		Foto 04	Visada geral da área de plantio.	
Foto 05			Foto 06

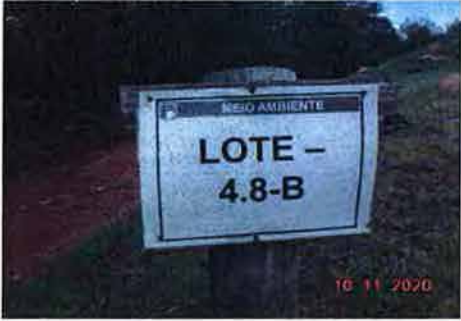
Foto 01	Placa de identificação do subote.		Foto 02	Base da espécie nativa livre de plantas infestantes.

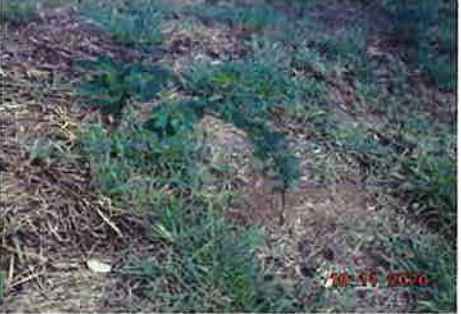
Foto 03	Desenvolvimento da espécie nativa.		Foto 04	Espécie nativa atingida pelo incêndio florestal no mês de outubro/2020

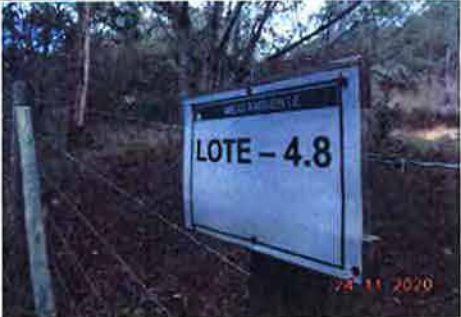
Foto 01	Placa de identificação do sublote.		Foto 02	Base da espécie nativa livre de plantas infestantes.

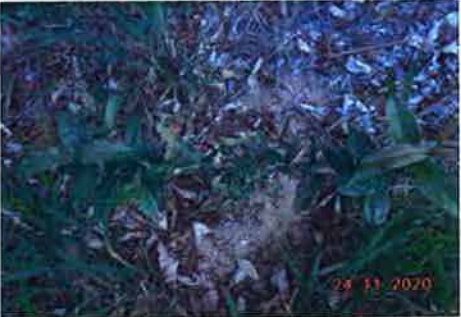
Foto 03	Detalhe da espécie nativa utilizada no reflorestamento.		Foto 04	Desenvolvimento da espécie nativa.

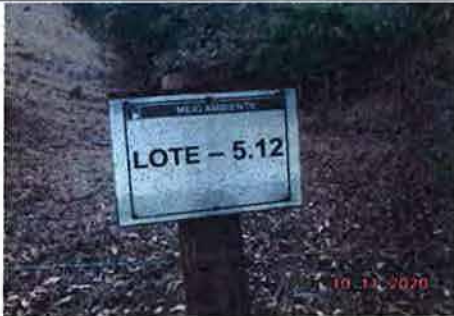
Foto 01	Placa de identificação do sublote.		Foto 02	Base da espécie nativa livre de plantas infestantes.

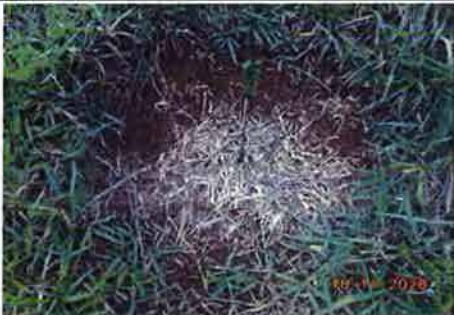
Foto 03	Coroamento efetuado no entorno da espécie nativa.		Foto 04	Visada geral da área reflorestada.

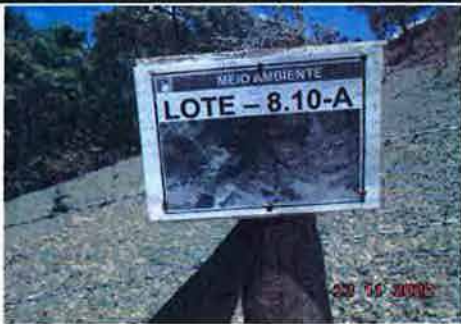
Foto 01	Placa de identificação do sublote.		Foto 02	Desenvolvimento da espécie nativa.

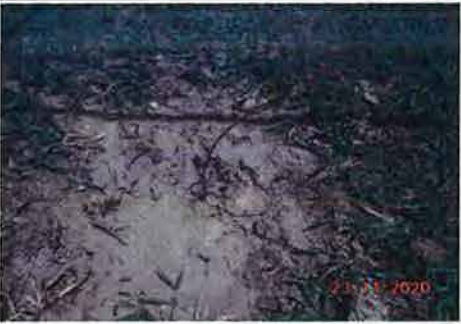
Foto 03	Base da espécie nativa devidamente coroada.		Foto 04	Visada geral da área de plantio.
Foto 05		Foto 06

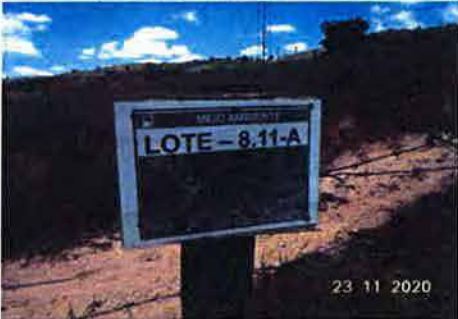
Foto 01	Placa de identificação do sublote.	Foto 02	Espécie nativa devidamente coroada.

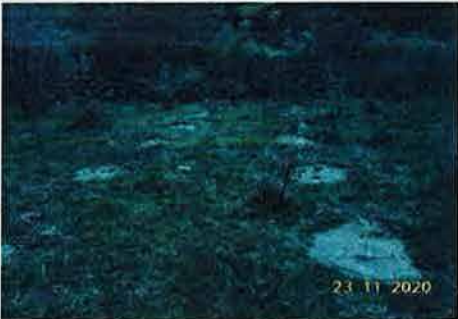
Foto 03	Visada geral da área de plantio após coroamento das mudas.	Foto 04	Espécie nativa utilizada no reflorestamento.

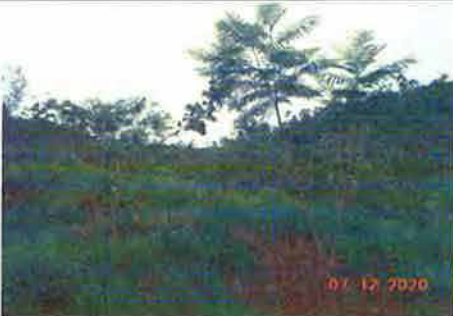
Foto 01	Espécies nativas em ótimo estágio de crescimento.		Foto 02	Coroamento efetuado no entorno da espécie nativa.

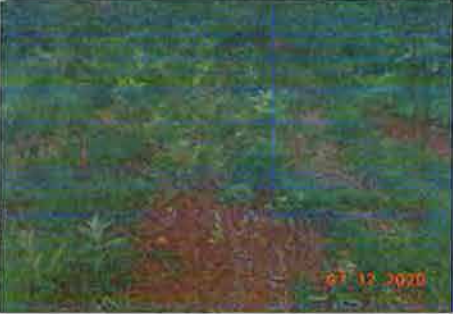
Foto 03	Base da espécie nativa livre de plantas infestantes.		Foto 04	Espécies nativas utilizadas no reflorestamento.

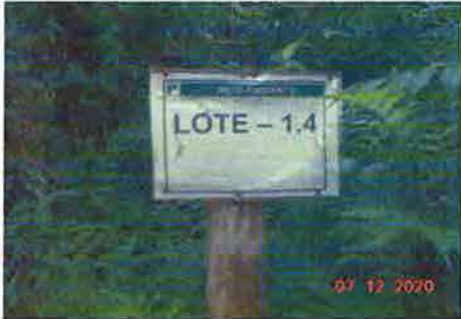
Foto 01	Placa de identificação do sublote.		Foto 02	Aceiro em paralelo a cerca delimitadora do plantio.

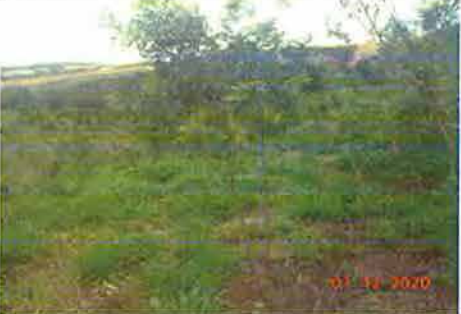
Foto 03	Espécie nativa em ótimo estágio de crescimento.		Foto 04	Espécie nativa devidamente coroada.
Foto 05		Foto 06

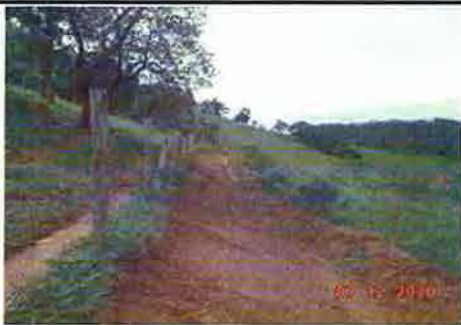
Foto 01	Aceiro em paralelo a cerca delimitadora do plantio.		Foto 02	Desenvolvimento da espécie nativa.

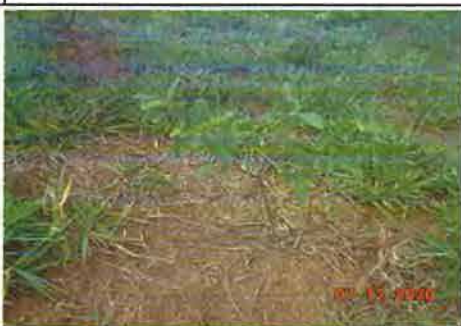
Foto 03	Colaborador realizando a reposição (replanteio) da muda nativa em estado fitossanitário ruim.		Foto 04	Detalhe da espécie nativa após replanteio.
Foto 05		Foto 06

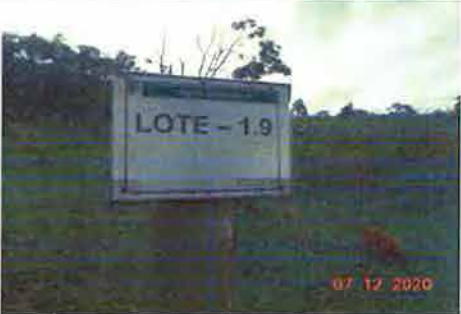
Foto 01	Placa de identificação do sublote.	Foto 02	Aceiro em paralelo a cerca delimitadora do plantio.

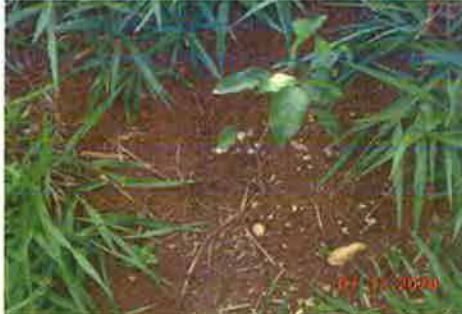
Foto 03	Desenvolvimento das espécies nativas.	Foto 04	Base da espécie nativa livre plantas infestantes.	
Foto 05		Foto 06

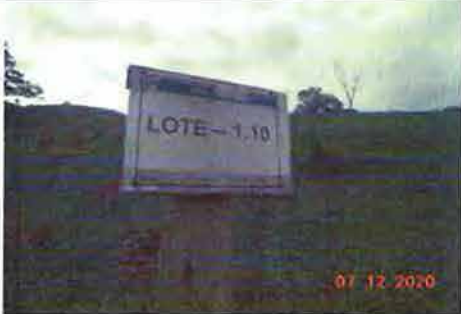
Foto 01	Placa de identificação do sublote.		Foto 02	Aceiro em paralelo a cerca delimitadora do plantio.

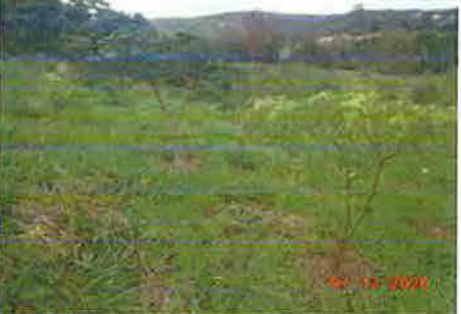
Foto 03	Espécie nativa após replantio.		Foto 04	Visada geral da área reforestada.	
Foto 05			Foto 06

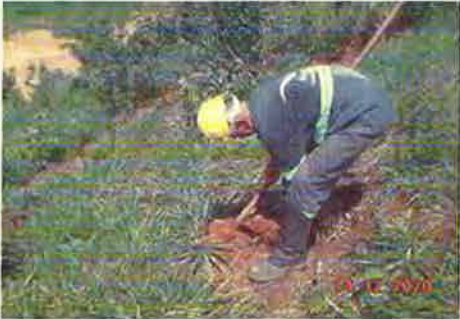
Foto 01	Colaborador efetuando a reposição da muda morta por uma nova espécie nativa.		Foto 02	Hidrogel (gel de plantio) utilizado para atividade de replantio.

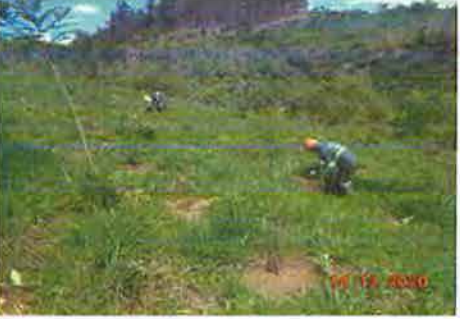
Foto 03	Equipe de campo desenvolvendo as atividades de manutenção.		Foto 04	Espécie nativa em ótimo estágio de crescimento.	
Foto 05		Foto 06

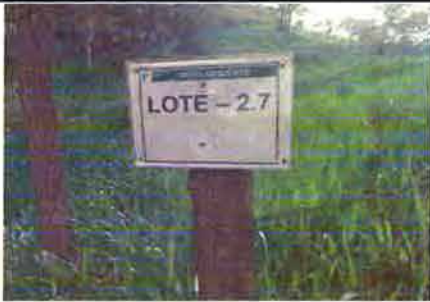
Foto 01	Placa de identificação do sublote (Registro fotográfico 22/12/2020).	Foto 02	Desenvolvimento da espécie nativa (Registro fotográfico 22/12/2020).

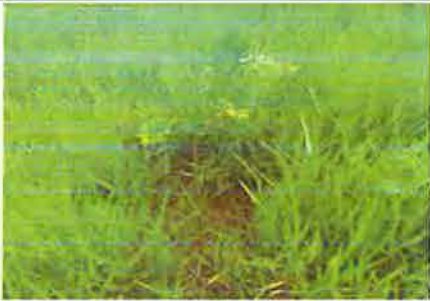
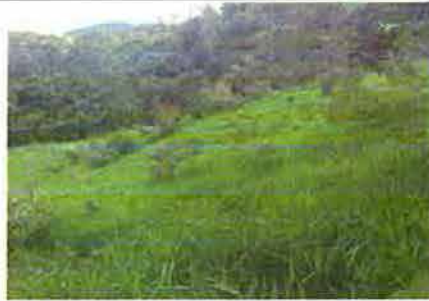
Foto 03	Espécie nativa utilizada no reflorestamento (Registro fotográfico 22/12/2020).	Foto 04	Visada geral da área de plantio (Registro fotográfico 22/12/2020).

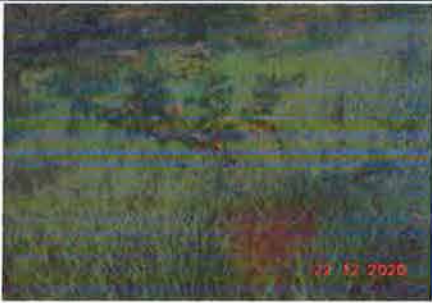
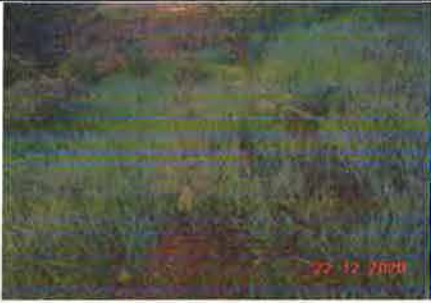
Foto 01	Espécie nativa em ótimo estágio de crescimento.		Foto 02	Desenvolvimento da espécie nativa.

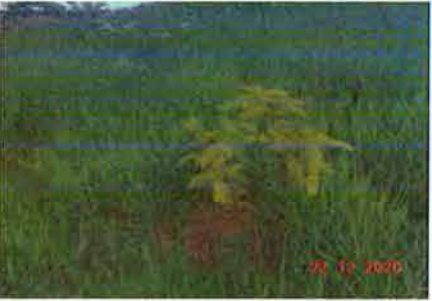
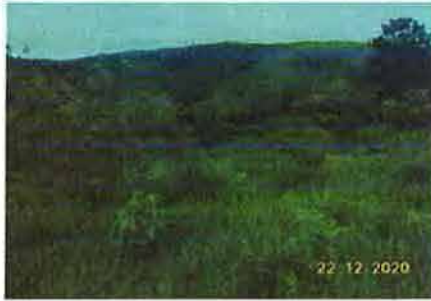
Foto 03	Espécie nativa utilizada no reflorestamento.		Foto 04	Visada geral da área reflorestada.
Foto 05		Foto 06

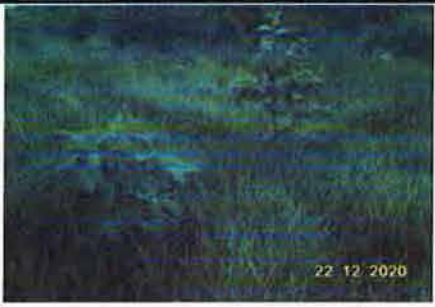
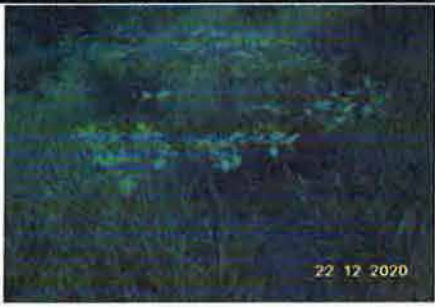
Foto 01	Espécies nativas introduzidas na futura Área de Preservação Permanente - APP.		Foto 02	Detalhe da espécie nativa utilizada no reflorestamento

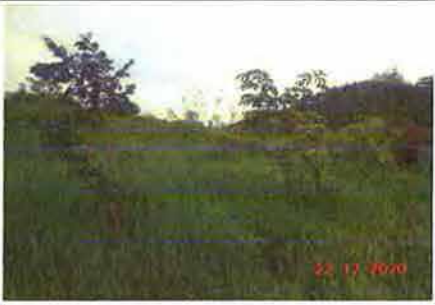
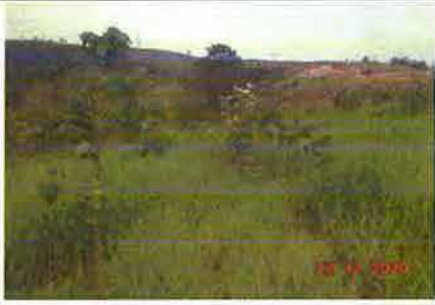
Foto 03	Espécies nativas em ótimo estágio de crescimento.		Foto 04	Vegetação presente nas entrelinhas de plantio.	
Foto 05		Foto 06

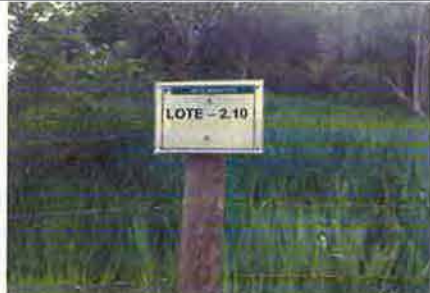
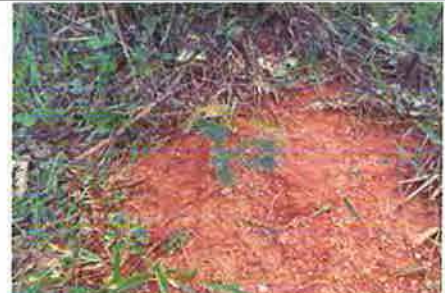
Foto 01	Placa de identificação do sublote (Registro fotográfico 22/12/2020).	Foto 02	Base da espécie nativa livre de plantas infestantes (Registro fotográfico 22/12/2020).

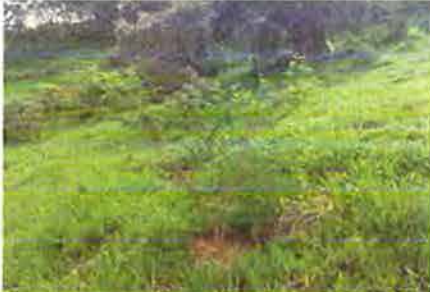
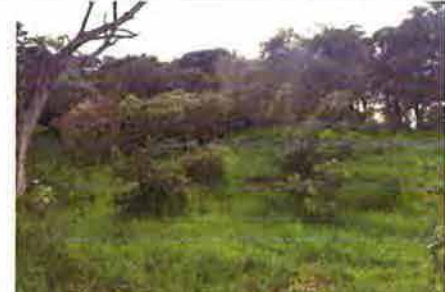
Foto 03	Desenvolvimento da espécie nativa (Registro fotográfico 22/12/2020).	Foto 04	Visada geral da área de plantio (Registro fotográfico 22/12/2020).

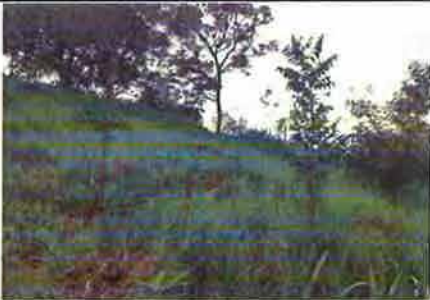
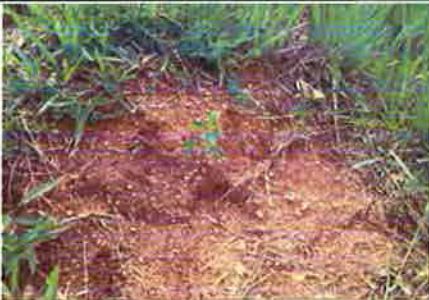
Foto 01	Espécies nativas introduzidas na área de plantio (Registro fotográfico 22/12/2020).		Foto 02	Base da espécie nativa livre de plantas infestantes (Registro fotográfico 22/12/2020).

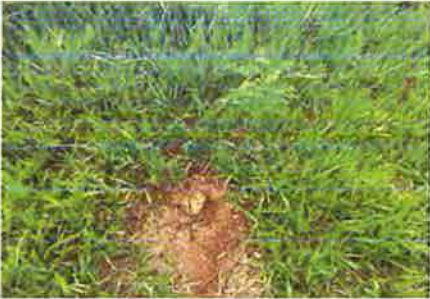
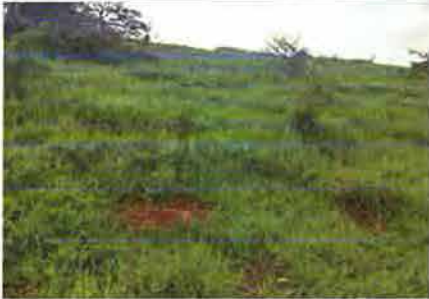
Foto 03	Desenvolvimento da espécie nativa (Registro fotográfico 22/12/2020).		Foto 04	Visada geral da área de plantio (Registro fotográfico 22/12/2020).

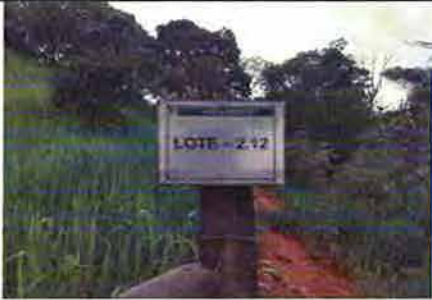
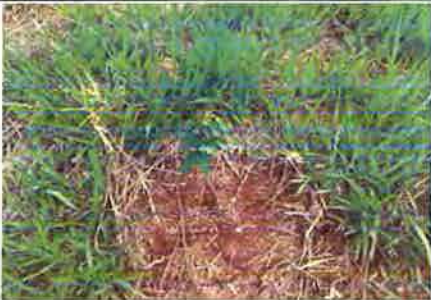
<b>Foto 01</b>	Placa de identificação do sublote (Registro fotográfico 22/12/2020).		<b>Foto 02</b>	Espécie nativa utilizada no reflorestamento (Registro fotográfico 22/12/2020).

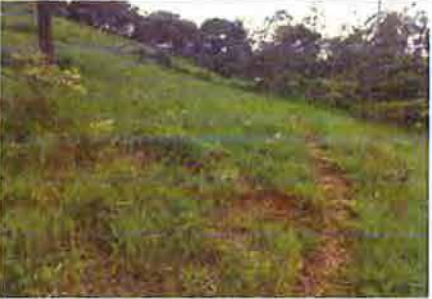
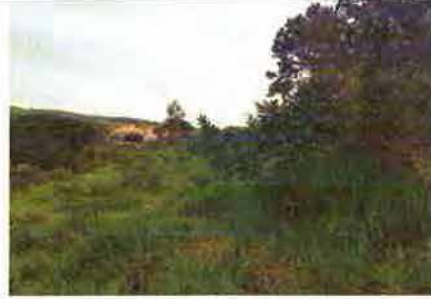
<b>Foto 03</b>	Visada geral da área de plantio (Registro fotográfico 22/12/2020).		<b>Foto 04</b>	Espécies nativas (regeneração) presentes na área de plantio (Registro fotográfico 22/12/2020).

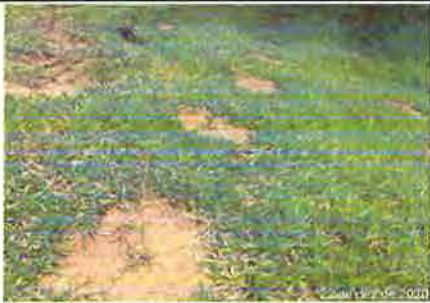
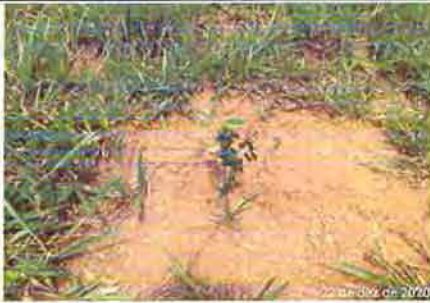
Foto 01	Coroaamento efetuado no entorno das espécies nativas (Registro fotográfico 22/12/2020).	Foto 02	Base da espécie nativa livre de plantas infestantes (Registro fotográfico 22/12/2020).

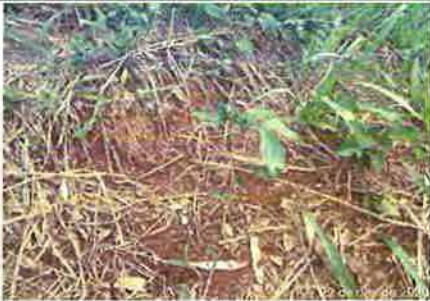
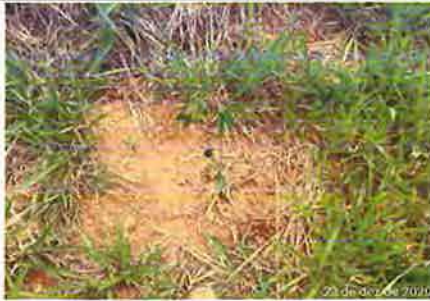
Foto 03	Espécie nativa utilizada no reflorestamento (Registro fotográfico 22/12/2020).	Foto 04	Desenvolvimento da espécie nativa (Registro fotográfico 22/12/2020).	
Foto 05		Foto 06

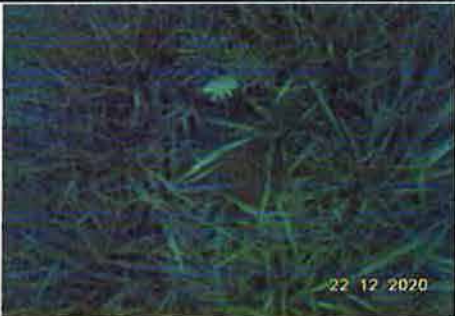
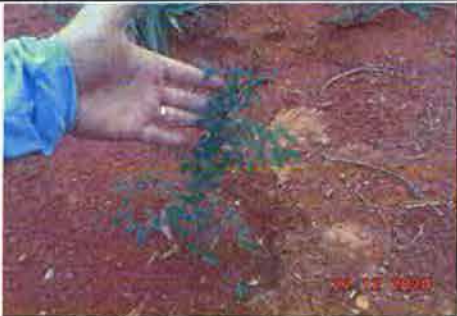
<b>Foto 01</b>	Espécie nativa utilizada no reflorestamento (Registro fotográfico 22/12/2020).		<b>Foto 02</b>	Detalhe da espécie nativa introduzida na futura Área de Preservação Permanente - APP (Registro fotográfico 22/12/2020).

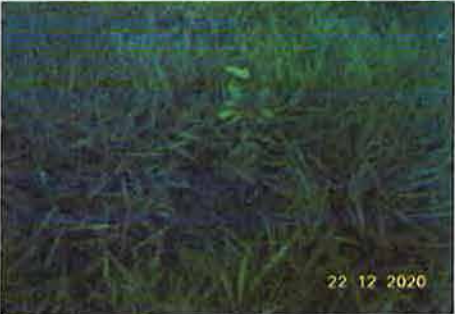
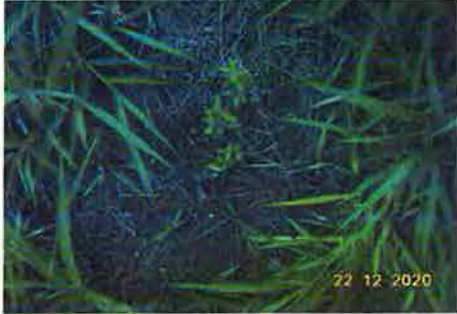
<b>Foto 03</b>	Desenvolvimento da espécie nativa (Registro fotográfico 22/12/2020).		<b>Foto 04</b>	Base da espécie nativa livre de plantas infestantes (Registro fotográfico 22/12/2020).
<b>Foto 05</b>			<b>Foto 06</b>

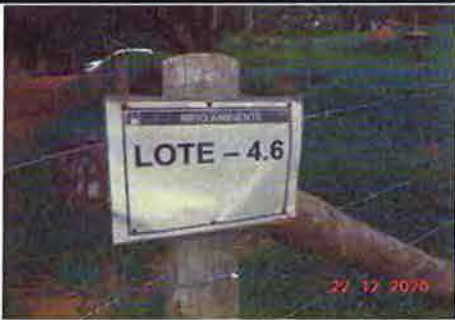
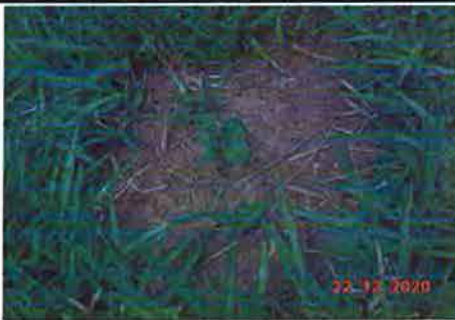
Foto 01	Placa de identificação do sublote.	Foto 02	Coroamento efetuado no entorno da espécie nativa.

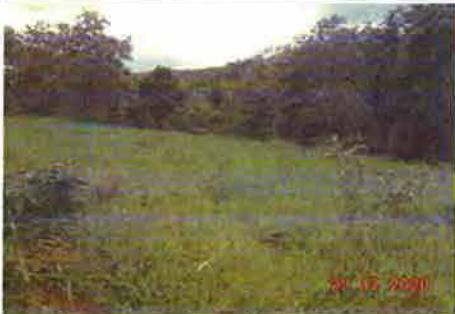
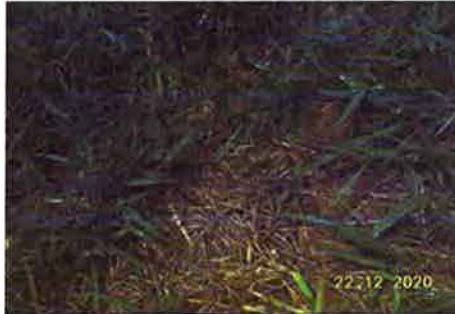
Foto 03	Visada geral da área de plantio.	Foto 04	Espécie nativa utilizada no reflorestamento.	
Foto 05		Foto 06

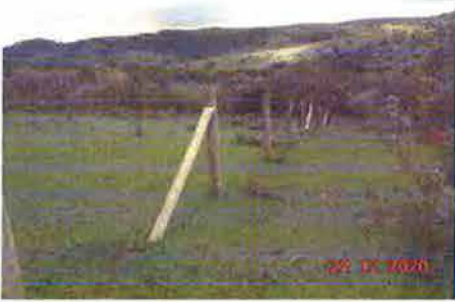
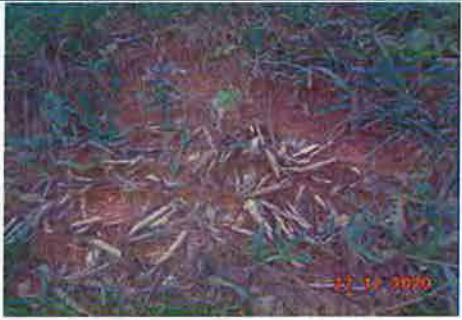
Foto 01	Cerca delimitadora do plantio.	Foto 02	Base da espécie nativa livre de plantas infestantes.

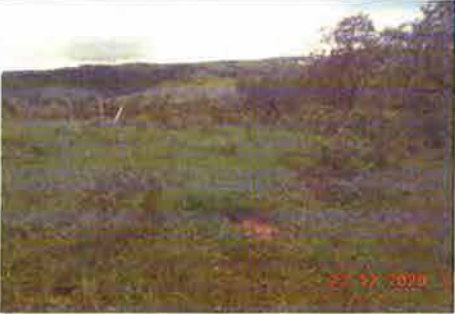
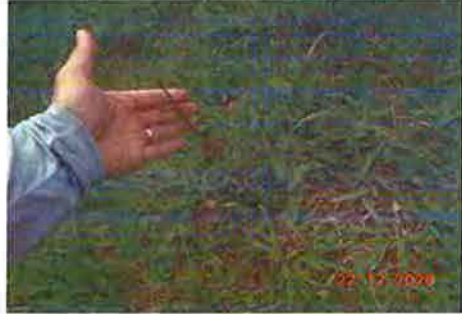
Foto 03	Visada geral da área de plantio.	Foto 04	Espécie nativa utilizada no reforestamento.

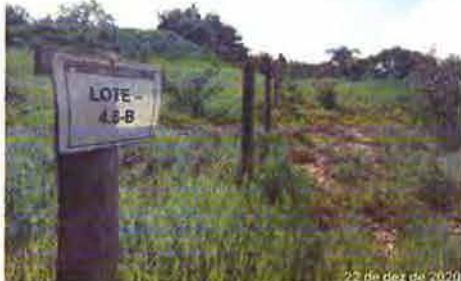
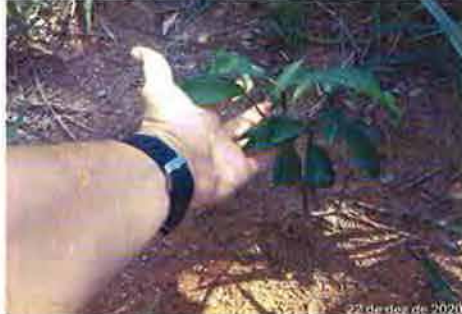
Foto 01	Placa de identificação do sublote.	Foto 02	Base da espécie nativa livre de plantas infestantes.

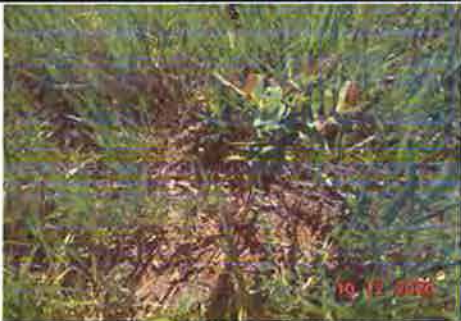
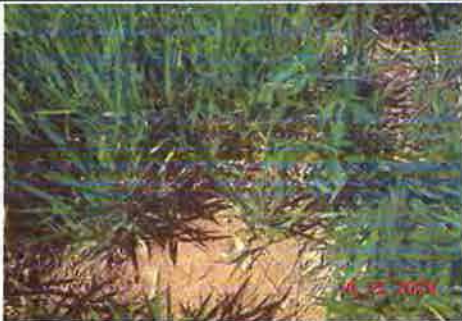
Foto 01	Desenvolvimento da espécie nativa.		Foto 02	Espécie nativa utilizada no reflorestamento.

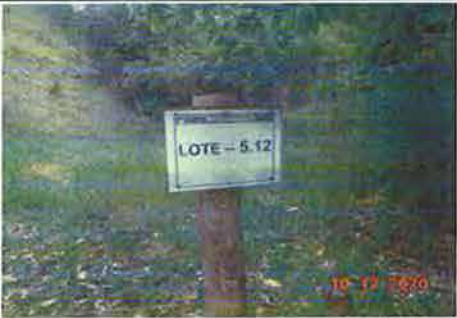
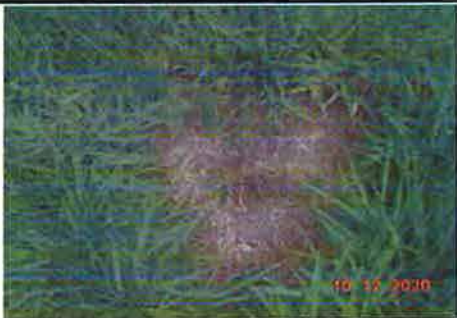
Foto 01	Placa de identificação do sublote.	Foto 02	Espécie nativa utilizada no reflorestamento.

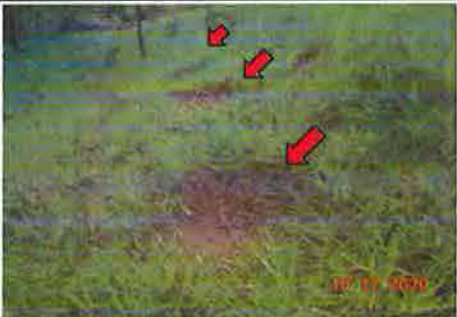
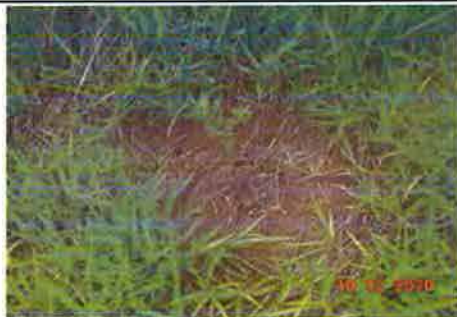
Foto 03	Coroamento efetuado no entorno das espécies nativas.	Foto 04	Base da espécie nativa livre de plantas infestantes.	
Foto 05		Foto 06

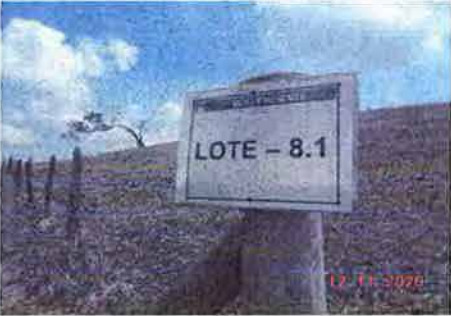
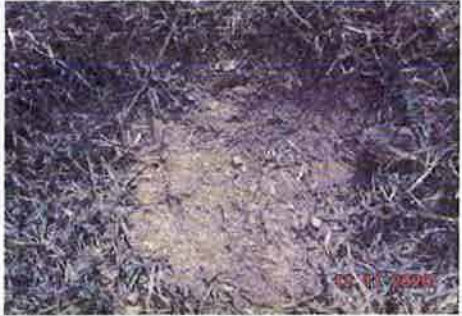
Foto 01	Placa de identificação do subote.	Foto 02	Espécie nativa devidamente coroada.

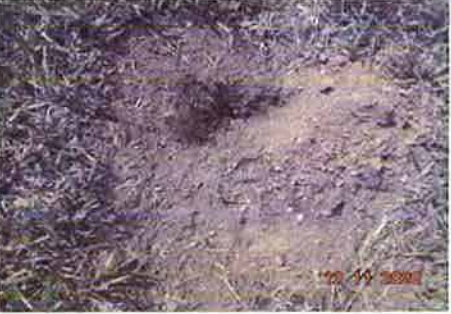
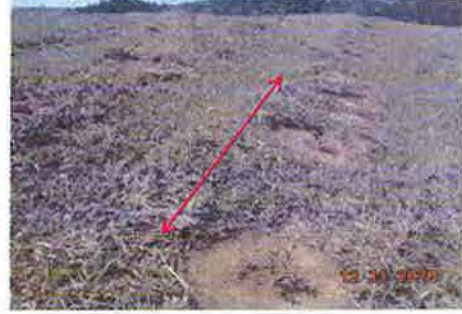
Foto 03	Preparo do solo (reabertura da cova) para replantio.	Foto 04	Coroamento efetuado no entorno das espécies nativas.

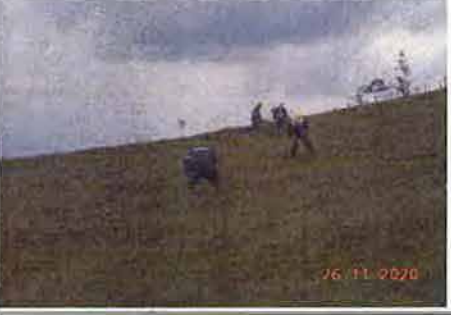
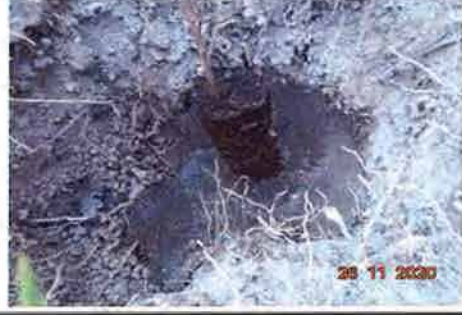
Foto 05	Equipe de campo realizando a atividade de replantio.	Foto 06	Utilização de hidrogel (gel de plantio) para auxiliar na retenção de água para a planta.

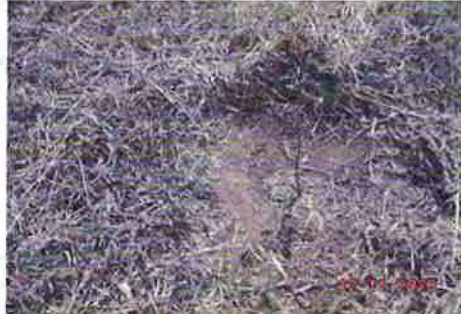
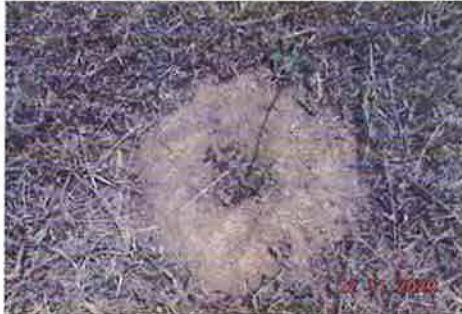
<b>Foto 01</b>	Espécie nativa utilizada no reflorestamento.	<b>Foto 02</b>	Base da espécie nativa devidamente coroadada.

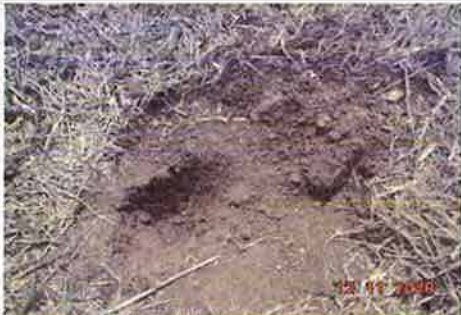
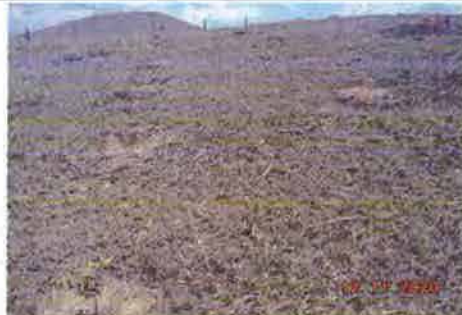
<b>Foto 03</b>	Preparo de solo (reabertura da cova) para replantio.	<b>Foto 04</b>	Vegetação (ervas daninha) controlada nas linhas/entrelinhas de plantio.

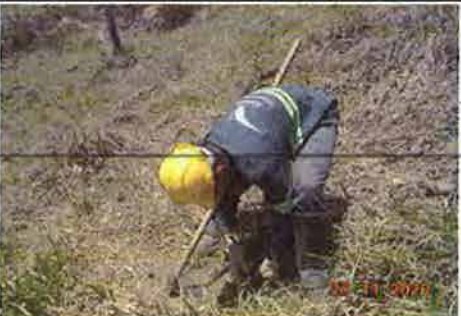
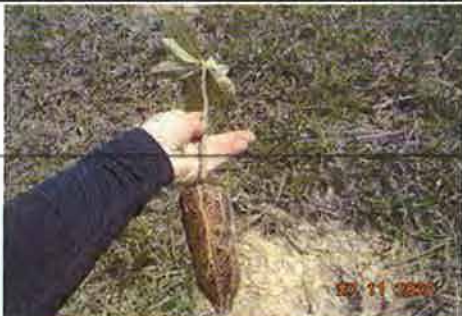
<b>Foto 05</b>	Colaborador realizando a reposição (replante) da muda morta ou em estado fitossanitário ruim.	<b>Foto 06</b>	Detalhe da espécie nativa utilizada na atividade de replantio.

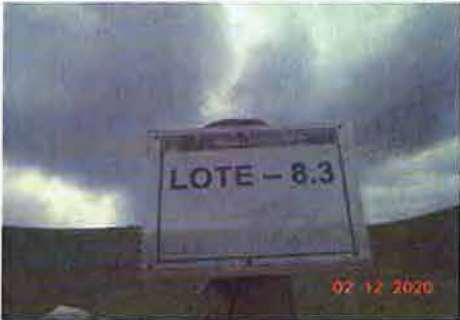
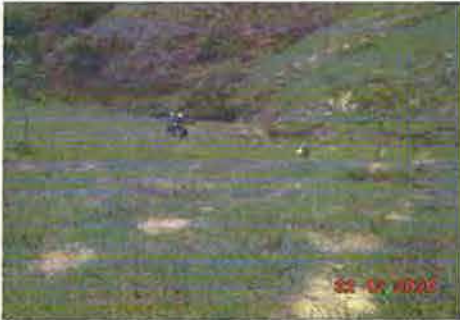
Foto 01	Placa de identificação do sublote.		Foto 02	Equipe de campo efetuando a atividade de replantio.

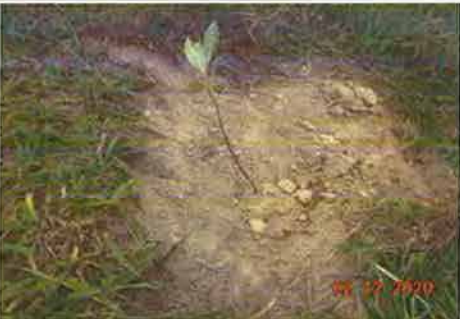
Foto 03	Hidrogel (gel de plantio) aplicado na cova para replantio da nova muda.		Foto 04	Base da espécie nativa livre de plantas infestantes.
Foto 05		Foto 06

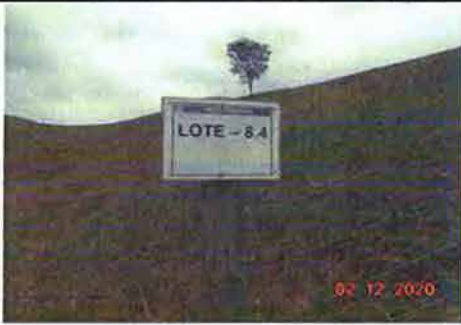
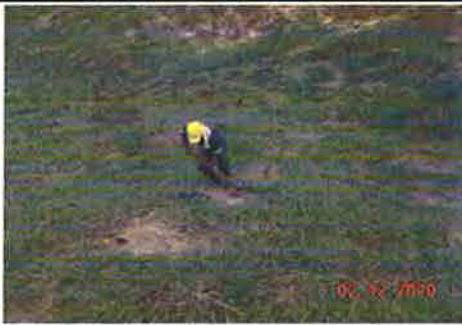
Foto 01	Placa de identificação do sublote.		Foto 02	Colaborador realizando a atividade de coroamento no entorno da espécie nativa.

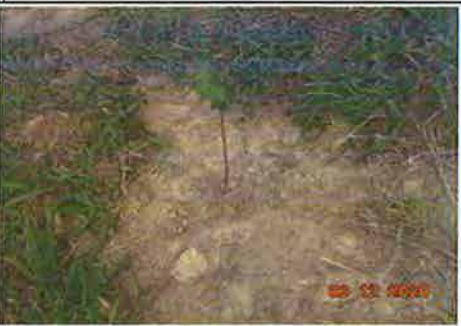
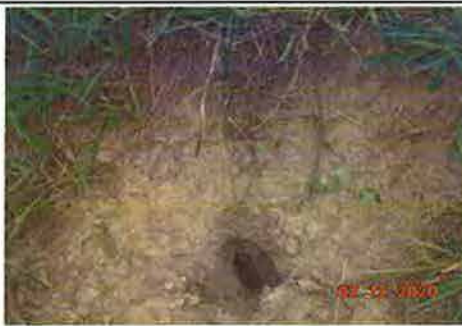
Foto 03	Detalhe da espécie nativa devidamente coroada.		Foto 04	Espécie nativa utilizada no replantio.
Foto 05		Foto 06

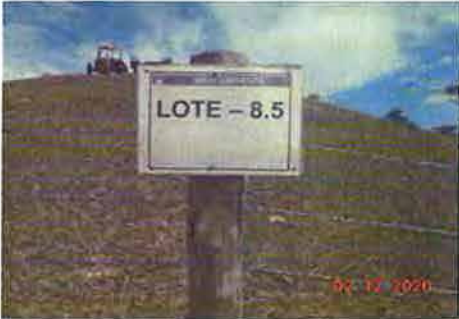
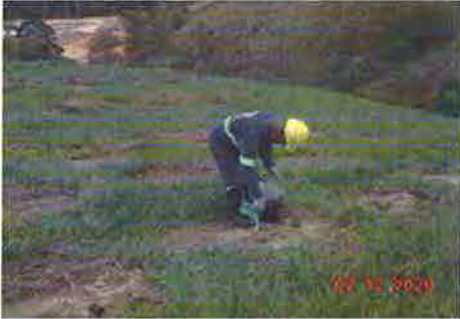
Foto 01	Placa de identificação do sublote.		Foto 02	Colaborador aplicando o hidrogel (gel de plantio) na cova para replantio.

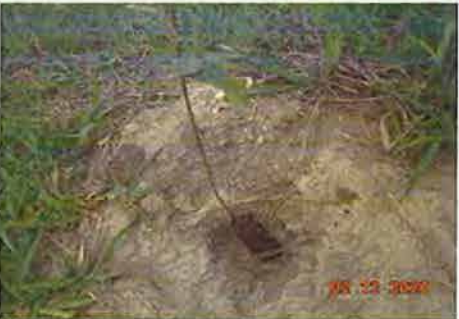
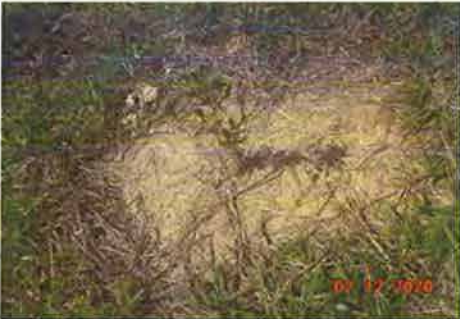
Foto 03	Espécie nativa utilizada no replantio.		Foto 04	Coroamento efetuado no entorno da espécie nativa.
Foto 05		Foto 06

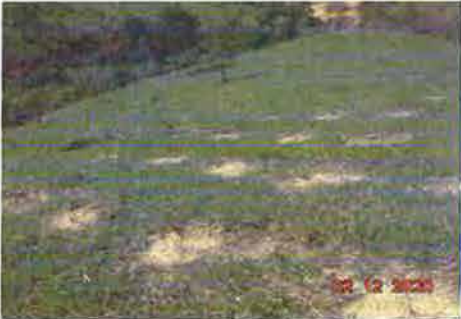
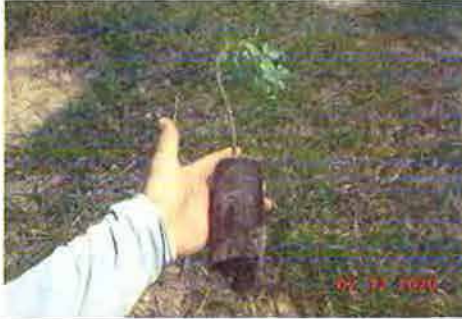
Foto 01	Visada geral da área de plantio demonstrando o coroamento no entorno das espécies nativas.		Foto 02	Detalhe da espécie nativa utilizada no replantio.

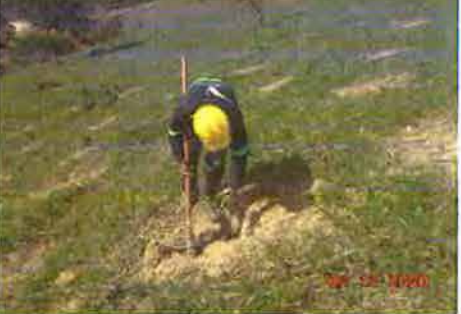
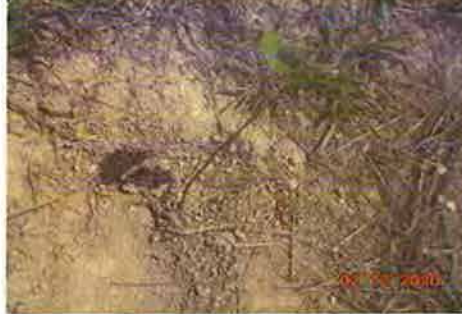
Foto 03	Colaborador efetuando a atividade de replantio.		Foto 04	Base da espécie nativa livre de plantas infestantes.
Foto 05		Foto 06

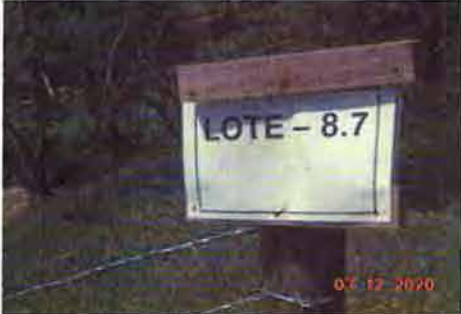
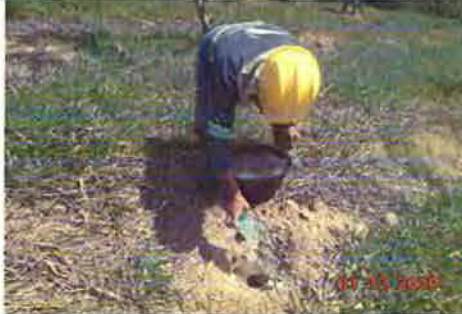
Foto 01	Placa de identificação do sublote.		Foto 02	Colaborador realizando a aplicação de hidrogel na cova para replantio.

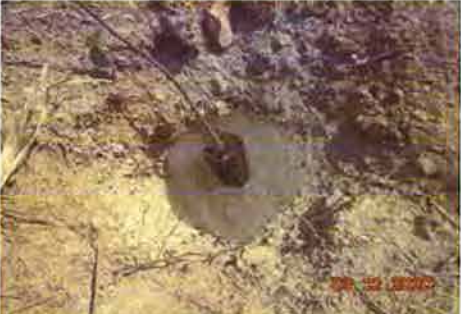
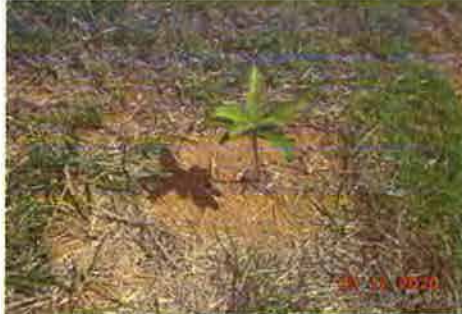
Foto 03	Detalhe do hidrogel aplicado na cova de plantio.		Foto 04	Coroamento efetuado no entorno da espécie nativa.

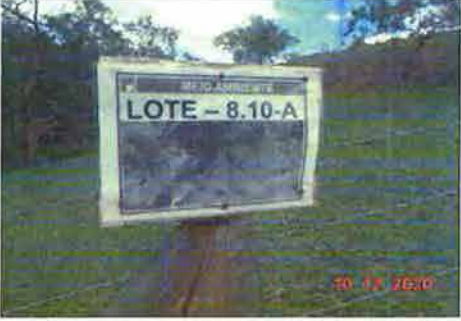
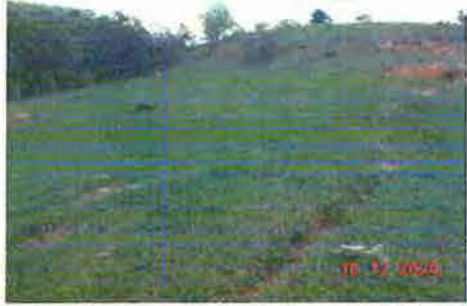
Foto 01	Placa de identificação do sublote.		Foto 02	Vegetação (gramíneas) em estágio inicial de crescimento.

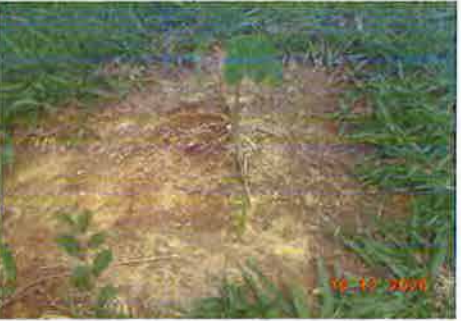
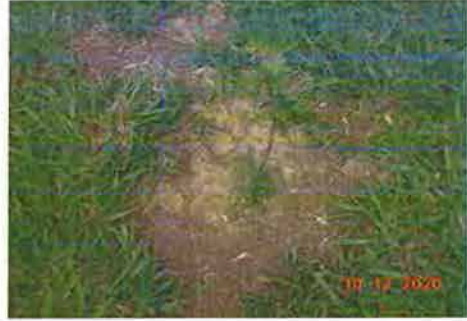
Foto 03	Coroamento efetuado no entorno da espécie nativa.		Foto 04	Base da espécie nativa livre de plantas infestantes.
Foto 05		Foto 06

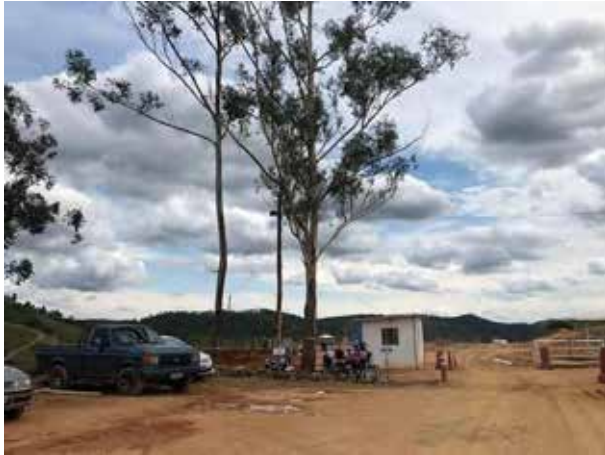
Foto 1: indivíduo arbóreo localizado no canteiro administrativo. Data: 18/11/2020

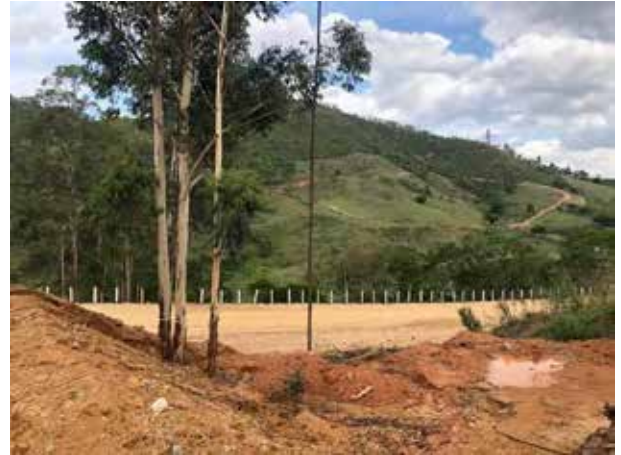
Foto 2: indivíduo arbóreo localizado no canteiro administrativo. Data: 18/11/2020

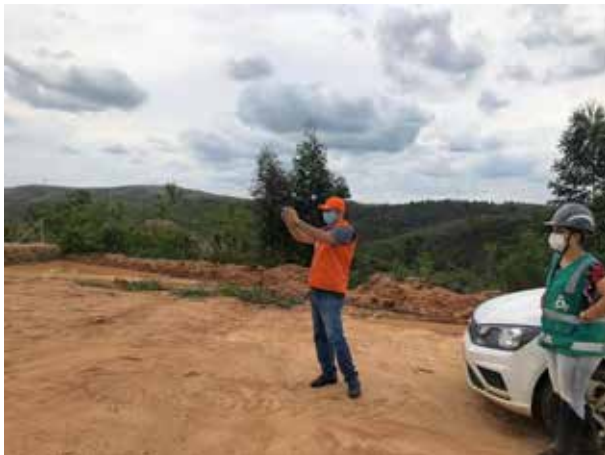
Foto 3: representante da Defesa Civil analisando o indivíduo arbóreo localizado no canteiro administrativo. Data: 18/11/2020

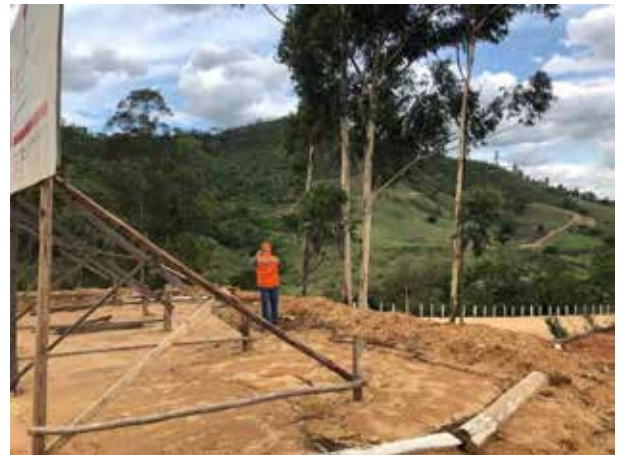
Foto 4: representante da Defesa Civil analisando o indivíduo arbóreo localizado no canteiro administrativo. Data: 18/11/2020.
