# BARRAGEM PEDREIRA

## PARTE II PROGRAMA DE CONTROLE AMBIENTAL DAS OBRAS

# **RELATÓRIO DE ANDAMENTO DOS** **PROGRAMAS AMBIENTAIS** **BARRAGEM PEDREIRA**

## ***7º Relatório Quadrimestral do Programa de Controle Ambiental das Obras***

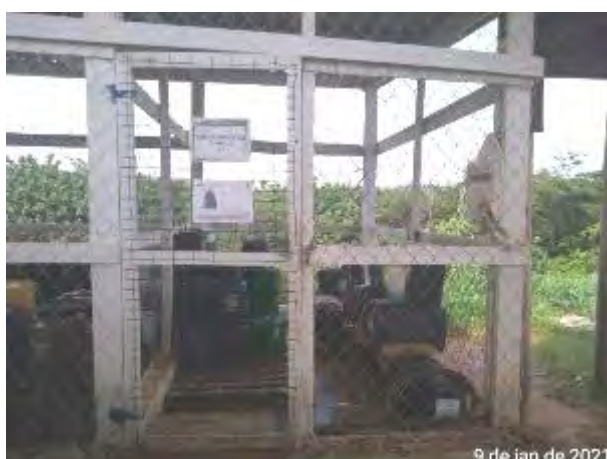
**Foto 61**– Baia de produtos químicos no pátio da oficina mecânica. (Data:09/01/2021)

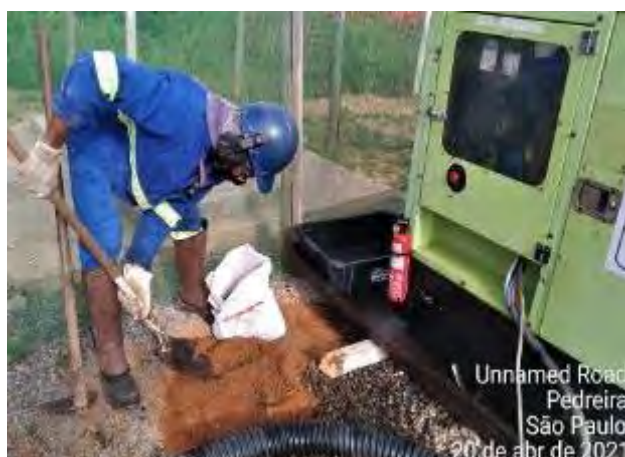
**Foto 73**– Acionamento do plano de contingência em vazamento do gerador. (Data:20/04/2021)

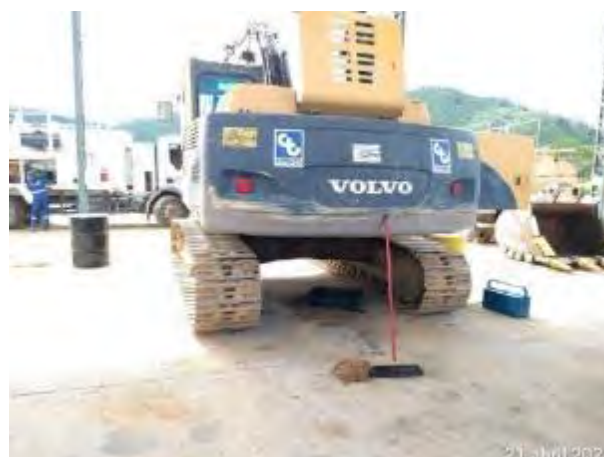
**Foto 74**– Acionamento do plano de contingência em vazamento de equipamento. (Data:21/04/2021)

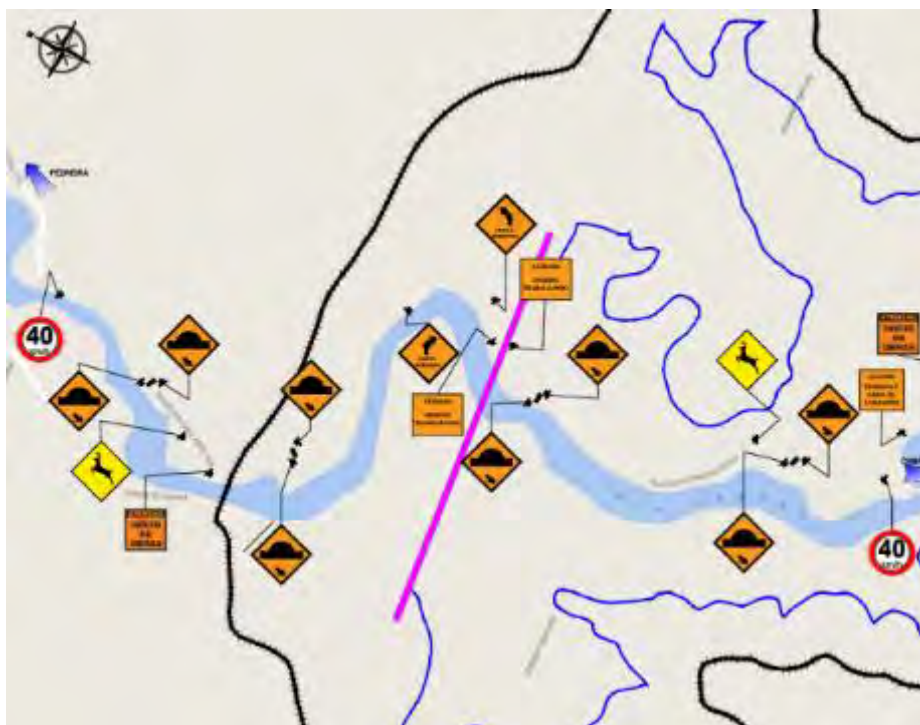
Nas vias de acesso à obra, foram mantidas e intensificadas as sinalizações de advertência de movimentação de máquinas, de velocidade, de curvas, de homens trabalhando, entre outras, seguindo o plano aprovado junto à prefeitura municipal, conforme já apresentado no Primeiro Relatório Quadrimestral.

**Figura 16**–Plano de sinalização.

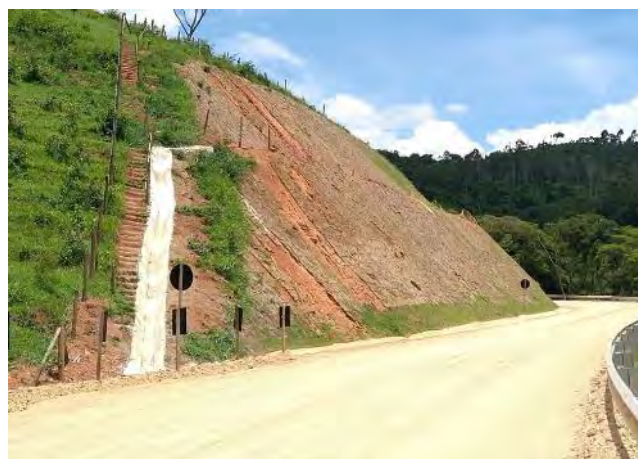
**Foto 276**– Canaleta de crista em talude da MD03.  
(Data:05/01/2021)

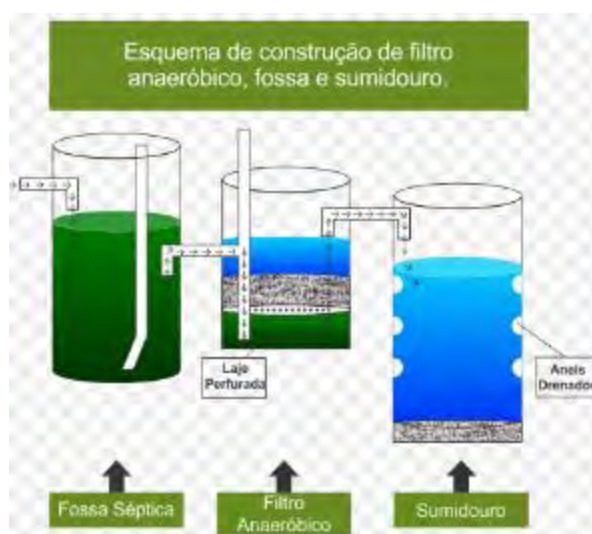
Para o tratamento de efluente doméstico gerado no canteiro operacional, é utilizado o sistema de tratamento de fossa séptica, seguida de filtro anaeróbio e sumidouro, conforme apresentado na **Figura 19**.

**Figura 18**–Ilustração do sistema de tratamento efluente doméstico.

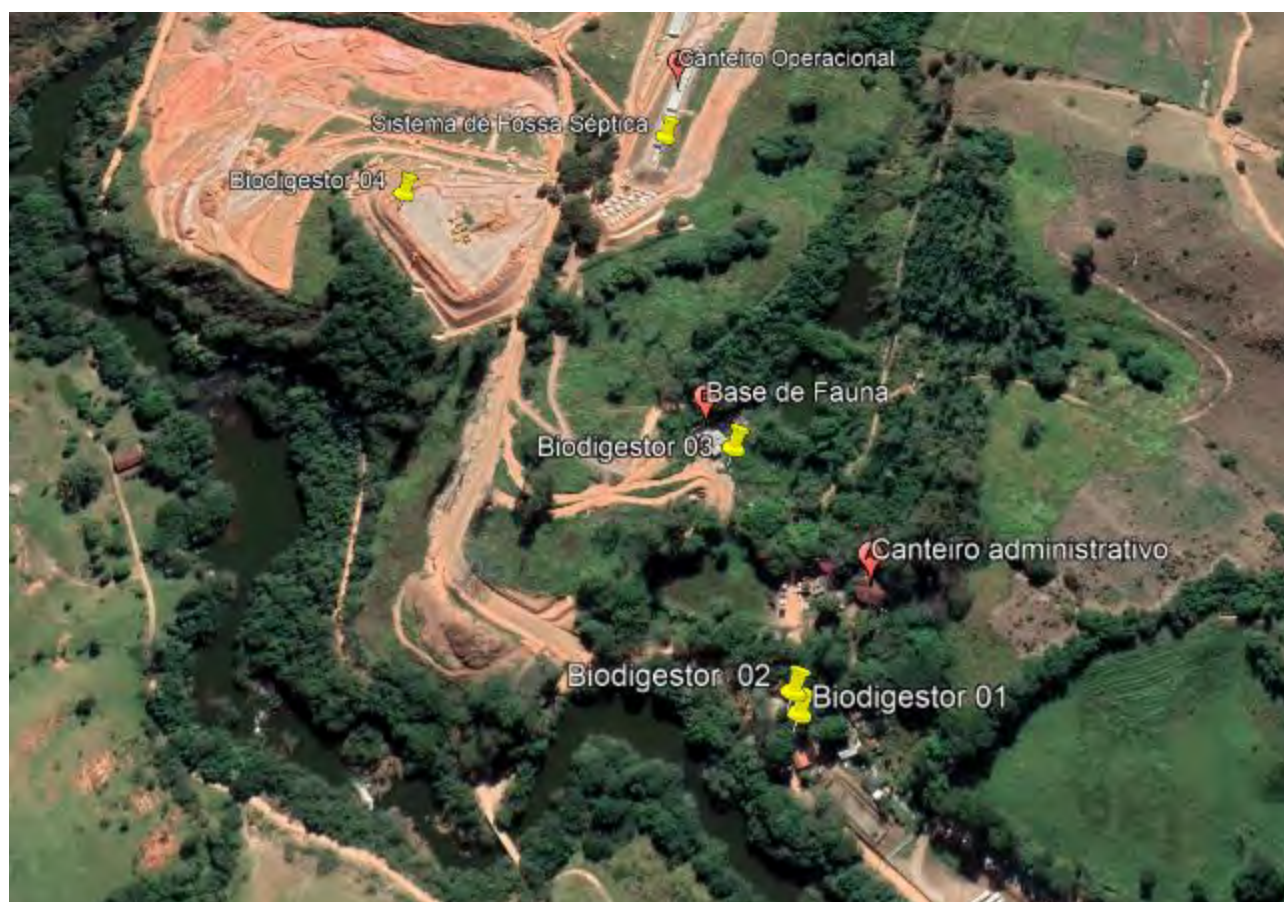
Na figura a seguir são apresentados os locais de instalação dos biodigestores e sistema de fossa séptica.

**Figura 19**-Localização dos sistemas de tratamento de efluente doméstico.

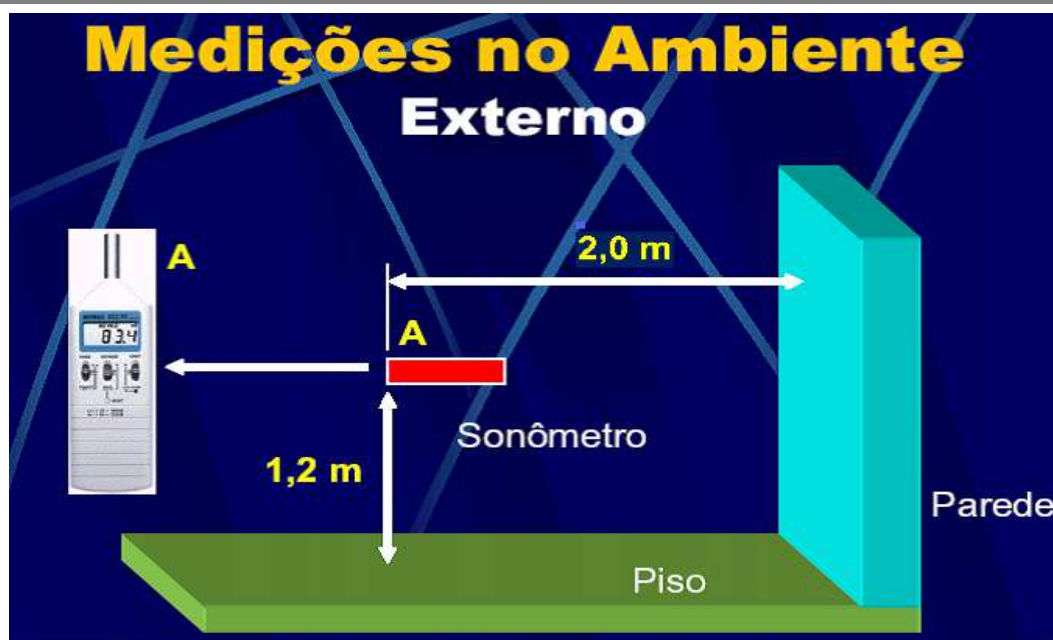
As medições serão realizadas de acordo com as condições sugeridas na NBR 10.151, a qual determina que, para medições em ambiente externo estas sejam realizadas 1,2 metros acima do solo e, no mínimo, 2,0 metros distantes de paredes, outros edifícios ou superfícies refletoras, conforme esquema abaixo. Sons não desejados, como ruído de interferência elétrica ou de fontes estranhas, serão evitados, bem como medições em condições climáticas extremas.

**Figura 1** - Condições básicas para medições de nível de ruído em ambientes externos.

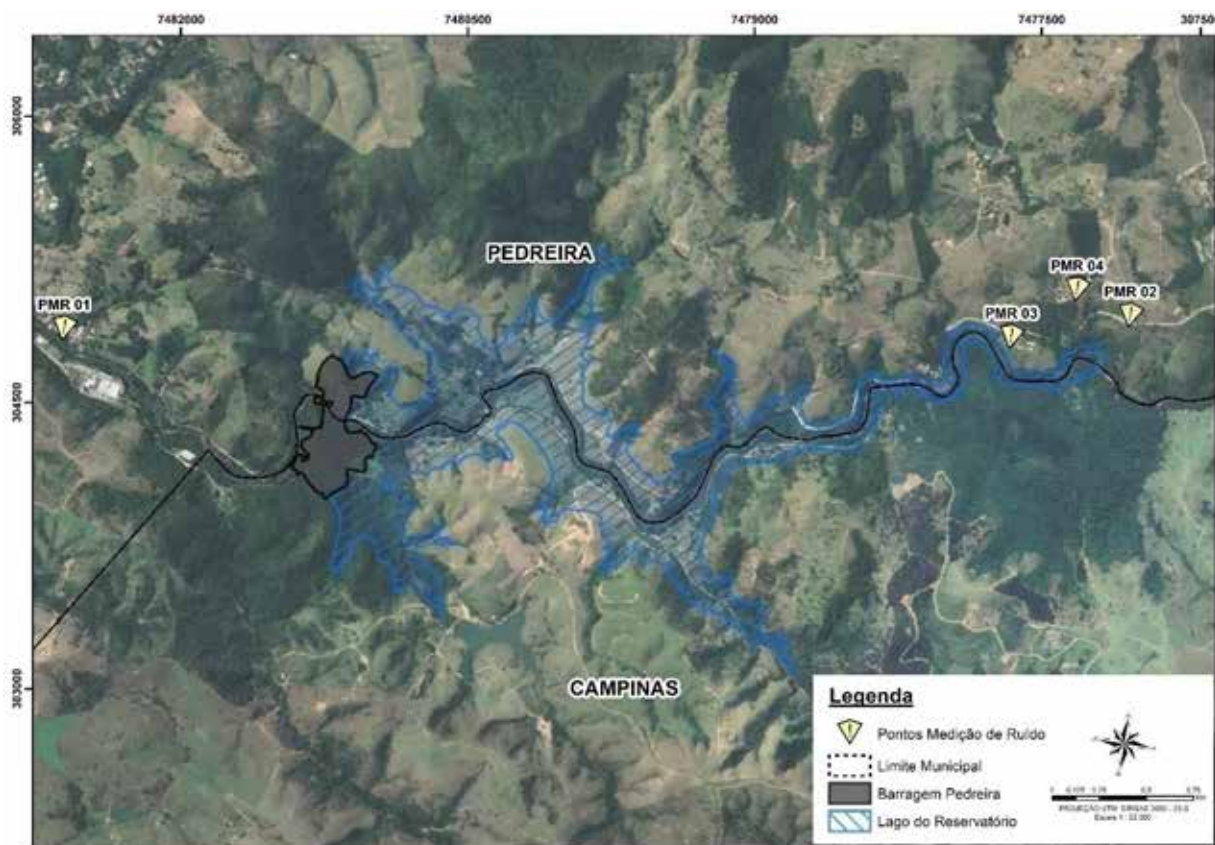
A localização dos pontos de medição foi definida considerando-se a proximidade da obra com os receptores potencialmente críticos, uso e ocupação da área. A **Figura 2** abaixo apresenta a localização dos pontos de monitoramento de ruído na Barragem Pedreira.

**Figura 2** - Mapa da localização dos pontos de monitoramento de ruído da Barragem Pedreira.

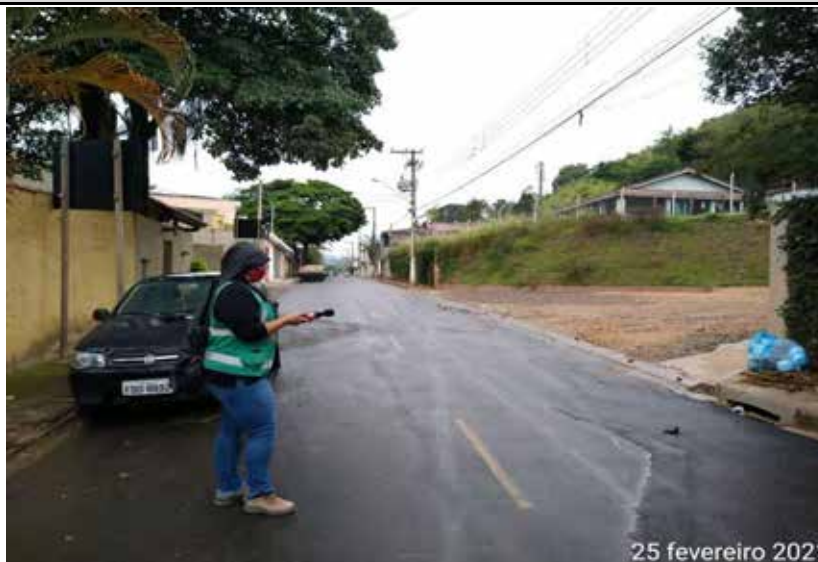
**Observações:** Durante o monitoramento tiveram ruídos provenientes do trânsito local e equipamentos da fábrica de móveis planejados. Cabe ressaltar que não está havendo atividades do empreendimento, com equipamentos, gerando ruído próximo ao local.

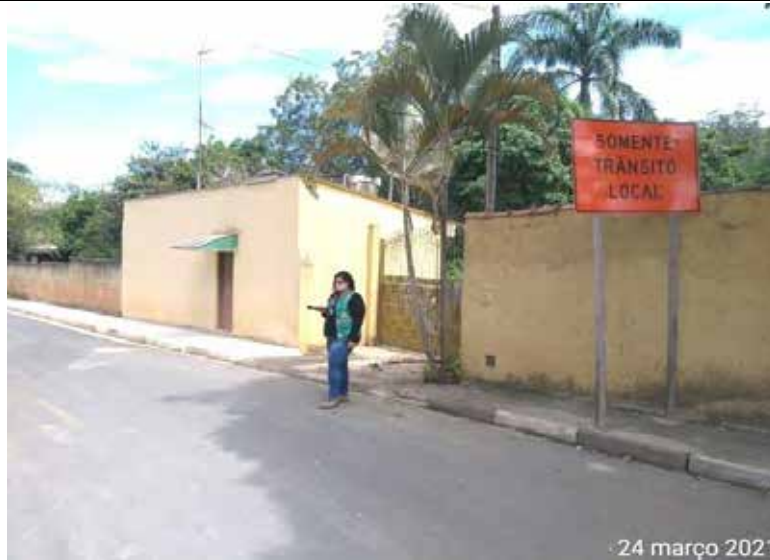
**Observações:** Durante o monitoramento tiveram ruídos provenientes do trânsito local.

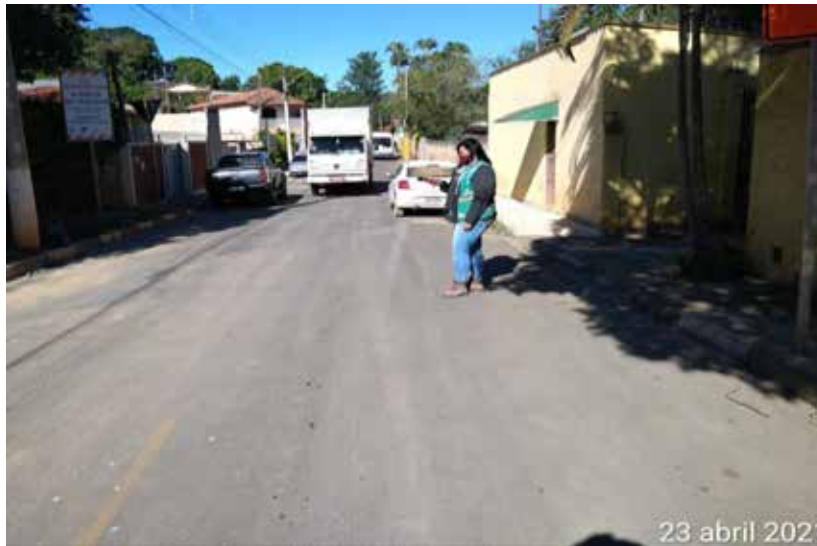
**Observações:** Ruídos provenientes da fábrica de móveis planejados, trânsito e atividades da população local.
