BARRAGEM PEDREIRA

PARTE IV PROGRAMAS DO MEIO FÍSICO (II)

RELATÓRIO DE ANDAMENTO DOS PROGRAMAS AMBIENTAIS BARRAGEM PEDREIRA

7º Relatório Quadrimestral do Programa de Monitoramento da Qualidade das Águas Superficiais e Sedimentos

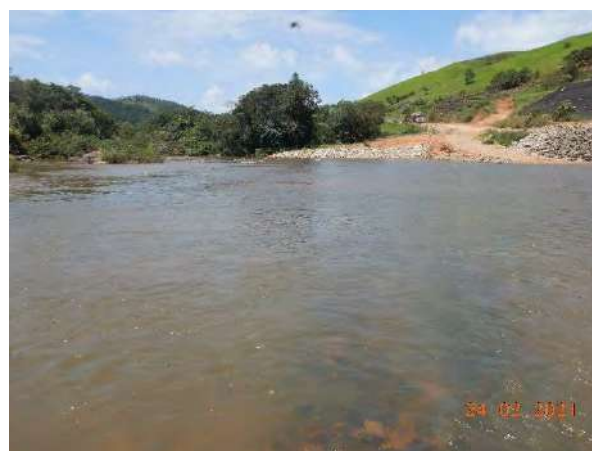
Foto 2 – Ponto de coleta de água e sedimentos no P02, área desvio do Rio Jaguari. (Data: 24/02/2021).

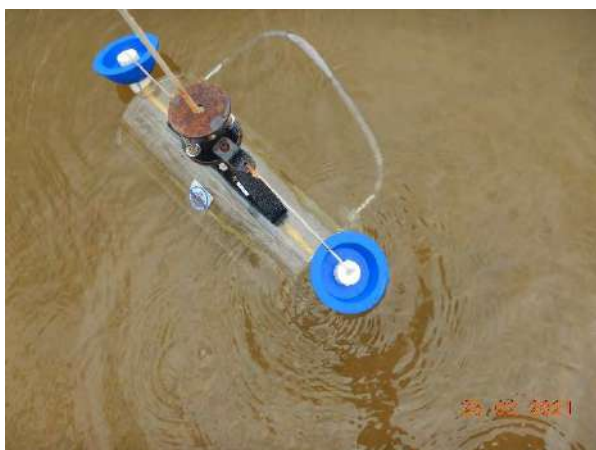
Foto 3 – Armazenamento de água com a garrafa de Van Dorn. (Data: 25/02/2021).

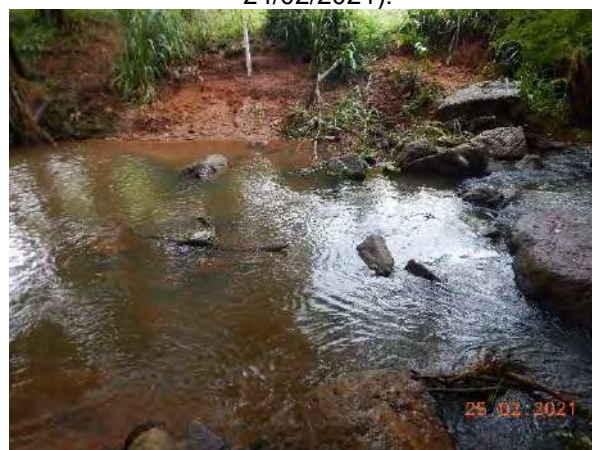
Foto 4 – Vista do córrego Entre-Montes no P04. (Data: 25/02/2021).

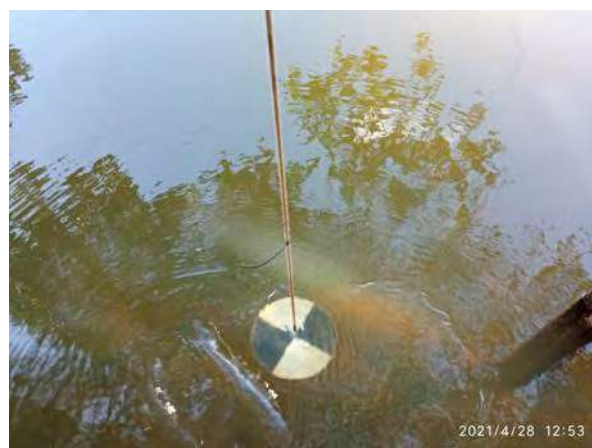
Foto 10 – Medição da transparência da água (Data: 28/04/2021).

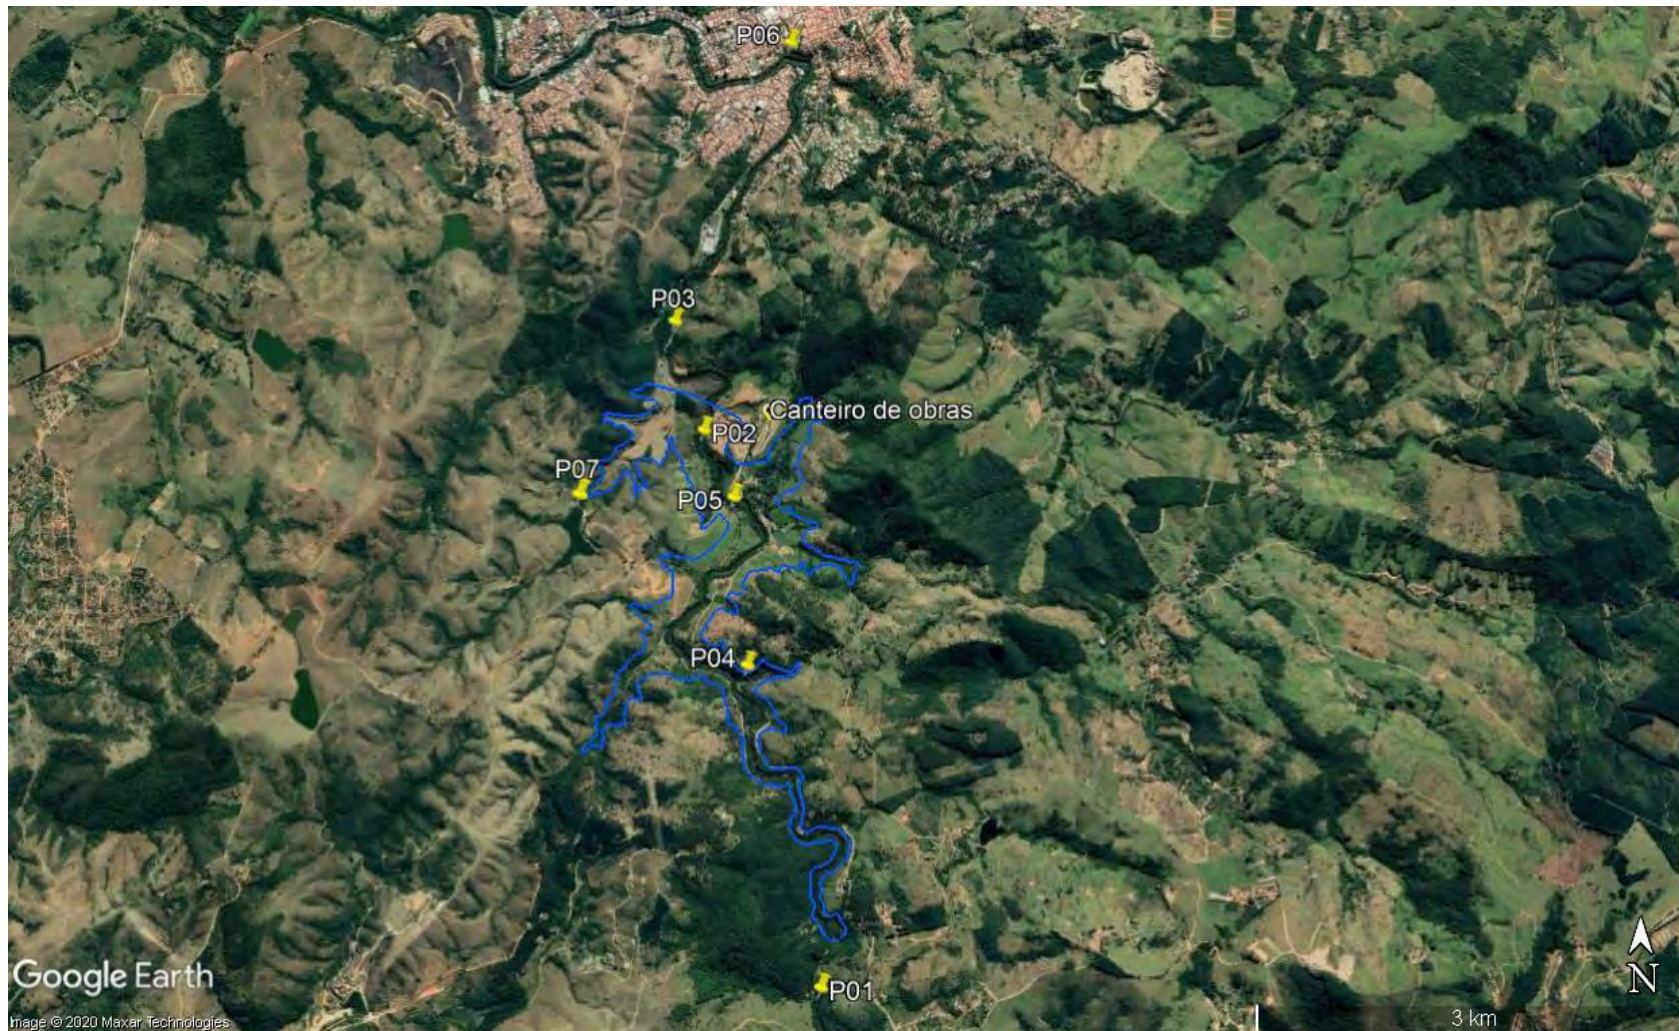
O **Quadro 3.1-1** e a **Figura 3.1-1** apresentam os pontos de amostragem do Programa de Monitoramento da Qualidade das Águas Superficiais e dos Sedimentos, com suas respectivas localizações e coordenadas, seguindo a sequência de montante para jusante no sistema hídrico.

Figura 3.1-1. Rede de Amostragem do Monitoramento da Qualidade das Águas Superficiais e dos Sedimentos – Barragem Pedreira.

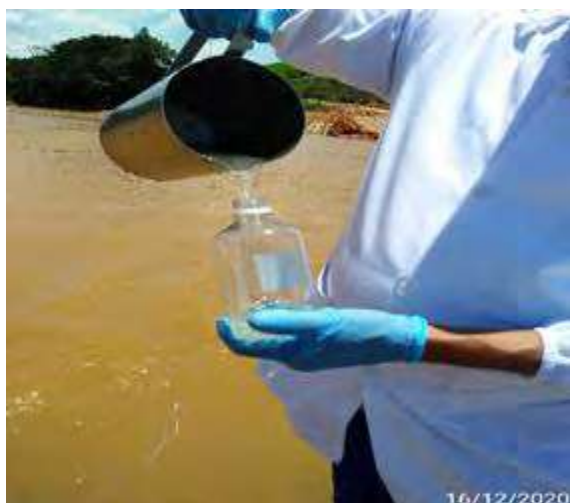
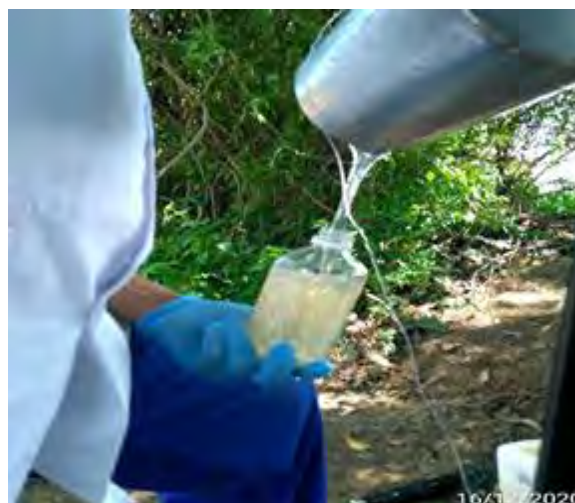
Fotos 3.2.1-1 e 3.2.1-2. Acondicionamento das amostras em frascos específicos.

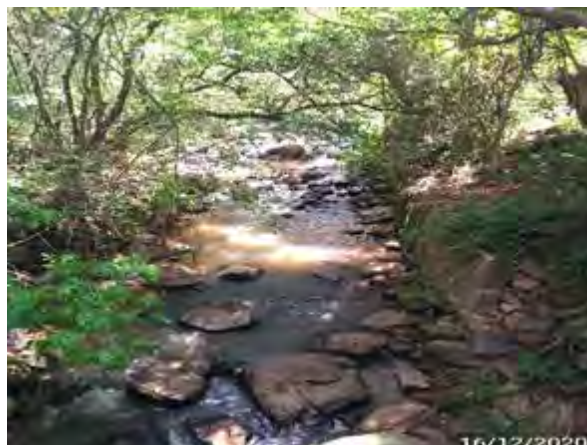
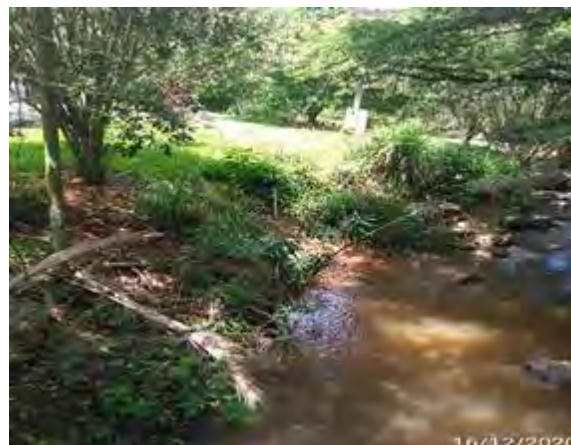
No segmento amostrado, próximo à foz, as águas são veiculadas em leito conformado em substrato rochoso. Durante a amostragem no córrego Entre-Montes (P04) observou-se a profundidade de 0,3 m, transparência 0,2 m e velocidade de corrente de 0,1 m/s.

Fotos 4.1-11 e 4.1-12. Ponto P04 - Córrego Entre-Montes, em trecho com presença de presença de rochas no leito.

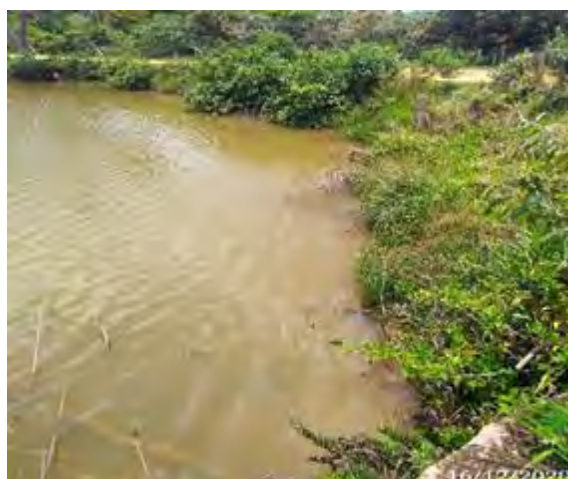
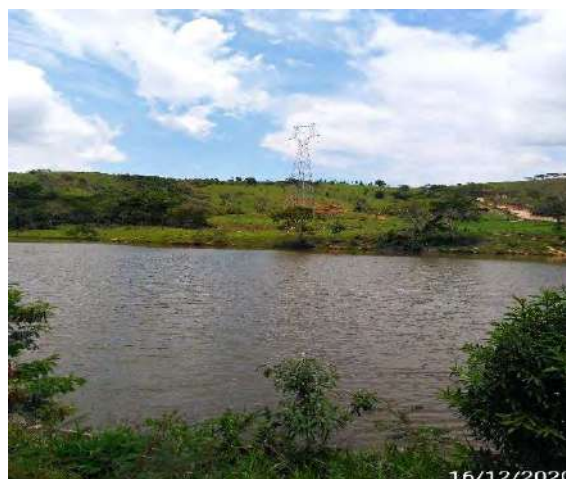
Esse afluente, amostrado em local parcialmente represado por uma barragem particular, forma um ambiente tipicamente lântico (**Fotos 4.1-13 e 4.1-14**). No local monitorado, imediatamente a montante do braço formador do futuro reservatório de Pedreira, a profundidade foi estimada em 0,7 m, com transparência total.

Fotos 4.1-13 e 4.1-14. Ponto P07 – Afluente do rio Jaguari, parcialmente represado por uma barragem particular.

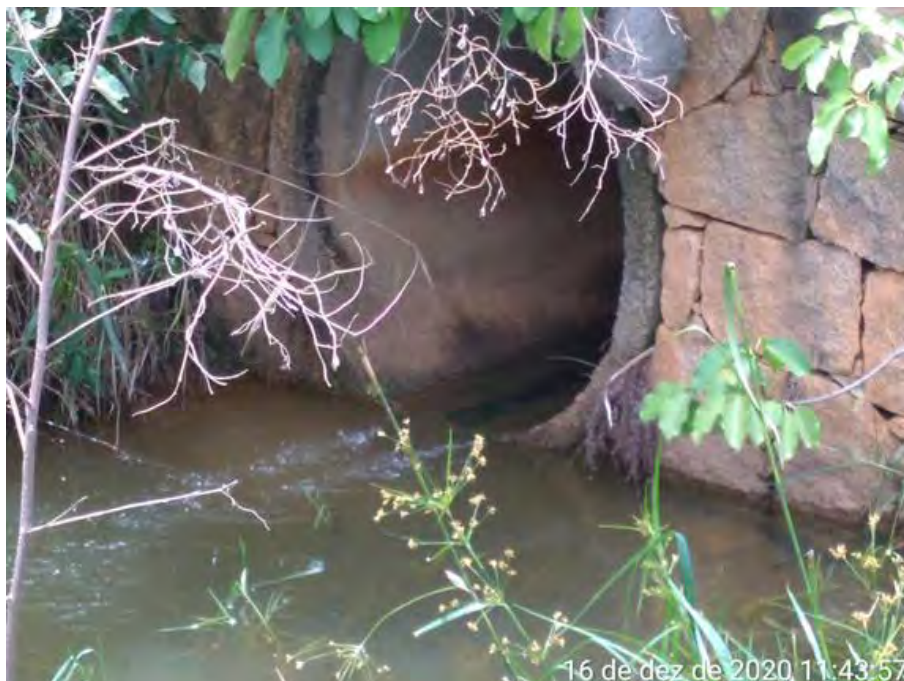
Foto 01: Ponto P07, na saída da barragem particular, vista da tubulação com baixo fluxo de água.

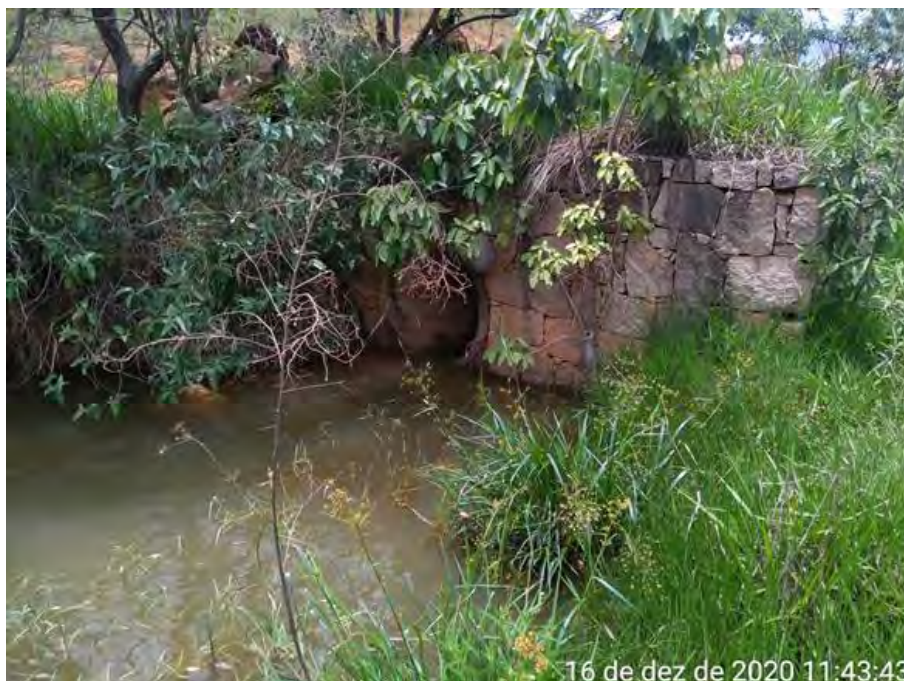
Foto 02: Ponto P07, na saída da barragem particular, vista da tubulação e do trecho a jusante.

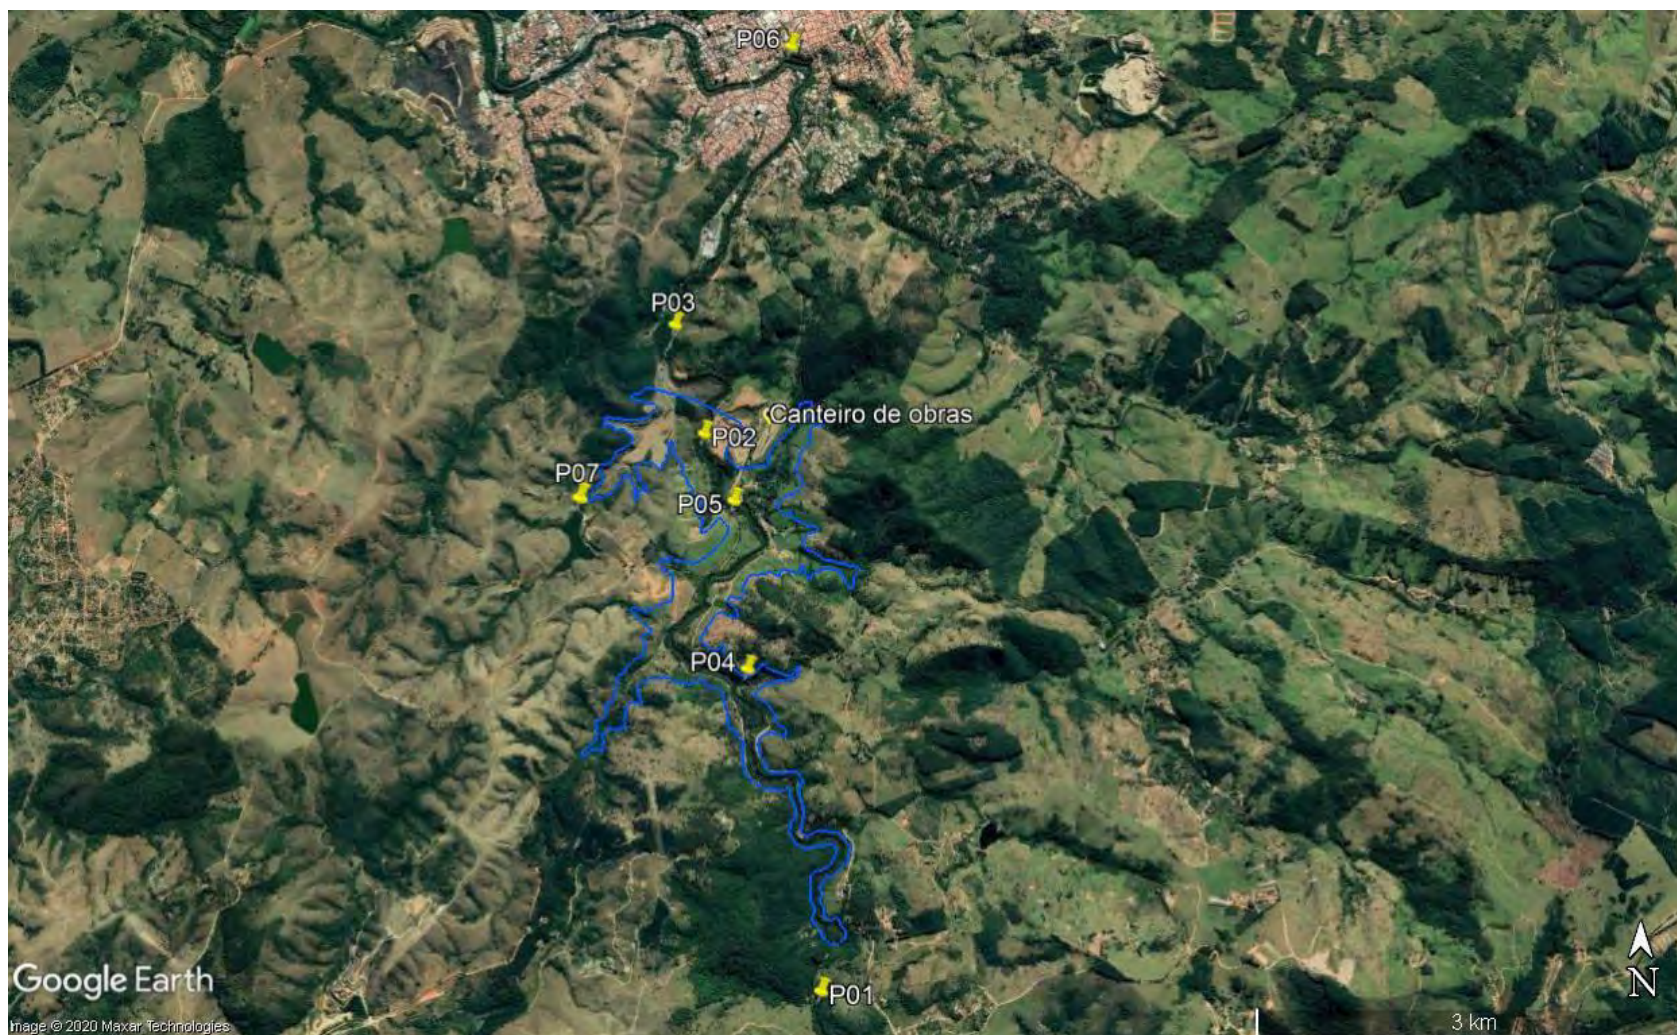
O **Quadro 3.1-1** e a **Figura 3.1-1** apresentam os pontos de amostragem do Programa de Monitoramento da Qualidade das Águas Superficiais e dos Sedimentos, com suas respectivas localizações e coordenadas, seguindo a sequência de montante para jusante no sistema hídrico.

Figura 3.1-1. Rede de Amostragem do Monitoramento da Qualidade das Águas Superficiais e dos Sedimentos – Barragem Pedreira.

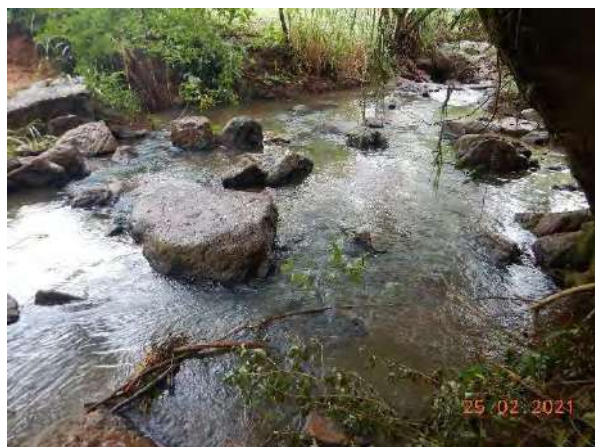
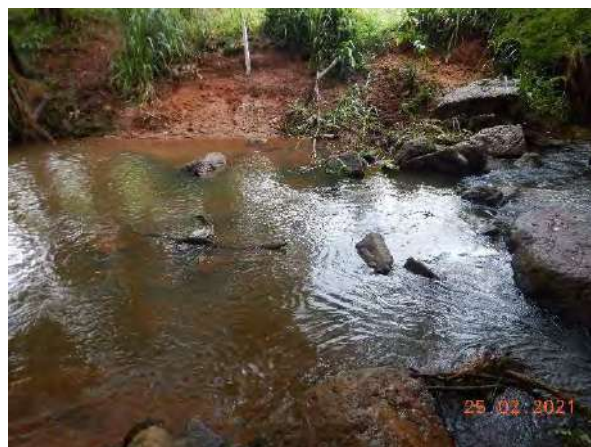
O córrego Entre-Montes, tributário da margem direita do rio Jaguari, constitui um dos principais braços formadores do futuro reservatório de Pedreira (**Fotos 4.1-11 e 4.1-12**). A mata ciliar tende a ser mais preservada na margem direita em relação à margem esquerda, a qual é predominantemente alterada em função de propriedades rurais no entorno.

No segmento amostrado, próximo à foz, as águas são veiculadas em leito conformado em substrato rochoso. Durante a amostragem no córrego Entre-Montes (P04) observou-se a profundidade de 0,53 m e transparência 0,4 m.

Fotos 4.1-11 e 4.1-12. Ponto P04 - Córrego Entre-Montes, em trecho com presença de rochas no leito.

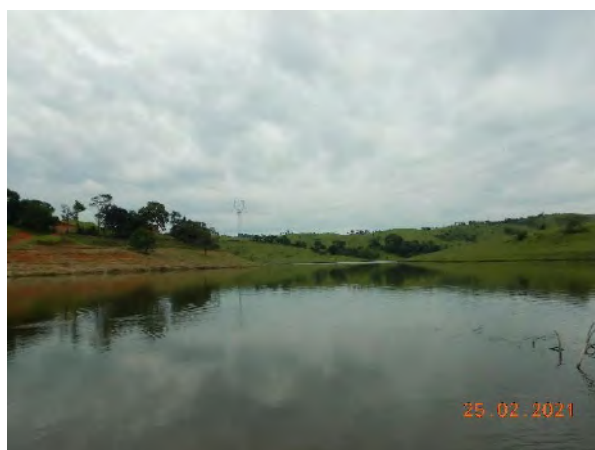
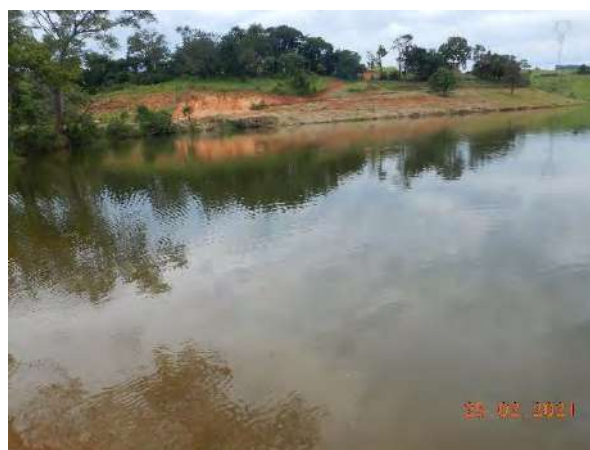
Esse afluente, amostrado em local parcialmente represado por uma barragem particular, forma um ambiente tipicamente lântico (**Fotos 4.1-13 e 4.1-14**). No local monitorado, imediatamente a montante do braço formador do futuro reservatório de Pedreira, a profundidade foi estimada em 2 m.

Fotos 4.1-13 e 4.1-14. Ponto P07 – Afluente do rio Jaguari, parcialmente represado por uma barragem particular.

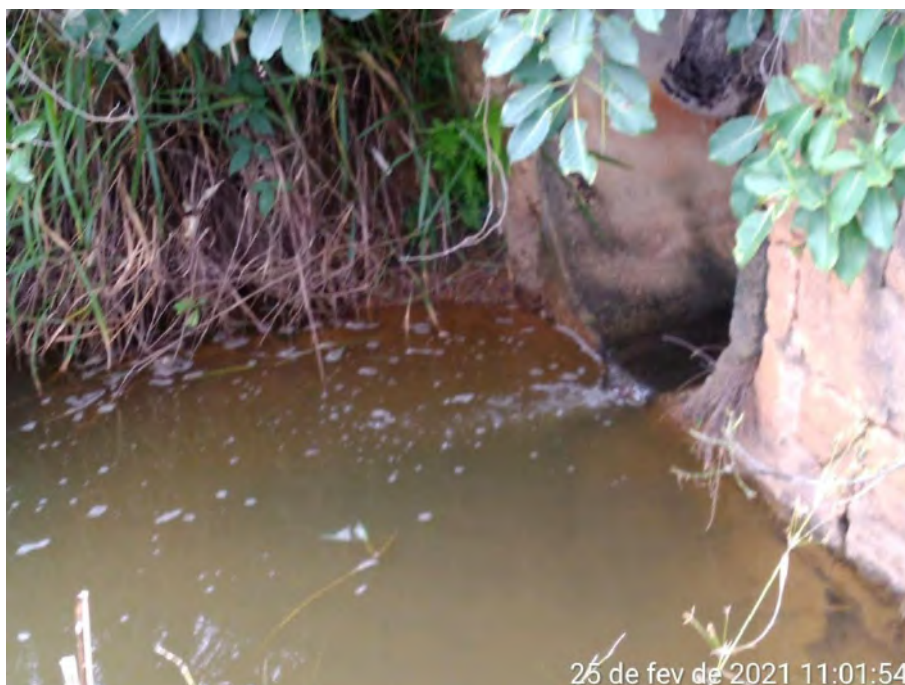
Foto 02: Ponto P07, na saída da barragem particular, vista da tubulação com baixo fluxo de água.

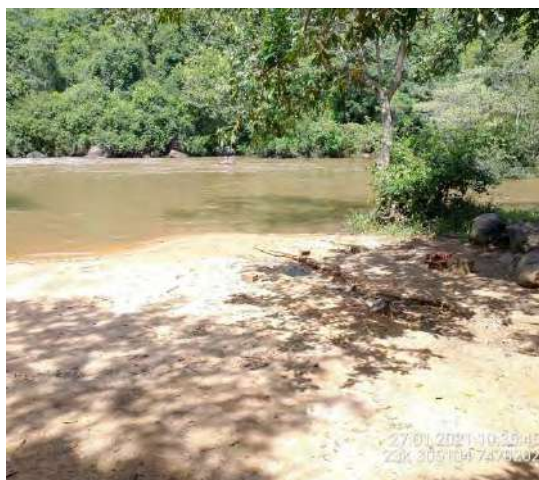
Foto 1 – Área do leito do rio Jaguari com Depósitos Aluvionares no ponto 2. (Data: 27/01/2021).

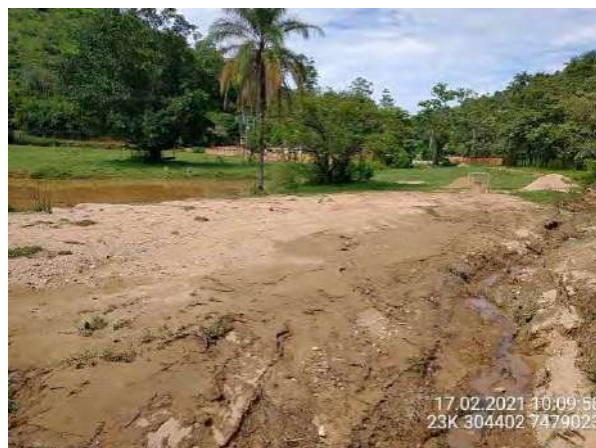
Foto 2 – Área com acúmulo de água e sedimentos no ponto 5. (Data: 17/02/2021).

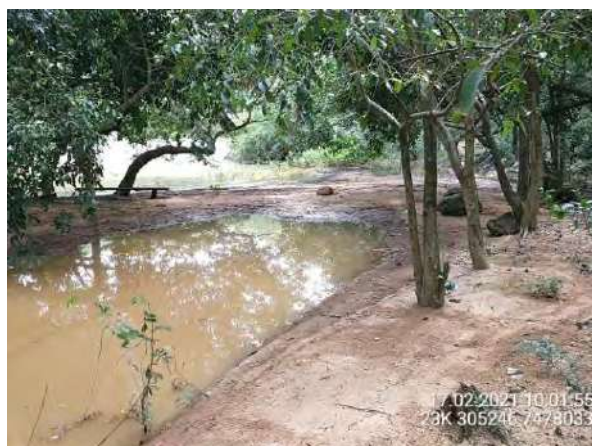
Foto 3 – Leito do rio Jaguari em área de depósitos aluvionares, ponto 6. (Data: 17/02/2021).

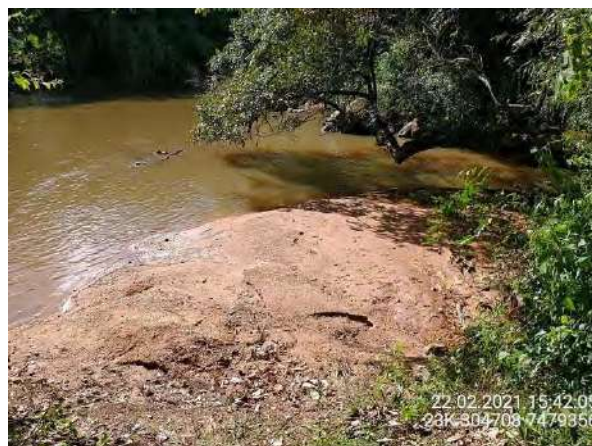
Foto 4 – Formação de depósitos aluvionares, ponto 7. (Data: 22/02/2021).

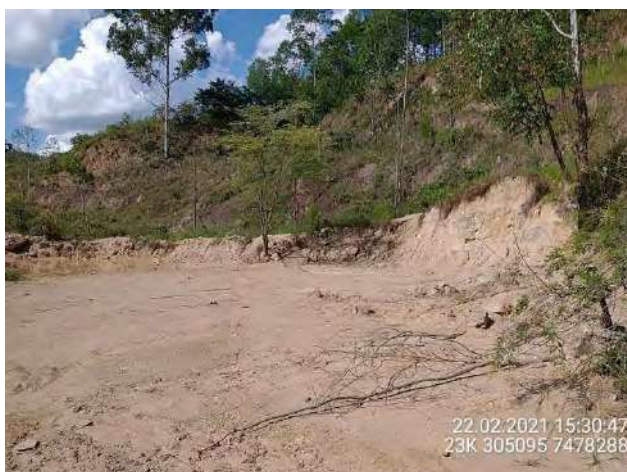
No período abrangido neste documento, foi verificada a extração de material em um ponto já monitorado pela equipe do Consórcio para o Programa Ambiental de Monitoramento da Estabilidade das Encostas Marginais e Processos Erosivos. Esta atividade foi localizada em um trecho da rua Maria Pinto Razoli na litologia Granito Morungaba, conforme indicado nas **Fotos 5 e 6** o maciço rochoso apresenta evidências de movimentação de maquinário utilizado para a extração de material.

Foto 5 – Registro da utilização de máquinas no local. (22/02/2021).

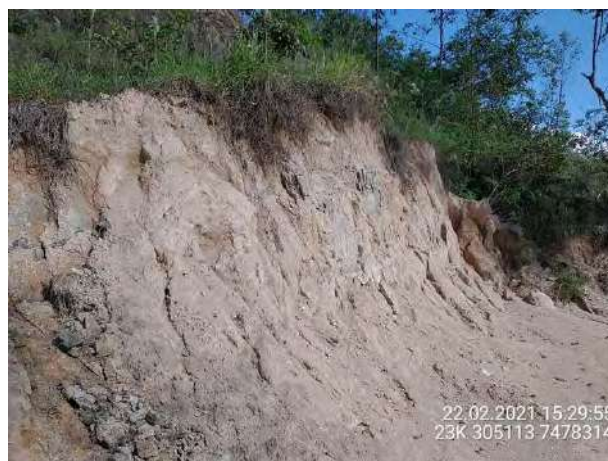
Foto 6 – Talude com a rocha exposta após a extração de material. (22/02/2021).

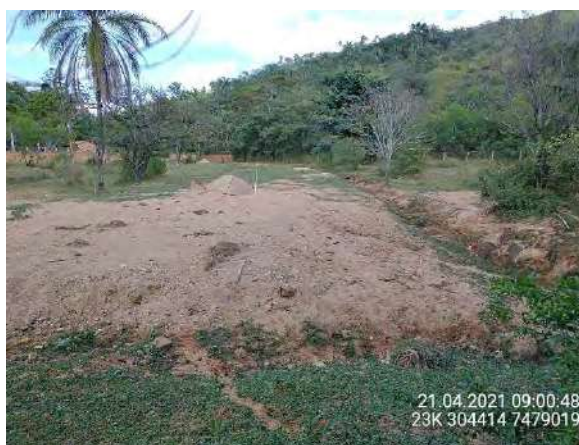
Na maior parte dos locais, não foram verificadas atividades informais de mineração durante o período. Contudo chamou atenção, durante as inspeções para uma área particular que ainda não foi desapropriada, na Fazenda Roseira (**Ponto 5, Foto 7**), onde registrou-se aparentemente exploração de areia em um leito de drenagem, de um afluente da margem esquerda do Rio Jaguari.

Foto 7 – Propriedade da Fazenda Roseira, com indícios de exploração de Depósitos Aluvionares no ponto 5. (Data: 21/04/2021).

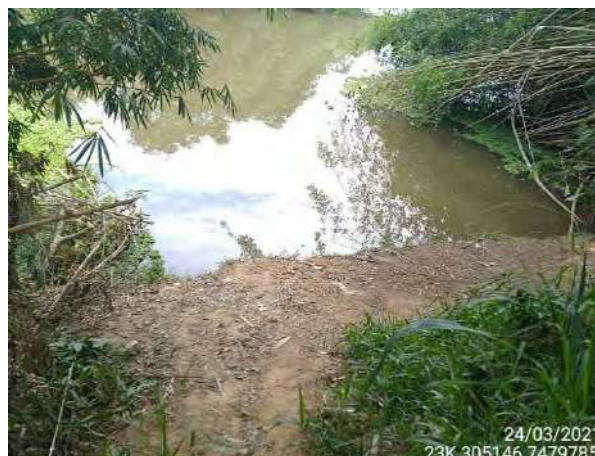
Foto 8 – Vista do leito do rio Jaguari em área de depósitos aluvionares no ponto 4. (Data: 24/03/2021).

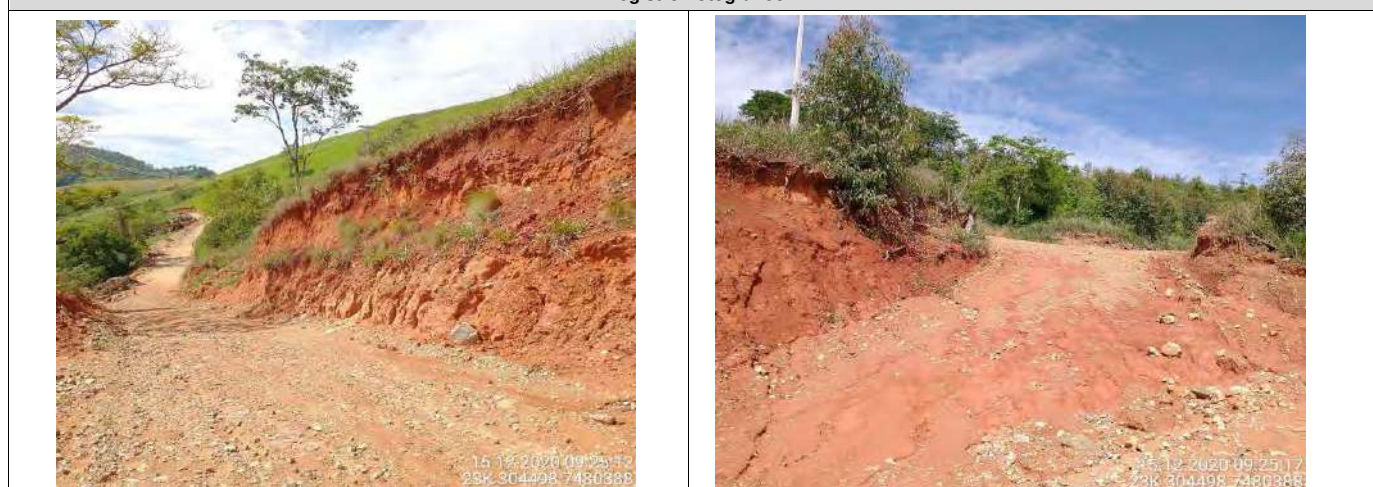
Tipo: Deslocamento terroso e erosão linear
 Este passivo foi anteriormente classificado do tipo rastejamento e erosão linear. Entretanto, a área onde ocorria as feições de escorregamento e ravinas foram reconformadas em virtude do andameto da obra. Dessa forma, no momento a área apresenta taludes oriundos do corte da estrada com deslocamentos terroso. Os sulcos erosivos soferam uma forte redução, devido ao período menos chuvoso da vistoria e devido a manutenção da estrada.
 Localização dentro da área de influência Barragem Pedreira: este ponto está localizado dentro da área que será coberta pelo futuro reservatório.

Foto 01	Processos erosivos no talude.	Foto 02	Taludes de corte sob a influência de processo erosivo.
----------------	-------------------------------	----------------	--

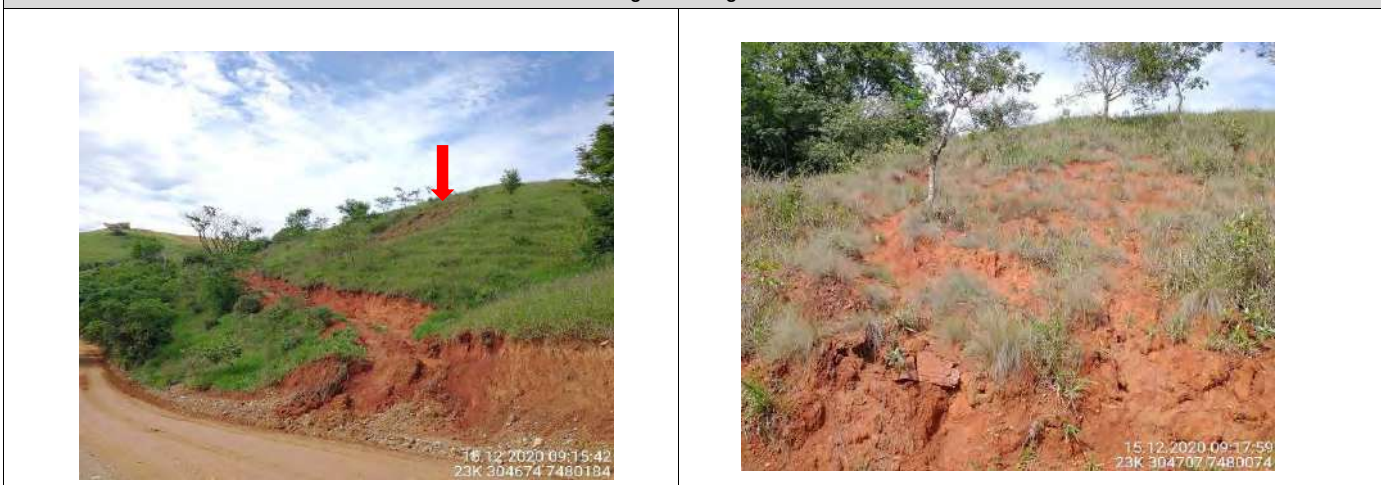
Tipo: Rastejo (creeping).
 Nesta área ocorrem 2 tipos de processos geológicos-geotécnicos: o creeping e as erosões lineares (sulco e ravinas). Estes processos ocorrem pela ausência de cobertura vegetal associada com criação de gado existente na área e é intensificada pelo corte de estrada que retira parte da sustentação do solo. As feições erosivas ocorrem nas faces das encostas em quatro pontos mais evidenciados.
 Localização dentro da área de influência Barragem Pedreira: este ponto está localizado dentro da área que será coberta pelo futuro reservatório.

Foto 01	Vista geral das feições erosivas.	Foto 02	Erosões em rastejo e no talude de corte.
----------------	-----------------------------------	----------------	--

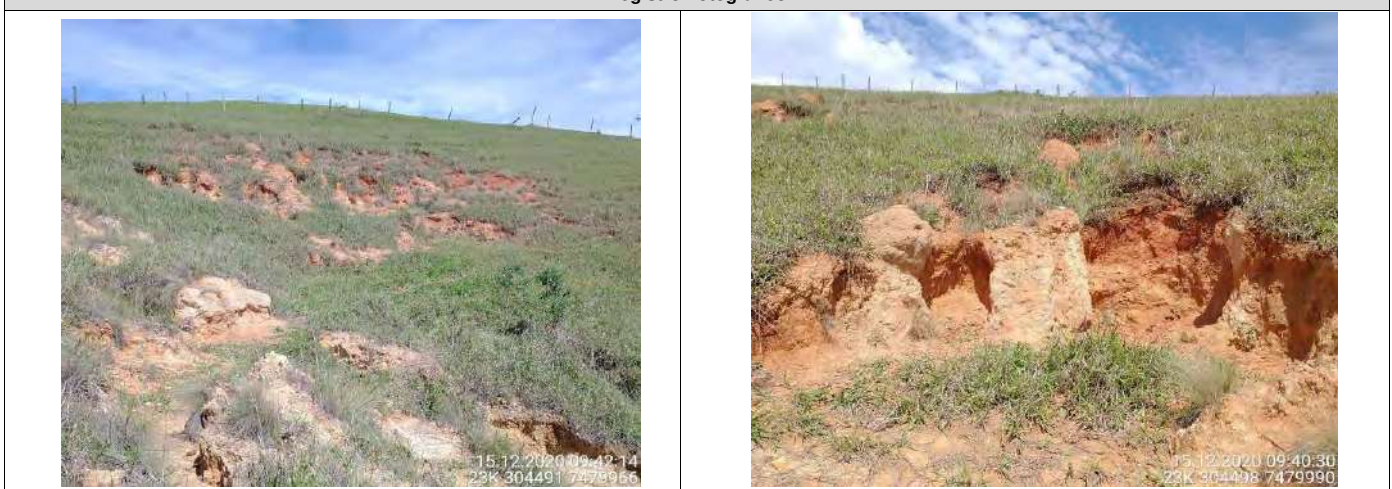
Tipo: Rastejo (creeping).
 Nesta área ocorre o processo de creeping, este processo encontra-se em estágio médio de evolução, portanto já abrange uma área relativamente grande, com potencial de risco devido a declividade local.
 Localização dentro da área de influência Barragem Pedreira: este ponto está localizado dentro da APP.

Foto 01	Processo erosivo no PA-03.	Foto 02	Vista em detalhe do processo erosivo.
----------------	----------------------------	----------------	---------------------------------------

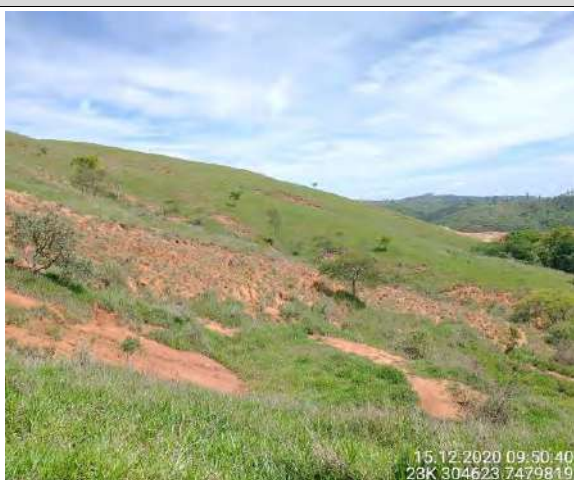
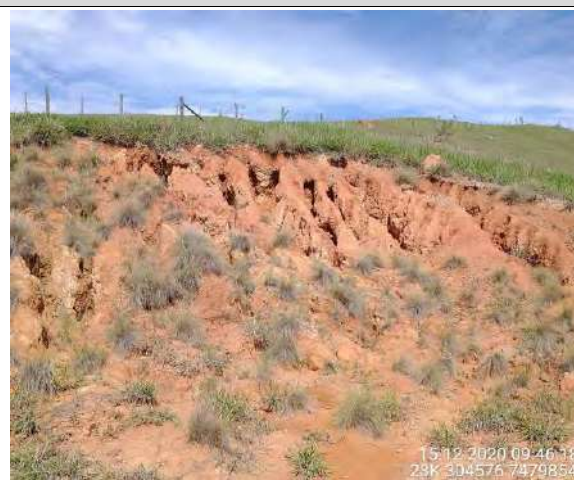
Tipo: Rastejo (creeping) + sulcos e ravinas
 Nesta área ocorre o processo de creeping, este processo encontra-se em estágio médio/avançado de evolução, abrangendo uma área relativamente grande, com potencial de risco devido a declividade local. E ainda sulcos e ravinas, provenientes da erosão pluvial.
 Localização dentro da área de influência Barragem Pedreira: este ponto representa uma área extensa que abrange tanto o futuro reservatório quanto a APP.

Foto 01	Localização das feições erosivas na encosta.	Foto 02	Erosões superficiais com ravinas.
----------------	--	----------------	-----------------------------------

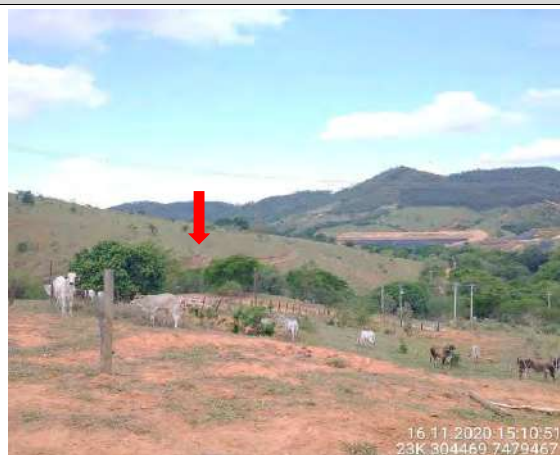
Foto 01

Tipo: Rastejo (creeping).
 A área apresenta rastejamento e erosões lineares provenientes da forma de uso do solo e erosão pelas águas da chuva. Trata-se de área de pastagem com criação de gado. No período em questão não foi verificado evolução do processo erosivo.
 Localização dentro da área de influência Barragem Pedreira: este ponto está localizado dentro da área que será coberta pelo futuro reservatório.

Vista geral das feições erosivas.

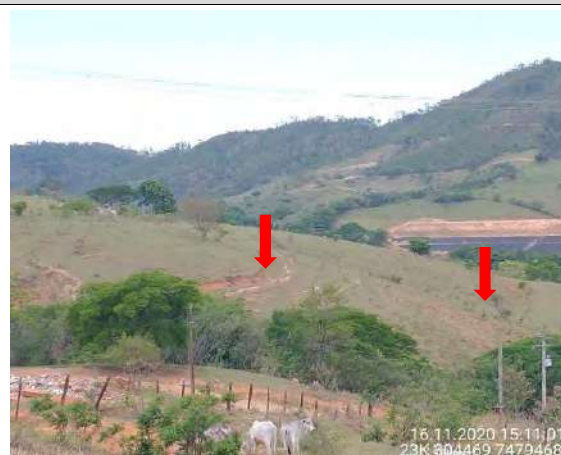
Foto 02

Detalhe do processo erosivo.

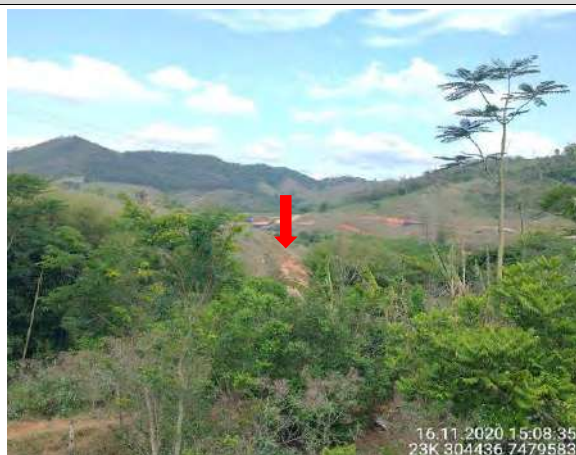
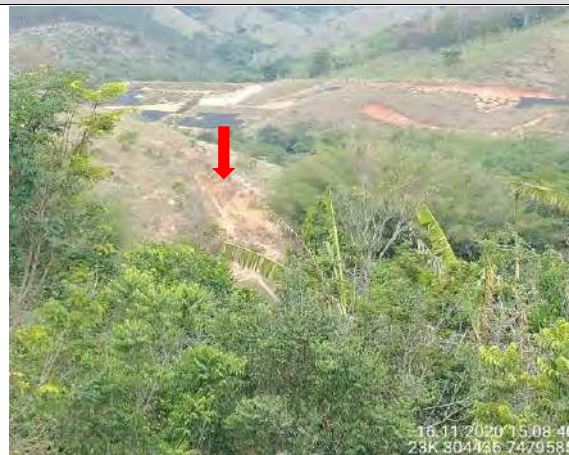
Foto 01	Vista geral das feições erosivas.	Foto 02	Detalhe do processo erosivo de ravina, com a perneira como escala.
----------------	-----------------------------------	----------------	--

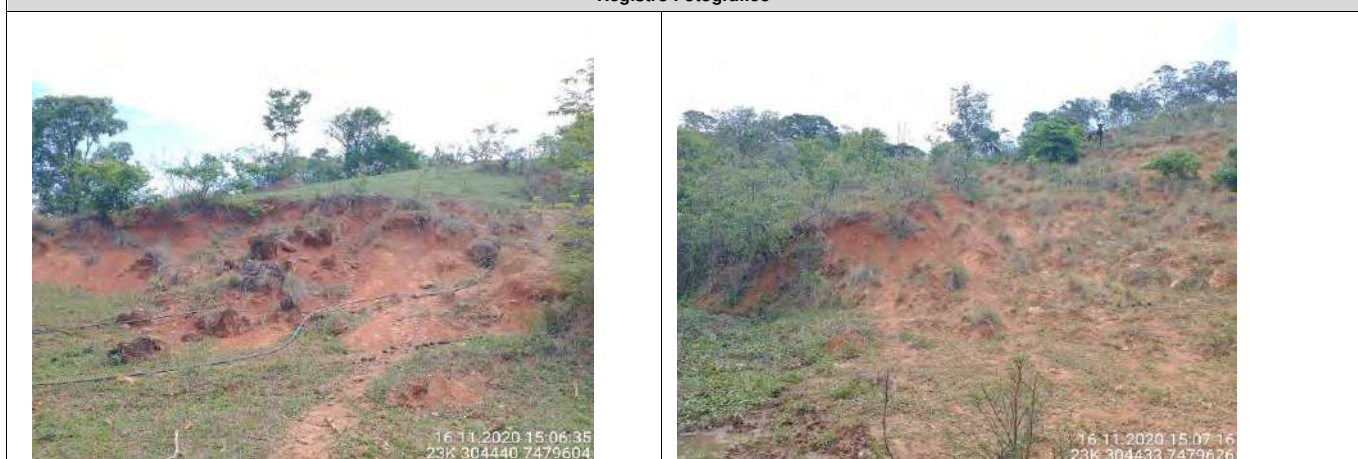
Tipo: Rastejamento (creeping).

Foto 01 Vista geral da feições erosivas no 1º ponto.

Foto 02 Vista geral da feições erosivas no 2º ponto

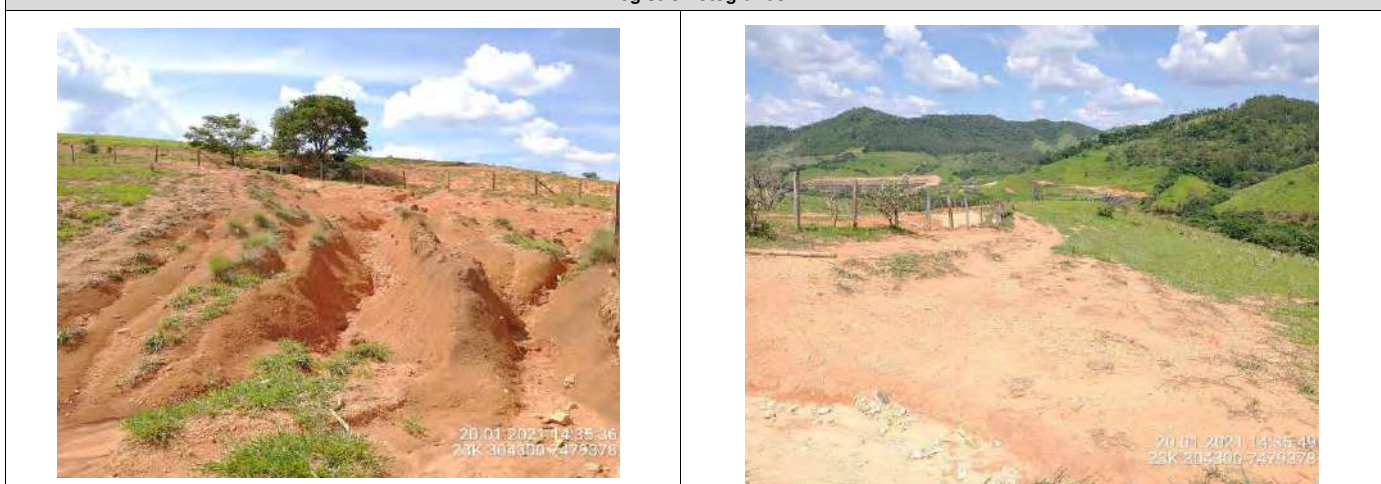
Tipo: Rastejo (creeping) + sulcos e ravinas.
 A área apresenta rastejamento, sulcos erosivos e ravinas. Trata-se de área de pastagem com criação de gado, aonde canaliza e se concentra o escoamento das águas das chuvas. O local é cortado pela estrada de acesso do lindeiro.
 Localização dentro da área de influência Barragem Pedreira: este ponto está localizado dentro da APP.

Foto 01	Vista geral da área com presença de sulcos/ravinas.	Foto 02	Área de pasto já sem vegetação.
----------------	---	----------------	---------------------------------

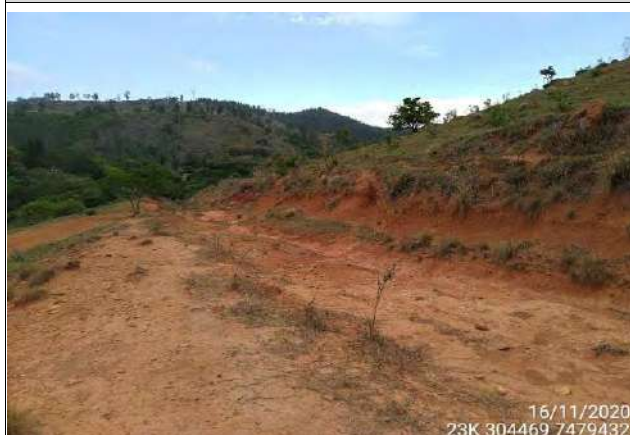
Foto 01 Vista geral da feições erosivas.

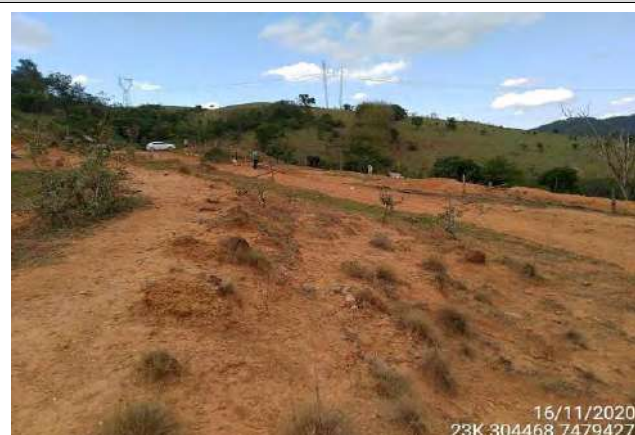
Foto 02 A falta de chuva por longos períodos contribui para a exposição do solo

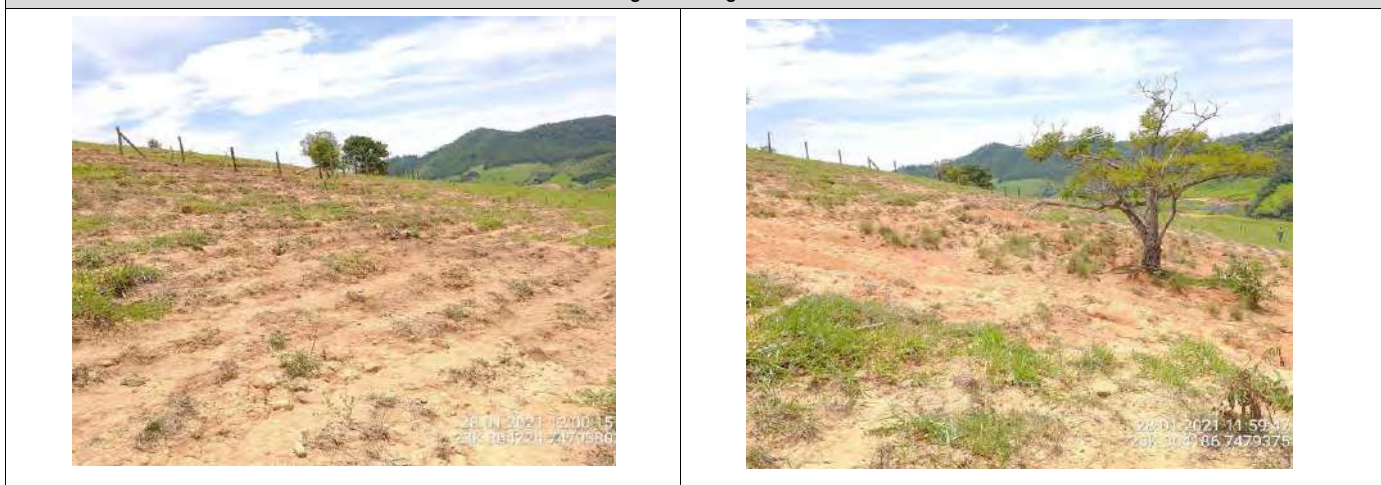
Tipo: Rastejo (creeping) + sulcos e ravinas
 A área apresenta rastejamento, sulcos e ravinas erosivos provenientes do uso do solo. Trata-se de área de pastagem com criação de gado, onde a erosão é intensificada pela ação das águas da chuva. Localização dentro da
 área de influência Barragem Pedreira: este ponto está localizado dentro da APP.

Foto 01	Vista geral das feições erosivas.	Foto 02	Detalhe do processo erosivo.
----------------	-----------------------------------	----------------	------------------------------

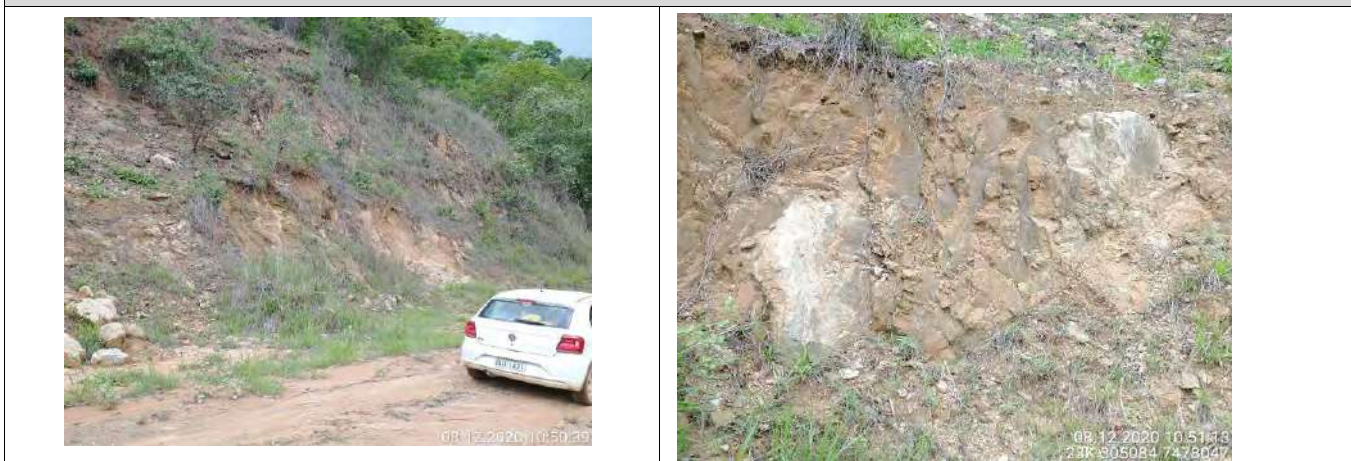
Tipo: Deslocamento Maciço Rochoso
 Nesta área pode ocorrer o deslocamento no maciço/terroso encontrado no local, pois a área apresenta um talude com declividade muito acentuada (próximo aos 80°) além da ausência de cobertura vegetal. Assim, devido a proximidade do rio, o efeito da elevação do lençol freático aliado as futuras ondas do reservatório podem causar a desestabilidade desde talude.
 Localização dentro da área de influência Barragem Pedreira: este ponto está localizado dentro da área que será coberta pelo futuro reservatório.

Foto 01	Vista das feições erosivas no talude.	Foto 02	Detalhe do deslocamento rochoso.
----------------	---------------------------------------	----------------	----------------------------------

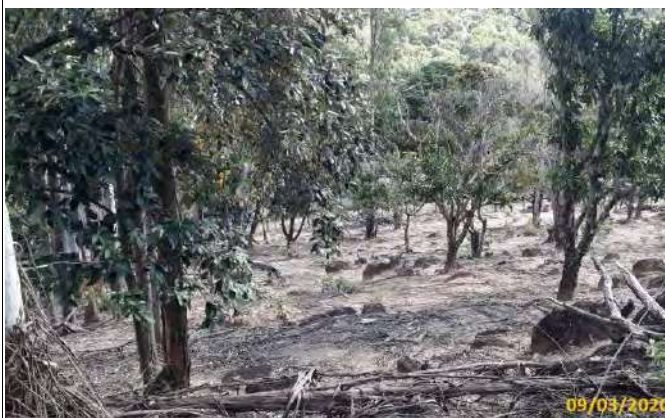
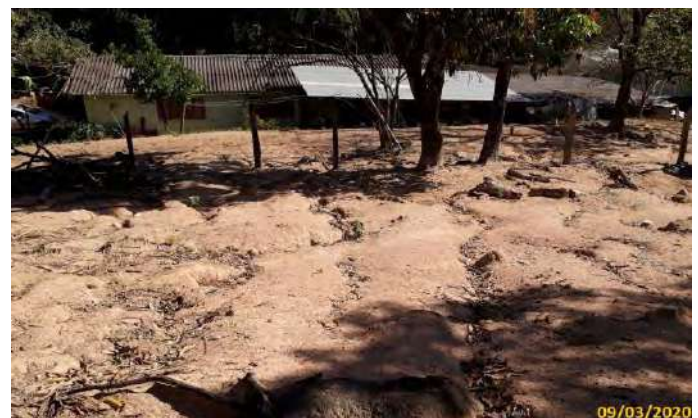
Tipo: Rastejo (creeping).

Foto 01	Vista geral do passivo ambiental	Foto 02	Detalhe do processo erosivo
----------------	----------------------------------	----------------	-----------------------------

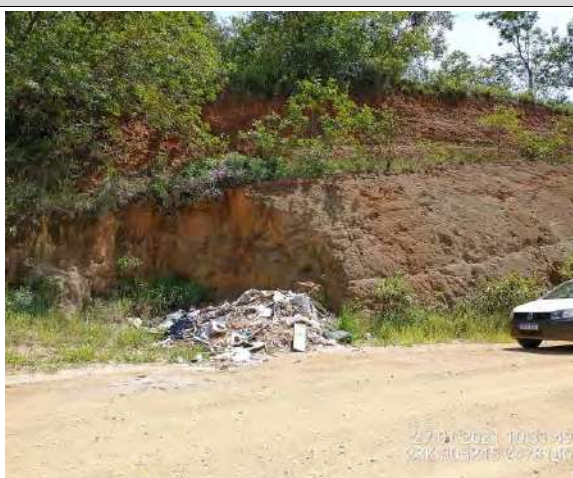
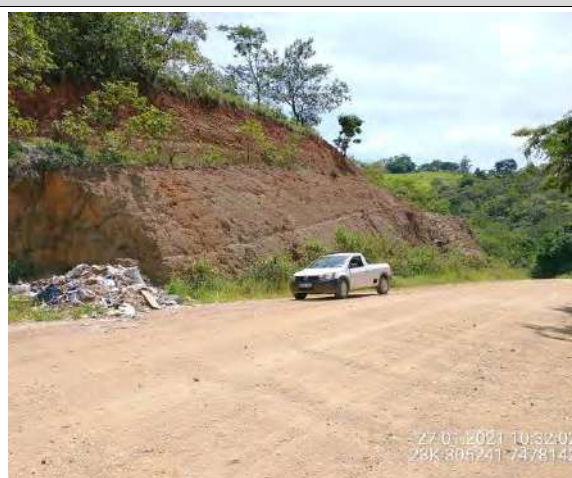
Tipo: Deslocamento Maciço Rochoso/Terroso
 Nesta área ocorre o deslocamento do maciço rochoso/terroso, devido a declividade elevada do talude de corte de estrada e a ausência da cobertura vegetal.
 Localização dentro da área de influência Barragem Pedreira: este ponto representa uma área extensa que abrange tanto o futuro reservatório quanto a APP.

Foto 01	Vista geral do talude.	Foto 02	Feições erosivas ao longo do talude.
----------------	------------------------	----------------	--------------------------------------

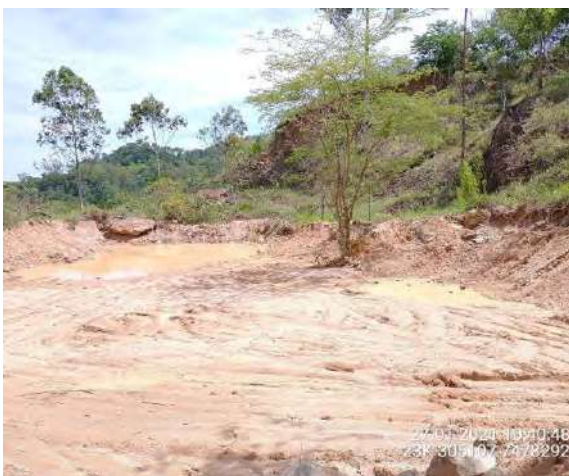
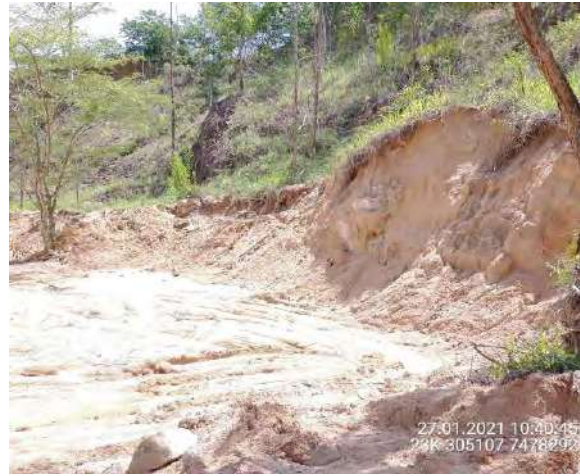
Tipo: Deslocamento Maciço Rochoso e Terroso
 Nesta área ocorre o deslocamento do maciço rochoso/terroso, devido a declividade do talude e ausência da cobertura vegetal. Ainda, com as elevações do nível freático juntamente com o efeito das possíveis ondas do reservatório podem desestabilizar o talude, podendo causar o seu colapso.
 Localização dentro da área de influência Barragem Pedreira: este ponto representa uma área extensa que abrange tanto o futuro reservatório quanto a APP.

Foto 01	Vista geral do talude.	Foto 02	Corte recente no talude expondo ainda mais as feições erosivas.
----------------	------------------------	----------------	---
