BARRAGEM PEDREIRA

PARTE IV PROGRAMAS DO MEIO FÍSICO (II)

RELATÓRIO DE ANDAMENTO DOS PROGRAMAS AMBIENTAIS BARRAGEM PEDREIRA

7º Relatório Quadrimestral do Programa de Monitoramento da Qualidade das Águas Superficiais e Sedimentos

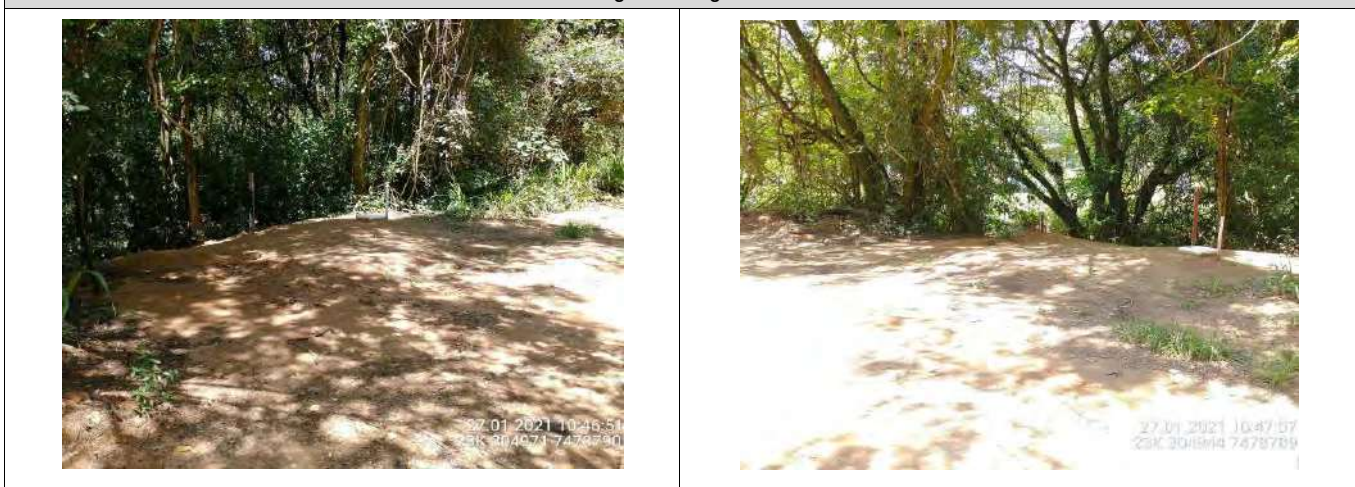
Tipo: Assoreamento
 Este local apresenta susceptibilidade ao processo geológico-geotécnico de assoreamento, devido ao solo exposto na margem do córrego.
 Localização dentro da área de influência Barragem Pedreira: este ponto está localizado dentro da área que será coberta pelo futuro reservatório.

Foto 01	Vista do córrego Entre-Montes.	Foto 02	Área com presença de solo exposto na margem do córrego.
----------------	--------------------------------	----------------	---

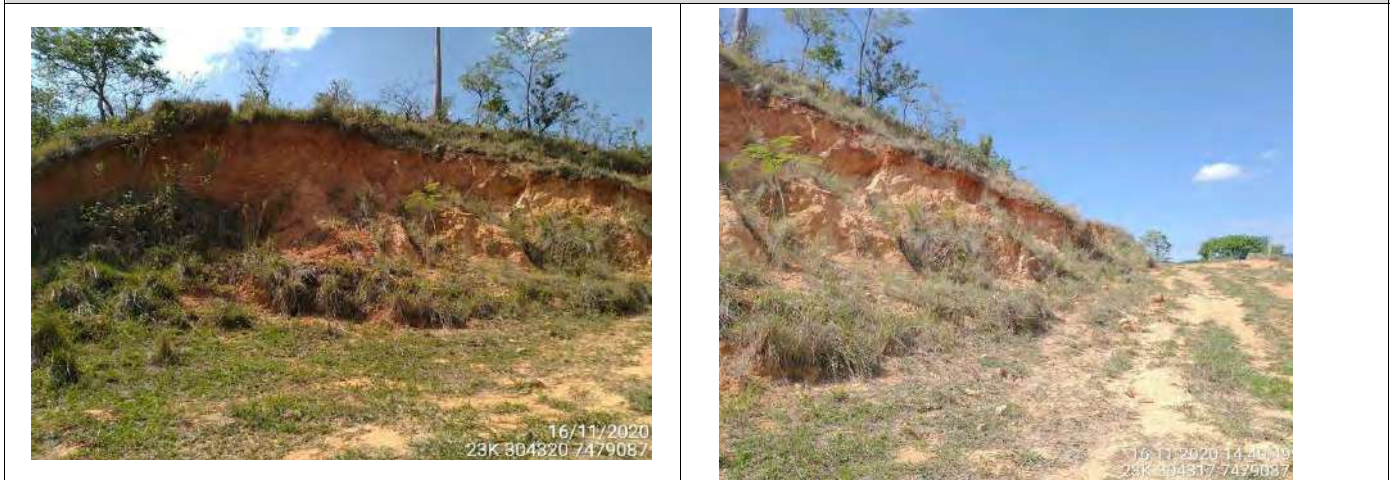
Tipo: Deslocamento Rochoso/Terroso.
A área trata-se do talude cortado para implantação de estrada de acesso. A ausência de vegetação e dispositivos de proteção ocasionou o deslocamento terroso. Localização dentro da área de influência Barragem Pedreira: este ponto está localizado dentro da área que será coberta pelo futuro reservatório.

Foto 01	Vista geral das feições erosivas.	Foto 02	Detalhe da área erodida.
----------------	-----------------------------------	----------------	--------------------------

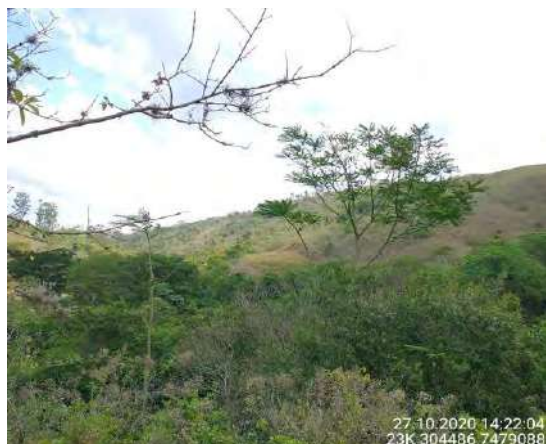
**Foto 01**

Tipo: Rastejamento (creeping).
 Nesta área ocorrem 2 tipos de processos geológicos-geotécnicos: o creeping e as erosões lineares (sulco e ravinas). Até o registro de dezembro de 2019, este processo ocorria pela ausência de cobertura vegetal associada a criação de gado existente na área. Porém, após este período, a área já apresenta vegetação, proveniente do proprietário, cobrindo a área do passivo e não há mais a presença de gado.
 Barragem Pedreira: este ponto está localizado dentro da área que será coberta pelo futuro reservatório.
 Localização dentro da área de influência

Vista das feições erosivas.

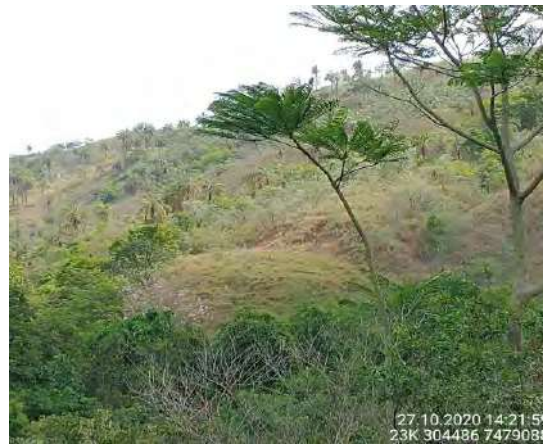
**Foto 02**

Detalhe da área erodida já com a vegetação cobrindo o passivo.

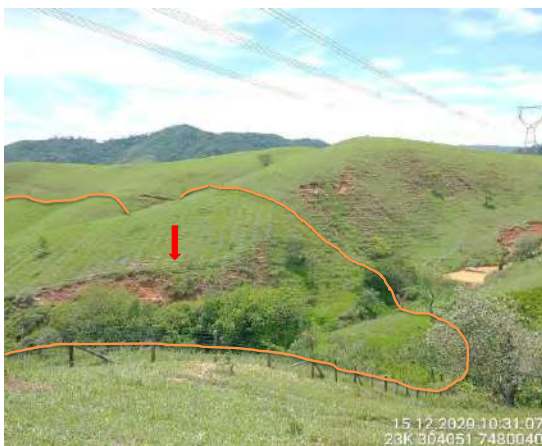
**Foto 01**

Tipo: Escorregamento (creeping).
 Nesta área ocorrem 2 tipos de processos geológicos-geotécnicos: o creeping e as erosões lineares (sulco e ravinas). Estes processos ocorrem pela ausência de cobertura vegetal associada com criação de gado existente na área. Porém, a incidência de creeping ocorre de maneira mais acentuada neste ponto. As feições erosivas ocorrem nas faces das vertentes em quatro pontos mais evidenciados.
 Localização dentro da área de influência Barragem Pedreira: este ponto representa uma área extensa que abrange tanto o futuro reservatório quanto a APP.

Feições erosivas nas encostas.

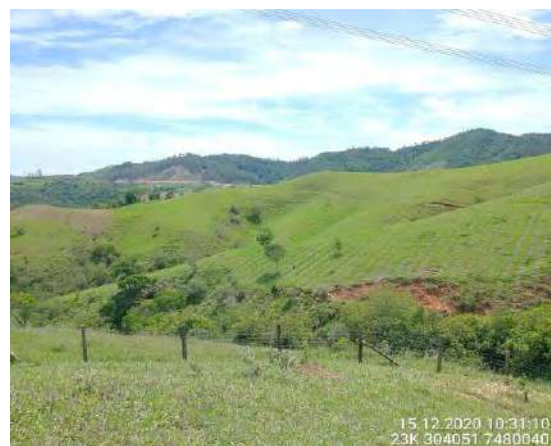
**Foto 02**

Vista da área com as feições erosivas nas encostas.

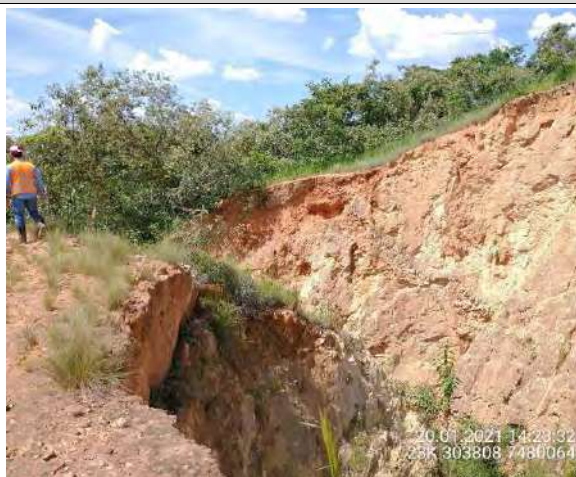
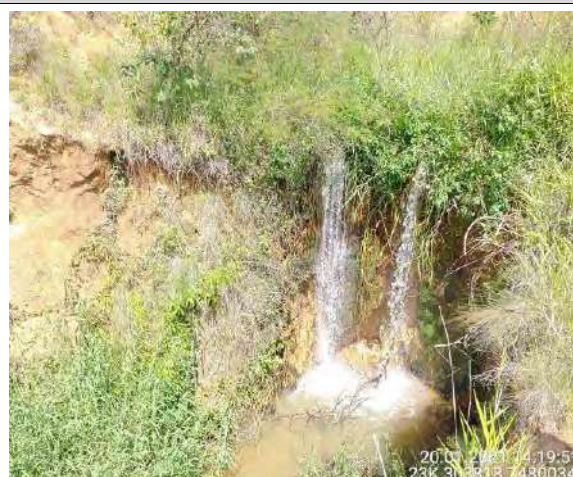
Tipo: Ravina/voçoroca
 As ravinas e voçorocas ocorrem em virtude da ausência de cobertura vegetal no solo associado ao fluxos d' água concentrados em virtude da precipitações, ocasionando dutos podendo atingir o lençol freático. Este tipo de erosão constitui um processo acelerado e de instabilidade nas paisagens. Localização dentro da área de influência Barragem Pedreira: este ponto representa uma área extensa que abrange tanto o futuro reservatório quanto a APP.

Foto 01	Vista geral dos taludes da voçoroca.	Foto 02	Detalhe influência da água pluvial na voçoroca .
----------------	--------------------------------------	----------------	--

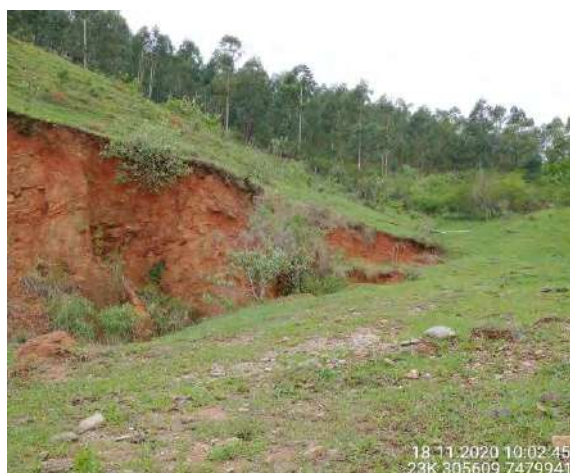
Tipo: Ravina/voçoroca e deslocamento rochoso/terroso.
 Nesta área ocorrem 2 tipos de processos geológicos-geotécnicos: as ravinas/voçoroca e o deslocamento terroso. O deslocamento ocorre devido a ausência de cobertura vegetal no talude. As ravinas/voçorocas ocorrem em virtude da ausência de cobertura vegetal no solo associado ao fluxos d' água concentrados em virtude da precipitação, ocasionando dutos podendo atingir o lençol freático. Este tipo de erosão constitui um processo acelerado e de instabilidade nas paisagens. Localização dentro da área de influência Barragem Pedreira: este ponto está localizado no limite da APP, como mostra a demarcação da cerca.

Foto 01 Vista das feições erosivas no talude.

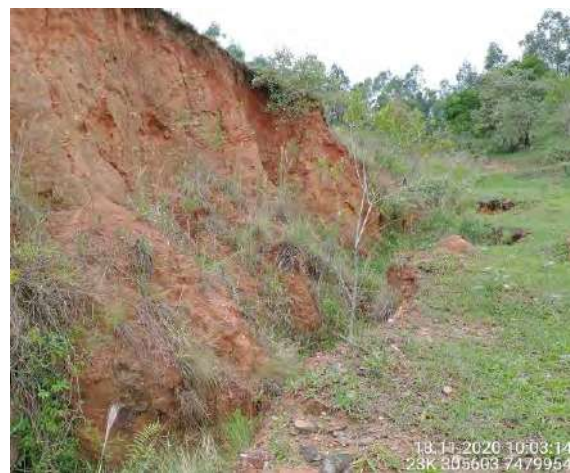
Foto 02 Detalhe do processo erosivo.

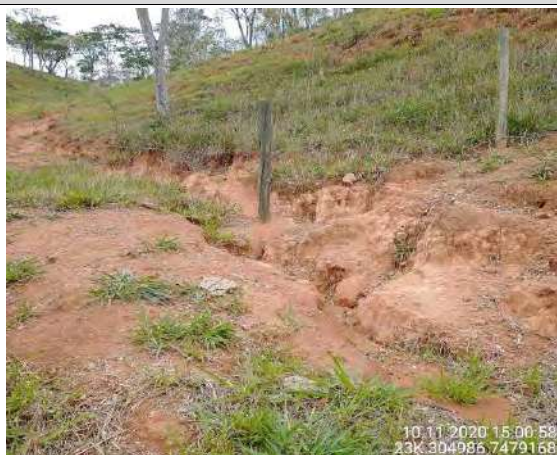
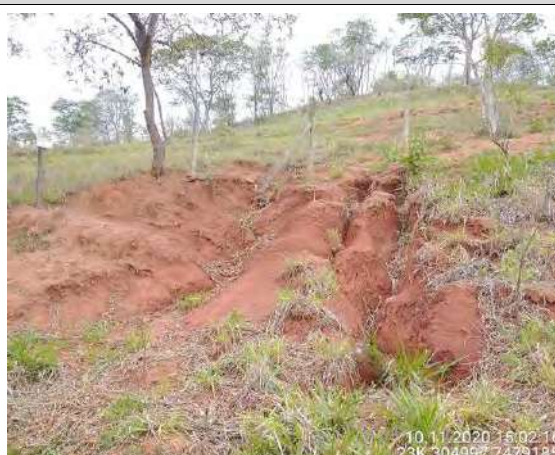
Tipo: Ravina
 Nesta área ocorre os processos geológicos-geotécnicos do tipo ravina, que ocorre em virtude da ausência de cobertura vegetal no solo, elevada declividade do terreno associado ao fluxos d' água concentrados em virtude da precipitações, ocasionando dutos.
 Localização dentro da área de influência Barragem Pedreira: este ponto está localizado no limite da APP, como mostra a demarcação da cerca.

Foto 01	Feição com maior grau de erosão.	Foto 02	Vista das feições erosivas.
----------------	----------------------------------	----------------	-----------------------------

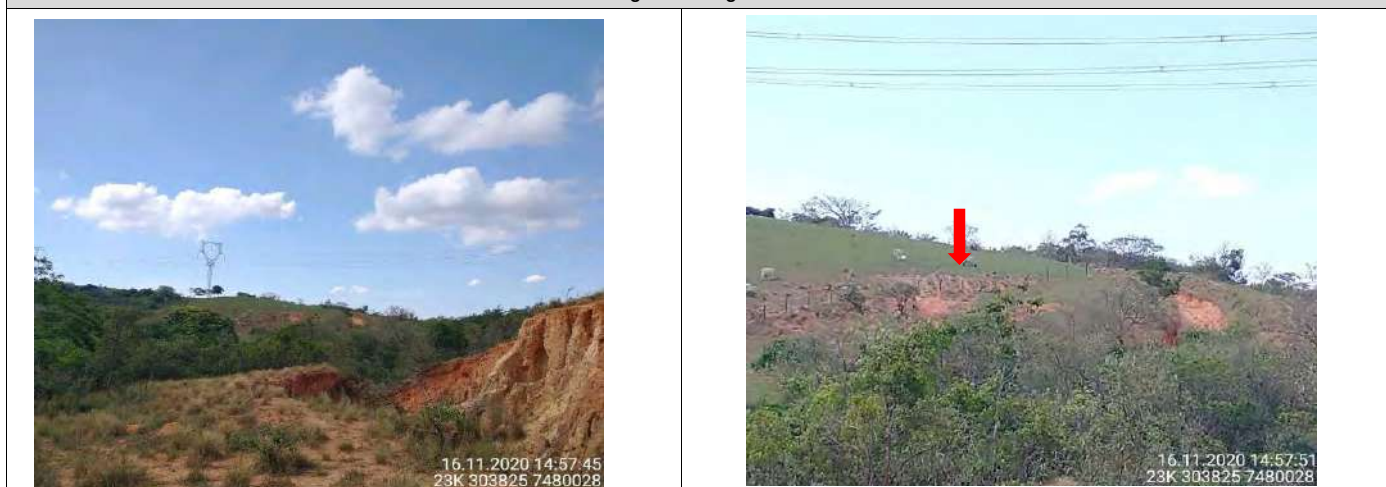
Foto 01	Vista geral do passivo ambiental	Foto 02	Processo de ravinamento consequência da erosão superficial.
----------------	----------------------------------	----------------	---

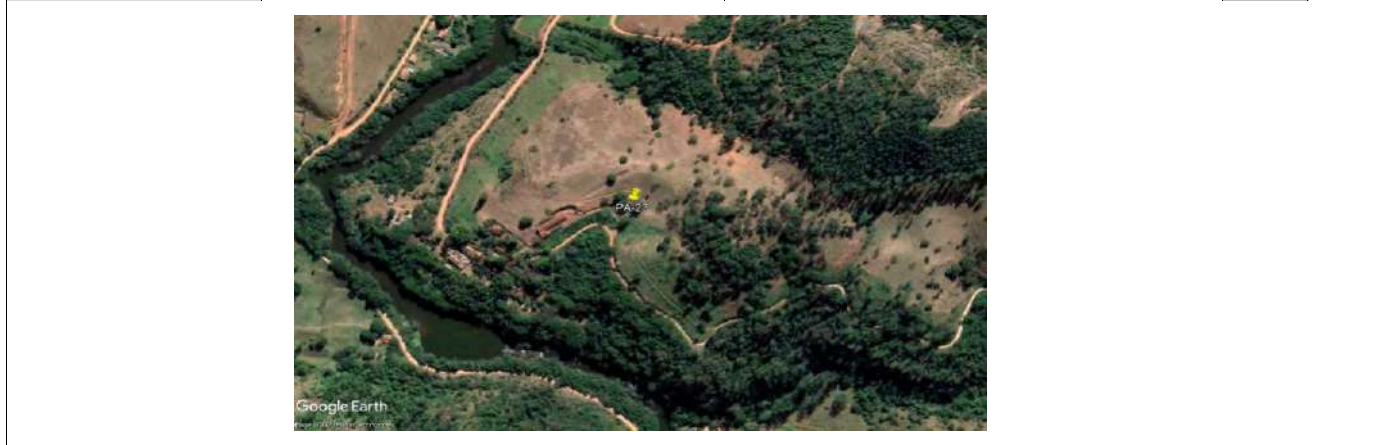
Tipo: Creeping + Sulcos
 A área apresenta rastejamento (creeping) e sulcos erosivos. Esses processos erosivos são consequência do uso do solo, pastagem com criação de gado, associado a erosão proveniente das águas pluviais. *Esta foi a primeira vistoria neste ponto. Localização dentro da área de influência Barragem Pedreira: este ponto está localizado dentro da APP.

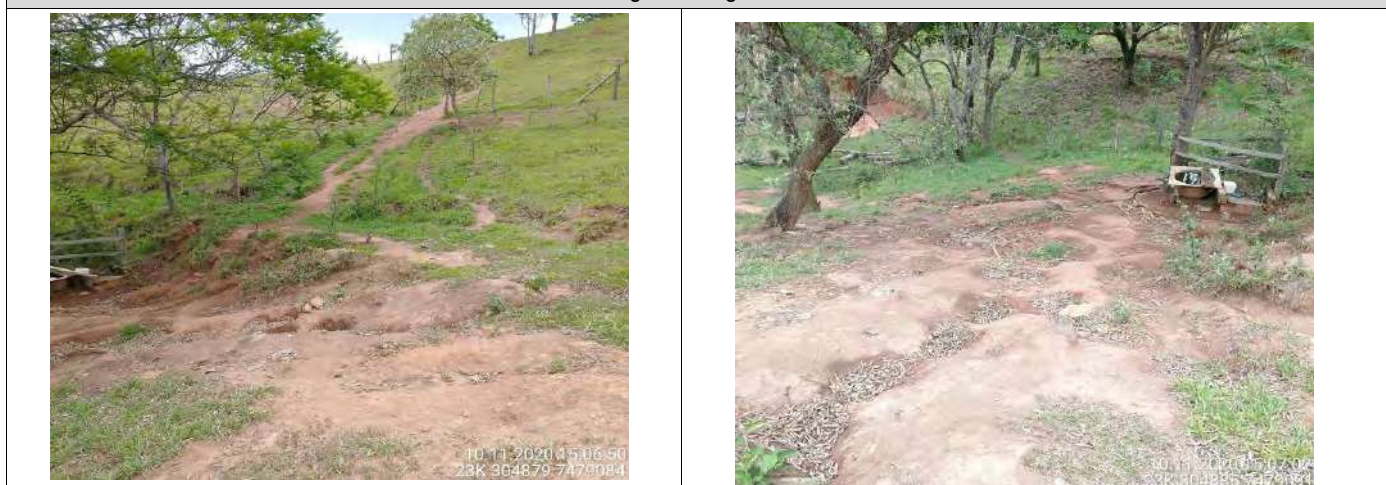
Foto 01	Vista geral do passivo ambiental	Foto 02	Detalhe do processo erosivo.
----------------	----------------------------------	----------------	------------------------------

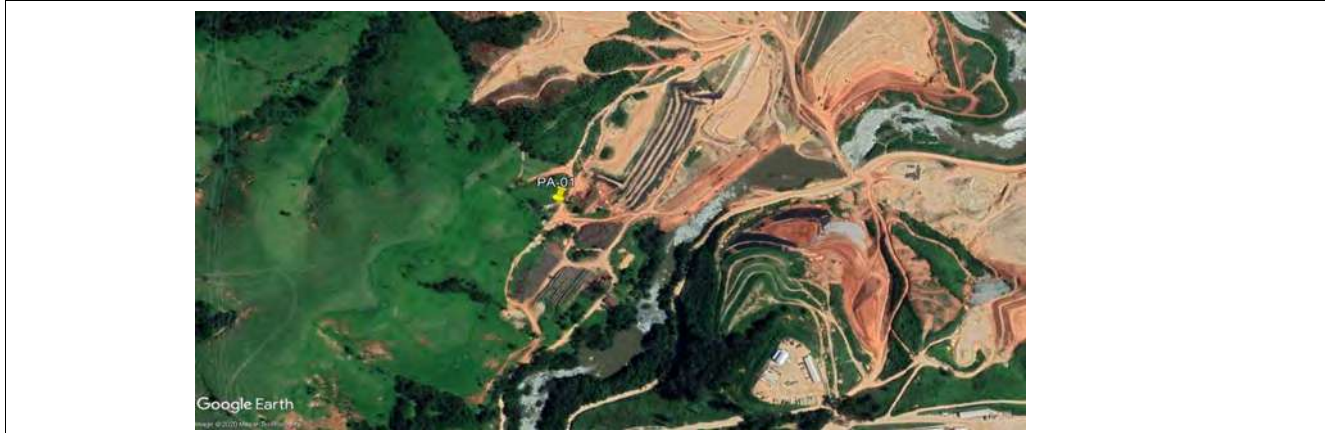
Tipo: Desplacamento terroso e erosão linear
Este passivo foi anteriormente classificado do tipo rastejamento e erosão linear. Entretanto, a área onde ocorria as feições de escorregamento e ravinas foram reconformadas em virtude do andameto da obra. Dessa forma, no momento a área apresenta taludes oriundos do corte da estrada com deslocamentos terroso. Os sulcos erosivos soferam uma forte redução, devido ao período menos chuvoso da vistoria e devido a manutenção da estrada.
Localização dentro da área de influência Barragem Pedreira: este ponto está localizado dentro da área que será coberta pelo futuro reservatório.

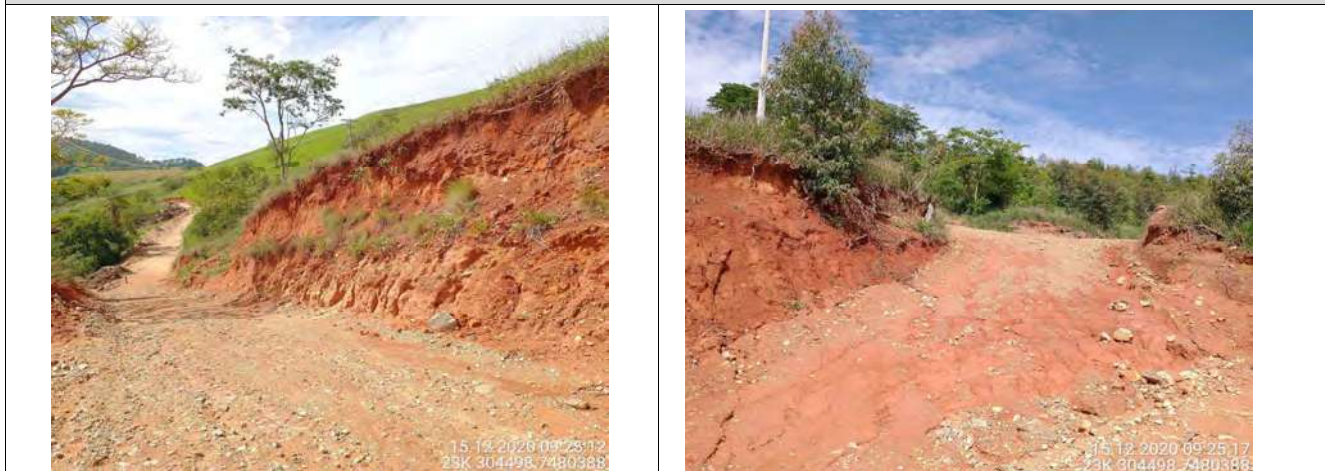
Foto 01	Processos erosivos no talude.	Foto 02	Taludes de corte sob a influência de processo erosivo.
----------------	-------------------------------	----------------	--

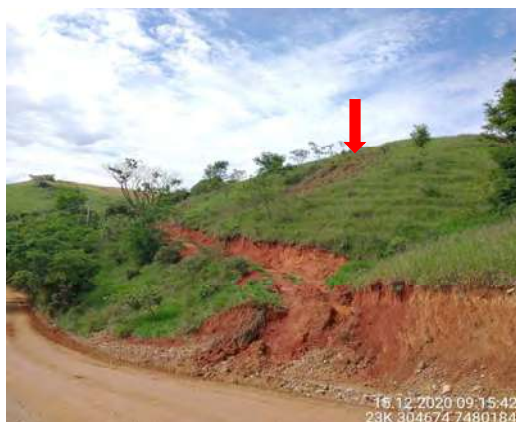
**Foto 01**

Tipo: Rastejo (creeping).

Vista geral das feições erosivas.

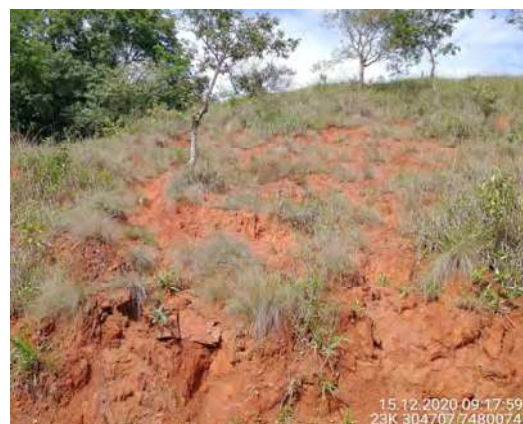
**Foto 02**

Erosões em rastejo e no talude de corte.

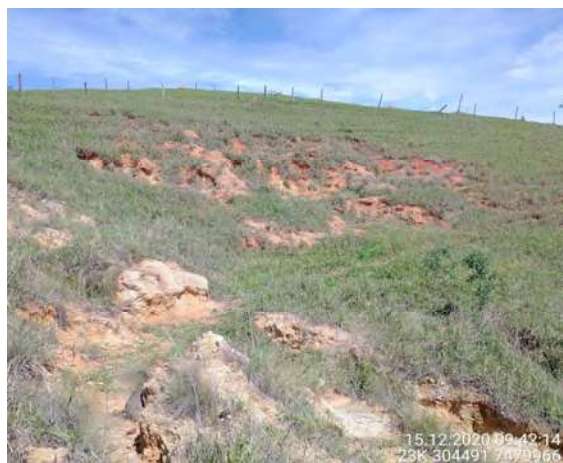
**Foto 01**

Vista geral das feições erosivas.

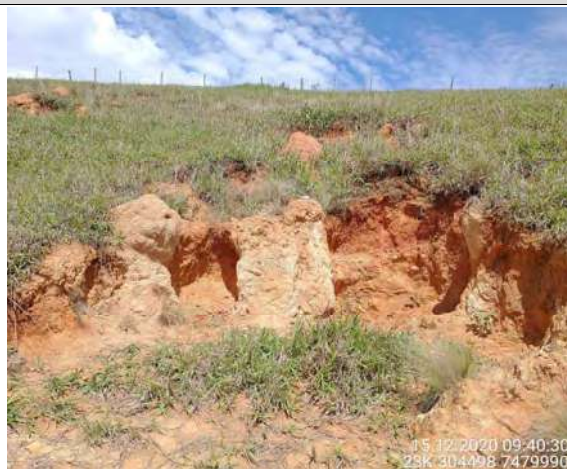
**Foto 02**

Vista em detalhe do processo erosivo.

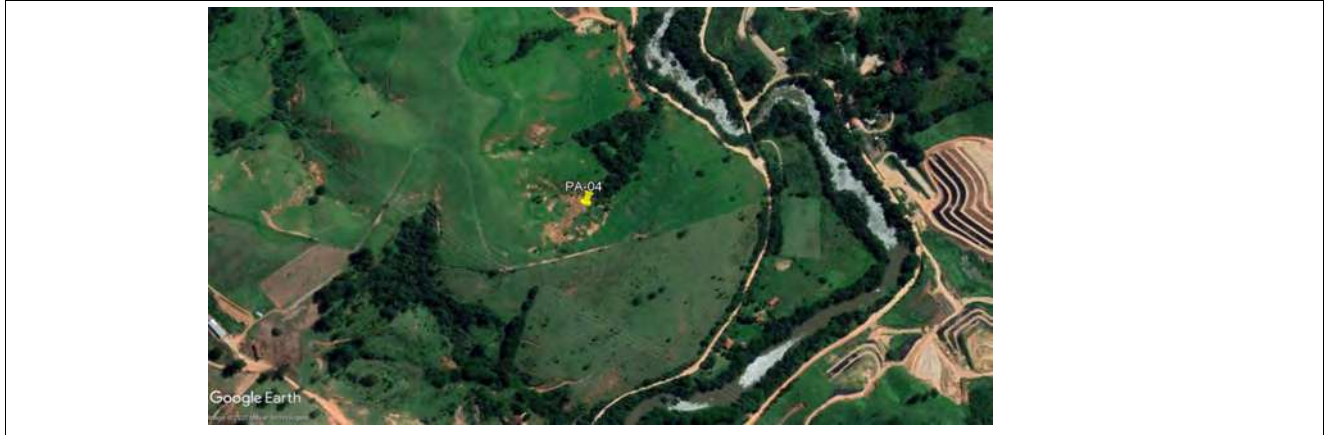
Tipo: Rastejo (creeping) + sulcos e ravinas
Nesta área ocorre o processo de creeping, este processo encontra-se em estágio médio/avançado de evolução, abrangendo uma área relativamente grande, com potencial de risco devido a declividade local. E ainda sulcos e ravinas, provenientes da erosão pluvial.
Localização dentro da área de influência Barragem Pedreira: este ponto representa uma área extensa que abrange tanto o futuro reservatório quanto a APP.

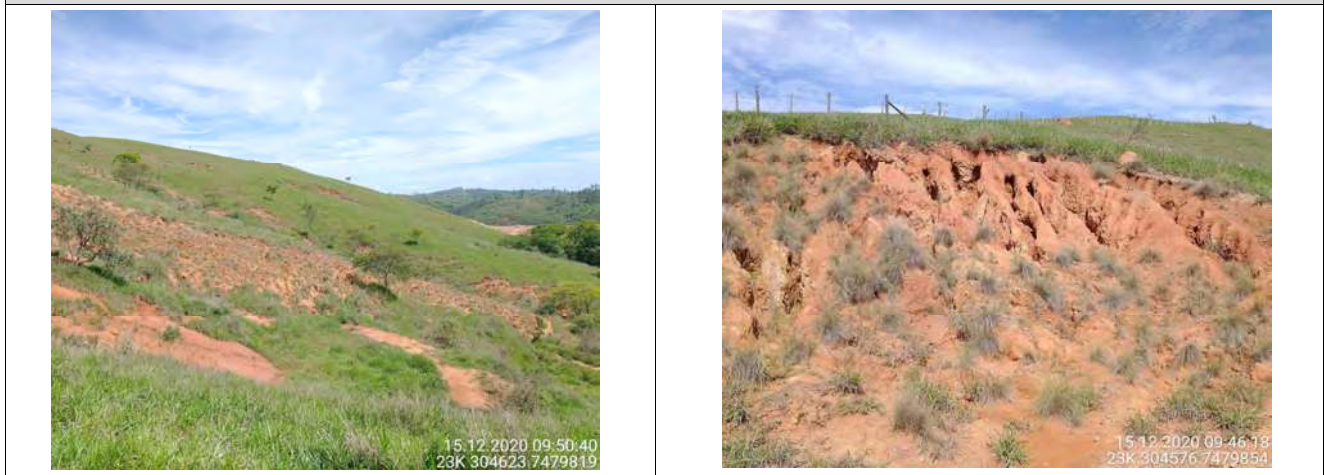
Foto 01	Vista geral das feições erosivas.	Foto 02	Erosões superficiais com ravinas.
----------------	-----------------------------------	----------------	-----------------------------------

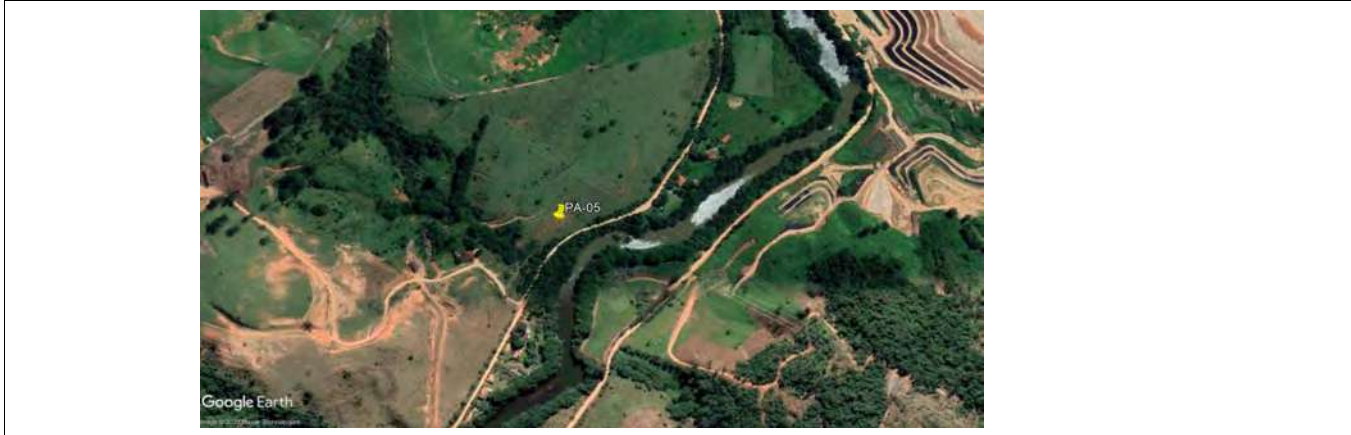
Tipo: Rastejo (creeping).
A área apresenta rastejamento e erosões lineares provenientes da forma de uso do solo e erosão pelas águas da chuva. Trata-se de área de pastagem com criação de gado. No período em questão não foi verificado evolução do processo erosivo.
Localização dentro da área de influência Barragem Pedreira: este ponto está localizado dentro da área que será coberta pelo futuro reservatório.

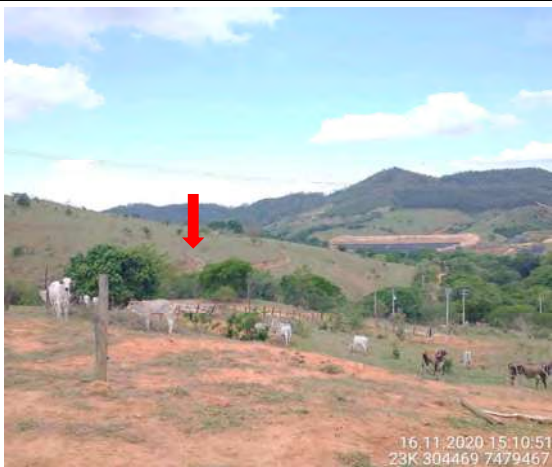
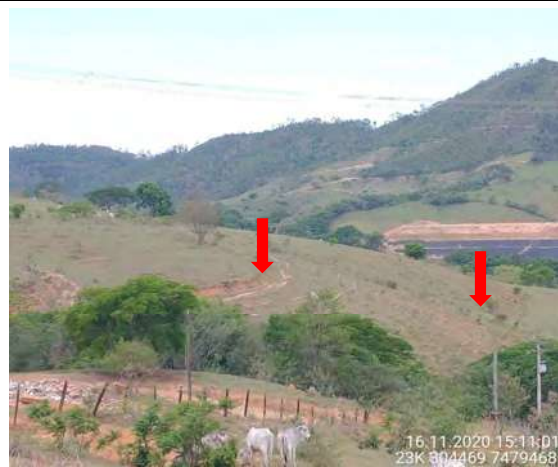
Foto 01	Vista geral das feições erosivas.	Foto 02	Detalhe do processo erosivo.
----------------	-----------------------------------	----------------	------------------------------

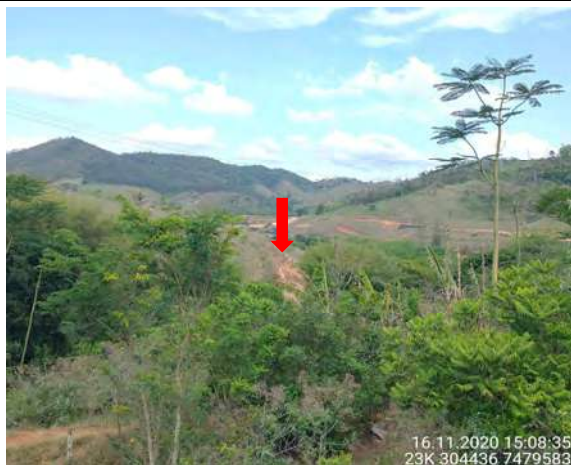
Foto 01

Vista geral das feições erosivas.

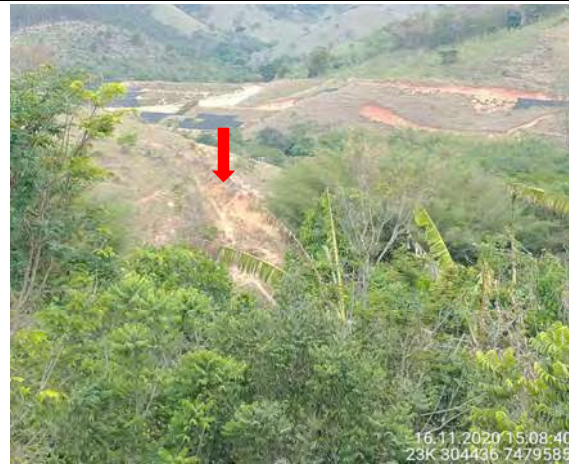
Foto 02

Detalhe do processo erosivo de ravina, com a perneira como escala.

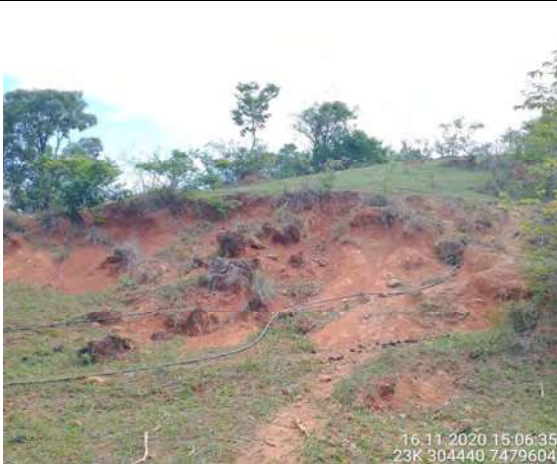
**Foto 01**

Tipo: Rastejamento (creeping).

Vista geral das feições erosivas.

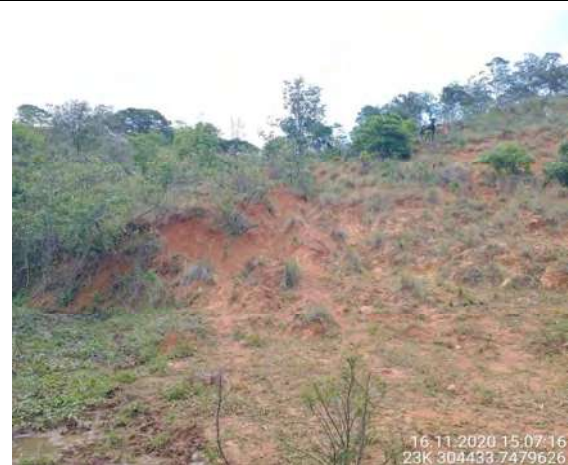
**Foto 02**

Vista geral da feições erosivas no 2º ponto

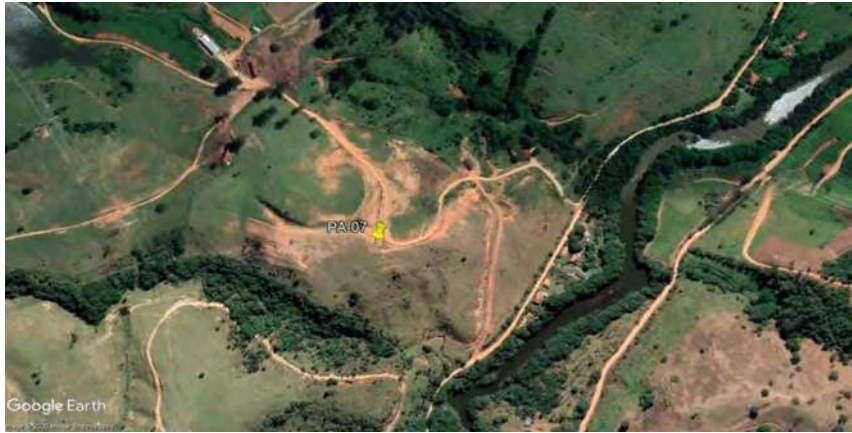
Tipo: Rastejo (creeping) + sulcos e ravinas.
 A área apresenta rastejamento, sulcos erosivos e ravinas. Trata-se de área de pastagem com criação de gado, aonde canaliza e se concentra o escoamento das águas das chuvas. O local é cortado pela estrada de acesso do lindeiro.
 Localização dentro da área de influência Barragem Pedreira: este ponto está localizado dentro da APP.

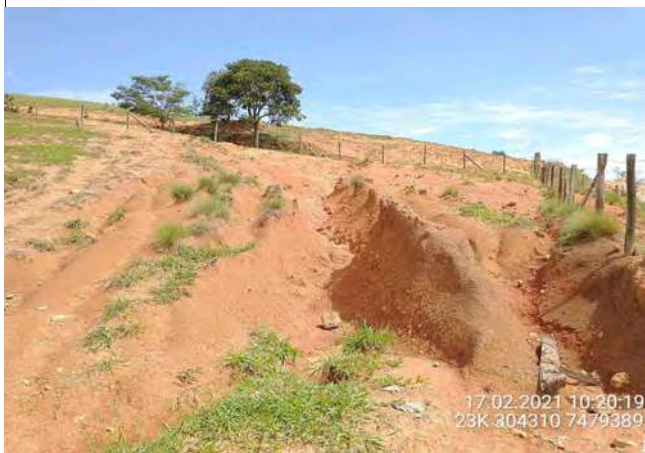
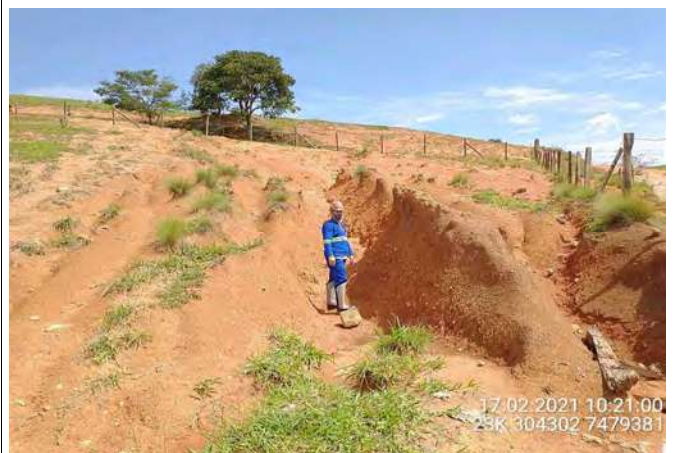
Foto 01	Vista geral das feições erosivas.	Foto 02	Dimensão das ravinas no principal ponto afetado.
----------------	-----------------------------------	----------------	--

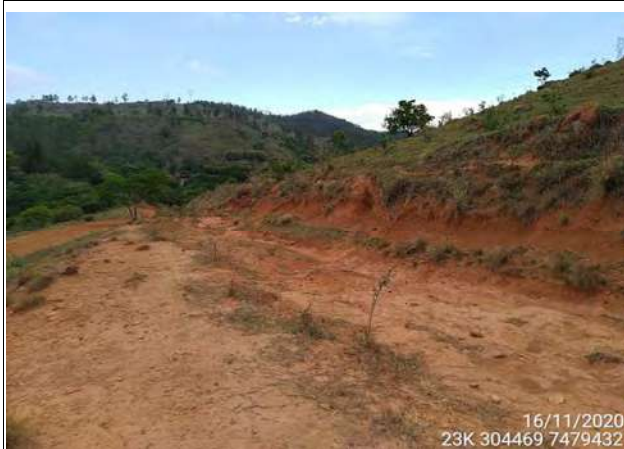
**Foto 01**

Tipo: Rastejo (creeping).

Vista geral das feições erosivas.

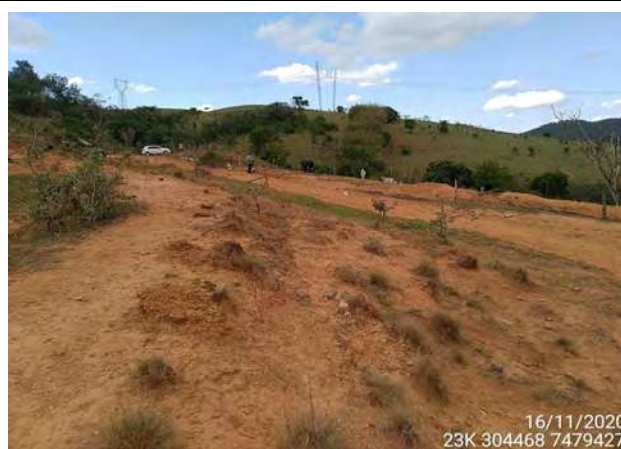
**Foto 02**

A falta de chuva por longos períodos contribui para a exposição do solo

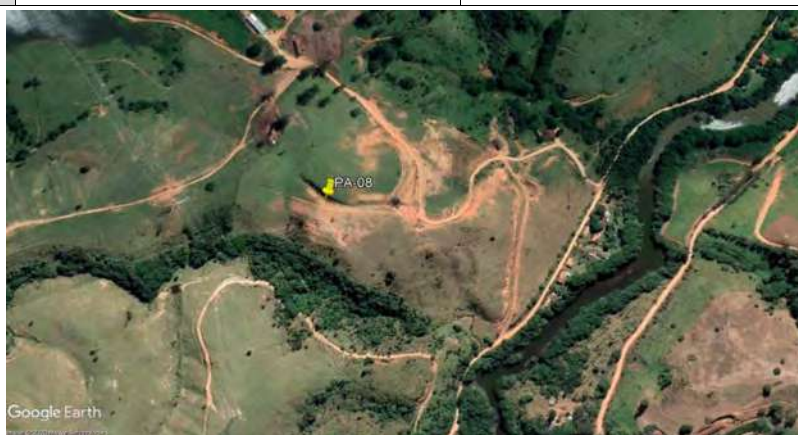
Tipo: Rastejo (creeping) + sulcos e ravinas
 A área apresenta rastejamento, sulcos e ravinas erosivos provenientes do uso do solo. Trata-se de área de pastagem com criação de gado, onde a erosão é intensificada pela ação das águas da chuva. Localização dentro da área de influência Barragem Pedreira: este ponto está localizado dentro da APP.

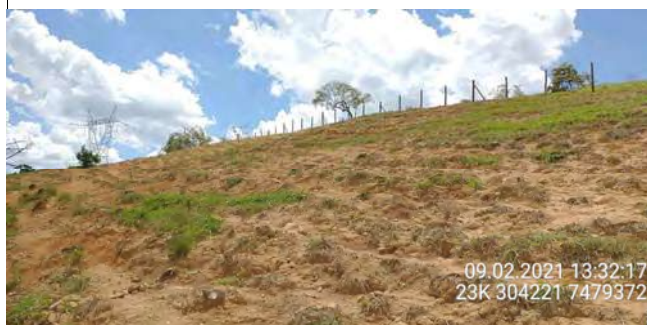
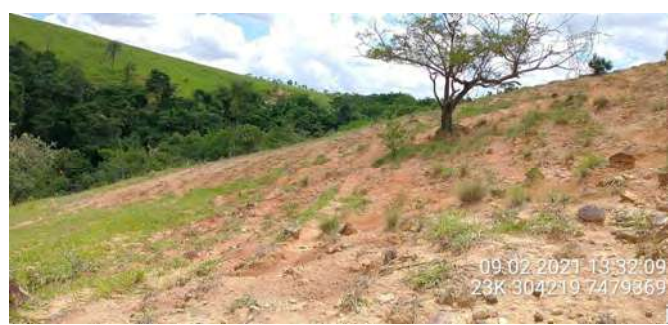
Foto 01	Vista geral das feições erosivas.	Foto 02	Detalhe do processo erosivo.
----------------	-----------------------------------	----------------	------------------------------

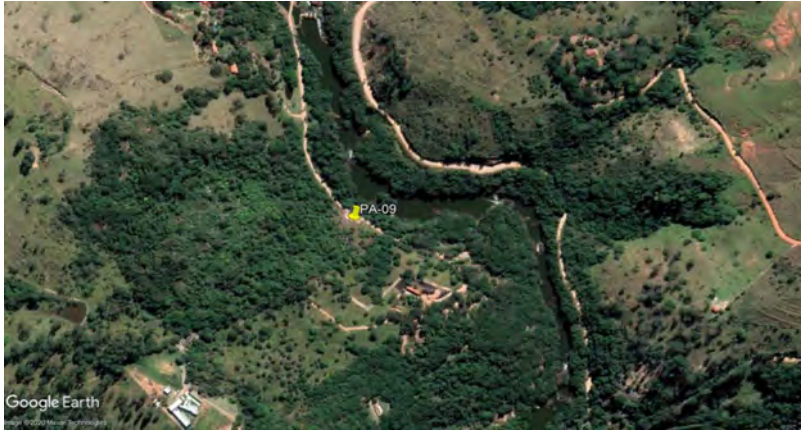
Tipo: Deslocamento Maciço Rochoso
 Nesta área pode ocorrer o deslocamento no maciço/terroso encontrado no local, pois a área apresenta um talude com declividade muito acentuada (próximo aos 80°) além da ausência de cobertura vegetal. Assim, devido a proximidade do rio, o efeito da elevação do lençol freático aliado as futuras ondas do reservatório podem causar a desestabilidade desde talude.
 Localização dentro da área de influência Barragem Pedreira: este ponto está localizado dentro da área que será coberta pelo futuro reservatório.

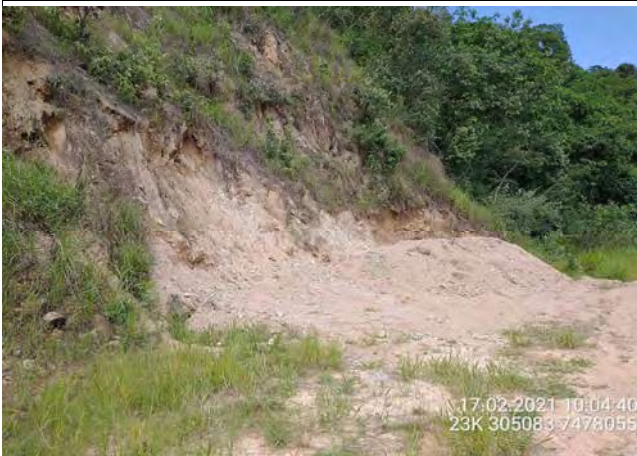
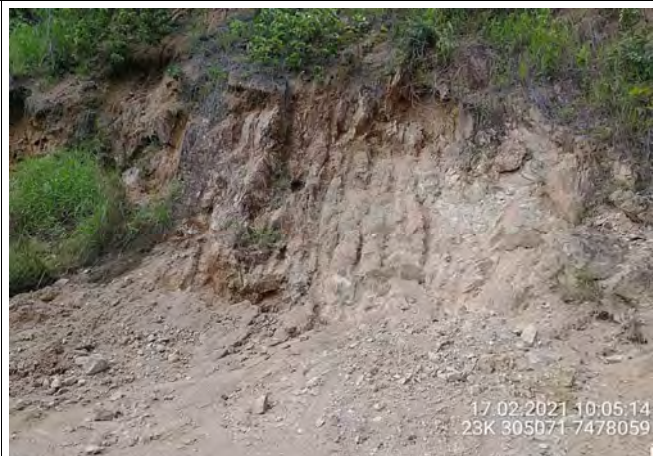
Foto 01	Vista geral das feições erosivas.	Foto 02	Detalhe do deslocamento rochoso.
----------------	-----------------------------------	----------------	----------------------------------

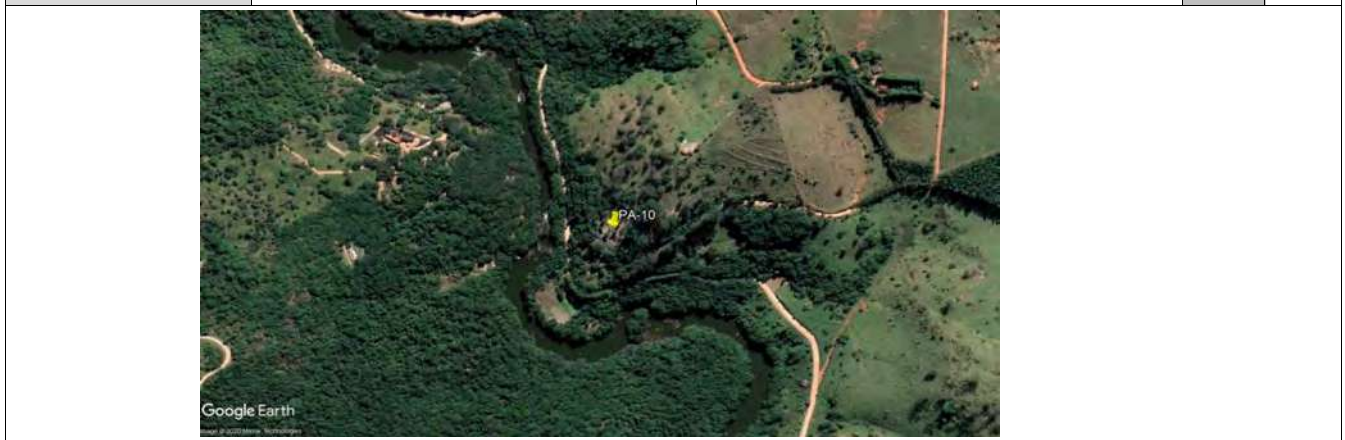
Tipo: Rastejo (creeping).
 Nesta área ocorre o processo geológicos-geotécnicos do creeping. Este processo ocorre devido ao uso do solo (plantio eucaliptos), falta de proteção do solo associado as declividades elevadas da área, assim aumentando o processo de rastejo já existente. *Devido a problemas com o proprietário desta área no mês de março/2020, o mesmo não permitiu mais a entrada dos funcionários do Consórcio em sua propriedade.
 Localização dentro da área de influência Barragem Pedreira: este ponto está localizado dentro da APP.

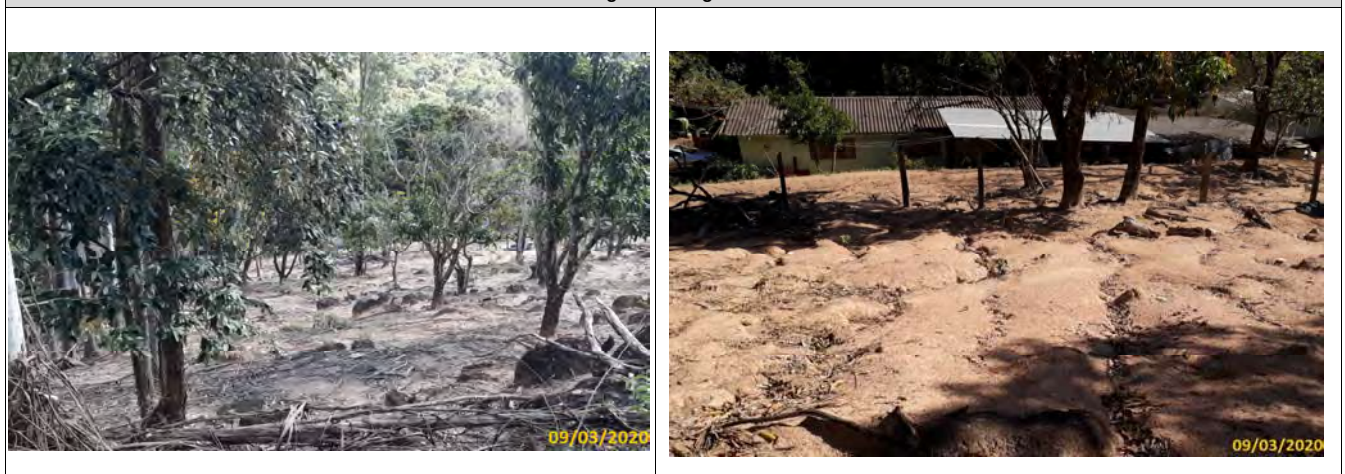
Foto 01	Vista geral das feições erosivas.	Foto 02	Detalhe do processo erosivo
---------	-----------------------------------	---------	-----------------------------

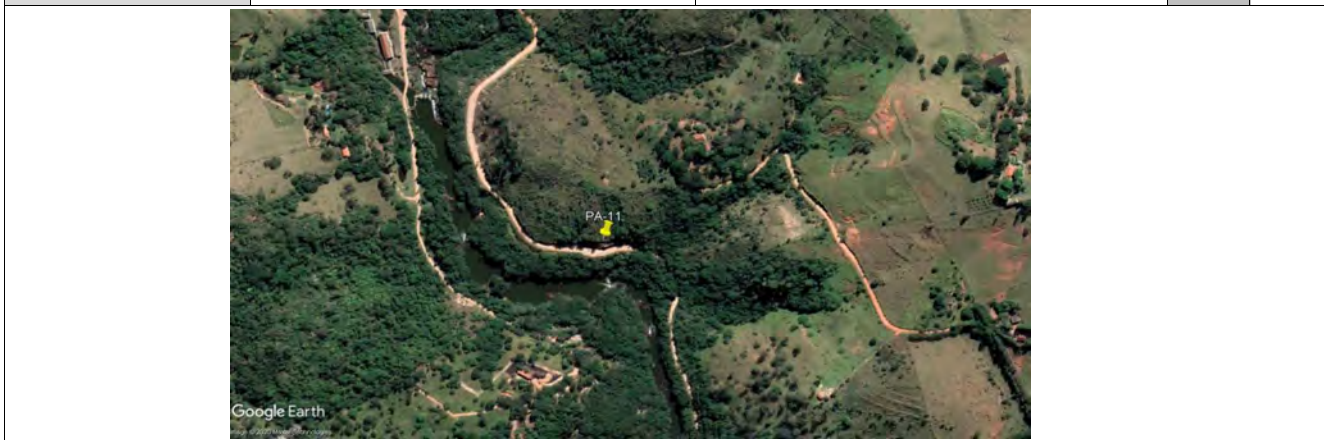
Observações e Recomendações do Passivo
<p>Tipo: Deslocamento Maciço Rochoso/Terroso Nesta área ocorre o deslocamento do maciço rochoso/terroso, devido a declividade elevada do talude de corte de estrada e a ausência da cobertura vegetal. Localização dentro da área de influência Barragem Pedreira: este ponto representa uma área extensa que abrange tanto o futuro reservatório quanto a APP.</p>

Comprimento (m):	150
Distância Cota Maximorum (m):	20
Altura (m):	
Distância do rio (m):	30
Largura (m):	12

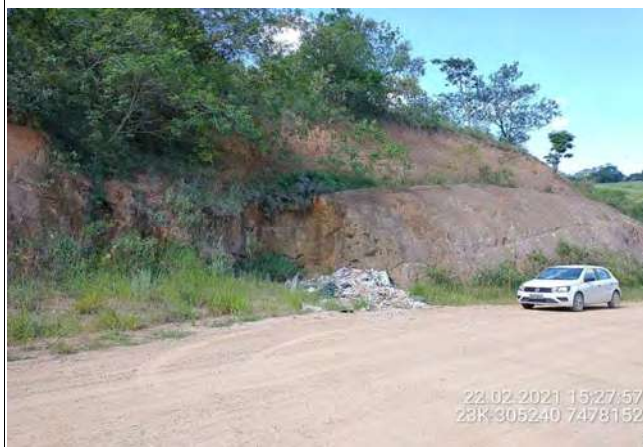
Foto 01	Vista geral das feições erosivas.
----------------	-----------------------------------

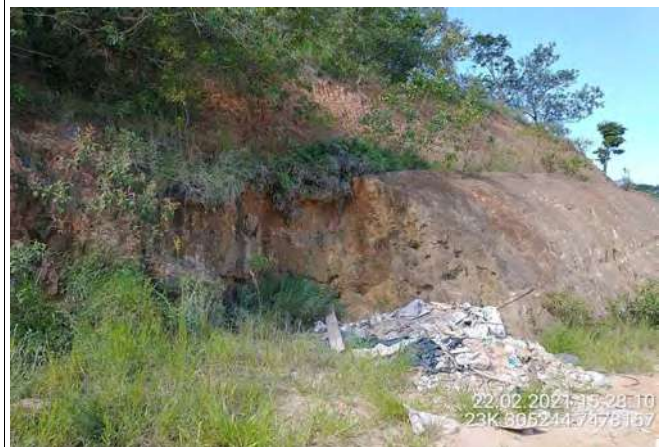
Foto 02	Feições erosivas ao longo do talude.
----------------	--------------------------------------

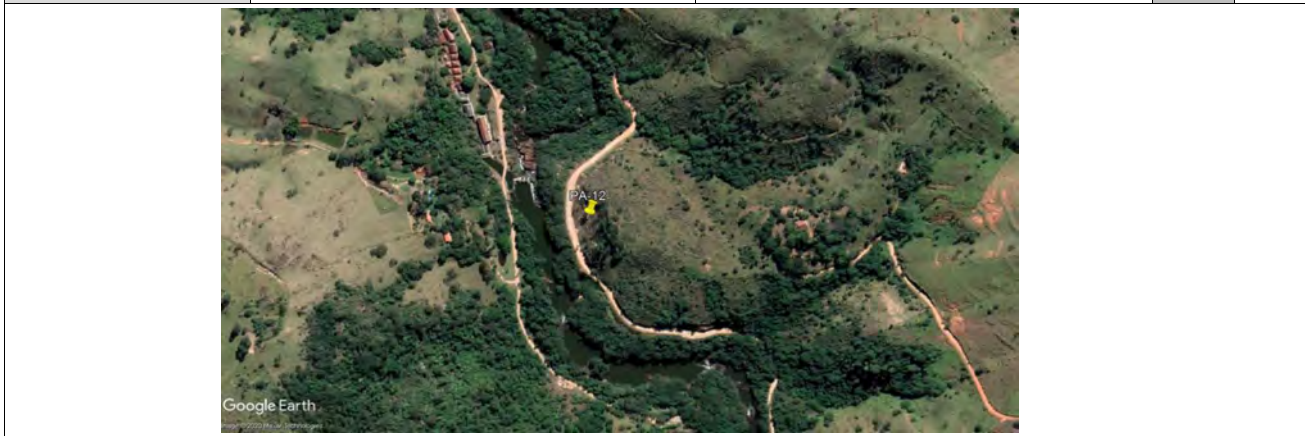
Tipo: Deslocamento Maciço Rochoso e Terroso
 Nesta área ocorre o deslocamento do maciço rochoso/terroso, devido a declividade do talude e ausência da cobertura vegetal. Ainda, com as elevações do nível freático juntamente com o efeito das possíveis ondas do reservatório podem desestabilizar o talude, podendo causar o seu colapso.
 Localização dentro da área de influência Barragem Pedreira: este ponto representa uma área extensa que abrange tanto o futuro reservatório quanto a APP.

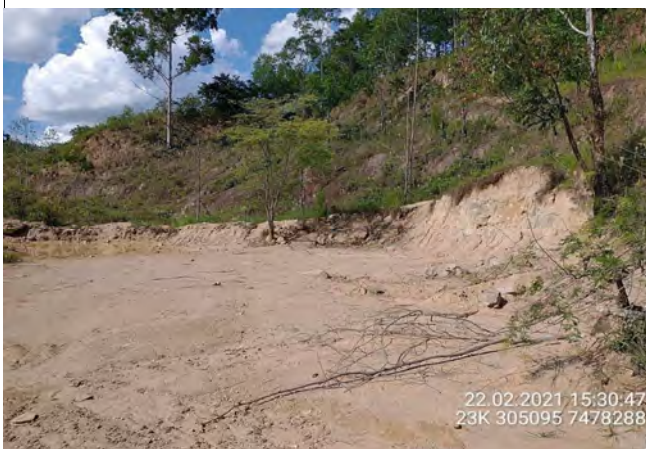
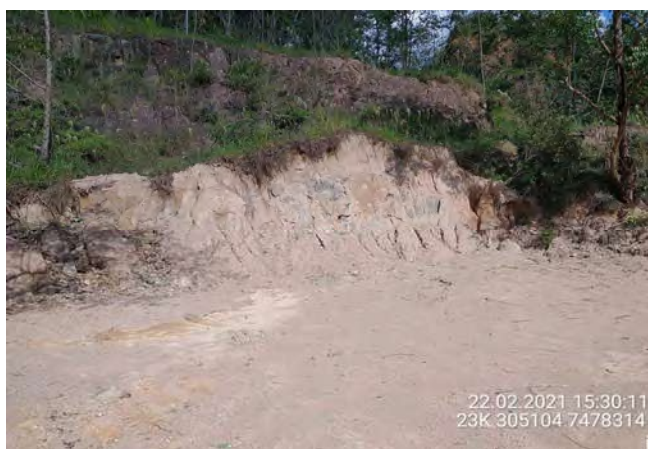
Foto 01	Vista geral do talude.	Foto 02	Corte recente no talude expando ainda mais as feições erosivas.
----------------	------------------------	----------------	---

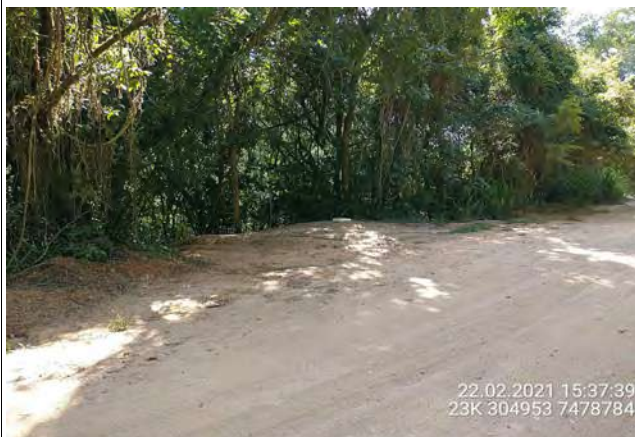
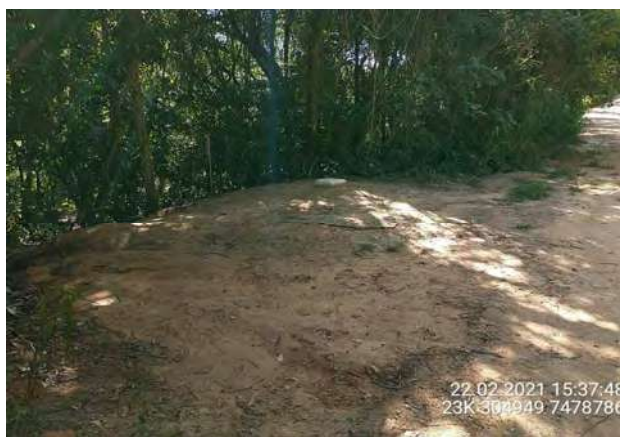
Foto 01	Vista do córrego Entre-Montes.	Foto 02	Área com presença de solo exposto na margem do córrego.
----------------	--------------------------------	----------------	---

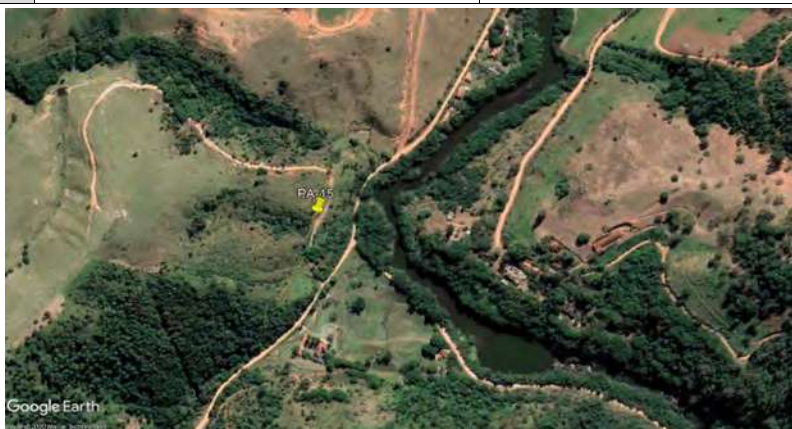
Tipo: Deslocamento Rochoso/Terroso.
 A área trata-se do talude cortado para implantação de estrada de acesso. A ausência de vegetação e dispositivos de proteção ocasionou o deslocamento terroso.
 Localização dentro da área de influência Barragem Pedreira: este ponto está localizado dentro da área que será coberta pelo futuro reservatório.

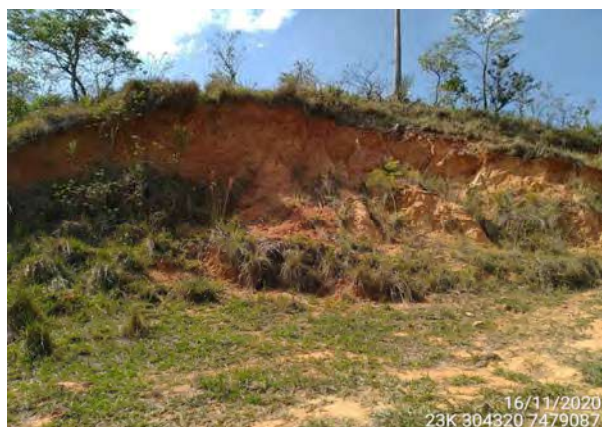
Foto 01

Vista geral das feições erosivas.

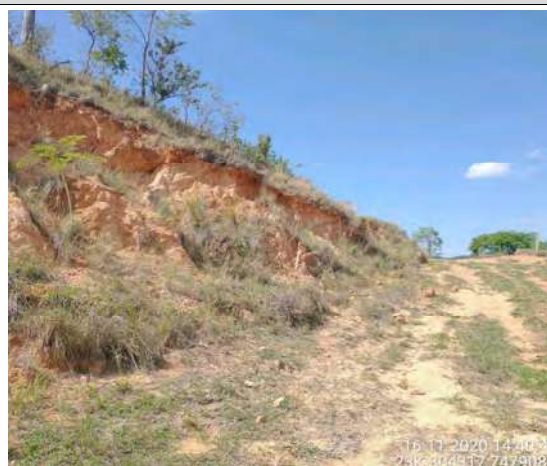
Foto 02

Detalhe da área erodida.
