BARRAGEM PEDREIRA

PARTE IV PROGRAMAS DO MEIO FÍSICO (II)

RELATÓRIO DE ANDAMENTO DOS PROGRAMAS AMBIENTAIS BARRAGEM PEDREIRA

7º Relatório Quadrimestral do Programa de Monitoramento da Qualidade das Águas Superficiais e Sedimentos

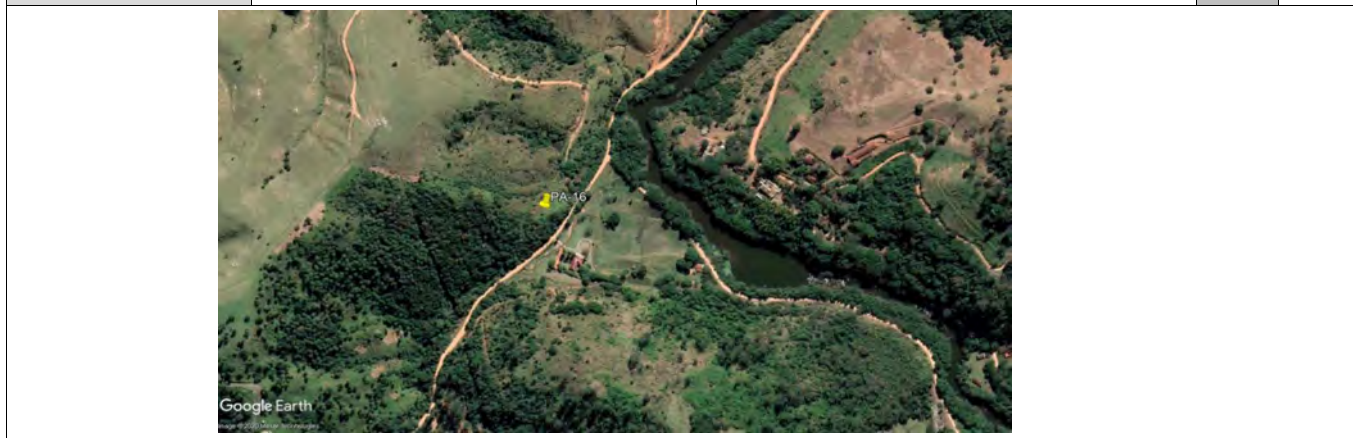
Tipo: Rastejamento (creeping).
 Nesta área ocorrem 2 tipos de processos geológicos-geotécnicos: o creeping e as erosões lineares (sulco e ravinas). Até o registro de dezembro de 2019, este processo ocorria pela ausência de cobertura vegetal associada a criação de gado existente na área. Porém, após este período, a área já apresenta vegetação, proveniente do proprietário, cobrindo a área do passivo e não há mais a presença de gado. Localização dentro da área de influência Barragem Pedreira: este ponto está localizado dentro da área que será coberta pelo futuro reservatório.

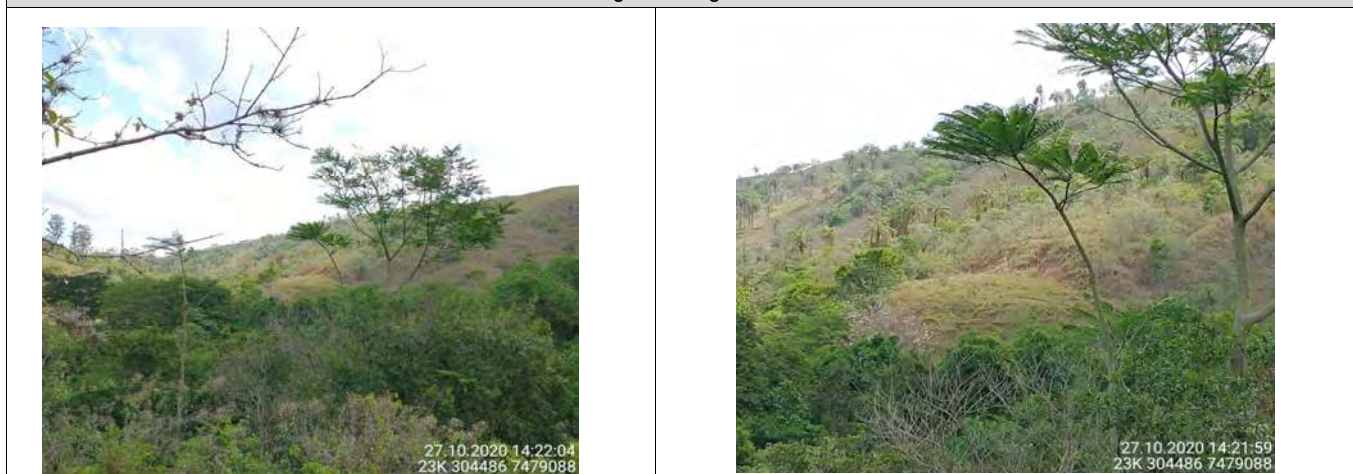
Foto 01	Vista das feições erosivas.	Foto 02	Detalhe da área erodida já com a vegetação cobrindo o passivo.
----------------	-----------------------------	----------------	--

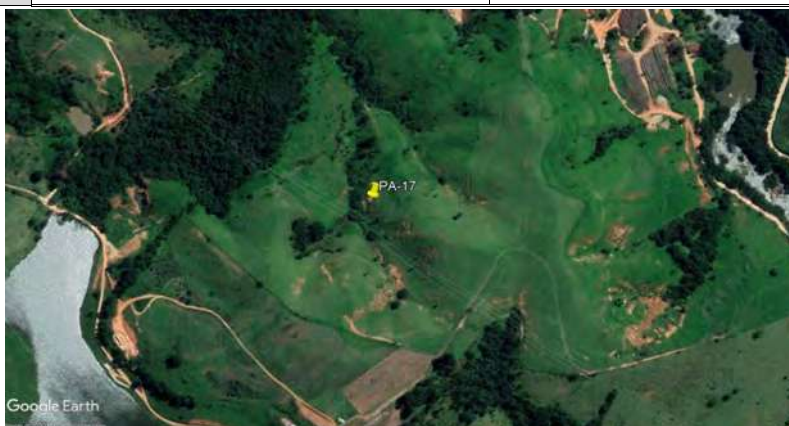
Tipo: Escorregamento (creeping).
 Nesta área ocorrem 2 tipos de processos geológicos-geotécnicos: o creeping e as erosões lineares (sulco e ravinas). Estes processos ocorrem pela ausência de cobertura vegetal associada com criação de gado existente na área. Porém, a incidência de creeping ocorre de maneira mais acentuada neste ponto. As feições erosivas ocorrem nas faces das vertentes em quatro pontos mais evidenciados.
 Localização dentro da área de influência Barragem Pedreira: este ponto representa uma área extensa que abrange tanto o futuro reservatório quanto a APP.

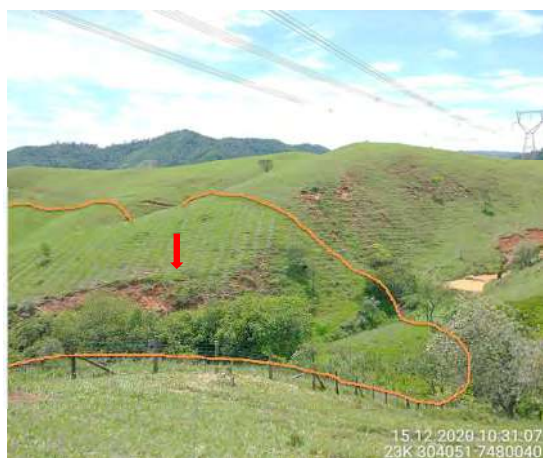
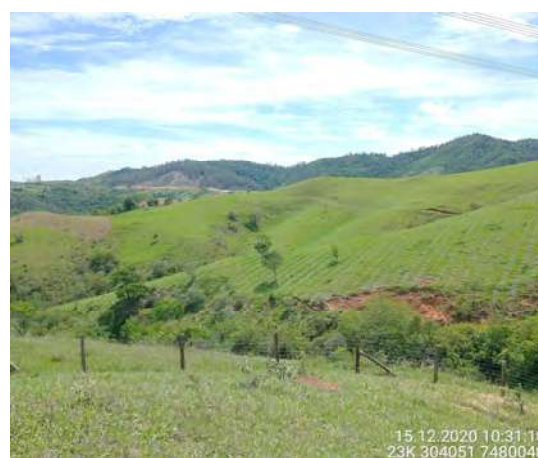
Foto 01	Feições erosivas nas encostas.	Foto 02	Vista da área com as feições erosivas nas encostas.
---------	--------------------------------	---------	---

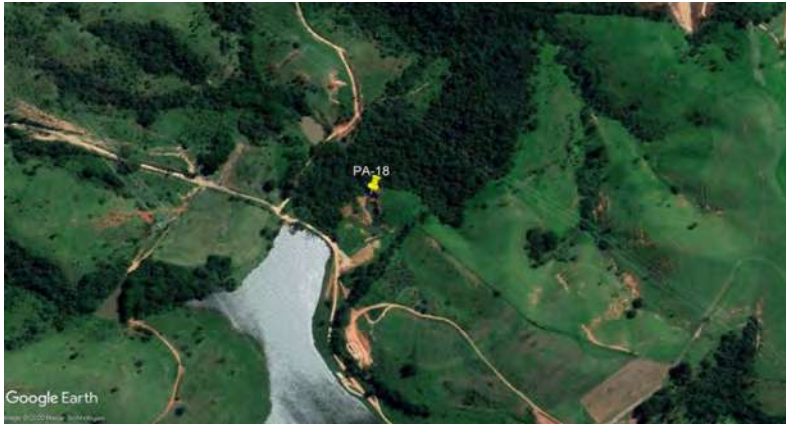
Tipo: Ravina/voçoroca
 As ravinas e voçorocas ocorrem em virtude da ausência de cobertura vegetal no solo associado ao fluxos d' água concentrados em virtude da precipitações, ocasionando dutos podendo atingir o lençol freático. Este tipo de erosão constitui um processo acelerado e de instabilidade nas paisagens. Localização dentro da área de influência Barragem Pedreira: este ponto representa uma área extensa que abrange tanto o futuro reservatório quanto a APP.

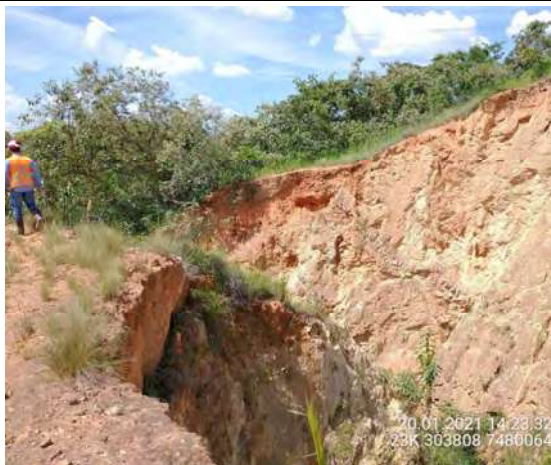
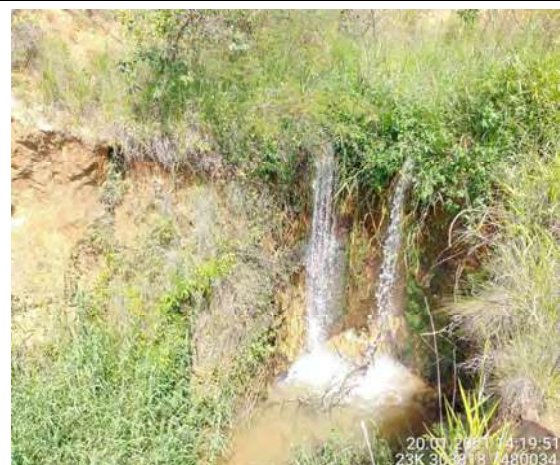
Foto 01	Vista geral dos taludes da voçoroca.	Foto 02	Detalhe influência da água pluvial na voçoroca .
----------------	--------------------------------------	----------------	--

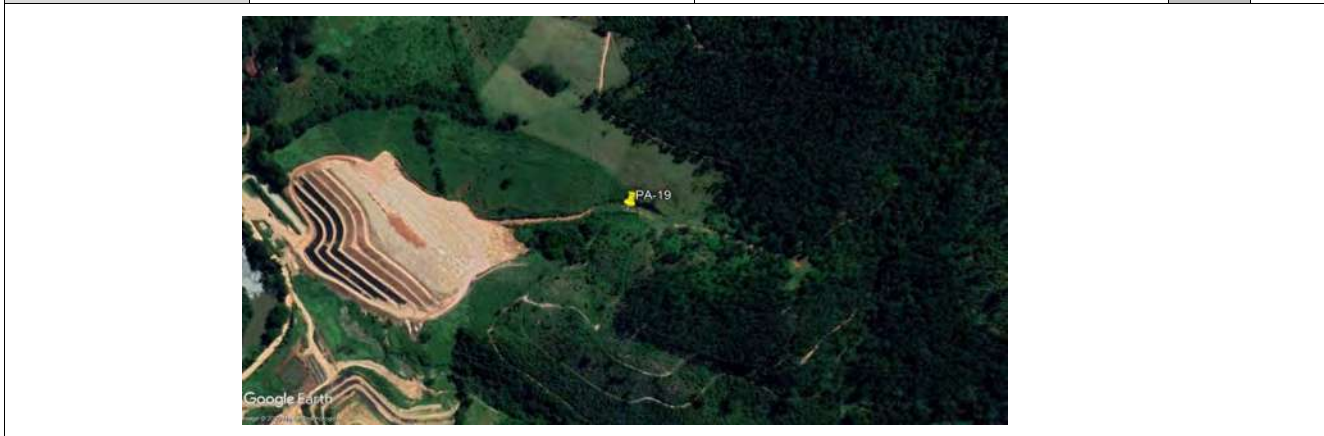
Tipo: Ravina/voçoroca e deslocamento rochoso/terroso.
 Nesta área ocorrem 2 tipos de processos geológicos-geotécnicos: as ravinas/voçorocas e o deslocamento terroso. O deslocamento ocorre devido a ausência de cobertura vegetal no talude. As ravinas/voçorocas ocorrem em virtude da ausência de cobertura vegetal no solo associado ao fluxos d' água concentrados em virtude da precipitação, ocasionando dutos podendo atingir o lençol freático. Este tipo de erosão constitui um processo acelerado e de instabilidade nas paisagens.
 Localização dentro da área de influência Barragem Pedreira: este ponto está localizado no limite da APP, como mostra a demarcação da cerca.

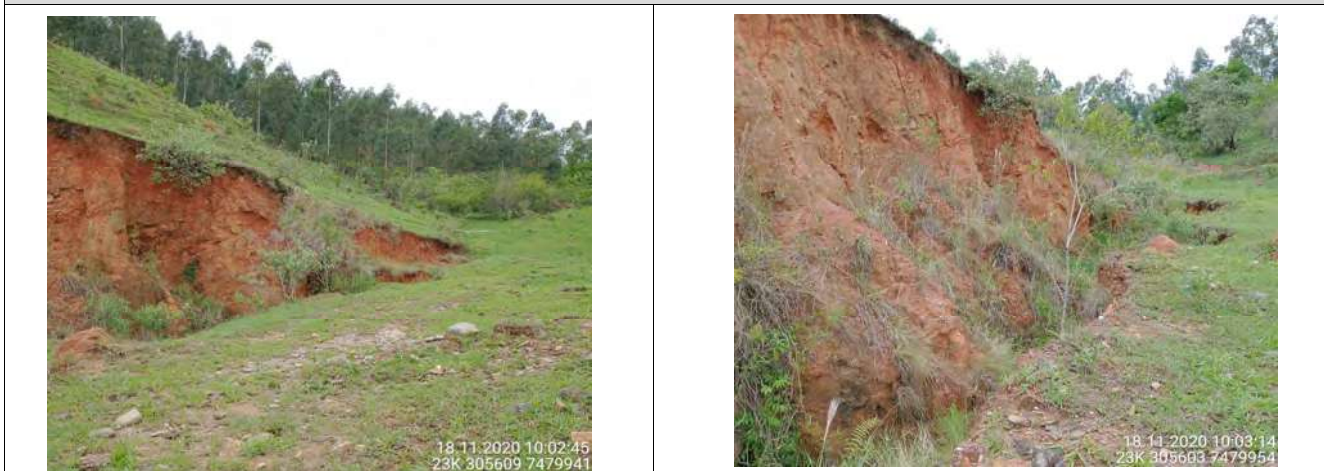
Foto 01	Vista das feições erosivas no talude.	Foto 02	Detalhe do processo erosivo.
----------------	---------------------------------------	----------------	------------------------------

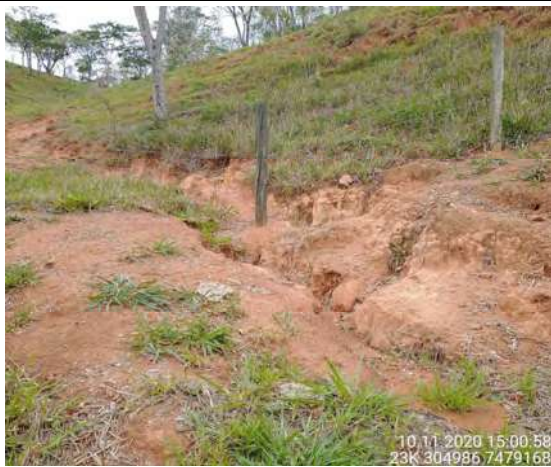
**Foto 01**

Feição com maior grau de erosão.

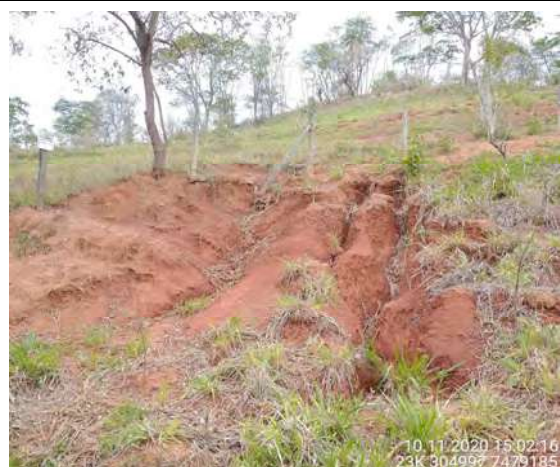
**Foto 02**

Vista das feições erosivas.

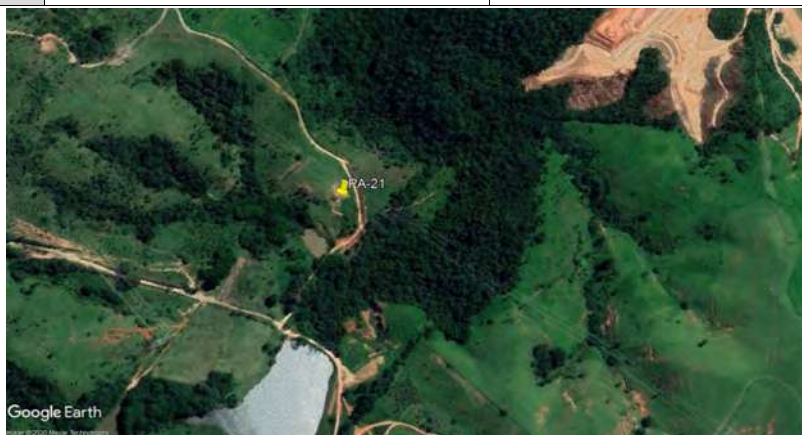
Tipo: Creeping + Sulcos e Ravinas
 Nesta área ocorre dois tipos de processos geológicos-geotécnicos: susceptibilidade a escorregamento, sulcos e ravinas. Os sulcos ocorrem em virtude da ausência de cobertura vegetal no solo, declividade do terreno associado ao fluxos d' água concentrados em virtude das precipitações. Os sulcos quando ultrapassam a profundidade de 0,5 metros, são classificados como ravinas, que também ocorrem neste passivo.
 Localização dentro da área de influência Barragem Pedreira: este ponto está localizado no limite da APP, como mostra a demarcação da cerca.

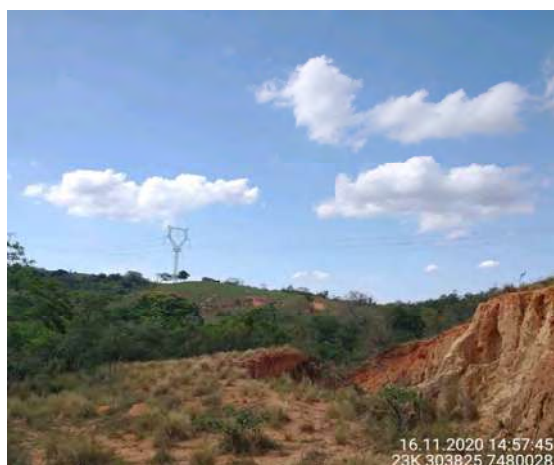
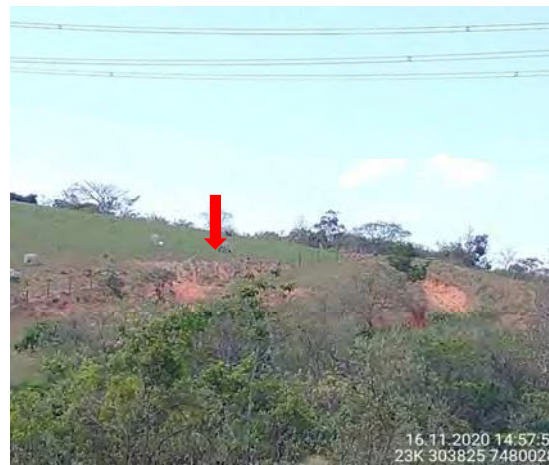
Foto 01	Vista geral do passivo ambiental	Foto 02	Processo de ravinamento consequência da erosão superficial.
----------------	----------------------------------	----------------	---

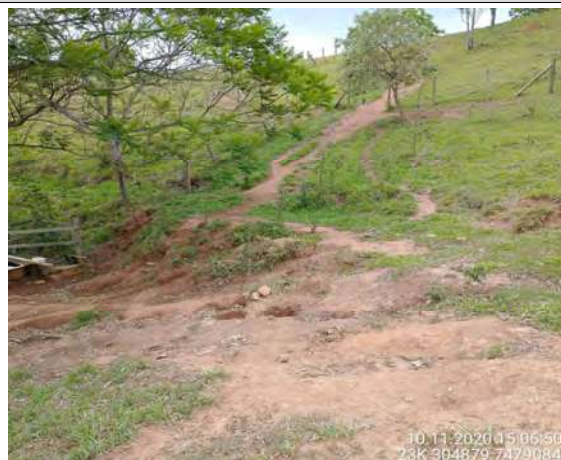
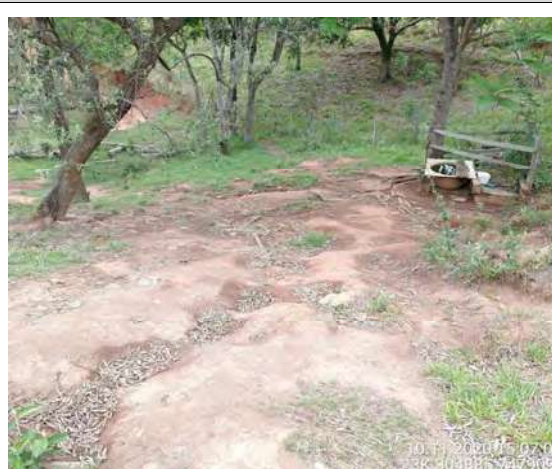
Foto 01	Vista geral do passivo ambiental	Foto 02	Detalhe do processo erosivo.
----------------	----------------------------------	----------------	------------------------------

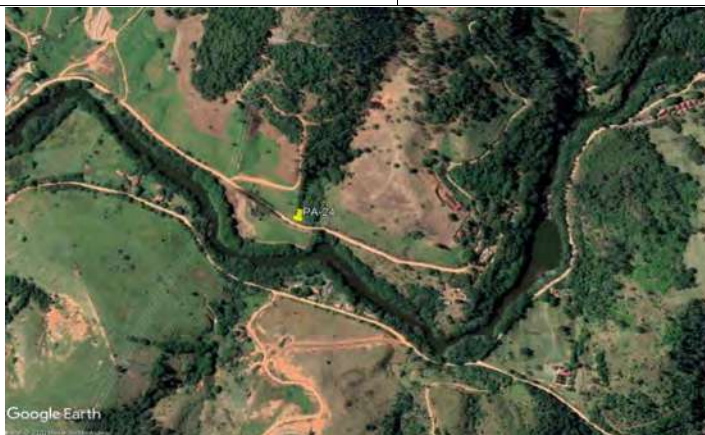
Tipo: Deslocamento Maciço Rochoso
 Passivo ambiental proveniente de corte de talude para estrada vicinal. O maciço rochoso se encontra já em fase elevada de alteração de rocha, rocha que já perdeu sua consistência mas mantém a estrutura original (saprólito) e ainda com a predominância de fraturas ao longo do talude. Essas características aceleram o processo de deslocamento e facilitam a percolação da água no talude rochoso.
 Localização dentro da área de influência Barragem Pedreira: localizado dentro da área que será coberta pelo futuro reservatório.

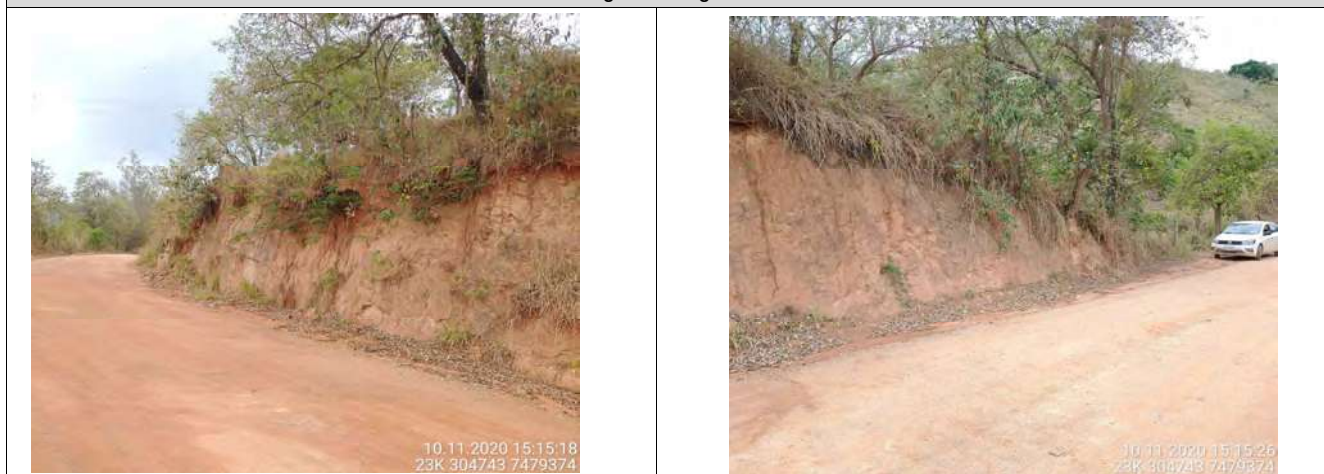
Foto 01	Vista geral do passivo ambiental
Foto 02	Detalhe do processo erosivo.

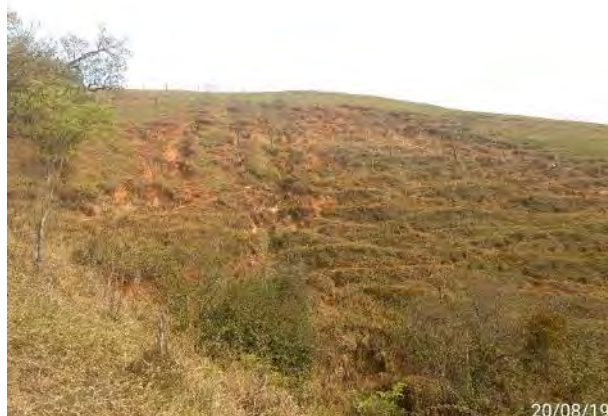
Nesta área ocorrem 2 tipos de processos geológicos-geotécnicos: o *creeping* (rastejo) e as erosões lineares (sulcos e ravinas). Estes processos ocorrem pela deficiência na cobertura vegetal associada às atividades agropecuárias existentes na área, e ainda intensificadas pelas chuvas. As feições erosivas encontram-se em estágio médio de evolução, portanto já abrange uma área relativamente grande, com potencial de risco devido a declividade local.

Foto 1 – Vista geral do processo erosivo.

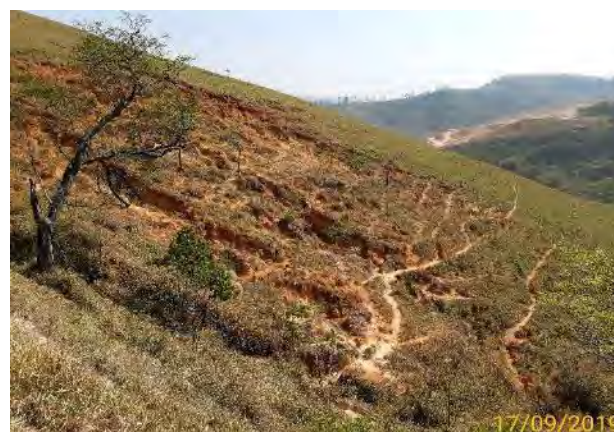
Foto 2- Consequência da atividade agropecuária no solo.

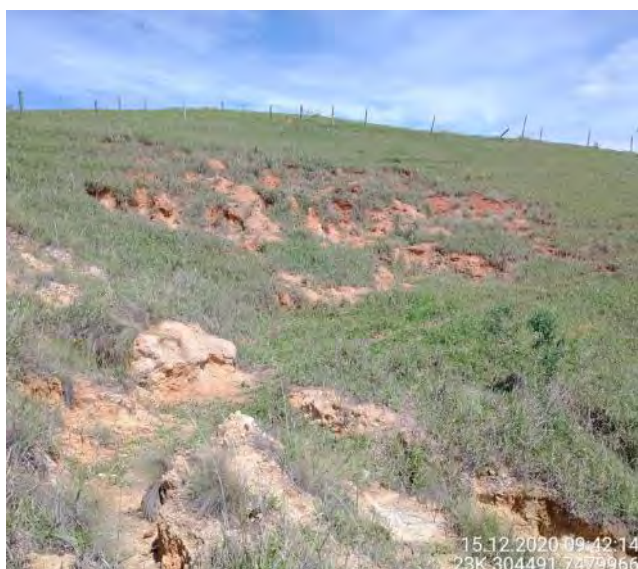
Foto 3 - Processo de creeping deixando o solo exposto ao intemperismo.

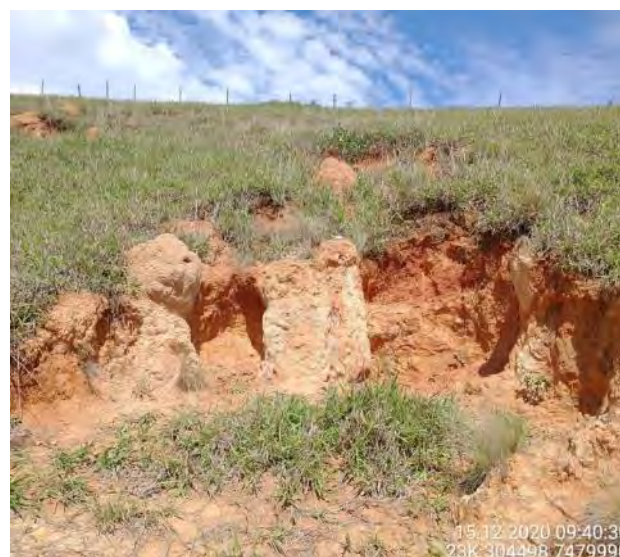
Foto 4 – Consequência do processo erosivo de creeping.

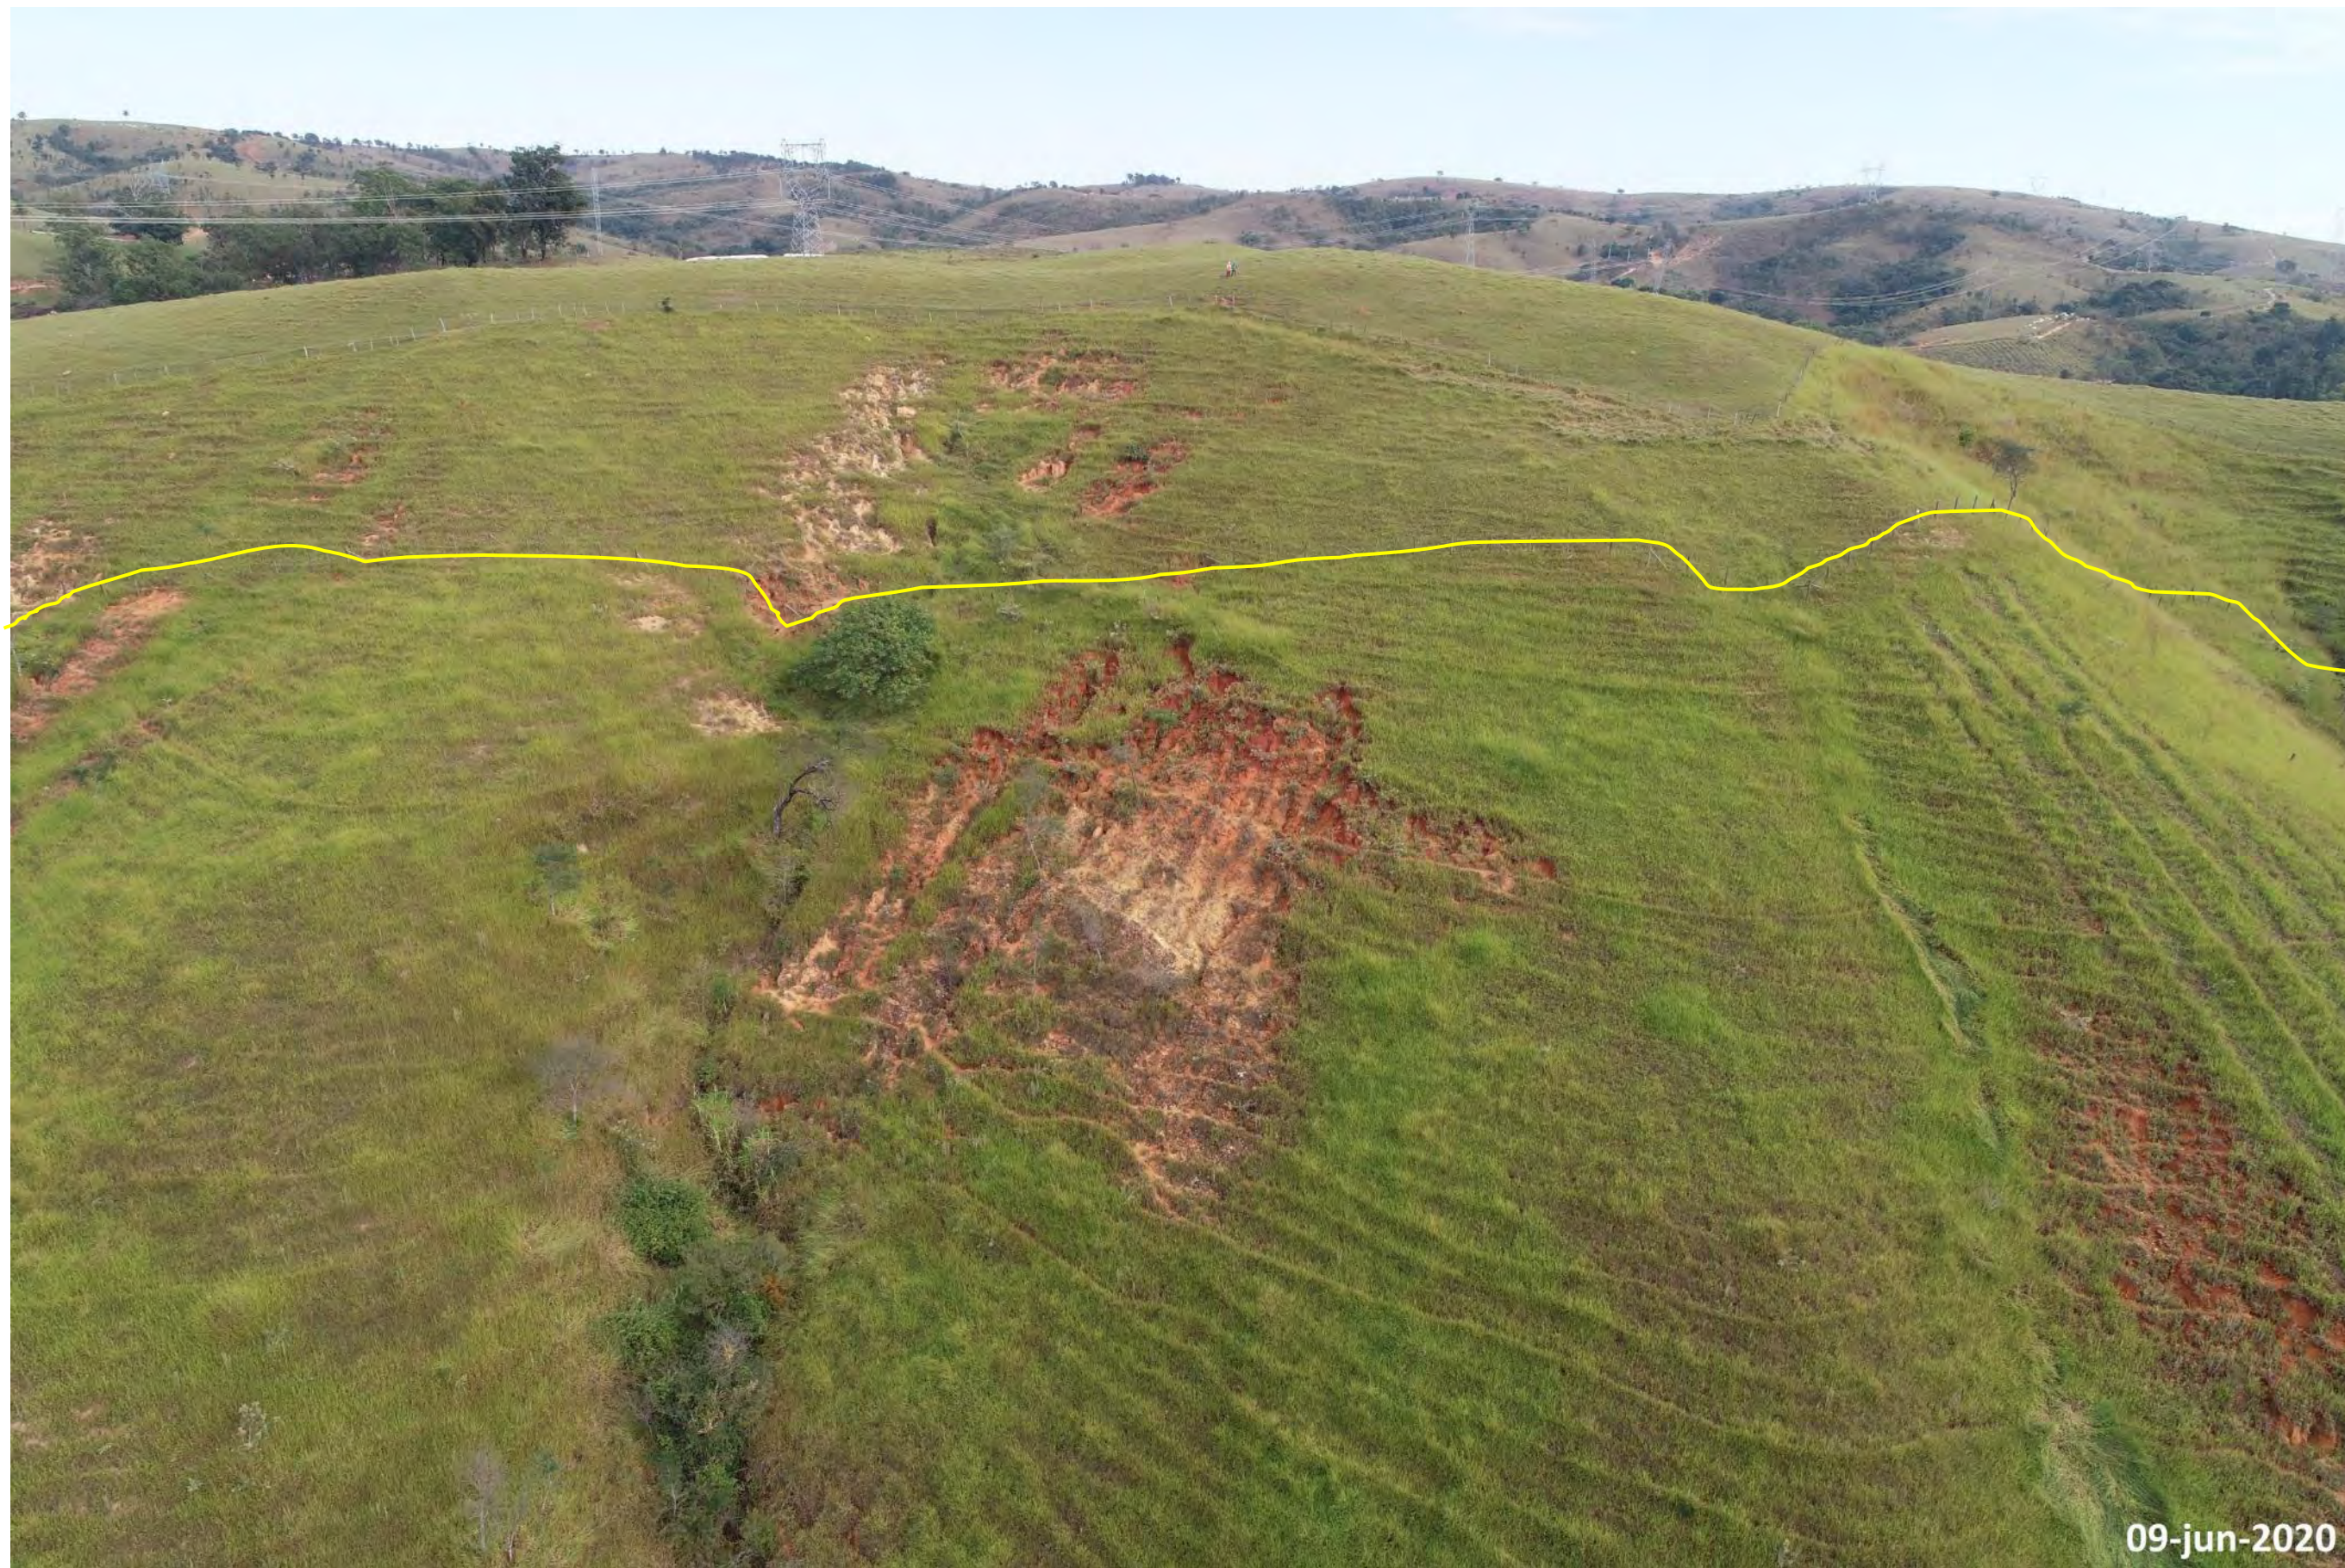
Foto 5 – Foto aérea do PA-03 (obtida com *drone*).

Ainda para este passivo foi realizada uma vistoria com o auxílio de um VANT (**Foto 5**), nesta foto aérea fica evidenciado a extensão da principal área impactada. A linha amarela representa a cerca do limite da área da DUP (Decreto de Utilidade Pública).

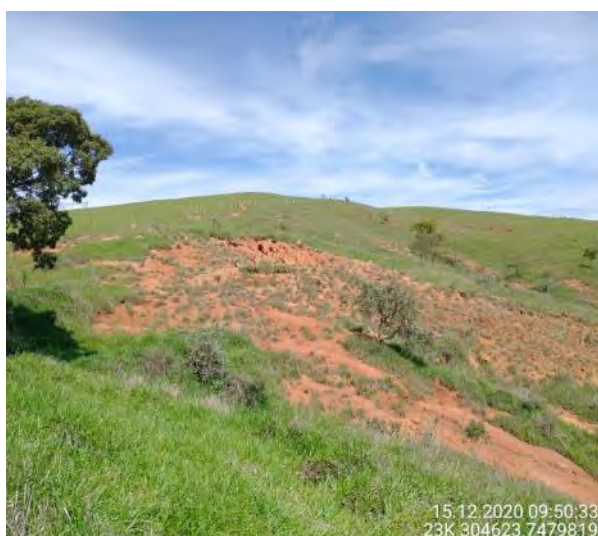
Neste ponto ocorre o *creeping* (rastejo) e erosões lineares, estes processos encontram-se em estágio médio/avançado de evolução, pois abrangem uma área extensa aonde em alguns locais os sulcos já evoluíram para ravinas no solo. Ainda aliado ao fato do local apresentar alta declividade, fator este que pode acelerar mais este processo.

Foto 6 - Vista geral da área do PA-04 no período de chuvas.

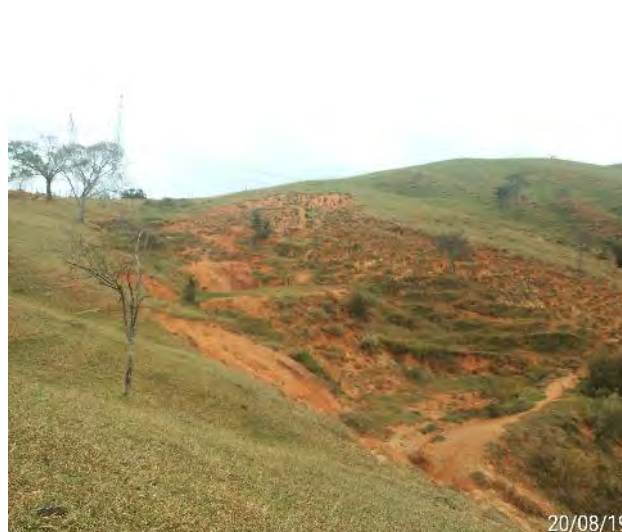
Foto 7 – Vista geral da área do PA-04 no período de estiagem.

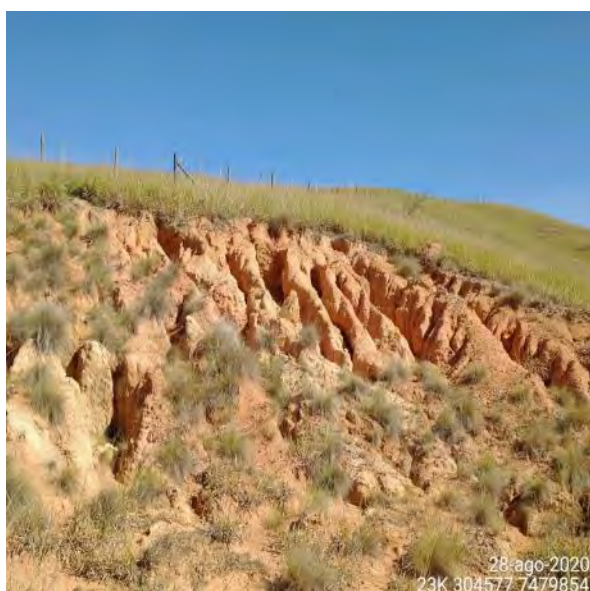
Foto 8 – Área mais crítica com concentração de ravinas.

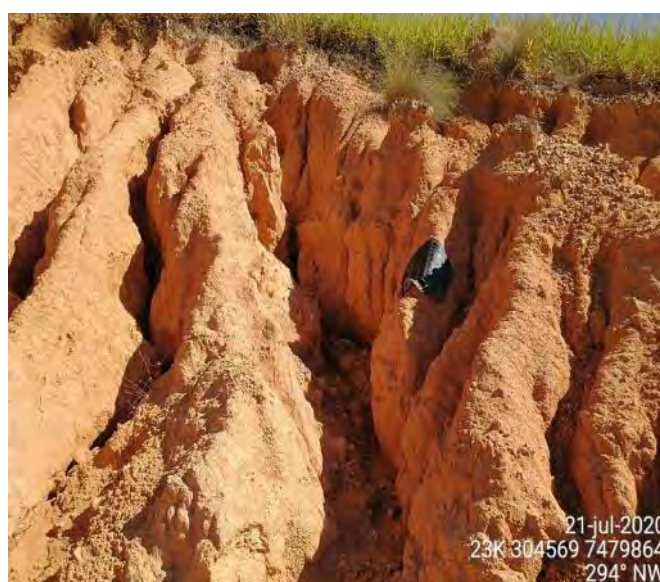
Foto 9 – Detalhe da dimensão das ravinas.

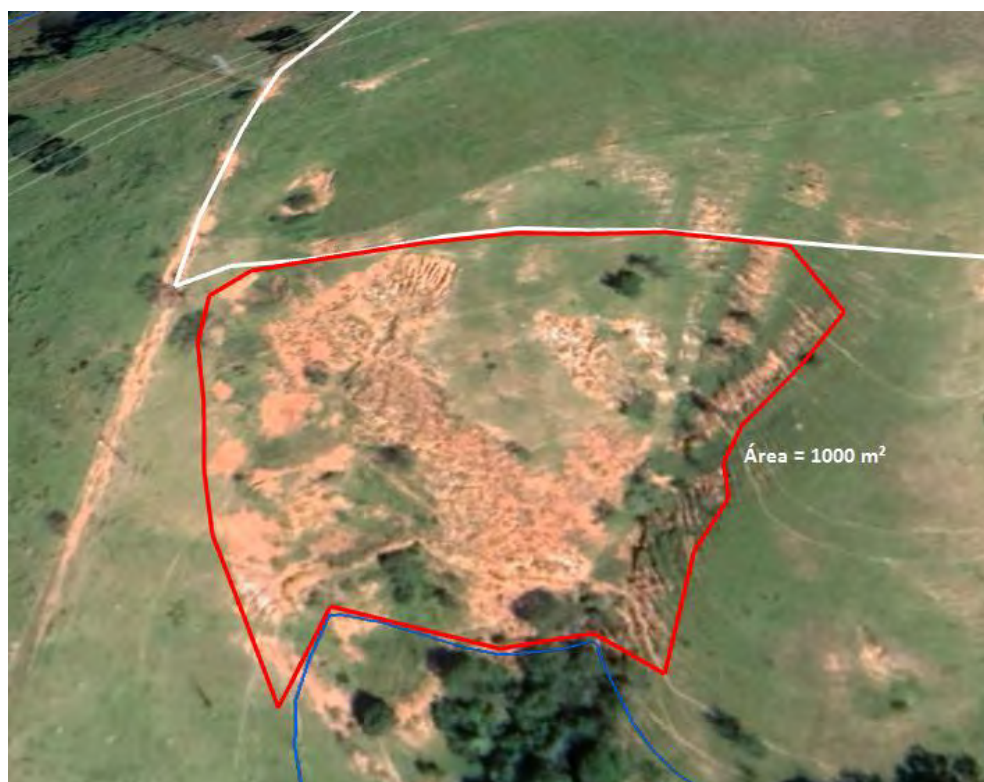
O PA-04 apresenta uma área muito extensa, aproximadamente 10.000 m². A **Figura 3** apresenta em destaque, na imagem de satélite, a dimensão aproximada da área.

Figura 3 - Dimensão estimada das áreas afetadas no PA-04.

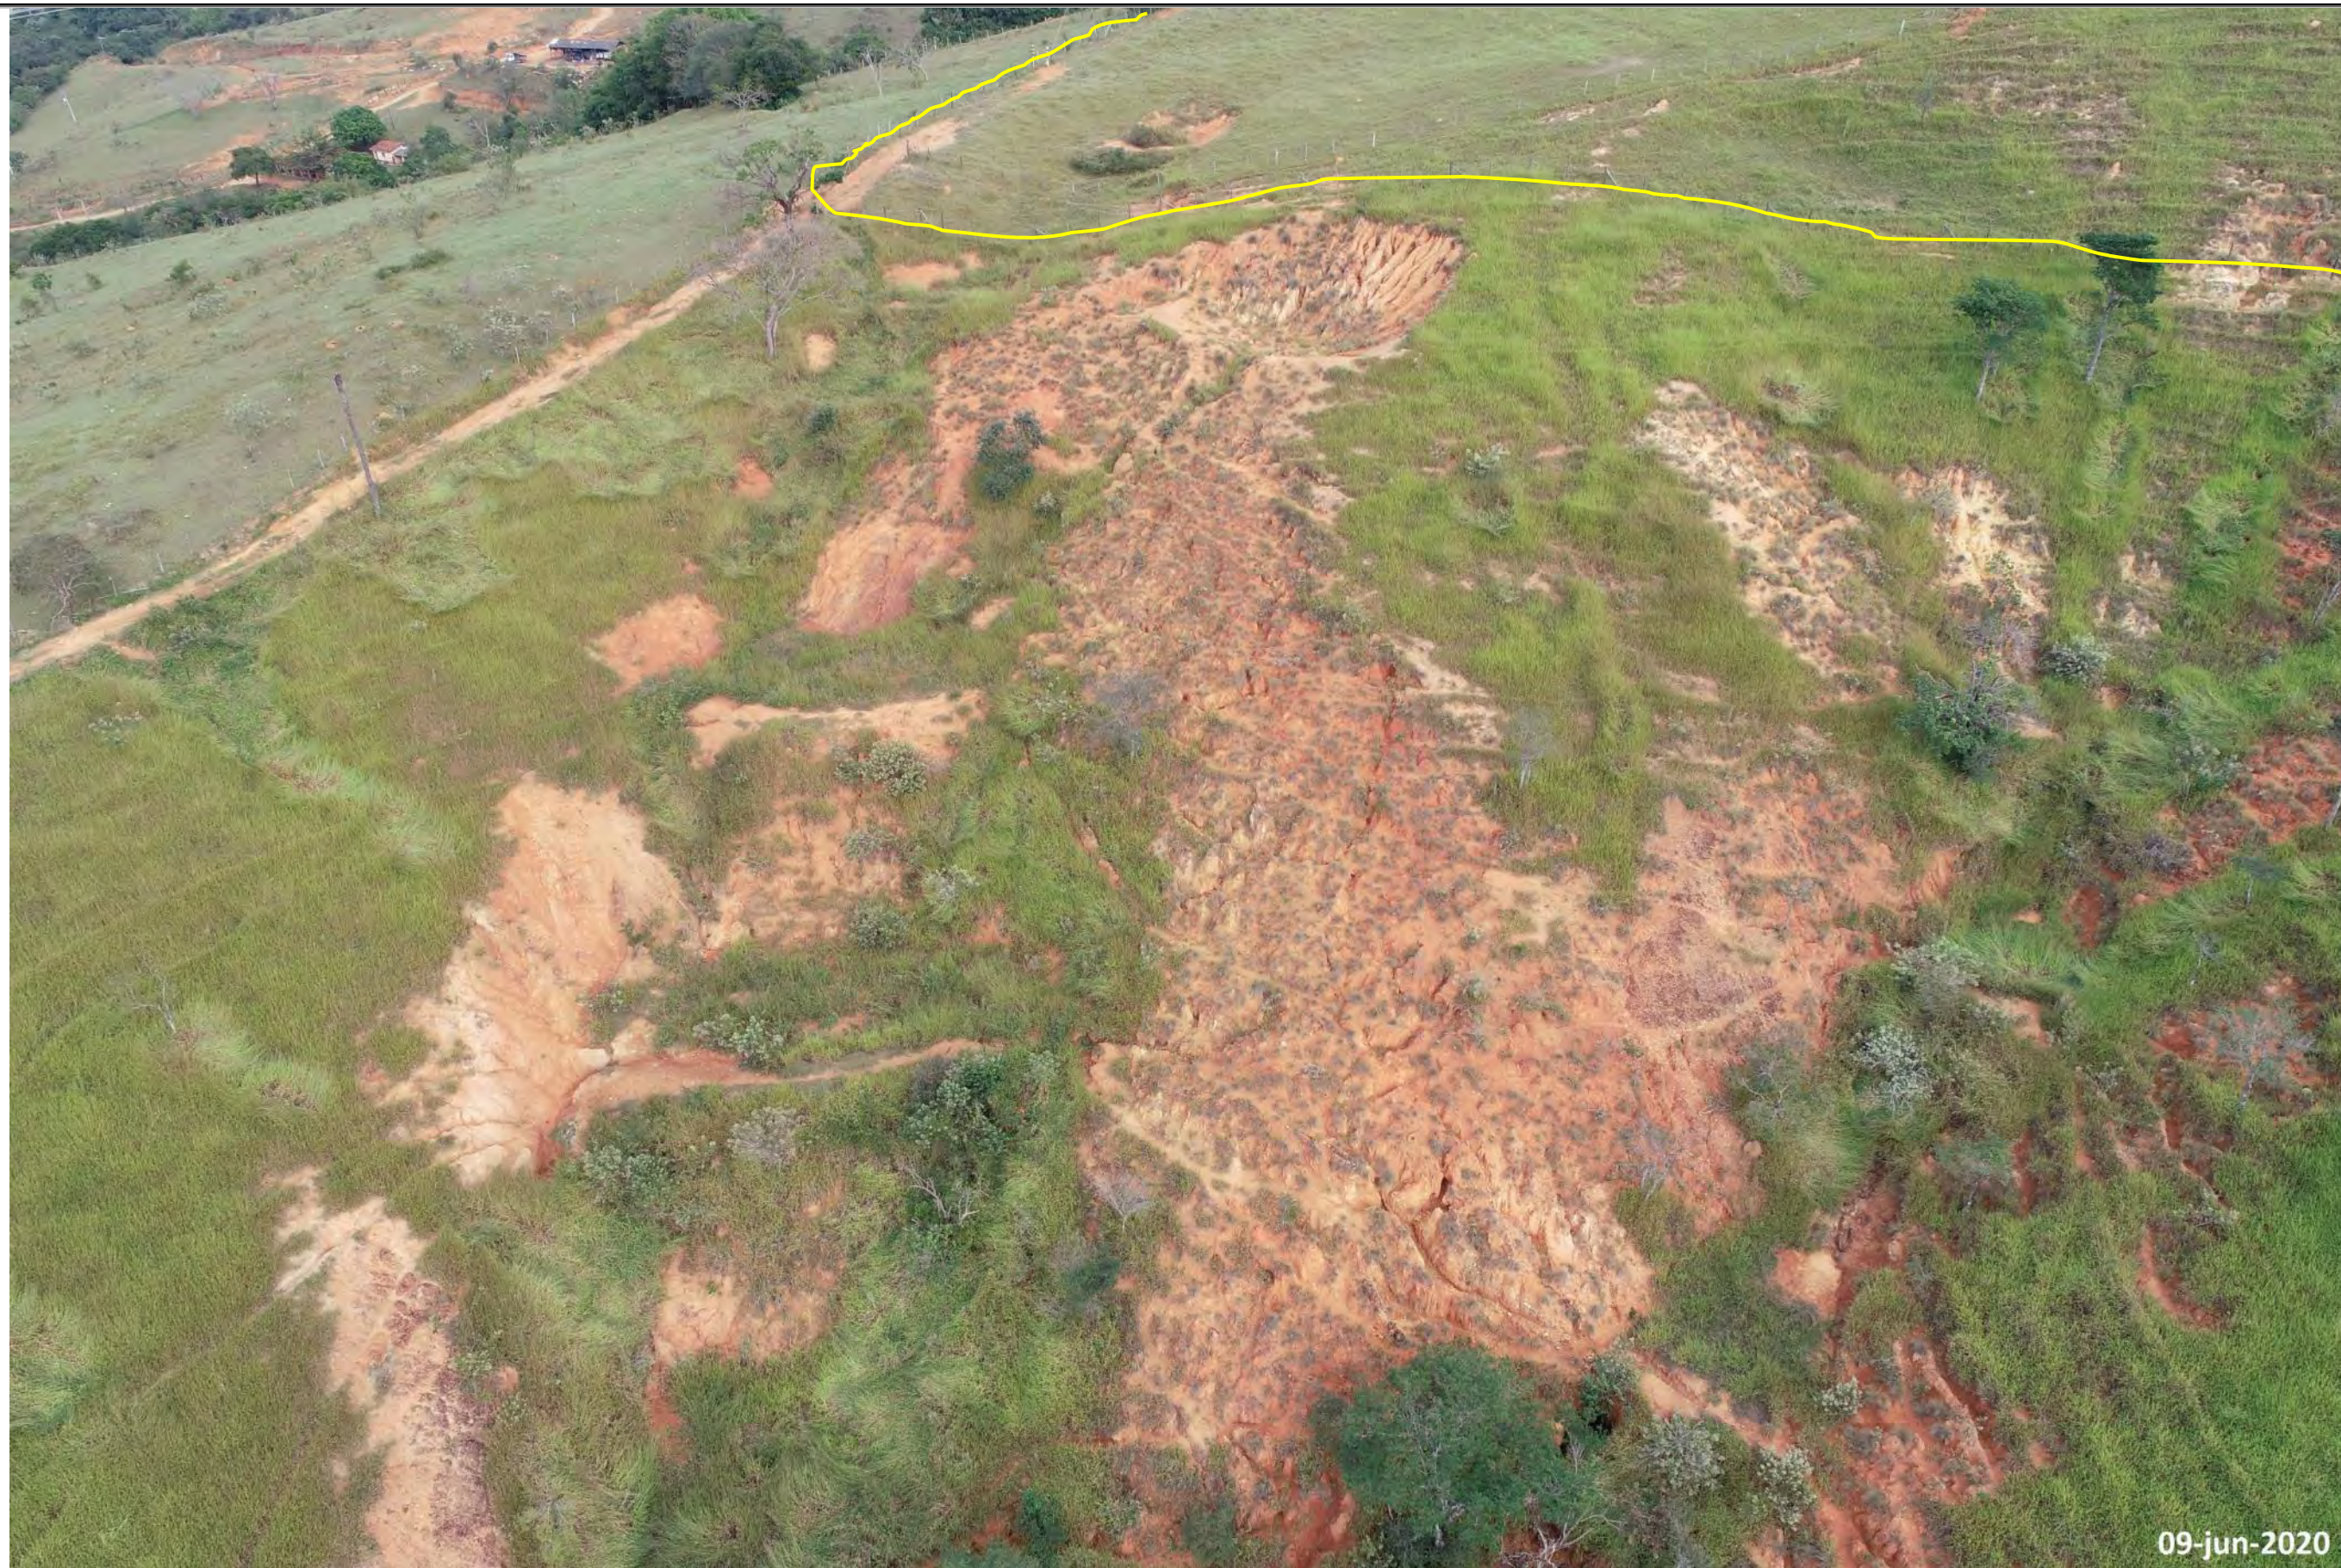
Foto 10 - Foto aérea do PA-04 (obtida com drone).

Na **Foto 10** obtida com um VANT fica evidenciada a extensão de toda a área impactada. A linha amarela representa a cerca do limite da área da DUP (Decreto de Utilidade Pública).

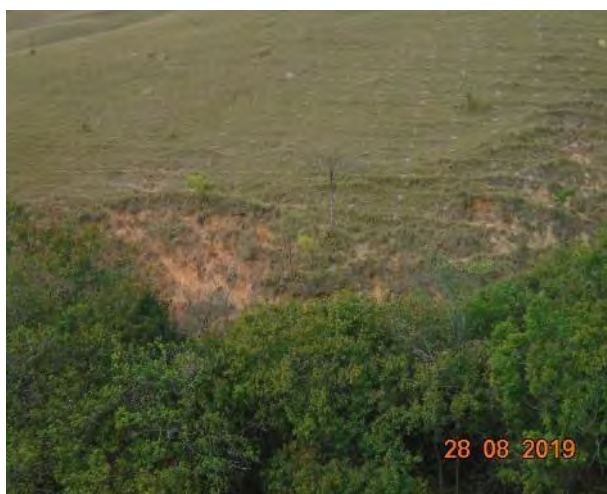
Nesta área ocorrem 2 tipos de processos geológicos-geotécnicos: o *creeping* (rastejo) e as erosões lineares (sulcos e ravinas). Estes processos ocorrem, aparentemente, pela ausência de cobertura vegetal associada às atividades de pecuária existentes na área. A declividade do terreno contribui para a continuidade do processo erosivo.

Foto 11 - Vista geral do processo erosivo.

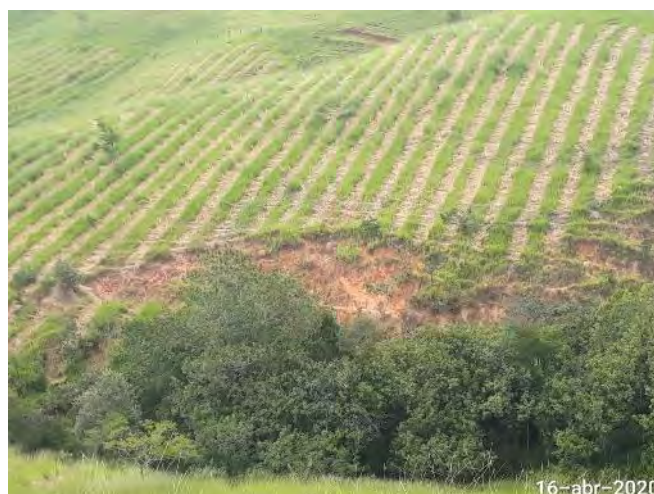
Foto 12 – Feições erosivas limitando a área de plantio.

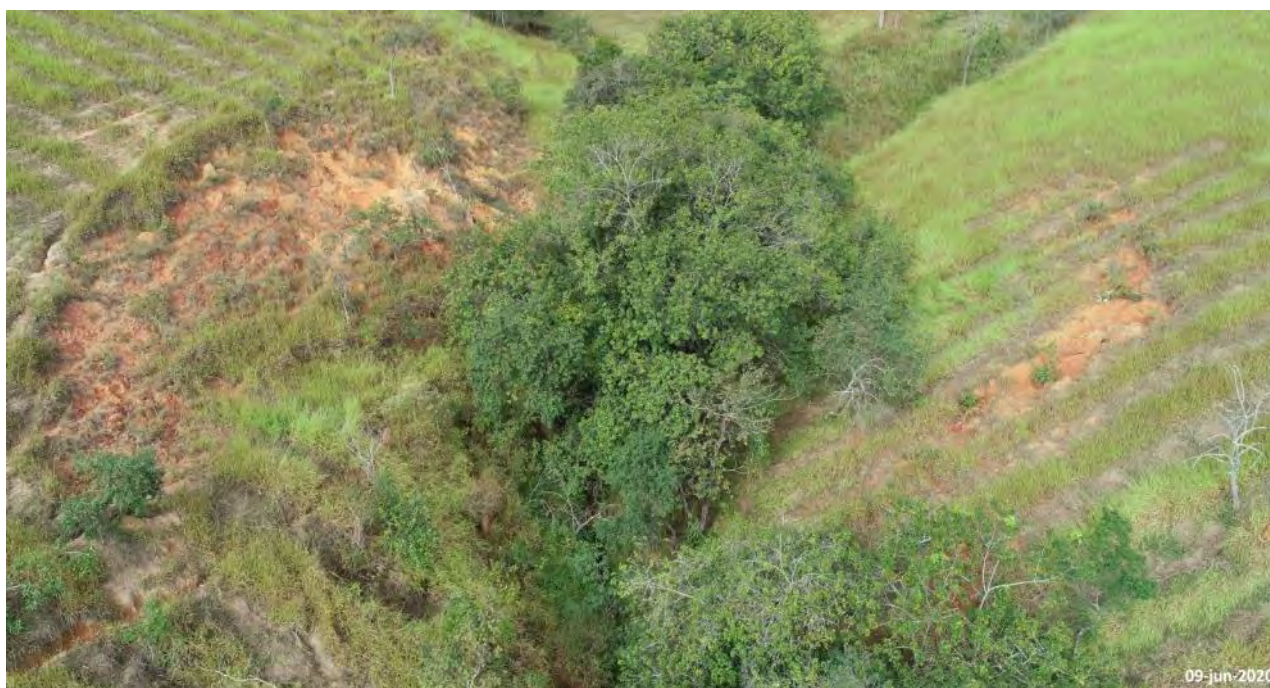
Foto 13 – Foto aérea acima do curso de drenagem com as erosões nas encostas.

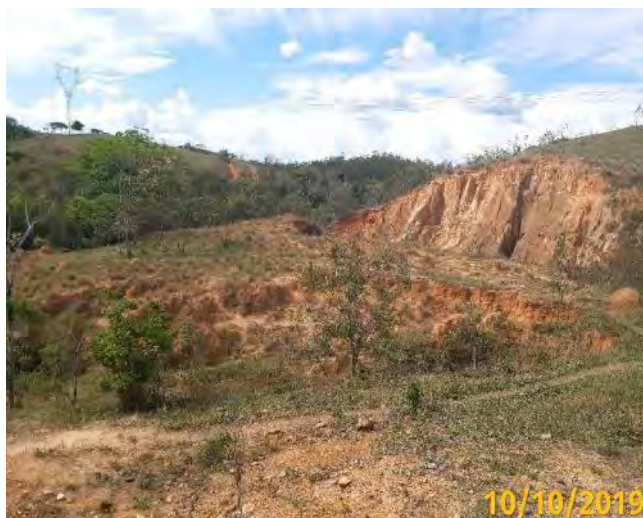
A área apresenta um tipo de erosão que já atinge a subsuperfície, uma voçoroca de grandes dimensões, que ocorre em virtude da ausência de cobertura vegetal no solo associado aos fluxos de água pluviais concentrados e ainda neste caso, o fluxo de água canalizado pela represa particular próxima. Este tipo de erosão constitui um processo acelerado e de instabilidade nos taludes, onde já apresenta inclinação negativa em alguns pontos estando assim sujeitos a queda. Portanto além de prejudicar a área do plantio, gera um impacto negativo na para a paisagem local.

Foto 14- Vista geral da voçoroca.

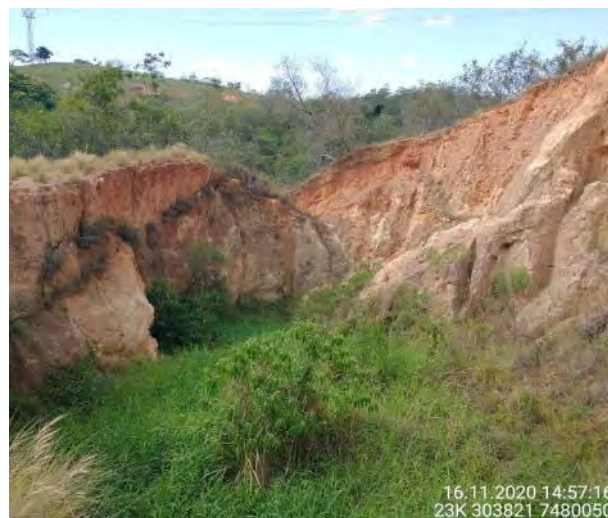
Foto 15– Detalhe do eixo da voçoroca.

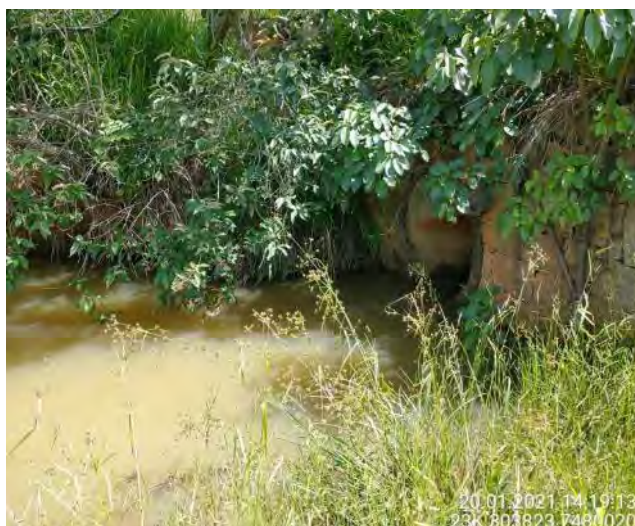
Foto 16 – Canalização de água da represa particular.

Conforme a **Foto 16**, a principal fonte de erosão são as águas pluviais proveniente do represamento particular próximo, canalizadas para a voçoroca, mesmo após cessar a chuva, a água continua fluindo por um longo período pelo passivo devido à elevação do nível da represa, **Foto 17** e **Foto 18**.

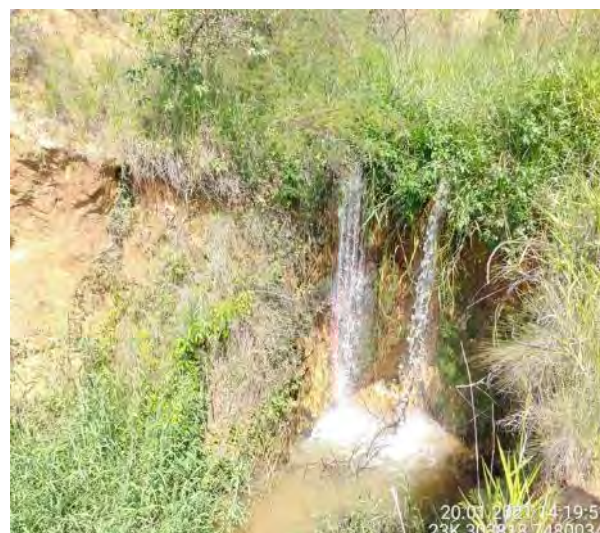
Foto 17 – Fluxo de água intenso para dentro da voçoroca.
