BARRAGEM PEDREIRA

PARTE IV PROGRAMAS DO MEIO FÍSICO (II)

RELATÓRIO DE ANDAMENTO DOS PROGRAMAS AMBIENTAIS BARRAGEM PEDREIRA

7º Relatório Quadrimestral do Programa de Monitoramento da Qualidade das Águas Superficiais e Sedimentos

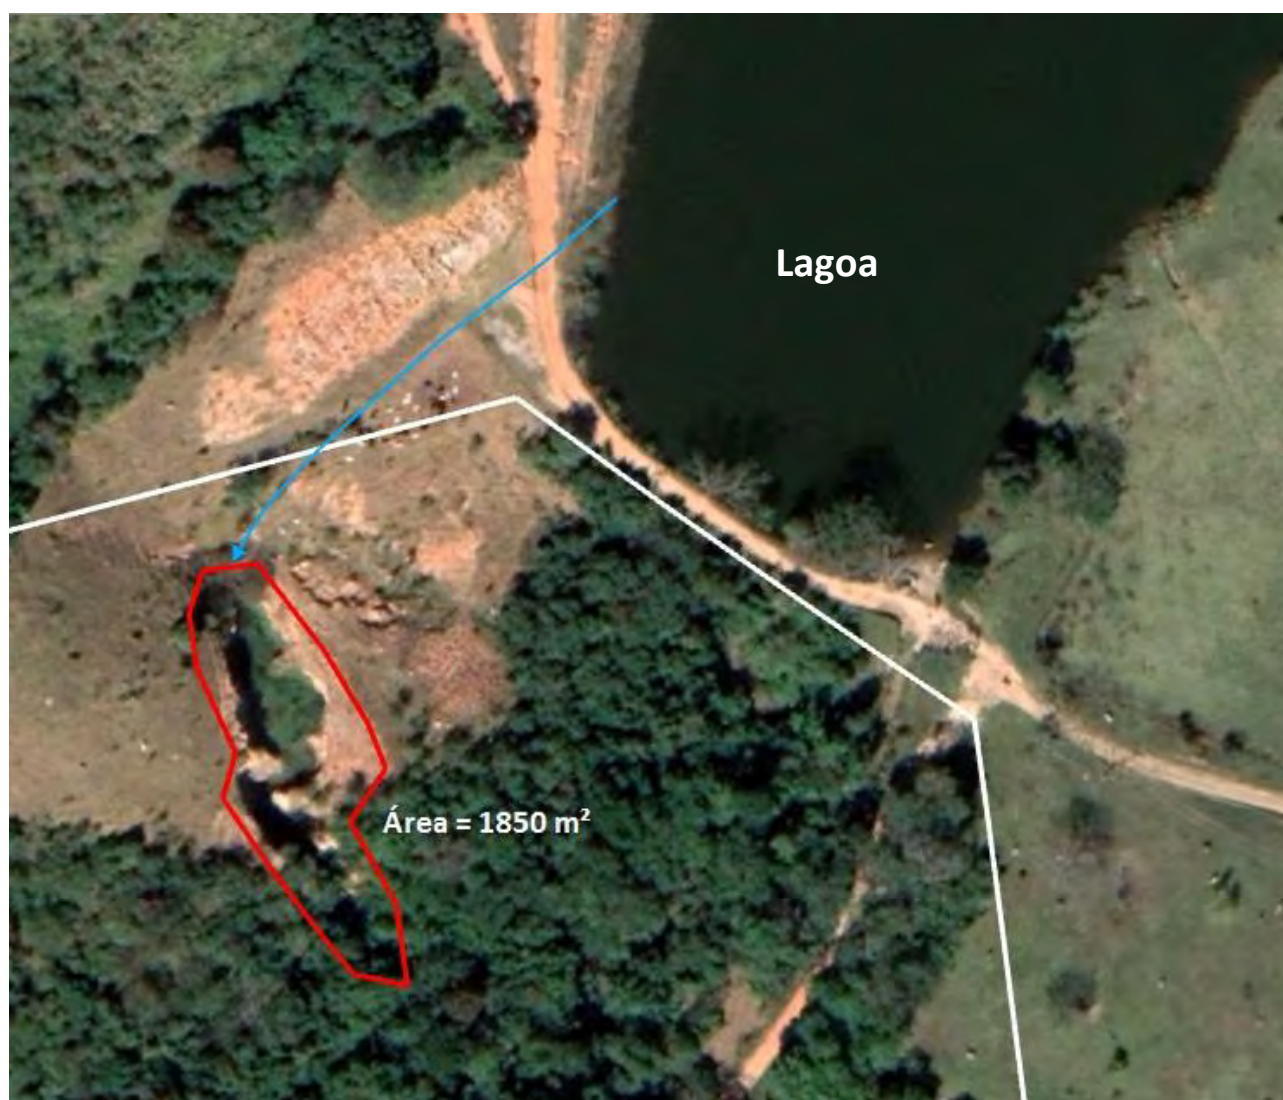
A **Figura 5** abaixo mostra a localização da voçoroca (PA-18) próxima à lagoa artificial da propriedade particular conhecida como Fazenda Palmares. A seta azul representa a manilha para canalização da água do lago.

Figura 5 – Localização da voçoroca, próximo a lago artificial.

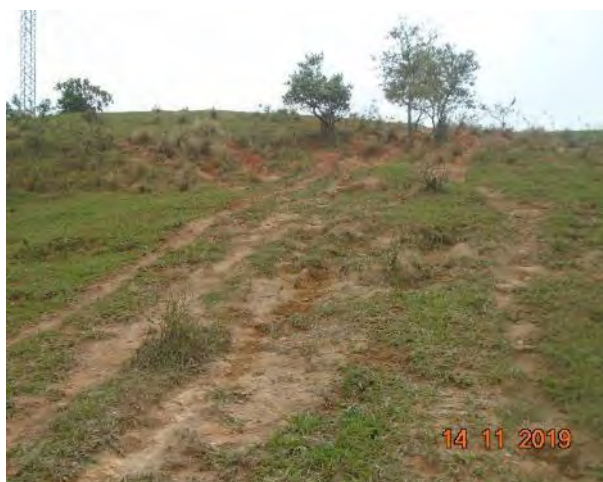
Foto 19- Vista do processo erosivo com formação de sulcos.

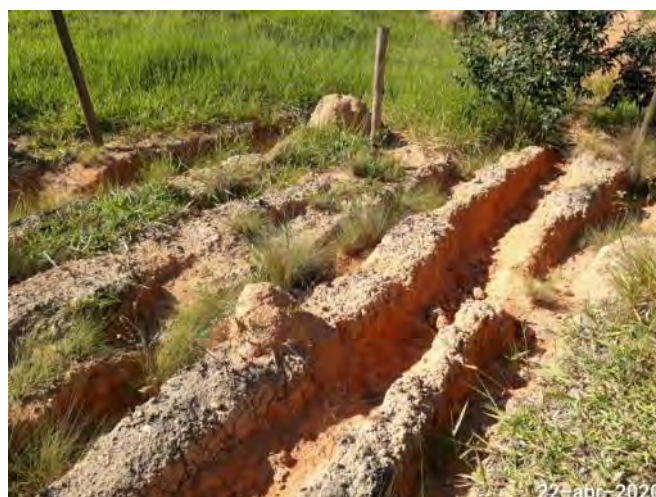
As erosões superficiais, neste ponto, canalizam (**Foto 20**) a água proveniente das precipitações intensificando sua velocidade e o poder de lixiviamento do solo.

Foto 20- Panorama dos de sulcos erosivos formados pela concentração do escoamento.

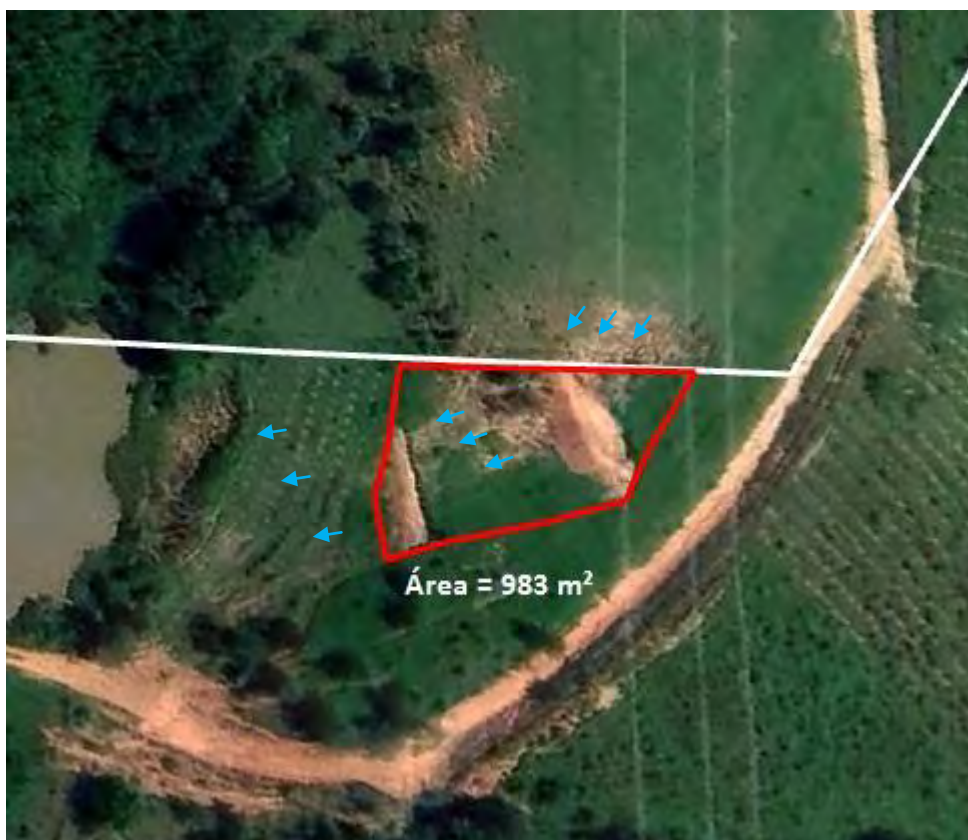
Figura 6 – Área sob a influencia dos fluxos superficiais de água.

A **Figura 6** indica o sentido do fluxo da água superficial que percorre pelo PA-21, cortando a área de plantio consequentemente diminuindo a área disponível para este lote.

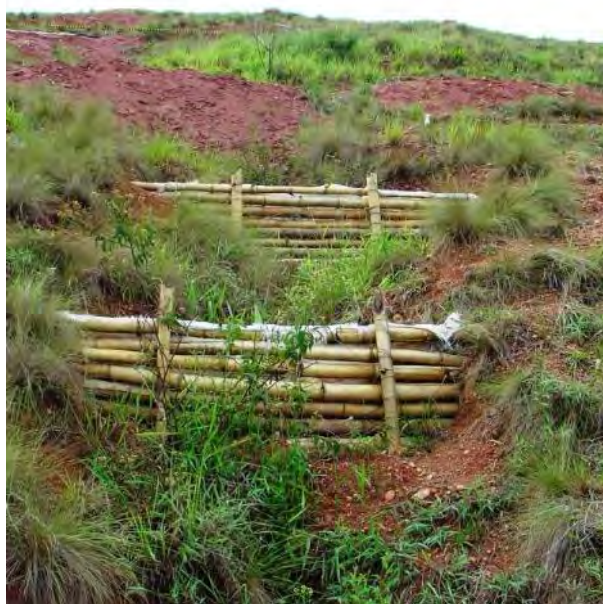
Figura 9 – Exemplo de paliçada com bambu. Fonte: www.embrapa.br.

- c) Em conjunto ao terraceamento, nas áreas de maior declividade e com erosões lineares podem ser instaladas paliçadas (**Figura 9**), para diminuir a velocidade do escoamento pluvial e conter o carreamento de sedimentos. Tal medida permite a estabilização do solo superficial no local e evita que mudas, semente e adubos, sejam arrastados nas primeiras chuvas.

Para fixar as paliçadas, devem-se realizar cortes nas laterais dos canais, sulcos e/ou linhas de drenagem de forma a garantir sua estabilização até que a vegetação se desenvolva. Seus componentes devem ser amarrados com arame de aço inoxidável, deixando as estacas de bambu bem unidas para aumentar a eficiência na retenção de sedimentos e redução da velocidade da água.

Em seguida, acomodam-se sacos de rafia ou algodão cheios de terra ou outros materiais disponíveis na área e que sirvam para absorver o impacto da água que atravessa a paliçada. É importante destacar que o uso desses materiais impede que a água faça um buraco após a paliçada, comprometendo a sua estrutura.

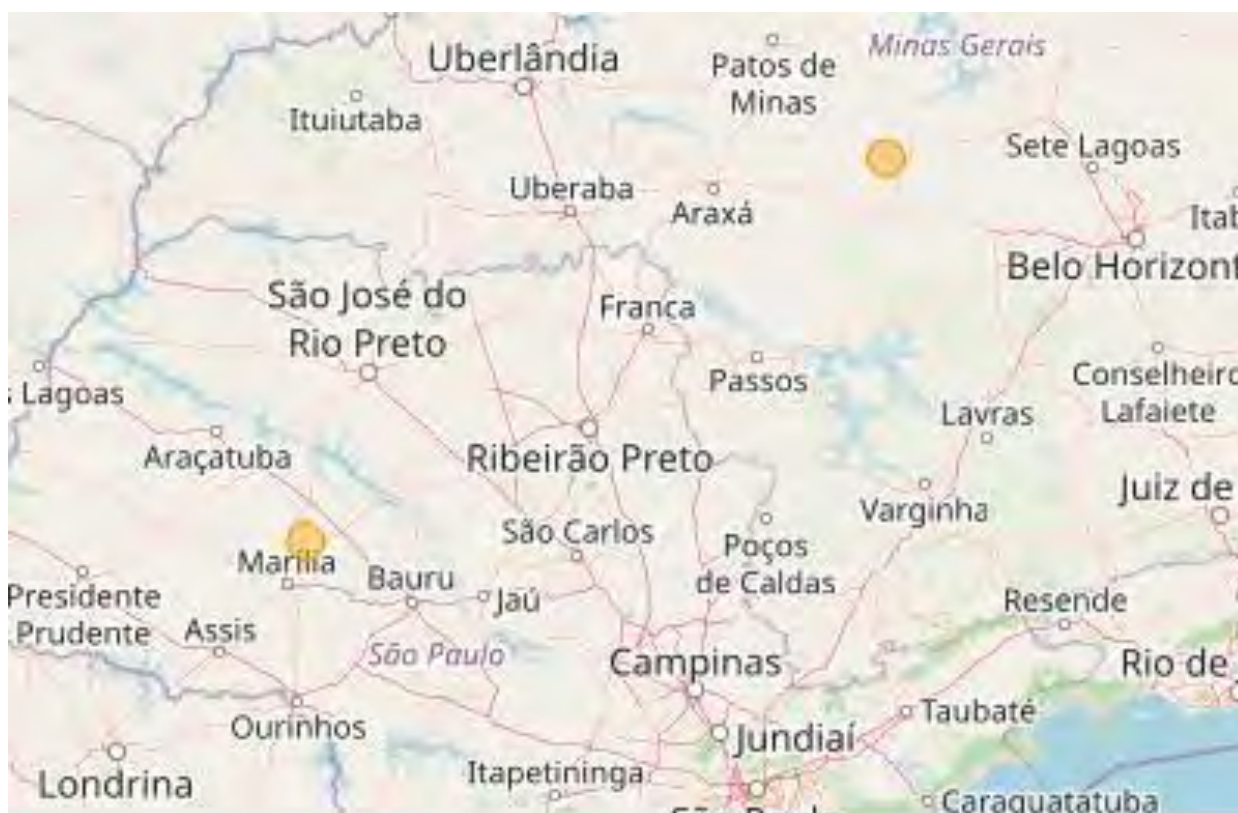
A **Figura 3**, apresenta o mapa da sismicidade no entorno do empreendimento, a partir do banco de dados do site do Instituto de Astronomia, Geofísica e Ciências Atmosféricas – *Centro de Sismologia da USP* (<http://www.sismo.iag.usp.br> - acesso em 05/01/2020), integrante da Rede Sismográfica Brasileira, a qual indica em círculos, na cor laranja, a ocorrência de sismos.

Figura 3 - Ocorrências de sismos no período de 01 janeiro a 30 de abril de 2021.

É importante salientar que sismos abaixo da magnitude 3,0 Mb – microssismos, não são perceptíveis para humanos, apenas instrumentos científicos (sismógrafos) podem detectar, portanto não causam danos às edificações.

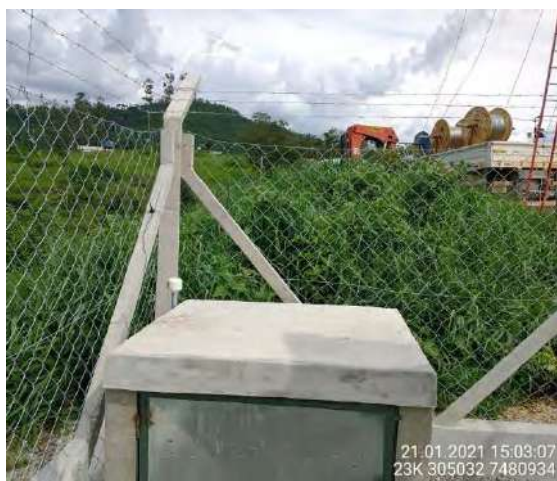
É importante mencionar que durante as atividades do setor de produção, o maquinário utilizado gera impactos na superfície e subsuperfície do terreno, registrados no aparelho, porém são diferenciados durante a análise dos dados, como por exemplo, no dia 21/01/2021 quando a equipe de meio físico realizou uma atividade de manutenção na antena do equipamento, concomitante a esta atividade, a produção estava movimentando o caminhão munck, conforme as **Fotos 1 e 2** abaixo.

Foto 1 – Caminhão munck próximo a ES-BP. (Data: 21/01/2021).

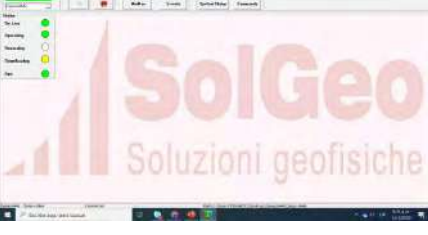
<p>Verificação de conexão com o modem utilizando comando ping</p>	<p>Acesso à direção IP privada</p>	<p>Conexão remota ao Sismógrafo série S/N 0446</p>

<p>Conexão remota ao Sismógrafo série S/N 0446</p>	<p>Visualização de Evento</p>	<p>Visualização de parâmetros do software</p>

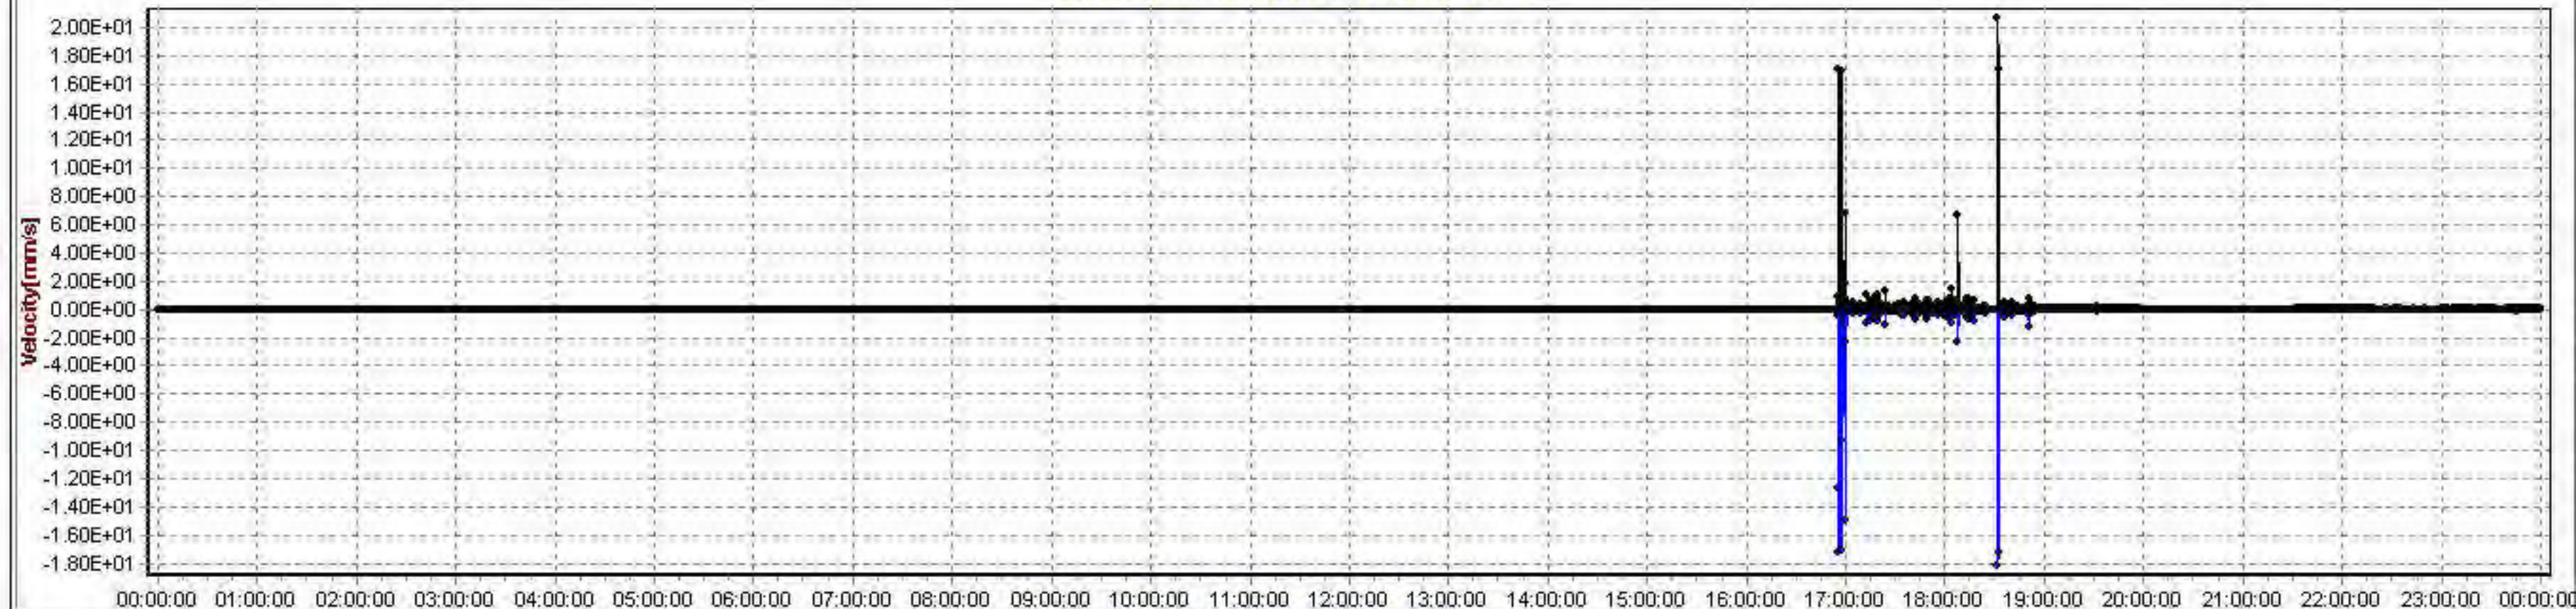
Number of Events: 0
 N° Peaks surpassing
 Threshold: 2

Maximum signal recorded:
 Value: 22.5365 [mm/s]
 Hour: 16:55:29.000
 Channel: V1-Z

Channel: V1-X
 N° Peaks surpassing: 1
 Max Peak:
 Value: 20.6635 [mm/s]
 Hour: 18:31:55.000

Channel: V1-Y
 N° Peaks surpassing: 0
 Max Peak:
 Value: 17.0116 [mm/s]
 Hour: 18:31:55.000

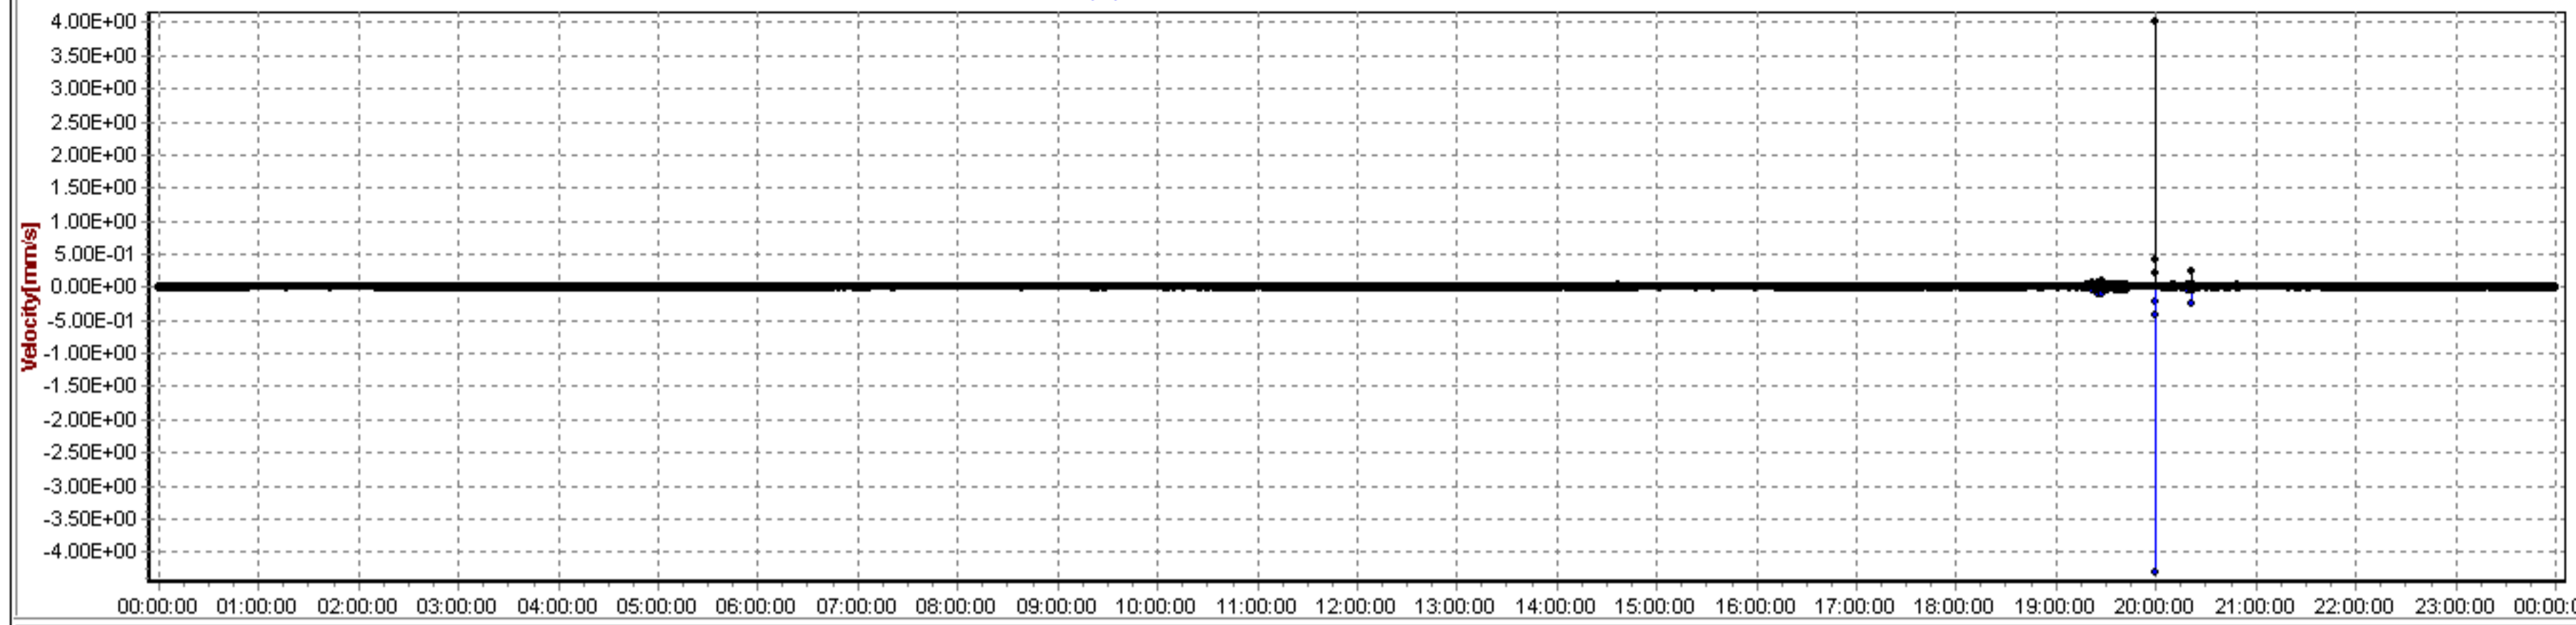
Number of Events: 0
N° Peaks surpassing
Threshold: 0

Maximum signal recorded:
Value: 4.0122 [mm/s]
Hour: 19:59:49.000
Channel: V1-X

Channel: V1-X
N° Peaks surpassing: 0
Max Peak:
Value: 4.0122 [mm/s]
Hour: 19:59:49.000

Channel: V1-Y
N° Peaks surpassing: 0
Max Peak:
Value: 3.8860 [mm/s]
Hour: 19:59:49.000

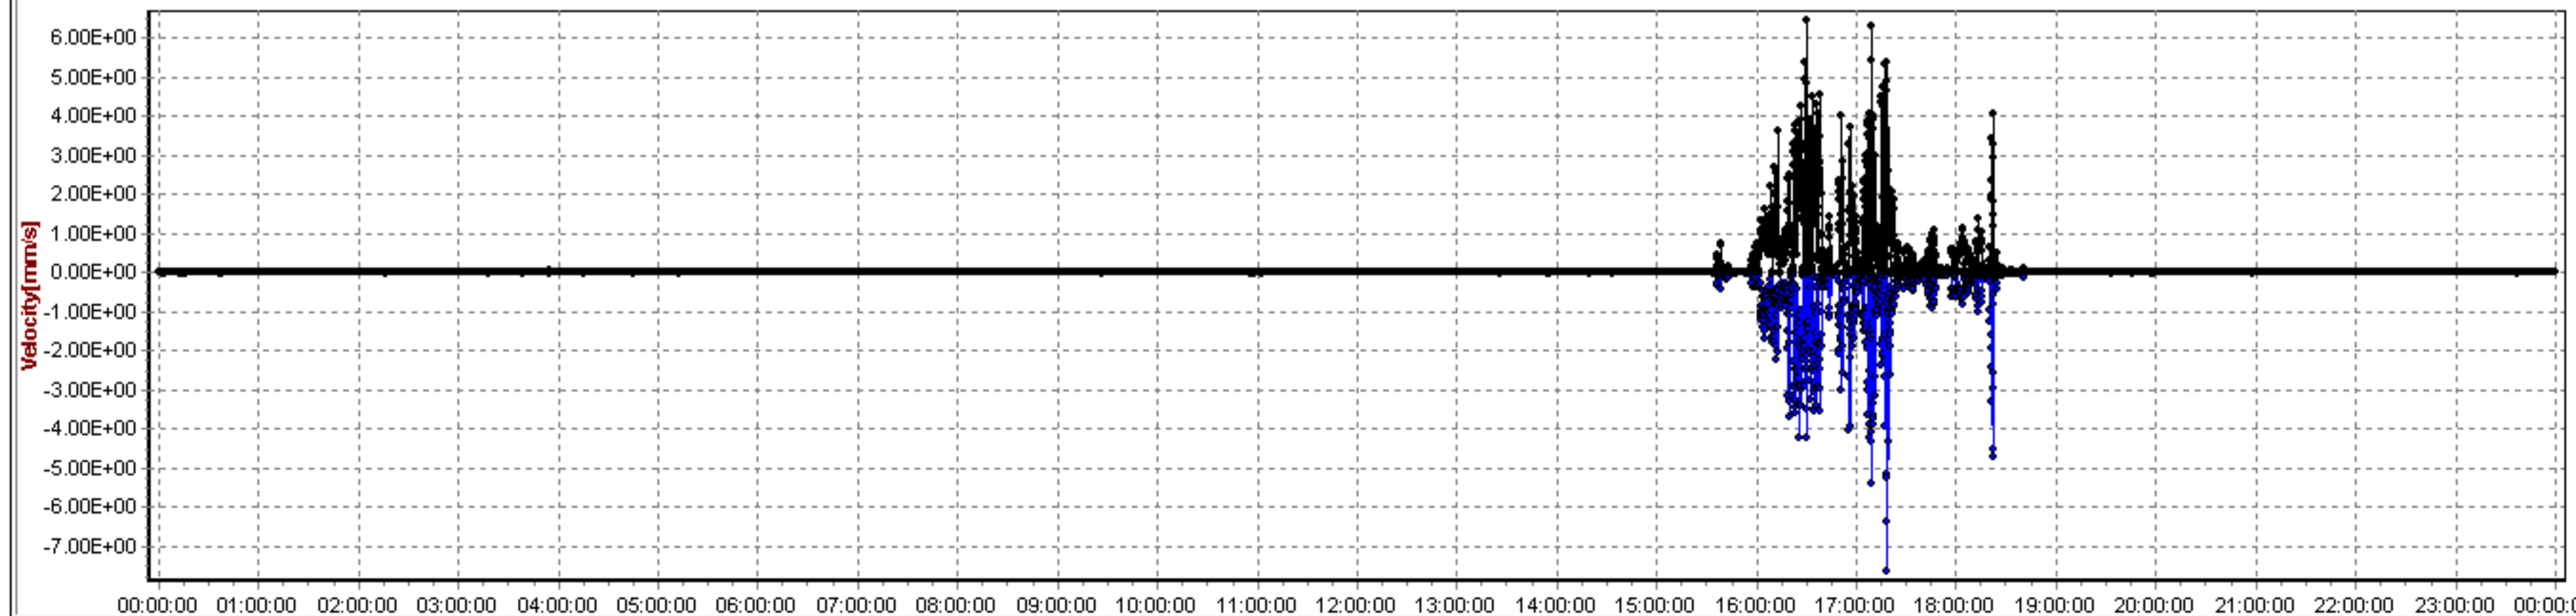
Period:
 Day: 29/01/2021
 From: 00:00:00.000
 To: 00:00:00.000

Thresholds :
 V1-X: 20.0000 [mm/s]
 V1-Y: 20.0000 [mm/s]
 V1-Z: 20.0000 [mm/s]

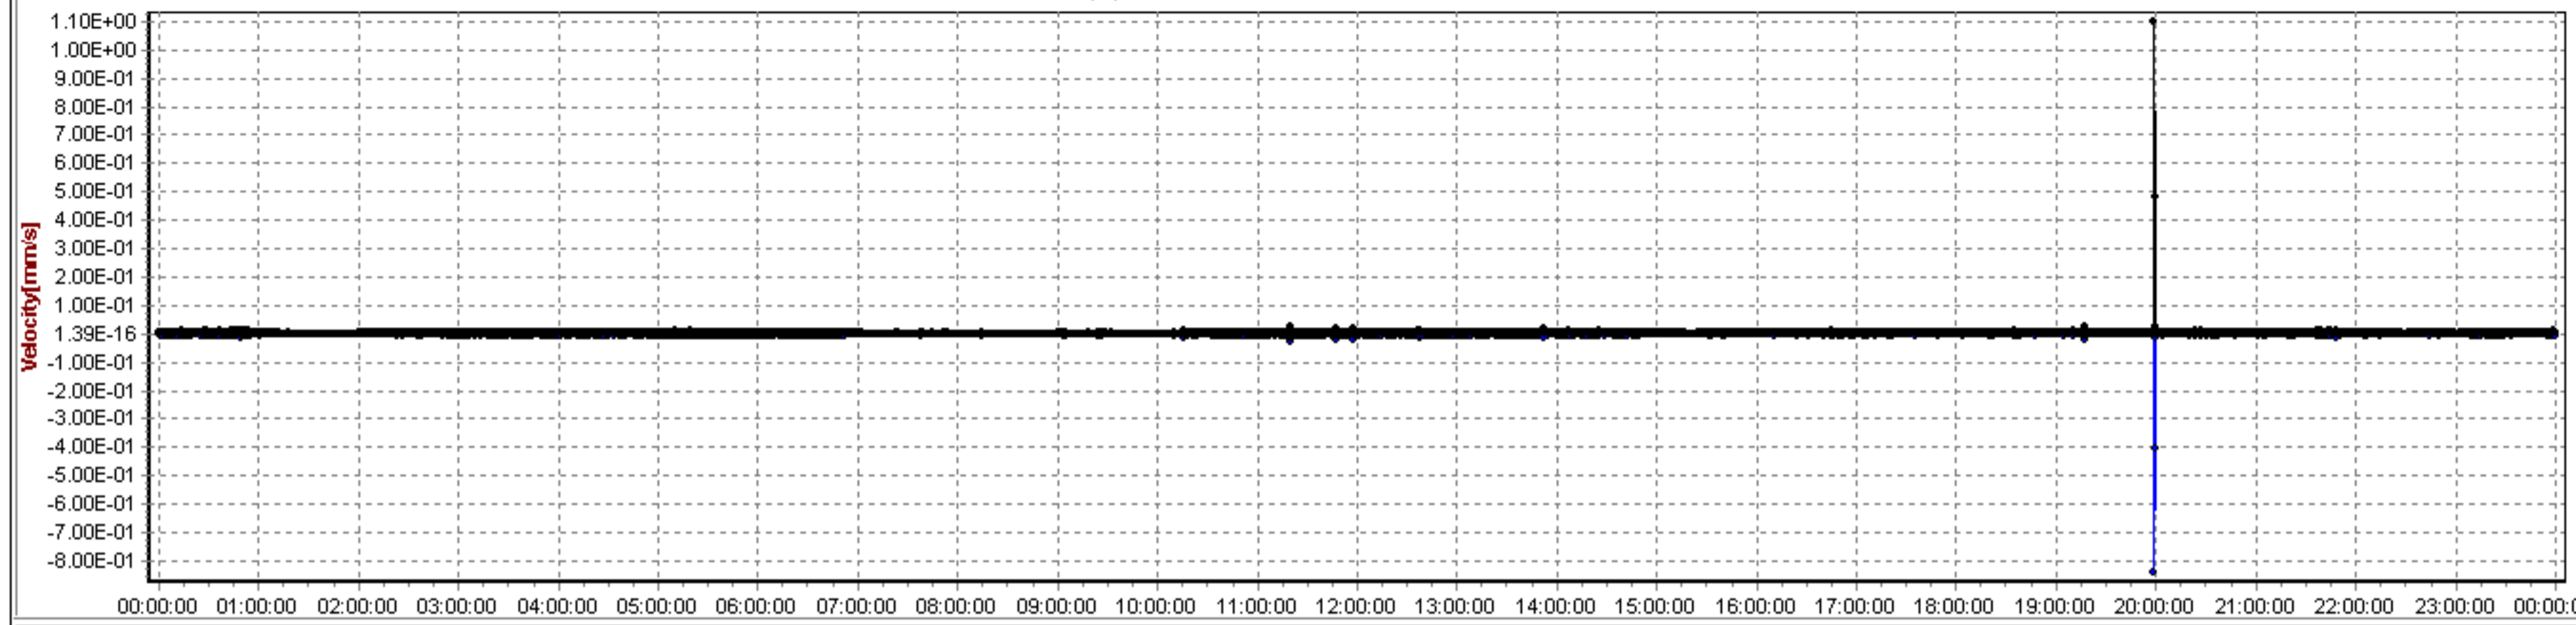
Number of Events: 0
N° Peaks surpassing
Threshold: 0

Maximum signal recorded:
Value: 1.0989 [mm/s]
Hour: 19:58:59.000
Channel: V1-X

Channel: V1-X
N° Peaks surpassing: 0
Max Peak:
Value: 1.0989 [mm/s]
Hour: 19:58:59.000

Channel: V1-Y
N° Peaks surpassing: 0
Max Peak:
Value: 0.9701 [mm/s]
Hour: 19:58:59.000

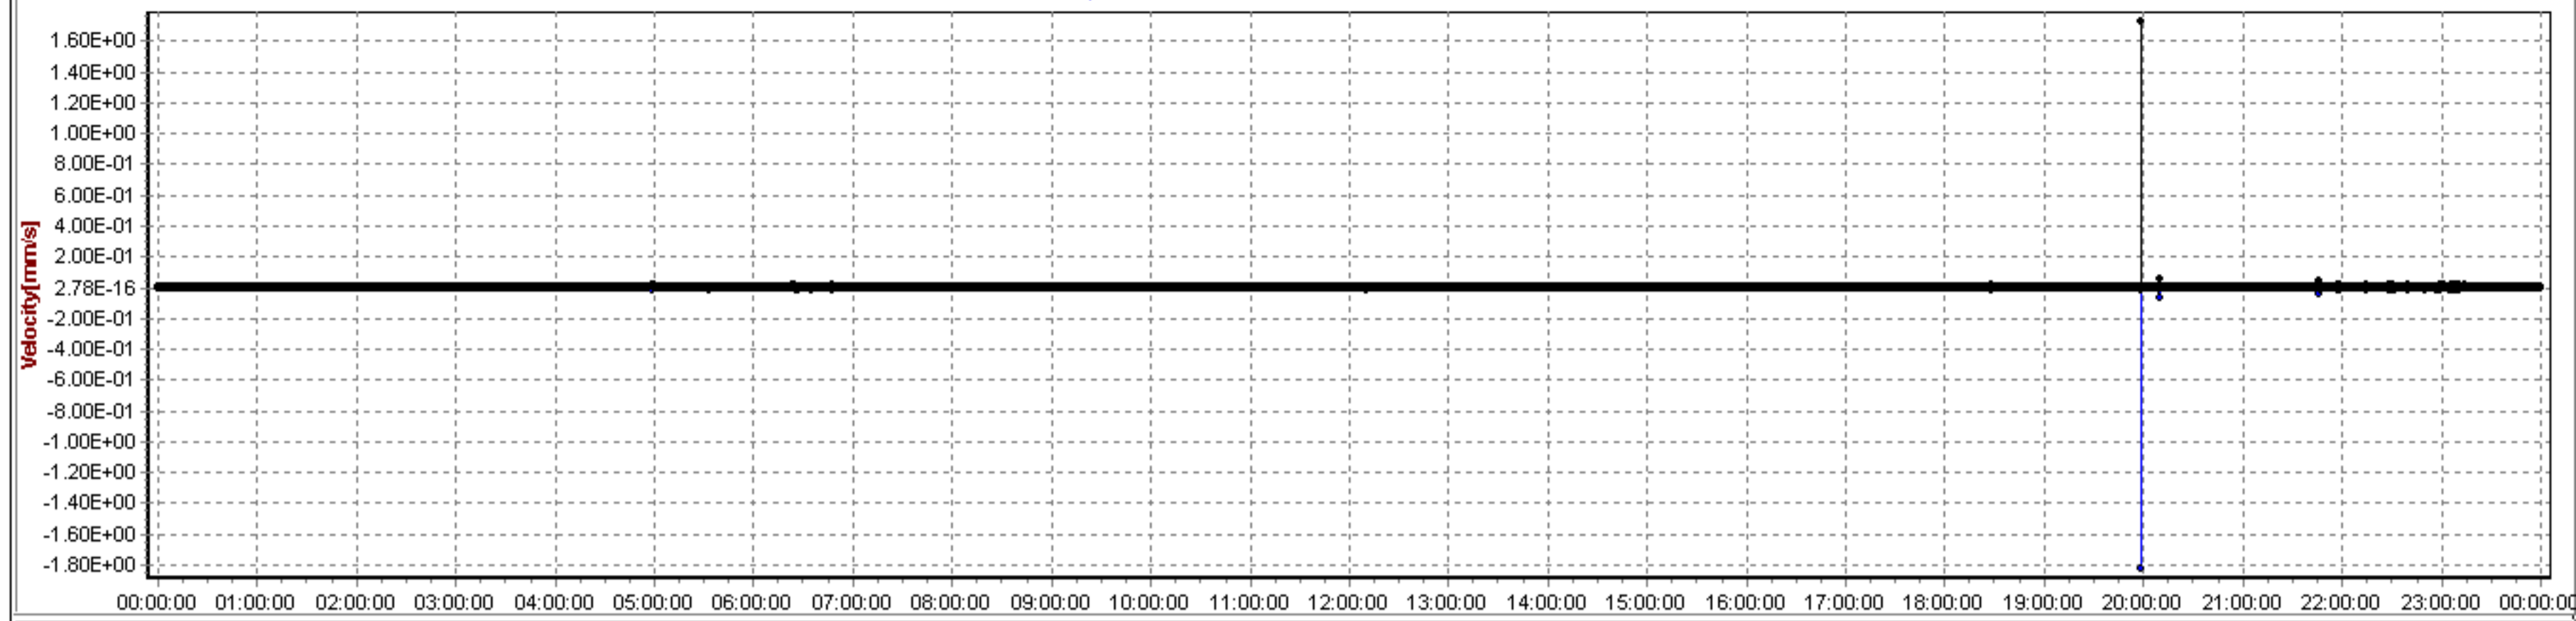
Number of Events: 0
N° Peaks surpassing
Threshold: 0

Maximum signal recorded:
Value: 1.7465 [mm/s]
Hour: 19:58:29.000
Channel: V1-Y

Channel: V1-X
N° Peaks surpassing: 0
Max Peak:
Value: 1.7271 [mm/s]
Hour: 19:58:29.000

Channel: V1-Y
N° Peaks surpassing: 0
Max Peak:
Value: 1.7465 [mm/s]
Hour: 19:58:29.000
