BARRAGEM PEDREIRA

8º Relatório Quadrimestral do Programa de Controle Ambiental das Obras

0322-01-AS-RQS-0008-R02-PCA

**Maio a Agosto
2021**

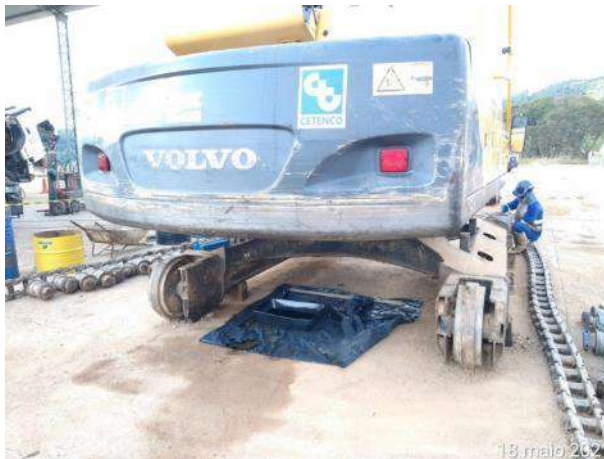
Foto 121– Acionamento do plano de contingência em vazamento de equipamento. (Data:18/05/2021)

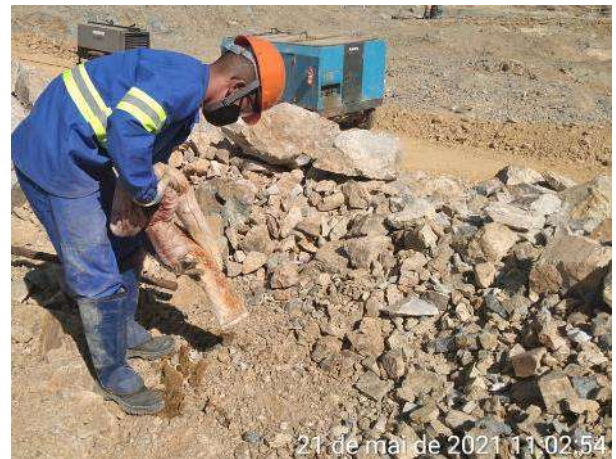
Foto 122– Acionamento do plano de contingência em vazamento de equipamento. (Data:21/05/2021)

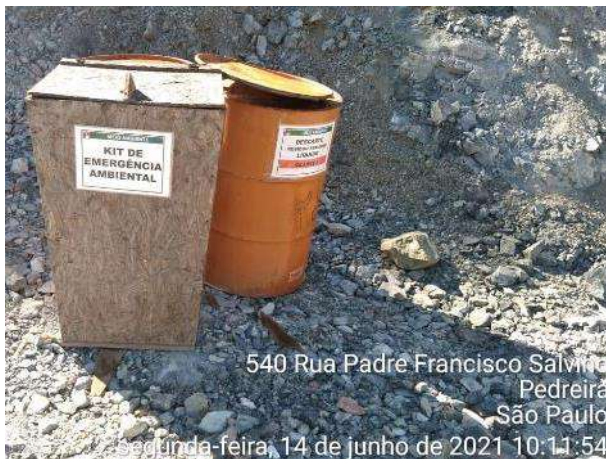
Foto 123– Kit de emergência ambiental disponível na frente de serviço da injeção. (Data:14/06/2021)

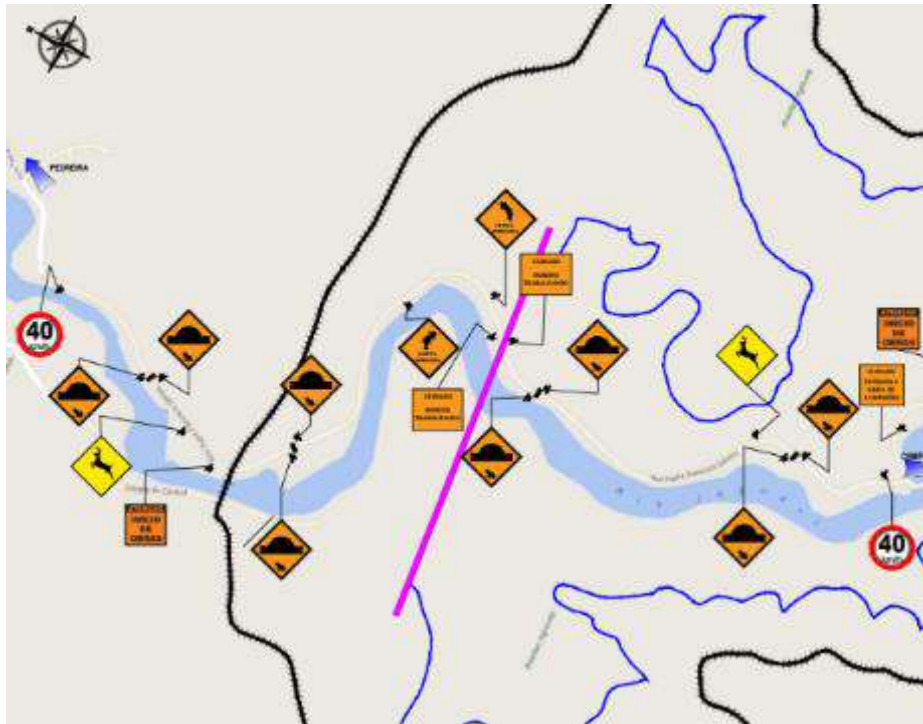
Figura 16–Plano de sinalização.

Nas vias de acesso à obra, foram mantidas e intensificadas as sinalizações de advertência de movimentação de máquinas, de velocidade, de curvas, de homens trabalhando, entre outras, seguindo o plano aprovado junto à prefeitura municipal, conforme já apresentado no Primeiro Relatório Quadrimestral.

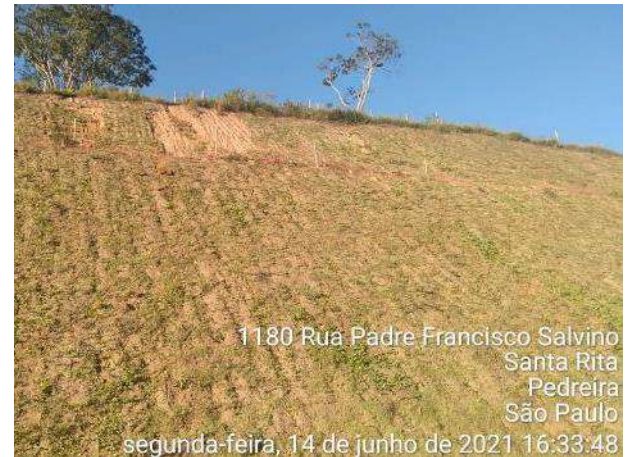
Foto 353– Inspeção de talude na MD03.
(Data:14/06/2021)

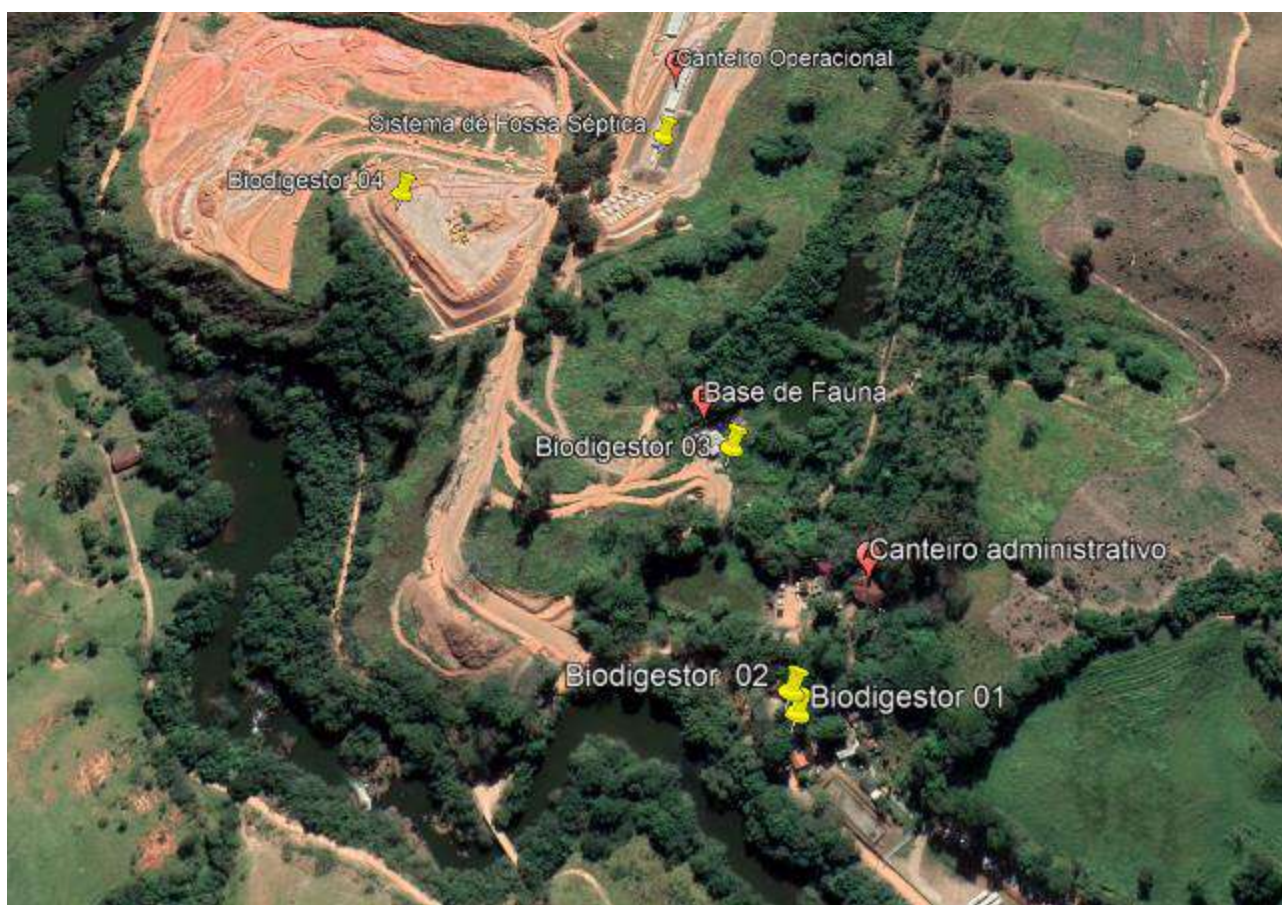
Figura 19-Localização dos sistemas de tratamento de efluente doméstico.

Na figura a seguir são apresentados os locais de instalação dos biodigestores e sistema de fossa séptica.

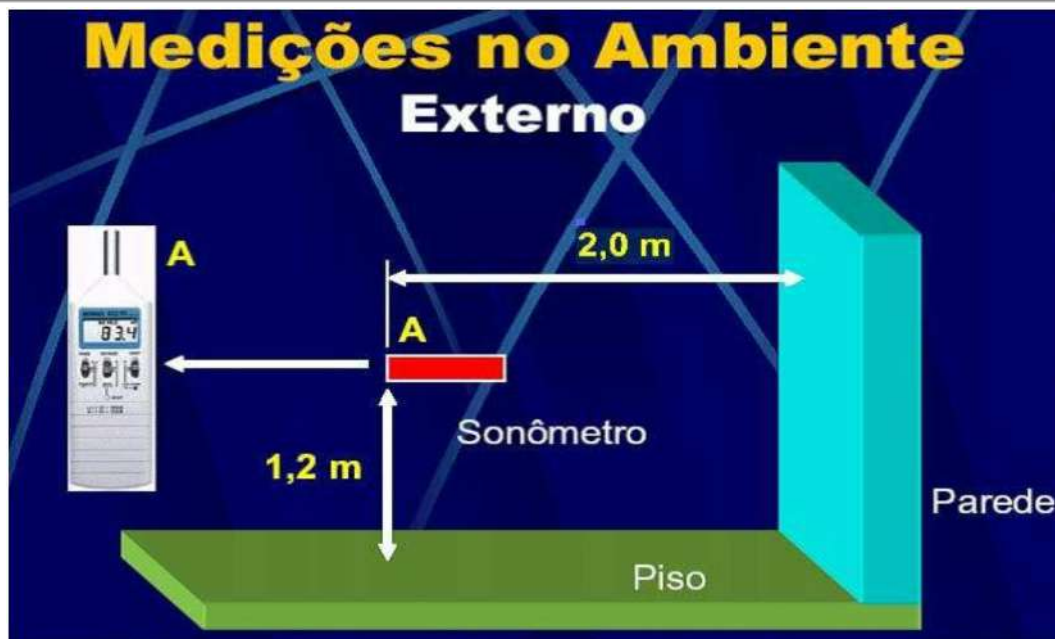
Figura 1 - Condições básicas para medições de nível de ruído em ambientes externos.

As medições serão realizadas de acordo com as condições sugeridas na NBR 10.151, a qual determina que, para medições em ambiente externo estas sejam realizadas 1,2 metros acima do solo e, no mínimo, 2,0 metros distantes de paredes, outros edifícios ou superfícies refletoras, conforme esquema abaixo. Sons não desejados, como ruído de interferência elétrica ou de fontes estranhas, serão evitados, bem como medições em condições climáticas extremas.

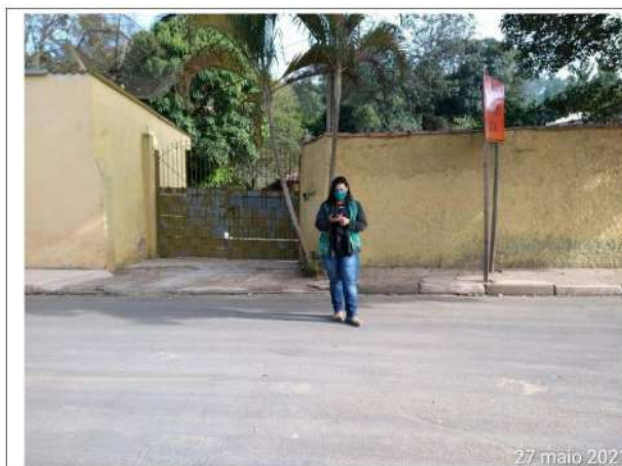
Foto 1 – Monitoramento de ruído ambiental - PMR 01. (Data:27/05/2021)

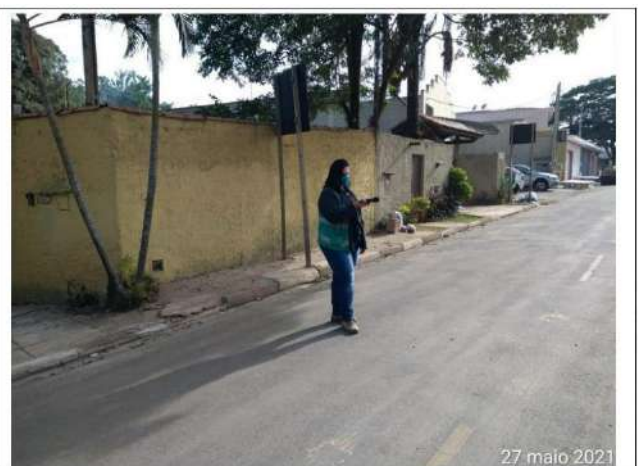
Foto 2– Monitoramento de ruído ambiental - PMR 01. (Data:27/05/2021)

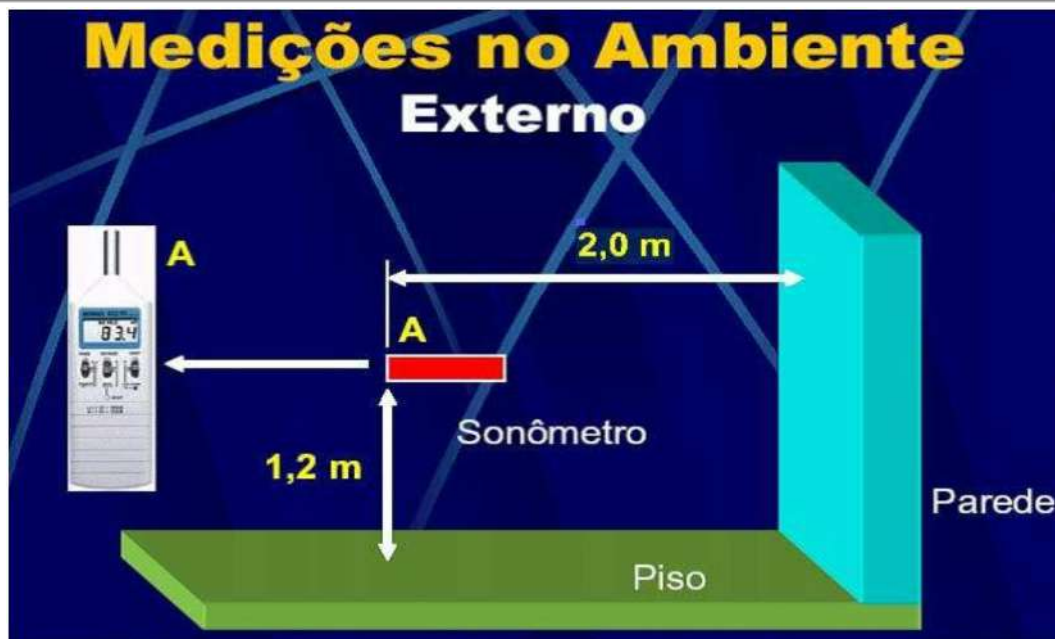
Figura 1 - Condições básicas para medições de nível de ruído em ambientes externos.

As medições serão realizadas de acordo com as condições sugeridas na NBR 10.151, a qual determina que, para medições em ambiente externo estas sejam realizadas 1,2 metros acima do solo e, no mínimo, 2,0 metros distantes de paredes, outros edifícios ou superfícies refletoras, conforme esquema abaixo. Sons não desejados, como ruído de interferência elétrica ou de fontes estranhas, serão evitados, bem como medições em condições climáticas extremas.

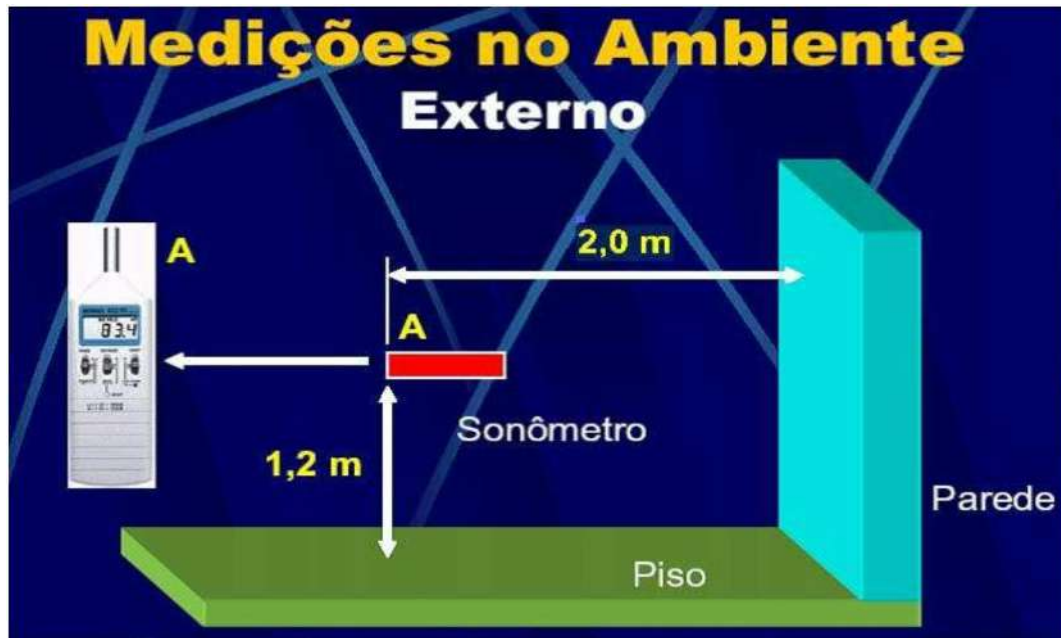
Figura 1 - Condições básicas para medições de nível de ruído em ambientes externos.

As medições serão realizadas de acordo com as condições sugeridas na NBR 10.151, a qual determina que, para medições em ambiente externo estas sejam realizadas 1,2 metros acima do solo e, no mínimo, 2,0 metros distantes de paredes, outros edifícios ou superfícies refletoras, conforme esquema abaixo. Sons não desejados, como ruído de interferência elétrica ou de fontes estranhas, serão evitados, bem como medições em condições climáticas extremas.

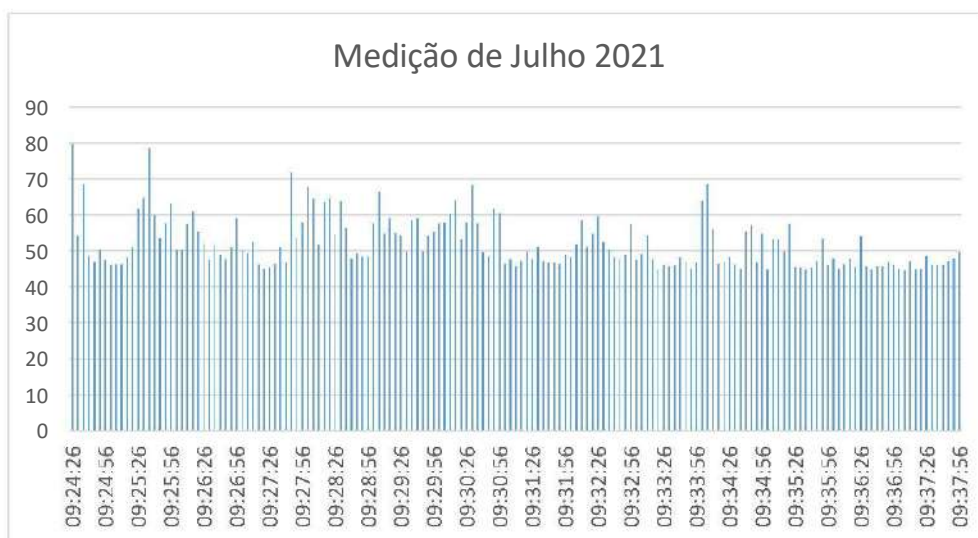
GRÁFICO

Observações: Ruídos provenientes da fábrica de móveis planejados, trânsito e atividades da população local.

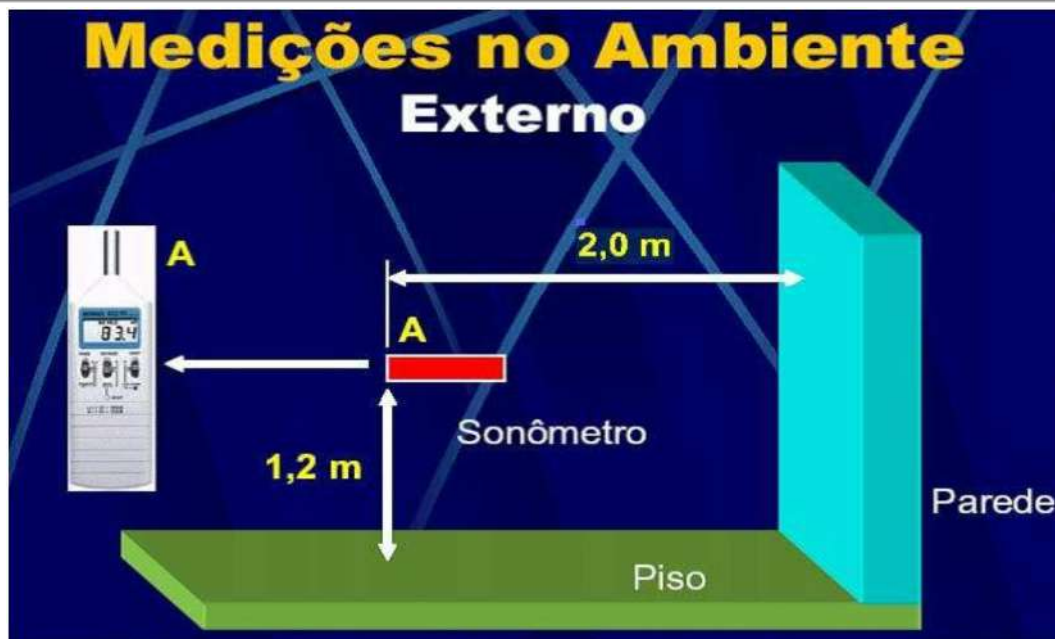
Figura 1 - Condições básicas para medições de nível de ruído em ambientes externos.

As medições serão realizadas de acordo com as condições sugeridas na NBR 10.151, a qual determina que, para medições em ambiente externo estas sejam realizadas 1,2 metros acima do solo e, no mínimo, 2,0 metros distantes de paredes, outros edifícios ou superfícies refletoras, conforme esquema abaixo. Sons não desejados, como ruído de interferência elétrica ou de fontes estranhas, serão evitados, bem como medições em condições climáticas extremas.
