CANALIZAÇÃO DO RIO BAQUIRIVU GUAÇU- ETAPA 2

SUPERVISÃO DA OBRA DE
CANALIZAÇÃO DO RIO BAQUIRIVU
GUACU

RELATÓRIO DE VISITA EXTERNA
VISTORIA CETESB

12 de agosto de 2021

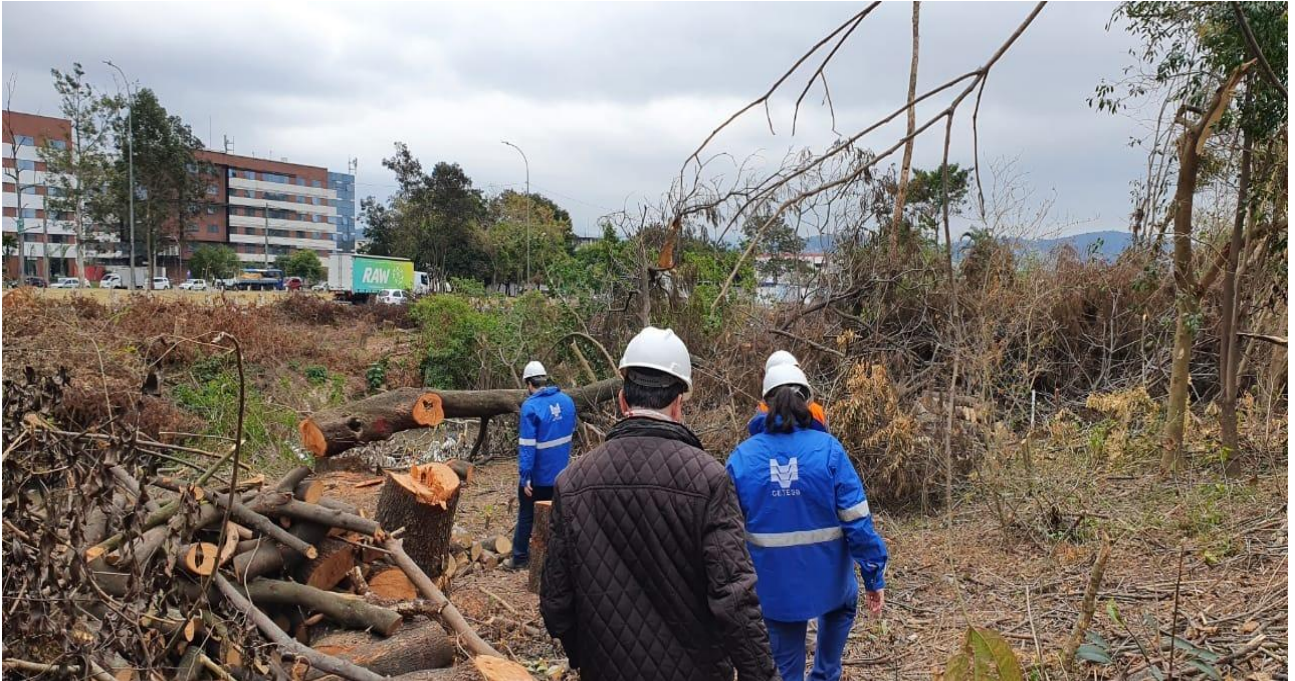
Por fim, foi realizada a vistoria na parcela 11, qual estava ocorrendo a supressão da ASV nº 31890/2021. Foram realizadas algumas perguntas referentes a execução da supressão, quais foram respondidas abertamente.

Foto 1: Vistoria CETESB, parcela 11 de supressão

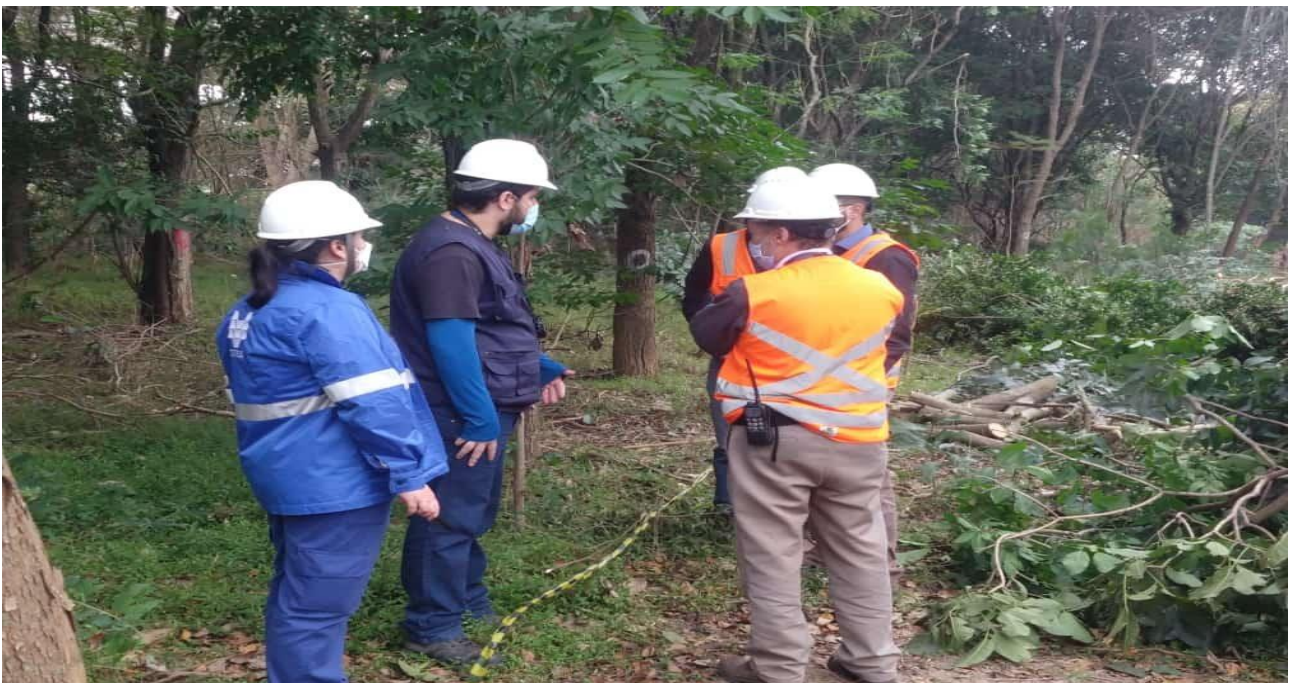
Foto 2: Vistoria CETESB, parcela 11 de supressão

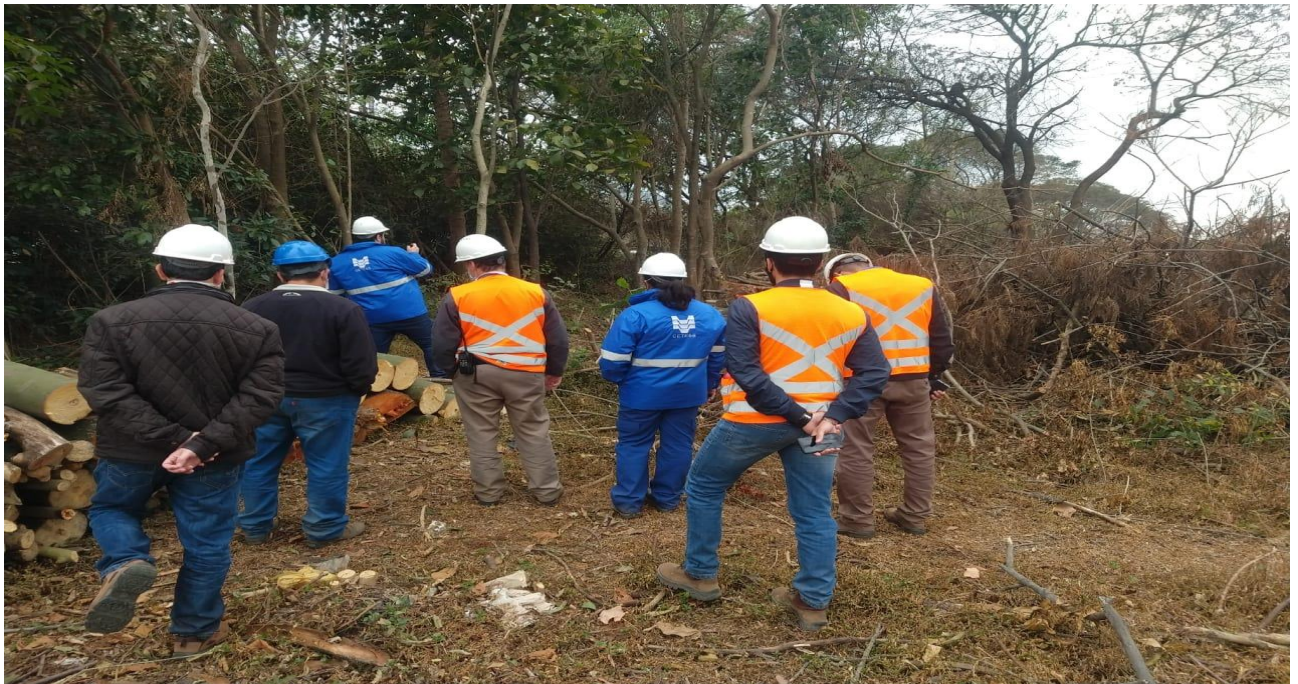
Foto 3: Vistoria CETESB, parcela 09 de supressão

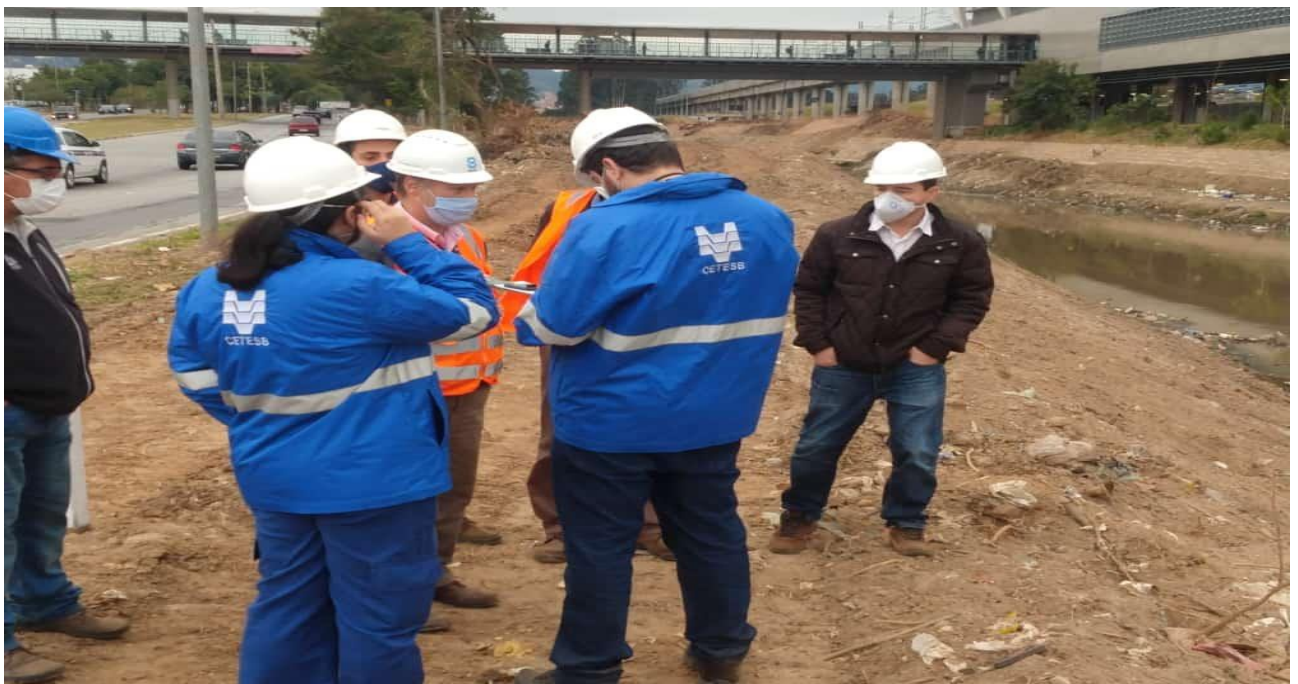
Foto 4: Vistoria CETESB, parcela 4 de supressão

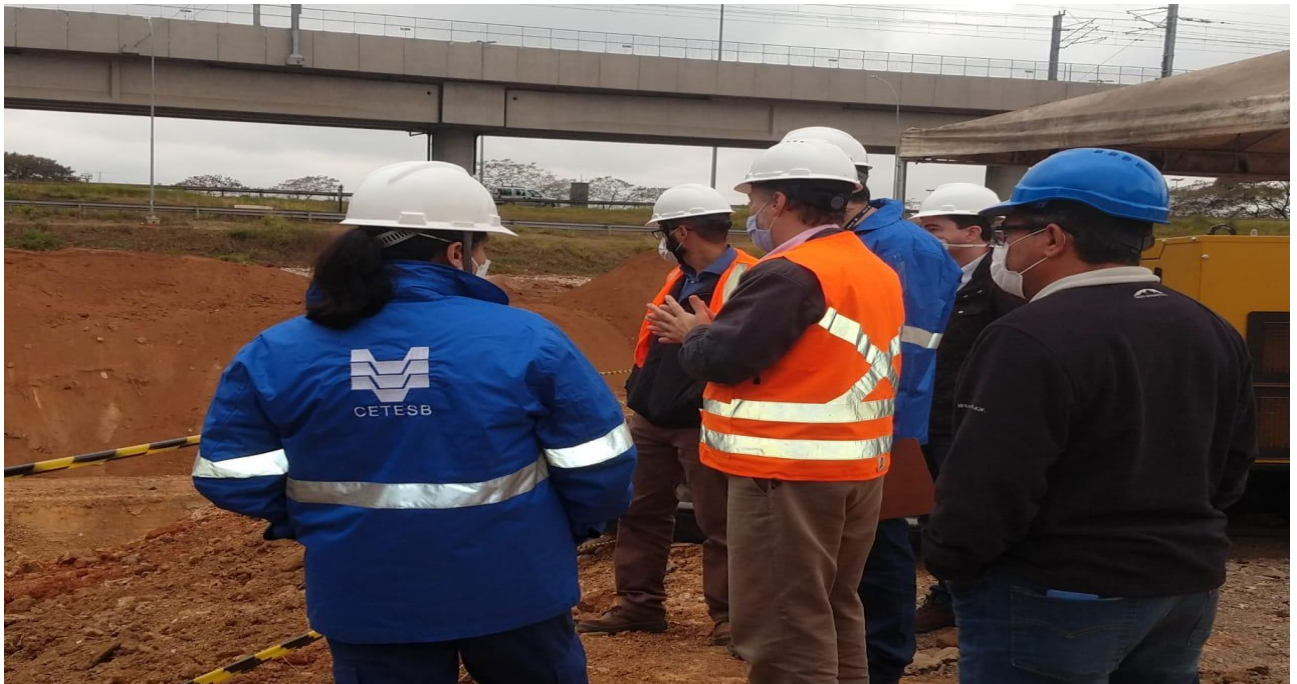
Foto 5: Vistoria CETESB, parcela 2A de supressão e Canteiro operacional

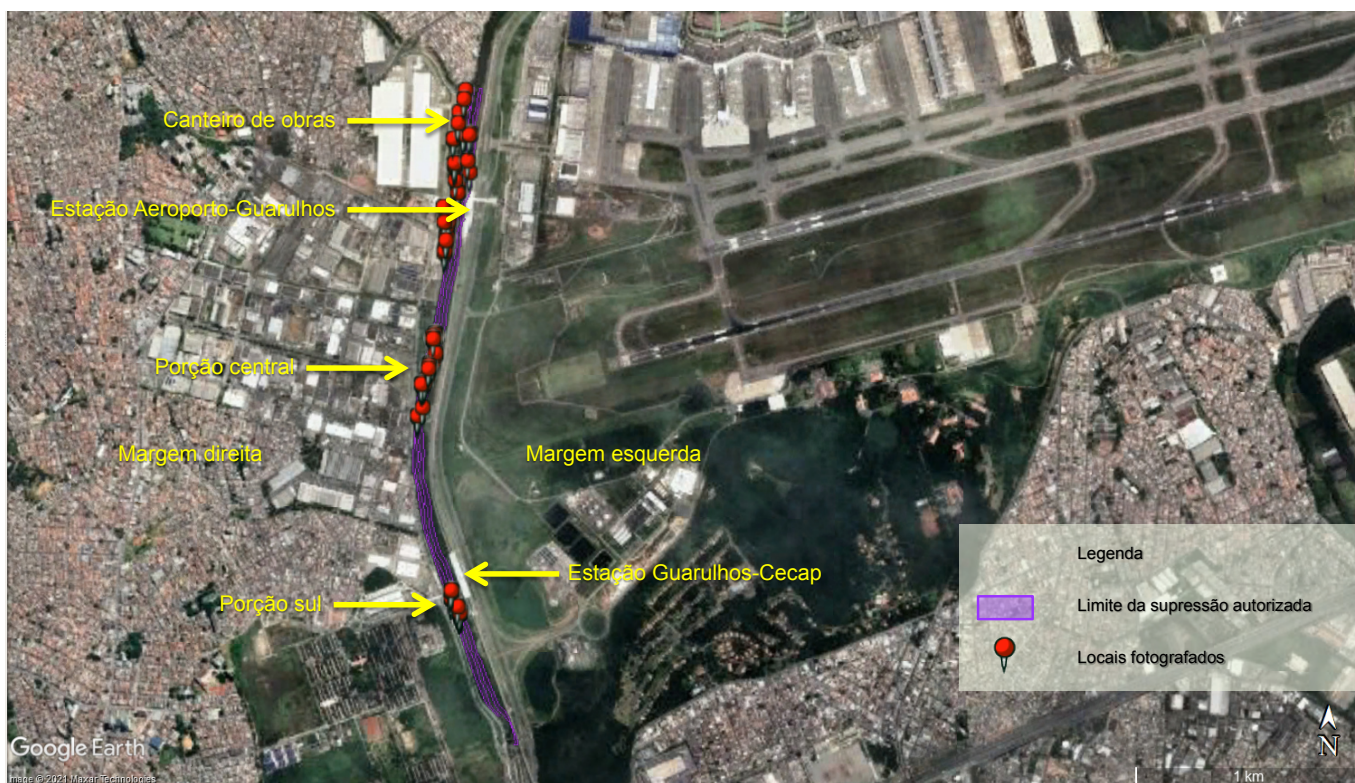
Figura 1: Imagem de satélite com identificação (pontos em vermelho) dos locais visitados nas áreas de implantação da 2ª etapa das obras de canalização do rio Baquirivu Guaçu (roxo).

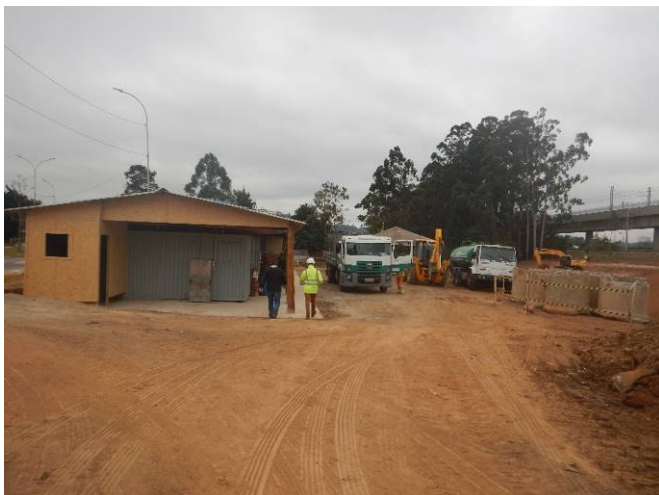
A vistoria teve início na área de instalação do canteiro de obras, localizado na extremidade norte do trecho da canalização, entre a av. Natalia Zarif, o córrego Cachoeirinha e o rio Baquirivu Guaçu. O canteiro conta com estrutura para estoque de materiais, escritório, almoxarifado, refeitório, vestiários, etc. (fotos 1 e 2). As intervenções necessárias para implantação do canteiro de obras foram contempladas pela Autorização nº 38393/2021.

Foto 1: Canteiro de obras (Autorização nº 38393/2021).

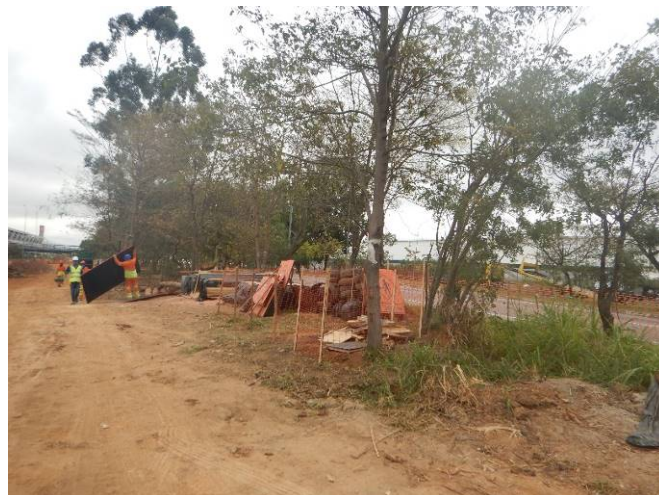
Foto 2: Área autorizada para implantação do canteiro de obras (Autorização nº 38393/2021).

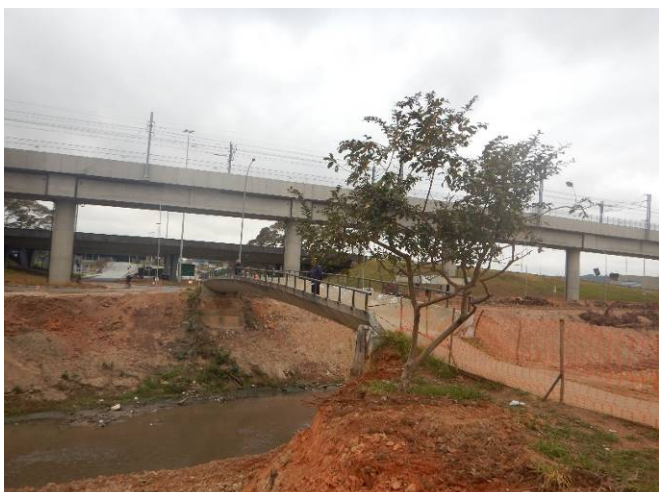
Próxima à estação Aeroporto-Guarulhos (Linha 13 da CPTM), foi observada a passagem aérea existente para pedestres sobre o rio Baquirivu Guaçu (foto 3). Conforme informado, a passagem será mantida durante as obras de canalização, e caso necessário, será adequada no decorrer da implantação do empreendimento. Deste ponto, foi possível observar o início da movimentação de solo no leito e margens do rio Baquirivu Guaçu para instalação de ensecadeira (foto 4).

Foto 3: Passagem aérea existente sobre o rio Baquirivu Guaçu, próxima à estação Aeroporto-Guarulhos.

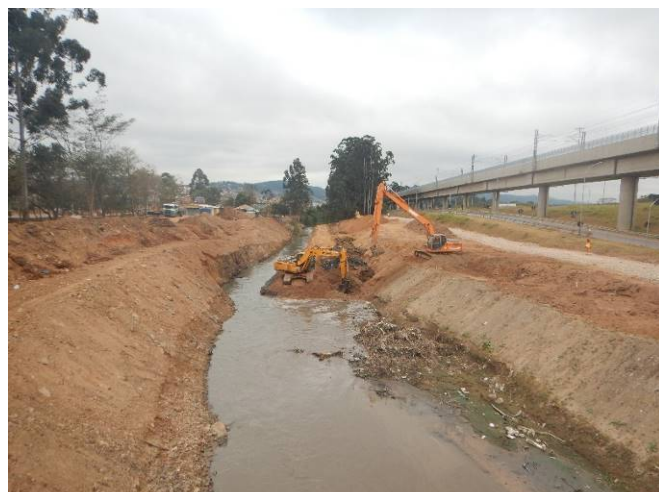
Foto 4: Instalação de ensecadeira - vista a jusante a partir da passagem aérea existente sobre o rio Baquirivu Guaçu, próxima à estação Aeroporto-Guarulhos.

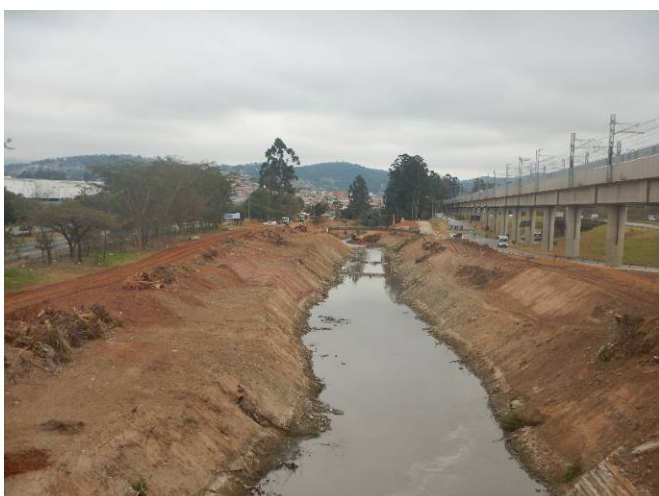
A partir da passarela localizada sobre o rio Baquirivu Guaçu da estação Aeroporto-Guarulhos, foi observada a execução das intervenções abrangidas pela Autorização nº 31890/2021 (fotos 5 a 6). Verificou-se a deposição temporária do material oriundo da supressão de vegetação e limpeza do terreno na porção norte da margem direita do rio (foto 7).

Foto 5: Margens do rio Baquirivu Guaçu - vista a jusante a partir da estação Aeroporto-Guarulhos.

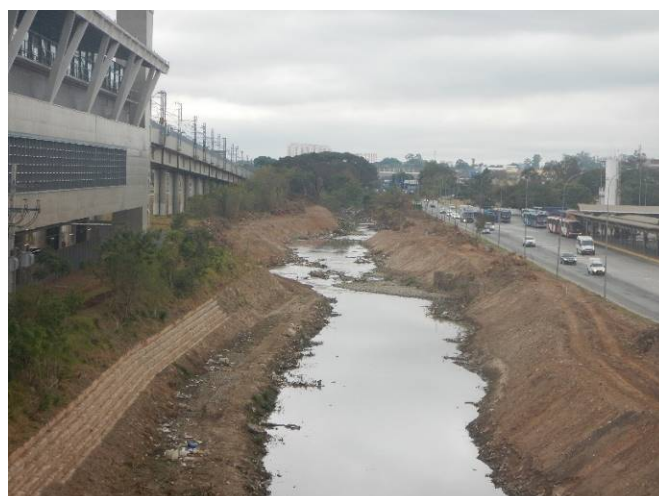
Foto 6: Margens do rio Baquirivu Guaçu - vista a montante a partir da estação Aeroporto-Guarulhos.

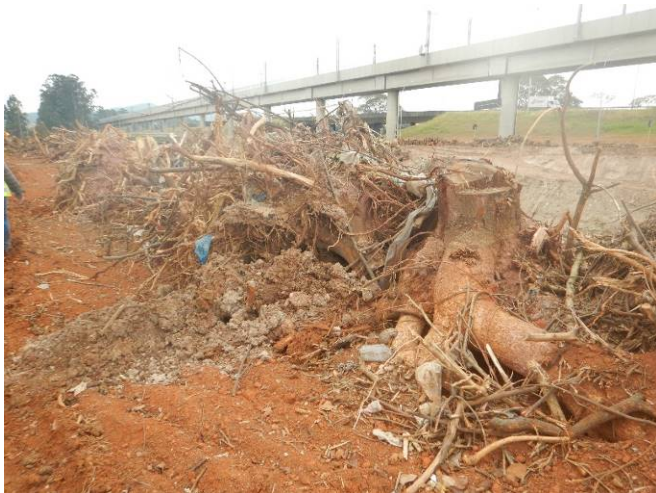
Foto 7: Deposição temporária do material oriundo da supressão de vegetação e limpeza do terreno na porção norte da margem direita do rio Baquirivu Guaçu (Autorização nº 31890/2021).

- Apresentar, antes do início da interdição parcial de trecho da av. Natalia Zarif, anuência emitida pela prefeitura municipal de Guarulhos, relativa à interdição pretendida, bem como aprovação do Plano de Tráfego pelos órgãos municipais e concessionárias competentes;
- Incluir, nos Relatórios Quadrimestrais de acompanhamento do Subprograma de Controle e Minimização da Supressão de Vegetação, a comprovação da destinação adequada do material lenhoso e galharia fina resultante das atividades de supressão de vegetação.

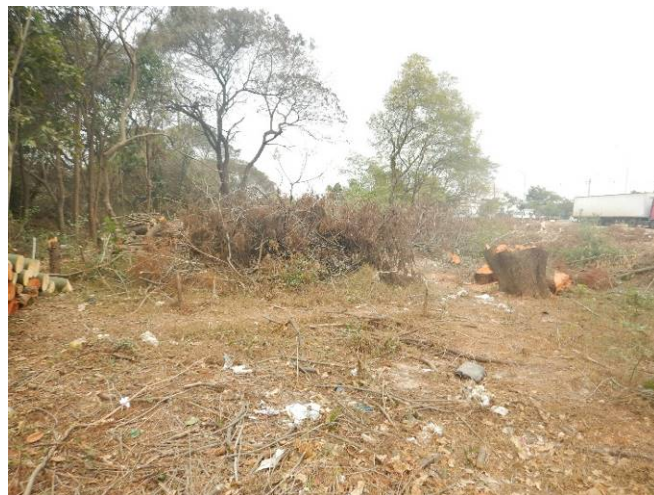
Na porção central do trecho, na margem esquerda do rio, constatou-se a realização das atividades de supressão de vegetação, o estaqueamento do limite das áreas de intervenção, e o armazenamento temporário do material lenhoso e galharia fina (fotos 8 a 12). Já na porção sul do trecho, também na margem esquerda do rio, foi acompanhada a realização das atividades de supressão de vegetação e separação do material gerado (fotos 13 a 16). Segundo mencionado pelo interessado, o material lenhoso será encaminhado para Prefeitura Municipal de Guarulhos.

Foto 8: Área de supressão na porção central da margem esquerda do rio Baquirivu Guaçu (Autorização nº 31890/2021).

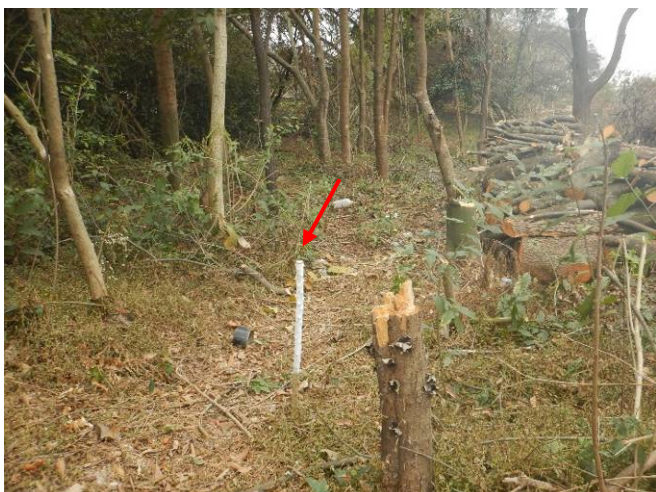
Foto 9: Limite da área de intervenção na porção central da margem esquerda do rio Baquirivu Guaçu (Autorização nº 31890/2021).

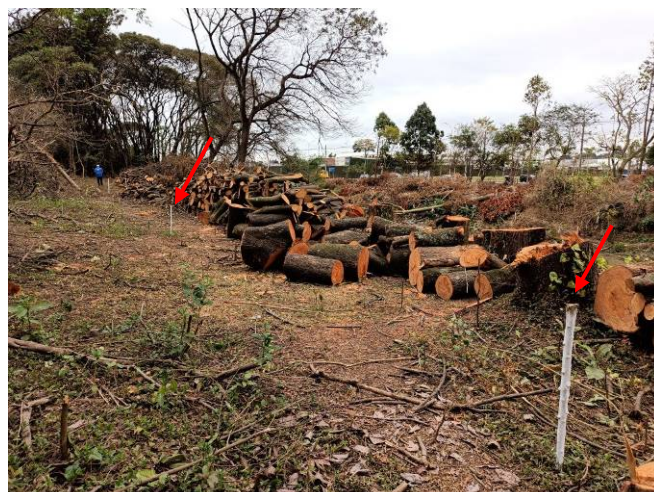
Foto 10: Limite da área de intervenção e armazenamento de material lenhoso na porção central da margem esquerda do rio Baquirivu Guaçu (Autorização nº 31890/2021).

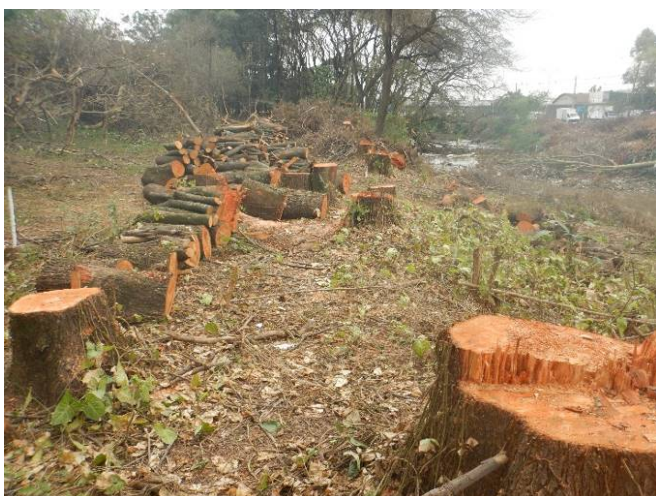
Foto 11: Armazenamento temporário do material lenhoso na porção central da margem esquerda do rio Baquirivu Guaçu (Autorização nº 31890/2021).

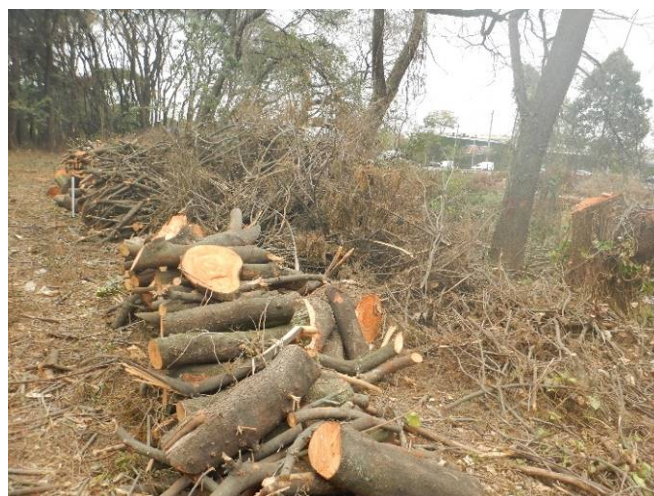
Foto 12: Armazenamento temporário do material lenhoso e galharia fina na porção central da margem esquerda do rio Baquirivu Guaçu (Autorização nº 31890/2021).

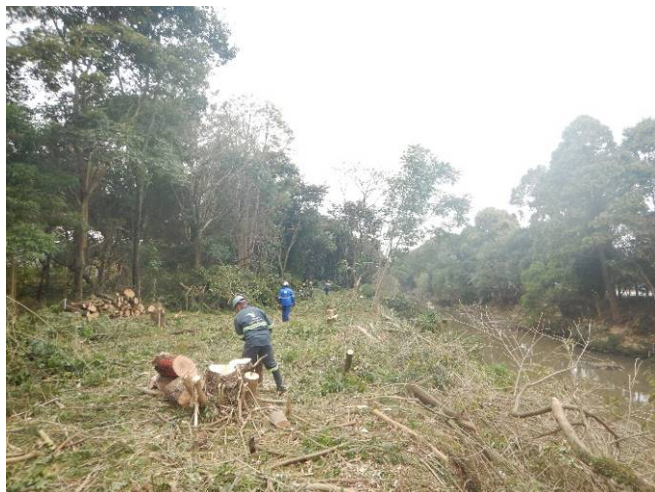
Foto 13: Área de supressão na porção sul da margem esquerda do rio Baquirivu Guaçu (Autorização nº 31890/2021).

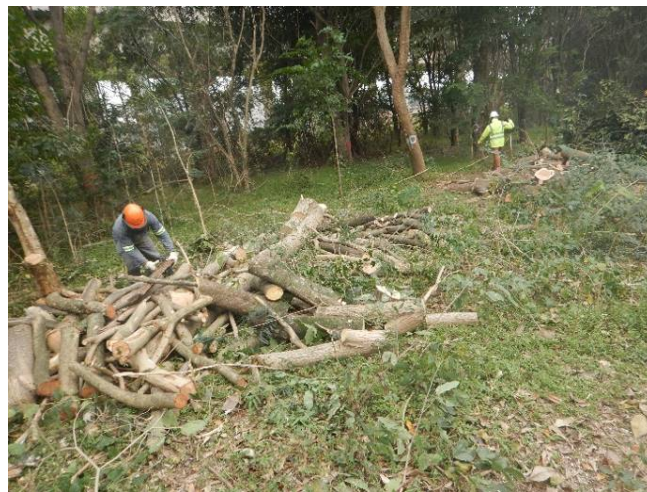
Foto 14: Separação do material lenhoso oriundo da supressão na porção sul da margem esquerda do rio Baquirivu Guaçu (Autorização nº 31890/2021).

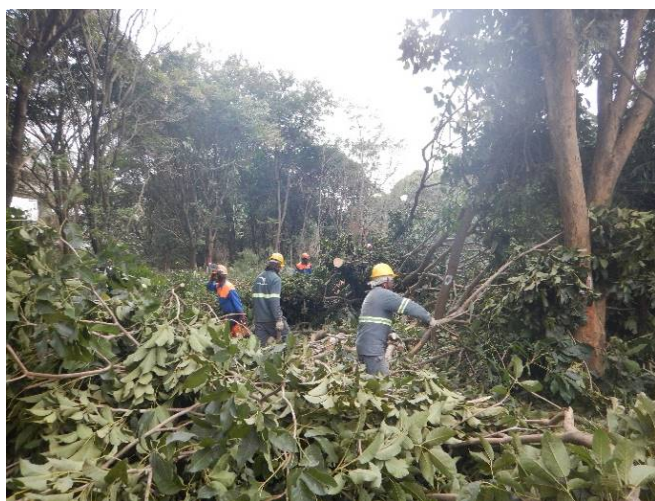
Foto 15: Supressão de vegetação na porção sul da margem esquerda do rio Baquirivu Guaçu (Autorização nº 31890/2021).

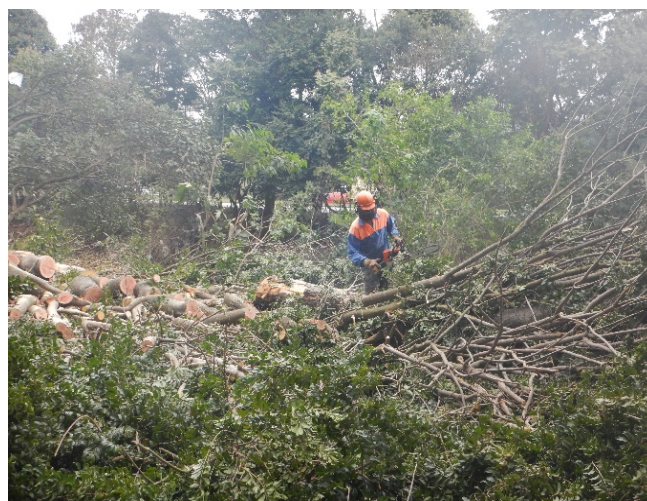
Foto 16: Supressão de vegetação na porção sul da margem esquerda do rio Baquirivu Guaçu (Autorização nº 31890/2021).
