BARRAGEM DUAS PONTES

PARTE III – PROGRAMAS DO MEIO FÍSICO

RELATÓRIO DE ANDAMENTO DOS PROGRAMAS AMBIENTAIS BARRAGEM DUAS PONTES

3º Relatório Quadrimestral do Programa de Monitoramento de Clima

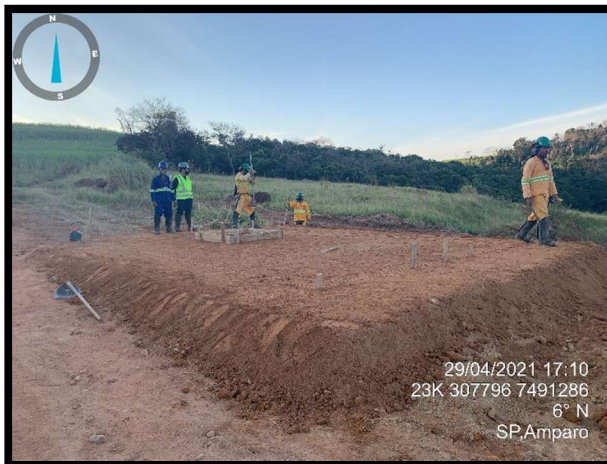
Foto 1 – Preparação do local para instalação da EMA. Abr./2021

As **Fotos 1 e 2** abaixo, tomadas em vistoria técnica no dia 13/08/2020, mostram o local indicado no plano de trabalho para a instalação. A seta vermelha na **Foto 1** indica o novo local sugerido para instalação, já fora da área do canteiro industrial. O projeto de instalação se encontra nos **ANEXOS**, página **23** desenho **0334-02-CM-CAC-1040**.

A instalação da EMA foi iniciada no final de abril (**Foto 1, Foto 2 e Foto 3**) e concluída no dia 17 de maio de 2020 (**Foto 4**) com a instalação de tela na estrutura de proteção. A partir dessa data foram iniciadas as leituras.

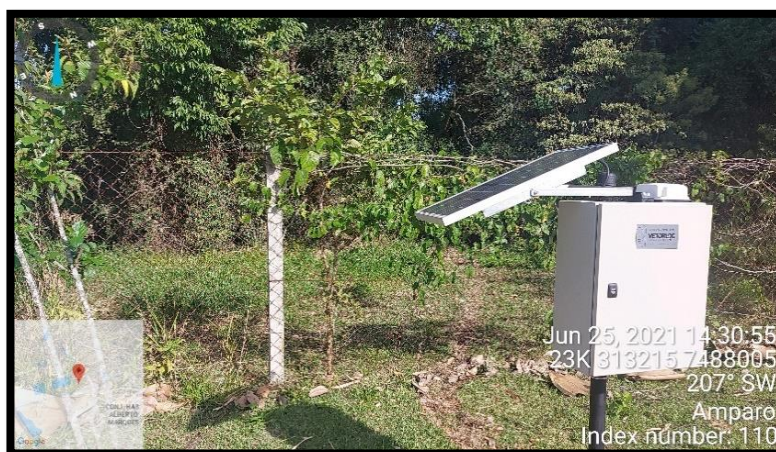
- Régua limnimétrica metálica em Suportes de Madeiras;
- Referências de Nível (RN1 e RN2);
- Marcos PI e PF em Suportes de Madeira;
- Modem ST6100 Satelital Orbcomm;
- Datalogger IO Satelital ABS Numero de Serie: 00005589, 0000558C: 0000558C;
- Sensor Hidrostático 50 m;
- Painel Solar 30 W;
- Bateria 12V 26 Ah Moura.

Foto 3 – Estação Limnográfica instalada no PHM. Foto de jun./2021

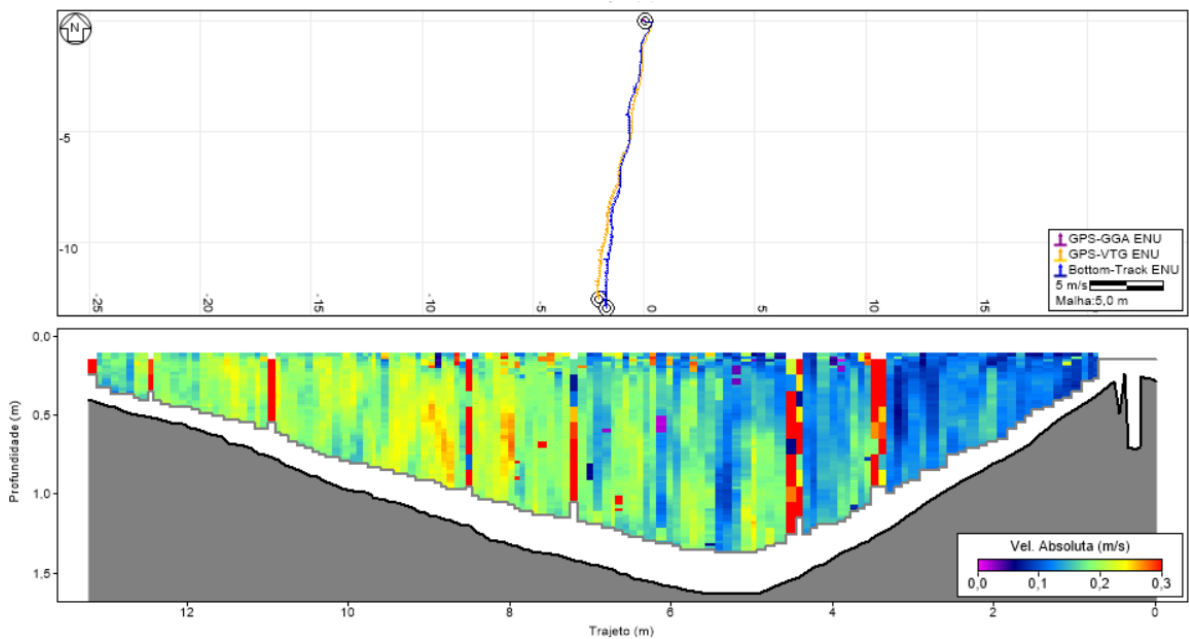
Figura 5 - Perfil de velocidade e profundidade da seção de medição no P Sed

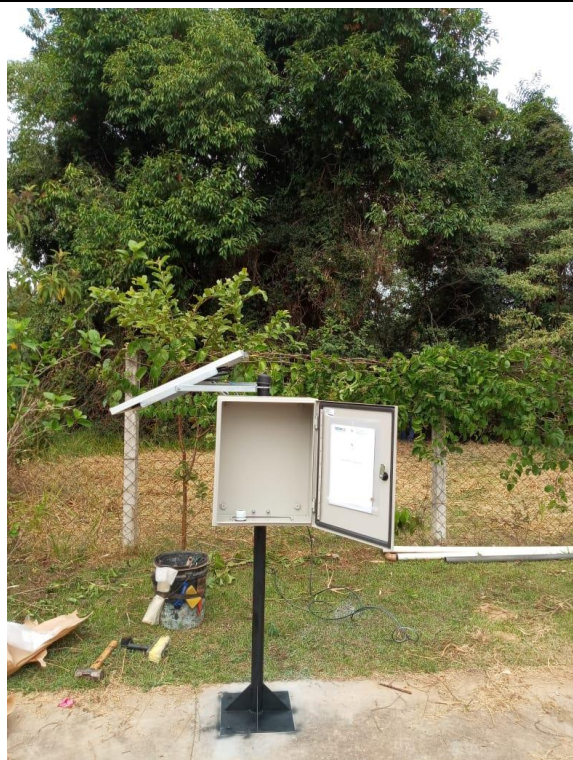
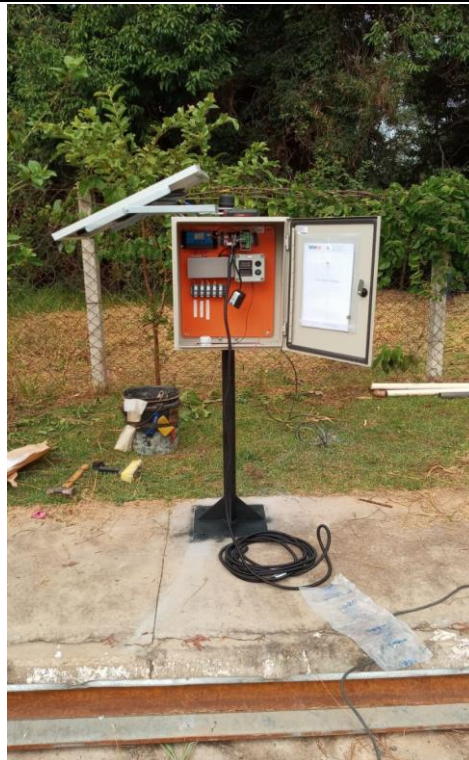
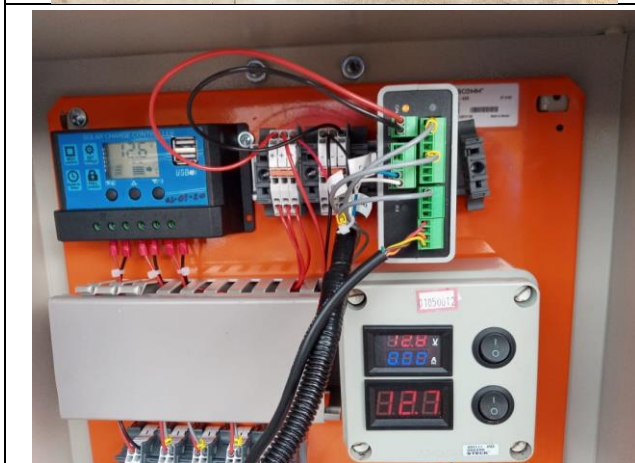
Fotos da Instalação da Estação Posto Limnigráfico

- Poste galvanizado 1,5 m;
- Caixa Quadro de Comando Cemar 50x40x20;
- Bateria 12V 26 Ah Moura;
- Caixa Light 111 Steck;
- Controlador de Carga CEST: 21.037.00
- Modem ST6100 Satelital Orbcomm
- Datalogger IO Satelital ABS Numero de Serie: 00005589, 0000558C: 0000558C;
- Sensor Hidrostático 50 m;
- Painel Solar 30 W;
- Suporte Painel Solar 30 W e
- Placa Identificadora - VBOX.

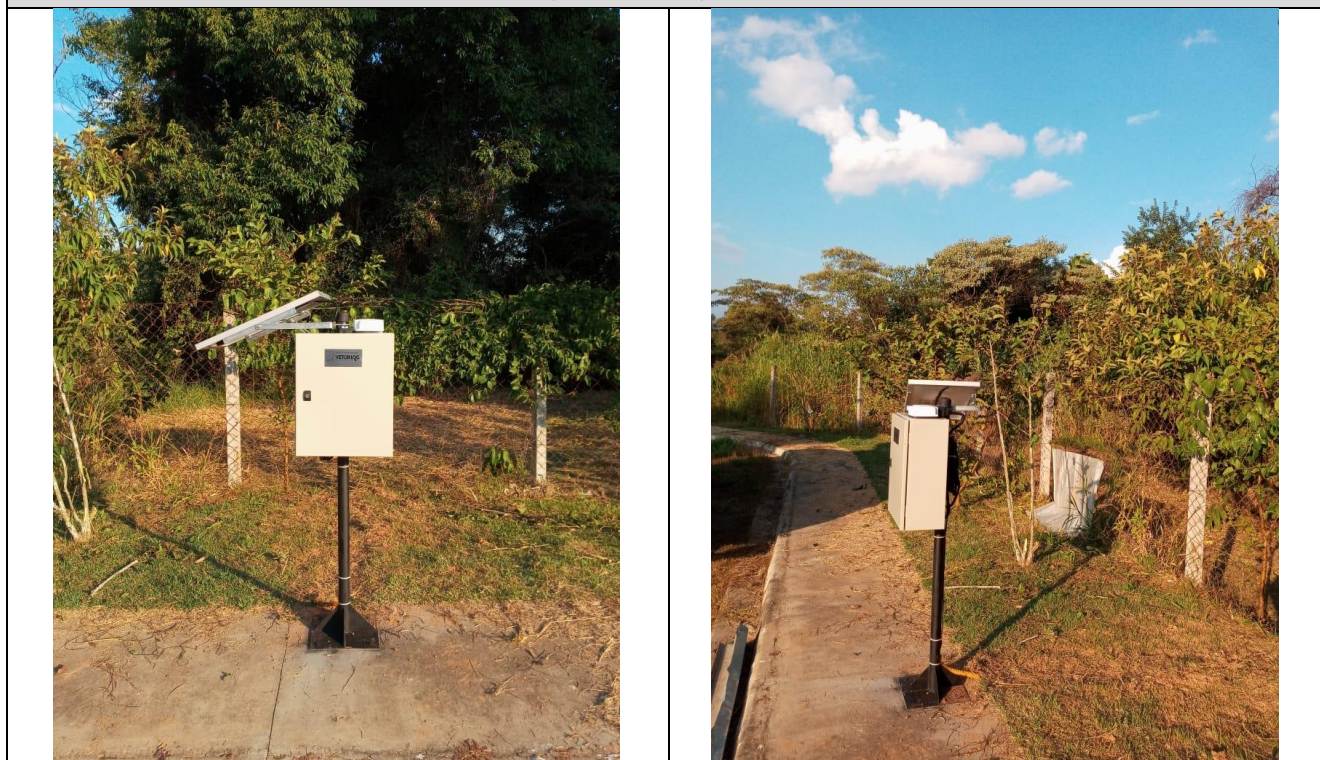
Os equipamentos instalados no posto limnigráfico foram:

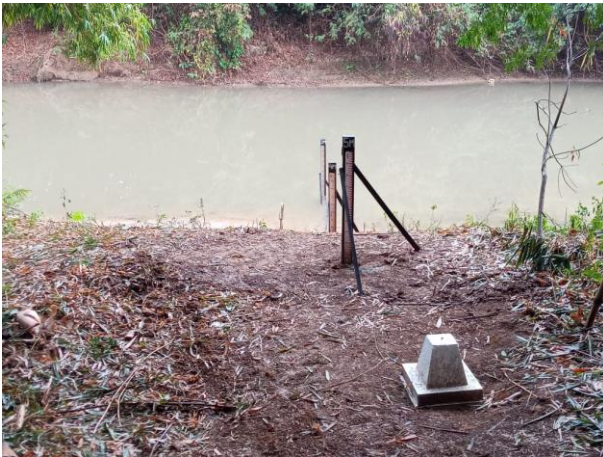
Referência de Nível 01 (RN1) = 3.493 mm

Seção de Réguas (SR): lances de régua L2 = 2 – 3 m, L3 = 3 – 4 m e L4 = 4 a 5 m

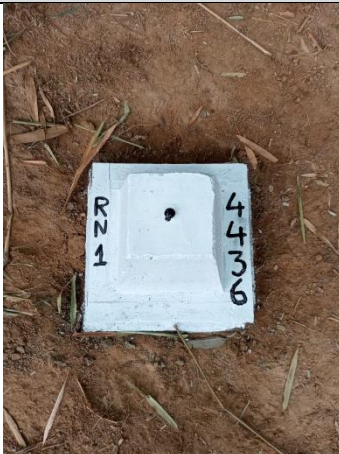
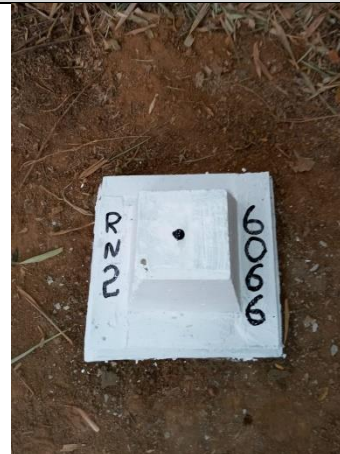
Os equipamentos instalados no posto fluviométrico foram:

- Régua limnimétrica metálica em Suportes de Madeiras;
- Referências de Nível (RN1 e RN2) e
- Marcos PI e PF em Suportes de Madeira.

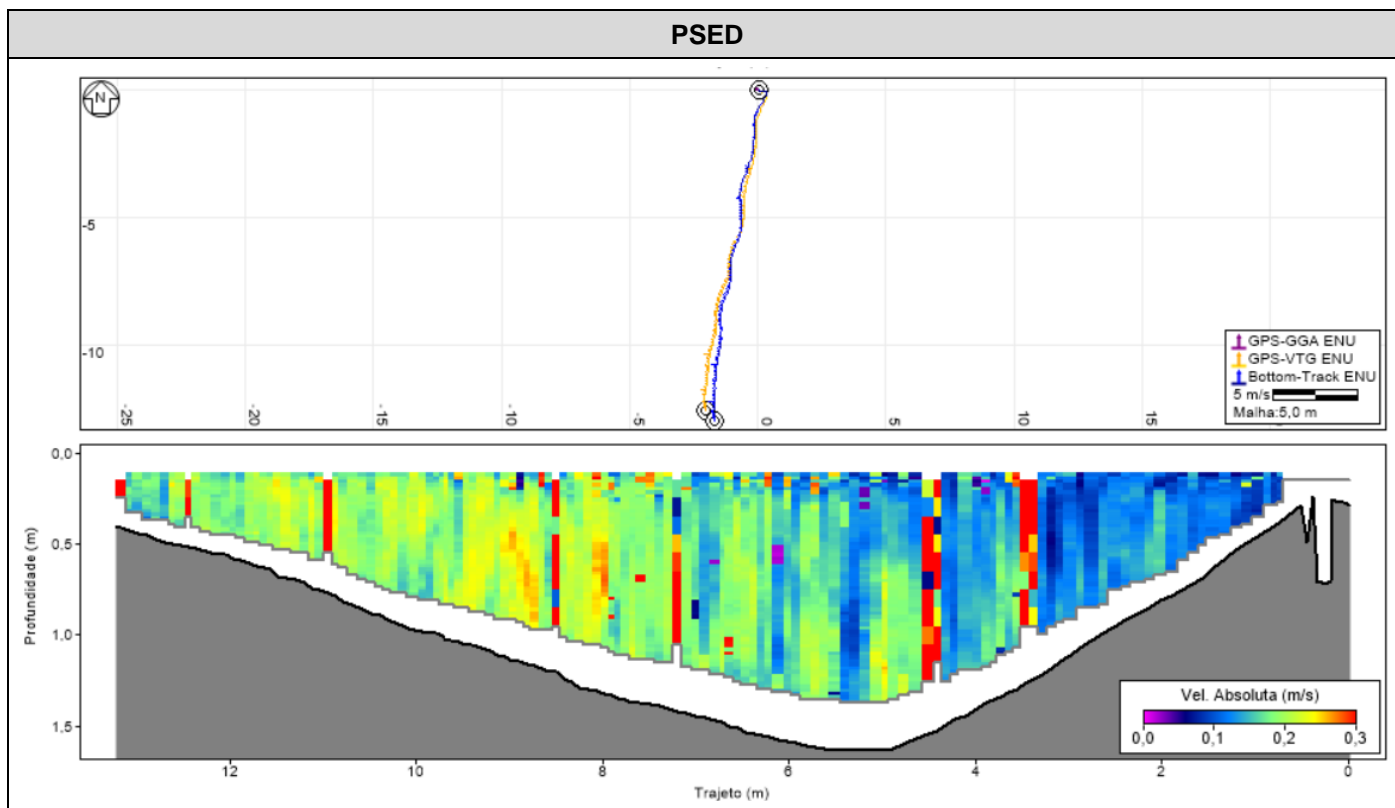
5.2.4. PERFIL DE VELOCIDADE E PROFUNDIDADE DA SEÇÃO DE MEDIÇÃO

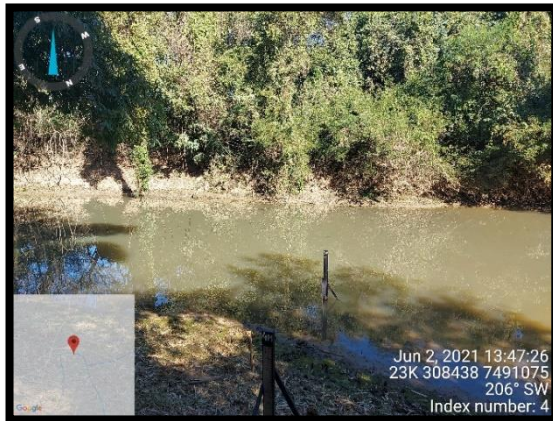
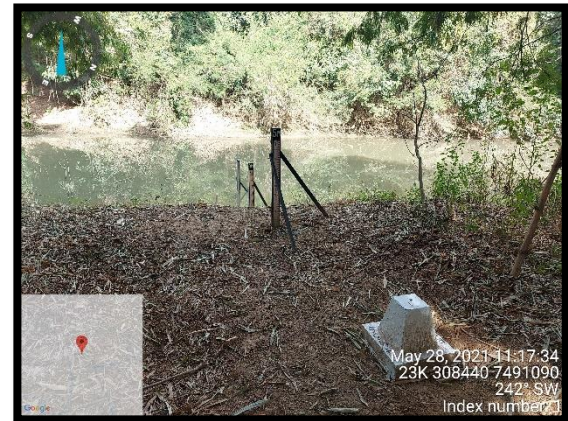
Foto 1 – Equipamento instalado no PSed. Foto de jun./2021

Os equipamentos instalados no posto fluviométrico do **PSed (Foto 1 e Foto 2)** foram:

- Régua limnimétrica metálica em Suportes de Madeiras;
- Referências de Nível (RN1 e RN2) e
- Marcos PI e PF em Suportes de Madeira.

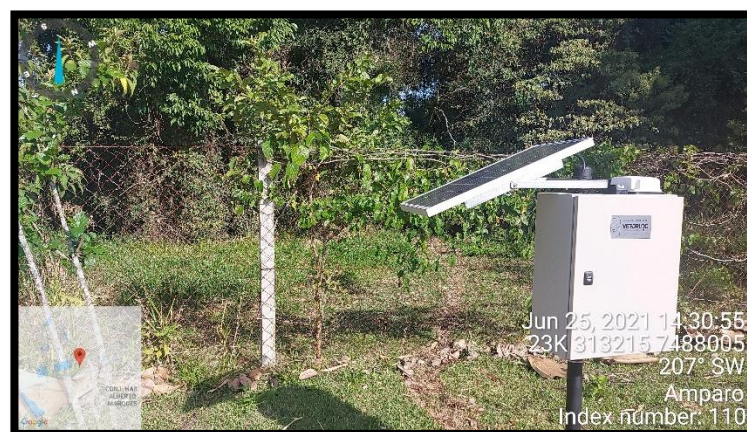
- Réguas limnimétricas metálica em Suportes de Madeiras;
- Referências de Nível (RN1 e RN2);
- Marcos PI e PF em Suportes de Madeira;
- Modem ST6100 Satelital Orbcomm;
- Datalogger IO Satelital ABS Numero de Serie: 00005589, 0000558C: 0000558C;
- Sensor Hidrostático 50 m;
- Painel Solar 30 W;
- Bateria 12V 26 Ah Moura.

Foto 3 – Estação limnigráfica instalada no PHM. Foto de jun./2021

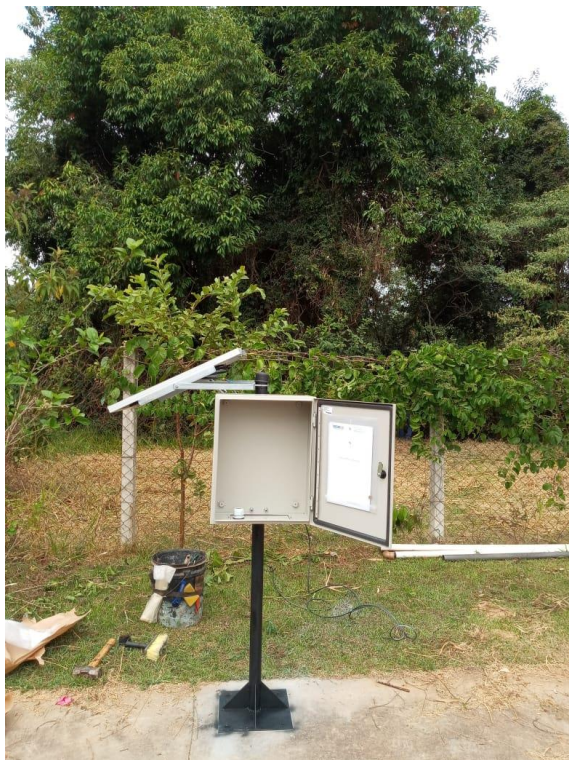
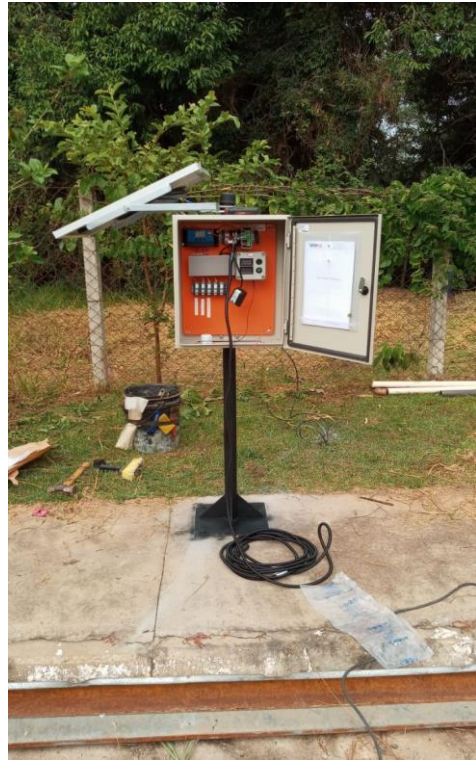
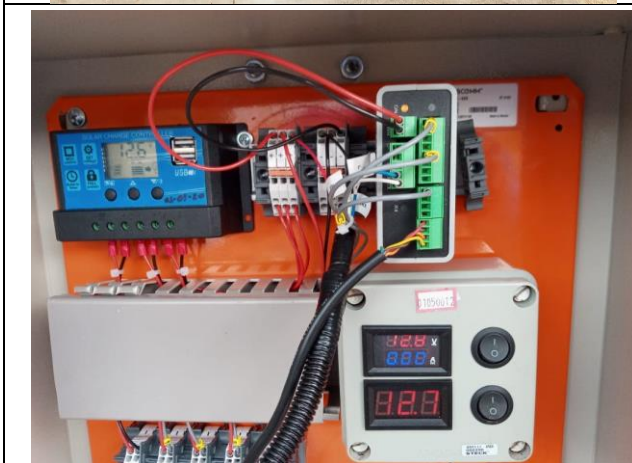
Fotos da Instalação da Estação Posto Limnigráfico

- Poste galvanizado 1,5 m;
- Caixa Quadro de Comando Cemar 50x40x20;
- Bateria 12V 26 Ah Moura;
- Caixa Light 111 Steck;
- Controlador de Carga CEST: 21.037.00
- Modem ST6100 Satelital Orbcomm
- Datalogger IO Satelital ABS Numero de Serie: 00005589, 0000558C: 0000558C;
- Sensor Hidrostático 50 m;
- Painel Solar 30 W;
- Suporte Painel Solar 30 W e
- Placa Identificadora - VBOX.

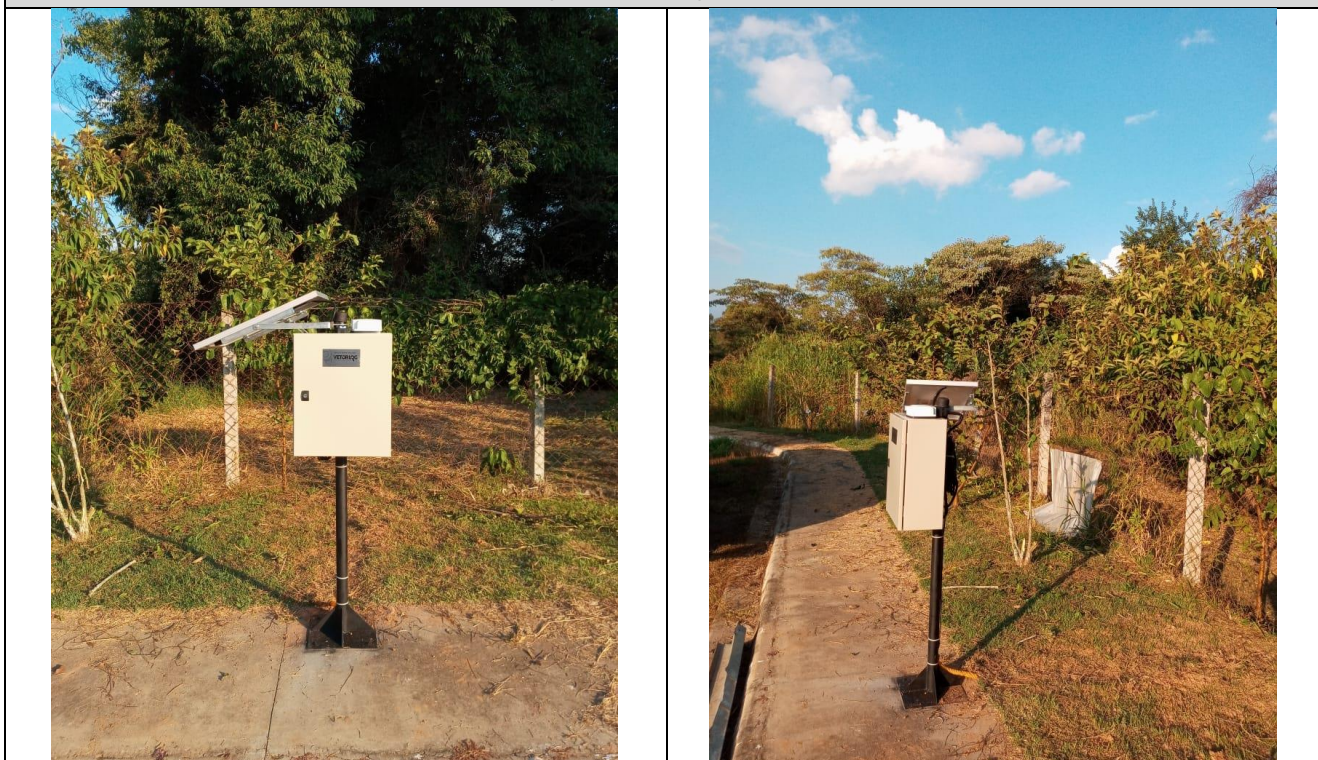
Os equipamentos instalados no posto limnigráfico foram:

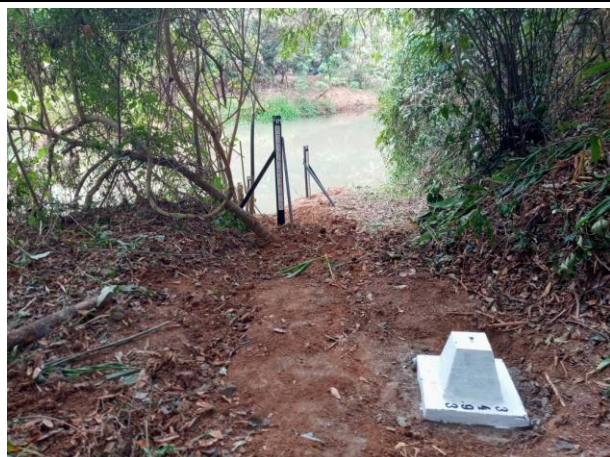
Lance de Régua 03 (L3) = 3 a 4 m

Seção de Régua (SR)

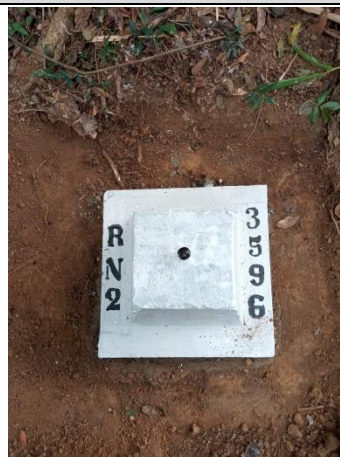
Os equipamentos instalados no posto fluviométrico foram:

- Réguas limnimétricas metálica em Suportes de Madeiras;
- Referências de Nível (RN1 e RN2) e
- Marcos PI e PF em Suportes de Madeiras.

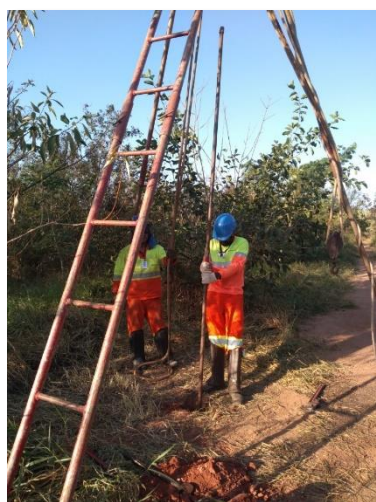
Foto 1 – Sondagem para o poço de monitoramento PM-BDP-13. Mai/2021

Algumas das etapas executivas de instalação estão apresentadas abaixo em: **Foto 1**, **Foto 2** e Erro! Fonte de referência não encontrada..

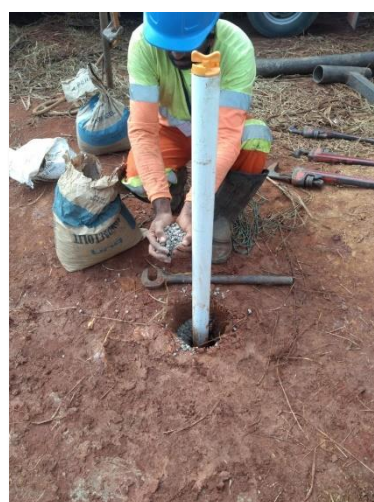
Foto 2 – Instalação do selo de Compactolit (bentonita pelletizada) no poço PM-BDP-02. Mai/2021.

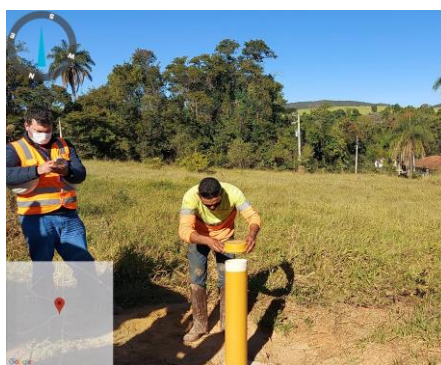
Foto 3 – Poço de monitoramento PM-BDP-01 finalizado.

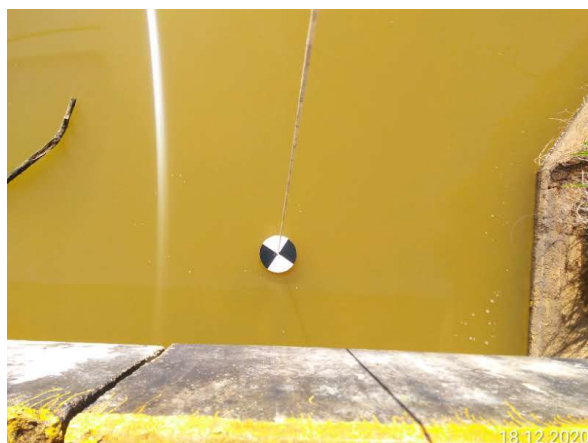
Foto 3.2.1-1: Disco de Secchi utilizado para medir transparência.

Os trabalhos de campo incluíram ainda medições diretas para determinação das seguintes variáveis: temperatura do ar (termômetro), temperatura da água, pH, condutividade, potencial redox e oxigênio dissolvido (sonda multiparâmetros), profundidade e transparência (disco de Secchi dotado de trena, **Foto 3.2.1-1**).

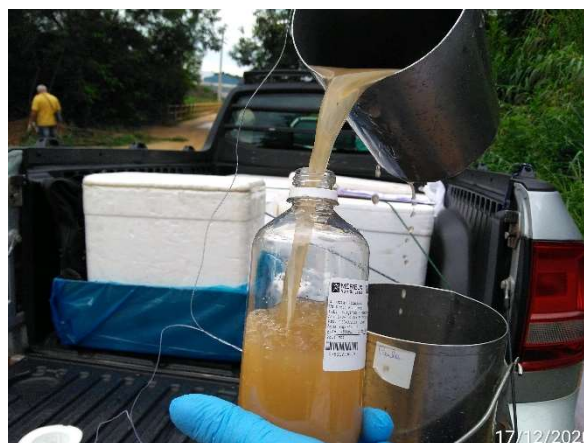
Foto 3.2.1-2: Acondicionamento de amostra de água em frasco específico.

Na maioria dos pontos no rio Camanducaia (P01M, P01J, P02M, P02J, P01 e P03), no ribeirão do Pantaleão (P04) e no córrego do Mosquito (P05) foram realizadas medições de vazão em paralelo às coletas de água superficial, que ocorreram no mesmo transecto de cada ponto de coleta, possibilitando aferir as cargas de fósforo total afluentes ao futuro reservatório, conforme estabelecido no Plano Básico Ambiental – PBA e validado no Parecer Técnico da Cetesb nº 069/20/IE. Para a medição de vazão, considerou-se a dimensão do curso d'água, incluindo largura, profundidade e velocidade de corrente, com utilização de um molinete fluviométrico, conforme resultados apresentados no **Anexo II**. Nas **Fotos 3.2.1-1 a 3.2.1-4** são ilustrados alguns dos procedimentos de campo.

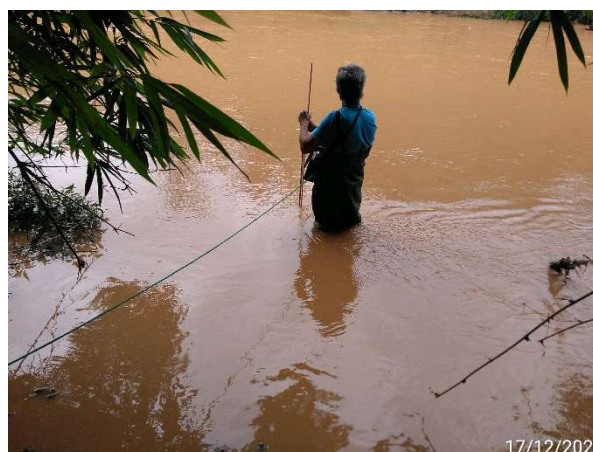
Foto 3.2.1-3 e 3.2.1-4: Medição de vazão do corpo hídrico.

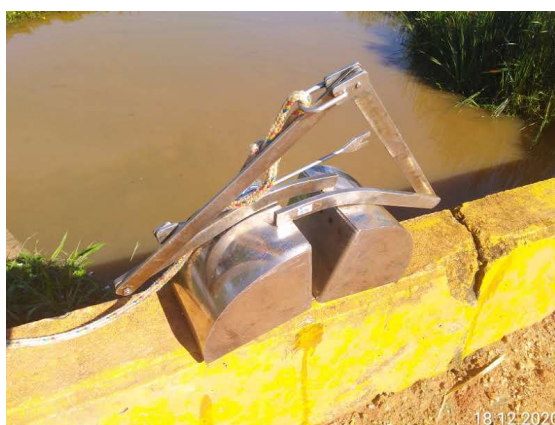
Fotos 3.2.2-1: Draga de Petersen utilizada para coleta de sedimento.

As amostras foram obtidas com pegador do tipo Petersen (**Foto 3.2.2-1**), distribuídas em bandeja de inox para homogeneização e posteriormente acondicionadas em frascos específicos, sendo mantidas refrigeradas durante o transporte ao laboratório da Bioagri Ambiental Ltda.

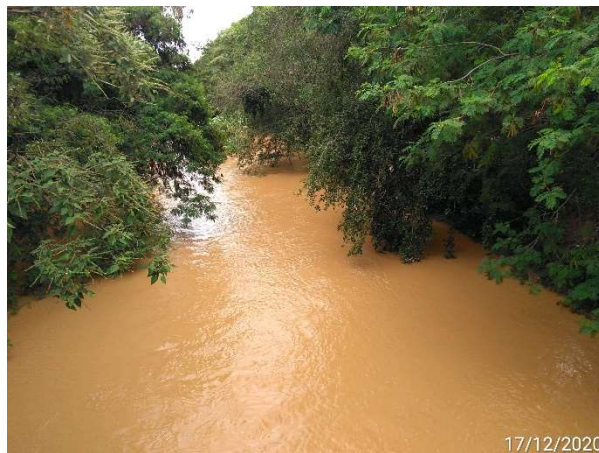
Fotos 4.1-1 e 4.1-2: Ponto P01M - rio Camanducaia, na zona urbana de Amparo.

O ponto P01M está situado na zona urbana de Amparo, sob a ponte que liga o Parque Cecap à rodovia SP-095 (**Fotos 4.1-1 e 4.1-2**). Neste segmento o rio Camanducaia é receptor de cargas poluentes advindas do distrito de Três Pontes (Amparo) e das partições a montante, além dos efluentes lançados, após tratamento, da indústria Cifa Têxtil, localizada na margem esquerda desse rio. Durante as atividades de campo, observou-se, no local, vegetação ciliar parcialmente alterada. A largura estimada na seção amostrada foi de 16 m e a profundidade de 1,12 m, com transparência de 0,1 m. A velocidade de corrente foi de 0,774 m/s.

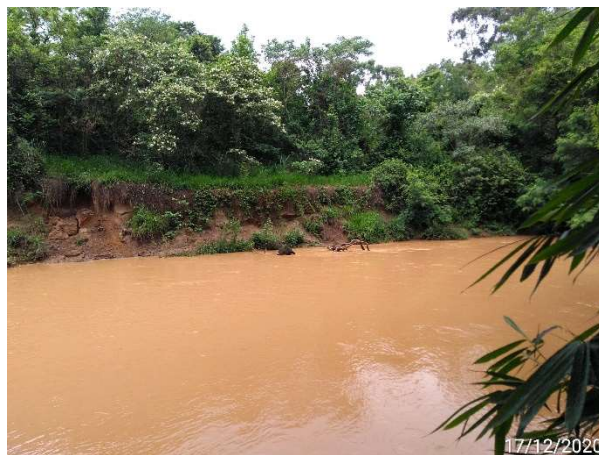
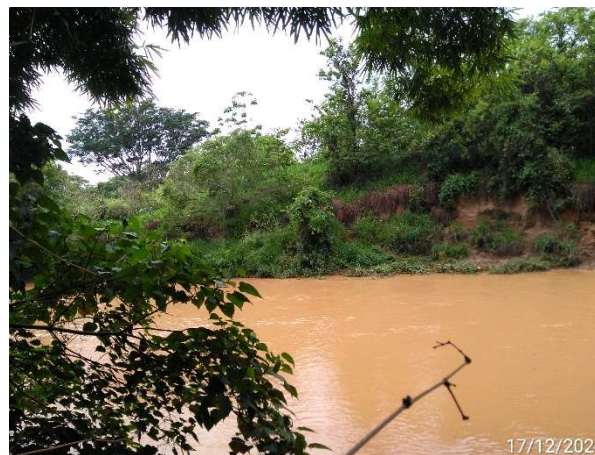
Fotos 4.1-3 e 4.1-4: Ponto P01J - rio Camanducaia, a jusante da Indústria Química Amparo.

Este ponto se situa no rio Camanducaia cerca de 1 km a jusante do ponto de lançamento da Química Amparo – Ypê (**Fotos 4.1-3 e 4.1-4**), possibilitando avaliar os aportes potenciais dessa empresa, além de indicar eventuais lançamentos irregulares de efluentes domésticos originados nos bairros do entorno. Em campo, a largura foi estimada em 15 m, com características similares às verificadas no trecho a montante (mata ciliar parcialmente alterada, profundidade de 0,98 m, transparência de 0,1 m e velocidade de corrente de 0,932 m/s).

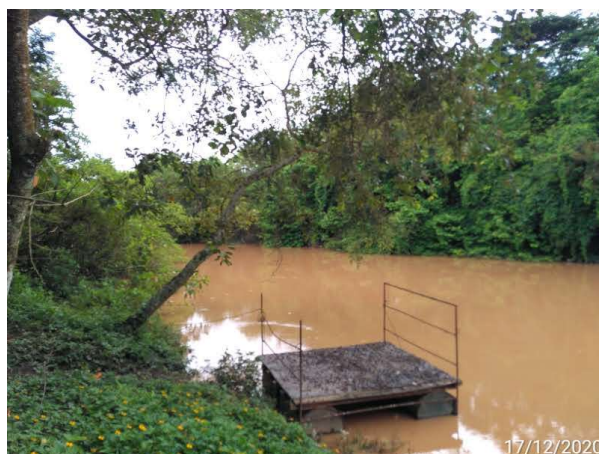
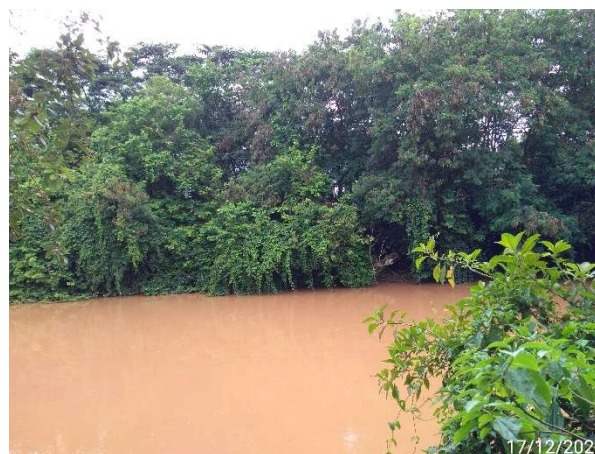
Fotos 4.1-5 e 4.1-6: Ponto P02M - rio Camanducaia, a montante da ETE de Amparo e da indústria Seara Alimentos.

O ponto P02M se insere a montante do local de descarga dos efluentes da Estação de Tratamento de Esgotos (ETE) da cidade de Amparo, implantada à margem direita do rio Camanducaia, e também a montante da indústria Seara Alimentos, localizada na margem oposta deste rio (**Fotos 4.1-5 e 4.1-6**). Os registros de campo apontam mata ciliar parcialmente alterada, largura estimada em 18 m, profundidade de 1,65 m, transparência de 0,1 m e velocidade de correnteza de 0,386 m/s.

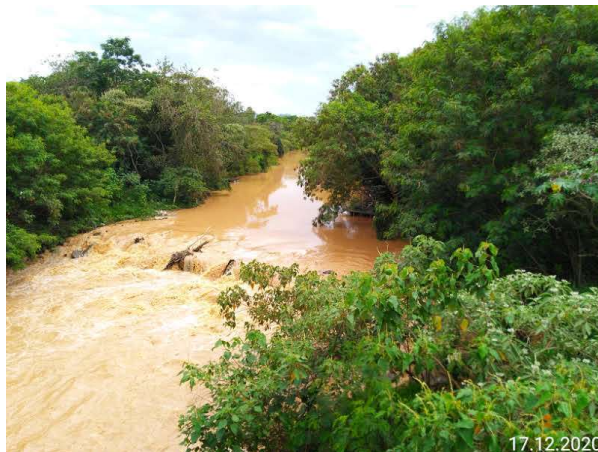
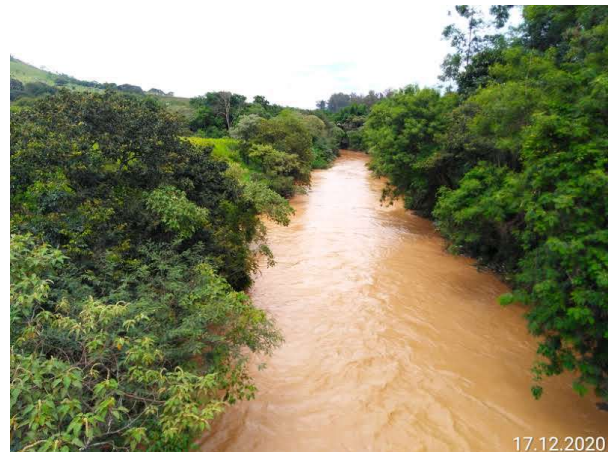
Fotos 4.1-7 e 4.1-8: Ponto P02J - rio Camanducaia, a jusante da ETE de Amparo e do lançamento de efluentes da indústria Seara Alimentos.

O ponto P02J foi definido no rio Camanducaia, a jusante da ETE e da indústria Seara Alimentos (**Fotos 4.1-7 e 4.1-8**). Sobre esse local, há uma ponte da estrada municipal do Modelo. A montante do ponto monitorado verifica-se a presença de rochas. Os registros de campo demonstram vegetação ciliar parcialmente alterada. A largura estimada neste ponto foi de 15 m, com profundidade de 1,37 m, transparência de 0,1 m e velocidade de corrente de 0,571 m/s.

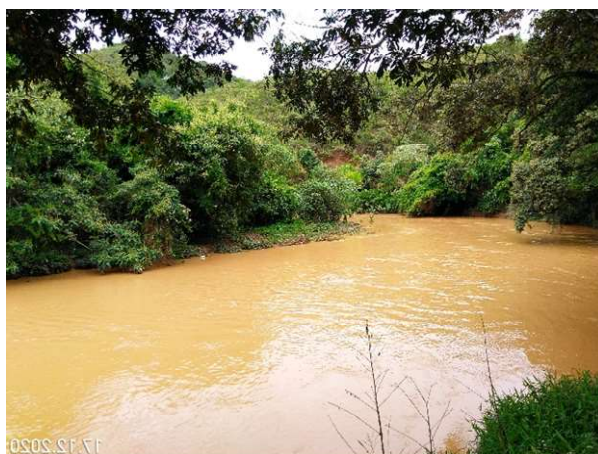
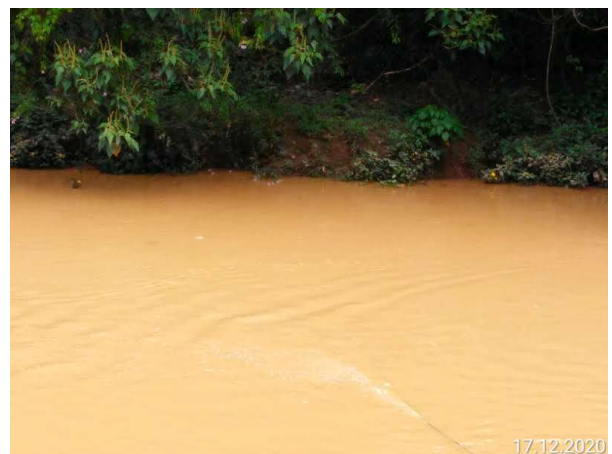
Fotos 4.1-9 e 4.1-10. Ponto P01 – Rio Camanducaia, a montante do futuro reservatório Duas Pontes.

O ponto P01 está localizado a jusante da sede urbana de Amparo e da confluência do córrego do Mosquito, afluente da margem esquerda, que drena o distrito urbano de Arcadas (**Fotos 4.1-9 e 4.1-10**). Cerca de 1 km a jusante deste ponto encontra-se o reservatório da PCH dos Feixos. O ponto P01 dista cerca de 3 km a jusante da ETE de Amparo, recebendo ainda efluentes gerados por indústrias que utilizam esse rio como corpo receptor após tratamento e esgotos domésticos lançados “in natura” no ambiente.

No local, registrou-se largura de aproximadamente 18 m, profundidade de 1,23 m, com transparência da água de 0,1 m e velocidade de corrente de 0,578 m/s. A vegetação ciliar se encontra parcialmente alterada, sendo verificados focos erosivos.

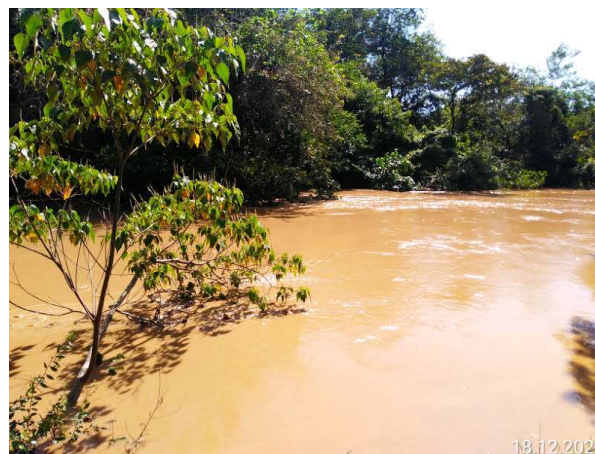
Fotos 4.1-11 e 4.1-12. Ponto P02 – Rio Camanducaia, a jusante da foz do ribeirão do Pantaleão.

O ponto P02 está localizado a jusante da foz do ribeirão do Pantaleão no rio Camanducaia, cerca de 0,6 km a montante da barragem projetada Duas Pontes (**Fotos 4.1-11 e 4.1-12**). No entorno do P02 são desenvolvidas atividades agropecuárias. Durante a coleta, observou-se neste ponto mata ciliar parcialmente alterada, largura de aproximadamente 16 m, profundidade de 1,3 m, com transparência de 0,05 m, e velocidade de corrente de 0,7 m/s.

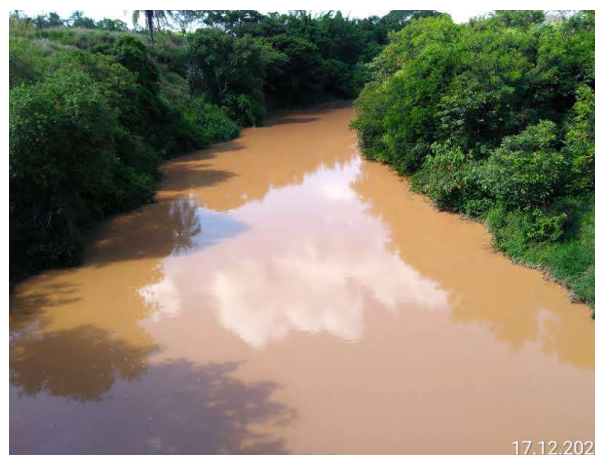
Fotos 4.1-13 e 4.1-14. Ponto P03 – Rio Camanducaia, a jusante do futuro reservatório projetado.

O ponto P03 está situado no rio Camanducaia cerca de 1,3 km a jusante do futuro reservatório projetado, na ponte da rodovia SP-107 - Prefeito Aziz Lian, em Amparo, coincidente com o ponto CMDC02400 monitorado pela rede básica da CETESB (**Fotos 4.1-13 e 4.1-14**). São verificadas, no seu entorno, propriedades rurais e áreas com plantio de *Pinus* sp. A jusante desse ponto encontra-se o bairro Duas Pontes. Em campo, verificou-se mata ciliar parcialmente alterada. A largura nesta seção do rio Camanducaia foi estimada em 25 m, com profundidade de 0,99 m, transparência de 0,1 m e velocidade de corrente de 0,674 m/s.

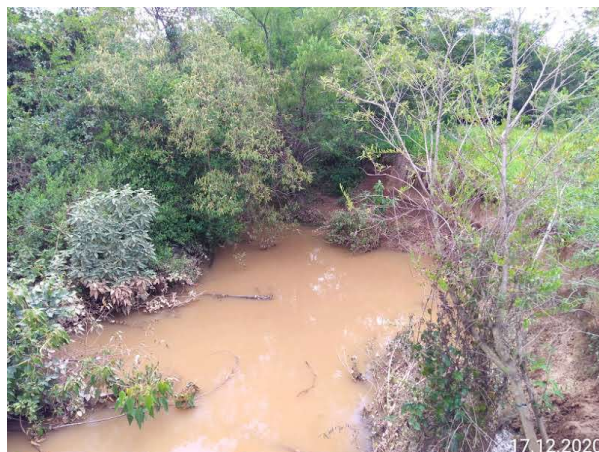
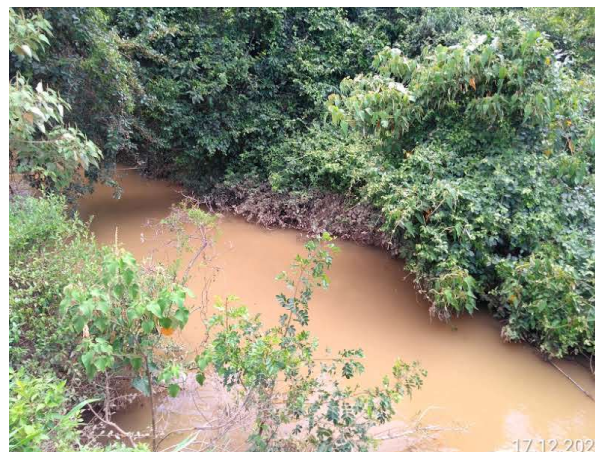
Fotos 4.1-17 e 4.1-18. Ponto P04 – Ribeirão do Pantaleão.

O ribeirão do Pantaleão nasce no município de Serra Negra e percorre terrenos onde predominam atividades agropecuárias, com remanescentes de vegetação nativa, até a sua foz na margem direita do rio Camanducaia, no território municipal de Amparo. O ponto P04 representa o principal braço contribuinte da margem direita do futuro reservatório Duas Pontes (**Fotos 4.1-17 e 4.1-18**).

No entorno observou-se mata ciliar parcialmente alterada, sendo constados também trechos destituídos de vegetação bem como a presença de animais domésticos. Com largura estimada em 5 m e profundidade de 0,73 m, o ribeirão do Pantaleão, no ponto P04, apresentou águas com transparência de 0,2 m e velocidade de corrente de 0,163 m/s.

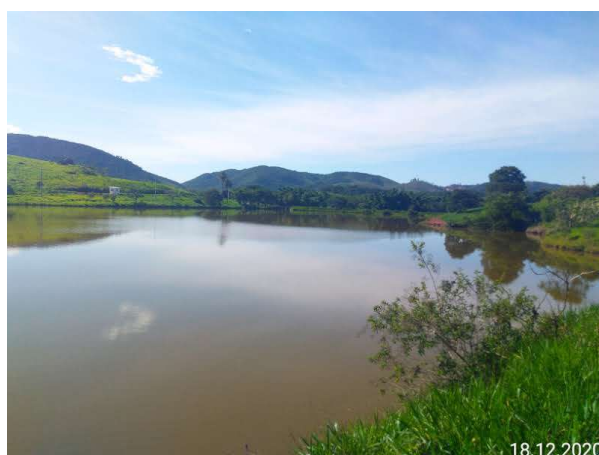
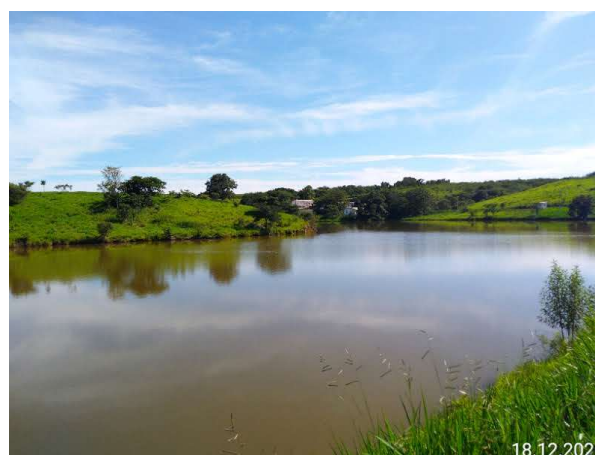
Fotos 4.1-19 e 4.1-20. Ponto P06 – Lago formado no córrego da Boa Vista.

O ponto P06 está situado em um lago na margem direita do rio Camanducaia, formado pelo represamento do córrego da Boa Vista, nas proximidades de sua foz. No entorno desse ambiente predominam áreas de pastagem, em trecho quase que totalmente destituído de vegetação. Dentre os pontos da malha amostral, este lago constitui o único representativo de sistema lântico, enquanto que os demais locais monitorados representam sistemas lóticos (**Fotos 4.1-19 e 4.1-20**). Na última amostragem, a largura na seção amostrada foi estimada em aproximadamente 30 m, com profundidade de 1,1 m e transparência de 0,5 m.

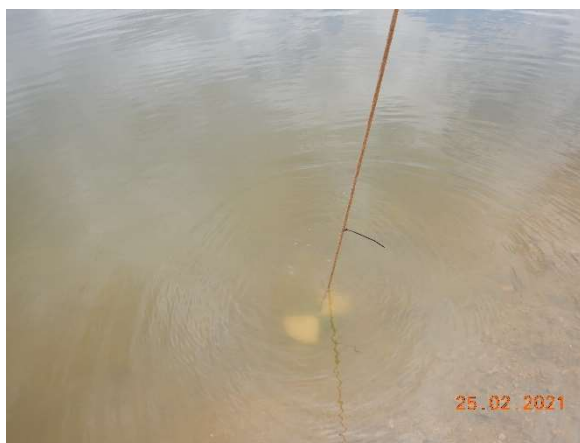
Foto 3.2.1-1: Disco de Secchi utilizado para medir transparência.

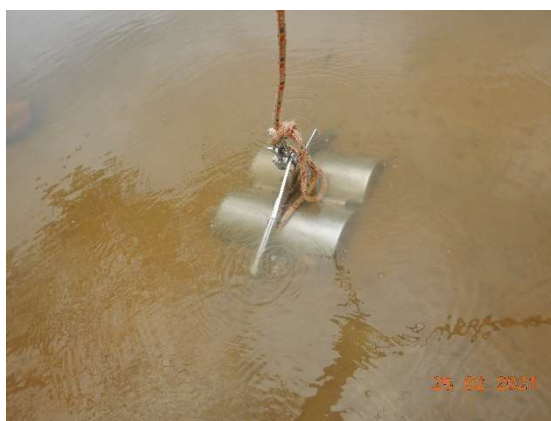
Fotos 3.2.2-1: Draga de Petersen utilizada para coleta de sedimento.

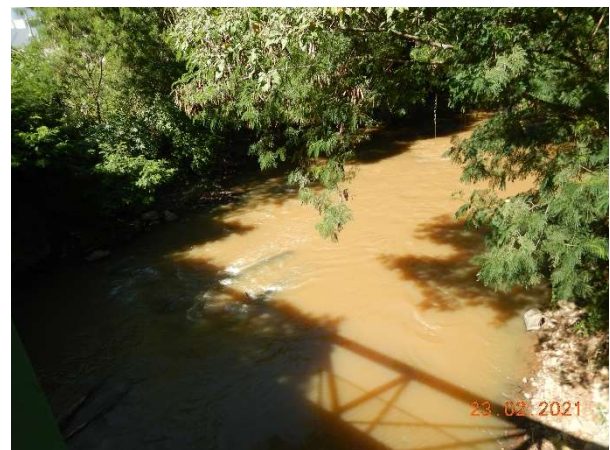
Fotos 4.1-1 e 4.1-2: Ponto P01M - rio Camanducaia, na zona urbana de Amparo.

O ponto P01M está situado na zona urbana de Amparo, sob a ponte que liga o Parque Cecap à rodovia SP-095 (**Fotos 4.1-1 e 4.1-2**). Neste segmento o rio Camanducaia é receptor de cargas poluentes advindas do distrito de Três Pontes (Amparo) e das partições a montante, além dos efluentes lançados, após tratamento, da indústria Cifa Têxtil, localizada na margem esquerda desse rio. Durante as atividades de campo, observou-se, no local, vegetação ciliar parcialmente alterada. A largura estimada na seção amostrada foi de 16 m e a profundidade de 0,73 m, com transparência de 0,3 m. A velocidade de corrente foi de 0,72 m/s.

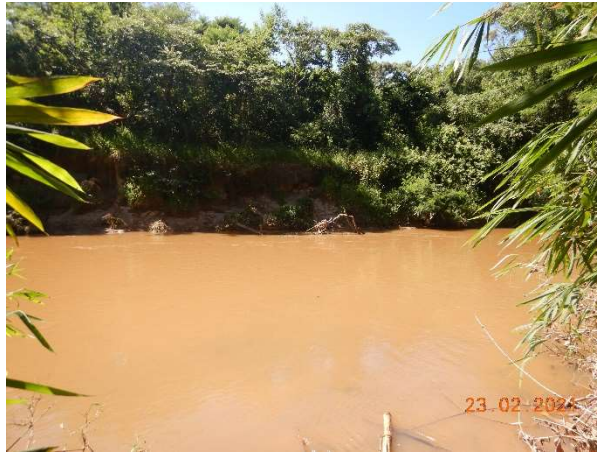
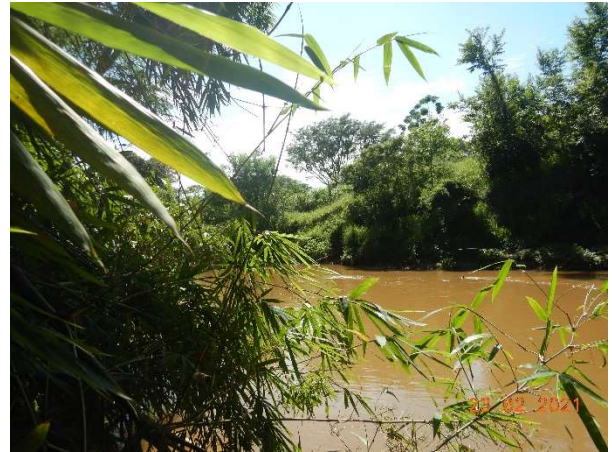
Fotos 4.1-3 e 4.1-4: Ponto P01J - rio Camanducaia, a jusante da Indústria Química Amparo.

Este ponto se situa no rio Camanducaia cerca de 1 km a jusante do ponto de lançamento da Química Amparo – Ypê (**Fotos 4.1-3 e 4.1-4**), possibilitando avaliar os aportes potenciais dessa empresa, além de indicar eventuais lançamentos irregulares de efluentes domésticos originados nos bairros do entorno. Em campo, a largura foi estimada em 16 m, com características similares às verificadas no trecho a montante (mata ciliar parcialmente alterada, profundidade de 0,59 m, transparência de 0,3 m e velocidade de corrente de 0,73 m/s).

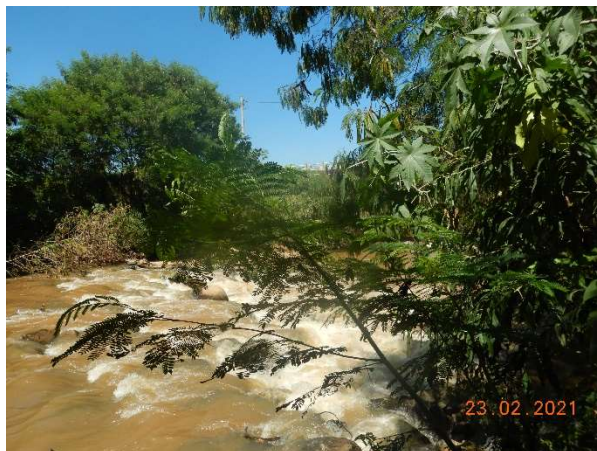
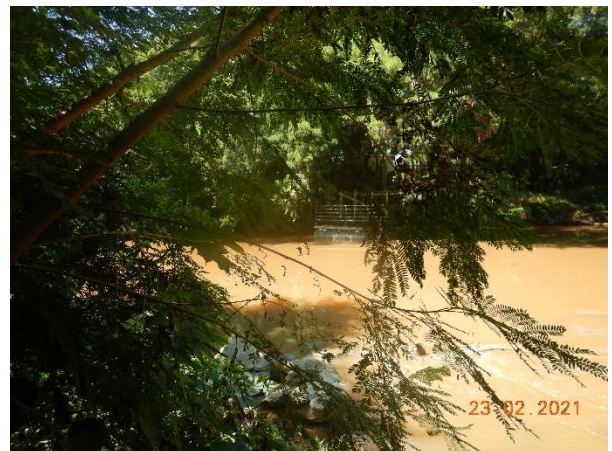
Fotos 4.1-5 e 4.1-6: Ponto P02M - rio Camanducaia, a montante da ETE de Amparo e da indústria Seara Alimentos.

O ponto P02M se insere a montante do local de descarga dos efluentes da Estação de Tratamento de Esgotos (ETE) da cidade de Amparo, implantada à margem direita do rio Camanducaia, e também a montante da indústria Seara Alimentos, localizada na margem oposta deste rio (**Fotos 4.1-5 e 4.1-6**). Os registros de campo apontam mata ciliar parcialmente alterada, largura estimada em 23 m, profundidade de 1,3 m, transparência de 0,4 m e velocidade de correnteza de 0,24m/s.

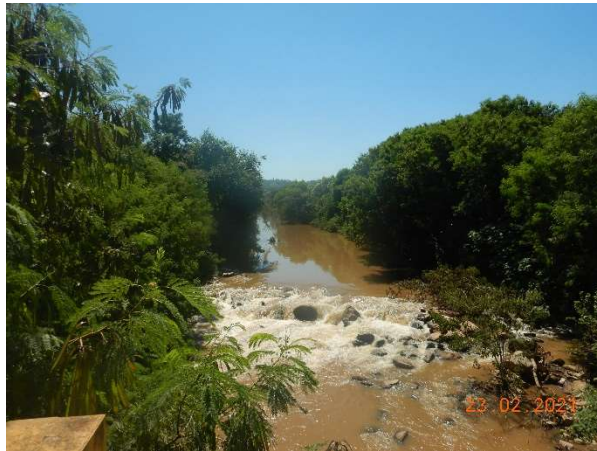
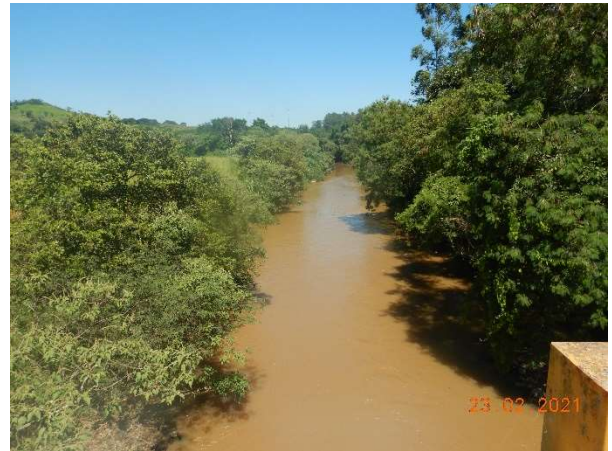
Fotos 4.1-7 e 4.1-8: Ponto P02J - rio Camanducaia, a jusante da ETE de Amparo e do lançamento de efluentes da indústria Seara Alimentos.

O ponto P02J foi definido no rio Camanducaia, a jusante da ETE e da indústria Seara Alimentos (**Fotos 4.1-7 e 4.1-8**). Sobre esse local, há uma ponte da estrada municipal do Modelo. A montante do ponto monitorado verifica-se a presença de rochas. Os registros de campo demonstram vegetação ciliar parcialmente alterada. A largura estimada neste ponto foi de 18 m, com profundidade de 0,91 m, transparência de 0,3 m e velocidade de corrente de 0,45 m/s.

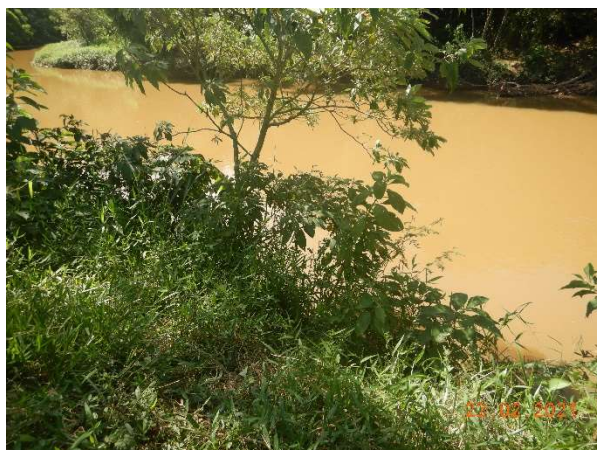
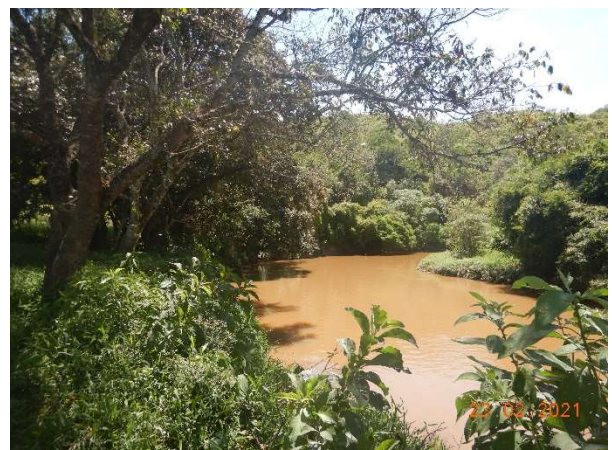
Fotos 4.1-9 e 4.1-10. Ponto P01 – Rio Camanducaia, a montante do futuro reservatório Duas Pontes.

O ponto P01 está localizado a jusante da sede urbana de Amparo e da confluência do córrego do Mosquito, afluente da margem esquerda, que drena o distrito urbano de Arcadas (**Fotos 4.1-9 e 4.1-10**). Cerca de 1 km a jusante deste ponto encontra-se o reservatório da PCH dos Feixos. O ponto P01 dista cerca de 3 km a jusante da ETE de Amparo, recebendo ainda efluentes gerados por indústrias que utilizam esse rio como corpo receptor após tratamento e esgotos domésticos lançados “in natura” no ambiente.

No local, registrou-se largura de aproximadamente 22 m, profundidade de 0,83 m, com transparência da água de 0,3 m e velocidade de corrente de 0,4 m/s. A vegetação ciliar se encontra parcialmente alterada, sendo verificados focos erosivos.

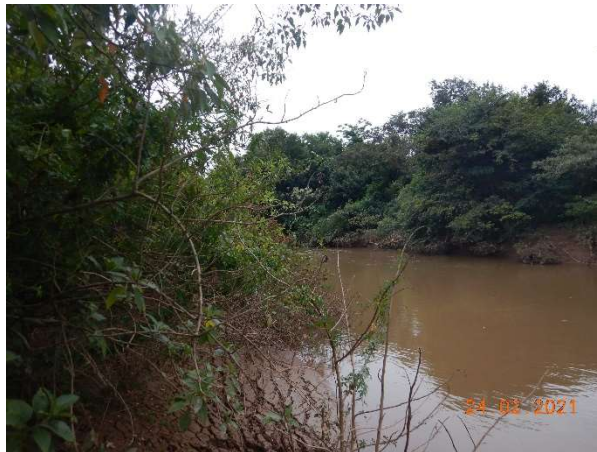
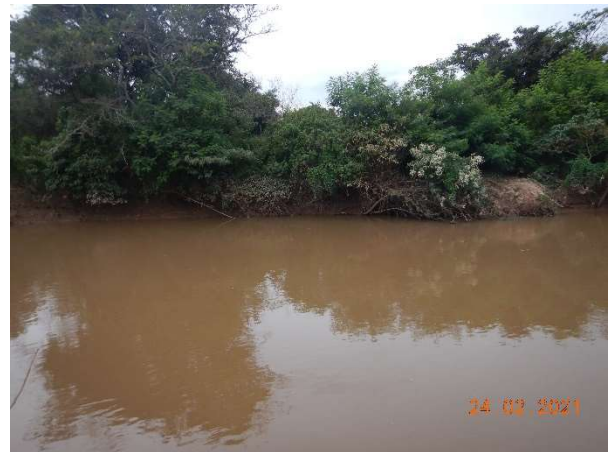
Fotos 4.1-11 e 4.1-12. Ponto P02 – Rio Camanducaia, a jusante da foz do ribeirão do Pantaleão.

O ponto P02 está localizado a jusante da foz do ribeirão do Pantaleão no rio Camanducaia, cerca de 0,6 km a montante da barragem projetada Duas Pontes (**Fotos 4.1-11 e 4.1-12**). No entorno do P02 são desenvolvidas atividades agropecuárias. Durante a coleta, observou-se neste ponto mata ciliar parcialmente alterada, largura de aproximadamente 12 m, profundidade de 1,5 m, com transparência de 0,2 m.

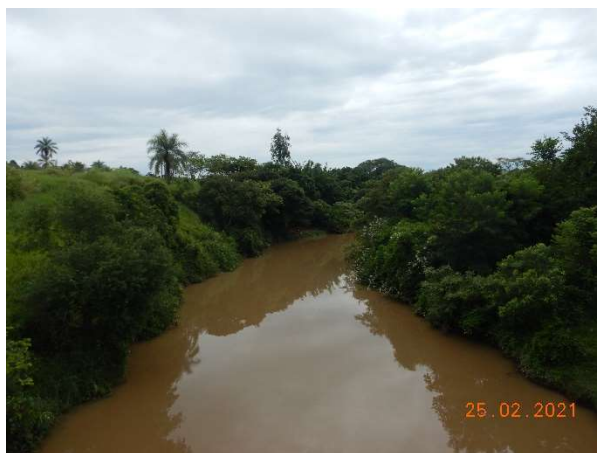
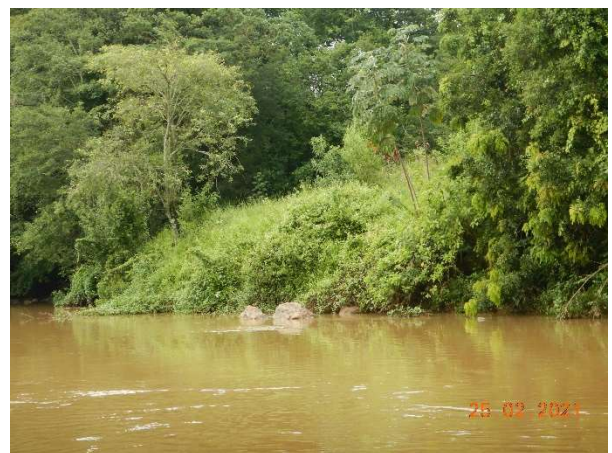
Fotos 4.1-13 e 4.1-14. Ponto P03 – Rio Camanducaia, a jusante do futuro reservatório projetado.

O ponto P03 está situado no rio Camanducaia cerca de 1,3 km a jusante do futuro reservatório projetado, na ponte da rodovia SP-107 - Prefeito Aziz Lian, em Amparo, coincidente com o ponto CMD02400 monitorado pela rede básica da CETESB (**Fotos 4.1-13 e 4.1-14**). São verificadas, no seu entorno, propriedades rurais e áreas com plantio de *Pinus* sp. A jusante desse ponto encontra-se o bairro Duas Pontes. Em campo, verificou-se mata ciliar parcialmente alterada. A largura nesta seção do rio Camanducaia foi estimada em 24 m, com profundidade de 0,76 m, transparência de 0,4 m e velocidade de corrente de 0,36 m/s.
