BARRAGEM DUAS PONTES

PARTE III – PROGRAMAS DO MEIO FÍSICO

RELATÓRIO DE ANDAMENTO DOS PROGRAMAS AMBIENTAIS BARRAGEM DUAS PONTES

3º Relatório Quadrimestral do Programa de Monitoramento de Clima

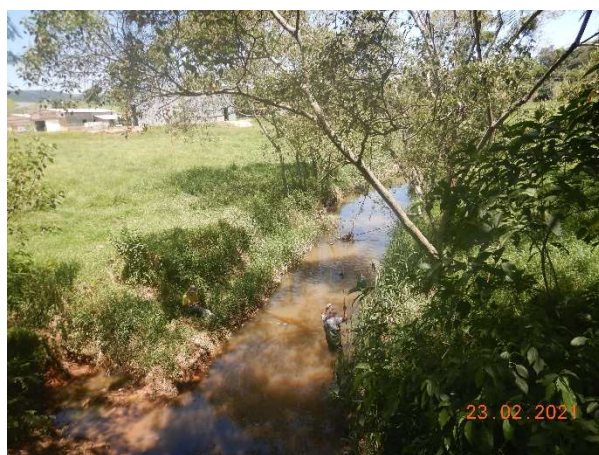
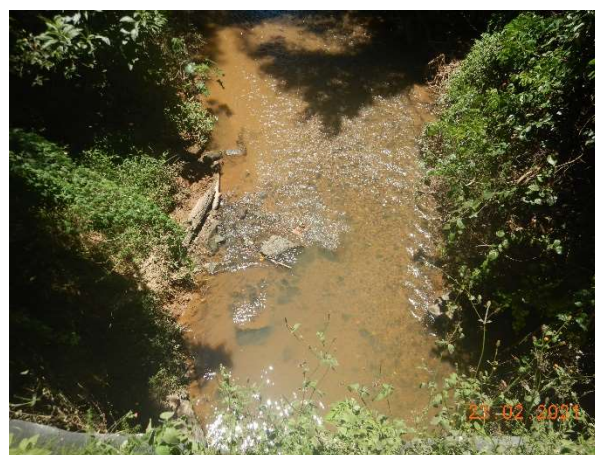
Fotos 4.1-15 e 4.1-16. Ponto P05 - córrego do Mosquito, próximo à foz.

Conforme citado, o córrego do Mosquito é um contribuinte da margem esquerda do rio Camanducaia, a montante do futuro reservatório da Barragem Duas Pontes (**Fotos 4.1-15 e 4.1-16**). As águas deste córrego são receptoras de efluentes domésticos e industriais provenientes do distrito de Arcadas. Durante a coleta, observou-se a mata ciliar alterada, com trechos destituídos de vegetação. A largura foi estimada em cerca de 4 m, com profundidade de 0,5 m, transparência de 0,5 m e velocidade de corrente de 0,12 m/s.

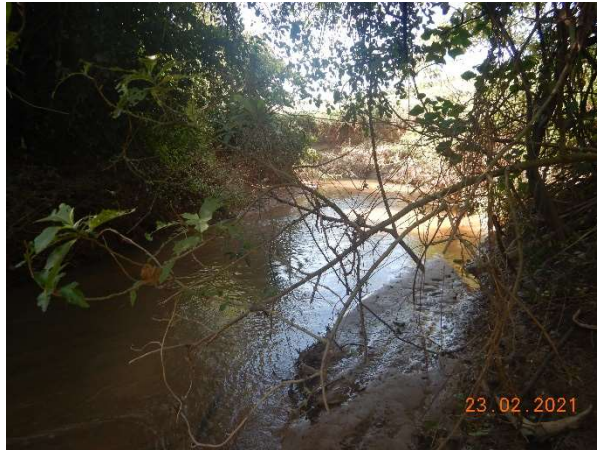
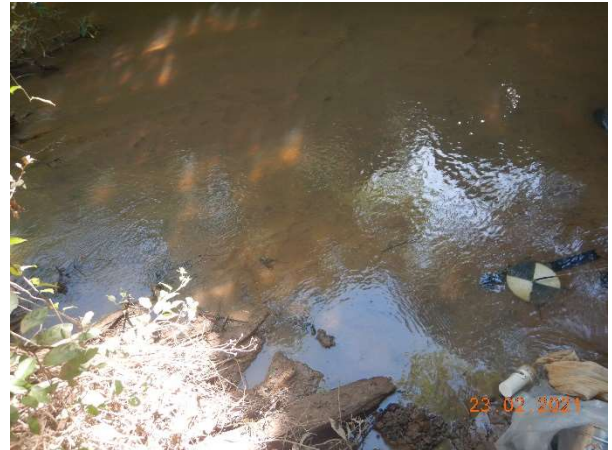
Fotos 4.1-17 e 4.1-18. Ponto P04 – Ribeirão do Pantaleão.

O ribeirão do Pantaleão nasce no município de Serra Negra e percorre terrenos onde predominam atividades agropecuárias, com remanescentes de vegetação nativa, até a sua foz na margem direita do rio Camanducaia, no território municipal de Amparo. O ponto P04 representa o principal braço contribuinte da margem direita do futuro reservatório Duas Pontes (**Fotos 4.1-17 e 4.1-18**).

No entorno observou-se mata ciliar parcialmente alterada, sendo constados também trechos destituídos de vegetação bem como a presença de animais domésticos. Com largura estimada em 4 m e profundidade de 0,16 m, o ribeirão do Pantaleão, no ponto P04, apresentou águas com transparência total e velocidade de corrente de 0,35 m/s.

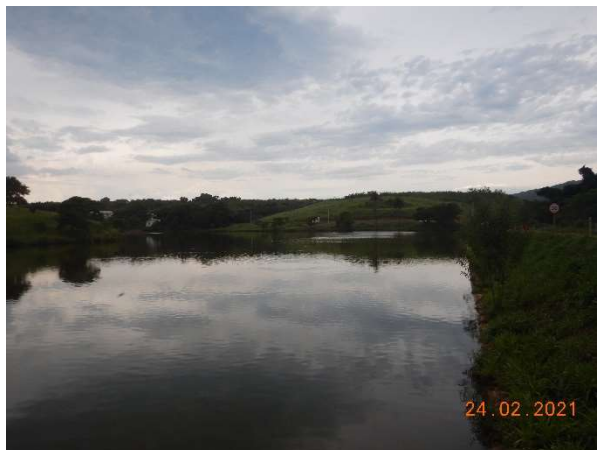
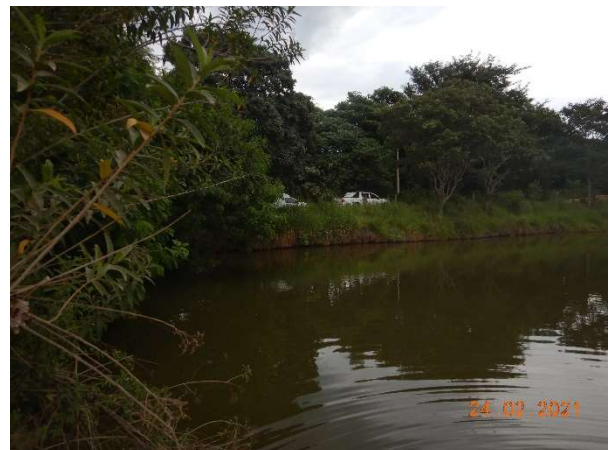
Fotos 4.1-19 e 4.1-20. Ponto P06 – Lago formado no córrego da Boa Vista.

O ponto P06 está situado em um lago na margem direita do rio Camanducaia, formado pelo represamento do córrego da Boa Vista, nas proximidades de sua foz. No entorno desse ambiente predominam áreas de pastagem, em trecho quase que totalmente destituído de vegetação. Dentre os pontos da malha amostral, este lago constitui o único representativo de sistema lêntico, enquanto que os demais locais monitorados representam sistemas lóticos (**Fotos 4.1-19 e 4.1-20**). Na última amostragem, a largura na seção amostrada foi estimada em aproximadamente 22 m, com profundidade de 1,5 m e transparência de 0,8 m.

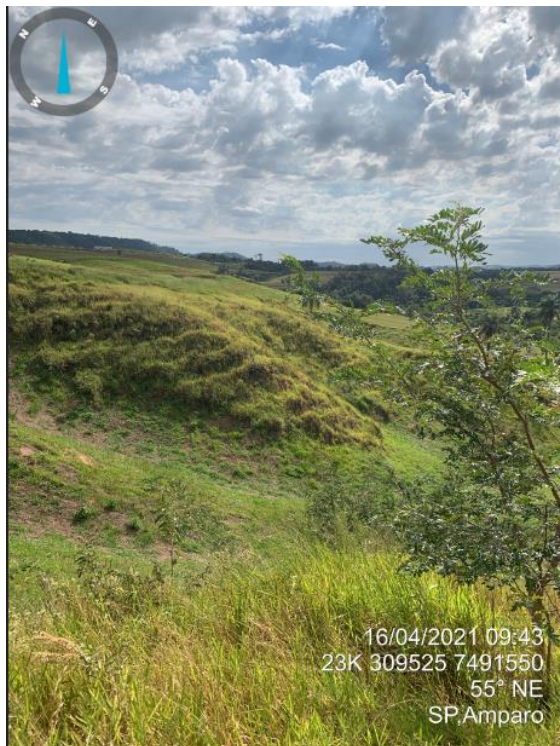
Foto 1 – PPA-109 e 110. Vide que se trata de curvas de nível, sem evidência de instabilizações (16/04/2021)

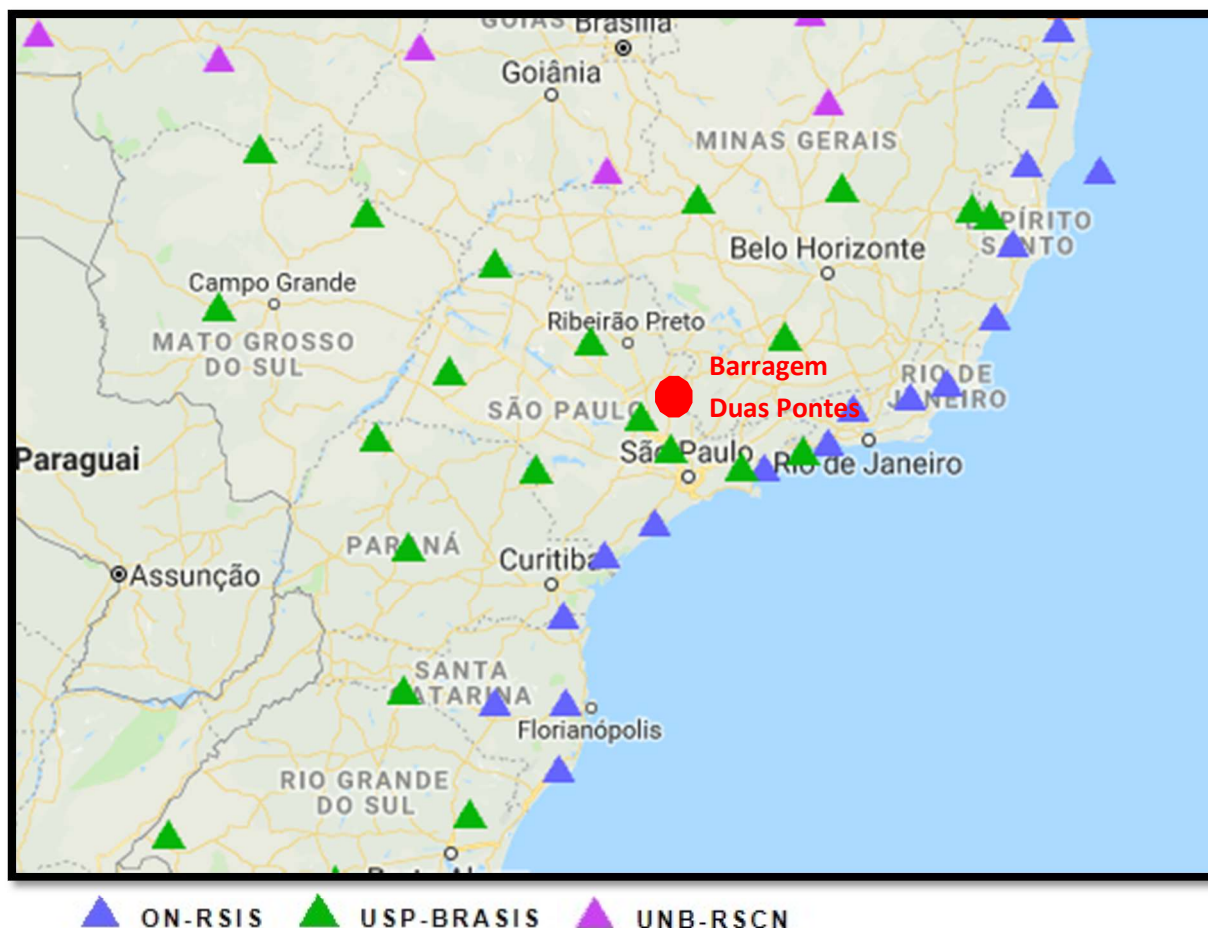
No período do 3º relatório quadrimestral foi dado prosseguimento no acompanhamento dos eventos sísmicos da região e macrorregião de influência da Barragem Duas Pontes, pela Rede Sismográfica do Brasil, apresentada na **Figura 1**.

Figura 1 - Rede Sismográfica do Brasil - RSBR, com a identificação da localização da Barragem Duas Pontes em relação as estações sismológicas instaladas no entorno. FONTE: Rede Sismográfica Brasileira ([http://www.rsbr.gov.br/\(05/2021\)](http://www.rsbr.gov.br/(05/2021)))

O Brasil está inserido no meio da Placa Sul Americana, distante das zonas de contato entre as demais placas tectônicas, áreas estas sujeitas a intensos e constantes terremotos, como por exemplo na zona das Cordilheiras dos Andes. Porém, dessa situação em relação à placa tectônica, alguns sismos podem ser registrados devido a processos geotectônicos intraplaca, produzindo sismos de baixa magnitude e sem intensidade o suficiente para reativar grandes falhas, assim a zona de cisalhamento de Valinhos, próxima a Barragem Duas Pontes, não está sujeita ao processo de reativação.
