BARRAGEM DUAS PONTES

Parte VI CARTA DE ENCAMINHAMENTO DOS PROGRAMAS; RELATÓRIO COMPLEMENTAR DE FORMULÁRIOS; OFÍCIOS PROTOCOLADOS
3º RELATÓRIO QUADRIMESTRAL

Novembro/2021

Período: Junho a Setembro 2021

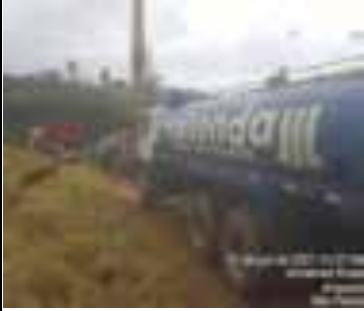
Poço artesinado - próximo ao canteiro industrial		Não evidenciado kit de emergencia ambiental, equipamento com ausência de bandeijamento e limpeza e organização com resíduos deixado no local por falta de coletores. Conforme especificado no item do PBA programa PCA - Todos os equipamentos destinados ao transporte de materiais, deverão portar um kit de atendimento a emergências ambientais. Os equipamentos que utilizarem combustíveis ou outros produtos perigosos, contarão sempre com dique ou bandeja para contenção de vazamentos e deve contemplar diretrizes e premissas para a caracterização, triagem, acondicionamento, transporte e destinação final desses resíduos, contribuindo assim para a preservação do meio ambiente.

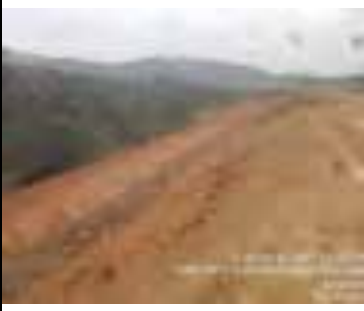
Bota Fora		Não evidenciado proteção vegetal em todas extensão dos taludes do bota fora. Conforme especificado no item do PBA programa PCA Os dispositivos poderão ser simples barreiras constituídas de sacaria (rip-rap), recobertas ou não dependendo da necessidade, com mantas geotêxtis; cercas constituídas de estacas de fixação e mantas geotêxtil/ou procedimentos construtivos disponíveis, desde que previamente aprovados pela Equipe de Supervisão Socioambiental. Recorrente da ronda socioambiental 1703-02-AS-RSA-0116-R00 dia 01/06/2021 e inspeção de meio ambiental assinada pelo consórcio BDP 1703-02-AS-IMA-0006-R00 dia 21/05/2021.

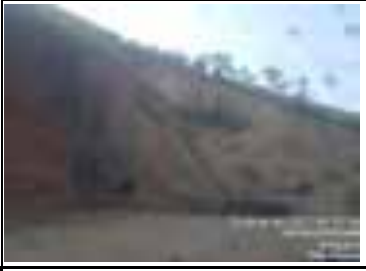
<p>Parcela 50</p>	<p>Inspeção conjunta com o consórcio BDP foi evidenciado material da supressão sem destinação devida aos pátios de enleiramento. Conforme especificado no item do PBA - O material lenhoso a ser gerado pelo corte da vegetação será estocado em pilhas de baixa altura, em locais que não ofereçam riscos de acidentes aos usuários e trabalhadores, isolados, com acesso restrito e com controle de fontes de ignição. Recorrência da ronda socioambiental 1703-02-AS-RSA-0131-R00.</p>	
<p>ELABORADO POR: Luis Ricardo Perussi</p>		<p>APROVADO POR: Mariana Bittu</p>	<p>DATA: 13/07/2021</p>
<p>VISTO TECNICO</p>	<p>Luis Ricardo Perussi</p>	<p>VISTO COORDENADOR</p>	<p>Mariana Bittu</p>

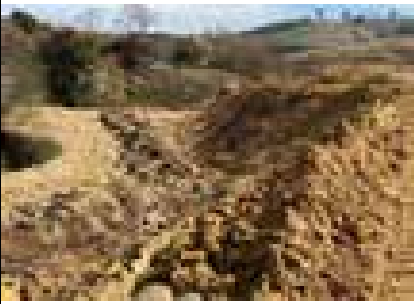
Deve-se implantar mais cacimbas no Bota Fora II, com o intuito de garantir o correto disciplinamento de eventuais volumes de água, além disso, o sistema deve conter dispositivo de filtragem a ser definido pelo consórcio, conforme PBA - Os dispositivos poderão ser simples barreiras constituídas de sacaria (rip-rap), recobertas ou não, dependendo da necessidade, com mantas geotêxtis; cercas constituídas de estacas de fixação e mantas geotêxtil; cacimbas instaladas no caminho preferencial das águas, ou, alternativamente, diques de retenção em diversas configurações e/ou procedimentos construtivos disponíveis, desde que previamente aprovados pela Equipe de Supervisão Socioambiental., com objetivo de preservar o Rio de assoreamento. Além do exposto, deve-se dar continuidade a compactação da berma do talude e de implantação de cobertura vegetal.

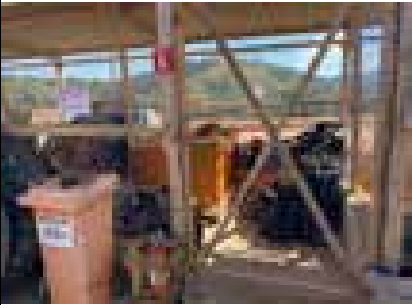
Canteiro Industrial	Em ronda conjunta foi observado bandeja de contenção para produtos químicos em tamanho insuficiente para conter vazamentos. Além disso, a área não conta com restrição de acesso, pois os produtos estão disponíveis na área "administrativa" do Posto de Abastecimento. O consórcio BDP OAS/Cetenco deve realizar análise crítica pela área técnica (Meio Ambiente e Segurança) devido o colaborador permanecer em local onde armazenase produtos químicos.

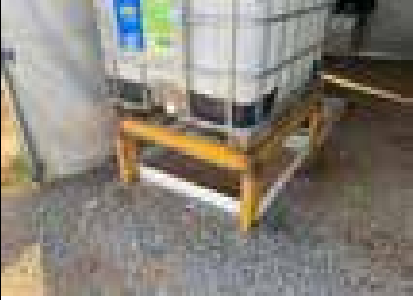
Canteiro Industrial	<p>Em ronda conjunta foi observado bandeja de contenção para produtos químicos em tamanho insuficiente para conter vazamentos. Além disso, a área não conta com restrição de acesso, pois os produtos estão disponíveis na área "administrativa" do Posto de Abastecimento. O consórcio BDP OAS/Cetenco deve realizar análise crítica pela área técnica (Meio Ambiente e Segurança) devido o colaborador permanecer em local onde armazenase produtos químicos.</p>

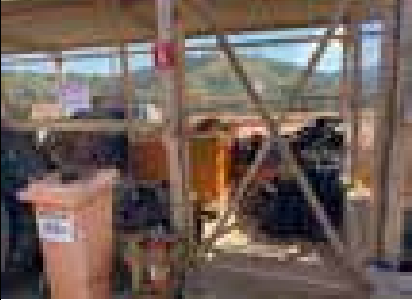
Baias de Produtos Químicos - Canteiro Industrial	<p>Baia para armazenamento de Resíduos Químicos encontra-se desorganizada com itens extravasando no que diz respeito ao modelo de acondicionamento. Logo, deve-se promover o corretor acondicionamento do material evitando transbordo. Além do exposto, o local encontra-se sem as devidas placas de sinalização.</p>	
ELABORADO POR: Guilherme Leite			APROVADO POR: Mariana Bittu

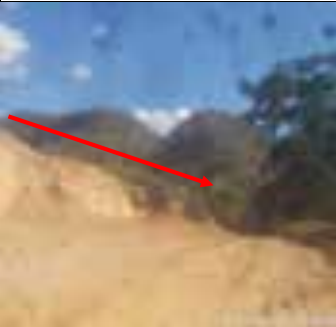
Jazida		<p>Solo expostos após expansão da terraplanagem com declive sentido rio Camanducaia. Sendo necessário sistema drenagem provisório. Conforme especificado no item do PBA - Os dispositivos poderão ser simples barreiras constituídas de sacaria (rip-rap), recobertas ou não, dependendo da necessidade, com mantas geotêxtis; cercas constituídas de estacas de fixação e mantas geotêxtil/ou procedimentos construtivos disponíveis, desde que previamente aprovados pela Equipe de Supervisão Socioambiental. Recorrente da ronda socioambiental 1703-02-AS-RSA-0127-R00, 1703-02-AS-RSA-0129-R00, 1703-02-AS-RSA-0131-R00.</p>

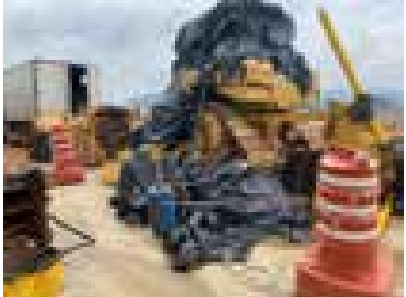
Canteiro Industrial - Oficina Mecânica		
 		Baia de Resíduos Químicos apresenta falhas de organização, podendo ocasionar extravazamento dos materiais.		
 		Canteiro Industrial - Baias de Produtos e Resíduos Químicos

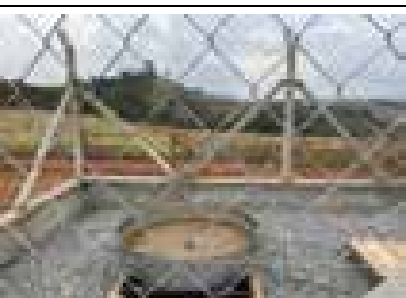
EMA		
		Estação Meteorológica encontra-se com acúmulo de sujidades, sendo item recorrente de: 1703-02-AS-RSA-0157-R00

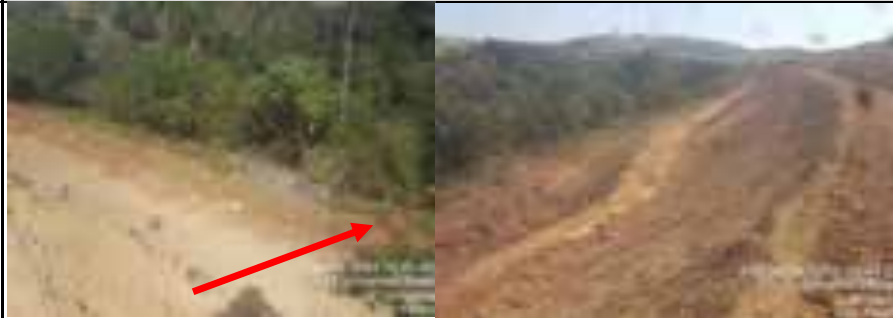
-	N/A	PROGRAMA DE CONTROLE AMBIENTAL DAS OBRAS	Evidenciado (i) ausência de adequação na leira de proteção, (ii) taludes descobertos (sem cobertura vegetal), (iii) ausência de compactação do solo e (iv) ausência de irrigação nos locais onde houve aplicação de solo vegetal.	Plano Básico Ambiental			x	Bota Fora	7.4 SUBPROGRAMA DE CONTROLE DA EROSÃO E ASSOREAMENTO Aplicar medidas de controle e monitoramento de áreas suscetíveis ao desenvolvimento de processos erosivos, evitando o estabelecimento de solos expostos, o carreamento de partículas e assoreamento de cursos d'água, através do uso de técnicas e dispositivos de drenagem provisória e de ações preventivas nas áreas de apoio necessárias ao andamento das obras.	08/07/2021
FOTO 1			FOTO 2			FOTO 3

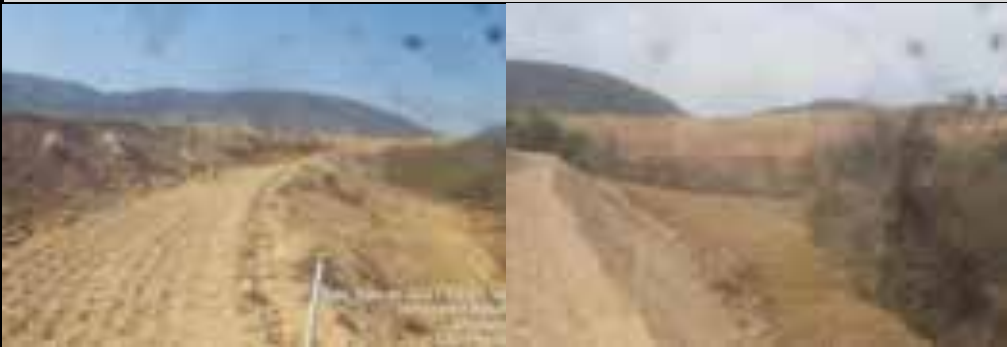
20	FISICO	Ruído	Ruído excessivo nos acessos externos e para as comunidades		
21	FISICO	Sinalização	Ausência de sinalização trânsito; ambiental; social		
22	SOCIO	Incomodo	Reclamação de moradores em decorrência das obras (especificar)		
23	OUTRO	Outro	Especificar: Regularização do sistema drenagem próvisorio.	X	
Nº	MEIO	TEMA	DESCRIÇÃO DA(S) NC(S)		
6	PCA	Bota Fora 2	Evidenciado (i) ausência de adequação na leira de proteção, (ii) pontos com expansão do aterro em cima da leira de proteção, (iii) taludes descobertos/desprotegidos, (iii) ausência de compactação do solo e (iv) ausência de sistema drenagem provisório.		
EVIDÊNCIAS
