BARRAGEM DUAS PONTES

PARTE VI - CARTA DE ENCAMINHAMENTO DOS PROGRAMAS;
RELATÓRIO DE FORMULÁRIOS E OFÍCIOS PROTOCOLADOS REFERENTES
AO 8º QUADRIMESTRAL

Relatório Complementar de Formulários ***9º Relatório Quadrimestral de Andamento*** ***Ambiental***

1703-02-AS-RQ-0009-R00

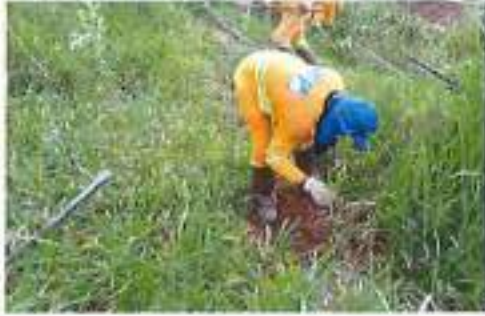
Foto 01	Atividade de abertura de berço para plantio das espécie nativas (registro fotográfico 09/02/2023).	Foto 02	Atividade de plantio da espécie nativa (registro fotográfico 09/02/2023).

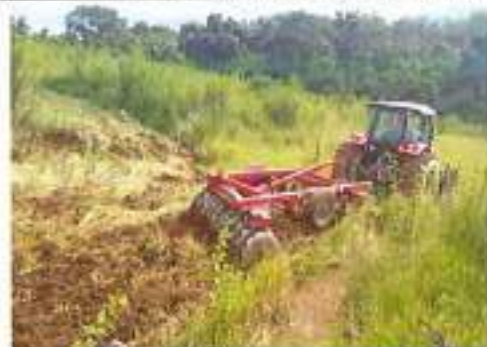
Foto 03	Preparo de área para plantio de espécies nativas no subleito em referência (registro fotográfico 16/02/2023)	Foto 04	Detalhes da espécie nativa após plantio (registro fotográfico 16/02/2023)
---------	--	---------	---

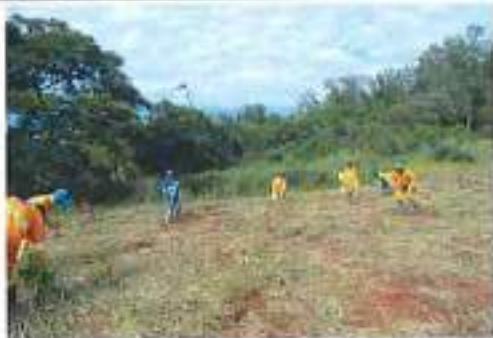
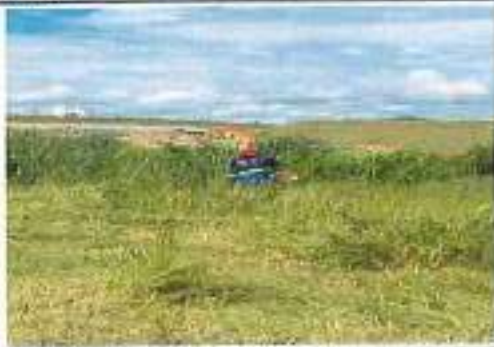
Foto 01	Atividade de plantio de espécies nativas (registro fotográfico 15/02/2023)	Foto 02	Colaborador realizando atividade de roçagem no subleite em referência (registro fotográfico 15/02/2023)

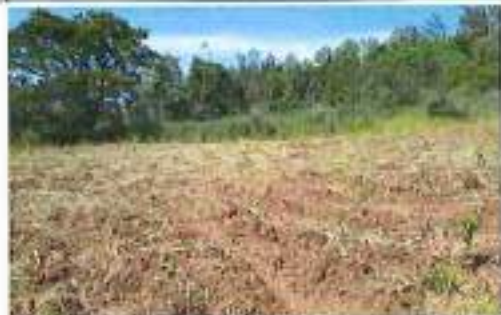
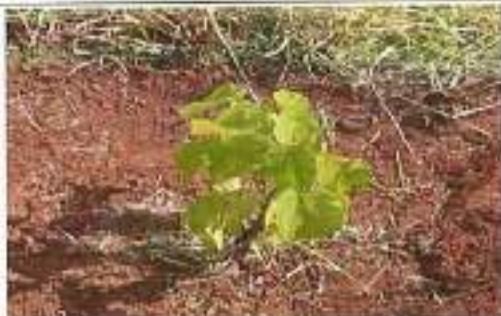
Foto 03	Visão geral da área de plantio (registro fotográfico 15/02/2023)	Foto 04	Detalhes de espécie nativa (registro fotográfico 15/02/2023)

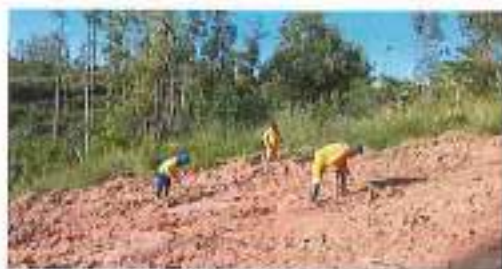
Foto 01 Visão geral abertura de covas área 11.8 (registro fotográfico 18/03/2023).

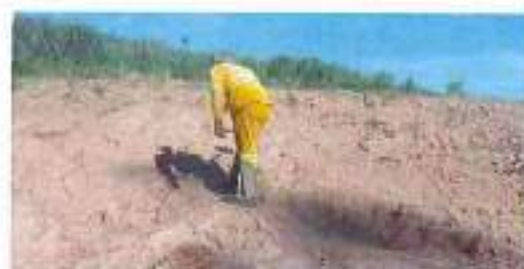
Foto 02 Detalhe da abertura de covas (registro fotográfico 18/03/2023).

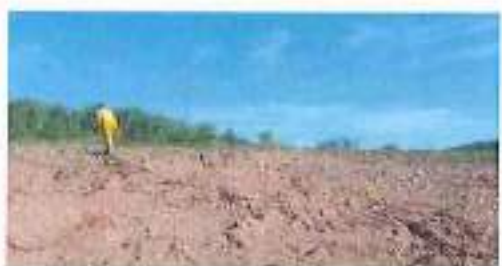
Foto 03 Visão geral da área do plantio (registro fotográfico 18/03/2023).

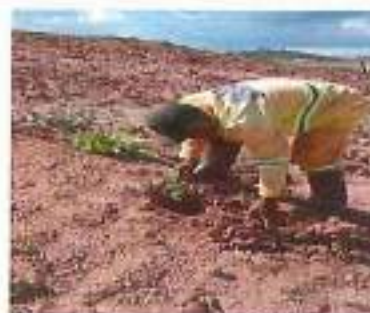
Foto 04 Detalhe do plantio de espécie nativa (registro fotográfico 18/03/2023).

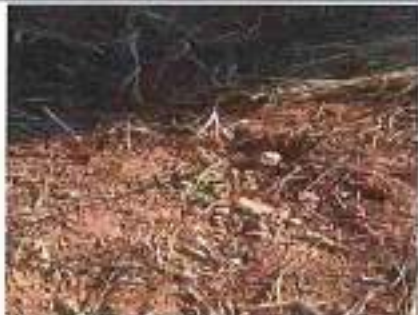
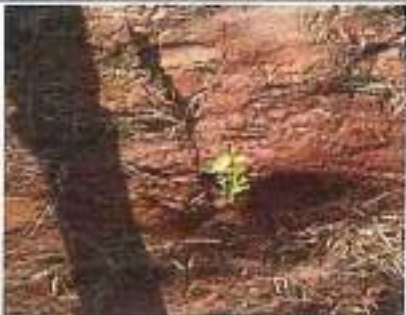
Foto 01	Espécie em desenvolvimento (registro fotográfico 17/03/2023)	Foto 02	Espécie em desenvolvimento (registro fotográfico 17/03/2023)

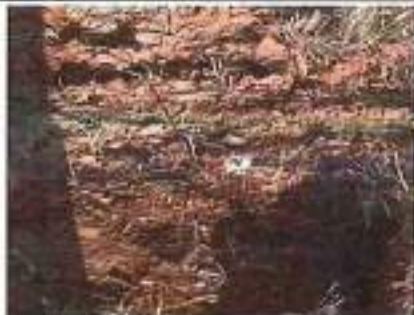
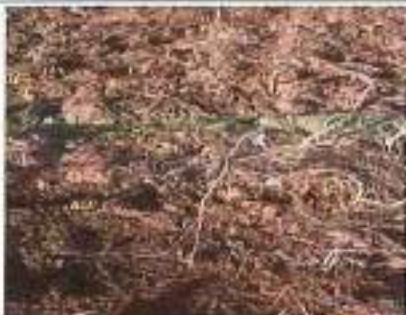
Foto 03	Espécie em desenvolvimento (registro fotográfico 17/03/2023)	Foto 04	Espécie em desenvolvimento (registro fotográfico 17/03/2023)
Foto 05		Foto 06

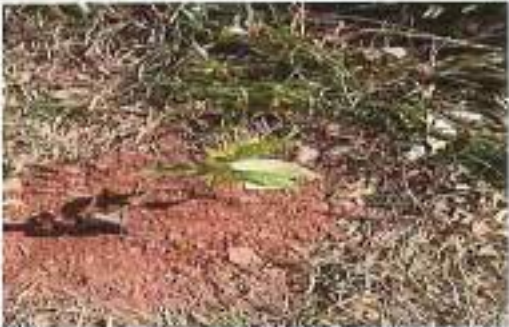
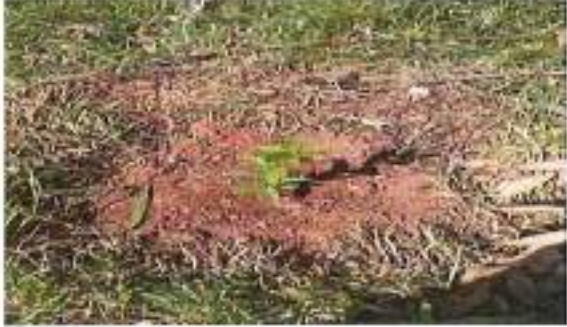
Foto 01	Detalhe da muda de espécie nativa (registro fotográfico 22/03/2023).	Foto 02	Detalhe do coroamento e plantio (registro fotográfico 22/03/2023).

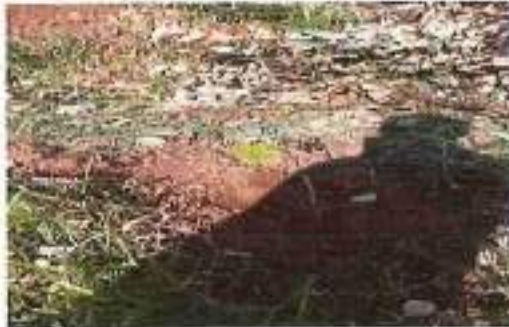
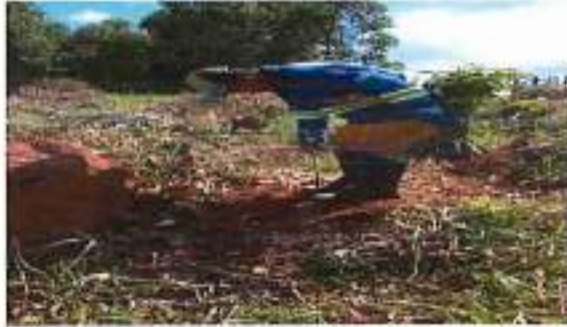
Foto 03	Limpeza e plantio lote 10.13 (registro fotográfico 22/03/2023).	Foto 04	Colaborador executando plantio (registro fotográfico 22/03/2023).	
Foto 05		Foto 06

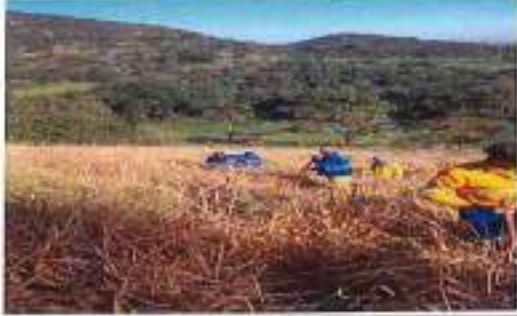
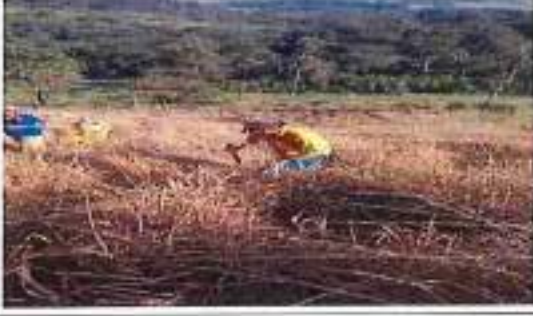
Foto 01	Preparo da área para plantio (registro fotográfico 21/04/2023).	Foto 02	Colaboradores executando o plantio (registro fotográfico 21/04/2023).

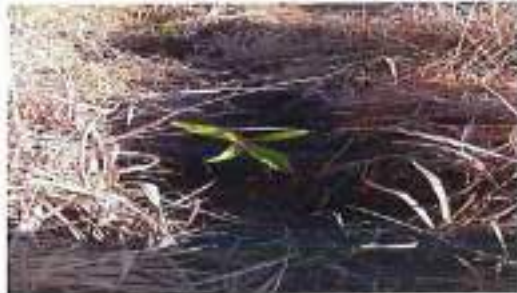
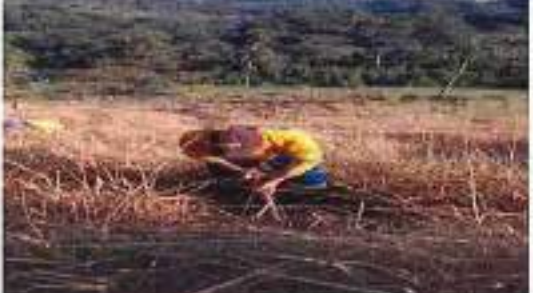
Foto 03	Detalhe da muda de espécie nativa plantada (registro fotográfico 21/04/2023).	Foto 04	Colaborador executando o plantio (registro fotográfico 21/04/2023).	
Foto 05		Foto 06

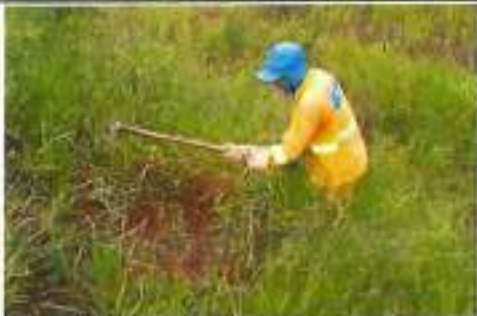
Foto 01	Atividade de controle das espécies natvas no sublots em referência (registro fotográfico 22/02/2023)	Foto 02	Espécie em desenvolvimento (registro fotográfico 22/02/2023)

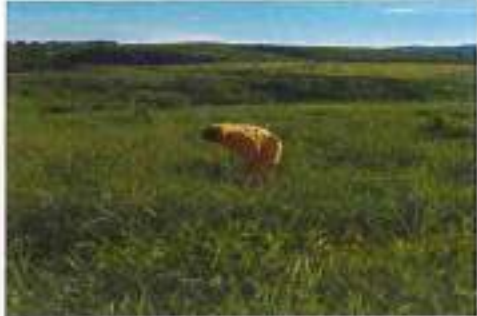
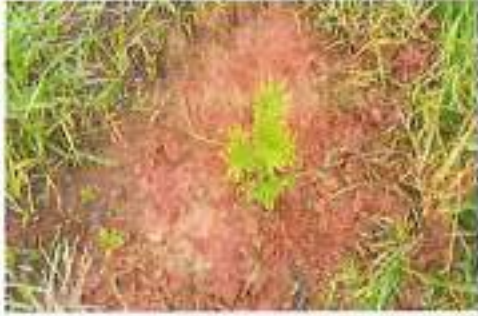
Foto 03	Visão geral da área de plantio (registro fotográfico 22/02/2023)	Foto 04	Espécie em desenvolvimento (registro fotográfico 22/02/2023)	
Foto 05		Foto 06

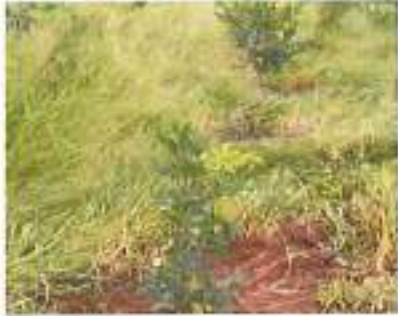
Foto 03	Visão geral da área de plantio (registro fotográfico 22/02/2023)	Foto 04	Espécie em desenvolvimento (registro fotográfico 22/02/2023)

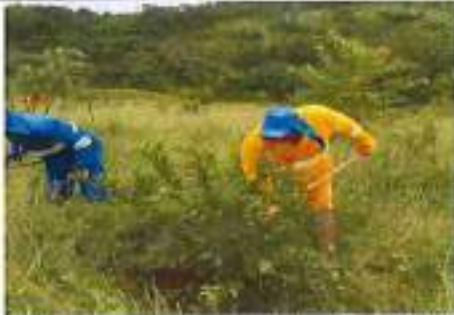
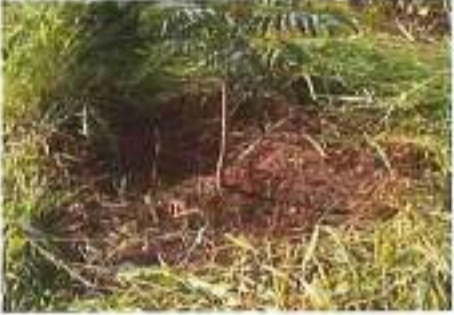
Foto 01	Atividade de coramentamento das espécies nativas no subíote em referência (registro fotográfico 22/02/2023)	Foto 02	Espécie em desenvolvimento (registro fotográfico 22/02/2023)

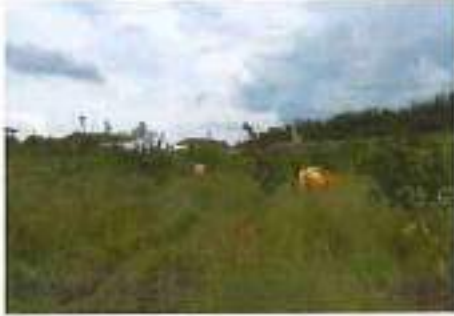
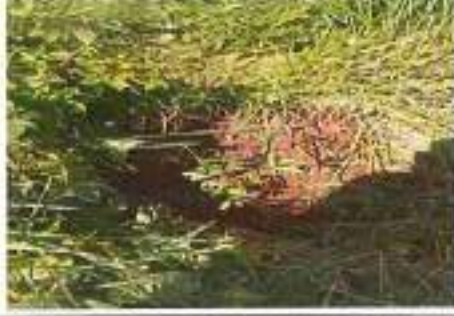
Foto 03	Visão geral da área de plantio (registro fotográfico 22/02/2023)	Foto 04	Espécie em desenvolvimento (registro fotográfico 22/02/2023)

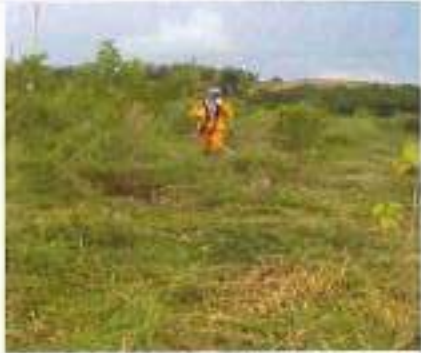
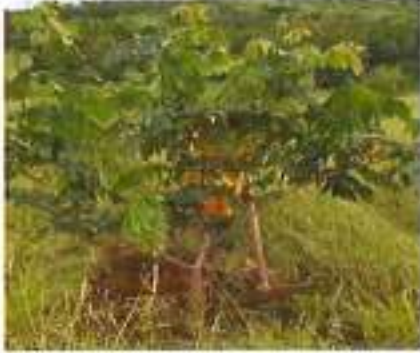
Foto 01	Controle de ervas competidoras através de roçagem no subleito em referência (registro fotográfico 23/02/2023)		Foto 02	Espécie em desenvolvimento (registro fotográfico 23/02/2023)

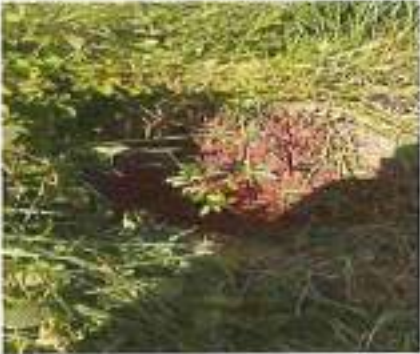
Foto 03	Visão geral da área de plantio (registro fotográfico 23/02/2023)		Foto 04	Espécie em desenvolvimento (registro fotográfico 23/02/2023)

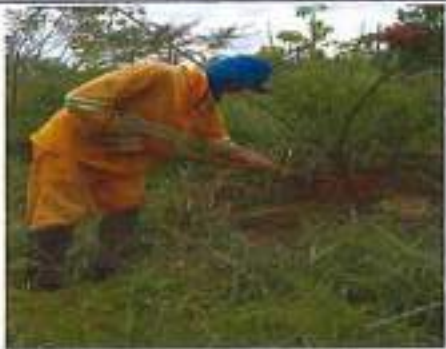
Foto 01	Controle de ervas competidoras através de roçagem no subleite em referência (registro fotográfico 24/02/2023)	Foto 02	Espécie em desenvolvimento (registro fotográfico 24/02/2023)

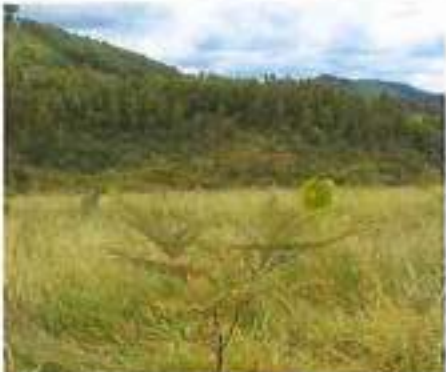
Foto 03	Visão geral da área de plantio (registro fotográfico 24/02/2023)	Foto 04	Espécie em desenvolvimento (registro fotográfico 24/02/2023)	
Foto 05		Foto 06

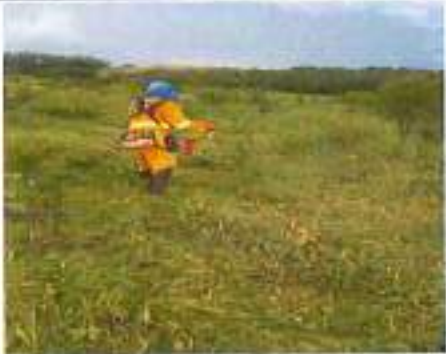
Foto 01	Controle de ervas competidoras através de roçagem no sítio em referência (registro fotográfico 24/02/2023)	Foto 02	Espécie em desenvolvimento (registro fotográfico 24/02/2023)

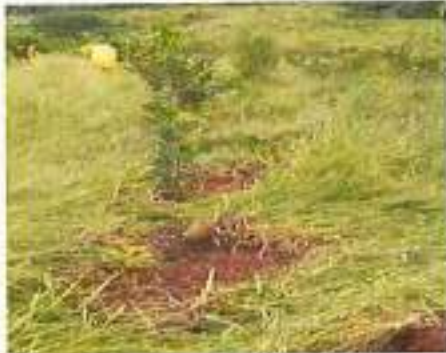
Foto 03	Visão geral da área de plantio (registro fotográfico 24/02/2023)	Foto 04	Espécie em desenvolvimento (registro fotográfico 24/02/2023)
Foto 05		Foto 06

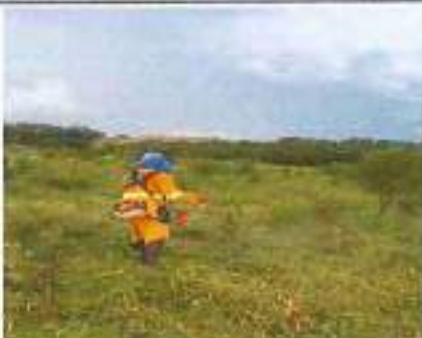
Foto 01	Control de ervas competidoras através de roçagem no sublote em referência (registro fotográfico 24/02/2023)	Foto 02	Espécie em desenvolvimento (registro fotográfico 24/02/2023)

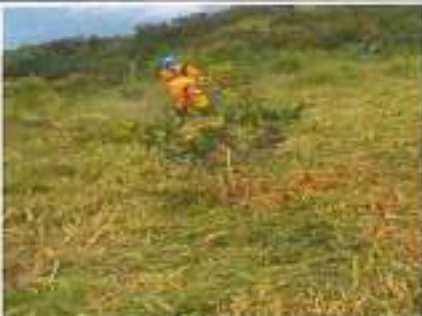
Foto 03	Visão geral da área de plantio (registro fotográfico 24/02/2023)	Foto 04	Espécie em desenvolvimento (registro fotográfico 24/02/2023)

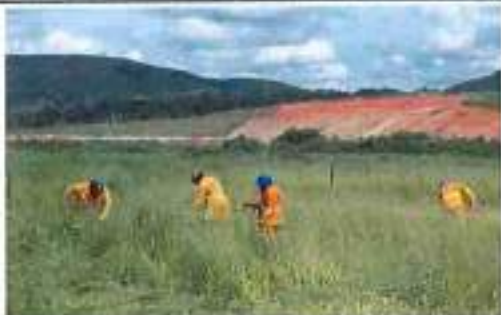
Foto 01	Atividade de cocamento da espécie nativa no sub lote em referência (registro fotográfico 13/02/2023)	Foto 02	Detalhes da espécie nativa em desenvolvimento (registro fotográfico 13/02/2023)

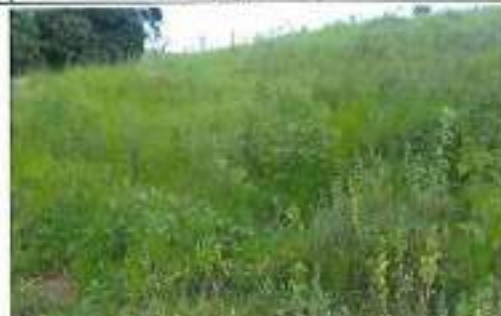
Foto 03	Visão geral da área de plantio (registro fotográfico 13/02/2023)	Foto 04	Detalhes da espécie nativa em desenvolvimento (registro fotográfico 13/02/2023)

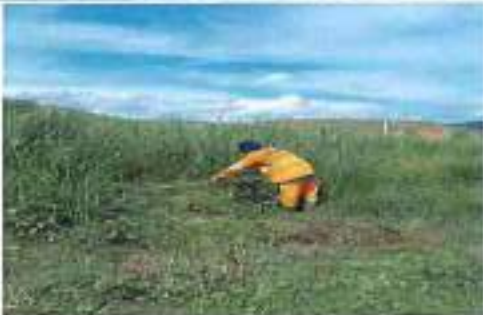
Foto 01	Atividade de concamento da espécie nativa no subleite em referência (registro fotográfico 13/02/2023)		Foto 02	Detalhes da espécie nativa em desenvolvimento (registro fotográfico 13/02/2023)

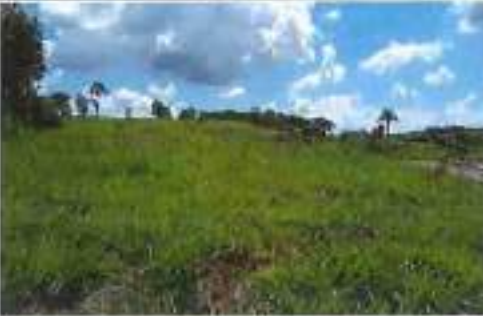
Foto 03	Visão geral da área de plantio (registro fotográfico 13/02/2023)		Foto 04	Detalhes da espécie nativa em desenvolvimento (registro fotográfico 13/02/2023)
Foto 05		Foto 06

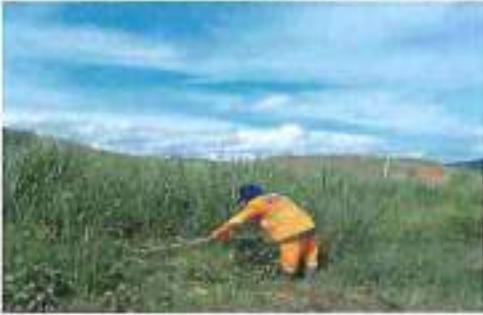
Foto 01	Atividade de coroamento da espécie nativa no subleite em referência (registro fotográfico 13/02/2023)	Foto 02	Detalhes de espécie nativa em desenvolvimento (registro fotográfico 13/02/2023)

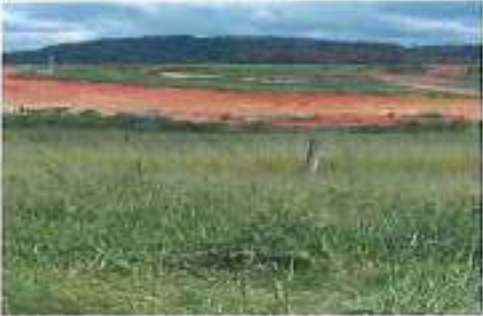
Foto 03	Visão geral da área de plantio (registro fotográfico 13/02/2023)	Foto 04	Detalhes de espécie nativa em desenvolvimento (registro fotográfico 13/02/2023)	
Foto 05		Foto 06

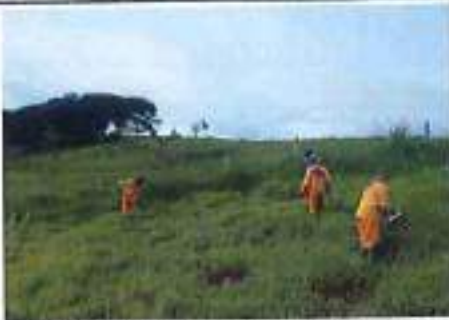
Foto 01	Avisiões de crescimento de espécie nativa no subleito em referência (registro fotográfico 14/02/2023)	Foto 02	Detalhes de espécie nativa em desenvolvimento (registro fotográfico 14/02/2023)

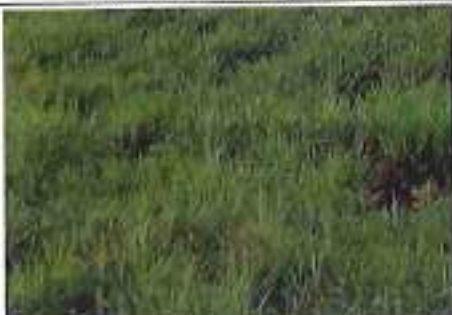
Foto 03	Visão geral da área de plantio (registro fotográfico 14/12/2022)	Foto 04	Detalhes de espécie nativa em desenvolvimento (registro fotográfico 14/02/2023)
Foto 05		Foto 06

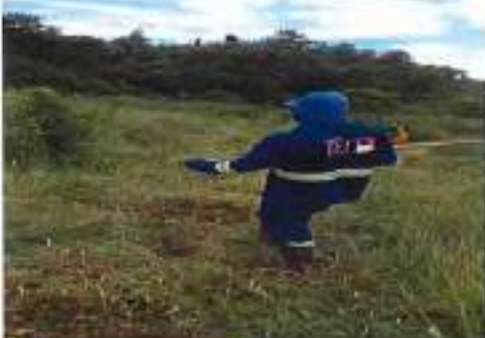
Foto 01	Atividade de colarmento da espécie nativa no subfoto em referência (registro fotográfico 14/02/2023)		Foto 02	Detalhes da espécie nativa em desenvolvimento (registro fotográfico 14/02/2023)

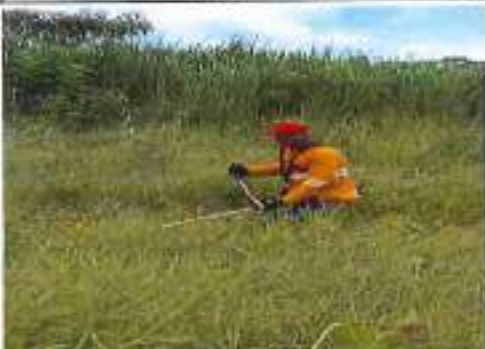
Foto 03	Colaborador realizando atividade de roçada no subfoto em referência (registro fotográfico 14/02/2023)		Foto 04	Detalhes da espécie nativa em desenvolvimento (registro fotográfico 14/02/2023)

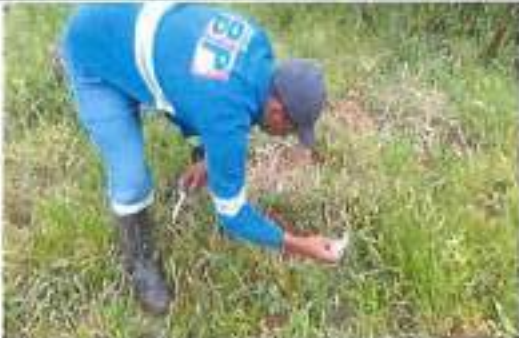
Foto 01	Atividade de Controle de formiga Cortadeira no subleto em referência (registro fotográfico 10/02/2023).	Foto 02	Detalhes da coroa sem indivíduos invasores (registro fotográfico 10/02/2023).

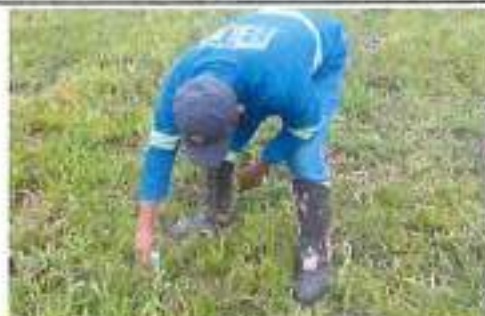
Foto 01 Atividade de Controle da formiga Cortadeira no sublotê em referência (registro fotográfico 10/02/2023).

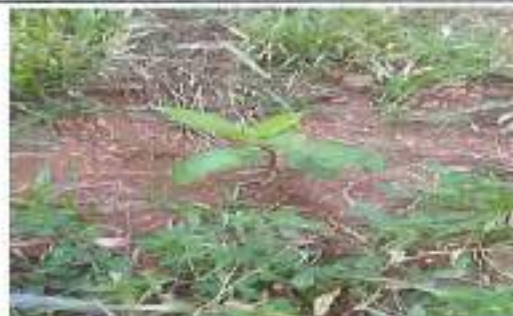
Foto 02 Detalhes da coroa sem indivíduos invasores (registro fotográfico 10/02/2023).

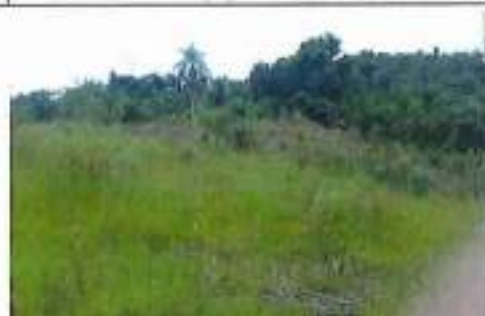
Foto 03 Visão geral da área de plantio (registro fotográfico 10/02/2023).

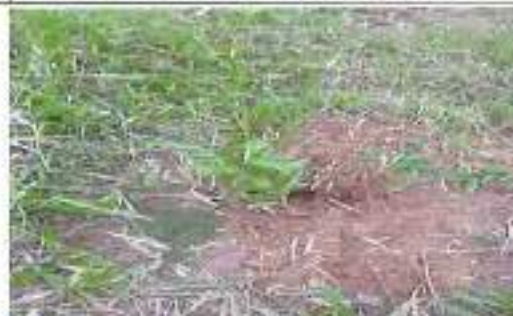
Foto 04 Detalhes da coroa sem indivíduos invasores (registro fotográfico 10/02/2023).

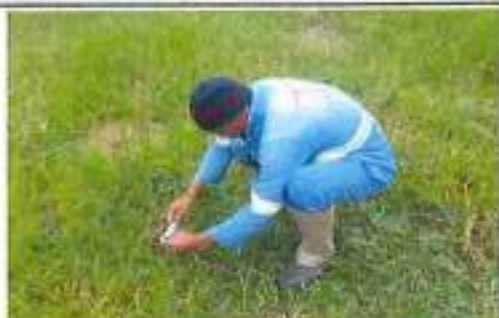
Foto 01 Atividade de Controle de formiga Cortadeira no subote em referência (registro fotográfico 11/02/2023).

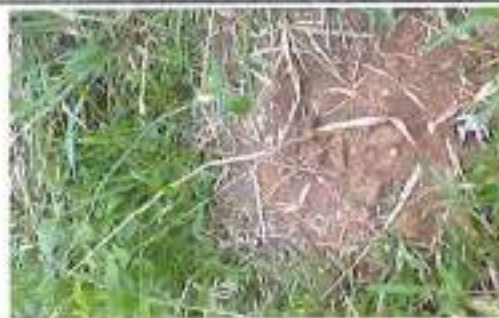
Foto 02 Detalhes da coroa sem indivíduos invasores (registro fotográfico 11/02/2023).

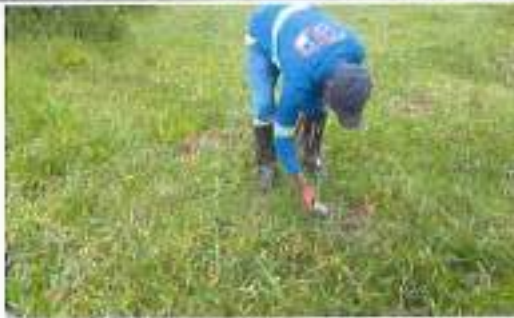
Foto 01 Atividade de Controle de formiga Cortadeira no sublots em referência (registro fotográfico 11/02/2023).

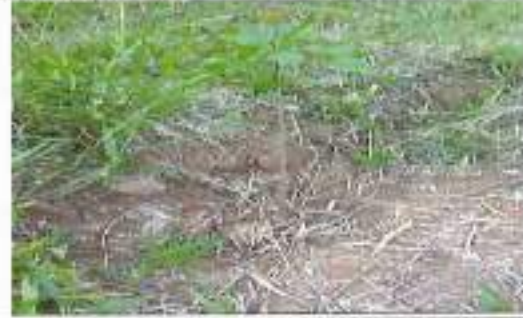
Foto 02 Detalhes da Espécie nativa (registro fotográfico 11/02/2023).

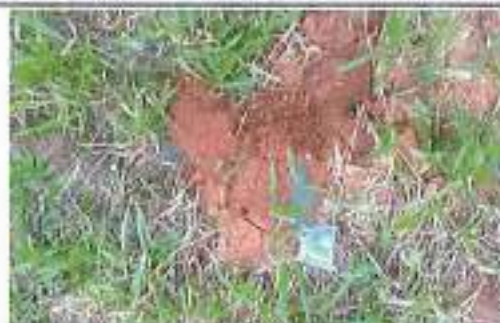
Foto 01 Atividade de Controle de formiga Cortadeira no sub lote em referência (registro fotográfico 11/02/2023).

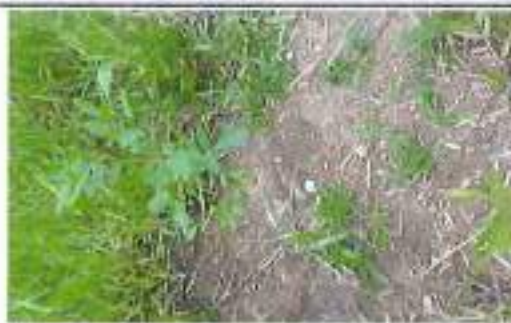
Foto 02 Detalhes da Espécie nativa (registro fotográfico 11/02/2023).

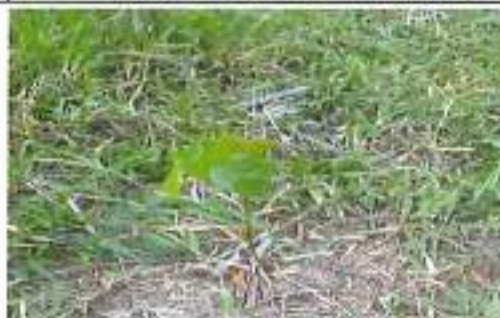
Foto 03 Visão geral da área do plantio (registro fotográfico 11/02/2023).

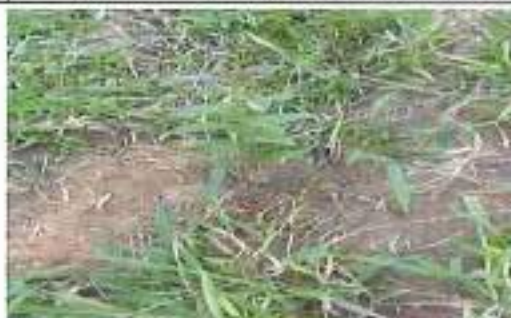
Foto 04 Detalhes de Espécie nativa (registro fotográfico 11/02/2023).

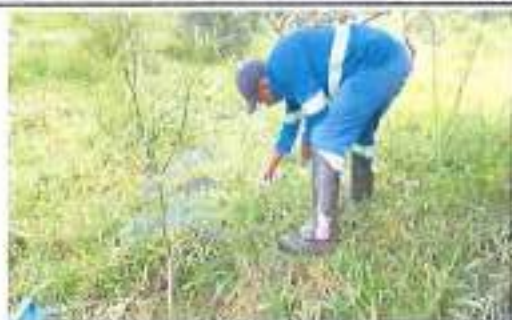
Foto 01 Atividade de Controle de formiga Coradeira no sublots em referência (registro fotográfico 11/02/2023).

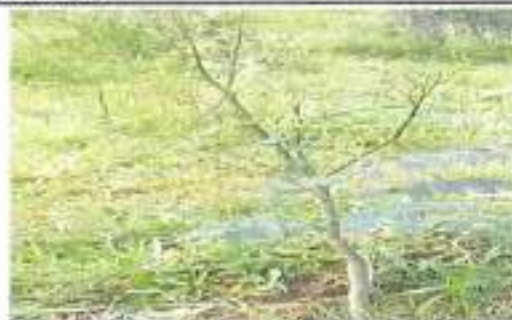
Foto 02 Detalhes da Espécie nativa (registro fotográfico 11/02/2023).

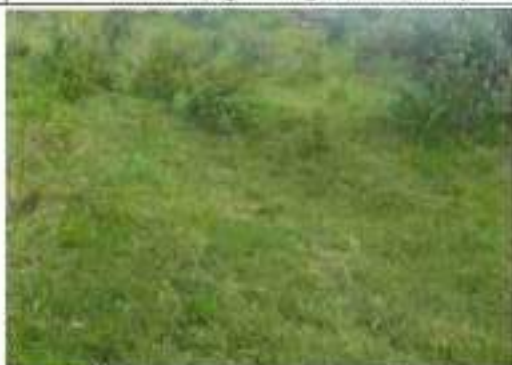
Foto 03 Visão geral da área de plantio (registro fotográfico 11/02/2023).

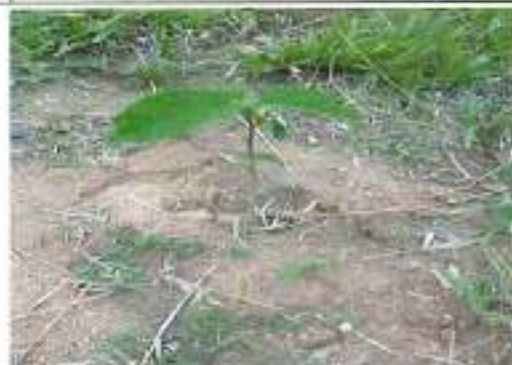
Foto 04 Detalhes da Espécie nativa (registro fotográfico 11/02/2023).

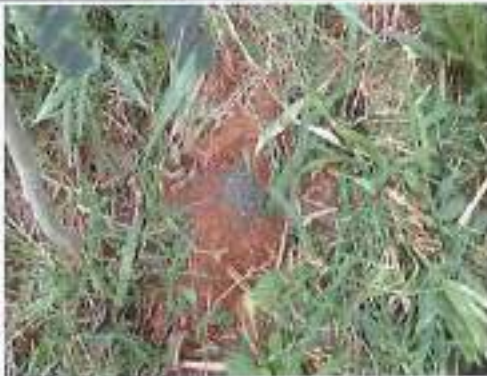
Foto 01 Detalhes da Espécie nativa (registro fotográfico 11/02/2023).

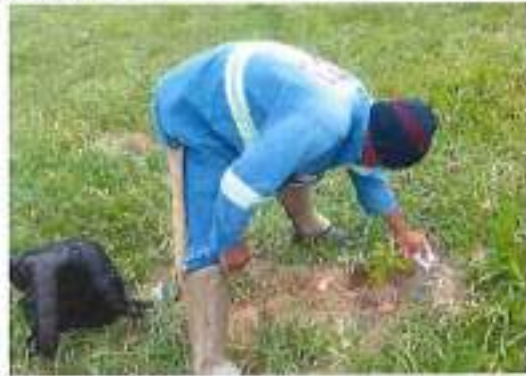
Foto 02 Atividade de Controle de formiga Cortadeira no subote em referência (registro fotográfico 11/02/2023).

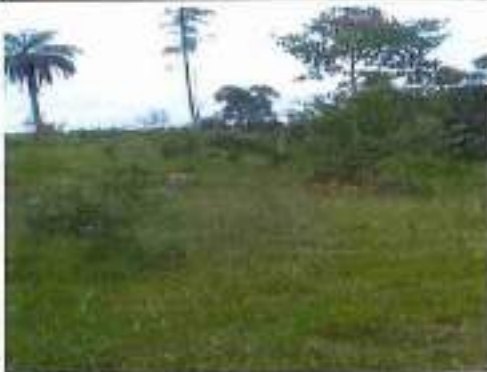
Foto 03 Visão geral da área de plantio (registro fotográfico 11/02/2023).

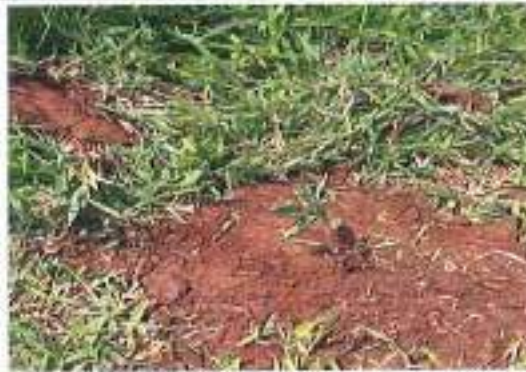
Foto 04 Detalhes da Espécie nativa (registro fotográfico 11/02/2023).

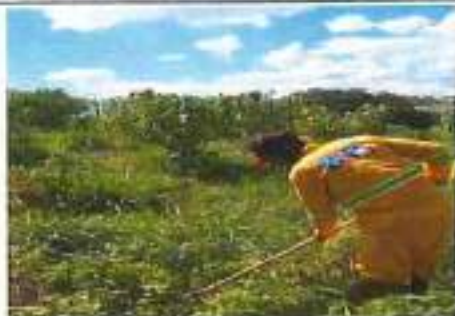
Foto 01 Atividade de correção das espécies nativa (registro fotográfico 2202/2023).

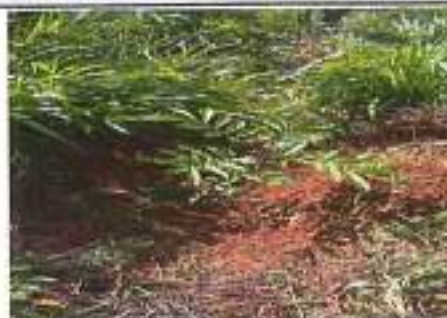
Foto 02 Detalhe da espécie nativa (registro fotográfico 2202/2023).

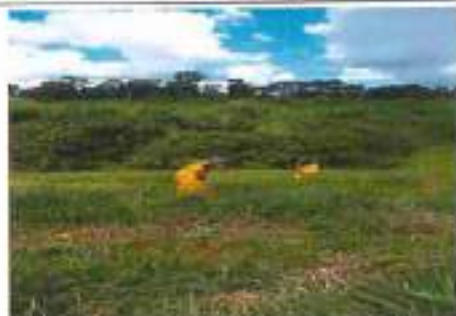
Foto 03 Visão geral da área de plantio (registro fotográfico 2202/2023).

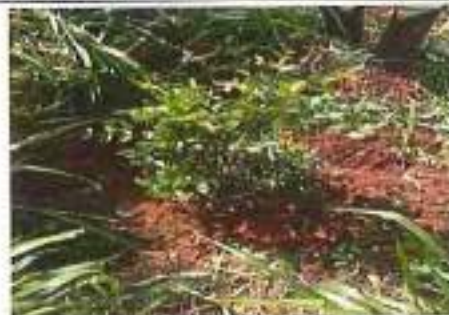
Foto 04 Detalhe da espécie nativa (registro fotográfico 2202/2023).

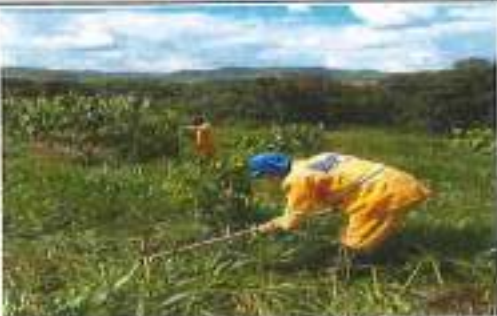
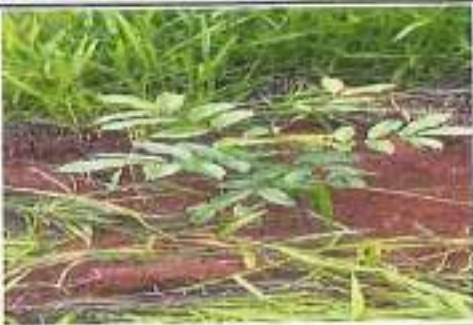
Foto 01	Atividade de crescimento das espécies nativa (registro fotográfico 22/02/2023).	Foto 02	Detalhe da espécie nativa (registro fotográfico 22/02/2023).

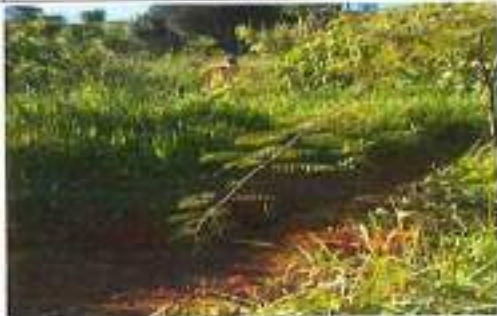
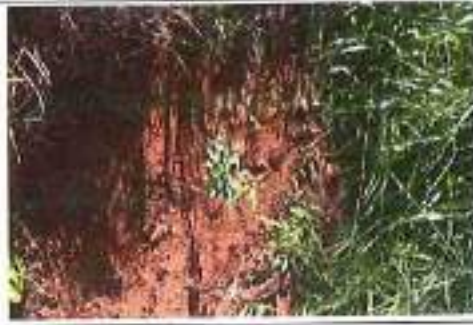
Foto 03	Visão geral da área de plantio (registro fotográfico 22/02/2023).	Foto 04	Detalhe da espécie nativa (registro fotográfico 22/02/2023).
Foto 05		Foto 06

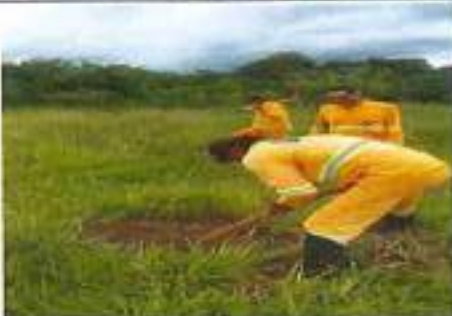
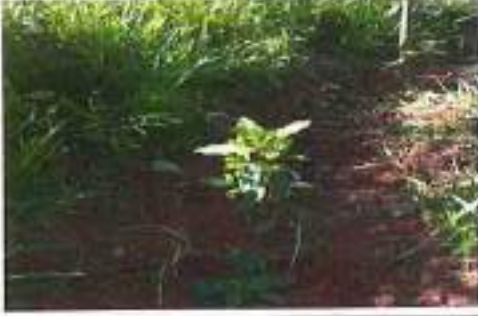
Foto 01	Atividade de coroamento das espécies nativa (registro fotográfico 20/02/2023).	Foto 02	Detalhe da espécie nativa (registro fotográfico 20/02/2023).

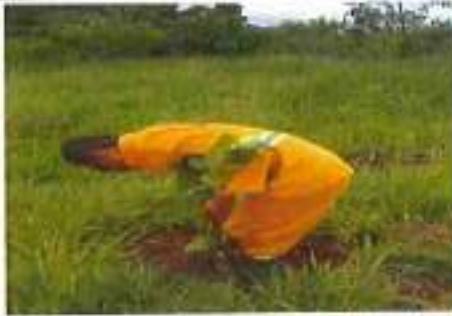
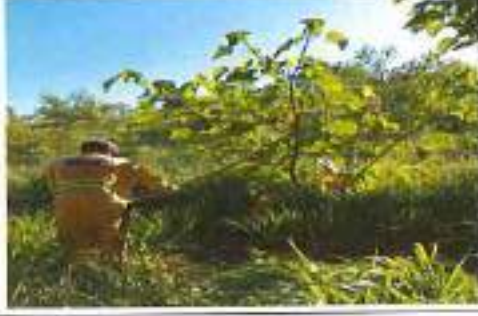
Foto 03	Atividade de reposição das espécies nativa (registro fotográfico 20/02/2023).	Foto 04	Detalhe da espécie nativa (registro fotográfico 20/02/2023).
Foto 05		Foto 06

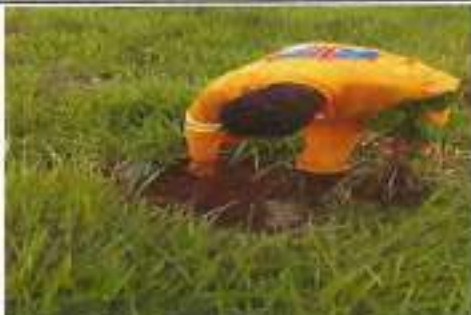
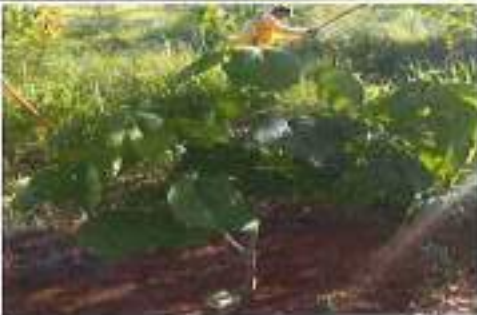
Foto 01	Colaborador realizando atividade de reposição das espécies nativas (registro fotográfico 20/02/2023)		Foto 02	Detalhe da espécie nativa (registro fotográfico 20/02/2023)

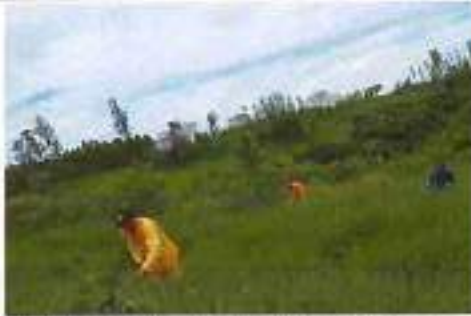
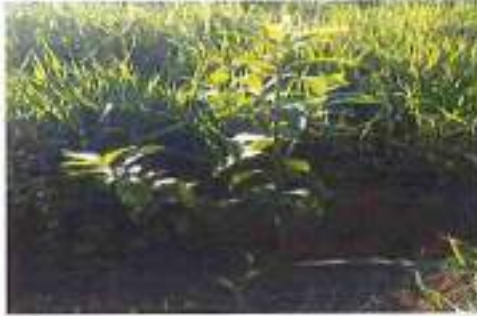
Foto 03	Atividade de coroamento das espécies nativa (registro fotográfico 20/02/2023)		Foto 04	Detalhe da espécie nativa (registro fotográfico 20/02/2023)

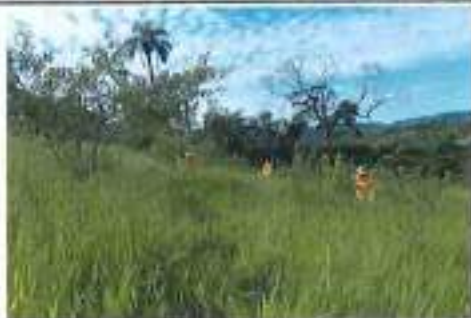
Foto 01 Atividade de cercamento no sub lote em referência (registro fotográfico 08/02/2023)

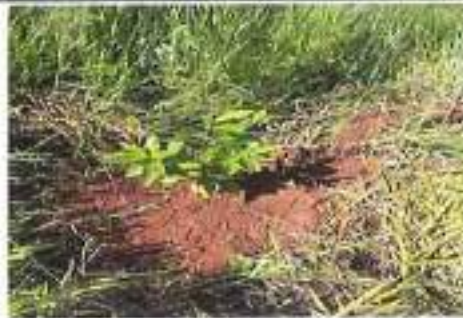
Foto 02 Detalhes da espécie nativa devidamente correta (Registro fotográfico 08/02/2023)

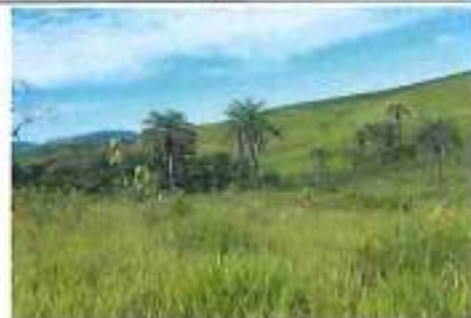
Foto 03 Visão Geral da área de plantio (Registro fotográfico 08/02/2023)

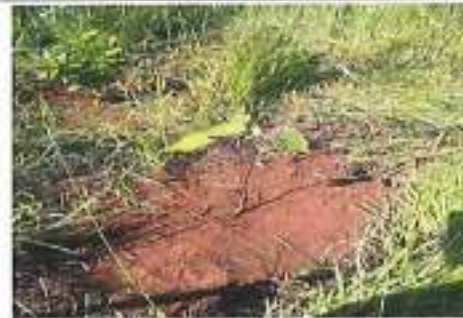
Foto 04 Detalhes da espécie nativa devidamente correta (Registro fotográfico 08/02/2023)

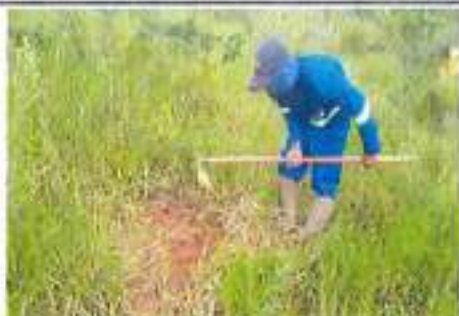
Foto 01

Colaborador realizando atividade de coroamento no sítio em referência (registro fotográfico 08/02/2023)

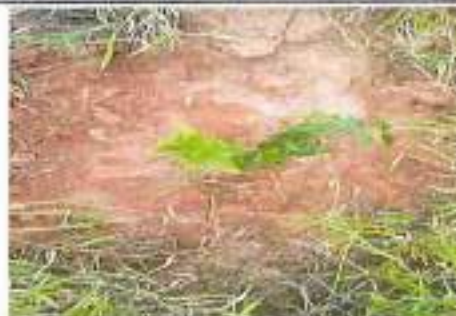
Foto 02

Detalhes da espécie nativa devidamente coroada (Registro fotográfico 08/02/2023)

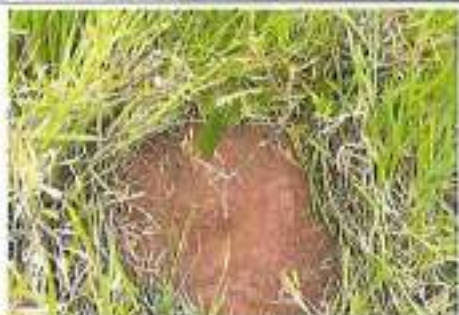
Foto 03

Detalhes da espécie nativa devidamente coroada (Registro fotográfico 08/02/2023)

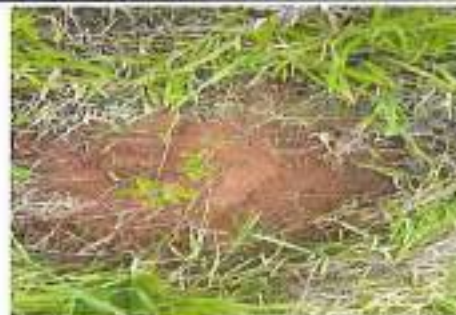
Foto 04

Detalhes da espécie nativa devidamente coroada (Registro fotográfico 08/02/2023)

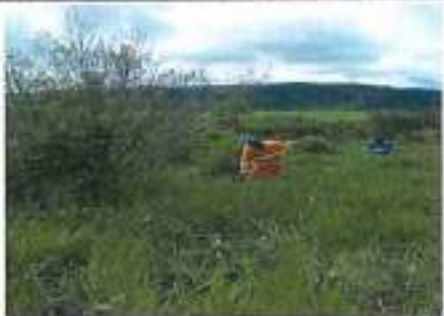
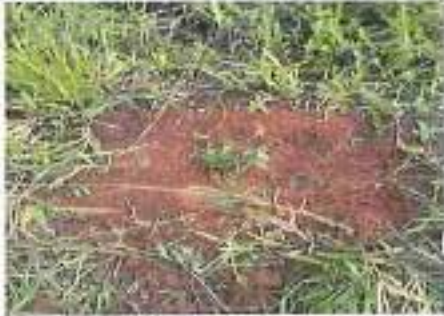
Foto 01	Colecionador realizando atividade de corcamento no subote em referência (registro fotográfico 07/02/2023)	Foto 02	Detalhes da espécie nativa devidamente corcada (Registro fotográfico 07/02/2023)

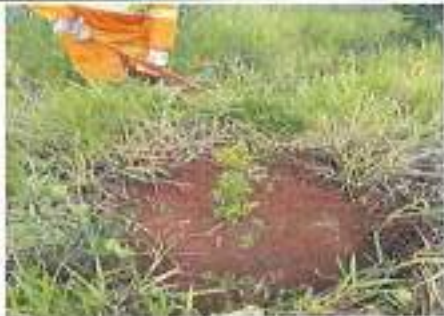
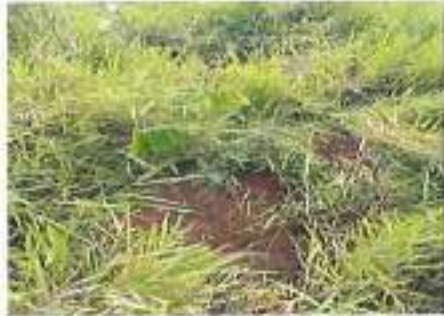
Foto 03	Detalhes da espécie nativa devidamente corcada (Registro fotográfico 07/02/2023)	Foto 04	Detalhes da espécie nativa devidamente corcada (Registro fotográfico 07/02/2023)

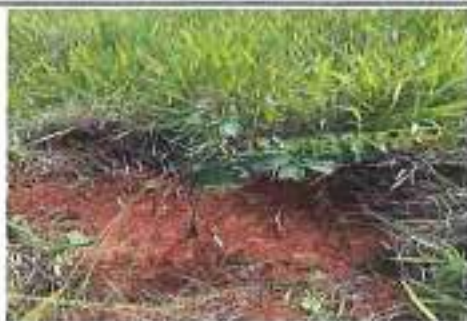
Foto 01 Espécie em desenvolvimento (registro fotográfico 06/02/2023)

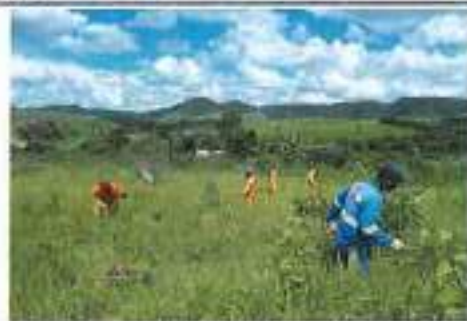
Foto 02 Atividade de coroamento no subleite em referência (registro fotográfico 06/02/2023)

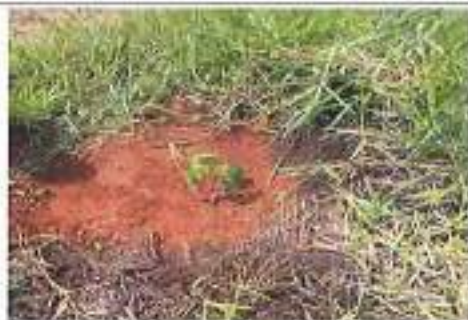
Foto 03 Espécie em desenvolvimento (registro fotográfico 06/02/2023)

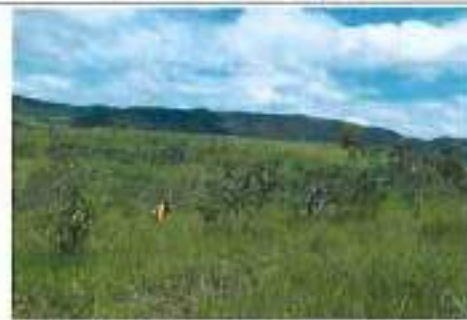
Foto 04 Visão geral da área de plantio (registro fotográfico 06/02/2023)

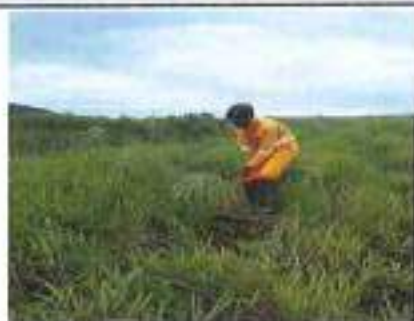
Foto 01 Colaborador realizando atividade de campo no sub lote em referência (registro fotográfico 03/02/2023)

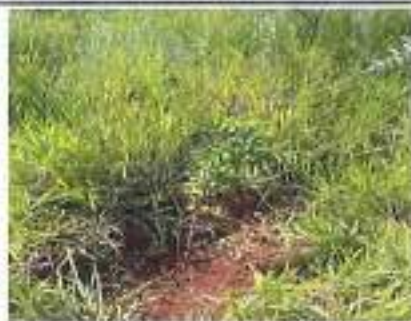
Foto 02 Espécie em desenvolvimento (registro fotográfico 03/02/2023)

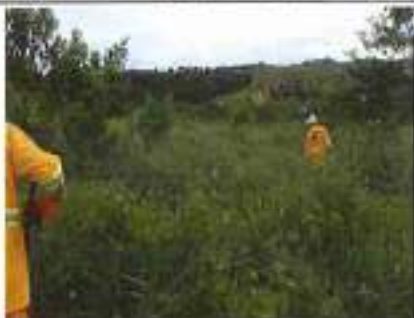
Foto 03 Vista ampla da área de plantio (registro fotográfico 03/02/2023)

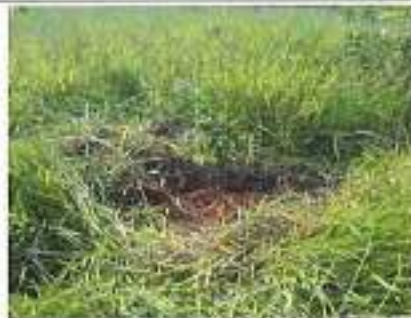
Foto 04 Espécie em desenvolvimento (registro fotográfico 03/02/2023)

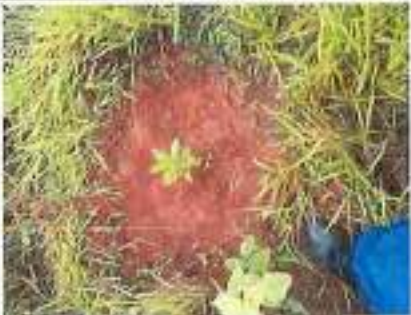
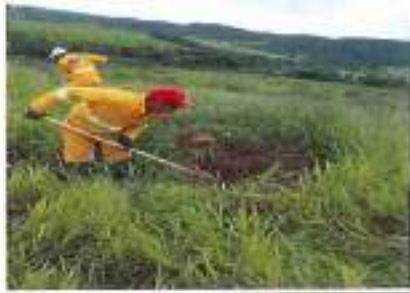
Foto 01	Espécie em desenvolvimento (registro fotográfico 02/02/2023)		Foto 02	Colaborador realizando atividade de coroamento no subleite em referência (registro fotográfico 02/02/2023)

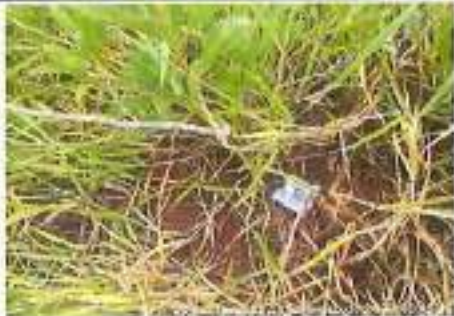
Foto 01	Espécie nativa com evidência de ataque de formiga cortadeira no subote em referência. (registro fotográfico 16/02/2023).	Foto 02	Desenvolvimento da espécie nativa (registro fotográfico 16/02/2023).

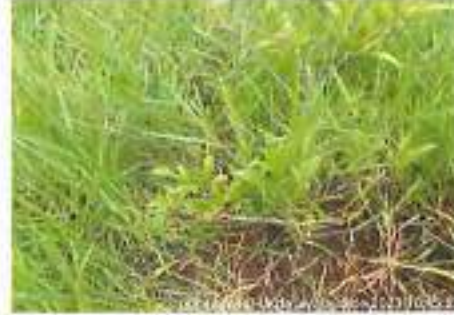
Foto 03	Visão geral da área de plantio (registro fotográfico 16/02/2023).	Foto 04	Espécie nativa com evidência de ninho de formiga cortadeira no sublele em referência. (registro fotográfico 16/02/2023).

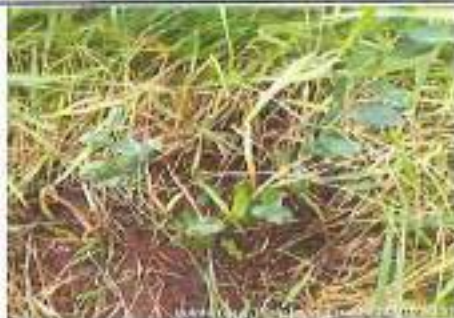
Foto 02 Espécie nativa com evidência de ataques de formiga cortadeira no subloote em referência. (registro fotográfico 16/02/2023).

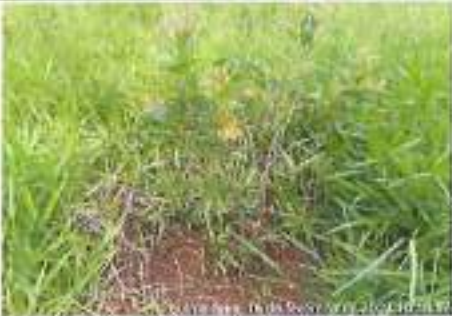
Foto 01	Atividade de controle de formiga no sublots em referência (registro fotográfico 16/02/2023).	Foto 02	Espécie nativa com evidência de ataque de formiga cortadeira no sublots em referência, (registro fotográfico 16/02/2023).

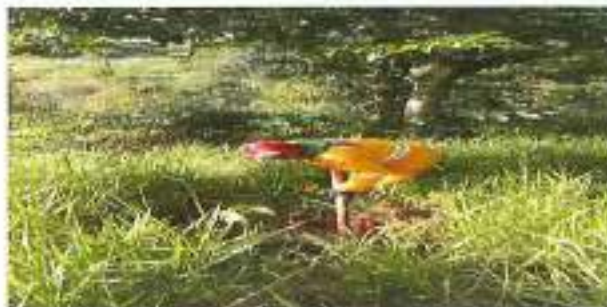
Foto 02 Colaborador realizando atividade de roçada no subleite em referência (registro fotográfico 15/04/2023).

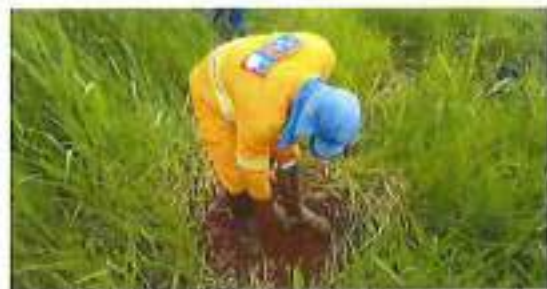
Foto 03 Colaborador realizando atividade de coroamento da espécie nativa (registro fotográfico 15/04/2023).

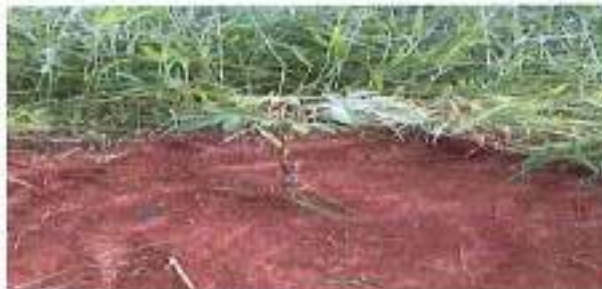
Foto 04 Detalhes da espécie nativa (registro fotográfico 15/04/2023).

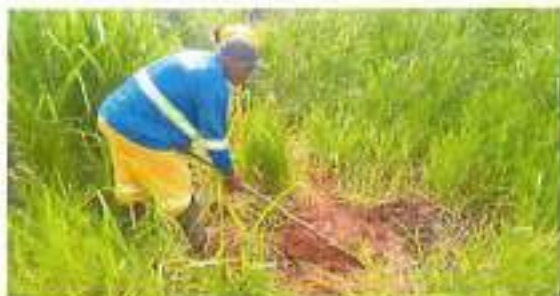
Foto 01 Colaborador realizando atividade de coroamento no subleite em referência (registro fotográfico 14/04/2023).

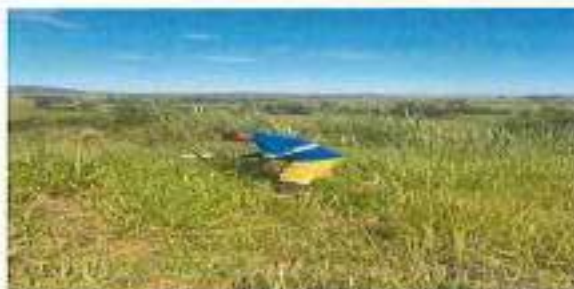
Foto 02 Visão geral da área de plantio (registro fotográfico 14/04/2023).

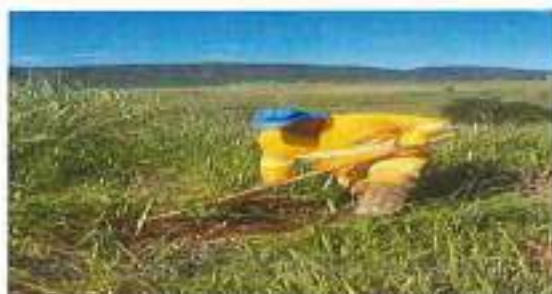
Foto 03 Colaborador realizando atividade de coroamento da espécie nativa (registro fotográfico 14/04/2023).

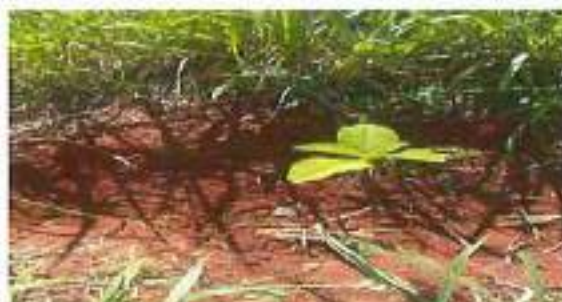
Foto 04 Detalhes da espécie nativa (registro fotográfico 14/04/2023).

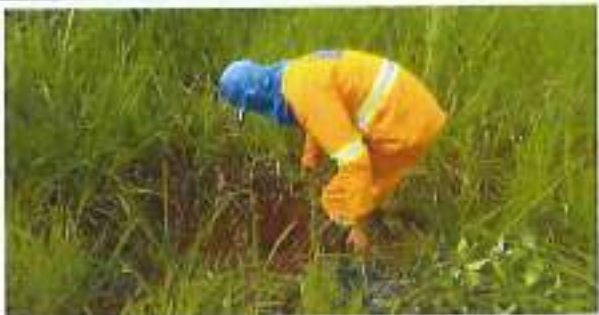
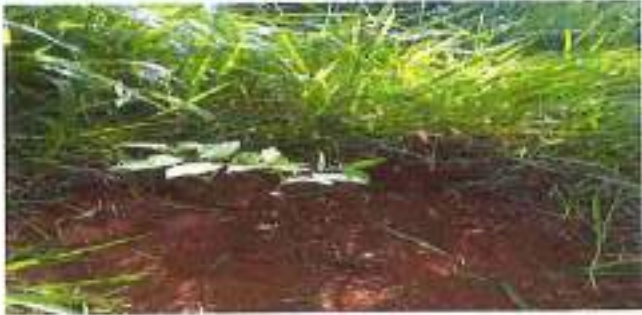
Foto 01	Atividade de manutenção no subleito em referência (registro fotográfico 17/04/2023).	Foto 02	Detalhes da espécie nativa (registro fotográfico 17/04/2023).

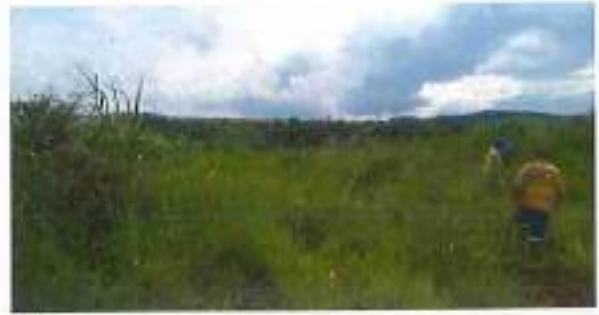
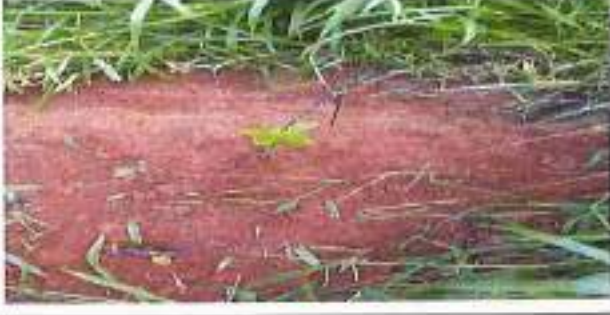
Foto 03	Visão geral da área de plantio (registro fotográfico 17/04/2023).	Foto 04	Detalhes da espécie nativa (registro fotográfico 17/04/2023).
Foto 05		Foto 06
