BARRAGEM DUAS PONTES

PARTE VI - CARTA DE ENCAMINHAMENTO DOS PROGRAMAS;
RELATÓRIO DE FORMULÁRIOS E OFÍCIOS PROTOCOLADOS REFERENTES
AO 8º QUADRIMESTRAL

Relatório Complementar de Formulários ***9º Relatório Quadrimestral de Andamento*** ***Ambiental***

1703-02-AS-RQ-0009-R00

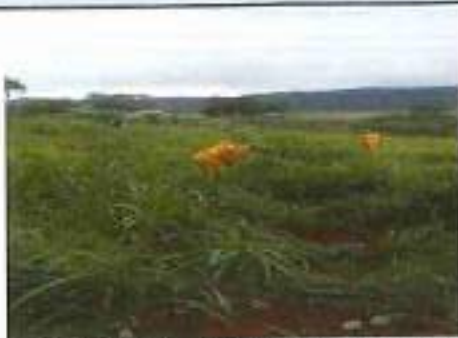
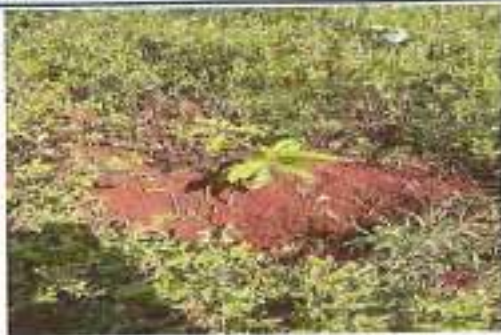
Foto 01	Colaborador realizando atividade de manutenção (registro fotográfico 14/04/2023).	Foto 02	Detalhes da espécie nativa (registro fotográfico 14/04/2023).

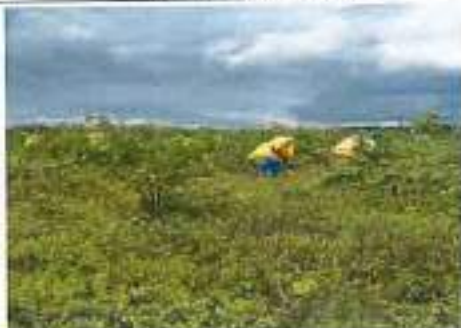
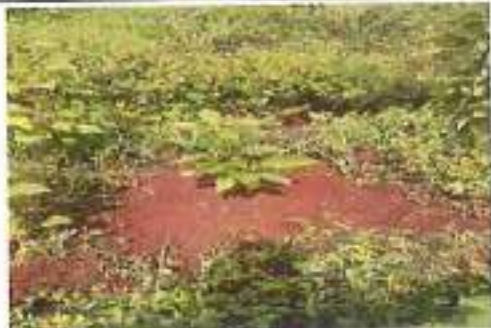
Foto 03	Colaborador realizando atividade de manutenção (registro fotográfico 14/04/2023).	Foto 04	Detalhes da espécie nativa (registro fotográfico 14/04/2023).

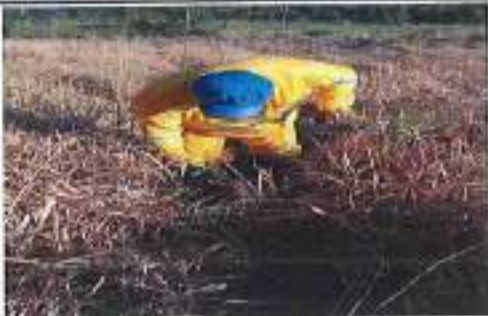
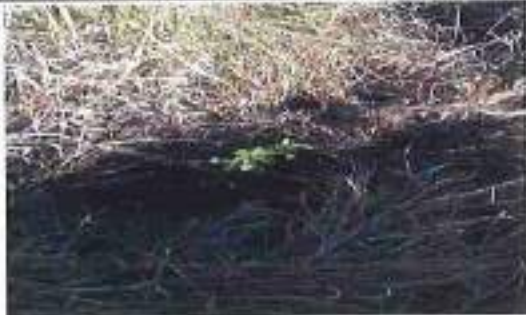
Foto 01	Manutenção de área de plantio subote 8.24 (registro fotográfico 18/04/2023).		Foto 02	Espécie em desenvolvimento (registro fotográfico 18/04/2023).

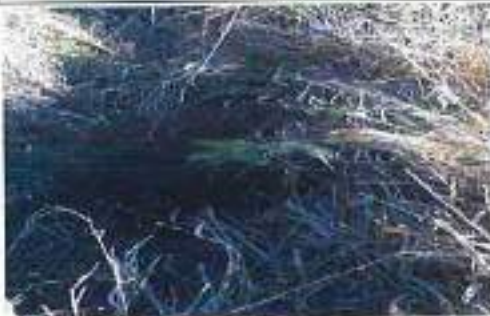
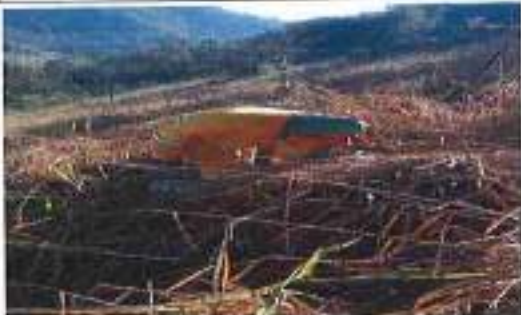
Foto 03	Espécie em desenvolvimento (registro fotográfico 18/04/2023).		Foto 04	Colaborador realizando a limpeza do subote (registro fotográfico 18/04/2023).

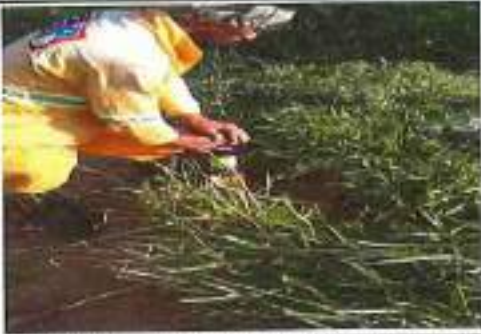
Foto 01	Atividade de Controle de formiga Cortadeira no subleite em referência (registro fotográfico 14/04/2023).		Foto 02	Detalhes da coroa sem indivíduos invasores (registro fotográfico 14/04/2023).

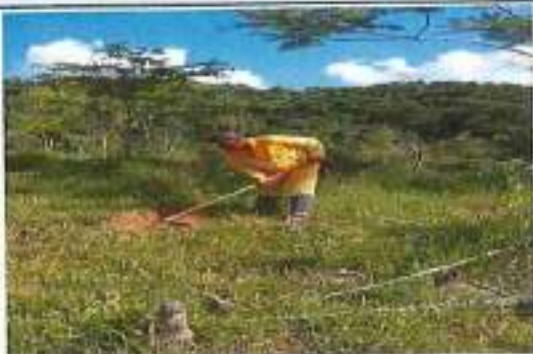
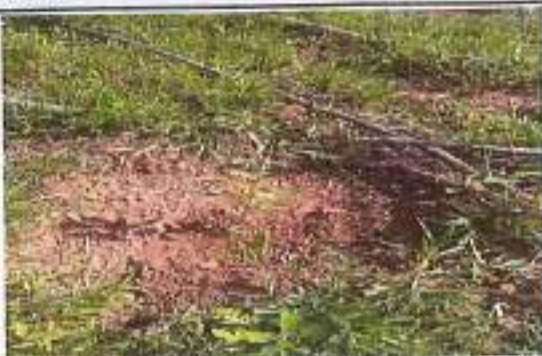
Foto 01	Atividade de coroamento no sublote em referência (registro fotográfico 12/04/2023).	Foto 02	Detalhes da coroa sem indivíduos invasores (registro fotográfico 12/04/2023).

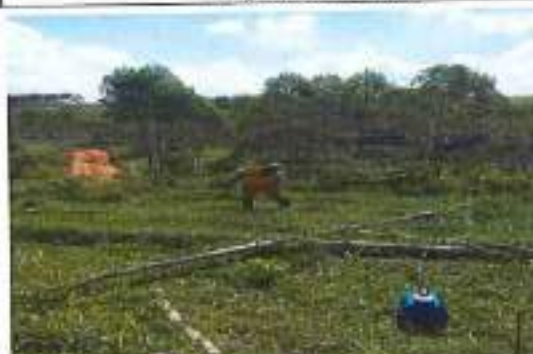
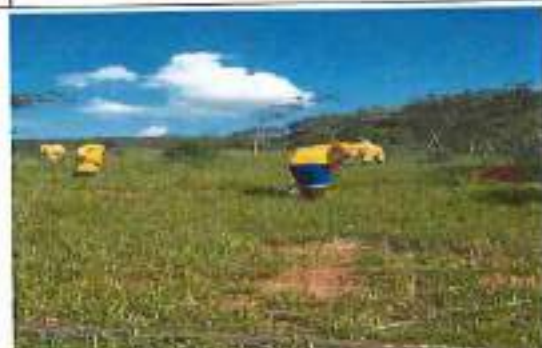
Foto 03	Visão geral da área de plantio (registro fotográfico 12/04/2023).	Foto 04	Colaboradores realizando o coroamento no sublote em referência (registro fotográfico 12/04/2023).
Foto 05		Foto 06

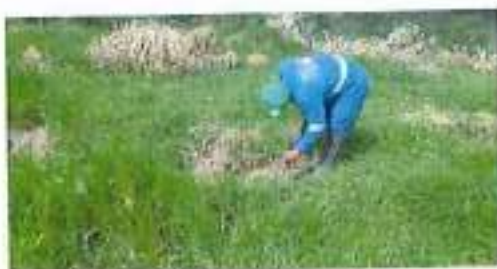
Foto 01 Colaborador realizando o controle da formiga na área de plantio (registro fotográfico 14/04/2023).

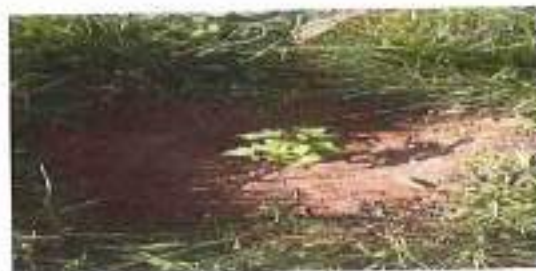
Foto 02 Detalhe da coroa sem espécies invasoras (registro fotográfico 14/04/2023).

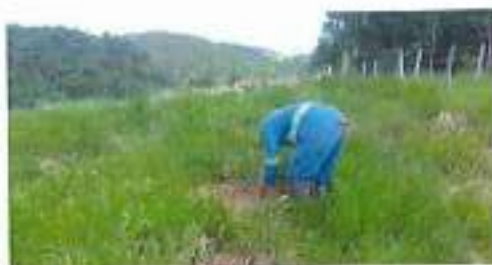
Foto 03 Visão geral da área de plantio (registro fotográfico 14/04/2023).

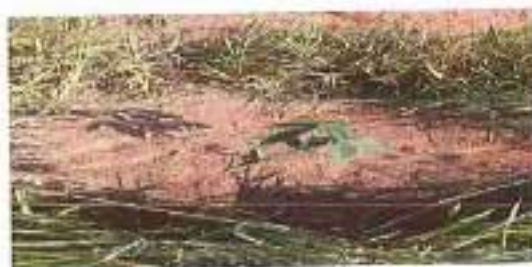
Foto 04 Detalhe da coroa na área de plantio (registro fotográfico 14/04/2023).

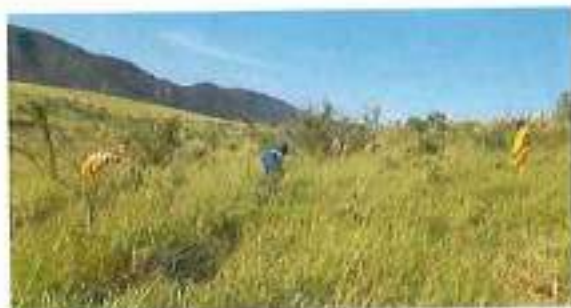
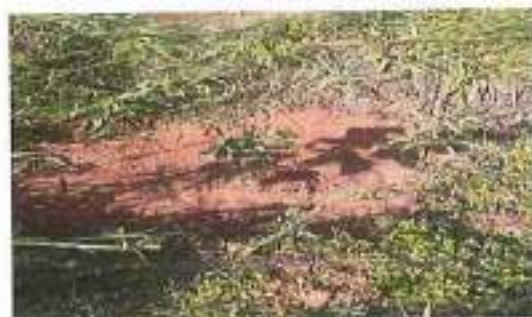
Foto 01	Atividade de Controle de formiga Cortadeira no sublotê em referência (registro fotogrâfico 13/04/2023).	Foto 02	Detalhes da coroa sem indivíduos invasores (registro fotogrâfico 13/04/2023).
---------	---	---------	---

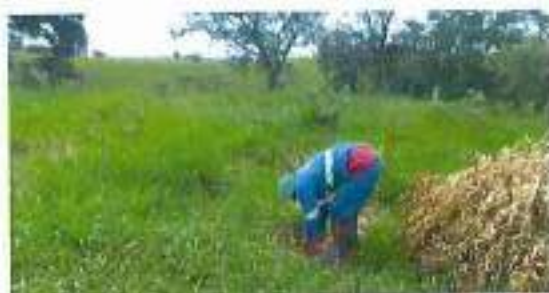
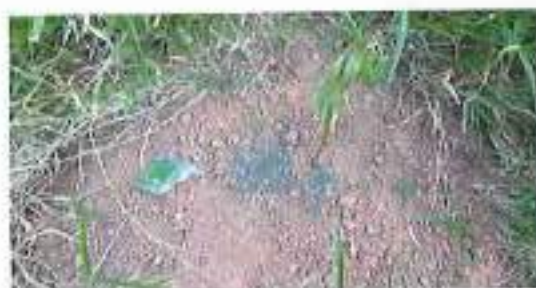
Foto 03	Visão geral da área de plantio (registro fotogrâfico 13/04/2023).	Foto 04	Detalhes da coroa sem indivíduos invasores (registro fotogrâfico 13/04/2023).
---------	---	---------	---

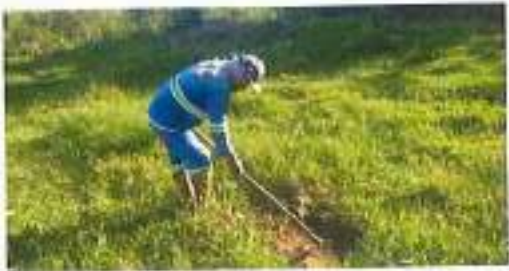
Foto 01	Atividade de corcamento da espécie nativa (registro fotográfico 14/04/2023).	Foto 02	Detalhes da coroa sem indivíduos invasores (registro fotográfico 14/04/2023).

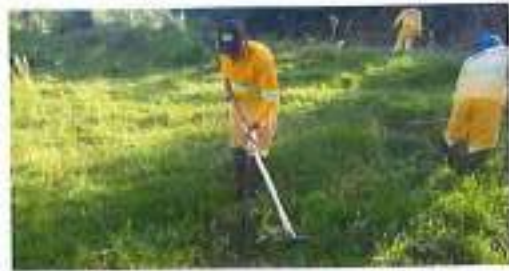
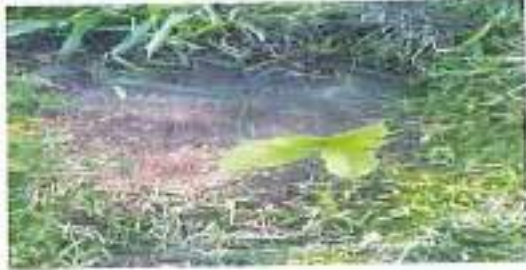
Foto 03	Visão geral da área de plantio (registro fotográfico 14/04/2023).	Foto 04	Espécie em desenvolvimento (registro fotográfico 14/04/2023).
Foto 05		Foto 06

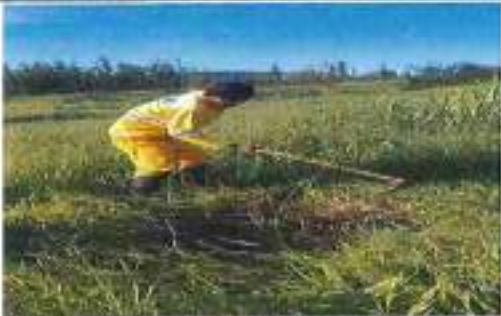
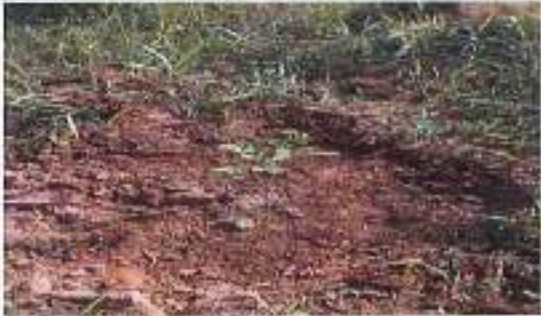
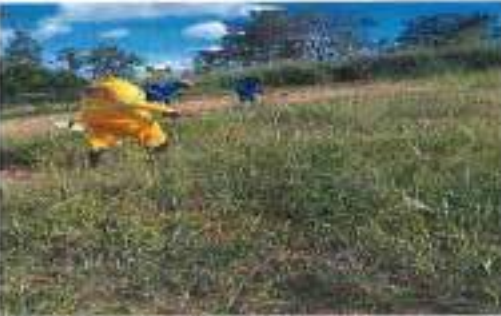
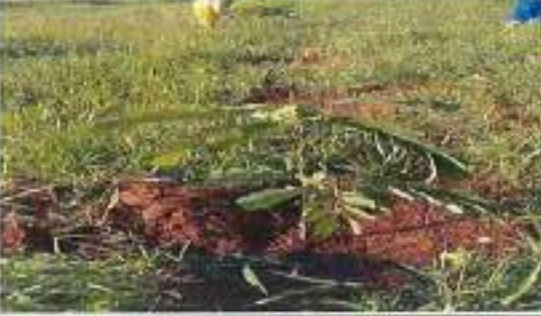
Foto 01	Atividade de crescimento das espécies nativa (registro fotográfico 20/04/2023).		Foto 02	Detalhe da espécie nativa (registro fotográfico 20/04/2023).

Foto 03	Visão geral da área do plantio (registro fotográfico 20/04/2023).		Foto 04	Detalhe da espécie nativa (registro fotográfico 20/04/2023).
Foto 05			Foto 06

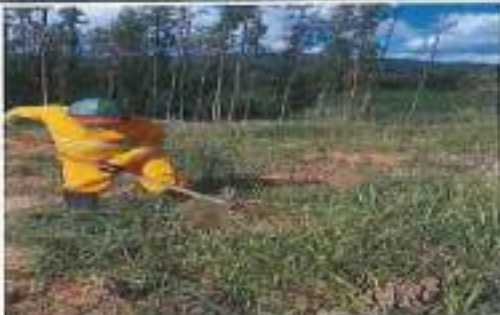
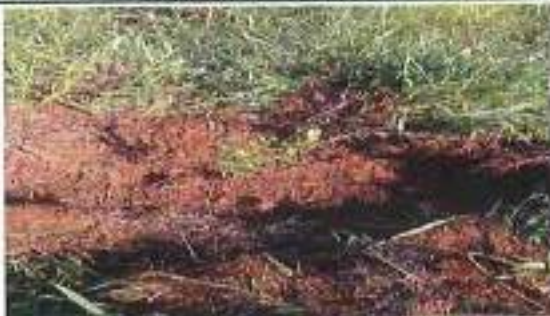
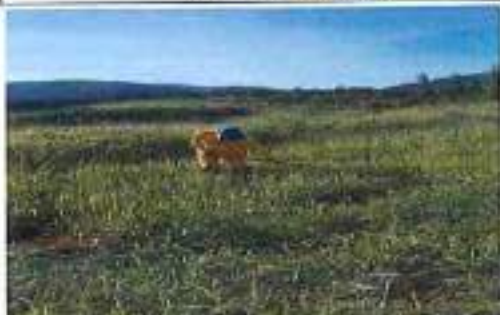
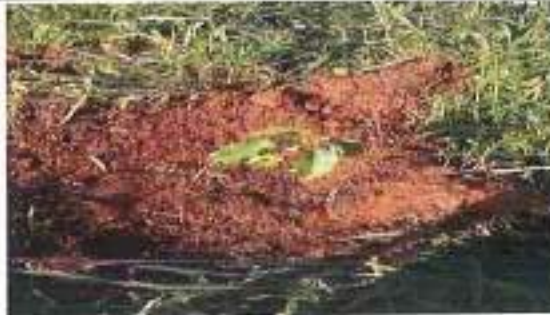
Foto 01	Atividade de cercamento no subleite em referência (registro fotográfico 20/04/2023).	Foto 02	Detalhe da espécie nativa (registro fotográfico 20/04/2023).

Foto 03	Visão geral da área de plantio (registro fotográfico 20/04/2023).	Foto 04	Detalhe da espécie nativa (registro fotográfico 20/04/2023).

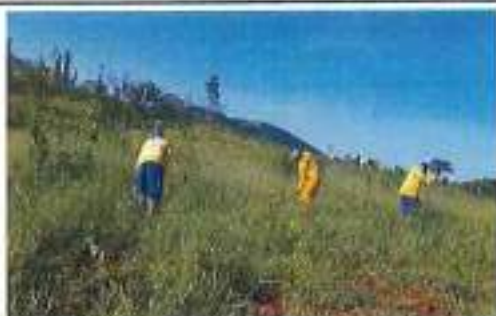
**Foto 01** Aliviado do crescimento no subleite em referência (registro fotográfico 20/04/2023).

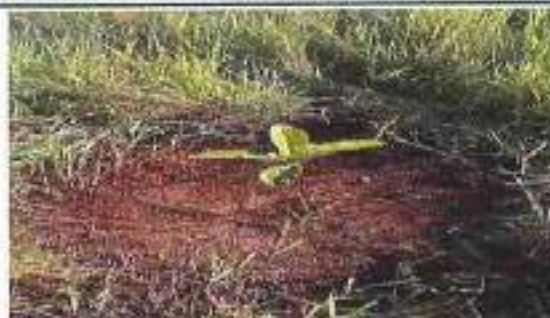
**Foto 02** Detalhe da espécie nativa (registro fotográfico 20/04/2023).

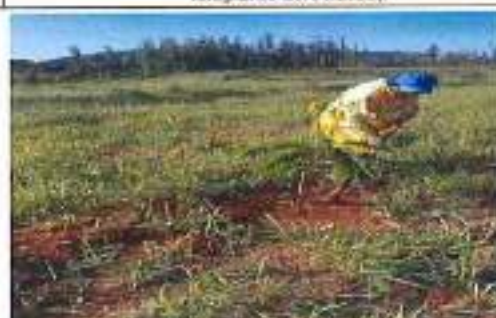
**Foto 03** Visão geral de área de plantio (registro fotográfico 20/04/2023).

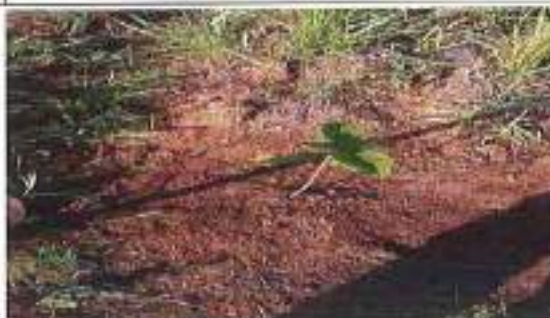
**Foto 04** Detalhe da espécie nativa (registro fotográfico 20/04/2023).**Foto 05****Foto 06**

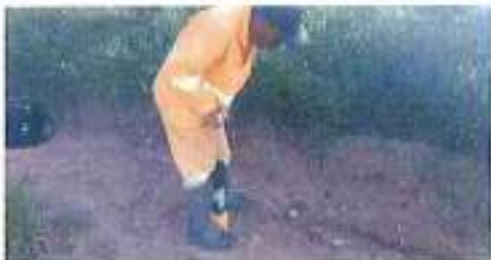
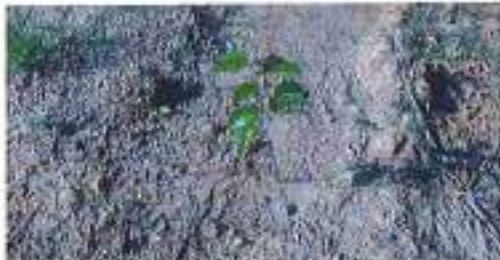
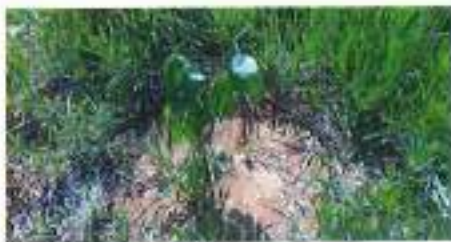
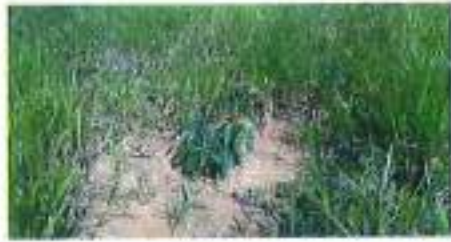
Foto 01	Colaborador realizando o controle de formigas (registro fotográfico 18/04/2023)		Foto 02	Detalhe da espécie nativa e cacaia (registro fotográfico 18/04/2023).

Foto 03	Detalhe do coroamento (registro fotográfico 18/04/2023).		Foto 04	Detalhe da espécie nativa (registro fotográfico 18/04/2023).
Foto 05			Foto 06

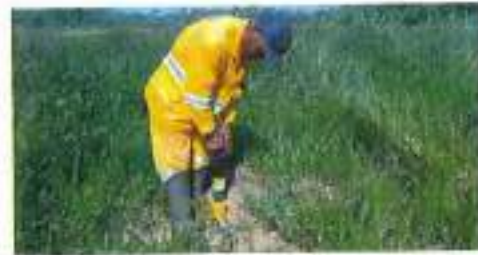
Foto 02 Aplicação de formicida (registro fotográfico 18/04/2023).

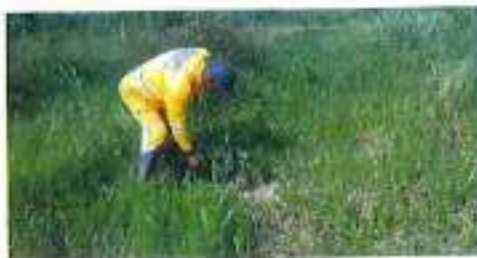
Foto 03 Idem foto anterior (registro fotográfico 18/04/2023).

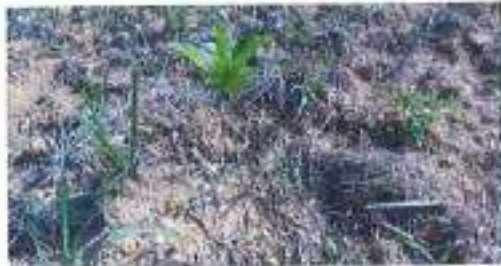
Foto 01 Atividades de manutenção e limpeza do sub-lote (registro fotográfico 17/04/2023).

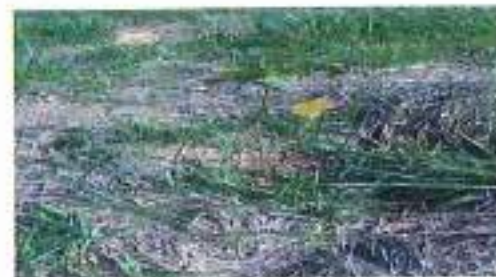
Foto 04 Detalhe da coroa e limpeza de gramíneas (registro fotográfico 17/04/2023).

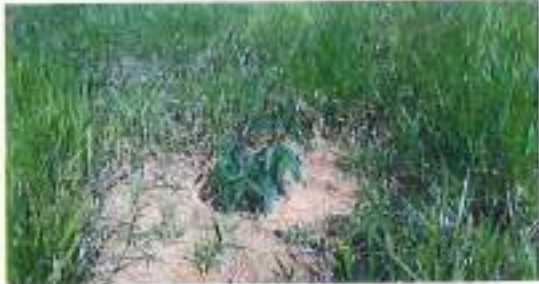
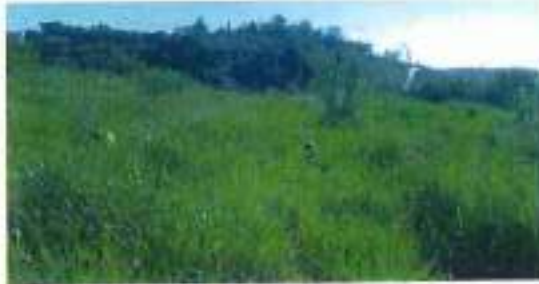
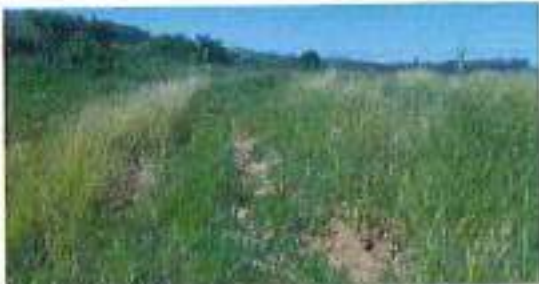
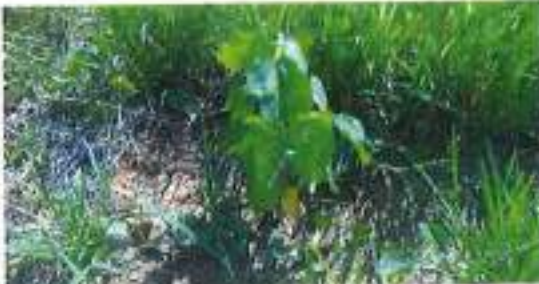
Foto 01	Detalhe do coroamento (registro fotográfico 17/04/2023).		Foto 02	Detalhe das ruas de plantio (registro fotográfico 17/04/2023).

Foto 03	Visão geral da área (registro fotográfico 17/04/2023).		Foto 04	Detalhe da espécie nativa em desenvolvimento (registro fotográfico 17/04/2023).
Foto 05		Foto 06

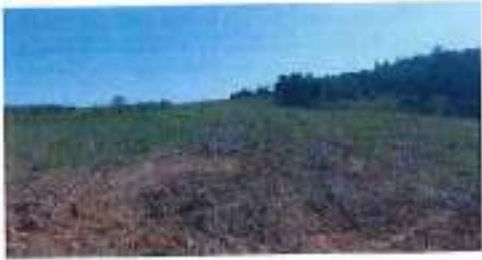
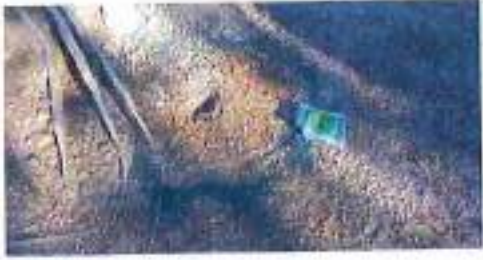
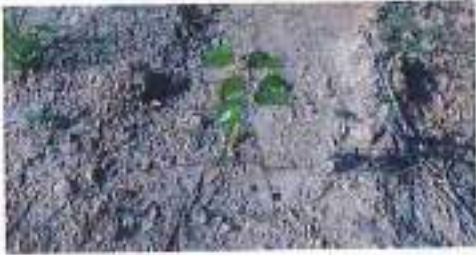
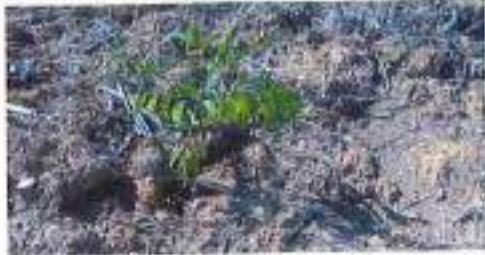
Foto 01	Detalhe da mata em desenvolvimento (registro fotográfico 17/04/2023).		Foto 02	Controle da formigas (registro fotográfico 17/04/2023).

Foto 03	Espécie nativa em desenvolvimento (registro fotográfico 17/04/2023).		Foto 04	Visão geral da área 12.6 (registro fotográfico 17/04/2023).
Foto 05			Foto 06

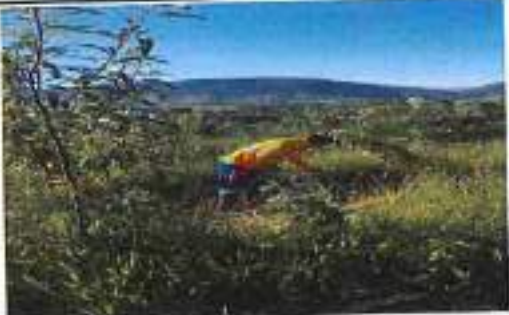
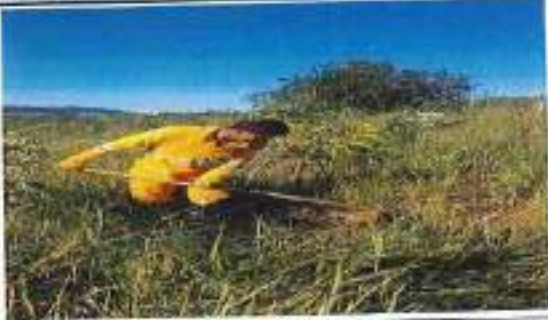
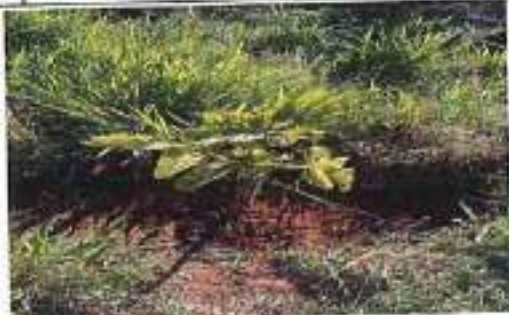
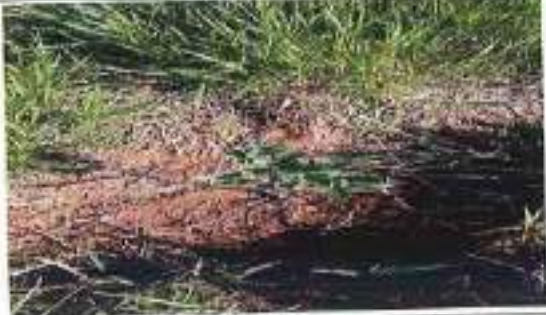
Foto 01	Colaborador realizando serviço de manutenção (registro fotográfico 20/04/2023).	Foto 02	Visão geral da área (registro fotográfico 20/04/2023).

Foto 03	Detalhe da espécie nativa em desenvolvimento 20/04/2023).	Foto 04	Detalhe da espécie nativa (registro fotográfico 20/04/2023).	
Foto 05			Foto 05

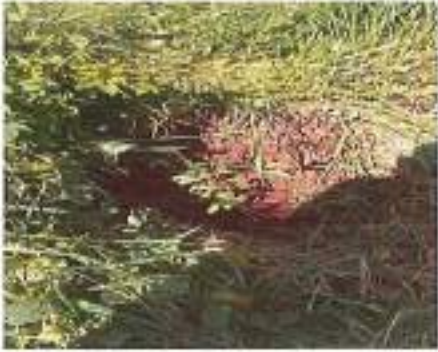
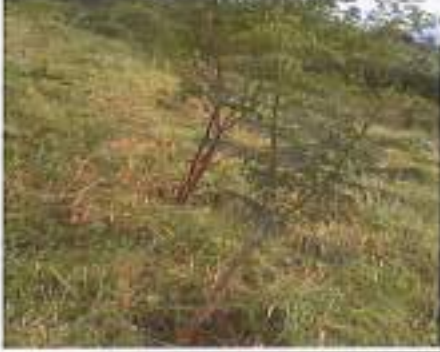
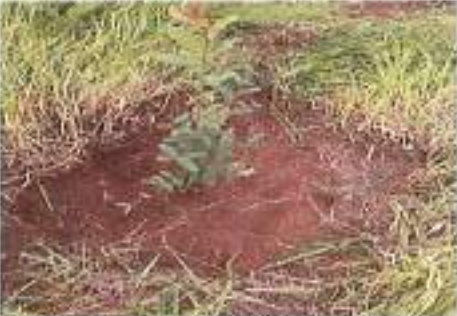
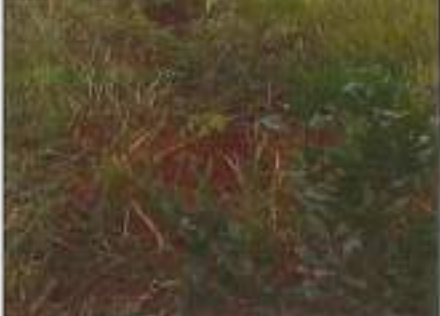
Foto 01	Espécie em desenvolvimento (registro fotográfico 03/05/2023)		Foto 02	Espécie em desenvolvimento (registro fotográfico 03/05/2023)

Foto 03	Espécie em desenvolvimento (registro fotográfico 03/05/2023)		Foto 04	Espécie em desenvolvimento (registro fotográfico 03/05/2023)

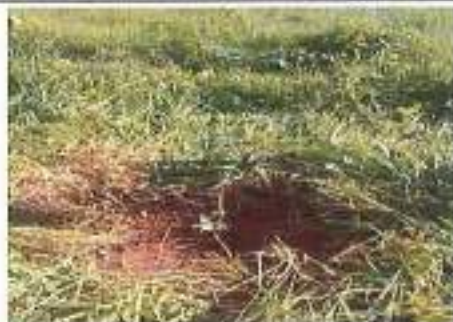
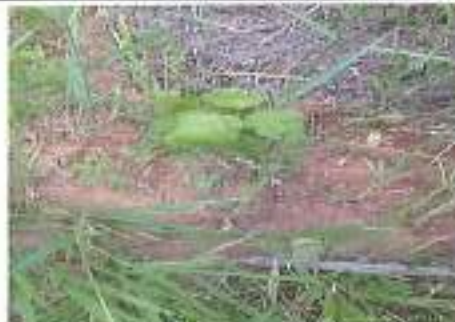
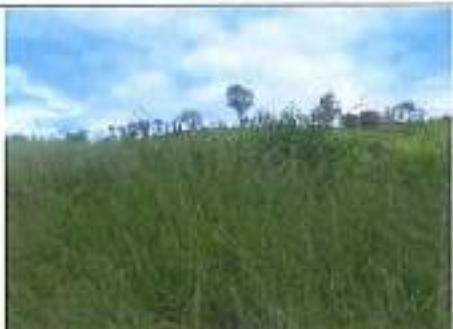
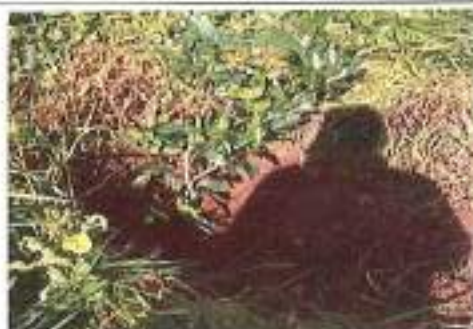
Foto 01	Espécie em desenvolvimento (registro fotográfico 04/05/2023)	Foto 02	Espécie em desenvolvimento (registro fotográfico 04/05/2023)
---------	--	---------	--

Foto 03	Visão geral da área do plantio (registro fotográfico 04/05/2023)	Foto 04	Espécie em desenvolvimento (registro fotográfico 04/05/2023)
---------	--	---------	--

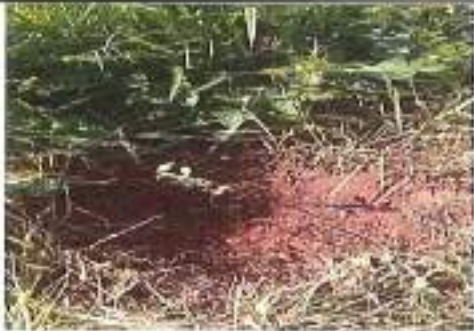
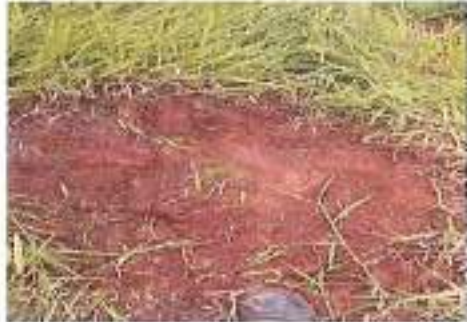
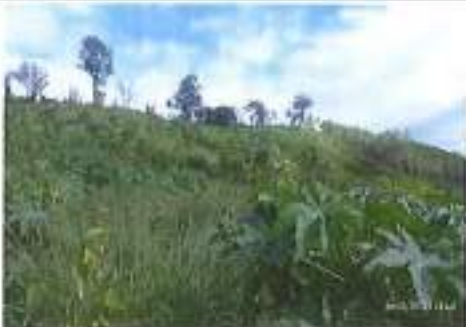
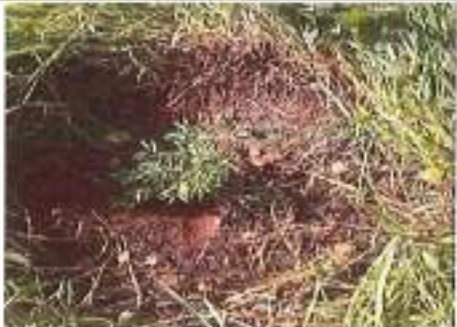
Foto 01	Espécie em desenvolvimento (registro fotográfico 04/05/2023)		Foto 02	Espécie em desenvolvimento (registro fotográfico 04/05/2023)

Foto 03	Visão geral da área de plantio (registro fotográfico 04/05/2023)		Foto 04	Espécie em desenvolvimento (registro fotográfico 04/05/2023)
Foto 05			Foto 06

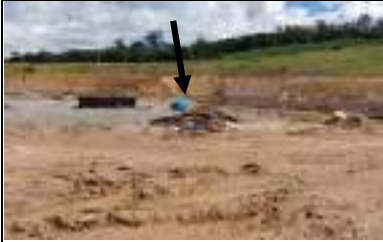
Bacia de dissipação		Evidenciado ausência de limpeza e organização em desacordo ao CONAMA 307.

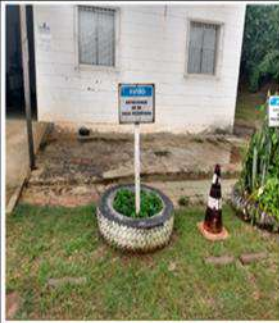
Duas Pontes	Canteiro Administrativo	28/04/2023	Boas Práticas - CBDP Reproveitamento de pneus para paisagismo.	
3

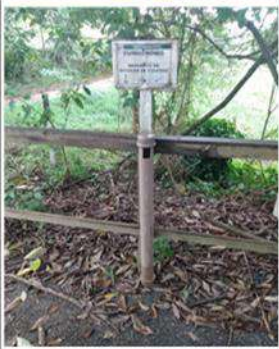
Duas Pontes	Canteiro Administrativo	28/04/2023	Boas Práticas- CBDP Reproveitamento de tubos para a fabricação de descarte de bituca de cigarro.

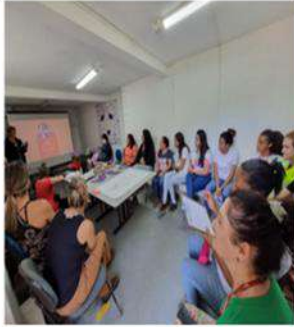
Duas Pontes	Canteiro Administrativo	08/03/2023	Boas Práticas- CBDP Campanha dia internacional da mulher, com palestras e conhecimento desta data que foi formalizada em 1975.	
2

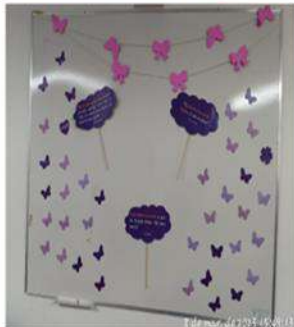
Duas Pontes	Canteiro Administrativo	08/03/2023	Boas Práticas - CBDP Painel com decoração com papéis de rascunhos, reutilizáveis.	
3

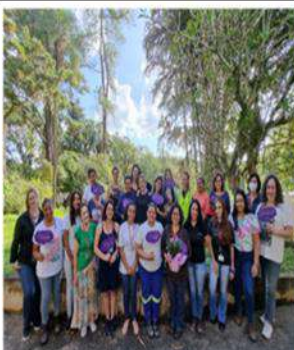
Duas Pontes	Campo	08/03/2023	Boas Práticas- CBDP Dia das mulheres participação BP, BDP e CSB

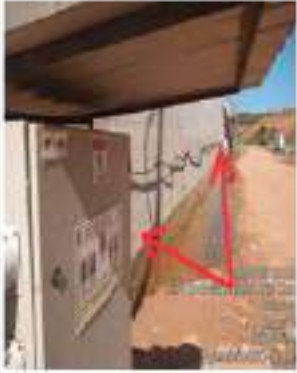
Duas Pontes	Campo	28/02/2023	Boas Práticas- CBDP Reaproveitamento de aço para Cabos de energia aéreos fora d'água.	
2	 	Duas Pontes	Campo	28/02/2023	Boas Práticas- CBDP Melhoria na área de apoio para colaboradores.
