# BARRAGEM DUAS PONTES

PARTE VI CARTA DE ENCAMINHAMENTO DOS PROGRAMAS; RELATÓRIO COMPLEMENTAR DE FORMULÁRIOS; OFÍCIOS PROTOCOLADOS 6º RELATÓRIO QUADRIMESTRAL

# **SUPERVISÃO DA OBRA DA** **BARRAGEM DUAS PONTES**

## ***Relatório Complementar de Formulários*** ***7º Relatório Quadrimestral de Andamento*** ***Ambiental***

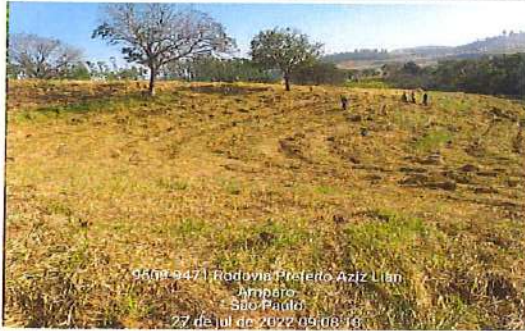
Foto 01 Visão geral da área de plantio (registro fotográfico 27/07/2022).

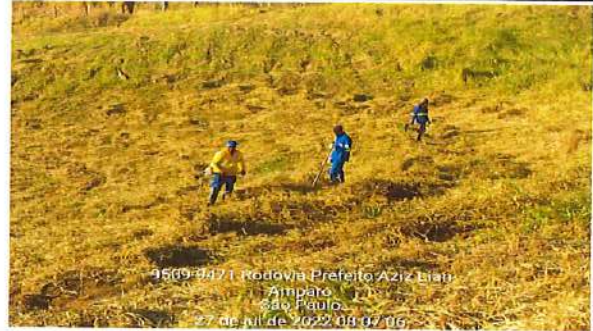
Foto 02 Colaborador realizando plantio da espécie nativa (registro fotográfico 27/07/2022).

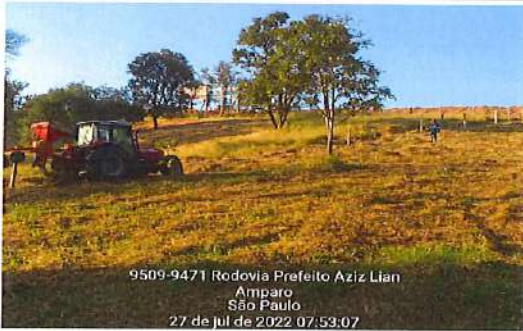
Foto 03 Plantio da espécie nativa (registro fotográfico 27/07/2022).

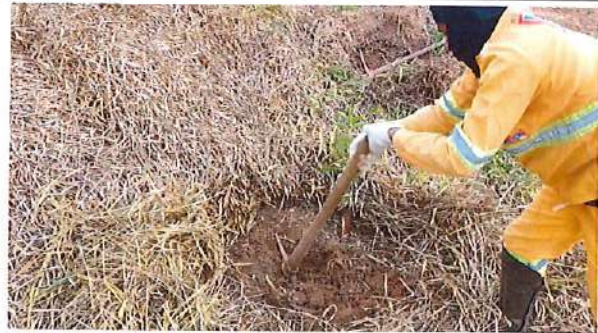
Foto 04 Colaborador realizando atividade de abertura de berço (registro fotográfico 27/07/2022).

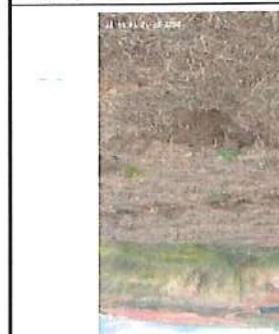
<p>Foto 01</p> <p>Visão geral da área de plantio (registro fotográfico 12/07/2022).</p>

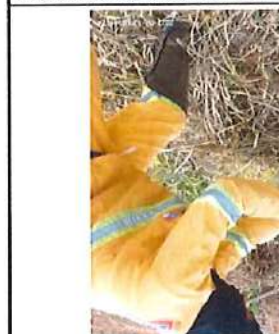
<p>Foto 02</p> <p>Colaborador realizando aplicação de hidrogel no berço (registro fotográfico 12/07/2022).</p>

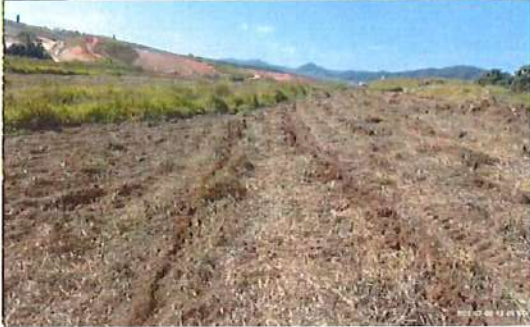
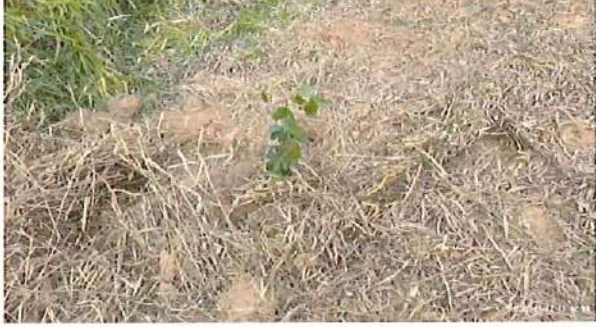
Foto 01	Visão geral da área de plantio (registro fotográfico 14/07/2022).		Foto 02	Detalhes da espécie nativa (registro fotográfico 14/07/2022).

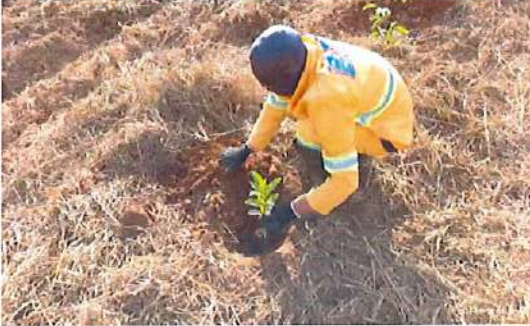
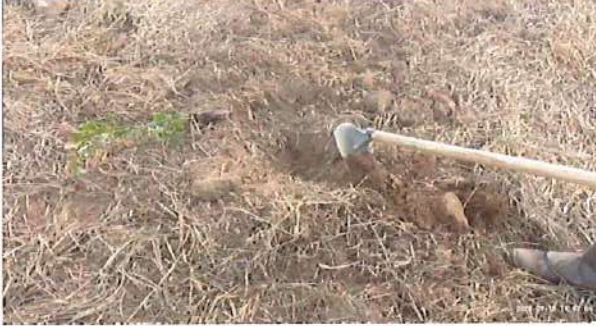
Foto 03	Plantio da espécie nativa (registro fotográfico 14/07/2022).		Foto 04	Colaborador realizando atividade de abertura de berço (registro fotográfico 14/07/2022).
Foto 05			Foto 06

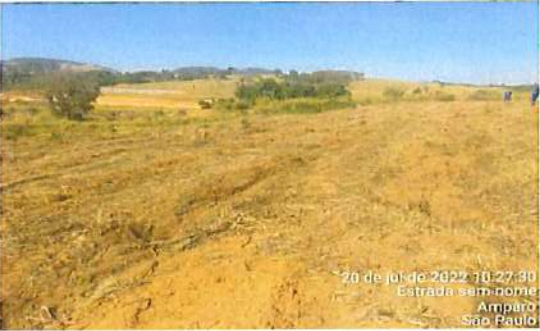
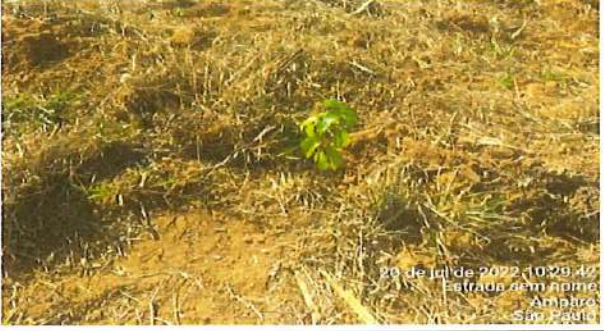
Foto 01	Visão geral da área de plantio (registro fotográfico 20/07/2022).		Foto 02	Detalhes da espécie nativa (registro fotográfico 20/07/2022).

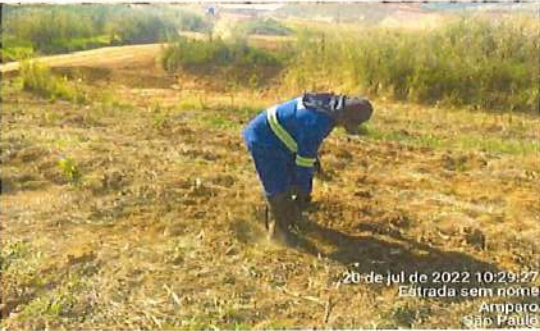
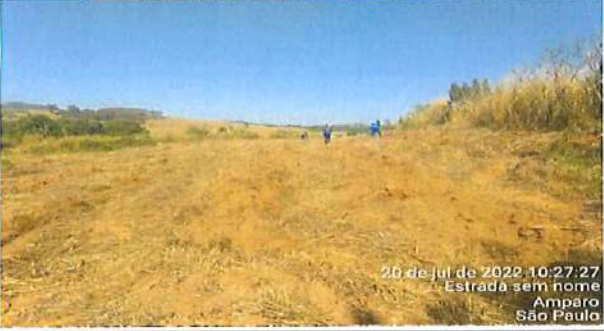
Foto 03	Plantio da espécie nativa (registro fotográfico 20/07/2022).		Foto 04	Colaboradores realizando atividade de plantio. (registro fotográfico 20/07/2022).
Foto 05			Foto 06

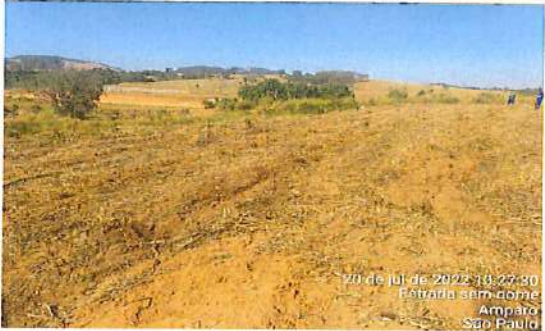
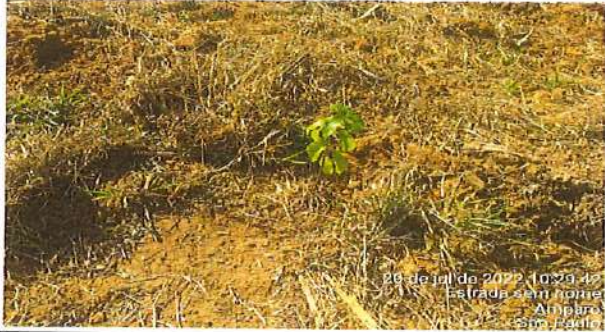
Foto 01	Visão geral da área de plantio (registro fotográfico 20/07/2022).		Foto 02	Detalhes da espécie nativa (registro fotográfico 20/07/2022).

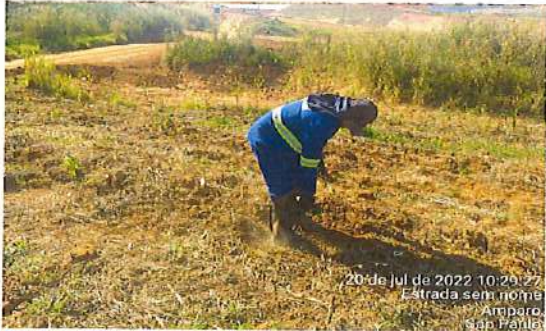
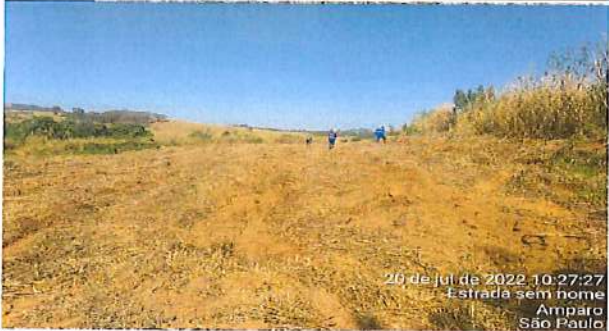
Foto 03	Plantio da espécie nativa (registro fotográfico 20/07/2022).		Foto 04	Colaboradores realizando atividade de plantio. (registro fotográfico 20/07/2022).
Foto 05			Foto 06

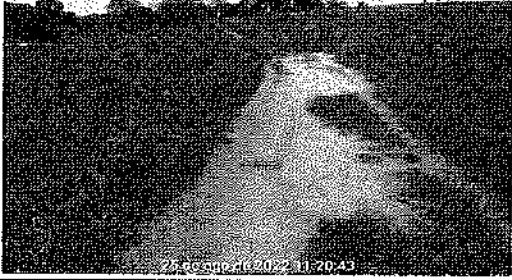
Foto 01	Aceiro junto a cerca delimitadora da área de plantio (registro fotográfico 27/08/2022).	Foto 02	Colaborador realizando atividade de plantio no subote em referência (registro fotográfico 25/08/2022).

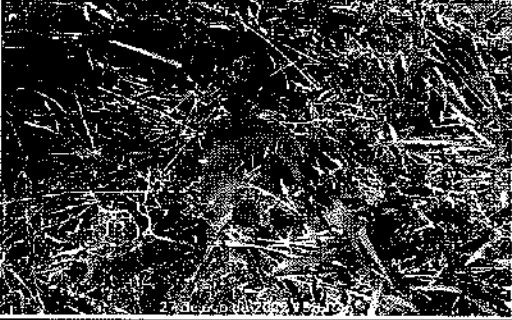
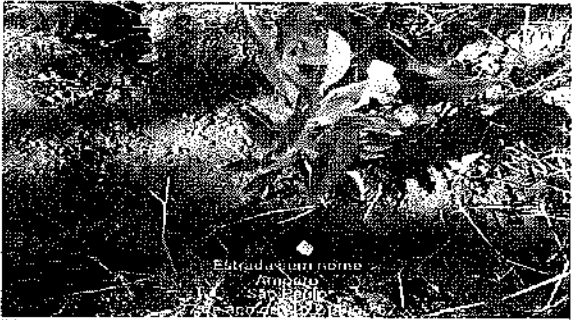
Foto 03	Detalhes da espécie nativa (registro fotográfico 27/08/2022).	Foto 04	Detalhes da espécie nativa (registro fotográfico 27/08/2022).	
Foto 05		Foto 06

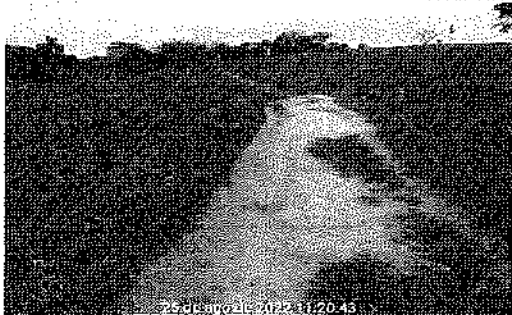
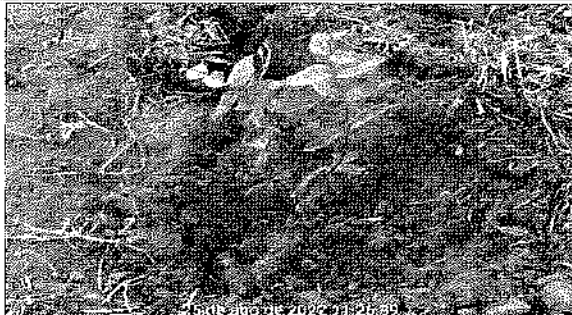
Foto 01	Aceiro junto a cerca delimitadora da área de plantio (registro fotográfico 25/08/2022).	Foto 02	Detalhes da espécie nativa (registro fotográfico 25/08/2022).

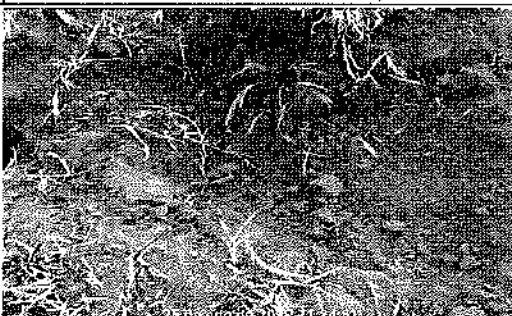
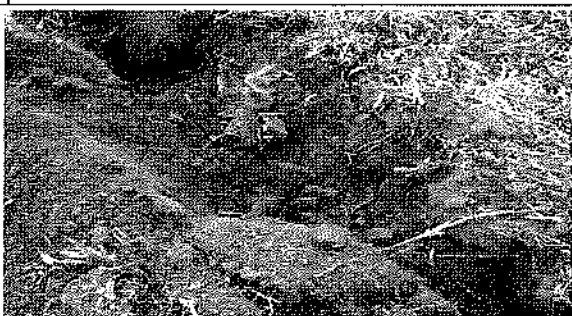
Foto 03	Detalhes da espécie nativa (registro fotográfico 25/08/2022).	Foto 04	Detalhes da espécie nativa (registro fotográfico 25/08/2022).

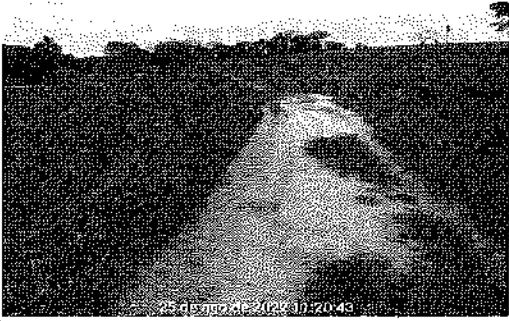
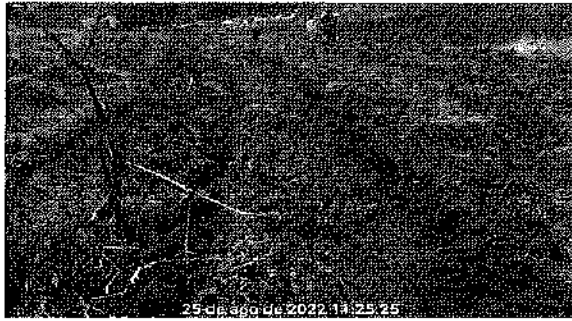
Foto 01	Aceiro junto a cerca delimitadora da área de plantio (registro fotográfico 25/08/2022).		Foto 02	Colaboradores realizando atividade de plantio no subote em referência (registro fotográfico 27/08/2022).

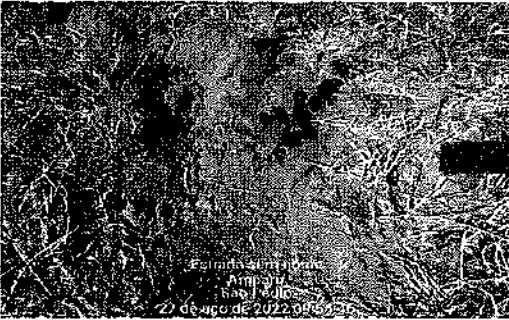
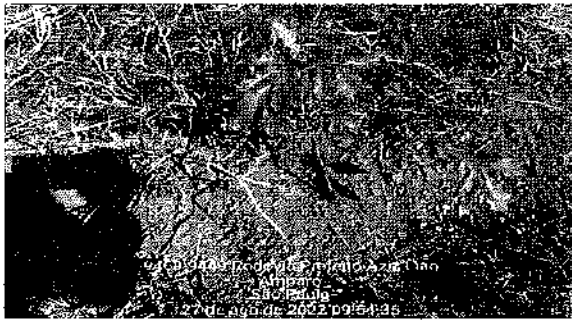
Foto 03	Detalhes da espécie nativa (registro fotográfico 25/08/2022).		Foto 04	Detalhes da espécie nativa (registro fotográfico 25/08/2022).
Foto 05		Foto 06

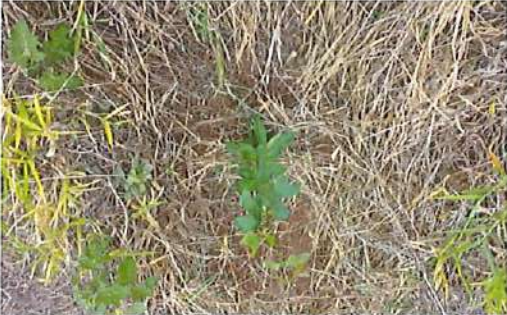
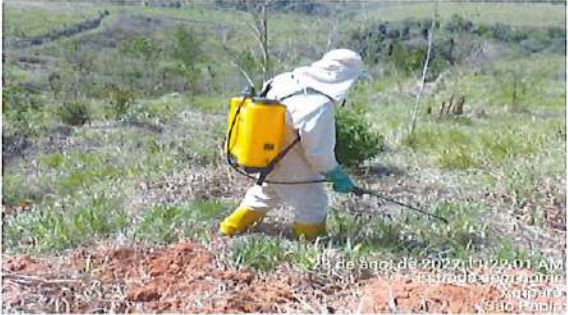
Foto 01	Detalhes da espécie nativa (registro fotográfico 14/07/2022).		Foto 02	Colaborador realizando atividade de capina química no sublote em referência (registro fotográfico 23/08/2022).

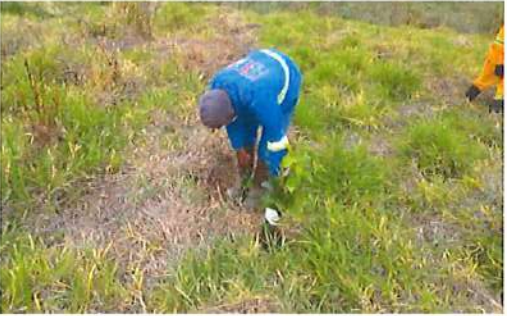
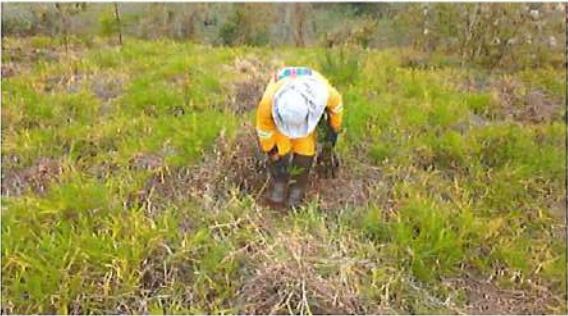
Foto 03	Colaborador realizando atividade de plantio da espécie nativa (registro fotográfico 23/08/2022).		Foto 04	Colaborador realizando atividade de plantio da espécie nativa (registro fotográfico 23/08/2022).	
Foto 05			Foto 06

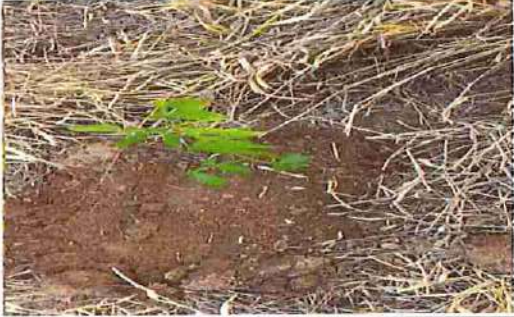
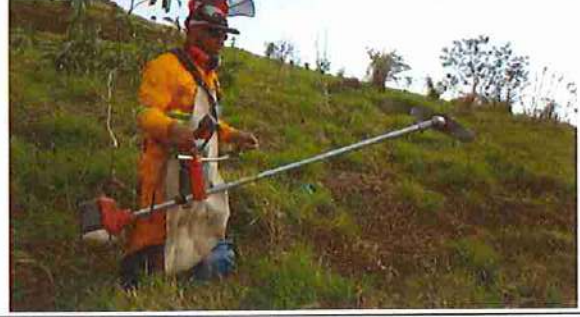
Foto 01	Detalhes da espécie nativa (registro fotográfico 15/09/2022).	Foto 02	Colaborador realizando atividade de capina semi mecanizada no sublote em referência (registro fotográfico 15/09/2022).

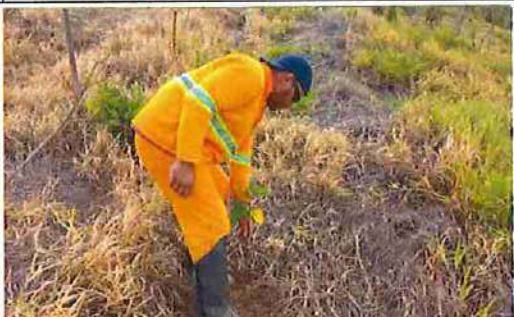
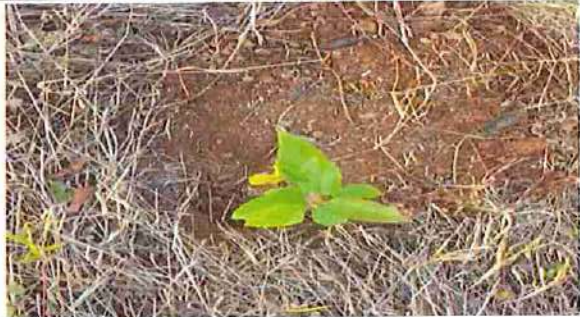
Foto 03	Colaborador realizando atividade de plantio da espécie nativa (registro fotográfico 15/09/2022).	Foto 04	Detalhes da espécie nativa (registro fotográfico 15/09/2022).

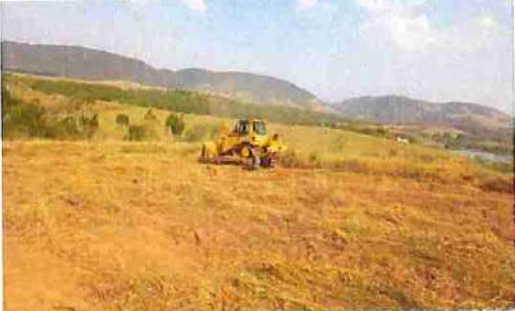
Foto 01	Visão geral da área de plantio (registro fotográfico 16/09/2022).		Foto 02	Atividade de limpeza vegetal na área de plantio no sublote em referência (registro fotográfico 16/09/2022).

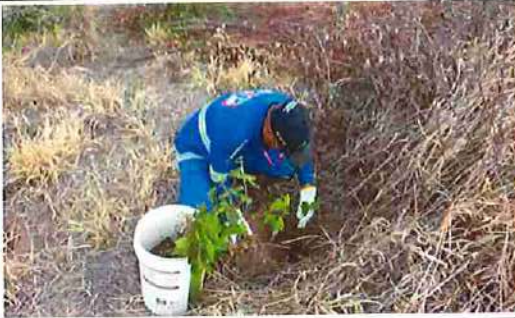
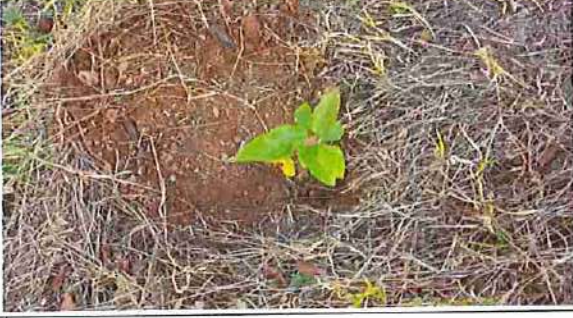
Foto 03	Colaborador realizando atividade de plantio da espécie nativa (registro fotográfico 16/09/2022).		Foto 04	Detalhes da espécie nativa (registro fotográfico 16/09/2022).
Foto 05		Foto 06

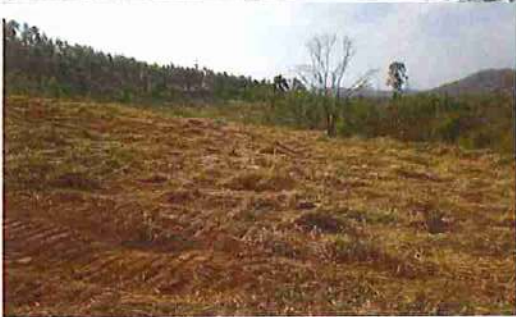
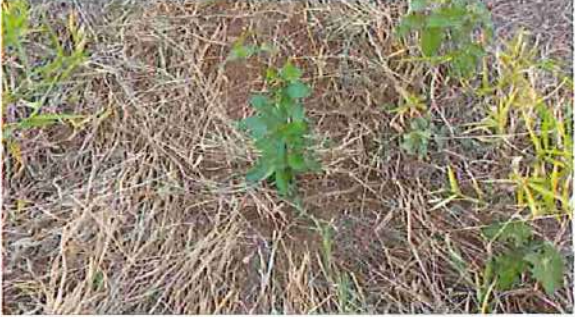
Foto 01	Visão geral da área de plantio (registro fotográfico 21/09/2022).		Foto 02	Detalhes da espécie nativa (registro fotográfico 21/09/2022).

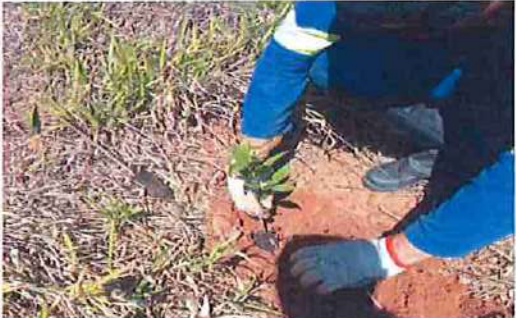
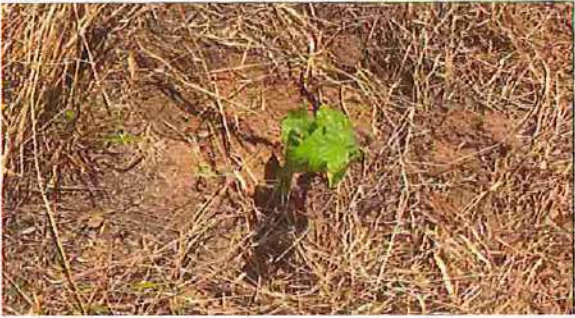
Foto 03	Colaborador realizando atividade de plantio da espécie nativa (registro fotográfico 21/09/2022).		Foto 04	Detalhes da espécie nativa (registro fotográfico 21/09/2022).

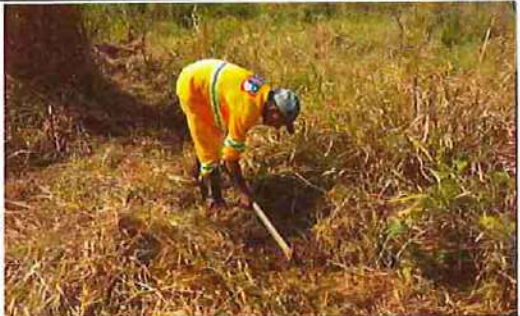
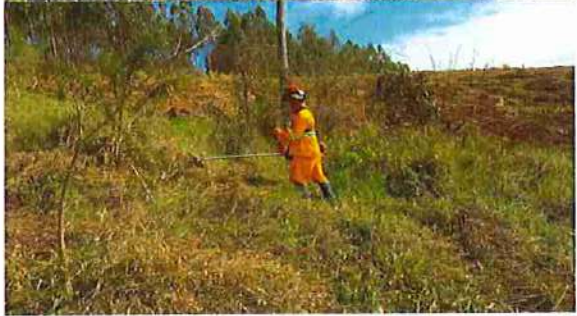
Foto 01	Atividade de abertura de berço. (registro fotográfico 28/09/2022).	Foto 02	Atividade de preparo de área para plantio (registro fotográfico 28/09/2022).

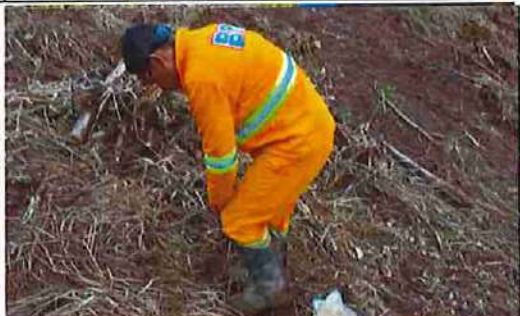
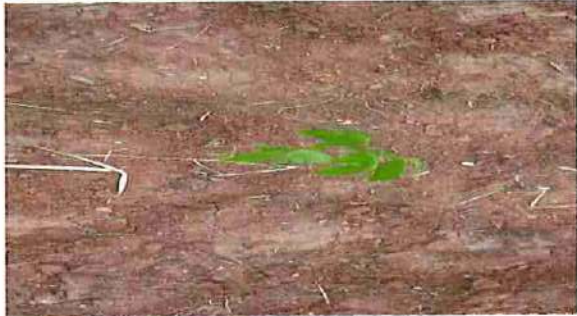
Foto 03	Colaborador realizando atividade de plantio da espécie nativa (registro fotográfico 28/09/2022).	Foto 04	Detalhes da espécie nativa (registro fotográfico 28/09/2022).
Foto 05		Foto 06

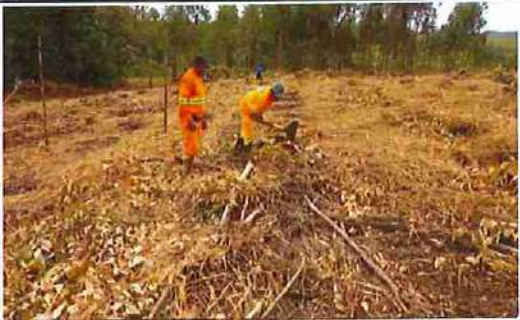
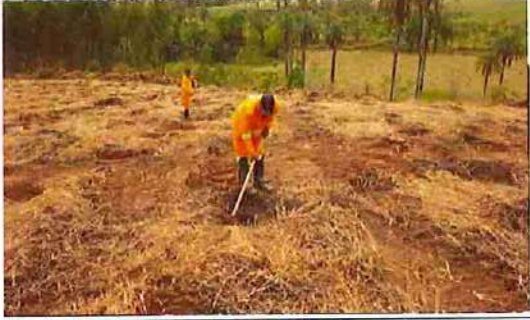
Foto 01	Atividade de abertura de berço. (registro fotográfico 28/09/2022).	Foto 02	Atividade de preparo de área para plantio (registro fotográfico 28/09/2022).

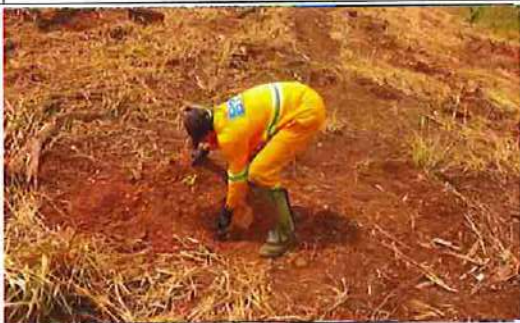
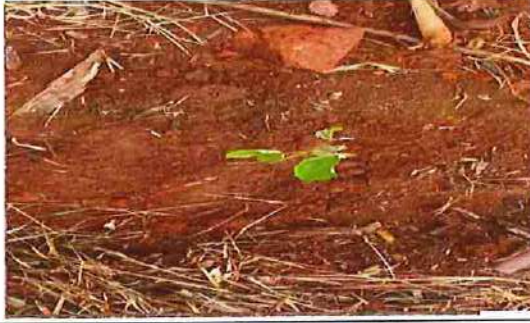
Foto 03	Colaborador realizando atividade de plantio da espécie nativa (registro fotográfico 28/09/2022).	Foto 04	Detalhes da espécie nativa (registro fotográfico 28/09/2022).	
Foto 05		Foto 06

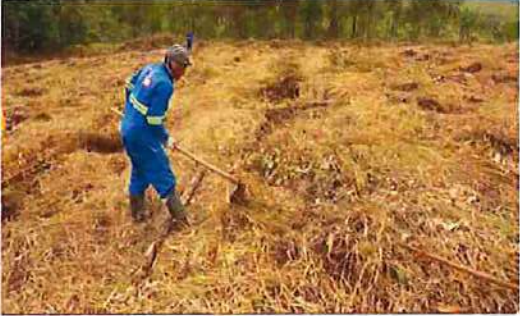
Foto 01	Atividade de abertura de berço. (registro fotográfico 28/09/2022).		Foto 02	Atividade de preparo de área para plantio (registro fotográfico 28/09/2022).

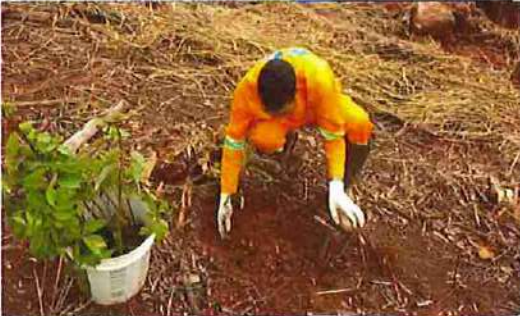
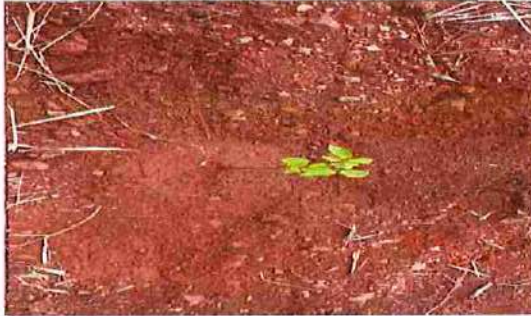
Foto 03	Colaborador realizando atividade de plantio da espécie nativa (registro fotográfico 28/09/2022).		Foto 04	Detalhes da espécie nativa (registro fotográfico 28/09/2022).
Foto 05		Foto 06

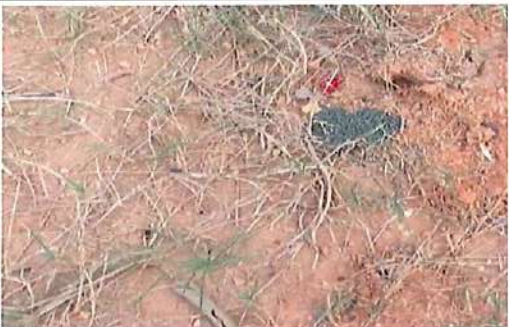
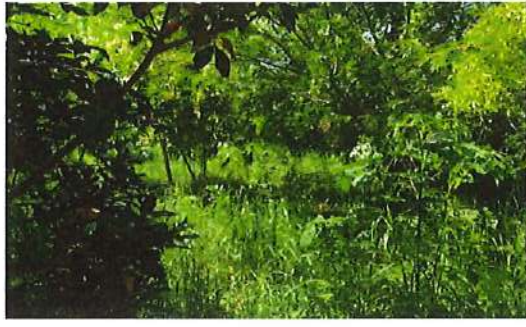
Foto 01	Controle de formiga cortadeira na área em referência (registro fotográfico 28/06/2022).		Foto 02	Espécie em desenvolvimento (registro fotográfico 28/06/2022).

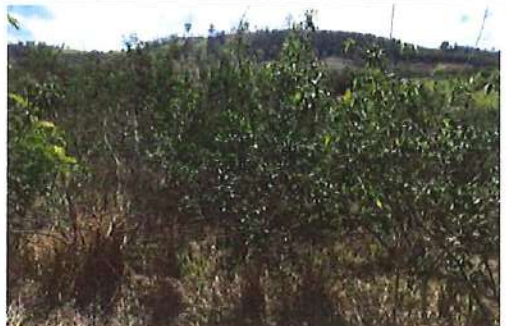
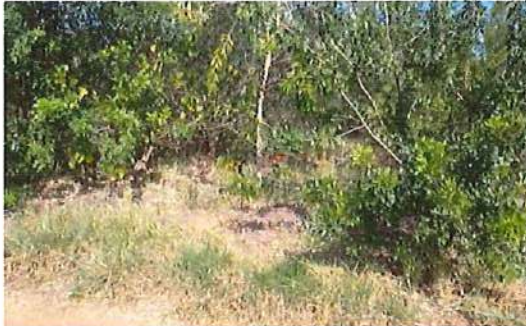
Foto 03	Espécie em desenvolvimento (registro fotográfico 28/06/2022).		Foto 04	Visão geral da área de plantio (registro fotográfico 28/06/2022).
Foto 05		Foto 06

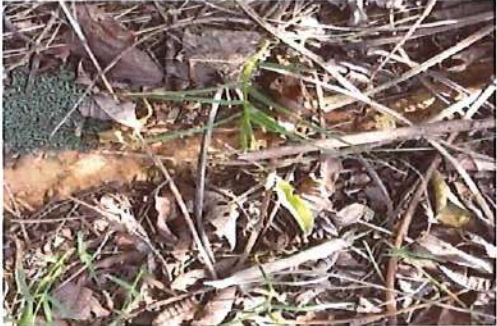
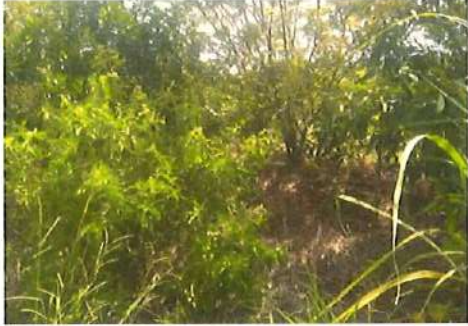
Foto 01	Controle de formiga cortadeira na área em referência (registro fotográfico 28/06/2022).		Foto 02	Espécie em desenvolvimento (registro fotográfico 28/06/2022).

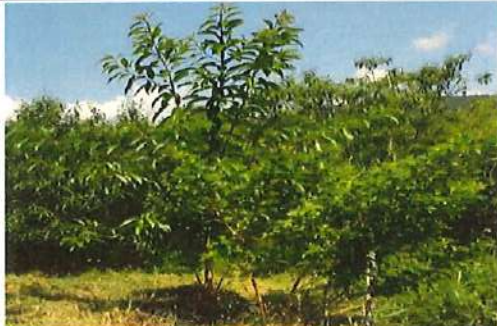
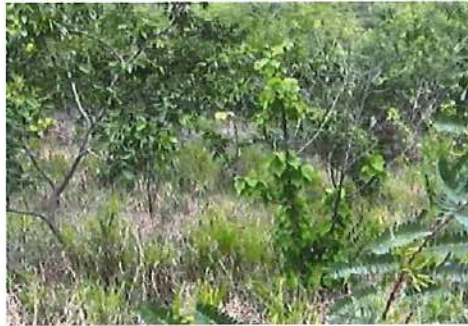
Foto 03	Espécie em desenvolvimento (registro fotográfico 28/06/2022).		Foto 04	Espécie em desenvolvimento (registro fotográfico 28/06/2022).

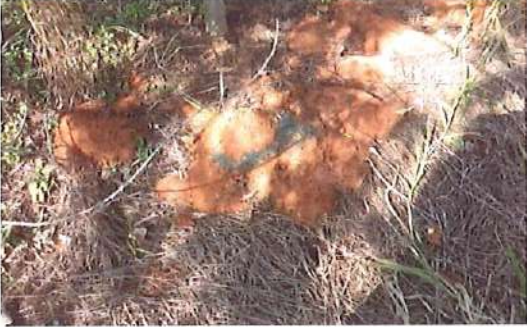
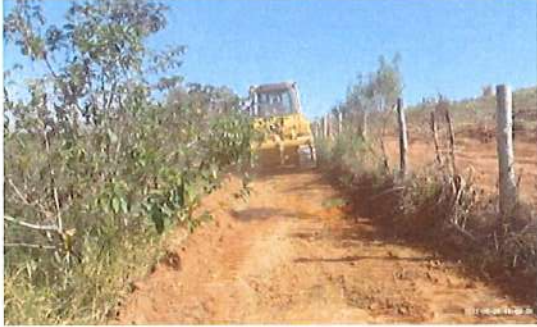
Foto 01	Controle de formiga cortadeira na área em referência (registro fotográfico 28/06/2022).		Foto 02	Manutenção de aceiro no entorno da área de plantio (registro fotográfico 29/06/2022).

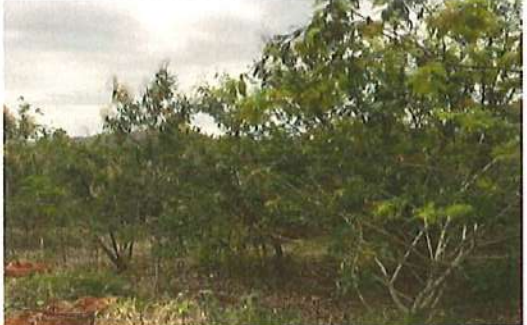
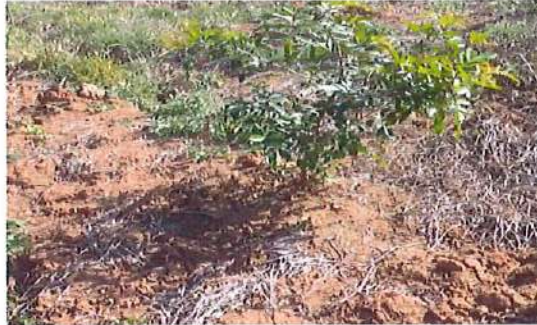
Foto 03	Espécie em desenvolvimento (registro fotográfico 28/06/2022).		Foto 04	Espécie em desenvolvimento (registro fotográfico 28/06/2022).

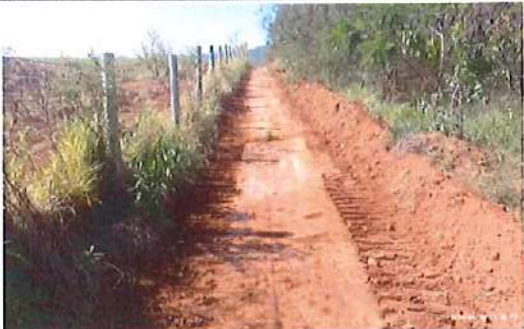
Foto 01	Manutenção de aceiro no entorno da área de plantio (registro fotográfico 29/06/2022).		Foto 02	Controle de formiga cortadeira na área em referência (registro fotográfico 28/06/2022).

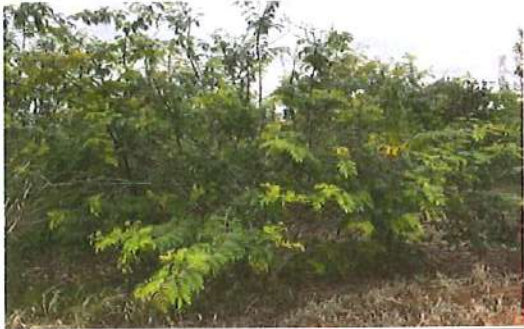
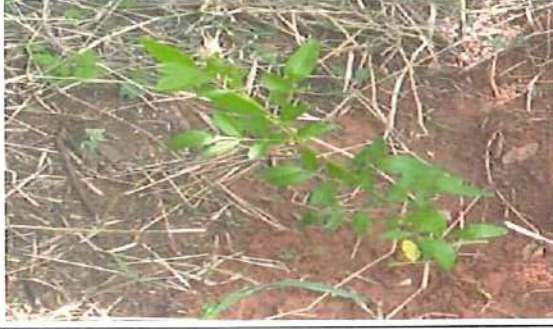
Foto 03	Espécie em desenvolvimento (registro fotográfico 28/06/2022).		Foto 04	Espécie em desenvolvimento (registro fotográfico 28/06/2022).
Foto 05			Foto 06

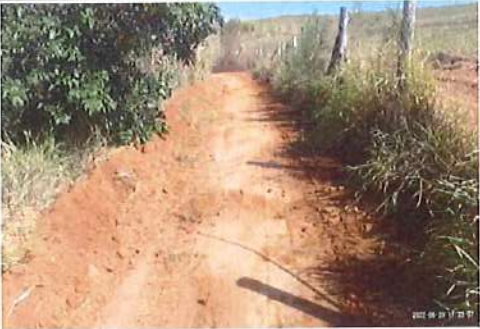
Foto 01	Manutenção de aceiro no entorno da área de plantio (registro fotográfico 29/06/2022).		Foto 02	Espécie em desenvolvimento (registro fotográfico 28/06/2022).

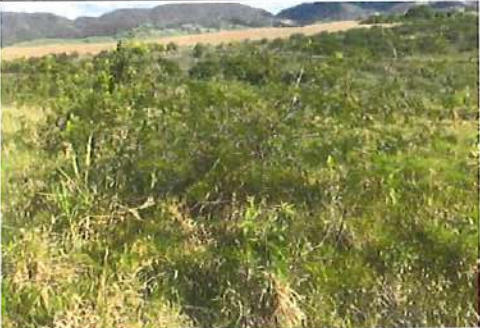
Foto 03	Visão geral da área de plantio (registro fotográfico 28/06/2022).		Foto 04	Controle de formiga cortadeira na área em referência (registro fotográfico 28/06/2022).
Foto 05			Foto 06

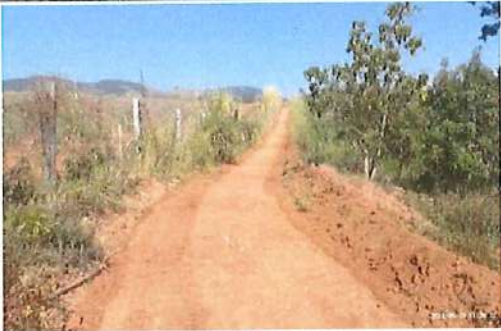
Foto 01	Manutenção de aceiro no entorno da área de plantio (registro fotográfico 29/06/2022).	Foto 02	Controle de formiga cortadeira na área em referência (registro fotográfico 28/06/2022).

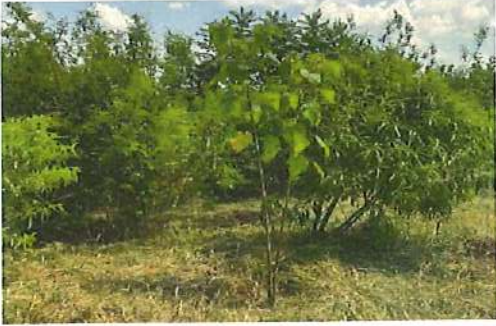
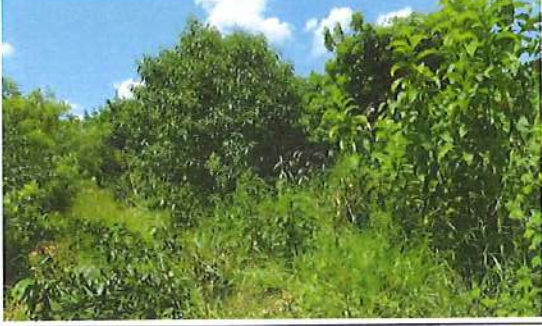
Foto 03	Espécie em desenvolvimento (registro fotográfico 28/06/2022).	Foto 04	Espécie em desenvolvimento (registro fotográfico 28/06/2022).

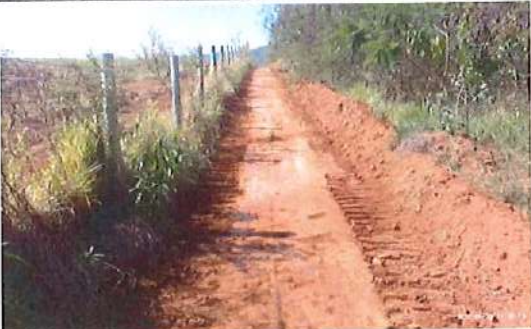
Foto 01	Manutenção de aceiro no entorno da área de plantio (registro fotográfico 29/06/2022).		Foto 02	Controle de formiga cortadeira na área em referência (registro fotográfico 28/06/2022).

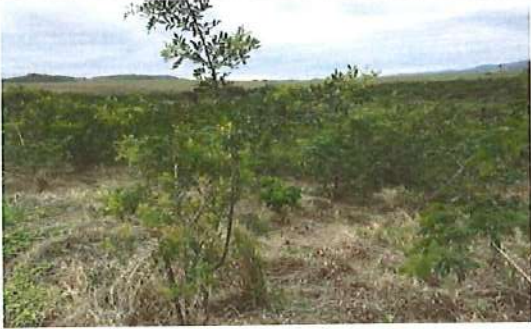
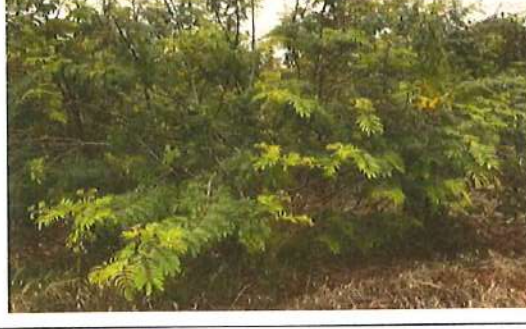
Foto 03	Espécie em desenvolvimento (registro fotográfico 28/06/2022).		Foto 04	Espécie em desenvolvimento (registro fotográfico 28/06/2022).

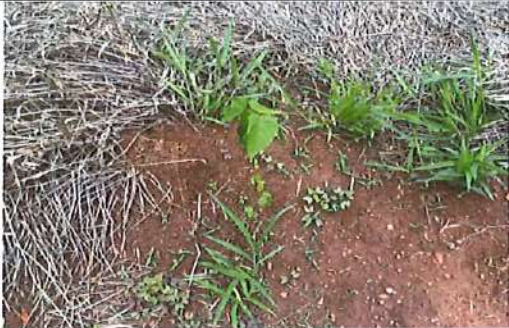
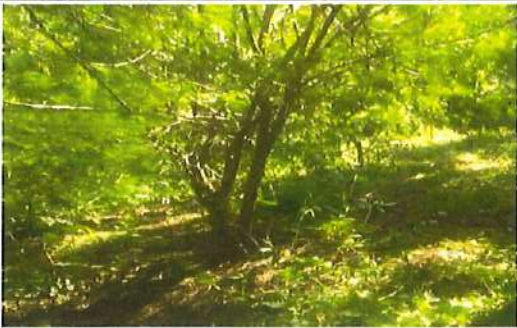
Foto 01	Desenvolvimento espécie nativa (registro fotográfico 28/06/2022).		Foto 02	Espécie em desenvolvimento (registro fotográfico 28/06/2022).

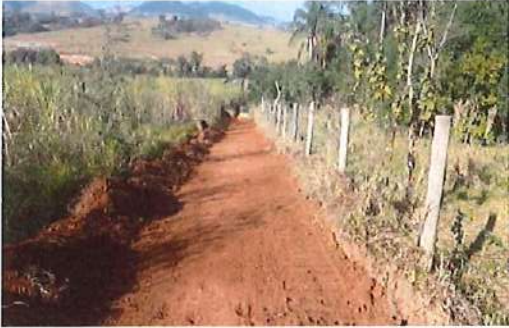
Foto 03	Manutenção de aceiro no entorno da área de plantio (registro fotográfico 29/06/2022).		Foto 04	Controle de formiga cortadeira na área em referência (registro fotográfico 28/06/2022).
Foto 05			Foto 06

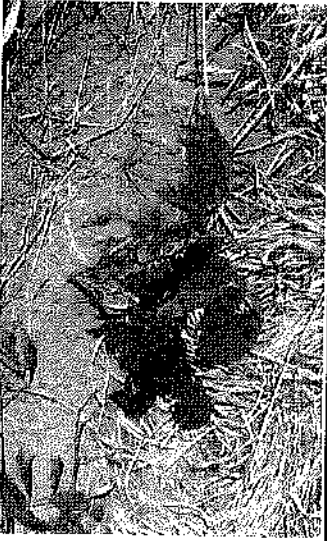
Foto 01	Controle de formigas cortadeiras no subloje em referência (registro fotográfico 29/07/2022).	Foto 02	Espécie nativa Ilva de enas daninhas (registro fotográfico 29/07/2022).

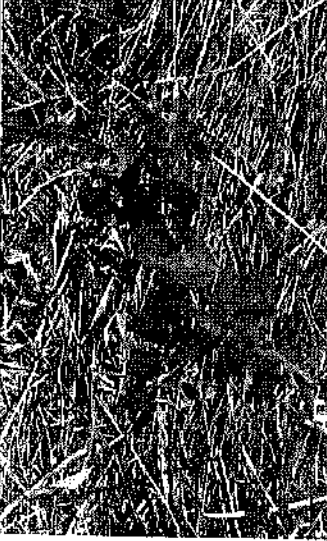
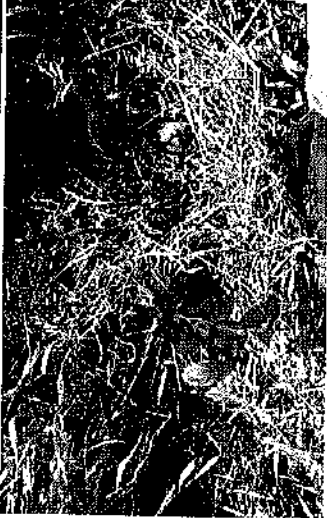
Foto 03	Espécie nativa devidamente corada e com o mulching (registro fotográfico 29/07/2022).	Foto 04	Detalhes da espécie nativa (registro fotográfico 29/07/2022).
Foto 05		Foto 06

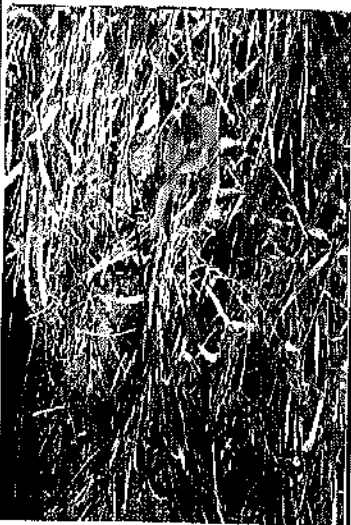
Foto 01	Espécie nativa devidamente coroada e com o mulching (registro fotográfico 29/07/2022).	Foto 02	Espécie nativa devidamente coroada e com o mulching (registro fotográfico 29/07/2022).

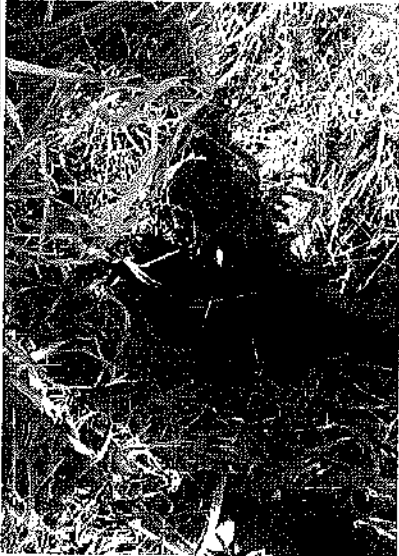
Foto 01	Espécie nativa reposta (registro fotográfico 29/07/2022).	Foto 02	Espécie natva devidamente coroada e com o mulching (registro fotográfico 29/07/2022).

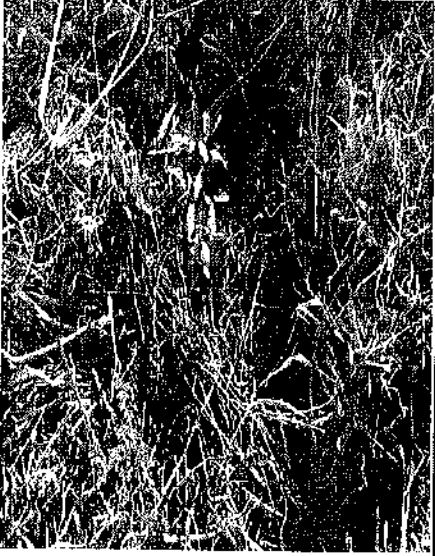
Foto 03	Espécie nativa devidamente coroada e com o mulching (registro fotográfico 29/07/2022).	Foto 04	Colaborador realizando reposição de espécie nativa(registro fotográfico 29/07/2022).
Foto 05		Foto 06

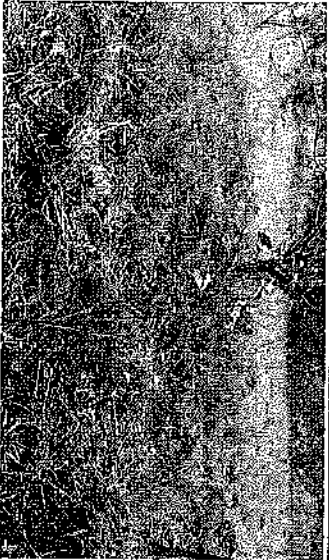
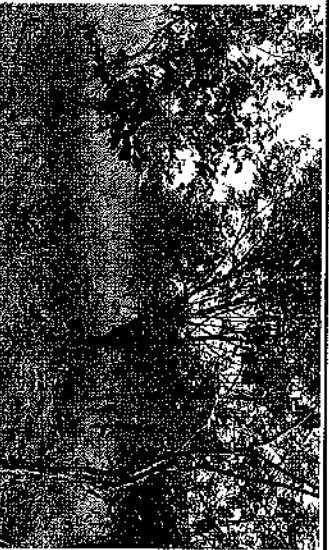
Foto 01	Espécie nativa reposta (registro fotográfico 29/07/2022).	Foto 02	Espécie nativa reposta (registro fotográfico 29/07/2022).

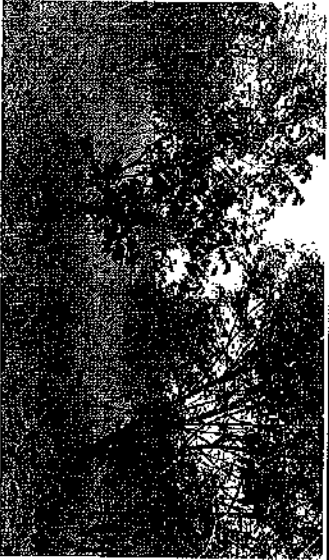
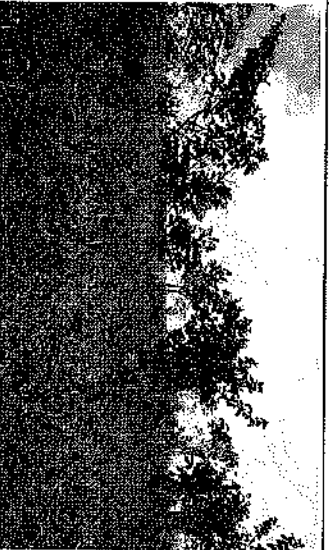
Foto 03	Espécie nativa reposta (registro fotográfico 29/07/2022).	Foto 04	Visão geral da área de plantio (registro fotográfico 29/07/2022).
Foto 05		Foto 06

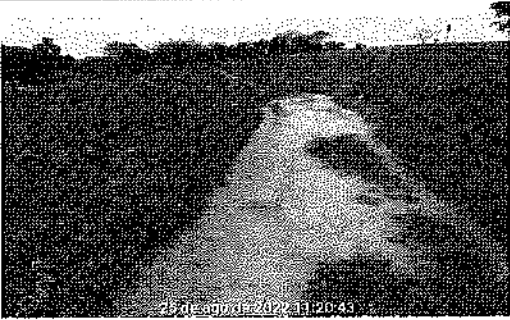
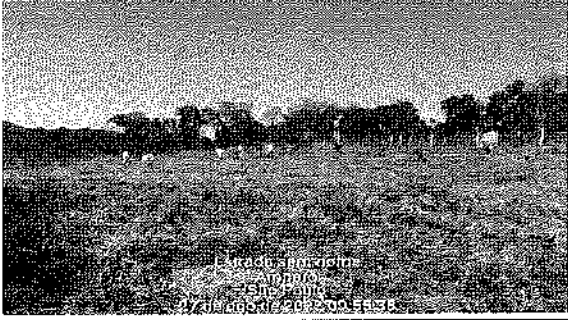
Foto 01	Aceiro junto a cerca delimitadora da área de plantio (registro fotográfico 27/08/2022).		Foto 02	Colaboradores realizando atividade de plantio no sublote em referência (registro fotográfico 27/08/2022).

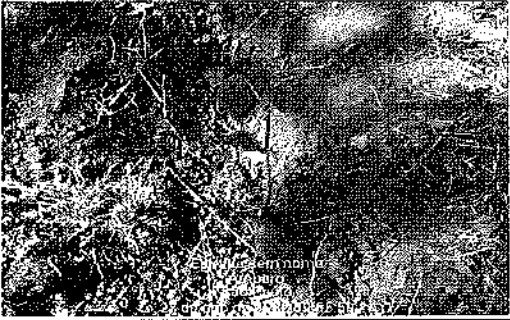
Foto 03	Detalhes da espécie nativa (registro fotográfico 27/08/2022).		Foto 04	Detalhes da espécie nativa (registro fotográfico 27/08/2022).
Foto 05		Foto 06

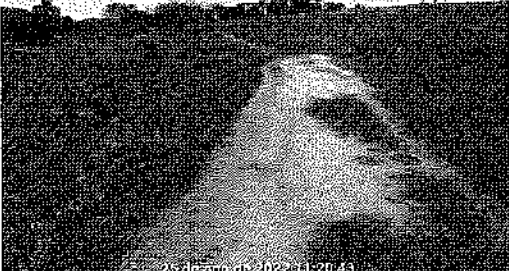
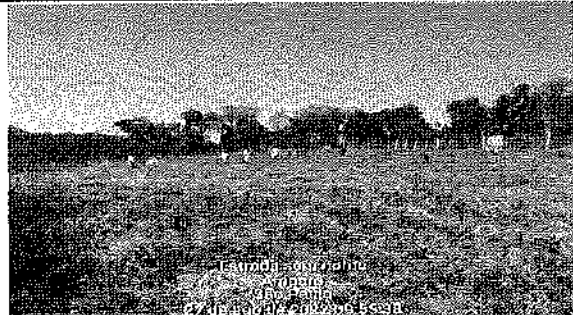
Foto 01	Aceiro junto a cerca delimitadora da área de plantio (registro fotográfico 27/08/2022).		Foto 02	Colaboradores realizando atividade de plantio no sub lote em referência (registro fotográfico 27/08/2022).

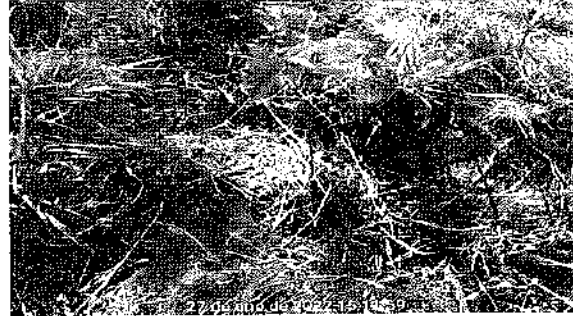
Foto 03	Detalhes da espécie nativa (registro fotográfico 27/08/2022).		Foto 04	Detalhes da espécie nativa (registro fotográfico 27/08/2022).

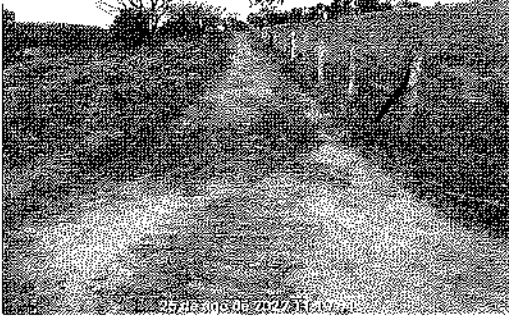
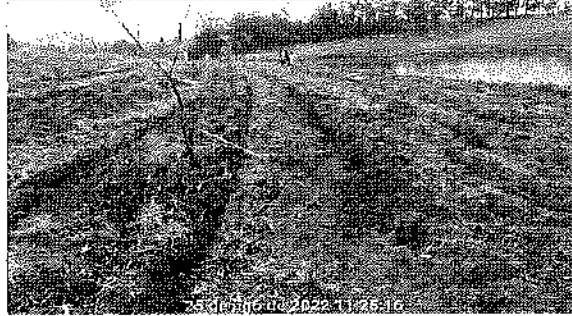
Foto 01	Aceiro junto a cerca delimitadora da área de plantio (registro fotográfico 25/08/2022).	Foto 02	Colaboradores realizando atividade de plantio no subote em referência (registro fotográfico 27/08/2022).

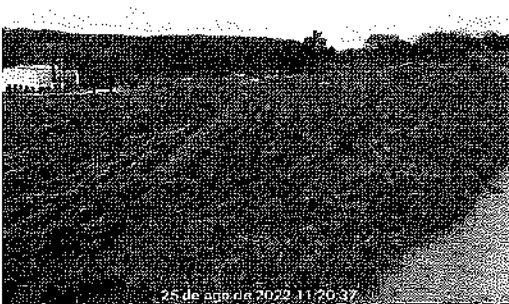
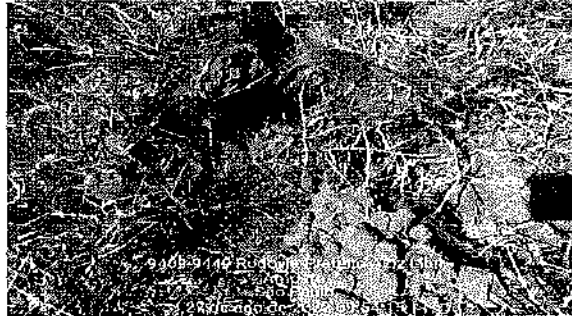
Foto 03	Visão geral da área de plantio (registro fotográfico 25/08/2022).	Foto 04	Detalhes da espécie nativa (registro fotográfico 25/08/2022).	
Foto 05		Foto 06

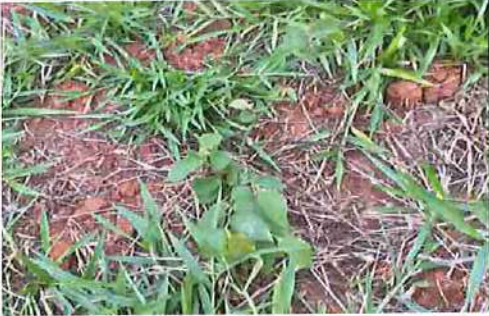
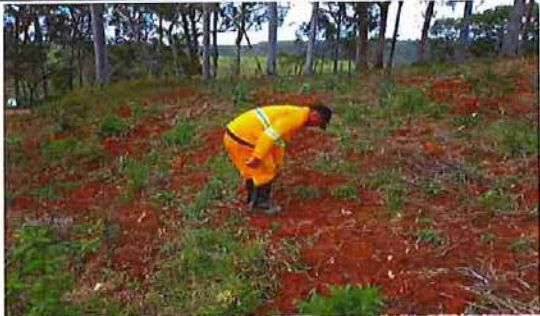
Foto 01	Espécie em desenvolvimento (registro fotográfico 27/09/2022).		Foto 02	Monitoramento de área e controle de formiga cortadeira no sublote em referência (registro fotográfico 27/09/2022).

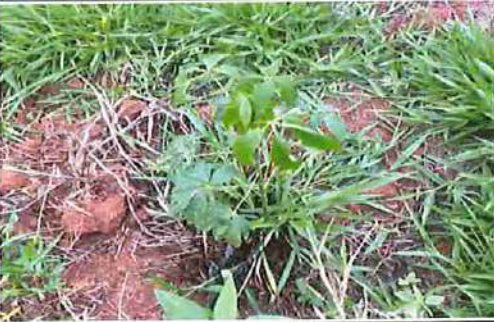
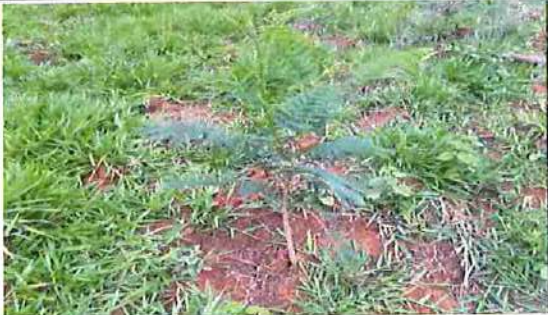
Foto 03	Espécie em desenvolvimento (registro fotográfico 27/09/2022).		Foto 04	Espécie em desenvolvimento (registro fotográfico 27/09/2022).
Foto 05		Foto 06

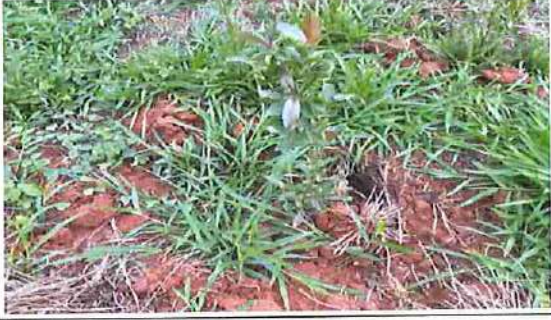
Foto 01	Monitoramento de área e controle de formiga cortadeira no sublote em referência (registro fotográfico 27/09/2022).	Foto 02	Espécie em desenvolvimento (registro fotográfico 27/09/2022).

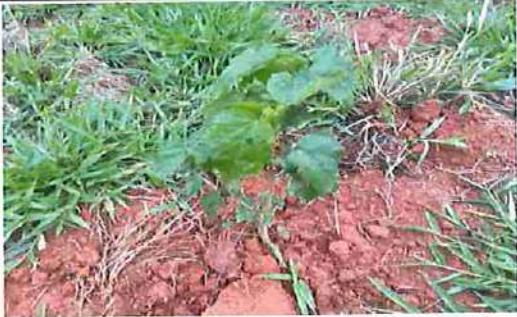
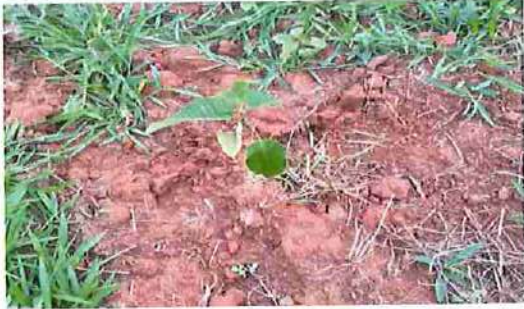
Foto 01	Espécie em desenvolvimento (registro fotográfico 27/09/2022).		Foto 02	Espécie em desenvolvimento (registro fotográfico 27/09/2022).

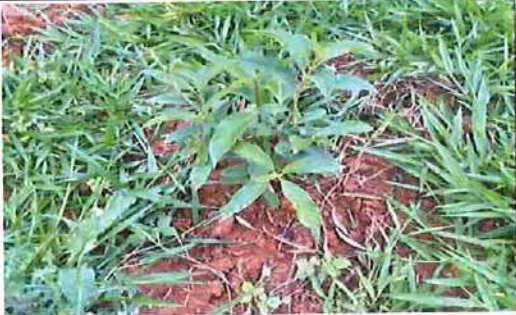
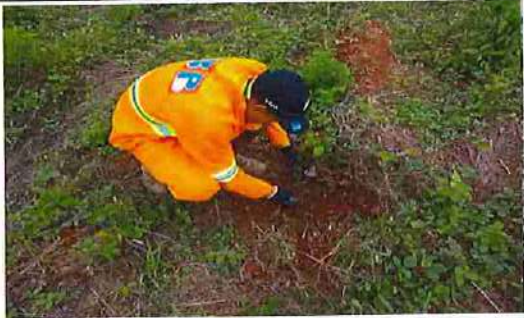
Foto 03	Espécie em desenvolvimento (registro fotográfico 27/09/2022).		Foto 04	Monitoramento de área e controle de formiga cortadeira no sublote em referência (registro fotográfico 27/09/2022).
Foto 05			Foto 06

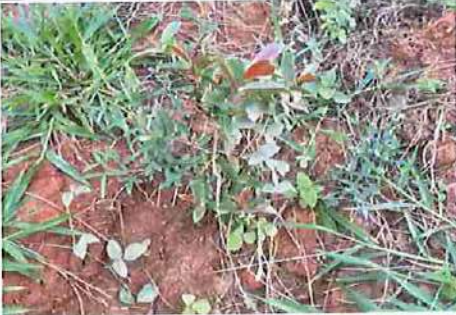
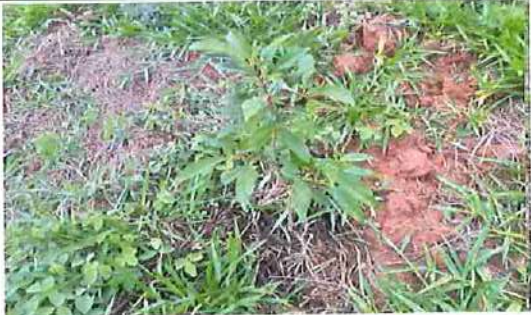
Foto 01	Detalhes da espécie nativa (registro fotográfico 27/09/2022).		Foto 02	Colaborador realizando reposição de muda (registro fotográfico 16/08/2022).

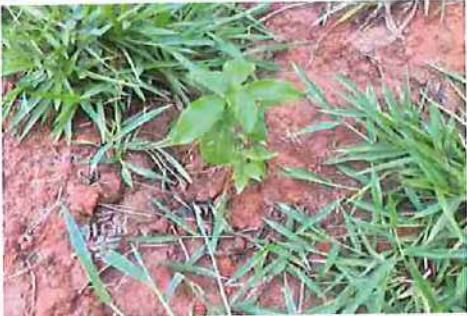
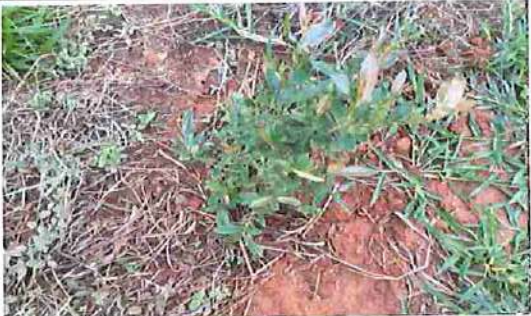
Foto 03	Detalhes da espécie nativa (registro fotográfico 27/09/2022).		Foto 04	Detalhes da espécie nativa (registro fotográfico 27/09/2022).
