# BARRAGEM DUAS PONTES

PARTE VI CARTA DE ENCAMINHAMENTO DOS PROGRAMAS; RELATÓRIO COMPLEMENTAR DE FORMULÁRIOS; OFÍCIOS PROTOCOLADOS 6º RELATÓRIO QUADRIMESTRAL

# **SUPERVISÃO DA OBRA DA** **BARRAGEM DUAS PONTES**

## ***Relatório Complementar de Formulários*** ***7º Relatório Quadrimestral de Andamento*** ***Ambiental***

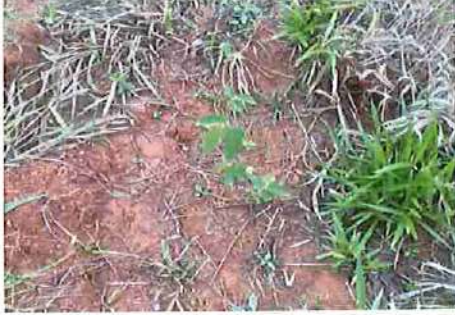
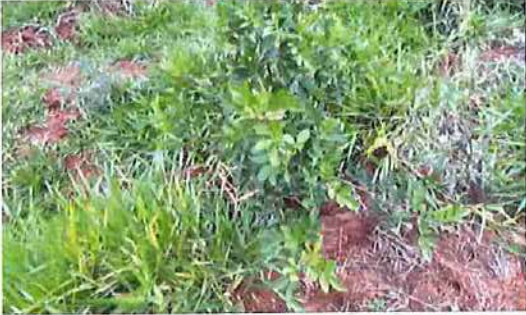
Foto 01	Detalhes da espécie nativa (registro fotográfico 27/09/2022).		Foto 02	Detalhes da espécie nativa (registro fotográfico 27/09/2022).

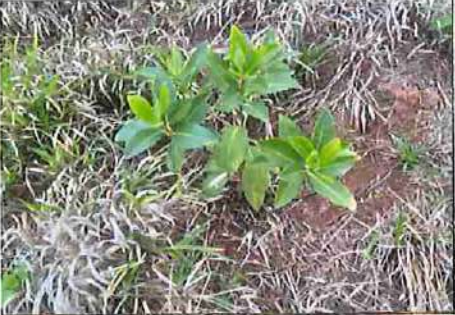
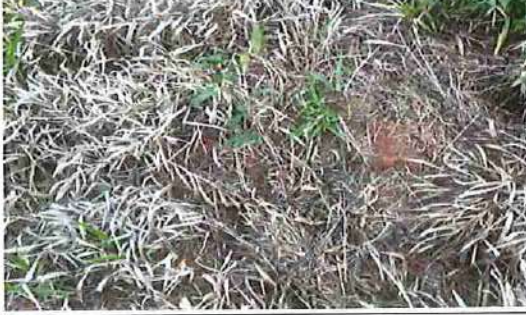
Foto 03	Detalhes da espécie nativa (registro fotográfico 27/09/2022).		Foto 04	Detalhes da espécie nativa (registro fotográfico 27/09/2022).

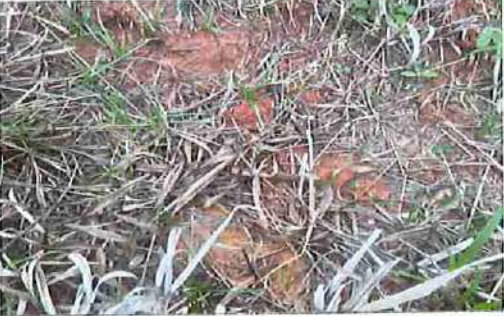
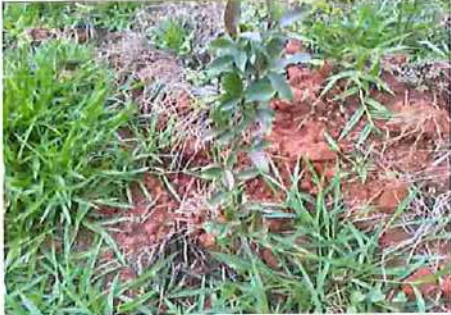
Foto 01	Detalhes da espécie nativa (registro fotográfico 27/09/2022).		Foto 02	Detalhes da espécie nativa (registro fotográfico 27/09/2022).

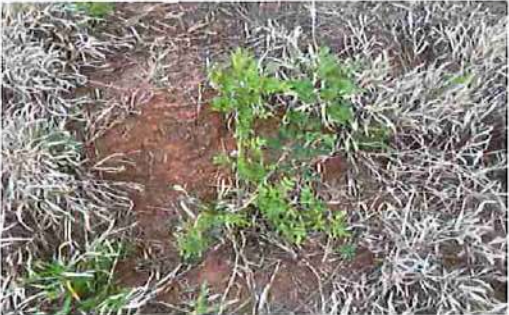
Foto 01	Detalhes da espécie nativa (registro fotográfico 27/09/2022).		Foto 02	Monnitoramento de área, seguindo também controle de formiga cortadeira na área de plantio (registro fotográfico 27/09/2022).

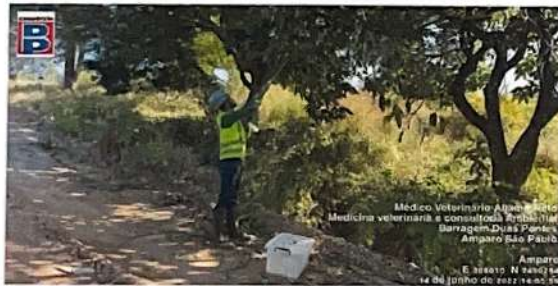
2.3 Vista frontal - Árvores sem presença de ninhos.

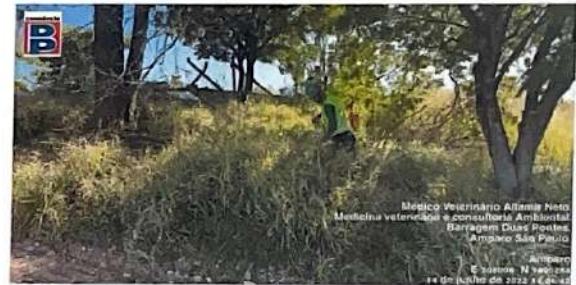
2.4 - Vista floral - Árvores sem presença de ninhos.

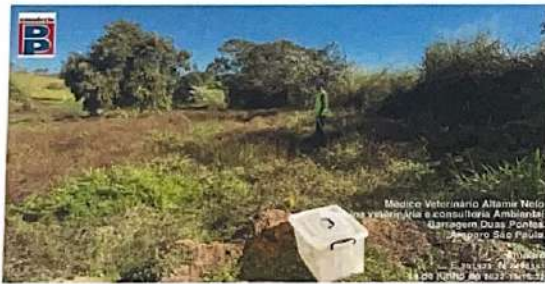
2.3 Vista frontal - Arvores sem presença de ninhos.

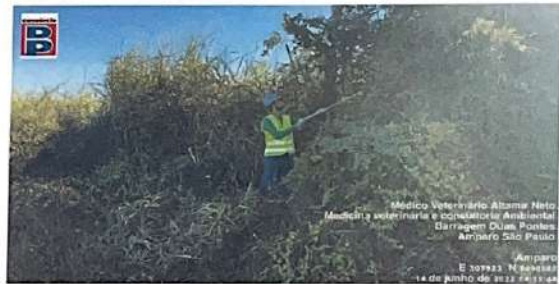
2.4 - Vista floral - Arvores sem presença de ninhos.

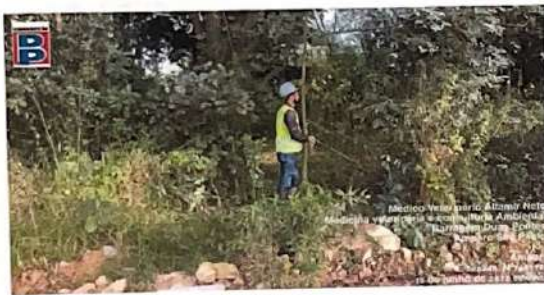
2.3 Vista frontal - Arvores sem presença de ninhos.

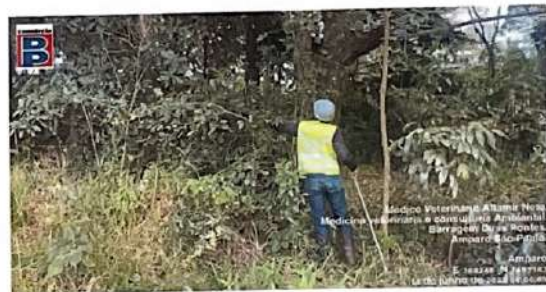
2.4 - Vista floral - Arvores sem presença de ninhos.

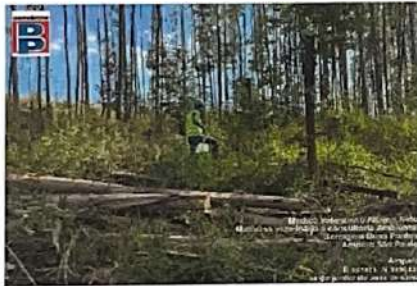
2.3 Vista frontal - Arvores sem presença de ninhos.

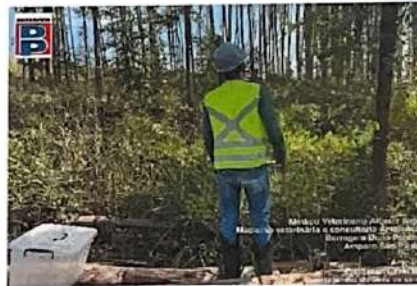
2.4 - Vista floral - Arvores sem presença de ninhos.

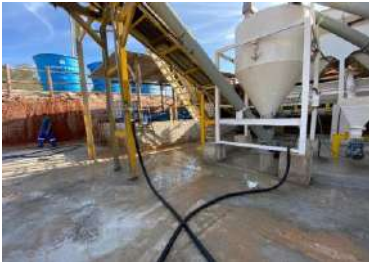
Central de Concreto		<p><b>Evidenciado: destinação de efluente gerado na usina de concreto sem devido direcionamento. INCA 1703-02AS-INC-0052-R00</b></p> <p>7.5 SUBPROGRAMA DE MONITORAMENTO E CONTROLE DOS EFLUENTES SANITÁRIOS E INDUSTRIAIS  III. Efluentes de lavagem de betoneiras (Bate-lastro)  Os efluentes líquidos gerados por limpeza de máquinas e caminhões betoneiras nas rampas do sistema de recirculação e decantação serão enviados por gravidade aos tanques de decantação. Responsável já foi comunicado para providências. Posteriormente, a água resultante do processo de decantação, poderá ser reaproveitada na lavagem dos equipamentos destinados ao transporte e lançamento de concreto, ou na umectação de vias. As caixas deverão ser limpas periodicamente e o material decantado, após a secagem deverá ser encaminhado ao bota-fora.  <b>Responsável foi comunicado para providências.</b></p> <p>6.1.8 Geração de Resíduos e Efluentes Os resíduos sólidos e efluentes gerados durante as obras deverão ser tratados conforme descritos no Plano de Gerenciamento de Resíduos Sólidos (Anexo I) e no Subprograma de Controle e Monitoramento de Efluentes Sanitários e Industriais.</p>

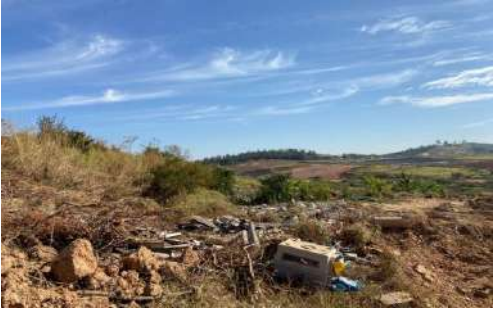
CPABR		<p><b>Evidenciado: Falta de segregação dos materiais.</b> Em desacordo com o PBA Os resíduos gerados pelas obras serão divididos em classes e separados de acordo com a destinação adequada, em conformidade com os critérios estabelecidos na Resolução CONAMA nº 307/2002 para resíduos da construção civil e, classificação prevista na ABNT NBR 10.004/2004 para resíduos sólidos.</p>

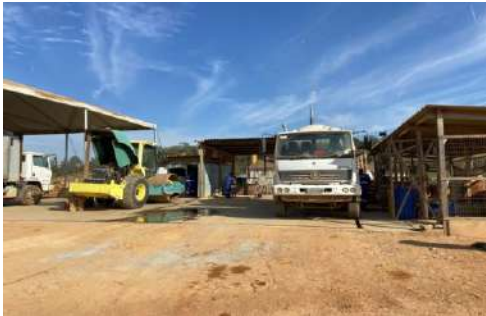
OFICINA		<p><b>Oficina Mecânica em atividade sem cobertura Situação em desacordo com a NR 24 – Item 24.9 - Subitem Disposições gerais 24.9.7 Todos os ambientes previstos nesta norma devem ser construídos de acordo com o código de obras local, devendo:</b></p> <p>a)ter cobertura adequada e resistente, que proteja contra intempéries;</p> <p>Além disso, vale ressaltar as questões ambientais associadas a ausência de cobertura na oficina em que são executadas atividades de troca de óleo ou mecânica pesada, uma vez que, devem ser cobertas de modo a não permitir a entrada de águas pluviais nas canaletas coletoras, que consequentemente são encaminhadas para as caixas de areia e óleo (SAO). Pois, ao evitar a mistura de água pluvial nos resíduos oleosos, se impede a contaminação de águas limpas.</p> <p>Situação em desacordo com PBA: PROGRAMA DE CONTROLE AMBIENTAL DAS OBRAS e Resolução CONAMA nº 319/2002.</p>

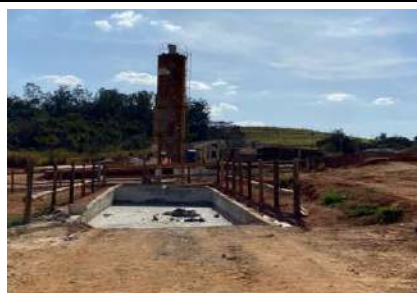
Central de concreto

**Caixa bate lastro sem manutenção-** Solicita-se que seja realizada a limpeza da caixa e que o resíduos seja encaminhado para áreas provisórias e previamente definidas para posterior encaminhamento para aterro devidamente licenciados para esta finalidade, adotando-se as medidas relacionadas à mitigação dos impactos inerentes à interferência do tráfego constantes das exigências da Licença Ambiental de Instalação – LI nº 2557 durante o transporte dos materiais até à destinação final.

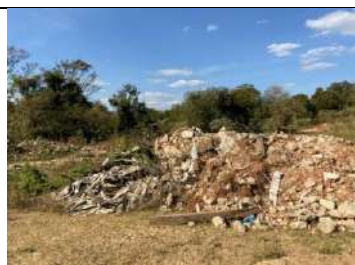
CPABR

Evidenciado: Falta de segregação dos materiais. Em desacordo com o PBA Os resíduos gerados pelas obras serão divididos em classes e separados de acordo com a destinação adequada, em conformidade com os critérios estabelecidos na Resolução CONAMA nº 307/2002 para resíduos da construção civil e, classificação prevista na ABNT NBR 10.004/2004 para resíduos sólidos. Recorrente da Ronda 1703-02AS-RSA-0228

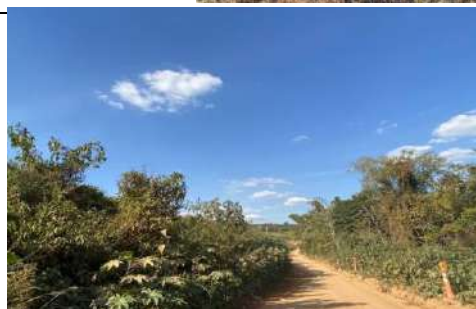
Vias de acesso

**Manutenção das Placas nas vias de acesso**  
Recomenda- se que seja realizada a poda da vegetação nas vias de acesso visto que as mesmas estão cobrindo as placas da via.

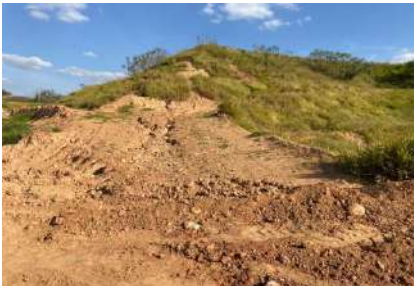
Bota Fora 1		<b>Ação preventiva</b> Recomenda- se que seja realizado o controle de processo erosivo bota fora 1.

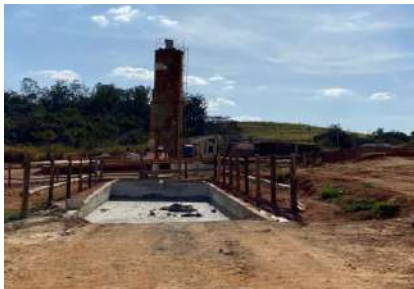
Central de concreto		<b>Caixa bate lastro sem manutenção-</b> Solicita-se que seja realizada a limpeza da caixa e que o resíduos seja encaminhado para áreas devidamente licenciadas para esta finalidade, adotando-se as medidas relacionadas à mitigação dos impactos inerentes à interferência do tráfego constantes das exigências da Licença Ambiental de Instalação – LI nº 2557 durante o transporte dos materiais até à destinação final. <b>Recorrente da Ronda 1703-02AS-RSA-0229-R00</b>

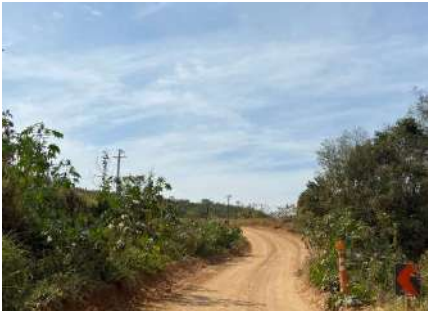
Vias de acesso		<b>Manutenção das Placas nas vias de acesso</b> Recomenda- se que seja realizada a poda da vegetação nas vias de acesso visto que as mesmas estão cobrindo as placas da via. <b>Recorrente da Ronda 1703-02AS-RSA-0229-R00</b>

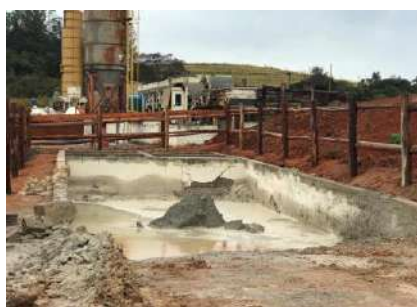
Central de concreto

Evidenciado caixa de sedimentação de efluentes danificada e saturada, impossibilitando a decantação do efluente.

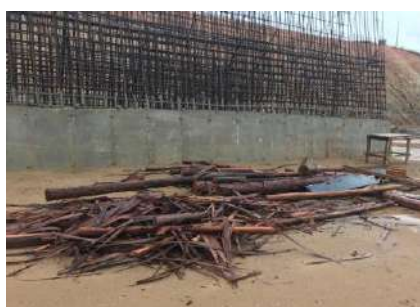
Galeria de adução

Evidenciado ausência de limpeza e organização.

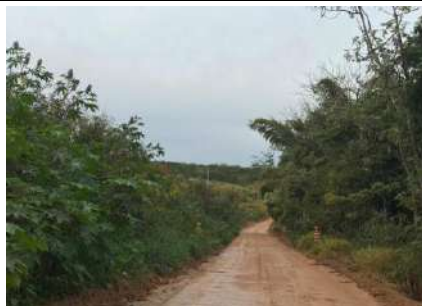
Vias de acesso

Manutenção das Placas nas vias de acesso Recomenda-se que seja realizada a poda da vegetação nas vias de acesso visto que as mesma estão cobrindo as placas de sinalização presentes na via. **Recorrente da Ronda 1703-02AS-RSA-0229-R00 e da Ronda 1703-02AS-RSA-0230-R00**

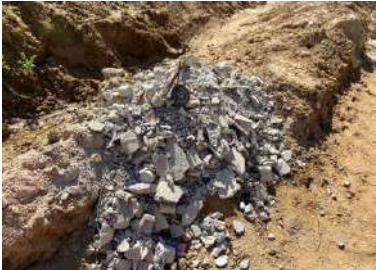
Galeria de desvio		Evidenciado ausencia de limpeza e organização. Em desacordo com a ABNT 10.004

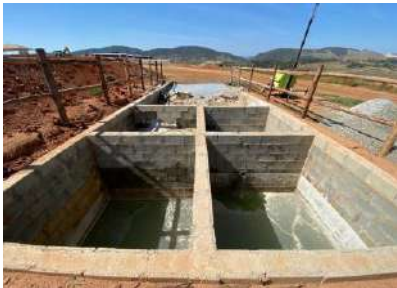
Central de concreto		<p>Evidenciado caixa de sedimentação de efluentes danificada e saturada, Não atendendo sua finalidade, em desacordo com o SUBPROGRAMA DE MONITORAMENTO E CONTROLE DOS EFLUENTES SANITÁRIOS E INDUSTRIAIS- A água resultante do processo de decantação, poderá ser reaproveitada na lavagem dos equipamentos destinados ao transporte e lançamento de concreto, ou na umectação de vias. As caixas deverão ser limpas periodicamente. <b>Recorrente das rondas 1703-02AS-RSA-0231-R00 e 1703-02AS-RSA-0232-R00</b></p>	
ELABORADO POR:	Michelle Pinheiro		APROVADO POR:	DATA: 23/08/2022
