BARRAGEM DUAS PONTES

PARTE VIII CARTA DE ENCAMINHAMENTO DOS PROGRAMAS; RELATÓRIO COMPLEMENTAR DE FORMULÁRIOS; OFÍCIOS PROTOCOLADOS 7º RELATÓRIO QUADRIMESTRAL

SUPERVISÃO DA OBRA DA **BARRAGEM DUAS PONTES**

Relatório Complementar de Formulários ***8º Relatório Quadrimestral de Andamento*** ***Ambiental***

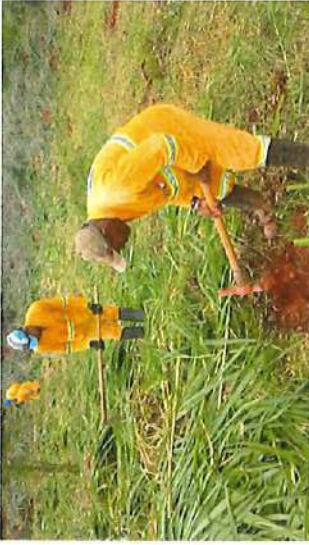
<p>Foto 01 Visão geral da área de plantio (registro fotográfico 17/12/2022).</p>

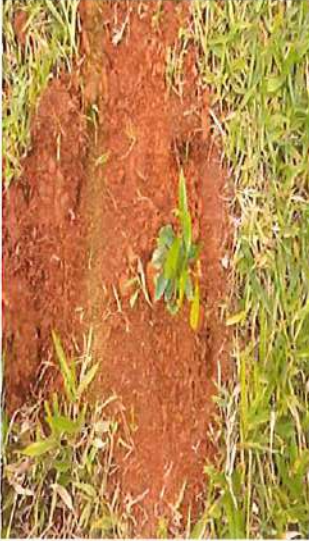
<p>Foto 02 Atividade de preparo de área para plantio das espécies nativas (registro fotográfico 17/12/2022).</p>

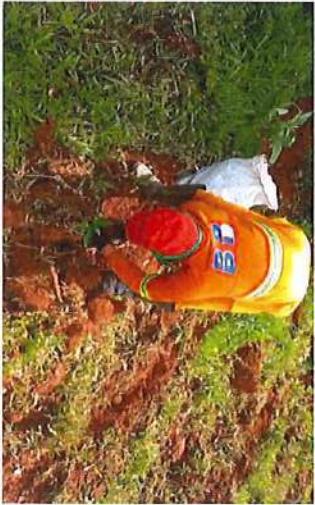
Foto 01	Colaborador realizando atividade de plantio de espécie nativa (registro fotográfico 16/12/2022).	Foto 02	Atividade de preparo de área para plantio (registro fotográfico 16/12/2022).

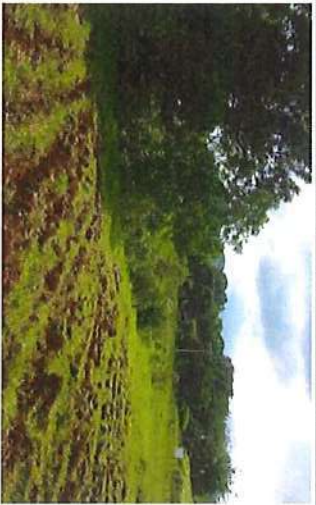
Foto 03	Visão geral da área de plantio (registro fotográfico 16/12/2022).	Foto 04	Detalhes da espécie nativa (registro fotográfico 16/12/2022).

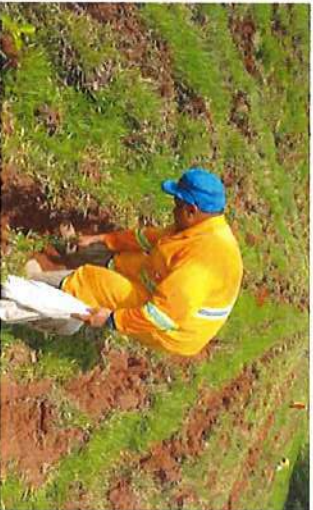
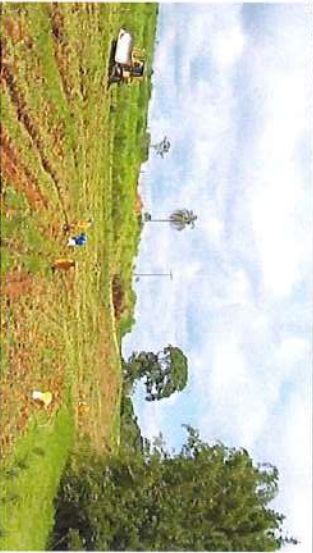
Foto 01	Colaborador realizando atividade de plantio da espécie nativa (registro fotográfico 16/12/2022).	Foto 02	Atividade de preparo de área para plantio (registro fotográfico 16/12/2022).

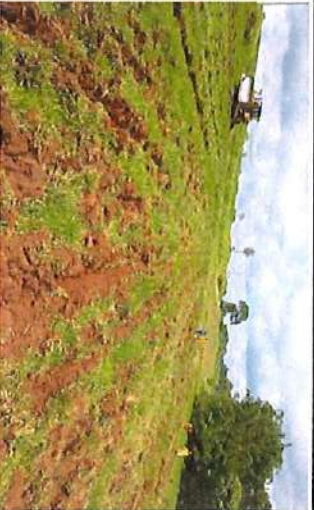
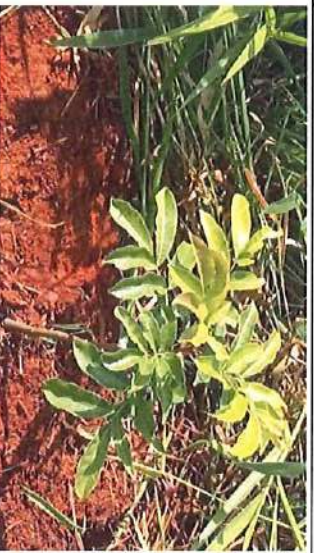
Foto 03	Visão geral da área de plantio (registro fotográfico 16/12/2022).	Foto 04	Detalhes da espécie nativa (registro fotográfico 16/12/2022).
Foto 05		Foto 06

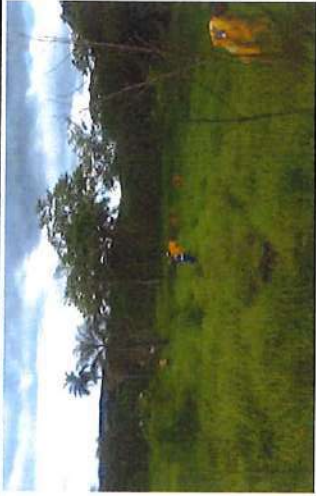
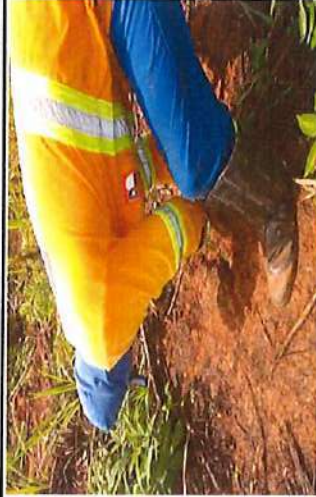
Foto 01	Colaboradores realizando atividade de plantio na área em referência (registro fotográfico 07/12/2022).	Foto 02	Colaborador realizando atividade de plantio na área em referência (registro fotográfico 07/12/2022).

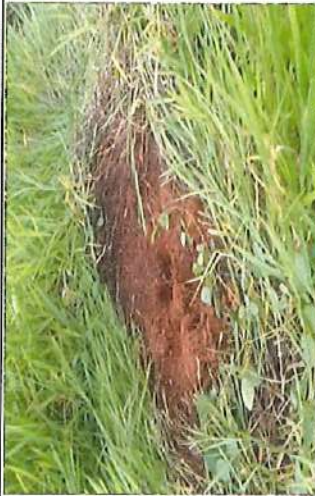
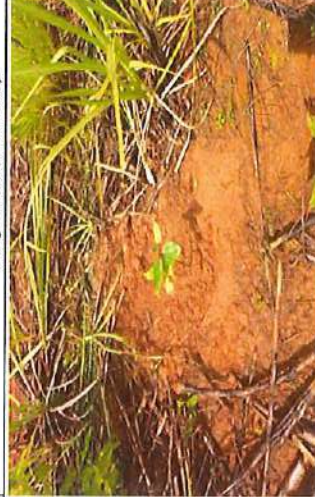
Foto 03	Espécie em desenvolvimento (registro fotográfico 07/12/2022).	Foto 04	Espécie em desenvolvimento (registro fotográfico 07/12/2022).

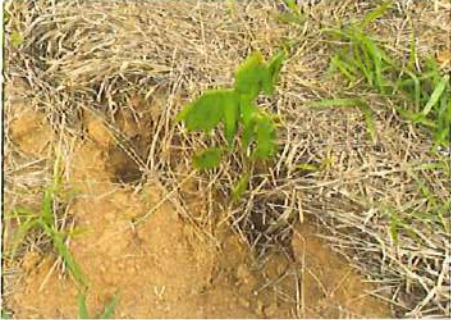
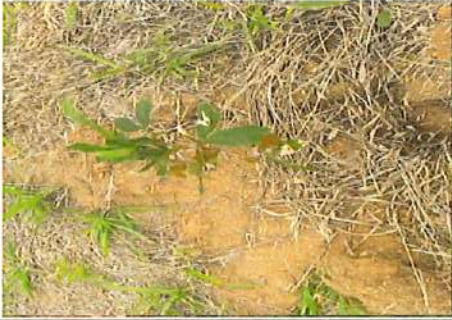
Foto 01	Espécie em desenvolvimento (registro fotográfico 26/10/2022).		Foto 02	Espécie em desenvolvimento (registro fotográfico 26/10/2022).

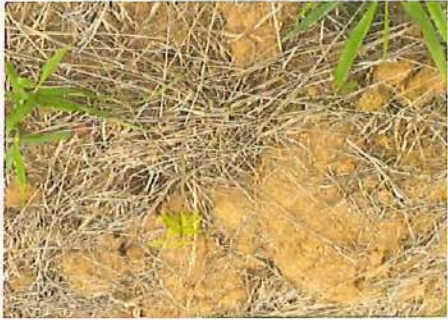
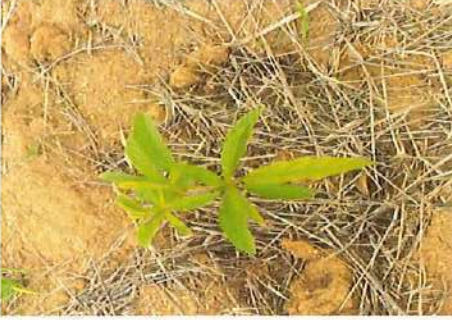
Foto 03	Espécie em desenvolvimento (registro fotográfico 26/10/2022).		Foto 04	Espécie em desenvolvimento (registro fotográfico 26/10/2022).	
Foto 05			Foto 06

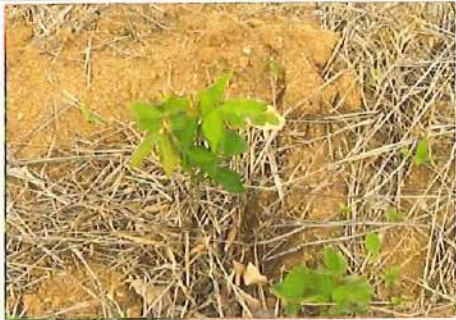
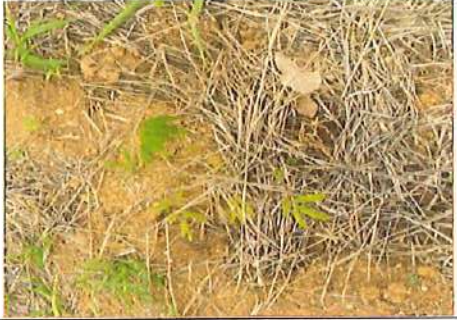
Foto 01	Espécie em desenvolvimento (registro fotográfico 26/10/2022).		Foto 02	Espécie em desenvolvimento (registro fotográfico 26/10/2022).

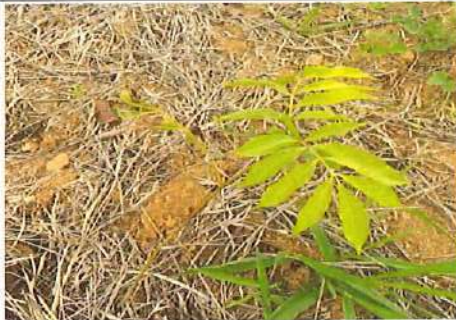
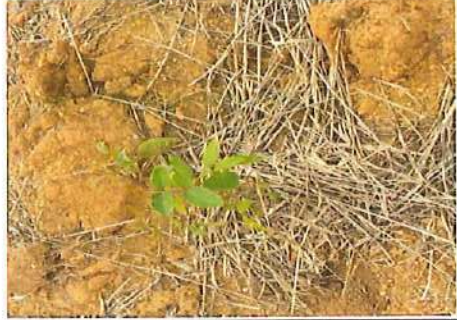
Foto 03	Espécie em desenvolvimento (registro fotográfico 26/10/2022).		Foto 04	Espécie em desenvolvimento (registro fotográfico 26/10/2022).

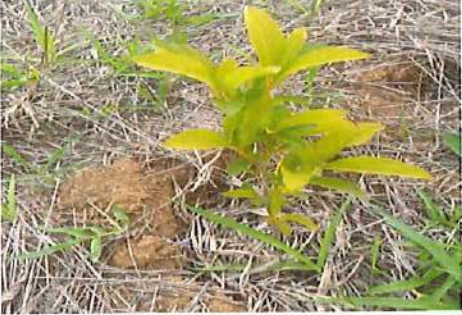
Foto 01	Espécie em desenvolvimento (registro fotográfico 26/10/2022).		Foto 02	Espécie em desenvolvimento (registro fotográfico 26/10/2022).

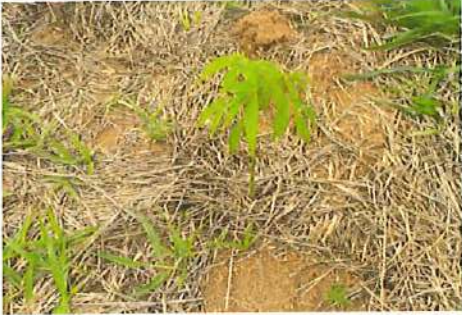
Foto 03	Espécie em desenvolvimento (registro fotográfico 26/10/2022).		Foto 04	Espécie em desenvolvimento (registro fotográfico 26/10/2022).
Foto 05			Foto 06

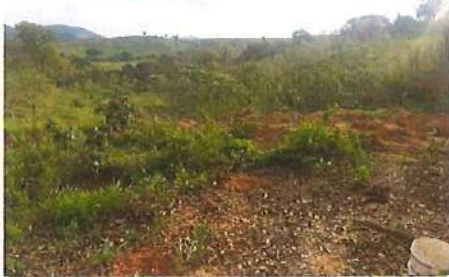
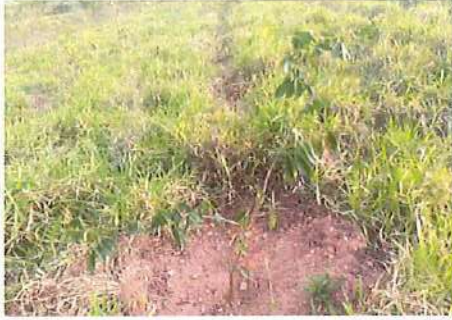
Foto 01	Visão geral da área de plantio (registro fotográfico 03/10/2022).		Foto 02	Espécie nativa devidamente coroada e livre de ervas competidoras (registro fotográfico 03/10/2022).

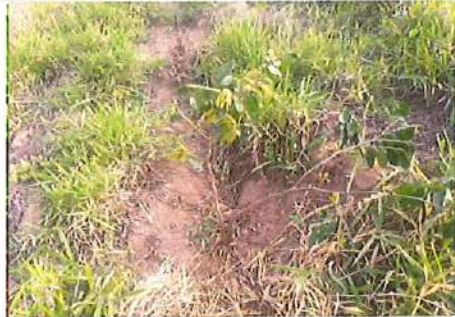
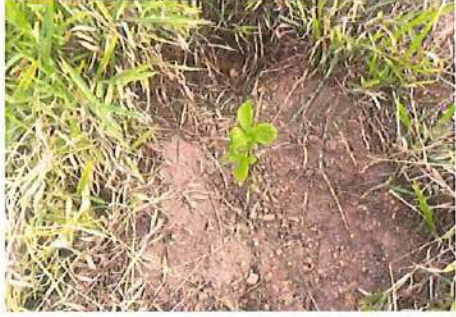
Foto 03	Espécie em desenvolvimento (registro fotográfico 03/10/2022).		Foto 04	Espécie em desenvolvimento (registro fotográfico 03/10/2022).

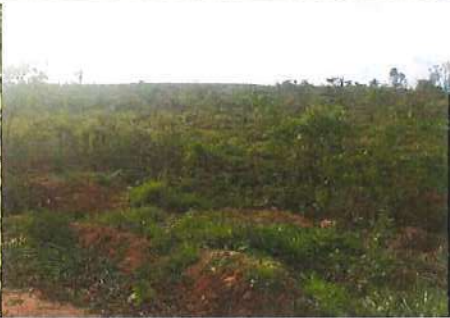
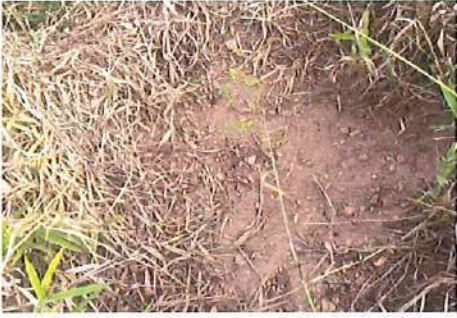
Foto 01	Visão geral da área de plantio (registro fotográfico 03/10/2022).		Foto 02	Espécie em desenvolvimento (registro fotográfico 03/10/2022).

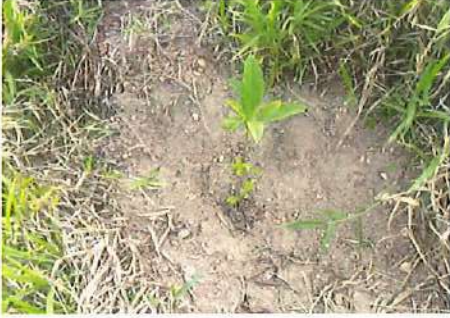
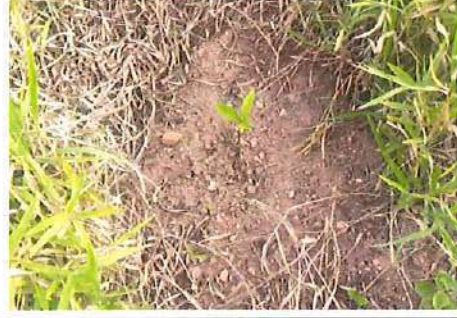
Foto 03	Espécie nativa devidamente coroada e livre de ervas competidoras (registro fotográfico 03/10/2022).		Foto 04	Espécie em desenvolvimento (registro fotográfico 03/10/2022).

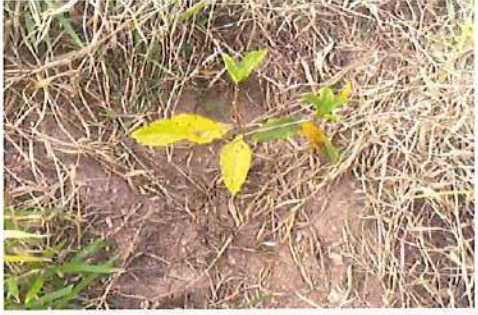
Foto 01	Espécie em desenvolvimento (registro fotográfico 04/10/2022).		Foto 02	Espécie nativa devidamente coroada e livre de ervas competidoras (registro fotográfico 04/10/2022).

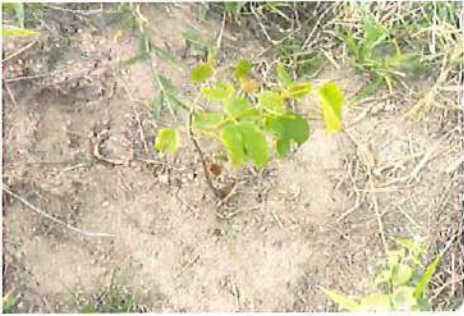
Foto 01	Espécie nativa devidamente coroada e livre de ervas competidoras (registro fotográfico 04/10/2022).		Foto 02	Espécie em desenvolvimento (registro fotográfico 04/10/2022).

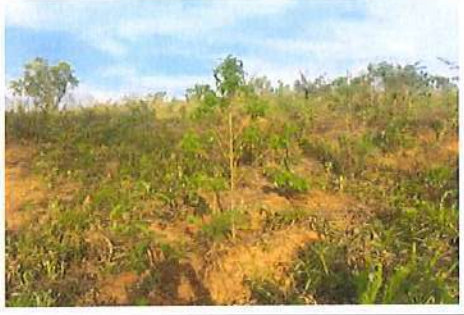
Foto 03	Visão geral da área de plantio (registro fotográfico 04/10/2022).		Foto 04	Espécie em desenvolvimento (registro fotográfico 04/10/2022).

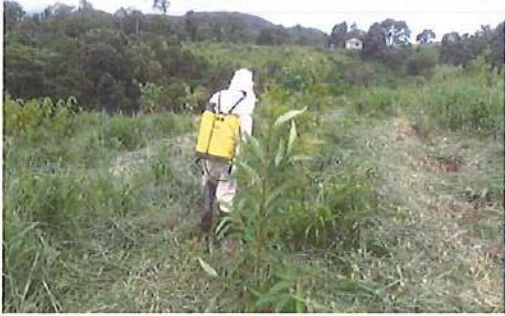
Foto 01	Colaborador realizando atividade de aplicação de herbicida no sublote em referência (registro fotográfico 07/01/2023).		Foto 02	Detalhe da espécie nativa (registro fotográfico 07/01/2023).

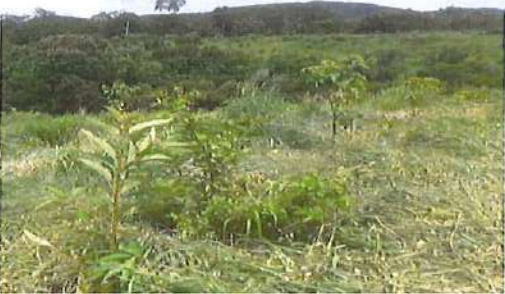
Foto 03	Visão geral da área de plantio (registro fotográfico 07/01/2023).		Foto 04	Detalhe da espécie nativa (registro fotográfico 07/01/2023).
Foto 05			Foto 06

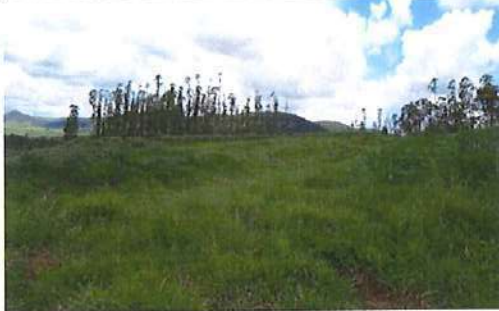
Foto 03	Visão geral da área de plantio (registro fotográfico 18/01/2023).		Foto 04	Detalhe da espécie nativa (registro fotográfico 18/01/2023).

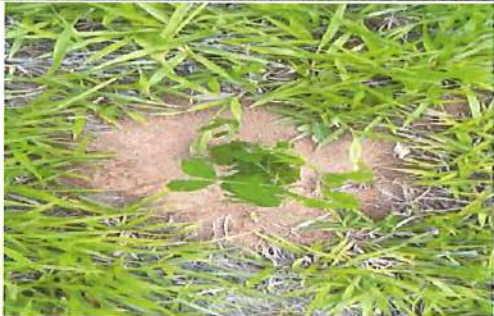
Foto 01	Atividade de controle de formiga cortadeira no sub lote em referência (registro fotográfico 18/01/2023).		Foto 02	Detalhe da espécie nativa (registro fotográfico 18/01/2023).

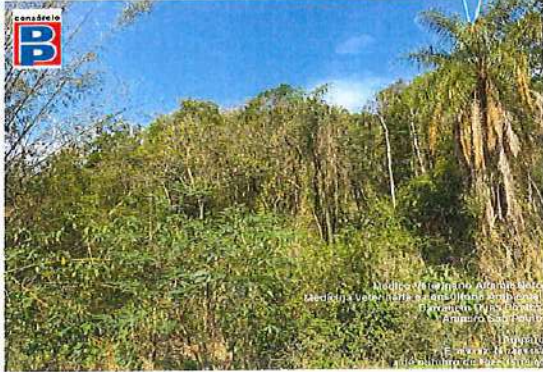
2.1 - Vista externa da área

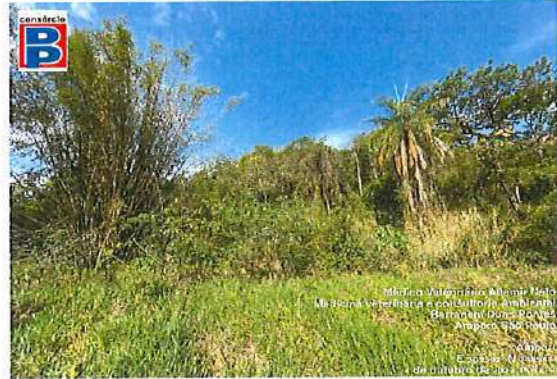
2.2 - vista geral da area

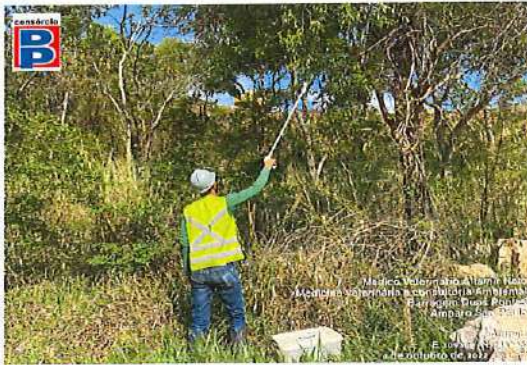
2.3 - Busca ativa por ninhos

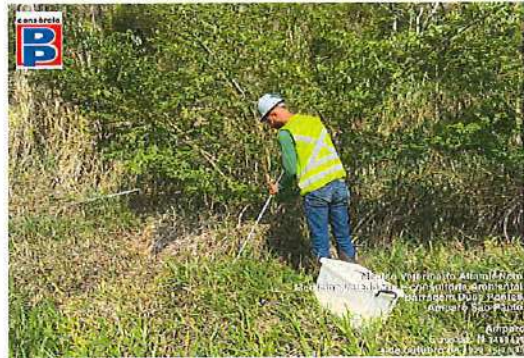
2.4 - Busca ativa

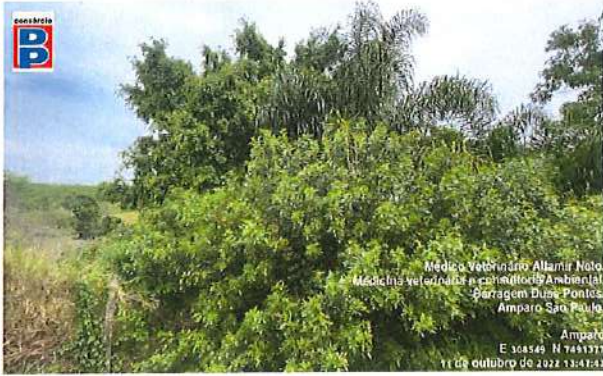
2.1 - Vista externa da área

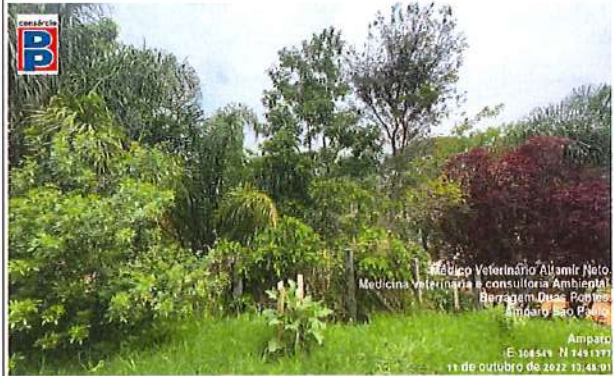
2.2 - vista geral da area

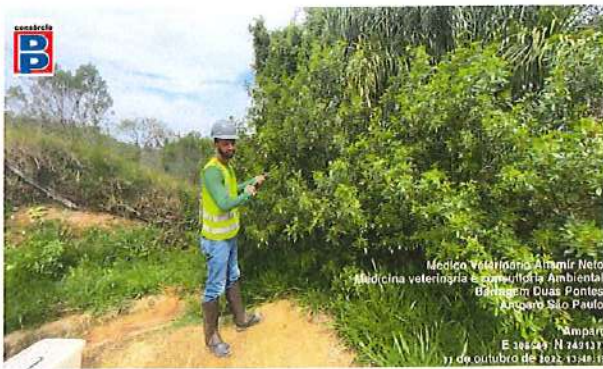
2.3 - Busca ativa por ninhos

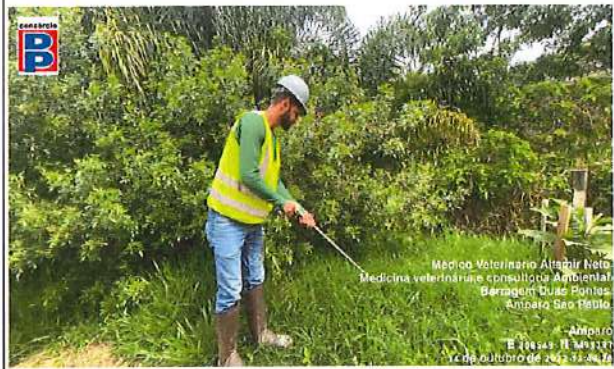
2.4 - Busca ativa

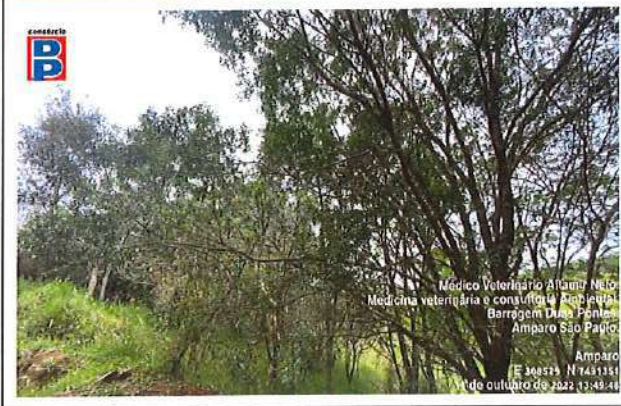
2.1 - Vista externa da área

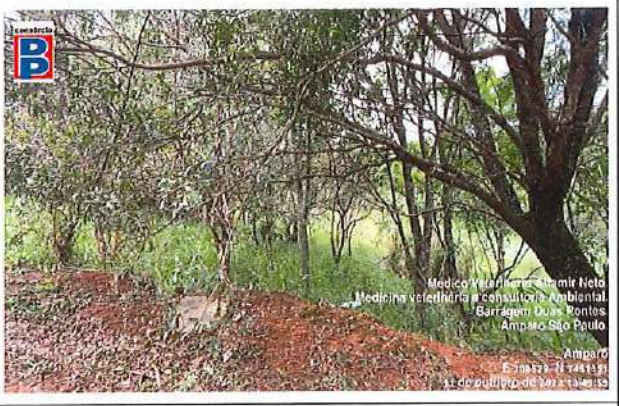
2.2 - vista geral da area

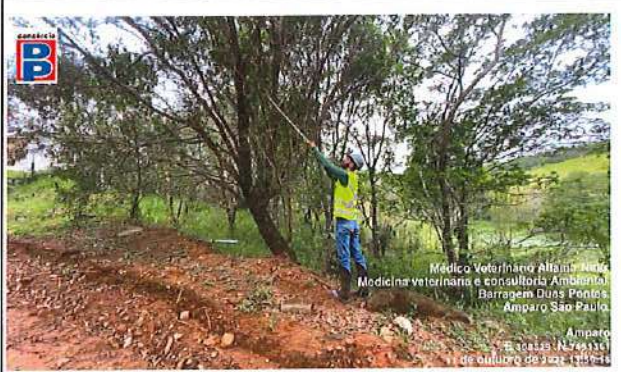
2.3 - Busca ativa por ninhos

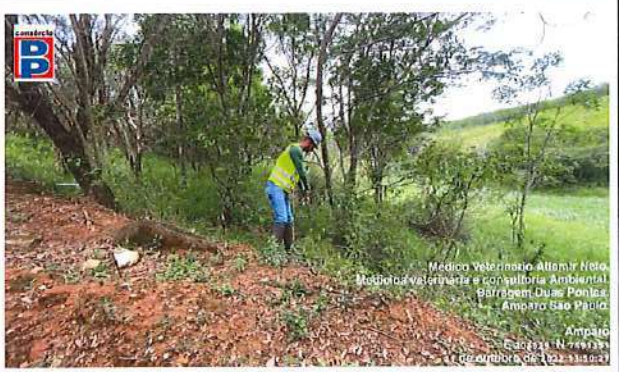
2.4 - Busca ativa

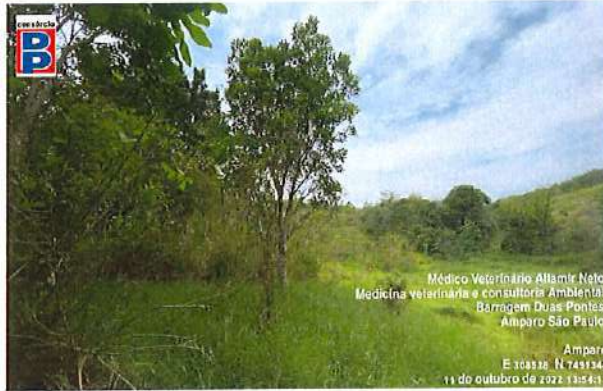
2.1 - Vista externa da área

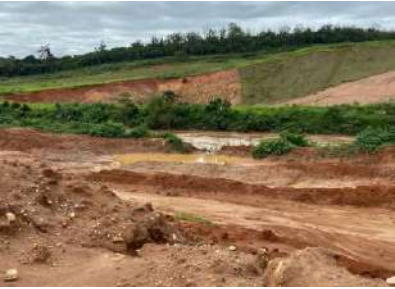
Área de escavação margem esquerda do Rio Camanducaia estaca DV 10 a 22		Bacia de contenção não esta sendo suficiente para evitar acarreamento de material no curso hidrico- Solicita-se que sejam tomadas medidas para conter o carreamento de material- Situação em desacordo com o item 7.4 SUBPROGRAMA DE CONTROLE DA EROSAO E ASSOREAMENTO do PBA "Deve- se aplicar medidas de controle e monitoramento de áreas suscetiveis ao desenvolvimento de processos erosivos, evitando o estabelecimento de solos expostos, o carreamento de particulas e assoreamento de cursos d'água, através do uso de técnicas e dispositivos de drenagem provisória e de ações preventivas"

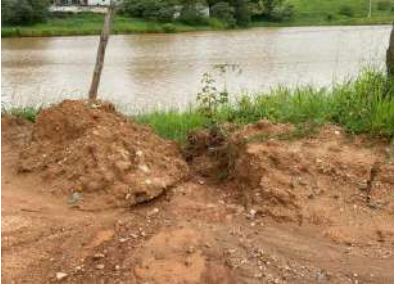
Caminho de serviço		Processo erosivo- Solicita- se que seja realizada melhoria de drenagem das águas das chuvas de modo a evitar carreamento e sedimentação de material nos cursos hídricos- Situação em desacordo com o item 7.4 SUBPROGRAMA DE CONTROLE DA EROSAO E ASSOREAMENTO do PBA "Deve- se aplicar medidas de controle e monitoramento de áreas suscetiveis ao desenvolvimento de processos erosivos, evitando o estabelecimento de solos expostos, o carreamento de particulas e assoreamento de cursos d'água, através do uso de técnicas e dispositivos de drenagem provisória e de ações preventivas"

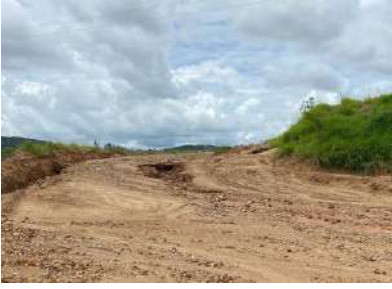
Bota Fora 2		Evidenciado processo erosão. Em desacordo com o O item 7.4 SUBPROGRAMA DE CONTROLE DA EROSAO E ASSOREAMENTO do PBA "Deve-se aplicar medidas de controle e monitoramento de áreas suscetiveis ao desenvolvimento de processos erosivos, evitando o estabelecimento de solos expostos, o carreamento de particulas", "Controlar os processos erosivos e minimizar o carreamento de sedimentos"

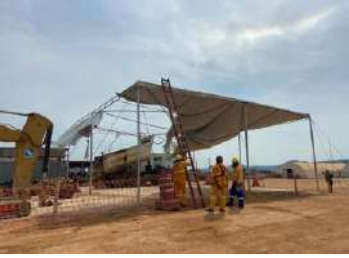
Oficina mecânica		Oficina Mecânica em atividade sem cobertura Situação em desacordo com a NR 24 – Item 24.9 - Subitem Disposições gerais 24.9.7 Todos os ambientes previstos nesta norma devem ser construídos de acordo com o código de obras local, devendo: a)ter cobertura adequada e resistente, que proteja contra intempéries; Além disso, vale ressaltar as questões ambientais associadas a ausência de cobertura na oficina em que são executadas atividades de troca de óleo ou mecânica pesada, uma vez que, devem ser cobertas de modo a não permitir a entrada de águas pluviais nas canaletas coletoras, que consequentemente são encaminhadas para as caixas de areia e óleo (SAO). Pois, ao evitar a mistura de água pluvial nos resíduos oleosos, se impede a contaminação de águas limpas. Situação em desacordo com PBA: PROGRAMA DE CONTROLE AMBIENTAL DAS OBRAS e Resolução CONAMA nº 319/2002 Recorrente da Ronda socio ambiental 1703-02AS-RSA-0238-R00, 1703-02AS-RSA-0239, 1703-02AS-RSA-0240 e 1703-02AS-RSA-0241.

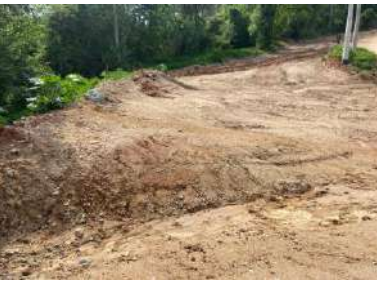
Via de acesso		<p>Evidenciado processo erosão . Em desacordo com o O item 7.4 SUBPROGRAMA DE CONTROLE DA EROSÃO E ASSOREAMENTO do PBA "Deve-se aplicar medidas de controle e monitoramento de áreas suscetíveis ao desenvolvimento de processos erosivos, evitando o estabelecimento de solos expostos, o carreamento de partículas", "Controlar os processos erosivos e minimizar o carreamento de sedimentos" Recorrente da Ronda socio ambiental 1703-02AS-RSA-0238-R00</p>

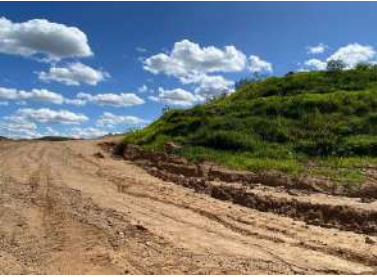
Bota fora 2		<p>Evidenciado processo erosão. Em desacordo com o O item 7.4 SUBPROGRAMA DE CONTROLE DA EROSÃO E ASSOREAMENTO do PBA "Deve-se aplicar medidas de controle e monitoramento de áreas suscetíveis ao desenvolvimento de processos erosivos, evitando o estabelecimento de solos expostos, o carreamento de partículas", "Controlar os processos erosivos e minimizar o carreamento de sedimentos" Recorrente da Ronda socio ambiental 1703-02AS-RSA-0238-R00</p>

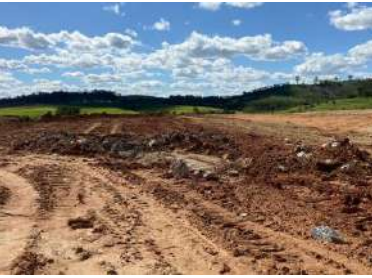
Bota fora 2		<p>Lançamento de Resíduo de Concreto em bota fora - Conforme a Licença de Operação da Usina de Concreto os resíduos de classes II A - não inertes e II B - inertes gerados pelo empreendimentos deverão ser adequadamente armazenados, conforme a norma NBR 11174 - Armazenamento de resíduos classe II A - não inertes e II B - inertes, e reutilizados na produção de massa de concreto ou dispostos em sistemas de destinação aprovados pela CETESB. Solitamos a retirada do material e armazenamento temporário adequado até a destinação final.</p>

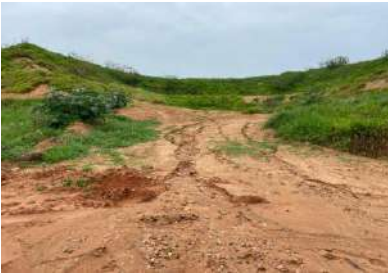
Bota Fora 1		<p>Evidenciado processo erosão. Em desacordo com o item 7.4 SUBPROGRAMA DE CONTROLE DA EROSÃO E ASSOREAMENTO do PBA "Deve-se aplicar medidas de controle e monitoramento de áreas suscetíveis ao desenvolvimento de processos erosivos, evitando o estabelecimento de solos expostos, o carreamento de partículas", "Controlar os processos erosivos e minimizar o carreamento de sedimentos" Recorrente da Ronda socio ambiental 1703-02AS-RSA-0238-R00</p>

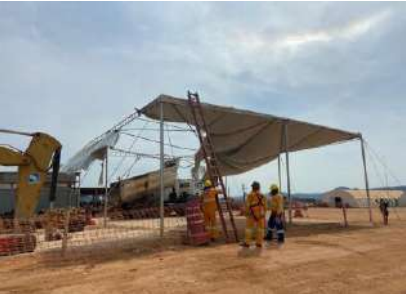
Oficina mecânica		<p>Oficina Mecânica em atividade sem cobertura Situação em desacordo com a NR 24 – Item 24.9 - Subitem Disposições gerais 24.9.7 Todos os ambientes previstos nesta norma devem ser construídos de acordo com o código de obras local, devendo:</p> <p>a)ter cobertura adequada e resistente, que proteja contra intempéries;</p> <p>Além disso, vale ressaltar as questões ambientais associadas a ausência de cobertura na oficina em que são executadas atividades de troca de óleo ou mecânica pesada, uma vez que, devem ser cobertas de modo a não permitir a entrada de águas pluviais nas canaletas coletoras, que consequentemente são encaminhadas para as caixas de areia e óleo (SAO). Pois, ao evitar a mistura de água pluvial nos resíduos oleosos, se impede a contaminação de águas limpas.</p> <p>Situação em desacordo com PBA: PROGRAMA DE CONTROLE AMBIENTAL DAS OBRAS e Resolução CONAMA nº 319/2002 Recorrente da Ronda socio ambiental 1703-02AS-RSA-0238-R00</p>

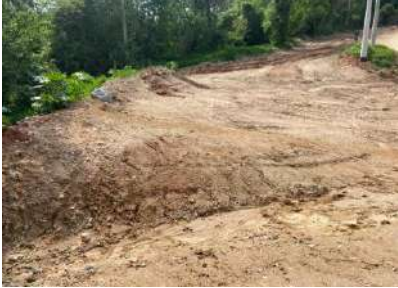
Via de acesso		<p>Evidenciado processo erosivo . Em desacordo com o O item 7.4 SUBPROGRAMA DE CONTROLE DA EROSIÃO E ASSOREAMENTO do PBA "Deve-se aplicar medidas de controle e monitoramento de áreas suscetíveis ao desenvolvimento de processos erosivos, evitando o estabelecimento de solos expostos, o carreamento de partículas", "Controlar os processos erosivos e minimizar o carreamento de sedimentos" Recorrente da Ronda socio ambiental 1703-02AS-RSA-0238-R00 e 1703-02AS-RSA-0239.</p>

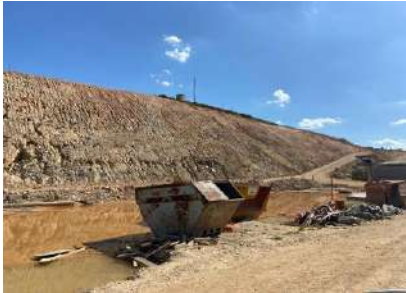
Galeria de desvio		<p>Evidenciado ausencia de limpeza e organização. Em desacordo com a ABNT 10.004.</p>

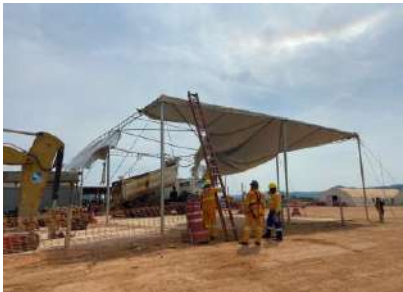
Oficina mecânica		<p>Oficina Mecânica em atividade sem cobertura Situação em desacordo com a NR 24 – Item 24.9 - Subitem Disposições gerais 24.9.7 Todos os ambientes previstos nesta norma devem ser construídos de acordo com o código de obras local, devendo:</p> <p>a)ter cobertura adequada e resistente, que proteja contra intempéries;</p> <p>Além disso, vale ressaltar as questões ambientais associadas a ausência de cobertura na oficina em que são executadas atividades de troca de óleo ou mecânica pesada, uma vez que, devem ser cobertas de modo a não permitir a entrada de águas pluviais nas canaletas coletoras, que conseqüentemente são encaminhadas para as caixas de areia e óleo (SAO). Pois, ao evitar a mistura de água pluvial nos resíduos oleosos, se impede a contaminação de águas limpas.</p> <p>Situação em desacordo com PBA: PROGRAMA DE CONTROLE AMBIENTAL DAS OBRAS e Resolução CONAMA nº 319/2002 Recorrente da Ronda socio ambiental 1703-02AS-RSA-0238-R00 e 1703-02AS-RSA-0239.</p>

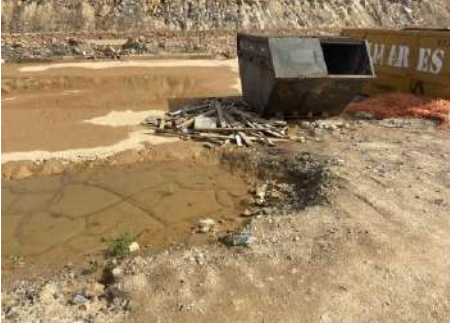
Galeria de desvio		Evidenciado ausencia de limpeza e organização. Em desacordo com a ABNT 10.004

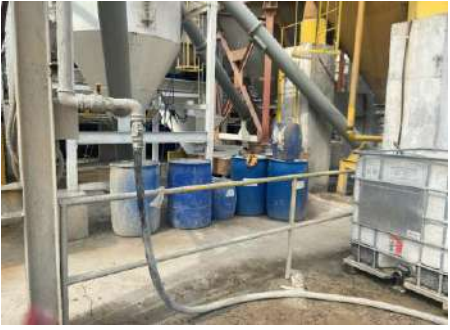
Central de concreto		Evidenciado armazenamento de produtos químicos fora da área permitida em desacordo a Lei 9.605/98	
ELABORADO POR:	Michelle Pinheiro	APROVADO POR:	DATA: 05/10/2022	
VISTO TÉCNICO	Michelle Pinheiro	VISTO COORDENADOR	HUGO MENDES
